INSTITUTO SUPERIOR DE ENGENHARIA DE LISBOA
Área Departamental de Engenharia Civil

Acompanhamento de Obra - Construção de um Edifício Multifamiliar -

Relatório de Estágio para obtenção do grau de Mestre
em Engenharia Civil

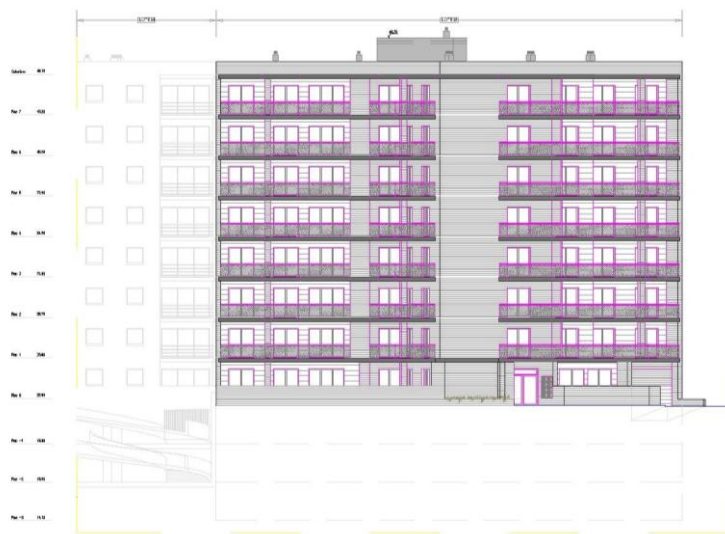
Figura 2.6 - Alçado principal
(Franco, 2017)

O edifício possui, conforme já referido anteriormente, 8 pisos acima do solo, os quais acomodarão 32 apartamentos com tipologias T1 a T3 e áreas que variam entre os 67,00 m² e os 126,10 m². Existem 2 apartamentos de tipologia T1, 15 apartamentos de tipologia T2 e outros 15 apartamentos de tipologia T3. De forma a potenciar o usufruto do espaço exterior todos os apartamentos têm varandas ou terraços. Por sua vez, os 3 pisos enterrados possuem 64 lugares de estacionamento que serão agregados aos apartamentos aquando da realização da propriedade horizontal do edifício. A Figura 2.6 e a Figura 2.7 mostram, respetivamente, o alçado principal e posterior do edifício a construir.

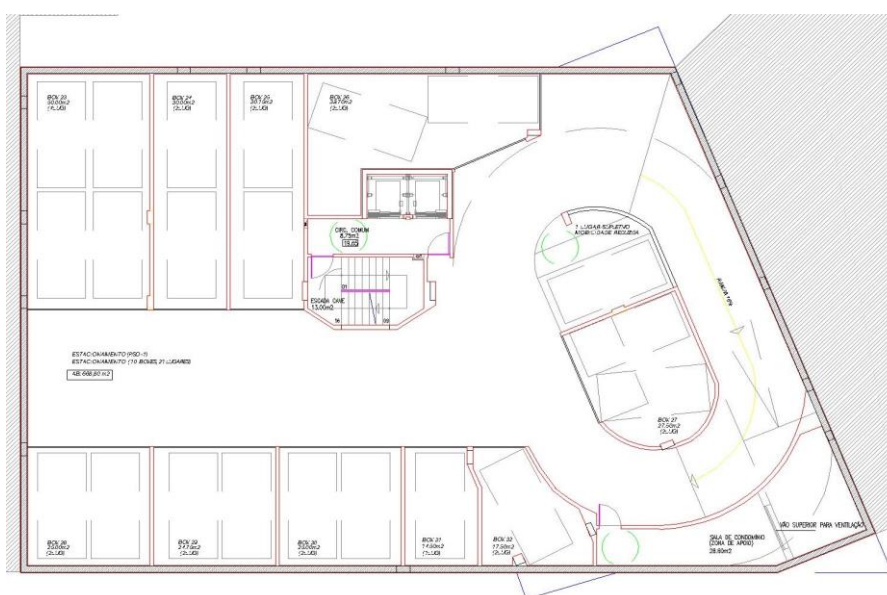
Figura 2.10 - Planta piso -1

O piso -1 destina-se a estacionamento e à sala de condomínio. Existem 21 lugares de estacionamento distribuídos por 10 boxes fechadas e por um lugar em parqueamento reservado a pessoas de mobilidade reduzida. A sala de condomínio tem uma área de 28,60 m². Este piso conta ainda com a caixa de escada e 2 elevadores, conforme pode ser verificado na Figura 2.10. A área bruta de construção do piso -1 é de 668,80 m².

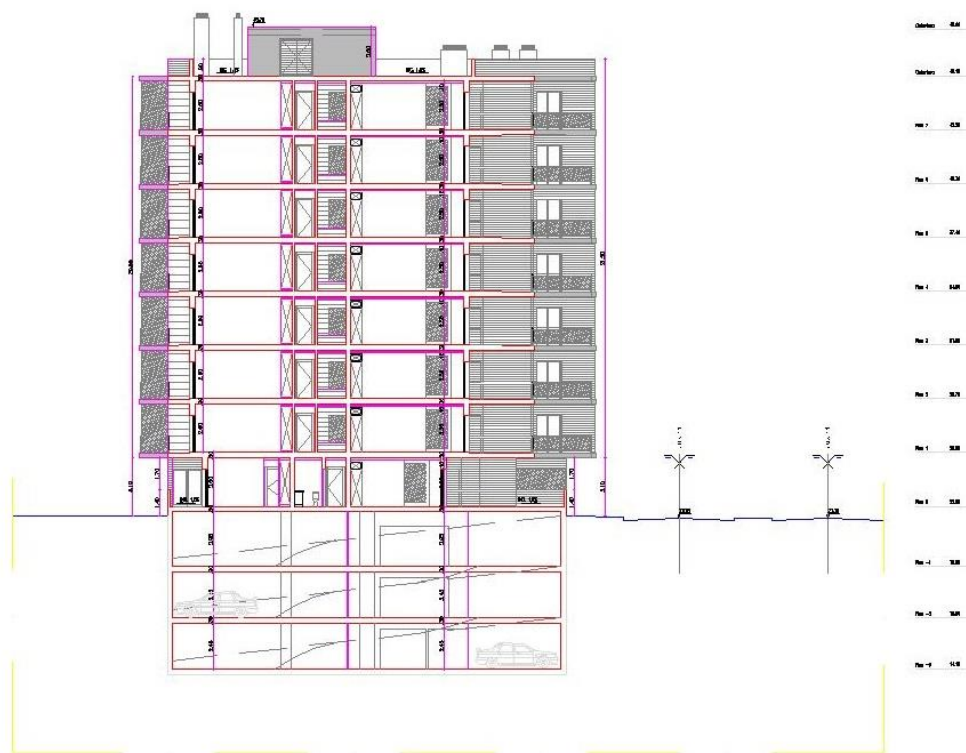
Figura 2.14 - Vista em corte
(Franco, 2017)

O acesso das viaturas às caves realiza-se através de uma rampa que acede à cota da primeira cave e o acesso pedonal é garantido através de escadas, separadas ao nível do R/C do restante núcleo de escadas, e através de elevadores (Figura 2.14).

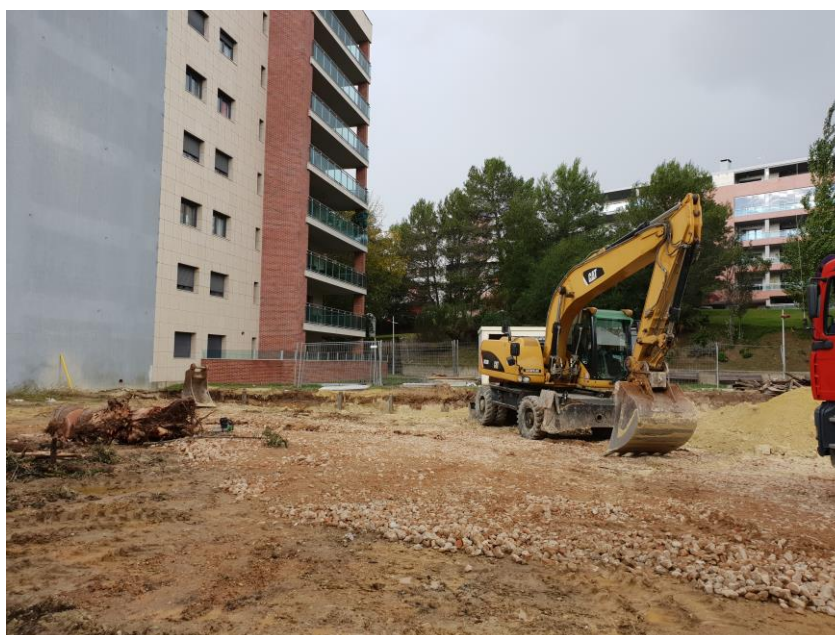
Figura 3.4 - Terreno após a decapagem

O primeiro passo para a execução da obra é efetuar a limpeza do terreno. Esta limpeza consiste na remoção de qualquer tipo de vegetação que possa existir no terreno. Após a desmatação, retira-se a terra vegetal (decapagem) e adequa-se o perfil natural do terreno ao perfil existente em projeto (Figura 3.4).

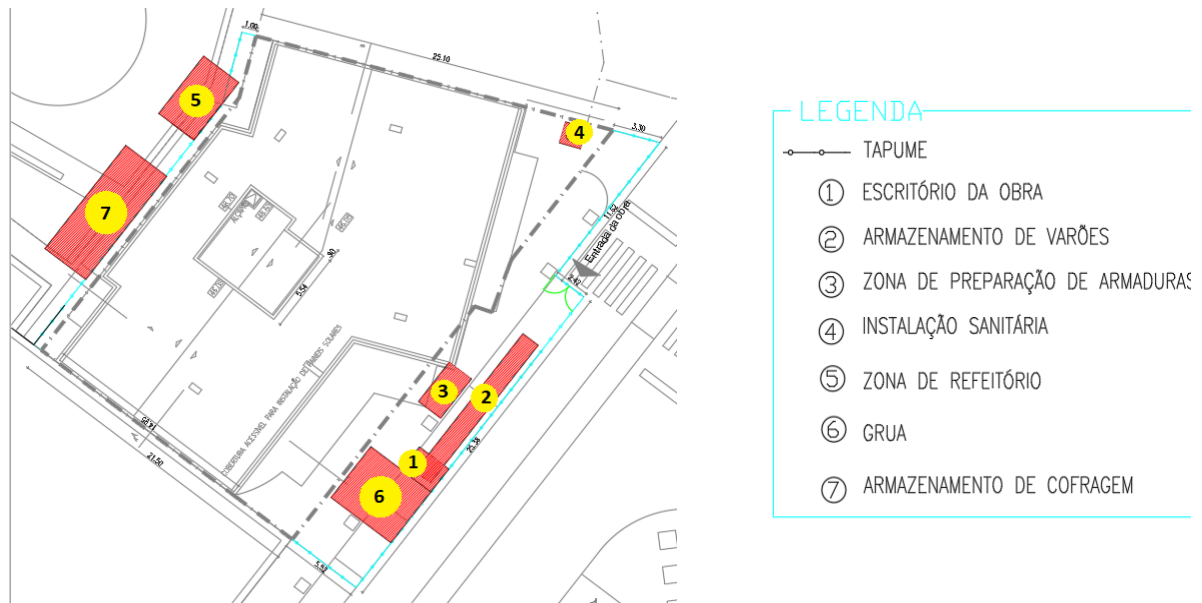
Figura 3.5 – Estaleiro da obra

O estaleiro da obra é composto pelos elementos apresentados de seguida e que se encontram dispostos fisicamente conforme exposto na Figura 3.5:

- Estaleiro de cofragem: zona de armazenamento, preparação e limpeza de cofragem
- Estaleiro de ferro: zona de armazenamento dos varões, preparação e armazenamento de armaduras e depósito para desperdícios

- Grua torre cuja área de influência cobre a totalidade da construção assim como da zona de estaleiro. O acesso ao local onde se situam equipamentos e instalações que necessitem da grua para movimentação das cargas para a zona de construção é fundamental

A reduzida dimensão do estaleiro que já foi referida e visualizada na Figura 3.5 obrigou a uma importante coordenação durante o desenvolvimento dos trabalhos. O fornecimento do aço e do betão não podia ser agendado para o mesmo período pois apenas havia espaço para a permanência de um único veículo no interior do estaleiro.

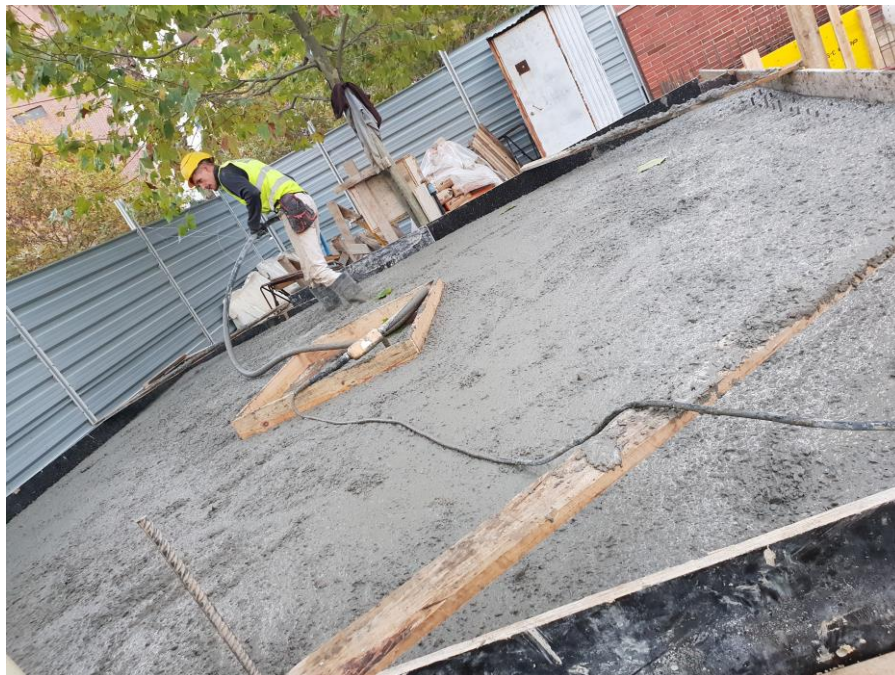
Figura 3.6 - Execução da sapata para colocação da grua

O reduzido espaço do estaleiro obrigou a que a grua fosse instalada junto ao limite da implantação do lote. A grua foi montada antes do início da escavação sobre uma sapata previamente executada (Figura 3.6). No entanto, tendo em conta a proximidade da grua em relação á escavação, assim como o seu peso próprio e o da sapata, deveria ter sido verificado o comportamento da contenção periférica face a este acréscimo de cargas.

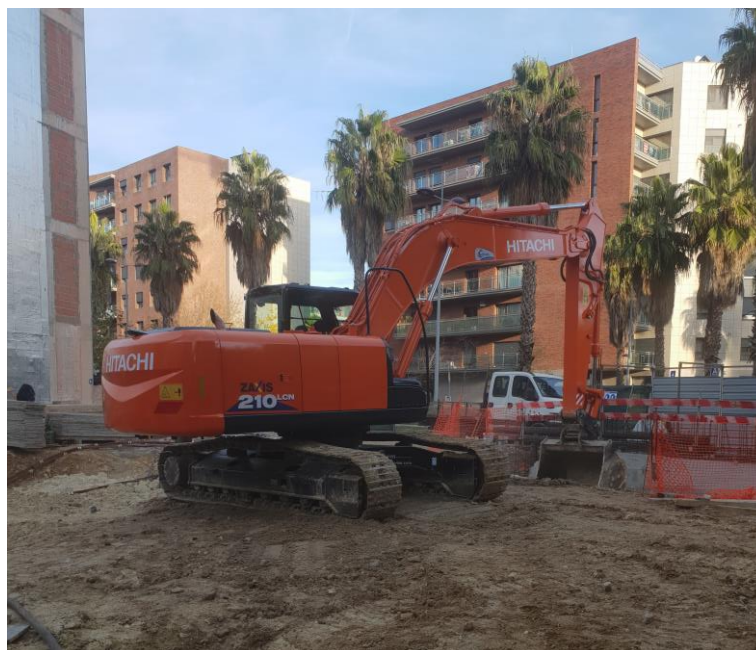
Figura 3.7 - Escavadora hidráulica de rasto continuo

Em termos operacionais este tipo de escavadora executa tarefas de escavação e carga, elevação e descarga (Figura 3.7). Este equipamento além da facilidade de chegar a qualquer local, é também muito versátil. A escavadora tanto pode estar colocada dentro da área a ser escavada ou na periferia desta. O seu braço é composto por um conjunto de lanças e hastes e pelo balde. No entanto para perfurar os extratos de solo mais resistentes, o balde foi substituído por um martelo hidráulico demolidor.

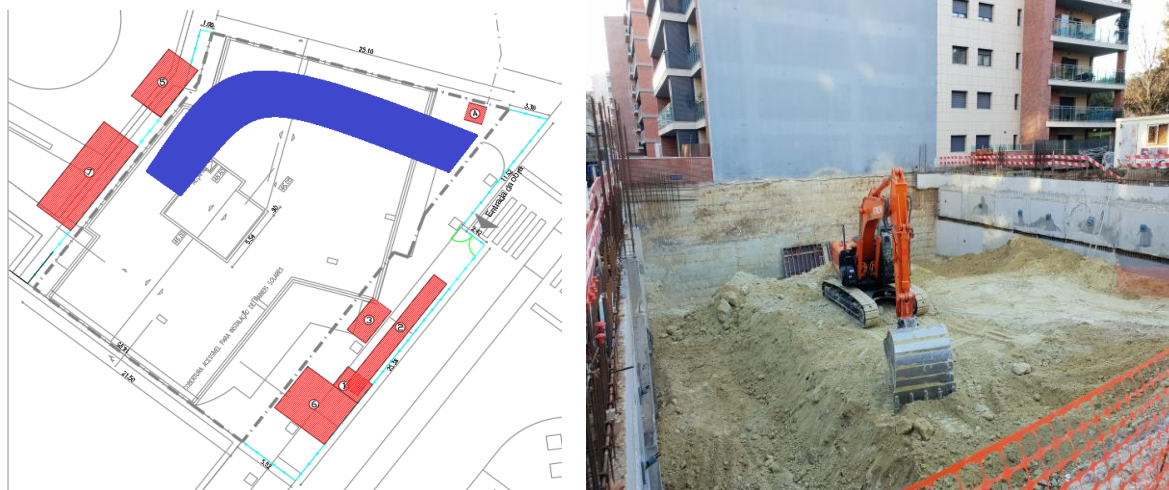
Figura 3.8 - Percurso efetuado inicialmente pelos camiões no interior da obra

Até ao início da execução do terceiro nível de painéis, os camiões de transporte de terras acediam ao interior da construção através de uma rampa criada para o efeito, como ilustrado na Figura 3.8 na área assinalada a azul.

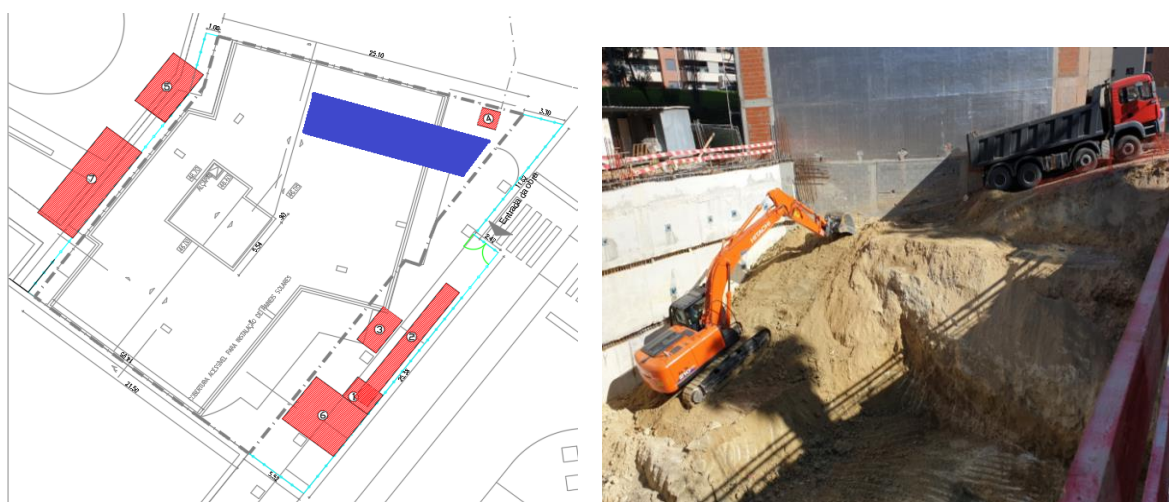
Figura 3.9 - Percurso efetuado pelos camiões na fase intermédia de remoção de terras

Após a execução da contenção periférica começaram a ser retiradas as restantes terras. Iniciou-se a remoção junto ao lote 24, que se situa na extremidade esquerda do lote a construir. Conforme o material escavado foi sendo removido, foi-se progredindo na direção do lote 22, situado na extremidade direita. Durante a retirada dos primeiros dois terços do terreno, e com a rampa de acesso parcialmente desmantelada, os camiões de transporte de terras permaneciam na área assinalada a azul na Figura 3.9 enquanto eram carregados.

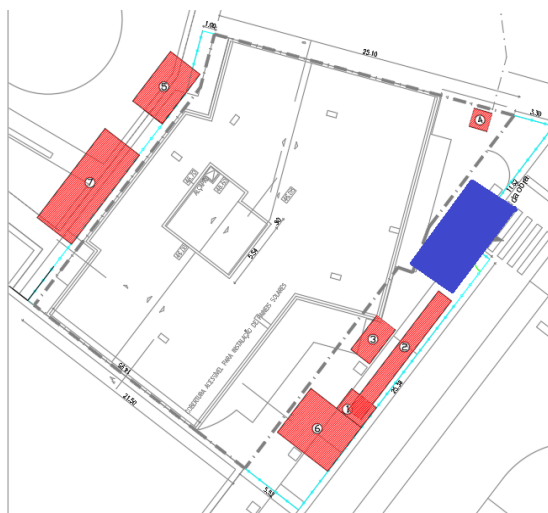
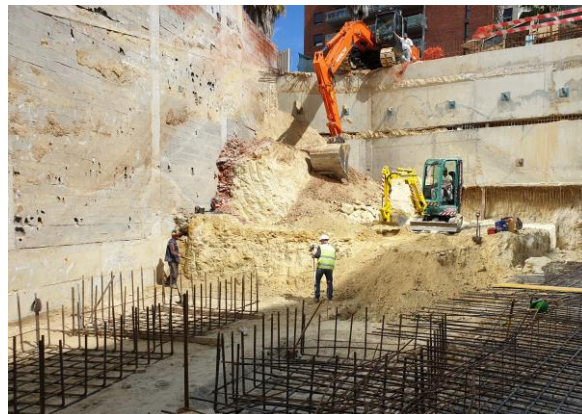
Figura 3.10 – Remoção do material restante para camião

As últimas terras sobrantes foram removidas com o auxílio de uma mini-escavadora. Nesta fase a escavadora hidráulica permanecia no piso 0, na periferia da escavação. Este novo equipamento ia colocando o material escavado no interior do balde da outra escavadora,

conforme apresentado na Figura 3.10. A escavadora por sua vez despejava o material no interior da caixa de carga do camião estacionado no interior do estaleiro. Nesta fase, o trabalho era executado de uma forma muito mais morosa.

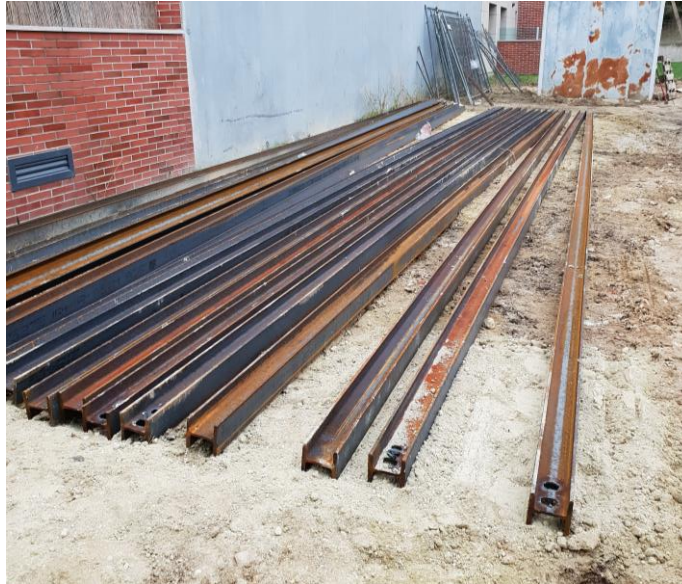
Figura 3.14 - Perfis HEB

De acordo com o especificado em projeto, foram colocados perfis HEB 140 em aço S275 JR (Figura 3.14). O distanciamento entre perfis é de aproximadamente 3,0 m. Para garantir o encastramento do perfil no solo, o seu comprimento prolonga-se por mais 3,0 m abaixo da cota inferior de fundação.

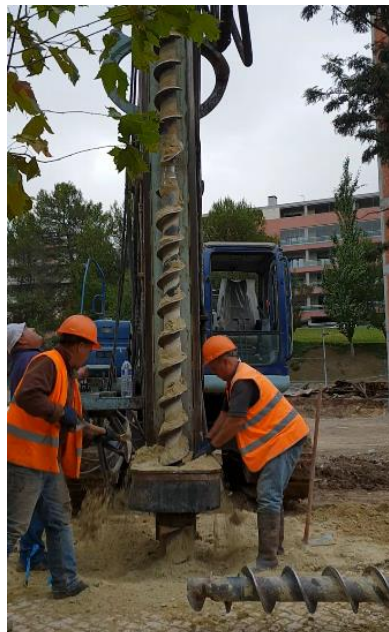
Figura 3.15 - Execução de furo para colocação do perfil

De forma a não perturbar as edificações vizinhas devido à vibração durante a cravação, utilizou-se uma máquina de trado contínuo para efetuar os furos por rotação (Figura 3.15). As furações verticais para a colocação dos perfis foram executadas com um diâmetro de 250 mm.

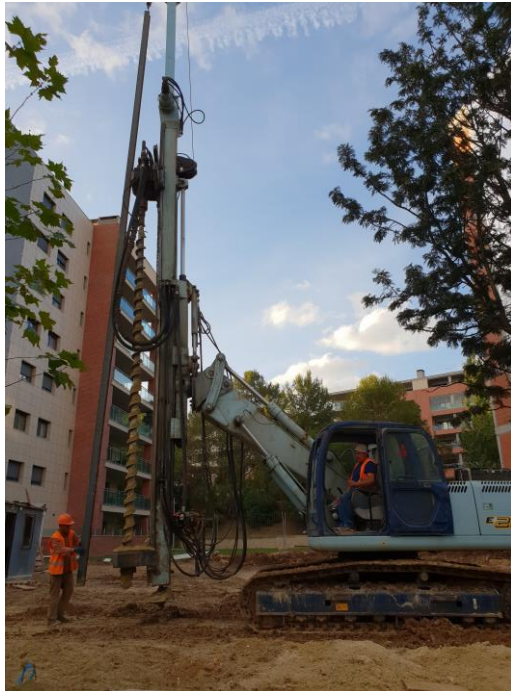
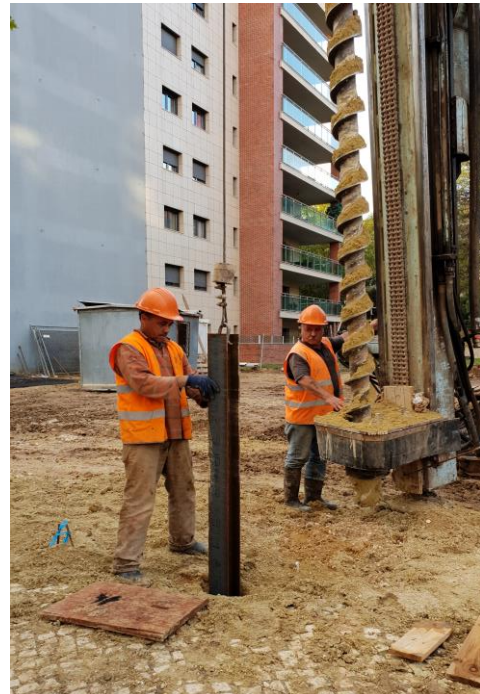
Figura 3.16 - Içamento e introdução do perfil no furo

Os perfis foram içados com recurso à máquina de trado (Figura 3.16) e ao serem inseridos no furo ficaram orientados com a direção principal de inércia perpendicular ao terreno para maximizar a sua resistência à flexão nesse plano. (Brito, 2001)

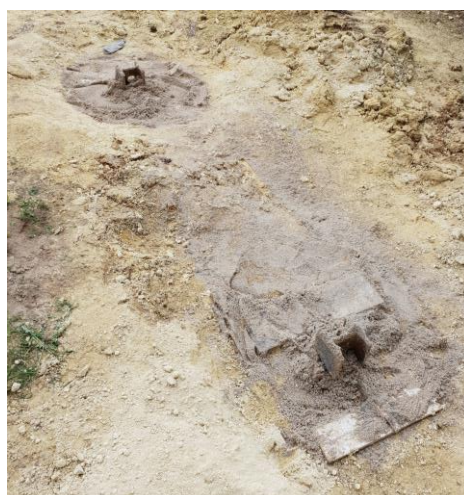
Figura 3.17 - Furo preenchido com areia

Após a introdução do perfil e acertada a sua posição, foi feita a selagem com argamassa nos 4,0 m inferiores, sendo o restante comprimento do furo preenchido com areia de forma a assegurar o alinhamento e a verticalidade do perfil (Figura 3.17).

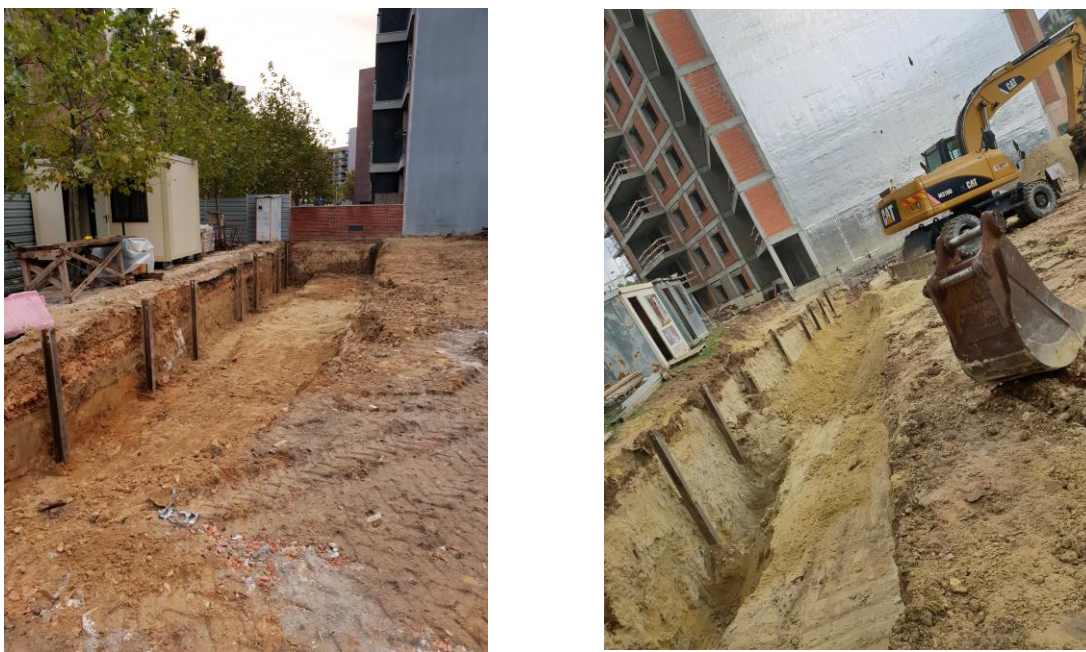
Figura 3.19 - Zona da viga de coroamento escavada

Para proceder à execução da viga de coroamento, começou-se por escavar uma vala com recurso a uma retroescavadora com profundidade suficiente para a altura da viga e para a colocação das armaduras de espera (Figura 3.19).

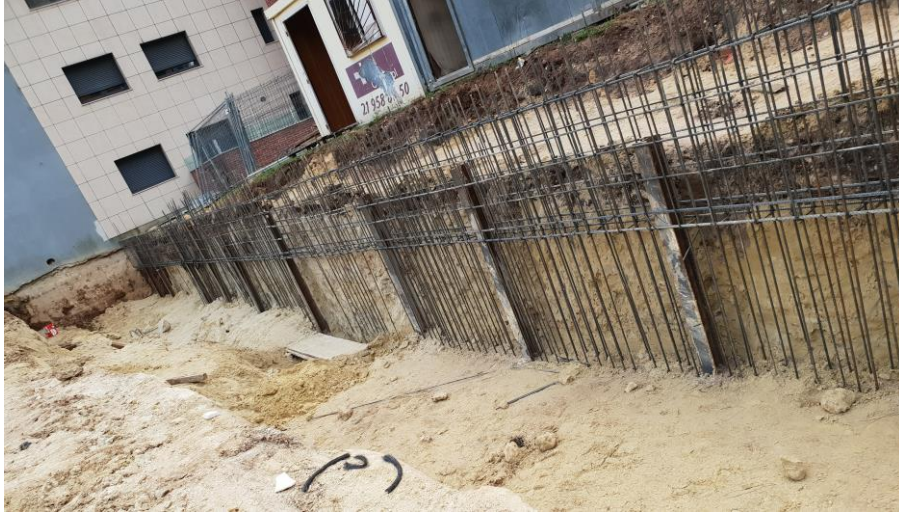
Figura 3.20 - Armadura da viga de coroamento

Posicionou-se a armadura em aço A500 NR deixando as armaduras de espera para os painéis da parede de contenção que se situam na zona inferior (armaduras de espera inferiores) e

também para a superestrutura acima da viga como pilares e cortinas (armaduras de espera superiores) (Figura 3.20).

As armaduras de espera inferiores ficaram inseridas numa camada de areia colocada na base da viga para depois ligarem ao painel do primeiro nível.

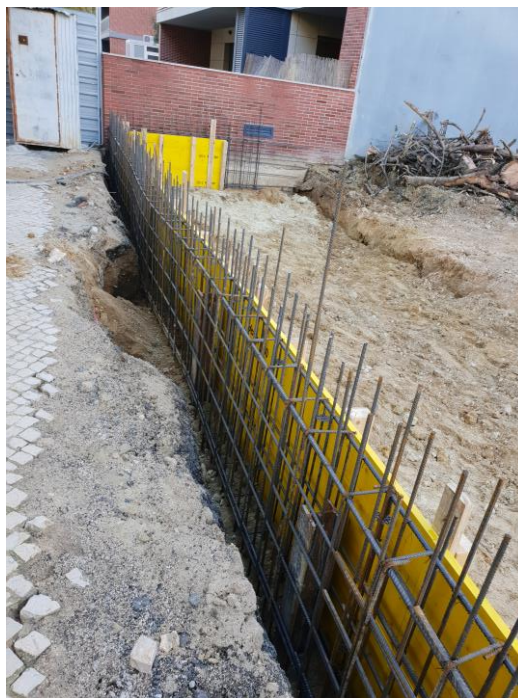
Figura 3.21 - Cofragem da viga de coroamento

A cofragem foi apenas colocada na face interior da viga de coroamento (Figura 3.21), tendo na zona exterior sido betonada contra o terreno. O escoramento foi feito contra o terreno com recurso a extensores apoiados em vigas de madeira.

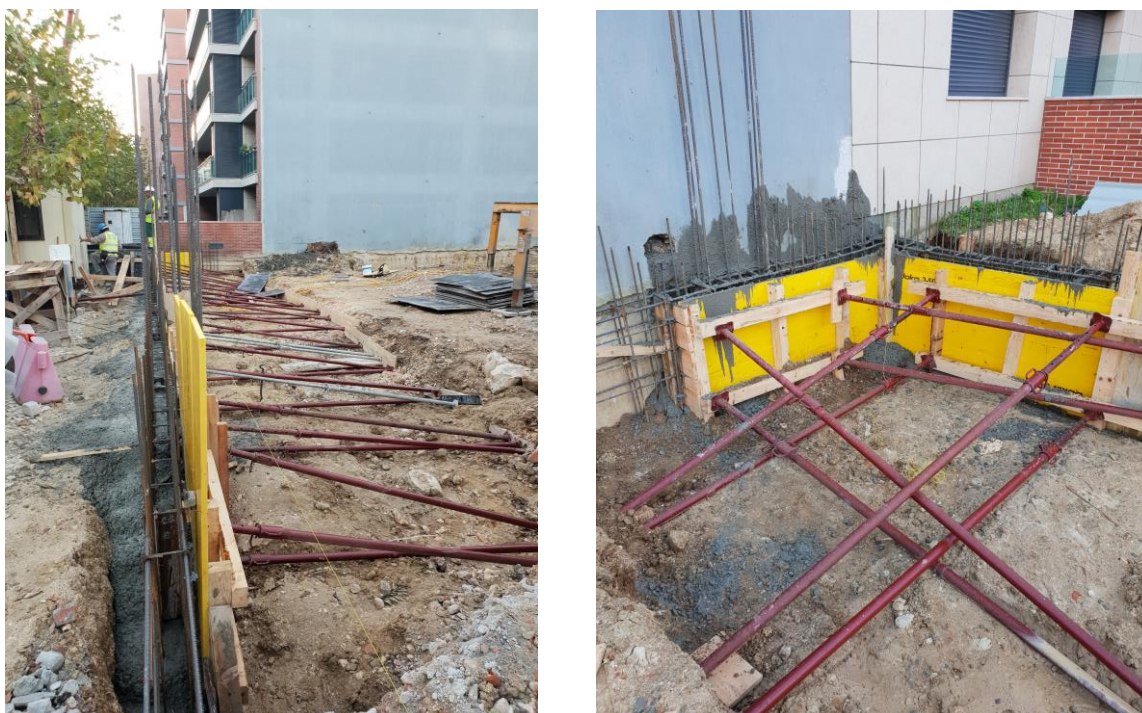
Figura 3.22 - Betonagem da viga de coroamento

A betonagem foi realizada com betão C30/37 S3 (Figura 3.22).

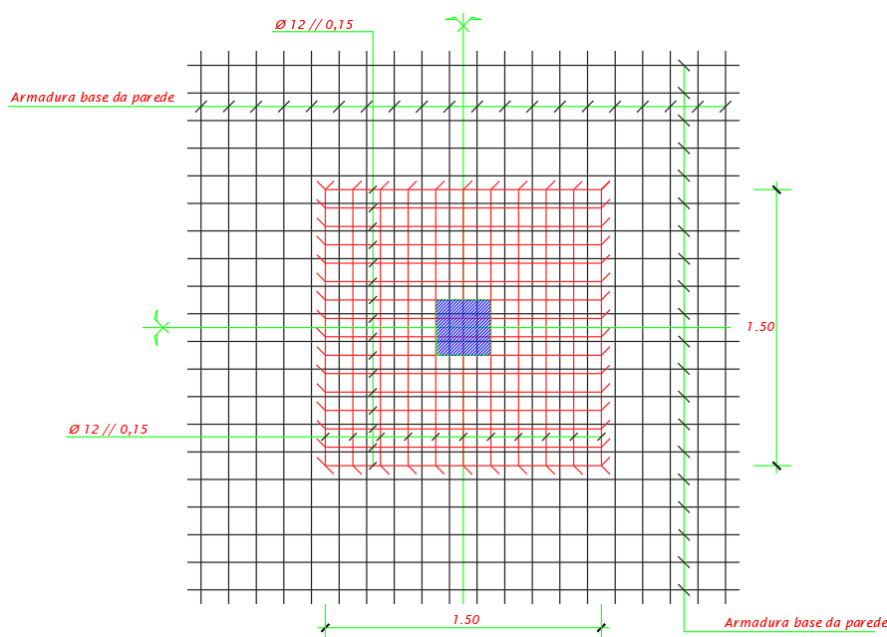
Figura 3.23 - Pormenor do reforço de flexão no local das ancoragens
(Figueiredo, 2017)

A armadura dos painéis, de acordo com o projeto, foi executada com aço A500 NR com diâmetro de 12 mm, em malha quadrada dupla. A armadura posterior foi colocada em primeiro lugar, depois seguiu-se a armadura de reforço para a flexão nos locais das ancoragens (Figura

3.23) e em último lugar foi colocada a armadura que se situa do lado da escavação. Nas zonas com pilares parcialmente embebidos na parede, as armaduras foram colocadas antes das armaduras dos painéis.

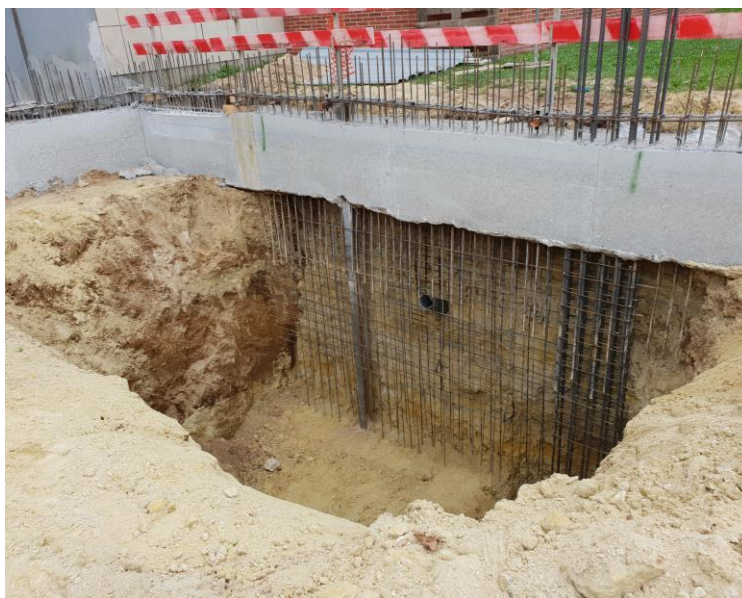
Figura 3.24 - Armadura para painel primário que inclui armaduras de espera

As armaduras da parede de contenção periférica são armaduras duplas (uma em cada face). Estas foram colocadas com comprimento suficiente para se proceder à amarração dos varões com os painéis secundários do mesmo nível (armaduras de espera horizontais) e com o painel primário da escavação do nível seguinte (armaduras de espera verticais) (Figura 3.24).

Aproximadamente um pouco acima do centro dos painéis foram colocados negativos em tubo de PVC preenchidos com papel (Figura 3.24). Desta forma consegue-se localizar a posição da futura ancoragem.

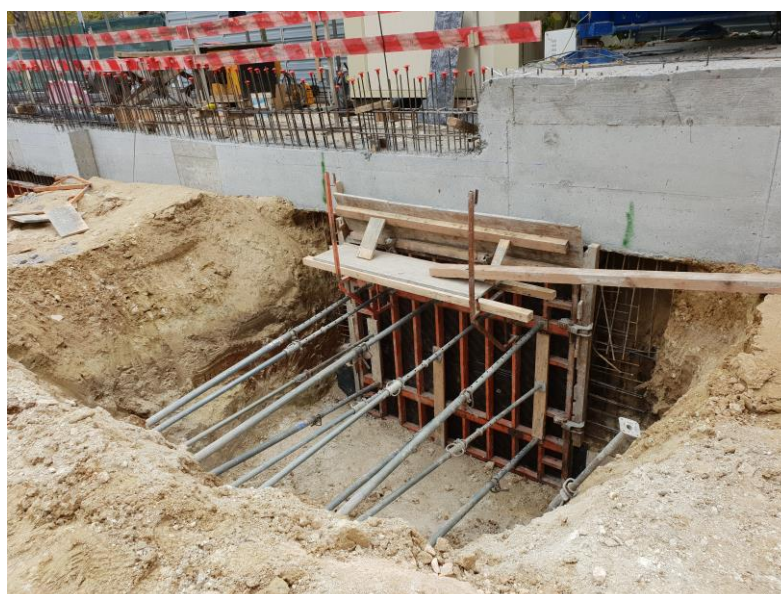
Figura 3.26 - Cofragem de painel primário

Relativamente à cofragem foi realizada com recurso a painéis metálicos sendo que os espaços nas laterais foram preenchidos com tábuas de madeira, com furos para permitir a passagem dos varões de espera. Na zona posterior da parede de contenção não se colocou cofragem, a betonagem foi realizada contra o terreno. No topo da cofragem foi deixada uma abertura com a forma de bico de pato por onde se efetua a betonagem (Figura 3.26).

O escoramento é realizado através de extensores contra o terreno com recurso a tábuas de modo a aumentar a área de contacto. É necessária uma grande quantidade de extensores de modo a garantir que a cofragem resista ao impulso do betão.

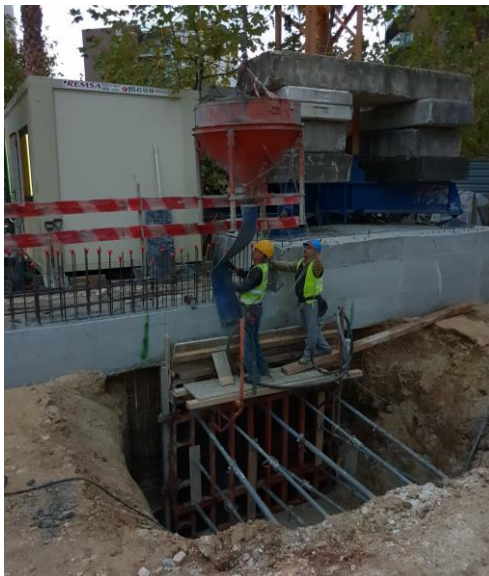
Figura 3.27 - Betonagem de painel primário

A betonagem dos painéis foi realizada com um balde com manga que conduz o betão para o local pretendido com auxílio da grua (Figura 3.27). A vibração foi feita em simultâneo com a betonagem para garantir uma maior compactação do betão e evitar o aparecimento de vazios (“chochos”).

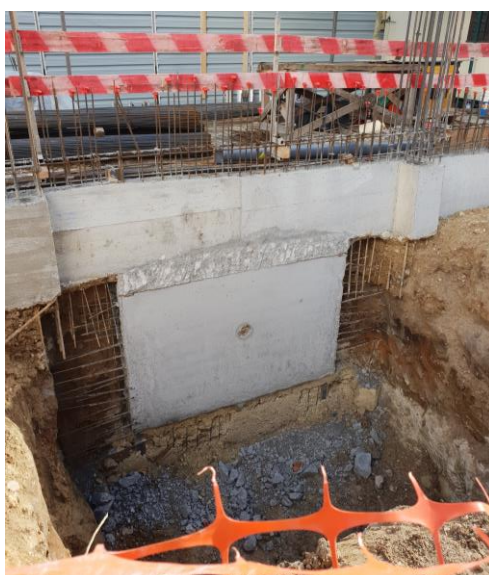
Figura 3.28 - Painel descofrado

A descofragem dos painéis foi realizada no dia seguinte à betonagem, assim como a demolição da camada de betão existente na zona do bico de pato que foi removida com recurso a martelo elétrico (Figura 3.28).

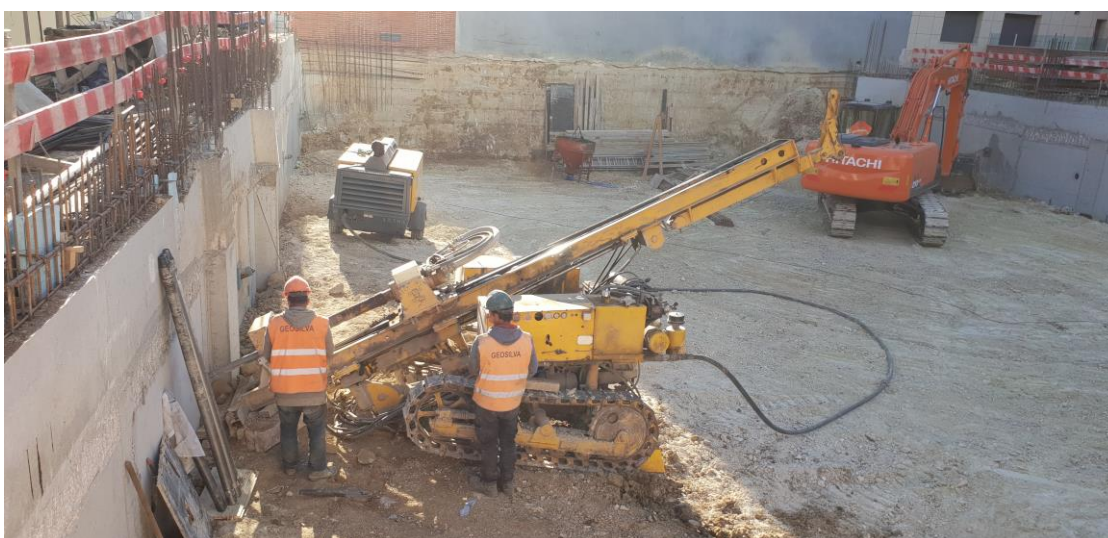
Figura 3.30 - Máquina de furação

Começou-se por realizar o furo da ancoragem com recurso a um martelo de fundo furo, durante a perfuração foi feita a limpeza do fundo com ar comprimido (Figura 3.30). Centrou-se a máquina com o negativo da ancoragem que tinha sido previamente colocado e realizou-se a perfuração com a inclinação de 25 ° com a horizontal de acordo com o projeto.

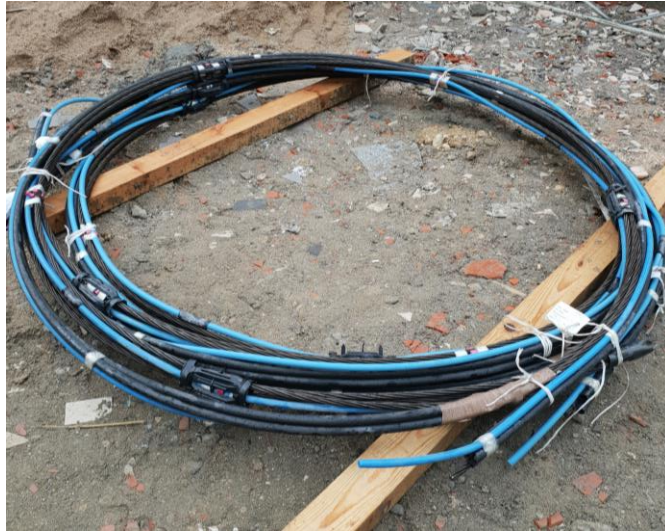
Figura 3.31 - Cabos de ancoragem em rolo

Após a realização do furo, inseriram-se os cabos de ancoragem no furo. Os cabos formados por vários cordões foram fornecidos sob a forma de rolo (Figura 3.31). Os cabos de pré-esforço encontravam-se protegidos através de uma manga em PVC na zona correspondente ao comprimento livre e descarnados na zona correspondente ao bolbo de selagem. A extremidade inferior apresenta uma forma cónica para facilitar a introdução dos cabos no furo.

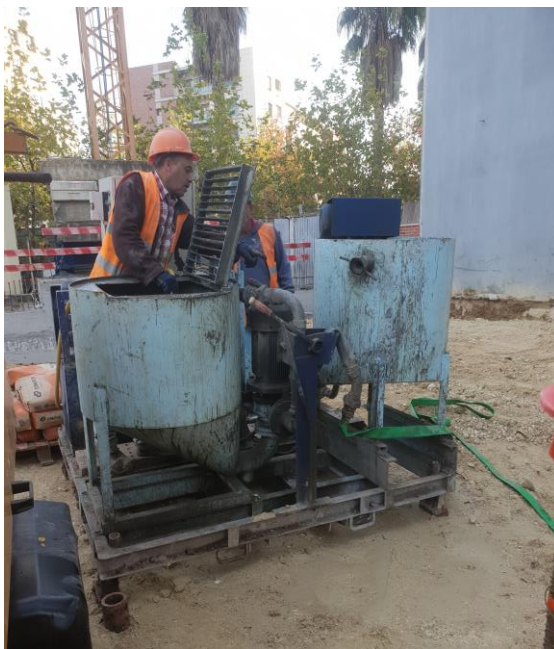
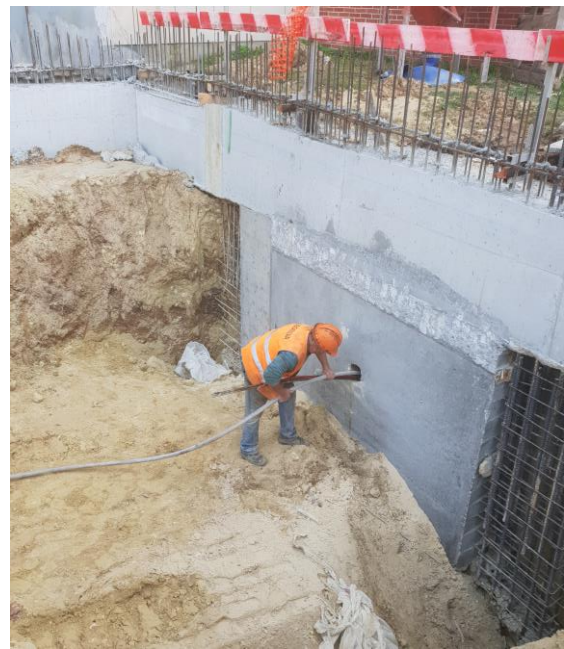
Figura 3.32 - Selagem da armadura

Foi colocada uma central misturadora em obra para preparação da calda de cimento com a qual foi preenchida o furo. A calda foi introduzida no furo por gravidade através de um tubo. (Figura 3.32)

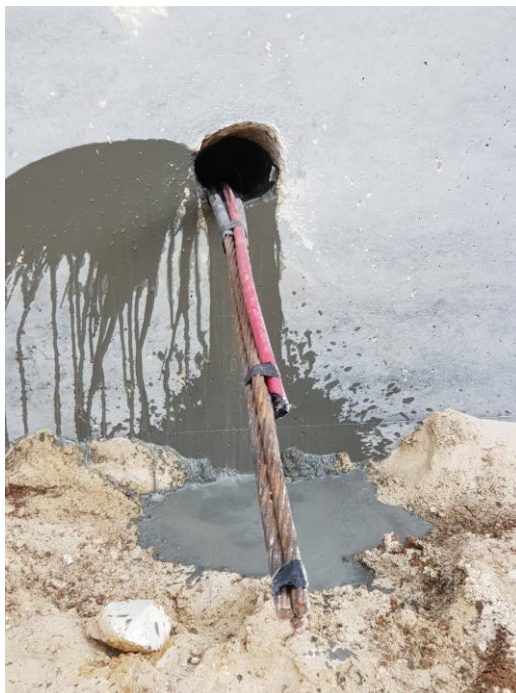
Figura 3.33 - Aspeto do furo após a selagem do bolbo

Assim que a calda aflui à boca do furo, considera-se que a selagem da armadura foi concluída (Figura 3.33). Esta operação tem como função preencher os vazios do terreno e o espaço entre a ancoragem e as paredes do furo.

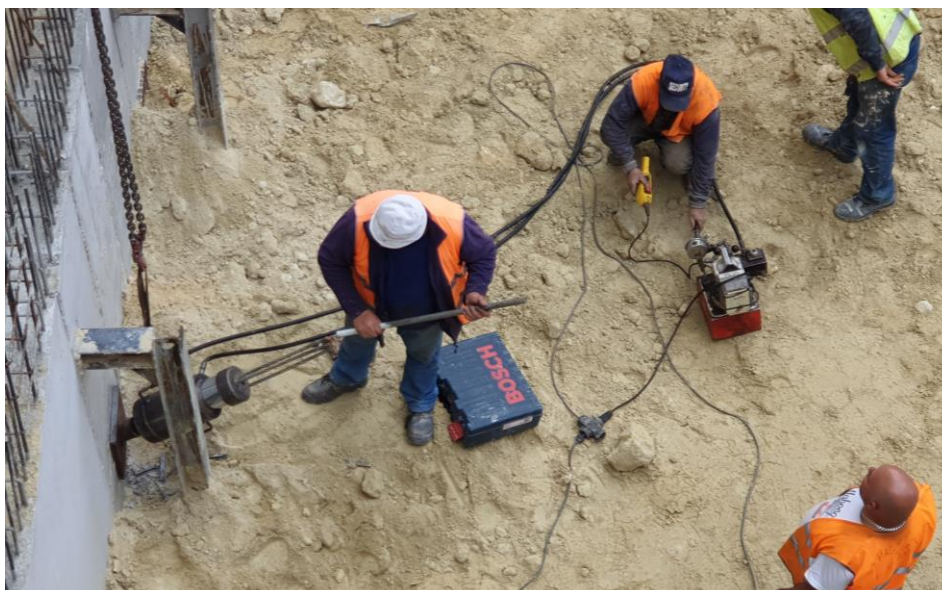
Figura 3.34 - Aplicação do pré-esforço

A aplicação do pré-esforço foi efetuada através de um macaco hidráulico e a tensão controlada com um manómetro (Figura 3.34).

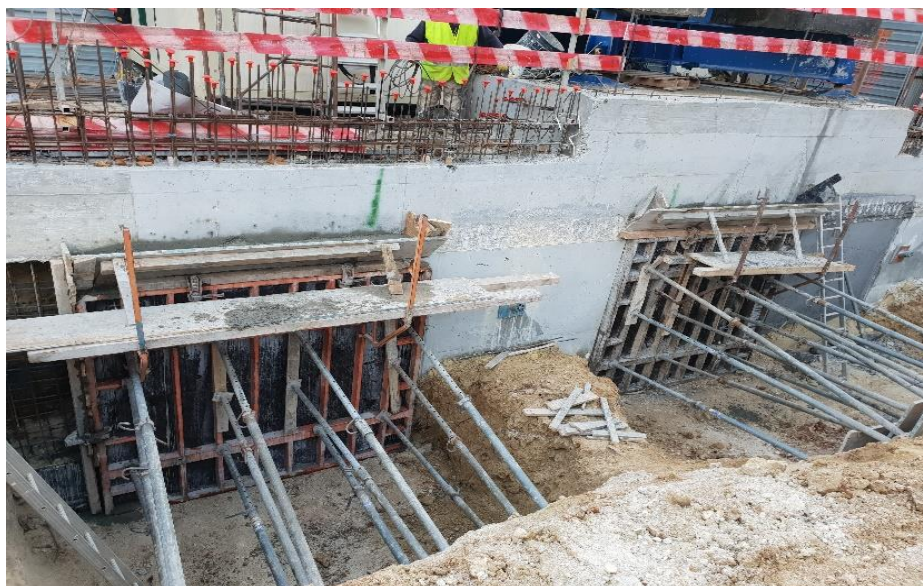
Figura 3.37 – Betonagem de painéis secundários

A betonagem é realizada da mesma forma que nos painéis primários (Figura 3.37).

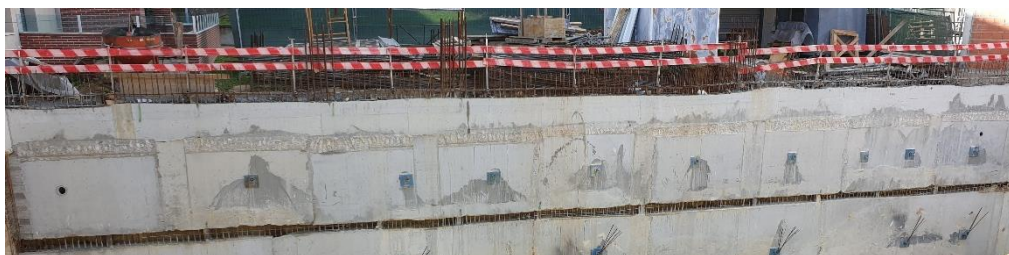
Figura 3.38 - Primeiro nível da parede de contenção com ancoragens

O processo para colocação das ancoragens nos painéis secundários também se desenvolve da mesma forma que nos painéis primários. No primeiro nível, todos os painéis secundários foram ancorados conforme se pode observar na Figura 3.38.

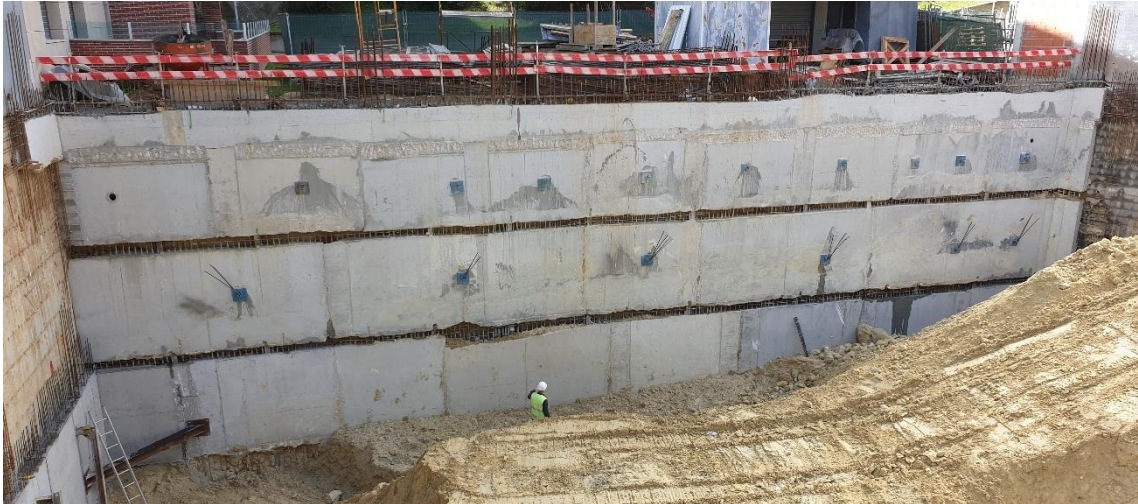
Figura 3.39 - Disposição das ancoragens nos painéis do alçado posterior

Após a conclusão do primeiro nível da parede de contenção, passou-se para o segundo nível onde foram repetidos todos os procedimentos executados no nível anterior. O mesmo sucedeu na execução do terceiro e último nível de painéis (Figura 3.39). No entanto, após a conclusão do segundo nível foi necessária a introdução de perfis metálicos na lateral contígua ao lote 24, pois este edifício apenas possui duas caves. Nesse local, os perfis não ficaram embutidos na espessura da parede de contenção, pelo que se desenvolve na seção seguinte (3.5.1.7) a execução deste trabalho.

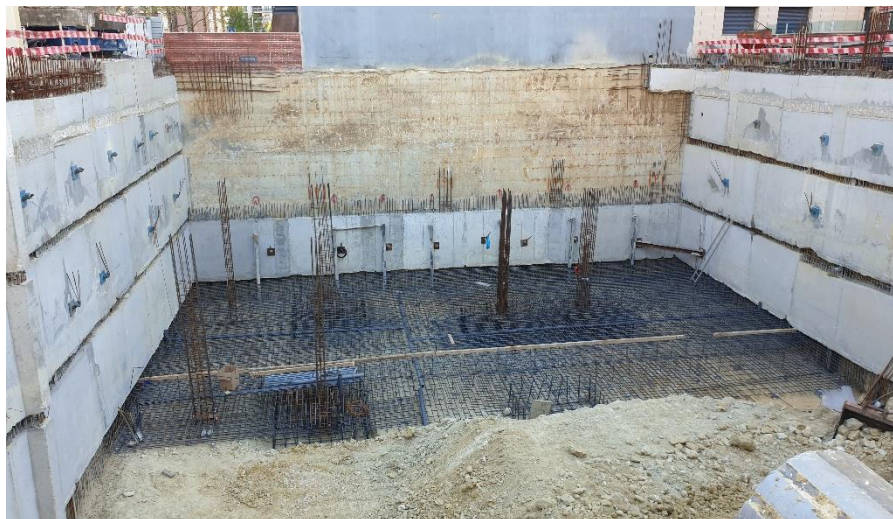
Figura 3.40 - Contenção periférica concluída

Na Figura 3.40 é possível ver o aspeto da obra após a conclusão dos trabalhos de contenção periférica.

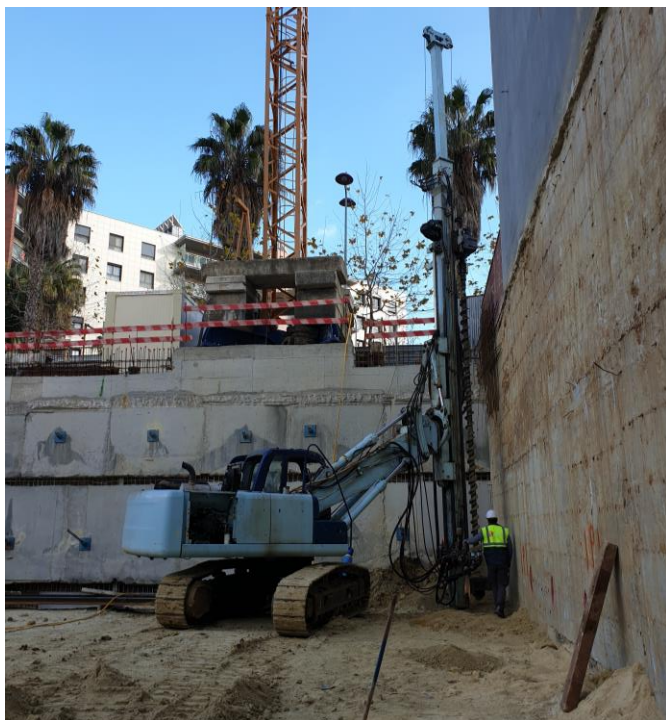
Figura 3.41 - Posição dos perfis introduzidos no piso -2

O processo para introdução dos perfis metálicos foi idêntico ao executado para colocação dos perfis no alçado principal e posterior, a única diferença prende-se com a sua posição relativamente à parede de contenção. Os perfis colocados nesta fase não ficaram embutidos no interior da parede de contenção devido à construção existente. O edifício contíguo relevou-

se um obstáculo, deste modo, os furos foram executados à frente do local onde foi posteriormente construída a parede de betão armado (Figura 3.41).

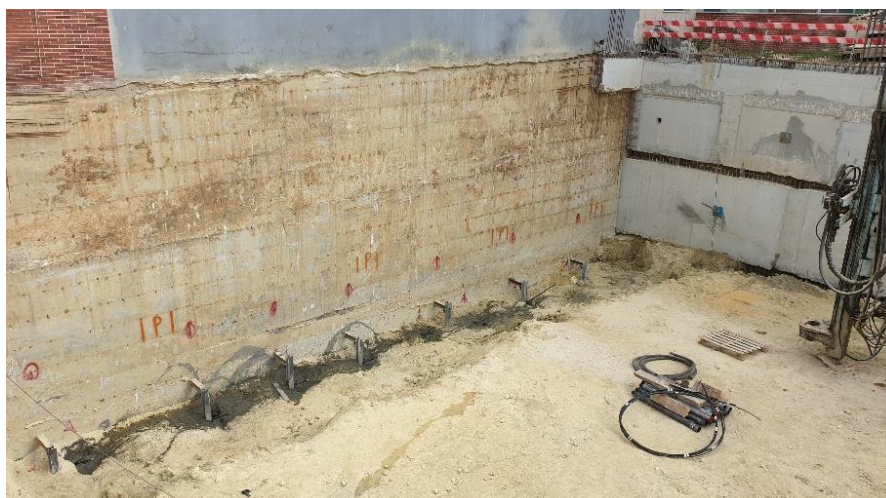
Figura 3.42 - Perfis metálicos na lateral do lote

A Figura 3.42 e a Figura 3.43 mostram respetivamente, os referidos perfis metálicos antes e após a execução da parede de contenção lateral.

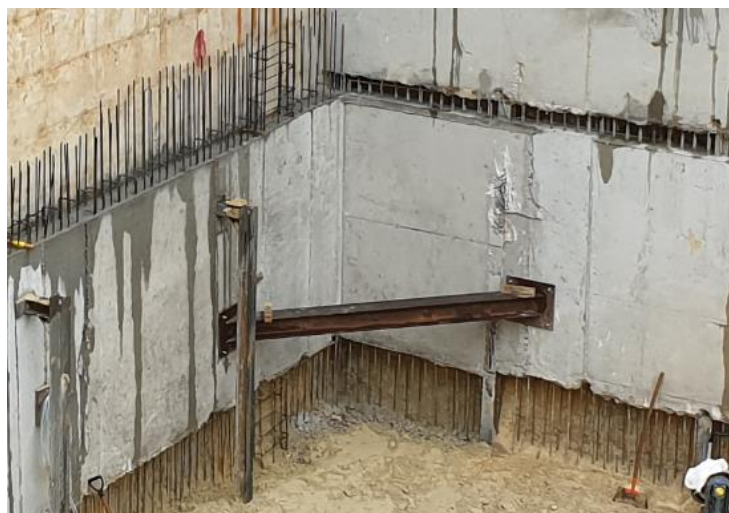
Figura 3.44 - Escoramento dos painéis terciários

Os painéis terciários, ou de canto, foram executados apenas no último nível e após a execução dos painéis primários e secundários desse nível. Neste local, foi feito um escoramento recorrendo a um perfil metálico aparafusado a placas metálicas ligadas aos painéis através de chumbadouros (Figura 3.44).

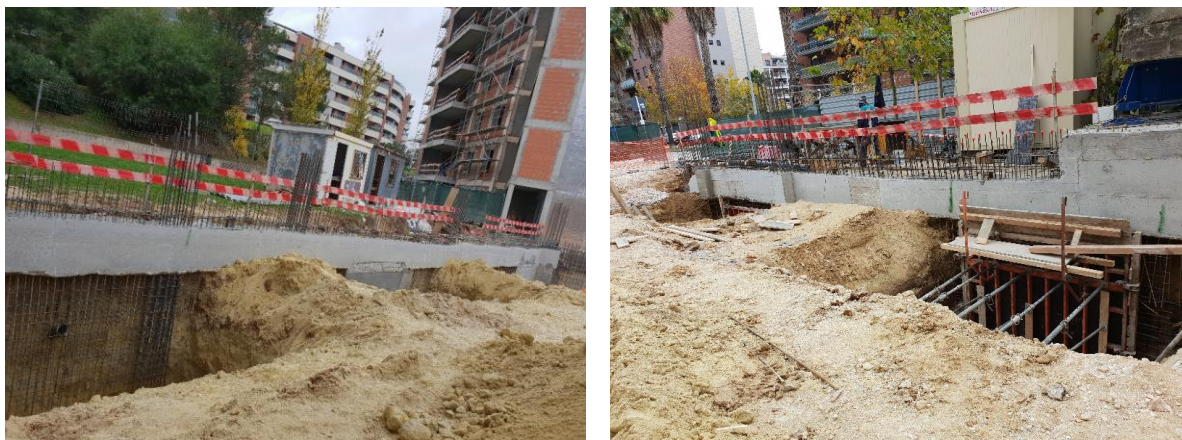
Figura 3.45 - Abertura dos painéis primários do 1º nível

Inicialmente os painéis primários foram abertos de forma alternada com a dimensão aproximada de 3x3 m, como se pode observar na Figura 3.45. Recorreu-se a banquetas de solo não escavado, nos painéis secundários, enquanto se procedia à colocação da armadura e betonagem dos painéis primários. Este modo de execução alternado permite prevenir, por efeito de arco, deslocamentos indesejados do maciço suportado. (Pinto, 2008)

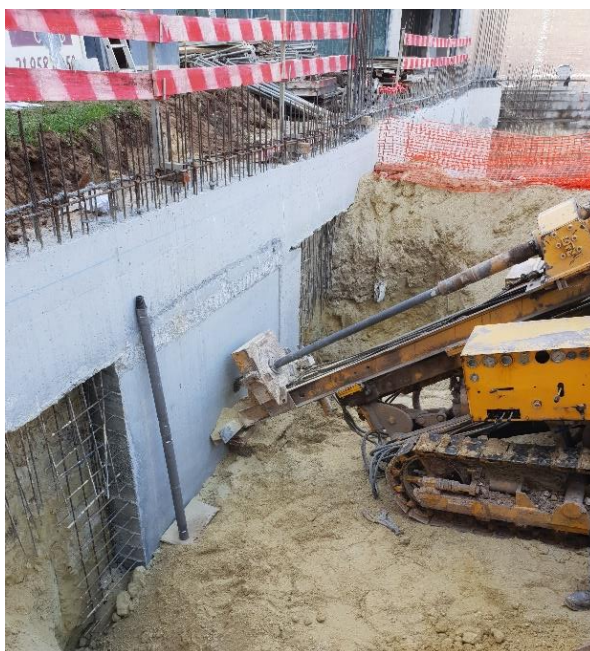
Figura 3.46 - Ancoragens nos painéis primários do 1º nível

As primeiras ancoragens foram executadas de acordo com o faseamento construtivo anteriormente descrito (secção 3.5.1) e que está patente na Figura 3.46, ou seja, a sua colocação efetuou-se antes do início da escavação dos painéis secundários.

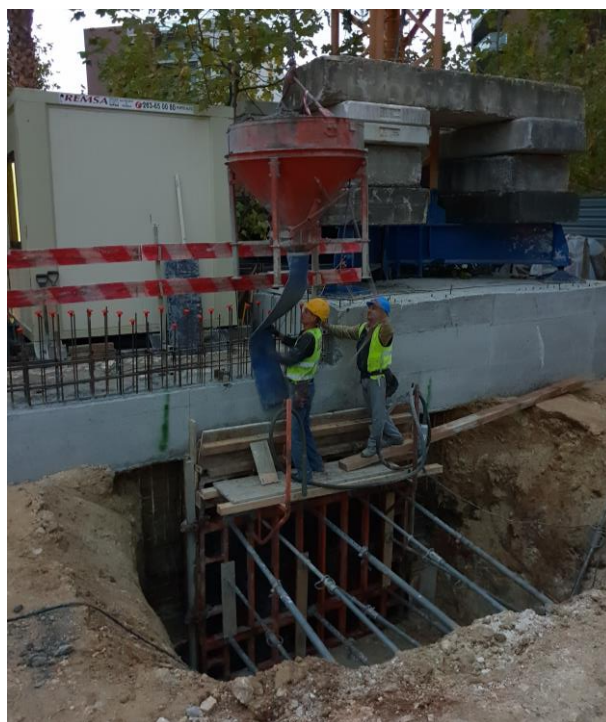
Figura 3.48 - Plataforma com ausência de guarda-corpos

Na figura anterior também é visível o descuido relativamente à segurança durante a execução dos trabalhos. Durante o estágio, detetou-se que apesar de constantemente alertados alguns trabalhadores negligenciavam o uso de EPI's, assim como durante a betonagem dos painéis de contenção não colocavam guarda-corpos na estrutura onde permaneciam (Figura 3.48).
