INSTITUTO SUPERIOR DE ENGENHARIA DE LISBOA
Área Departamental de Engenharia Civil

Acompanhamento de Obra - Construção de um Edifício Multifamiliar -

Relatório de Estágio para obtenção do grau de Mestre
em Engenharia Civil

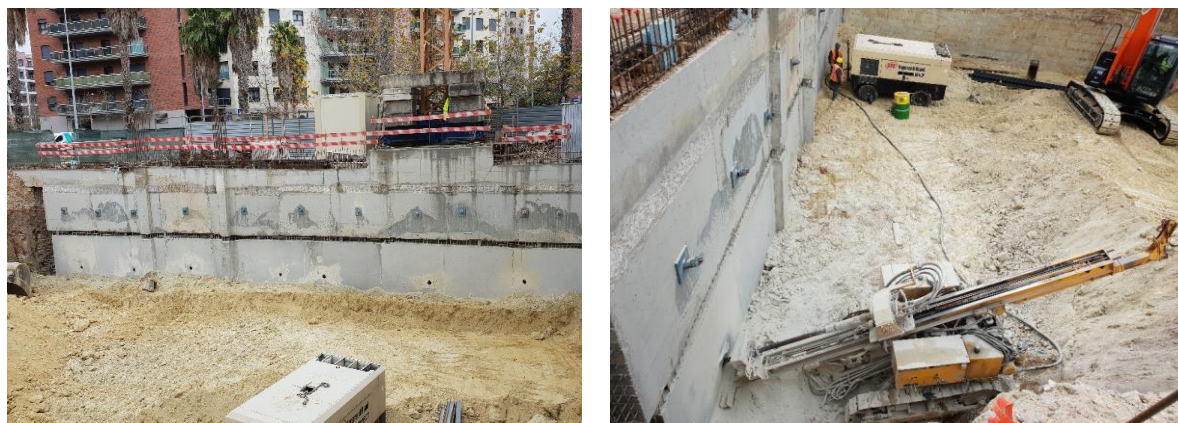
Figura 3.49 - Ancoragens do segundo nível

Além disso, e como se verifica pela observação da figura anterior, a quantidade de ancoragens foi reduzida o que por sua vez alterou a sua posição. No segundo nível as ancoragens foram colocadas apenas nos painéis primários situados na parede do alçado principal e do tardoz, enquanto que no terceiro nível se prescindiu da sua colocação nesses locais. Apenas foram executadas ancoragens no muro de contenção lateral, junto ao lote 24. Mais adiante, a Figura 3.51 até à Figura 3.59 refletem esta situação.

Contudo, verificaram-se outras situações que não foram realizadas de acordo com o processo construtivo, nomeadamente a execução das ancoragens. No segundo nível, os painéis foram ancorados de uma única vez como é possível constatar na Figura 3.49.

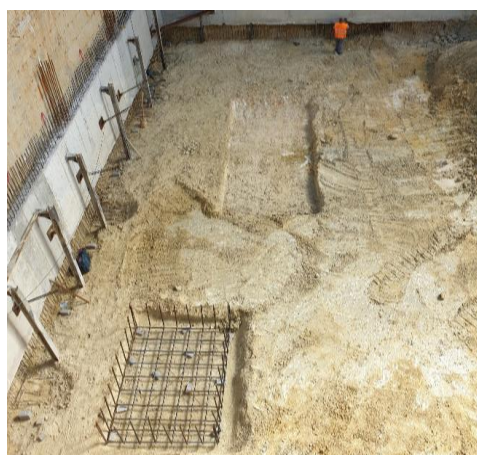
A escavação foi realizada de forma faseada e até à cota de fundação com uma retroescavadora. Na área de arranque dos pilares, a espessura do ensoleiramento foi aumentada em 0,30 m. Nesse local a escavação foi posteriormente feita manualmente (Figura 3.61).

Figura 3.61 - Escavação para colocação dos capitéis dos pilares

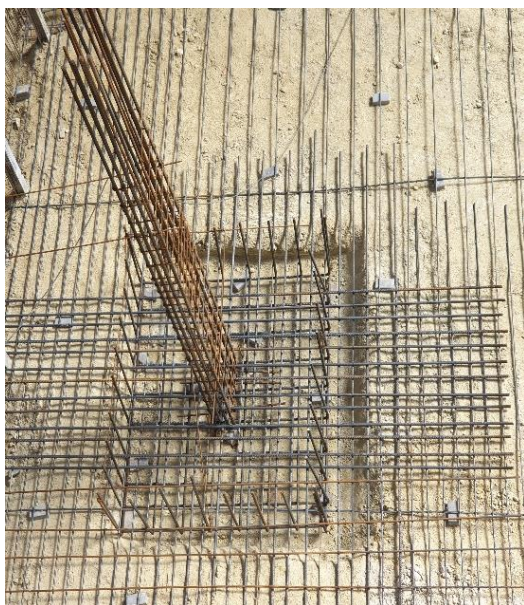
As armaduras de arranque das paredes resistentes e dos pilares foram colocadas antes da betonagem da laje (Figura 3.62). Como o ensoleiramento foi realizado em três fases, foi também necessário deixar armaduras de espera para a próxima fase.

Figura 3.62 - Armaduras de arranque de um pilar

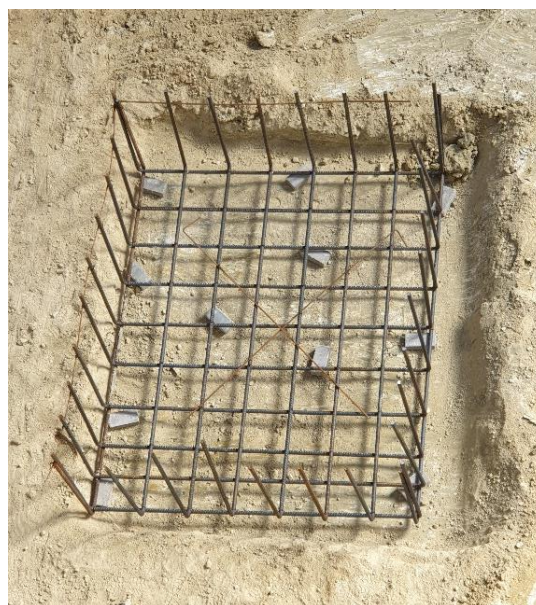
O projeto previa aplicação de uma camada de betão de limpeza na base da fundação. No entanto, como o solo apresentava uma superfície regularizada, além de rijo e seco, o empreiteiro com a concordância do dono de obra optou por dispensar a colocação do betão de limpeza, optando pela distribuição de espaçadores em diversos pontos da superfície do terreno. Os espaçadores mantiveram a armadura suspensa, evitando assim o seu contacto com o solo. Deste modo, cumpriu-se o recobrimento mínimo de 5 cm indicado pelo projetista para elementos em contacto com o solo (Figura 3.63).

Figura 3.63 - Recobrimento na armadura de arranque de um pilar

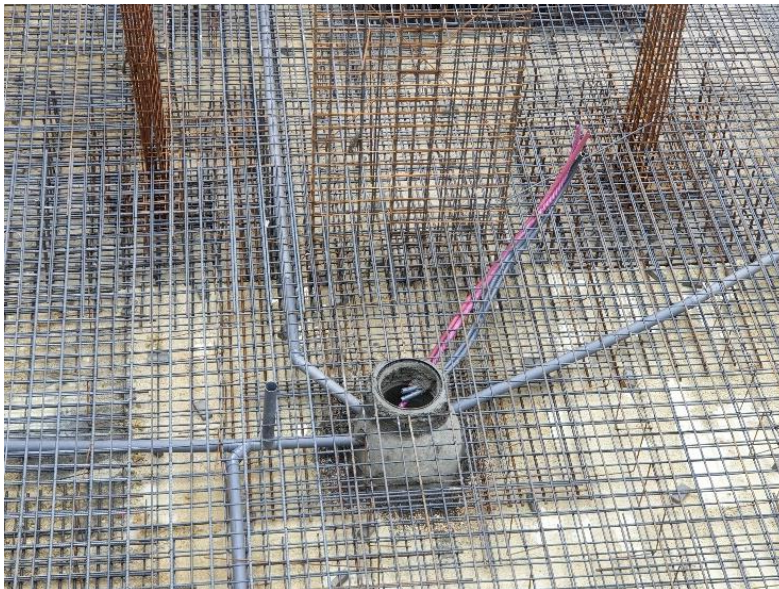
Antes da betonagem e de acordo com o projeto da rede de esgotos foi colocada tubagem para coletar eventuais águas que possam surgir junto das paredes de contenção periféricas e conduzi-las para o poço de bombagem doméstico. Também foram deixados negativos na laje para os ralos do piso -3 e caixas de inspeção (Figura 3.66).

Figura 3.66 - Poço de bombagem

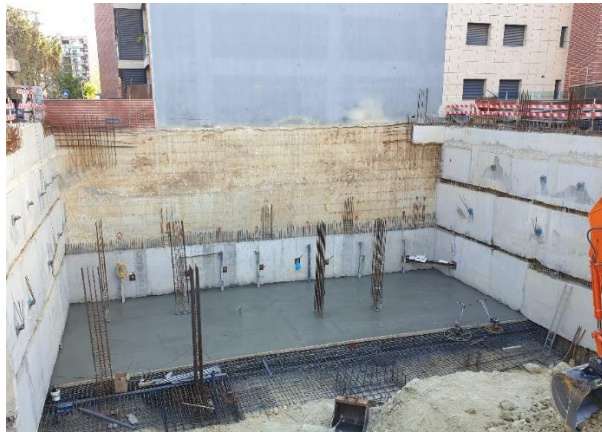
Figura 3.70 - Cura do betão

Como o betão Unipiso é próprio para acabamento, após a cura, procedeu-se ao espalhamento manual de argamassa seca, garantindo que toda a superfície do betão ficava coberta. A superfície foi afagada com talocha mecânica, de forma a que o acabamento do pavimento ficasse com uma textura uniforme e sem segregações (Figura 3.70 e Figura 3.71).

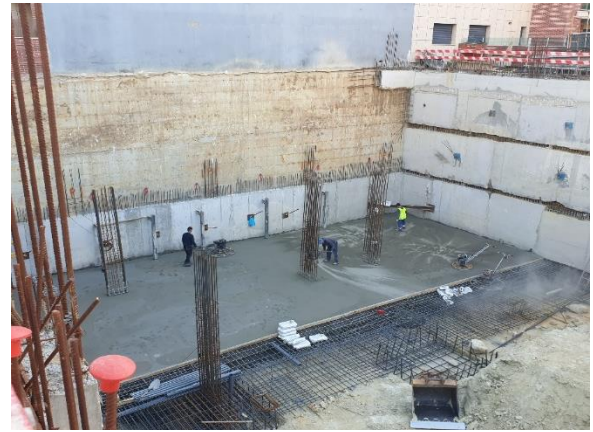
Figura 3.71 - Espalhamento da argamassa em pó e afagamento do piso

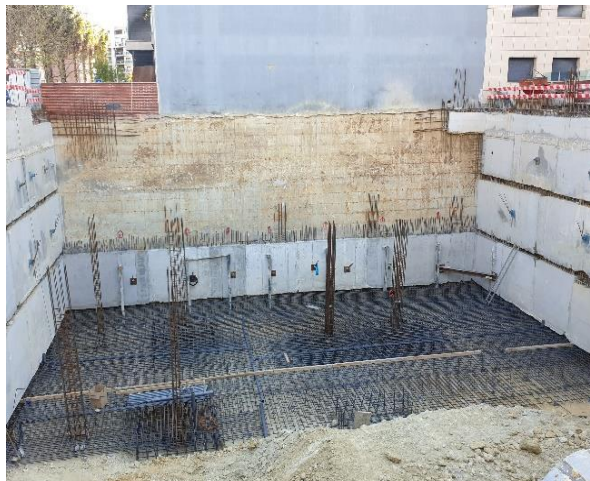
Figura 3.72 - Primeira fase do ensoleiramento geral

A Figura 3.72, Figura 3.73 e Figura 3.74 apresentam as três fases do ensoleiramento geral, antes da betonagem e após o afagamento do piso.

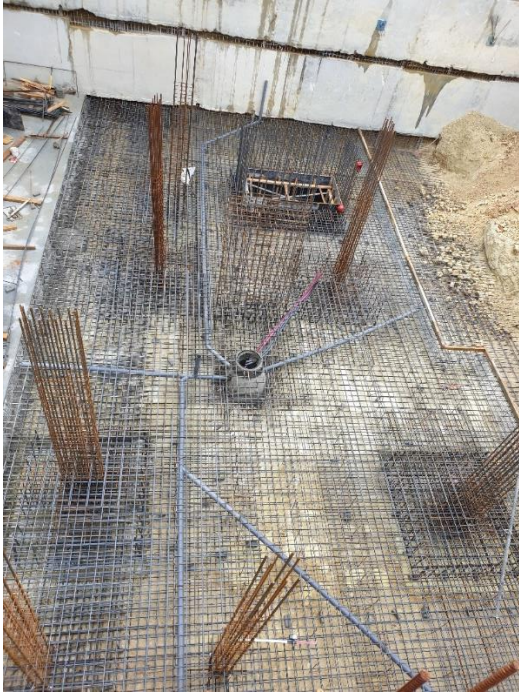
Figura 3.73 - Segunda fase do ensoleiramento geral

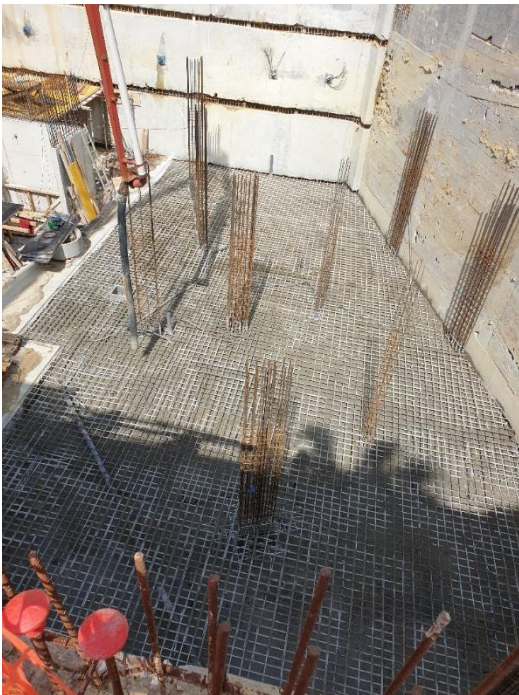
Figura 3.74 - Terceira fase do ensoleiramento geral

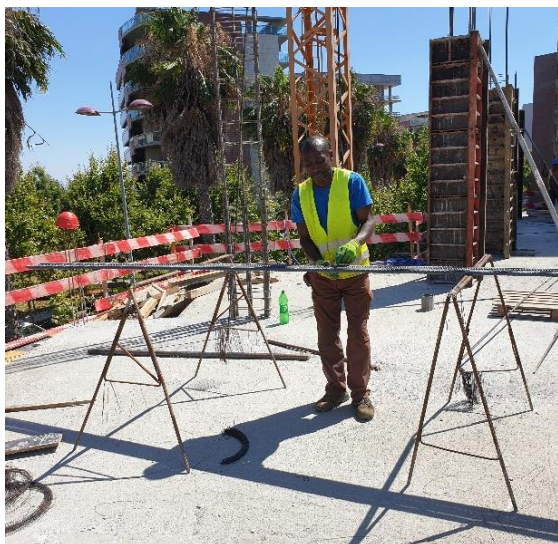
- Corte dos varões longitudinais e execução das cintas
- Marcação da posição das cintas (Figura 3.81) e atá-las aos varões
- No caso das paredes, colocação da diagonal de aço
- Colocação das armaduras dos pilares e paredes resistentes garantindo a verticalidade das mesmas (Figura 3.82)
- Colocação de espaçadores para garantir o recobrimento

Figura 3.81 - Marcação da posição das cintas

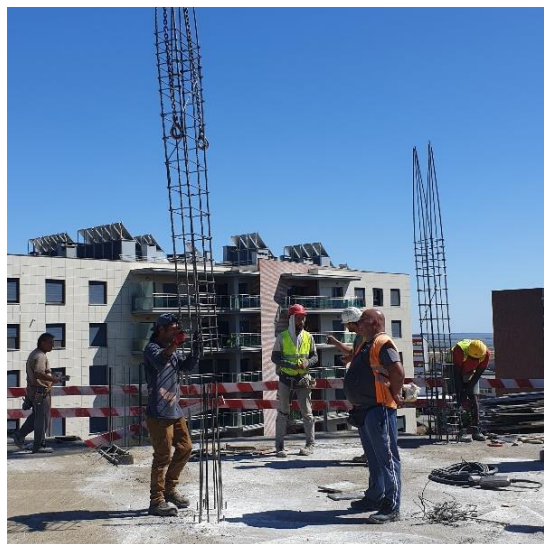
Figura 3.82 - Colocação da armadura do pilar

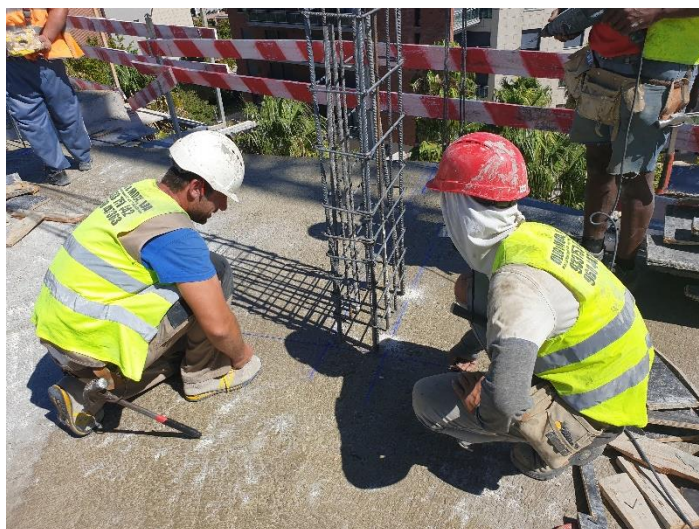
Colocadas as armaduras, iniciam-se os trabalhos de cofragem que começam com a marcação da posição dos pilares e das paredes. A localização exata dos pilares é medida a partir de dois eixos deixados pelo topógrafo e a sua posição é marcada na superfície da laje com um

bate linhas (Figura 3.83). Esta marcação define o local onde ficarão colocados os painéis de cofragem.

Figura 3.83 - Marcação dos pilares

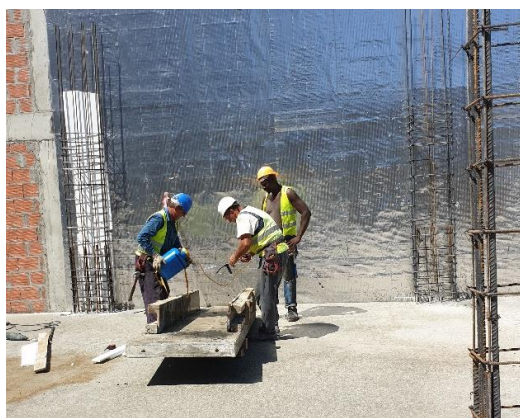
Figura 3.84 - Aplicação de óleo descofrante

- Limpeza e aplicação de óleo descofrante na face dos painéis que ficará em contacto com o betão (Figura 3.84)
- Montagem dos painéis sobre as marcas traçadas na laje, apertá-los e fixá-los com os respetivos acessórios (Figura 3.85)
- Colocação de escoramento e verificação da verticalidade e alinhamento do molde

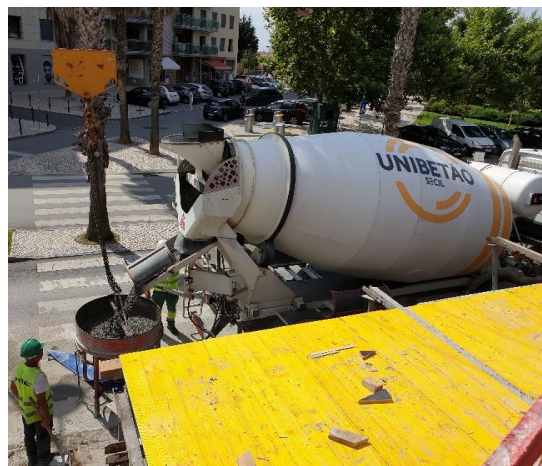
Figura 3.87 - Enchimento do balde

A betonagem foi realizada com um balde com uma manga na zona inferior para deposição do betão (Figura 3.86). O transporte do balde, desde o camião até aos pilares, foi feito através da grua (Figura 3.87). A compactação do betão efetuou-se com vibrador de agulha.

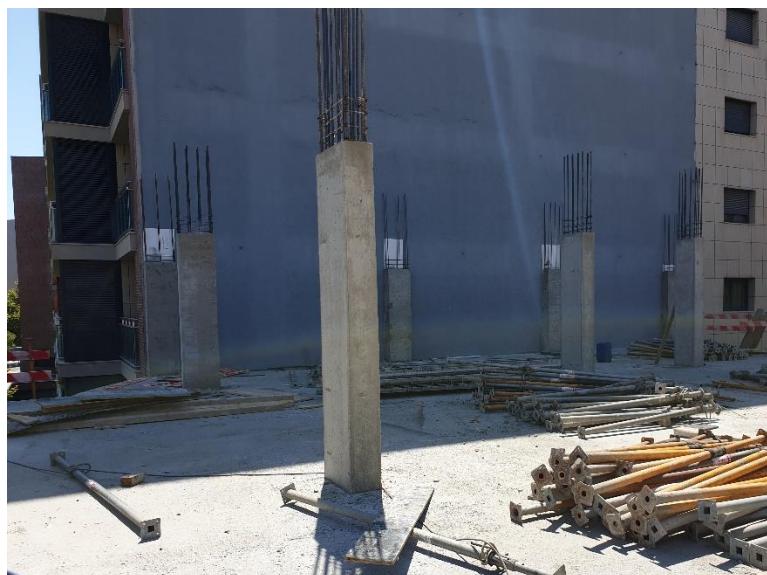
Figura 3.88 - Pilares descofrados

A descofragem destes elementos foi realizada após 12 horas (Figura 3.88), sendo que os painéis depois de retirados foram imediatamente limpos e armazenados.

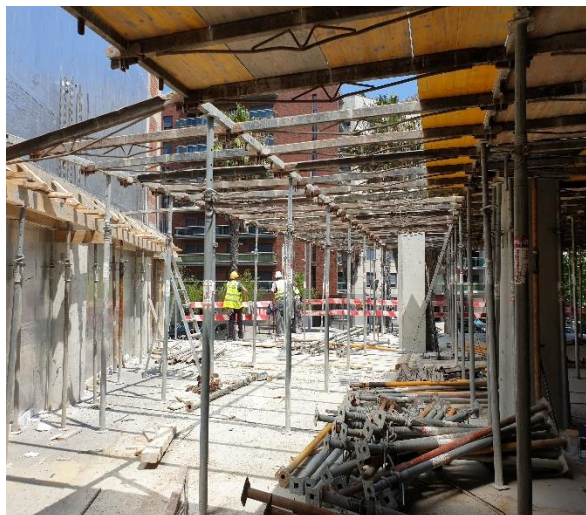
Figura 3.89 - Prumos e longarinas

- Colocação dos prumos à devida altura (Figura 3.89)

- Lançamento das longarinas (vigas longitudinais) (Figura 3.89)
- Colocação dos painéis sobre a estrutura (Figura 3.90)
- Execução dos “remates” junto dos pilares, caixa de elevador e caixa de escada que os painéis de cofragem não conseguem rematar
- Colocação da cofragem para os negativos
- Colocação dos taipais laterais
- Limpeza de toda a área

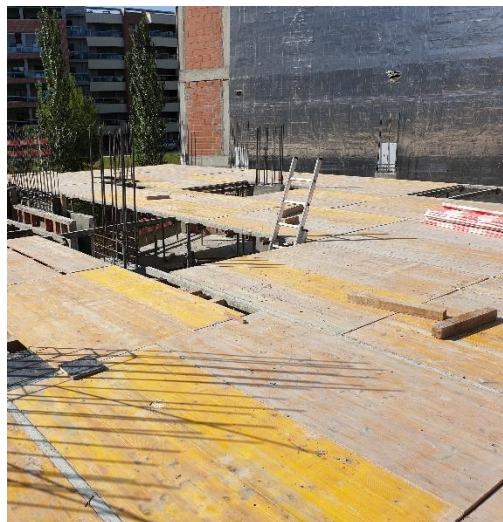
Figura 3.90 - Painéis de madeira tricapa

Para a cofragem da laje foi também usado um sistema de cofragem modular leve utilizando painéis tricapa da marca Ulma. Os painéis tricapa são compostos por três capas de abeto coladas em que as fibras da primeira e da terceira capa são perpendiculares às da segunda capa. As principais vantagens da utilização destes painéis é a excelente qualidade de acabamento do betão, a elevada durabilidade e estabilidade dimensional e a sua grande resistência em obra (Ulma, 2019).

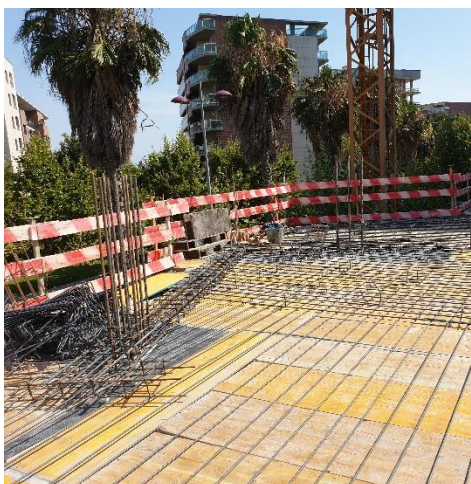
Figura 3.91 - Viga de bordadura

- Colocação da armadura inferior em ambas as direções e reforços nos devidos locais conforme projeto de estabilidade
- Colocação de espaçadores para garantir o recobrimento da armadura inferior
- União dos varões com arame
- Colocação da viga de bordadura em toda a periferia da laje (Figura 3.91)
- Colocação de cavaletes para apoio da armadura superior (Figura 3.92)
- Colocação da armadura superior seguindo um processo idêntico

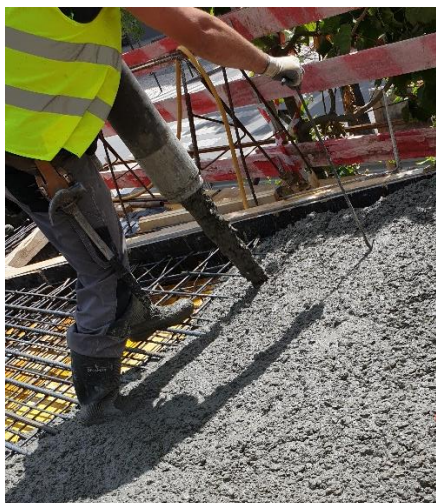
Figura 3.93 - Bitola de aço para controlo da espessura da laje

- Colocação do betão através de bombagem, devendo o betão deve ser depositado em camadas horizontais, evitando amontoamentos
- Compactação do betão com vibrador de agulha evitando tocar nas armaduras
- Controlo da espessura da laje utilizando uma bitola de aço (Figura 3.93)
- Regularização e alisamento da superfície da laje (Figura 3.94)

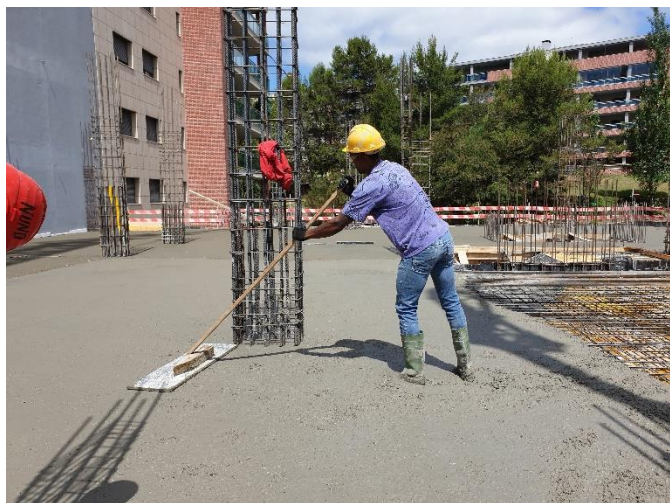
Figura 3.94 - Alisamento da superfície da laje

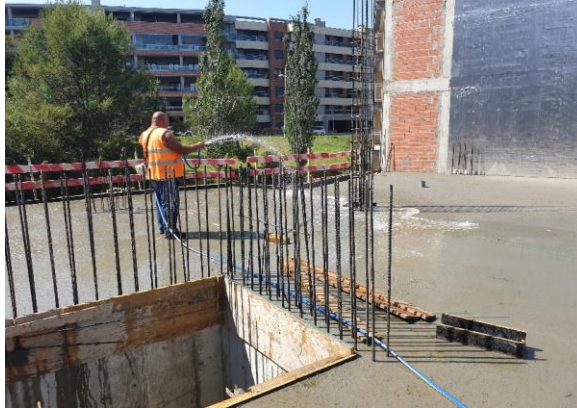
Figura 3.95 - Cura da laje através de rega da superfície

Após a betonagem deve ser feita uma cuidadosa cura do betão, para evitar os fenómenos de retração e fendilhação (Figura 3.95). A cura deverá ser feita mantendo húmida a superfície betonada, de modo a evitar a rápida desidratação do betão durante a presa e a fase de endurecimento (Pereira e Martins, 2011).

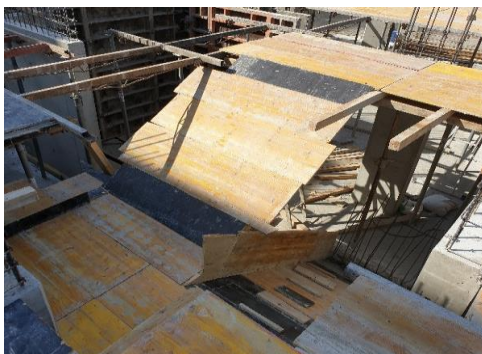
Figura 3.96 - Colocação de taipais

- Colocação de taipais (Figura 3.96)
- Colocação da armadura inferior e superior, incluindo os espaçadores e os cavaletes (Figura 3.97)
- Colocação dos moldes nos degraus (Figura 3.98)
- Betonagem realizada em simultâneo com a laje (Figura 3.99)
- Descofragem

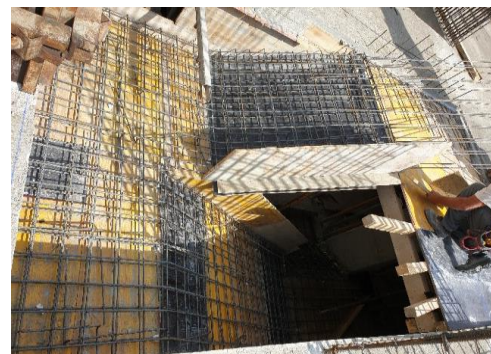
Figura 3.97 - Colocação das armaduras

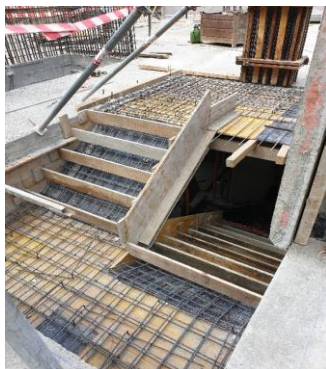
Figura 3.98 - Colocação de moldes nos degraus

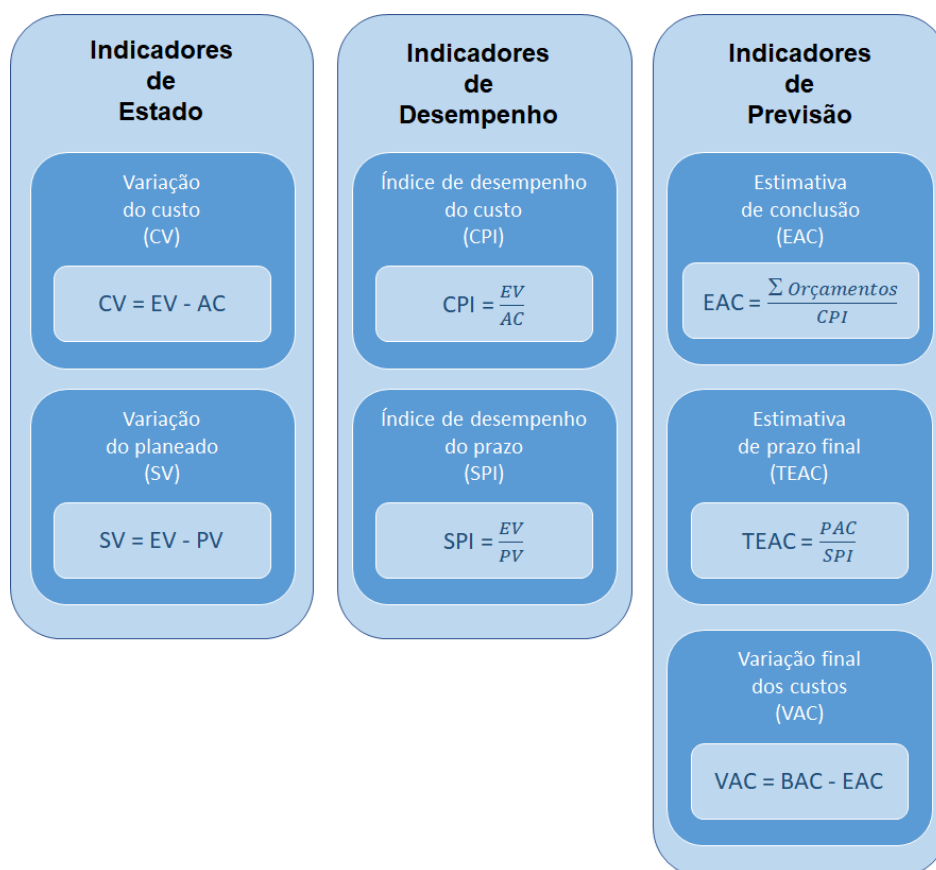
Figura 4.3 - Indicadores de EVM

O EVM é um método de análise que permite avaliar a evolução de uma obra, em qualquer momento, de uma forma objetiva, fornecendo indicadores de estado, de desempenho e de previsão, relativamente a prazos, custos e quantidades de trabalho (Figura 4.3) (Sousa, 2015).
