L'imagerie acoustique appliquée au diagnostic et à la détection de défauts sur machine tournante

Mots clefs : holographie acoustique, beamforming, diagnostic

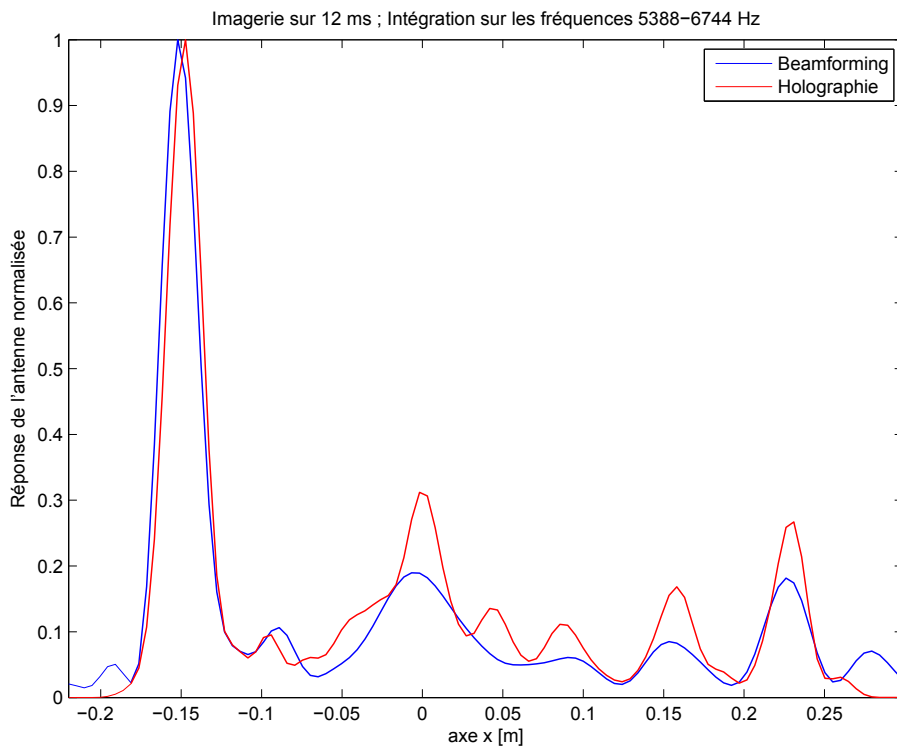
FIGURE 3 – Résultat de l'imagerie acoustique sur la zone d'identification n°1

Le défaut étant repéré dans l'espace temps-fréquence, une opération de fenêtrage temporelle et de filtrage fréquentiel est appliquée sur les signaux enregistrés par chaque microphone. Cela permet de concentrer l'imagerie acoustique sur la cause du défaut. Les codes de calcul nous permettent d'obtenir des cartographies énergétiques dans le domaine espace-fréquence. Pour localiser avec précision la source du défaut, une intégration sur les fréquences restantes est effectuée. Ainsi, un graphique montrant l'énergie normalisée en fonction de l'espace est obtenu (figures 3 et 4).

L'identification n°1 correspond à un choc sur la figure 2. Les deux techniques d'imagerie mènent au même diagnostic quant à la localisation de la source du choc. La figure 3 montre que l'énergie rayonnée vient principalement du point d'ordonnée $x = -0.15$
