Résistance en fatigue en fonction de la température de feuilles d'aluminium brasées de fines épaisseur utilisées pour les échangeurs thermiques automobiles

J. PATURAUD^{ab}, J.Y. BUFFIERE^a, D. FABREGUE^a, A.G. VILLEMIANE^b, M. PERRIER^c

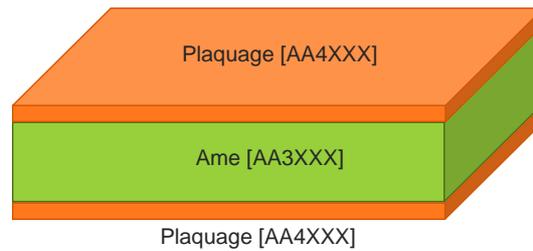
Les matériaux utilisés dans la fabrication des échangeurs thermiques brasés consistent en une fine tôle constituée d'alliages d'aluminium tri-couche colaminés d'une épaisseur de 0.27mm avant brasage comme montré Figure 1.

Figure 1 – Structure de l'alliage d'aluminium tri-couche colaminé (épaisseur avant brasage 0.27mm)

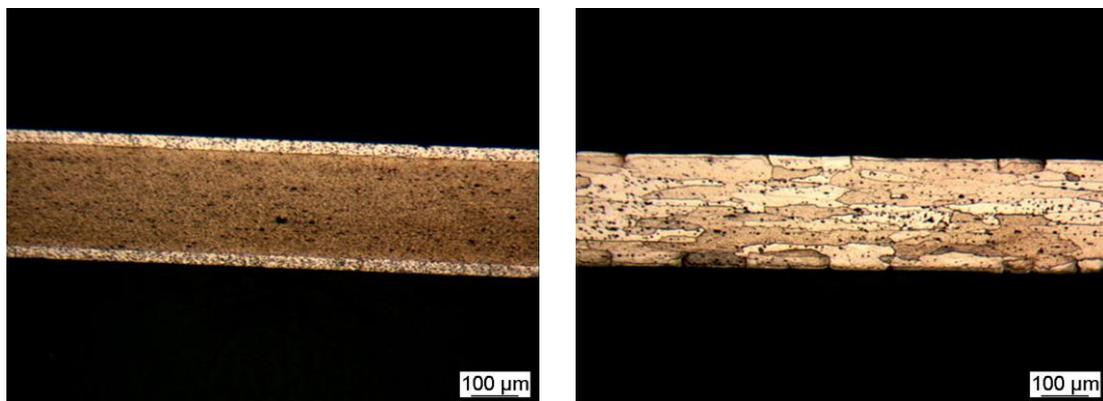
Des formats rectangulaires ont été découpés à partir d'une bobine utilisée en production (les échantillons ont été prélevés parallèlement à la direction de laminage). Les formats ont été dégraissés, fluxés, et brasés selon un protocole spécifique interne à Valeo. Comme il a déjà été dit, le procédé de brasage a un impact très important sur la microstructure (voir Figure 2) : la recristallisation produisant, in fine, un faible nombre de grain (entre 5 et 7) dans l'épaisseur du matériau. .

Figure 2 – Micrographies optiques montrant la microstructure le long de l'épaisseur avant (gauche) et après (droite) brasage. Sur l'image de droite, on note le faible nombre de grains dans l'épaisseur dû à la recristallisation

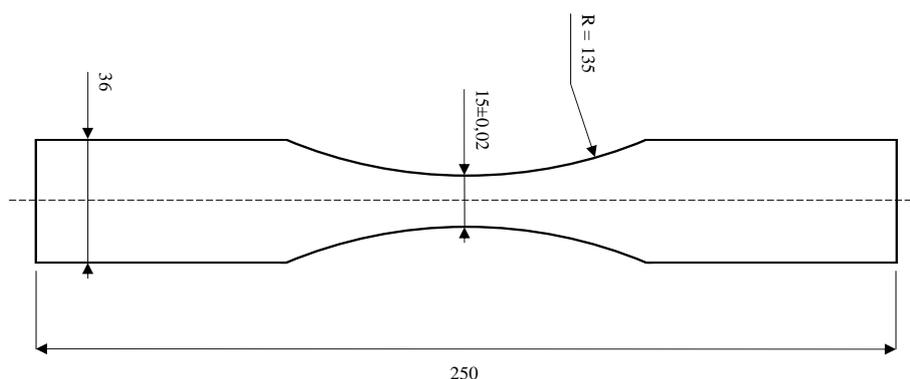
Des éprouvettes ont été découpées par électroérosion dans les formats brasés. Leur géométrie est donnée Figure 3.

Figure 3 – Géométrie des éprouvettes de fatigue. Epaisseur après brasage ~ [232-238] µm

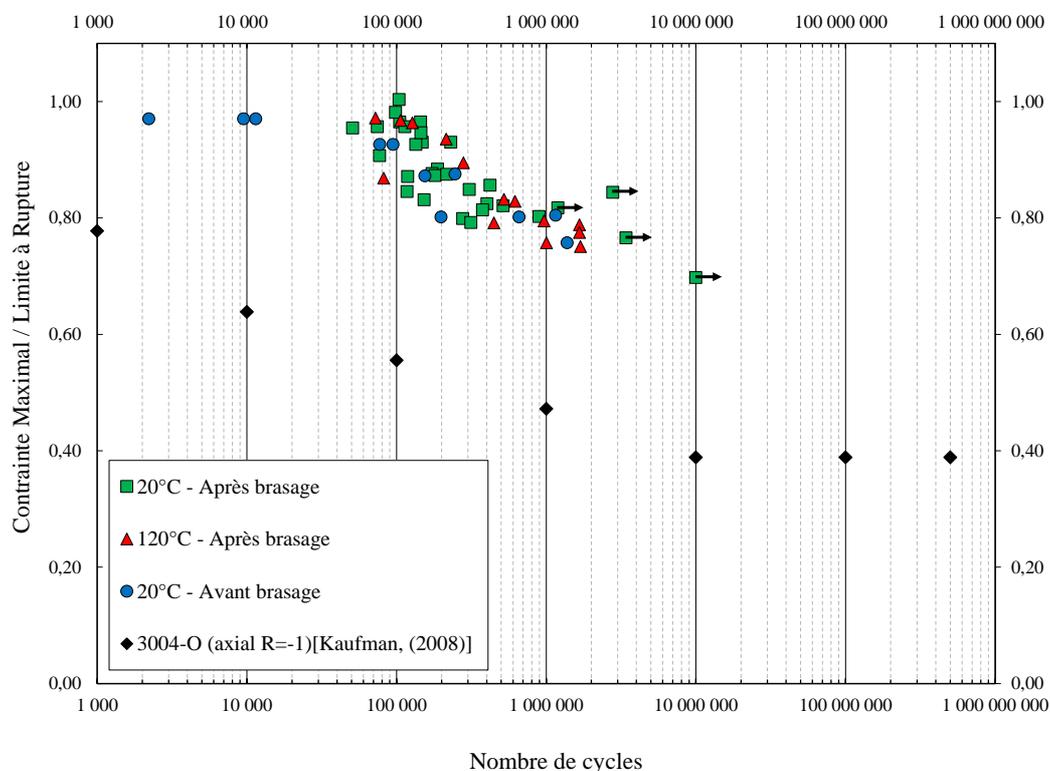
Les résultats des essais de fatigue du matériau étudié avant et après brasage à température ambiante et 120°C sont données Figure 4. La courbe de Wöhler d'un alliage d'aluminium 3004 [9] a été ajoutée sur cette figure pour comparaison. Les courbes de Wöhler ont été normalisées par leurs limites à rupture respectives.

La figure 4 montre que (entre 100 000 et 10 000 000 cycles) le matériau étudié a une bien meilleure résistance en fatigue que d'autres matériaux de structure usuels, du moins en considérant les essais SN [9,10]. Quels que soient la température ou l'état de brasage la durée de vie en fatigue est de l'ordre de 100 000 cycles à 85% de la limite à rupture et 1 000 000 cycles à 76% de la limite à rupture.

Figure 4 – Contrainte maximale lors du cyclage normalisé par la limite à rupture en fonction du nombre de cycle à rupture

On peut observer que la courbe de Wöhler de l'alliage d'aluminium 3004 (essais à contrainte d'amplitude constante sur des éprouvettes cylindrique avec un rapport de charge de $R=-1$ et un diamètre de 7.62mm), données en tant que référence est clairement plus en dessous que celles des autres alliages étudiés ici.

La température ainsi que le brasage n'ont qu'un effet modéré sur l'endurance en fatigue (légère diminution) du matériau lorsque la contrainte maximale est normalisée par la limite à rupture. Buteri et al., [7] ont montré que l'état de surface des échantillons est un facteur clé dans le comportement en fatigue du matériau : des Gouttes de Placages Résiduels (GPR) formées à la surface des échantillons durant le brasage forment des zones d'amorce préférentielles ce qui diminue la durée de vie en fatigue du matériau. Cependant, ces gouttes n'ont pas été observées à la surface de nos échantillons après brasage. L'état de surface (rugosité) de nos éprouvettes avant et après brasage est en fait très similaire (pas de GPR) ce qui pourrait expliquer la proximité de ces courbes de Wöhler. Ceci montre que l'état de surface est le paramètre le plus important à prendre en compte pour l'étude du comportement en fatigue des matériaux fins.

Pour les matériaux brasés, on peut remarquer que pour un niveau de contrainte normalisée de l'ordre de 0.9, les échantillons ont une durée de vie en fatigue d'environ 100 000 cycles (quelle que soit la température), les échantillons non-brasés montrent le même comportement mais dans ce cas un plus faible nombre de cycles peut être obtenu. Ce phénomène a également été observé par Kim et Lee, [11] mais les auteurs n'avancent aucune explication.

A température ambiante, le matériau après brasage ne casse pas en dessous de 80% de sa limite à rupture ce qui semble indiquer la présence d'une limite d'endurance en fatigue (pas de rupture observée entre 1 000 000 et 10 000 000 de cycles). A l'inverse, les essais réalisés à 120°C ont montré des ruptures entre 1 000 000 et 10 000 000 de cycles. Cette différence peut être expliquée par le fait qu'un essai à 120°C représente 42% de la température de fusion de l'aluminium (en kelvins). Ainsi, des phénomènes de fluage peuvent intervenir et doivent être pris en comptes comme observé par Kahl et al., [3]

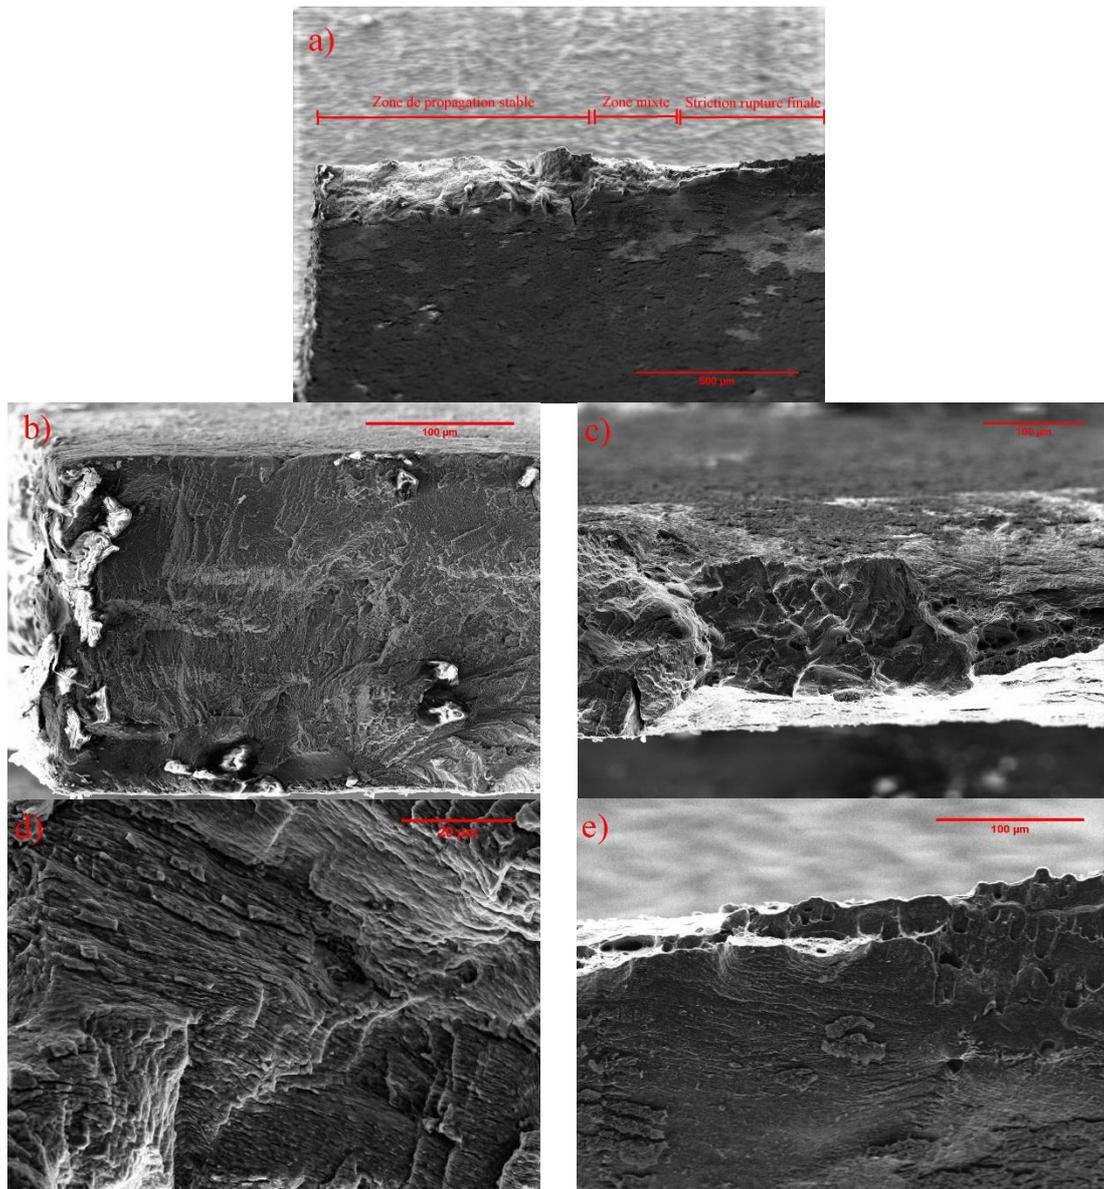
Afin de comprendre les mécanismes d'endommagement en fatigue, l'observation des facies de rupture a été réalisée comme détaillé Figure 5.

Figure 5 – Micrographies réalisées au MEB du faciès de rupture d’une éprouvette brasée après 74 544 cycles à température ambiante à une contrainte normalisée égale à 0,96 : a) vue générale du faciès de rupture, b) zone de propagation stable, c) zone mixte, d) stries de fatigue, et e) zone de striction et de rupture finale

Le faciès de rupture donné Figure 5a 5b et 5e montre que la fissure semble amorcer dans une zone proche de la tranche de l’échantillon ou une surface rugueuse induite par la découpe par électroérosion peut être observée. Une zone de propagation stable de la fissure traversante caractérisée par des stries de fatigue est clairement visible Figure 5d. En avant de cette zone, une zone de striction est observée comme montré Figure 5c ou des cupules et des stries de fatigue sont observées. En fonction du niveau de contrainte, la longueur de la zone de propagation stable varie de 0,8mm à 3mm. Ces observations sont qualitativement similaires à celles de Buteri et al., [7].

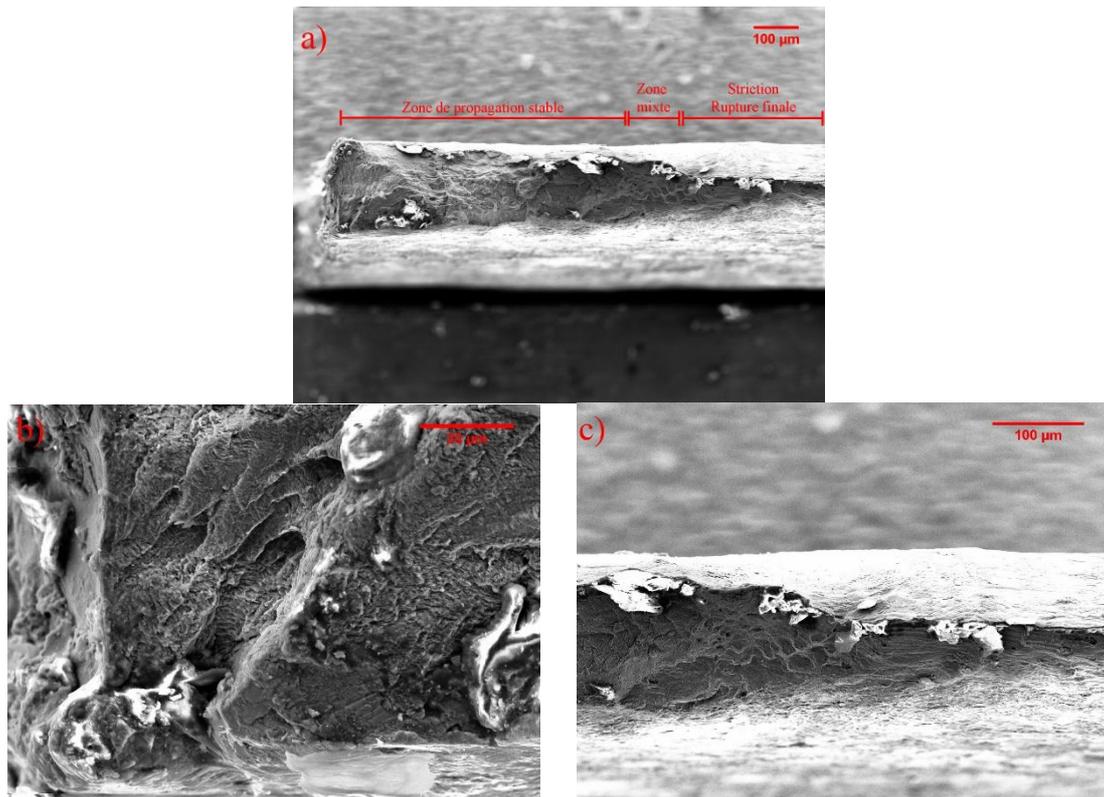
Les faciès de rupture des échantillons testés à 120°C montrent la même structure comme indiqué sur la Figure 6a, 6b, et 6c.

Figure 6 – micrographies réalisées au MEB du faciès de rupture d’une éprouvette brasée après 280 000 cycles à 120°C à une contrainte normalisée égale à 0,89: a) vue générale du faciès de rupture b) zone de propagation stable, et c) zone mixte et de striction

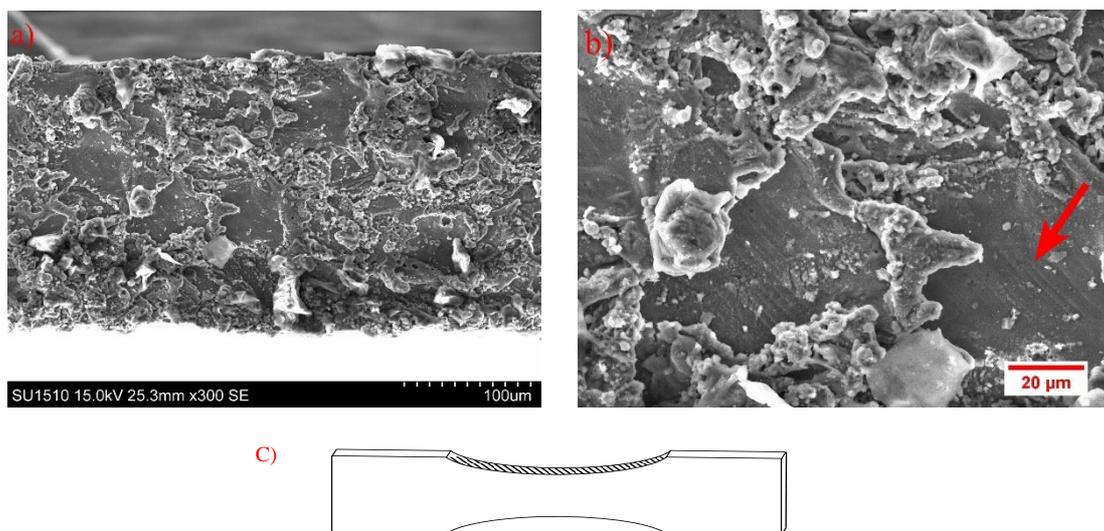
La Figure 7 montre l’état de surface de la tranche des échantillons après découpe qui est le lieu privilégié de l’amorçage des fissures.

Figure 7 –Micrographies réalisées au MEB de la tranche d’une éprouvette de fatigue à température ambiante après le premier demi-cycle montrant la rugosité induite par la découpe par électroérosion. a) vue générale, b) agrandissement de la zone a) montrant des bandes de glissements (flèche) – c) vue schématique de la zone d’amorce (surface hachurée) –

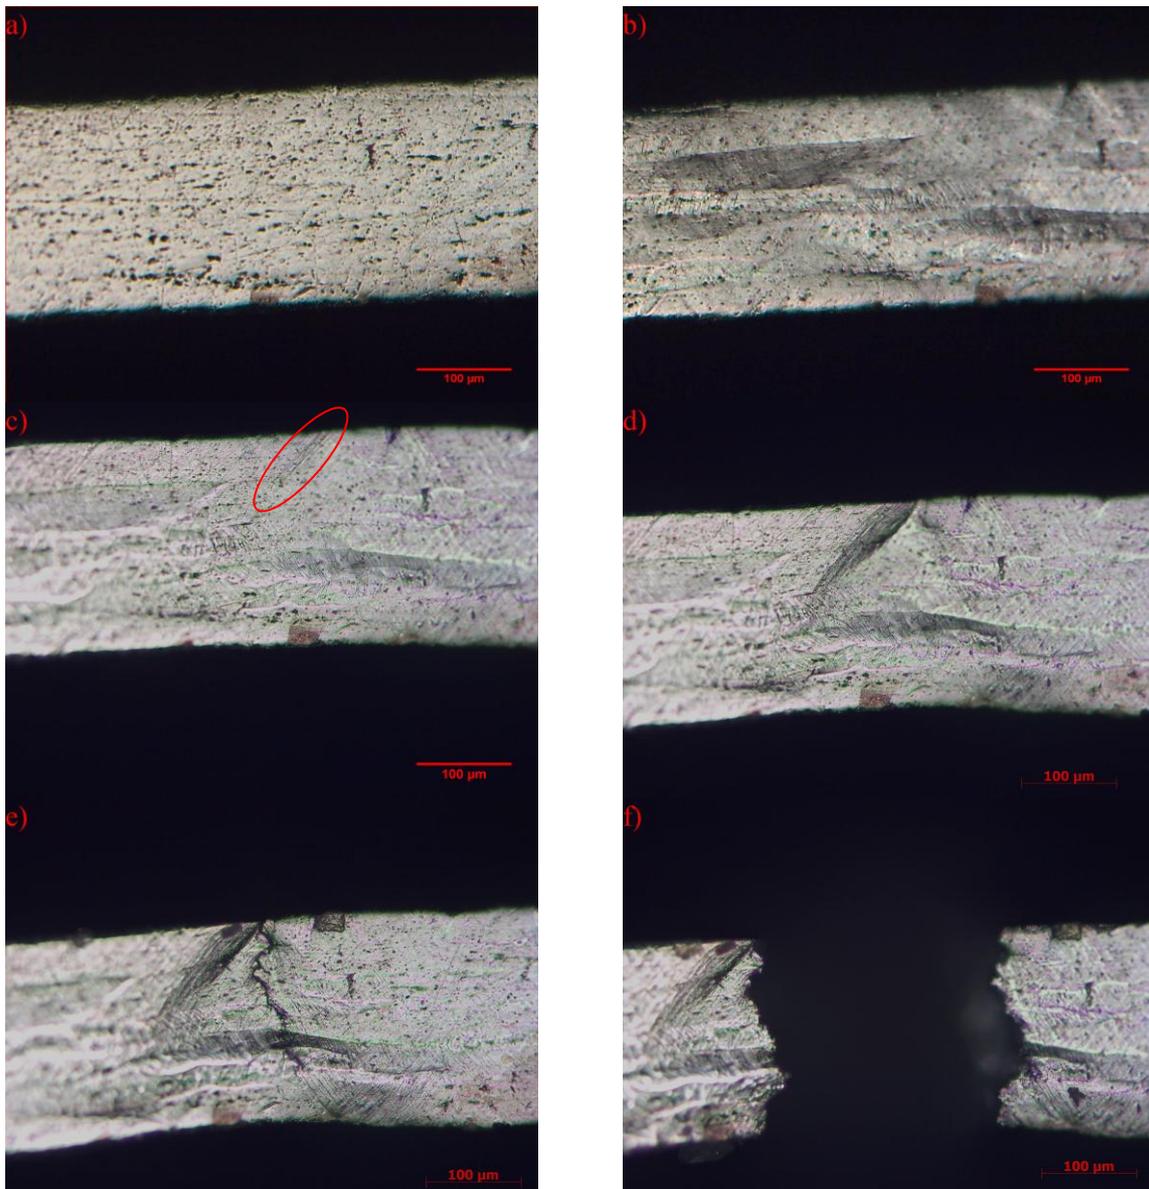
La Figure 8 présente une série de micrographies optiques d'une même zone située sur la tranche d'une éprouvette polie brasée au cours d'un essai de fatigue à température ambiante à une contrainte normalisée de 0,89.

Figure 8 – micrographies optiques de la tranche polie d'une éprouvette de fatigue à température ambiante au cours d'un essai de fatigue. La même zone a été observée a) à l'état initial, b) après le premier demi-cycle, c) après 50 000 cycles, d) après 75 000 cycles, e) après 80 813 cycles, et f) après 82 200 cycles

La micrographie 8b montre que la déformation plastique associée à la mise en charge lors du premier demi cycle révèle les grains qui ne sont pas visibles à l'état initial Figure 8a. Après 50 000 cycles, Figure 8c, des bandes de glissements apparaissent (indiquées par le cercle rouge). Au bout de 75 000 cycles, Figure 8d, les bandes de glissement sont beaucoup plus développées preuve d'une forte déformation plastique. Figure 8e après 80 813 cycles la fissure est apparue. Celle-ci n'est pas encore traversante. Elle se propage d'une face vers l'autre. Ce n'est qu'après avoir traversé l'épaisseur que la fissure se propage dans la largeur de l'éprouvette perpendiculairement à l'axe de sollicitation et jusqu'à rupture complète.

De cet essai il est déduit d'une part que la phase de propagation est très courte devant la phase d'amorçage, la fissure n'étant visible que durant les quelques derniers cycles avant rupture. D'autre part la zone d'amorce ne se situe pas sur la tranche mais proche de la tranche sur une face de l'éprouvette. Des essais supplémentaires sont en cours de réalisation sur des éprouvettes intégralement polies afin d'obtenir plus d'informations sur le lieu exact de l'amorçage.
