## **ZASA – Eine App zur ZustandsAnalyse für StauAnlagen**

Dresdner Wasserbauliche Mitteilungen

Bornschein, Antje; Pohl, Reinhard (2020): ZASA – Eine App zur ZustandsAnalyse für StauAnlagen. In: Technische Universität Dresden, Institut für Wasserbau und technische Hydromechanik (Hg.): Interdisziplinärer Wasserbau im digitalen Wandel. Dresdner Wasserbauliche Mitteilungen 63. Dresden: Technische Universität Dresden, Institut für Wasserbau und technische Hydromechanik. S. 255-264.

Stichworte: Kleine Stauanlagen, Deiche, Überprüfung, Analyse, Bauwerkssicherheit, Ertüchtigung

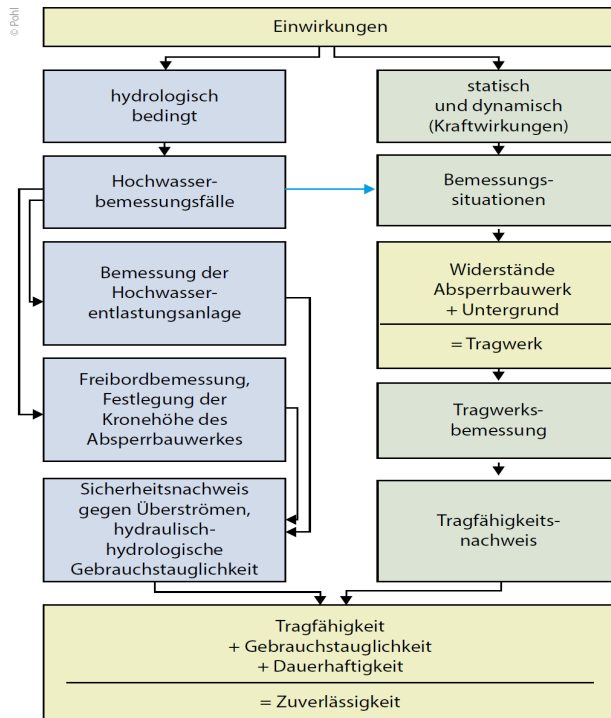
Abbildung 2: Zuverlässigkeitskonzept für Stauanlagen nach DIN 19700 T11, DWA M-522 (Pohl, 2019).

Die Tragfähigkeit, die Funktionsfähigkeit und die Dauerhaftigkeit einer Stauanlage bestimmen zusammen die Zuverlässigkeit oder Bauwerkssicherheit (Abb. 2). Dabei ist die regelmäßige Kontrolle und Überwachung ein wesentlicher Teil im derzeitigen Sicherheitskonzept (vgl. Sieber, 2004). Auch an anderer Stelle wird darauf verwiesen, dass gerade der Nachweis der Dauerhaftigkeit, der z. B. beim Bau einer Anlage nicht per se möglich ist, durch eine turnusmäßige visuelle und messtechnische Kontrolle einer Stauanlage erbracht werden muss und kann (LUBW, 2007). Wichtig ist hierbei deren Dokumentation.
