RESTAURACIÓN DE LA PARROQUIA DE SANTA FLORENTINA. LA PALMA. CARTAGENA

Francisco José Sánchez Medrano · Pilar Vallalta Martínez

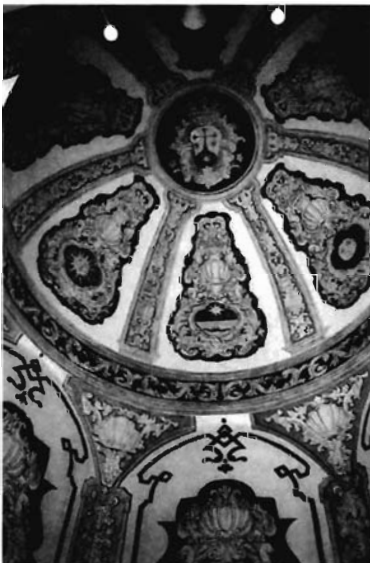
Desde 1700 a 1718 se realiza la obra general de la iglesia, terminando la techumbre con solo un tejado a dos aguas sin bóvedas. De esta forma la decoración pictórica solo podría cubrir los paramentos verticales, cosa poco probable.

En 1724 se realizan las bóvedas, nave mayor y capillas sin nombrar la cubrición del crucero y altar mayor.

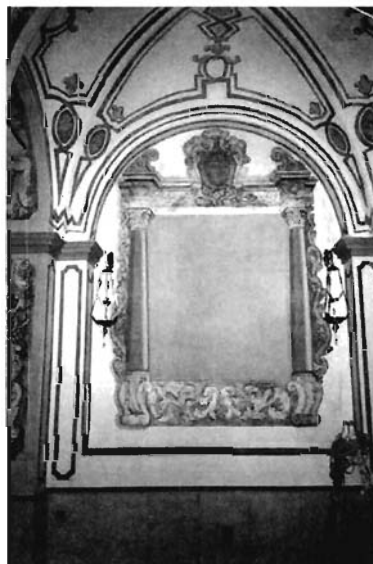
En las capillas de Santa Teresa (crucero derecho), Bautismo (crucero izquierdo) y Sagrario los dibujos son similares al resto de la iglesia pero variando las formas. Entrelazados poligonales donde predominan las líneas curvas en azul, enmarcando como motivo central unos escudetes en forma de cartelas, rodeado de rameados carnosos de hojas de acanto en ocre, o

escudos circulares imitando ventanucos (paralelos con los motivos decorativos de la iglesia del convento de Las Anas de Murcia).

Los dibujos de las bóvedas de las capillas y los paramentos verticales del crucero y capillas laterales son entrelazados poligonales en azul, con pequeños ramos de hojas de acanto, en colores rojo y ocre.
