Informes de la Construcción
Vol. 64, Nº EXTRA, 141-151,
diciembre 2012
ISSN: 0020-0883
eISSN: 1988-3234
doi: 10.3989/ic.11.052

Reparación de revocos de morteros. Nuevos documentos normativos de AENOR

Mortar rendering repair. New AENOR standard documents

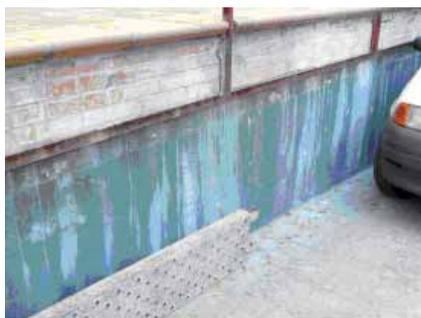
4

4. Lesión debida al depósito agua de lluvia que se infiltra en la fachada a través de un elemento saliente.

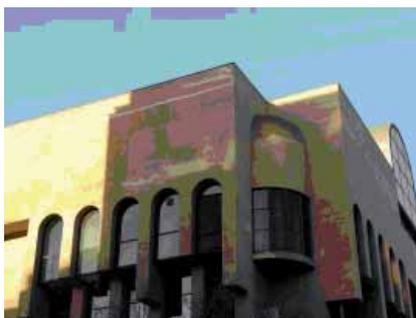
5

5. Lesión por lavado diferencial. Manifestación de chorretones debidos al agua de lluvia incontrolada.

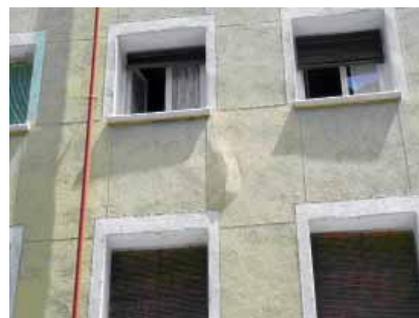
6

6. Lesión por alteración y pérdida de masa de la superficie. Fachada de un edificio en el que aprecia el bufado del mortero.

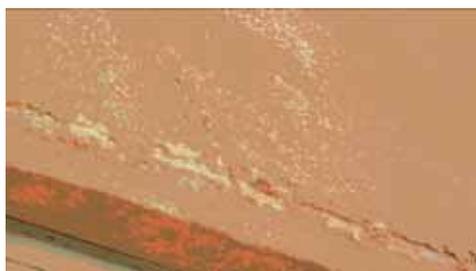
7

7. Lesión producida por una fisura detectada en la parte baja de la fachada del edificio debida al distinto comportamiento de los elementos que componen el edificio.
