Saimaan ammattikorkeakoulu  
Tekniikka  
Rakennustekniikan koulutusohjelma  
Rakennesuunnittelu

# **ALIKULKUKÄYTVIEN TOIMIVUUS JA ESTETIIKKA**

Opinnäytetyö 2011

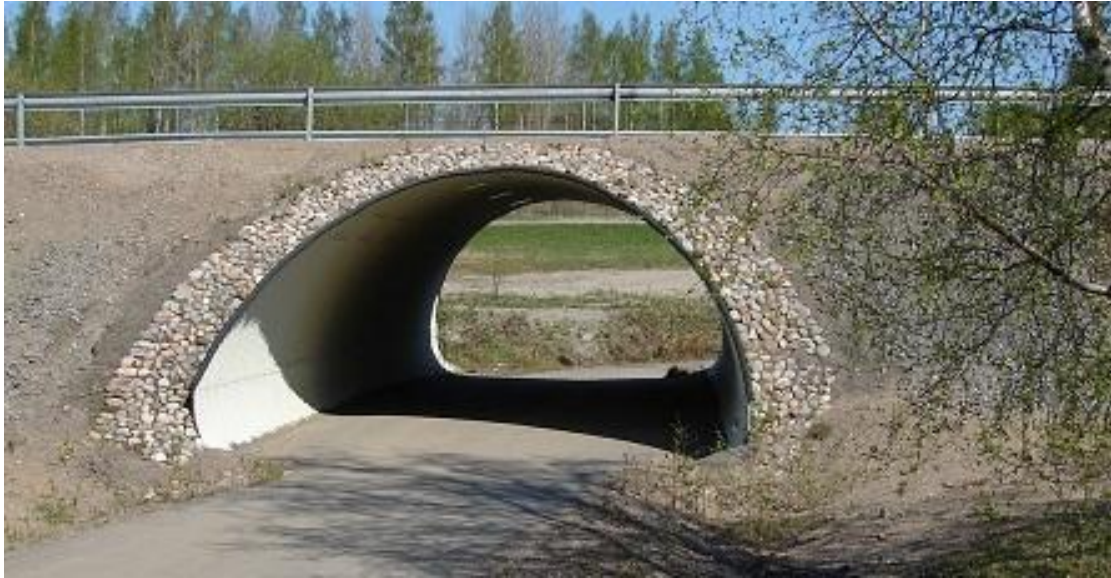
Yllä olevassa kuvassa sillan viiste on verhoiltu kenttäkivellä. Kenttäkiviverhoilu antaa eloisuutta muuten hyvin pelkistettyyn siltatyyppiin. Alikulkukäytävänä käytettävät putkisillat ovat usein matalarakenteisia. Niiden tulisi olla vapaa-aukoltaan ainakin metrin leveämpiä kuin kevyen liikenteen väylä. Teräsprofiililevyjen pinnoitteet parantavat putkisiltojen ulkonäköä. (Teräsputkisillat s.10, Kevyen liikenteen alikulkujen turvallisuus ja sujuvuus s.24.)

Putkisillat (Kuva 3) ovat yleistyneet viime vuosina. Niitä käytetään alueilla, jossa liikenne on vähäisempää. Ne soveltuvat erinomaisesti liikuntapolkujen ja latujen alikulkukäytäväiksi. Putkisillat ovat yleensä puoliympyrän muotoisia ja osin tai kokonaan aallotetusta teräsputkesta tehtyjä. Aallotus ilmoitetaan profiilin aallon pituutena ja korkeutena. Kierresaumattu putki on putkirakenne, joka on valmis-

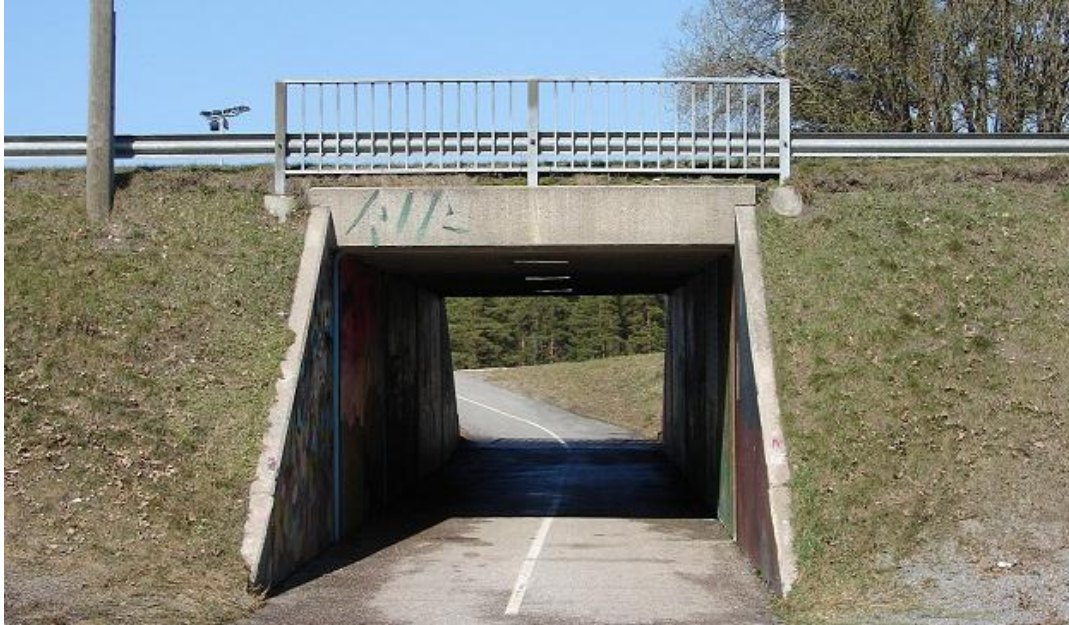
Kuva 4 TOBI-alikulkukäytävä Lauritsalassa Lappeenrannassa, s.9.

TOBI- alikulkukäytävä (Kuva 4) muodostuu laattojen ja etumuurien muodostamasta nivelkehästä ja sitä jäykistävästä rengaskehästä. Järjestelmä kiinnitetään toisiinsa pulttiliitoksien.

Kansilaatan saumat valetaan. Elementtien runsaslukuisuuden takia rakenne on työläs valmistaa ja asentaa. Yleensä TOBI- alikulkukäytävät ovat 4 m leveitä ja 2,5 - 3 m korkeita. Sillassa on usein maanvarainen perustus. Siipimuurit ovat aina seinien suuntaiset. Elementeissä on käytetty erilaisia pintakäsittelyjä. (Keuyen liikenteen alikulkujen turvallisuus ja sujuvuus, 1997, s.25-27).

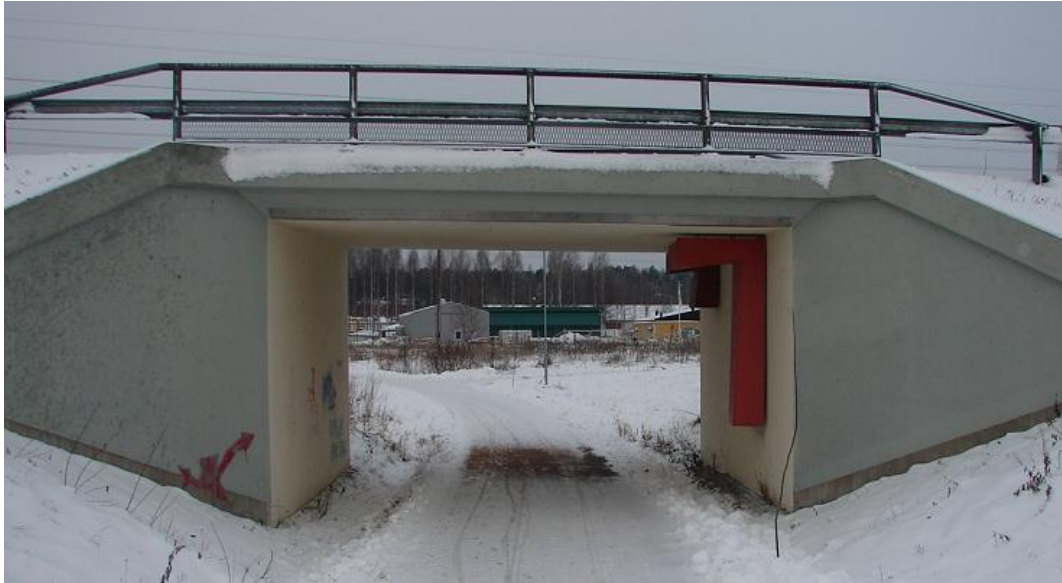
Kuvassa on suora kehäsilta Vuoksenniskalta. Silta on maalattu.

Laattakehäsilta on yleisin paikalla valettu alikulkukäytävätyyppi. Sitä on kahta eri tyyppiä, suorajalkainen - ja vinojalkainen laattakehäsilta (Kuvat 5-6). Laattakehäsilta on rakenteena edullinen ja helposti muunneltavissa.

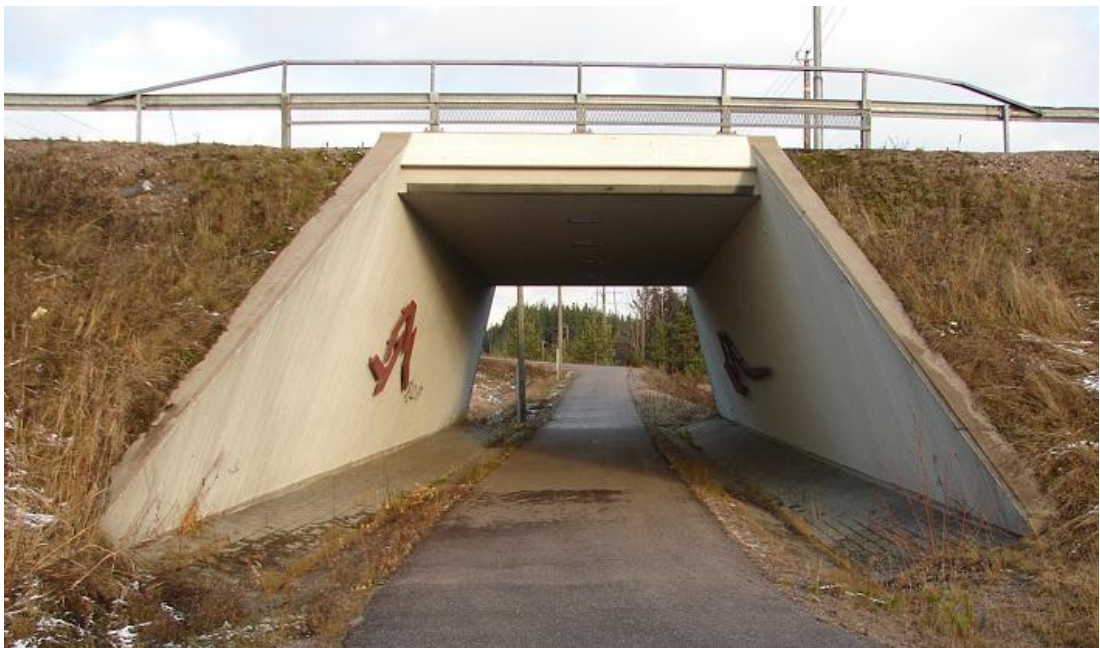
Yllä olevassa kuvassa on vinojalkainen kehäsilta Puumalantien risteyksessä Imatralla. Sillan reunapalkin alaosan viisteessä on käytetty teräsvahvistetta törmäyssuojana. Reunapalkin muoto ja laatan yläosan viisteet keventävät rakenteen yleisilmettä. Vinot muuripinnat tekevät käytävätilan avarammaksi ja valoisaammaksi. Ajoväylän reunoille jää näin ollen riittävästi tilaa veden ja lumen poistoon.

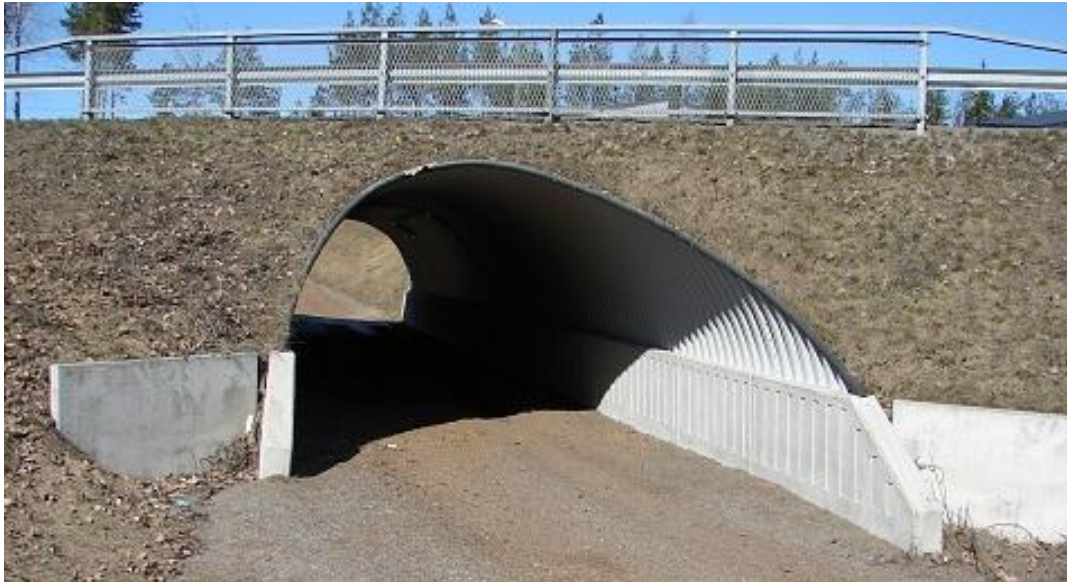
Kuva 10 Holvisilta Lappeenrannassa, s. 13

Yllä olevassa kuvassa on holvisilta Lappeenrannasta. Holvisillan alitse kulkee lenkkeilypolku. Tien penkereen ja sillan seinämän liittymäkohdassa on käytetty betonisia tukimuurielementtejä. Elementit ovat jääneet melko irrallisiksi rakenteiksi sillan muista osista.

tyyppinä on teräsprofiili holvisilta (Kuva10), jonka alaosassa on teräsbetoninen etumuurin osa. Laaja-aukkoisia ruiskubetonointimenetelmällä tehtyjä holvisiltoja on myös olemassa. ( Sillantarkastusohje 2004)

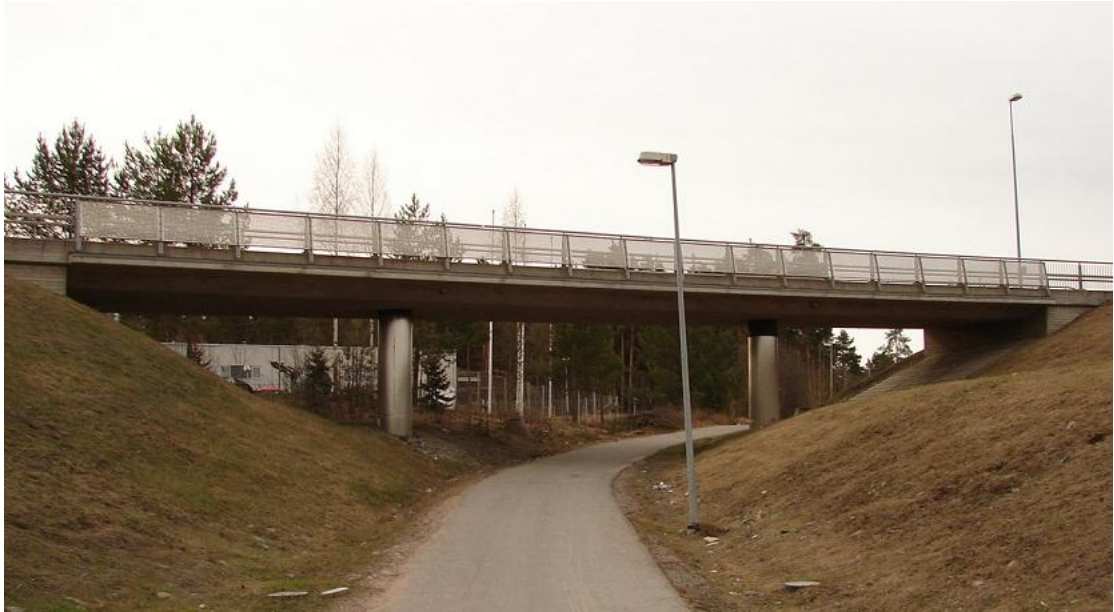
Kuva 11 Ulokelaattasilta Vt:6:lla Imatralla, s.14

Yllä olevassa kuvassa on ulokelaattasilta Valtatie 6:lla Imatralla. Päätypalkkina on käytetty suoraa päätypalkkia. Välituet ovat teräslevyllä päällystettyjä pyöreitä betonipilareita. Sillan kaide on yksilöllisesti suunniteltu teräsprofiilikaide.

Ulokelaattasilille (Kuva 11) tunnusomainen piirre on avara silta-aukko. Suunnittelun helpottamiseksi tiehallinto on laatinut myös tästä siltatyypistä tyyppipiirustuksia. Tyyppipiirustuksiin kuuluu yleispiirustusmalli sekä kannen mitta- ja raudoituspiirustukset. Kannen mitta- ja raudoituspiirustuksia voidaan käyttää sellaisinaan tai niitä voidaan muuttaa ja täydentää tapauskohtaisesti. Yleispiirustus laaditaan aina tapauskohtaisesti. Kannen mitta- ja raudoituspiirustus on laadittu useille jännemitoille ja hyötyleveyksille. Lisäksi on laadittu päätypalkin mitta- ja raudoituspiirustukset. Sillan päädystä on tehty kaksi vaihtoehtoista mallia , Bulc3 suora päätypalkki ja Bulc4 viisteellinen päätypalkki. Sillan pääty ja siipimuuri ovat kaikissa siltatyypeissä samankorkuiset. Päätypalkki voidaan valita edellisistä vaihtoehtoista. (Teräsbetoninen ulokelaattasilta Bul, 2004)

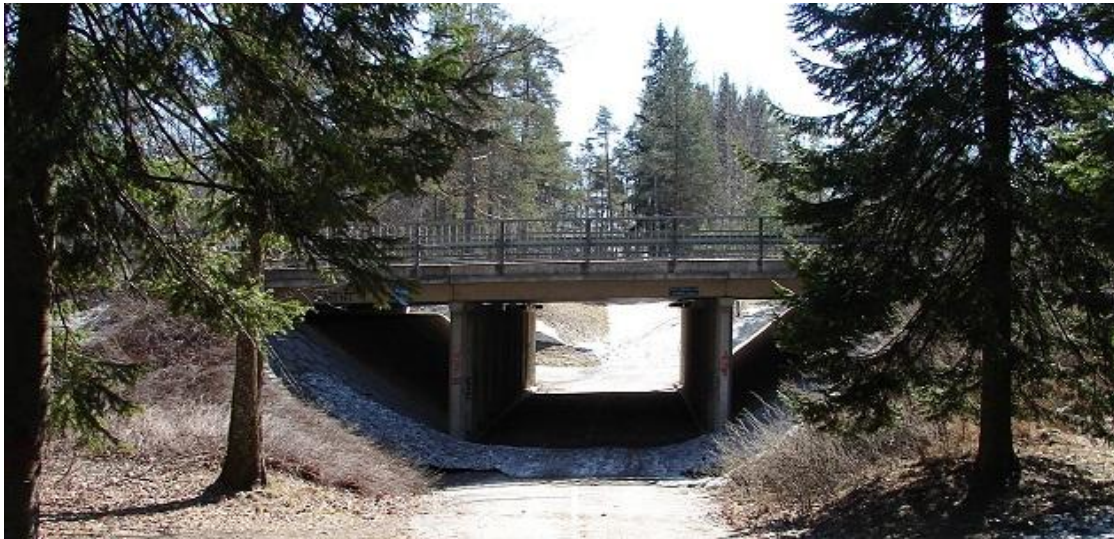
Kuvassa 12 on elementtisilta Lappeenrannasta Helsingintieltä.

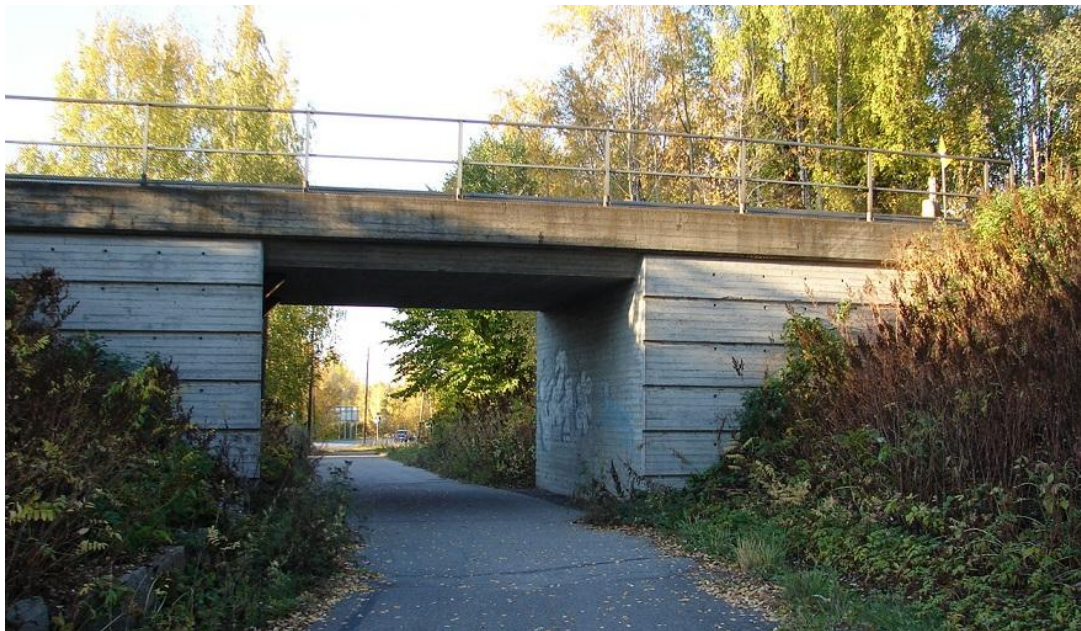
Kuva 15 Rautatiealikulukäytävä Imatralta, s.16.

Yllä olevassa kuvassa on rautatien alitse kulkeva kevyen liikenteen alikulkukäytävä, jossa on palkkirakenne. Käytettäessä sillan kannessa palkkielementtejä päästään avaraan ja esteettömään silta-aukkoon. Silta on ulkonäöltään pelkistetyt kaunis ja sopusuhtainen.

Rautateiden rakentamisessa on usein käytetty palkkisiltaa (Kuva 15)

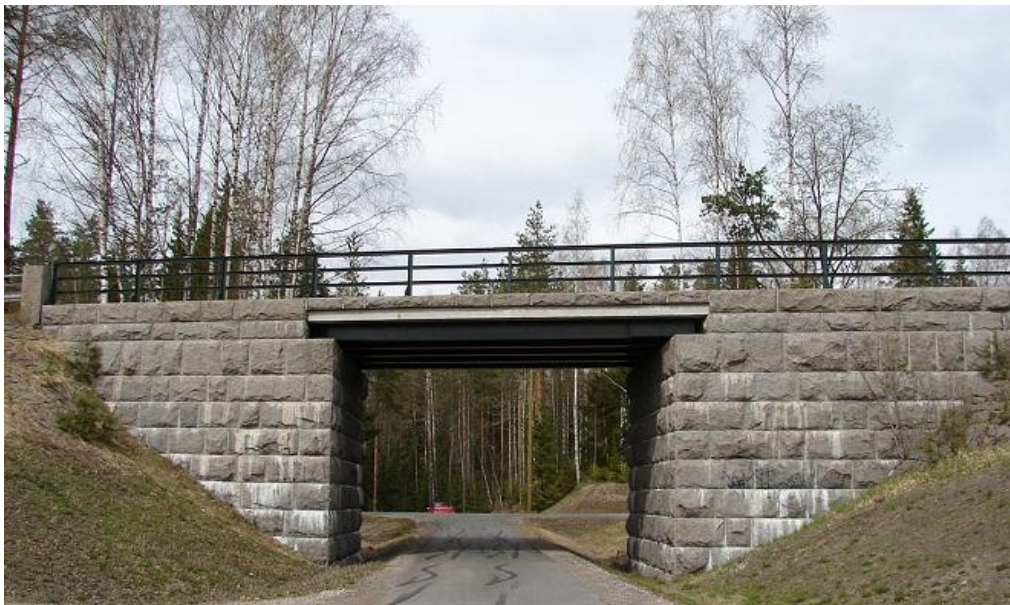
Seuraavassa kuvassa 16 on kunnostettu palkkisilta, jossa on luonnonkivistä muuratut maatuet. Sillassa sen sijaan ovat uudet teräsrakenteiset kaiteet.

Sillasta huokuu entisaikojen käsinrakentamisen taitoa. Luonnon kiven sopivuus ympäristöönsä herättää ihmisessä miellyttäviä tuntemuksia ja viestittää käyttäjälleen paikkaan ja aikaan liittyvää historiaa. Pyrkimys taloudelliseen kustannusten karsimiseen on omalta osaltaan köyhdyttänyt siltojemme estetiikkaa. Tehokkuuden ja taloudellisuuden rinnalle on kestävä kehityksen myötä tullut myös laadukkuus, pitkäikäisyys ja kauneus.

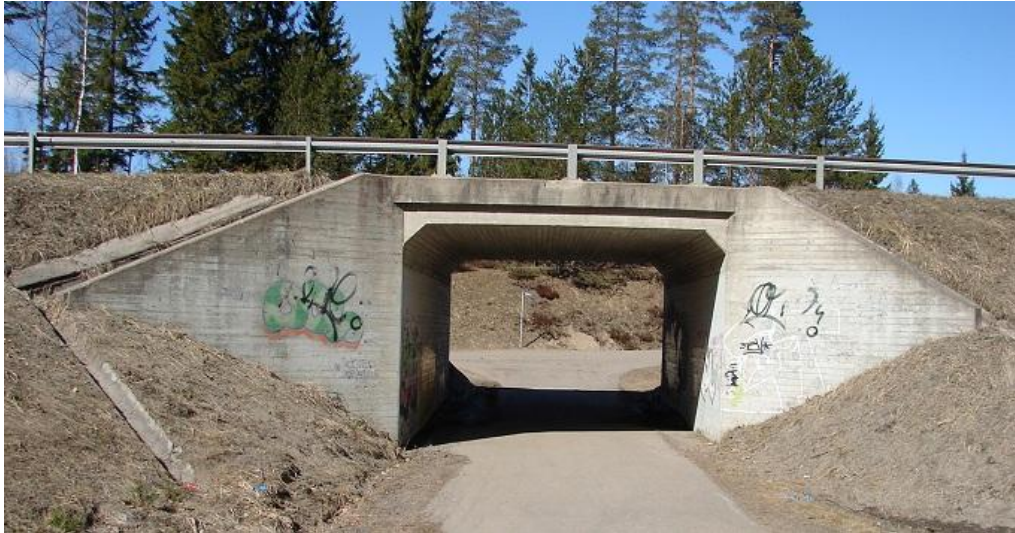
Kuvassa oleva alikulkukäytävä sijaitsee Lappeenrannassa Helsingintiellä. Vasemmalla on käytetty betonista pintavesikourua. Alikulku on 1970-luvulta. Siihen aikaan viimeistelyn aste siltaympäristössä oli hyvin vaatimaton. Kaikessa vaatimattomuudessaan siltapaikka on kuiva ja silta kaikkine osineen mittasuhteiltaan melko sopusuhtainen.

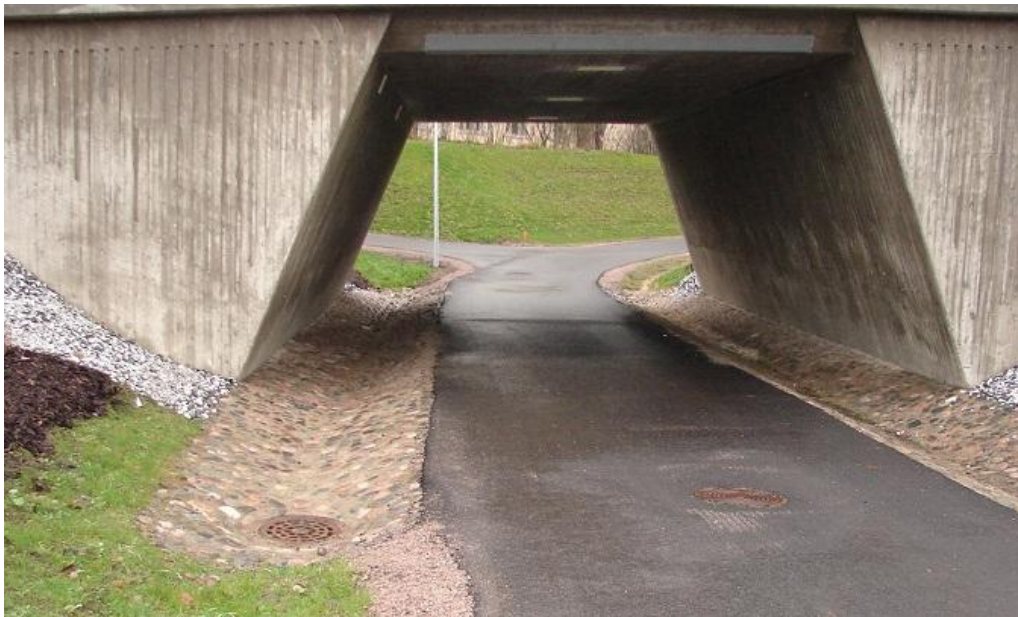
Kuvassa ylhäällä on esimerkki hyvästä pintavesien poisjohtamisesta alikulkukäytävästä. Siltarakenne ympäristöineen edustaa 2010-lukua ja viimeistely on tehty huolella. Kuvassa oleva alikulkuväylän tasausviiva laskee kauniisti sadevesikaivoihin päin, jolloin vedenpoisto hoituu luontevasti alikulkukäytävän sivuilla olevia matalia ojanteita pitkin. Ojanteessa on käytetty kenttäkiveä.

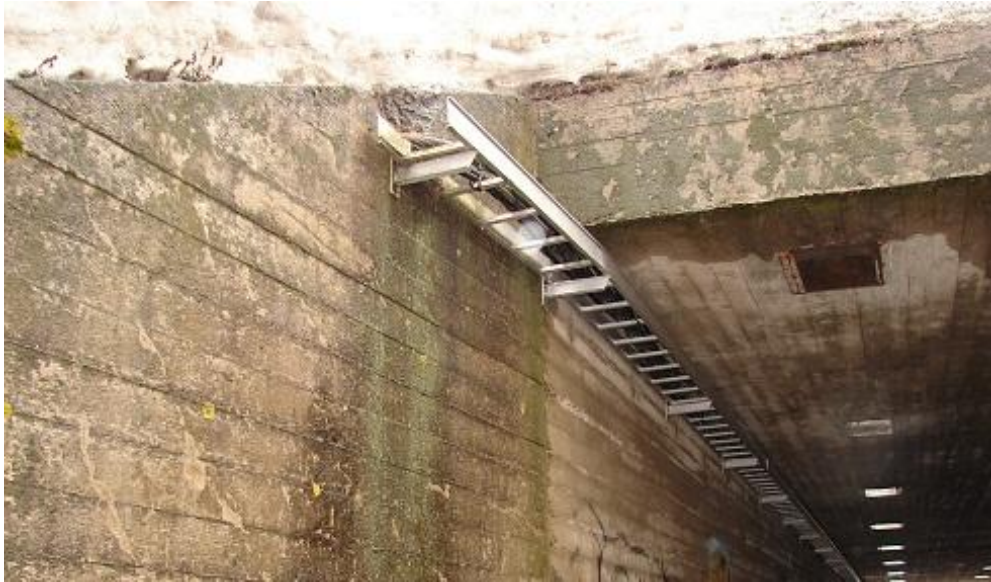
Yllä olevassa kuvassa sulamisvedet värjäävät siltarakenteen pintoja ja tekevät siitä esteettisesti epämiellyttävän näköisen.

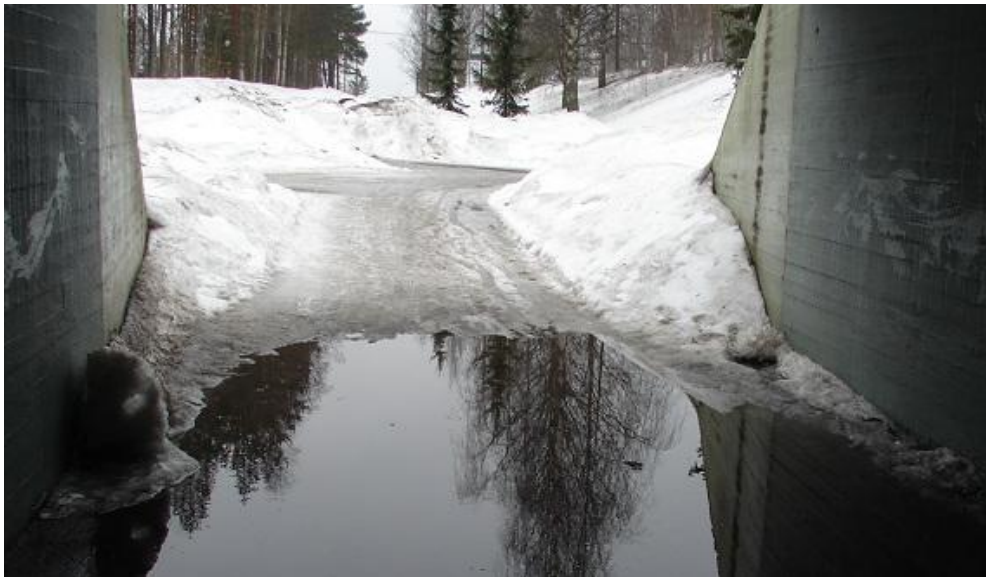
Yllä olevassa kuvassa väylä laskee nopeasti siltarakenteeseen päin ja sulamisvedet jäävät sillan laatan päälle lammikoksi, joka haittaa kulkemista sillan alitse. Routavauriot vielä lisäävät veden kerääntymistä siltarakenteeseen.

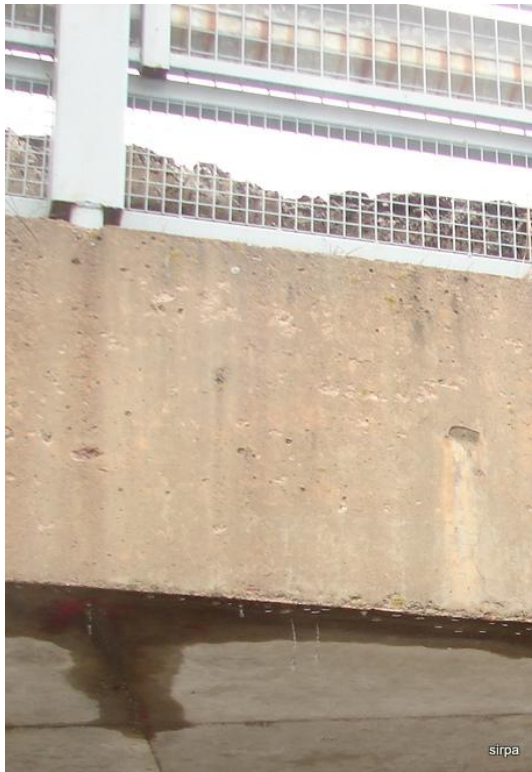
Kuvassa vesipisarat kastelevat betonisia siltarakenteita vaurioittaen betonin pintaa pikku hiljaa. Tässä laatan reunassa ei ole käytetty tippunokkaa tai tippu-uraa. Reunapalkin muodolla on erittäin suuri merkitys, kun halutaan minimoida veden kapillaarinen kulkeutuminen siltarakenteeseen.

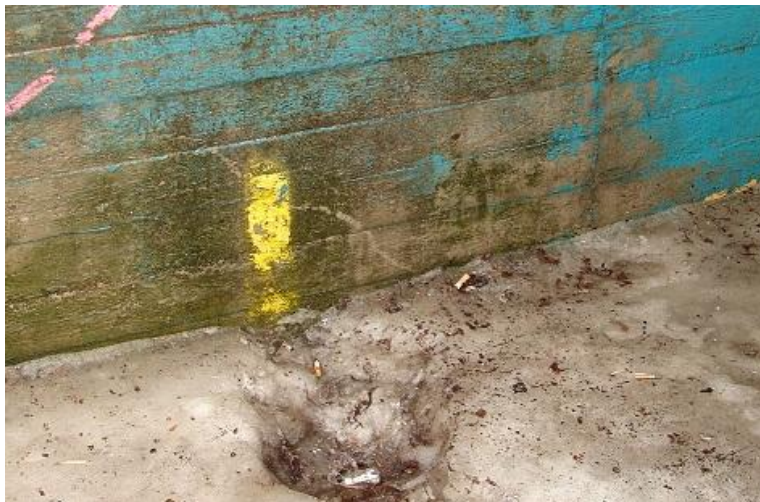
Yllä olevassa kuvassa on jäänyt sadevesikaivo alikulkukäytävän laatasta. Lisäksi käytävän seinän maalipinta ei ole kestänyt kosteuden vaikutusta. Ulkopuolisissa reunapalkeissa ja siipimuureissa maali ei yleensä ole pysynyt raken-

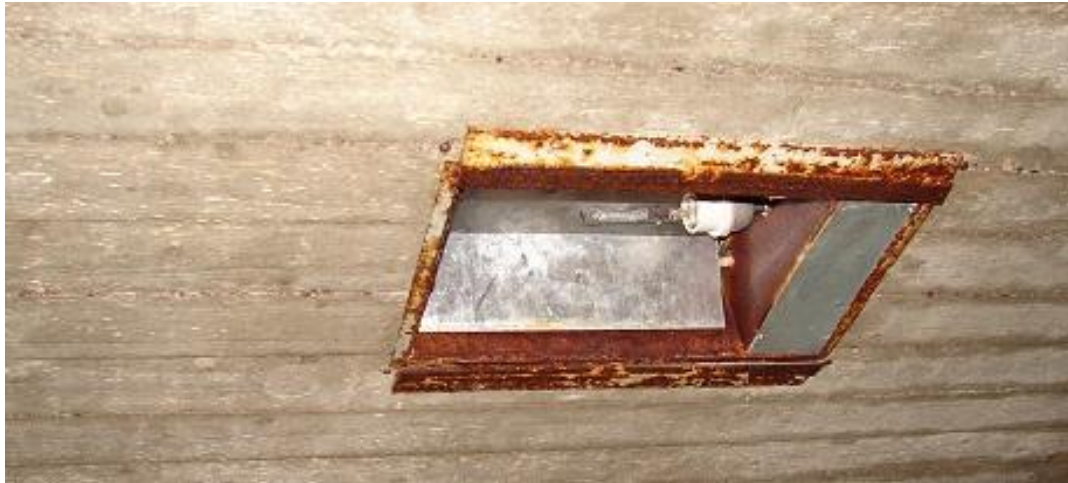
teen pinnassa. Kosteus sillan rakenteissa lisäksi vaurioittaa sillan varusteita. Kuvassa 24 on vaurioitunut ruostunut siltavalaisin.

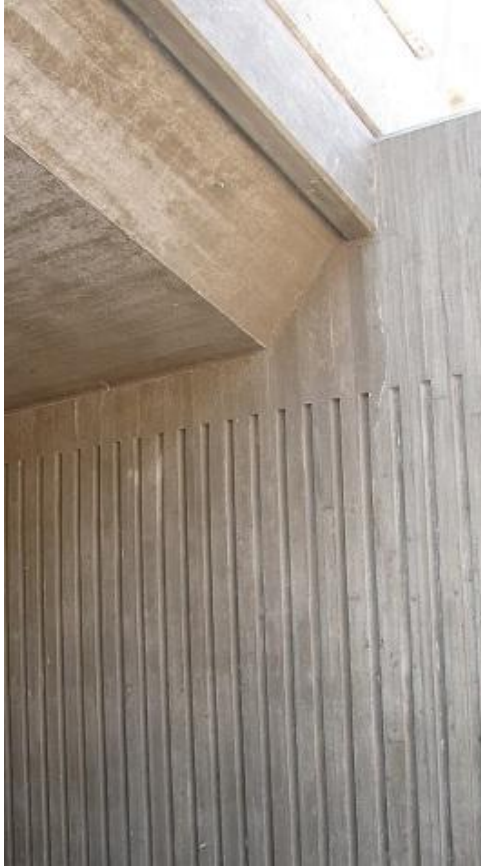
Kuva 26 Muottilaudoitettu ja uritettu pinta, s. 28.

Yllä olevassa kuvassa on huolellisesti tehtyä betonipintaa. Muotti on tehty sahausta ponttilaudasta ja reunapalkin muoto on tehty huolellisesti. Seinässä on lisäksi käytetty uritusta, joka antaa pinnalle eloisuutta ja moni-ilmeisyyttä. Pinta ja muotoilu ovat hyvin toteutettuja.

Materiaaleja ja työtekniikoita (Kuva 26) valittaessa on otettava huomioon se, että rakenteellinen toimivuus ei oleellisesti heikkene haettaessa pinnoille kauniista ulkonäköstä. Kustannustekijät on otettava myös huomioon. On pohdittava niitä tilanteita, jossa kustannusten nousu on perusteltua vaadittaessa korkeatasoisempaa ja kauniimpaa ulkonäköstä. Toimivuuteen ja ulkonäköön vaikuttavat tekijät ovat betonin valinta, muotit ja muottipintoihin kiinnitettävät tuotteet, tuoreen ja kovettuneen pinnan käsittely sekä pintojen verhoaminen ja suoja-aineiden käyttö. (Siltojen betonipintojen ulkonäön parantaminen 1997).

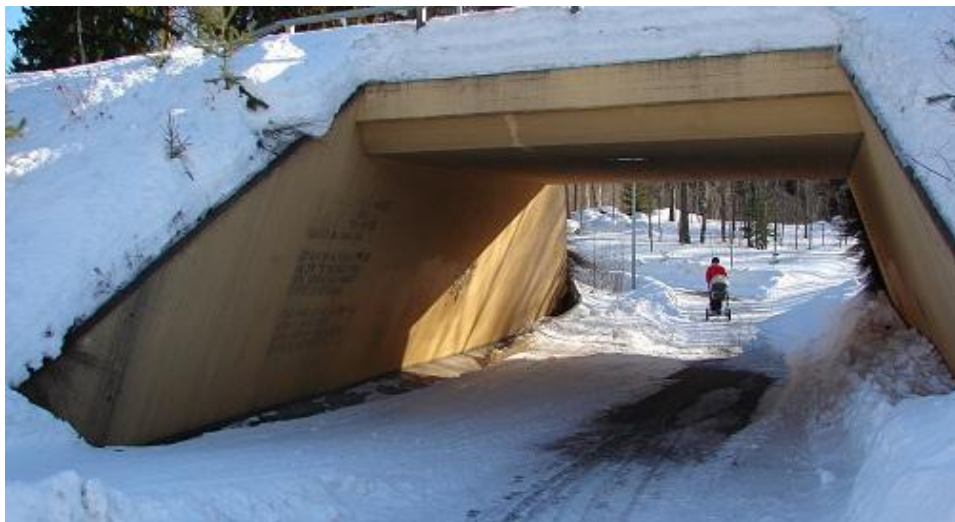
Kuvassa ylhäällä on Kartanontien alikulkukäytävä Imatralla 2010. Vinojalkaisen kehäsillan alitse hiihtolatu mahtuu hyvin kulkemaan rinnan muun käytön kanssa.

On myös huomioitava, että kevyen liikenteen väyliä käyttävät pyöräilijän lisäksi myös muut tahot, esimerkiksi jalankulkijat, lenkkeilijät, hiihtäjät, rullaluistelijat, ja lastenvaunujen työntäjä. Alikulkukäytävään tulee silloin varata tilaa useammalle toiminnalle. Rinnakkaisia toimintoja ovat esimerkiksi hiihtolatu ja muut käyttäjät (Kuva 27).

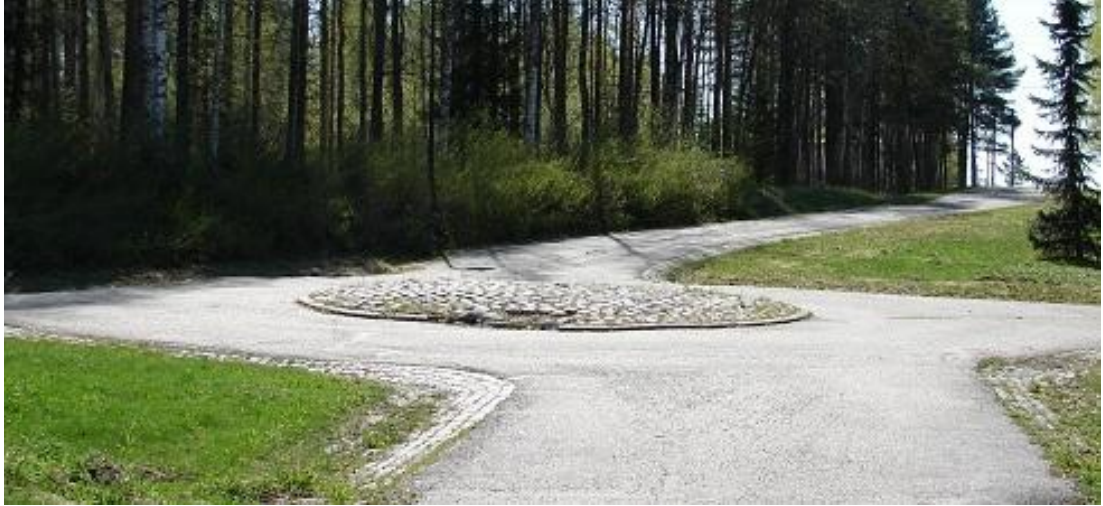
Yllä olevassa kuvassa pyöriteiden yhtymäkohtaan on rakennettu liikenneympyrä yhteentörmäyksen estämiseksi. Tässä tapauksessa on kahteen suuntaan kapea alikulkukäytävä. Voimme olettaa, että kyseinen ratkaisu ainakin hidastaa pyöräilyn nopeutta. Toisaalta voidaan kysyä, onko rakennettu este havaittavissa riittävän selvästi. Ratkaisu on mielestäni persoonallinen ja omintakeisen hauska.

Pyöräilijöiden keskuudessa onkin tullut tavaksi alikulkukäytävässä soittaa kelloa merkkiäänäenä mahdolliselle vastaantulijalle, jota ei voi katseella havaita. Tässäkin asiassa riittävä varovaisuus on aina tärkeää. Kuva 28.

Kuva 28 Pyöräteiden liikenneympyrä Imatralla, s. 33.

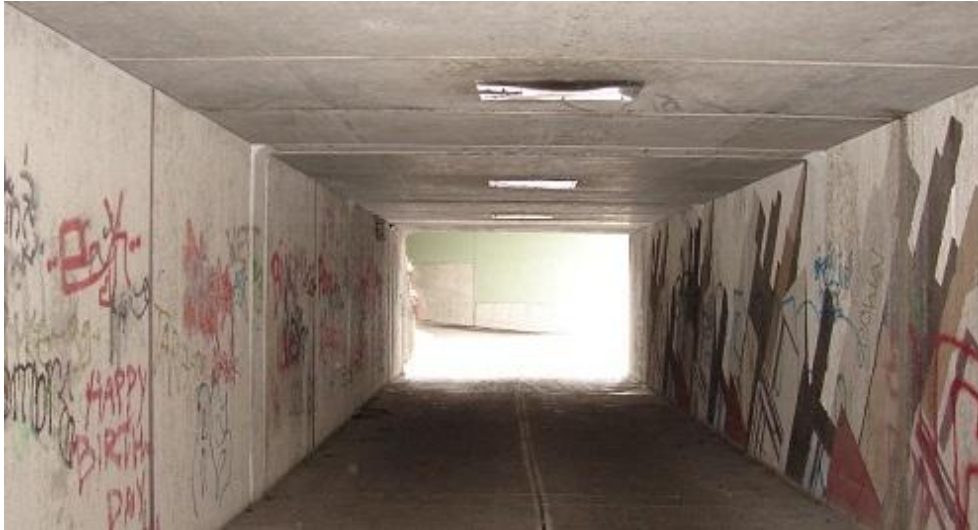
Yllä olevassa kuvassa on pitkä alikulkukäytävä, jonka seiniä on pyritty elävöittämään pinnoitteella ja kuvateoksella, mutta se on ajan kuluessa töhritty epäsiistin näköiseksi. Voi olla, että pienempi koululainen ei uskalla kulkea tämän näköisessä pitkässä ja kapeassa tunnelissa. Käytävä on suunnattu suoraan rakennuksen seinään päin.

Pitkä ja kapea alikulkukäytävä on myös otollinen paikka ilkivallan tekoon. Seinärakenteita töhritään varsinkin kaupunkien keskusta-alueilla. Suora ja melko sileä seinäpinta katseilta piilossa on otollisin töhrimisalusta. Jos seinä on vino tai kaareva, sitä on jo huomattavasti vaikeampi pitää kuvituksen alustana. Sileään pintaan on myös helpompi jättää oma puumerkkinsä kuin esimerkiksi epätasaiseen pintaan. Töhrimisen jälkiä on pyritty siistimään maalaamalla betoninen seinäpinta, mutta se on töhritty uudestaan. (Kuva 30) Taideteos seinässä hieman hillitsee spraypullon käyttöä.

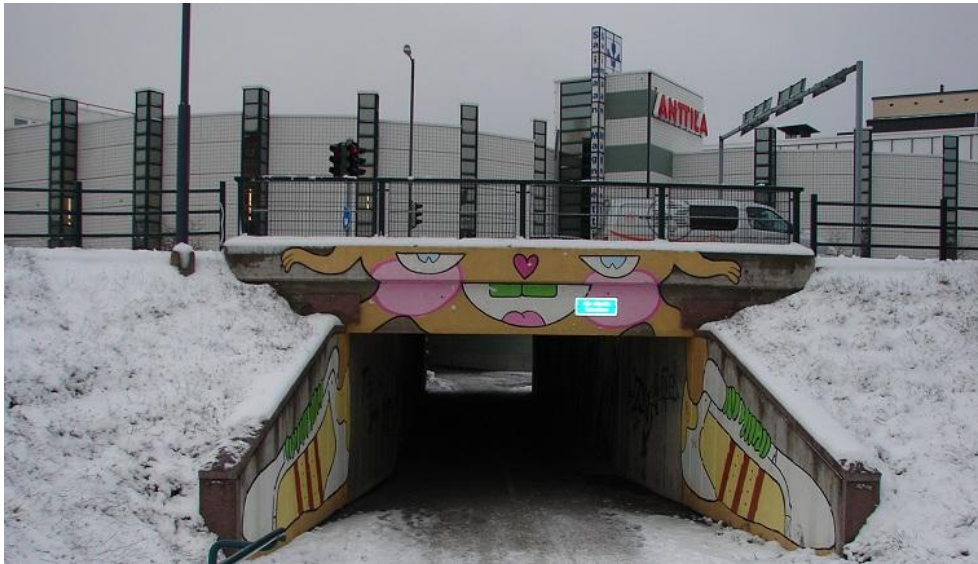
Yllä olevassa kuvassa TOBI- siltaa on levennetty myöhemmin. Sillan aukon vapaa korkeus on pieni, reunapalkki ja siipimuurit ovat silta-aukkoon nähden hyvin

massiiviset, maalaus vielä korostaa tätä ominaisuutta. Pieni koululainen voisi tässä kohtaa miettiä, uskaltaako mennä alitse.

Sillan osien keskinäiset mittasuhteet tulisivat olla oikeat. Siltoja kuitenkin korjataan ja väyliä levennetään jälkeinpäin. Alikulkukäytävän kokonaan uusiminen katsotaan usein liian kalliiksi toimenpiteeksi. Kuva 31.

Kuva 31 Massiivinen reunapalkki Lappeenkadulla, s. 35.

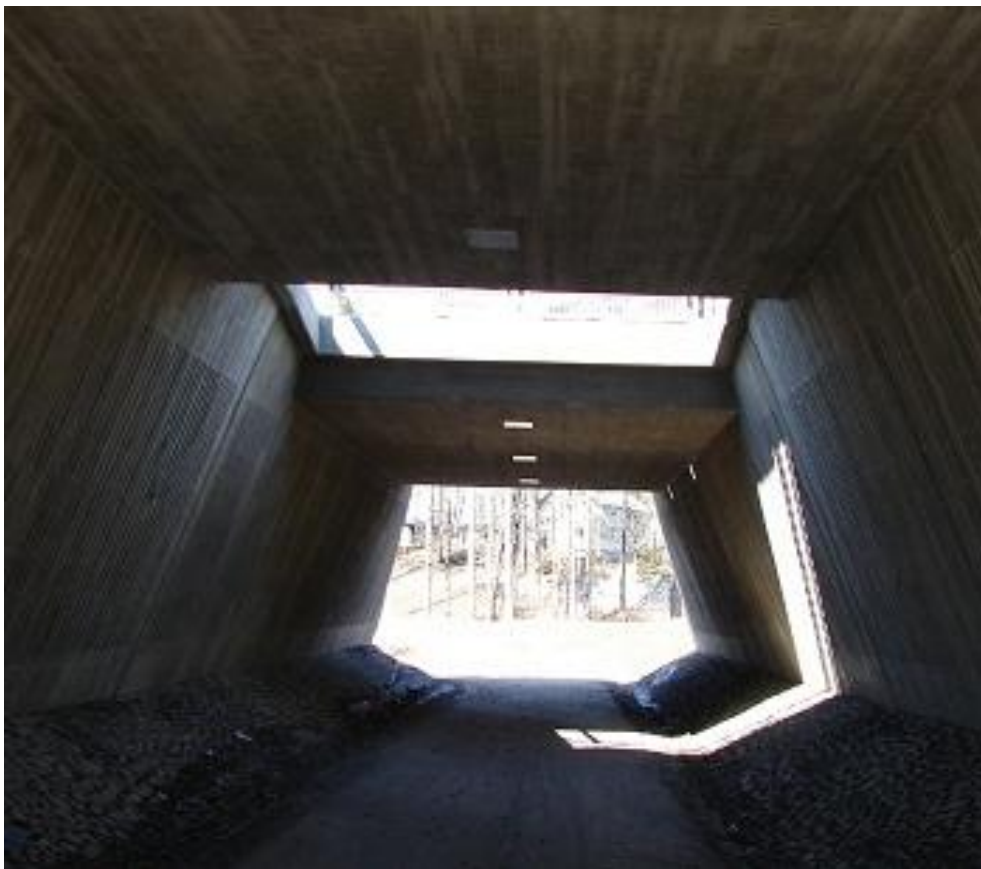
Yllä oleva alikulkukäytävä on paikalla valettu vinojalkainen kehäsilta, joka sijaitsee Valtatie 6:lla. Betonipintaa on pyritty elävöittämään valussa tehdyllä urituksella. Korkeus, leveys ja pituus ovat mielestäni sopusuhtaiset toisiinsa nähden. Valoaukko katkaisee tunnelimaisen vaikutelman. Laajat betonin väriset kehän osat antavat kuitenkin ankean yleisvaikutelman. Nähtäväksi jää, tullaanko tämä siltarakenne töhrimään.

Alikulkukäytävän korkeuden tulisi olla vähintään 2,5 – 2,8 m. Mittasuhteet saadaan silloin sopusuhtaisemmiksi ja kuivatuksen toteutus on silloin helpompaa. Alikulkukäytävän pituudella eli sillan leveydellä on tärkeä merkitys käytävän käyttömukavuuteen. Kun pituus (sillan leveys) ylittää 20 metriä, on vaikutelma ahtaan ja pimeän oloinen. Uusimmat yli 20 metriä leveät sillat on varustettu valoaukolla ja näin tunnelmaa on saatu miellyttävämmäksi. Valoaukko on erittäin hyvä ja toimiva ratkaisu pitkässä käytävätilassa (leveässä sillassa). (Kuva 32).

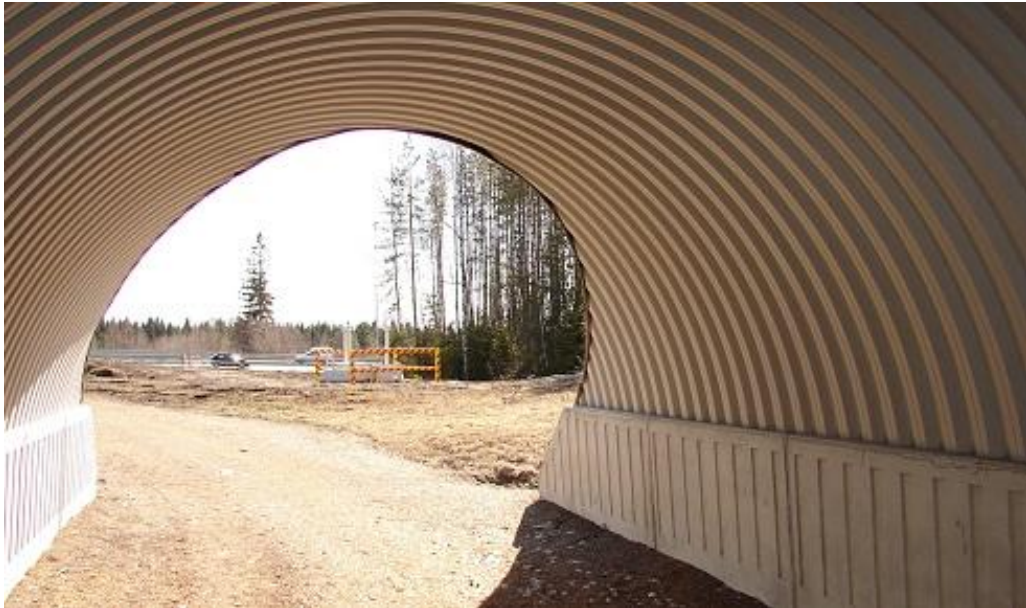
Betoniosassa on siinäkin yleensä uritus tai muu kuviointi, mutta kuitenkin betonipintainen. Teräspinta on pinnoitettu. Vaaleaksi pinnoitettu teräsprofiili kaarevassa pinnassa antaa melko eloisan vaikutelman. Tämän tyyppiseen rakenteeseen voisi hyvinkin sopia esimerkiksi nauhamainen led-valaistus sovitettuna kaaren uraan.

Viime aikoina on myös yleistynyt teräksinen holvisilta, jonka alaosana on käytetty betonielementtiä. (Kuva 33)

Kuva 33 Holvisilta Lappeenrannassa, s. 37.

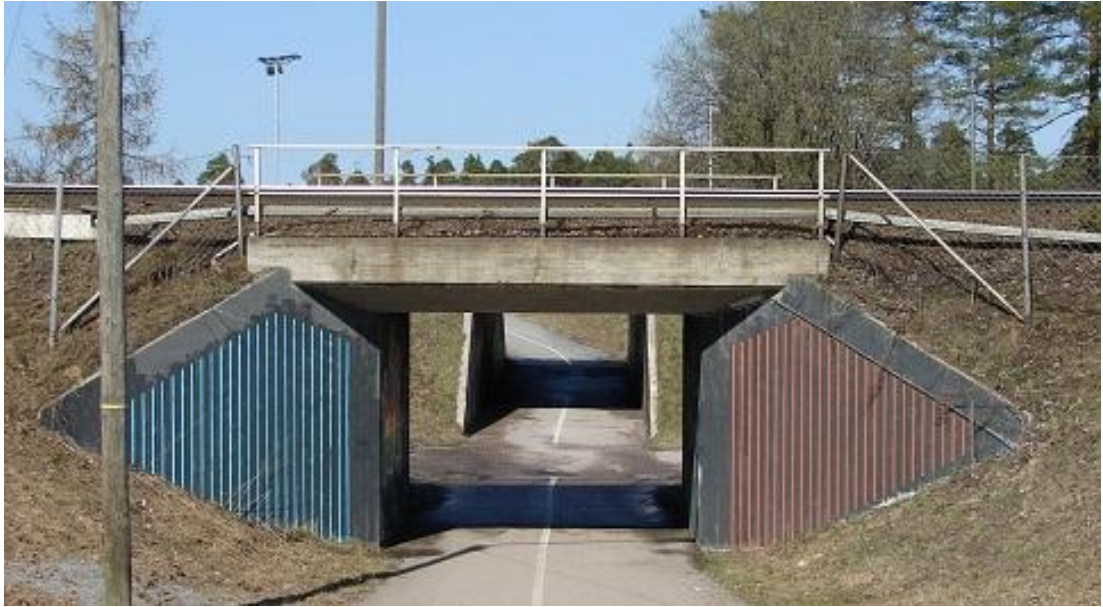
Ylhäällä olevassa kuvassa maatuen uritettu betonipinta on maalattu, jolloin pintaan saadaan lisättyä ilmeikkyyttä väreillä. Silta saa näin viehättävän yksilöllisen piirteen. Paikka on helppo muistaa juuri erikoisuutensa vuoksi.

Alikulkukäytävät ovat pääsääntöisesti betonirakenteisia ja betonipintaisia. Uusimmissa silloissa yleisin rakenne on paikalla valettu betonipinta, jossa on käytetty raakalautamuottia. Raakalautakuvion lisäksi on käytetty myös erilaisia urituksia valussa. Useasti muottivalupintainen betoni jää yleisilmeeltään ankeaksi, vaikka valu olisikin huolellisesti tehty ja pintaa elävöitetty urituksella. Betoni on ulkoiselta olemukseltaan karu ja pelkistetyn oloinen. Joidenkin mielestä pinta voi olla jopa askeettisen kaunis. Betonipinta voidaan myös maalata (Kuvat 34-35). Maalipintaa joutuu kuitenkin uusimaan usein.

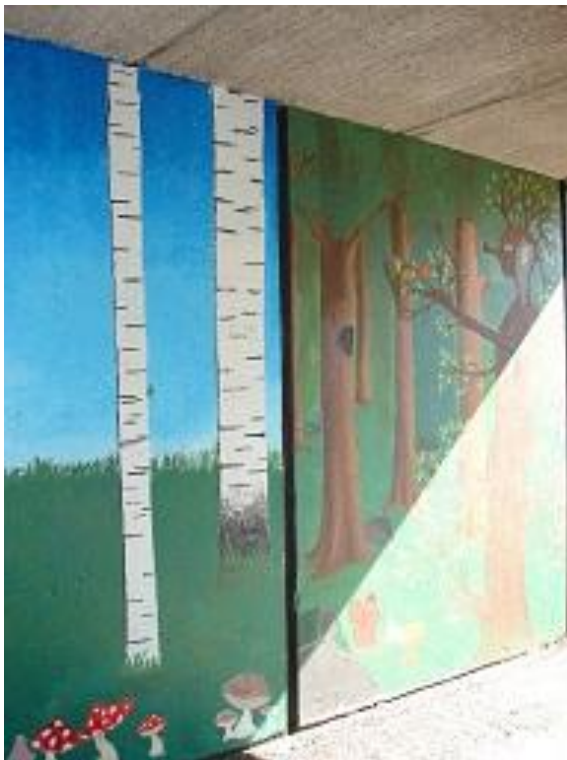
Yllä olevassa kuvassa on TOBI- alikulkukäytävän seinät kuvitettu kauniisti ja niitä ei ole kukaan vielä ehtinyt töhriä uudestaan. Ympäristötaide seinämaalau-

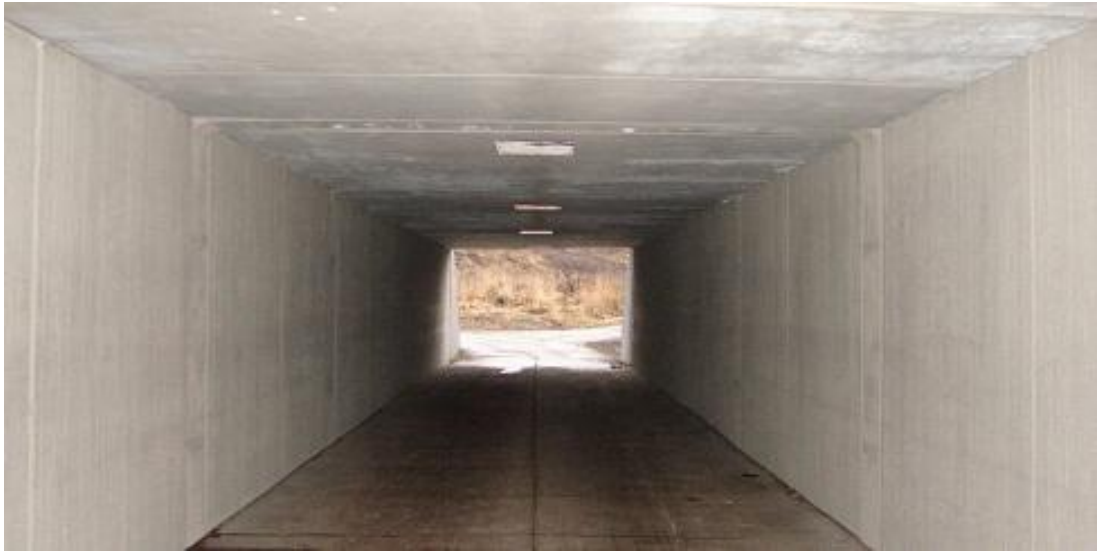
Yllä olevassa kuvassa on peruskorjattu TOBI – alikulkukäytävä. Käytävän pinnat on puhdistettu ja maalattu vaaleaksi. Ilme on valoisa ja positiivinen, vaikka käytävä on pitkä ja kapea. On mielenkiintoista seurata, pysyvätkö pinnat vaaleina vai tullaanko ne töhrimään ajan saatossa. Tunnelimaisen alikulkukäytävän pintojen epätasaisuus ei mielestäni ole häiritsevää epäesteettisyyttä. Käytävän väylän olisi voinut päällystää esimerkiksi punertavalla betoni sidekivellä. Viimeistelyn taso olisi silloin täydellisempi. Tällaiseen pitkään käytävätilaan olisi nyt helppo kokeilla erilaisia valaistusratkaisuja esimerkiksi led-kohde-, väri- ja nauharatkaisuilla.

uksina sopii mielestäni hyvin alikulkukäytäviin. Taideteokset on hyvä käsitellä antigrافیittiaineilla, jolloin niiden puhdistus on helpompaa. Kuva 36.

Kuva 36 Kunnostettu TOBI-alikulkukäytävä Lappeenrannassa, s. 39.

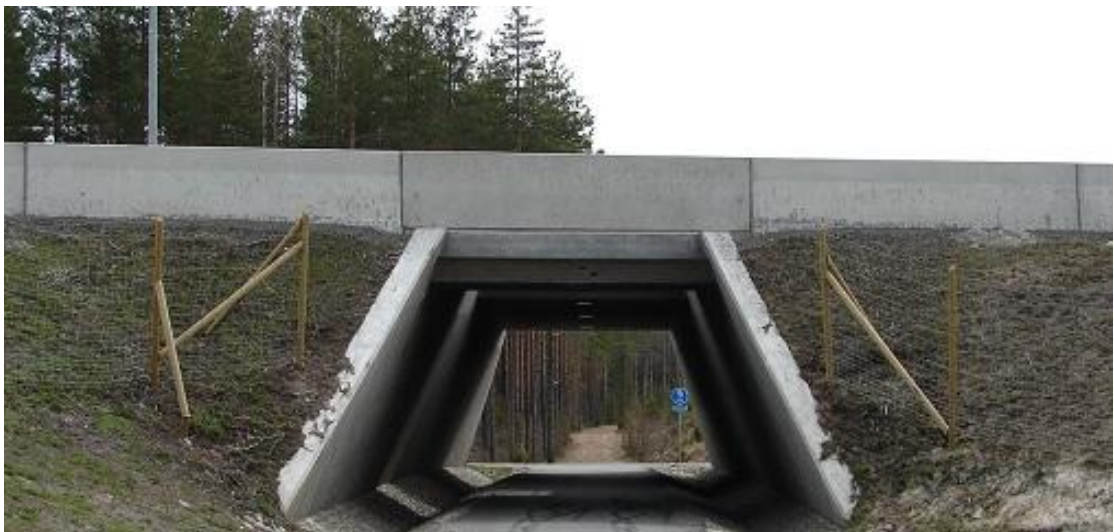
Yllä oleva kuva on Valtatie 6:lta Muukon alikulkukäytävän kohdalta Lappeenrannasta. Kaide toimii tässä meluesteenä, mutta antaa hyvin monotonisen kokonaisvaikutelman. Yksitoikkoista ja kömpelöä vaikutelmaa saattaisi parantaa esimerkiksi se, että alikulkukäytävän yläpuolella oleva kaide-elementti korvattaisiin jollain hieman poikkeavalla elementillä. Se voisi olla muodoltaan ja väriltään toisenlainen ja siihen voisi esimerkiksi liittää valaistuksen. Kaidemateriaalia voisi myös vaihtaa sillan kohdalla, esimerkiksi luonnonkivimateriaali sopisi tähän hyvin, koska silta sijaitsee aivan vanhan sillan vieressä, jossa on luonnonkivestä tehdyt maatuet.

Siltarakenteeseen kuuluu oleellisesti myös kaiteet. Niitä käytetään jo pelkästään turvallisuussyistä. Kaiteiden on kestävä suuria sään ja suolan aiheuttamia rasituksia, sen on kestävä myös mekaanisia rasituksia. Materiaalien tulee olla hyvin kestäviä. Kaide on tavallisesti tyyppiirustusten mukainen teräskaide, sen varustelu voi olla harva, tiheä, säle tai verkko. Verkkokaidetta käytetään aurauksen putoamisen esteenä. sälekaidetta voidaan käyttää verkkokaiteen tavoin. Kaiteet voivat toimia myös meluesteinä ja silloin käytetään betonista tai erilaisista levymateriaaleista valmistettuja umpikaiteita (Kuva 37).

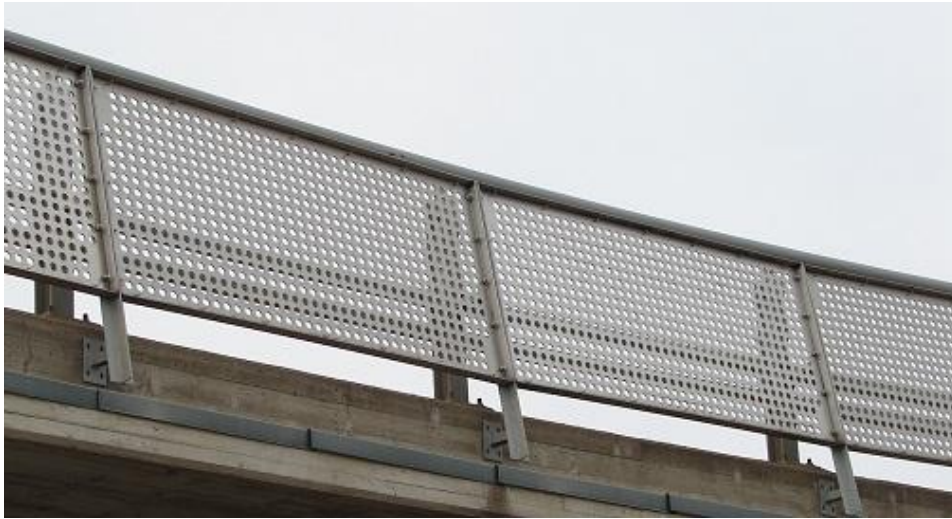
Yllä olevassa kuvassa on yksilöllisesti suunniteltu teräsprofiilikaide, jossa on käytetty reiitettyä teräslevyä. Kaide antaa hyvin modernin ja huolitellun yleisvaikutelman. Kaide toiminee samalla myös roiskesuojana ja lumiverkkona ja kestää hyvin ulkoisia rasituksia.

Yksilöllinen sillankaide parantaa yleensä sillan esteettistä vaikutelmaa. (Kuvat 38-39).

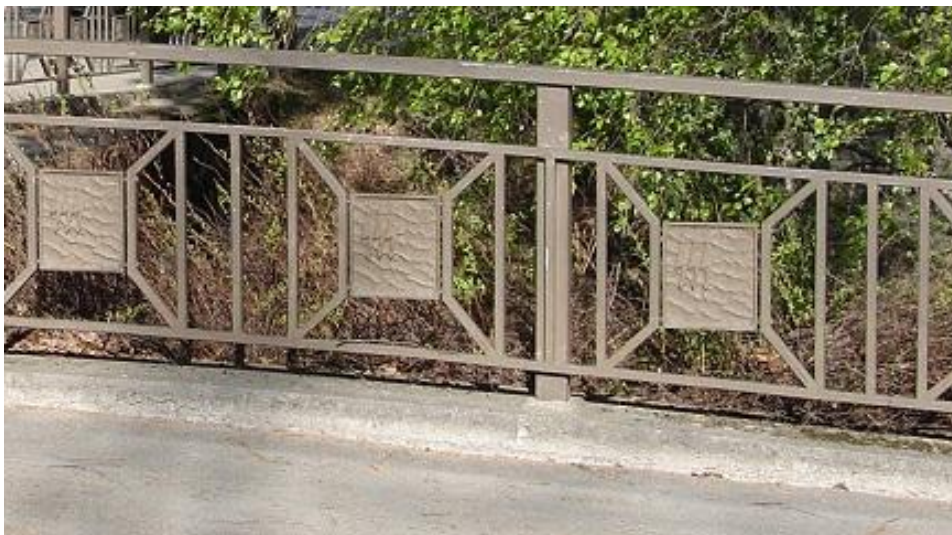
Yllä olevassa kuvassa on Imatrankosken silta-alueen yksilöllinen kaide. Imatra on tunnettu koskestaan ja paikka luonnollisesti ansaitsee arvoisensa kaiteen. Aloinkin tässä pohtimaan, minkä arvoisen kaiteen Saimaan Kanava mahtaa ansaita.

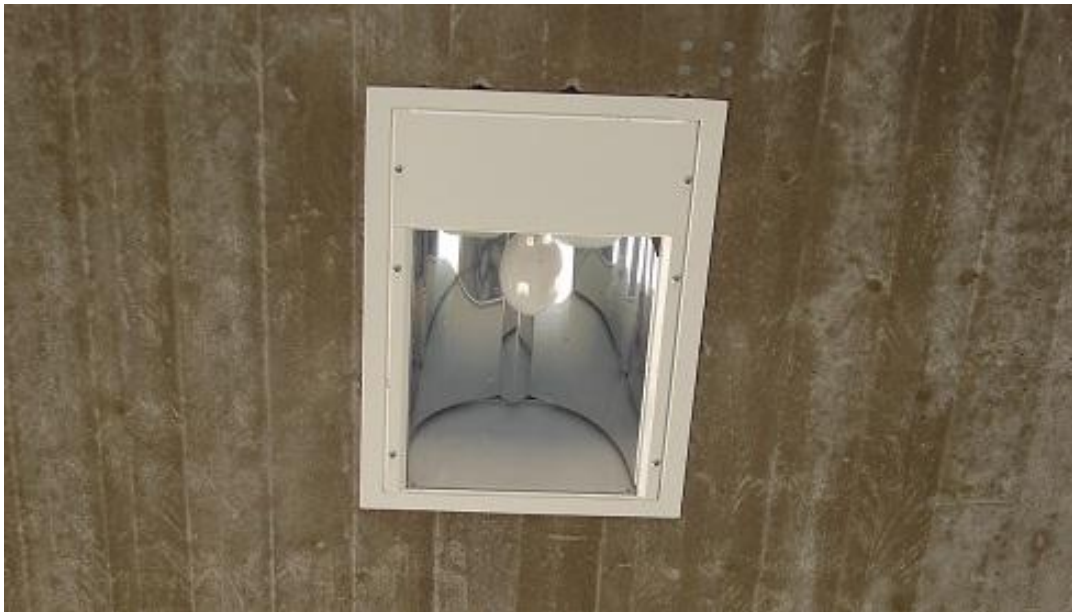
Ylhäällä olevassa kuvassa on tyyppinen laattaan upotettu käytävätilan valaisin.

Valaisinten tulee olla kestäviä ja hyvin suojattuja, sillä ilkivaltaa valaisimiin kohdistuu runsaasti. Alikulkukäytävissä yleensä käytetään tyyppivalaisimia (Kuva 40 ). Valaisintuotteiden suunnittelussa ja niiden suojausrakenteissa olisi myös paljon tuotekehittelyyn liittyviä mahdollisuuksia.

Kuva 40 Tyyppivalaisin, s. 43.

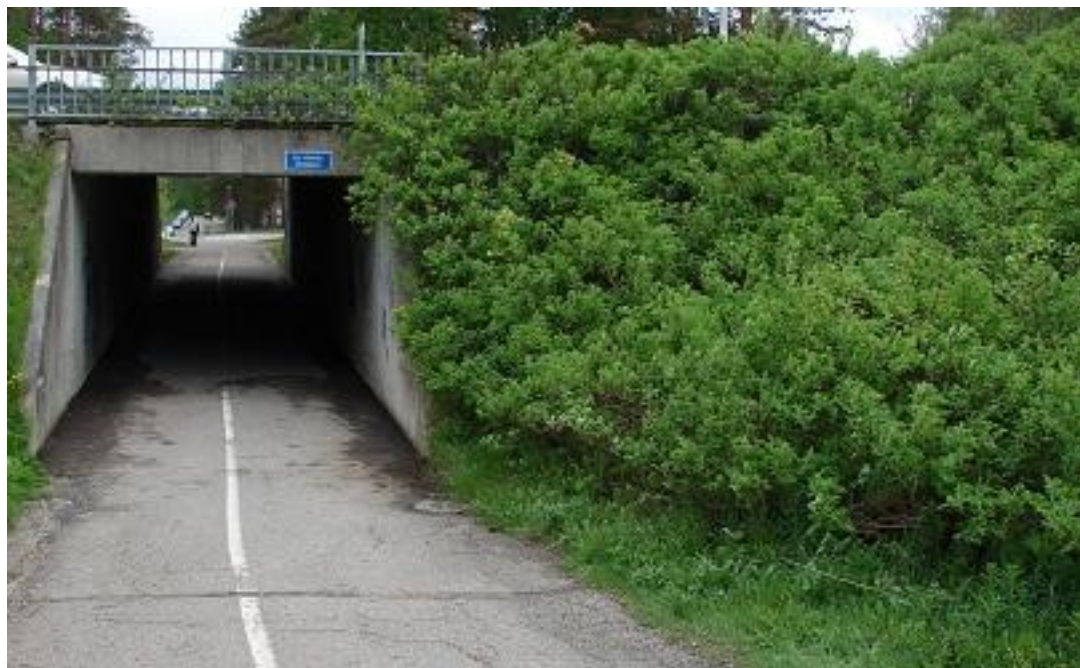
Kuvassa on yleisesti käytetty pensasistutus. Niitä alettiin suosia 1970-luvulla aina näihin päiviin saakka. Yleisesti voidaan todeta, että istutettuja pensasalueita löytyy lähes jokaisesta kaupunkikeskuksesta. Varsinkin kurtullehtiruusu näyttää menestyvän näillä leveyspiireillä erinomaisesti. Katselen kyseistä kasvia

Luiskien verhoilumateriaaleina käytetään muun muassa viherrakenteita, luonnonkivimateriaaleja sekä betonituotteita. Viherrakenteita ovat muun muassa nurmiverhous, turneverhous sekä puu- ja pensasistutukset (Kuva 41). Luonnonkivimateriaaleina käytetään muun muassa louhetta, sepeliä, kenttäkiveä ja kivi-laattaa. Siltapaikan verhouksissa tulisi käyttää paikkakunnalle tyypillisiä ja muutenkin ympäristöön sopivia kivilajeja. Betonituotteina käytetään erilaisia betoni-laattoja ja betonikiviä. (Siltapaikan viimeistely: Yleisohje 1987)

Kuva 41 Pensasistutuksia Helsingintiellä Lappeenrannassa, s. 44.
