Saimaan ammattikorkeakoulu  
Tekniikka  
Rakennustekniikan koulutusohjelma  
Rakennesuunnittelu

# **ALIKULKUKÄYTVIEN TOIMIVUUS JA ESTETIIKKA**

Opinnäytetyö 2011

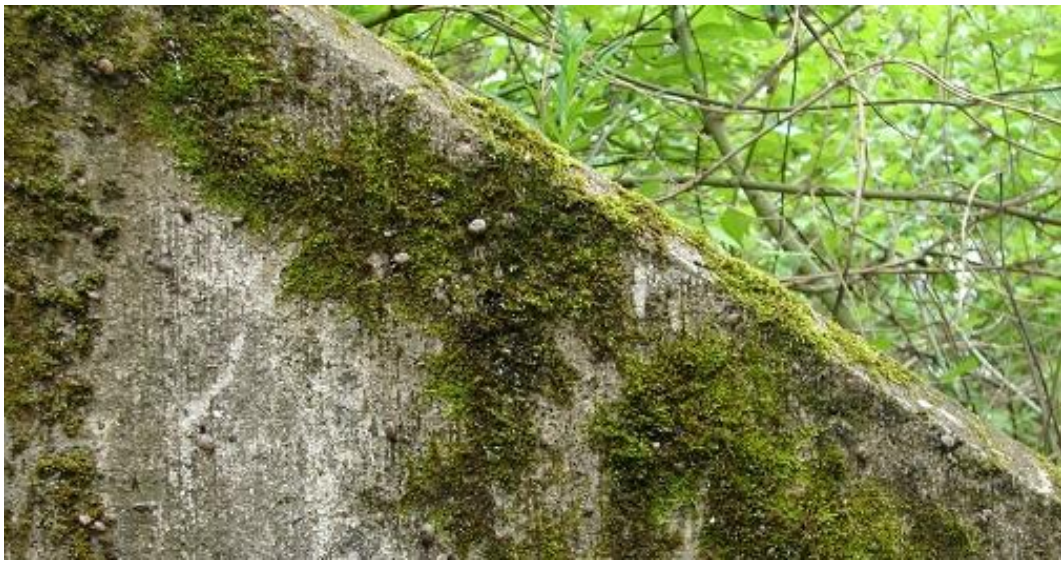
Yllä olevassa kuvassa on TOBI-elementtisillan siipimuri. Vieressä olevan runsaan kasvillisuuden johdosta sekä suotuisista kosteusolosuhteista johtuen siipimuurin pinta toimii sammaleen kasvualustana. Kotilot näyttävät myös viihtyvän siinä erinomaisesti. Esteettisesti tarkasteltuna muuri ei mielestäni näytä rumalta. Teknisen toimivuuden perusteella voidaan todeta, että humuspitoinen kasvusto betonin pinnalla nopeuttaa betonissa esiintyvien vaurioiden etenemistä. Siipimuurin pinnassa ei kuitenkaan ole havaittavissa lohkeilua tai halkeamia, jotka selkeästi olisivat epäesteettisiä ominaisuuksia.

Tässä olemme luonnon ja rakennetun ympäristön rajamaastossa. Tässä yhteydessä voidaan esittää kysymys siitä, miten pitkälle ympäristöämme tulee rakentaa. Ihmisen toimesta istutetulla pensaikolla on tässä tapauksessa suuri vaikutus sammaleen viihtymiseen siipimuurin pinnalla. (Kuva 42).

Kuva 42 Sammaloitunut siipimuuri, s. 45.

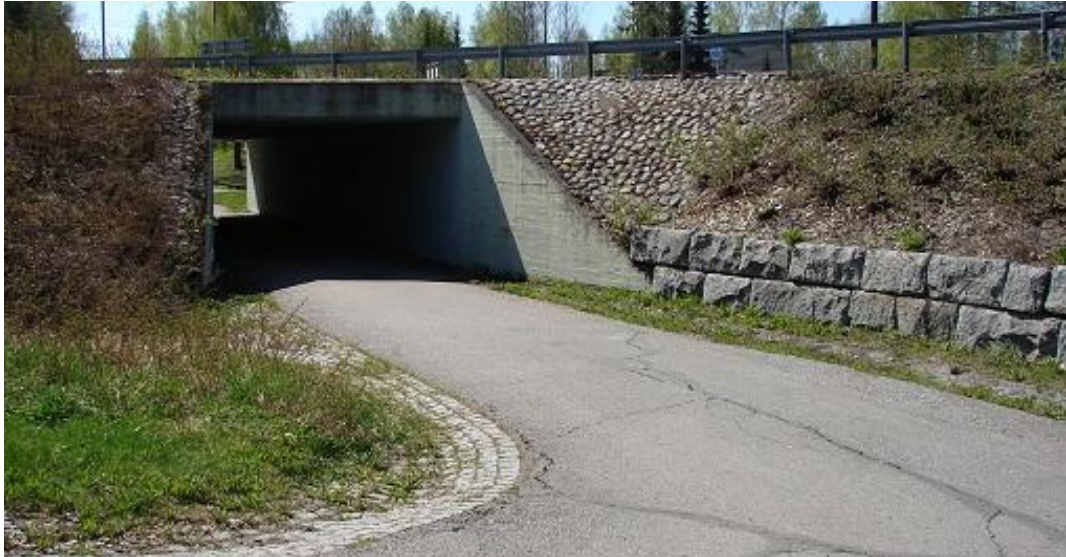
Yllä olevassa kuvassa vanhan alikulkukäytävän yleisilmettä on pyritty parantamaan viimeistelemällä ympäristöä kenttäkivillä, kivimuurilla ja istutuksilla. Ympäristön viimeistely parantaa oleellisesti koko siltapaikan esteettistä ilmettä. Siltapaikka on usein jäänyt myös luonnontilaan, joka on usein hyvinkin perusteltua. Luonnontilaistakin ympäristöä mielestäni pitäisi siistiä, valtoimenaan rehottavaa puskamaista puustoa tulisi harventaa jo näkemä alueidenkin vuoksi (Kuva 44).

Vihreiden päällysteiden osittainen korvaaminen esimerkiksi kivipäällysteillä voisi olla monessakin kohdassa perusteltua (Kuva 43).

Kuva 43 Sillan ympäristöä Imatralla, s. 46.

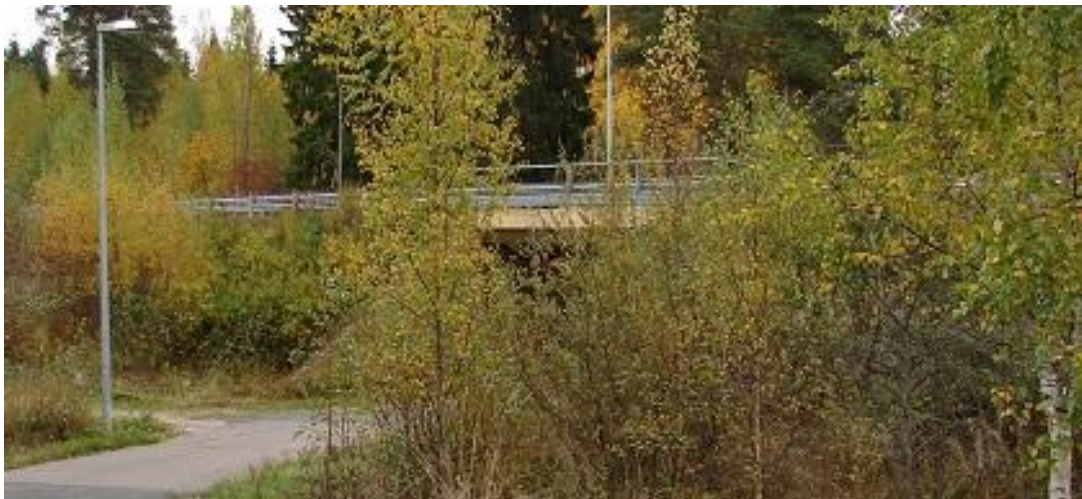
Luonnontilaisen metsikön raivaamisella kaupunkialueella parannetaan huomattavasti siltaympäristön ulkonäköä suhteellisen pienillä kustannuksilla.

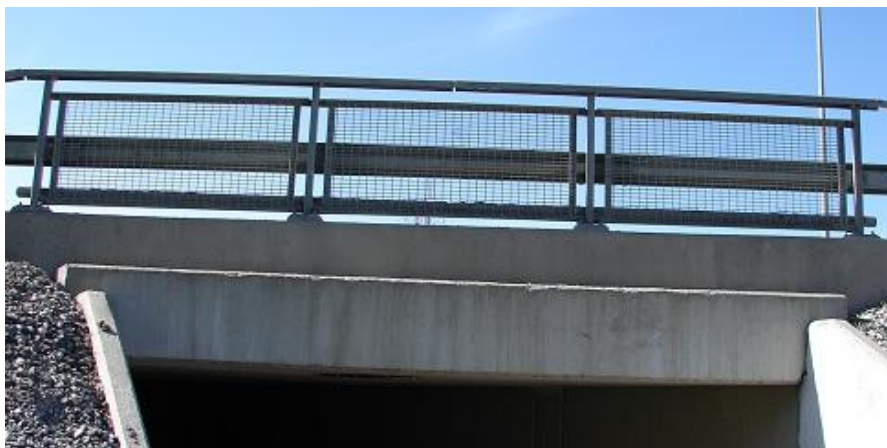
Yllä olevassa kuvassa on vanhan TOBI - käytävän reunapalkki ja kaide uusittu. peruskaiteen lisänä on käytetty teräsverkko kaidetta roiske- ja lumiesteenä. Yksittäisiä sillanosia uusimalla voidaan toimivuutta ja estetiikkaa parantaa huomattavasti.

Yleisin ja helpoin tapa korjata on puhdistus ja pinnoittaminen joko maalilla tai muulla pinnoiteaineilla ja suoja-aineella. Maalipinta ei ole kuitenkaan osoittautunut pitkäikäiseksi. Töhrittyjen alikulkukäytävien seiniä tulisi säännöllisin väliajoin puhdistaa ja uudelleen käsitellyt pinnat tulisi aina käsitellä myös puhdistamista helpottavilla aineilla. Kuva 45.

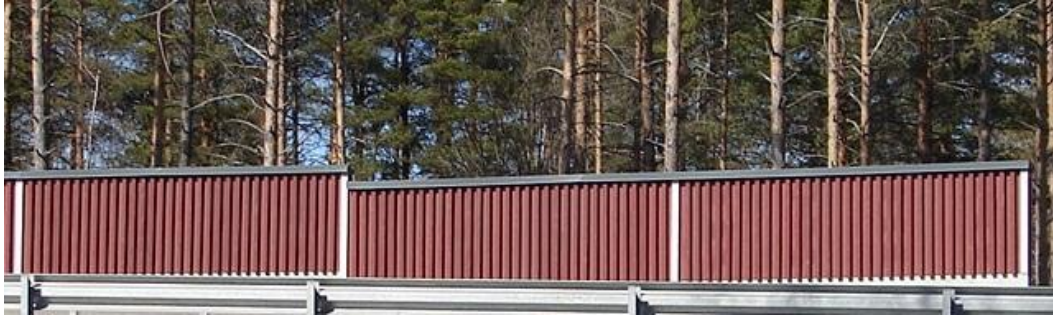
Mieleeni ensimmäisenä tulee puuverhous. Puuverhous toimii hyvin ainakin sil-  
lan lähellä olevissa meluaidoissa, niitä ei ole töhrittykään yhtä paljon, kuin beto-  
nipintaisia meluaitoja. TOBI- alikulkukäytävään voisi kokeilla puuverhousta (Ku-  
va 47).

Alikulkukäytävää kaupunkien keskusta-alueilla tulisi pitää ulkotilana, joka tulisi vuosittain huoltaa vuosikorjausten yhteydessä. Yksi tapa parantaa alikulkukäytävän ulkonäköä on verhoilla seinät jollakin toisella materiaalilla (Kuva 46).

Kuva 46 Puuverhoiltua meluaitaa Lappeenrannassa Vt 6:lla, s. 48.

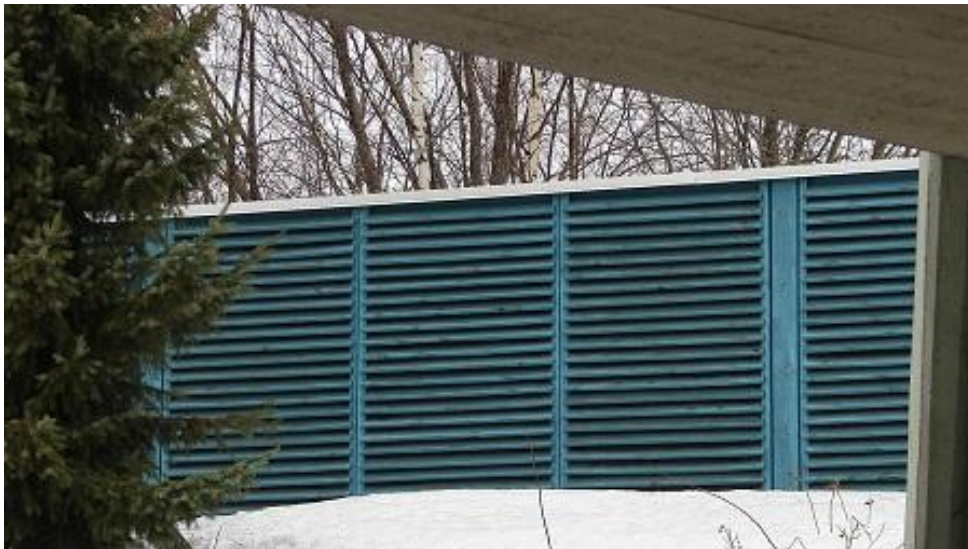
Yllä olevassa kuvassa on meluaidassa käytetty sinistä vaakarimoitusta. Sekin  
sopisi hyvin käytävän seinän verhoilumateriaaliksi. Puupinta vaatii kuitenkin jat-  
kuvaa huoltoa. Toisaalta öljypohjaiset maalituotteet ovat nykyisin hyvälaatuisia  
ja kestävät pitkään hyvinä.

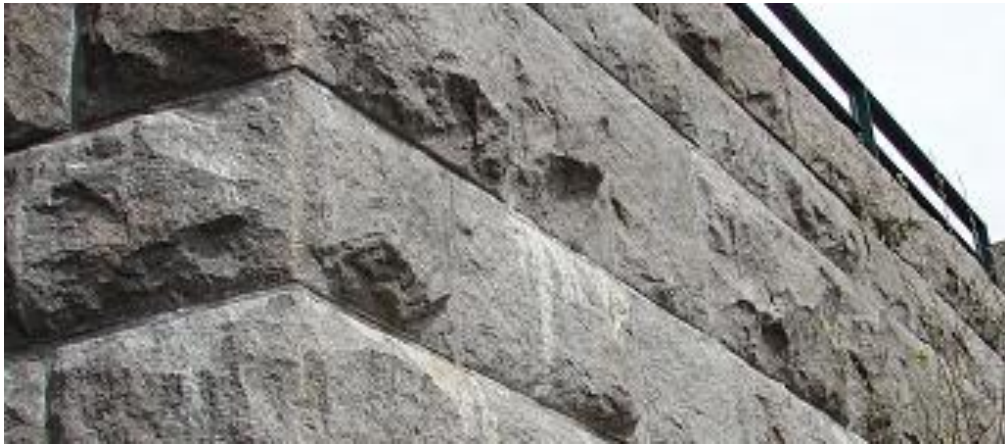
Yllä olevassa kuvassa on esitetty kivipintaa. Louhittu kivipinta on hyvä esimerkki siitä, että kauniin ja esteettisen pinnan ei välttämättä tarvitse olla monotonisen säännöllinen tai tasainen. Luonnonkivi verhoilut sopisivat hyvin esimerkiksi alikulkukäytävän seinän pinnoitteeksi. Kotimaiset graniittilajit sopivat erinomaisesti suomalaiseen maisemaan ja niitä on runsaasti saatavilla. Kuva 49.

Luonnonkivi sopii hyvin myös verhoilumateriaaliksi (Kuva 48).

Kuva 48 Louhittua kivipintaa, s. 49.

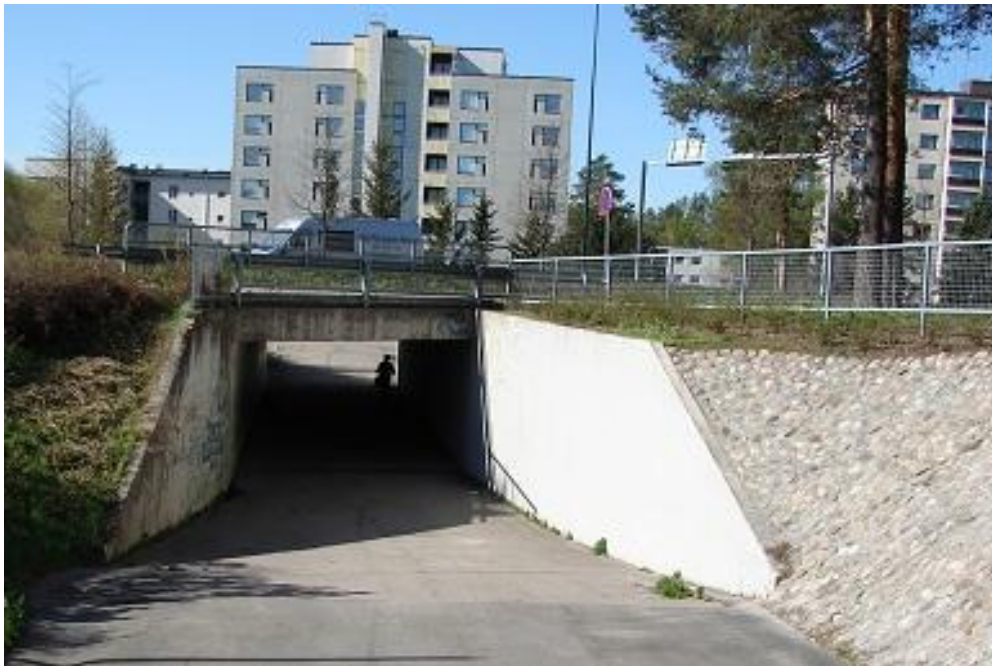
Yllä on kuva Imatran keskustassa sijaitsevasta alikulkukäytävästä, johon esimerkiksi yllä mainitut materiaalit ja edellä mainitut pintaverhoilut sopisivat mielestäni hyvin.

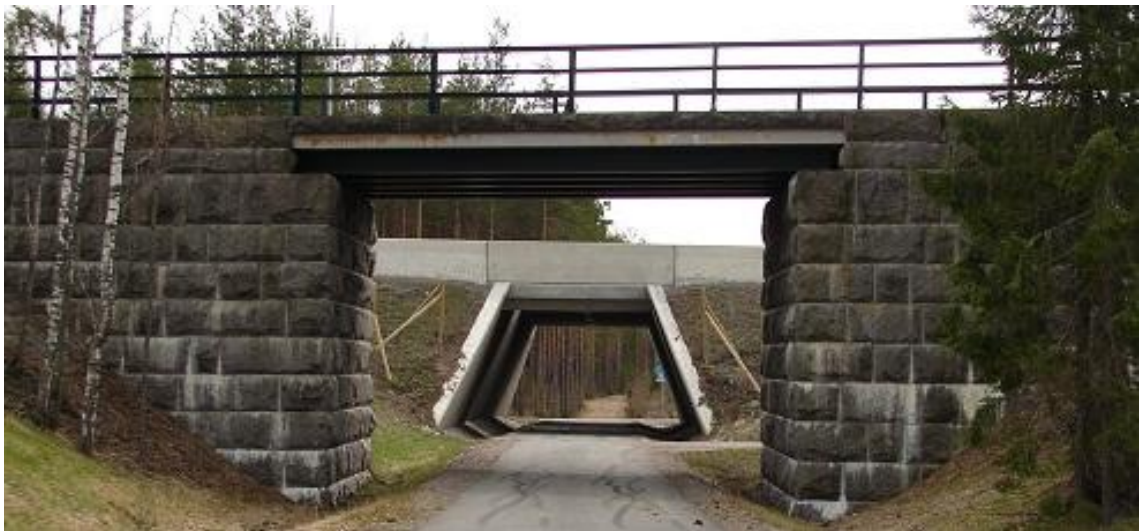
Uusien alikulkukäytävien ja muidenkin rakenteiden suunnittelussa tulisi huolellisesti miettiä, milloin esimerkiksi arkkitehdin osallistuminen suunnitteluun on välttämätöntä ristiriitojen välttämiseksi. Yllä olevassa kuvassa vanha peruskorjattu silta sijaitsee uuden vinon kehäsillan vieressä. Sillan yläpuolella oleva betonielementti kaide vielä entisestään lisää vastakohtaisuutta.
