Linjasaneeraustyömaan pölynhallinnan ja purkujätteen siirron kehittäminen

Metropolia Ammattikorkeakoulu

Rakennusmestari (AMK)

Mestarityö

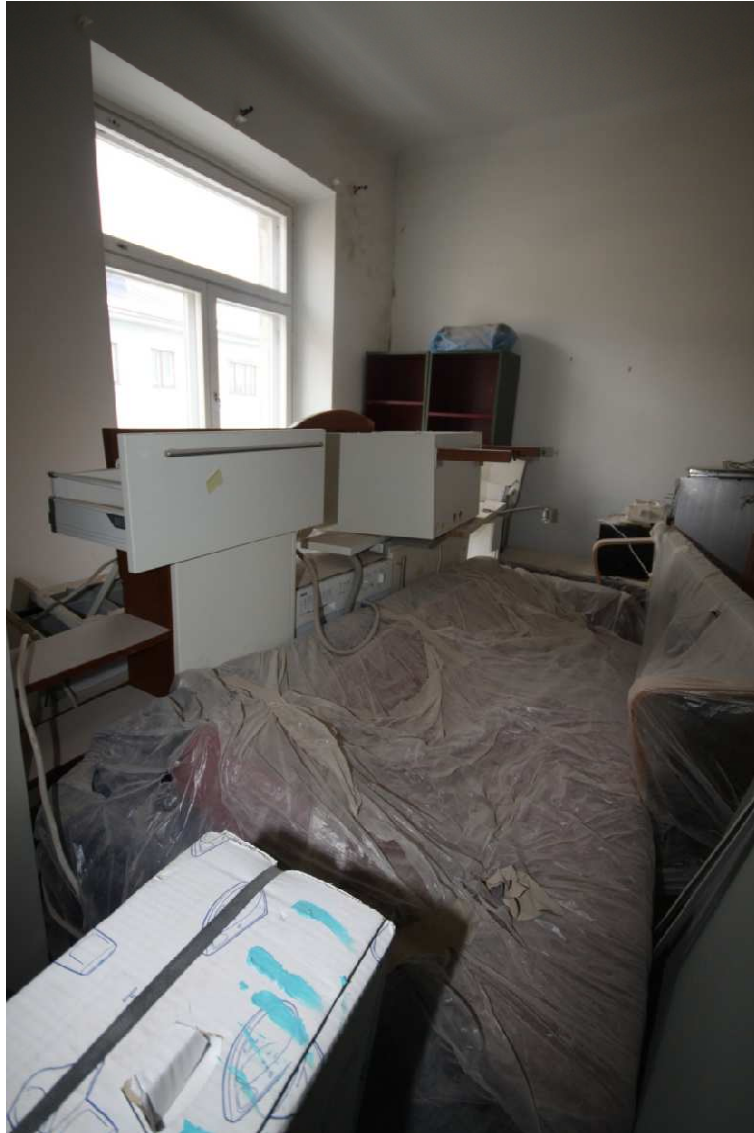
Kuva 1 Kalusteita As. Oy Roinilan työmaalla töiden alkaessa

Rakennusyhtiö Muhonen aloitti maaliskuussa 2012 työt As. Oy Roinilan linjasaneeraustyömaalla. Erikoinen piirre tässä työmaassa oli se, että edellinen pääurakoitsija oli mennyt konkurssiin ja Muhonen Oy jatkoi työtä siitä, mihin edelliset olivat jääneet. Tällaisessa tilanteessa työmaan tilanteen dokumentointi on vielä tärkeämpi asia kuin normaalisti, varsinkin, kuten kuvassa 1 näkyy, työmaan suojaus- ja siivoustyöt oli laiminlyöty lähes kokonaan. Tätä työmaata varten yritykselle hankittiin videokamera valopaneeleineen ynnä muine tarpeellisine lisälaitteineen, tällä kameralla kuvattiin koko työmaan kaikki työn alla olleet alueet ennen töiden aloittamista, jotta myöhemmin oli mahdollista selvittää työmaan tilanne töiden aloitushetkellä. Videokuvaaminen osoittautui tarpeelliseksi, kun töiden valmistuttua tuli joidenkin asuntojen kohdalla epäselvyyttä hävinneistä asukkaiden tavaroista, sekä rikkoutuneista kalusteista ja pinnoista. Videolta pystyttiin tarkastamaan, mikä tilanne asunnossa oli töitä aloitettaessa ollut, edellisen urakoitsijan aiheuttamista kustannuksista ei näin ollen tarvinnut vastata. Useimmissa tapauksissa joissa asukas ilmoitti asunnosta jotain kadonneen, asukas kuin ihmeen kaupalla tuon kateissa olevan tavaran löysikin, kun hänelle ilmoitettiin, että tarkastetaan videolta, onko kyseistä esinettä asunnossa ollutkaan töitä aloitettaessa.

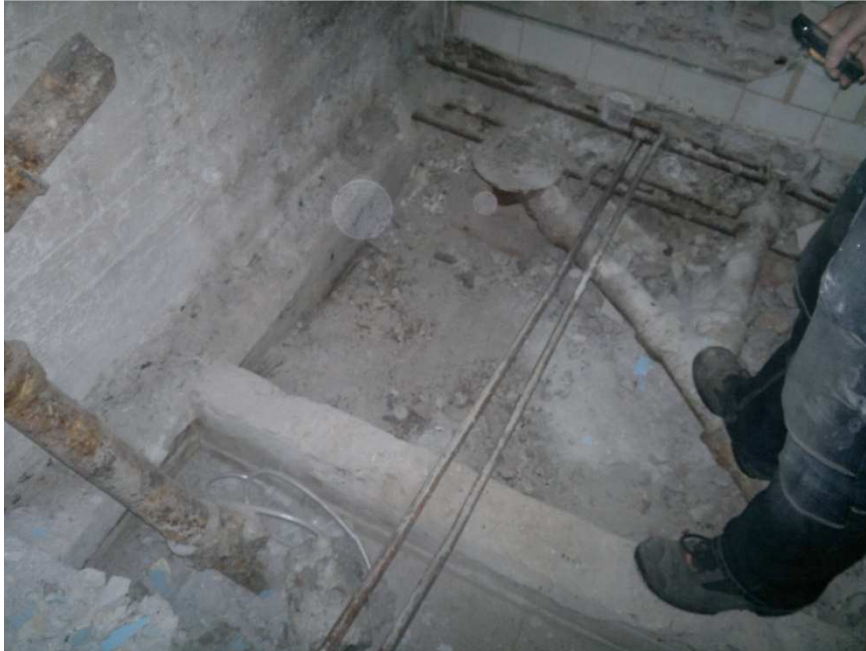
Kuva 2 Purettu kylpyhuoneen välipohja Mechelininkadun työmaalla

Työmaalla oli harkittu myös purkuputken käyttämistä jätteen siirtämiseksi lavalle, mutta tilaaja kielsi purkuputken käytön pölyämiseen vedoten. Kuvassa 2 näkyy purettu kylpyhuoneen välipohja, josta on poistettu sekä betoninen ylälaatta, että rakennusjätteestä ja maa-aineksesta koostunut täyttömateriaali.

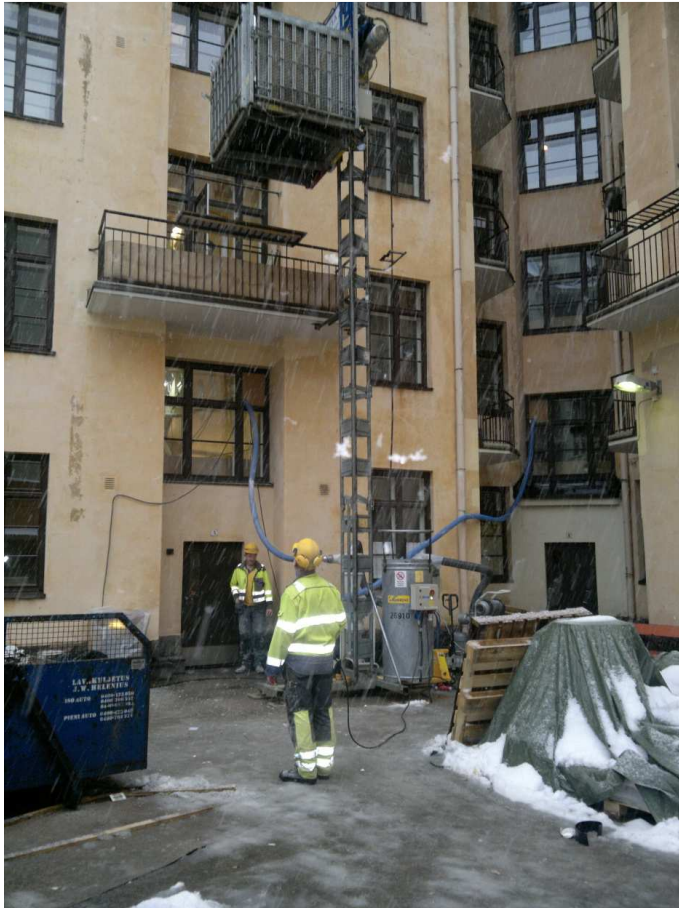
Kuva 3 Rakennushissi Mechelininkadun työmaalla

Pelkkään tavarankuljetukseen soveltuvan, 850 kilon kantavuudella olevan, rakennushissin vuokrahinta on noin 770 euroa kuukaudessa. Kuukausivuokran lisäksi kustannuksia kertyy kuljetuksesta n. 300 euroa per suunta, sekä pystytyksestä n. 900 euroa ja purkamisesta n. 700 euroa per kerta. Keskiwerrolla, 8 kuukautta kestäväällä ja neljä porrashuonetta käsittävällä linjasaneeraustyömaalla tavarahissille kertyy hintaa yhteensä 13 160 euroa, sisältäen kuukausivuokrat, kuljetukset, sekä pystytykset ja purkamiset jokaisen porrashuoneen osalta. 30 euron työtuntihinnalla laskettuna rakennushissin tulisi säästää noin 440 työtuntia ollakseen kustannuksiltaan samoissa verrattuna siihen, että purkujätteet ja rakennustarvikkeet kuljetetaan porrashuonetta pitkin kantamalla. Kuvassa 3 näkyy tavarahissi käytössä Mechelininkadun työmaalla.

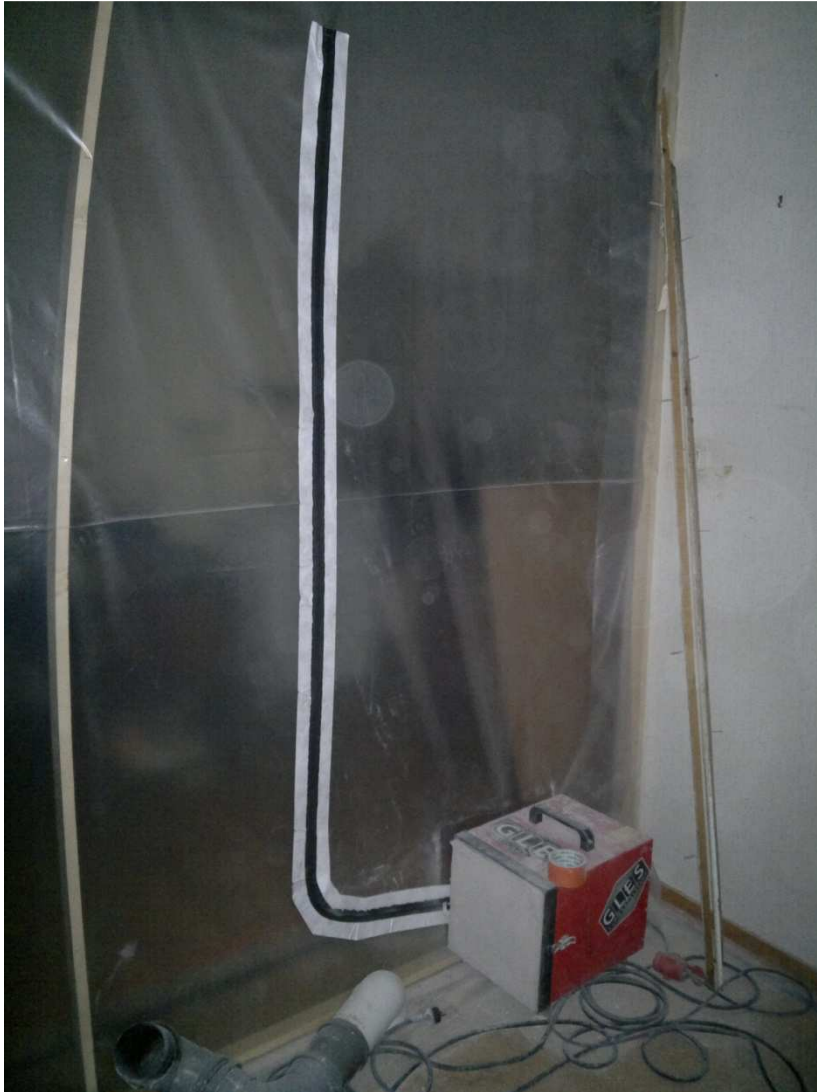
Kuva 4 Suojaseinä ja alipaineistaja Mechelininkadun työmaalla

Mechelininkadun työmaalla pölynhallinta oli toteutettu jakamalla asunto puhtaaseen ja
likaiseen puoleen kuvassa 4 näkyvällä rakennusmuovista tehdyllä suojaseinällä, jossa
on vetoketjuovi asukkaiden kulkua varten. Suojaseinään tehdyn reiän kautta puhallet-
tiin HEPA-suodattimisella alipaineistajalla ilmaa likaiselta puolelta koko sen ajan mitä
purkutöitä tehtiin. Kun ilma puhalletaan likaiselta puolelta puhtaalle puolelle, puhdas
puoli ylipaineistuu samalla kun likainen puoli alipaineistuu, näin pölyn leviäminen saa-
daan todella tehokkaasti estettyä. HEPA-suodattimen läpi puhallettu ilma on käytän-
nössä leikkaussalitasoista, asunnon puhtaalle puolelle ei siis kulkeudu yhtään pölyä
alipaineistajan kautta. Käytännössä ilma on jopa puhtaampaa kuin asunnossa on nor-
maalin käytön aikana.

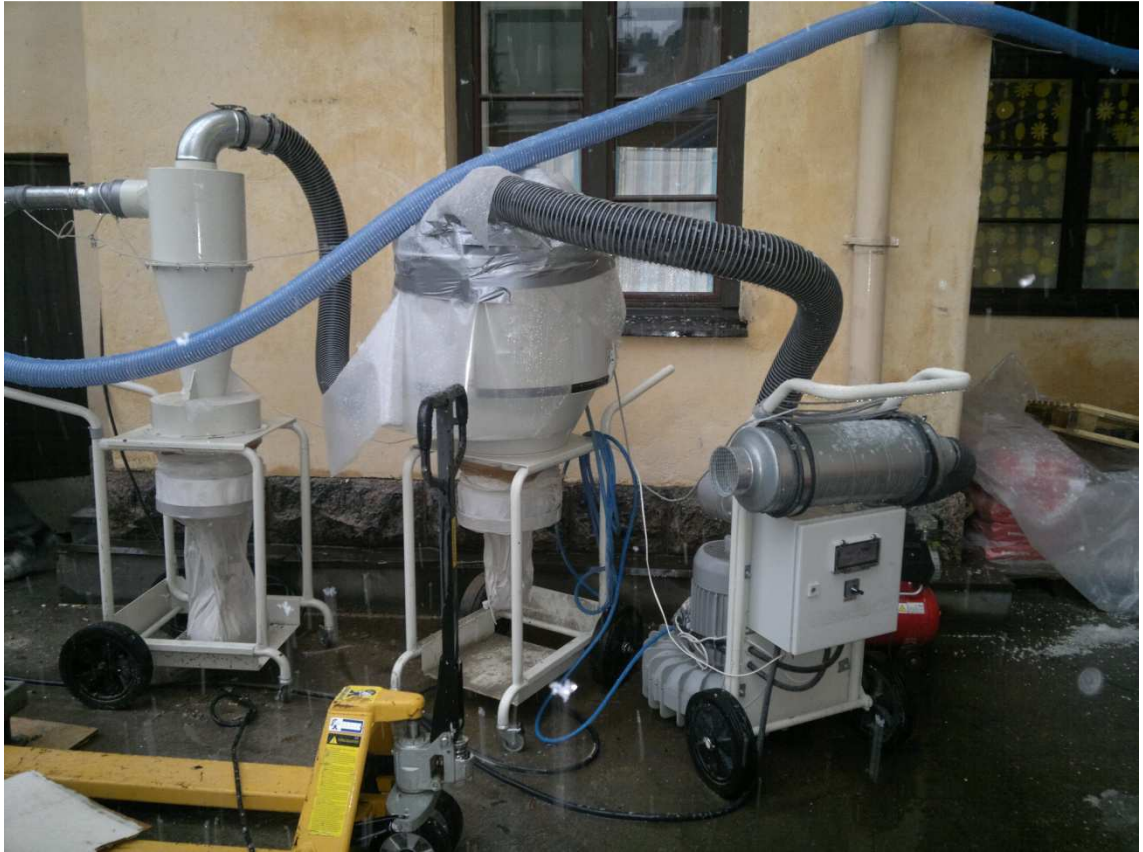
Kuva 6 Keskuspölynimurin ulkoyksikkö Mechelininkadun työmaalla

Keskuspölynimuria ei tarvitse tyhjentää yhtä usein kuin teollisuuspölynimuria, joten tyhjentämiseen käytetty aika vähenee. Koska imurin keskusyksikkö sijaitsee ulkona, kuten Mechelininkadun työmaalta otetussa kuvassa 6, tai omassa tilassaan kellarissa, ei tyhjentäessä pöly pääse leviämään porraskäytävään tai asuntoihin. Keskusyksikkö sijaitsee usein lähellä roskalavaa, täyttöpölypussia tarvitsee siis kantaa yleensä lyhyempi matka kuin teollisuusimuria käytettäessä.

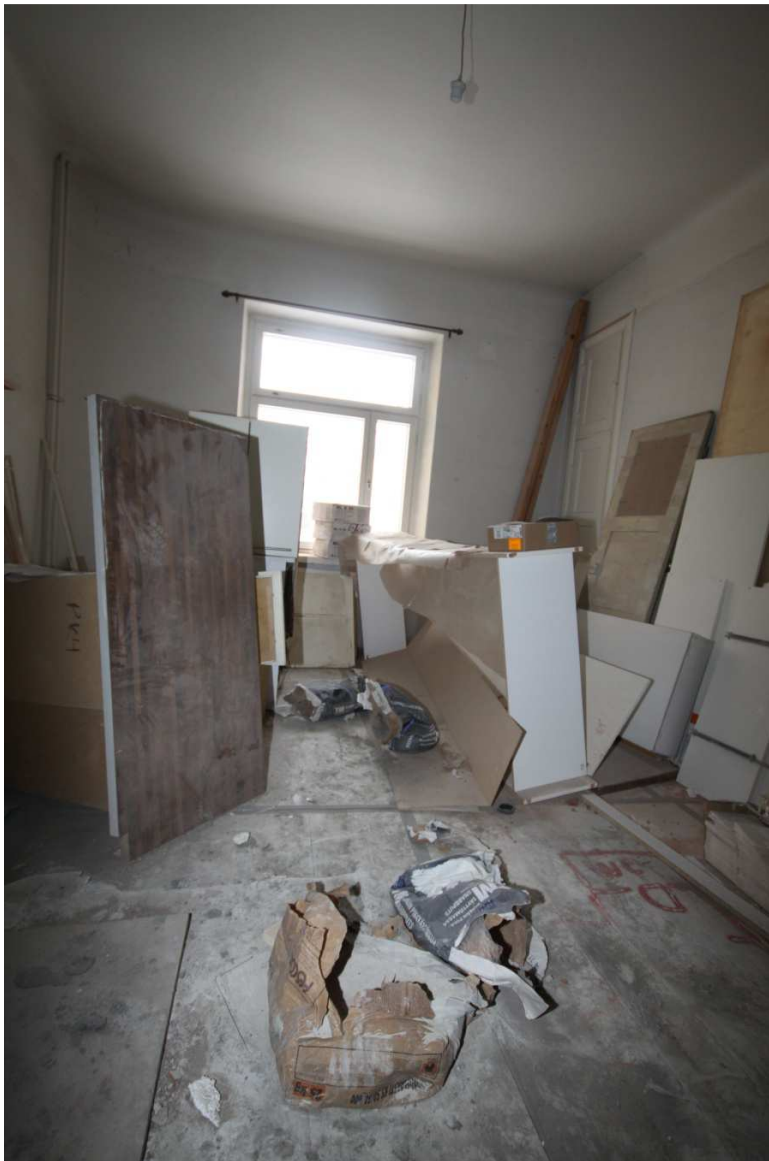
Kuva 7 Kalusteita säilytyksessä asunnossa Roinilan työmaalla edellisen urakoitsijan jäljiltä

Ääritapauksena epäonnistuneen pölynhallinnan aiheuttamista kustannuksista voi mainita As. Oy Roinilan työmaan, jossa edeltävän urakoitsijan aikana kaikki pölynhallinta ja siivous oli laiminlyöty täysin. Asuntojen raivaamiseen ja siivoamiseen siihen kuntoon että niissä pystyi aloittamaan työt, kului aikaa noin kaksi työpäivää asuntoa kohden. Kuten kuvassa 7 näkyy, kaikki asukkaiden asunnoissa olevat tavarat olivat paksun pölykerroksen peitossa, eli urakoitsijan korvattavaksi olisi tullut huomattava määrä irtaimistoa. Tässä tapauksessa korvaukset jäivät taloyhtiön kontolle.
