1970 – 1990 -LUVUILLA RAKENNETUN
ASUINKERROSTALOKANNAN
VAIPPARAKENTEET

Ongelmat ja korjaaminen

Opinnäytetyö
Huhtikuu 2014

Rakennustekniikan koulutusohjelma
Teknologia

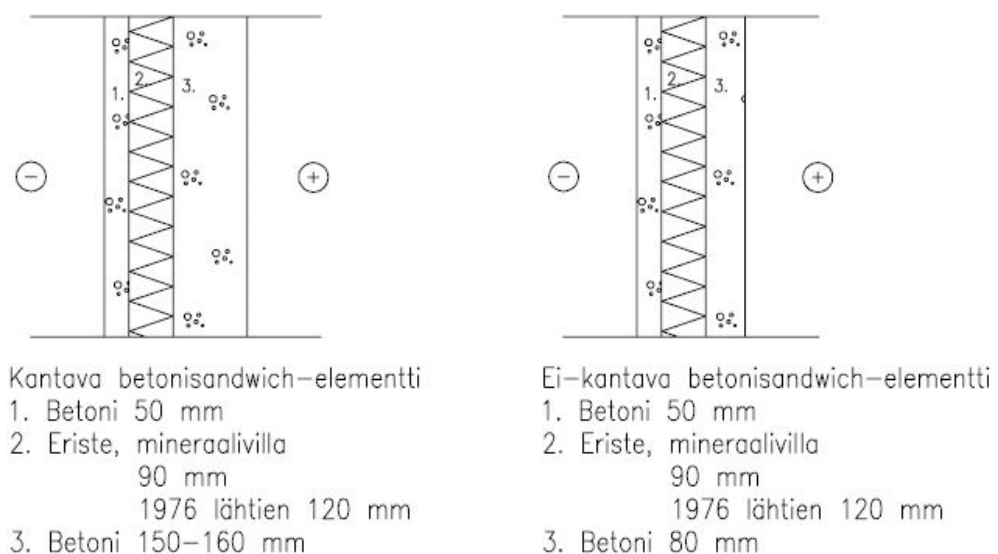
KUVIO 1. Kantavan ja ei-kantavan sandwich-elementin rakennepaksuudet 1970-luvulla (muokattu Neuvonen 2006, 151).

Rakennusten julkisivuelementit olivat useimmiten betonisandwich-rakenteisia ruu-
tuelementtejä, jotka rakennusten pitkillä sivuilla ei-kantavissa julkisivuissa asennettiin
itsensä kantaen toistensa päälle omille perustuksilleen. Sandwich-elementeissä lämpö-
eristeenä käytetyn mineraalivillan paksuus oli 90 millimetriä vuoteen 1976 saakka,
jolloin eristepaksuus nostettiin 120 millimetriin (ks. kuvio 1). Parvekkeen taustaseinät
toteutettiin useimmiten kevyempinä rakenteina, joissa runko rakennettiin puusta sekä
ulkoverhous pellistä, puusta tai asbestisementtilevystä. (Neuvonen 2006, 151 – 158.)

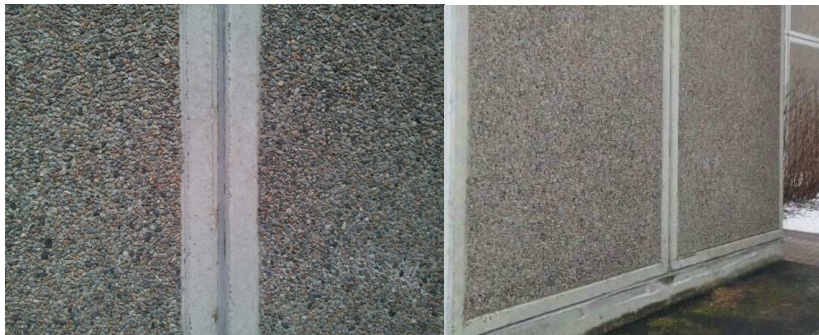
KUVIO 2. Pesubetoninen sandwich-elementin ulkokuori.

1970-luvun alkupuolella julkisivuissa suosittu pesubetonin (ks. kuvio 2) kysyntä laski huomattavasti vuosien saatossa, ja 1970-luvun lopulla julkisivun pintamateriaalina tiililaatat (ks. kuvio 3) ja keraamiset laatat (klinkkerilaatat) (ks. kuvio 4) nousivat pesubetonin rinnalle (Neuvonen 2006, 220).

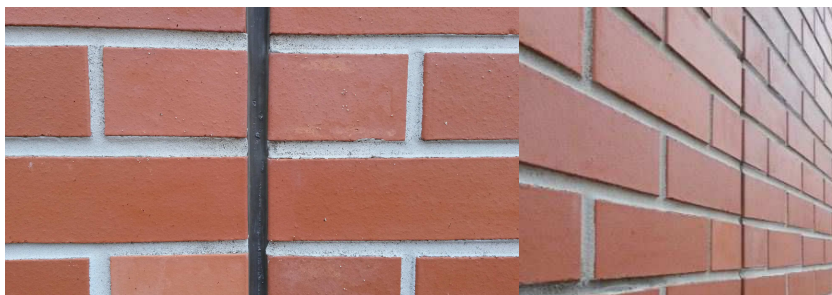
KUVIO 3. Tiililaattainen sandwich-elementin ulkokuori.

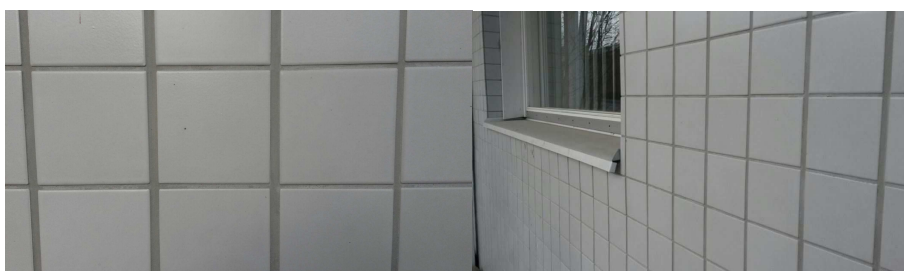
KUVIO 4. Klinkkerilaattainen sandwich-elementin ulkokuori.

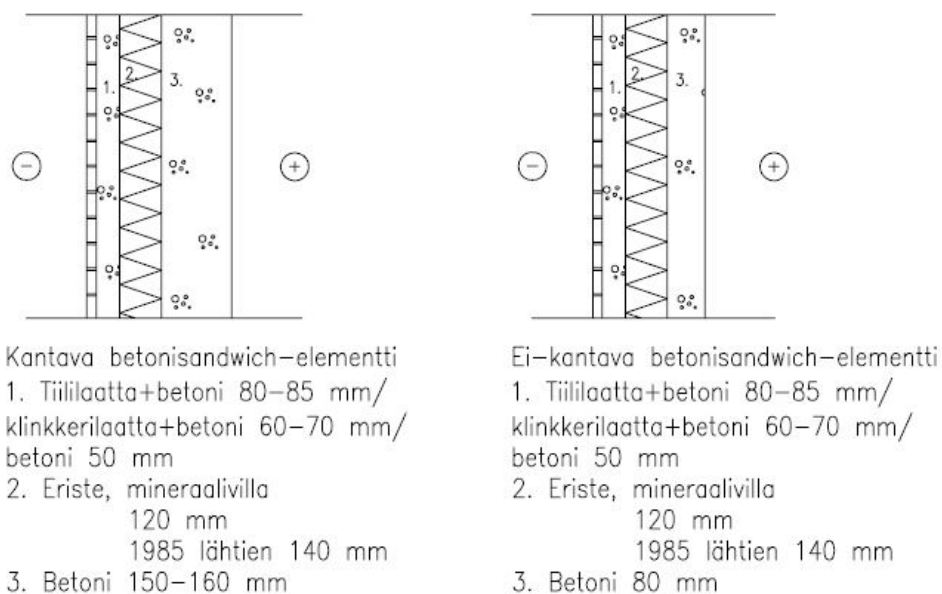
KUVIO 5. Kantavan ja ei-kantavan sandwichelementin rakennepaksuudet 1980-luvulla (muokattu Neuvonen 2006, 215).

Betonisandwich-elementit kantavissa ja ei-kantavissa julkisivuissa sekä kevyemmät puurunkoiset rakenteet parvekkeiden taustaseinissä olivat edelleen tyypillisimmät valinnat myös 1980-luvulla. Vielä 1980-luvun alkupuolella betonisandwich-elementtien lämmöneristeen paksuus oli 120 millimetriä, mutta vuonna 1985 paksuus nostettiin 140 millimetriin. Kuviossa 5 esitetään 1980-luvulla käytettyjen julkisivuelementtien rakennepaksuudet. (Neuvonen 2006, 214 – 215.)

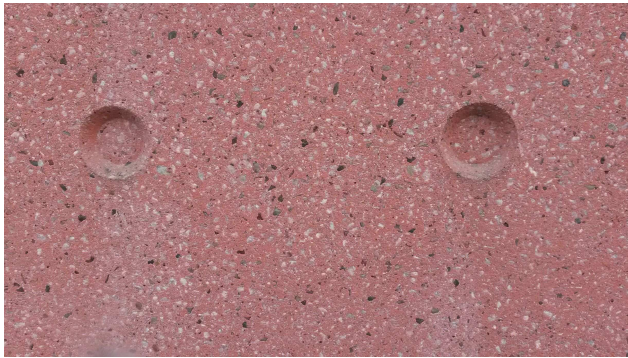
KUVIO 6. Väribetoninen julkisivupinta.

1980-luvulla sandwich-elementin pintamateriaaliksi nousi pesubetonin sekä tiili- ja klinkkerilaatan rinnalle väribetoni (ks. kuvio 6) ja tiili (ks. kuvio 7), jotka eivät kuitenkaan nousseet tyypillisimpien pintamateriaalien joukkoon (Neuvonen 2006, 220 – 221).

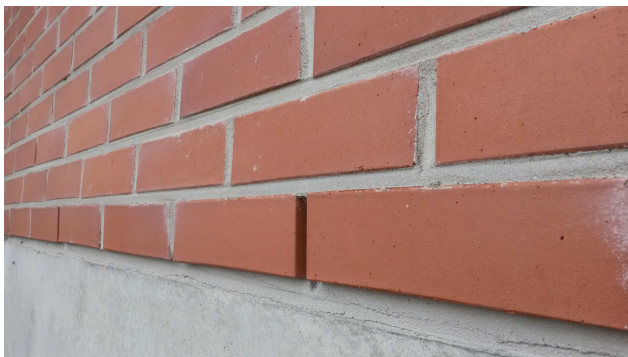
KUVIO 7. Tiilimuurattu julkisivu.

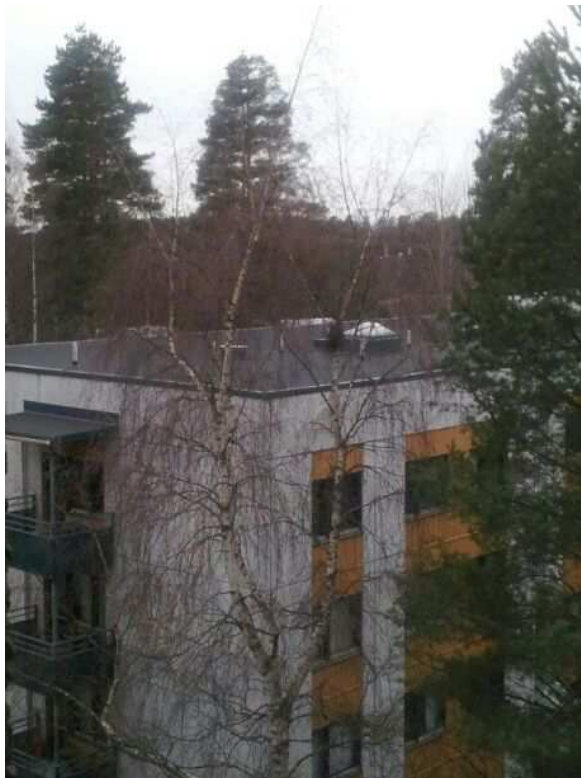
KUVIO 8. Tasakattoinen asuinkerrostalo.

1980-luvun alkupuoliskolla kattomuotona suosittiin edelleen tasakattoa ja vesikatteena kattohuopaa (ks. kuvio 8). 1990-lukua lähestyttäessä tasakaton rinnalle rupesivat yleistymään loivat pulpetti- ja harjakatot. (Neuvonen 2006, 224.)

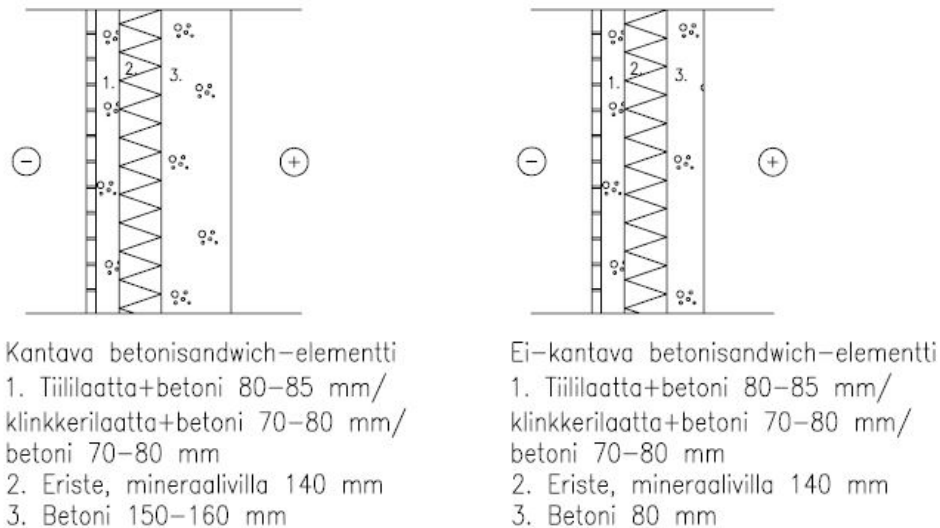
KUVIO 9. Kantavan ja ei-kantavan sandwich-elementin rakennepaksuudet 1990-luvulla (muokattu Neuvonen 2006, 215).

Runkoratkaisujen lisäksi suosionsa säilyttivät rakennusten julkisivurakenteet, sandwich-elementit. Julkisivuelementtien eristepaksuudessa ei tapahtunut muutoksia ennen 2000-lukua, mutta ulkokuoren paksuutta vahvistettiin käytettäessä betoni- tai klinkke-

riilaattapintaa. Kuviossa 9 esitetään sandwich-elementtien rakennepaksuudet 1990-luvulla. (Neuvonen 2006, 214 – 215.)

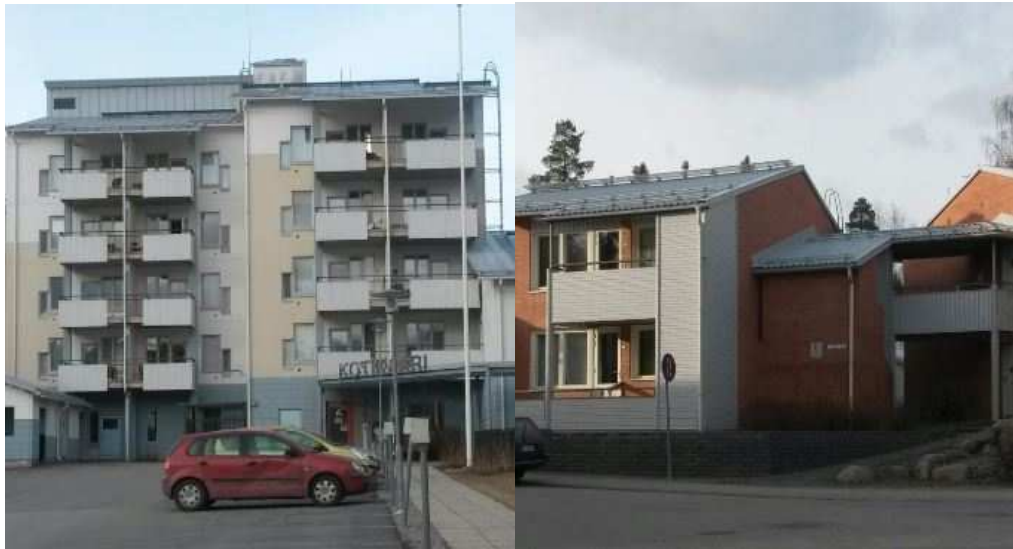
KUVIO 10. Vasemmalla pulpettikattoinen ja oikealla harjakattoinen asuinkerrostalo.

1990-luvulle tultaessa loivat pulpetti- ja harjakatot (ks. kuvio 10) syrjäyttivät tasakaton yleisimpänä vesikattomuotona sekä pelti katemateriaalina kattuhuovan (Neuvonen 2006, 224).

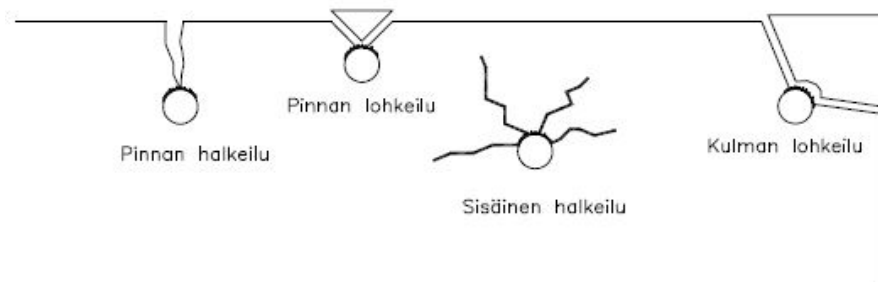
KUVIO 11. Teräsbetonirakenteissa ilmeneviä korroosion aiheuttamia vaurioita (muokattu Betonijulkisivun kuntotutkimus 2013, 22).

Korroosion käynnistymisvaiheessa betonin suojaava vaikutus menetetään betonin karbonatisoitumisen tai betonissa olevan kloridin vuoksi. Korroosion voi havaita betonipinnan halkeiluna ja lohkeilemisena (ks. kuvio 11), sillä korroosion aikana teräksen pinnasta liukenee materiaalia muodostaen korroosiotuotteita, jotka vaativat suuremman tilavuuden alkuperäiseen teräkseen nähden. Korroosion aikana teräksestä liukeneva materiaali pienentää teräksen poikkileikkausalaa sekä näin ollen heikentää koko rakenteen kantavuutta. Kuviossa 12 näkyy rapautuneen betonin alta korroosiosta kärsivä raudote. (Betonijulkisivun kuntotutkimus 2013, 18 – 19.)

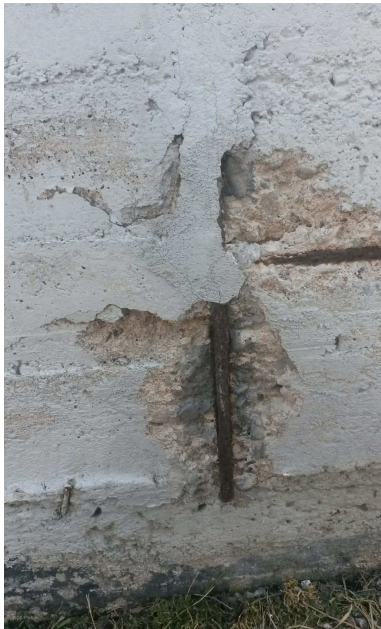
KUVIO 12. Rapautuneen betonin alta näkyvä korroosiosta kärsivä raudoite.

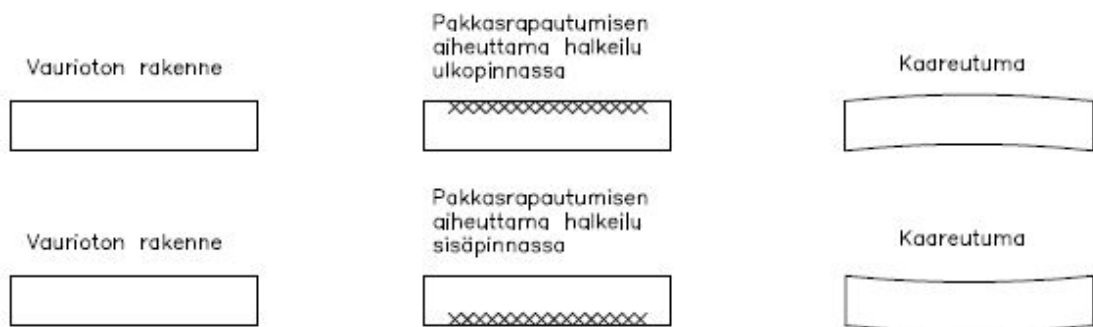
KUVIO 13. Pakkasrapautumisen aiheuttamien kaareutumismekanismien periaatekuvat (muokattu Betonijulkisivun kuntotutkimus 2013, 46).

Julkisivuelementin paksuussuuntaiset muodonmuutokset aiheuttavat elementin kaareutumisen joko vähemmän kutistuvan tai paisuvan pinnan suuntaan (ks. kuvio 13). Sandwich-elementeissä kaareutumista kuitenkin rajoittavat ulkokuoren kiinnittimet, ansaat. (Betonijulkisivun kuntotutkimus 2013, 46.)

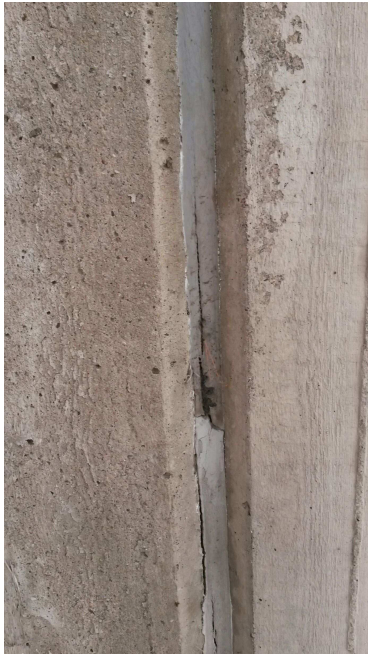
KUVIO 14. Elementtisaumassa kovettumisen ja haurastumisen myötä alkavaa vaurioitumista.

Saumojen tiiveys on tärkeä osa julkisivurakenteiden kosteusteknistä toimivuutta. Ulkoiset rasitukset, saumausmassan ja itse sauman laatu sekä työolosuhteet vaikuttavat voimakkaasti siihen, miten kestävä lopputulos saavutetaan. Kuviossa 14 näkyy asuin-kerrostalon elementtisauma, jossa on havaittavissa saumausmassan kovettumisesta ja/tai haurastumisesta aiheutuneita vaurioita. (Betonijulkisivun kuntotutkimus 2013, 39.)

Mikäli saumavauriot syntyvät suhteellisen nopeasti, ongelman aiheuttaja löytyy työvirheistä ja huonoista työolosuhteista. Muodonmuutoksiin nähden suunnitellussa liian kapeassa saumassa aiheutuu 5-10 vuoden iässä halkeamia ja yli 15 vuoden ikäisessä saumassa massan kovettumisesta aiheutuu vaurioita. (Betonijulkisivun kuntotutkimus 2013, 39.)

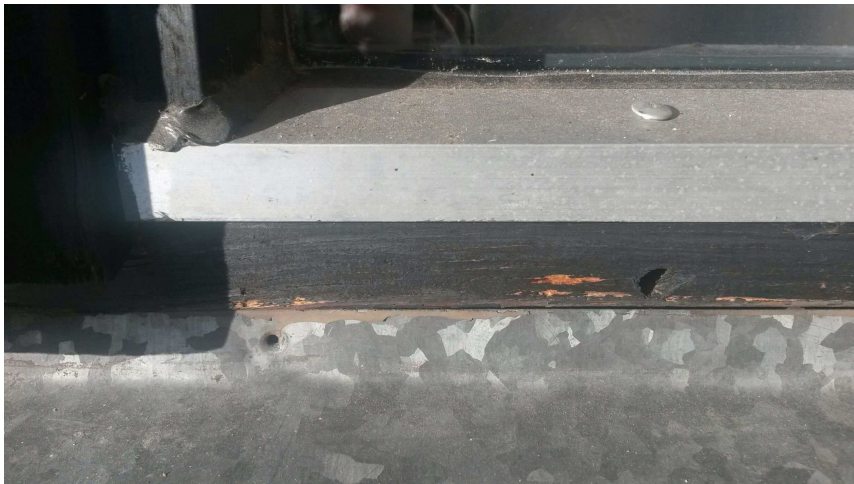
KUVIO 15. Ikkunan ulkokarmissa auringon säteilyn vaikutuksesta alkanutta pintakäsittelyn vaurioitumista.

Ikkunoiden ja ovien puurakenteiden ja pintakäsittelyn kuntoon vaikuttaa usea eri tekijä. Auringon lämpö- ja UV-säteily sekä ilman epäpuhtaudet aiheuttavat puurakenteisiin ja pintakäsittelyyn halkeilua. Kuviossa 15 näkyy voimakkaasti auringon rasittama ikkunan ulkokarmi, jossa havaittavissa pintakäsittelyn vaurioita. Lämpötilan vaihtelun vaikutuksesta rakenteissa tapahtuu lämpölaajenemista ja muodonmuutoksia. Mekaanista rasitusta rakenteisiin aiheuttaa käyttö, lumen vuoroin tapahtuva sulaminen ja jäätyminen sekä tuuli. (RT 41-10726 2000, 6.)

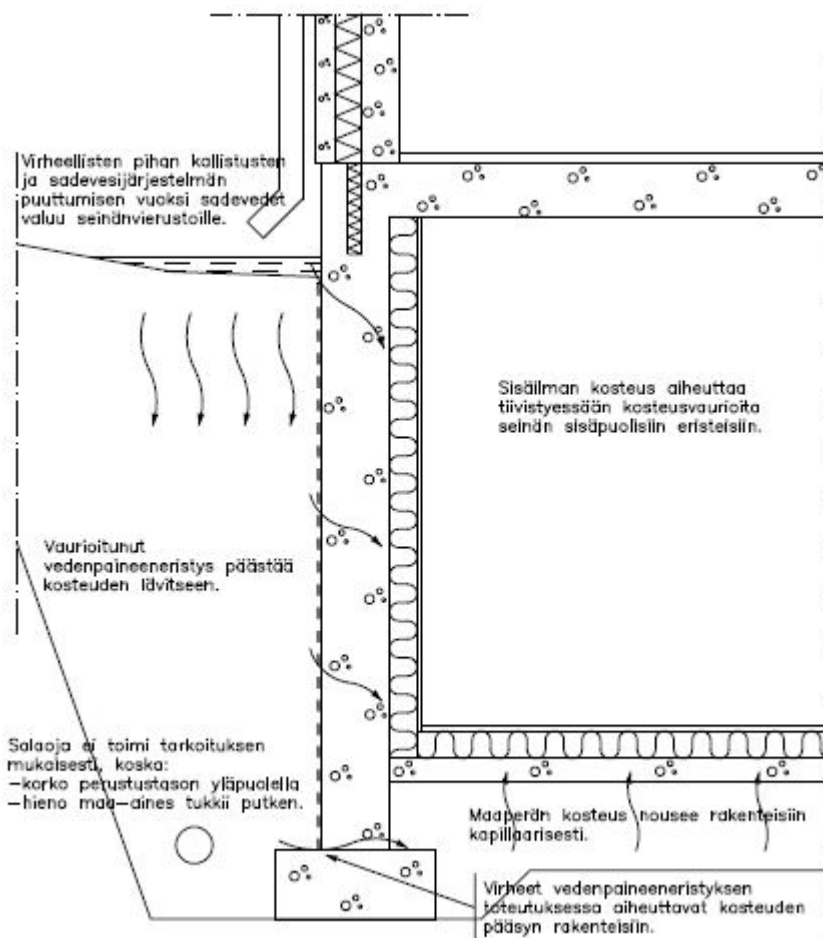
KUVIO 16. Alapohjarakenteiden kosteusteknisen toimivuuden ongelmia (muokattu RT 80-10712 1996, 5).

Kellaritilojen seinissä on otettava huomioon myös ulkoseinärakenteisiin tunkeutunut kosteus, joka painovoiman myötä laskeutuu alas kohti kellarin maanpaineeseiniä. Lisäksi sisäilman kosteus tiivistyessään seinärakenteisiin aiheuttaa erityisesti sisäpuolisen lämmöneristyksen kosteusvaurioita. Kuviossa 16 havainnollistetaan edellä mainittuja ongelmia alapohjarakenteiden kosteusteknisessä toimivuudessa. (RT 80-10712 1999, 5.)

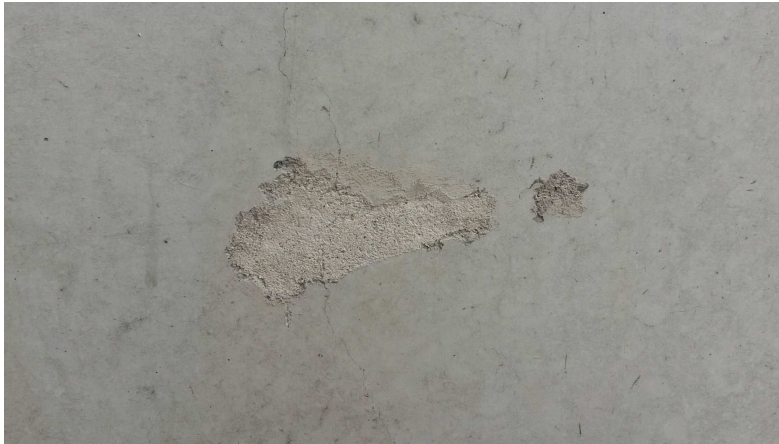
KUVIO 18. Julkisivurakenteen pinnassa näkyvä laastipaikkaus.

Sementtipohjaisilla laasteilla voidaan betonin pinnassa paikata paikallisia vaurioita, kuten pakkasrapautumia tai raudoitteiden korroosion aiheuttamia rapautumia ja halkeamia. Kuviossa 18 on julkisivurakenteessa toteutettu laastipaikkaus. Laastipaikkauksen lisäksi toimiva korjausvaihtoehto on ruiskubetonointi tai betonivalu. Valukorjaukset ovat kuitenkin yleisempi korjausmenetelmä tapauksissa, joissa vaurio on suuri tai levinnyt laajemmalle alueelle. (RT 82-10614 1996, 9 - 10.)

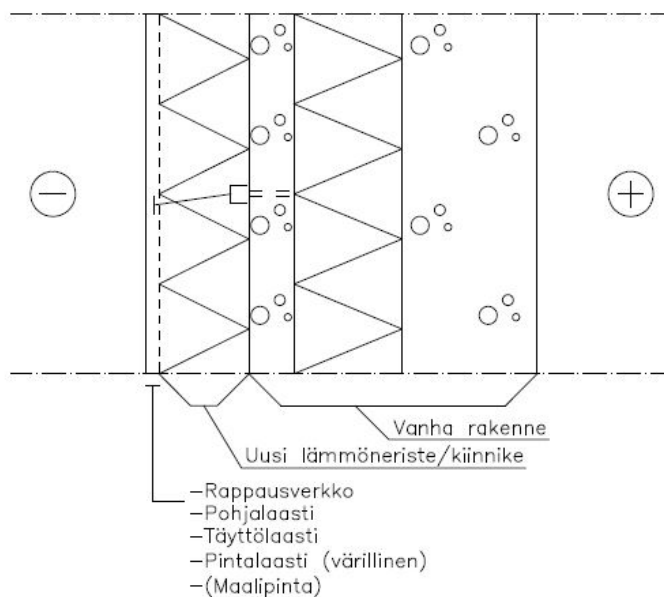
KUVIO 19. Kolmikerrosrappauksella verhoukorkorjatun julkisivun rakenne (muokattu RT 82-10614 1996, 5).

Rappaus toteutetaan osissa, jolloin rappaus voidaan suorittaa yhtäjaksoisesti osakokonaisuuksina kerrallaan. Rappausverkon päälle ruiskutetaan 8-10 millimetriä paksu pohjarappauslaastikerros, joka tasoitetaan oikolaudan avulla. Pohjarappauslaastikerros on kostutettava vähintään vuorokauden ajan ennen seuraavan rappauskerroksen tekoa. Täyttörappauskerros ruiskutetaan 10 – 15 millimetrin vahvuiseksi kostean pohjarappauksen päälle. Rappauspinta hierretään tasaiseksi ja kostutusta jatketaan 1 – 3 vuorokauden ajan. Heti täyttörappauksen kovettumisen jälkeen pintaan leikataan liikuntasaumot. Viimeisenä kerroksena pintaan ruiskutetaan pintarappaus, joka käsitellään halutun pintakuivoinnin mukaisesti. Kuviossa 19 esitetään verhoukorkorjatun julkisivun rakenne kolmikerrosrappauksella toteutettuna. (Ratu F31-0343 2009, 9 - 10.)

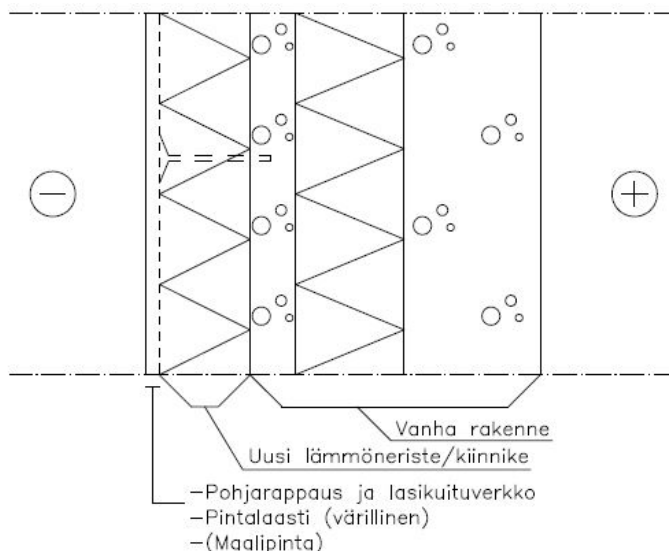
KUVIO 20. Ohutrappauksella verhoukcorjatun julkisivun rakenne (muokattu RT 82-10614 1996, 5).

Eristekerroksen päälle tehdään pohjarappaus levittäen pintaan lasikuiduilla vahvistettu pohjalaasti, johon painetaan lasikuituverkko. Ikkuna- ja oviaukkojen nurkissa sekä julkisivun sisä- ja ulkonurkissa pohjalaastin ja lasikuituverkon asennus toistetaan vahvemman pohjakerroksen saavuttamiseksi. 2-3 vuorokautta pohjalaastin levityksen jälkeen rappauksen pintaan levitetään pohjustusaine sekä pintalaasti joko teräslastalla tai suppiloruiskulla muotoillen pinta teräs-, puu- tai muovihierkimellä. Kuviossa 20 esitetään verhoukcorjatun julkisivun rakenne, kun pinta on toteutettu ohutrappauksella. (Ratu F31-0343 2009, 10.)

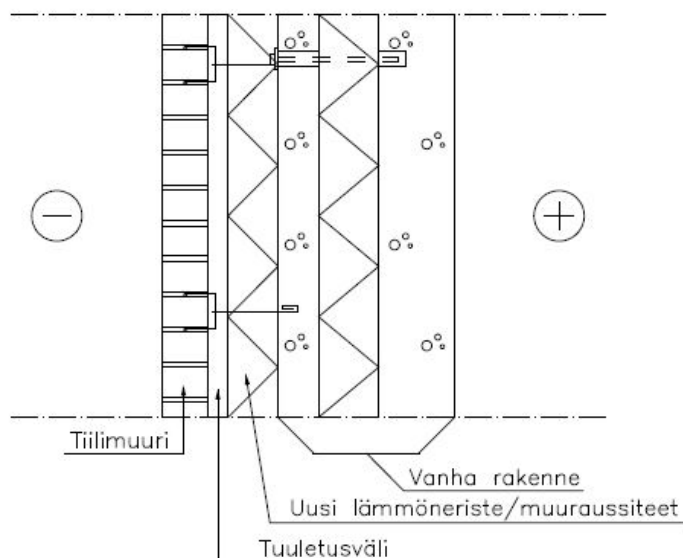
KUVIO 21. Tiilimuurauksella verhoukorkorjatun julkisivun rakenne (muokattu RT 82-10614 1996, 8).

Tiilimuuraus rakennetaan sokkelirakenteen ja muurauksen väliin asennetun vedeneristeenä toimivan bitumihuopakaistaleen päälle ulottaen tiilen alareuna noin 20 millimetriä sokkelireunasta ulospäin. Ensimmäisen kerroksen joka toinen pystysauma jätetään useimmiten täyttämättä, jotta eristekerroksen ja kuorimuurin väliin jäävä ilmaväli pääsee tuuletumaan sekä kosteus muurin takaa poistumaan. Loput kerrokset muurataan täysin saumoin, mutta muurauslaastin putoaminen ilmaväliin on estettävä, jotta ilmavälin tuuletuksesta tulee toimiva. Kuviossa 21 esitetään tiilellä verhotun julkisivun rakenne. (Ratu F31-0360 2010, 10.)

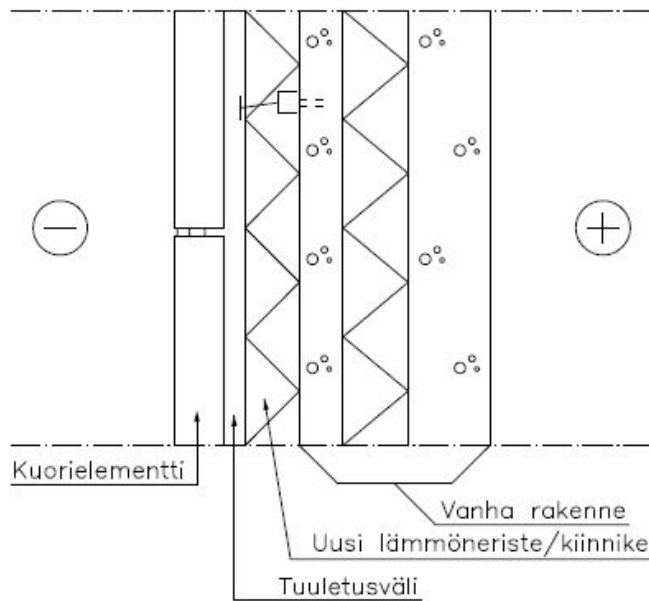
Kuorielementti on betonista valamalla valmistettu julkisivun ulkokuorielementti, jonka paksuus voi olla 40 – 90 mm ja koko maksimissaan jopa 20 m². Kuorielementin ulkopinta on usein betoninen, mutta se voidaan toteuttaa myös tiili- tai klinkkerilautoilla. Kuviossa 22 esitetään kuorielementeillä toteutetun verhoukorpauksen rakenne. (RT 82-10614 1996, 6.)

KUVIO 22. Kuorielementeillä verhoukorkorjatun julkisivun rakenne (muokattu RT 82-10614 1996, 6).

Kuorielementtien asennus voidaan toteuttaa joko vanhan ulkokuoren päälle tai sen tilalle. Elementit voidaan kiinnittää alustaansa esimerkiksi ruostumattomilla lämpö- ja kosteusliikkeet sallivilla kiinnikkeillä yläreunastaan ripustamalla, jolloin alareunan kiinnitykseen riittää pelkästään vaakavoimia siirtävät kiinnikkeet. Ripustamalla toteutettu kuorielementtien kiinnitys mahdollistaa tarvittaessa yksittäisten elementtien vaihtamisen. Kuorielementit voidaan asentaa myös itsensä kantavina päällekkäin omille perustuksilleen, mutta tässä tapauksessa elementtien yksittäinen vaihtaminen ei myöhemmin ole enää mahdollista. (RT 82-10614 1996, 6.)

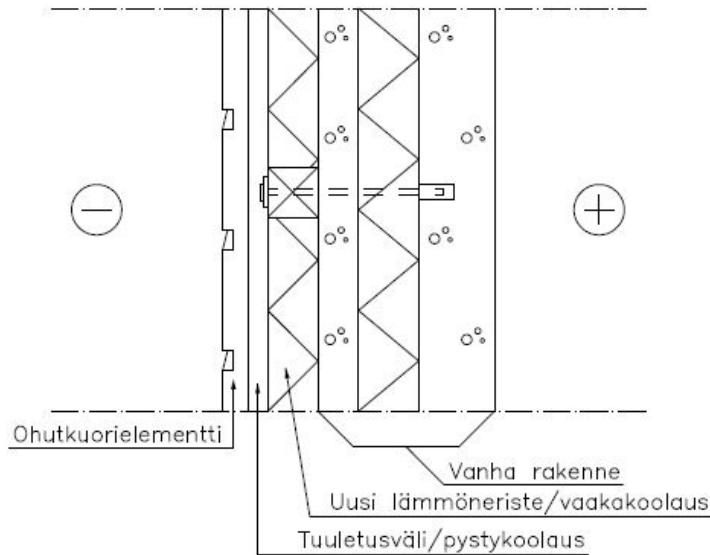
voidaan käyttää myös tiili- tai klinkkerilaattoja. Kuviossa 23 esitetään ohutkuorielementeillä verhotun julkisivun rakenne. (RT 82-10614 1996, 6.)

KUVIO 23. Ohutkuorielementeillä verhoukorkorjatun julkisivun rakenne (muokattu RT 82-10614 1996, 6).

Ohutkuorielementit asennetaan useimmiten alla olevaan kuorirakenteeseen kiinnitettyyn pystysuoraan puu- tai teräsrankaan ruostumattomilla ruuveilla kiinnittäen. Vaihtoehtoisesti asennus voidaan toteuttaa kiinnittäen elementit vaakasuoraan kiinnitettyihin alumiinista valmistettuihin kiinnitysprofiileihin. Molempia asennusmenetelmiä käyttäen mahdollistetaan yksittäisten elementtien irrottaminen ja vaihtaminen tarvittaessa. (RT 82-10614 1996, 6.)

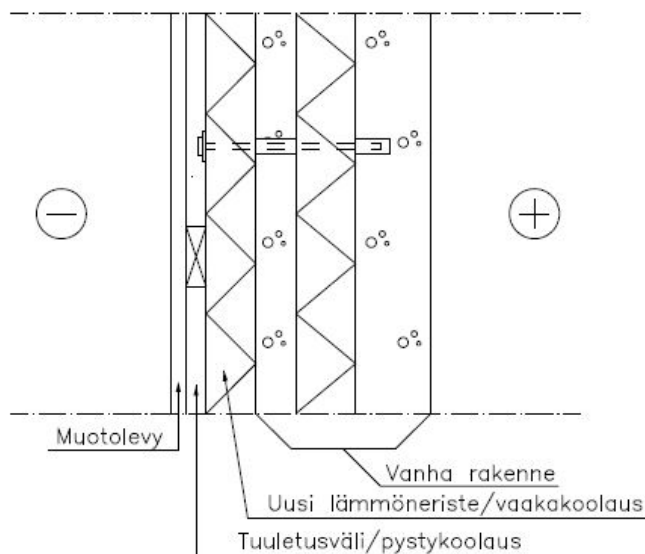
Muotolevyt valmistetaan teräksisestä 0,5-0,6 mm vahvasta ohutlevystä yleisimmin pystysuuntaisesti muotoilemalla. Levyjen valmistusleveys vaihtelee 1000 millimetristä 1150 millimetriin, mutta pituus on vapaasti valittavissa. Lämpöliikkeiden vuoksi pituus kuitenkin useimmiten rajataan 6 metriin. Suositeltavaa on asentaa muotolevyt pystyyn, jotta tuuletus toimii hyvin ja vesivuotojen mahdollisuus laskee. Mitä jäykempää levyä käytetään, sitä tiheämpään ja tasaisemmin välein levy on kiinnitettävä alustaansa. Peitelistöjen käyttö on useimmiten tarpeellista nurkka- ja jatkoskohdissa, aukkojen pielissä, sokkeleissa sekä räystäillä. Kuviossa 24 esitetään muotolevyillä toteutetun verhoukorojauksen rakenne. (RT 82-10614 1996, 8.)

KUVIO 24. Muotolevyillä verhoukorojatun julkisivun rakenne (muokattu RT 82-10614 1996, 8).

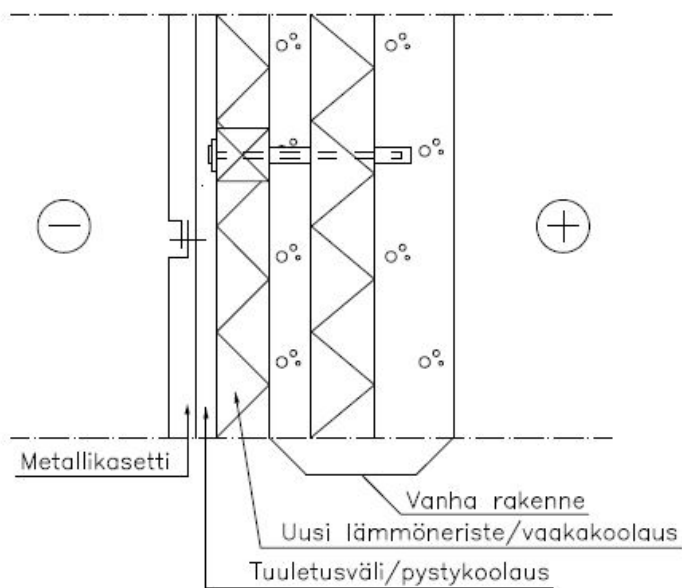
limetriin. Metallikasetin koko vaihtelee 400 mm x 400 mm ja 1200 mm x 2800 mm välillä. Metallikasetteja on kolme päätyyppiä; näkyvästi ruuveilla kiinnitettävä, piilokiinnitetty sekä ripustettu ja piilokiinnitetty. Nimensä mukaisesti näiden päätyyppien erot näkyvät pääasiassa kiinnitystavoissa sekä kiinnityksen näkyvyydessä. Kuviossa 25 esitetään metallikaseteilla verhotun julkisivun rakenne. (RT 82-10614 1996, 8.)

KUVIO 25. Metallikaseteilla verhoukorjatun julkisivun rakenne (muokattu RT 82-10614 1996, 8).

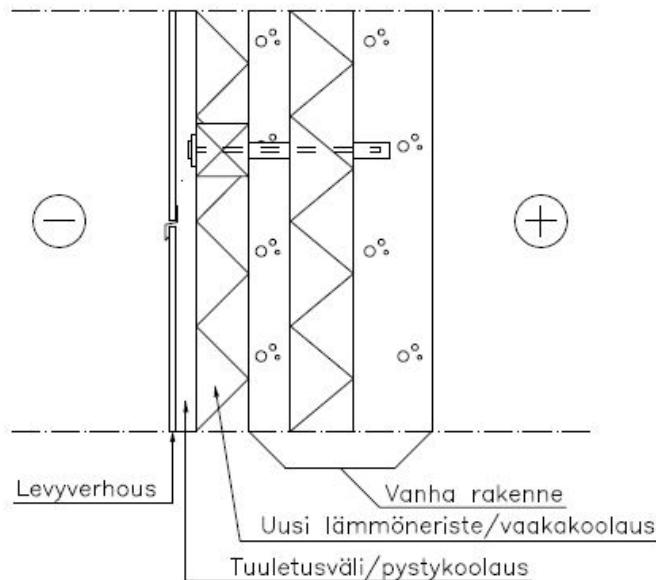
taiset ja sileäpintaiset valetut levyt. Kuviossa 26 esitetään levyverhoustarvikkeilla toteutetun julkisivuverhouksen rakenne. (RT 82-10614 1996, 9 – 11).

KUVIO 26. Levyverhoustarvikkeilla verhoukorkorjatun julkisivun rakenne (muokattu RT 82-10614 1996, 9).

Metallipintaiset yhdistelmälevyt koostuvat kahdesta metallisesta ohutlevystä sekä niiden väliin liimatusta puu-, sementti- tai muovipohjaisesta rakennuslevystä. Yhdistelmälevyn paksuus vaihtelee 5 millimetristä 15 millimetriin, mutta ohutlevyjen ainevahvuus säilyy kaikissa yhdistelmissä 0,5 millimetrissä. Yhdistelmälevyt voidaan kiinnittää julkisivurakenteeseen joko saumalistoilla tai taustalevyyn asennettujen kiinnikkeiden avulla (RT 82-10614 1996, 9).

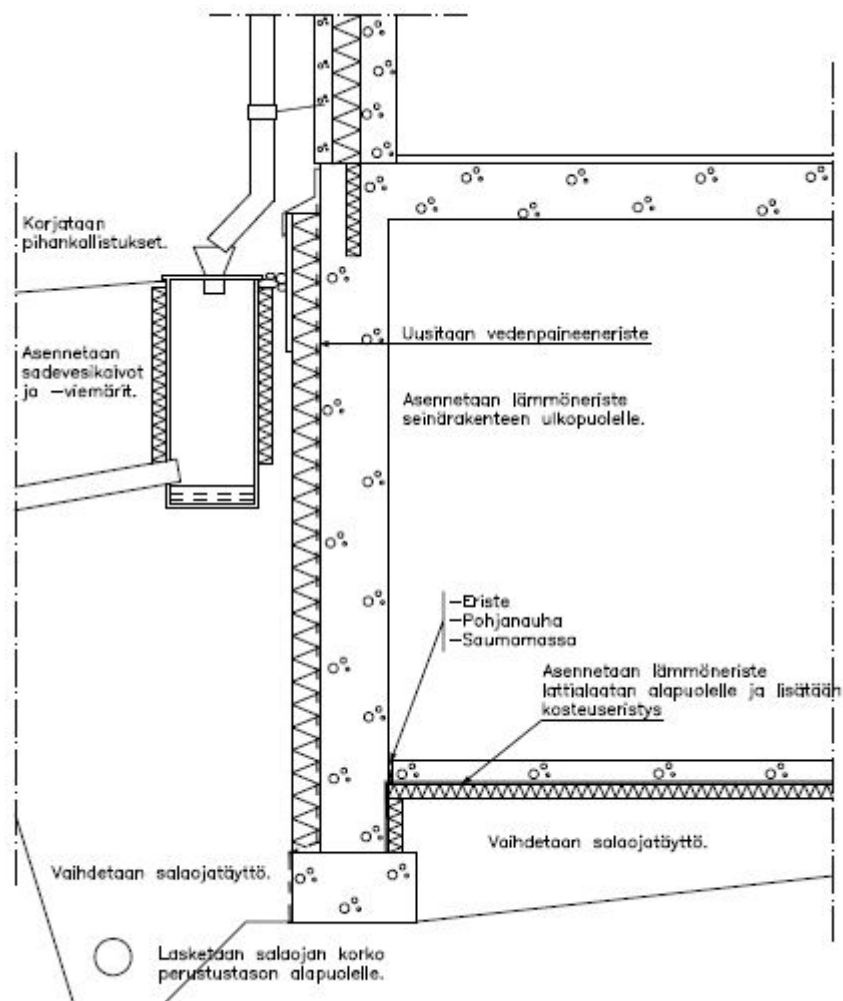
Rakennuksen seinänvieressä sijaitsevat istutukset on syytä siirtää kauemmas ja pinta-kerros 300 mm leveydeltä tehdä mukulakivistä tai sepelistä. Kuviossa 27 havainnollistetaan alapohjarakenteiden kosteusteknistä toimivuutta parantavia korjaustoimenpiteitä sekä maanvaraisenlattian uusiminen ja maanpaineseinien ulkopuolinen eristäminen. (RT 80-10712 1999, 6.)

KUVIO 27. Alapohjarakenteiden kosteusteknistä toimintaa parantavia korjaustoimenpiteitä (muokattu RT 80-10712 1996, 5).

Rakennuksen seinänvieruksille kerääntyvän veden aiheuttamaa rasitetta vähennetään ohjaamalla pintavedet rakennuksesta pois päin korjaten pihan kallistuksia vähintään kolmen metrin matkalta minimissään kaltevuuteen 1:20. Lisäksi sadevedet johdatetaan sadevesiviemäreiden, avo-ojien tai kourujen avulla kauemmas rakennuksen viereltä.
