**UNIVERSIDAD NACIONAL DE SAN MARTÍN-TARAPOTO**  
**FACULTAD DE INGENIERÍA CIVIL Y ARQUITECTURA**  
**ESCUELA PROFESIONAL DE INGENIERÍA CIVIL**

**Nivel de incidencia de las patologías del concreto hidráulico de los pavimentos rígidos en la transitabilidad de las vías de la ciudad de Picota, distrito de Picota, provincia de Picota, región San Martín, 2018**

**Tesis para optar el Título Profesional de Ingeniero Civil**

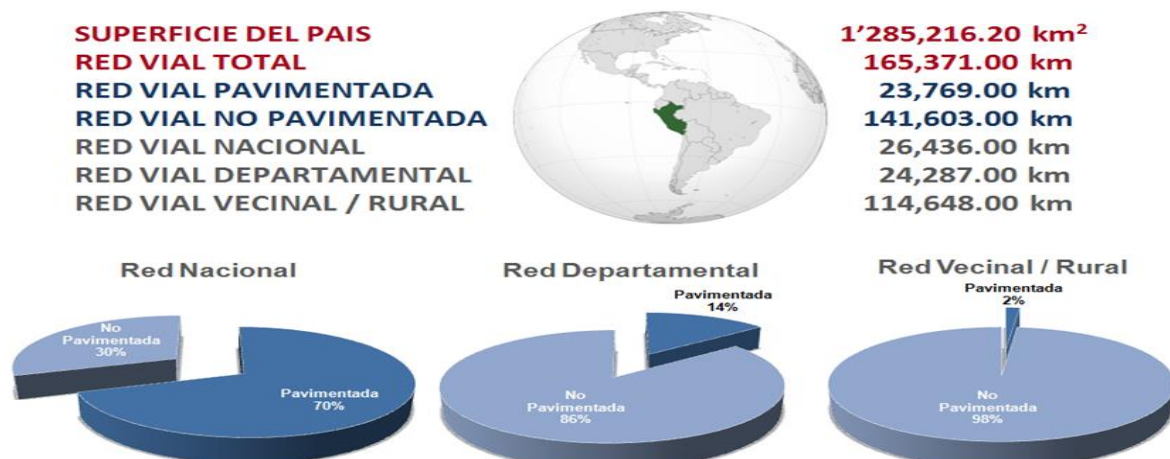
**Figura 1.** Estado de la red vial del Perú. (Fuente: Ministerio de Transportes y Comunicaciones - Oficina General de Planeamiento - GTT (2015)).

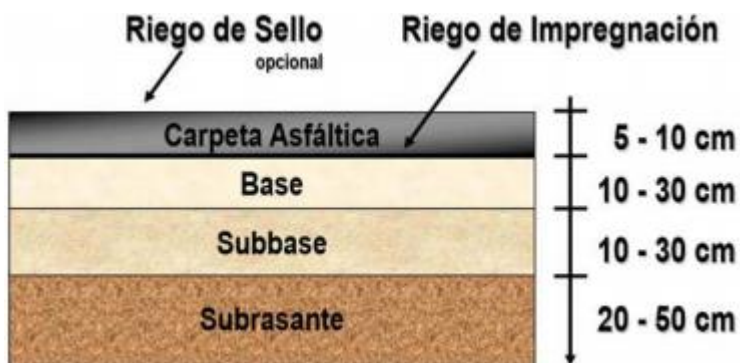
El pavimento flexible es una estructura compuesta por capas granulares (subbase, base) y como capa de rodadura una carpeta constituida con materiales bituminosos como aglomerantes, agregados y de ser el caso aditivos. Principalmente se considera como capa de rodadura asfáltica sobre capas granulares: mortero asfáltico, tratamiento superficial bicapa, micropavimentos, macadam asfáltico, mezclas asfálticas en frío y mezclas asfálticas en caliente. (pág. 21)

**Figura 4.** Corte transversal de un pavimento flexible o asfáltico. (Fuente: Giordani, C. y Leone D. - 2005).

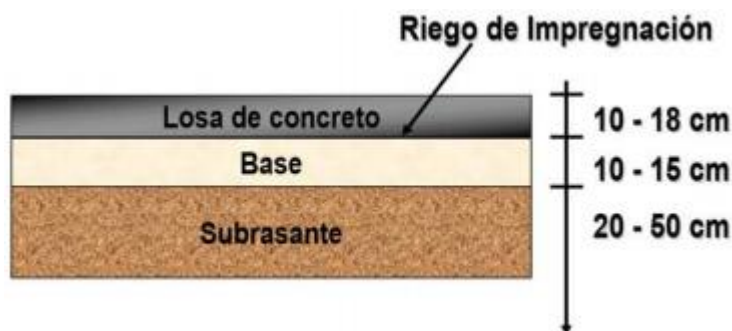
- Pavimento de concreto simple con juntas
- Pavimento de concreto con juntas y refuerzo de acero en forma de fibras o mallas
- Pavimento de concreto con refuerzo continuo (pág. 21)

**Figura 5.** Corte transversal de un pavimento rígido. (Fuente: Giordani, C. y Leone D. - 2005).

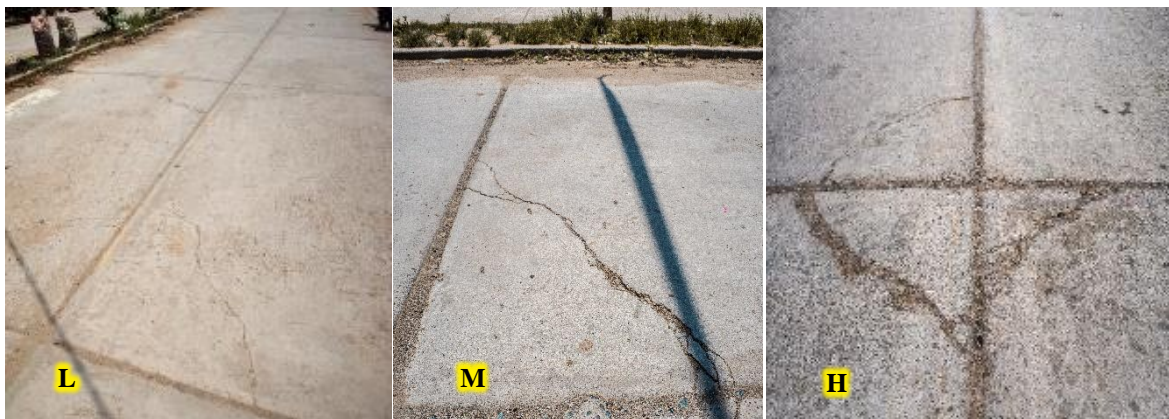
**Figura 6.** Daños de grieta de esquina en sus tres tipos de severidad. (Fuente: Elaboración Propia - 2019).

Una grieta de esquina es una grieta que intercepta las juntas de una losa a una distancia menor o igual que la mitad de la longitud de la misma en ambos lados, medida desde la esquina, como se muestra en la figura 6. Por ejemplo, una losa con dimensiones de 3.70 m por 6.10 m presenta una grieta a 1.50 m en un lado y a 3.70 m en el otro lado, esta grieta no se considera grieta de esquina sino grieta diagonal; sin embargo, una grieta que intercepta un lado a 1.20 m y el otro lado a 2.40 m si es una grieta de esquina. Una grieta de esquina se diferencia de un descascaramiento de esquina en que aquella se extiende verticalmente a través de todo el espesor de la losa, mientras que el otro intercepta la junta en un ángulo. Generalmente, la repetición de cargas combinada con la pérdida de soporte y los esfuerzos de alabeo originan las grietas de esquina. (pág. 48)

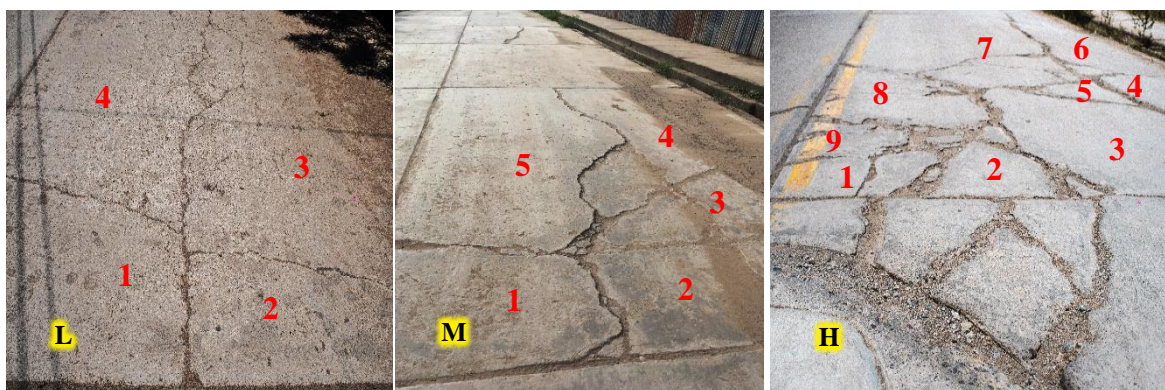
**Figura 7.** Daños de losa dividida en sus tres tipos de severidad. (Fuente: Elaboración Propia - 2019).

La losa es dividida por grietas en cuatro o más pedazos debido a sobrecarga o a soporte inadecuado, como se muestra en la figura 7. Si todos los pedazos o grietas están contenidos en una grieta de esquina, el daño se clasifica como una grieta de esquina severa. (pág. 50)

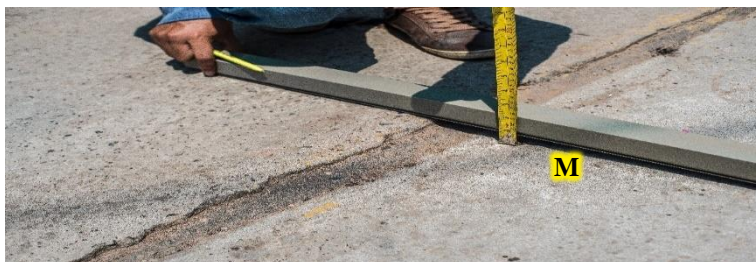
**Figura 8.** Daño de escala de severidad M. (Fuente: Elaboración Propia - 2019).

Escala es la diferencia de nivel a través de la junta, como se muestra en la figura 8. Algunas causas comunes que la originan son: (pág. 54)

1. Asentamiento debido una fundación blanda.
2. Bombeo o erosión del material debajo de la losa.
3. Alabeo de los bordes de la losa debido a cambios de temperatura o humedad. (pág. 54)

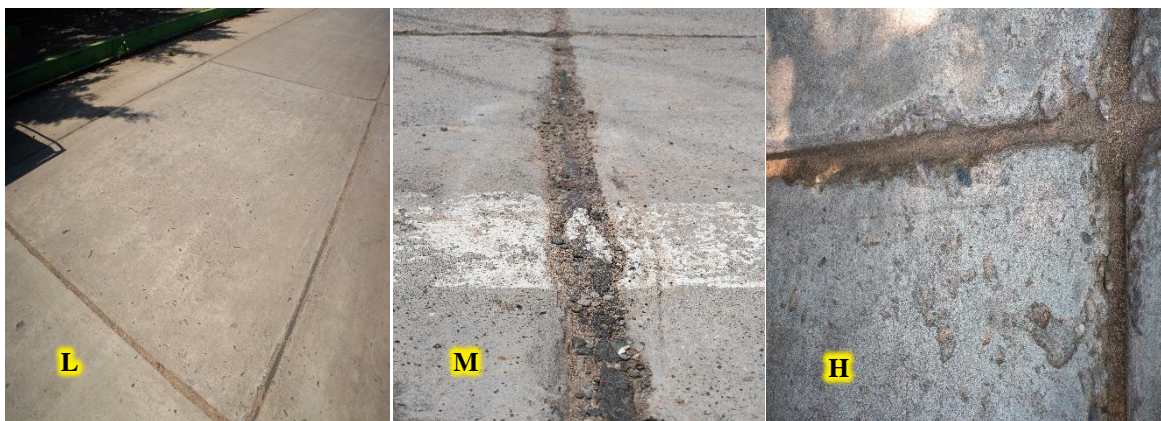
**Figura 9.** Daños de sello de junta en sus tres tipos de severidad. (Fuente: Elaboración Propia - 2019).

Es cualquier condición que permite que suelo o roca se acumule en las juntas, o que permite la infiltración de agua en forma importante, como se muestra en la figura 9. La acumulación de material incompresible impide que la losa se expanda y puede resultar en fragmentación, levantamiento o descascaramiento de los bordes de la junta. Un material llenante adecuado impide que lo anterior ocurra. Los tipos típicos del daño de junta son: (pág. 56)

1. Desprendimiento del sellante de la junta.
2. Extrusión del sellante.
3. Crecimiento de vegetación.
4. Endurecimiento del material llenante (oxidación).
5. Perdida de adherencia a los bordes de la losa.
6. Falta o ausencia del sellante en la junta. (pág. 56)

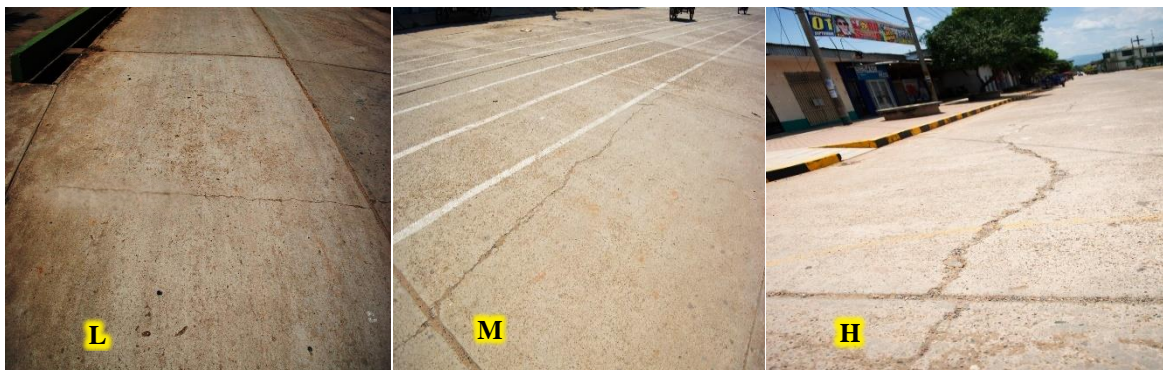
**Figura 10.** Daños de grieta lineal en sus tres tipos de severidad. (Fuente: Elaboración Propia - 2019).

Estas grietas, que dividen la losa en dos o tres pedazos, son causadas usualmente por una combinación de la repetición de las cargas de tránsito y el alabeo por gradiente térmico o de humedad, como se muestra en la figura 10. Las losas divididas en cuatro o más pedazos se contabilizan como losas divididas. Comúnmente, las grietas de baja severidad están relacionadas con el alabeo o la fricción y no se consideran daños estructurales importantes.

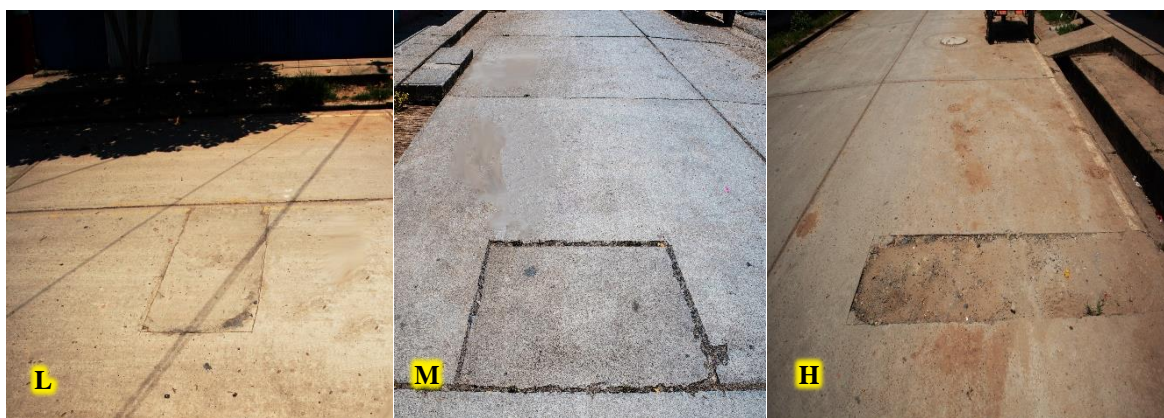
**Figura 11.** Daños de parche (grande) en sus tres tipos de severidad. (Fuente: Elaboración Propia - 2019).

Un parche es un área donde el pavimento original ha sido removido y reemplazado por material nuevo. Una excavación de servicios públicos (utility cut) es un parche que ha reemplazado el pavimento original para permitir la instalación o mantenimiento de instalaciones subterráneas, como se muestra en la figura 11. Los niveles de severidad de una excavación de servicios son los mismos que para el parche regular. (pág. 62)

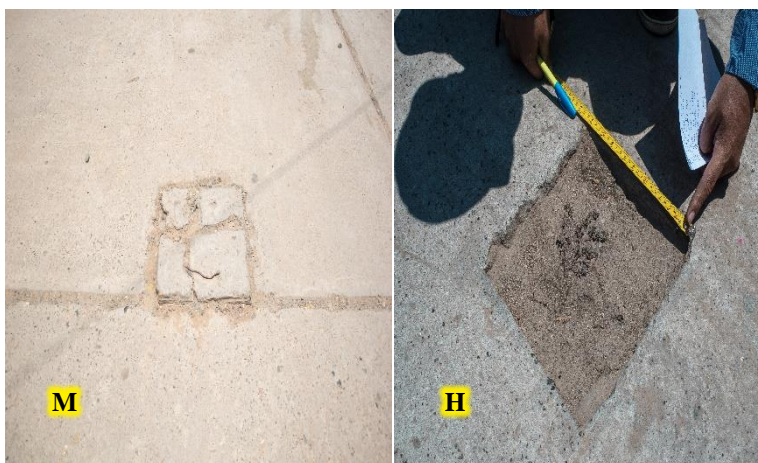
**Figura 12.** Daños de parche (pequeño) en dos tipos de severidad. (Fuente: Elaboración Propia - 2019).

Es un área donde el pavimento original ha sido removido y reemplazado por un material de relleno, como se muestra en la figura 12. (pág. 64)

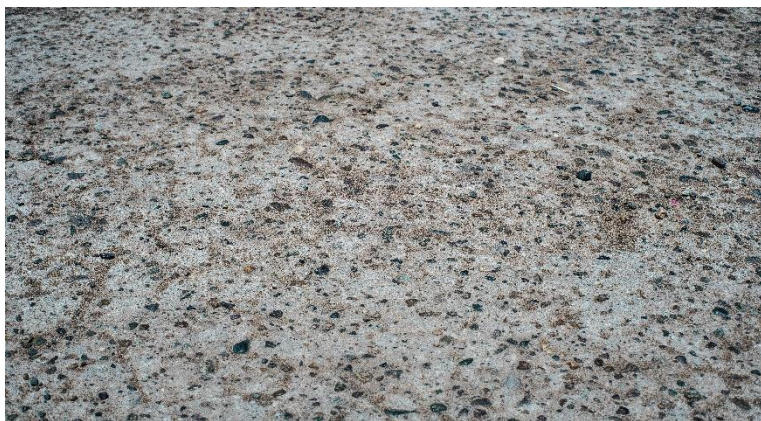
**Figura 13.** Daño de pulimento de agregados. (Fuente: Elaboración Propia - 2019).

Este daño se causa por aplicaciones repetidas de cargas del tránsito. Cuando los agregados en la superficie se vuelven suaves al tacto como se muestra en la figura 13, se reduce considerablemente la adherencia con las llantas. Cuando la porción del agregado que se extiende sobre la superficie es pequeña, la textura del pavimento no contribuye significativamente a reducir la velocidad del vehículo. El pulimento de agregados que se extiende sobre el concreto es despreciable y suave al tacto. Este tipo de daño se reporta cuando el resultado de un ensayo de resistencia al deslizamiento es bajo o ha disminuido significativamente respecto a evaluaciones previas. (pág. 66)

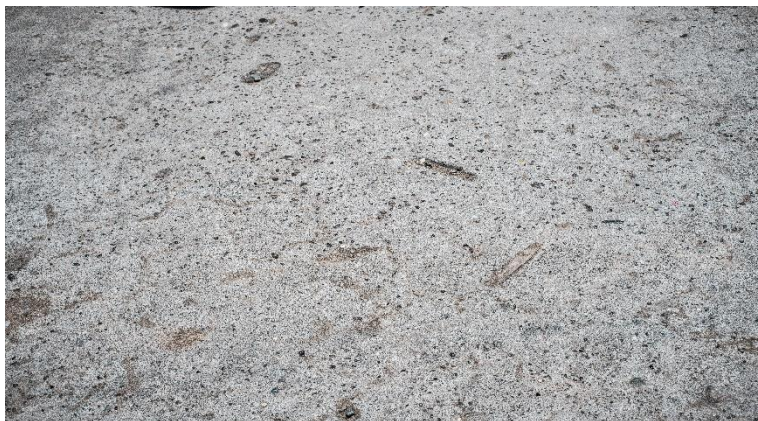
*Figura 14.* Daño de popouts. (Fuente: Elaboración Propia - 2019).

Un popout es un pequeño pedazo de pavimento que se desprende de la superficie del mismo. Puede deberse a partículas blandas o fragmentos de madera rotos y desgastados por el tránsito como se muestra en la figura 14. Varían en tamaño con diámetros entre 25.0 mm y 102.0 mm y en espesor de 13.0 mm a 51.0 mm. (pág. 67)

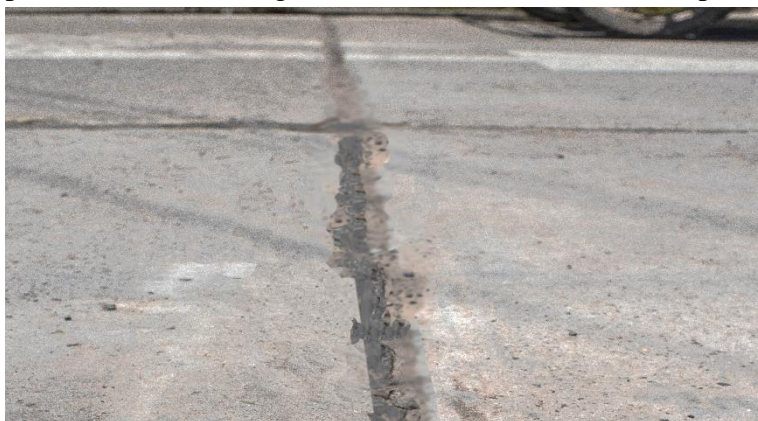
*Figura 15.* Daño de bombeo. (Fuente: Elaboración Propia - 2019).

El bombeo es la expulsión de material de la fundación de la losa a través de las juntas o grietas. Esto se origina por la deflexión de la losa debida a las cargas como se muestra en la figura 15. Cuando una carga pasa sobre la junta entre las losas, el agua es primero forzada bajo losa delantera y luego hacia atrás bajo la losa trasera. Esta acción erosiona y eventualmente remueve las partículas de suelo lo cual generan una pérdida progresiva del soporte del pavimento. El bombeo puede identificarse por manchas en la superficie y la evidencia de material de base o subrasante en el pavimento cerca de las juntas o grietas. El bombeo cerca de las juntas es causado por un sellante pobre de la junta e indica la pérdida de soporte. Eventualmente, la repetición de cargas producirá grietas. El bombeo también puede ocurrir a lo largo del borde de la losa causando pérdida de soporte. (pág. 68)

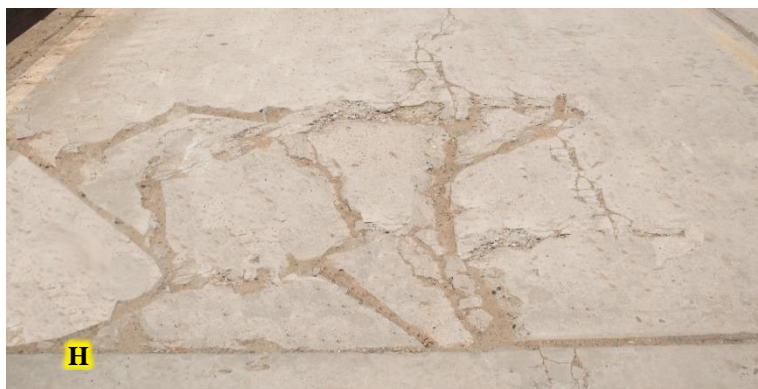
**Figura 16.** Daño de punzonamiento de severidad H. (Fuente: Elaboración Propia - 2019).

Este daño es un área localizada de la losa que está rota en pedazos. Puede tomar muchas formas y figuras diferentes pero, usualmente, está definido por una grieta y una junta o dos grietas muy próximas, usualmente con 1.52 m entre sí. La figura 16 nos muestra un claro ejemplo. Este daño se origina por la repetición de cargas pesadas, el espesor inadecuado de la losa, la pérdida de soporte de la fundación o una deficiencia localizada de construcción del concreto (por ejemplo, hormigueros) (pág. 70)

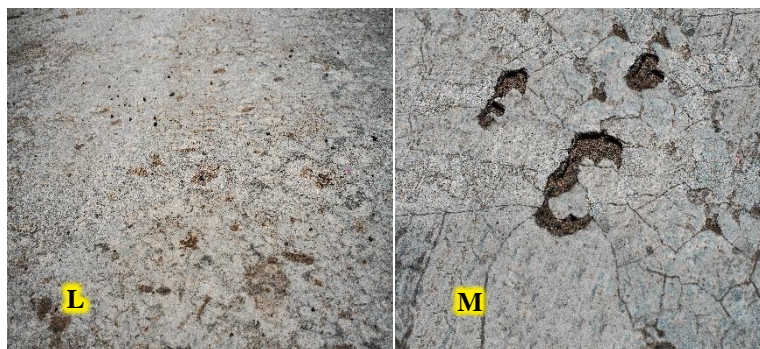
**Figura 17.** Daño de desconchamiento en dos tipos de severidad. (Fuente: Elaboración Propia - 2019).

El mapa de grietas o craquelado (crazing) se refiere a una red de grietas superficiales, finas o capilares, que se extienden únicamente en la parte superior de la superficie del concreto. Las grietas tienden a interceptarse en ángulos de 120 grados. Generalmente, este daño ocurre por exceso de manipulación en el terminado y puede producir el descamado, que es la rotura de la superficie de la losa a una profundidad aproximada de 6.0 mm a 13.0 mm, como se muestra en la figura 17. El descamado también puede ser causado por incorrecta construcción y por agregados de mala calidad. (pág. 74)

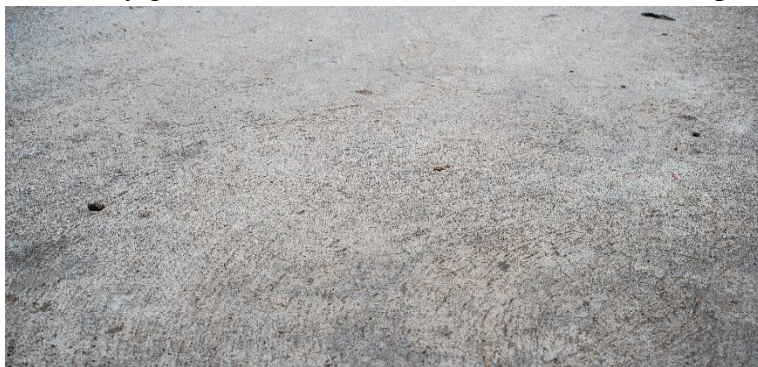
**Figura 18.** Daño de retracción. (Fuente: Elaboración Propia - 2019).

Son grietas capilares usualmente de unos pocos pies de longitud y no se extienden a lo largo de toda la losa como se muestra en la figura 18. Se forman durante el fraguado y curado del concreto y generalmente no se extienden a través del espesor de la losa. (pág. 76)

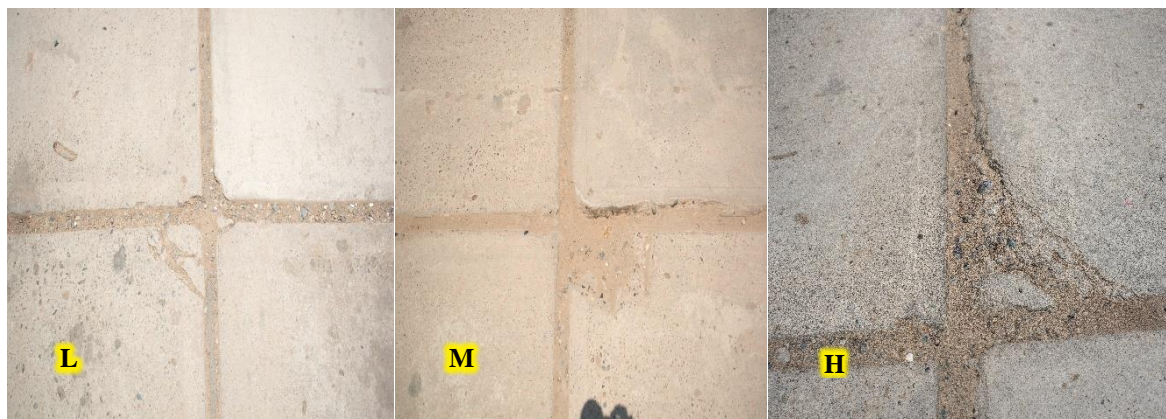
**Figura 19.** Daño de descascaramiento de esquina en sus tres tipos de severidad. (Fuente: Elaboración Propia - 2019).

Es la rotura de la losa a 0.6 m de la esquina aproximadamente. Un descascaramiento de esquina difiere de la grieta de esquina en que el descascaramiento usualmente buza hacia abajo para interceptar la junta, mientras que la grieta se extiende verticalmente a través de la esquina de losa como se muestra en la figura 19. Un descascaramiento menor que 127 mm medidos en ambos lados desde la grieta hasta la esquina no deberá registrarse. (pág. 77)

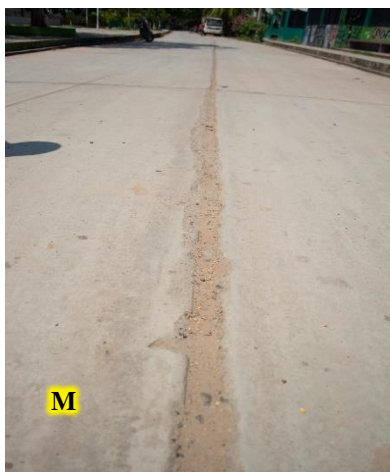
**Figura 20.** Daño de descascaramiento de junta de severidad M. (Fuente: Elaboración Propia - 2019).

Es la rotura de los bordes de la losa en los 0.60 m de la junta. Generalmente no se extiende verticalmente a través de la losa si no que intercepta la junta en ángulo, como se muestra en la figura 20. Se origina por: (pág. 79)

1. Esfuerzos excesivos en la junta causados por las cargas de tránsito o por la infiltración de materiales incompresibles.
2. Concreto débil en la junta por exceso de manipulación. (pág. 79)

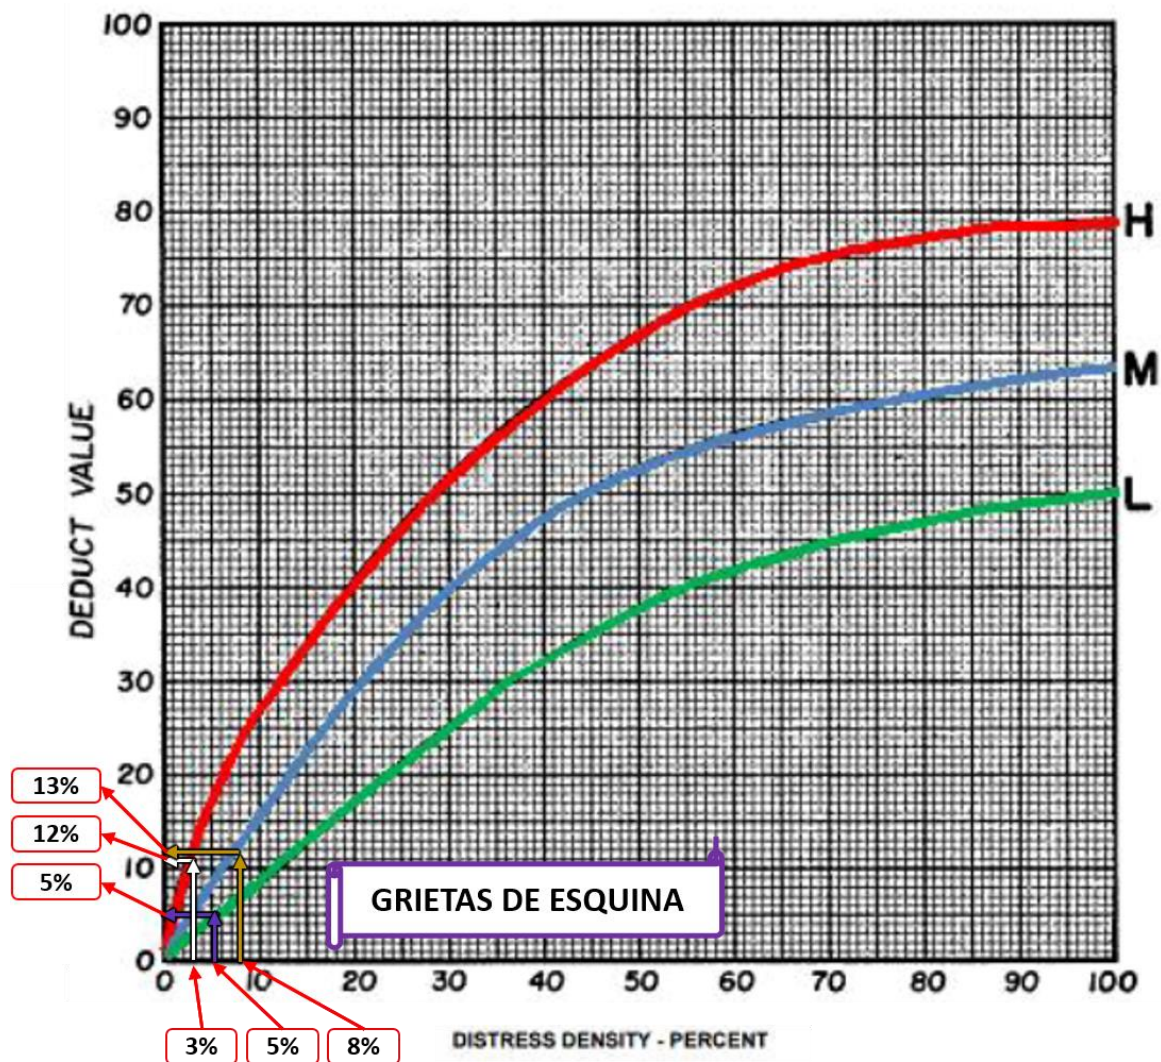
Figura 21. Obtención del valor deducido. (Fuente: Elaboración Propia - 2019).

- El valor deducido se determinó ingresando la densidad (**D**) en la curva para pavimentos de concreto del manual del PCI (ver Anexo D) para cada combinación particular de tipos de fallas y nivel de severidad.
- Interceptamos los valores de las densidades ubicadas en el eje horizontal con la curva preestablecida en referente a la curva de “daño de grieta de esquina” en donde pudimos encontrar los valores de los niveles de severidad alta, media y baja en el eje vertical (ver Figura 21 y Tabla 8 ).

TIPO DE FALLA	SEVERIDAD	NUMERO DE LOSAS	DENSIDAD	VALOR DEDUCIDO
	L	2	5 %	5
22	M	3	8 %	13
	H	1	3 %	12

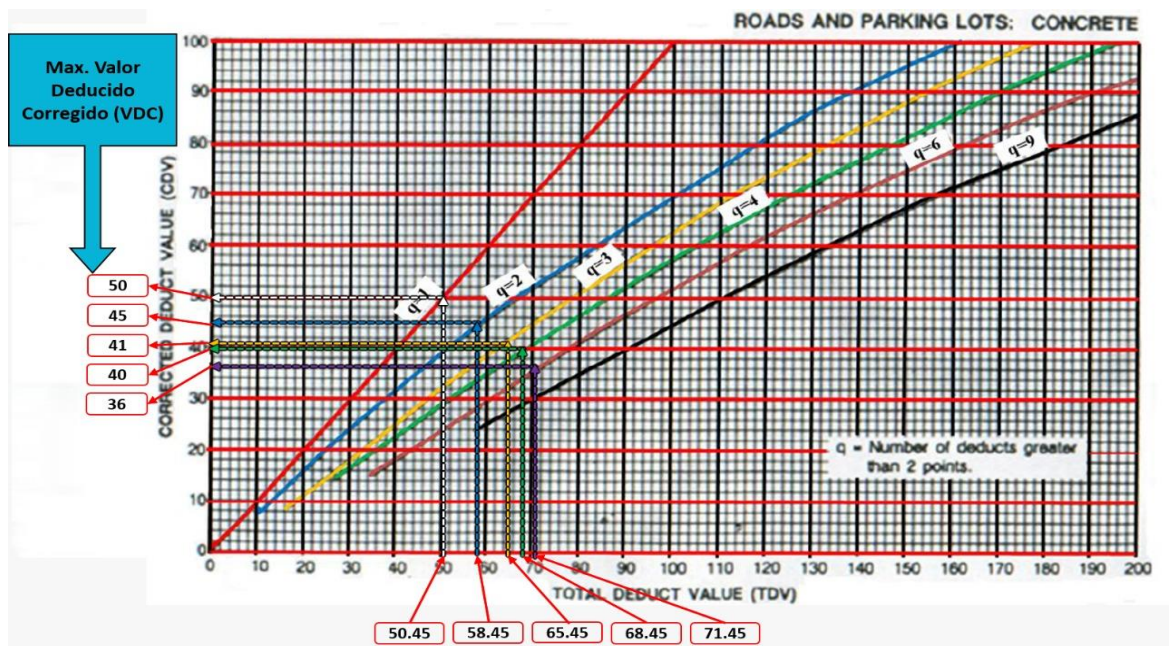
Figura 22. Curvas para obtener el Valor Deducido Corregido. (Fuente: Elaboración Propia - 2019).

- Se registraron los valores de acuerdo al proceso anterior, y se sumaron todos los valores deducidos y este resultado se registró en la columna de “total” y se registró la cantidad de valores que sean mayores de 5 en la columna “q”, tal como se muestra en el Cuadro 2, este valor “q” se va reduciendo en una unidad hasta llegar a 1.
- Con los valores “q” y obtenido del total de la suma de los valores deducidos se utilizó la “Curva para obtención del valor deducido corregido”, interceptando los valores totales en las curvas preestablecidas de acuerdo al manual de daños PCI con “q” determinados, obteniendo en esta interceptación los Valores Deducidos Corregidos (VDC), tal como se muestra en la Figura 22; de este proceso se consideró el máximo valor deducido corregido para la determinación del índice de condición de pavimento (PCI).

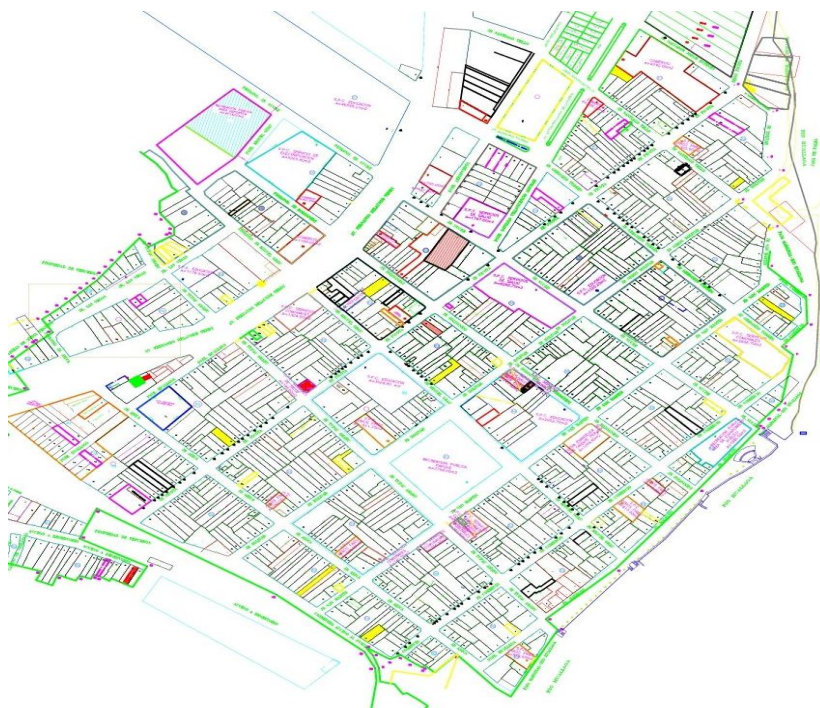
**Figura 23.** Croquis de las vías pavimentadas con pavimento rígido de la ciudad de Picota. (Fuente: Municipalidad Provincial de Picota - 2018).

El área estudiada abarcó todas las vías pavimentadas con pavimento rígido de la ciudad de Picota que se muestra en la Figura 23 y que está conformado por los siguientes jirones:

Perpendicular al eje de la carretera Fernando Belaunde Terry tenemos: Jr. Santiago Tello C-1 a la C-5; Jr. Gregorio Torres C-1 a la C-5; Jr. Sucre C-1 a la C-5; Jr. Bolognesi C-1 a la C-5; Jr. Miguel Grau C-1 a la C-5; Jr. Túpac Amaru C-1 a la C-5; y Jr. Arica C-1 a la C-6.

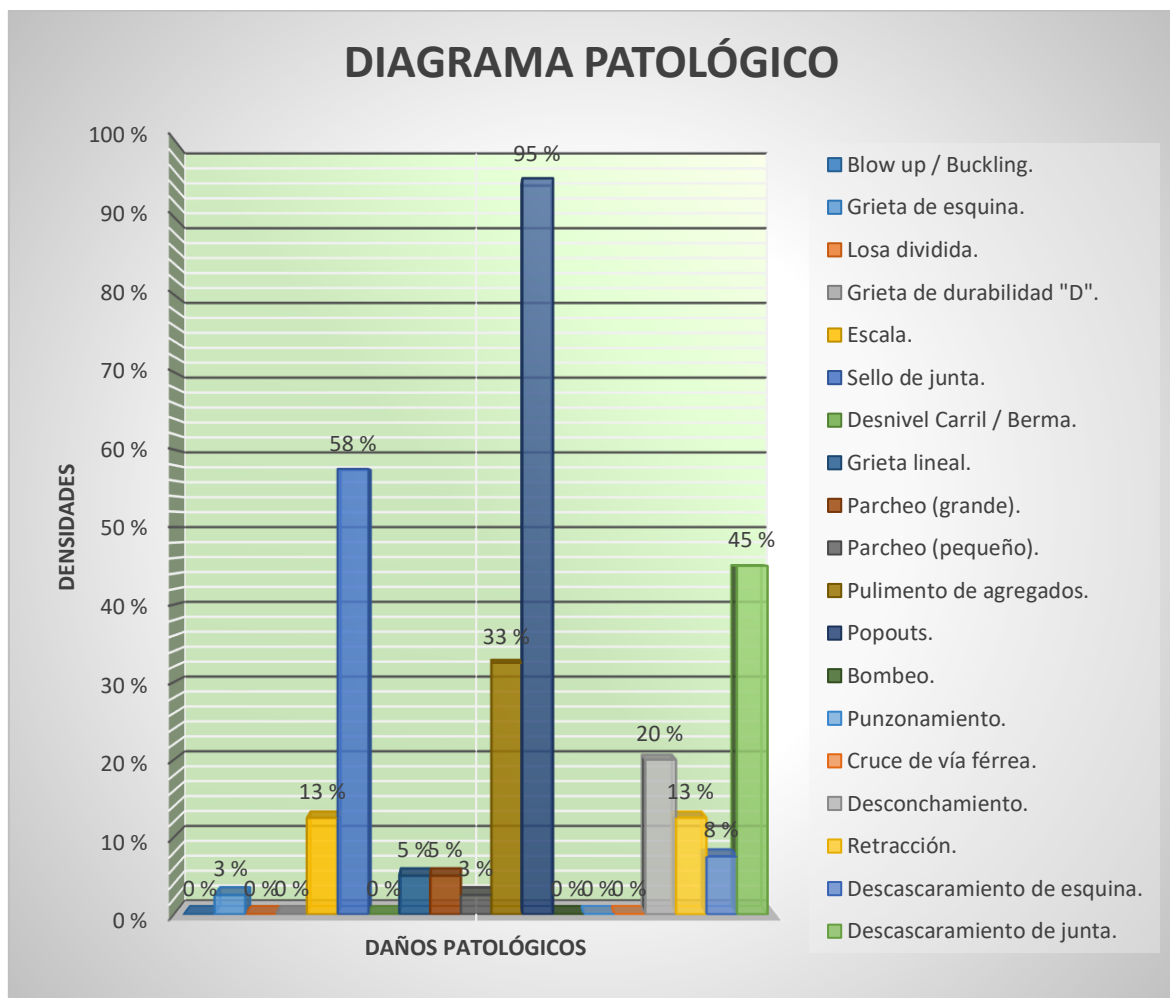
**Figura 24.** Diagrama Patológico de las Densidades de los daños de la unidad de muestra N° 01. (Fuente: Elaboración Propia - 2019).

22	L	1	3 %	3									
	M	0	- %	0									
	H	0	- %	0									
23	L	0	- %	0									
	M	0	- %	0									
	H	0	- %	0									
25	L	2	5 %	1									
	M	3	8 %	6									
	H	0	- %	0									
26	L	16	40 %	2									
	M	7	18 %	4									
	H	0	- %	0									
28	L	1	3 %	2									
	M	1	3 %	3									
	H	0	- %	0									
29	L	1	3 %	0									
	M	0	- %	0									
	H	1	3 %	7									
30	L	0	- %	0									
	M	0	- %	0									
	H	1	3 %	1									
31		13	33 %	5									
32		38	95 %	14									
33		0	- %	0									
34	L	0	- %	0									
	M	0	- %	0									
	H	0	- %	0									
36	L	7	18 %	4									
	M	1	3 %	4									
	H	0	- %	0									
37		5	13 %	0									
38	L	2	5 %	0									
	M	1	3 %	0									
	H	0	- %	0									
39	L	15	38 %	8									
	M	3	8 %	3									
	H	0	- %	0

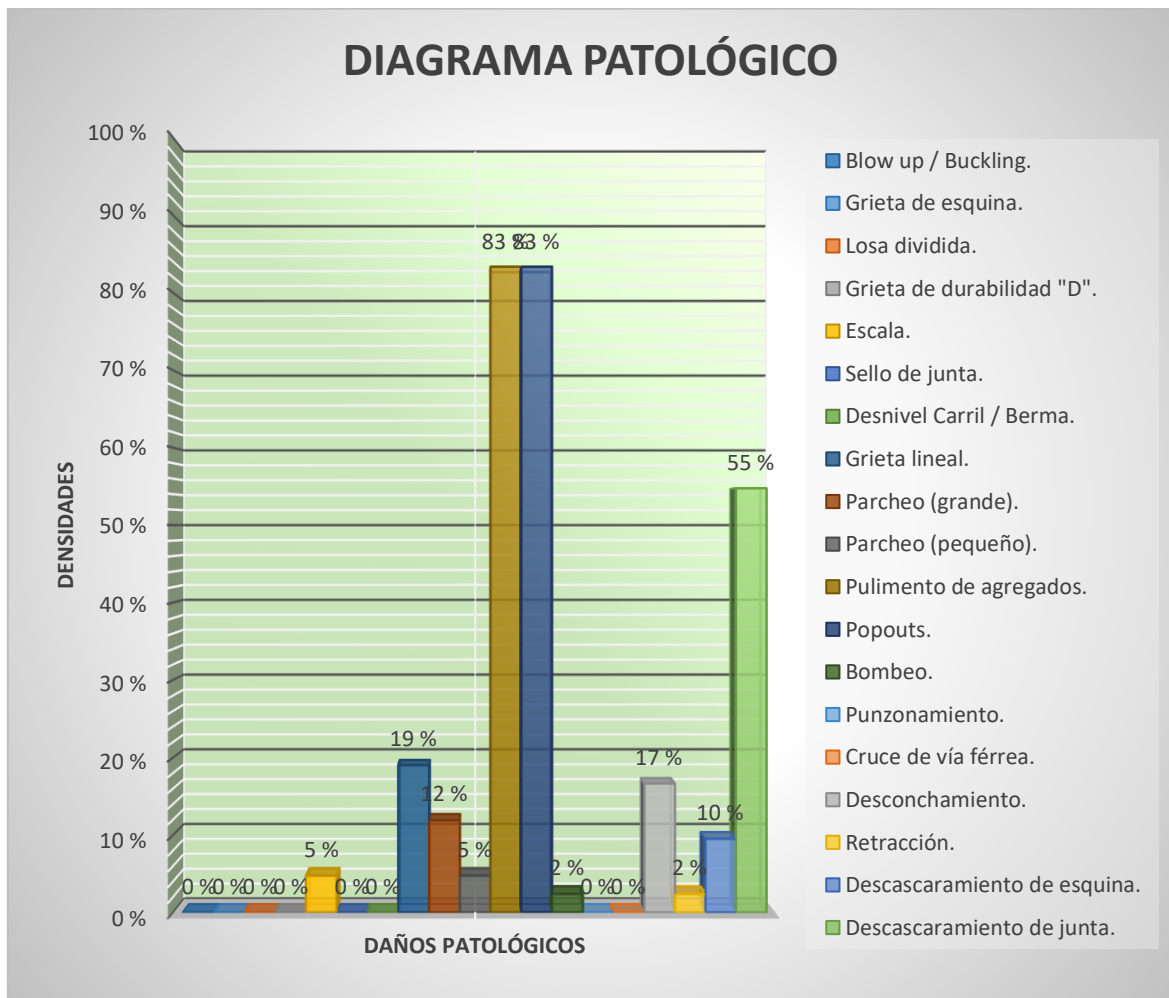
**Figura 25.** Diagrama Patológico de las Densidades de los daños de la unidad de muestra N° 02. (Fuente: Elaboración Propia - 2019).

H	0	- %	0	$D = \frac{\text{N° DE LOSAS DE UN TIPO DE FALLA}}{\text{N° TOTAL DE LOSA DE LA MUESTRA}} \times 100$								
25	L	2	5 %	1									
	M	0	- %	0									
	H	0	- %	0									
26	L	0	- %	0									
	M	0	- %	0									
	H	0	- %	0									
28	L	7	17 %	10									
	M	1	2 %	3									
	H	0	- %	0									
29	L	4	10 %	2									
	M	1	2 %	1									
	H	0	- %	0									
30	L	1	2 %	0									
	M	1	2 %	0									
	H	0	- %	0									
31		35	83 %	9									
32		35	83 %	14									
33		1	2 %	2									
34	L	0	- %	0									
	M	0	- %	0									
	H	0	- %	0									
36	L	7	17 %	4									
	M	0	- %	0									
	H	0	- %	0									
37		1	2 %	0									
38	L	4	10 %	1									
	M	0	- %	0									
	H	0	- %	0									
39	L	22	52 %	10									
	M	1	2 %	1									
	H	0	- %	0

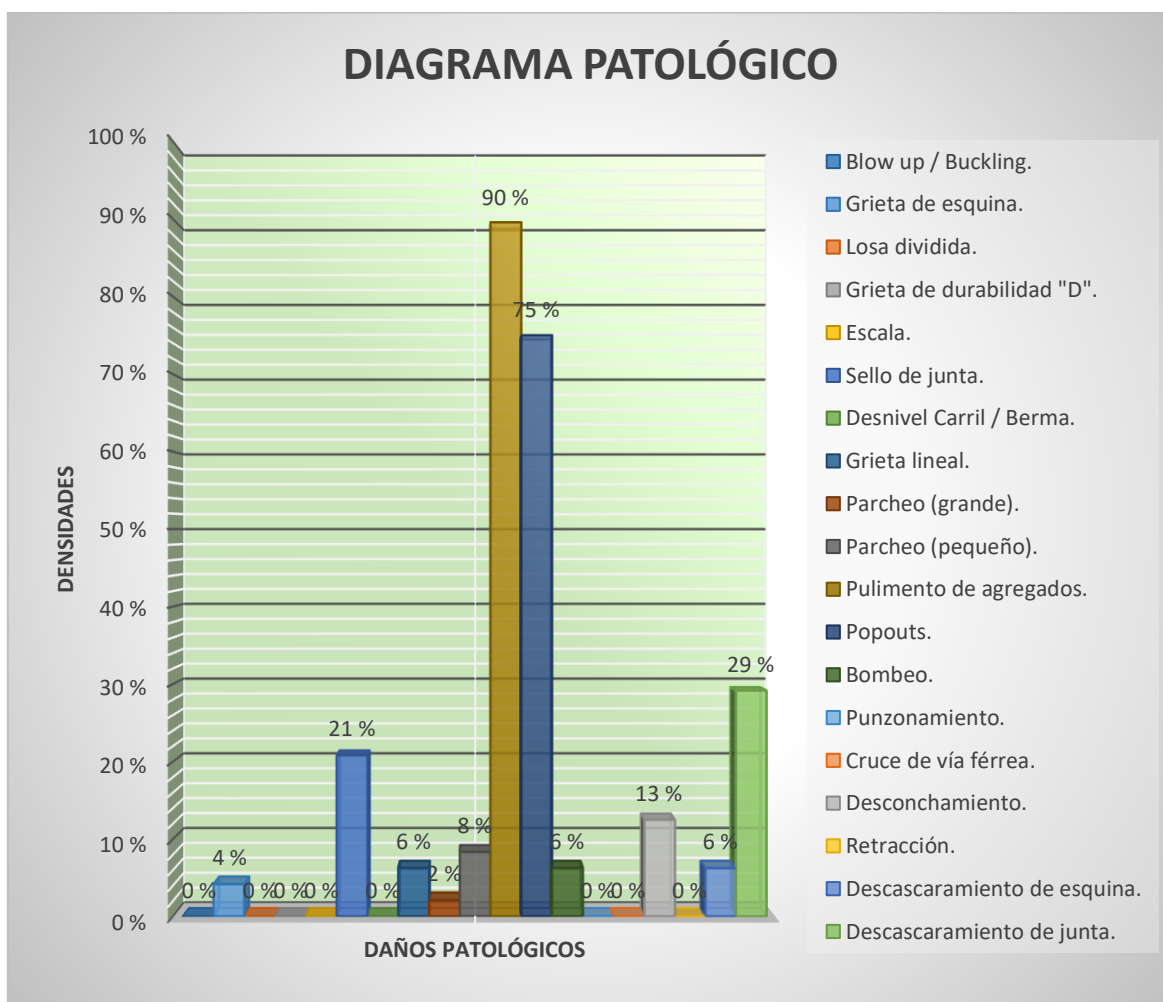
**Figura 26.** Diagrama Patológico de las Densidades de los daños de la unidad de muestra N° 03. (Fuente: Elaboración Propia - 2019).

H	0	- %	0					
25	L	0	- %	0					
	M	0	- %	0					
	H	0	- %	0					
26	L	10	21 %	2					
	M	0	- %	0					
	H	0	- %	0					
28	L	3	6 %	4					
	M	0	- %	0					
	H	0	- %	0					
29	L	1	2 %	0					
	M	0	- %	0					
	H	0	- %	0					
30	L	2	4 %	0					
	M	1	2 %	0					
	H	1	2 %	1					
31		43	90 %	9					
32		36	75 %	13					
33		3	6 %	5					
34	L	0	- %	0					
	M	0	- %	0					
	H	0	- %	0					
36	L	6	13 %	3					
	M	0	- %	0					
	H	0	- %	0					
37		0	- %	0					
38	L	3	6 %	0					
	M	0	- %	0					
	H	0	- %	0					
39	L	13	27 %	5					
	M	0	- %	0					
	H	1	2 %	4

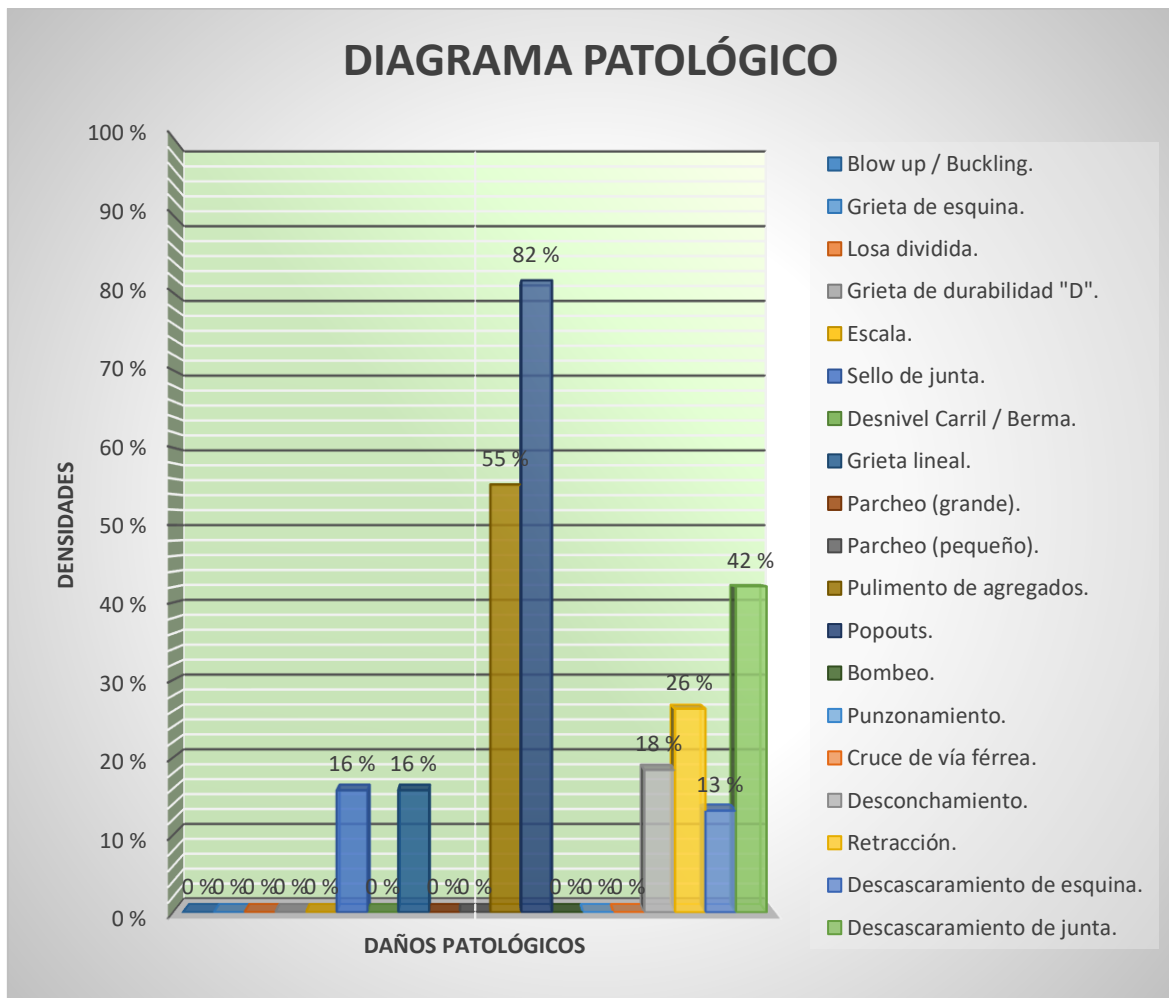
**Figura 27.** Diagrama Patológico de las Densidades de los daños de la unidad de muestra N° 04. (Fuente: Elaboración Propia - 2019).

25	L	0	- %	0					
	M	0	- %	0					
	H	0	- %	0					
26	L	6	16 %	2					
	M	0	- %	0					
	H	0	- %	0					
28	L	6	16 %	9					
	M	0	- %	0					
	H	0	- %	0					
29	L	0	- %	0					
	M	0	- %	0					
	H	0	- %	0					
30	L	0	- %	0					
	M	0	- %	0					
	H	0	- %	0					
31		21	55 %	7					
32		31	82 %	14					
33		0	- %	0					
34	L	0	- %	0					
	M	0	- %	0					
	H	0	- %	0					
36	L	7	18 %	4					
	M	0	- %	0					
	H	0	- %	0					
37		10	26 %	1					
38	L	3	8 %	0					
	M	2	5 %	1					
	H	0	- %	0					
39	L	16	42 %	9					
	M	0	- %	0					
	H	0	- %	0

Figura 28. Diagrama Patológico de Densidades de los daños de la unidad de muestra N° 05. ....	78
Figura 29. Diagrama Patológico de Densidades de los daños de la unidad de muestra N° 06. ....	82
Figura 30. Diagrama Patológico de Densidades de los daños de la unidad de muestra N° 07. ....	86
Figura 31. Diagrama Patológico de Densidades de los daños de la unidad de muestra N° 08. ....	90
Figura 32. Diagrama Patológico de Densidades de los daños de la unidad de muestra N° 09. ....	94
Figura 33. Diagrama Patológico de Densidades de los daños de la unidad de muestra N° 10. ....	98
Figura 34. Diagrama Patológico de Densidades de los daños de la unidad de muestra N° 11. ....	102
Figura 35. Diagrama Patológico de Densidades de los daños de la unidad de muestra N° 12. ....	106

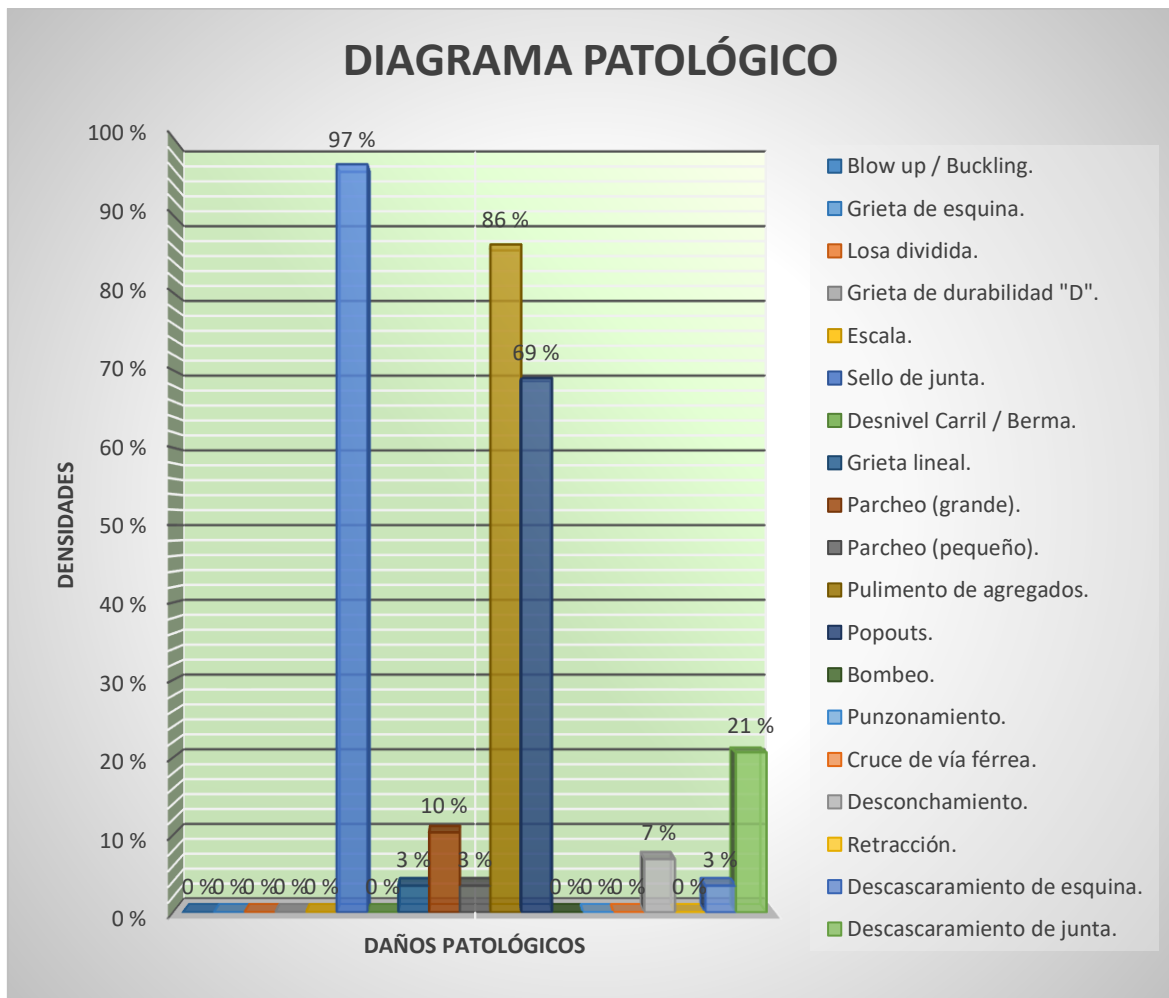
**Figura 28.** Diagrama Patológico de las Densidades de los daños de la unidad de muestra N° 05. (Fuente: Elaboración Propia - 2019).

26	L	28	97 %	2									
	M	0	- %	0									
	H	0	- %	0									
28	L	1	3 %	2									
	M	0	- %	0									
	H	0	- %	0									
29	L	1	3 %	0									
	M	1	3 %	2									
	H	1	3 %	7									
30	L	0	- %	0									
	M	1	3 %	0									
	H	0	- %	0									
31		25	86 %	9									
32		20	69 %	13									
33		0	- %	0									
34	L	0	- %	0									
	M	0	- %	0									
	H	0	- %	0									
36	L	2	7 %	2									
	M	0	- %	0									
	H	0	- %	0									
37		0	- %	0									
38	L	0	- %	0									
	M	1	3 %	0									
	H	0	- %	0									
39	L	5	17 %	3									
	M	1	3 %	1									
	H	0	- %	0

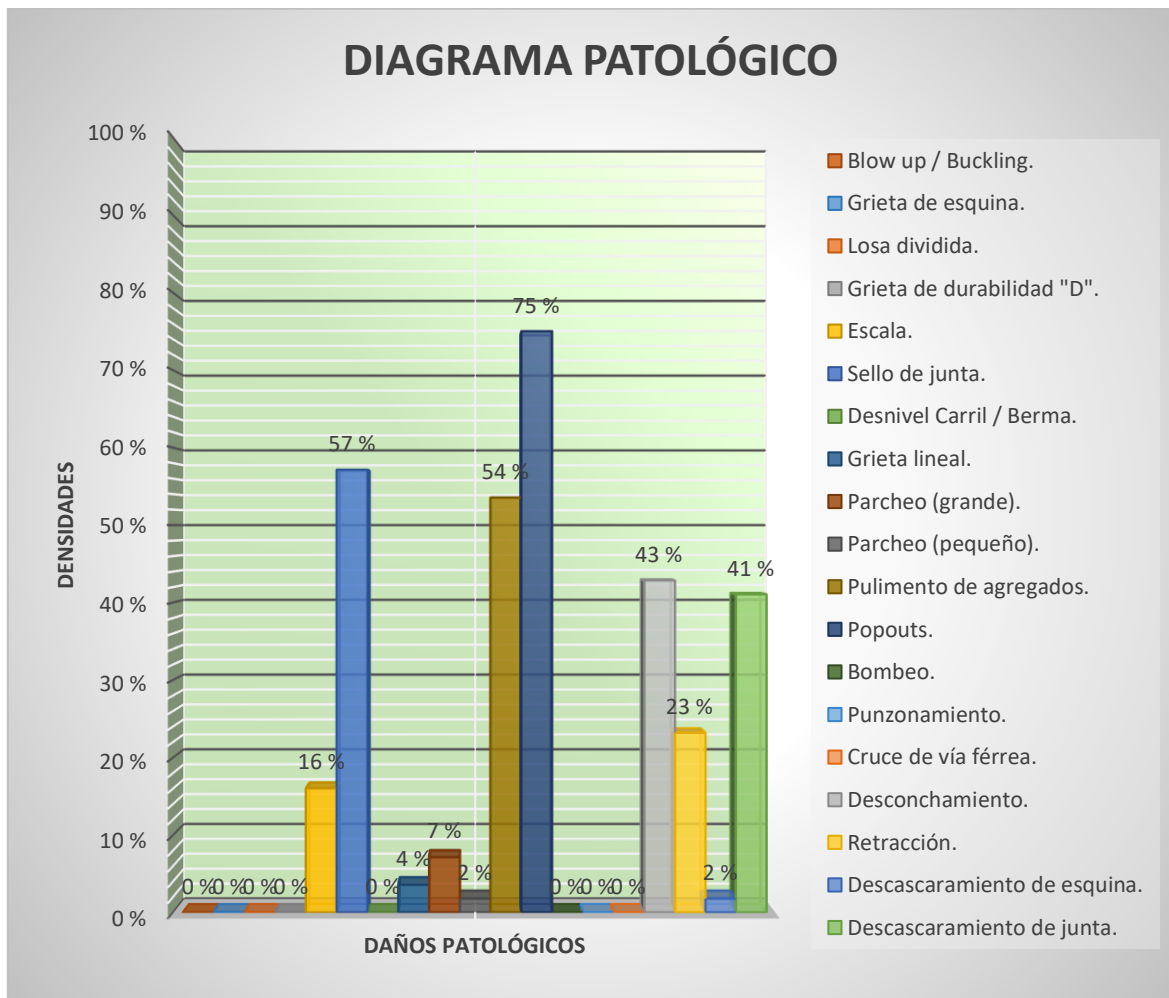
**Figura 30.** Diagrama Patológico de las Densidades de los daños de la unidad de muestra N° 07. (Fuente: Elaboración Propia - 2019).

25	L	6	11 %	3									
	M	2	4 %	3									
	H	1	2 %	5									
26	L	30	54 %	2									
	M	0	- %	0									
	H	2	4 %	8									
28	L	2	4 %	3									
	M	0	- %	0									
	H	0	- %	0									
29	L	2	4 %	0									
	M	0	- %	0									
	H	2	4 %	10									
30	L	0	- %	0									
	M	0	- %	0									
	H	1	2 %	1									
31		30	54 %	7									
32		42	75 %	13									
33		0	- %	0									
34	L	0	- %	0									
	M	0	- %	0									
	H	0	- %	0									
36	L	24	43 %	8									
	M	0	- %	0									
	H	0	- %	0									
37		13	23 %	0									
38	L	0	- %	0									
	M	1	2 %	0									
	H	0	- %	0									
39	L	21	38 %	8									
	M	2	4 %	2									
	H	0	- %	0

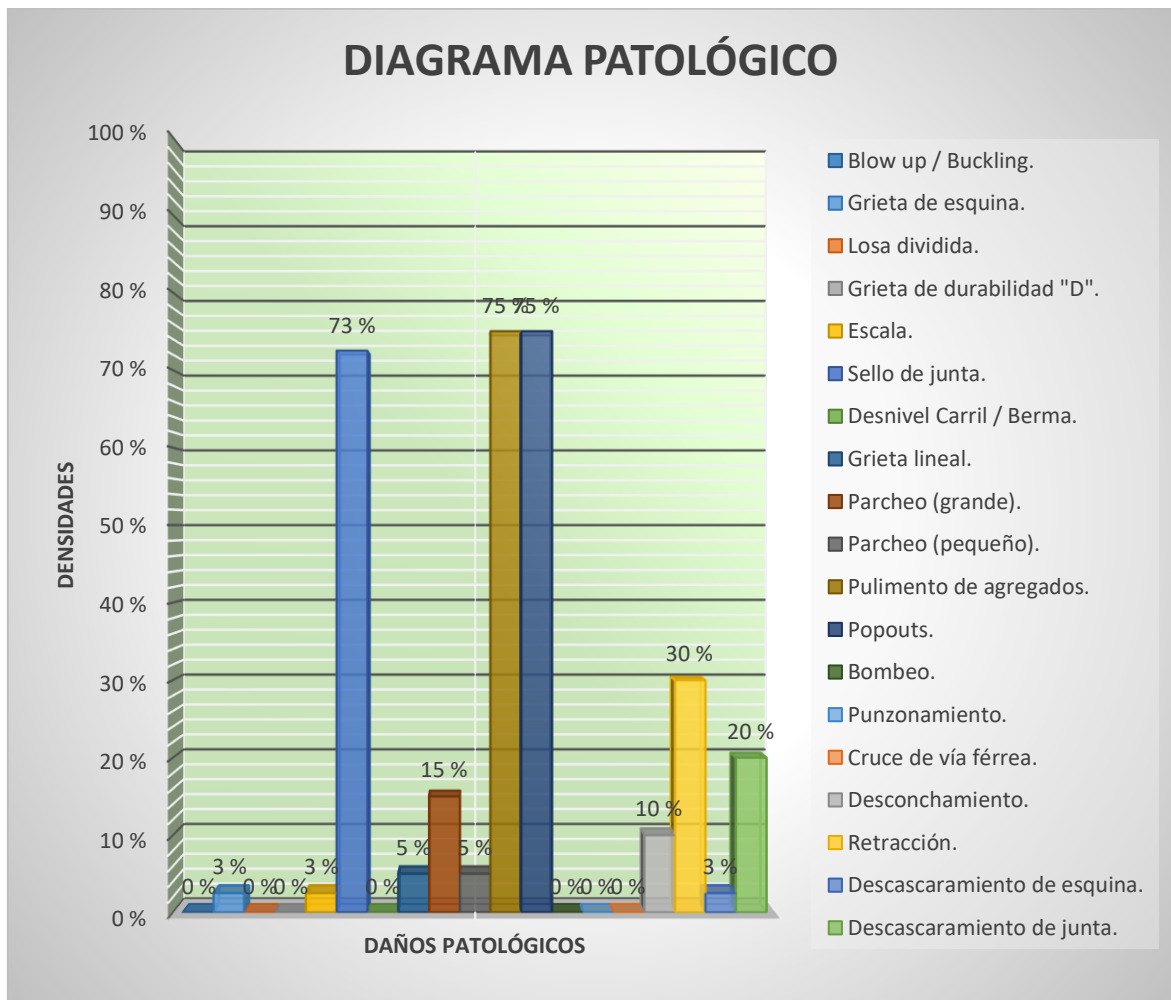
**Figura 31.** Diagrama Patológico de las Densidades de los daños de la unidad de muestra N° 08. (Fuente: Elaboración Propia - 2019).

H	0	- %	0					
25	L	1	3 %	1					
	M	0	- %	0					
	H	0	- %	0					
26	L	15	38 %	2					
	M	14	35 %	4					
	H	0	- %	0					
28	L	2	5 %	3					
	M	0	- %	0					
	H	0	- %	0					
29	L	4	10 %	2					
	M	0	- %	0					
	H	2	5 %	11					
30	L	1	3 %	0					
	M	1	3 %	0					
	H	0	- %	0					
31		30	75 %	9					
32		30	75 %	13					
33		0	- %	0					
34	L	0	- %	0					
	M	0	- %	0					
	H	0	- %	0					
36	L	4	10 %	2					
	M	0	- %	0					
	H	0	- %	0					
37		12	30 %	1					
38	L	1	3 %	0					
	M	0	- %	0					
	H	0	- %	0					
39	L	8	20 %	4					
	M	0	- %	0					
	H	0	- %	0
