**UNIVERSIDAD NACIONAL DE SAN MARTÍN-TARAPOTO**  
**FACULTAD DE INGENIERÍA CIVIL Y ARQUITECTURA**  
**ESCUELA PROFESIONAL DE INGENIERÍA CIVIL**

**Nivel de incidencia de las patologías del concreto hidráulico de los pavimentos rígidos en la transitabilidad de las vías de la ciudad de Picota, distrito de Picota, provincia de Picota, región San Martín, 2018**

**Tesis para optar el Título Profesional de Ingeniero Civil**

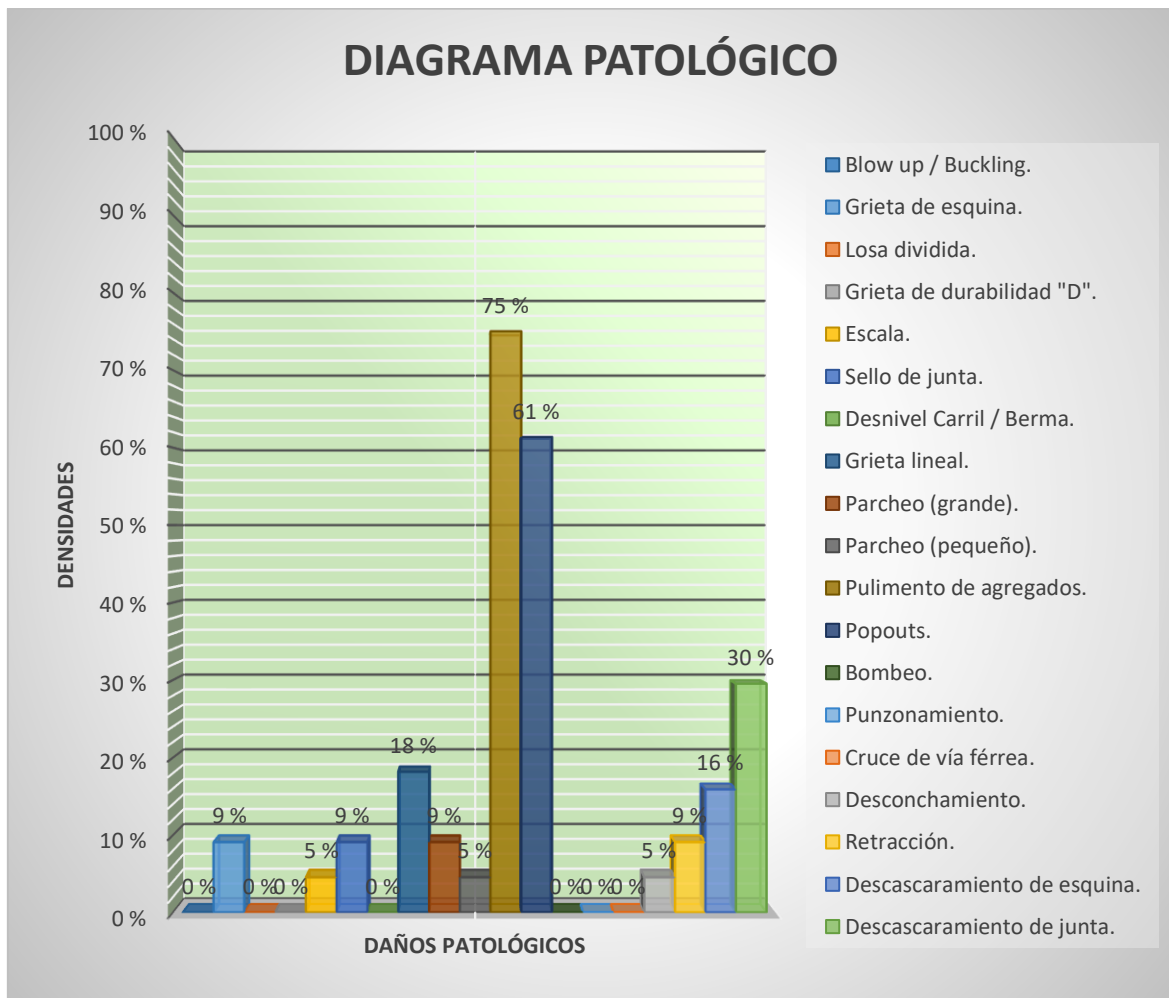
**Figura 33.** Diagrama Patológico de las Densidades de los daños de la unidad de muestra N° 10. (Fuente: Elaboración Propia - 2019).

22	L	2	5 %	5									
	M	2	5 %	8									
	H	0	- %	0									
23	L	0	- %	0									
	M	0	- %	0									
	H	0	- %	0									
25	L	1	2 %	0									
	M	1	2 %	2									
	H	0	- %	0									
26	L	0	- %	0									
	M	4	9 %	4									
	H	0	- %	0									
28	L	8	18 %	10									
	M	0	- %	0									
	H	0	- %	0									
29	L	2	5 %	0									
	M	0	- %	0									
	H	2	5 %	11									
30	L	1	2 %	0									
	M	0	- %	0									
	H	1	2 %	1									
31		33	75 %	9									
32		27	61 %	11									
33		0	- %	0									
34	L	0	- %	0									
	M	0	- %	0									
	H	0	- %	0									
36	L	2	5 %	1									
	M	0	- %	0									
	H	0	- %	0									
37		4	9 %	0									
38	L	1	2 %	0									
	M	6	14 %	4									
	H	0	- %	0									
39	L	13	30 %	6									
	M	0	- %	0									
	H	0	- %	0

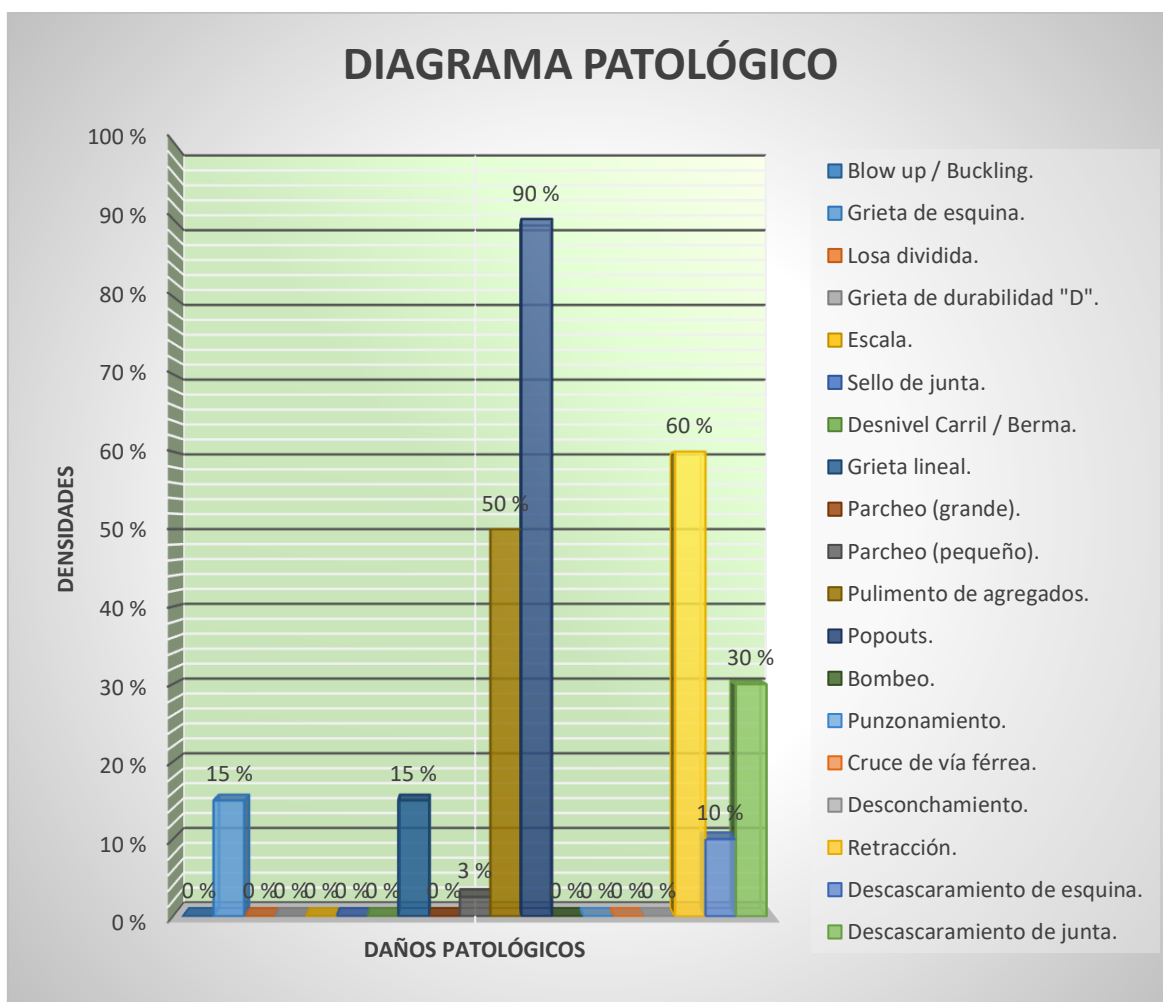
**Figura 35.** Diagrama Patológico de las Densidades de los daños de la unidad de muestra N° 12. (Fuente: Elaboración Propia - 2019).

23	L	0	- %	0							
	M	0	- %	0							
	H	0	- %	0							
25	L	0	- %	0							
	M	0	- %	0							
	H	0	- %	0							
26	L	0	- %	0							
	M	0	- %	0							
	H	0	- %	0							
28	L	5	13 %	8							
	M	1	3 %	3							
	H	0	- %	0							
29	L	0	- %	0							
	M	0	- %	0							
	H	0	- %	0							
30	L	0	- %	0							
	M	0	- %	0							
	H	1	3 %	1							
31		20	50 %	7							
32		36	90 %	14							
33		0	- %	0							
34	L	0	- %	0							
	M	0	- %	0							
	H	0	- %	0							
36	L	0	- %	0							
	M	0	- %	0							
	H	0	- %	0							
37		24	60 %	3							
38	L	2	5 %	0							
	M	2	5 %	1							
	H	0	- %	0							
39	L	11	28 %	6							
	M	1	3 %	1							
	H	0	- %	0

Figura 28. Diagrama Patológico de Densidades de los daños de la unidad de muestra N° 05. ....	78
Figura 29. Diagrama Patológico de Densidades de los daños de la unidad de muestra N° 06. ....	82
Figura 30. Diagrama Patológico de Densidades de los daños de la unidad de muestra N° 07. ....	86
Figura 31. Diagrama Patológico de Densidades de los daños de la unidad de muestra N° 08. ....	90
Figura 32. Diagrama Patológico de Densidades de los daños de la unidad de muestra N° 09. ....	94
Figura 33. Diagrama Patológico de Densidades de los daños de la unidad de muestra N° 10. ....	98
Figura 34. Diagrama Patológico de Densidades de los daños de la unidad de muestra N° 11. ....	102
Figura 35. Diagrama Patológico de Densidades de los daños de la unidad de muestra N° 12. ....	106

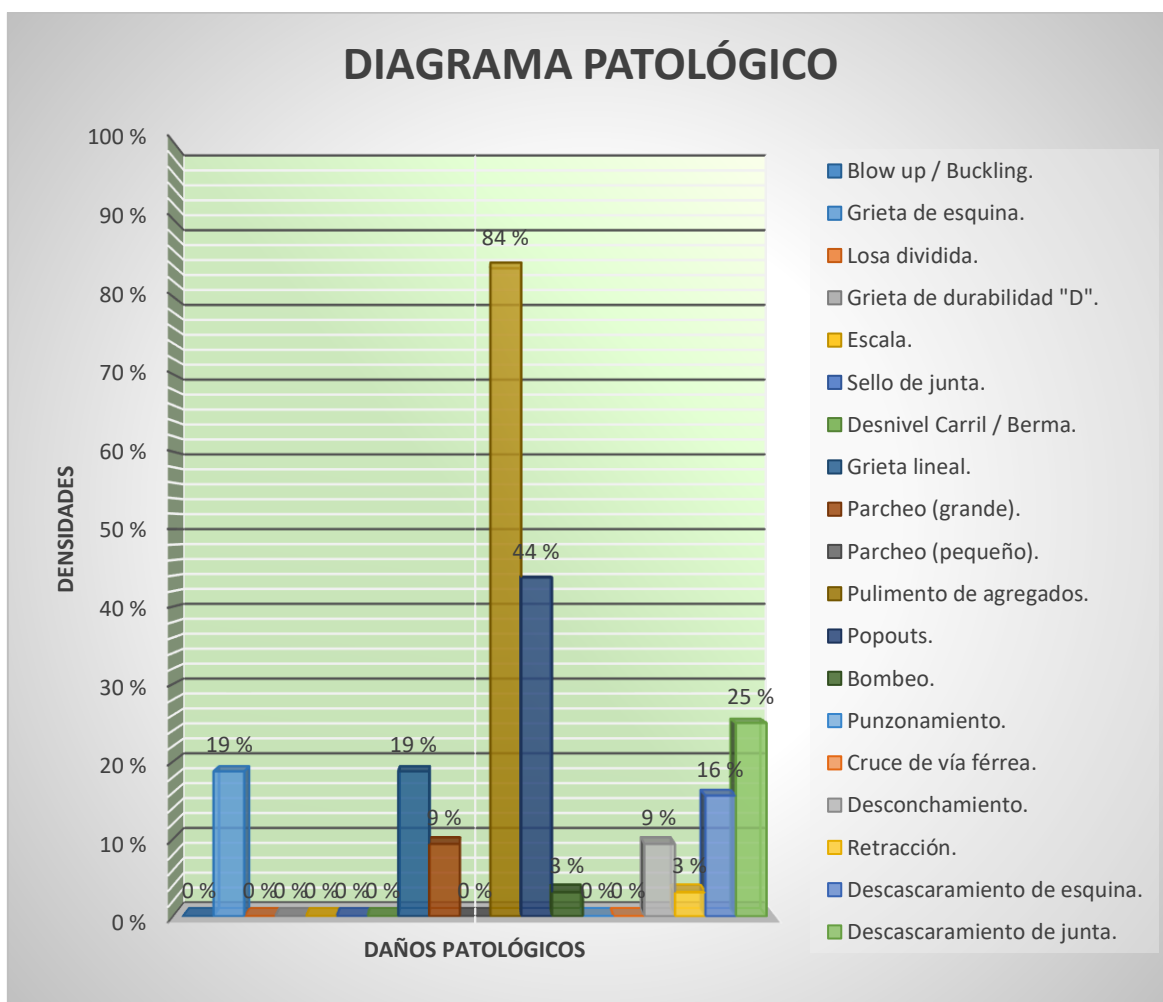
**Figura 36.** Diagrama Patológico de las Densidades de los daños de la unidad de muestra N° 13. (Fuente: Elaboración Propia - 2019).

23	L	0	-%	0									
23	M	0	-%	0									
23	H	0	-%	0									
25	L	0	-%	0									
25	M	0	-%	0									
25	H	0	-%	0									
26	L	0	-%	0									
26	M	0	-%	0									
26	H	0	-%	0									
28	L	5	16%	9									
28	M	1	3%	3									
28	H	0	-%	0									
29	L	1	3%	0									
29	M	2	6%	3									
29	H	0	-%	0									
30	L	0	-%	0									
30	M	0	-%	0									
30	H	0	-%	0									
31		27	84%	9									
32		14	44%	7									
33		1	3%	3									
34	L	0	-%	0									
34	M	0	-%	0									
34	H	0	-%	0									
36	L	3	9%	2									
36	M	0	-%	0									
36	H	0	-%	0									
37		1	3%	0									
38	L	3	9%	0									
38	M	1	3%	0									
38	H	1	3%	3									
39	L	7	22%	4									
39	M	1	3%	1									
39	H	0	-%	0

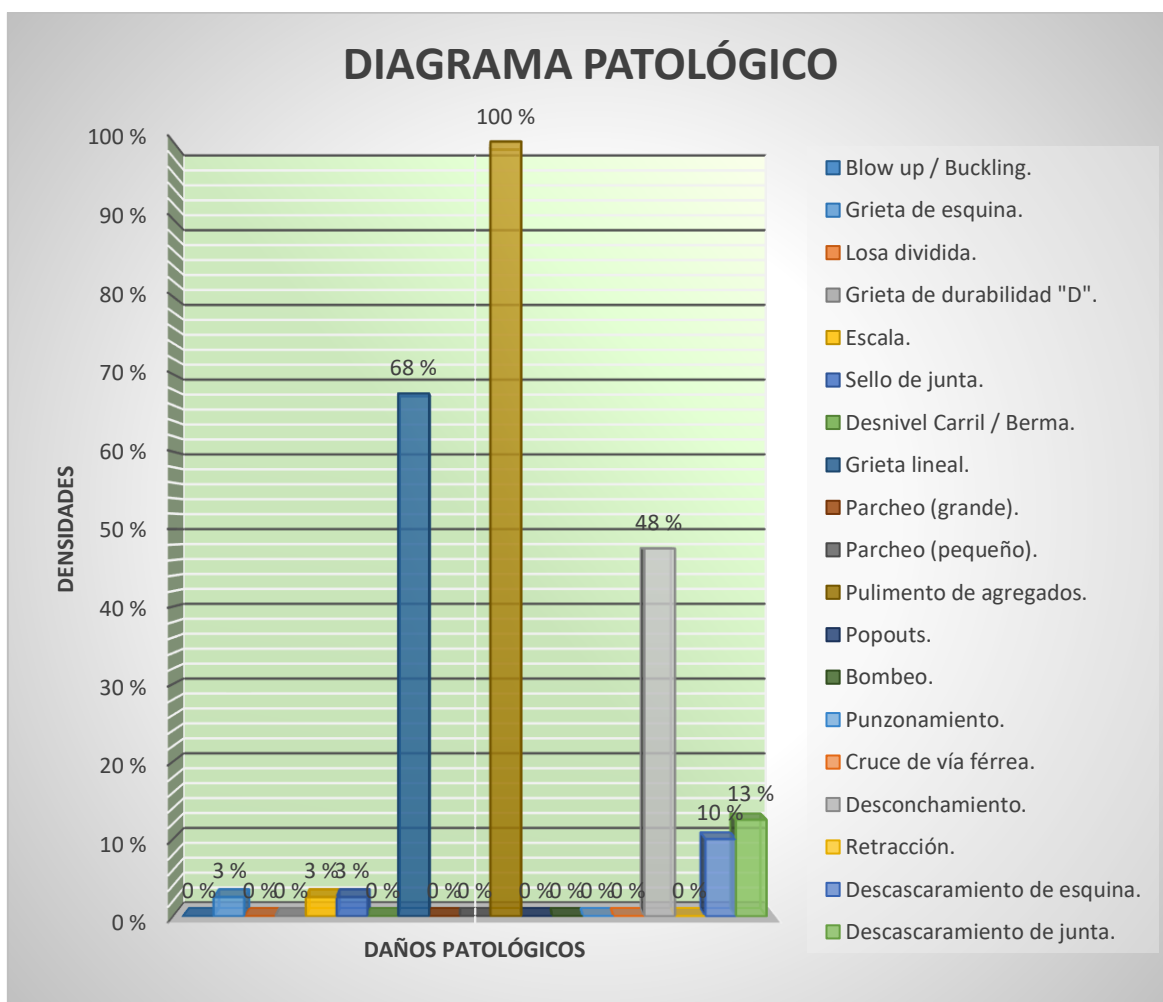
**Figura 37.** Diagrama Patológico de las Densidades de los daños de la unidad de muestra N° 14. (Fuente: Elaboración Propia - 2019).

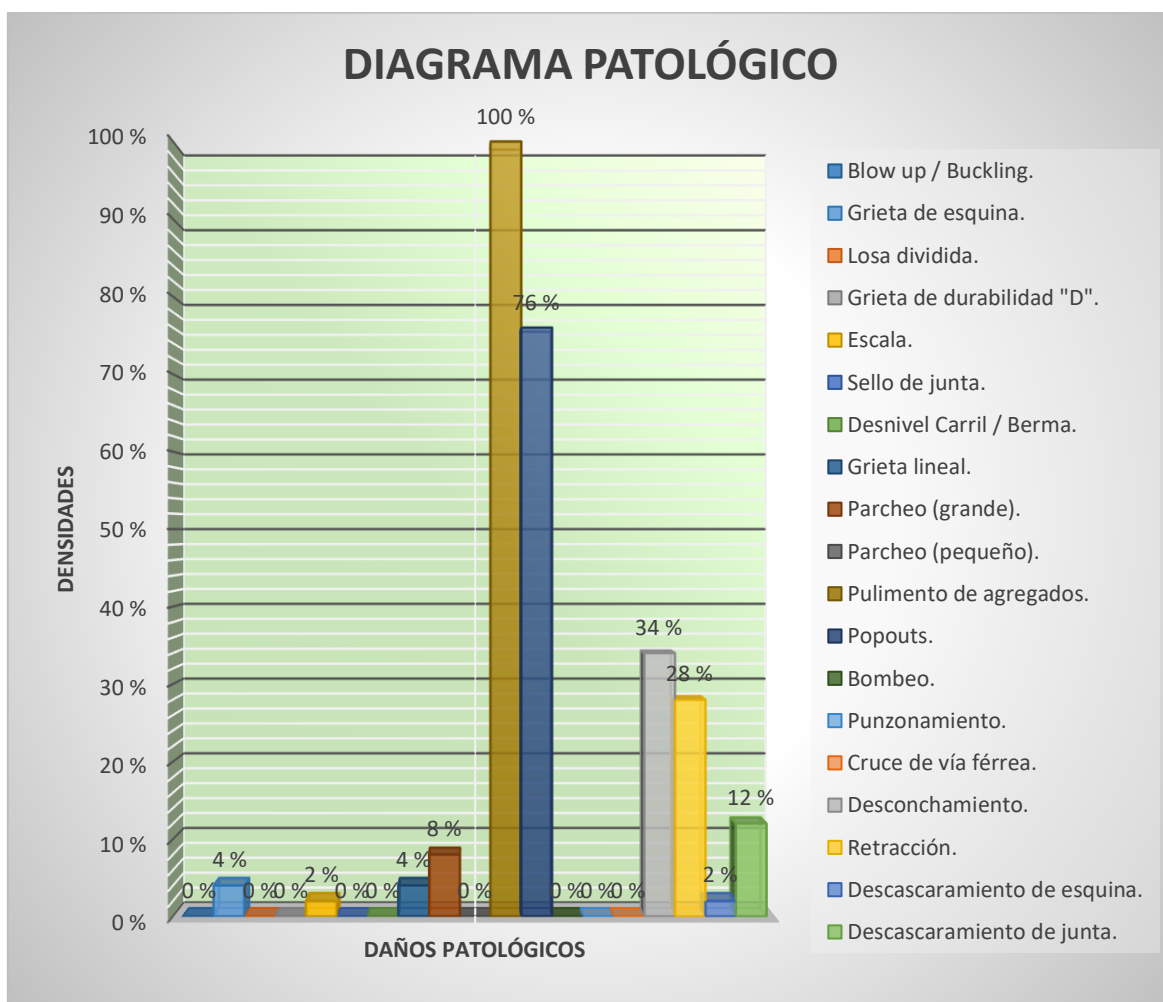
**Figura 38.** Diagrama Patológico de las Densidades de los daños de la unidad de muestra N° 15. (Fuente: Elaboración Propia - 2019).

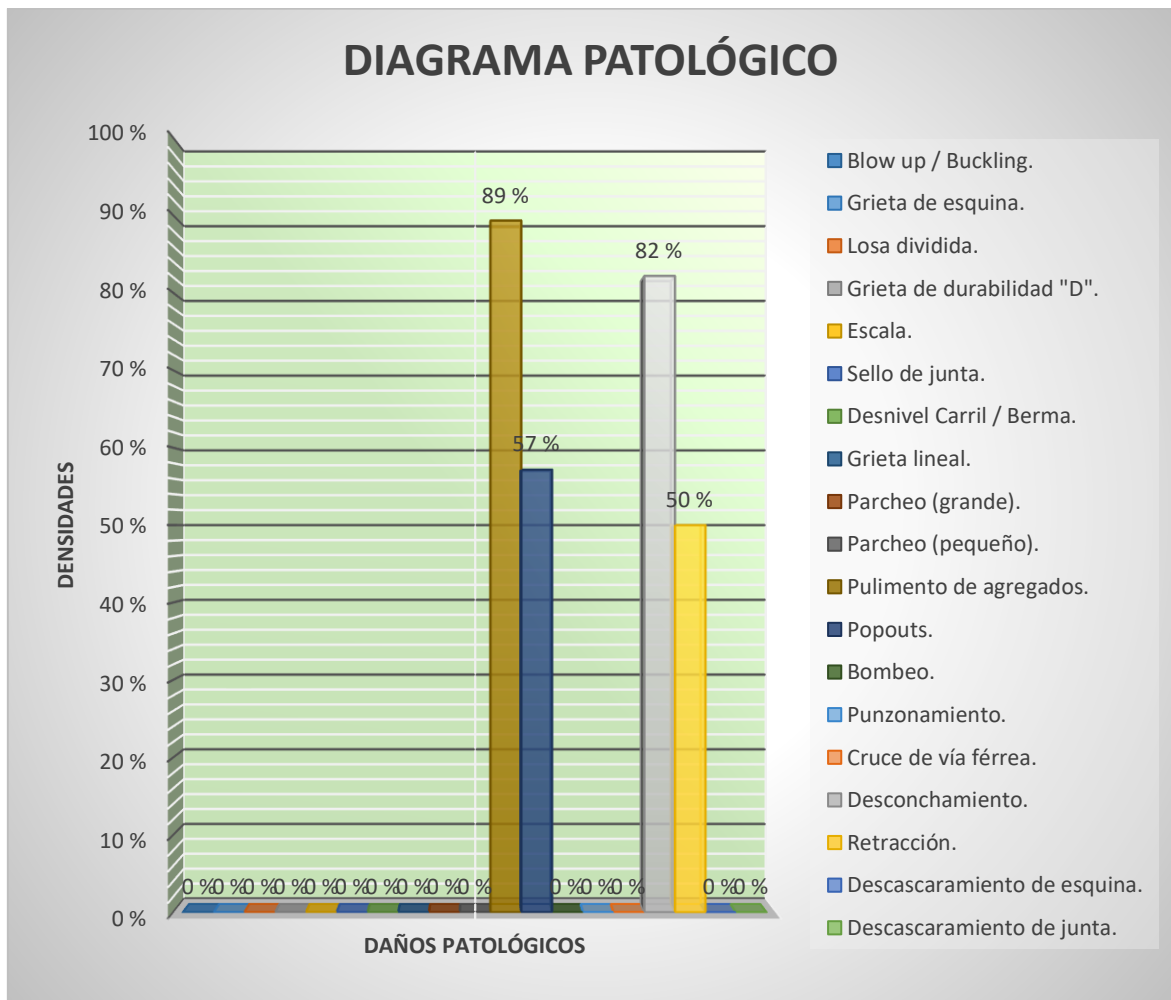
**Figura 39.** Diagrama Patológico de las Densidades de los daños de la unidad de muestra N° 16. (Fuente: Elaboración Propia - 2019).

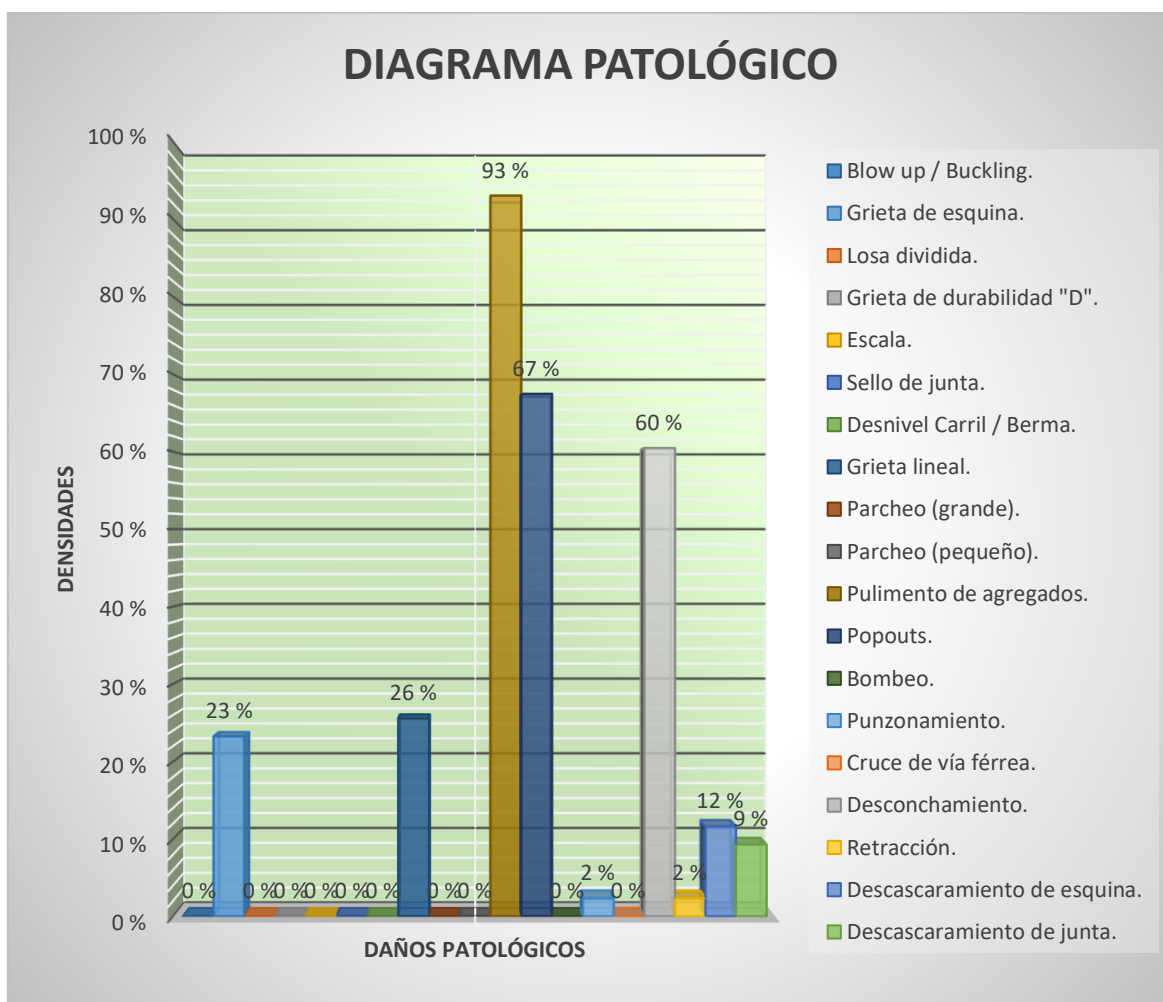
**Figura 40.** Diagrama Patológico de las Densidades de los daños de la unidad de muestra N° 17. (Fuente: Elaboración Propia - 2019).

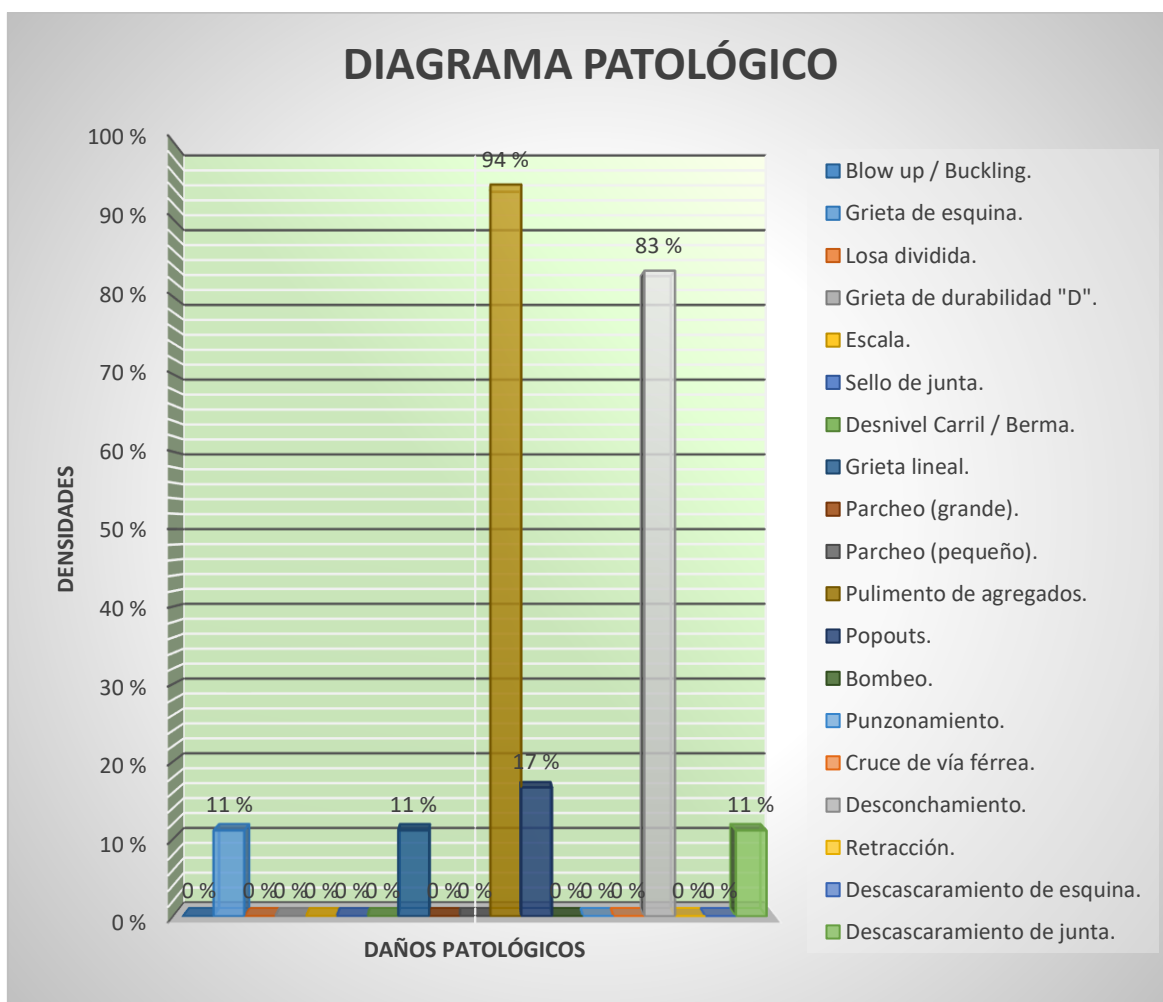
**Figura 41.** Diagrama Patológico de las Densidades de los daños de la unidad de muestra N° 18. (Fuente: Elaboración Propia - 2019).

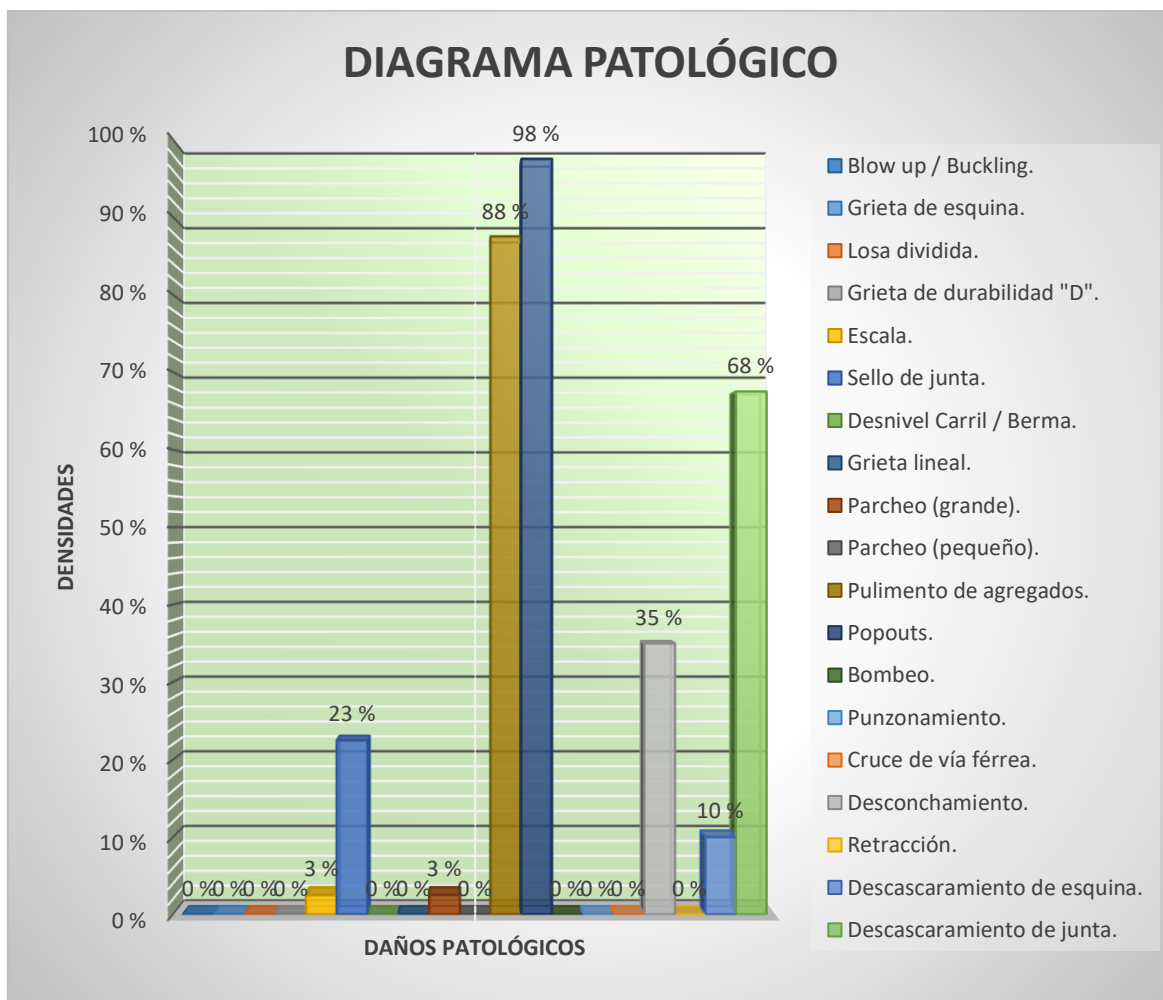
**Figura 42.** Diagrama Patológico de las Densidades de los daños de la unidad de muestra N° 19. (Fuente: Elaboración Propia - 2019).

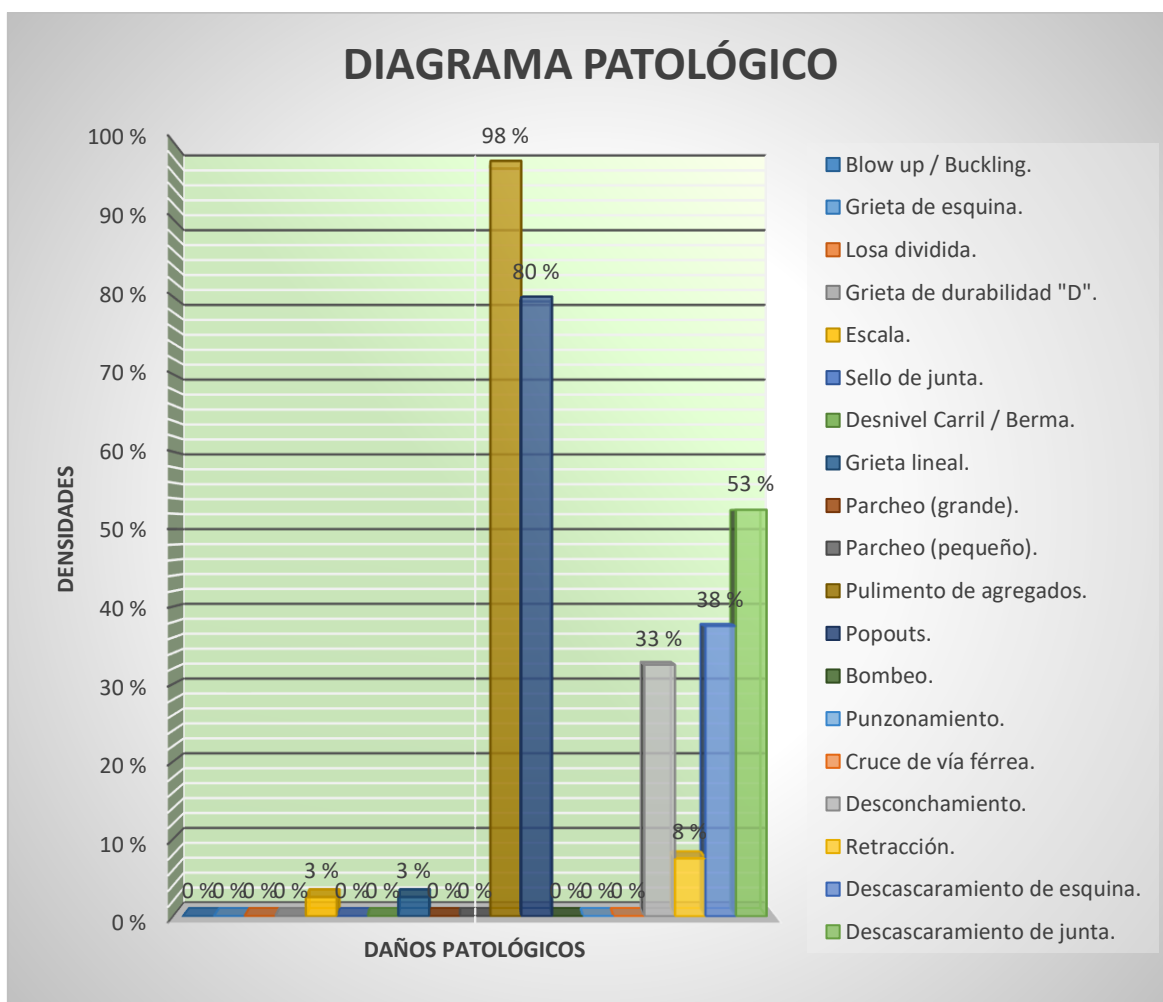
**Figura 43.** Diagrama Patológico de las Densidades de los daños de la unidad de muestra N° 20. (Fuente: Elaboración Propia - 2019).

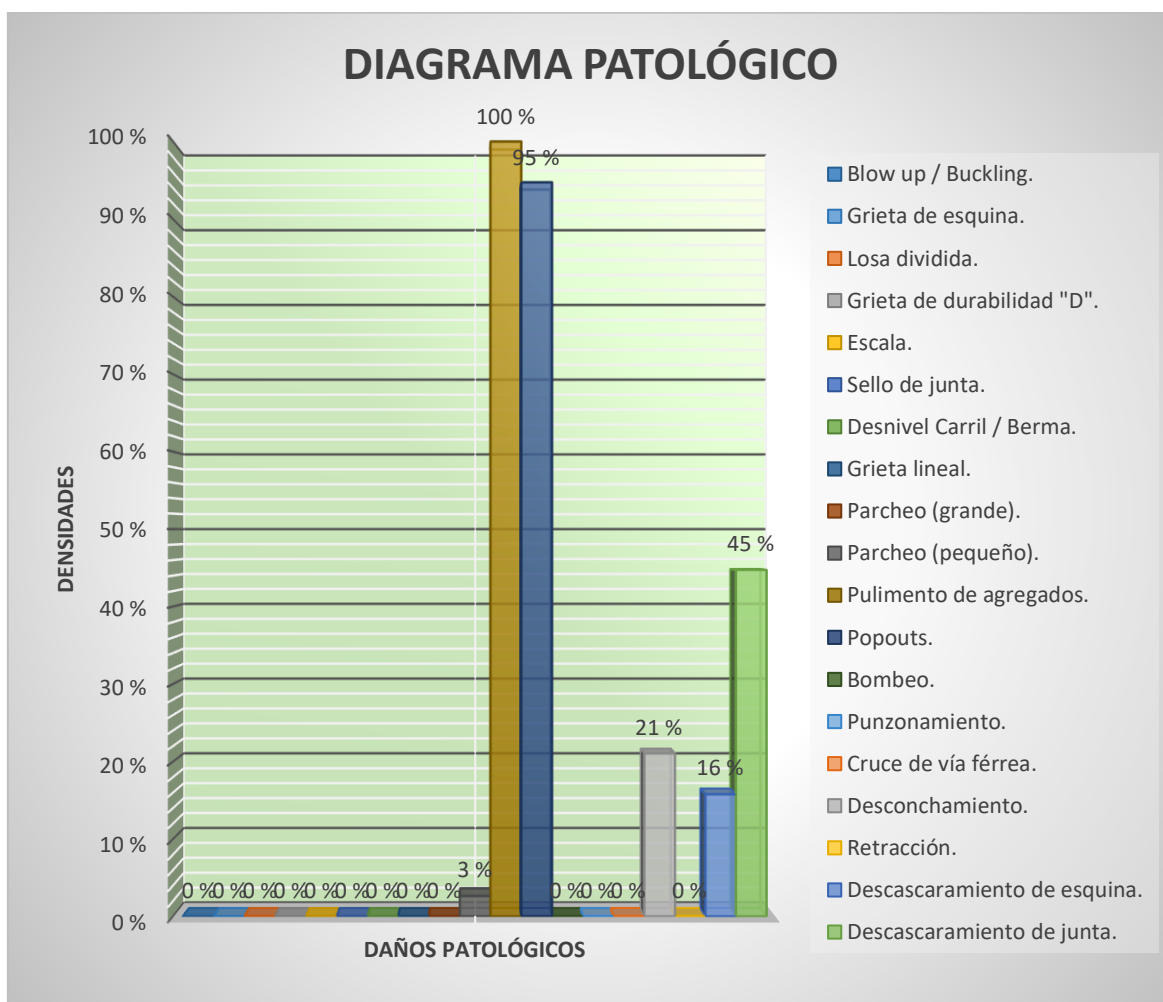
**Figura 44.** Diagrama Patológico de las Densidades de los daños de la unidad de muestra N° 21. (Fuente: Elaboración Propia - 2019).

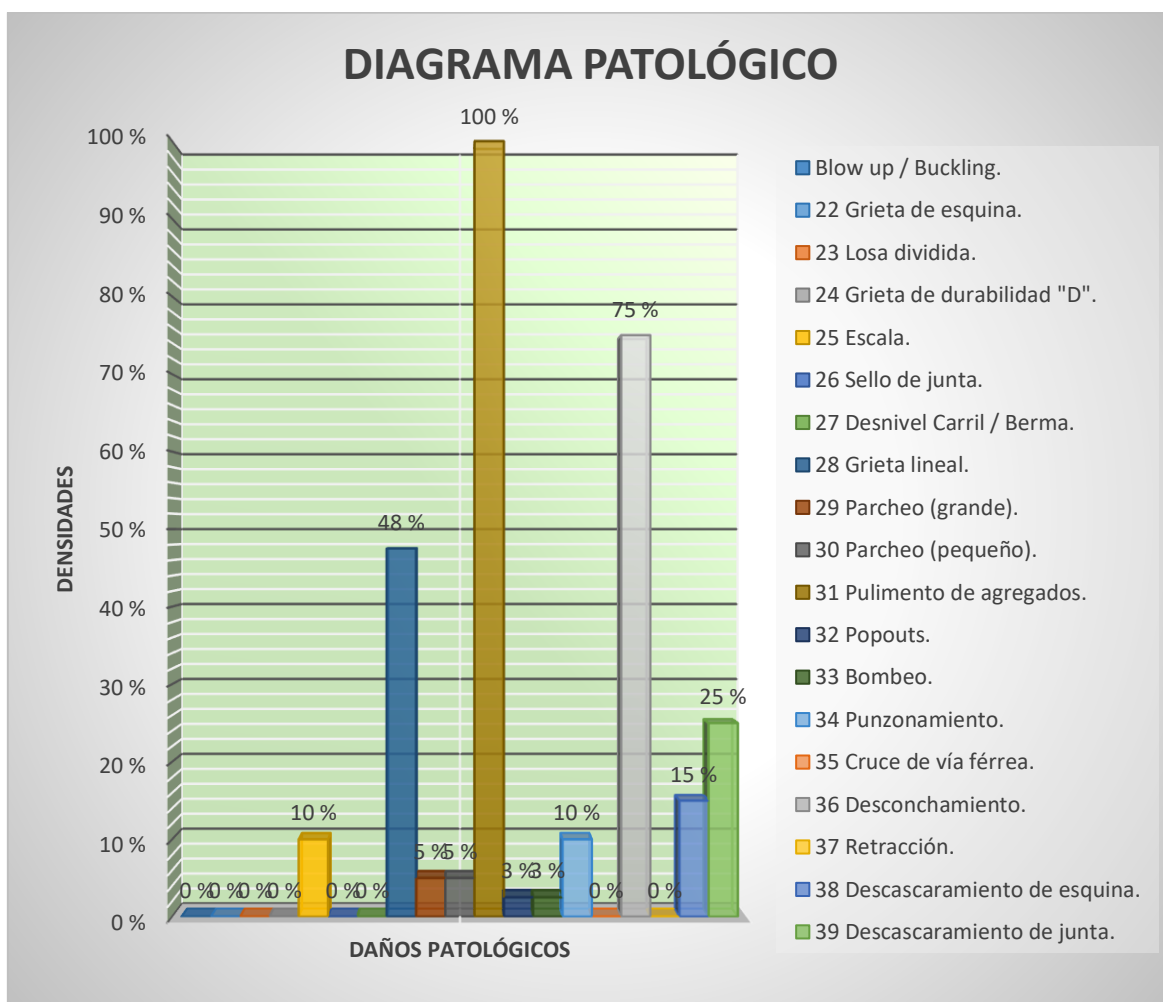
**Figura 45.** Diagrama Patológico de las Densidades de los daños de la unidad de muestra N° 22. (Fuente: Elaboración Propia - 2019).

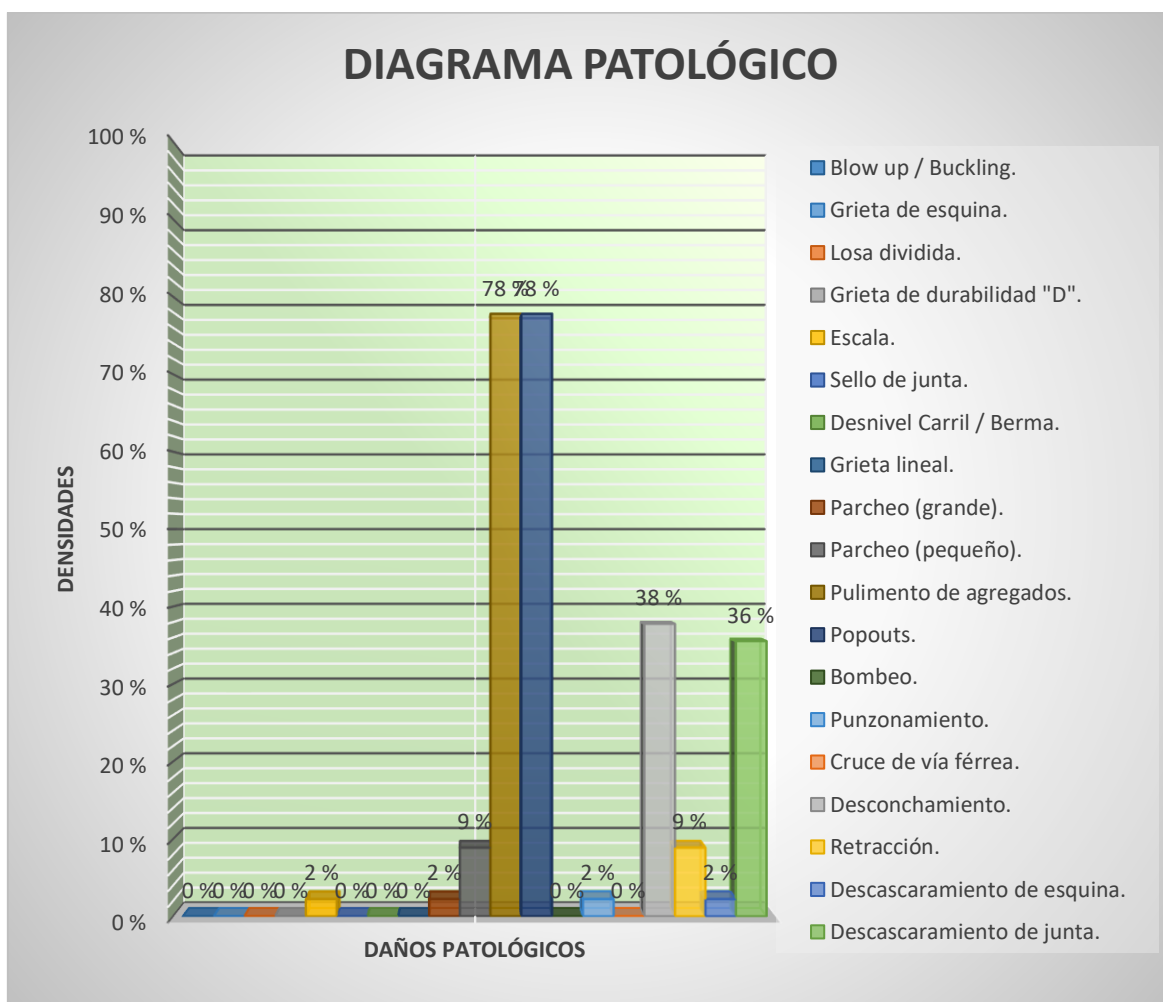
**Figura 46.** Diagrama Patológico de las Densidades de los daños de la unidad de muestra N° 23. (Fuente: Elaboración Propia - 2019).

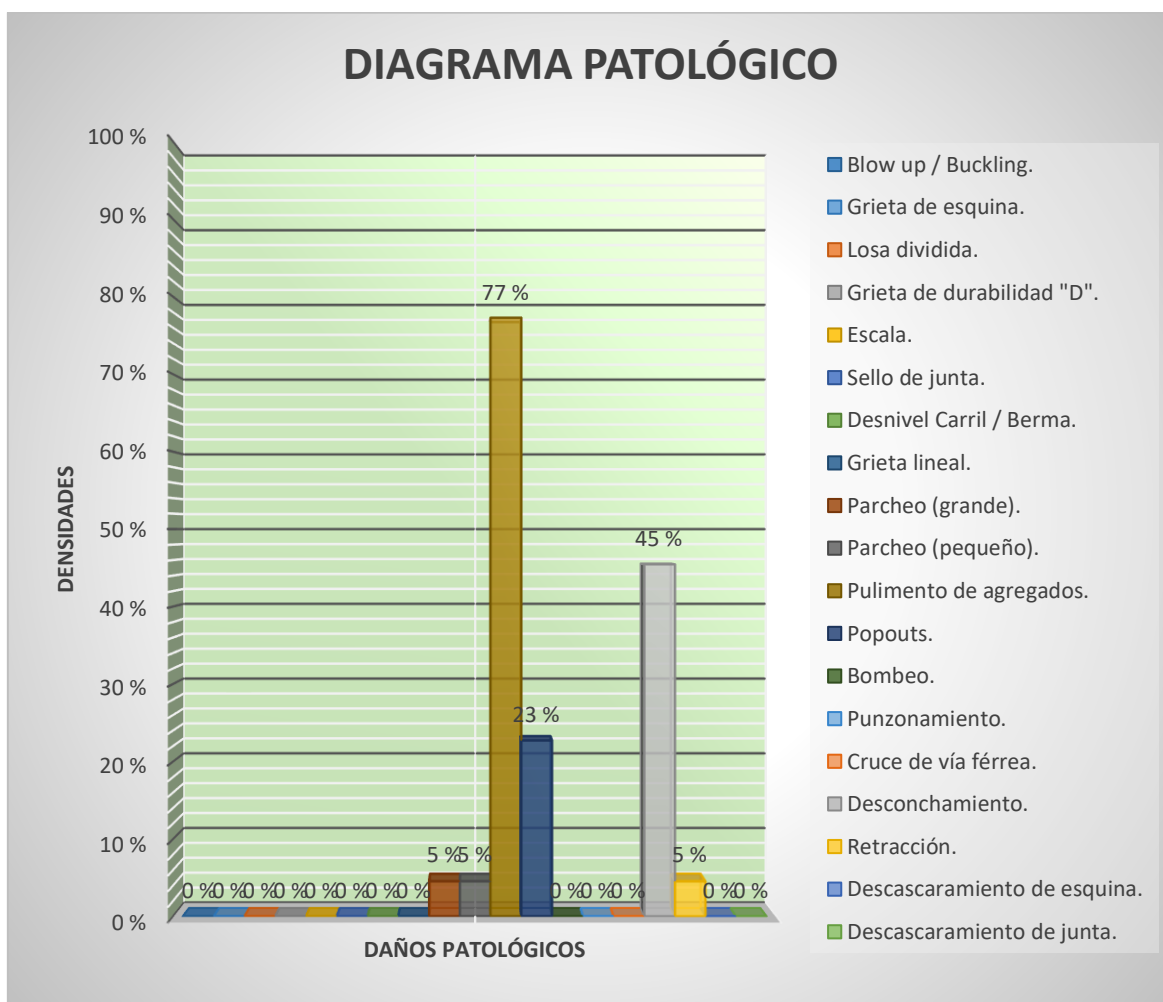
**Figura 47.** Diagrama Patológico de las Densidades de los daños de la unidad de muestra N° 24. (Fuente: Elaboración Propia - 2019).

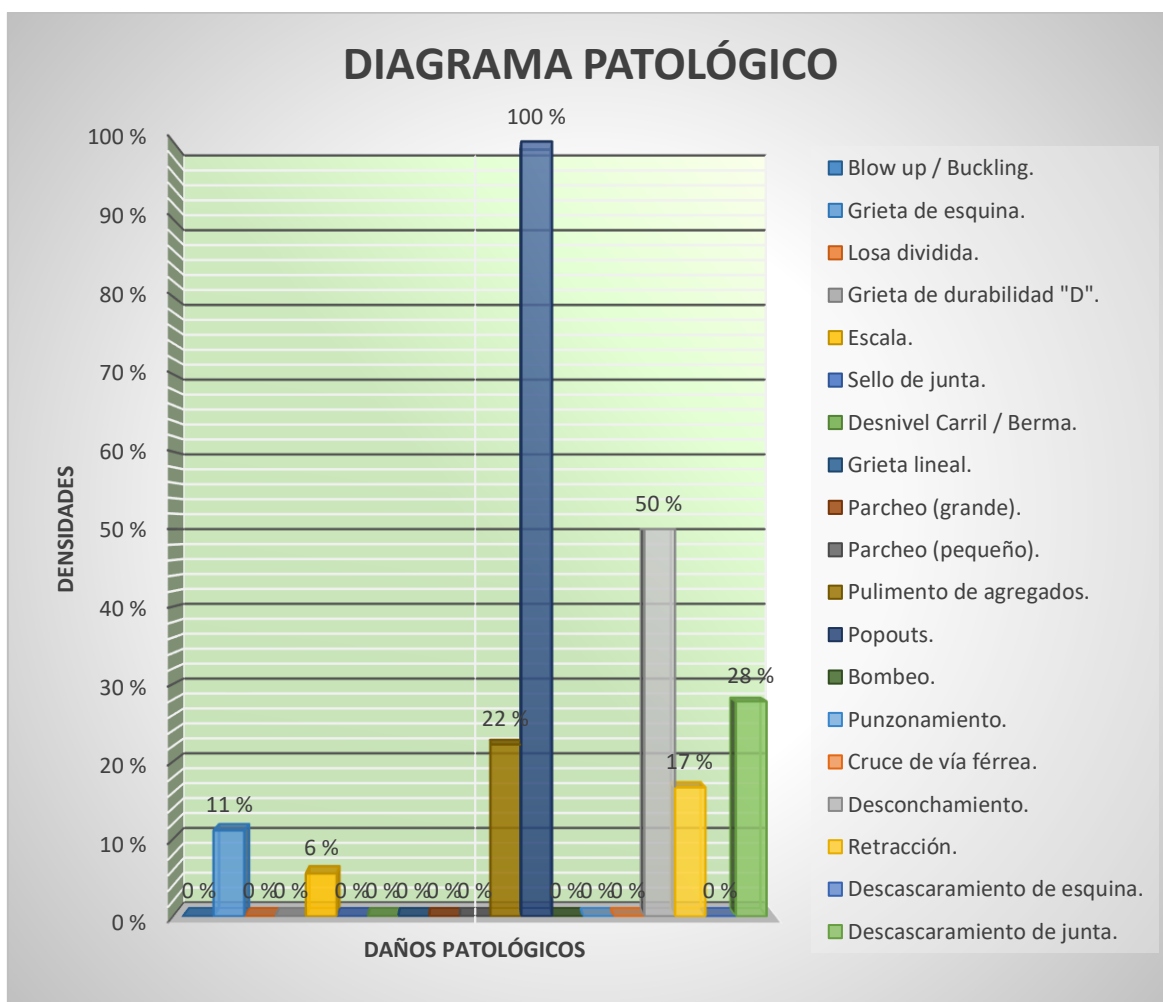
**Figura 48.** Diagrama Patológico de las Densidades de los daños de la unidad de muestra N° 25. (Fuente: Elaboración Propia - 2019).

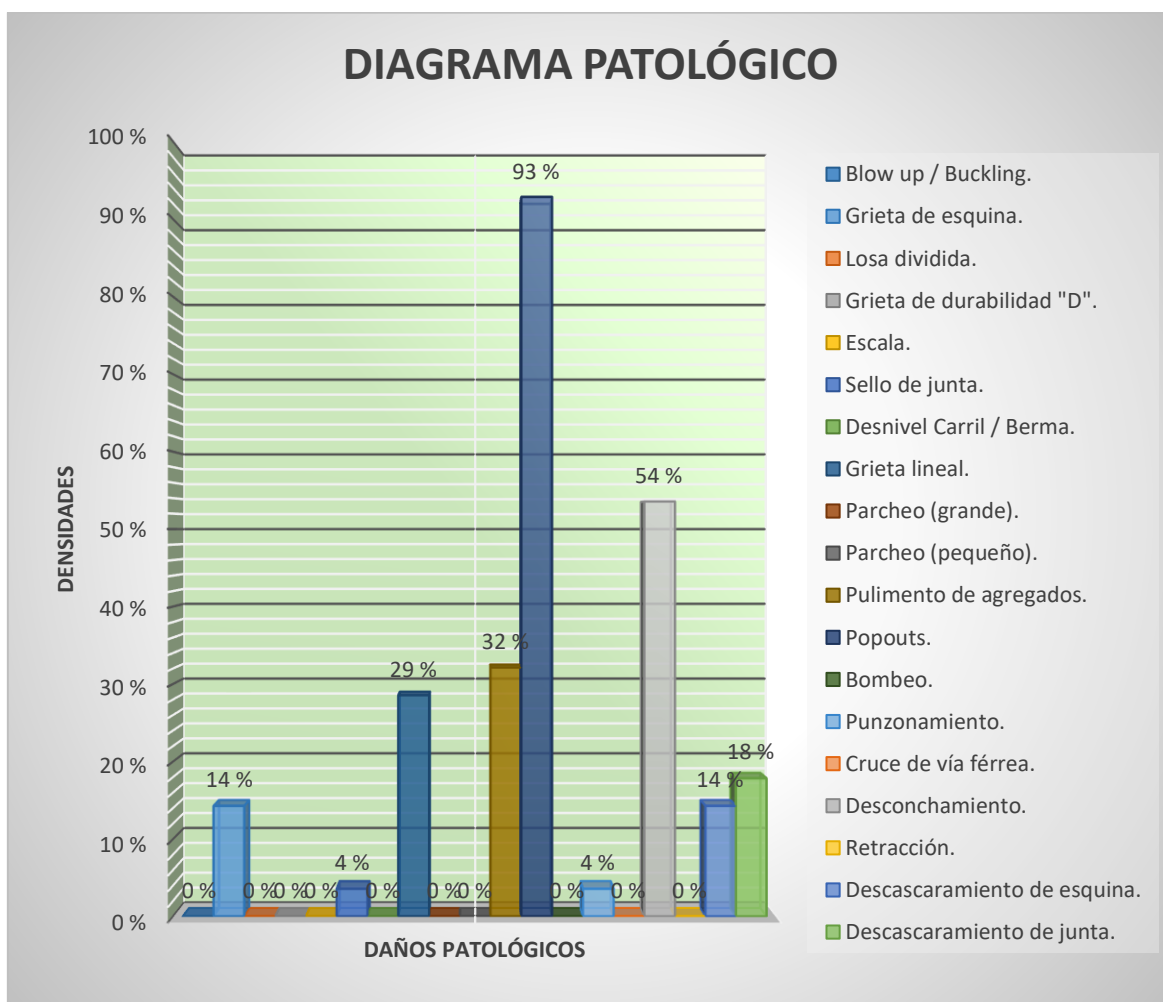
**Figura 49.** Diagrama Patológico de las Densidades de los daños de la unidad de muestra N° 26. (Fuente: Elaboración Propia - 2019).

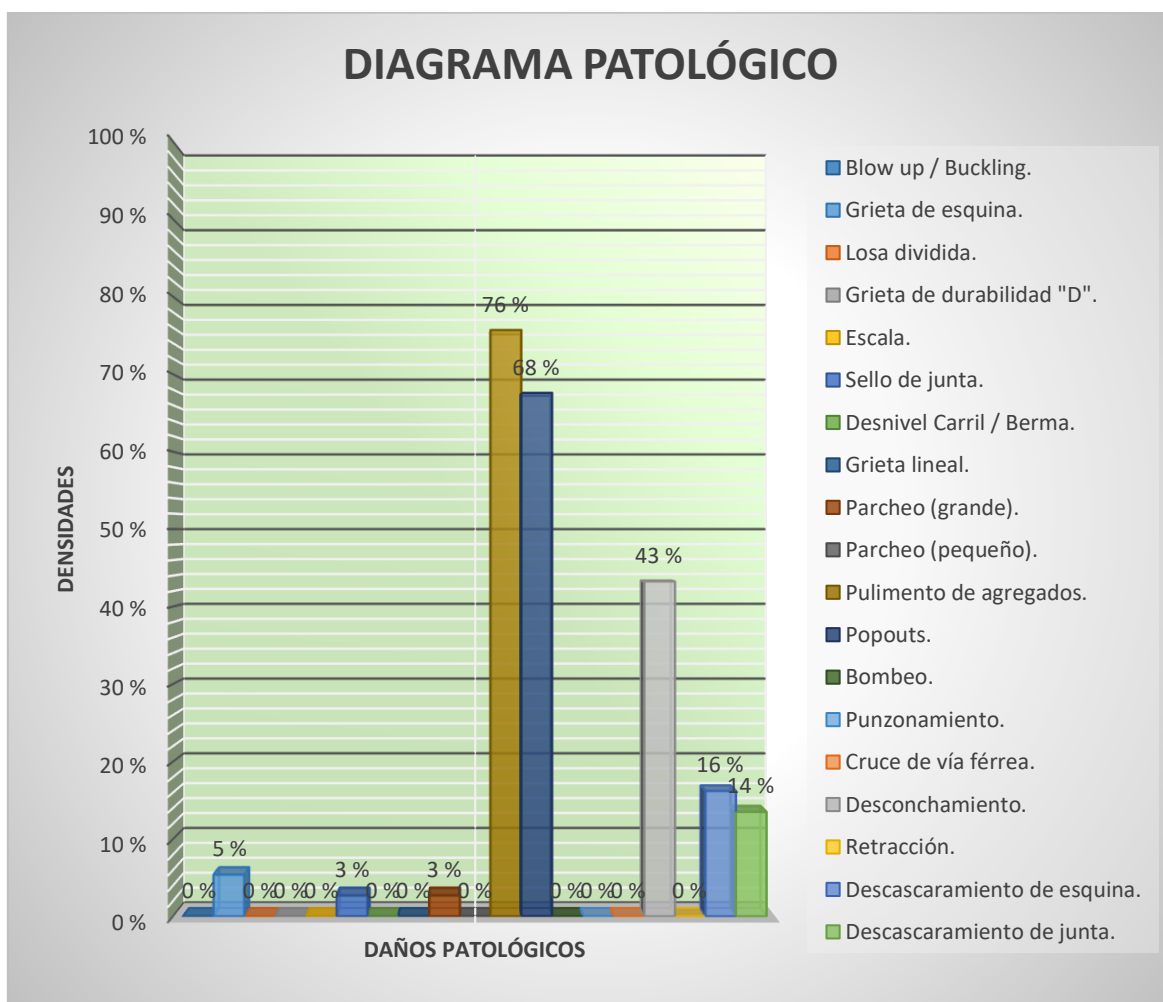
**Figura 50.** Diagrama Patológico de las Densidades de los daños de la unidad de muestra N° 27. (Fuente: Elaboración Propia - 2019).

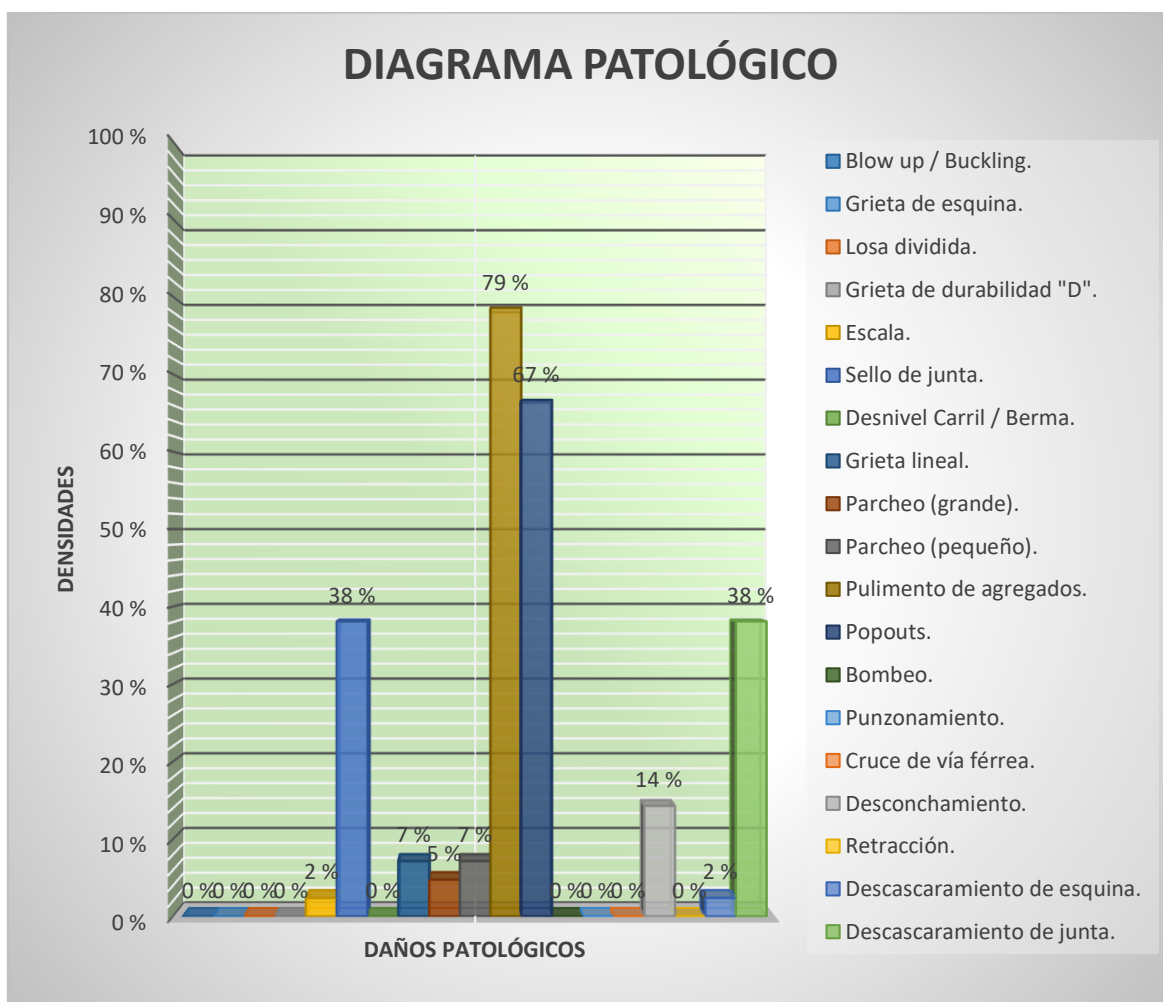
**Figura 51.** Diagrama Patológico de las Densidades de los daños de la unidad de muestra N° 28. (Fuente: Elaboración Propia - 2019).
