**UNIVERSIDAD NACIONAL DE SAN MARTÍN-TARAPOTO**  
**FACULTAD DE INGENIERÍA CIVIL Y ARQUITECTURA**  
**ESCUELA PROFESIONAL DE INGENIERÍA CIVIL**

**Nivel de incidencia de las patologías del concreto hidráulico de los pavimentos rígidos en la transitabilidad de las vías de la ciudad de Picota, distrito de Picota, provincia de Picota, región San Martín, 2018**

**Tesis para optar el Título Profesional de Ingeniero Civil**

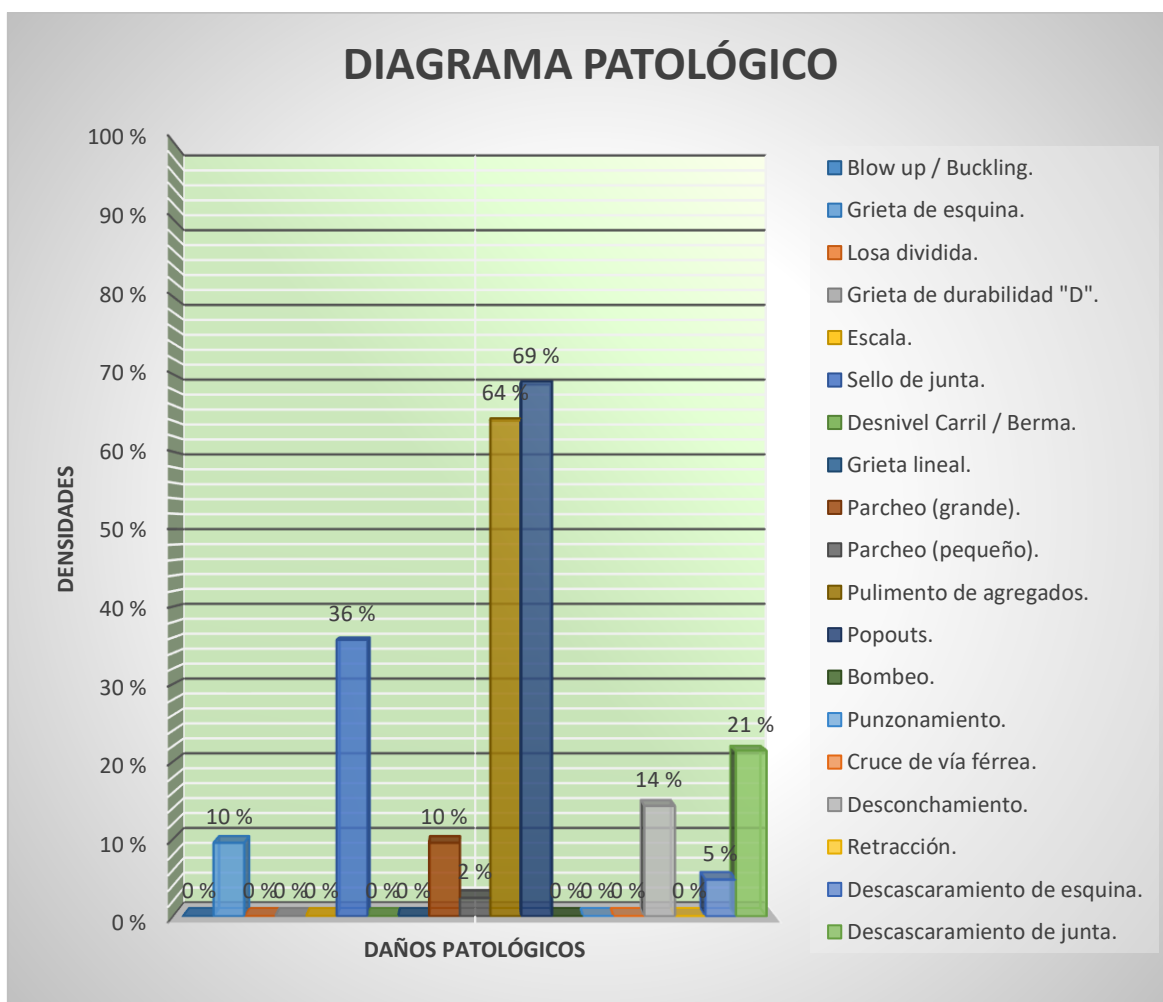
**Figura 52.** Diagrama Patológico de las Densidades de los daños de la unidad de muestra N° 29. (Fuente: Elaboración Propia - 2019).

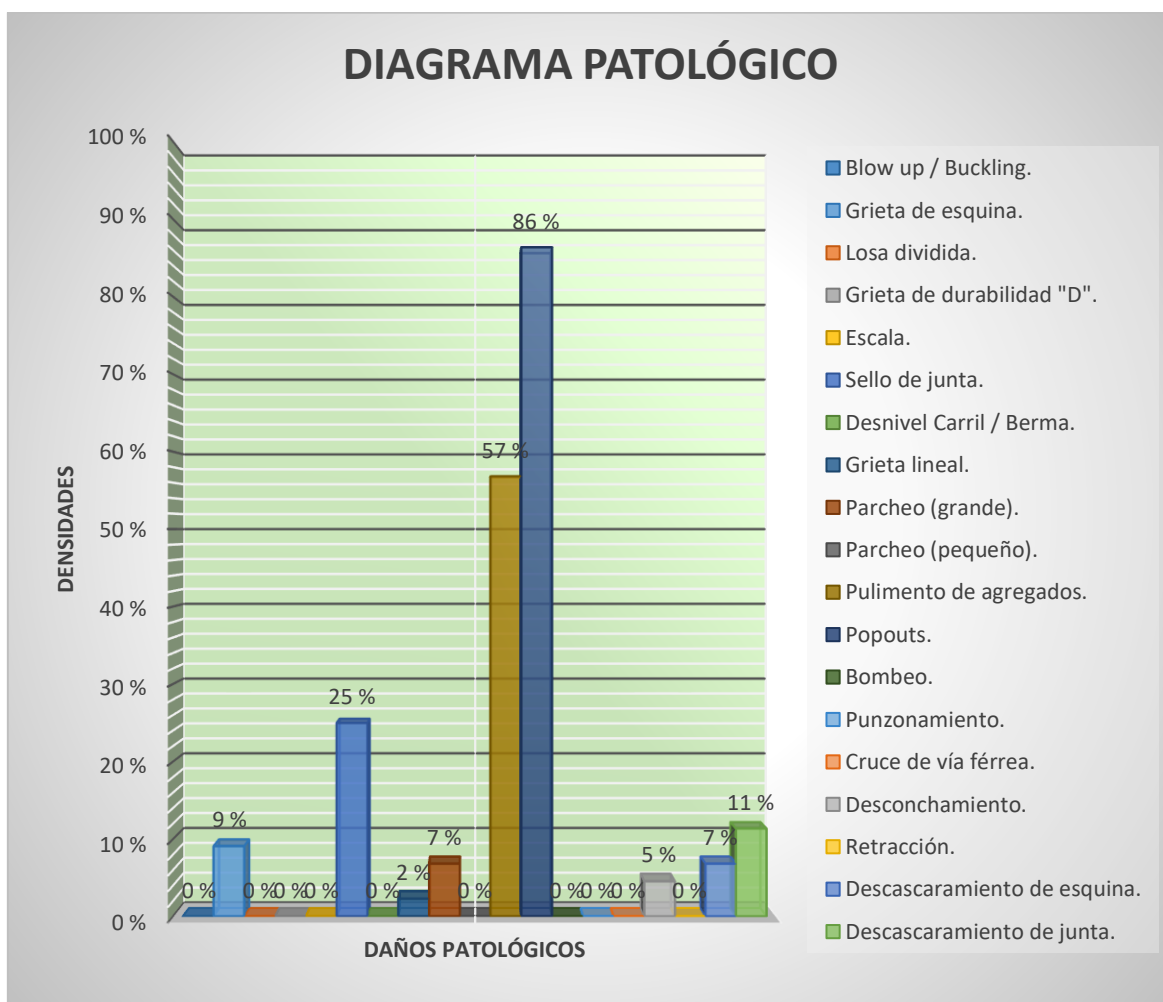
**Figura 53.** Diagrama Patológico de las Densidades de los daños de la unidad de muestra N° 30. (Fuente: Elaboración Propia - 2019).

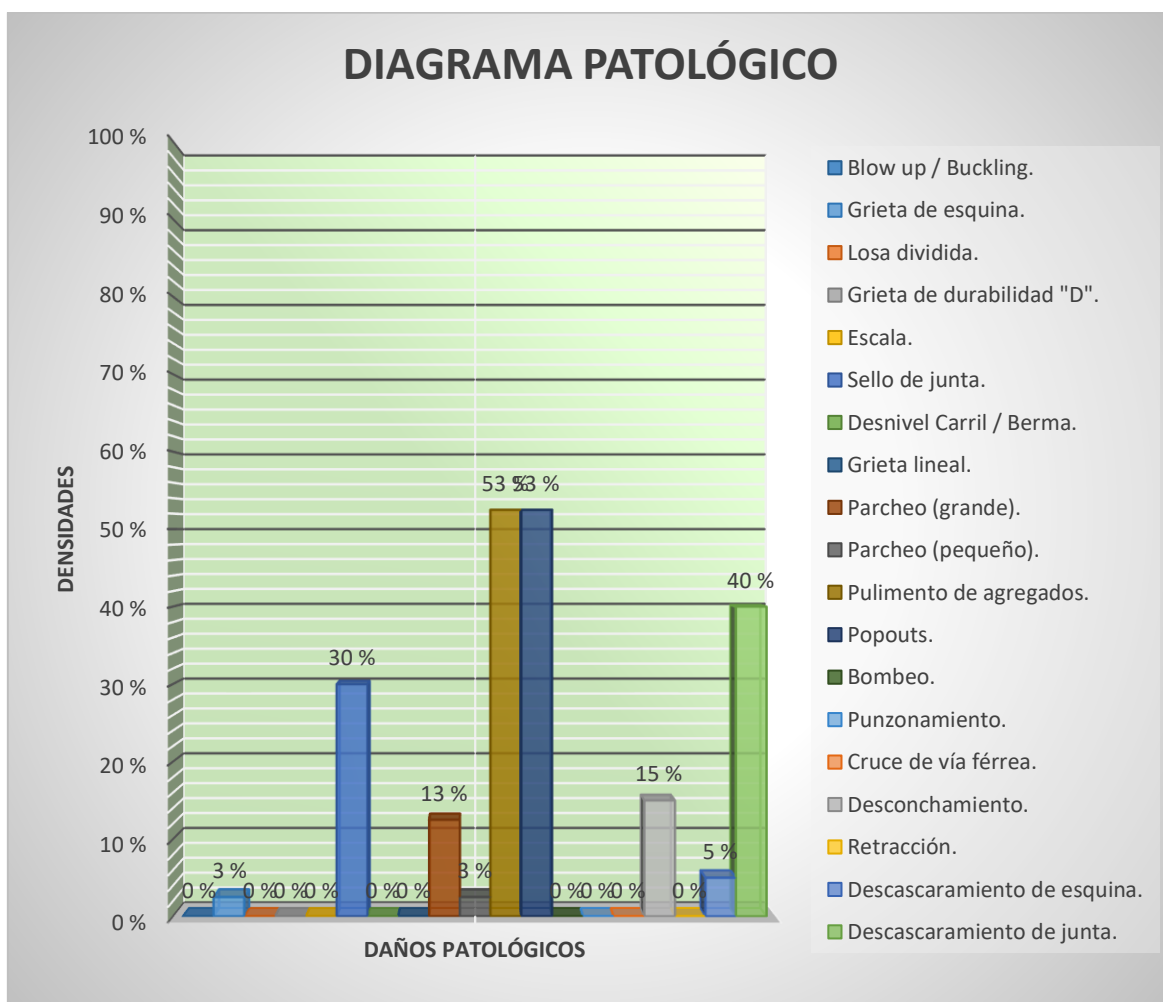
**Figura 54.** Diagrama Patológico de las Densidades de los daños de la unidad de muestra N° 31. (Fuente: Elaboración Propia - 2019).

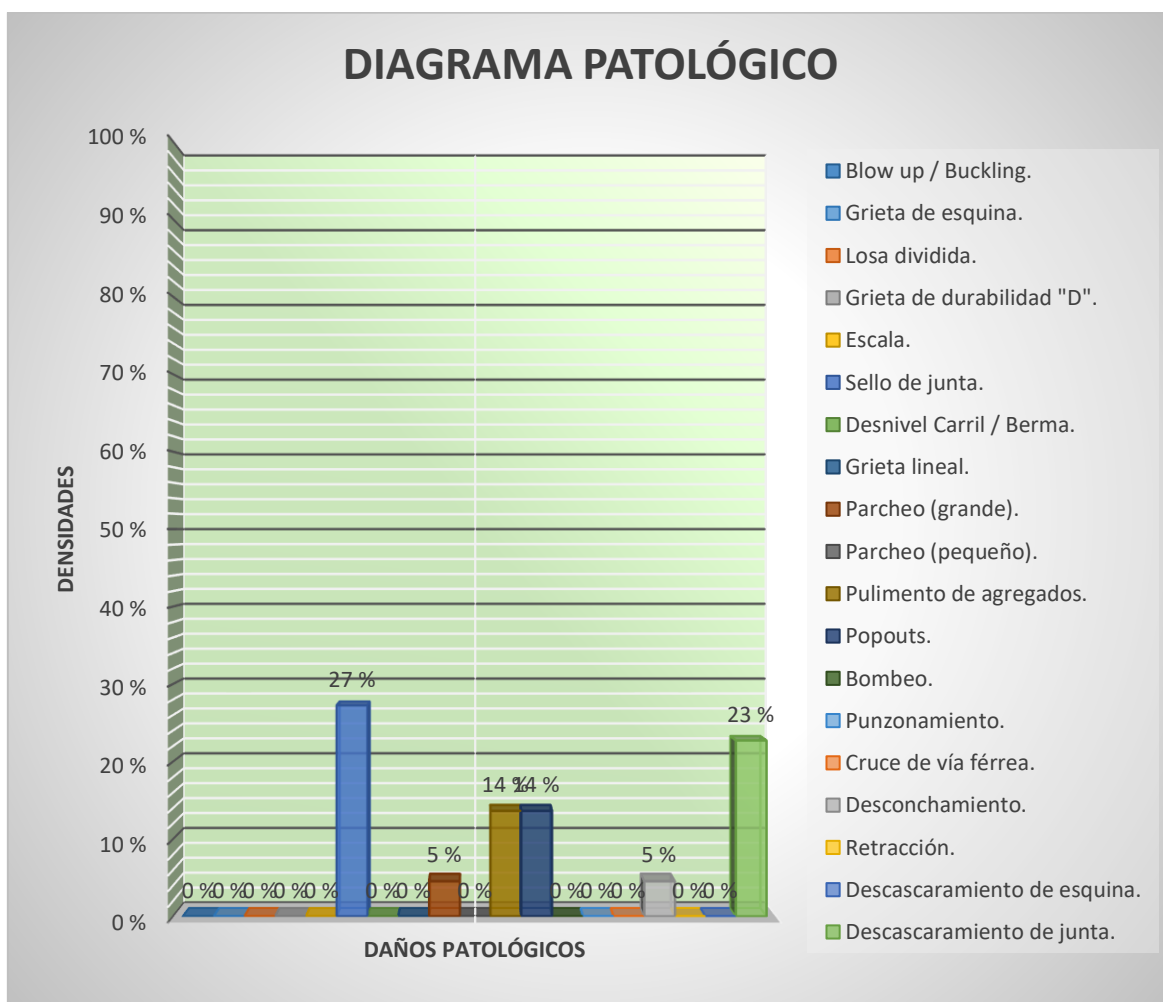
**Figura 55.** Diagrama Patológico de las Densidades de los daños de la unidad de muestra N° 32. (Fuente: Elaboración Propia - 2019).

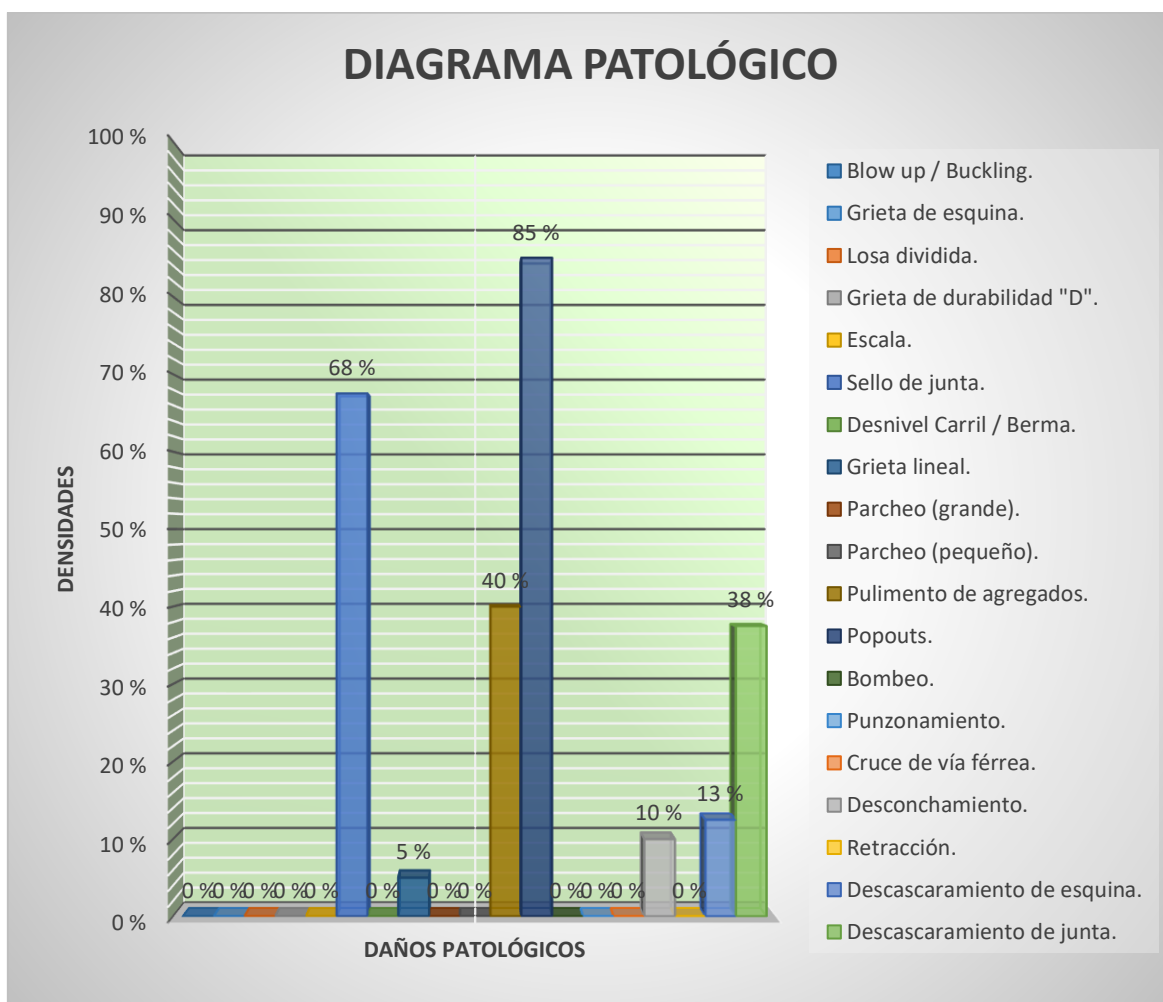
**Figura 56.** Diagrama Patológico de las Densidades de los daños de la unidad de muestra N° 33. (Fuente: Elaboración Propia - 2019).

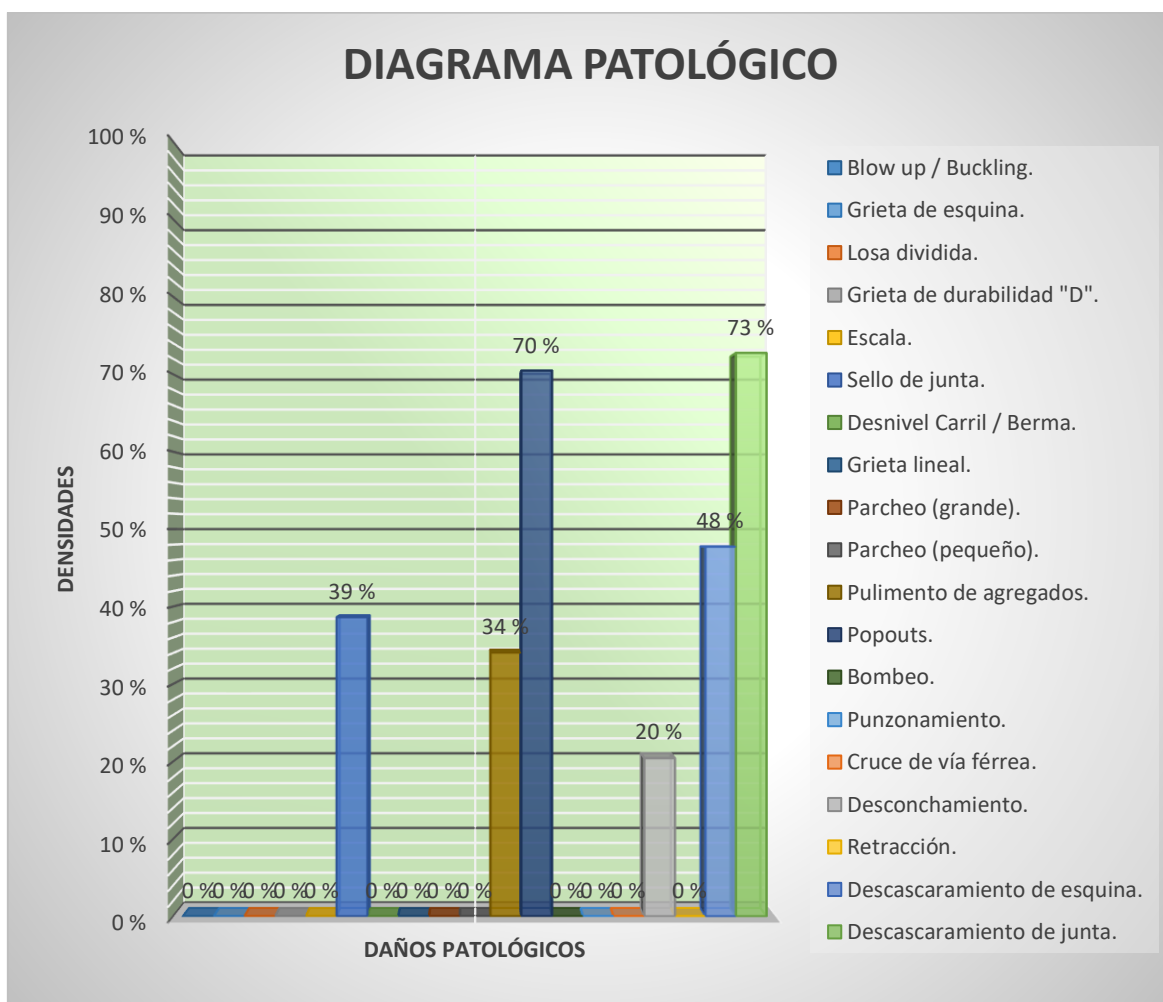
**Figura 57.** Diagrama Patológico de las Densidades de los daños de la unidad de muestra N° 34. (Fuente: Elaboración Propia - 2019).

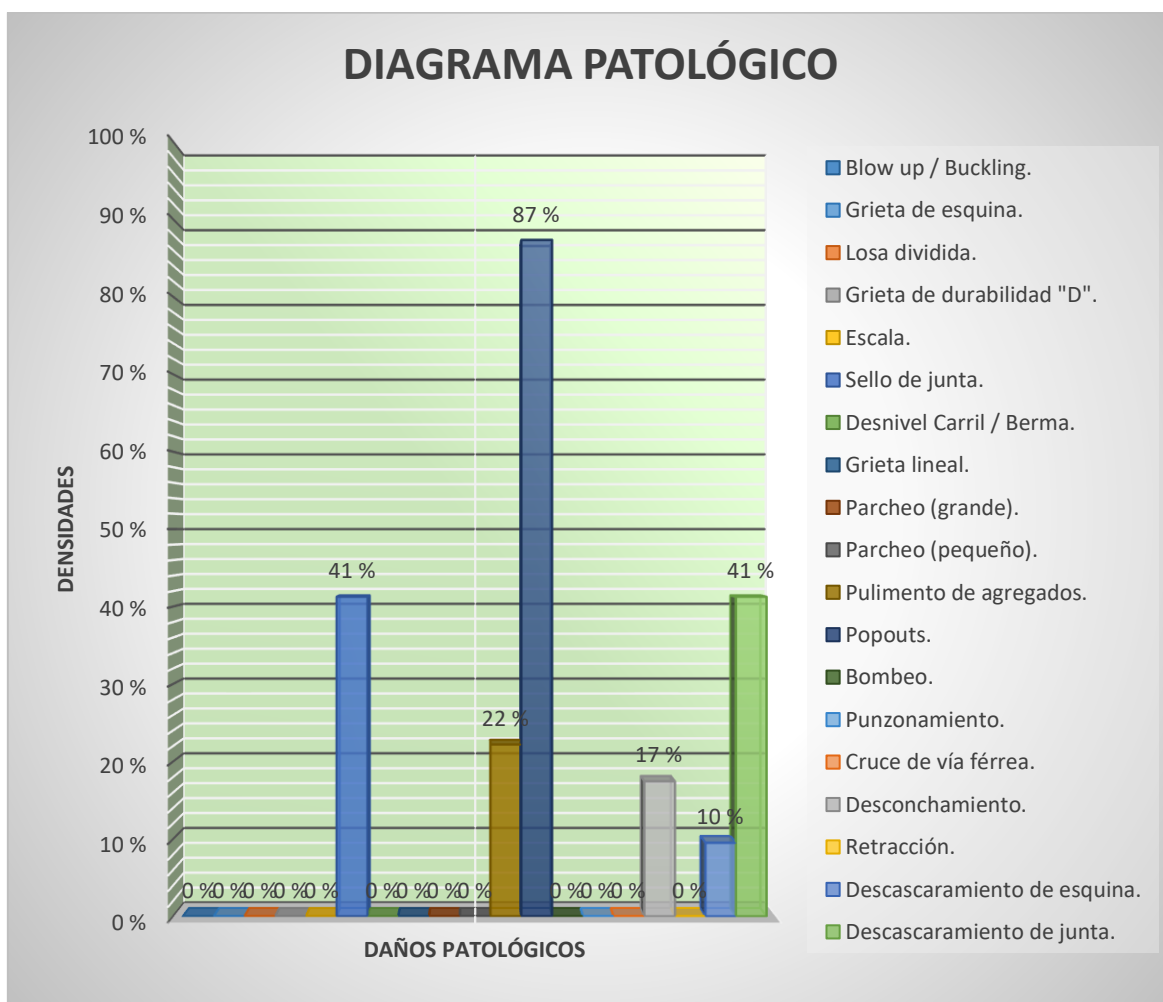
**Figura 58.** Diagrama Patológico de las Densidades de los daños de la unidad de muestra N° 35. (Fuente: Elaboración Propia - 2019).

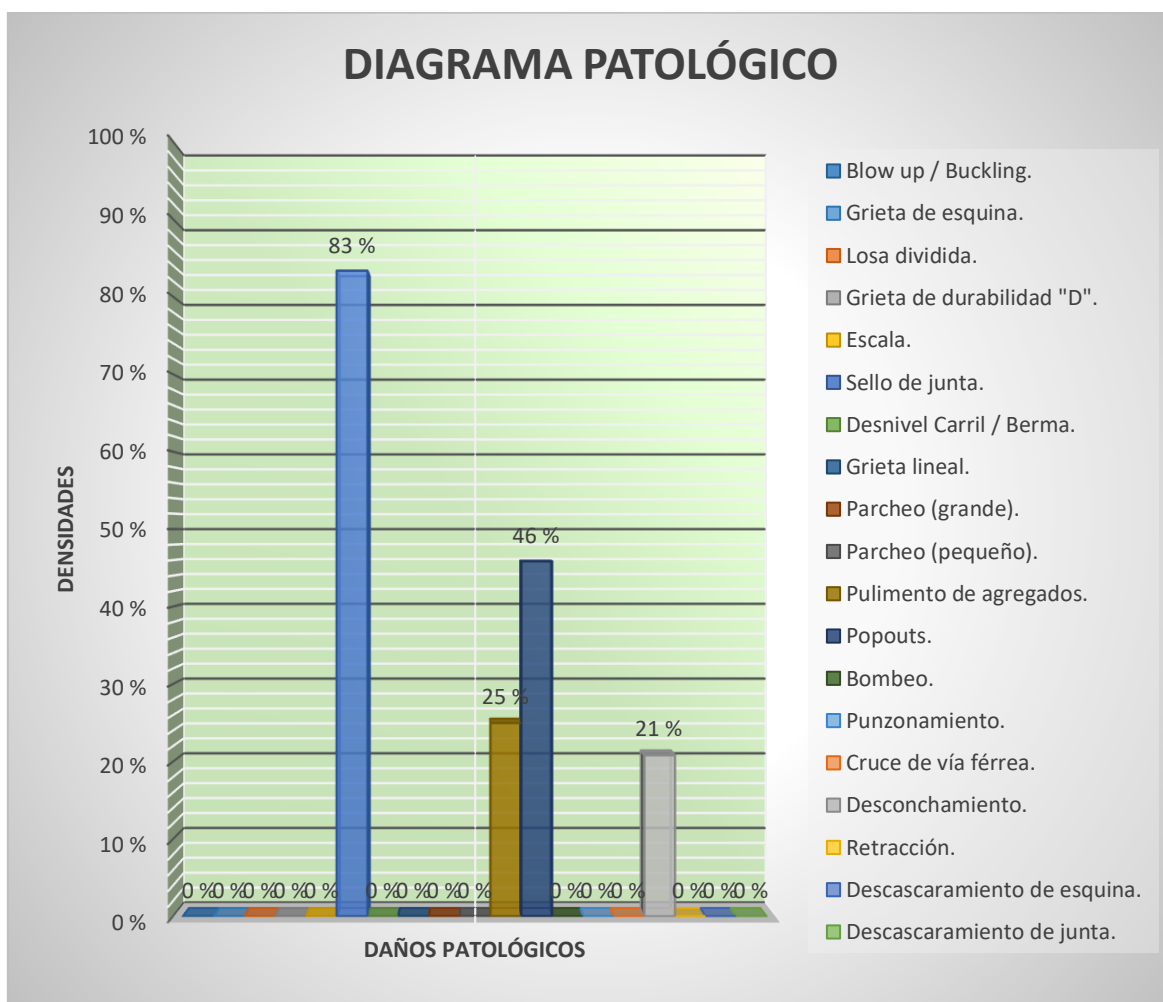
**Figura 59.** Diagrama Patológico de las Densidades de los daños de la unidad de muestra N° 36. (Fuente: Elaboración Propia - 2019).

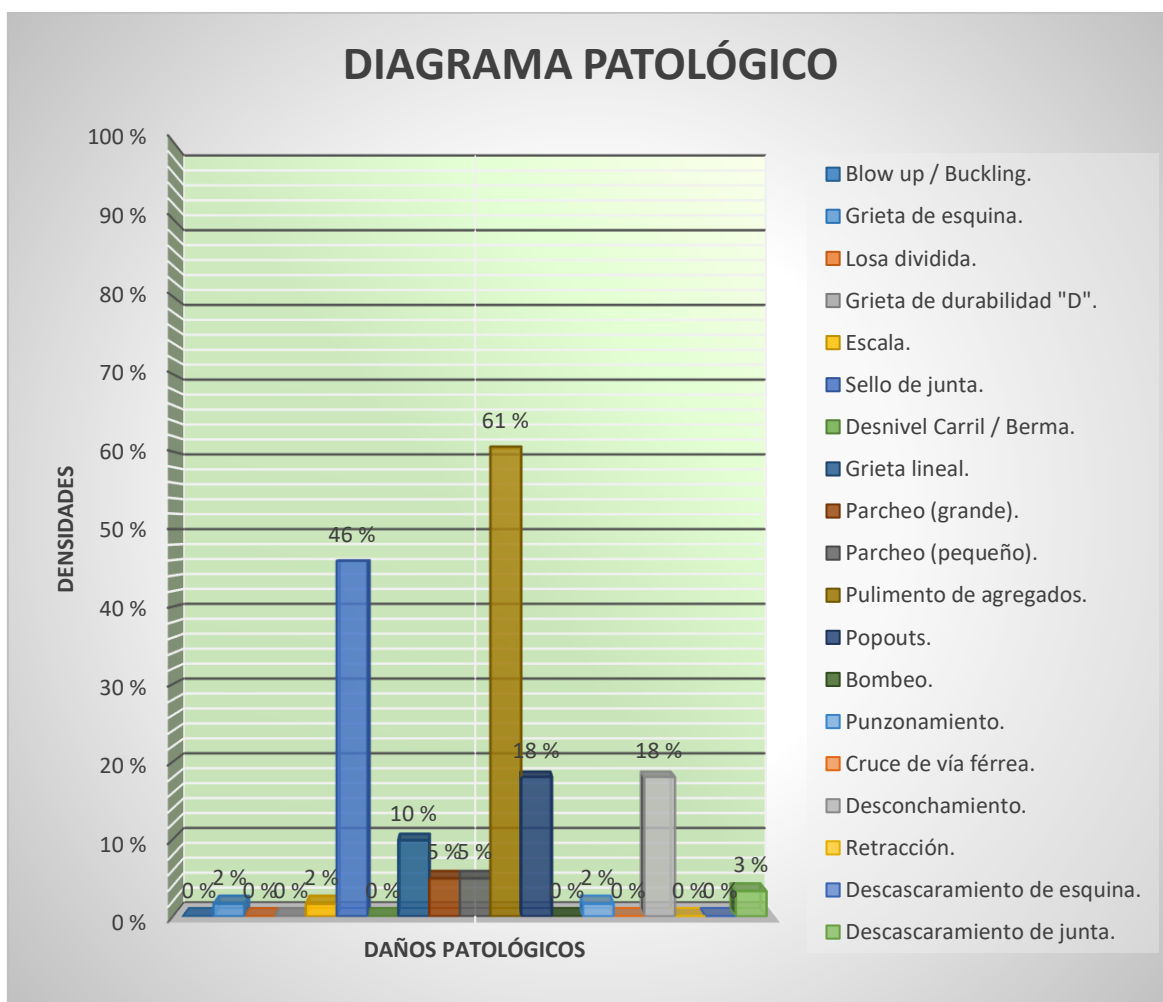
**Figura 60.** Diagrama Patológico de las Densidades de los daños de la unidad de muestra N° 37. (Fuente: Elaboración Propia - 2019).

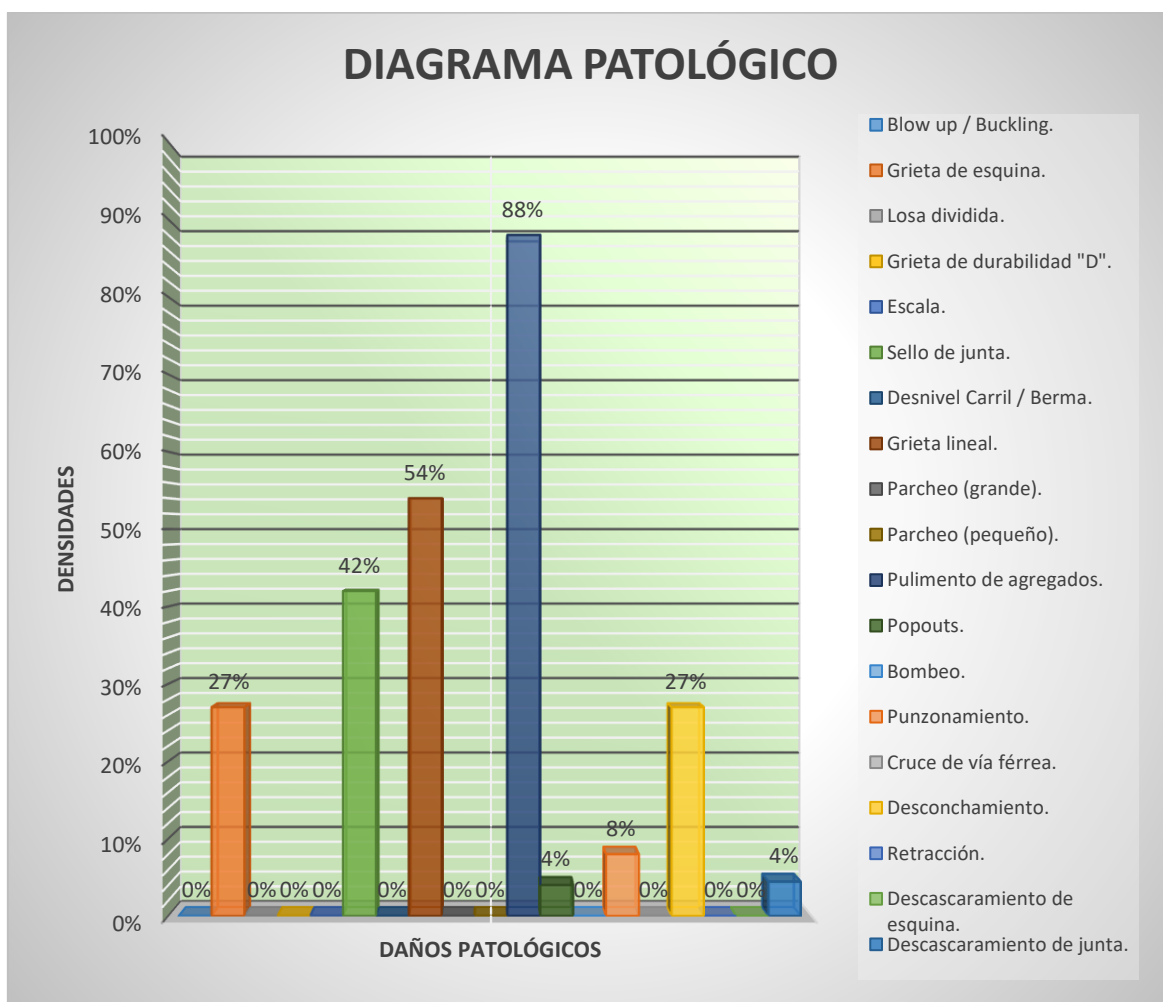
**Figura 61.** Diagrama Patológico de las Densidades de los daños de la unidad de muestra N° 38. (Fuente: Elaboración Propia - 2019).

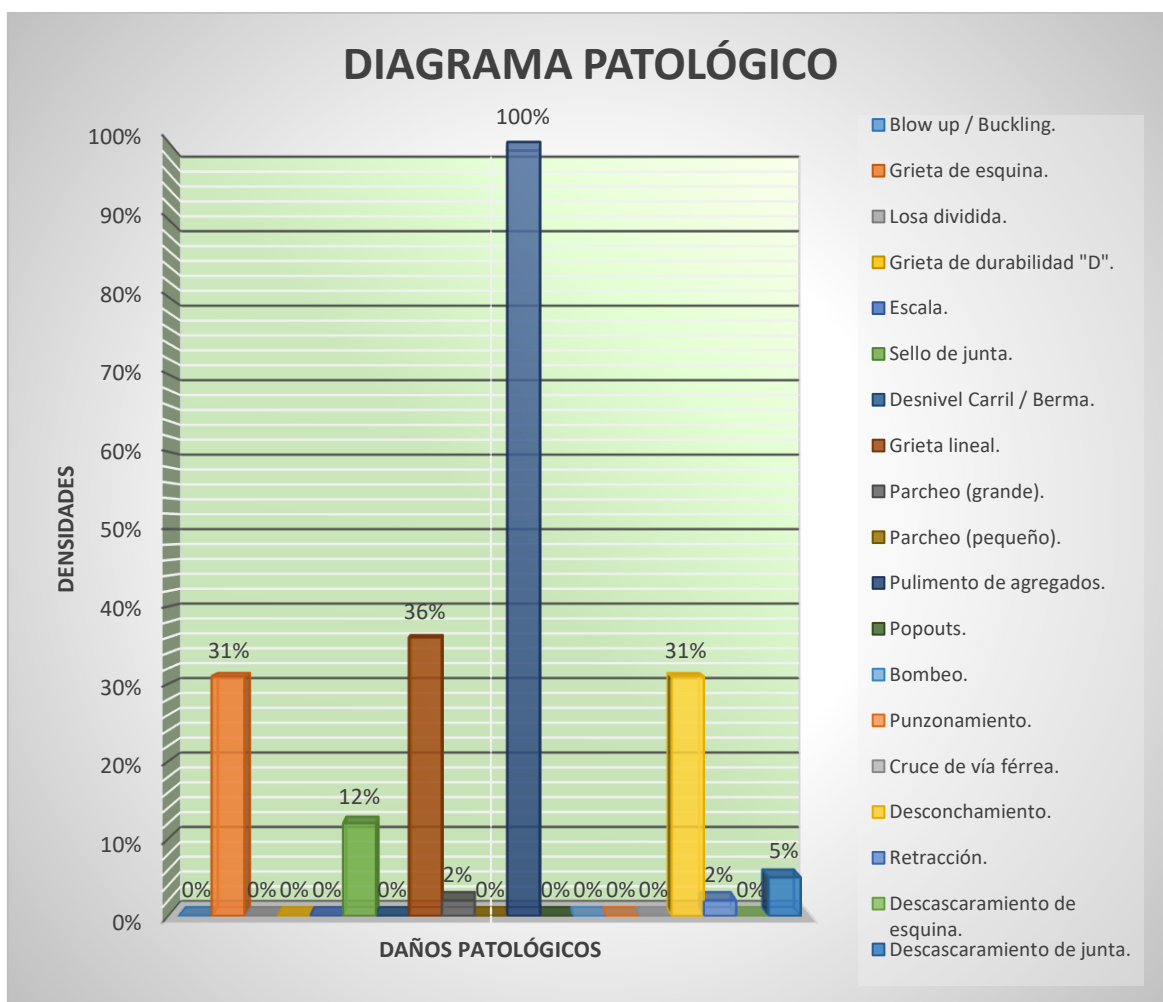
**Figura 62.** Diagrama Patológico de las Densidades de los daños de la unidad de muestra N° 39. (Fuente: Elaboración Propia - 2019).

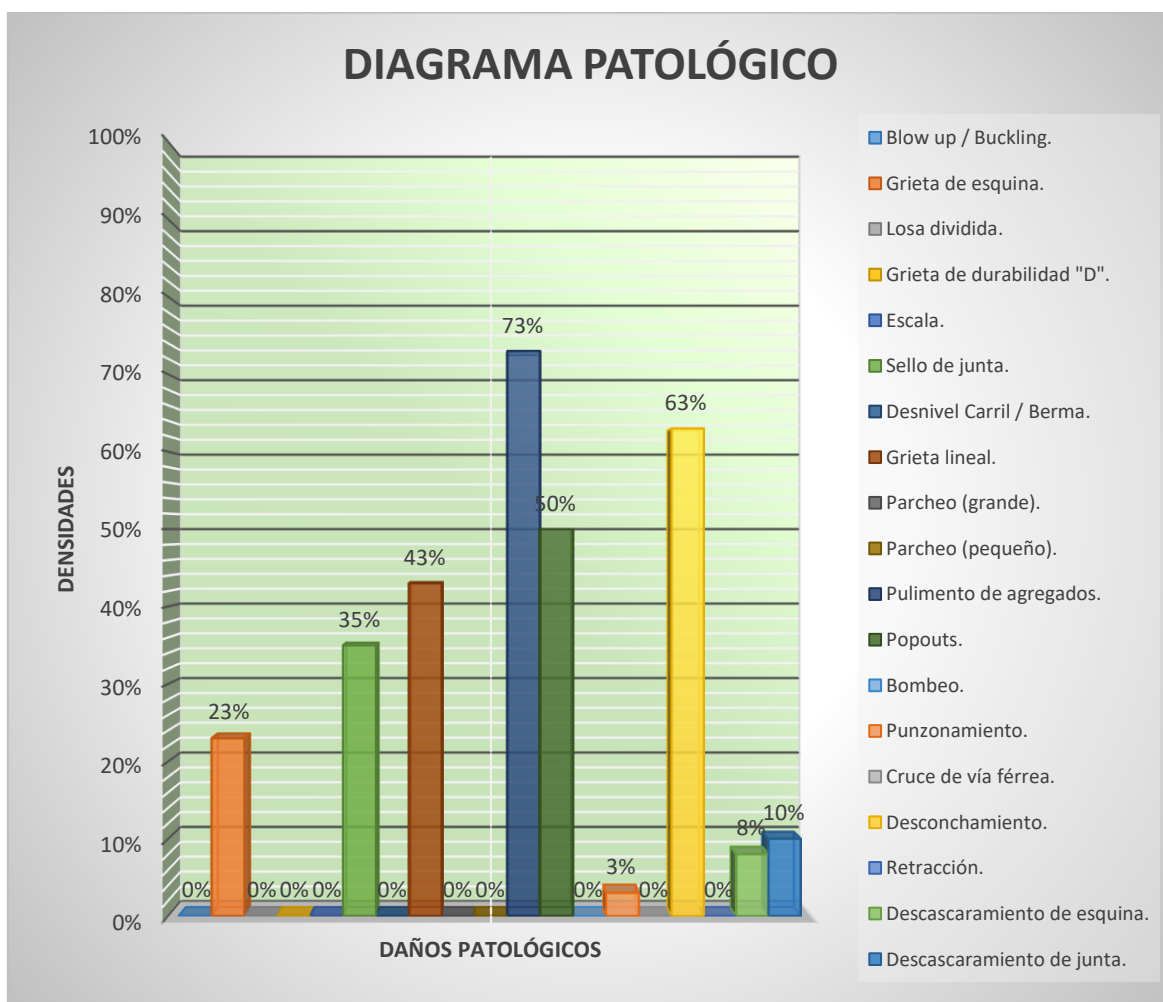
**Figura 63.** Diagrama Patológico de las Densidades de los daños de la unidad de muestra N° 40. (Fuente: Elaboración Propia - 2019).

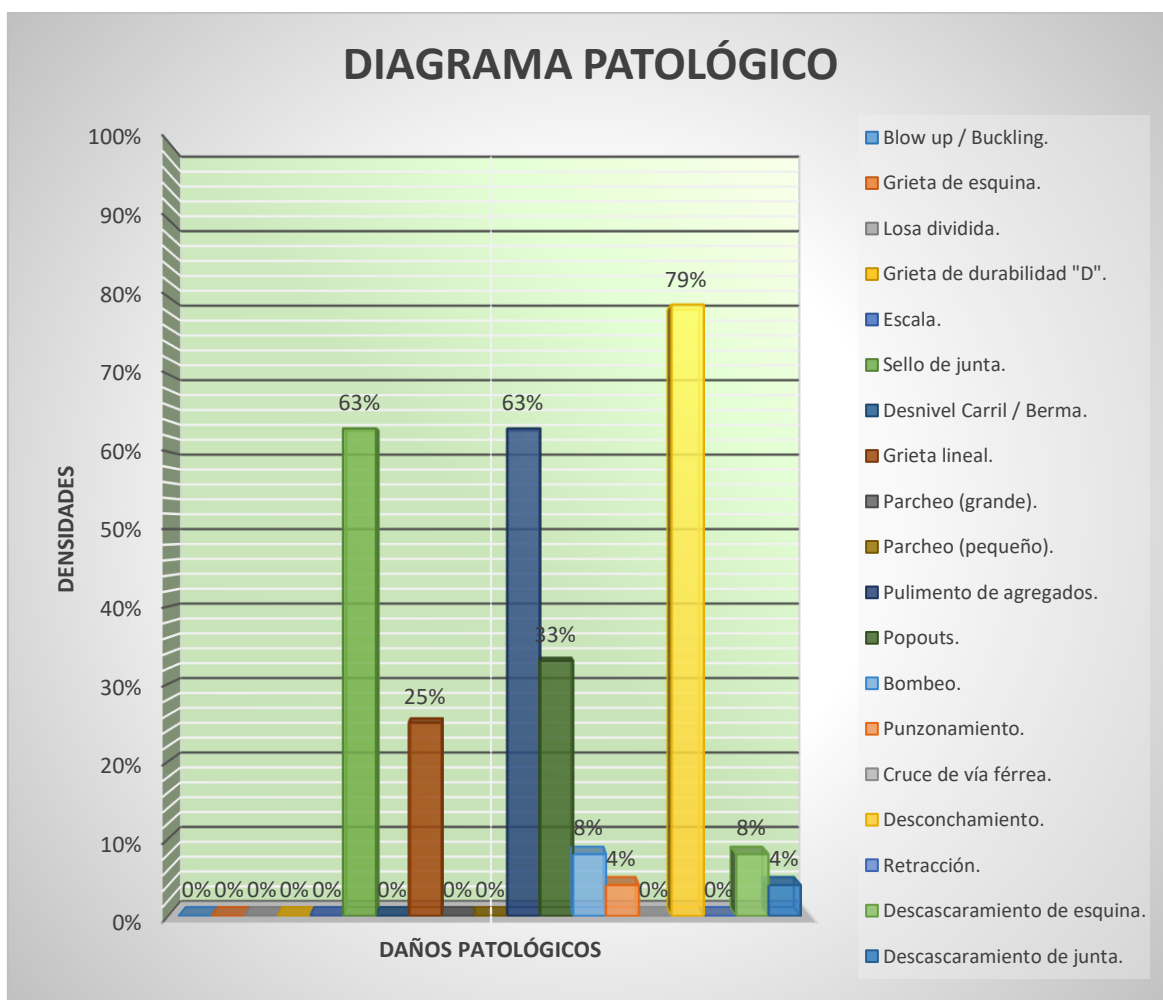
**Figura 64.** Diagrama Patológico de las Densidades de los daños de la unidad de muestra N° 41. (Fuente: Elaboración Propia - 2019).

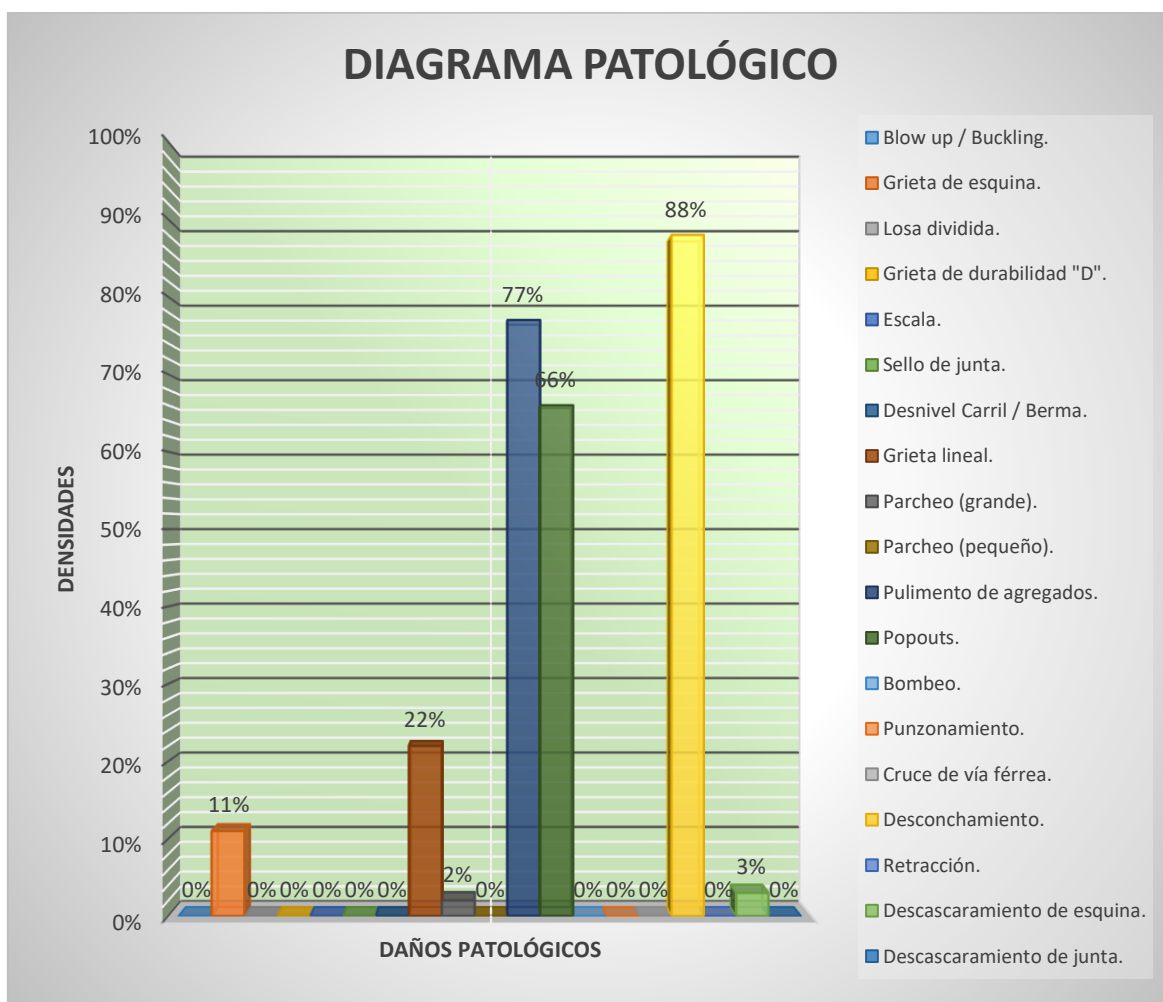
**Figura 65.** Diagrama Patológico de las Densidades de los daños de la unidad de muestra N° 42. (Fuente: Elaboración Propia - 2019).

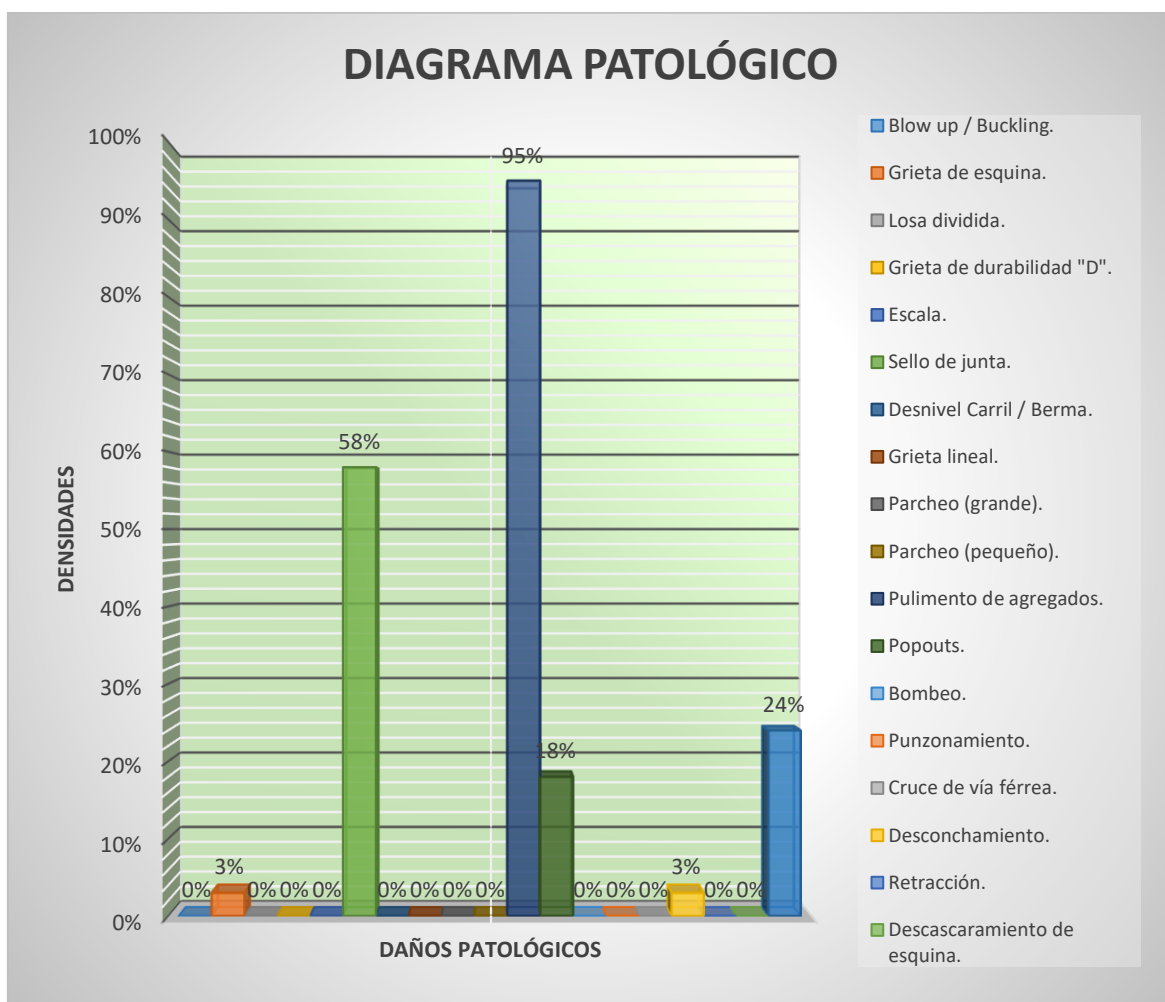
**Figura 66.** Diagrama Patológico de las Densidades de los daños de la unidad de muestra N° 43. (Fuente: Elaboración Propia - 2019).

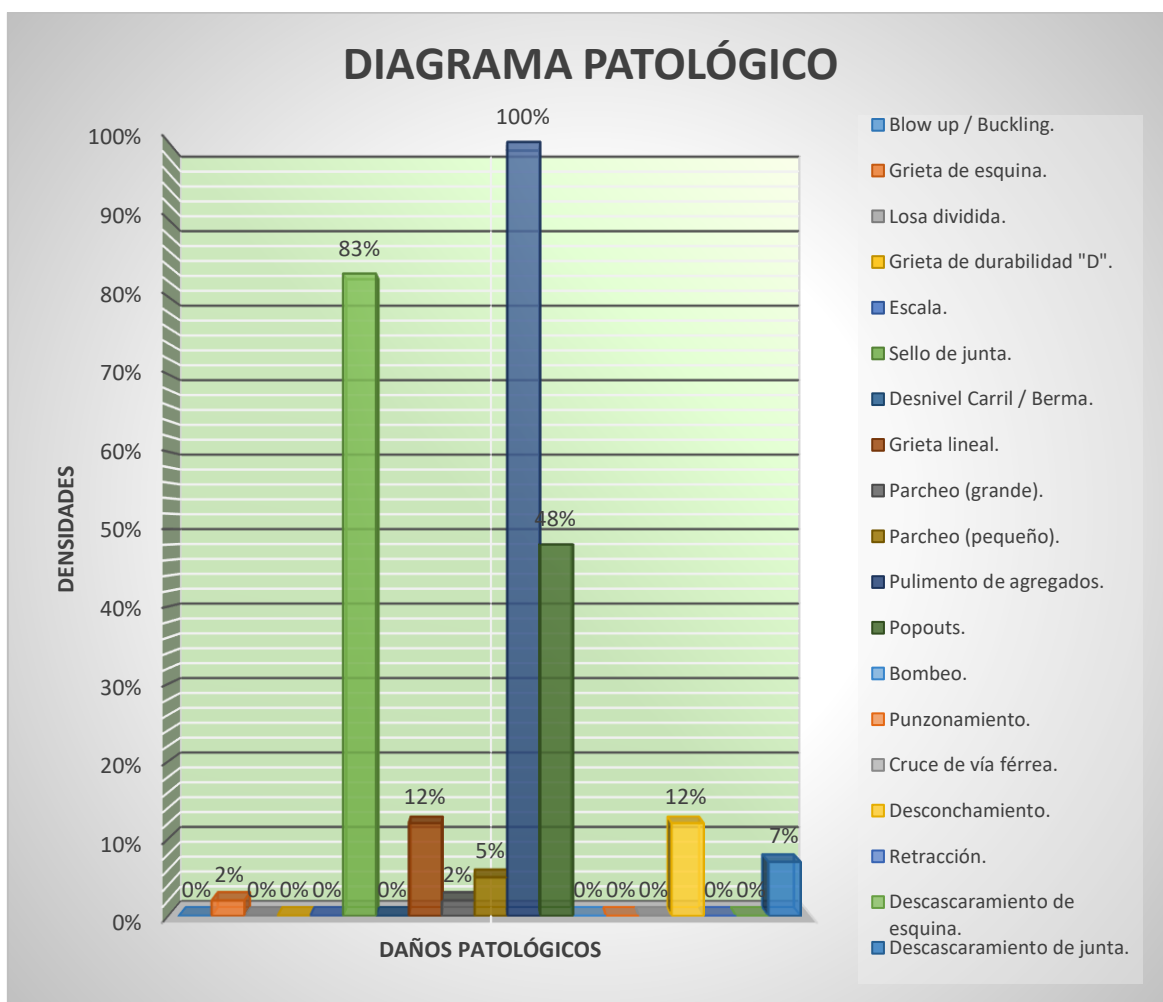
**Figura 67.** Diagrama Patológico de las Densidades de los daños de la unidad de muestra N° 44. (Fuente: Elaboración Propia - 2019).

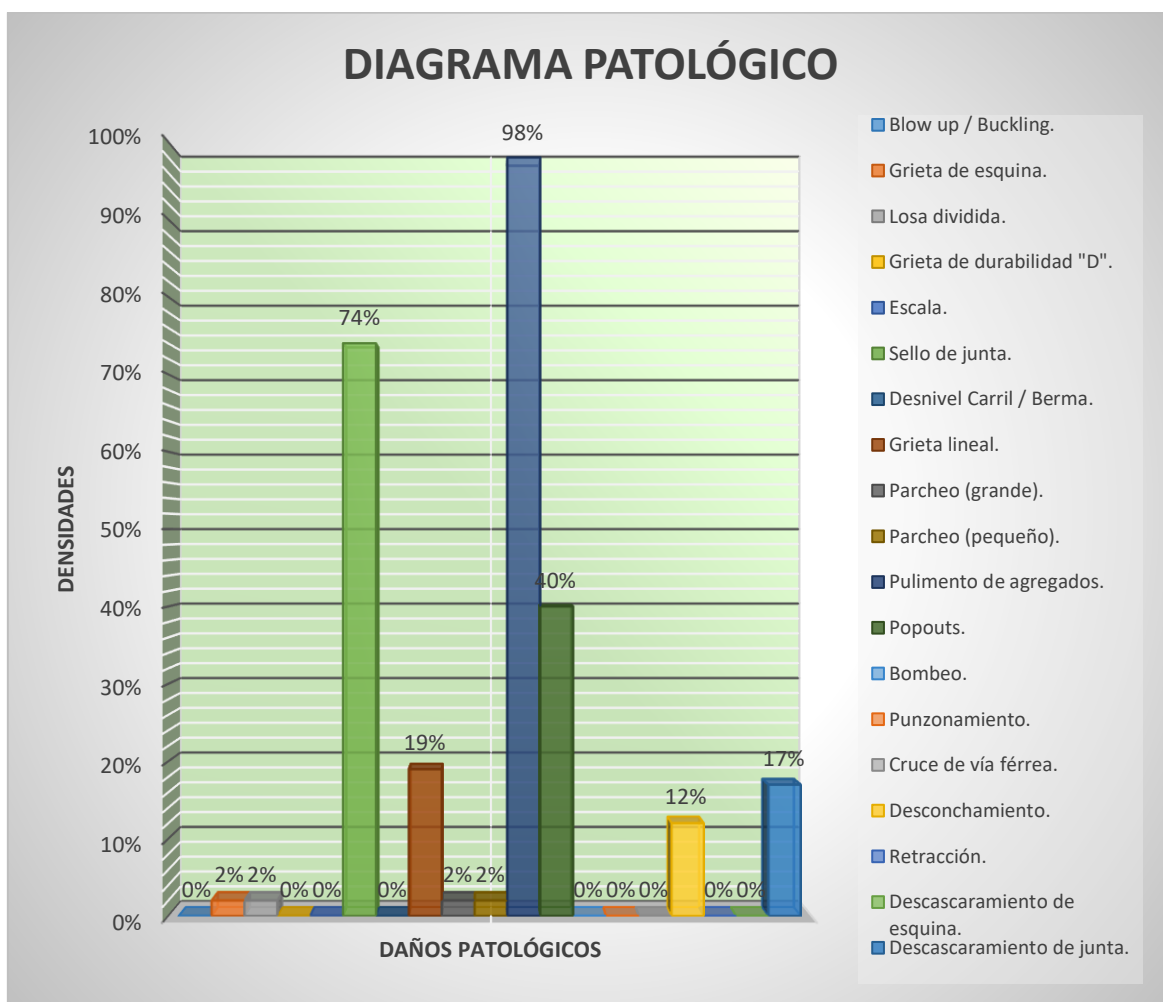
**Figura 68.** Diagrama Patológico de las Densidades de los daños de la unidad de muestra N° 45. (Fuente: Elaboración Propia - 2019).

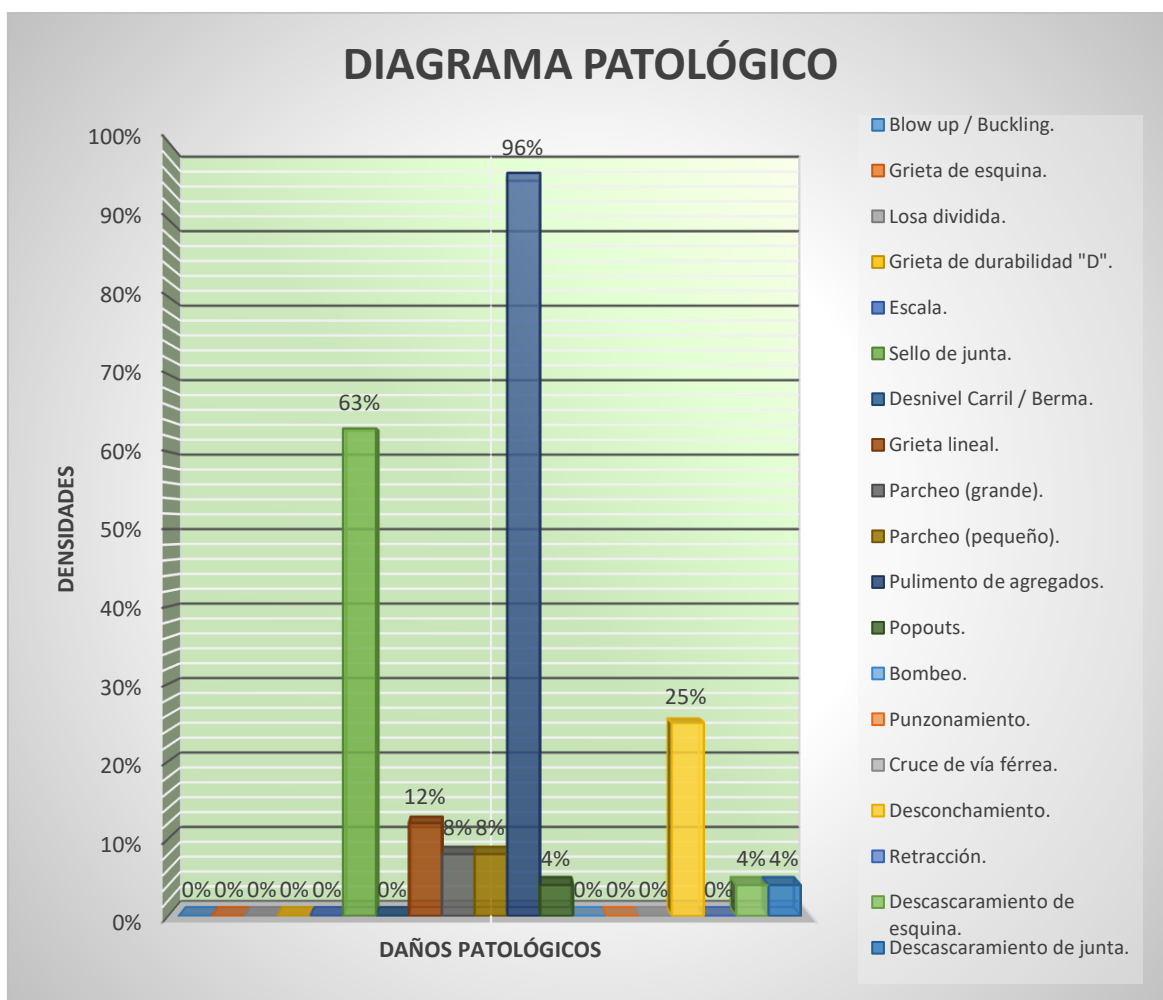
**Figura 69.** Diagrama Patológico de las Densidades de los daños de la unidad de muestra N° 46. (Fuente: Elaboración Propia - 2019).

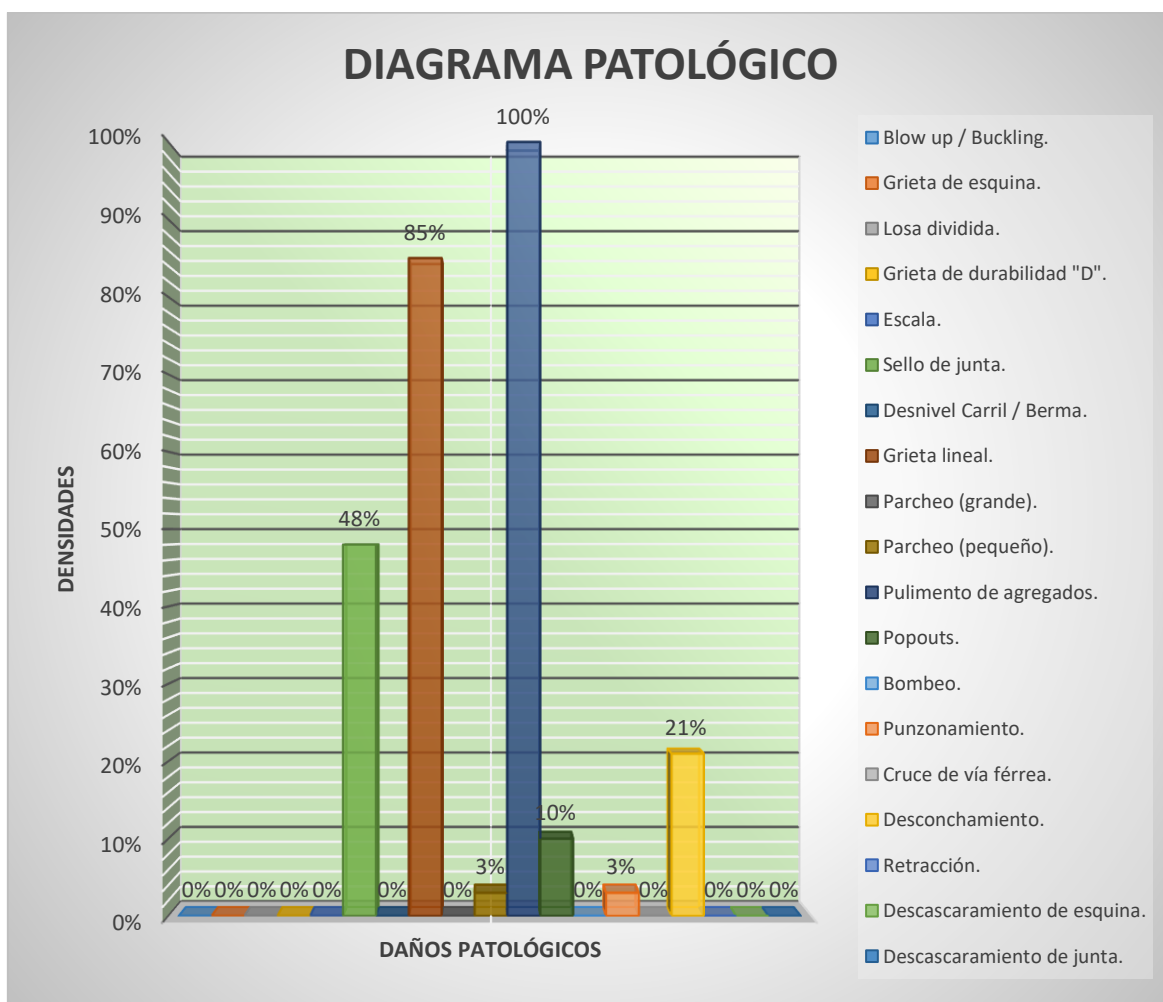
**Figura 70.** Diagrama Patológico de las Densidades de los daños de la unidad de muestra N° 47. (Fuente: Elaboración Propia - 2019).
