**UNIVERSIDAD NACIONAL DE SAN MARTÍN-TARAPOTO**  
**FACULTAD DE INGENIERÍA CIVIL Y ARQUITECTURA**  
**ESCUELA PROFESIONAL DE INGENIERÍA CIVIL**

**Nivel de incidencia de las patologías del concreto hidráulico de los pavimentos rígidos en la transitabilidad de las vías de la ciudad de Picota, distrito de Picota, provincia de Picota, región San Martín, 2018**

**Tesis para optar el Título Profesional de Ingeniero Civil**

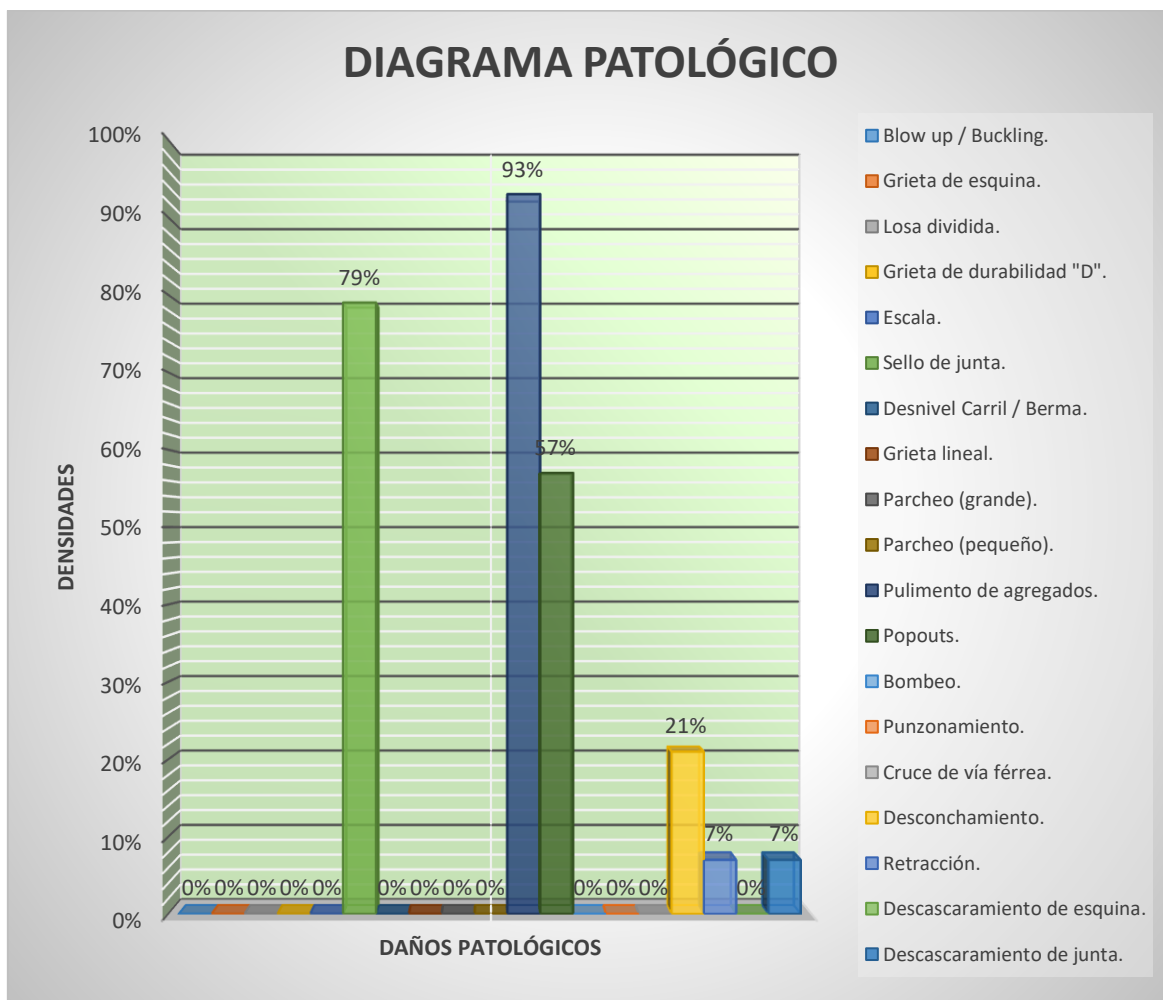
**Figura 71.** Diagrama Patológico de las Densidades de los daños de la unidad de muestra N° 48. (Fuente: Elaboración Propia - 2019).

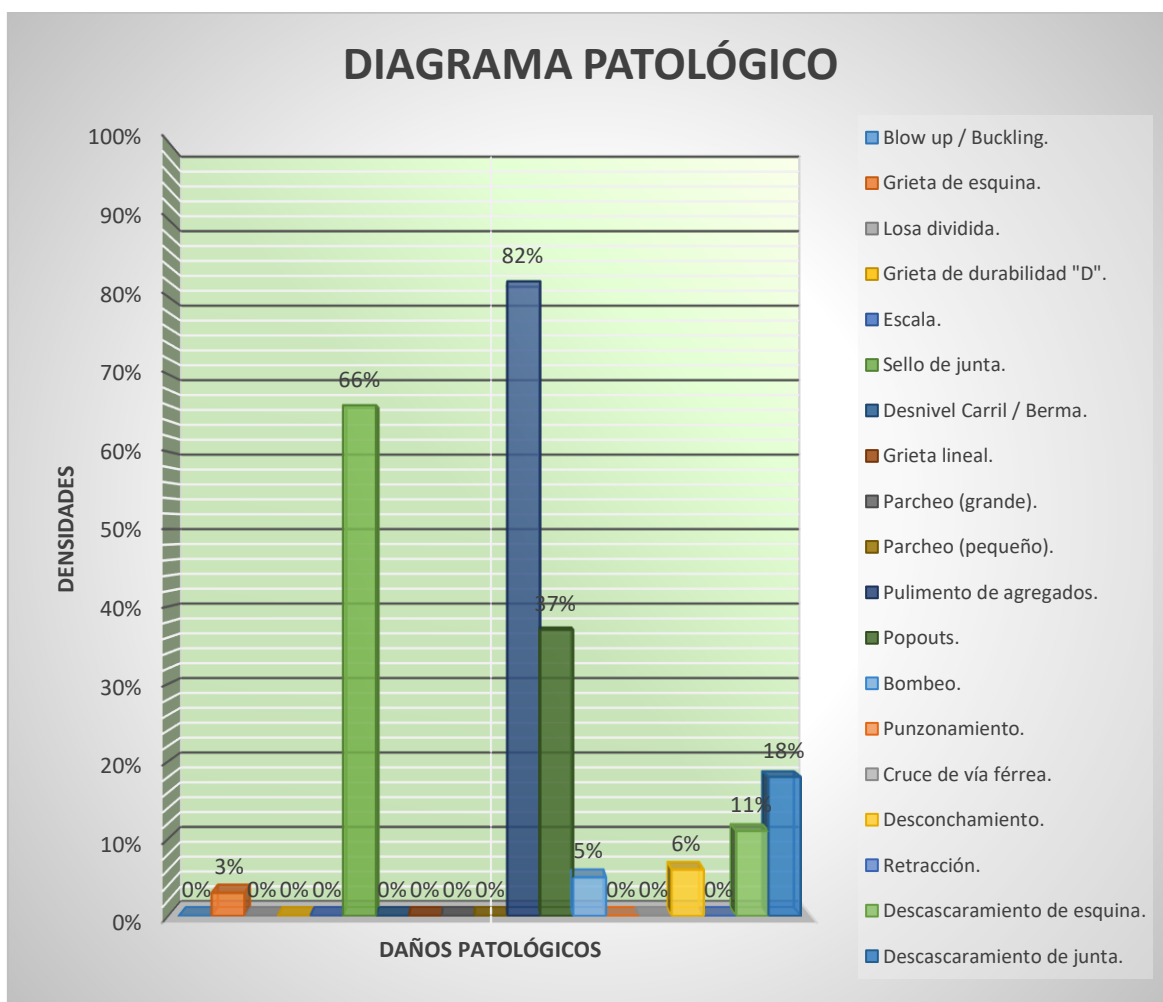
**Figura 72.** Diagrama Patológico de las Densidades de los daños de la unidad de muestra N° 49. (Fuente: Elaboración Propia - 2019).

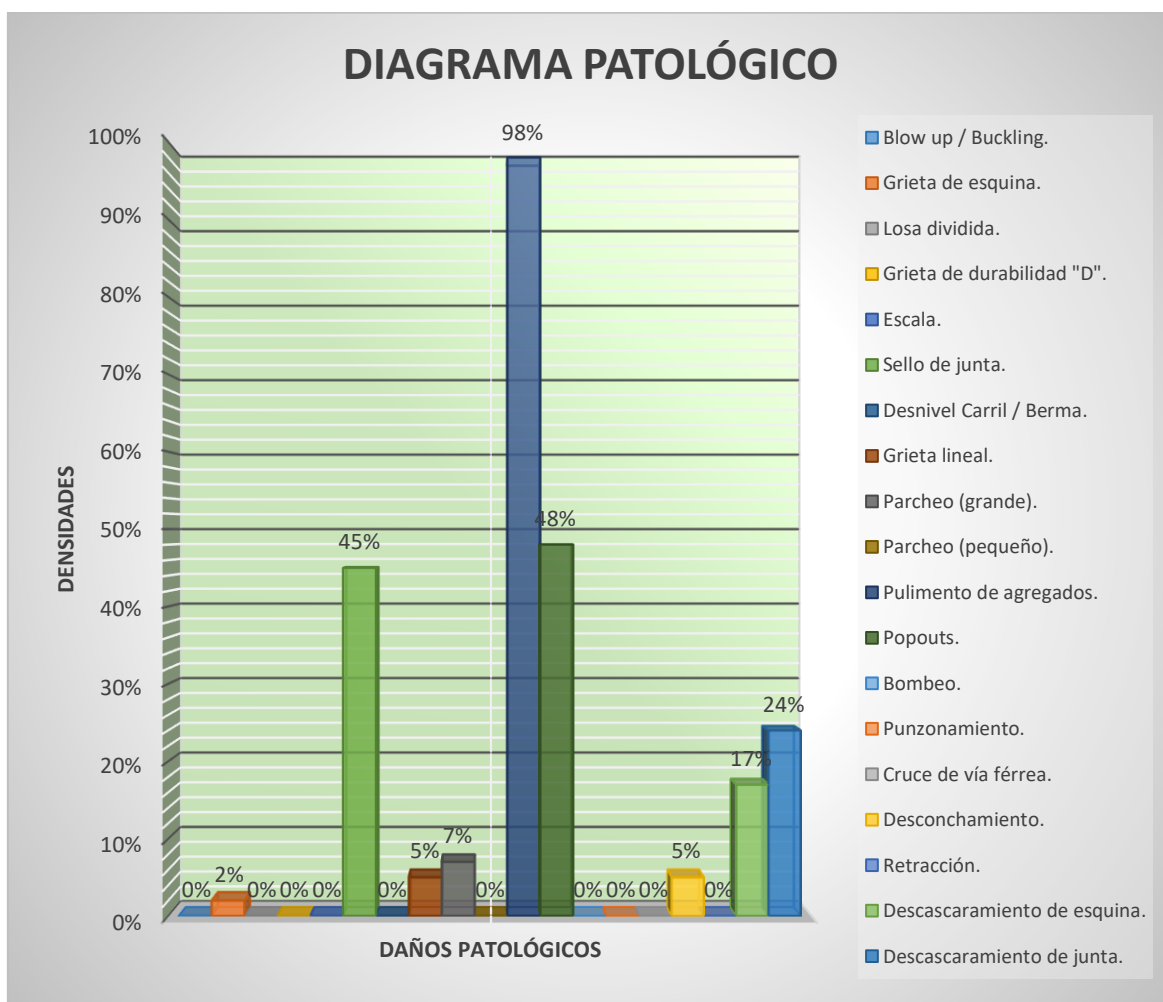
**Figura 73.** Diagrama Patológico de las Densidades de los daños de la unidad de muestra N° 50. (Fuente: Elaboración Propia - 2019).

Figura 73. Diagrama Patológico de Densidades de los daños de la unidad de muestra N° 50. ....	258
Figura 74. Diagrama Patológico de Densidades de los daños de la unidad de muestra N° 51. ....	262
Figura 75. Diagrama Patológico de Densidades de los daños de la unidad de muestra N° 52. ....	266
Figura 76. Diagrama Patológico de Densidades de los daños de la unidad de muestra N° 53. ....	270
Figura 77. Diagrama Patológico de Densidades de los daños de la unidad de muestra N° 54. ....	274
Figura 78. Diagrama Patológico de Densidades de los daños de la unidad de muestra N° 55. ....	278
Figura 79: Diagrama Patológico de Densidades de los daños de la unidad de muestra N° 56. ....	282
Figura 80. Diagrama Patológico de Densidades de los daños de la unidad de muestra N° 57. ....	286
Figura 81. Diagrama Patológico de Densidades de los daños de la unidad de muestra N° 58. ....	290
Figura 82. Diagrama Patológico de Densidades de los daños de la unidad de muestra N° 59. ....	294

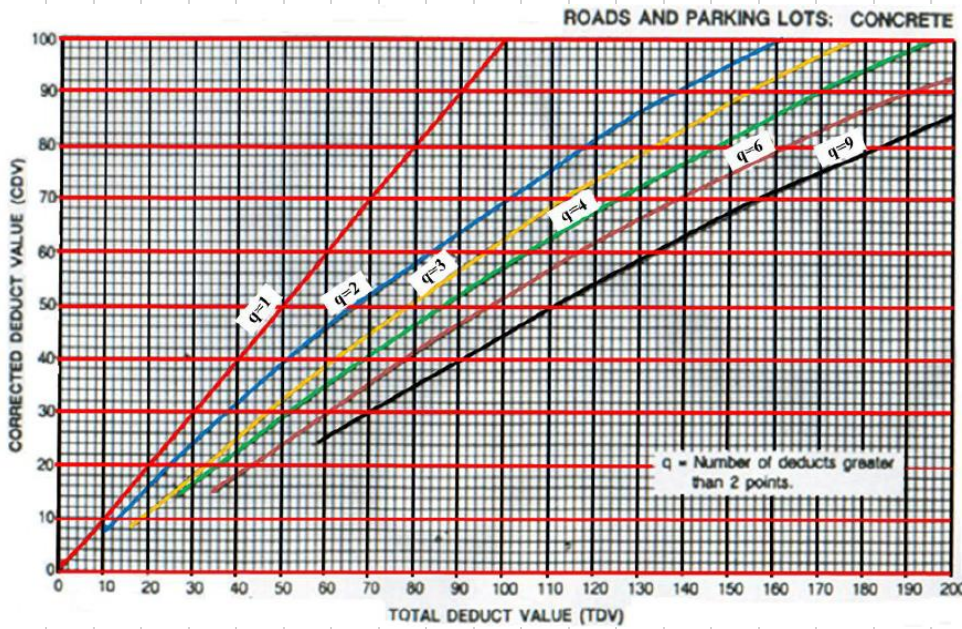
**CÁLCULO DEL MÁXIMO VALOR DEDUCIDO CORREGIDO (VDC)**      q=m

No.	Valores Deducidos										Total	q	VDC
1	10	8	5	3	3	3	2	2	1		37	2	29
2	10	5	5	3	3	3	2	2	1		34	1	34

Valores Deducidos Individuales	10
	8
	5
	3
	3
	3
	2
	2
	1
	1

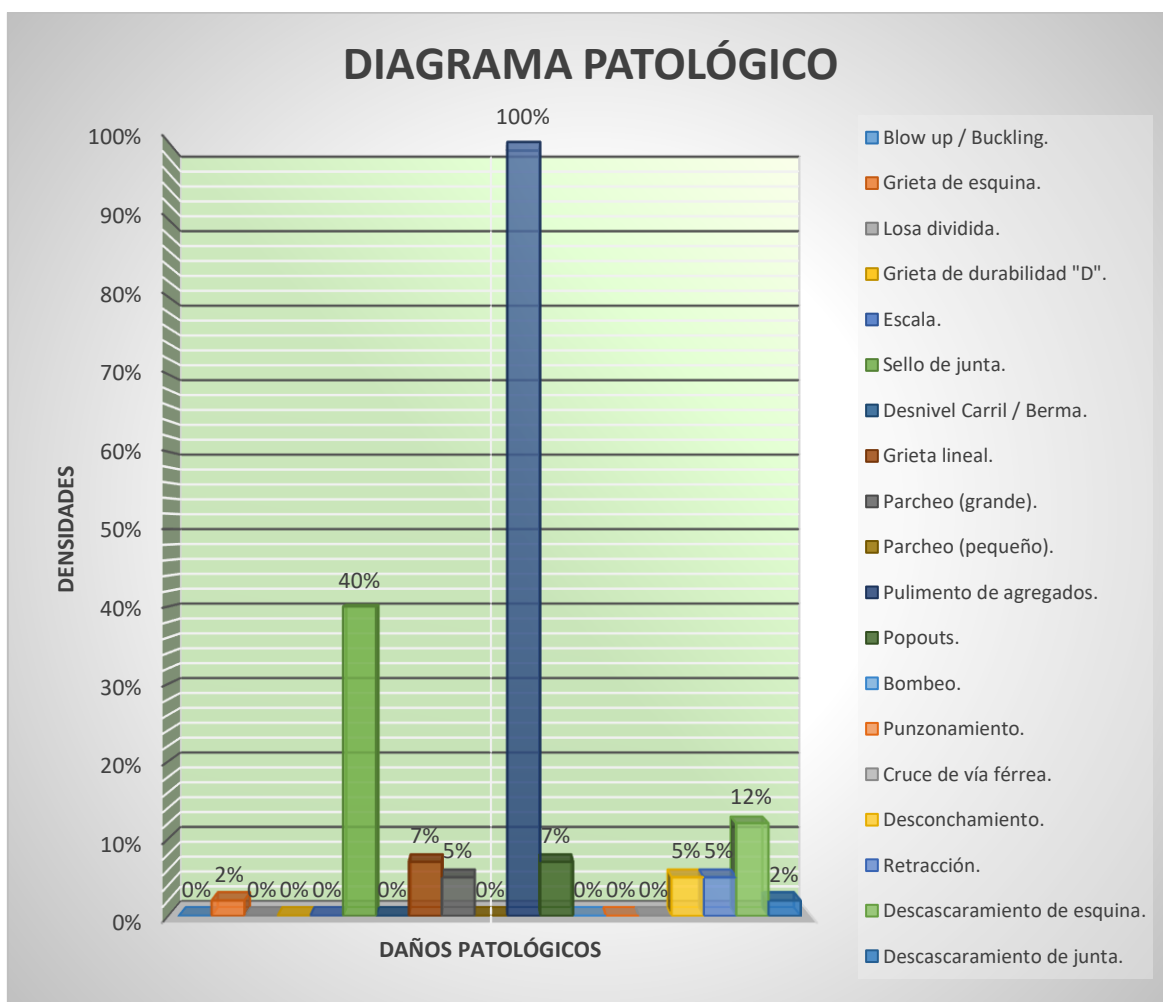
**Figura 74.** Diagrama Patológico de las Densidades de los daños de la unidad de muestra N° 51. (Fuente: Elaboración Propia - 2019).

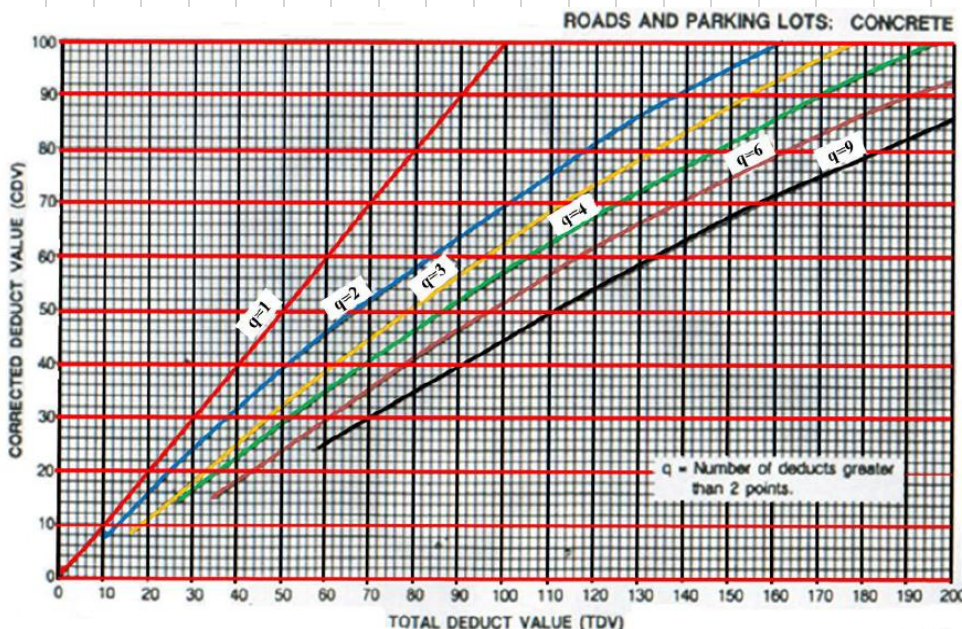
**CÁLCULO DEL MÁXIMO VALOR DEDUCIDO CORREGIDO (VDC)**      q=m

No.	Valores Deducidos									Total	q	VDC
1	14	10	3	2	2	2	1	1		35	2	28
2	14	5	3	2	2	2	1	1		30	1	30

Valores Deducidos Individuales	
14	
10	
3	
2	
2	
2	
1	
1

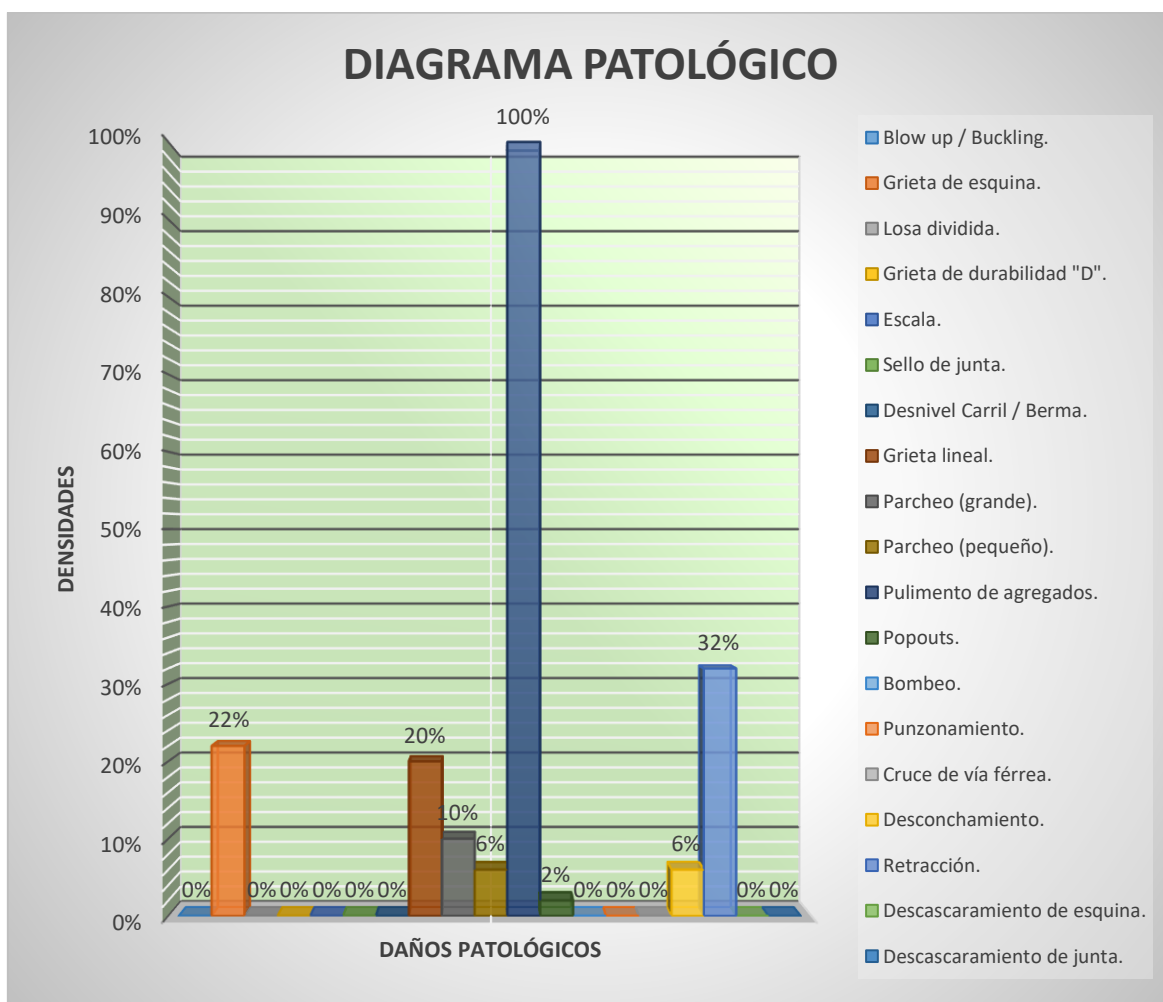
**Figura 75.** Diagrama Patológico de las Densidades de los daños de la unidad de muestra N° 52. (Fuente: Elaboración Propia - 2019).

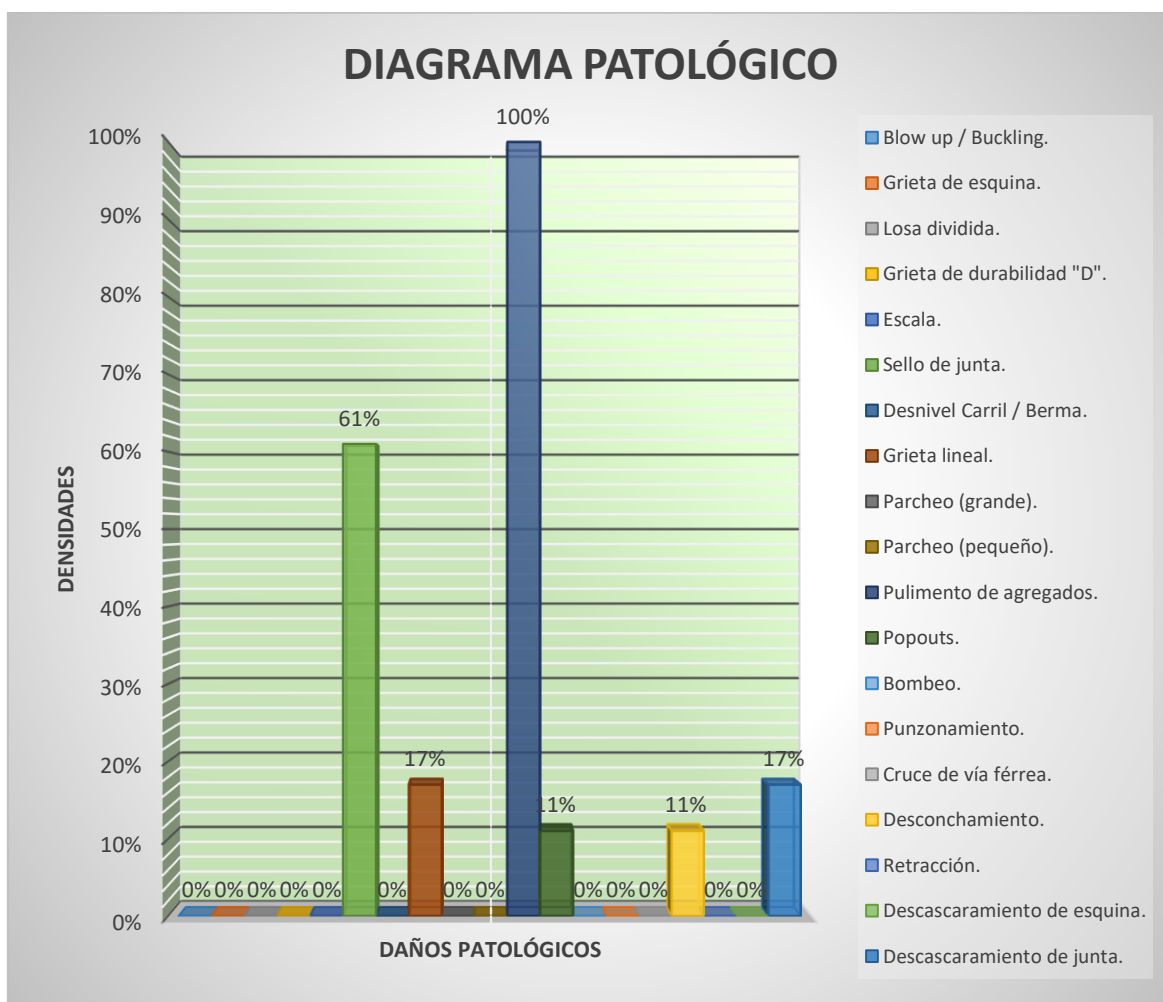
**Figura 76.** Diagrama Patológico de las Densidades de los daños de la unidad de muestra N° 53. (Fuente: Elaboración Propia - 2019).

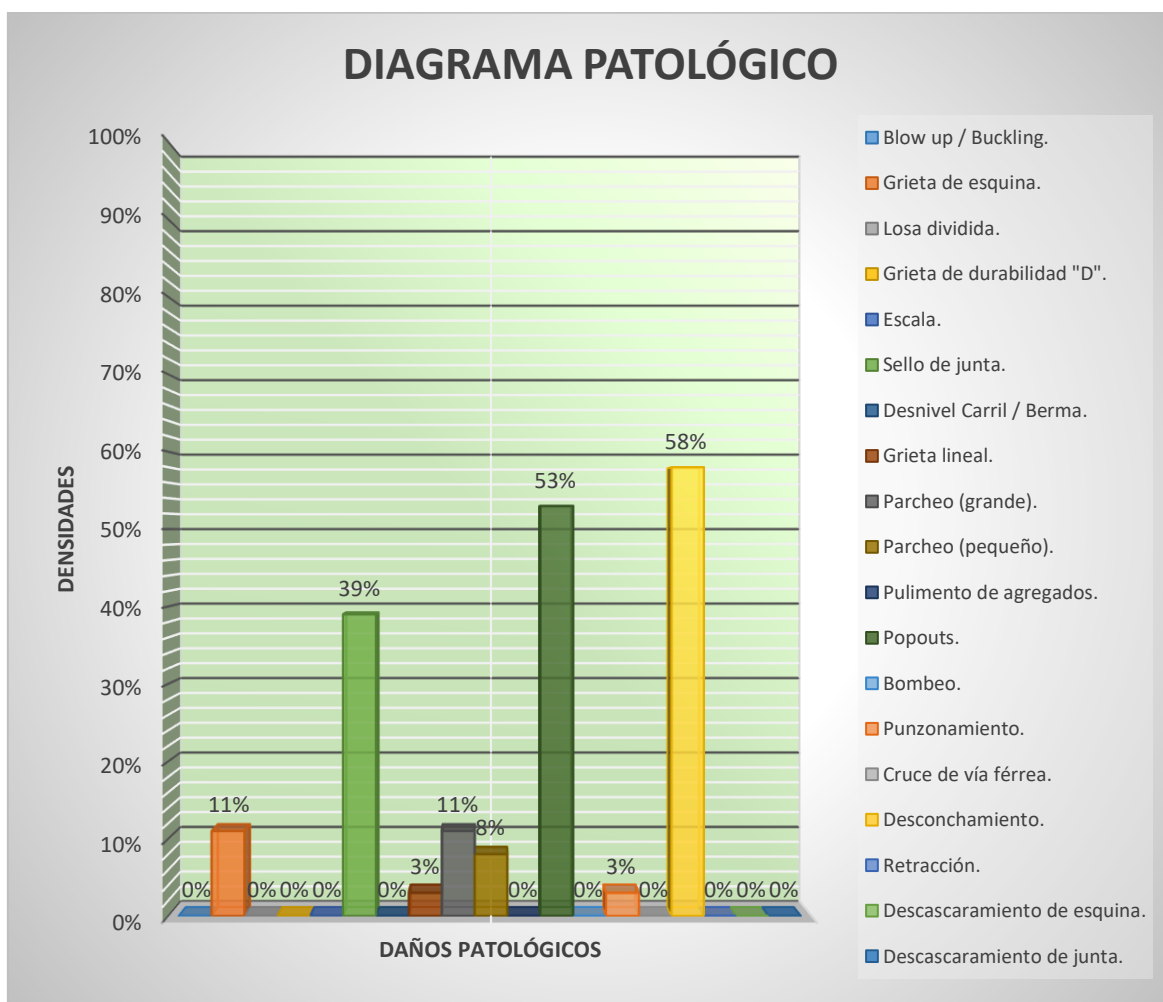
**Figura 77.** Diagrama Patológico de las Densidades de los daños de la unidad de muestra N° 54. (Fuente: Elaboración Propia - 2019).

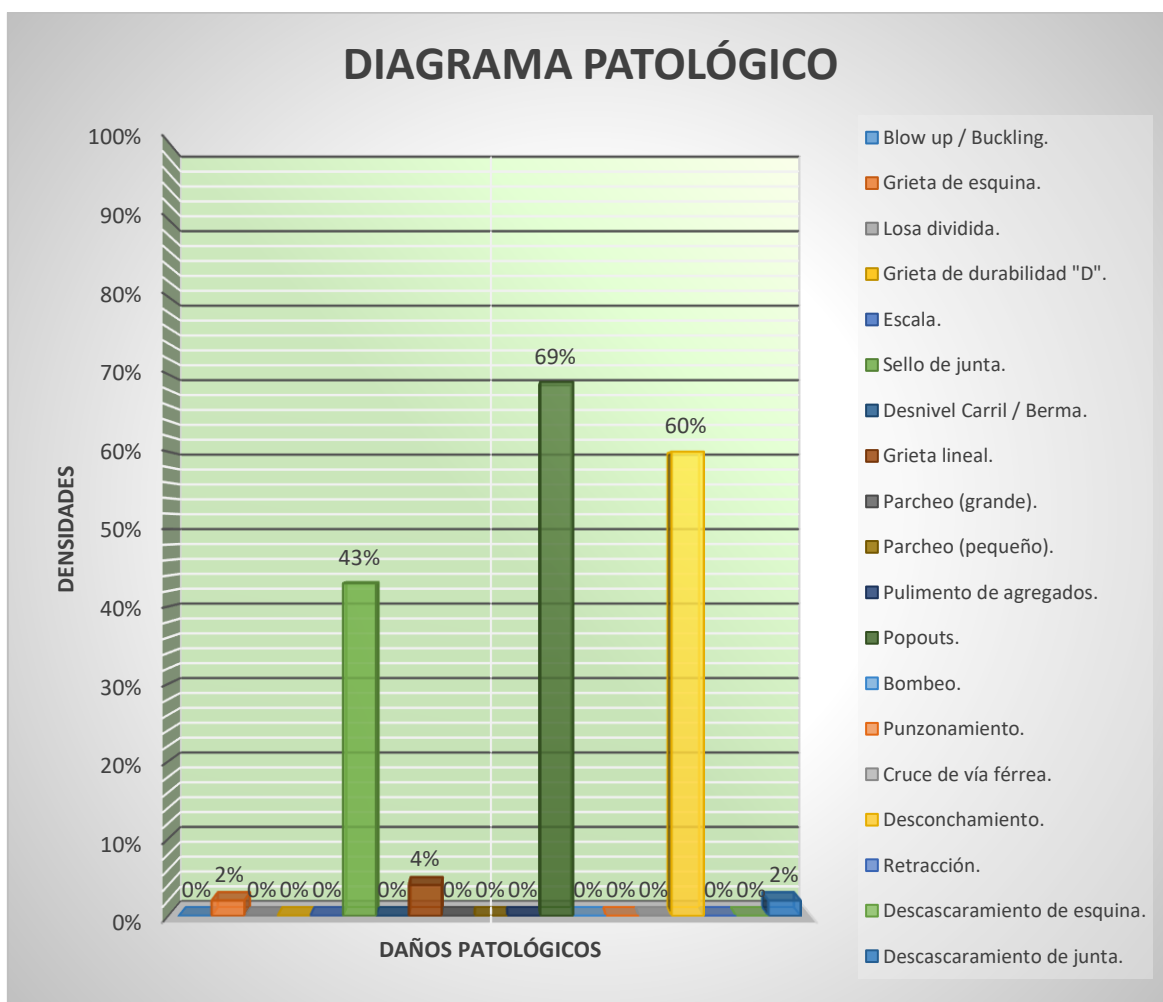
**Figura 78.** Diagrama Patológico de las Densidades de los daños de la unidad de muestra N° 55. (Fuente: Elaboración Propia - 2019).

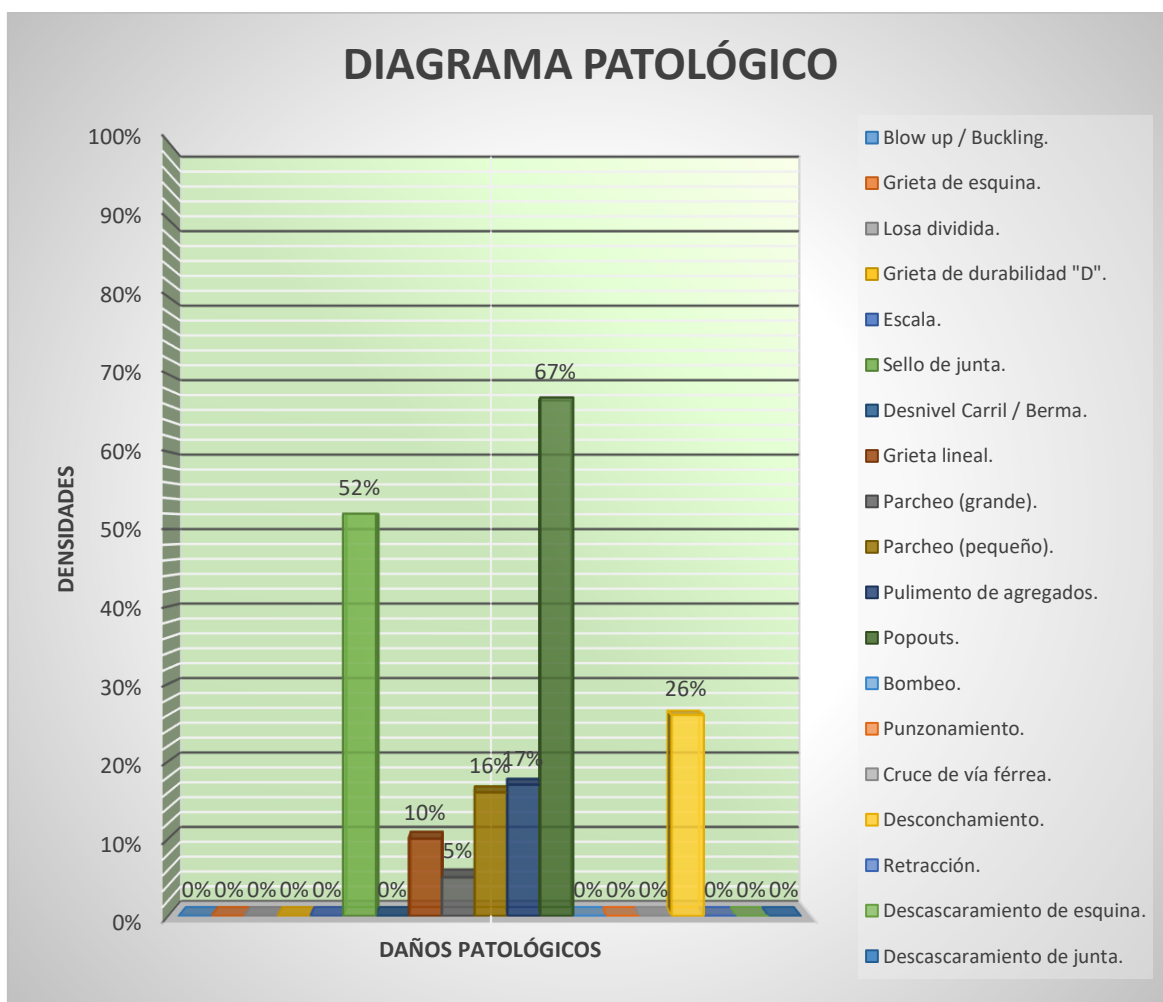
**Figura 79.** Diagrama Patológico de las Densidades de los daños de la unidad de muestra N° 56. (Fuente: Elaboración Propia - 2019).

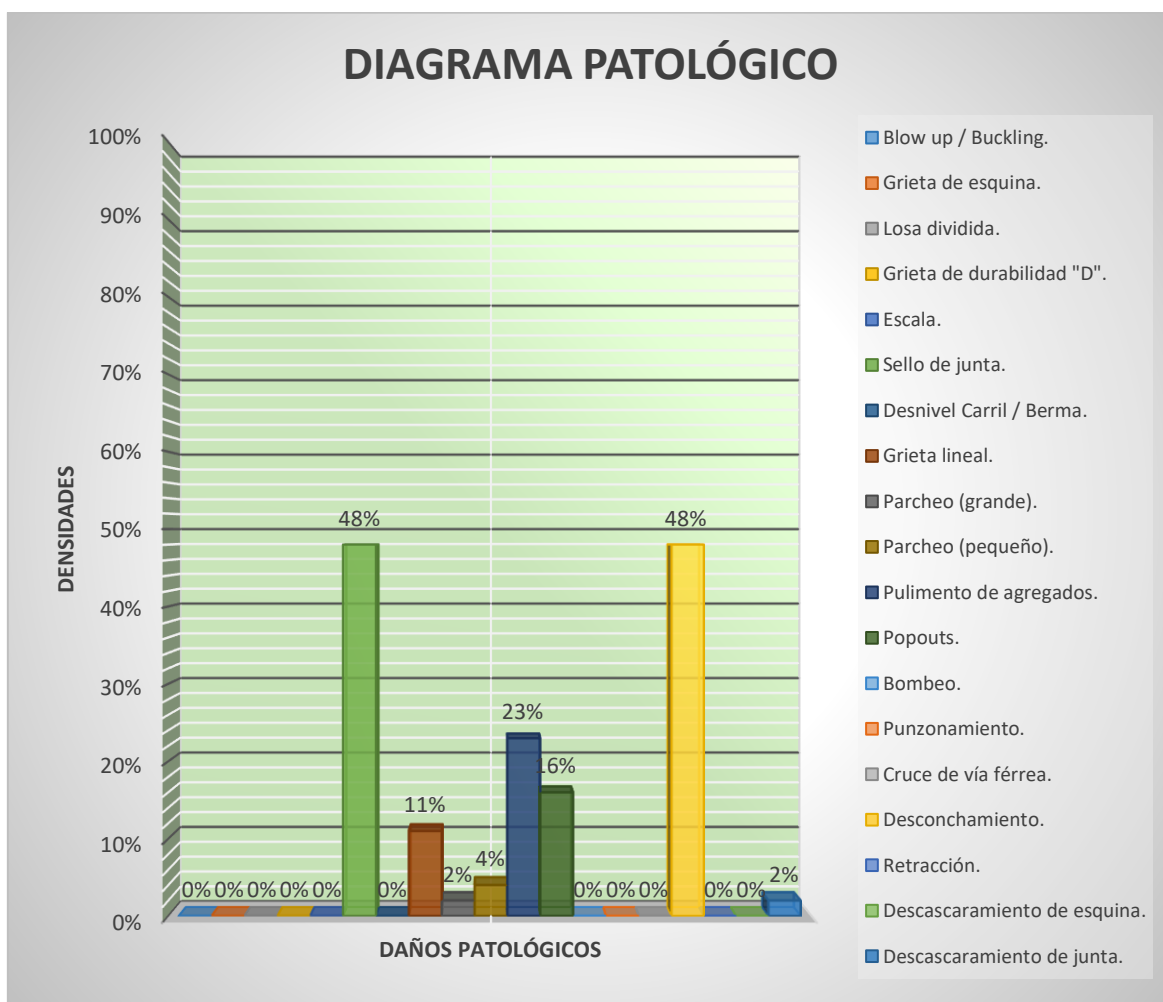
**Figura 80.** Diagrama Patológico de las Densidades de los daños de la unidad de muestra N° 57. (Fuente: Elaboración Propia - 2019).

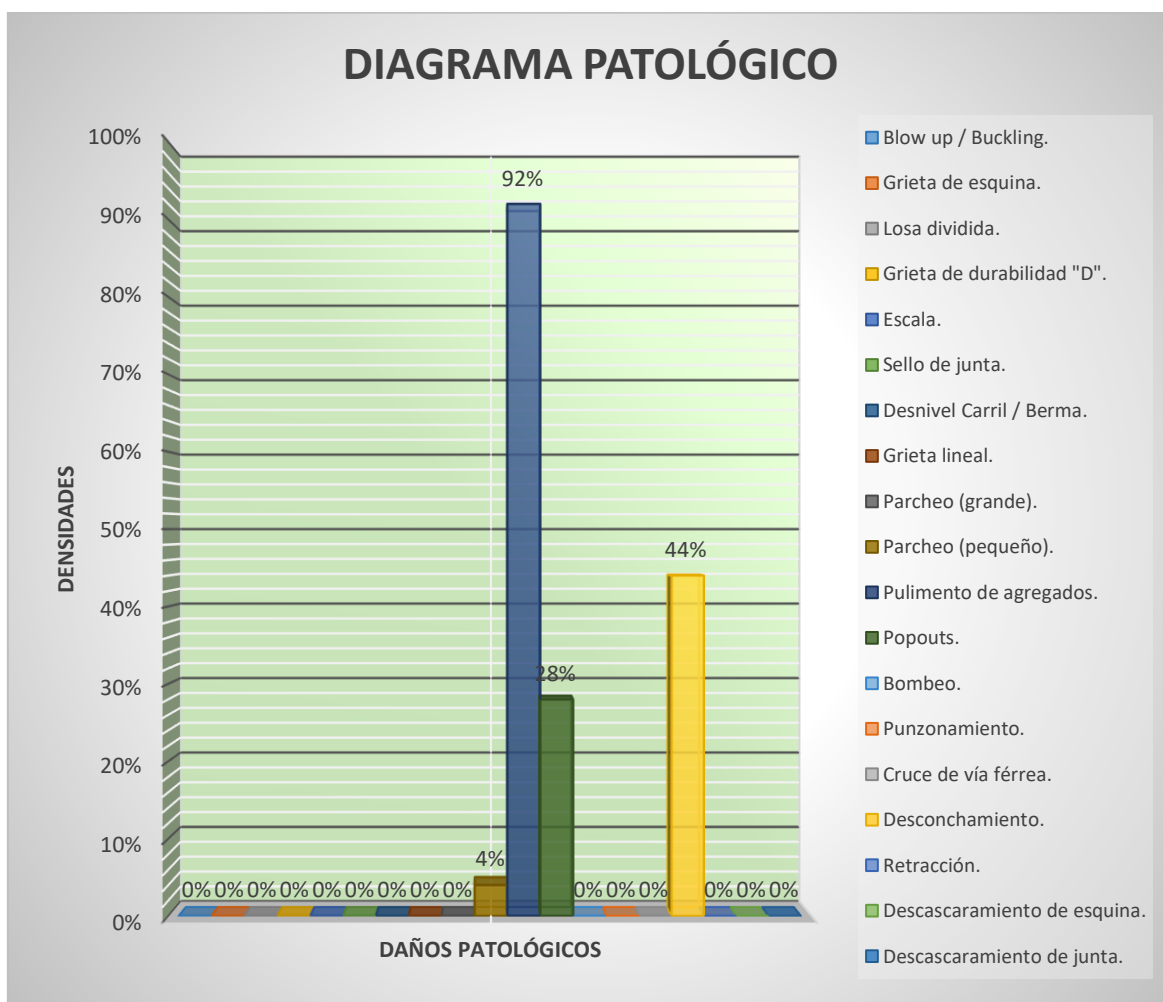
**Figura 81.** Diagrama Patológico de las Densidades de los daños de la unidad de muestra N° 58. (Fuente: Elaboración Propia - 2019).

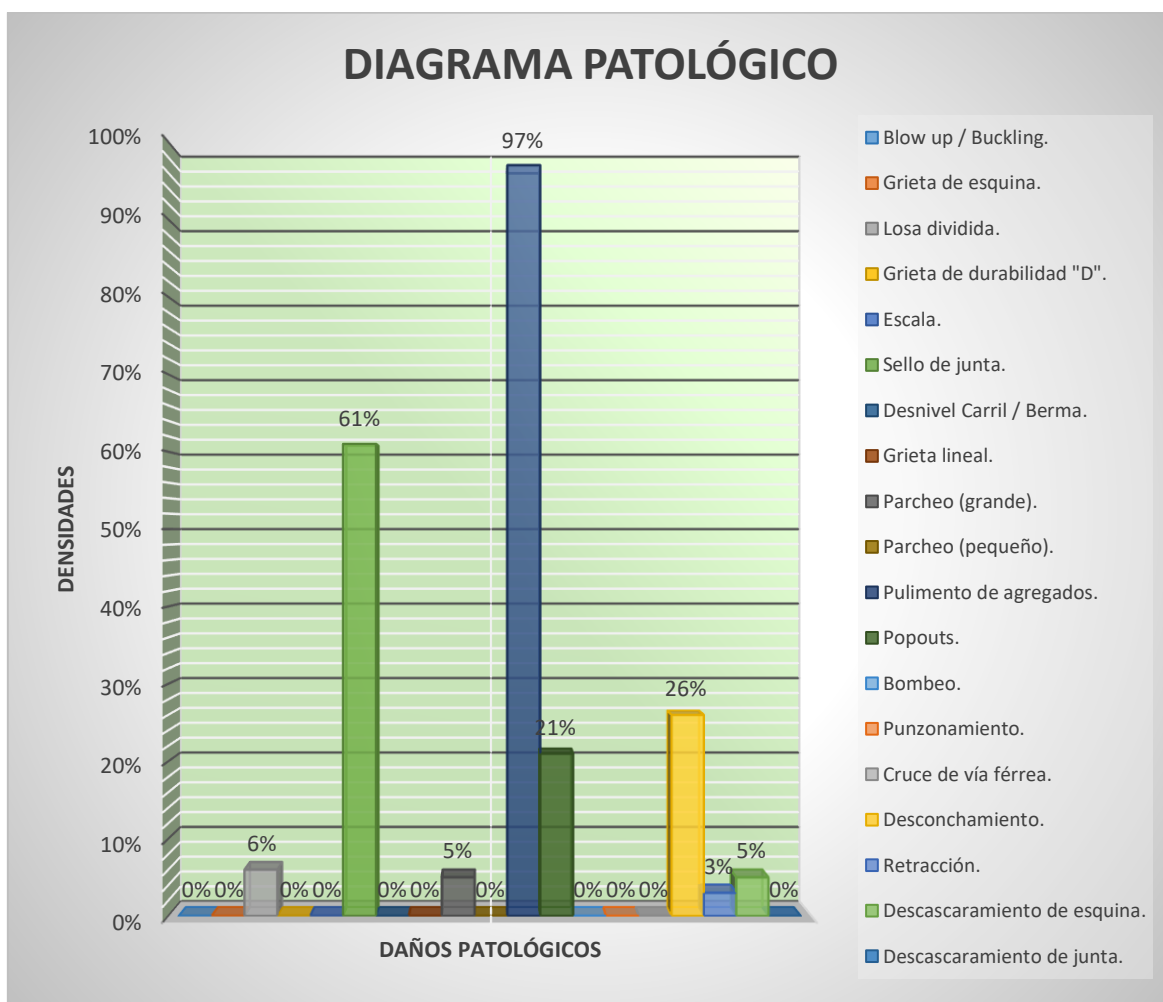
**Figura 82.** Diagrama Patológico de las Densidades de los daños de la unidad de muestra N° 59. (Fuente: Elaboración Propia - 2019).

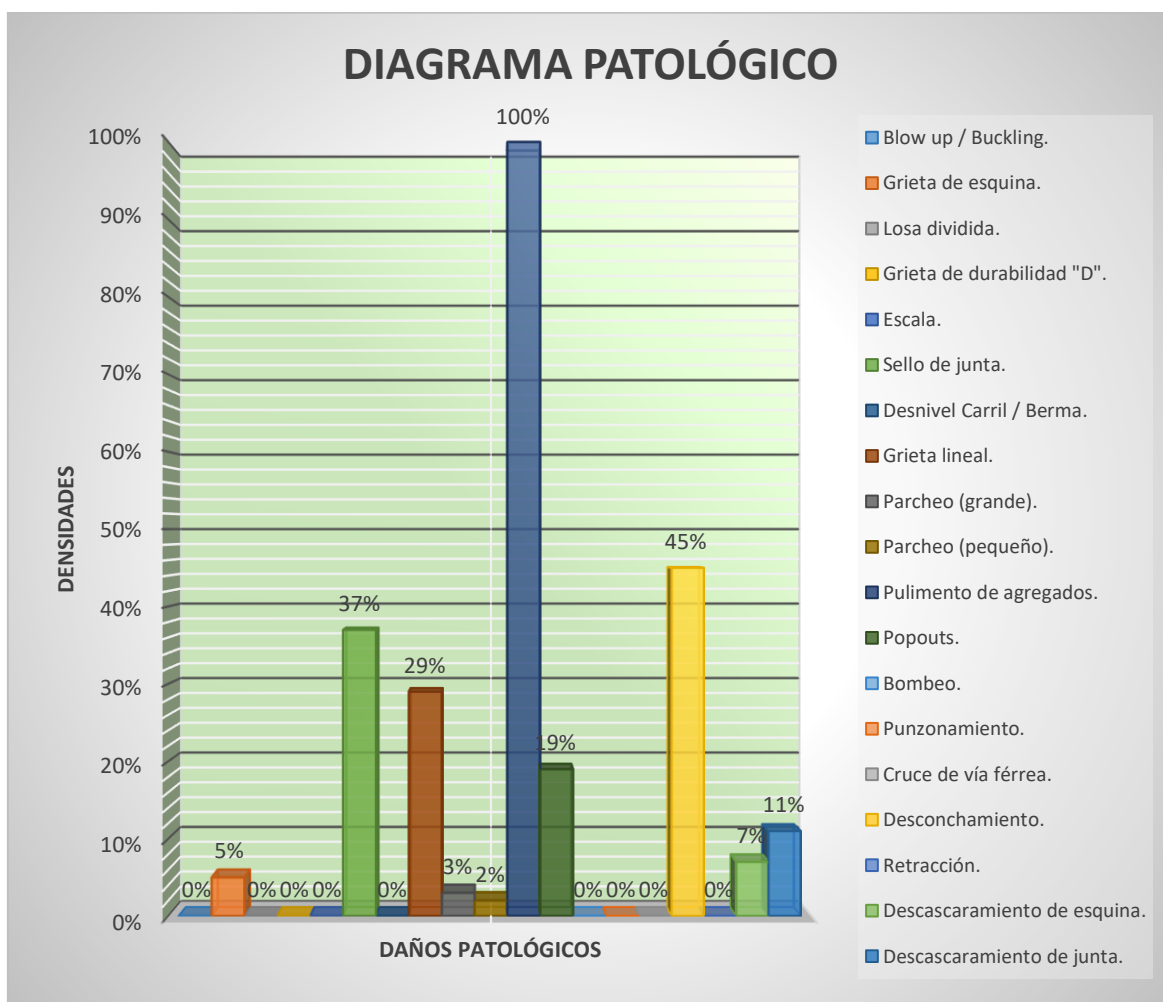
**Figura 83.** Diagrama Patológico de las Densidades de los daños de la unidad de muestra N° 60. (Fuente: Elaboración Propia - 2019).

Figura 83. Diagrama Patológico de Densidades de los daños de la unidad de muestra N° 60. ....	298
Figura 84. Diagrama Patológico de Densidades de los daños de la unidad de muestra N° 61. ....	302
Figura 85. Diagrama Patológico de Densidades de los daños de la unidad de muestra N° 62. ....	306
Figura 86. Diagrama Patológico de Densidades de los daños de la unidad de muestra N° 63. ....	310
Figura 87. Diagrama Patológico de Densidades de los daños de la unidad de muestra N° 64. ....	314
Figura 88. Diagrama Patológico de Densidades de los daños de la unidad de muestra N° 65. ....	318
Figura 89. Diagrama Patológico de Densidades de los daños de la unidad de muestra N° 66. ....	322
Figura 90. Diagrama Patológico de Densidades de los daños de la unidad de muestra N° 67. ....	326
Figura 91. Diagrama Patológico de Densidades de los daños de la unidad de muestra N° 68. ....	330
Figura 92. Diagrama Patológico de Densidades de los daños de la unidad de muestra N° 69. ....	334

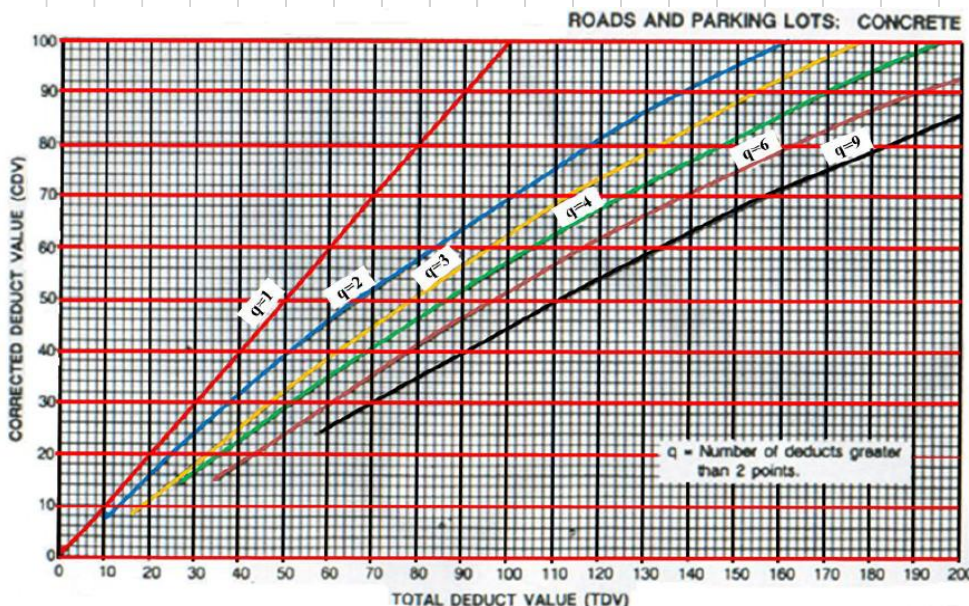
**CÁLCULO DEL MÁXIMO VALOR DEDUCIDO CORREGIDO (VDC)      q=m**

No.	Valores Deducidos												Total	q	VDC		
1	13	11	10	6	5	4	3	2	2	0.48	0.24	0.24			56.96	4	33
2	13	11	10	5	5	4	3	2	2	0.48	0.24	0.24			55.96	3	36
3	13	11	5	5	5	4	3	2	2	0.48	0.24	0.24			50.96	2	40
4	13	5	5	5	5	4	3	2	2	0.48	0.24	0.24			44.96	1	45

Valores Deducidos Individuales	13
Valores Deducidos Individuales	11
Valores Deducidos Individuales	10
Valores Deducidos Individuales	6
Valores Deducidos Individuales	5
Valores Deducidos Individuales	4
Valores Deducidos Individuales	3
Valores Deducidos Individuales	2
Valores Deducidos Individuales	2
Valores Deducidos Individuales	2
Valores Deducidos Individuales	1
Valores Deducidos Individuales	1

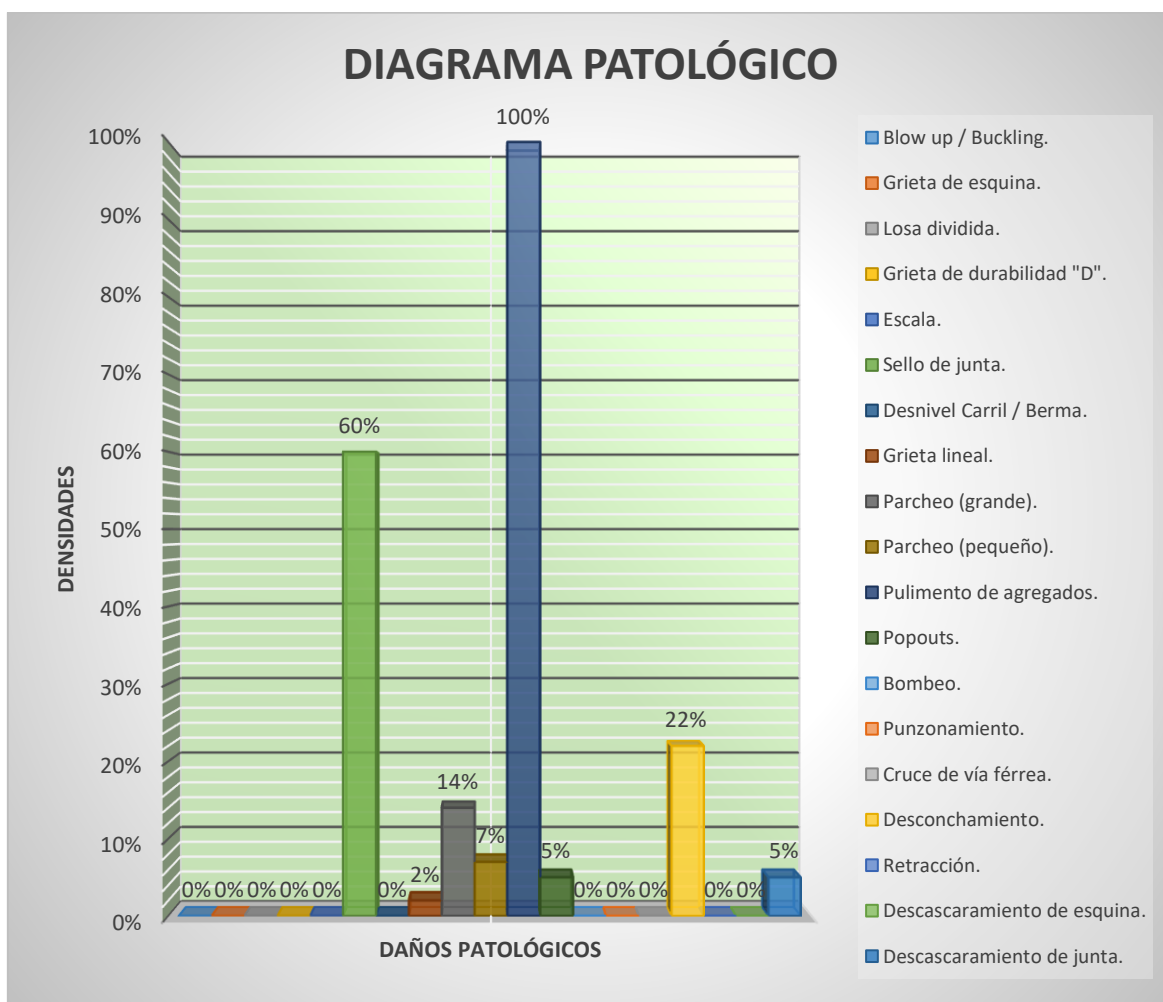
**Figura 84.** Diagrama Patológico de las Densidades de los daños de la unidad de muestra N° 61. (Fuente: Elaboración Propia - 2019).

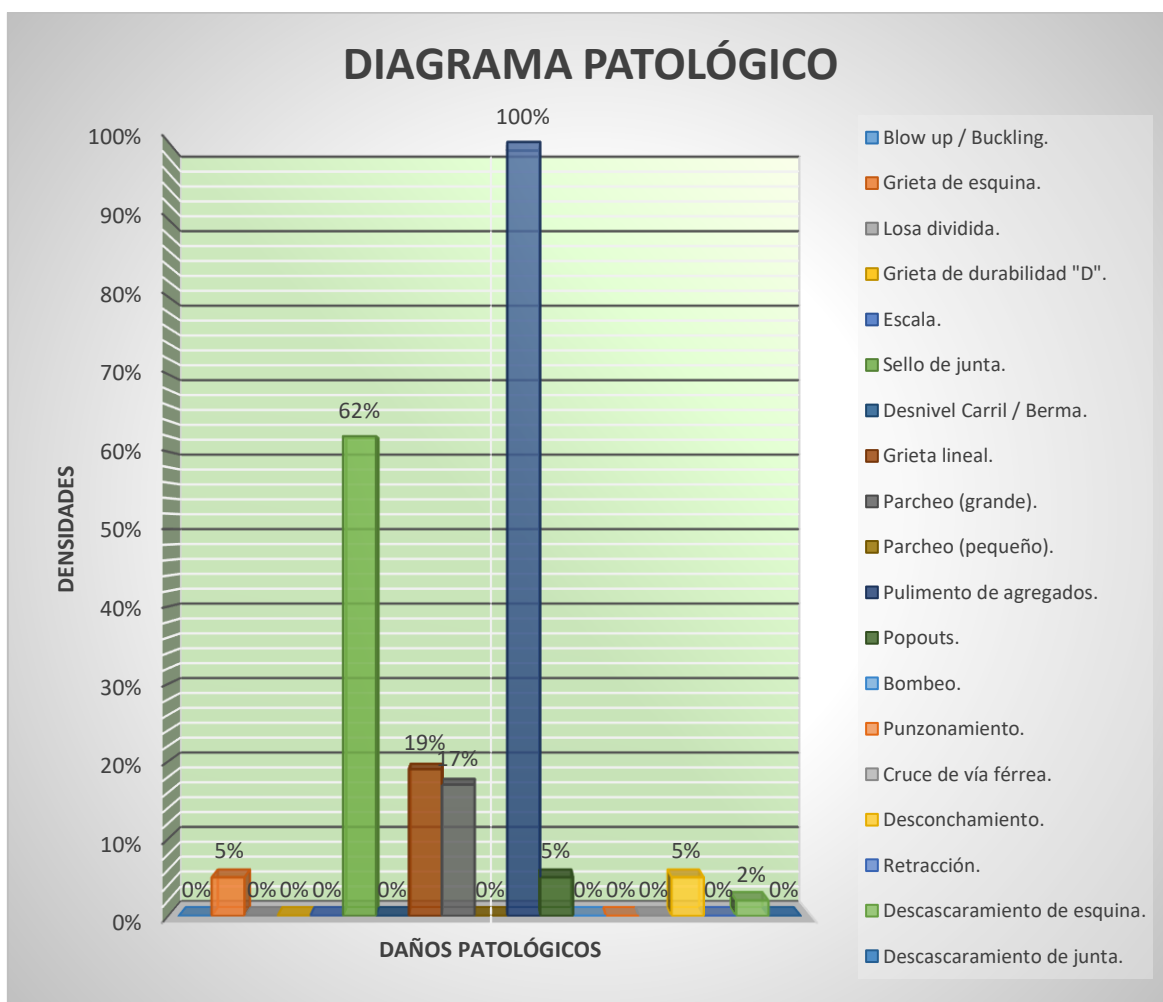
**Figura 85.** Diagrama Patológico de las Densidades de los daños de la unidad de muestra N° 62. (Fuente: Elaboración Propia - 2019).

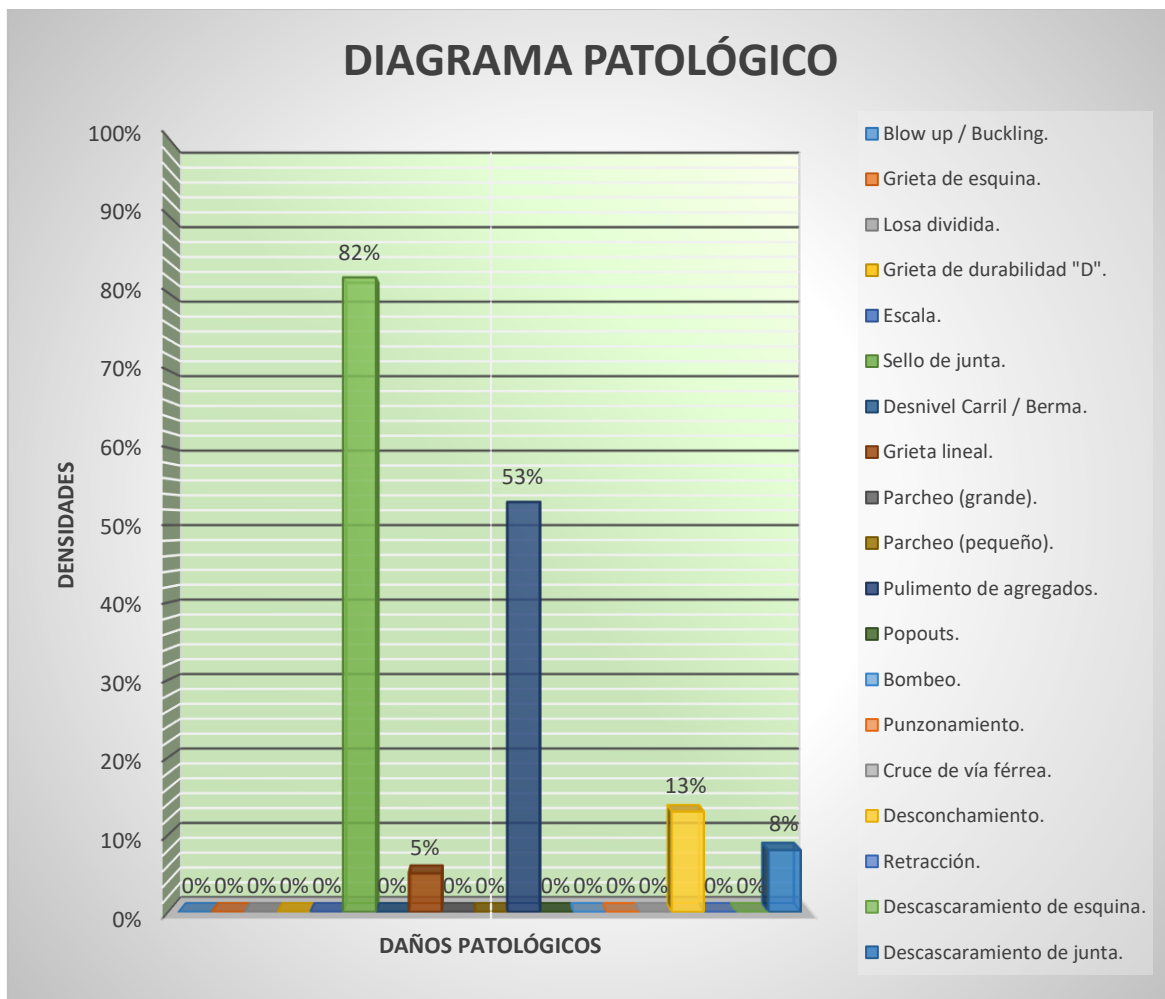
**Figura 86.** Diagrama Patológico de las Densidades de los daños de la unidad de muestra N° 63. (Fuente: Elaboración Propia - 2019).
