**UNIVERSIDAD NACIONAL DE SAN MARTÍN-TARAPOTO**  
**FACULTAD DE INGENIERÍA CIVIL Y ARQUITECTURA**  
**ESCUELA PROFESIONAL DE INGENIERÍA CIVIL**

**Nivel de incidencia de las patologías del concreto hidráulico de los pavimentos rígidos en la transitabilidad de las vías de la ciudad de Picota, distrito de Picota, provincia de Picota, región San Martín, 2018**

**Tesis para optar el Título Profesional de Ingeniero Civil**

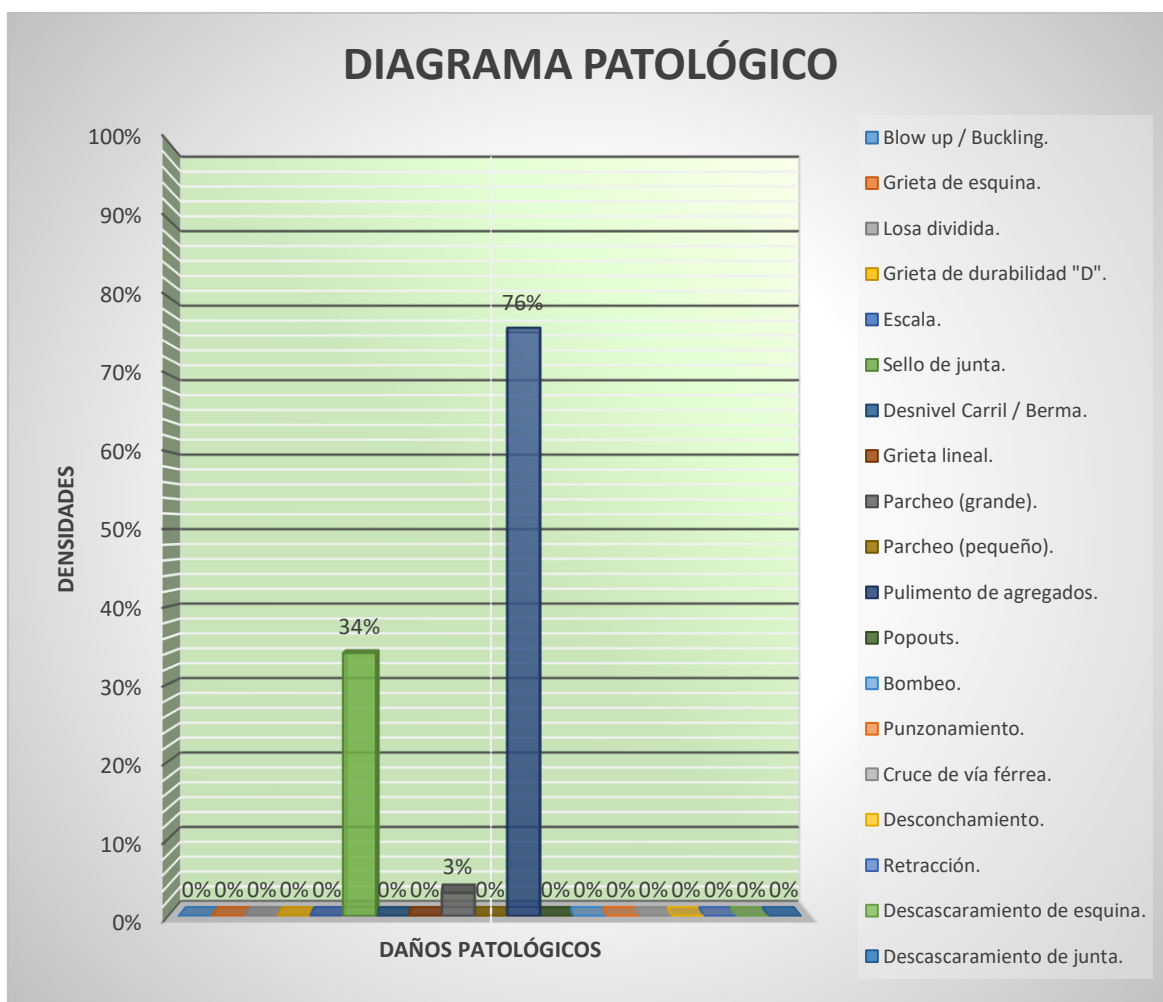
**Figura 87.** Diagrama Patológico de las Densidades de los daños de la unidad de muestra N° 64. (Fuente: Elaboración Propia - 2019).

Figura 83. Diagrama Patológico de Densidades de los daños de la unidad de muestra N° 60. ....	298
Figura 84. Diagrama Patológico de Densidades de los daños de la unidad de muestra N° 61. ....	302
Figura 85. Diagrama Patológico de Densidades de los daños de la unidad de muestra N° 62. ....	306
Figura 86. Diagrama Patológico de Densidades de los daños de la unidad de muestra N° 63. ....	310
Figura 87. Diagrama Patológico de Densidades de los daños de la unidad de muestra N° 64. ....	314
Figura 88. Diagrama Patológico de Densidades de los daños de la unidad de muestra N° 65. ....	318
Figura 89. Diagrama Patológico de Densidades de los daños de la unidad de muestra N° 66. ....	322
Figura 90. Diagrama Patológico de Densidades de los daños de la unidad de muestra N° 67. ....	326
Figura 91. Diagrama Patológico de Densidades de los daños de la unidad de muestra N° 68. ....	330
Figura 92. Diagrama Patológico de Densidades de los daños de la unidad de muestra N° 69. ....	334

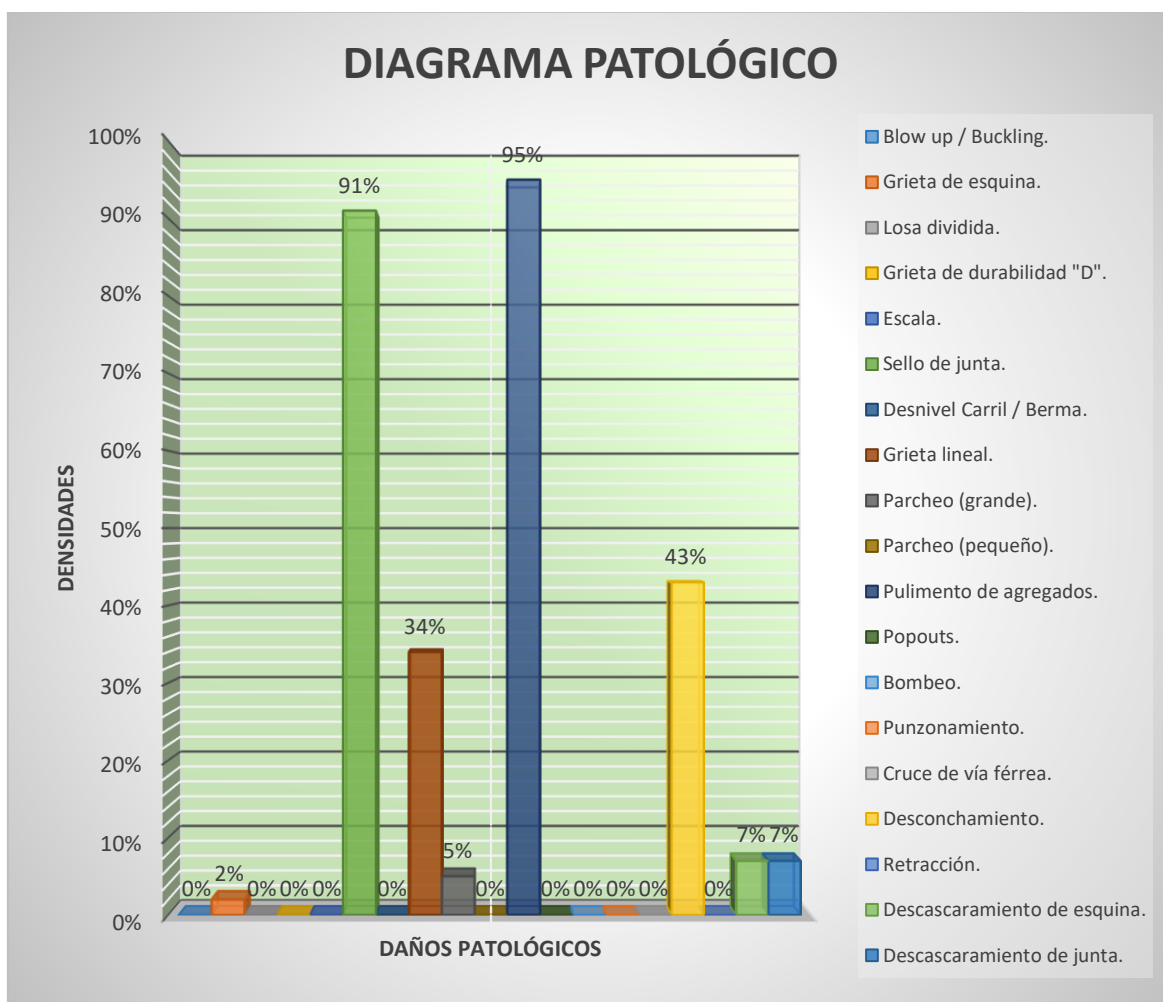
**Figura 88.** Diagrama Patológico de las Densidades de los daños de la unidad de muestra N° 65. (Fuente: Elaboración Propia - 2019).

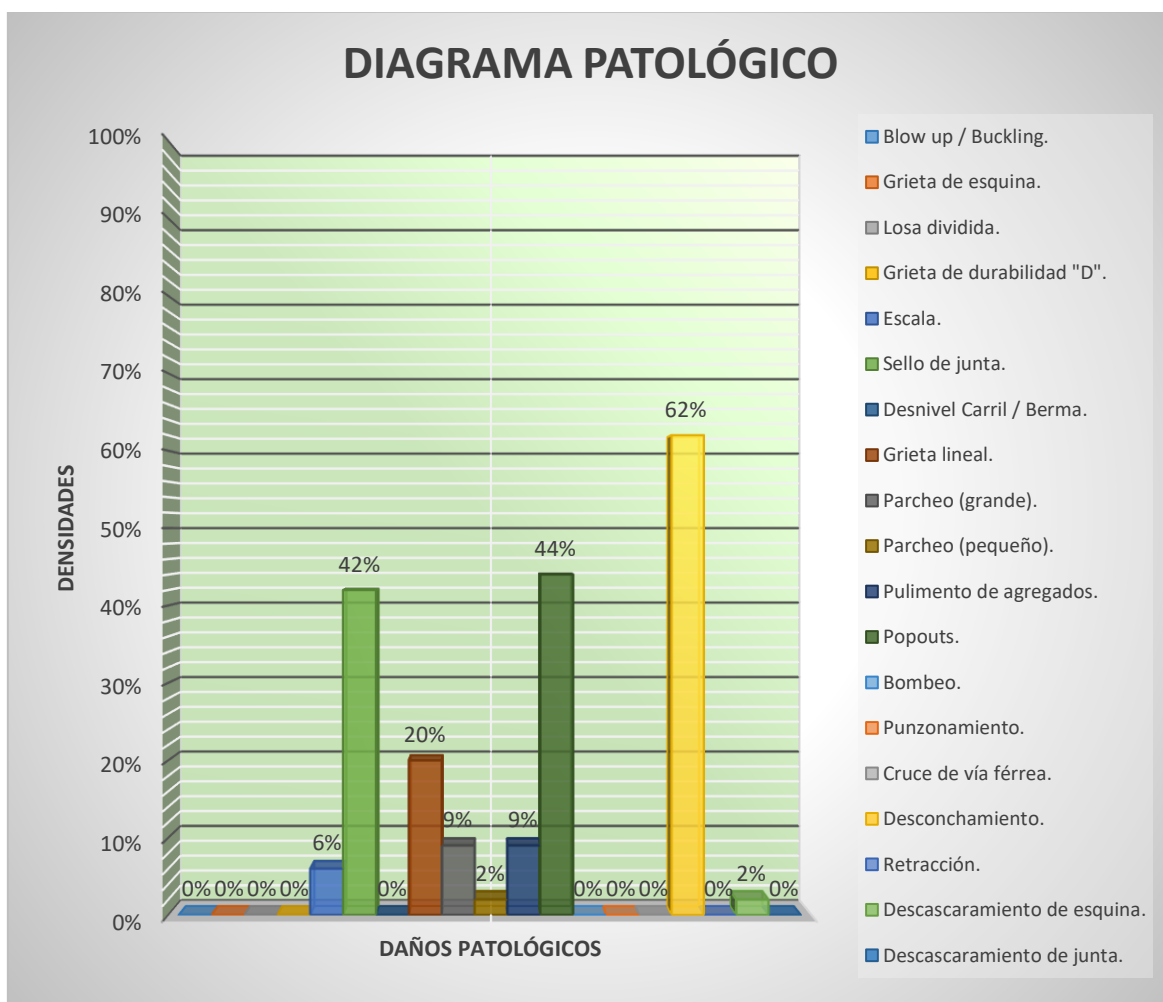
**Figura 89.** Diagrama Patológico de las Densidades de los daños de la unidad de muestra N° 66. (Fuente: Elaboración Propia - 2019).

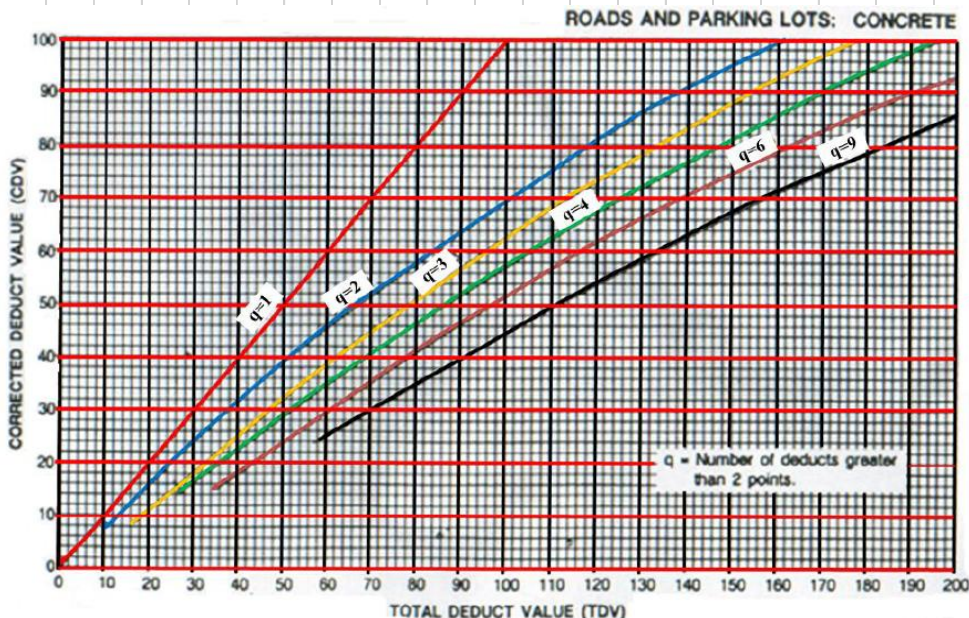
**CÁLCULO DEL MÁXIMO VALOR DEDUCIDO CORREGIDO (VDC)      q=m**

No.	Valores Deducidos												Total	q	VDC
1	11	10	7	5	4	3	3	2	2	0.43	0.43	0.43	48.29	3	31
2	11	10	5	5	4	3	3	2	2	0.43	0.43	0.43	46.29	2	37
3	11	5	5	5	4	3	3	2	2	0.43	0.43	0.43	41.29	1	41.3

Valores Deducidos Individuales	
11	
10	
7	
5	
4	
3	
3	
2	
2	
1	
1	
1

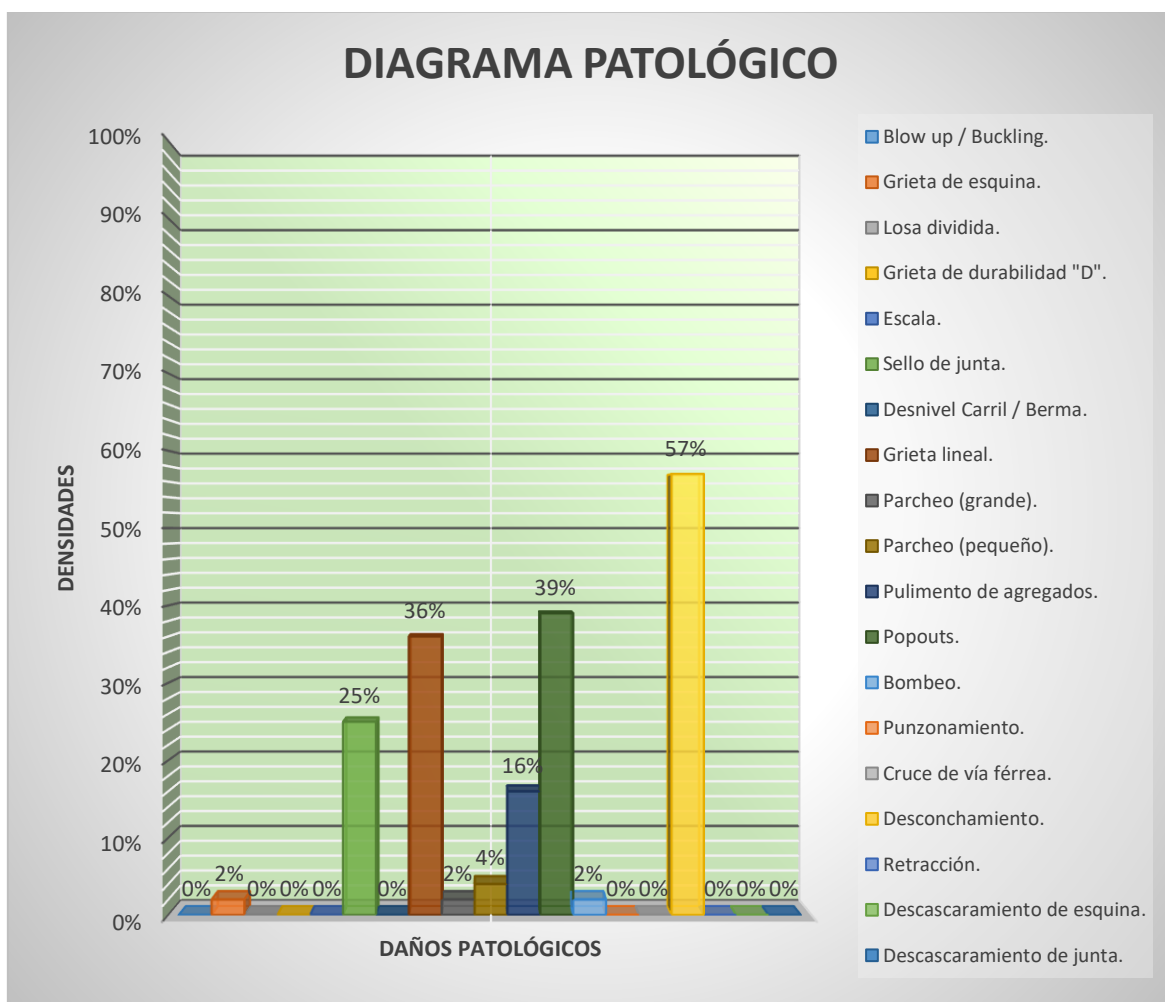
**Figura 90.** Diagrama Patológico de las Densidades de los daños de la unidad de muestra N° 67. (Fuente: Elaboración Propia - 2019).

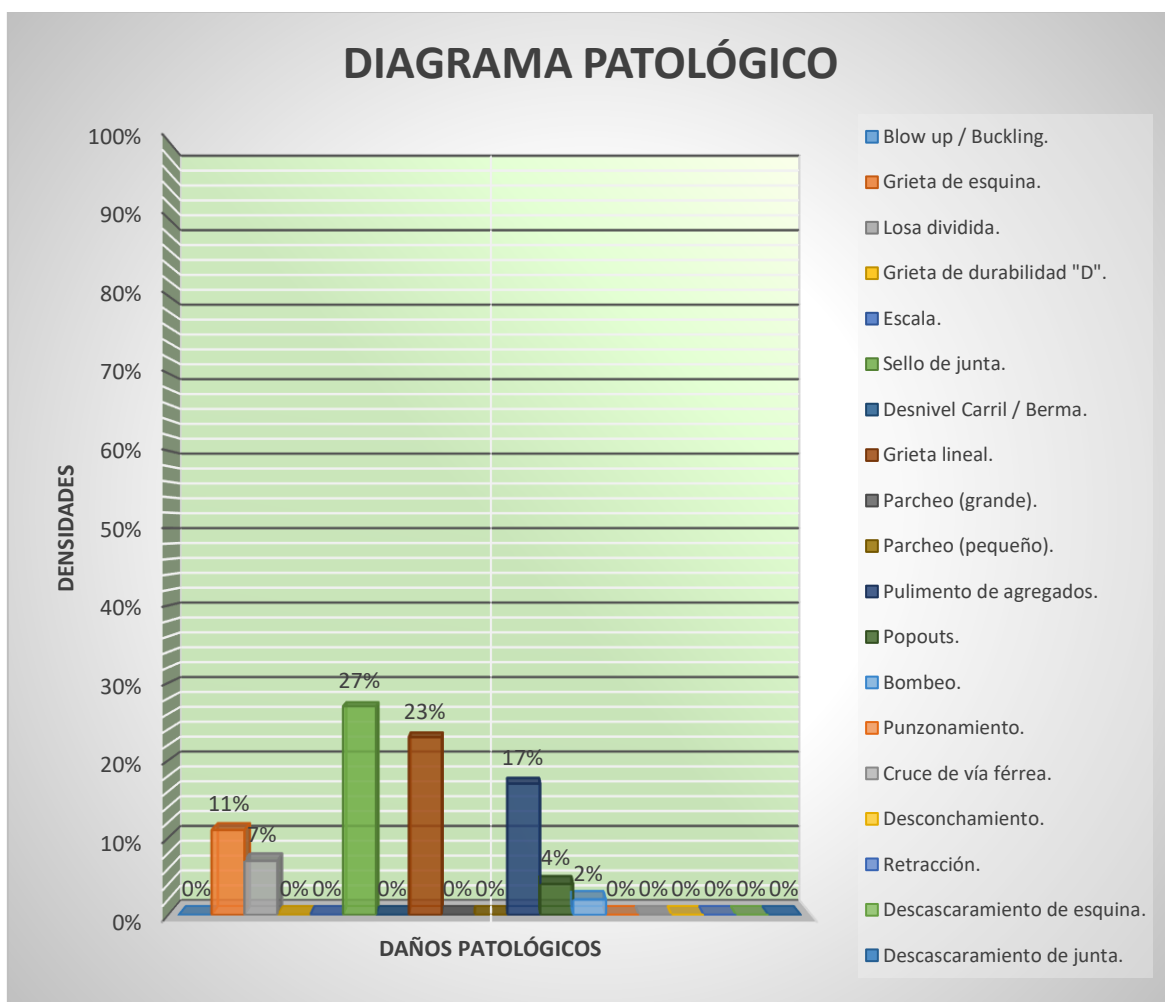
**Figura 91.** Diagrama Patológico de las Densidades de los daños de la unidad de muestra N° 68. (Fuente: Elaboración Propia - 2019).

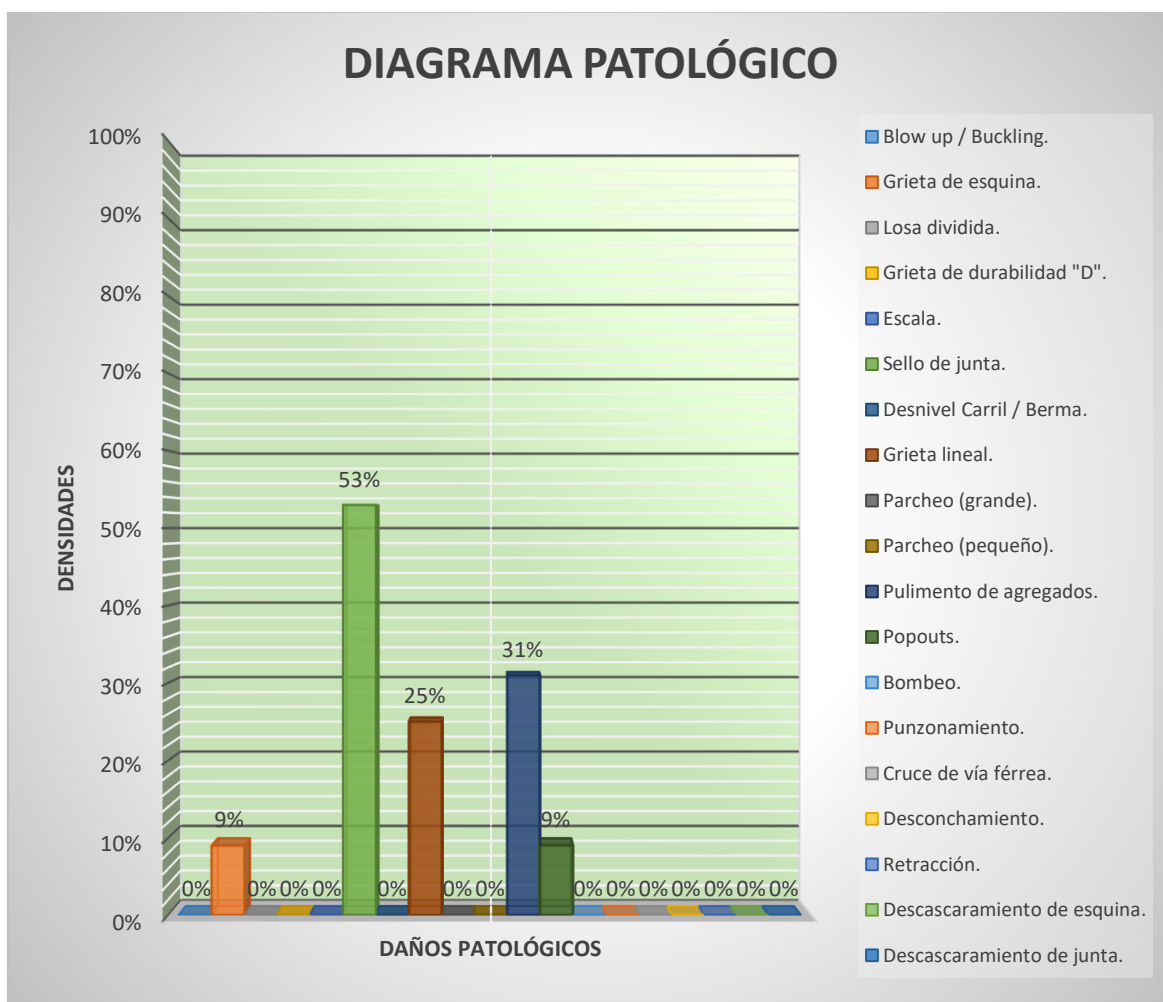
**Figura 92.** Diagrama Patológico de las Densidades de los daños de la unidad de muestra N° 69. (Fuente: Elaboración Propia - 2019).

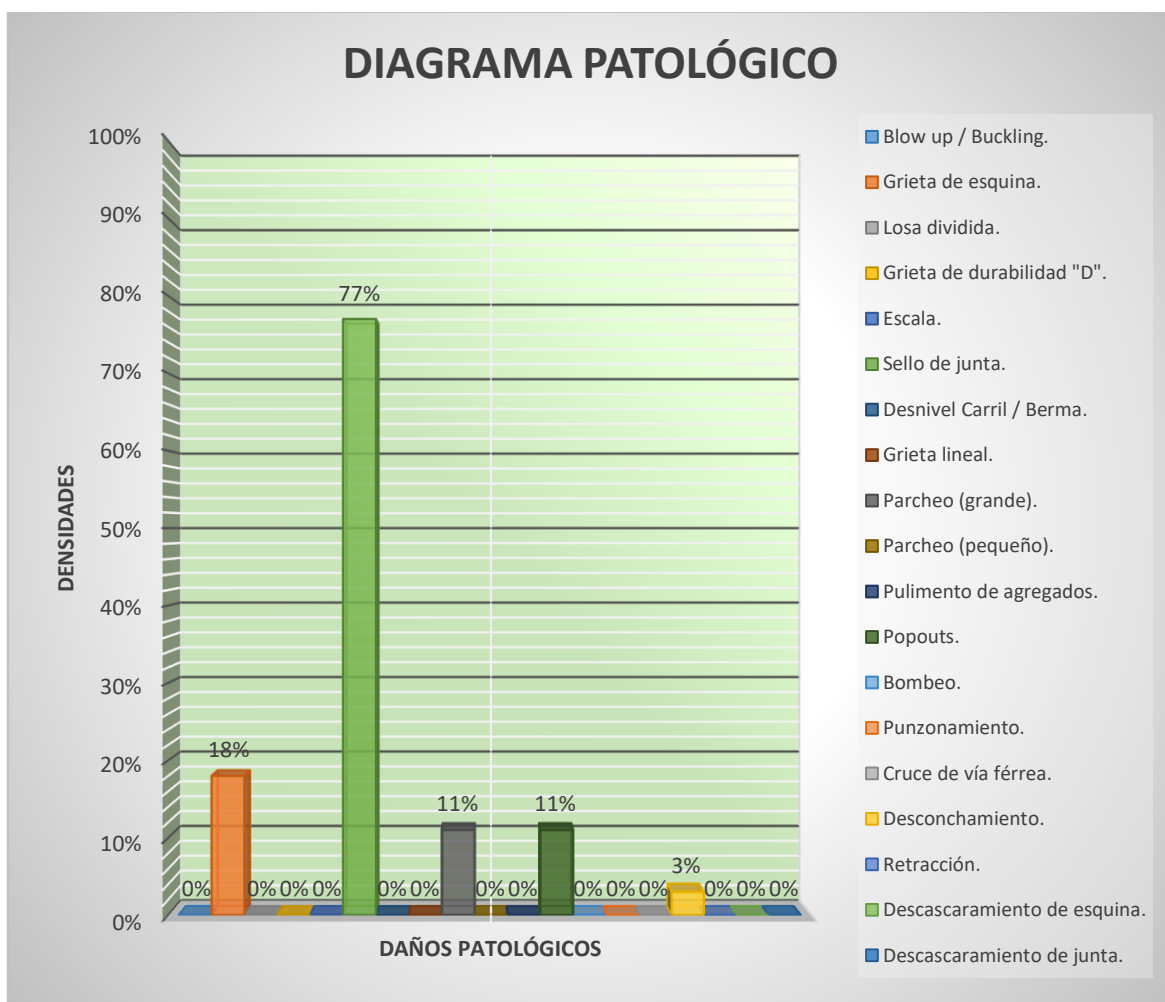
**Figura 93.** Diagrama Patológico de las Densidades de los daños de la unidad de muestra N° 70. (Fuente: Elaboración Propia - 2019).

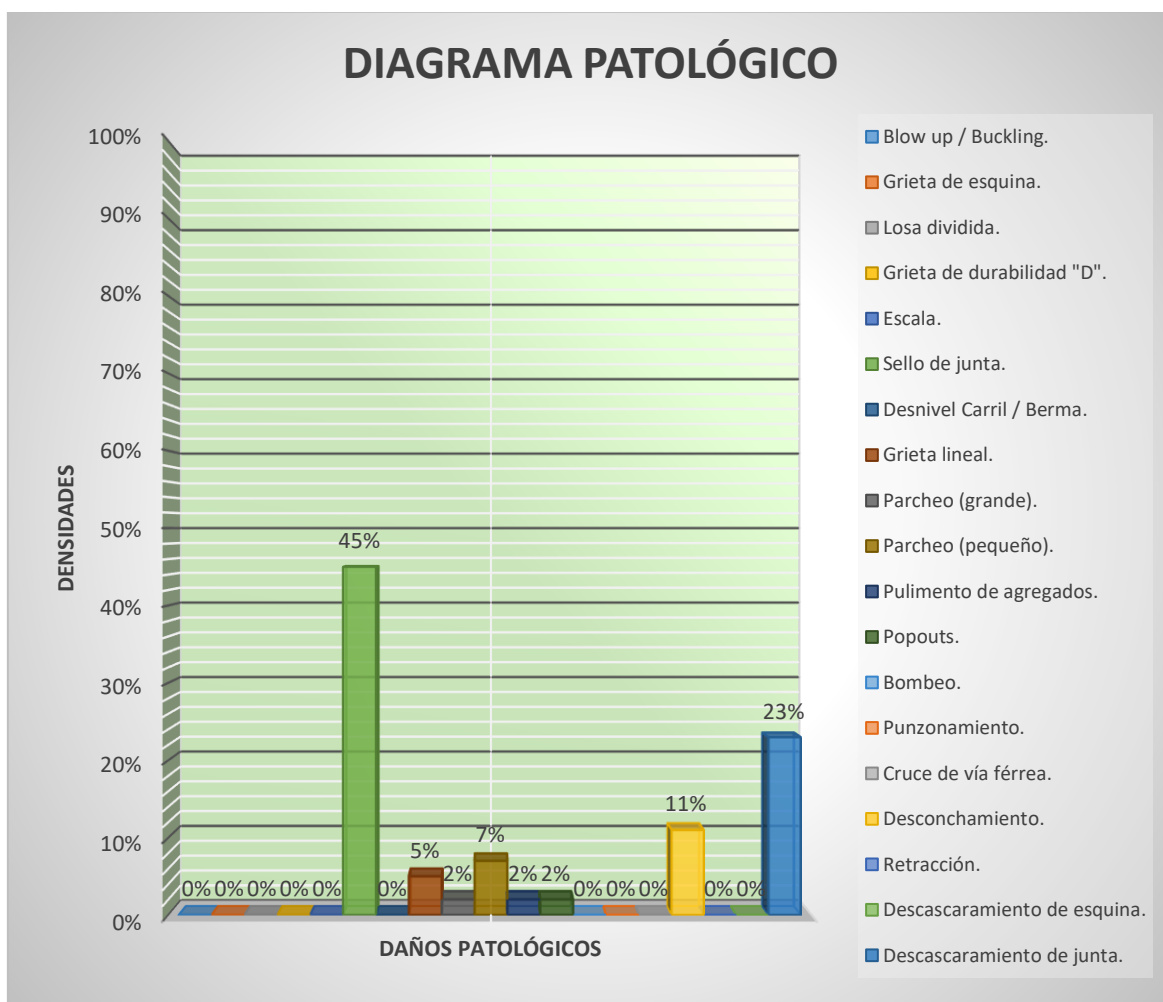
**Figura 94.** Diagrama Patológico de las Densidades de los daños de la unidad de muestra N° 71. (Fuente: Elaboración Propia - 2019).

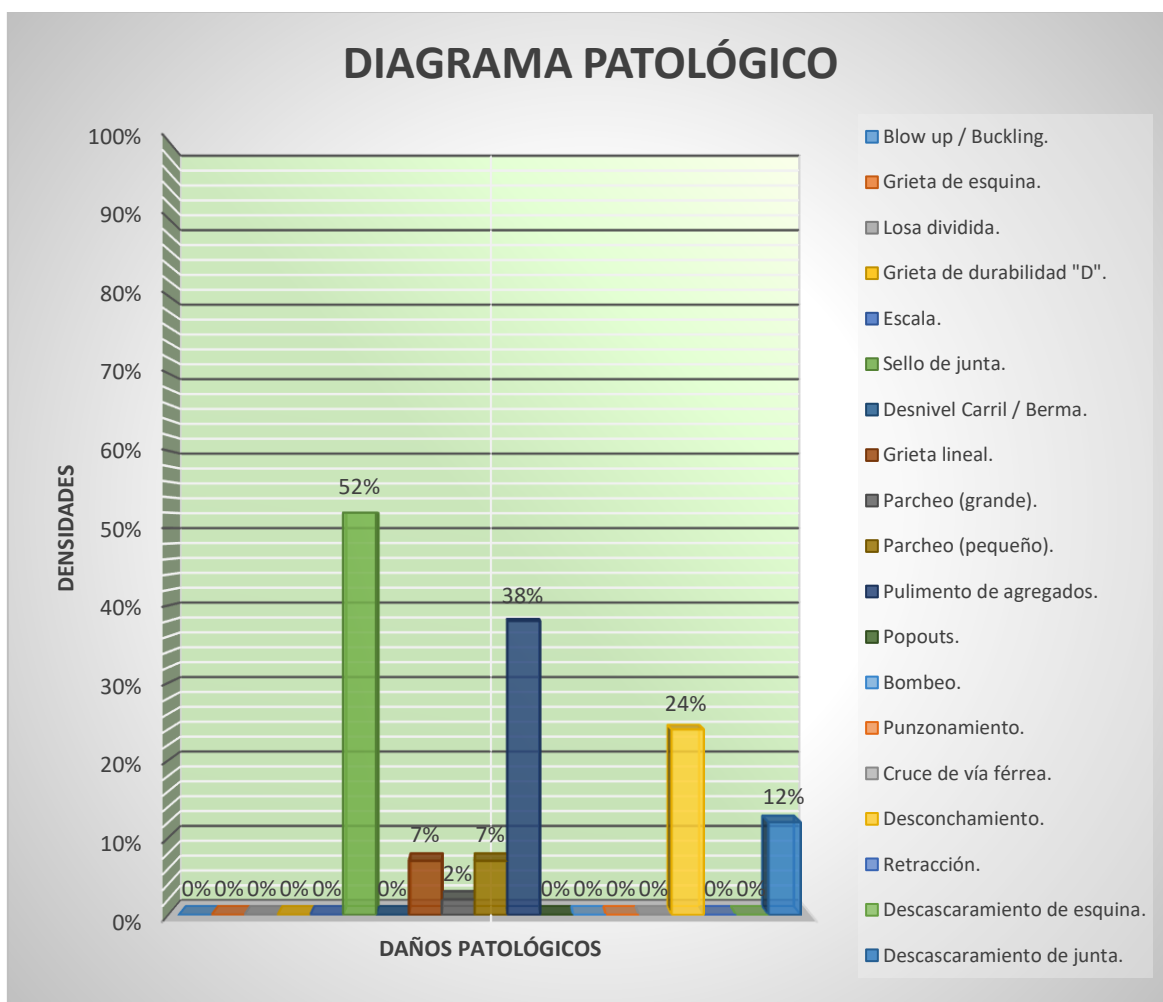
**Figura 95.** Diagrama Patológico de las Densidades de los daños de la unidad de muestra N° 72. (Fuente: Elaboración Propia - 2019).

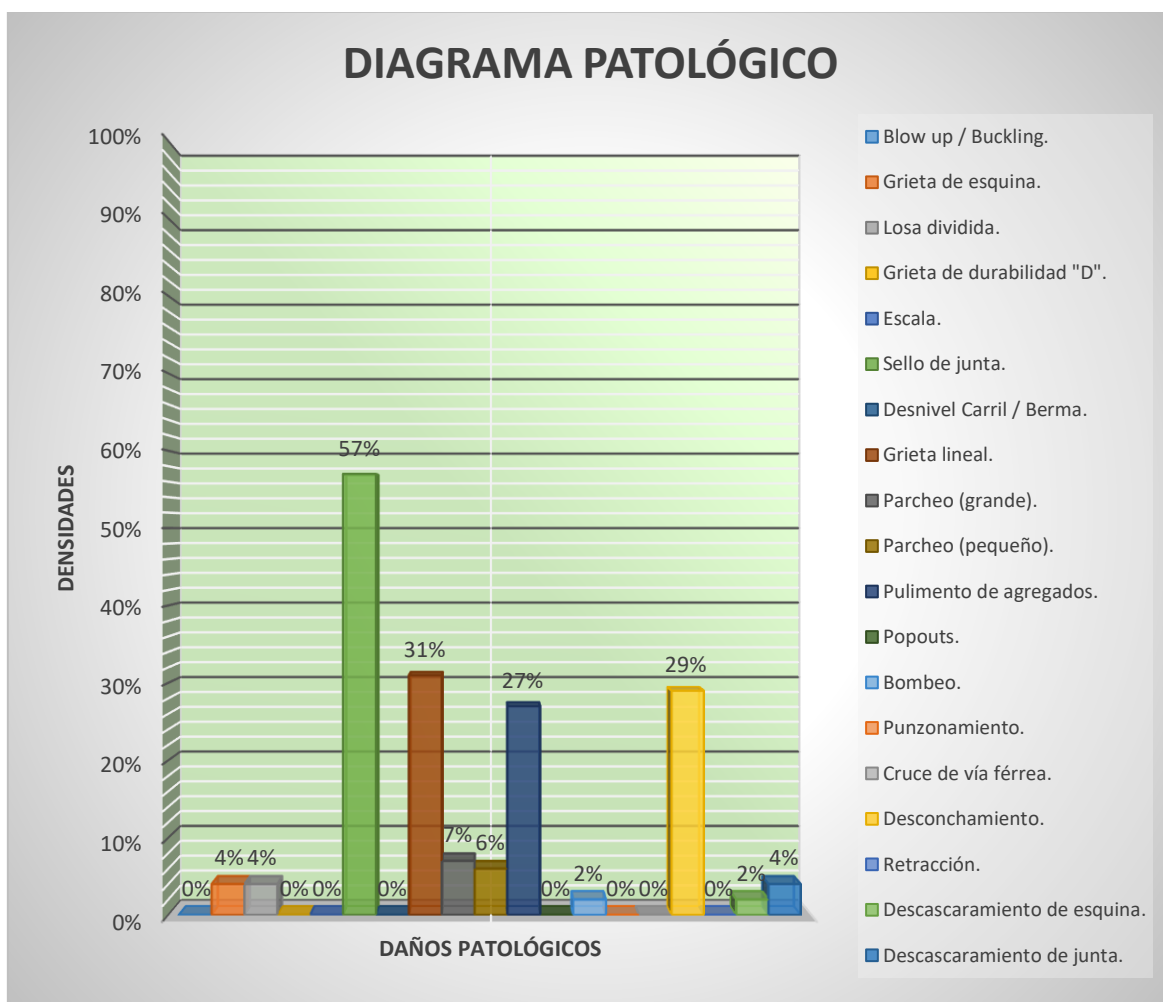
**Figura 96.** Diagrama Patológico de las Densidades de los daños de la unidad de muestra N° 73. (Fuente: Elaboración Propia - 2019).

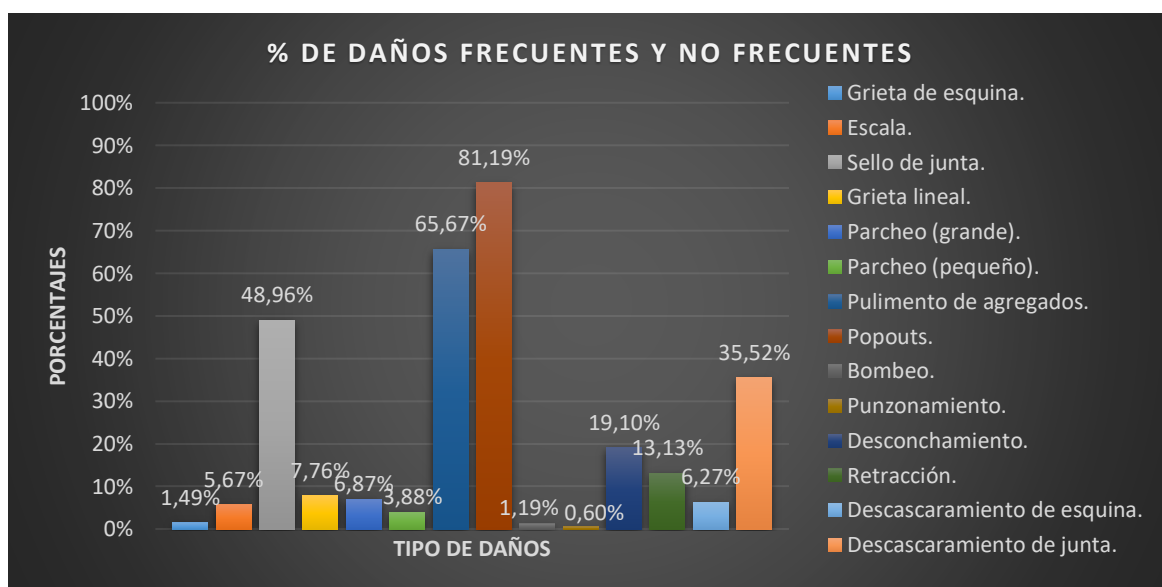
**Figura 97.** Diagrama de los daños frecuentes y no frecuentes del jirón Picota. (Fuente: Elaboración Propia - 2019).

- De todas las cuerdas del Jr. Picota podemos apreciar que los daños más frecuentes son los popouts con 81.19%, grieta de esquina con 65.67% y sello de junta con 48.96%, así mismo el daño menos frecuente es el punzonamiento con 0.60% como se muestra en la Figura 97.

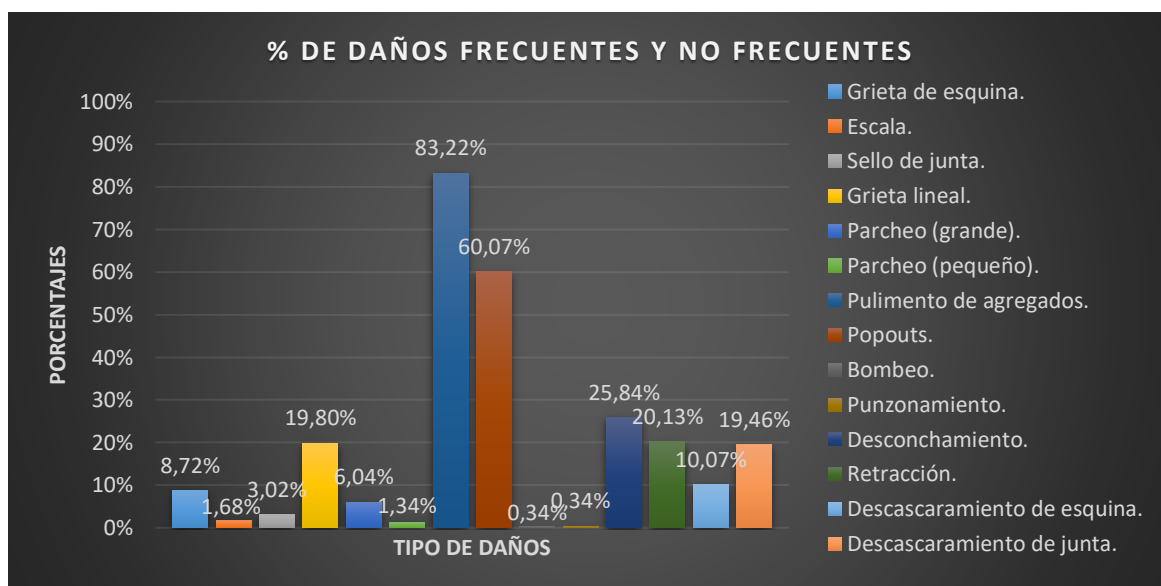
**Figura 98.** Diagrama de los daños frecuentes y no frecuentes del jirón Simón Bolívar. (Fuente: Elaboración Propia - 2019).

- De todas las cuerdas del Jr. Simón Bolívar podemos apreciar que los daños más frecuentes son los pulimento de agregados con 83.22%, popouts con 60.07% y desconchamiento con 25.84%, así mismo los daños menos frecuentes son bombeo y punzonamiento con 0.34% como se muestra en la Figura 98.

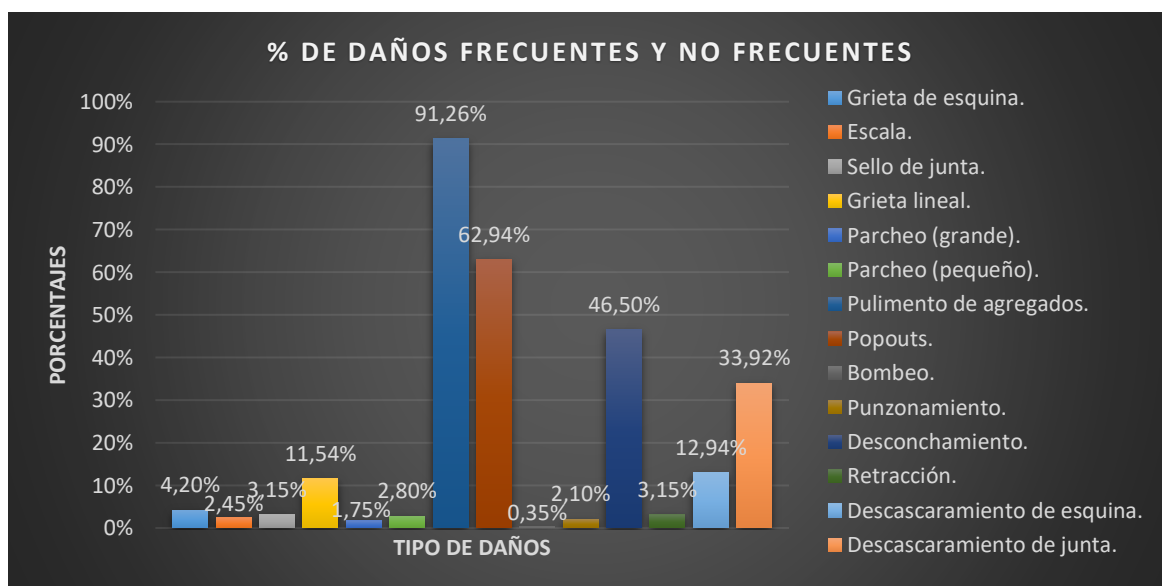
**Figura 99.** Diagrama de los daños frecuentes y no frecuentes del jirón San Martín. (Fuente: Elaboración Propia - 2019).

- De todas las cuadras del Jr. San Martín podemos apreciar que los daños más frecuentes son los pulimento de agregados con 91.26%, popouts con 62.94% y desconchamiento con 46.50%, así mismo el daño menos frecuente es el bombeo con 0.35% como se muestra en la Figura 99.

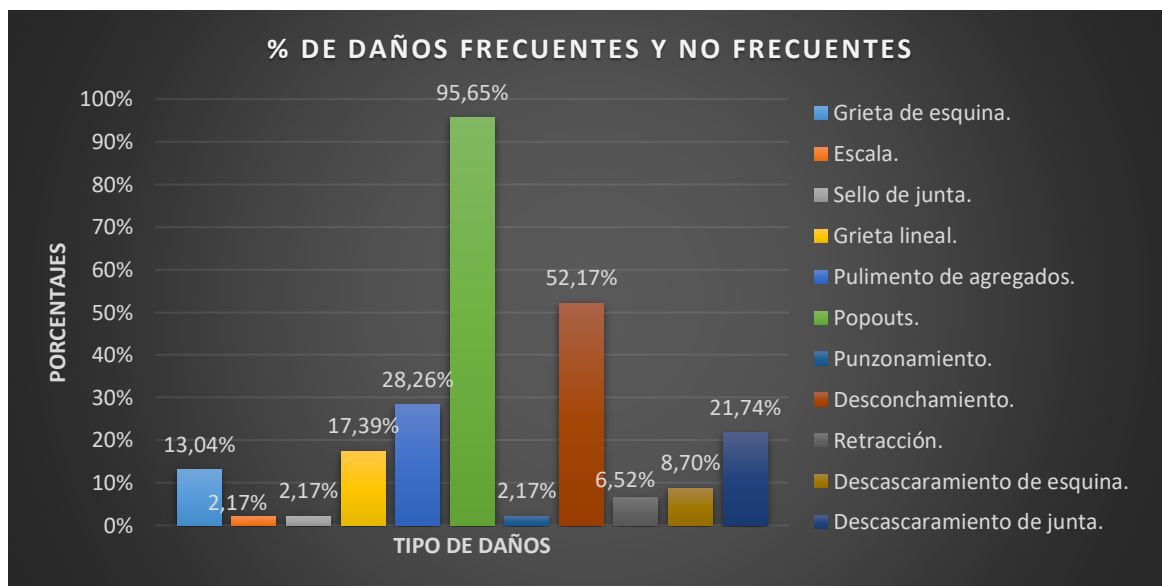
**Figura 100.** Diagrama de los daños frecuentes y no frecuentes de la prolongación Comercio. (Fuente: Elaboración Propia - 2019).

- De todas las cuadras de la Prol. Comercio podemos apreciar que los daños más frecuentes son los popouts con 95.65%, desconchamiento con 52.17% y pulimento de agregados con 28.26%, así mismo los daños menos frecuentes son escala, sello de junta y punzonamiento con 2.17% como se muestra en la Figura 100.

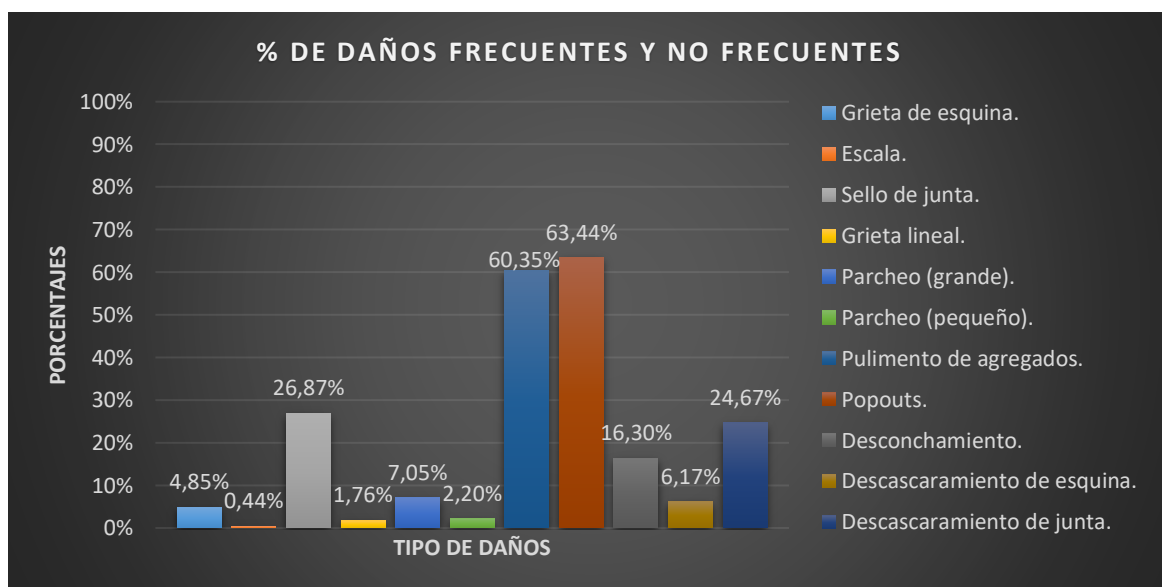
**Figura 101.** Diagrama de los daños frecuentes y no frecuentes del jirón Comercio. (Fuente: Elaboración Propia - 2019).

- De todas las cuerdas del Jr. Comercio podemos apreciar que los daños más frecuentes son los popouts con 63.44%, pulimento de agregados con 60.35% y sello de junta con 26.87%, así mismo el daño menos frecuente es la escala con 0.44% como se muestra en la Figura 101.

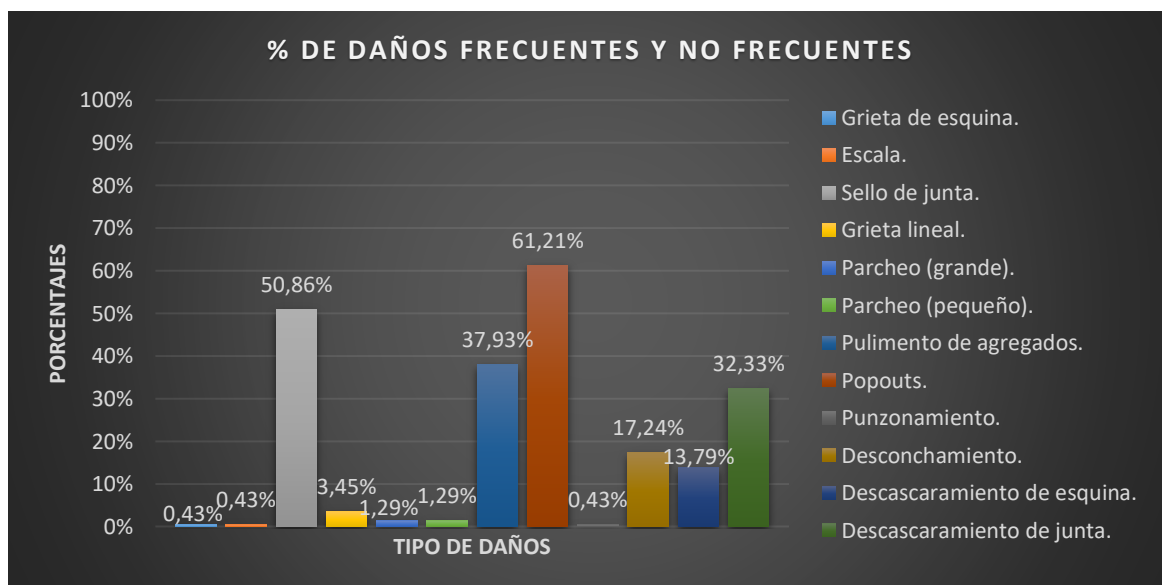
**Figura 102.** Diagrama de los daños frecuentes y no frecuentes del jirón Malecón. (Fuente: Elaboración Propia - 2019).

- De todas las cuadras del Jr. Malecón podemos apreciar que los daños más frecuentes son los popouts con 61.21%, sello de junta con 50.86% y pulimento de agregados con 37.93%, así mismo los daños menos frecuentes son grieta de esquina, escala y punzonamiento con 0.43% como se muestra en la Figura 102.

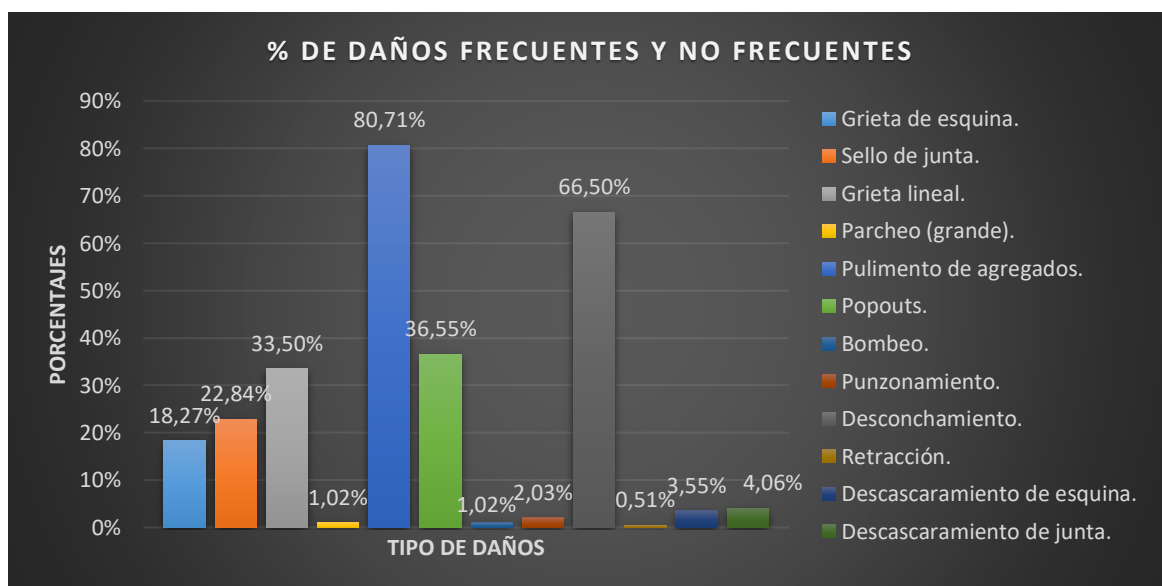
**Figura 103.** Diagrama de los daños frecuentes y no frecuentes del jirón Santiago Tello. (Fuente: Elaboración Propia - 2019).

- De todas las cuerdas del Jr. Santiago Tello podemos apreciar que los daños más frecuentes son los pulimento de agregados con 80.71%, desconchamiento con 66.50% y popouts con 36.55%, así mismo el daño menos frecuente es la retracción con 0.51% como se muestra en la Figura 103.

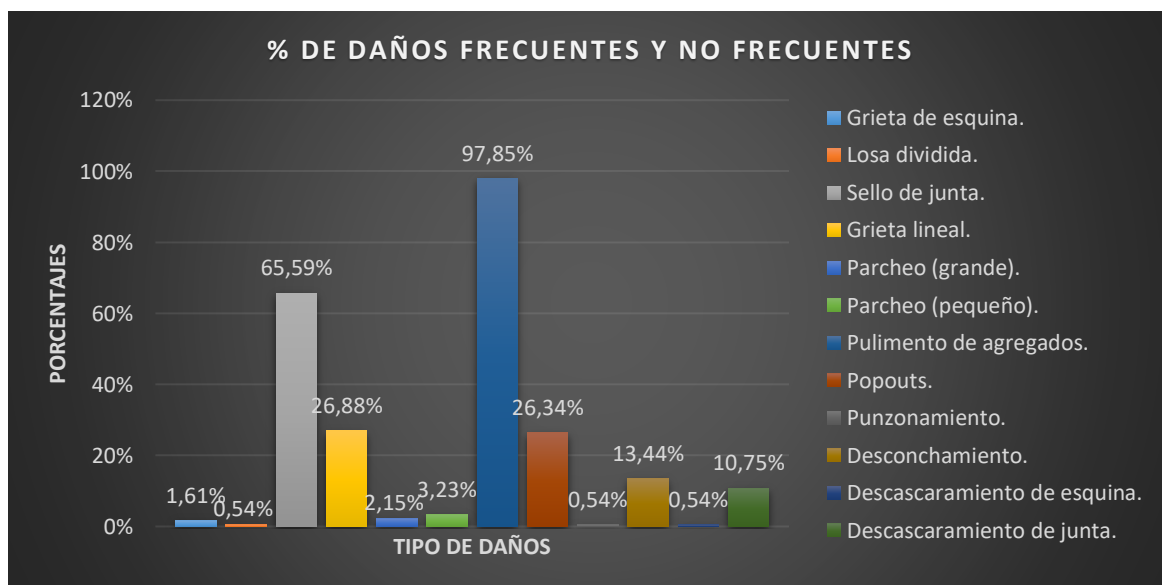
**Figura 104.** Diagrama de los daños frecuentes y no frecuentes del jirón Gregorio Torres. (Fuente: Elaboración Propia - 2019).

- De todas las cuadras del Jr. Gregorio Torres podemos apreciar que los daños más frecuentes son los pulimento de agregados con 97.85%, sello de junta con 65.59% y grieta lineal con 26.88%, así mismo los daños menos frecuentes son losa dividida, punzonamiento y descascaramiento de esquina con 0.54% como se muestra en la Figura 104.

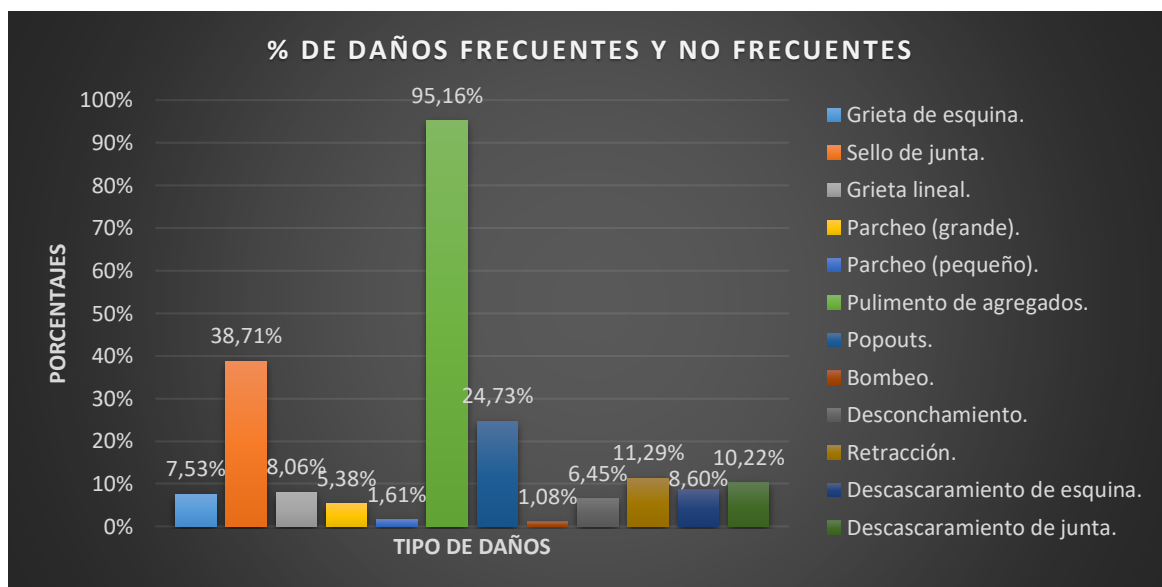
**Figura 105.** Diagrama de los daños frecuentes y no frecuentes del jirón Sucre. (Fuente: Elaboración Propia - 2019).

- De todas las cuadras del Jr. Sucre podemos apreciar que los daños más frecuentes son los pulimento de agregados con 95.16%, sello de junta con 38.71% y popouts con 24.73%, así mismo el daño menos frecuente es el bombeo con 1.08% como se muestra en la Figura 105.

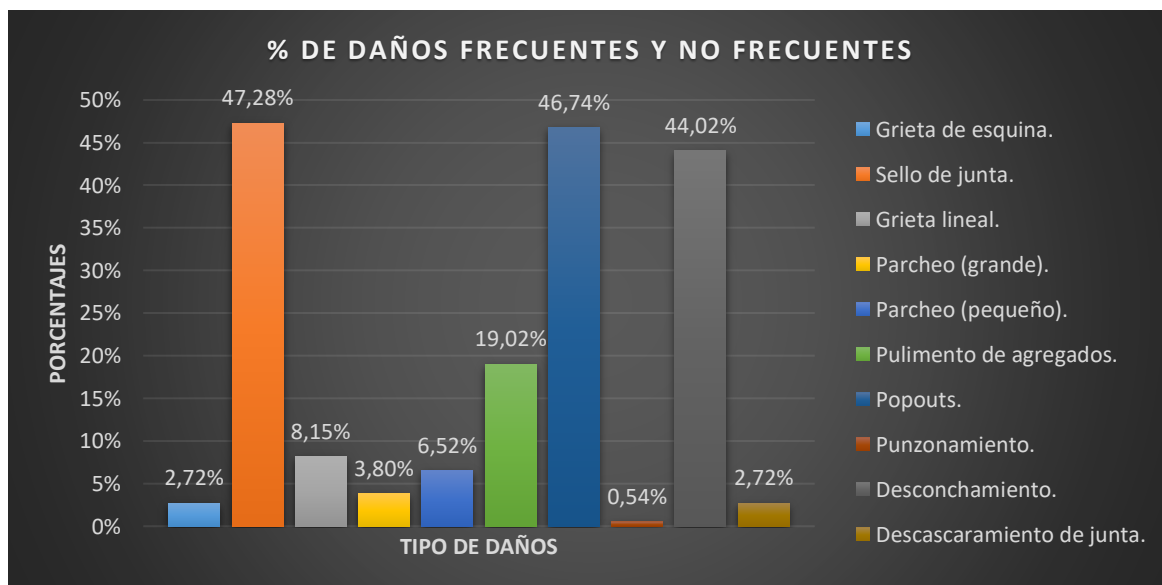
**Figura 106.** Diagrama de los daños frecuentes y no frecuentes del jirón Bolognesi. (Fuente: Elaboración Propia - 2019).

- De todas las cuadras del Jr. Bolgnesi podemos apreciar que los daños más frecuentes son los sello de junta con 47.28%, popouts con 46.74% y desconchamiento con 44.02%, así mismo el daño menos frecuente es el punzonamiento con 0.54% como se muestra en la Figura 106.

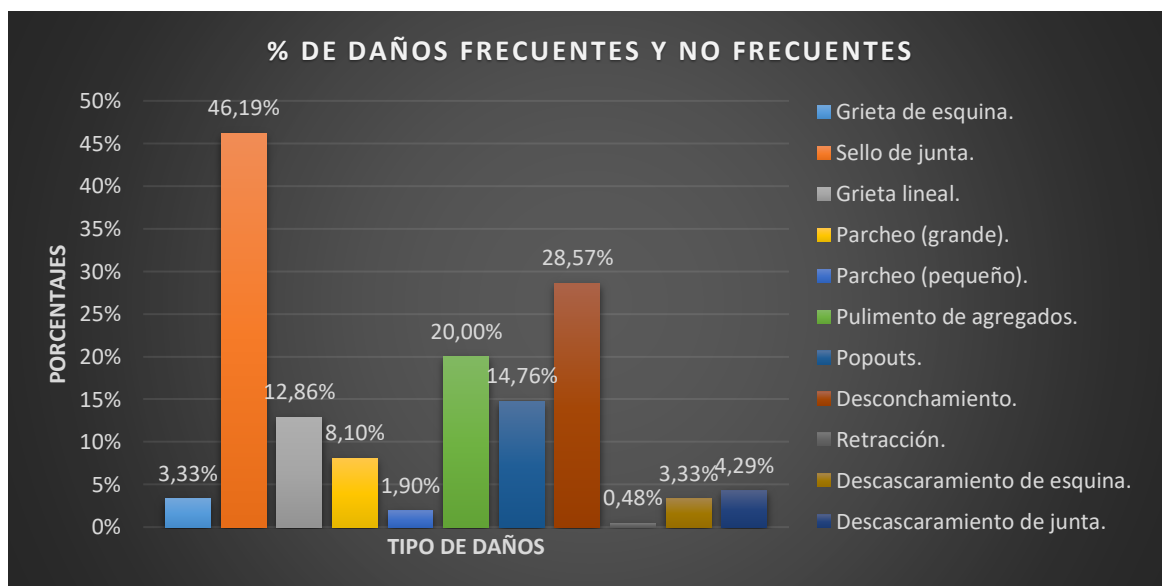
**Figura 107.** Diagrama de los daños frecuentes y no frecuentes del jirón Miguel Grau. (Fuente: Elaboración Propia - 2019).

- De todas las cuadras del Jr. Miguel Grau podemos apreciar que los daños más frecuentes son los sello de junta con 46.19%, desconchamiento con 28.57% y pulimento de agregados con 20.00%, así mismo el daño menos frecuente es la retracción con 0.48% como se muestra en la Figura 107.

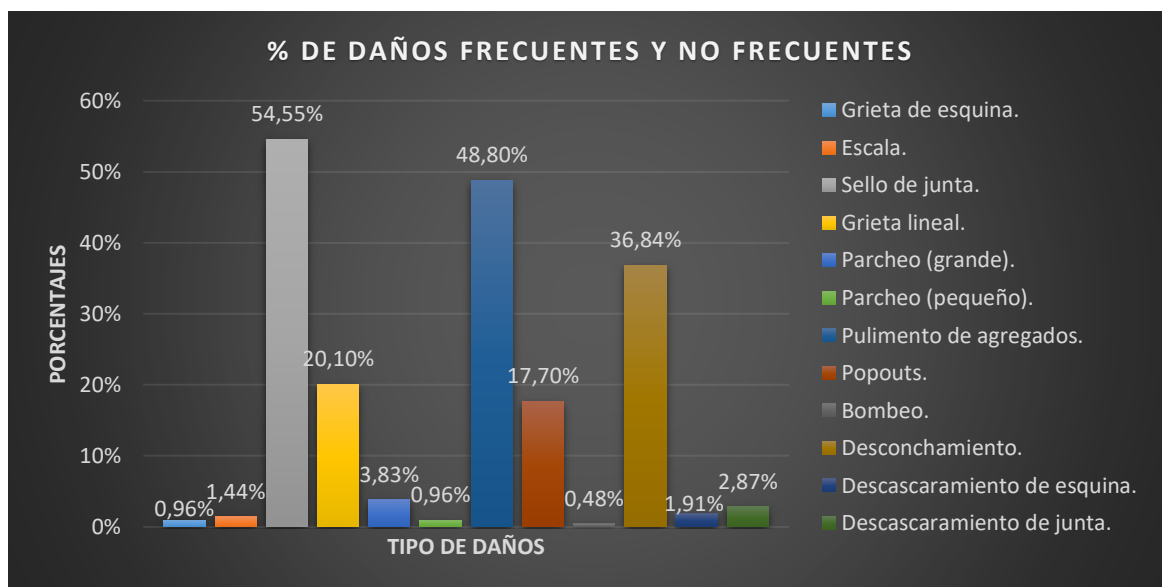
**Figura 108.** Diagrama de los daños frecuentes y no frecuentes del jirón Túpac Amaru. (Fuente: Elaboración Propia - 2019).

- De todas las cuadras del Jr. Túpac Amaru podemos apreciar que los daños más frecuentes son los sello de junta con 54.55%, pulimento de agregados con 48.80% y desconchamiento con 36.84%, así mismo el daño menos frecuente es el bombeo con 0.48% como se muestra en la Figura 108.
