**UNIVERSIDAD NACIONAL DE SAN MARTÍN-TARAPOTO**  
**FACULTAD DE INGENIERÍA CIVIL Y ARQUITECTURA**  
**ESCUELA PROFESIONAL DE INGENIERÍA CIVIL**

**Nivel de incidencia de las patologías del concreto hidráulico de los pavimentos rígidos en la transitabilidad de las vías de la ciudad de Picota, distrito de Picota, provincia de Picota, región San Martín, 2018**

**Tesis para optar el Título Profesional de Ingeniero Civil**

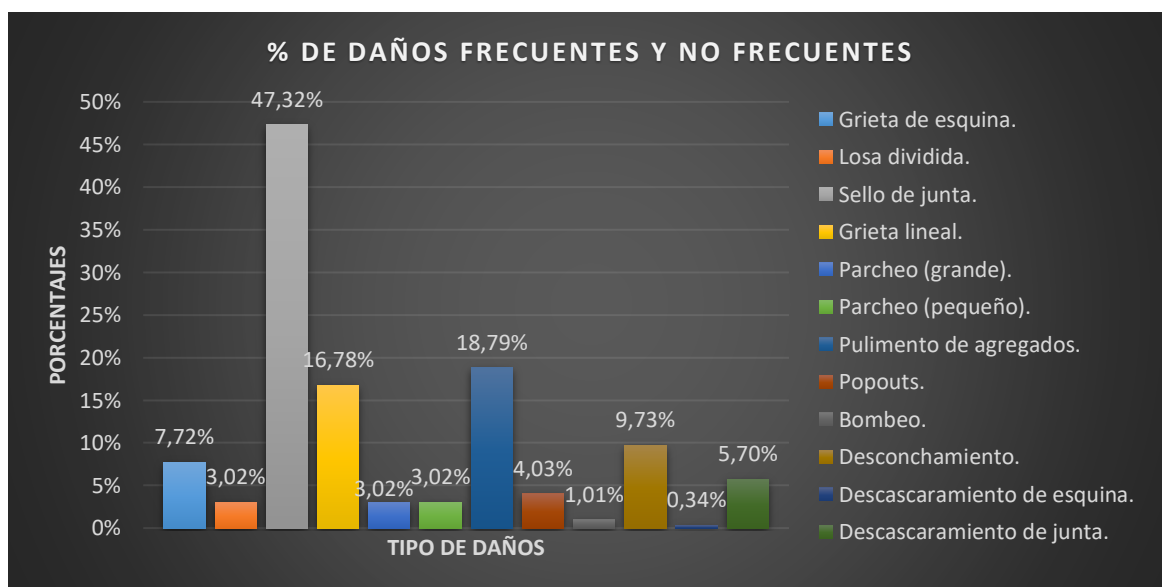
**Figura 109.** Diagrama de los daños frecuentes y no frecuentes del jirón Arica. (Fuente: Elaboración Propia - 2019).

- De todas las cuadras del Jr. Arica podemos apreciar que los daños más frecuentes son los sello de junta con 47.32%, pulimento de agregados con 18.79% y grieta lineal con 16.78%, así mismo el daño menos frecuente es el descascaramiento de esquina con 0.34% como se muestra en la Figura 109.

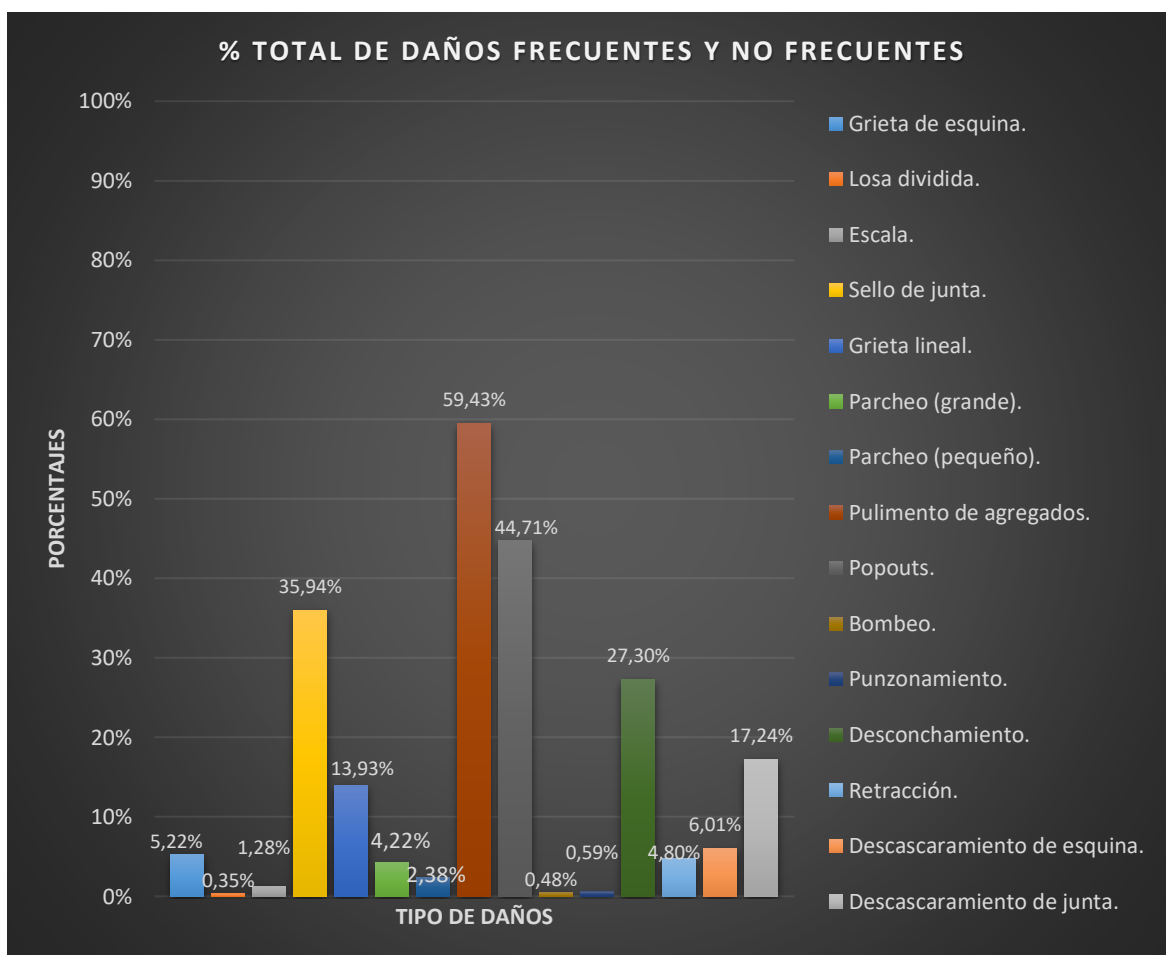
**Figura 110.** Diagrama de los resultados totales de los daños frecuentes y no frecuentes del total de calles. (Fuente: Elaboración Propia - 2019).

- De la inspección realizada a todas las calles pavimentadas de Picota con pavimento rígido, que cuenta con un total de 2894 losas o paños, podemos observar que las fallas o daños patológicos más frecuentes son:

- Todos estos resultados fueron calculados tal como se aprecian en el Cuadro 164 y elaborado gráficamente como se muestra en la Figura 110.

1. De la inspección realizada a las vías de Picota con pavimento rígido, las cuales cuentan con un total de 2894 losas o paños, se observó que las fallas o daños patológicos más frecuentes son, pulimento de agregados con 59.43%, popouts con 44.71% y sello de junta con 35.94%. Así mismo en el Cuadro N° 165 y Figura 111, se puede observar que los daños patológicos más incidentes en el PCI de acuerdo al VAR son, grieta de esquina de severidad baja (L) con VAR de 26, losa dividida de severidad alta (H) con VAR de 23, grieta lineal de severidad media (M) con VAR de 22, desconchamiento de severidad media (M) con VAR de 22 y grieta de esquina de severidad baja (L) con VAR de 22.

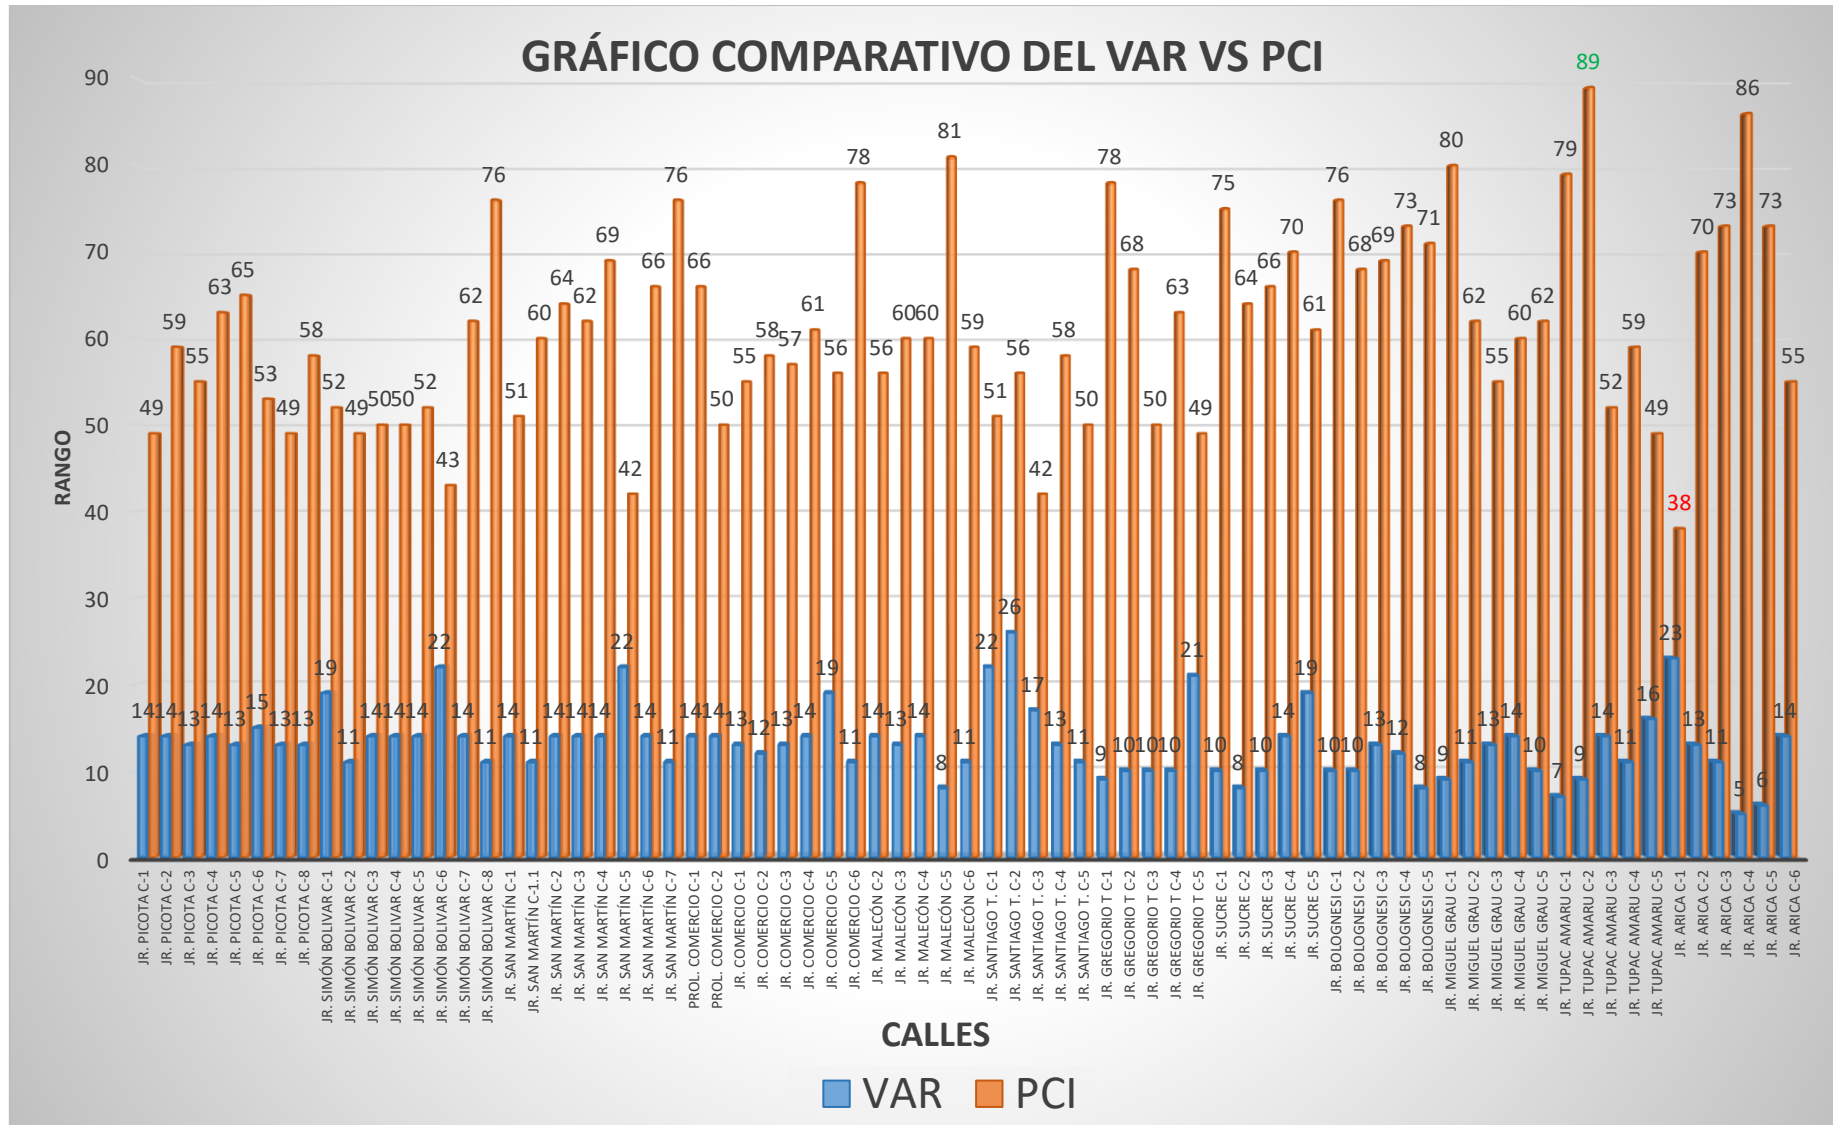
Figura 111. Comparativa de VAR VS PCI. (Fuente: Elaboración Propia - 2019).

- Del Cuadro 165 se observa los valores mayores individuales deducidos por calles que son los que determinan y especifican el nivel de incidencia de las patologías en el índice de condición del pavimento de la ciudad de Picota.

- Del mismo modo en el Cuadro 165 y Figura 111, se puede ver que las mayores incidencias de los daños patológicos en el PCI de acuerdo al VAR son:

- Grieta de esquina de severidad baja (22L) con un VAR de 26.
- Losa dividida de severidad alta (23H) con un VAR de 23.
- Grieta lineal de severidad media (28M) con un VAR de 22.
- Desconchamiento de severidad media (36M) con un VAR de 22.
- Grieta de esquina de severidad baja (22L) con un VAR de 22.

- De la Figura 111 se puede observar que los valores de una u otra manera se correlacionan, es decir, para un VAR de menor valor le corresponde un PCI mayor y de la misma forma, para un VAR de mayor valor le corresponde un PCI menor:

- Menor VAR=5, PCI=86.
- Mayor VAR=26, PCI=56.

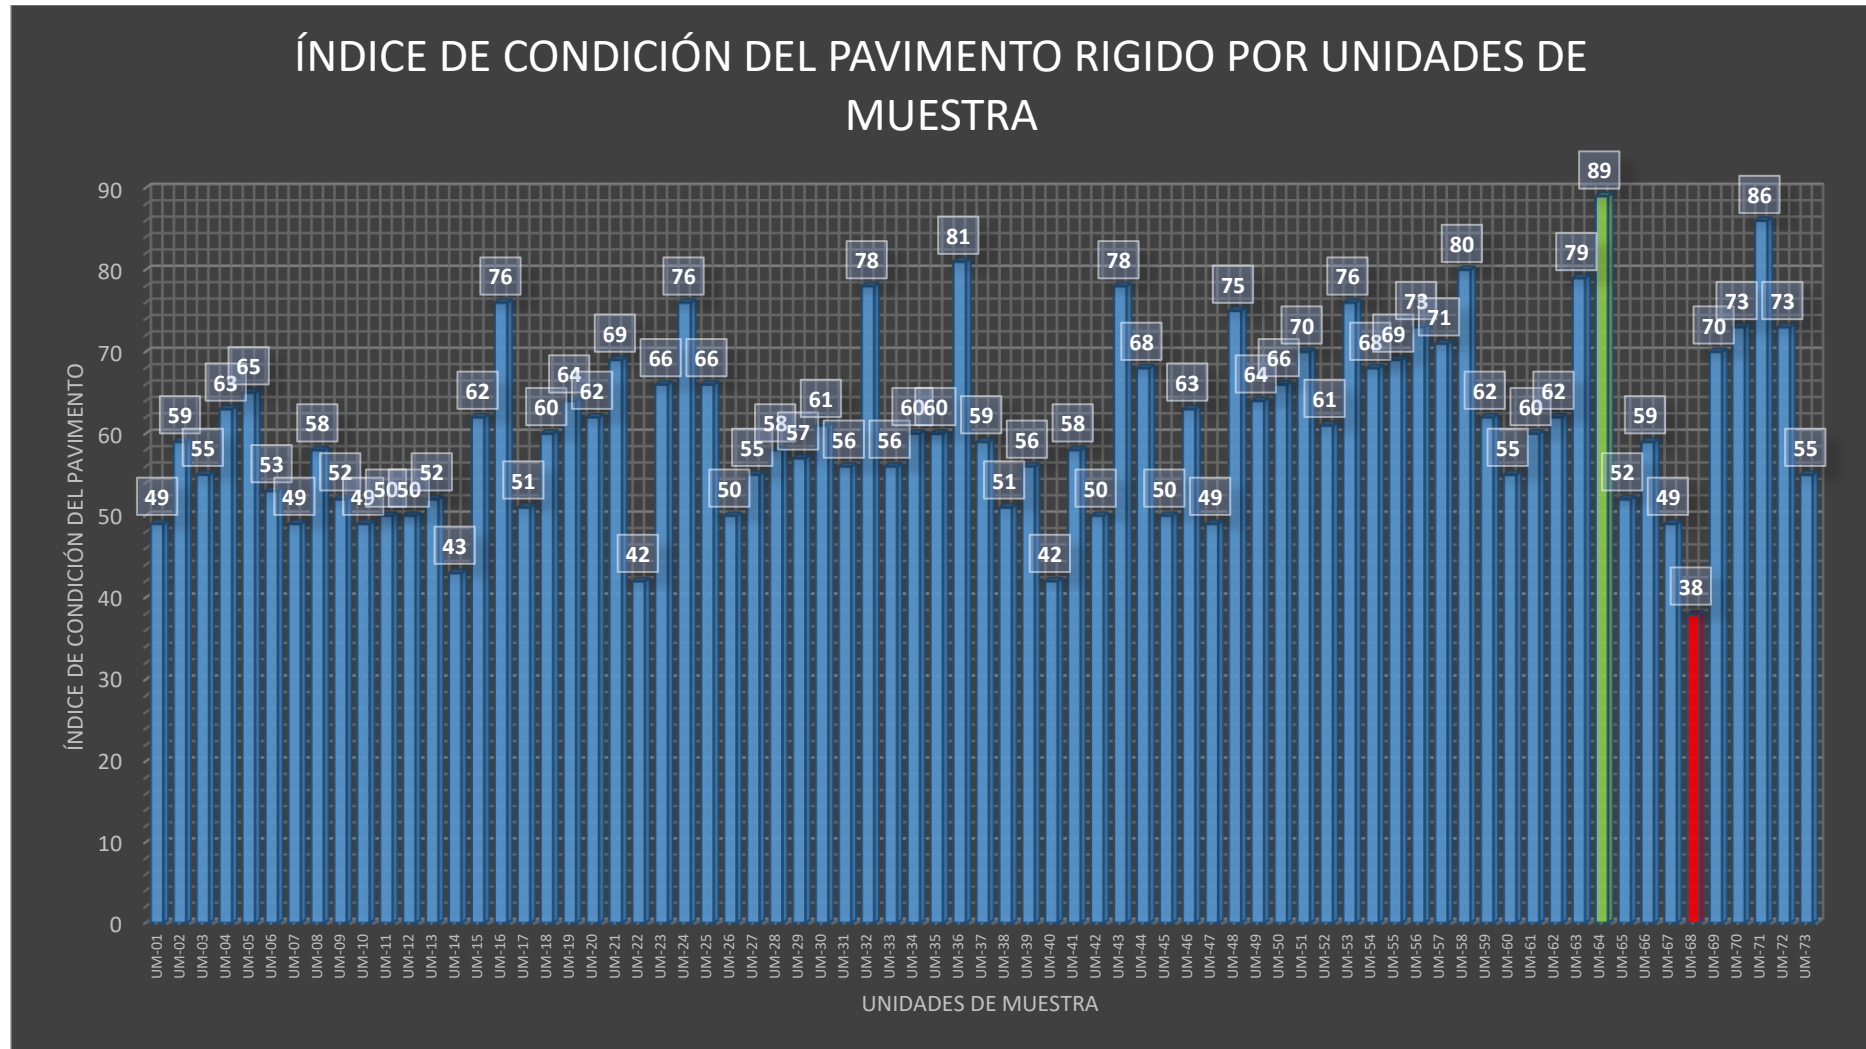
**Figura 112.** Diagrama de barras del PCI de todas las unidades de muestra. (Fuente: Elaboración Propia - 2019).

- En la Figura 112, se muestran los valores totales de cada unidad de muestra de sus respectivos PCI, en el cual:

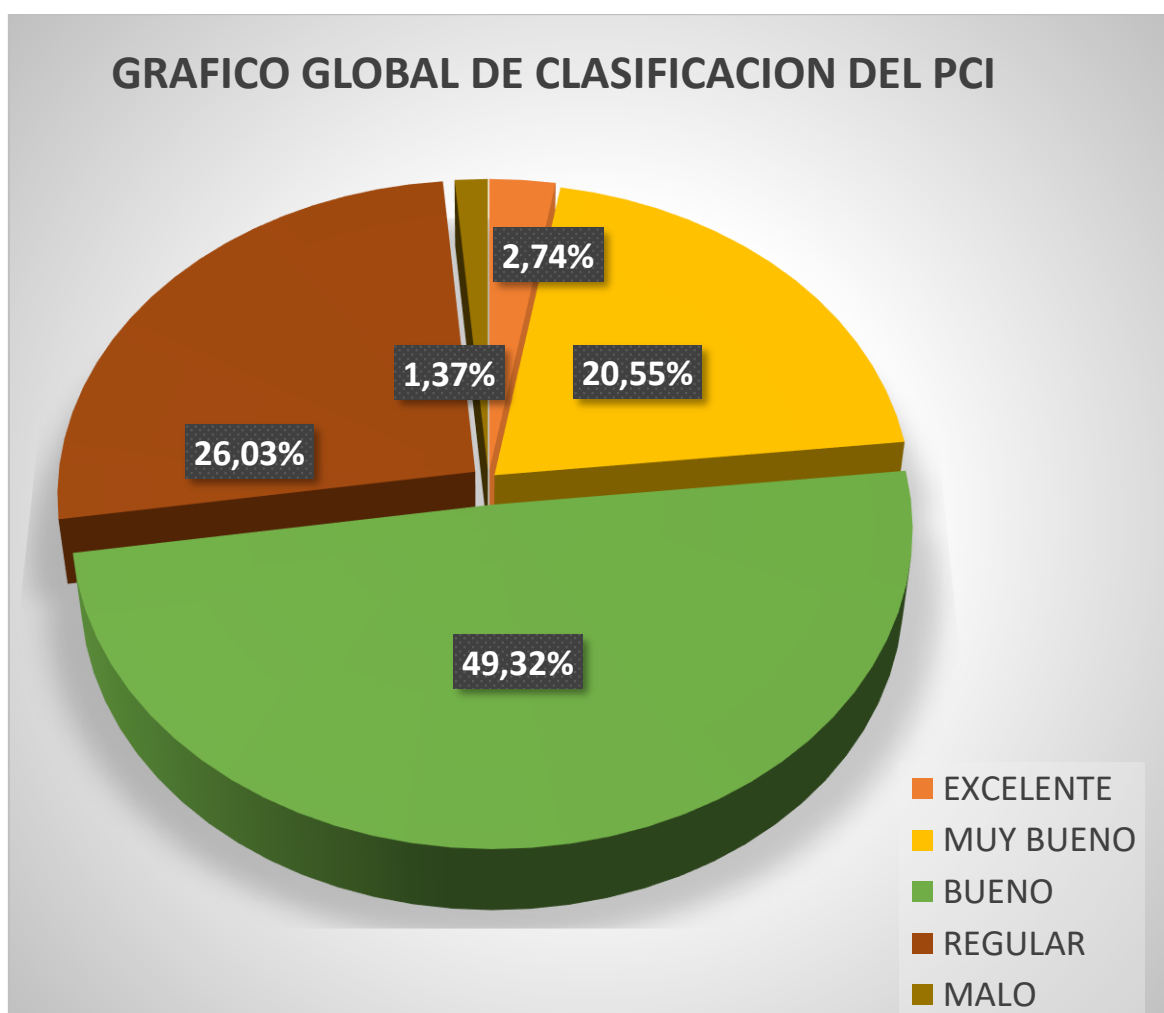
4. Se obtuvo una clasificación global del índice de condición del pavimento para las vías de la ciudad de Picota con pavimento rígido como se muestra en la Figura 113, obteniendo como resultados que, el 2.74% representan a una clasificación de **Excelente** con un PCI de rango entre 100-85, el 20.55% representan a una clasificación de **Muy Bueno** con un PCI de rango entre 85-70, el 49.32% representan a una clasificación de **Bueno** con un PCI de rango entre 70-55 y el 26.03% representan a una clasificación de **Regular** con un PCI de rango entre 55-40 y el 1.37% representan a un clasificación de **Malo** con un PCI de rango entre 40-25.

**Figura 113.** Gráfico del PCI global con respecto al rango de clasificación. (Fuente: Elaboración Propia - 2019).

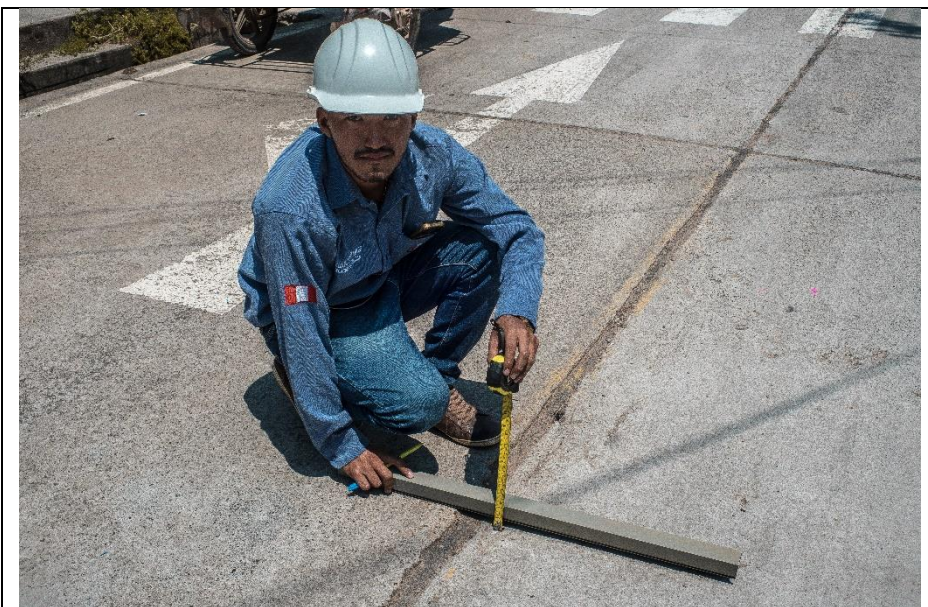
*Foto 10:* Realizando la medición del daño de escala para evaluar su severidad.

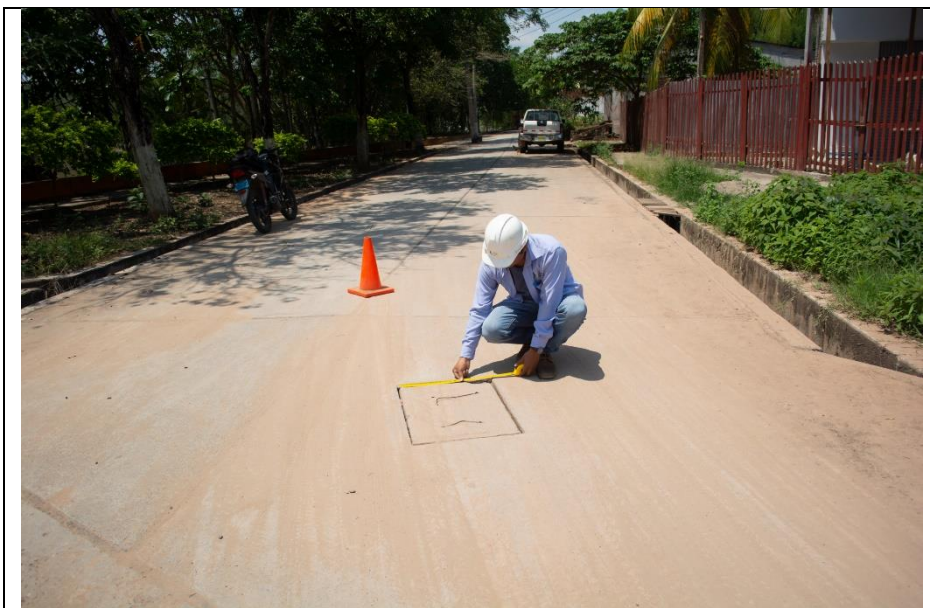
*Foto 13:* Realizando la medición del daño de parcheo grande en el Jr. Malecon C-6.

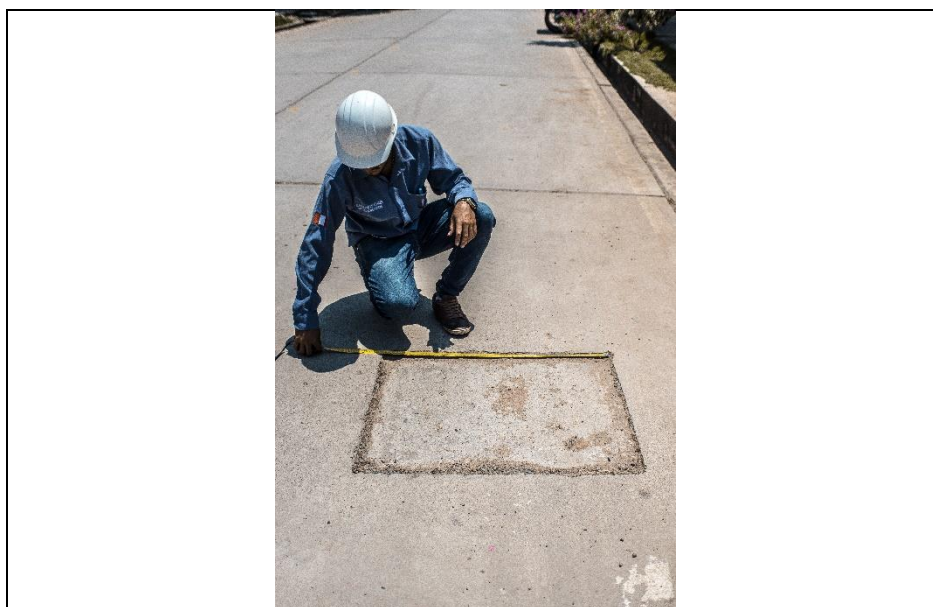
*Foto 14:* Realizando la medición del daño de parcheo grande en el Jr. Picota C-4 para evaluar su severidad.

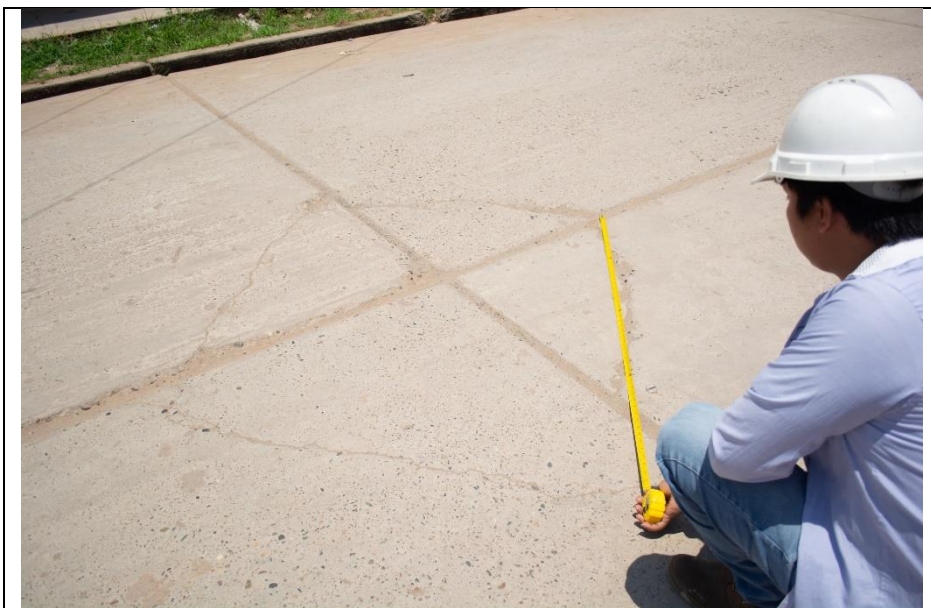
*Foto 15:* Realizando la medición del daño de grieta de esquina para evaluar su severidad.

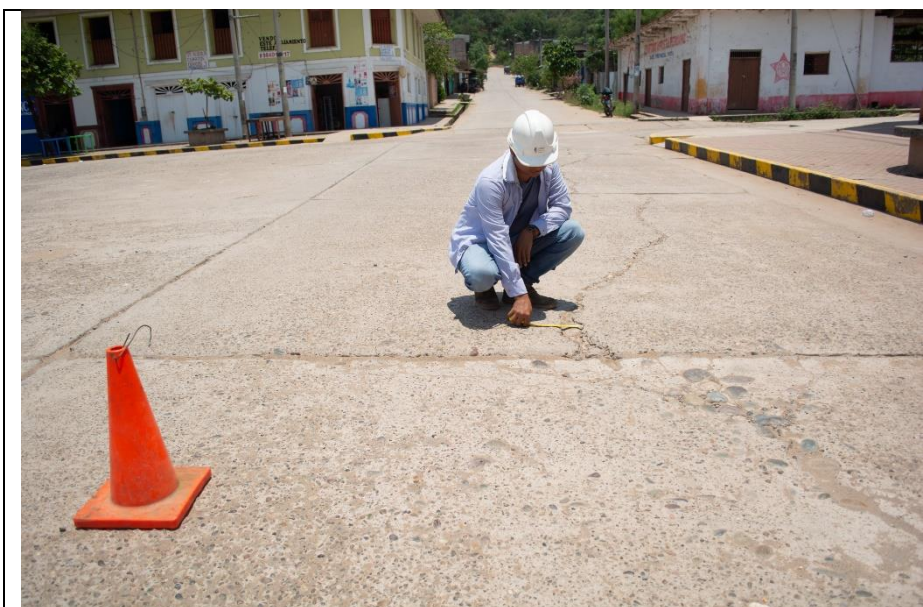
*Foto 16:* Realizando la medición del daño de grieta lineal para evaluar su severidad.

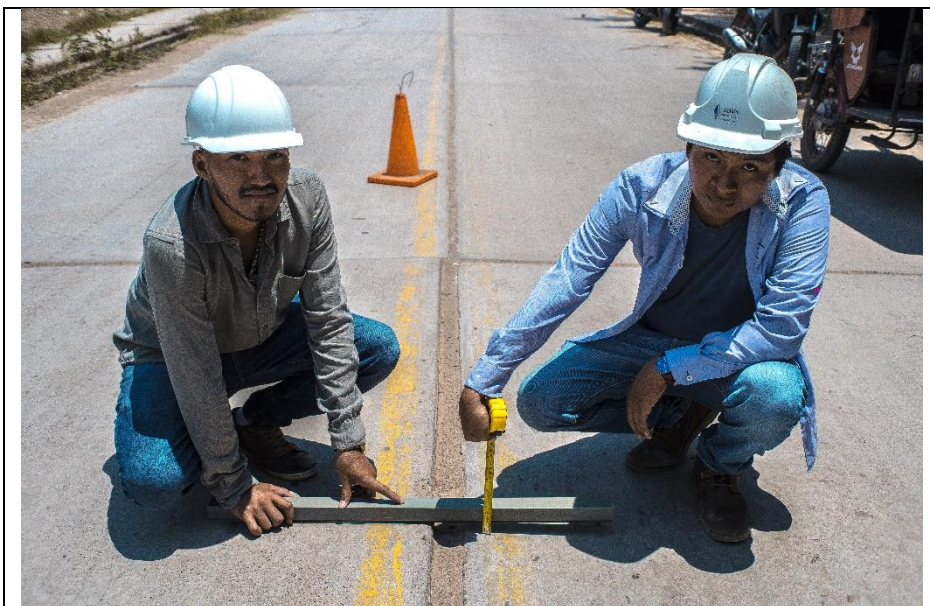
*Foto 19:* Realizando la medición del daño de escala para evaluar su severidad.

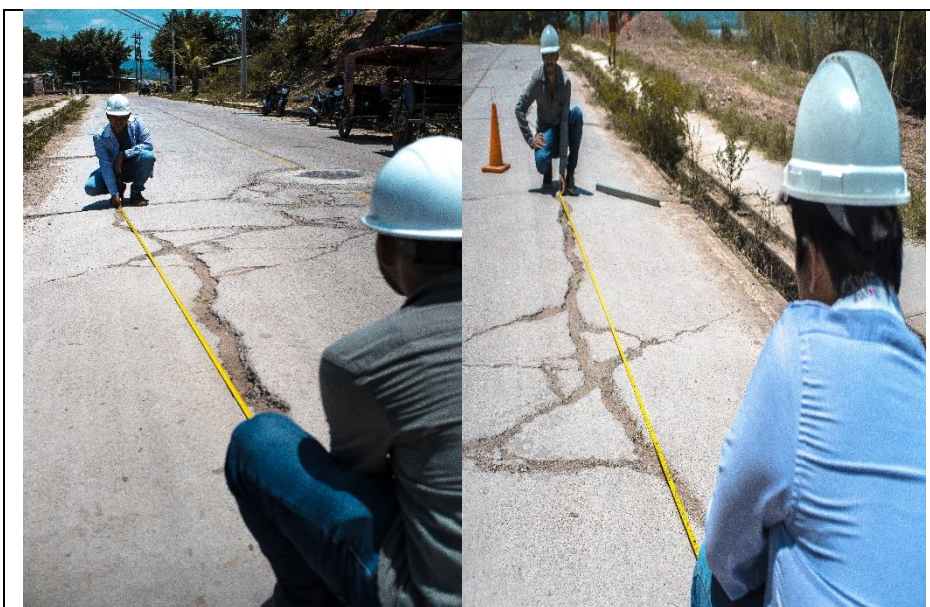
*Foto 20:* Realizando la respectiva medición del daño de losa dividida en el Jr. Arica C-1 para evaluar su severidad.

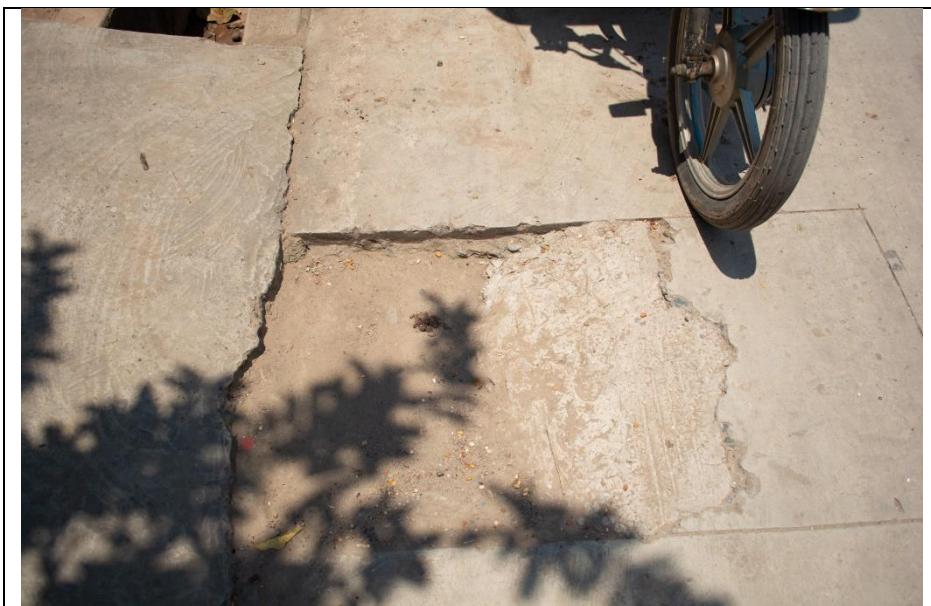
*Foto 27:* Daño de parcheo pequeño de severidad media.

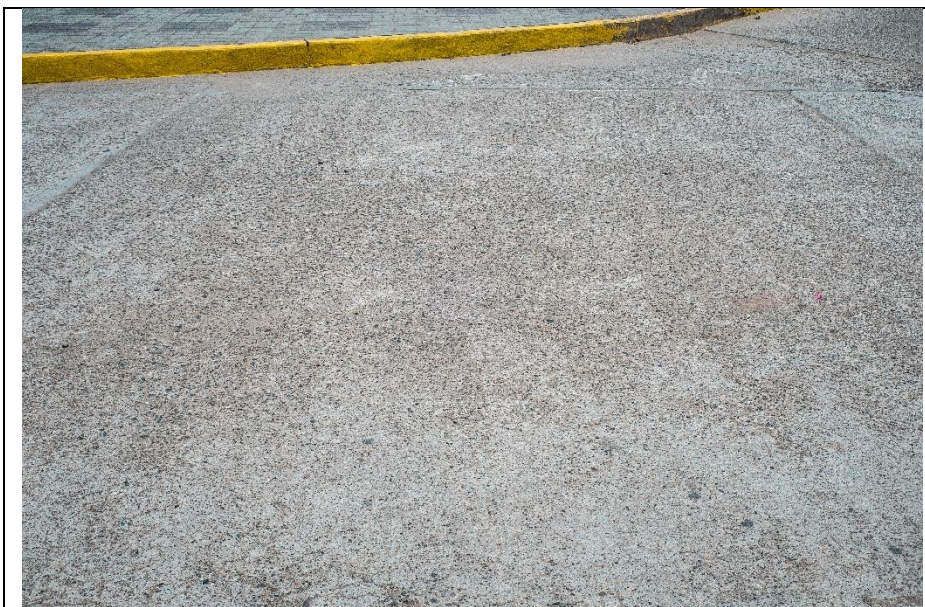
*Foto 28:* Daño de pulimento de agregados muy notables alrededor de las calles de la plaza provincial de Picota.

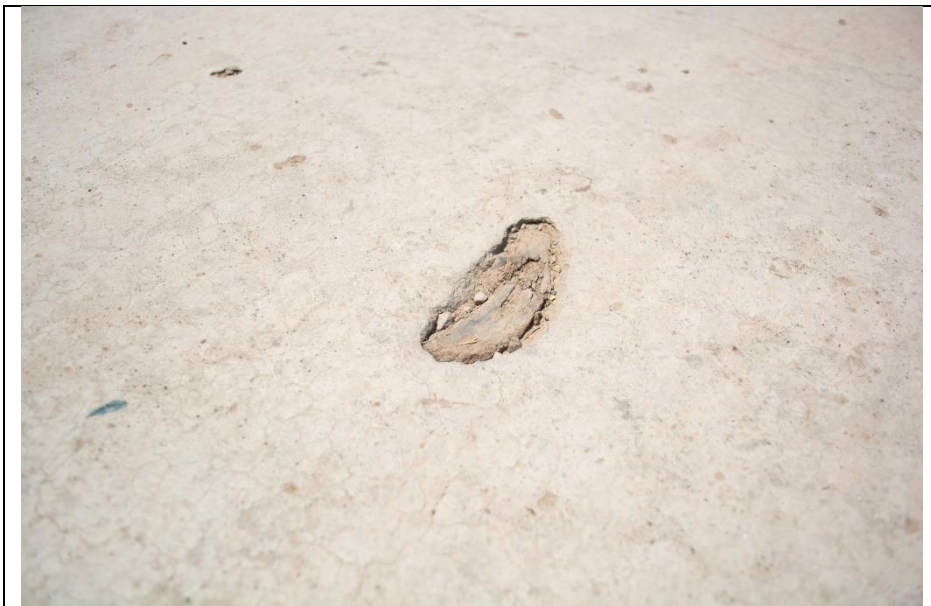
*Foto 29:* Daño de popouts muy notable.

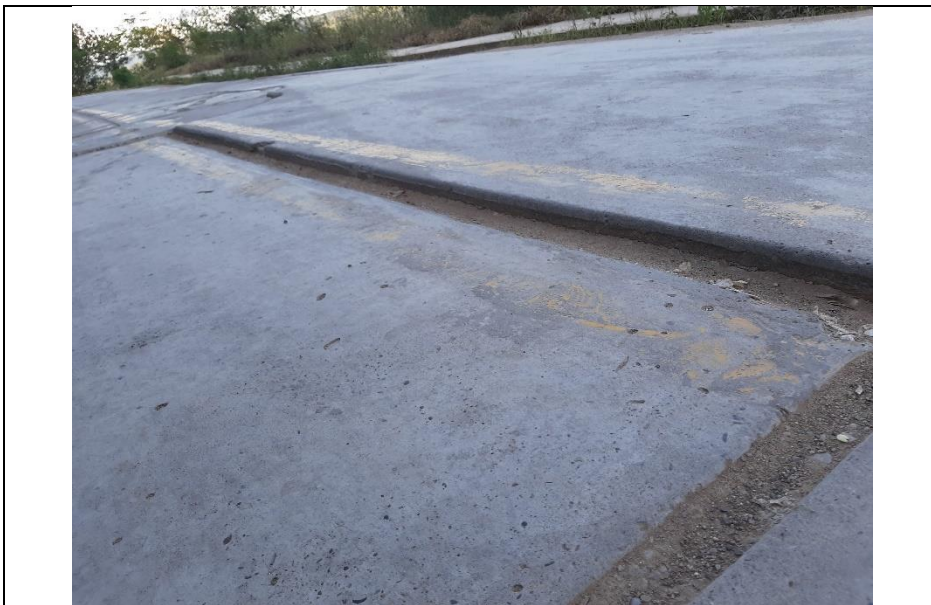
*Foto 30:* Daño de bombeo muy notable.
