Implementação BIM no contexto de inspeção  
e gestão da manutenção de Obras de Arte em  
betão armado: proposta de metodologia e  
aplicação piloto

Dissertação de Mestrado  
Ciclo de Estudos Integrados Conducentes ao  
Grau de Mestre em Engenharia Civil

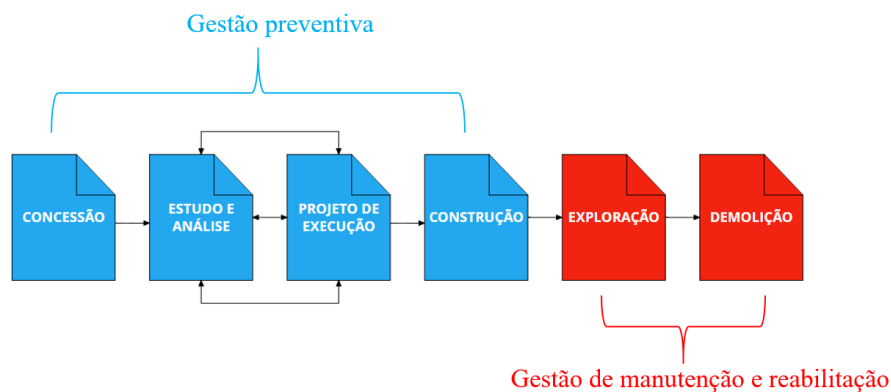
Figura 4-Fluxograma do ciclo de vida de uma ponte (adaptado de Ryal,2000)

Por fim, a fase de demolição manifesta-se aquando as estruturas deixam de desempenhar as funções para as quais foram projetadas e deixam de responder às necessidades (Jesus, 2015). Apresenta-se na Figura 4 um fluxograma do ciclo de vida de uma ponte.

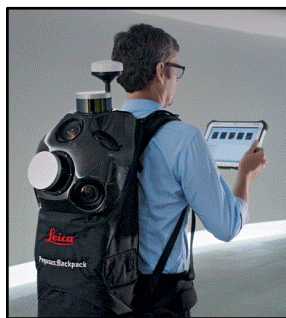
Figura 10-Leica Pegasus: Backpack

No mercado pode-se encontrar algumas soluções como o Leica Pegasus: Backpack (Figura 10). Trata-se de uma “mochila” equipada com um sistema de laser scanning, pesando aproximadamente 12kg com a bateria, e 32kg incluindo também os acessórios. É capaz de gerar um varrimento laser de 600.000 pontos/segundo, com um alcance de 50m e uma precisão relativa entre os 2cm para zonas interiores e os 3cm para zonas exteriores.

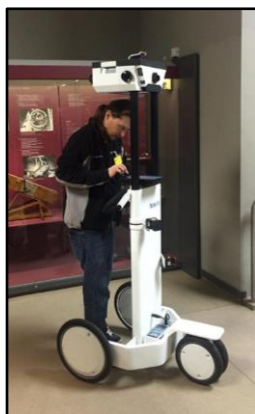
Figura 11-NavVis M3 Trolley

Dentro dos lasers móveis também se encontra o NavVis M3 Trolley (Figura 11), trata-se de um “carrinho” de mão que integra seis câmaras e três scanners a laser de sistema de alta resolução permitindo assim um varrimento laser com alcance de 30m e uma precisão na ordem dos 5mm. Este equipamento gera ainda imagens panorâmicas de 360°, combinadas num modelo virtual.

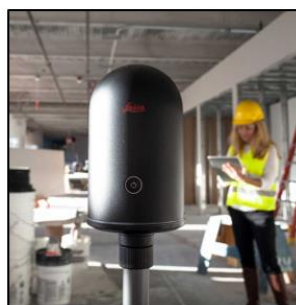
Figura 12-ZebRevo (a); BLK 360 (b)

Para além dos equipamentos referidos, apresentam-se ainda dois lasers móveis, mas tendo desta vez um tamanho e peso ainda mais reduzido. O primeiro é o Zeb-Revo da GeoSlam (Figura 12(a)), um laser de mão, que proporciona uma velocidade de aquisição de dados de 43.200 pontos/segundo, com alcance máximo de 30m para zonas exteriores e 15m ao ar livre e uma precisão +/- 15mm. O segundo é o BLK360 (Figura 12(b)), que apresenta as seguintes características: um varrimento laser até 360.000 pontos/segundo, com uma precisão de 4mm para distâncias até os 10m e de 7mm para distancias até os 20m. Os dois lasers móveis mencionados são equipamentos de que não dependem de GPS para o posicionamento e mapeamento preciso. Qualquer inspetor consegue realizar um mapeamento com recurso a estas soluções uma vez que não necessitam de conhecimentos da técnica.

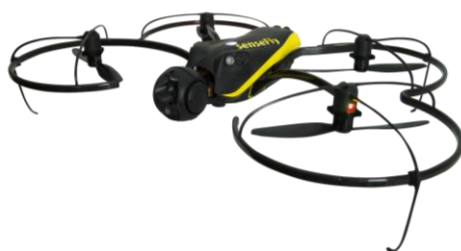
Figura 18-SenseFly albris

Apresenta-se de seguida o senseFly albris (Figura 18), trata-se de um VANT giratório, inteligente, concebido para mapeamento a distâncias reduzidas com alta qualidade. Está equipado de piloto automático e GPS, sistema de estabilização, câmara de alta resolução com 38 megapixéis e ainda sensores ultra-sónicos que permitem manter distâncias frontais dos objetos entre os 3 e 5 metros. Tem um tempo de voo máximo de 22 minutos, uma velocidade máxima de 8m/s, uma resistência ao vento automática de igual valor e ainda deteta objetos até uma distância de 6m. Este equipamento enquadra-se perfeitamente para trabalhos de inspeções em pontes, permitindo fazer levantamento de alta resolução em zonas de difícil acesso, como a face inferior das pontes, sendo igualmente vantajoso para realizar trabalhos de campo mesmo em áreas que não seriam possíveis chegar a pé ou de barco. Este equipamento já foi utilizado em casos de estudo e apresentou resultados de alta precisão de posição em toda a nuvem de pontos que executou (Álvarez, Roze, Halter, & Garcia, 2017).

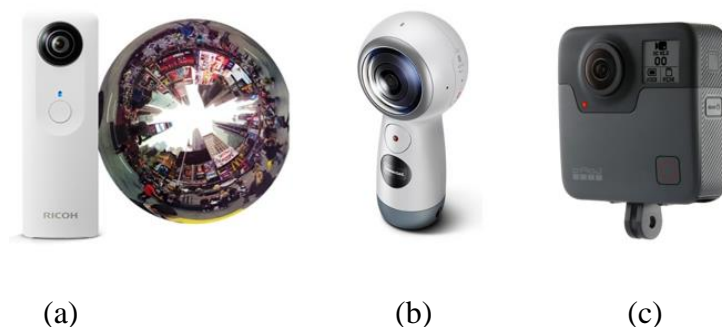
Figura 19-Ricoh Theta (a); Samsung Gear 360° (b); GoPro Fusion (c)

Hoje em dia, o interesse pela fotografia panorâmica é cada vez maior, sendo que antigamente essa técnica implicava custos elevados em equipamento especializado e hoje pode ser realizada pela maioria das câmaras digitais com recurso a um programa apropriado. Ainda assim, por muito acessível que seja, nem sempre as câmaras e programas estão preparados para fazer panorâmicas usando a câmara na posição vertical, razão pela qual é necessário, muitas vezes, dominar a técnica mais tradicional, requerida para produzir fotografias panorâmicas (Santos J., 2010). No entanto, estão a ser desenvolvidos e comercializados equipamentos, tais como o Ricoh Theta, GoPro Fusion, Samsung Gear 360°, apresentados na Figura 19, que produzem fotografias 360° sem qualquer necessidade de domínio com as técnicas de levantamentos de fotografias panorâmicas. Essas máquinas fotográficas estão equipadas com duas lentes de olho de peixe em oposição cuja montagem tem efeitos semelhantes a uma lente esférica permitindo assim captar fotografias 360°. A máquina Ricoh Theta capta fotografias com resolução de 12MP, resolução máxima de vídeo em 4K com 30fps e possui uma memória interna de 8Gb. Por seu lado, o equipamento Samsung Gear apresenta características muito similares ao Ricoh Theta sendo que gera fotografias com 15MP e tem uma resolução máxima de vídeo em 4K com 24 fps. No entanto a GoPro Fusion diferencia-se dos dois equipamentos anteriores sendo que apresenta uma resolução de vídeo de 5.2K com 30fps.

Nestes equipamentos, a projeção da fotografia panorâmica é feita numa esfera onde o espetador imerge no seu centro e essas panorâmicas esféricas são utilizadas para a construção de visitas virtuais.

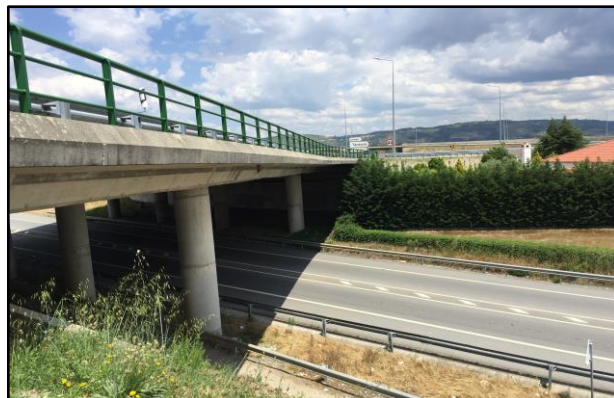
Figura 22-Passagem inferior A24

Os seguintes trabalhos, realizados no contexto de inspeção, foram executados para a Egis Road Operation Portugal S.A. no dia 31/05/2017, e efetuaram-se numa passagem inferior da A24 situada em Lamego, no distrito de Viseu, junto às instalações da entidade responsável pela infraestrutura. Trata-se de uma estrutura em betão armado, constituída por 3 vãos livres de 9.6 metros para as extremidades e 22.3 metros para o vão central. A passagem inferior tem um comprimento total de 45.1 metros, uma largura de 37.5 metros e é constituída por dois alinhamentos de pilares com altura total de 5.4 metros e 6.3 metros. Como pode verificar-se na Figura 22, no dia da inspeção, as condições climáticas estavam favoráveis, céu limpo com sol, uma temperatura de 27°C, mas com algum vento.

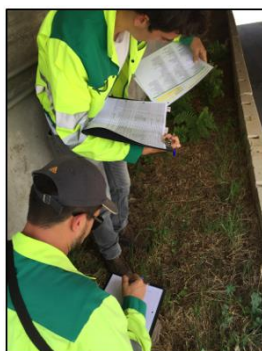
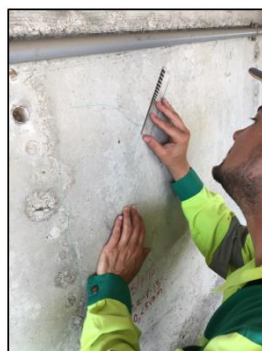
Figura 24-Ficha de campo e fichas auxiliares BETAR (a); Régua de medir fissuras BETAR (b)

Ao longo do percurso delineado para a realização da inspeção principal na infraestrutura os inspetores utilizaram as seguintes ferramentas:

- Fichas auxiliares com as anomalias já identificadas de inspeções anteriores;
- Ficha de campo para a identificação de novos danos ou patologias identificadas;
- Fichas com a designação e nomenclatura de trabalhos de manutenção, trabalhos de reparação e a lista de anomalias;
- Gravador de voz;
- Máquina fotográfica;
- Régua para medir fendas.

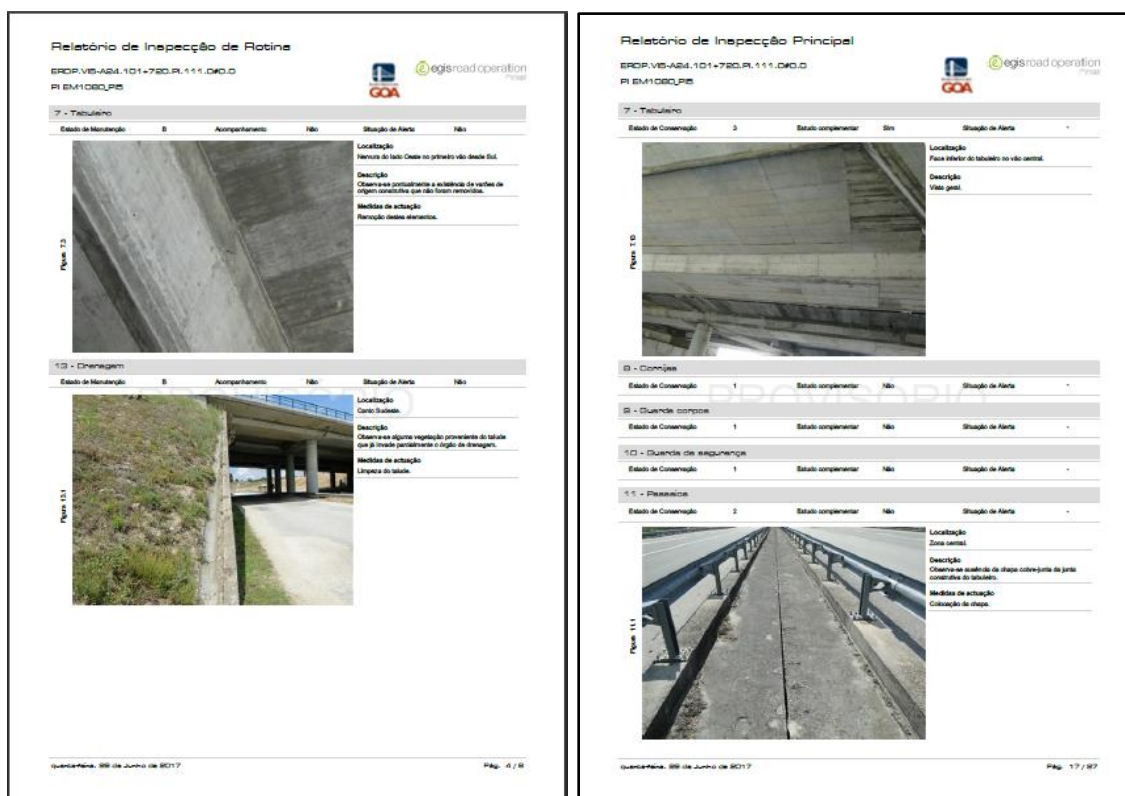
Figura 25- Extrato dos relatórios de inspeção de rotina (a) e inspeção principal (b) da passagem inferior – GOA

Depois de realizada a inspeção, foi também possível analisar os resultados que foram produzidos pelo sistema GOA, após a introdução de toda a informação recolhida ao longo da inspeção pelos inspetores, do que resultaram os relatórios apresentados na Figura 25.

- Fotografias
- Estado de manutenção
- Necessidade de acompanhamento
- Situação de alerta
- Localização da patologia/dano
- Descrição
- Medidas de atuação

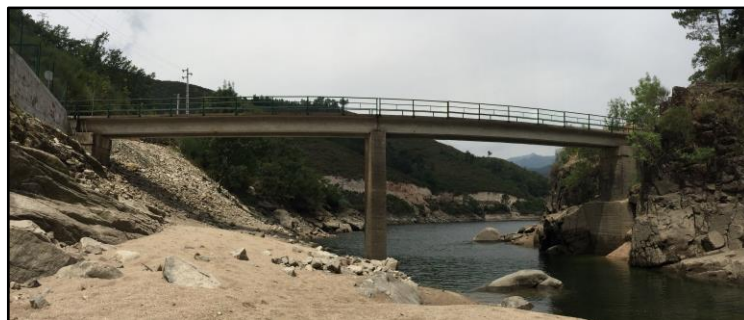
Figura 26-Fotografia do aspeto geral da Ponte do Saltadouro

A ponte do Saltadouro foi construída durante a década de 1950, e está representada na fotografia da Figura 26.

Trata-se de uma ponte em betão armado, constituída por dois vãos livres de aproximadamente 16.8 metros, suportados por um pilar central. Ambos os vãos da ponte são simplesmente apoiados nos encontros e no pilar. A seção transversal do tabuleiro corresponde a uma viga dupla (normalmente designada por “ $\pi$ ”). É importante assinalar que existe uma diferença de profundidade relativamente ao leito do rio sob a ponte, o que acabou por ter consequências sobre os procedimentos de inspeção que foi possível efetuar. Uma vez que a inspeção da ponte requereu o acesso da equipa de inspeção à face inferior do tabuleiro, foi necessário que a cota da albufeira da barragem permitisse a montagem de andaimes para inspeção.

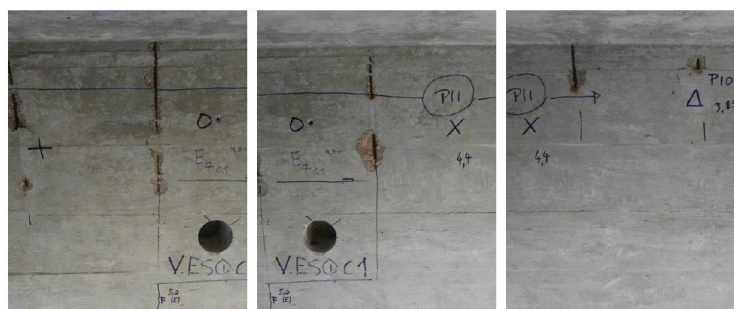
Figura 32-Três fotografias consecutivas obtidas no levantamento da viga esquerda

O mapeamento passou pela elaboração de fotos adjacentes sequenciadas, com sobreposição próxima de 50% entre fotografias. Para facilitar o processo de junção das fotografias separadas numa única fotografia de representação da face do elemento, foram marcados quatro símbolos distintos (X, O, +, Δ), como se pode verificar na Figura 30, espaçados de aproximadamente 50cm na direção longitudinal da face em estudo. Houve o cuidado em assegurar a presença de,

pelo menos, dois símbolos consecutivos, um dos quais coincidente com o da fotografia anterior, de forma a obter um nível de sobreposição adequado. Por fim, realizou-se uma assemblagem das fotografias, produzindo um único ficheiro de imagem para as três situações (face interior da viga direita, face interior da viga esquerda e da fase inferior do tabuleiro entre vigas). Apresenta-se, de seguida, na Figura 32, um conjunto de três fotografias parciais, correspondentes ao levantamento efetuado, onde se identifica facilmente a sobreposição.

O levantamento fotográfico completo da face interior da viga esquerda do vão pode ser consultado no Anexo II, onde também foi inserido um sistema de coordenadas relativas a cada conjunto de fotografias.

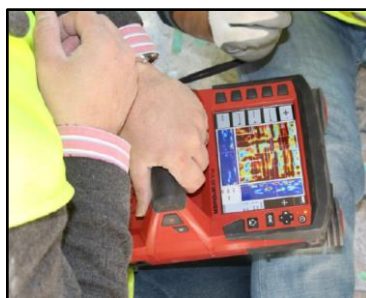
Figura 36-Equipamento para deteção de armaduras - Hilti PS1000

O segundo equipamento utilizado baseado em georadar foi o Hilti PS1000, que consiste numa sonda e num visor que permitem analisar in-situ os resultados da colheita de dados – ver Figura 36 e Figura 37. O detetor oferece ainda uma vantagem na avaliação de mais do que uma camada de armadura em peças de betão armado até profundidades da ordem dos 30cm e ainda, em pós processamento, é possível obter uma representação em corte e até tridimensional da imagem obtido pelo detetor.

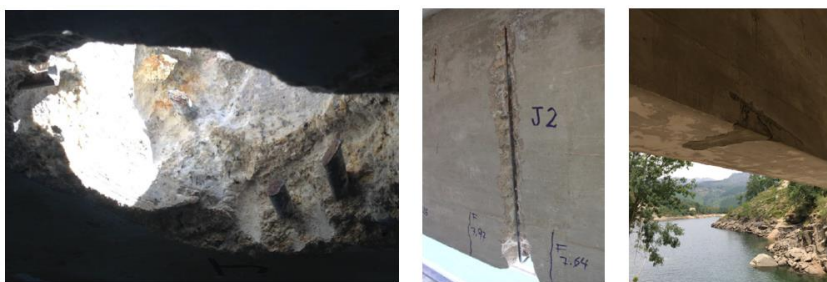
Figura 39 - Janelas de inspeção: J1, J2, J3

Complementarmente às medições com detetores de armaduras, foram efetuadas três janelas de inspeção (Figura 39), denominadas por J1, J2, J3, das quais foi possível tirar ilações relativamente à constituição da armadura longitudinal da viga e à distância do eixo dos varões à face inferior da mesma, o diâmetro das armaduras longitudinais e transversais da laje, recobrimentos, entre outras informações fundamentais para a caracterização da disposição das armaduras do tabuleiro.

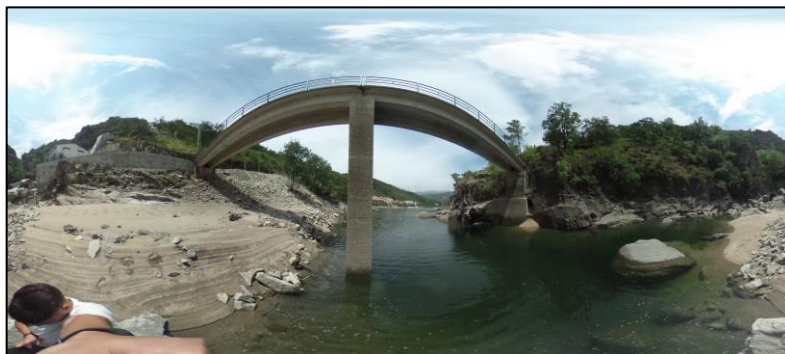
Figura 40-Fotografia 360° da Ponte do Saltadouro

Para além dos ensaios e levantamentos geométricos que foram realizados ao longo desta inspeção, realizou-se uma ida ao local no dia 5 de maio de 2017 já por parte do autor desta dissertação, na qual se efetuou um levantamento fotográfico 360° de várias perspetivas e zonas da ponte, através da máquina Ricoh Theta. Permitiu, assim, o registo completo e a possibilidade da criação de uma visita virtual e ainda o mapeamento das patologias identificadas ao longo da inspeção. De seguida, apresenta-se uma imagem panorâmica (Figura 40), tirada no local com a máquina fotográfica 360°.

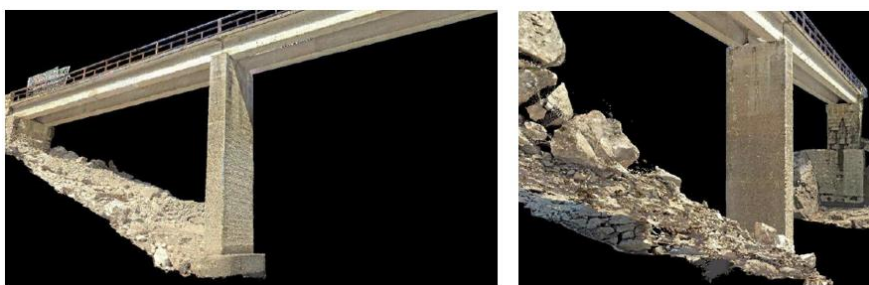
Figura 41-Perspetivas da nuvem de pontos da Ponte do Saltadouro em software RECAP

Posteriormente, o Eng<sup>o</sup> Luís Santos da Leica Geosystems Portugal, responsável pela realização do varrimento *'laser scanning'* da Ponte do Saltadouro, forneceu os ficheiros referentes à nuvem de pontos, dos quais contemplava um ficheiro de formato RCP, (Recap Project), apto a ser utilizado em contexto de software REVIT, para uma eventual sobreposição com modelo BIM sem necessidade de gestão de potenciais problemas de interoperabilidade (Figura 41).

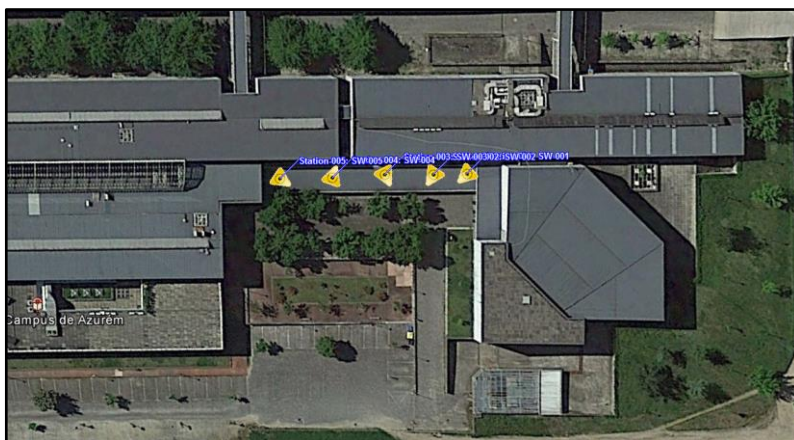
O primeiro levantamento do local foi realizado pela Leica Geosystems Portugal. O equipamento foi posicionado em cinco diferentes locais de medição para que fosse possível percorrer toda a estrutura e encontram-se devidamente identificados na Figura 48.

Figura 48-Estacionamentos do 'laser scanner' dos quais se procedeu ao levantamento na Universidade do Minho

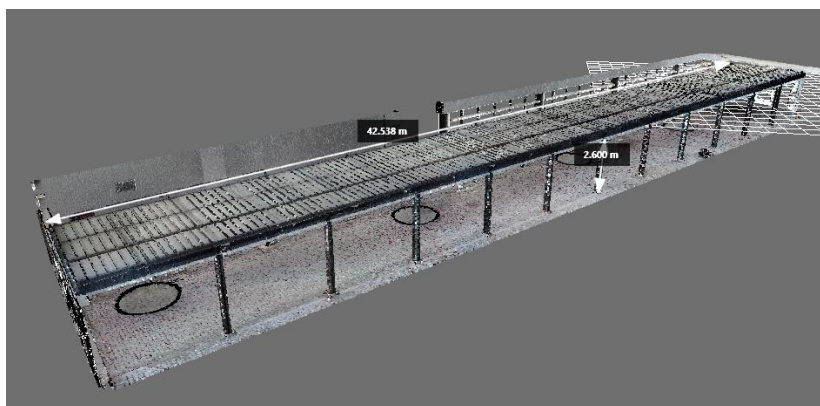
Decorrente do pós processamento com o software RECAP, apresentam-se os resultados da nuvem de pontos na Figura 49 com mais de cem milhões de pontos e com um tamanho de 1,07 gigabytes.

Figura 49-Nuvem de pontos em software RECAP captada com ScanStation P40 [m]

Para efeito de comparação, efetuou-se a medição do comprimento longitudinal da estrutura e da altura de um pilar, conforme se identifica nas Figuras 49 e 50. Na nuvem de pontos do equipamento da GeoSlam, os resultados foram de 42,57m para o comprimento longitudinal da estrutura e 2,62m para a altura do pilar. Na nuvem de pontos do equipamento da Leica, os resultados obtidos foram de 42,57m e 2,62m. As diferenças foram inferiores a 3mm para estes resultados.

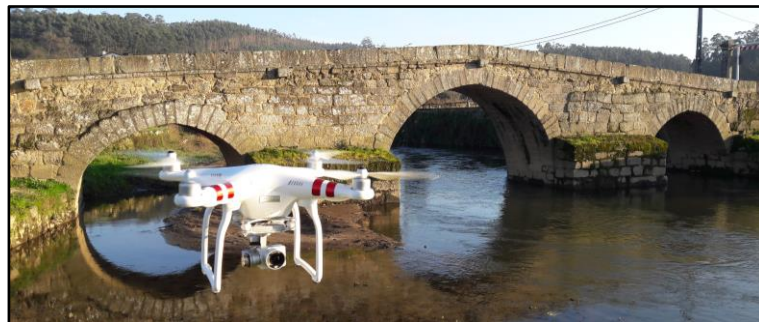
O primeiro trabalho realizado foi a ponte medieval com o apoio de um drone Phantom 3 Standard da DJI, provido de uma câmara fotográfica com capacidade de vídeo 4K e fotografia 12MP (Figura 55).

Figura 55-Drone DJI Phantom 3S

Este VANT permite tanto realizar voos automáticos como manuais com uma duração máxima de aproximadamente 25 minutos e velocidades até 16m/s, desde que não haja ocorrência de vento.

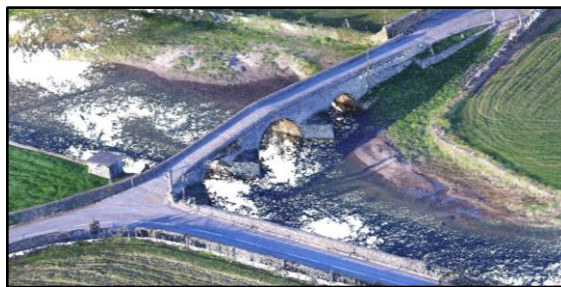
- Seleção das fotografias captadas pelo drone e importação para o software;
- Alinhamento das fotografias. Neste ponto, através da fusão de pontos em comum nas fotografias, o software gera uma nuvem de pontos dispersos, os quais representam o alinhamento entre as fotografias que não irão ser novamente utilizados de forma direta no procedimento da construção do modelo 3D;
- Criação de uma nuvem de pontos densa. O software gera uma nuvem de pontos mais densa e detalhada com base nas posições estimadas e extraídas das fotografias, uma vez que o equipamento é provido de sinal GPS (Figura 58);

Figura 58-Nuvem de pontos densa

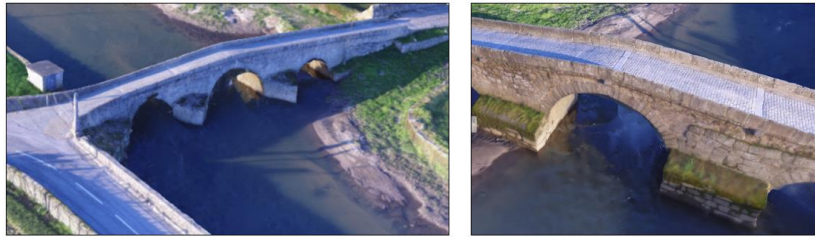
- Geração de uma malha tridimensional. O software reconstrói a superfície de uma malha poligonal 3D que representa o objeto com base na nuvem de pontos densa e permite gerar assim de forma rápida as geometrias;
- Definição da textura do objeto. De forma automática, o software possibilita definir texturas no modelo (Figura 59);

Figura 59-Modelo 3D com texturas

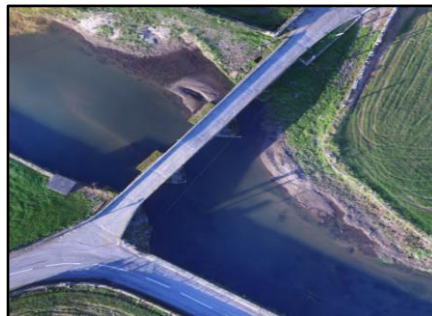
Para além da geração de um modelo tridimensional, também se produziu uma ortofoto com um conjunto de fotografias aéreas que foram corrigidas digitalmente para representar uma projeção ortogonal sem efeitos de perspetiva (Figura 60). A ortofoto permite realizar medições exatas, ao contrário de uma fotografia aérea simples, que apresenta sempre deformações suscitadas pela perspetiva da câmara, a sua altitude e a velocidade com que se move. Salienta-se que a resolução que apresenta a ortofoto é de 1.5cm.

Figura 60-Ortofoto

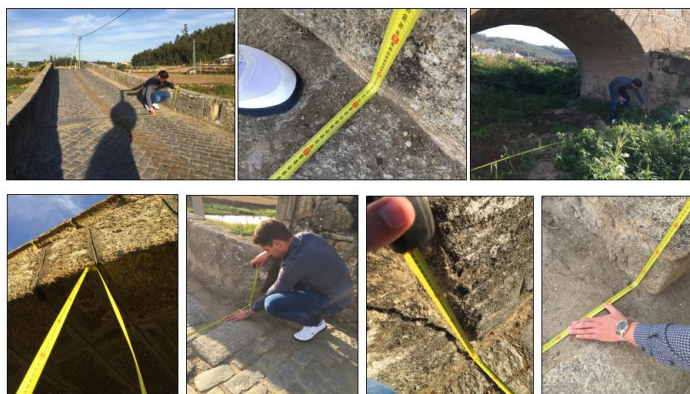
Posteriormente ao levantamento efetuado pelo VANT, o autor desta dissertação deslocou-se ao local e, com recurso a fita métrica, recolheu algumas medidas da ponte, como se pode verificar no conjunto de fotografias apresentadas na Figura 61.

Figura 61-Levantamento com fita métrica de medidas da ponte medieval em Arcos

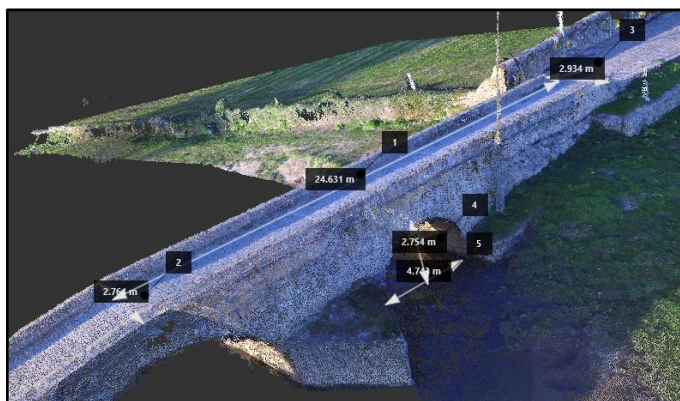
O objetivo foi realizar uma comparação entre os valores obtidos com fita métrica e os valores medidos diretamente na nuvem de pontos (Figura 62).

Figura 62-Medidas realizadas na nuvem de pontos da ponte medieval em Arcos

As diferenças que se verificaram entre as medidas efetuadas com recurso a fita métrica e as que se efetuaram diretamente na nuvem de pontos foi muito satisfatória, sendo que os resultados são muito semelhantes, a diferença relativa é reduzida e a diferença absoluta anda na ordem dos 0,02m. Apresenta-se na Tabela 2 um conjunto de resultados referentes às medições identificadas na Figura 62.

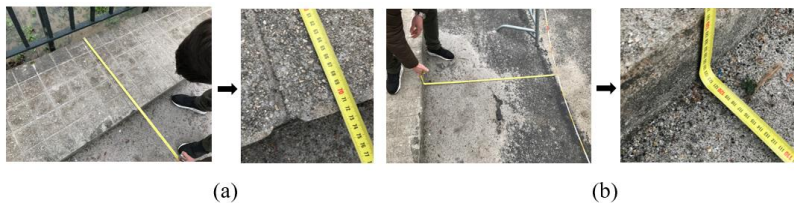
Com recurso a fita métrica, fizeram-se algumas medidas em campo (Figura 67) para serem comparadas com os resultados obtidos na nuvem de pontos (Figura 68). A diferença relativa é muito satisfatória, uma vez que os resultados são praticamente iguais, como se pode verificar na Tabela 6, e a diferença absoluta anda na ordem dos 0,02m. Apresenta-se, de seguida, algumas fotografias de medidas tiradas no local bem como os resultados obtidos na nuvem de pontos.

Figura 67- Passeio 0.72m (a); betuminoso 1.23m (b)

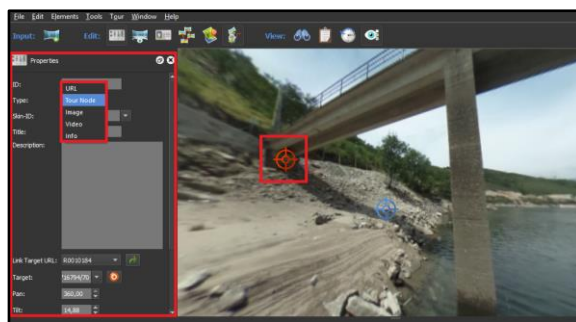
Genericamente, as tarefas que se realizam no programa passam pela organização das fotografias panorâmicas definindo os locais onde se pretendia que a visita virtual decorresse e a informação contida na mesma. O software tem uma ferramenta denominada de ‘*hotspot*’, trata-se de pontos de ligação para outras panorâmicas e/ou informação complementar. O recurso a essa ferramenta permitiu definir uma série de parâmetros num determinado local da fotografia panorâmica e dentro desses parâmetros integrar a informação relativamente à zona identificada (Figura 70). Assim sendo, um ‘*hotspot*’ permite incluir uma imagem, um vídeo, um URL (Uniform Resource Locator), informação textual ou ainda um ponto de ligação para ter acesso a outra fotografia 360° que integra a visita virtual.

Figura 70-Hotspot e os seus parâmetros

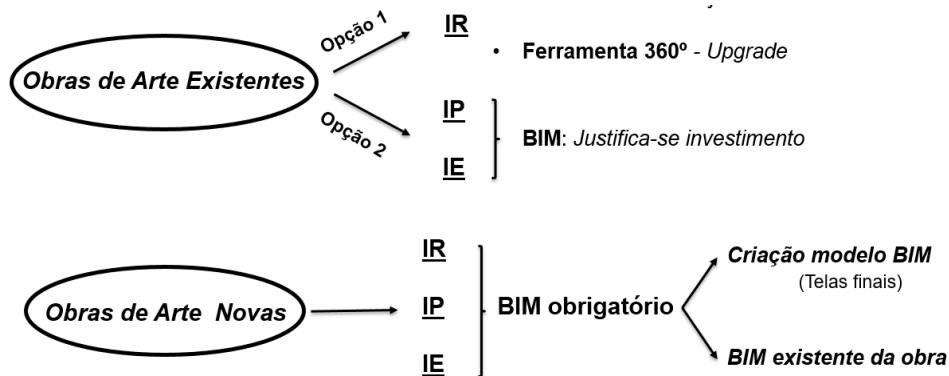
Figura 72-Estrutura de suporte em pontes existentes e pontes novas perante o tipo de inspeção

circunstâncias nas quais podemos ter de as realizar, uma vez que poderá ser numa ponte já existente, mas também poderá ocorrer numa ponte nova. Na figura 72, exemplifica-se quais as opções que podem ser tomadas para a criação do modelo de suporte em pontes existentes ou novas, perante o tipo de inspeção que poderá ser realizada ao longo do seu ciclo de vida.

Portanto, numa ponte existente, nem sempre se justifica a criação de um modelo BIM perante variáveis como a nível económico, incertezas ou falta de desenhos. Ao contrário de pontes novas, em que faz todo o sentido criar um modelo BIM, caso não esteja disponível. A justificação da criação de um modelo BIM será perante a necessidade em cruzar a informação com frequência das inspeções. Outra definição de estratégia, será aceitar ter fotografia 360° como base de suporte, sendo que nem tudo precisa de ter modelo BIM. Esta técnica oferece condições para agregar a recolha da informação que é obtida numa inspeção de rotina. Em inspeção principal e especial, o modelo BIM terá de ser sempre a estrutura de suporte da informação em virtude das características e do grau de informação que se obtém na sua realização.

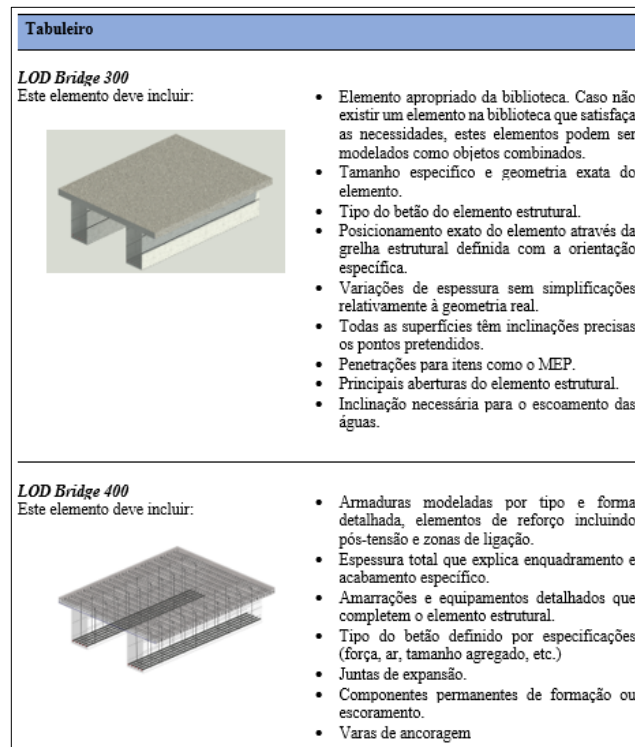
Figura 77-LOD Bridge 300 e LOD Bridge 400 para um tabuleiro

Figura 77, apresenta-se um exemplo do nível de detalhe LOD Bridge 300 e 400 para um tabuleiro. Para uma análise completa de todos os componentes, consulte-se o Anexo VI.

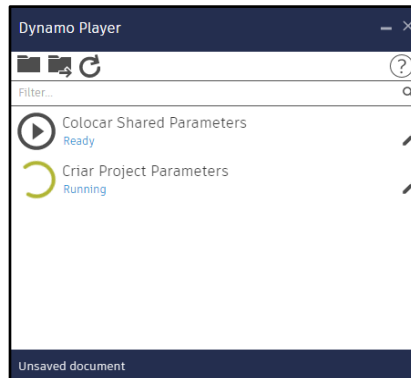
Figura 81-Dynamo Player

2. Executar o código do *Shared Parameters* no Dynamo Player (Figura 81);

Para utilizar o programa, à semelhança do *Add-In* para a criação de *Shared Parameters*, basta executar o aplicativo *Project Parameters*, como se pode verificar na Figura 81, e, de seguida, atribuir o nome do parâmetro e o respetivo grupo, sendo que os restantes já se encontram pré-

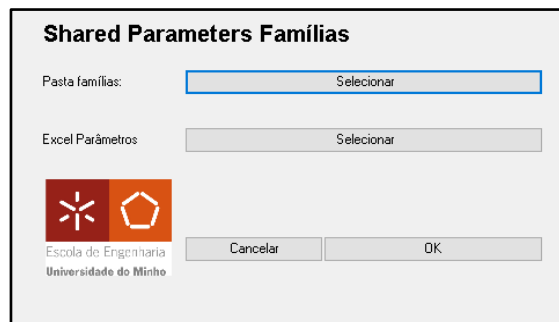
Figura 82-Shared Parameters (Dynamo Player)

3. Indicar a pasta dos objetos de inspeção e o ficheiro Excel com os parâmetros que queremos adicionar a cada um deles (Figura 82).

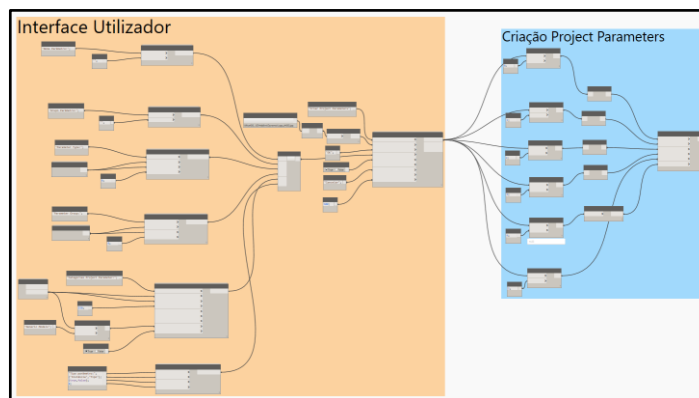
Figura 84-Algoritmo do aplicativo Project Parameters

Uma vez que nas inspeções existe um registo fotográfico das anomalias identificadas, torna-se fundamental conseguir atribuir esse parâmetro de forma automatizada em cada objeto no modelo BIM. O aplicativo desenvolvido permite, ao nível do modelo, criar parâmetros, neste caso de imagem, para todos os objetos de uma determinada categoria. Assim sendo, o nome e a categoria do parâmetro serão iguais para todos os objetos de uma determinada categoria, mas a imagem que estará associada a esse mesmo parâmetro será diferente para cada objeto.

Na Figura 84, apresenta-se de forma sucinta a estrutura do algoritmo do aplicativo *Project Parameters*.

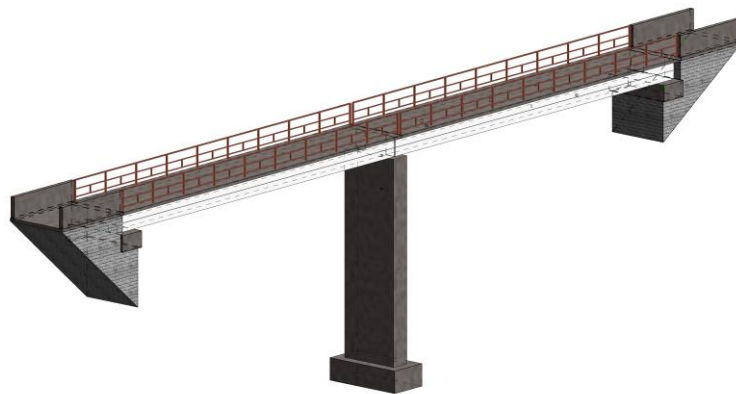
Figura 87-Visão global 3D do modelo

O aspeto global do modelo tridimensional da geometria da ponte pode ser visto na Figura 87. Regista-se que foram sempre utilizadas famílias de objetos nativas do software, o que permite tirar proveito ao nível da facilidade/rapidez de modelação e da capacidade de introdução de informação no mesmo. De entre as famílias utilizadas, destacam-se as seguintes: *column*, *beam*, *wall*, *rail*.

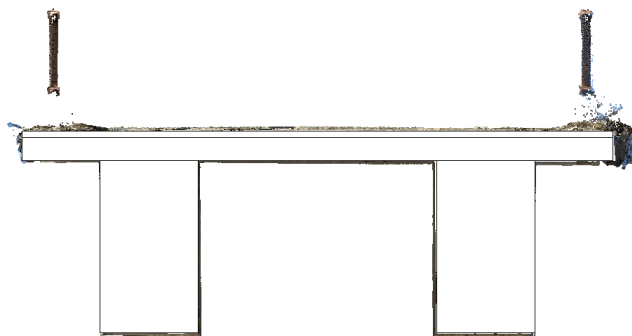
Figura 88-Sobreposição entre o modelo BIM e o levantamento laser scanning ao nível da secção transversal da ponte

Dado que o levantamento laser scanning disponível se encontrava em formato Recap, adequado para a importação direta em Revit, efetuou-se a sobreposição da nuvem de pontos ao modelo BIM inicialmente realizado. A sobreposição (alinhamento) do modelo com a nuvem de pontos foi efetuada por um processo combinado para assegurar similitude de zonas medidas com fita métrica aquando do levantamento, particularmente na secção do pilar e nas secções transversais da viga na vizinhança do pilar. Neste procedimento, verificou-se que existiu uma excelente coerência entre o levantamento laser e as medições efetuadas com fita métrica. Essa coerência pode ser verificada na Figura 88, ao nível da secção transversal da viga na vizinhança do pilar.

A confiança no levantamento laser permitiu que fossem realizados alguns ajustes ao modelo BIM, em locais onde a medição tinha sido mais dificultada e, por vezes, incompleta, como por exemplo, nos encontros por dificuldades de acesso.

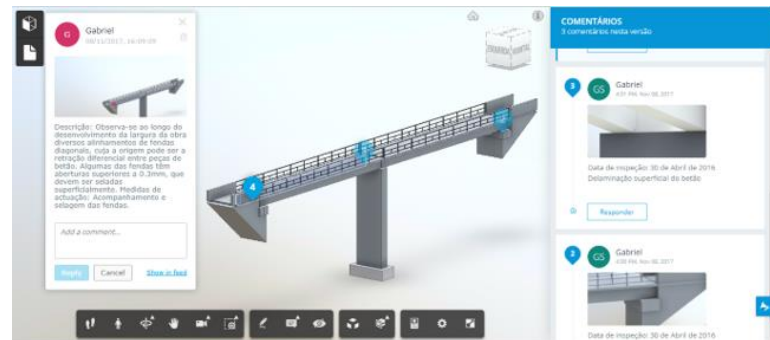
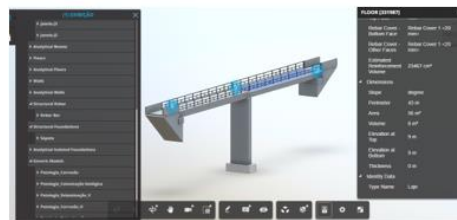
Na Figura 101, apresentam-se diversas vistas gerais do visualizador BIM, em que se pode verificar comentários adicionados a objetos, mas também a localizações específicas do modelo,

bem como, propriedades associadas a um elemento, e ainda o acesso ao relatório de inspeção gerado no Revit que foi apresentado na Figura 99.

Figura 101-Vistas gerais do visualizador BIM: (a) comentários associados a objetos e localizações específicas do modelo; (b) propriedades de um elemento; (c) relatório de inspeção Revit
