# **Plano de Otimização da Performance das Inspeções de Qualidade no Programa ADS C-295 da OGMA**

**Dissertação de Mestrado**

**Mestrado Integrado em Engenharia Mecânica**

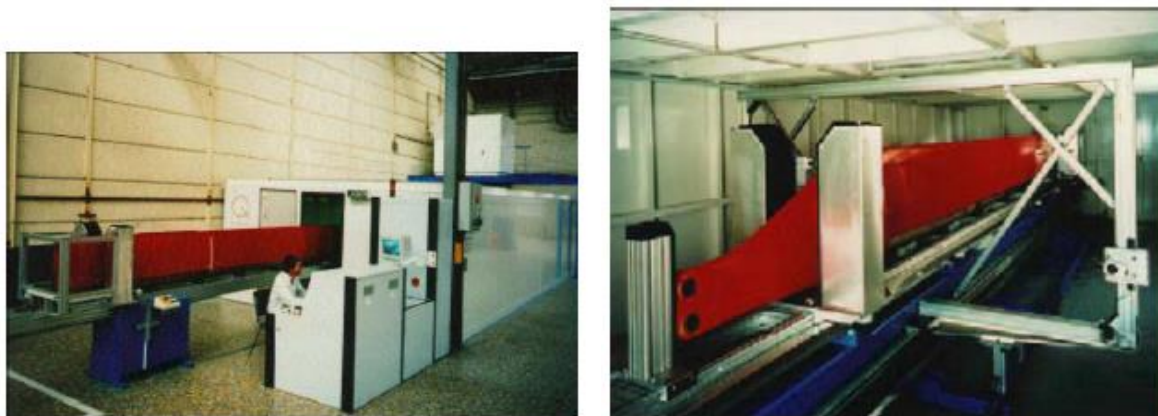
A shearografia é um ensaio não destrutivo que permite obter informação acerca do interior dos materiais, sendo considerada uma técnica de inspeção fiável e rápida, sendo muito utilizada na indústria aeroespacial. Em 2006 Krupta e Walz (2006) apresentaram alguns casos onde esta tecnologia foi aplicada industrialmente. No primeiro caso a shearografia é utilizada para se efetuar uma inspeção a 100% nas lâminas do rotor de um helicóptero (figura 14). A informação recolhida é comparada com a previamente introduzida no sistema sendo que as discordâncias são assinaladas, aparecendo a localização dos defeitos no monitor. Cada inspeção às lâminas do rotor de um helicóptero demora cerca de 10 minutos.

Figura 14 - Na figura da esquerda o sistema de inspeção com o rotor do helicóptero prestes a ser submetido ao teste. Na figura da direita o rotor do helicóptero já dentro do equipamento de xerografia (Cruta e Wall, 2006).

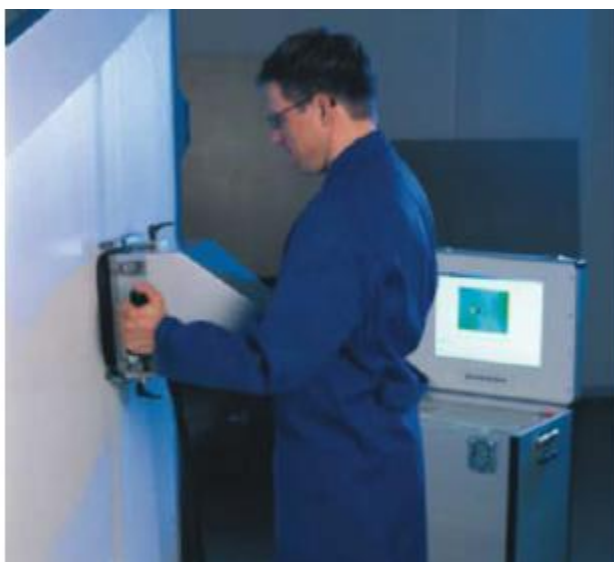
Outro exemplo referido pelos autores é um sistema portátil que contém uma câmara shearográfica (figura 15) que faz uma inspeção a uma área de  $220 \times 180 \text{ mm}^2$  em 30 segundos, em materiais compósitos.

Figura 15 - Sistema portátil que contém uma câmara de shearografia (Krupta e Walz, 2006).

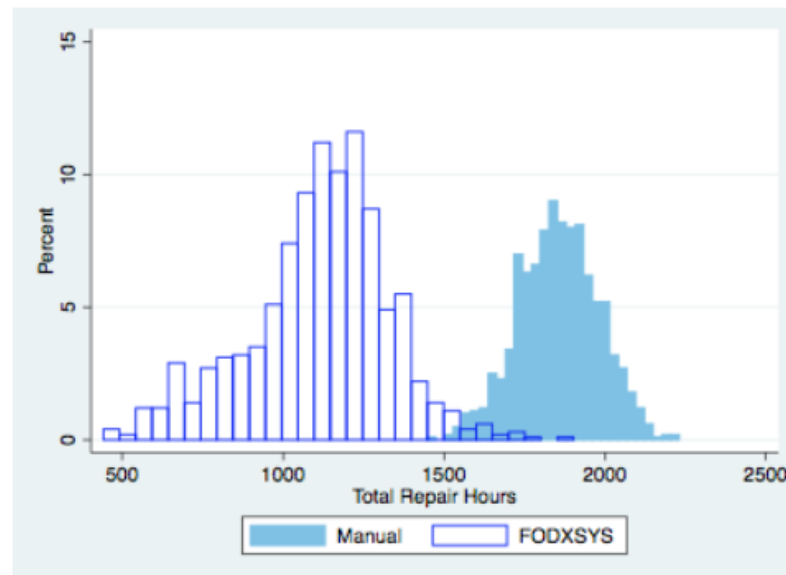
Na figura 21 está evidenciada uma distribuição normal do tempo de reparação, tendo em conta o tipo de inspeção realizado. Pode observar-se que o tempo de reparação médio

quando se inspeciona com o sistema de raios X é menor do que quando a inspeção é levada a cabo por um técnico. No estudo conclui-se que a implementação deste sistema levaria a uma redução dos retrabalhos de 40%. Além disso, diminui drasticamente o tempo de inspeção (de 2811 horas por ano para 212 horas) (Amoyal et al., 2015).

Figura 21 - Distribuição do tempo de reparação. A azul- inspeção manual; a branco - inspeção raio-x (Amoyal et al., 2015).

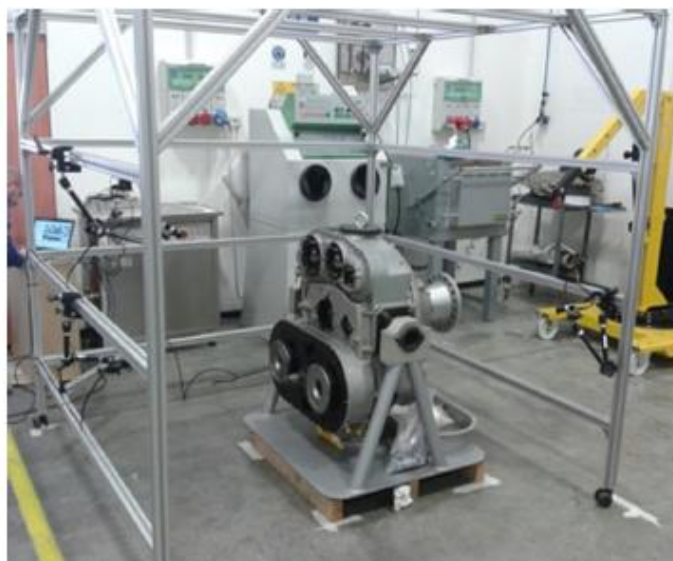
Mais recentemente, Biagio et al. (2017) apresentaram um sistema inteligente de inspeção visual (figura 24) de forma a assegurar qualidade elevada ao longo da linha de produção. Neste modelo foram abordados dois problemas principais: *model checking*, onde se verifica se o componente respeitava as especificações de montagem; *visual inspection*, onde se detetam os defeitos existentes, em particular, riscos e descolorações.

Este equipamento de inspeção teve como objetivo garantir que todos os defeitos são detetados. Como está integrado na linha de produção todos os defeitos são detetados quase imediatamente após serem cometidos.

Figura 24 - Equipamento de inspeção

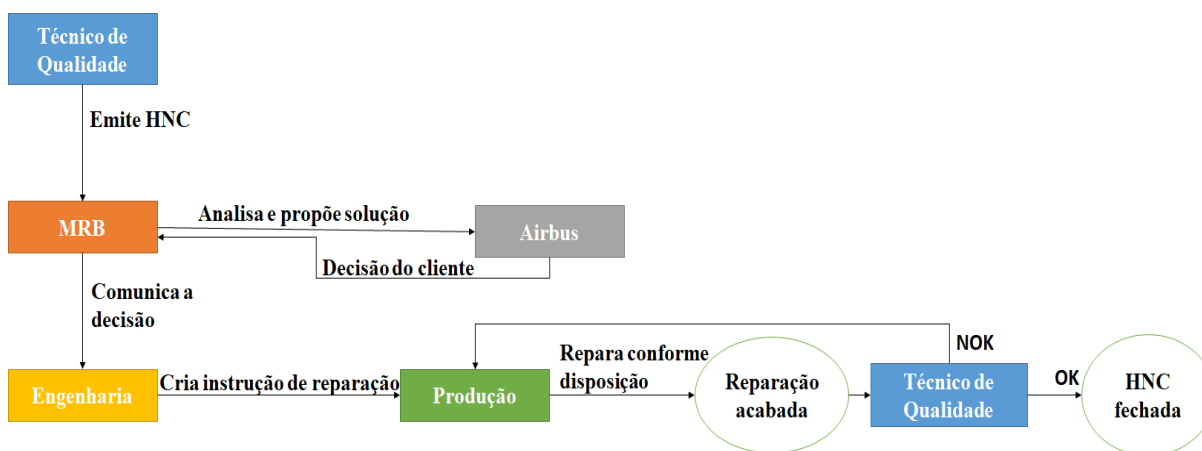
Figura 25 - Esquema do fluxo de uma *HNC*. (NOK- *Not OK*, significa que a anomalia não foi bem reparada).

Igualmente importante será explicar o procedimento quando existe o registo de uma *HNC*. Após o técnico de inspeção emitir a *HNC*, a mesma vai ser analisada pelo *MRB*. O *MRB* analisa e emite uma proposta de solução para a *Airbus*. A proposta é estudada pelo comprador e este emite um comunicado aceitando a solução ou propondo um procedimento diferente. De seguida o *MRB* comunica a solução ao departamento de engenharia que, por sua vez, cria a disposição documental, através de desenhos e instruções técnicas. Esse documento é depois entregue aos operadores, que vão executar o trabalho conforme explicado. Os técnicos de qualidade também recebem a documentação de forma que, quando a reparação estiver concluída, saberem confirmar se esta ficou de acordo com o que foi especificado. Se a anomalia estiver corretamente reparada, o técnico dá como resolvida a *HNC* no sistema *SAP*. De forma a ser mais fácil a compreensão desde ciclo, foi elaborado o esquema apresentado na figura 25.

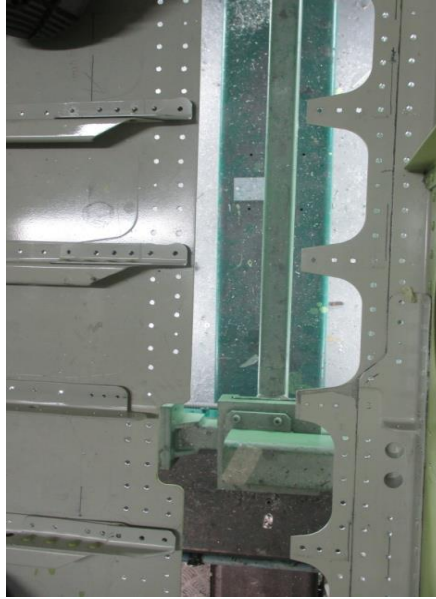
Figura 29 – Fotografia de furos a serem inspecionados no *frame* 21 (cortesia da OGMA)

- **Controlo de qualidade da furação e cortes do *frame* 21** (esquema da zona de inspeção na figura 28 e alguns furos que foram verificados representados na figura 29).

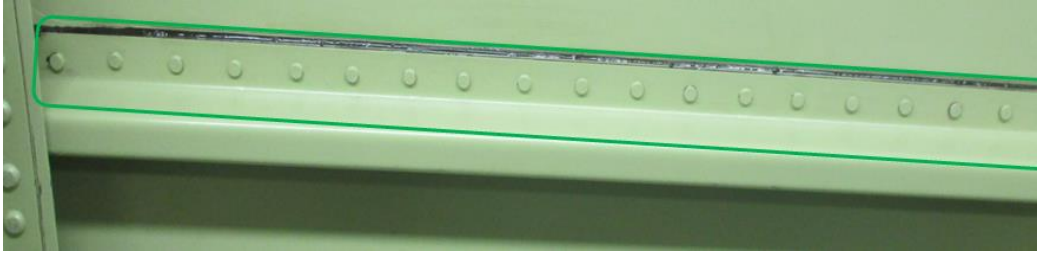
Figura 31 - Alguns rebites antes de serem inspecionados do P7 entre C20.1 e C20.2, no interior da fuselagem (cortesia da OGMA)

- **Inspeção da cravação do *frame* 21 e das uniões P7, P7', P19 e P19'** da C20.1 até à 20.3 (o esquema desta zona é o mesmo que o da figura 16 e nas figuras 31 e 32 estão evidenciadas fotografias de rebites antes de serem inspecionados).

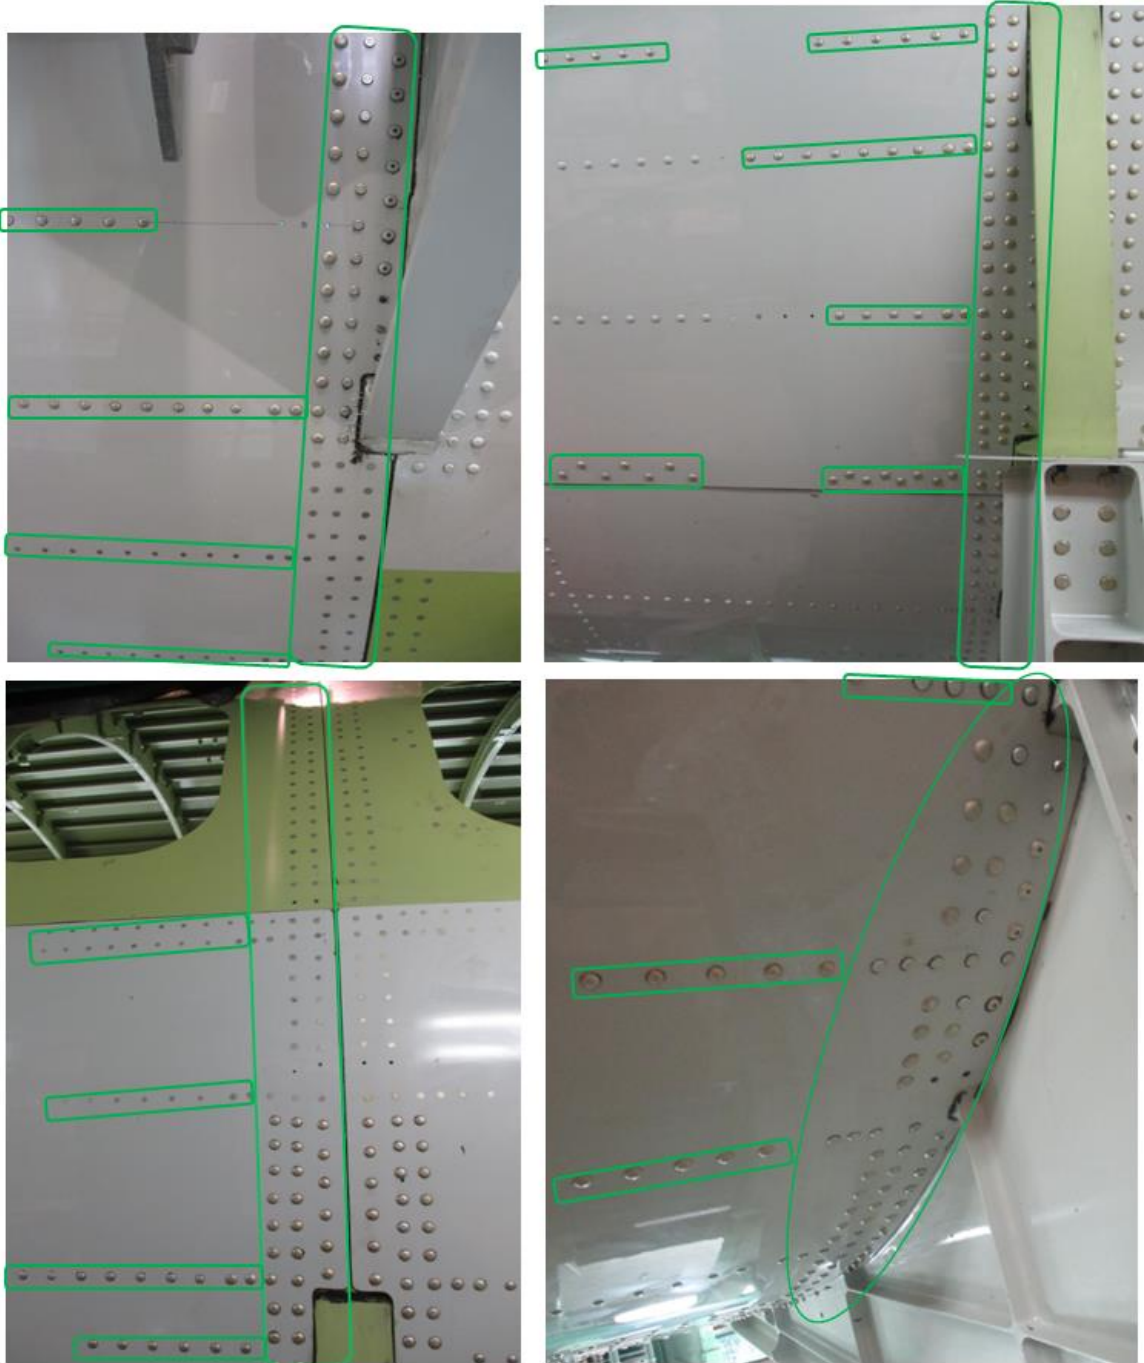
Figura 32 - Alguns rebites da zona exterior antes de serem inspecionados (cortesia da OGMA)

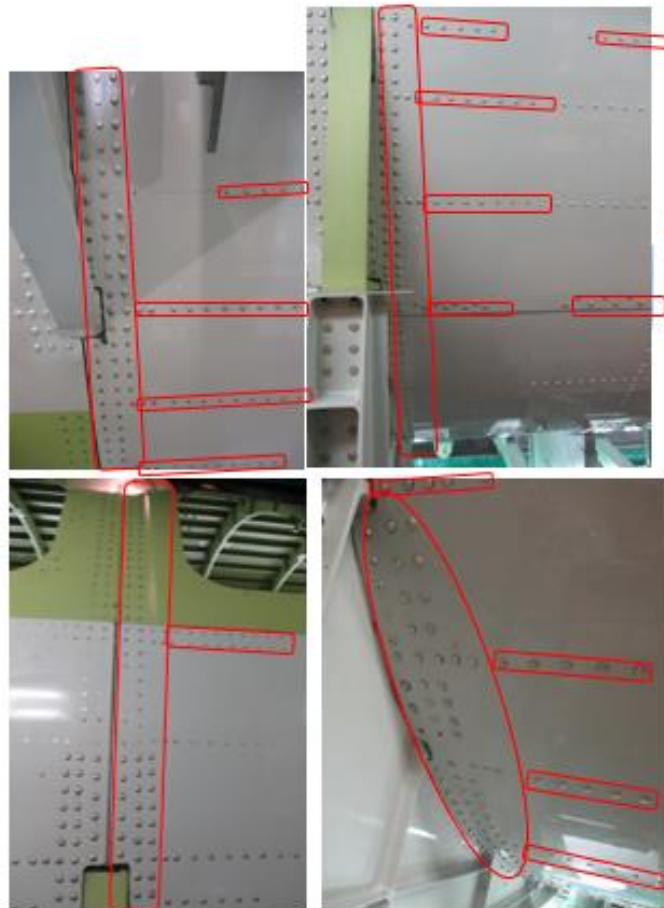
Figura 34 - Alguns rebites da zona exterior do *frame* 24 antes de serem inspecionados

- Inspeção da cravação do *frame* 24 e das uniões P7, P7', P19' a P19 do *frame* 24.1 ao 24.3 (início da inspeção). Na figura 33 está um esquema da cravação em causa e na figura 34 são mostradas fotografias da cravação a ser analisada pelos técnicos.

Como já foi referido para esta inspeção, ver figuras 33 e 34.

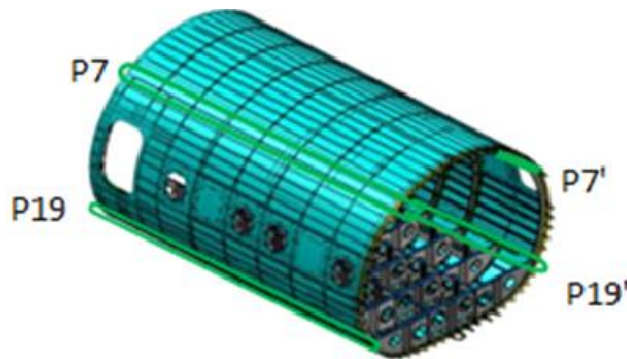
Figura 35 - Esquema da fuselagem desde o *frame* 13 até o 20.1, com o P7, P7', P19 e P19' evidenciados (cortesia da OGMA)

- **Controlo de qualidade de furos e cortes das uniões P7, P7', P19 e P19' do frame 13.1 ao frame 20.1** (Esquema da zona inspecionada na figura 35).

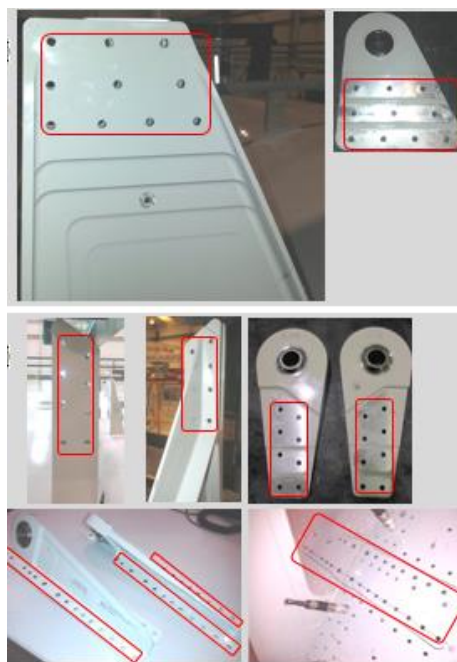
Figura 36 - Fotografias das ferragens laterais inspecionada (cortesia OGMA)

- **Controlo de qualidade da furação das ferragens laterais da P9 do frame 24.** Ferragens inspecionadas mostradas das fotografias da figura 36.

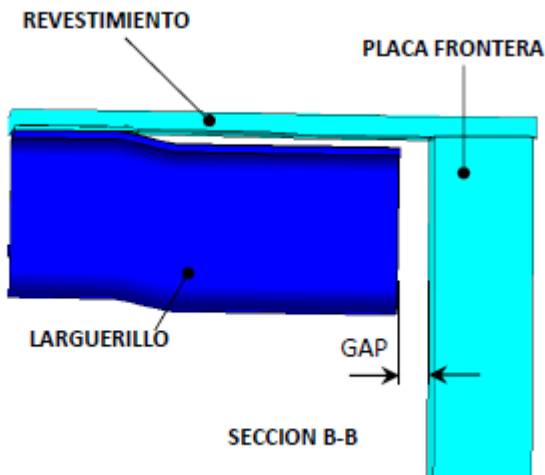
Figura 45 - Esquema da distância a medir no passo 4. (cortesia da OGMA)

4. Medição da folga entre a *Placa Frontera* e o *Larguerrilo* exemplificada no esquema da figura 44 para os pontos referidos no esquema da figura 45. Verificou-se se estavam dentro da tolerância a partir dos valores dados na tabela da página 7, na coluna denominada por "Nominal".

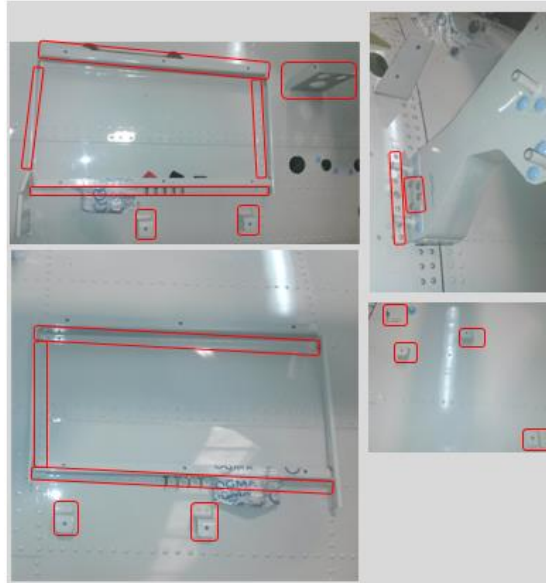
Figura 50 - Fotografias do suporte de AC antes de ser inspecionado (cortesia da OGMA)

- **Inspeção da cravação dos suportes do ar condicionado** (Suportes do AC na figura 50).

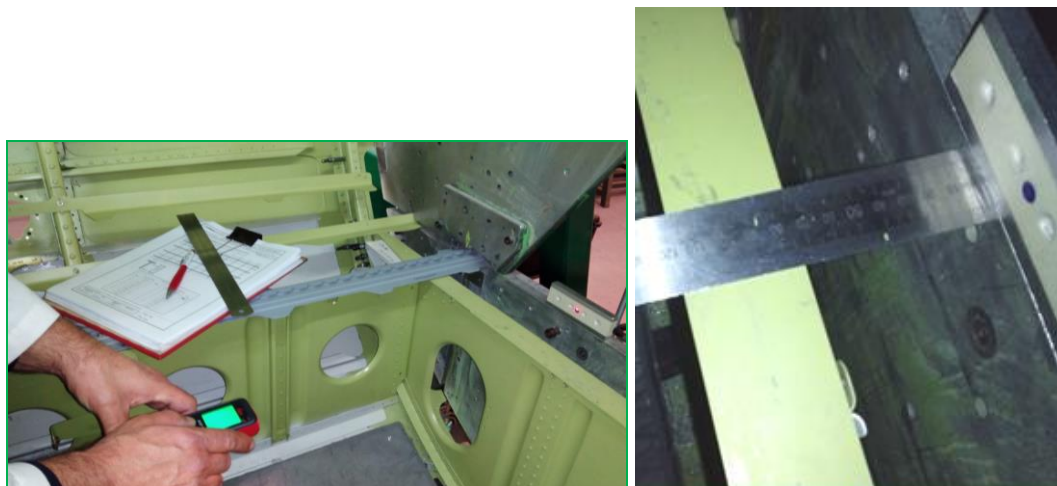
Figura 55 – À esquerda medição com medidor laser e à direita medição do ponto A com régua.

Esta IV diz respeito aos rails. São medidas as distâncias indicadas na figura 54 pelas letras de B a S através de medidor a laser (figura imagem da esquerda). O ponto A é medido com uma régua (figura 55 imagem da direita) porque o laser tem um erro inerente para distâncias demasiado curtas. Posteriormente esses valores são comparados com os valores nominais dados pelo cliente

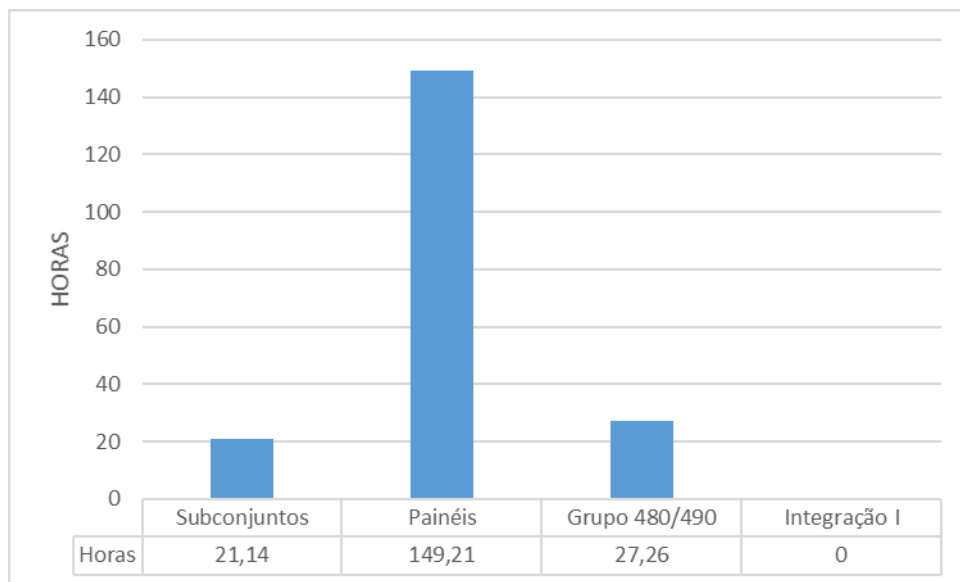
Figura 58 - Tempo imputado pelos operadores em retrabalho para cada estação de montagem do avião n° 188

Uma outra observação importante tem que ver com o facto de que, como se pode observar no gráfico da figura 58, feito através de dados extraídos do SIGMA, apesar de terem existido retrabalho (tarefas de reparação) na estação de montagem “Integração I”, não foi imputado tempo algum para se perceber que atividades não estavam a ser bem-feitas à primeira e qual foi o tempo que se despendeu em reparações. Verifica-se também que não é especificado no SIGMA a inspeção que antecedeu a cada reparação.

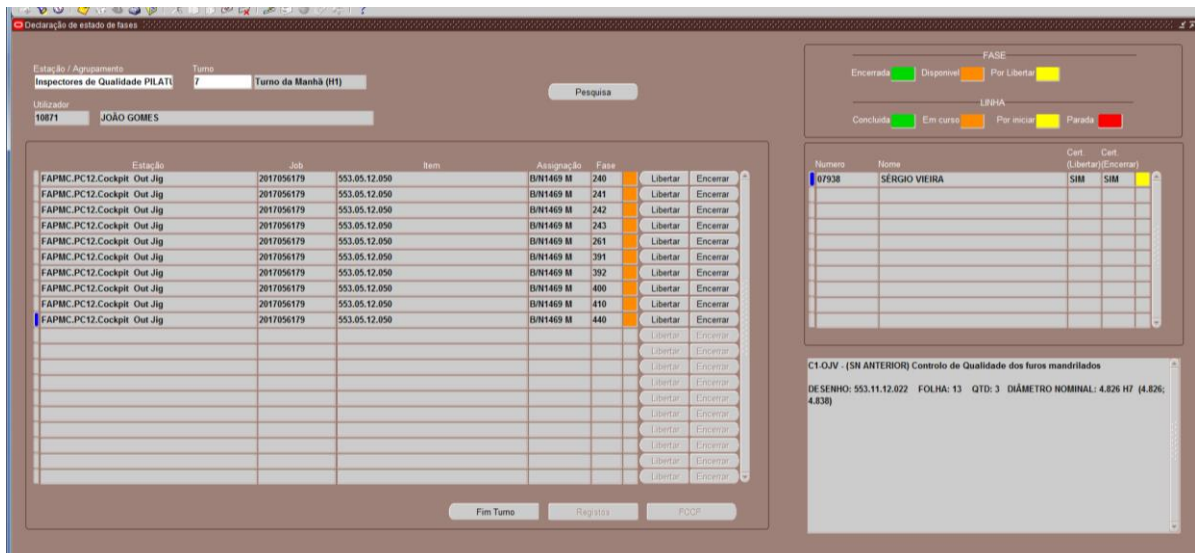
Figura 61 - Layout do sistema informático do programa PC12 da Pilatus

Na figura 60 está o *layout* do sistema informático em causa. Este é o template usado pelo engenheiro de qualidade. Automaticamente o *software* distribui os técnicos pelas inspeções tendo em conta se o colaborador tem a certificação necessária para efetuar a tarefa. O engenheiro tem a possibilidade de alterar a alocação feita pelo sistema, desde que justifique (lista de motivos na figura 61).

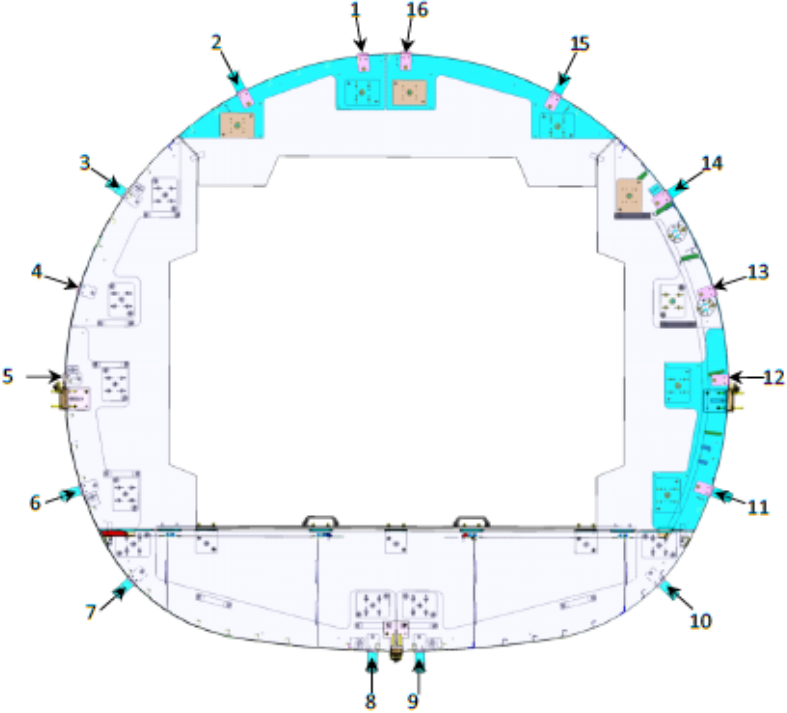
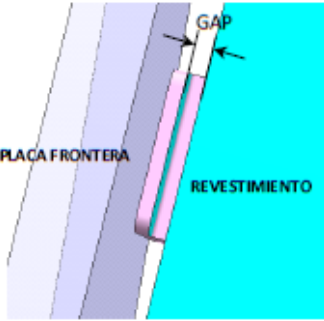
<b>INSTRUCCIÓN DE VERIFICACIÓN</b> <b>VERIFICATION INSTRUCTION</b>	<b>I.V.: 01-95-25012-0001-E</b> P/N: 95-25012-0001 95-25011-0003 95-25011-0005 95-25013-0001			
		Página 3 de 10 Sheet 3 of 10			
<p><b>FASE 1.- CONTROL DEL REVESTIMIENTO FRONTERA C13</b>  <b>PHASE 1.- FR13 SKIN BOUNDARY CONTROL.</b></p> <p>Con el elemento situado en la grada MTGR-01-35-22010-0001, comprobar la distancia entre la placa frontera de la grada y los revestimientos que intervienen en la frontera, de acuerdo con dibujo y anotar los datos obtenidos en la tabla de valores siguiente:</p> <p><i>With the element on MTGR-01-35-22010-0001, check distance between tooling plate boundary and skins in the boundary area, in accordance with drawing, and log the obtained data in the following value table:</i></p>

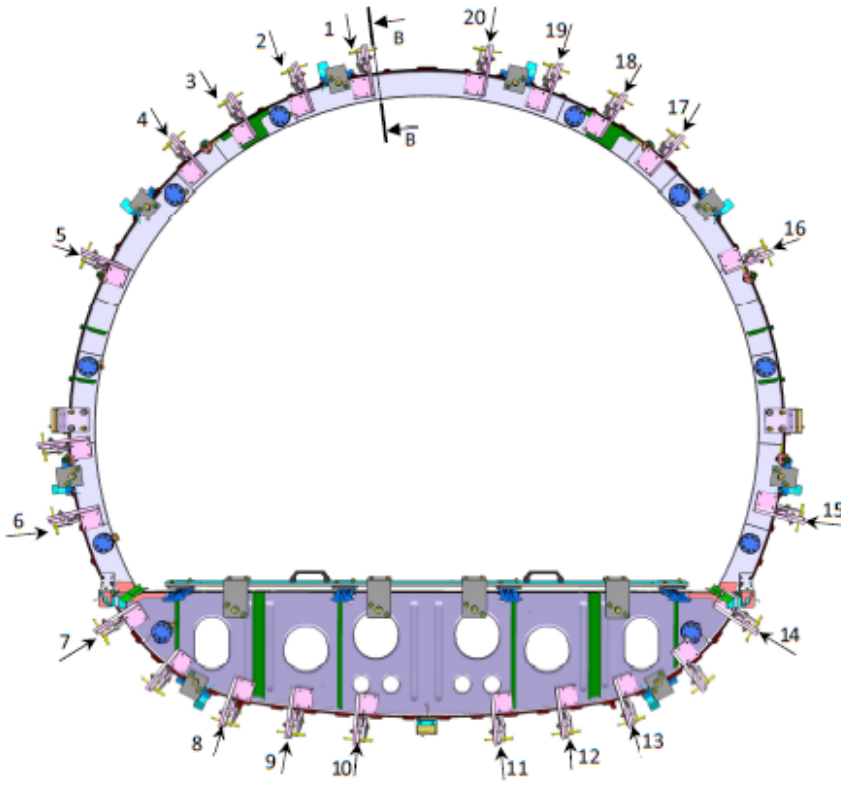
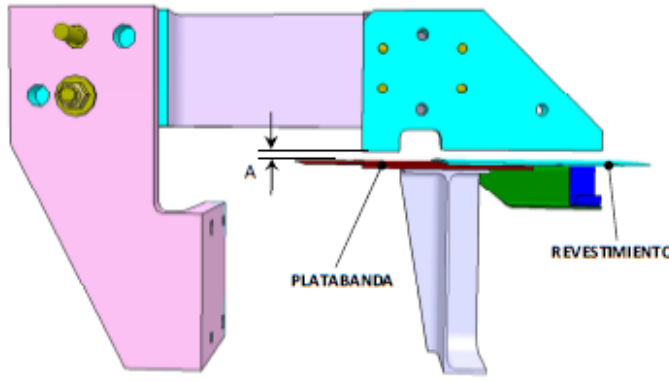
<b>INSTRUCCIÓN DE VERIFICACIÓN</b> <b>VERIFICATION INSTRUCTION</b>	I.V.: 01-95-25605-0001-B P/N: 95-25605-0001				
<p><b>FASE 2.- CONTORNO AERODINAMICO DE PLATABANDA EN C24.3</b></p> <p><b>PHASE 2.- AERODYNAMIC CONTOUR OF BUTTERSTRAPS ON FR24.3</b></p> <p>Con el elemento situado en la grada MTGR-01-35-22010-0001, comprobar la distancia entre la platabanda con la plantilla MTGR-01-35-22010-0001-V, de acuerdo con dibujo y anotar los datos obtenidos en la tabla de valores siguiente:</p> <p><i>With the element on MTGR-01-35-22010-0001, check distance between butterstraps and the jig MTGR-01-35-22010-0001-V, in accordance with drawing, and log the obtained data in the following value table:</i></p>		Página 4 de 5 Sheet 4 of 5

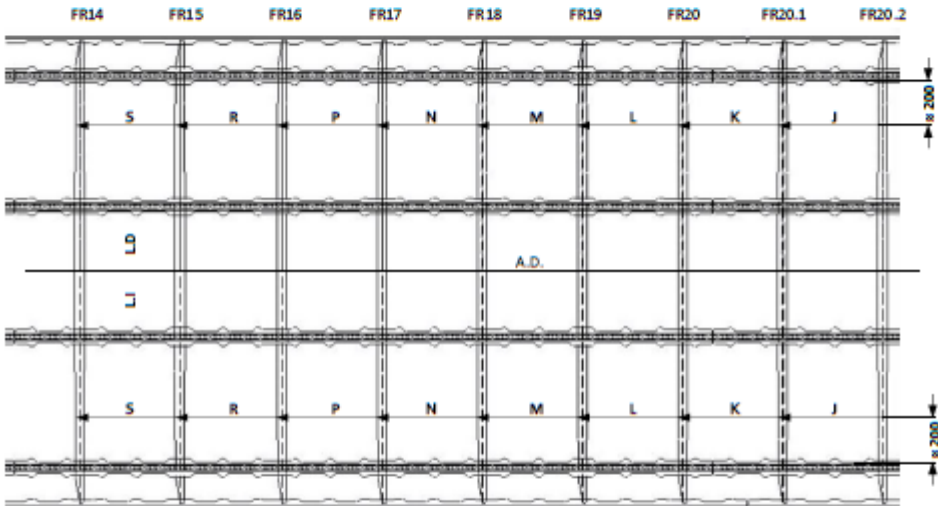
<b>INSTRUCCIÓN DE VERIFICACIÓN</b> <b>VERIFICATION INSTRUCTION</b>	<b>I.V.: 02-95-25012-0001-B</b> P/N: 95-25012-0001 95-25011-0003 95-25011-0005 95-25013-0001			
<p><b>FASE 1.- DISTANCIA ENTRE PLACA FRONTERA Y SPORTES DE PISO (CONTINUACION)</b>  <b>PHASE 1.- DISTANCE BETWEEN PLACE BOUNDARY AND FLOOR SUPPORTS (CONTINUATION)</b></p> <p>Con el elemento situado en la grada MTGR-01-35-22010-0001, comprobar la distancia entre la placa frontera de la grada y los soportes de piso, de acuerdo con dibujo y anotar los datos obtenidos en la tabla de valores siguiente:</p> <p><i>With the element on MTGR-01-35-22010-0001, check distance between tooling plate boundary and floor supports, in accordance with drawing, and log the obtained data in the following value table:</i></p> <p><b>NOTA:</b> El origen de las cotas es el mismo de la cota A  <b>NOTA:</b> The origin of the dimensions is the same dimension A</p>		Página 4 de 4 Sheet 4 of 4

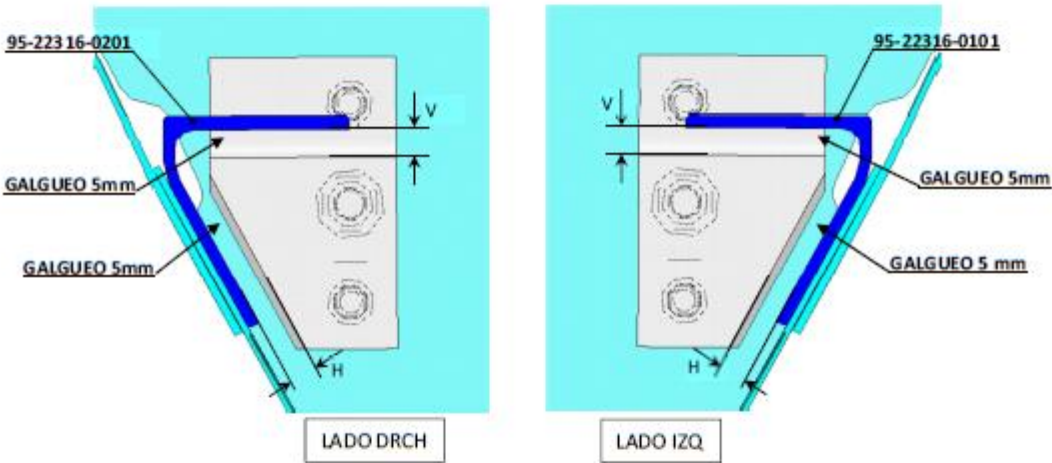
<b>INSTRUCCION DE VERIFICACIÓN</b> <b>VERIFICATION INSTRUCTION</b>	<b>I.V.: 05-95-25012-0001-B</b> P/N: 95-25012-0001 95-25011-0003 95-25011-0005 95-25013-0001							
<p><b>FASE 1.- HOLSURA ENTRE CONECTORES P19/P19' Y GRADA EN C13</b></p> <p><b>PHASE 1.-GAP BETWEEN JOINT-ANGLES P19/P19' AND JIG IN FR13</b></p> <p>Con el elemento situado en la grada MTGR-01-35-22010-0001, comprobar la distancia entre el extremo posterior de conectores P19/P19' y la plantilla MTGR-01-35-22010-0001-U, de acuerdo con dibujo y anotar los datos obtenidos en la tabla de valores siguiente:</p> <p><i>With the element on MTGR-01-35-22010-0001, check distance between the rear end of joint-angles P19/P19' and the jig MTGR0135-22010-0001-U, in accordance with drawing, and log the obtained data in the following value table:</i></p>		Página 3 de 5 Sheet 3 of 5

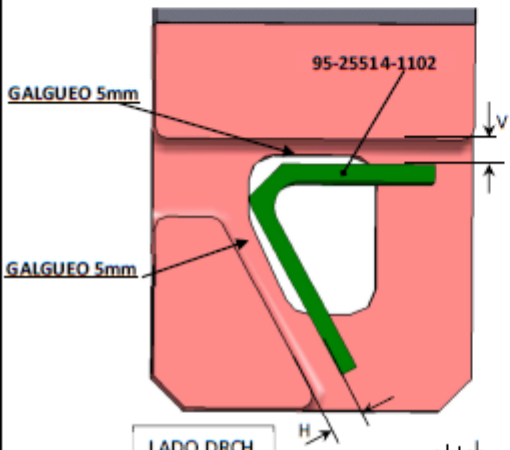
LADO DRCH

Con el elemento situado en la grada MTGR-01-35-22010-0001, comprobar la distancia entre el extremo posterior de conectores P19/P19' y la plantilla MTGR-01-35-22010-0001-V, de acuerdo con dibujo y anotar los datos obtenidos en la tabla de valores siguiente:

*With the element on MTGR-01-35-22010-0001, check distance between the rear end of joint-angles P19/P19' and the jig MTGR-01-35-22010-0001-V, in accordance with drawing, and log the obtained data in the*

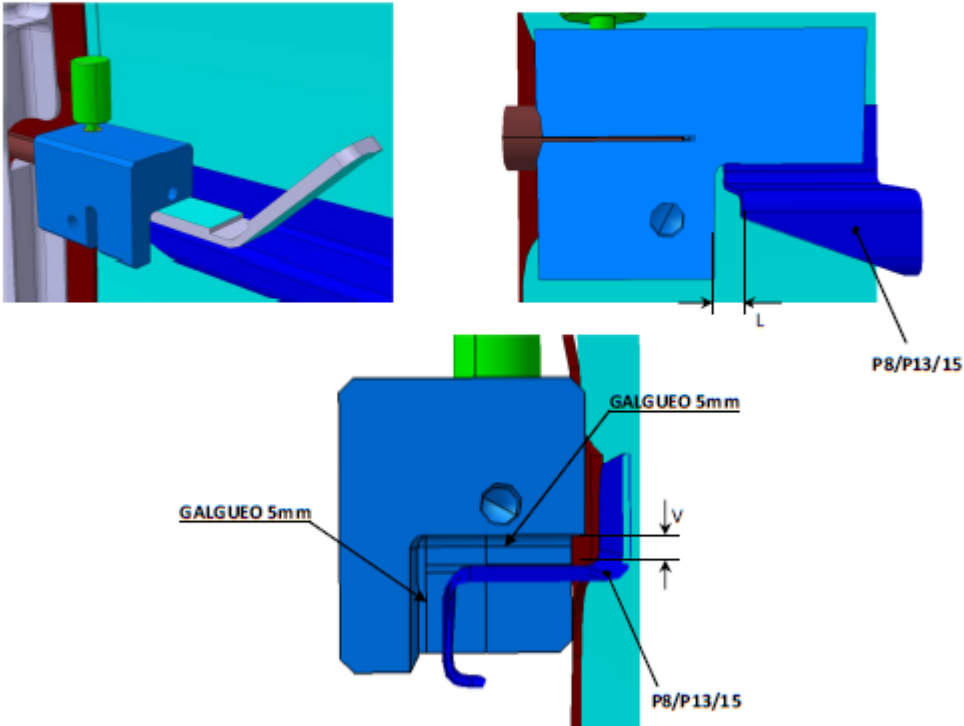
Con el elemento situado en la grada MTGR-01-35-22010-0001, comprobar la distancia entre el extremo posterior de los larguerillos P8/P13/P15 lado derecho e izquierdo y la plantilla MTGR0135-22010-0001-V-2715, de acuerdo con dibujo y anotar los datos obtenidos en la tabla de valores siguiente:

*With the element on MTGR-01-35-22010-0001, check distance between the rear end of stringers P8/P13/P15 LH and RH and the jig MTGR-01-35-22010-0001-V-2715, in accordance with drawing, and log the obtained data in the following value table:*

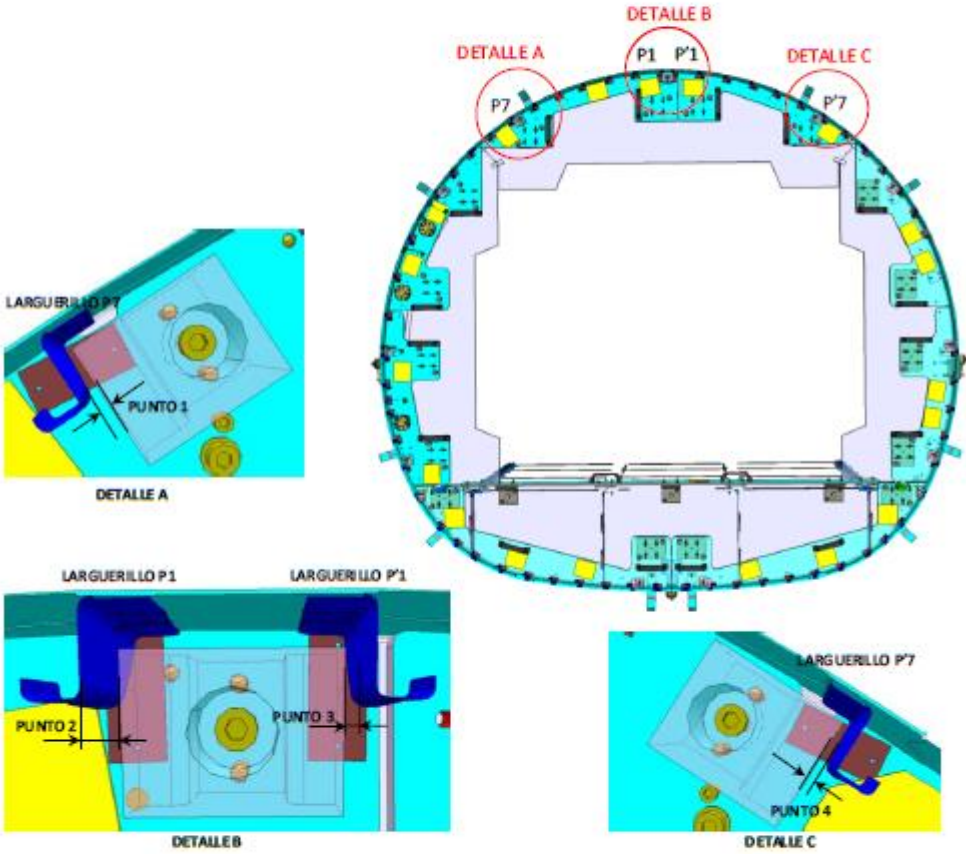
Con el elemento situado en la grada MTGR-01-35-22010-0001, comprobar la distancia entre los topes de la placa frontera de la grada y los larguerillos, de acuerdo con dibujo y anotar los datos obtenidos en la tabla de valores siguiente:

*With the element on MTGR-01-35-22010-0001, check distance between tooling plate boundary and stringers, in accordance with drawing, and log the obtained data in the following value table:*
