L'ESGLÉSIA DE SANTA HELENA DE RODES. RECERCA ARQUEOLÒGICA I RESTAURACIÓ ARQUITECTÒNICA

1. INTRODUCCIÓ

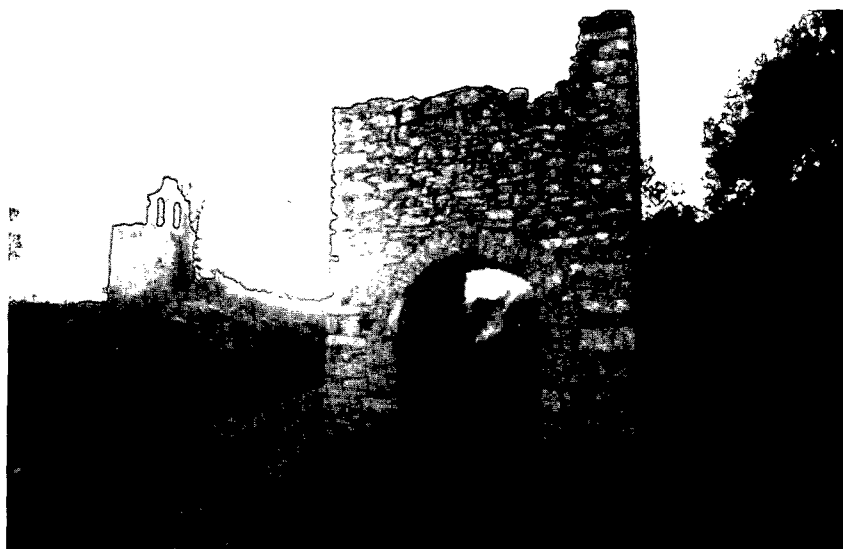
Fig. 1. Vista d'un dels portals amb torre del poble de la Santa Creu de Rodes. Foto: Jordi S. Carrera.

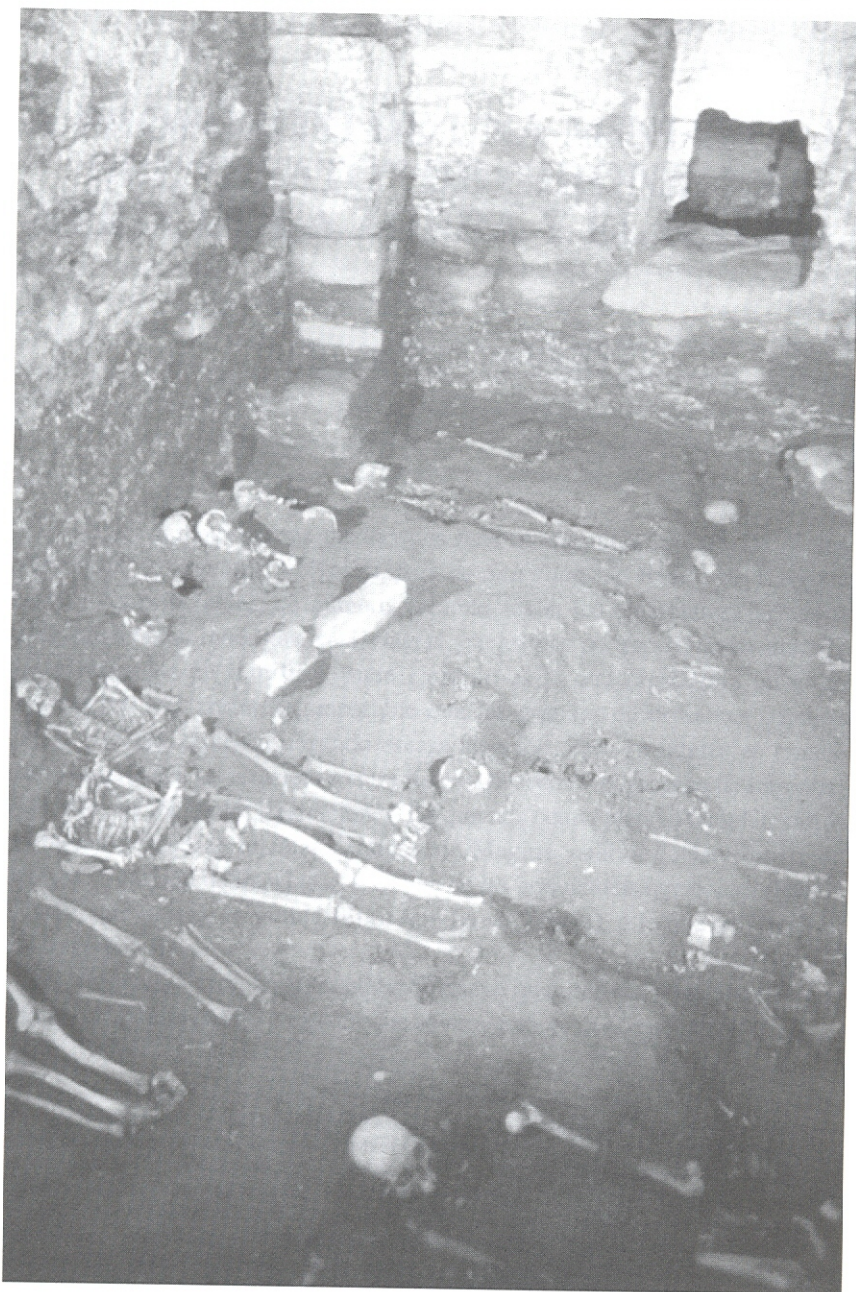
Fig. 4. Sagristia de l'església. Nivell d'inhumacions. Foto: Jordi S. Carrera.
