# LA CATEDRAL DE GIRONA. ENTRE L'ACABAMENT I LA RESTAURACIÓ. (1010 –2003)

GEMMA DOMÈNECH I ROSA MARIA GIL

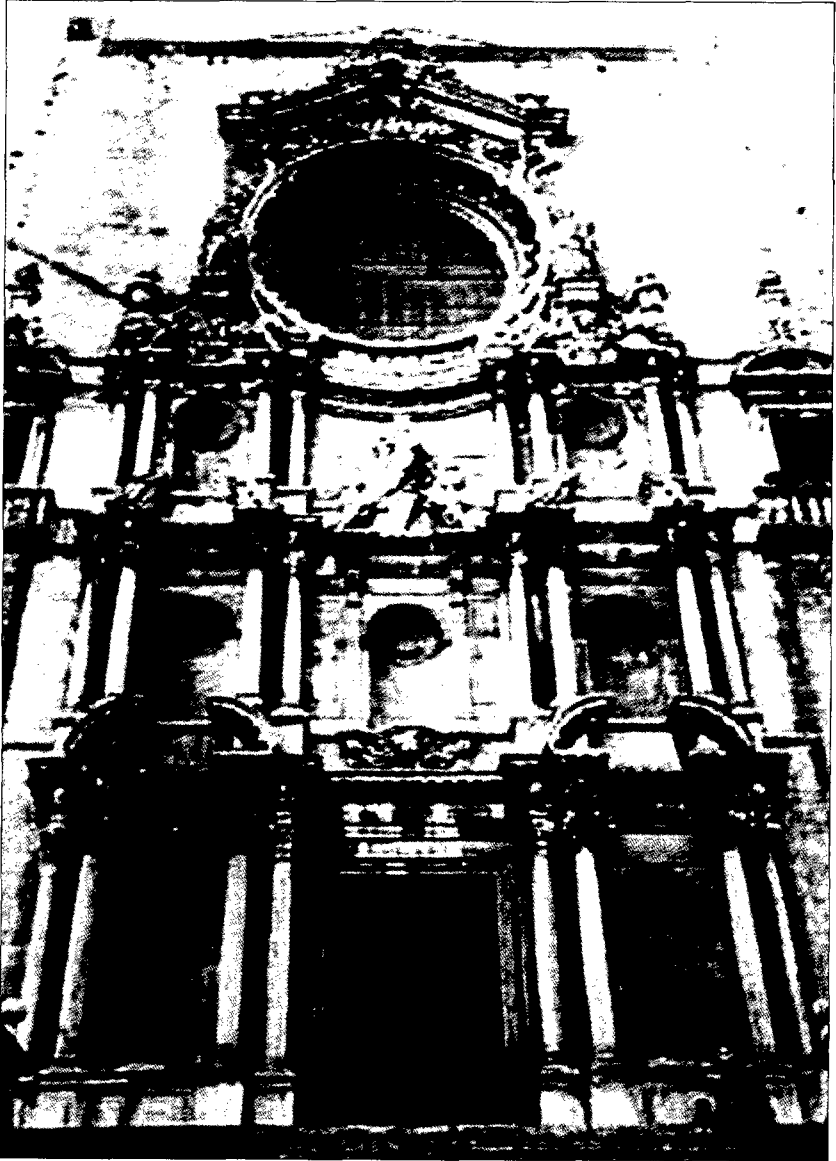
Detall de la façana abans de la col·locació de les escultures. Archivo General de la Administración. Fondo Cultura. Fichero Patronato Nacional de Turismo. 1946 sig f.115 Madrid.

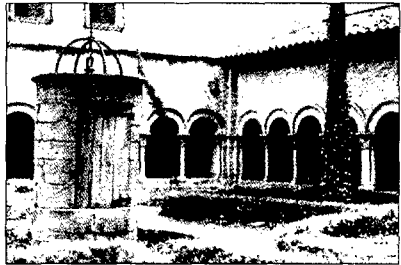
Fig. 5

Fig.5. Perspectiva del claustre abans de la restauració de 1963. AHCOAC Girona, reg. 4578.
