STUK-B 274 / MAALISKUU 2021

# Kysely asuntojen radonkorjauksista

## Tiivistelmä

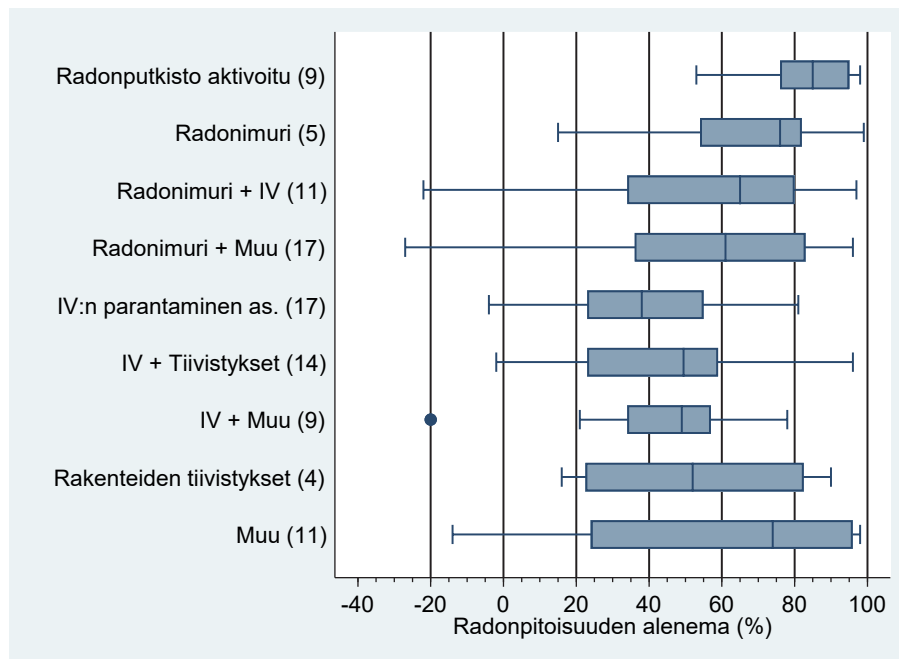
**Kuva 4.** Radonpitoisuuden suhteelliset alenemat eri radonkorjausmenetelmäluokissa. Jakaumat on esitetty siten, että 50 % tapauksista sijoittuu laatikon sisälle. Laatikon keskellä oleva viiva kuvaa mediaania ja sen reunat 25. ja 75. persentiilejä. Janat kuvaavat sitä aluetta, jolla valtaosa tapauksista sijaitsee. Janat ulottuvat korkeintaan 1,5 kertaa laatikon mitan päähän tai tapausten ääriarvoihin. Janojen ulkopuolelle jäävät havainnot kuvataan pisteellä.

Taulukossa 2 on esitetty tunnuslukuja radonpitoisuuden suhteellisille alenemille. Kunkin luokan lukumäärät (N) ovat varsin pieniä, joten tunnusluvuista ei voi tehdä pitkälle meneviä johtopäätöksiä. Radonputkiston aktivointi ja radonimuri ovat tehokkaimmat radonkorjausmenetelmät. Kaikki kohteet huomioiden radonpitoisuuden aleneman keskiarvo on 53 % ja mediaani 57 %. Vaihtelut ovat kuitenkin suuria, kuva 4.
