玉峰溪集水區崩塌特性與崩塌體積之探討

摘要 本研究主要探討玉峰溪集水區崩塌地貌特性、誘發特性及崩塌量之估算，根據本研究以 2006 年正射影像圖所萃取出之 601 處崩塌地案例進行分析，總崩塌面積 164.3 公頃，崩塌率約 1.9%。玉峰溪集水區之崩塌具有幾個地貌特性：58.2%之崩塌地面積大於 0.5 ha，82.4%崩塌地屬於狹長型崩塌地（長寬比大於 1），78.4%崩塌地位於易崩之澳底層，89.4%之崩塌地坡度介於 30°至 50°，玉峰溪集水區崩塌分佈以下邊坡或山腰地區為主，崩塌前後之崩塌坡面型態由直坡轉為直坡及凹坡為主。而在道路開發、河川分佈及降雨等三項誘發因素探討上，分析結果顯示僅有 35.4%之崩塌地位於道路上；50.6%之崩塌地位於河川兩岸，且位於河川兩岸的崩塌案例，其平均崩塌面積較非未於河川兩岸之崩塌案例平均面積約大兩倍；78.5%崩塌案例位於颱風事件中累積降雨量超過 1000mm 區域。本研究認為玉峰溪集水區主要崩塌誘發因素以豪雨及洪水淘刷坡腳為主。在崩塌體積估算上，本研究推導崩塌面積 A_L (m^2) 及崩塌體積關係式 $V(m^3)$: $V=0.015A_L^{1.606}$ ，相關係數達 0.83，可供未來估算土砂產量之使用。
關鍵詞：崩塌深度、崩塌量估算、石門水庫集水區、玉峰溪。

The characteristics of landslides and landslide size in Yu-Fong river watershed

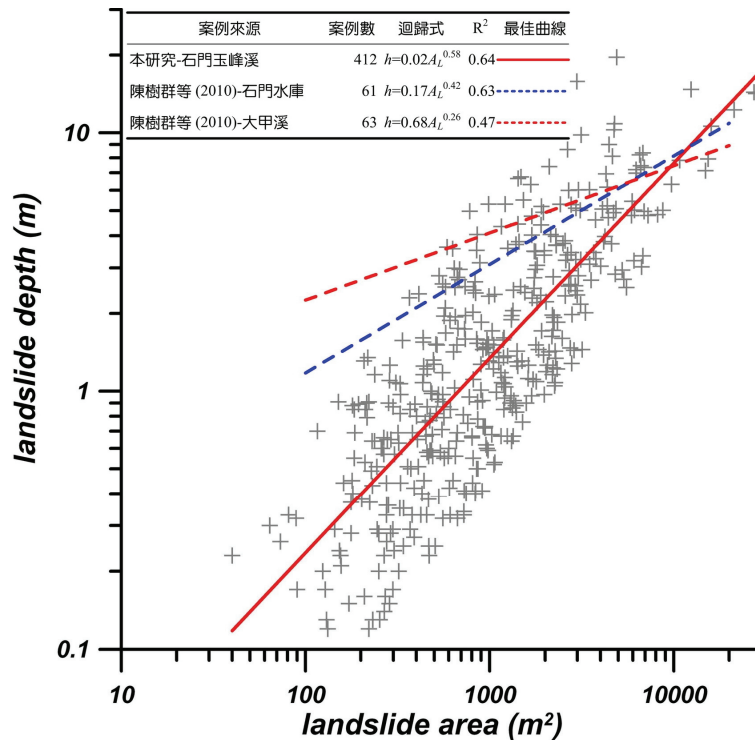
圖 5 玉峰溪集水區之崩塌面積對深度關係分佈圖

Fig.5 The relationship of landslide area and landslide depth in Yu-Fong watershed

以崩塌深度與崩塌體積之分析而言，本研究雖使用 601 處崩塌案例，但部分崩塌案例卻有崩塌深度數值不合理的情況，如崩塌面積大但崩塌深度卻小或等於 0.1 m，此類案例起因可能來自於 DEM 之誤差或應歸屬於土壤沖蝕情況，或如崩塌面積非常小但崩塌深度卻超過 20 m 等案例，此類案例起因可能來自於 DEM 之誤差。經刪除此類不合理之 41 處崩塌案例後，本研究僅就其他 560 個崩塌地進行分析。此 560 個崩塌案例之崩塌深度介於 0.1 m 至 19.6 m，平均崩塌深度約為 2.1 m，崩塌深度分佈圖如圖 5 所示。

平均深度小於 3 m 之案例總數約佔全集水區 68.0%，平均深度大於 10 m 以上者卻僅佔全區之 2.68%，顯示玉峰溪集水區中大多為平均深度小於 3 m 之崩塌，平均深度 10 m 以上崩塌地較少。本研究並將陳樹群等 (2010) 蒐集石門水庫集水區 (1/5000 圖幅圖號為 96222014、96222024 及 96222034，約為寶裡苦溪往南至部分玉峰溪集水區) 及大甲溪集水區 (約由松鶴二溪至天輪壩) 之崩塌深度案例納入比較。由比較結果顯示：崩塌面積漸增會促使崩塌深度漸增的趨勢在三個案例中都可發現；以三條最佳曲線分佈而言，若以三條最佳曲線之交點 (約為崩塌面積介於 9000 – 11000 m²) 而言，崩塌面積小於 11000 m² 之崩塌案例，大甲溪集水區之崩塌案例易引發較大崩塌深度，但崩塌面積大於 11000 m² 之崩塌案例，則為石門水庫集水區之崩塌案例易引發較大崩塌深度。但因石門水庫集水區之崩塌案例僅約 2% 崩塌案例之面積大於 11000 m²，較不具代表性，因此以一般崩塌案例分佈而言，以大甲溪集水區之崩塌案例及石門水庫集水區所引發之崩塌案例而言，同樣崩塌面積情況下，大甲溪之崩塌案例易有較深之崩塌深度。

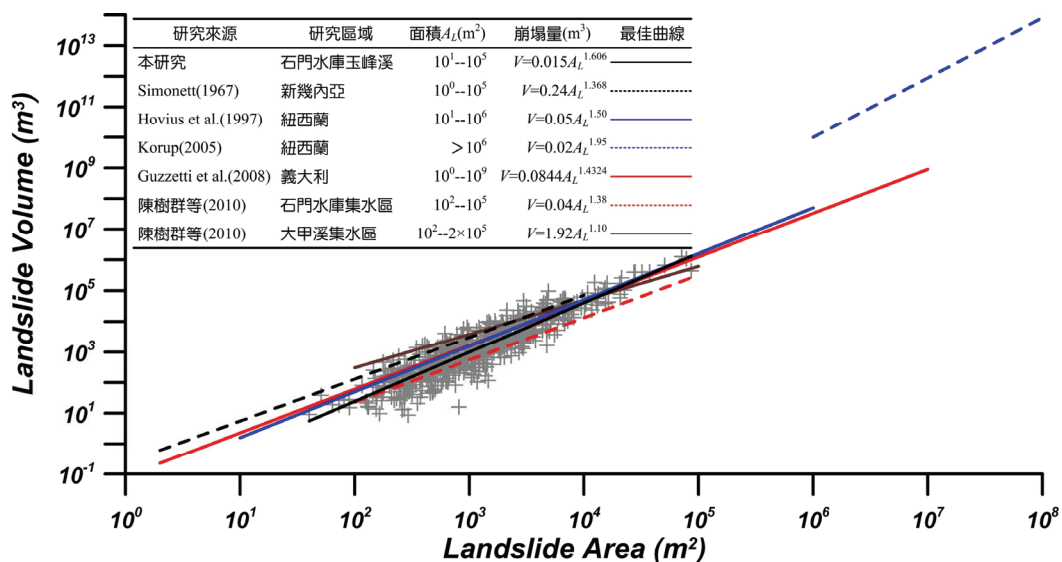
圖 6 本研究與相關文獻之崩塌面積與崩塌體積關係圖

Fig.6 The relationship of landslide area and landslide volume from the study and other references
