Biomecánica, 8 (1), 2000, pp. 49-53

Caracterización de recubrimientos de hidroxiapatita depositadas sobre la aleación Ti6Al7Nb a través de aspersión térmica a plasma

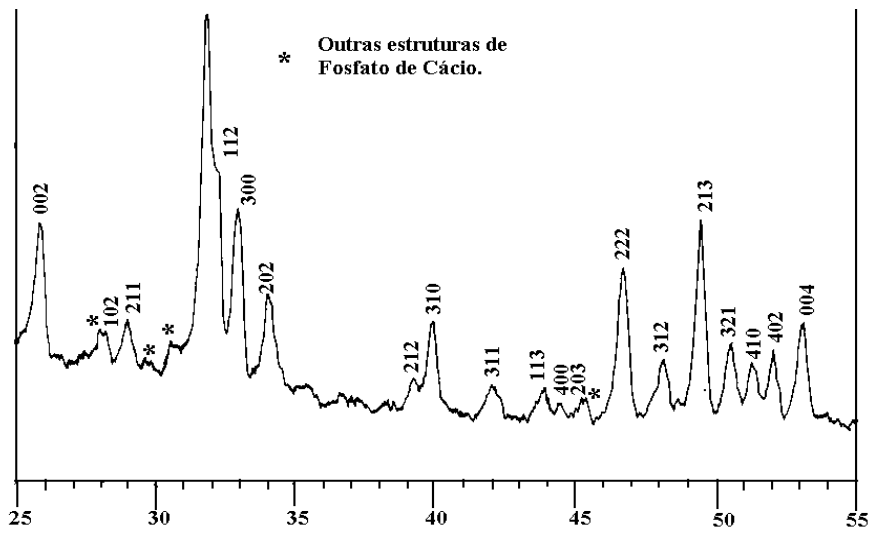
Figura 2. Difractograma del revestimiento de hidroxiapatita antes del T. Térmico.

Se observa que los parámetros utilizados para la aspersión del polvo de hidroxiapatita conducen a un recubrimiento de buena calidad, referente a característica cristalográfica, o sea, el recubrimiento posee una elevada cristalinidad.

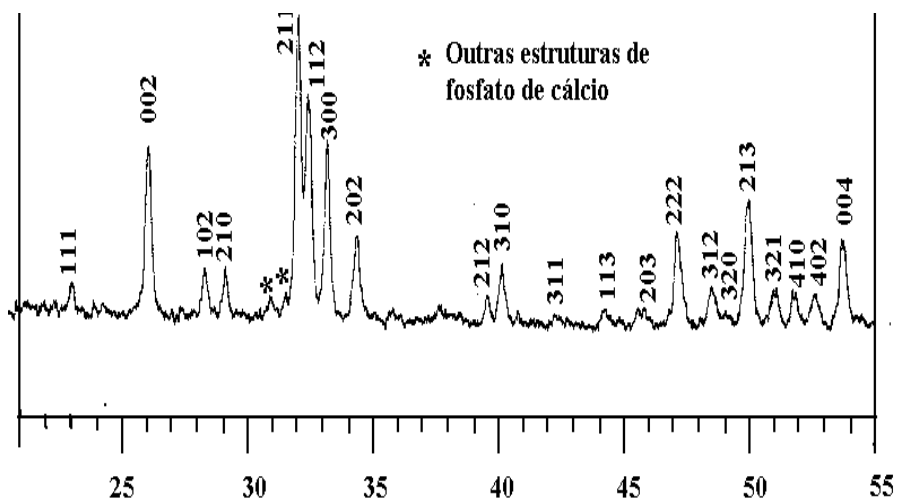
Figura 3. Difractograma del revestimiento de hidroxiapatita después del T. Térmico.

El tratamiento térmico utilizado comprobó ser un medio eficaz para aumentar la cristalinidad del recubrimiento obtenidos por el proceso "plasma-spray", en vista que, el recubrimiento antes del tratamiento térmico ya presentaba elevada cristalinidad, el tratamiento térmico garantizó el aumento de esa cristalinidad.

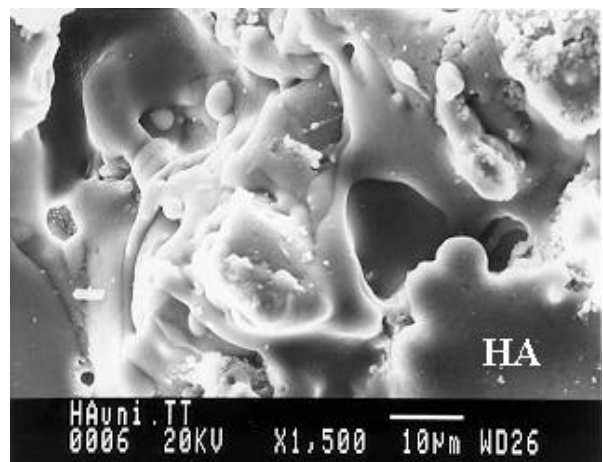
Figura 7. Microestructura de la superficie del revestimiento de HA después del T. Térmico.
