TFC: ANÁLISIS DEL PROCESO DE EVACUACIÓN Y ABANDONO DE UN BUQUE RO-PAX

Diplomatura en Máquinas Navales

Facultat de Nàutica de Barcelona

UNIVERSITAT POLITÈCNICA DE CATALUNYA

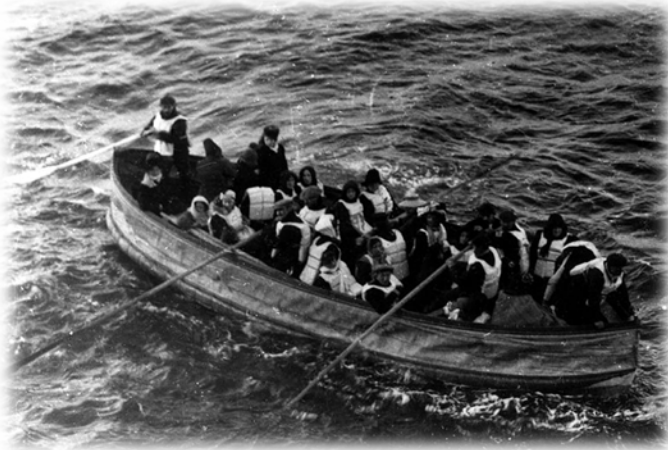
· Foto 7: bote D plegable del tipo Englehardt, con el detalle que los costados eran de lona.

- Botes 1 y 2: chinchorros de madera para emergencias, con capacidad para 40 personas.
- Botes del número 3 al 16: hechos de madera, con capacidad para 65 personas.
- Botes A, B, C y D: botes plegables marca Englehardt con capacidad para 47 personas, estos botes tenían los costados de tela.

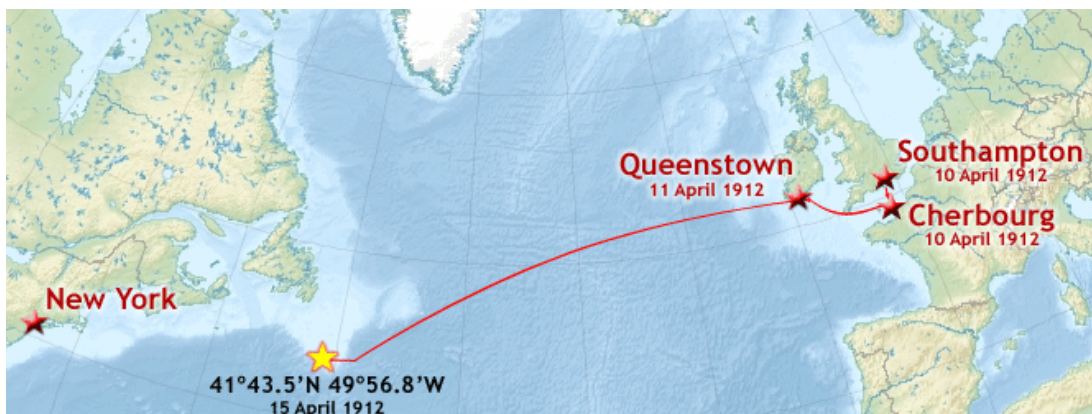
· Foto 8: ruta del Titanic, el punto y las coordenadas del lugar de su hundimiento.

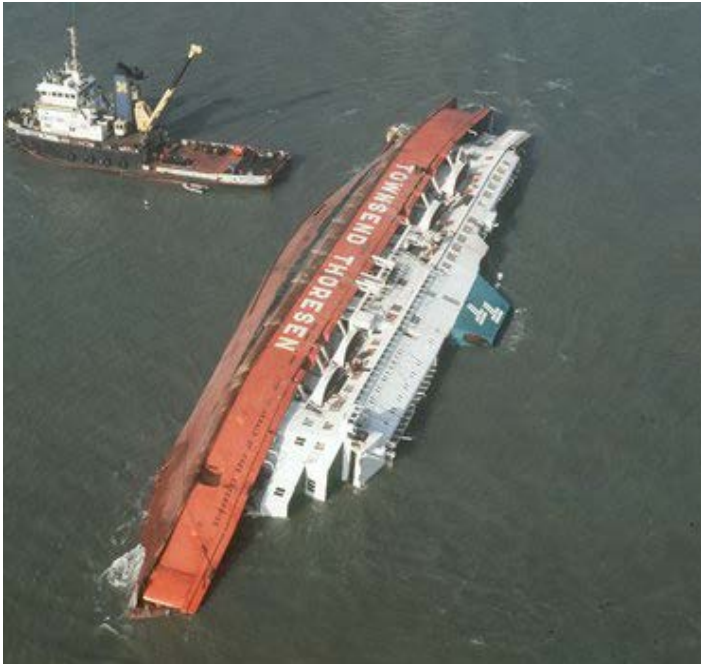
· Foto 15: posición de equilibrio en la que permaneció el Ferry después de la gran escora.

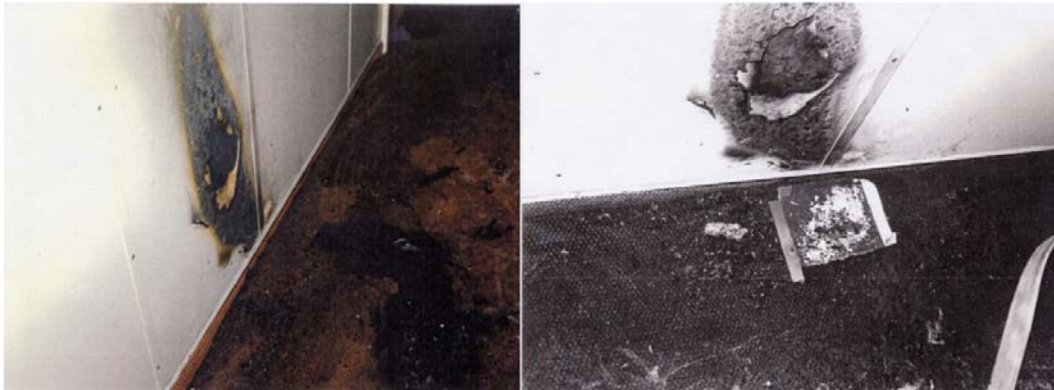
· Foto 20: foco de ignición del primer incendio extinguido, se puede apreciar en la imagen derecha el trozo de cartón usado para iniciar el fuego en la ropa de cama.

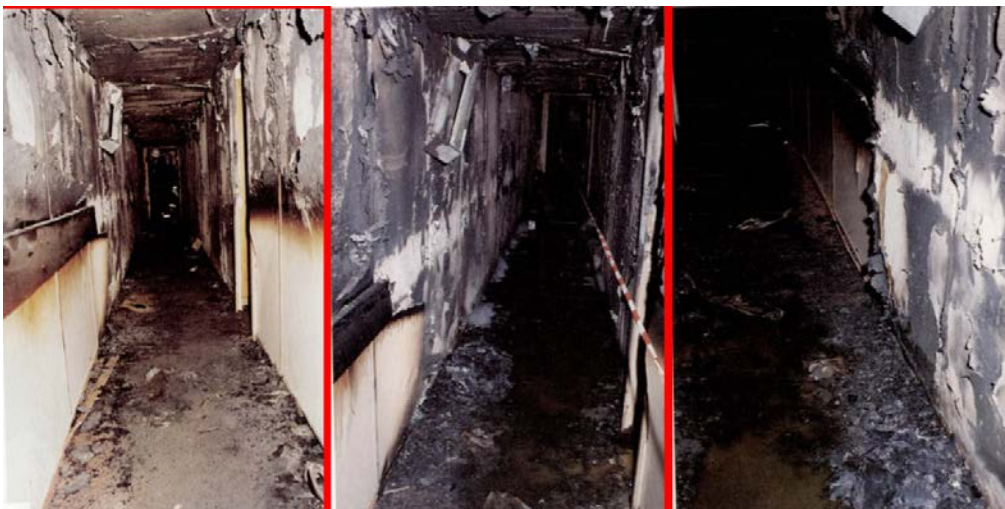
· Foto 21: pasillo de estribor de la cubierta 3 donde se inició el segundo y principal incendio a popa de la escalera 2 Er, en la imagen izquierda se aprecia la puerta abierta del camarote 219.

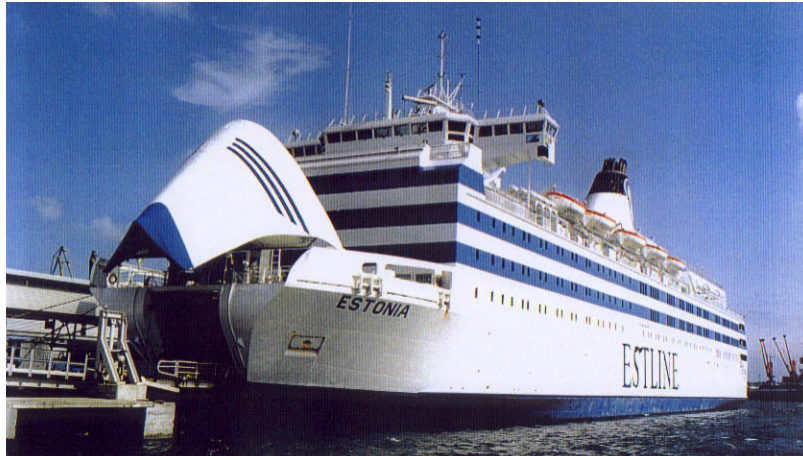
·Foto 25: detalle de la visera abatible hacia arriba y el portón de proa del Estonia.

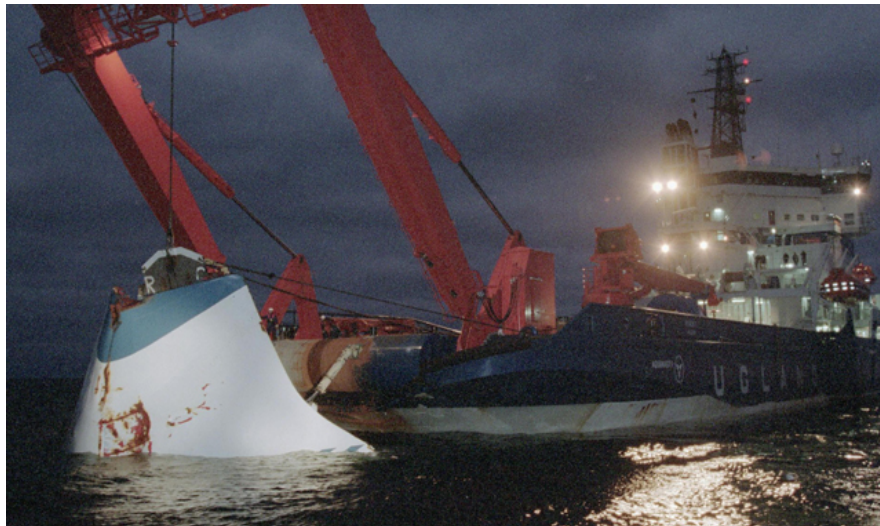
· Foto 28: recuperación de la visera desprendida de la proa del Estonia.

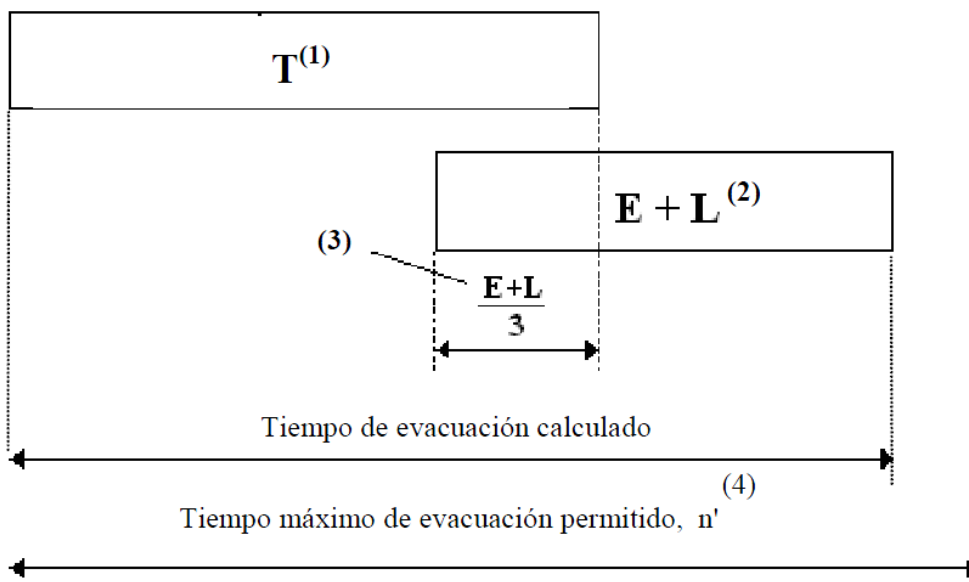
· Figura 2.

Calculado según el apéndice de estas Directrices provisionales
 Máximo de 30' según lo dispuesto en la regla III/21.1.4 del Convenio SOLAS
 Tiempo de solape = $1/3 (E + L)$
 los valores de n (en minutos) se especifican en el párrafo 3.5.2

Deberán cumplirse las siguientes normas de eficacia, según se indica en la figura 2:

$$\text{Tiempo total de evacuación calculado: } T + 2/3 (E + L) \leq n \quad 1)$$

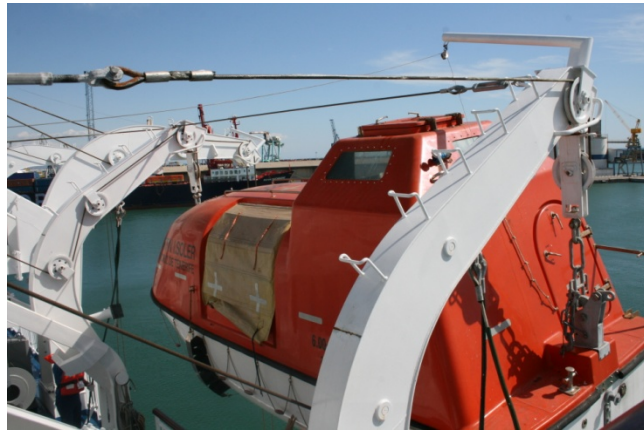
· Foto 31: arriado del bote de 30 personas.

Los botes están equipados con un mecanismo de suelta, disponen de un mecanismo central situado en las proximidades del puesto de navegación del bote, que asegura que los dos ganchos a popa y a proa actúan de forma simultánea. Estos ganchos están contruidos en acero inoxidable. El bote puede soltarse de dos formas posibles:

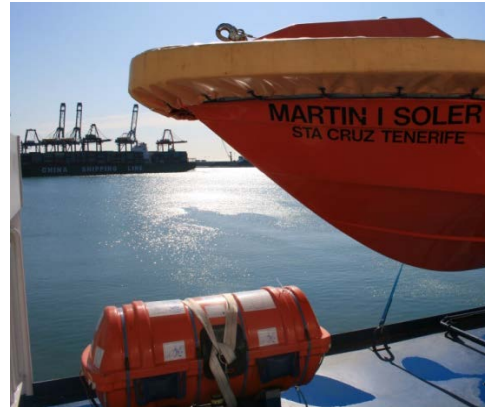
· Foto 33: dispositivo M.O.R. junto al bote de rescate rápido.

- **1 M.O.R.** para **10 personas**. Los medios de rescate M.O.R. tienen como propósito el traslado de personas desde la superficie del agua a la cubierta del buque en caso de emergencia. Se manejan de una forma similar a la de las balsas salvavidas arriables mediante pescante. Éste está localizado en la banda de estribor en la cubierta nº 8 junto al bote de rescate rápido.

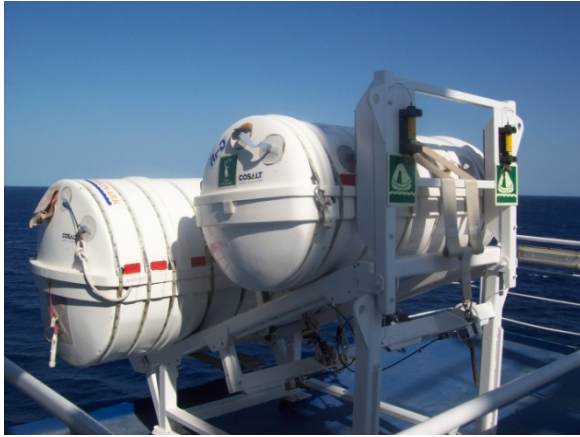
· Foto 34: balsas reserva de 50 y 100 personas.

Las balsas salvavidas están alojadas en recipientes rígidos de fibra de vidrio instalados de forma independiente sobre calzos. Están provistas de dos cámaras de flotación individuales, cada una con una flotabilidad suficiente para transportar al número de personas indicado por su capacidad (50 o 100).

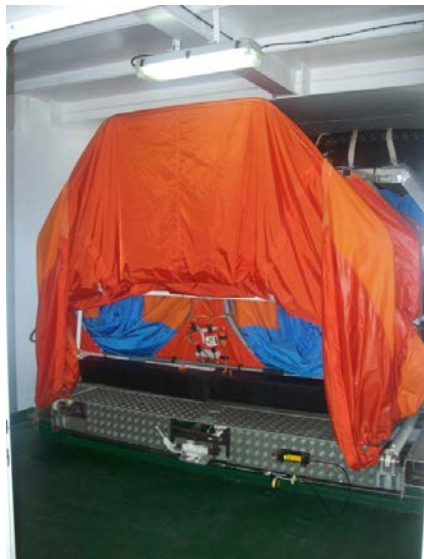
· Foto 35: sistema M.E.S. Popa Babor plegado en su local de lanzamiento.

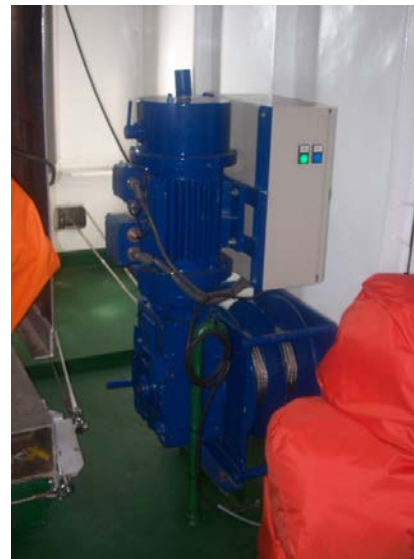
· Foto 36: cabestrante eléctrico que mantiene las balsas infladas junto al costado del barco.

Los cilindros empujan las balsas embaladas fuera de su zona de almacenaje, hasta que las balsas alcancen el límite y se precipitan al agua seguidas por los tubos de evacuación al cual van sujetas las balsas. Cuando las balsas abandonan el embalaje, el inflado de las mismas y de los tubos de evacuación comienza automáticamente. Cuando el conjunto está inflado las balsas permanecen en el costado del barco debido a que están sujetas con unos cabos que mantienen la tensión por medio de un cabestrante eléctrico.

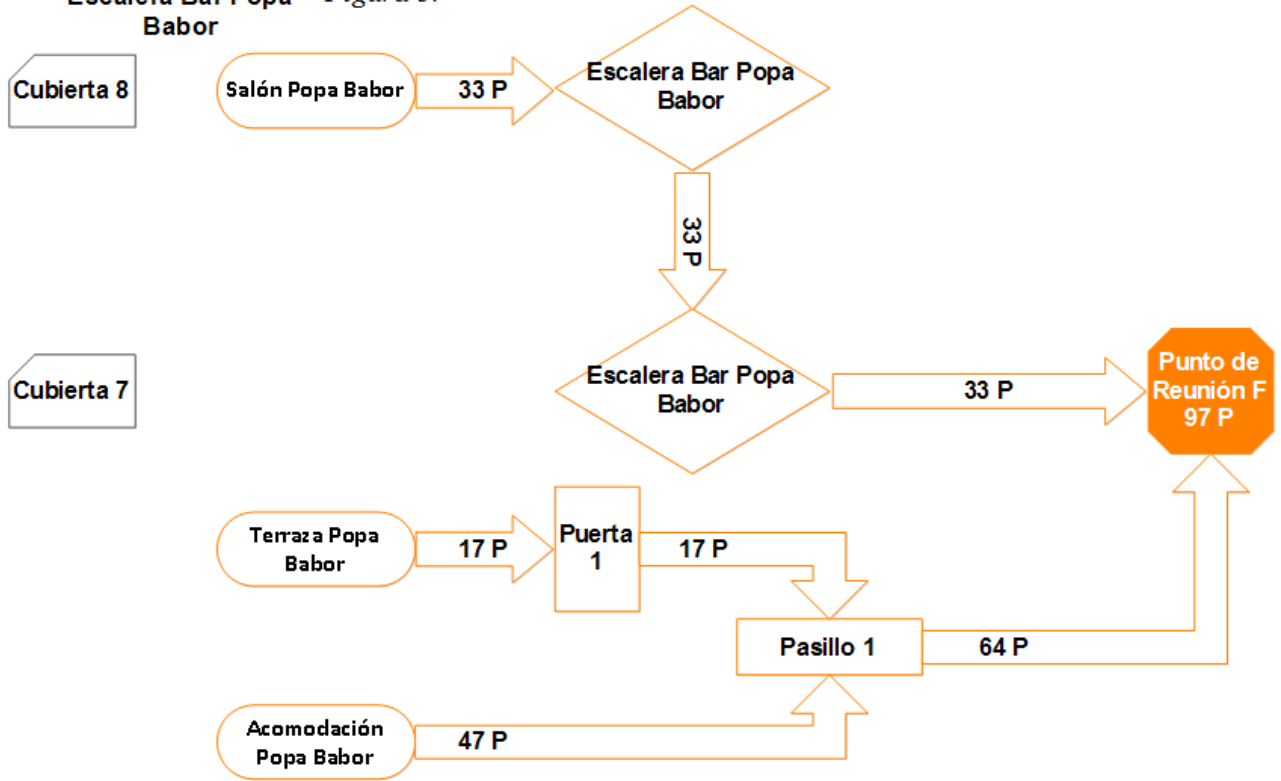
Escalera Bar Popa Babor *Figura 5.*

Identificación de las vías de evacuación mediante los Esquemas de Redes Hidráulicas de Popa a Proa:

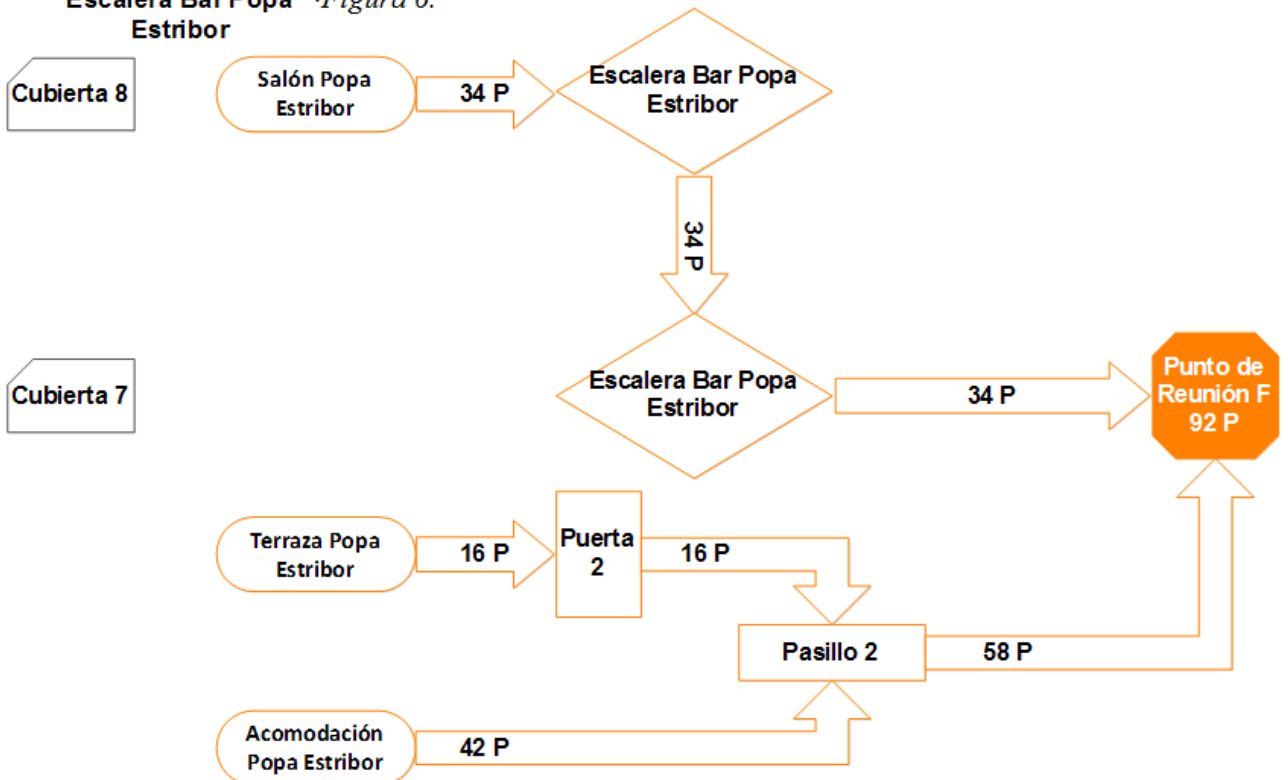
Escalera Bar Popa Estribor *Figura 6.*

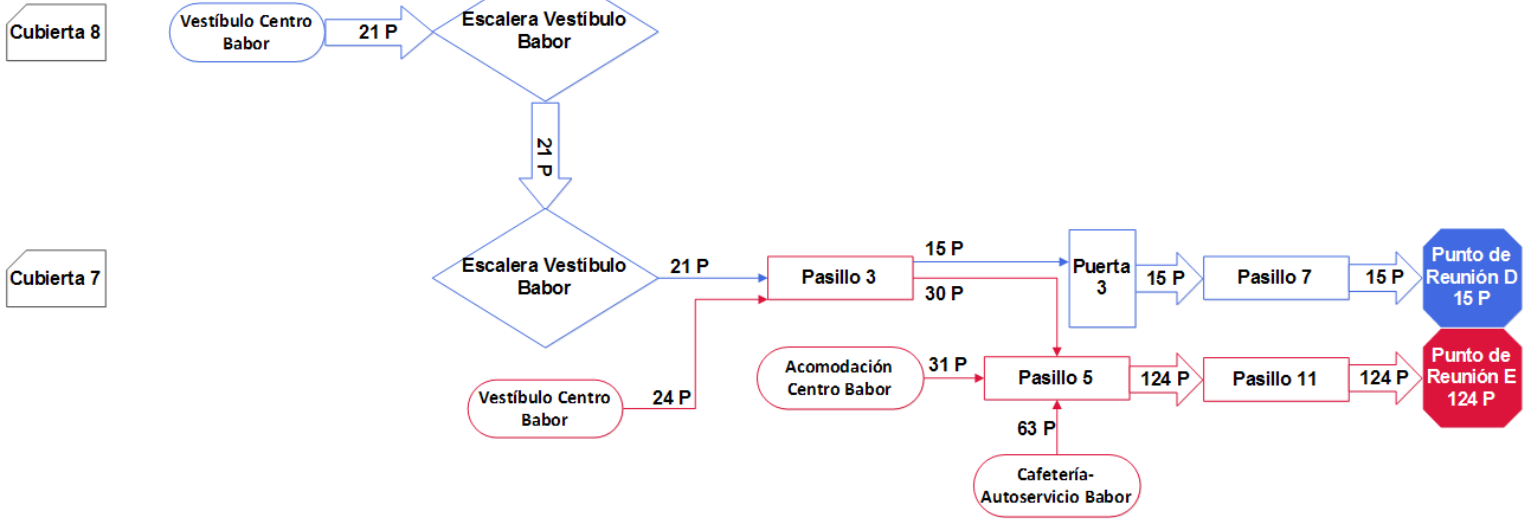
Escalera Vestibulo Babor ·Figura 7.

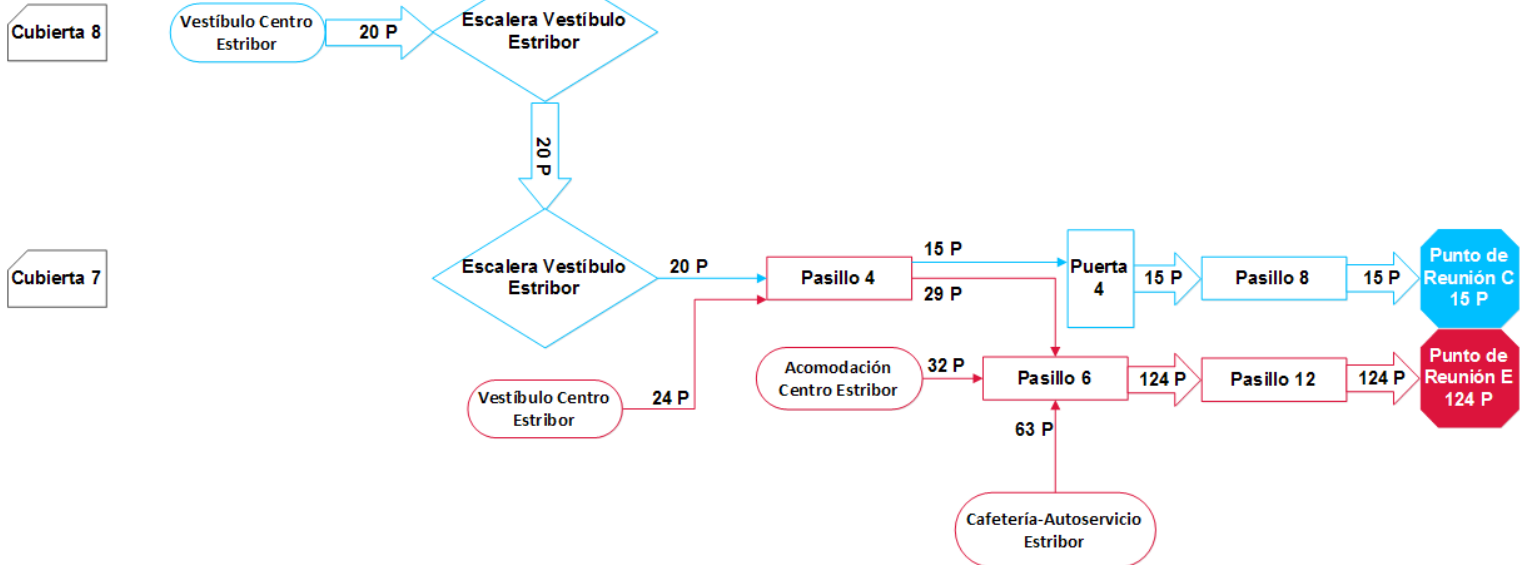
Escalera Vestibulo Estribor ·Figura 8.

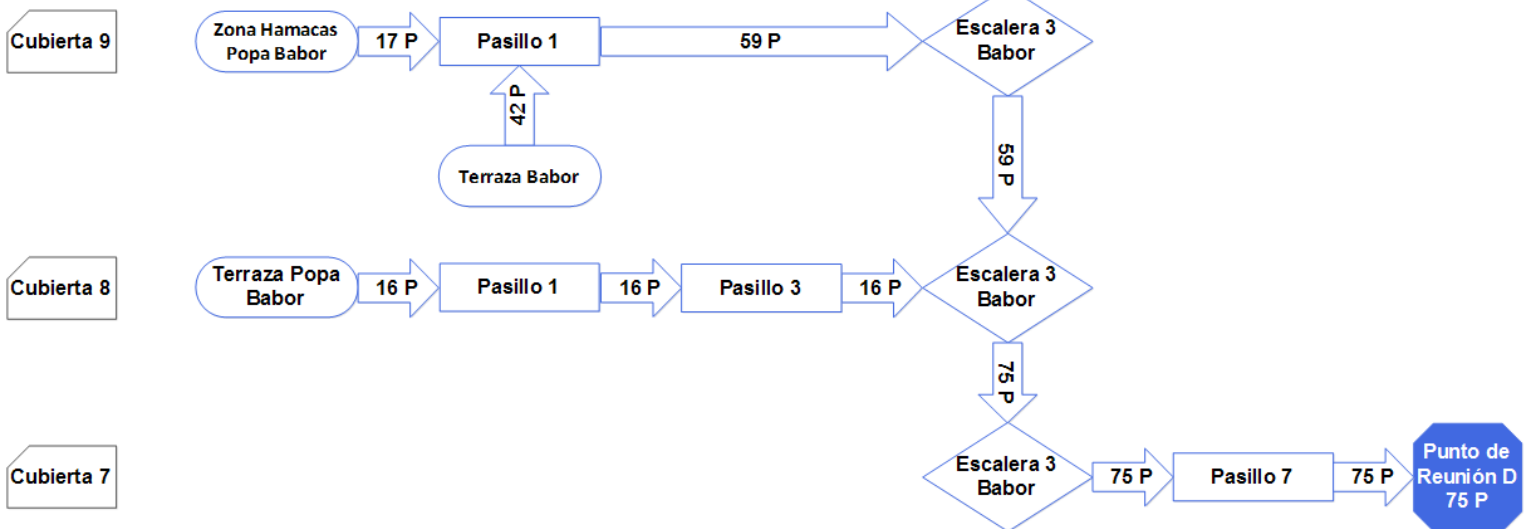
Escalera nº 3 Babor ·Figura 9.

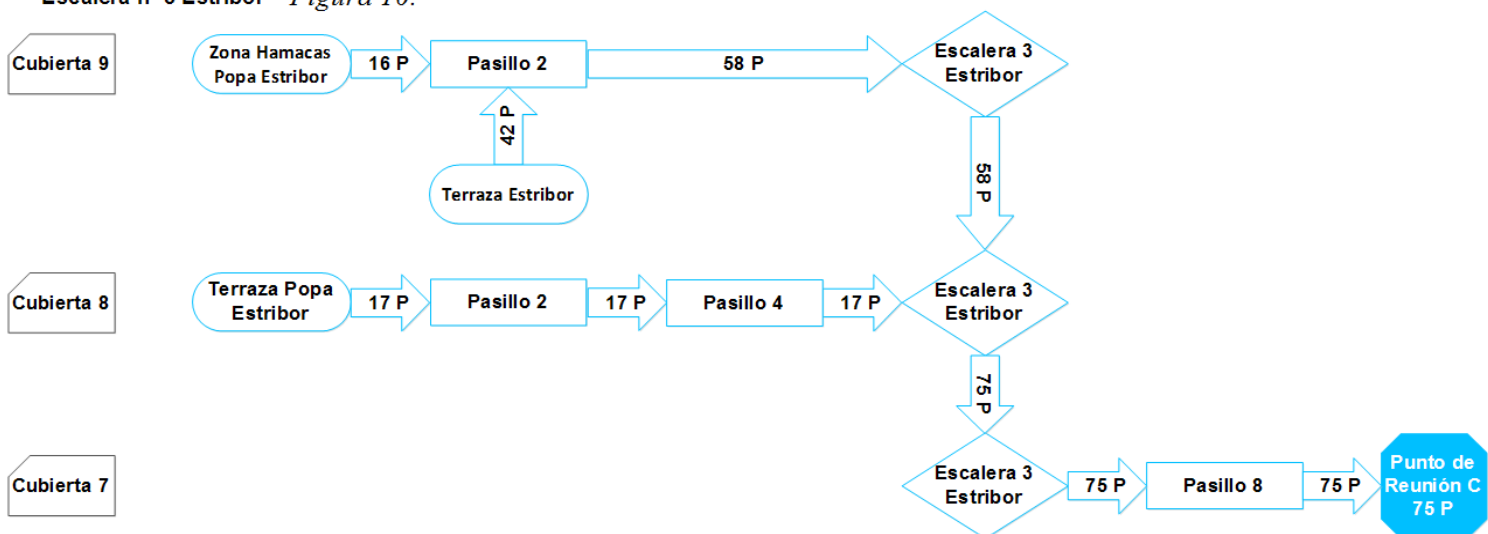
Escalera nº 3 Estribor ·Figura 10.

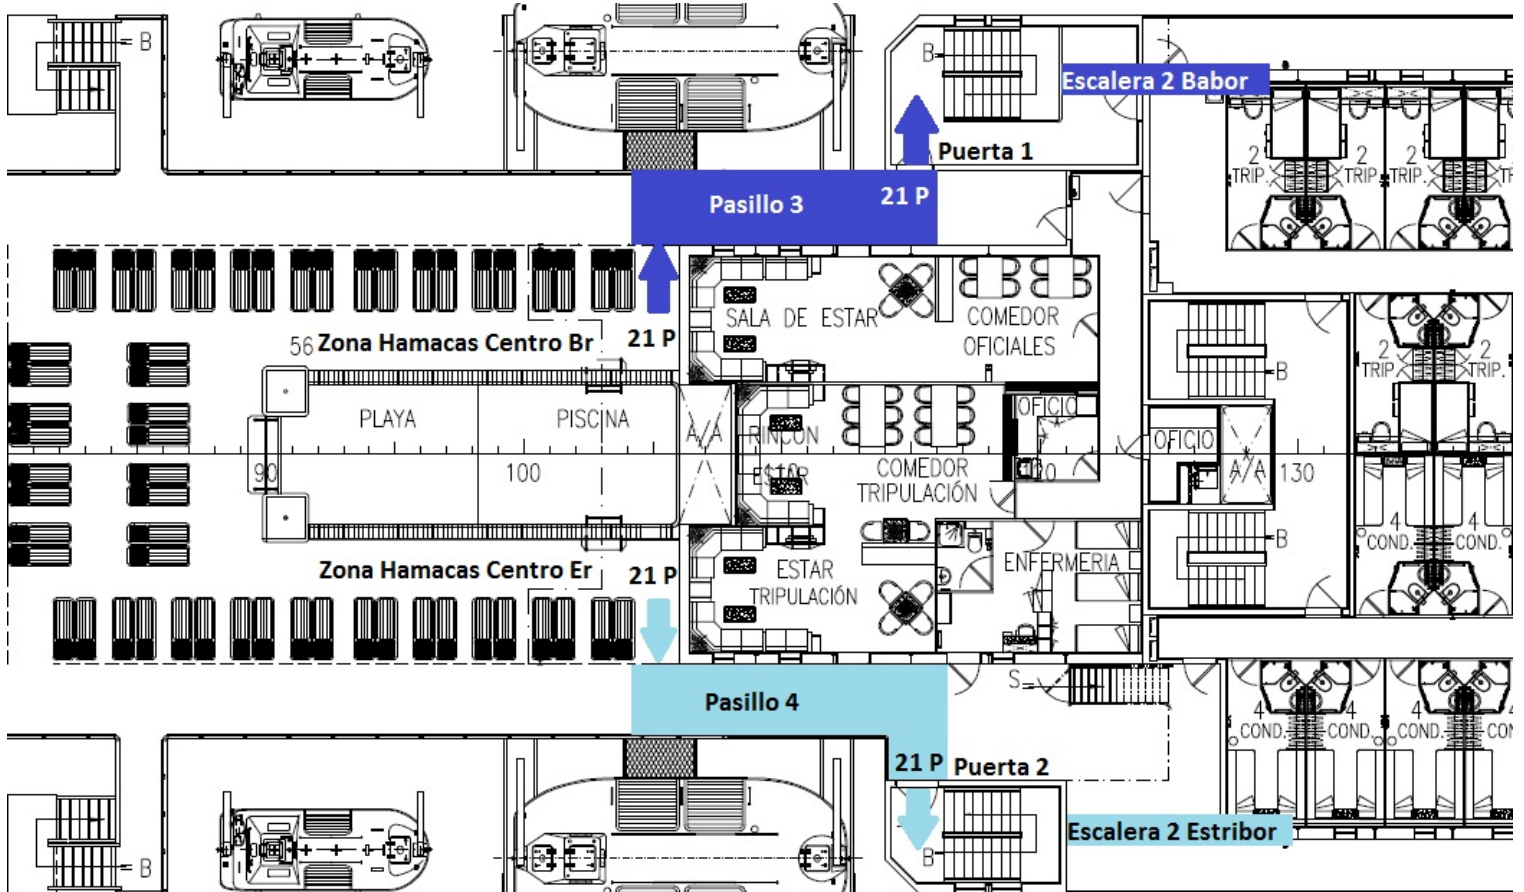
Escaleras 2 Babor y Estribor Cubierta 9 · Plano 14.

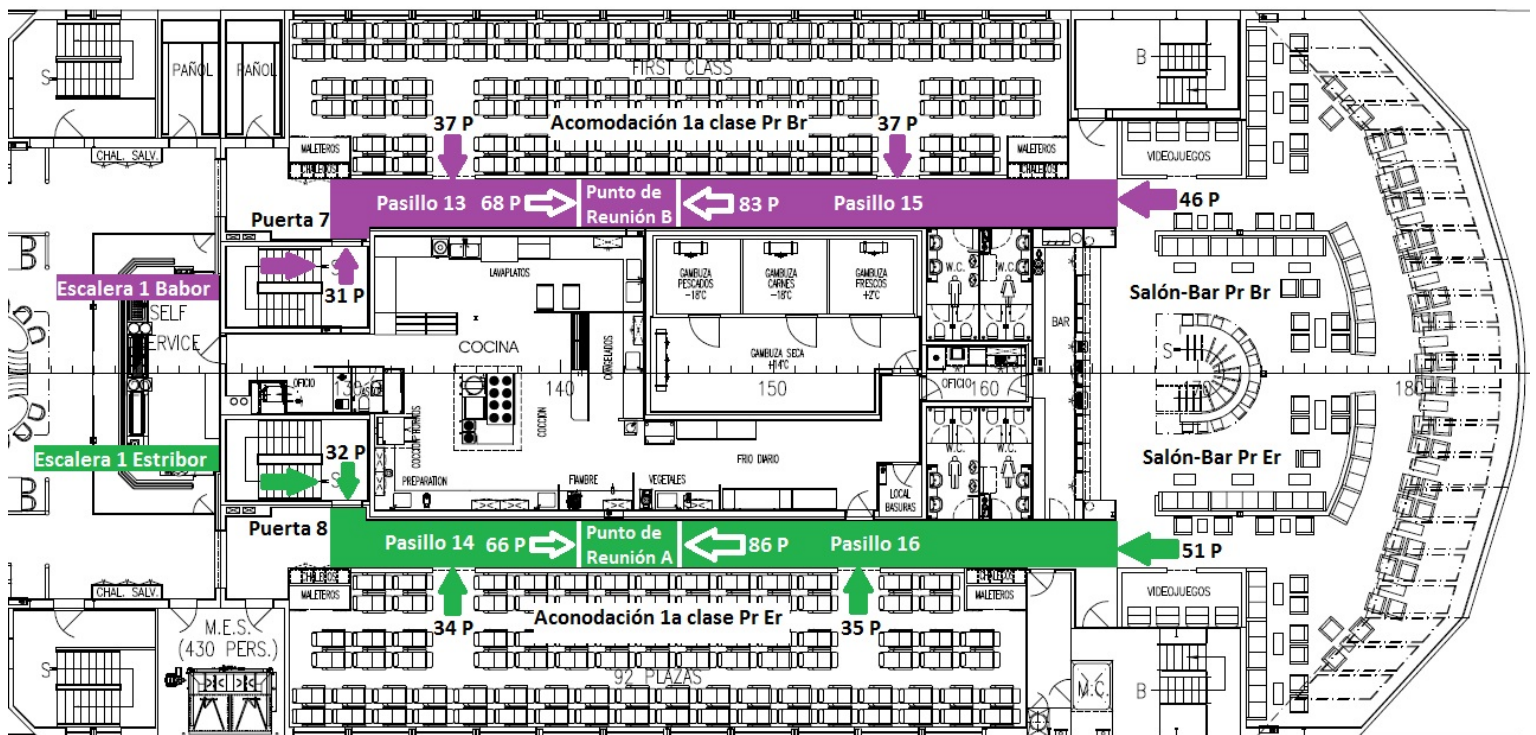
Escaleras 1 Babor y Estribor Cubierta 7 -Plano 18.
