GRAU EN CIÈNCIES I TECNOLOGIES DE L'EDIFICACIÓ
TREBALL DE FI DE GRAU

Pràcticum de rehabilitació en l'empresa Bestraten
Hormias Arquitectura

El projecte més rellevant en el que he col·laborat és el seguiment d'obra de la 4 fase de rehabilitació de l'edifici de Ca la Dona, situat al carrer Ripoll 25, en el districte de Ciutat Vella de Barcelona. En aquesta fase es centra sobretot en acabats i instal·lacions, per deixar l'edifici finalitzat i poder fer-ne ús en la seva totalitat, ja que actualment està en ús només la planta baixa.

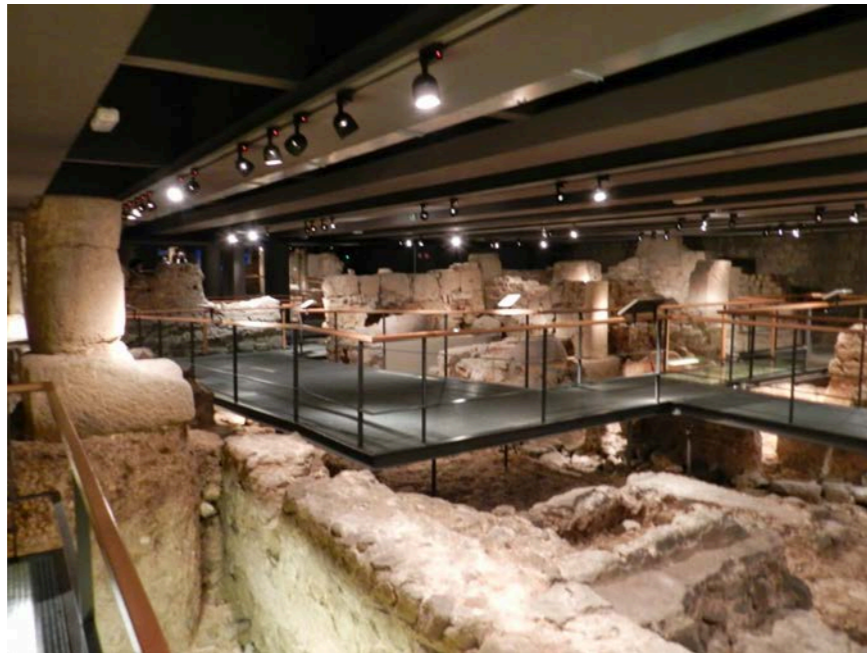
Figura 1: passarel·les per a visualitzar les restes arqueològiques de Barcino (Font: Museu d'història de Barcelona)

Després es decideix obrir a la via pública o no. Si es decideix deixar-ho obert es poden utilitzar passarel·les per a poder circular per una cota superior i visualitzar d'una manera més comprensible, que allò que està per sota, és el nivell de circulació d'una altre època molt anterior a la nostra, com es pot identificar al Museu d'Història de Barcelona – veure figura 1.

After that, it is decided if the work is going to be open to the public or not. If it is decided that the structure will be open, several footbridges can be used to move around and see in a more comprehensible way that everything below is from a long time before ours. We can see it on Figure 1.

Figure 1: footbridges to see old Barcino structures (Source: Museu d'història de Barcelona)

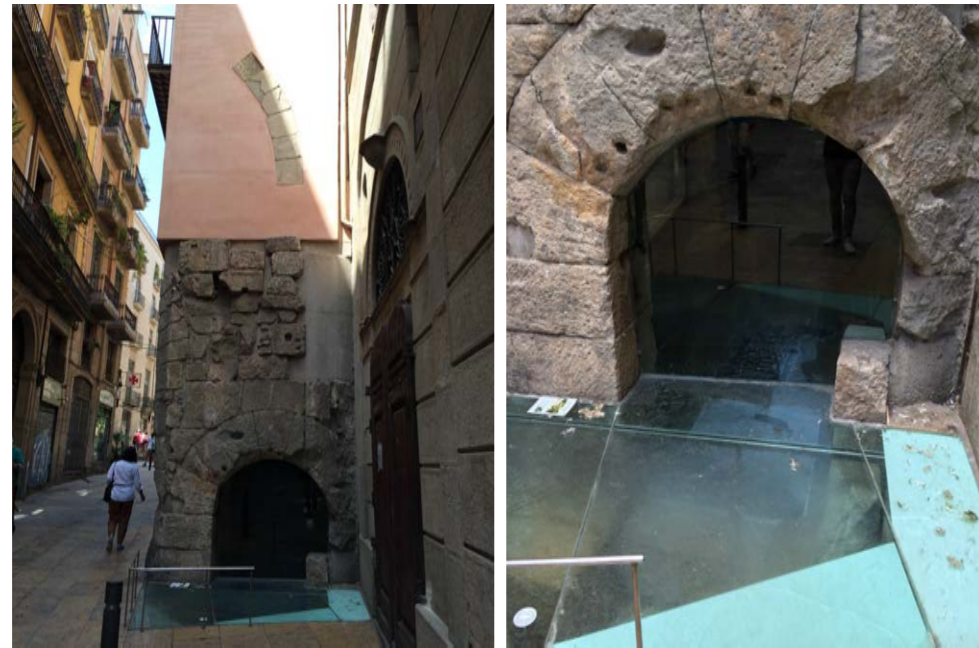
Figura 4: restes arqueològiques romanes situades a l'interior del Pati Llimona (superior) (Font: La Vanguardia, Dilluns 14 març 2012), Porta de Mar de Barcino (centre esquerra), Rebliment de vidre de les restes arqueològiques (centre dreta) (Font: Pròpia), Reconstrucció de la Porta de Mar (Font: Grau, Ramón. Presència i lligams territorials de Barcelona. Vint segles de vida urbana, Barcelona Quaderns d'Història) (inferior esquerra) i secció constructiva de la intervenció (inferior dreta) (Font pròpia)

- El vidre és un material transparent, però amb el temps es ratlla i no permet veure amb claredat les restes arqueològiques – veure figura 4.
- Si la superfície és trepitjable cal assegurar que no sigui lliscant, amb vidres especials que no són tant transparents.

L'ampliació del pati Llimona ha deixat al descobert 17 metres de la muralla romana de la ciutat de Barcino que incorpora una de les torres circulars que flanquejaven la porta d'entrada a la ciutat per la banda de mar, per on entraven els mercaders i les mercaderies que arribaven de tota la mediterrània. En el seu interior, es troba el conjunt termal romà que originàriament albergava més de 1500 m², del qual es conserva la piscina de la sala freda i les restes d'alguna estància. Aquestes restes es troben amb una climatització adequada per a la seva conservació, i degut a la facilitat d'accedir-hi a elles a través de passarel·les o escales d'accés, es pot realitzar un manteniment periòdic i exhaustiu que afavoreix a la no degradació ni erosió de les restes. Des del carrer del Regomir es pot identificar una arcada de la Porta de Mar. Per tal de fer visibles el nivell de circulació romà, des de l'exterior s'ha optat per un rebliment de vidre. A causa de les ratllades que es generen pel pas dels vianants ens impossibilita la seva visualització – veure figura 4.

- Crystal is a transparent material, but over the time it scratches and the archaeological remains can not clearly be seen – see Figure 4.

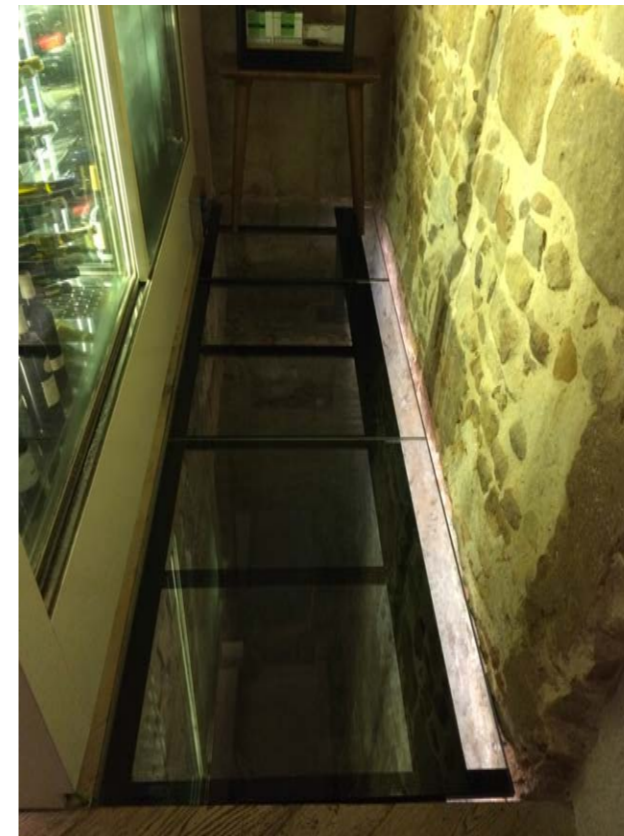
Figura 5: rebliment de vidre de les restes romanes de l'Hotel Mercer al carrer Lledó (Font: Pròpia)

A l'hotel Mercer, situat al número 7 del carrer Lledó, l'arquitecte Rafael Moneo ha fet la seva rehabilitació amb un edifici vinculat a la muralla romana. L'espai interior on es troben les restes, està ben condicionat climàticament ja que hi ha un espai en el trobament del rebliment de vidre amb la paret de maçoneria. Però una il·luminària situada just a la part superior ens produeix un reflex que ens impedeix la visualització de les restes arqueològiques. La lluminària situada per sota del vidre i amb l'objectiu d'il·luminar les restes, és més suau que la del moble i no evita el seu reflex. Tampoc hi ha un accés que permeti realitzar el seu manteniment – veure figura 5 i 6.

In the Mercer Hotel, located at number 7 of the street Lledó, the architect Rafael Moneo has made a rehabilitation of a building linked to the Roman wall. The inner space where the rests are placed is well conditioned because there is a space between the crystal filling and the masonry wall. But a luminary located right on the top produces a reflection that doesn't let people see the archaeological rests. The luminary located below the crystal in order to illuminate the ruins, is softer than the one in the furniture and it doesn't prevent its reflection. There isn't an access that allows the maintenance either – see Figure 5 and 6.

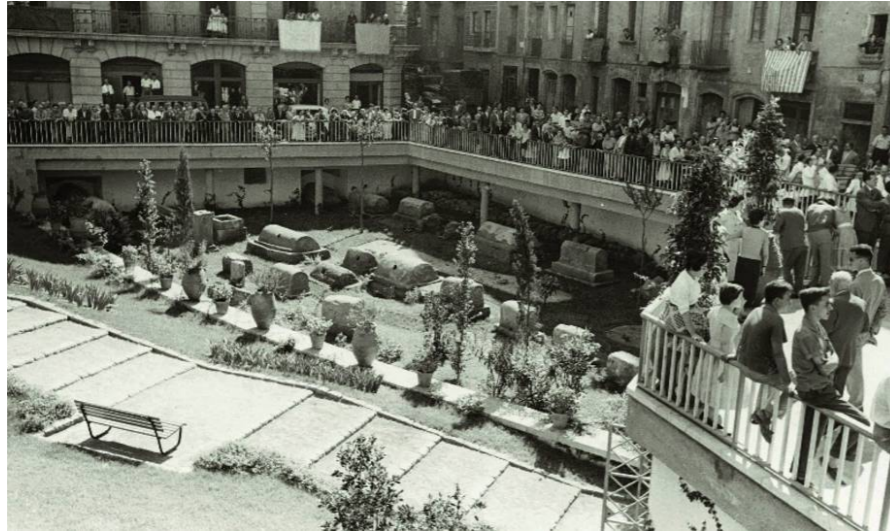
Figura 7: necròpolis s'integra en el paisatge urbà contemporani als anys 50 (Font: revista.legadoandalusi.es) (superior). Via romana a l'actualitat amb la intervenció de les reixes que impedeixen l'accés a les restes (Font: <https://www.google.es/maps>) (inferior)

A la actual plaça Vila de Madrid es troba la via sepulcral romana que correspon a un vial secundari que comunicava la colònia Barcino amb la actual zona de Sarrià, i que, en els dos costats, es situaven tombes de les classes populars dels segles I-III. Amb el pas del temps i amb les continuades disposicions de riera, va quedar totalment enterrada, fet que va afavorir la seva conservació.

L'any 2003 es realitza una remodelació de la plaça per l'equip d'arquitectura Baena Casamor. Malgrat el bon projecte d'aquesta plaça, guanyador del premi FAD, la zona enfonsada generava l'agrupació de persones sense sostre que s'hi agrupaven – veure figura 7. Finalment, amb una intervenció realitzada al 2011⁶, la solució ha estat tancar tota la plaça mitjançant una reixa perimetral, deixant reduïda la pròpia activitat de l'espai públic, a part de l'impacte urbà que generen les reixes que impedeixen el pas a les estructures arqueològiques – veure figura 7.

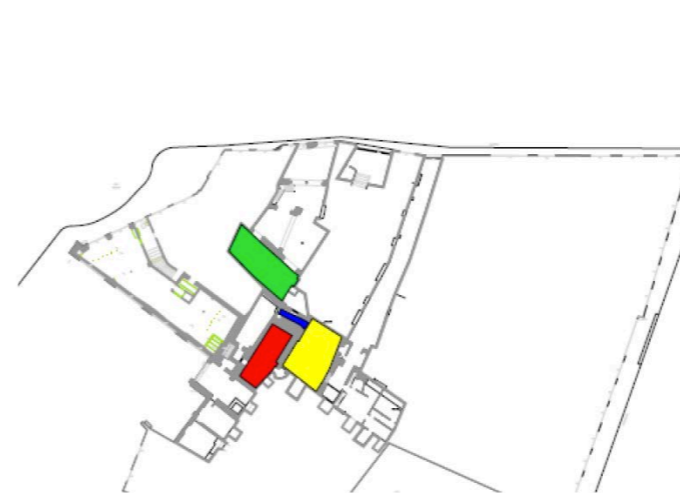
Figura 13: plànol de la situació de les diferents zones arqueològiques que s'intervé (Font: Intervenció arqueològica del carrer Ripoll, 25 i el carrer dels Capellans, 10-16, Universitat de Barcelona)

L'any 2007 Ca la Dona encarrega uns treballs arqueològics a l'edifici amb la voluntat d'analitzar els nivells de fonaments de l'edifici i valorar el nivell de complexitat dels treballs de rehabilitació. Aquestes excavacions estan coordinades per la Universitat de Barcelona, amb Gisela Ripoll i Cati Mas com a arqueòlogues responsables, com es comenta amb anterioritat a les intervencions reflectides a la Carta Arqueològica de Barcelona – veure figura 13.

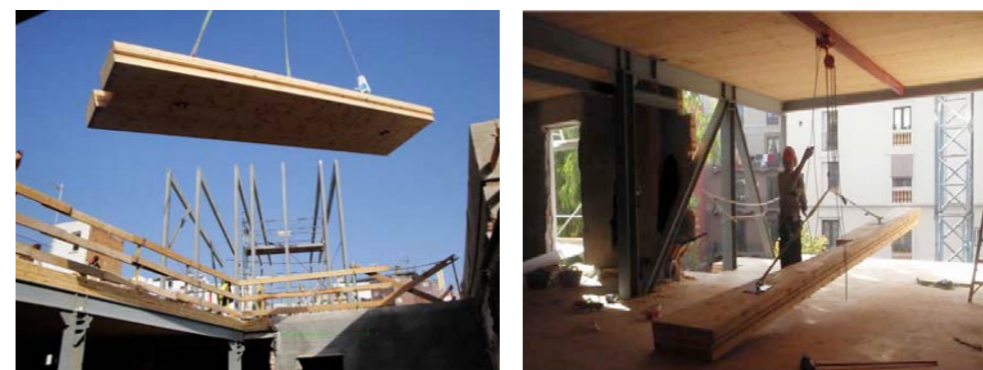
Figura 17: 1a fase: Procés de muntatge dels sostres (Font: Article AITIM)

S'inicia a l'any 2009. Consisteix en realitzar una consolidació estructural innovadora, actuant tan en estructures horitzontals com verticals¹⁶ – veure figura 17. La consolidació estructural horitzontal va consistir en substituir funcionalment els sostres existents per panells de fusta contra-laminada. Aquests panells no suposen una variació en l'estat de càrregues de l'edifici, i degut el seu pes, beneficia a la estructura vertical de maçoneria que es manté i als posteriors treballs d'arqueologia que es realitzaran¹⁷. Segons diagnosi prèvia, les bigues de fusta dels sostres que es mantenen estaven afectats per xilòfags (corc gran i tèrmits). Per donar solució es realitza un tractament fungicida per la part superior i a tres quarts de la biga.

El més valuós de la proposta d'intervenció és que des de l'inici es busca una solució estructural de l'edifici que permeti compatibilitzar amb els treballs d'arqueologia. El principal canvi respecte les solucions convencionals, és iniciar la substitució de sostres des de la planta coberta a les plantes inferiors, essent els murs estructurals històrics els que continuen donant funció portant als nous sostres, gràcies a la lleugeresa dels panells de fusta. Com que les plaques van penjades per rails, no

es requereixen de puntals per al seu muntatge. D'aquesta manera s'afavoreix a una intervenció arqueològica sense impediments de cap mena i més segura – veure figura 17.

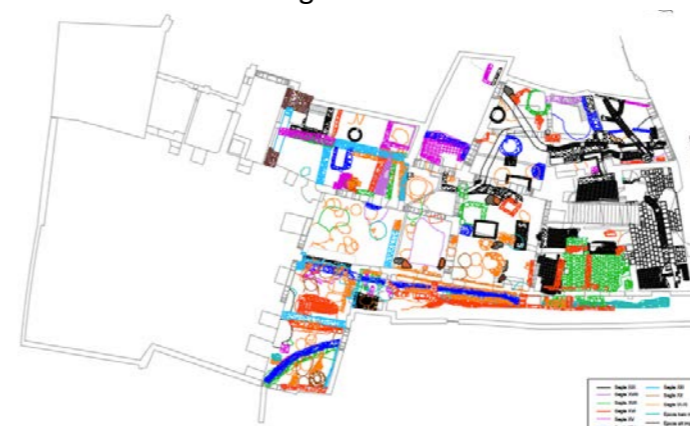
Figura 18: estructures arqueològiques trobades a planta baixa durant la intervenció de l'equip ATICS a l'any 2009 (Font: Memòria d'intervenció arqueològica preventiva realitzada a la finca Ripoll 25, Capellans 10-16, Barcelona)

En aquesta fase es realitza una intervenció arqueològica preventiva durant el recurs de les obres d'intervenció. Les obres han motivat la intervenció, que afecta a tota la planta baixa de la finca – veure figura 18.

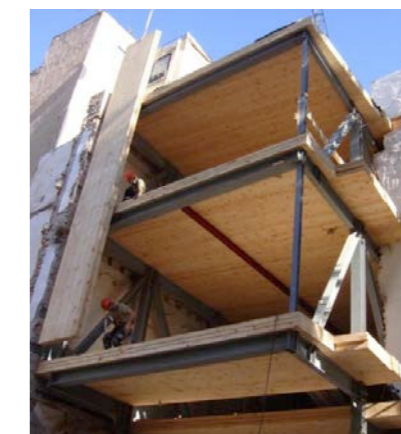
Figura 19: estructura metàl·lica per a sustentar els dos metres de volada de la zona de l'aqüeducte (Font: Article AITIM)

Els rebaixos del subsòl responien a la necessitat de consolidar la fonamentació de l'edifici la qual era gairebé existent en una part important de les estructures muràries que la conformaven. Els reforços de les mateixes van consistir en la col·locació d'un seguit de micropilots al llarg de les estances de la planta baixa i la posterior construcció d'una llosa de formigó¹⁹. En la zona de l'aqüeducte romà es va haver d'incorporar una estructura independent de pilars metàl·lics, per tal que tot l'àmbit no quedés afectat per els reforç de fonaments, de tal manera que aquesta zona de l'edifici està totalment en volada 2 metres – veure figura 19.

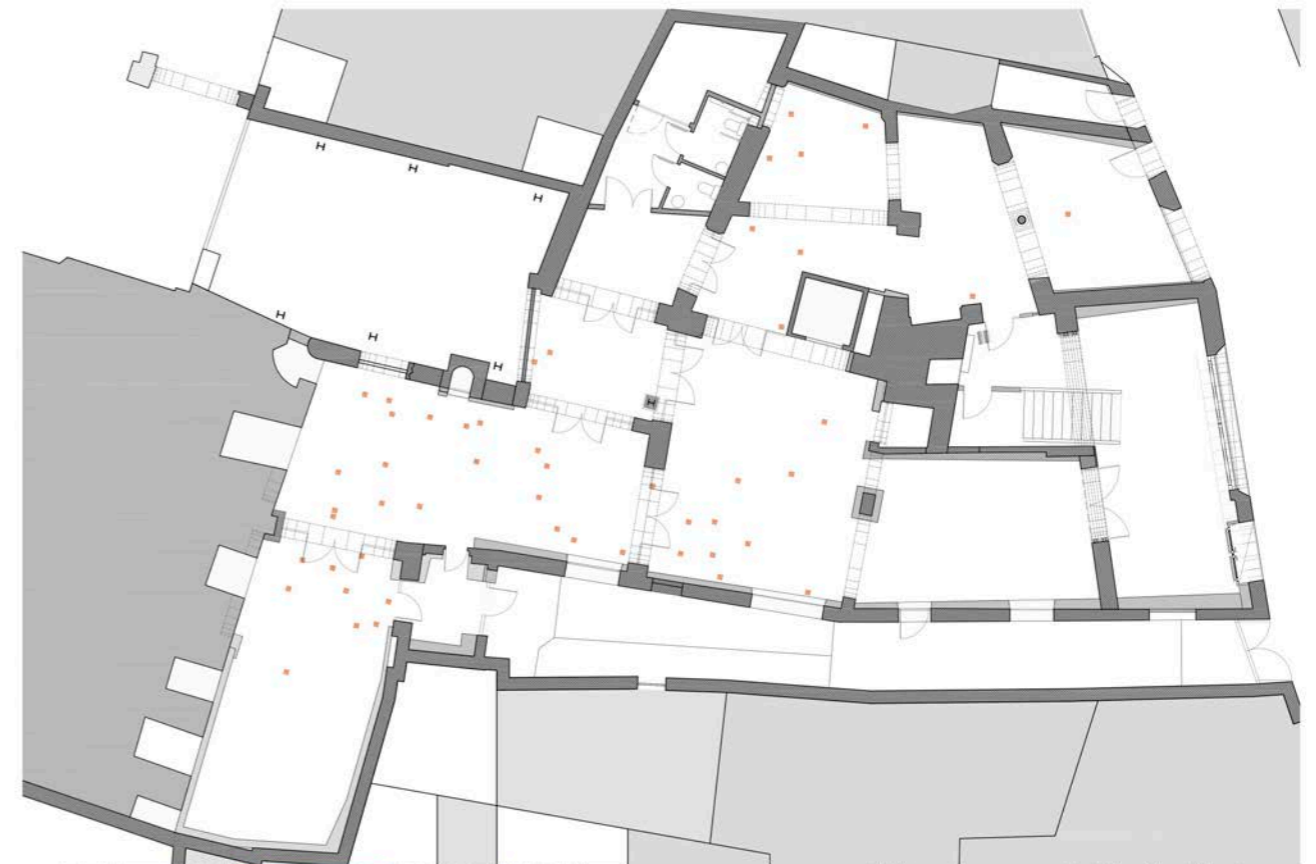
Figura 21: peces de mosaic hidràulic situades a planta baixa on indica l'indret geogràfic de les restes arqueològiques trobades (Font pròpia)

Des de l'arquitectura, la solució que es va donar és aprofitar les peces del mosaic hidràulic que s'havia retirat de les plantes superiors durant els treballs estructurals del 2009, i es realitza un procés participatiu entre arquitectes i Ca la Dona, que planteja una solució moderna de col·locació de les peces, batejada com l'espurnejat.

En aquest disseny, s'assigna a una peça de mosaic amb uns geomètrics vermells, com la peça que fa la funció de senyalar cadascuna de les estructures arqueològiques trobades. Aquestes peces ens connecten amb la història, i ens permeten pensar amb una proposta de difusió de les diferents troballes, com s'explicarà més endavant.

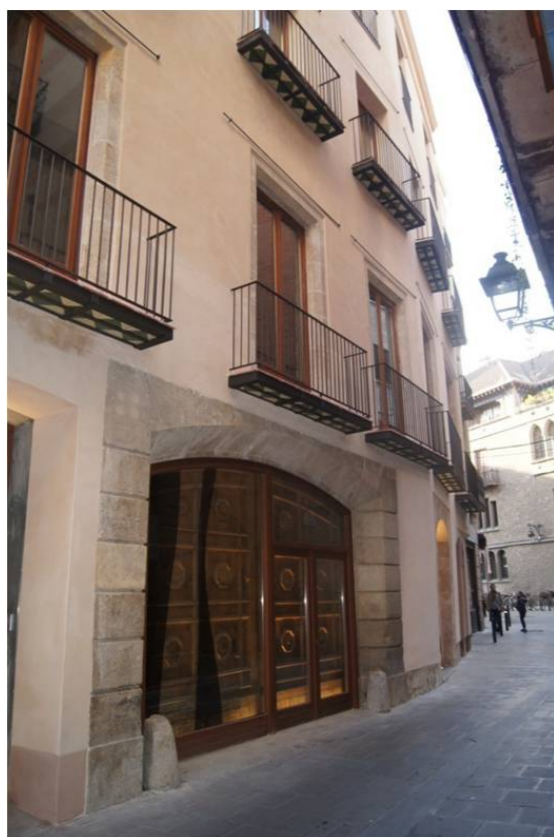
Figura 22: 3a fase: Rehabilitació de la façana del carrer Ripoll (Font: Projecte As Built de reforma de la planta baixa de l'edifici del carrer Ripoll, 25 destinat a equipament sociocultural – Milliores Façanes)

A l'any 2011 té lloc la tercera fase on es rehabilita la façana del carrer Ripoll per tal de garantir la seva integritat i evitar el perill de despreniments. Es repica el revestiment actual, es reparen les esquerdes i s'aplica un nou revestiment de calç.

Es col·loquen totes les finestres definitives a les diferents façanes per tal de garantir l'estanqueïtat. Amb aquesta intervenció s'eliminen tots els tancaments provisionals, ja siguin tapiats amb obra o amb taulons de fusta. Es realitza el pintat de tota la façana del carrer Ripoll segons criteris patrimonials de l'Ajuntament de Barcelona amb pintura mineral al silicat segons el color de l'estudi cromàtic. Es reconstrueixen els balcons (reproducció balcons segle XVIII) de la façana del carrer Ripoll, segons criteris patrimonials de l'Ajuntament de Barcelona. La llosa del balcó es realitza mitjançant una llosa de formigó armat recolzada amb perfils metàl·lics ja col·locats en la totalitat els balcons. També es reparen i restauren les baranes metàl·liques i s'adapten a l'actual normativa²⁰ – veure figura 22.

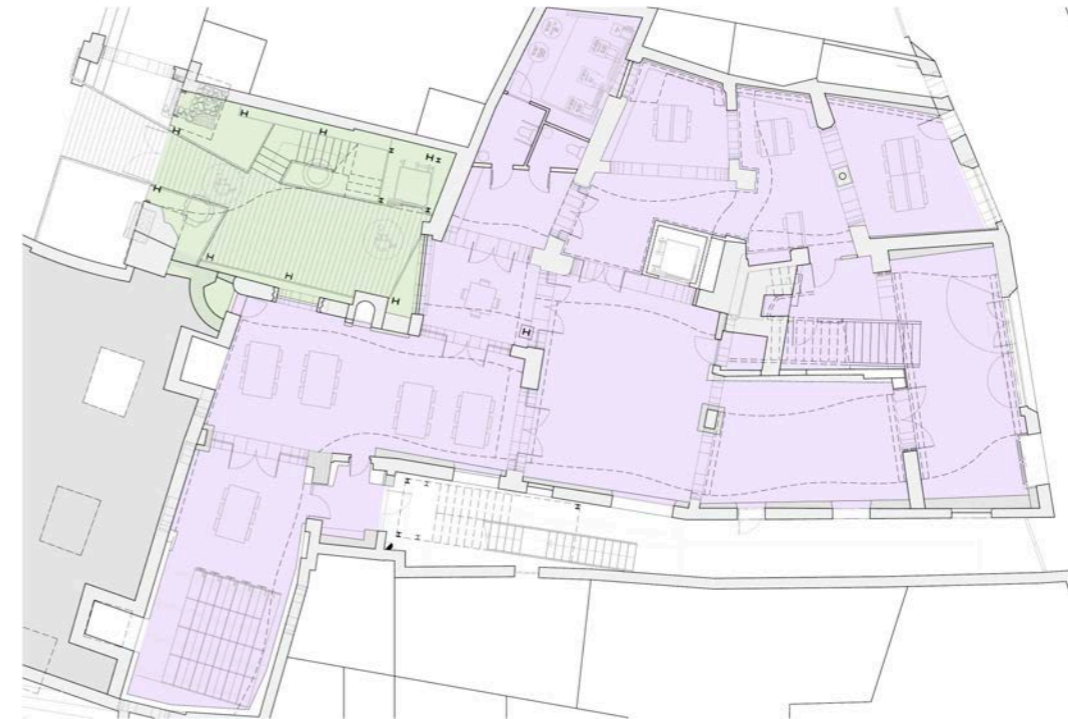
Figura 24: plànol planta baixa (Font: projecte executiu de l'adaptació del projecte de reforma de l'edifici del carrer Ripoll 25 i plaça del 8 de Març – 4ª fase)

Ca la Dona accedeix a planta baixa per el número 25 del carrer Ripoll, on disposa d'espais administratius, diverses sales de reunions, espais diàfans on poder realitzar exposicions i una sala destinada únicament com a centre de documentació.

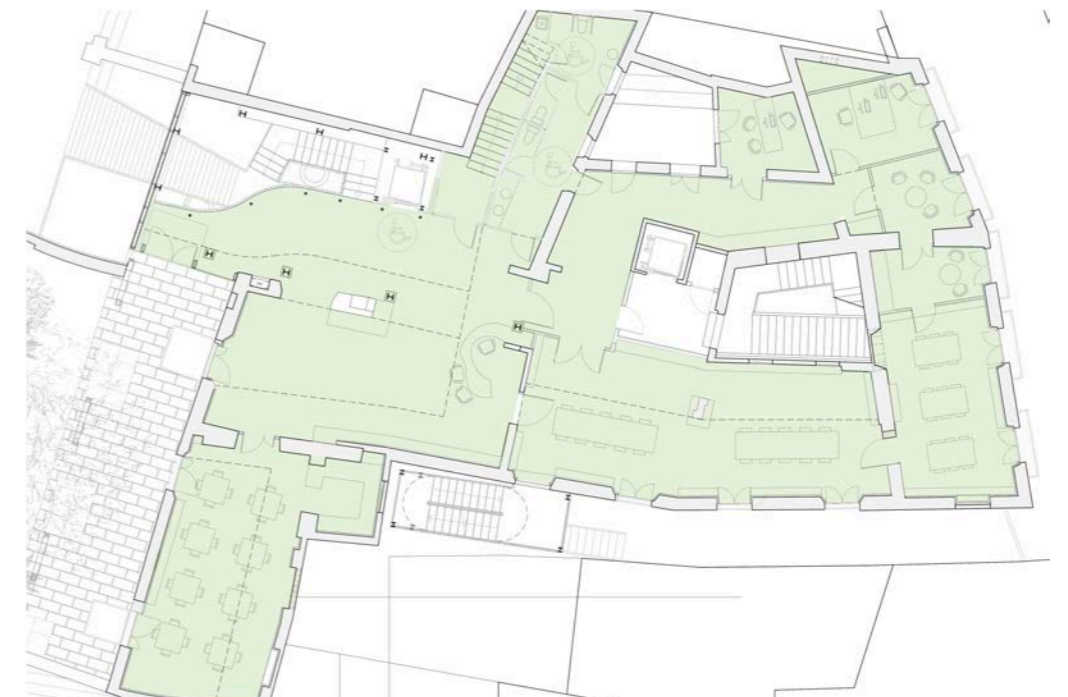
Figura 25: plànol planta principal (Font: projecte executiu de l'adaptació del projecte de reforma de l'edifici del carrer Ripoll 25 i plaça del 8 de Març – 4ª fase)

La planta principal, utilitzada com equipament municipal, s'accedeix a través d'una escala i un ascensor incorporats a l'interior de l'edifici que la connecten amb la cota de plaça. D'aquesta manera es resol l'accessibilitat a l'espai públic del jardí romàntic, situat a 3 m per sobre de la plaça. La instal·lació del ascensor a l'exterior hagués generat un impacte amb l'entorn, interferent amb la pròpia continuïtat dels espais. Davant, es situa el hall d'entrada i la recepció, com a punt de connexió dels diferents espais. Des del hall hi ha accés directe a la cafeteria vinculada amb el jardí romàntic, característica principal que la diferencia de la resta de plantes.

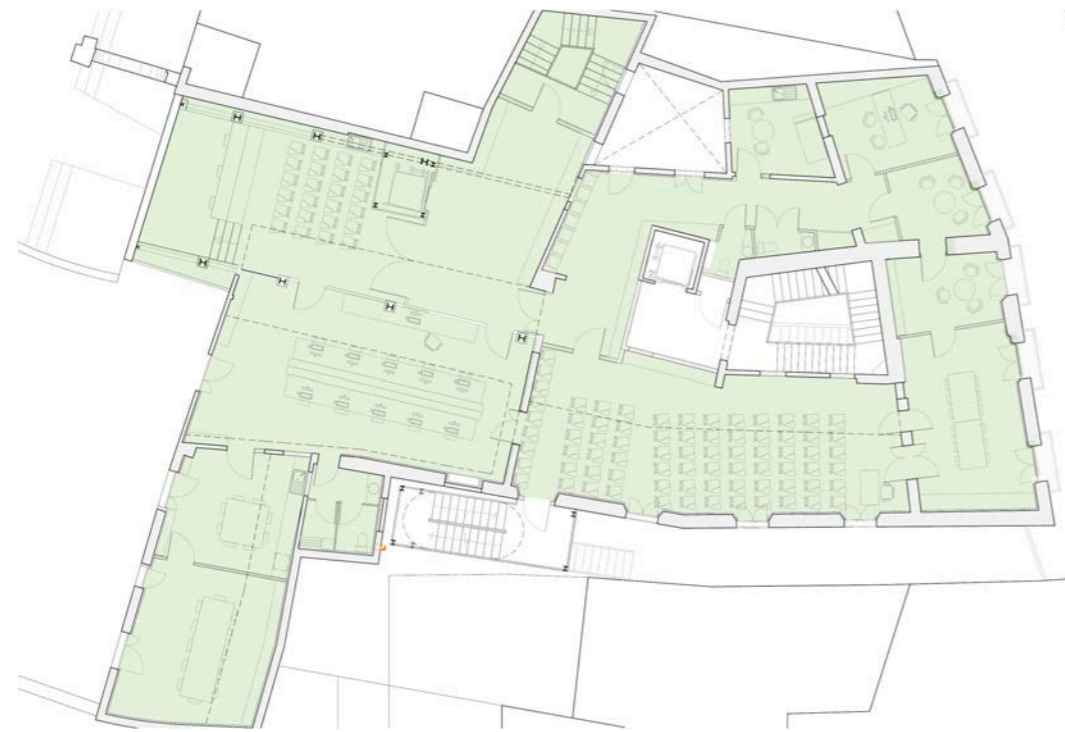
Figura 26: plànol planta primera (Font: projecte executiu de l'adaptació del projecte de reforma de l'edifici del carrer Ripoll 25 i plaça del 8 de Març – 4ª fase)

A planta primera s'arriba per mitjà d'una escala que les connecta i amb l'ascensor situat a la zona de l'accés de la plaça. Responen a les necessitats de l'equipament municipal, disposen d'espais de reunió, conferències, consulta, administratius i d'exposicions, repartits en les dues plantes de les quals disposen.

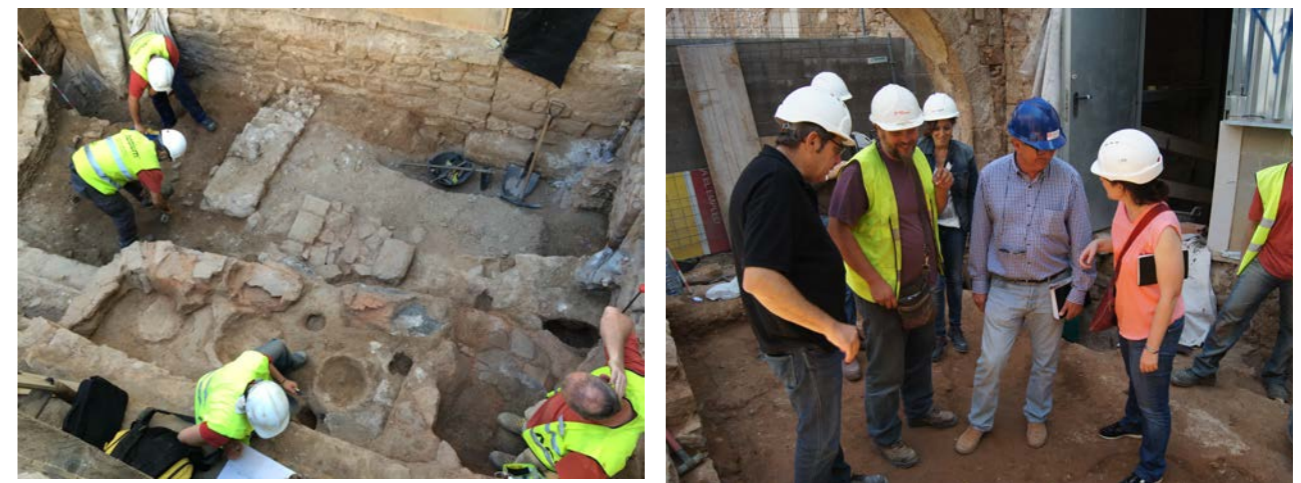
Figura 30: estructures de Combustió trobades a l'accés de la plaça 8 de Març (Font pròpia)

A part de la impossibilitat d'aconseguir espai per a la reserva d'obra, ens trobem amb la necessitat de començar amb les excavacions arqueològiques de l'accés de la plaça 8 de març. Un clar exemple, són les estructures de combustió que es troben a l'excavació realitzada a l'accés de la plaça. Per a poder-ho desmuntar, han de realitzar un aixecament gràfic de totes les estructures, documentar-les i realitzar un informe de l'estat de l'estructura explicant de quina manera procediran el seu desmuntatge. Aquest procés es realitza amb qualsevol estructura arqueològica descoberta. El procés de tràmits que es realitzen tenen un protocol que implica l'aprovació de moltes parts, fet que implica un temps addicional al de les pròpies excavacions. Es tracta aproximadament entre 7-15 dies – veure figura 30.

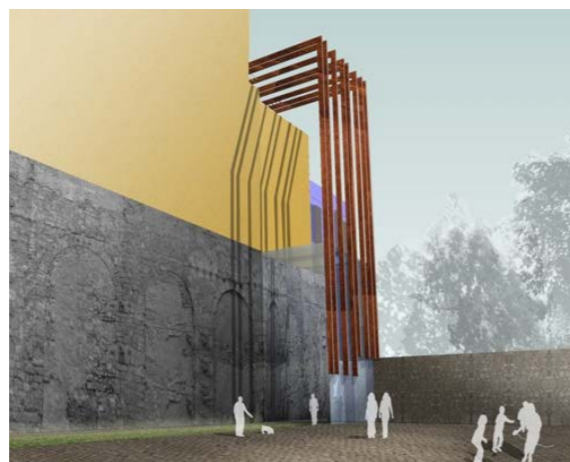
Figura 34: solució anterior de l'accés (Font pròpia)

Per a poder solucionar, tant el problema de desguàs de l'aigua de l'accés com la sustentació del mur cortina, es va preveure una volumetria - sustentada per diversos micropilots executats al 2009 - que protegia l'àmbit de l'aqüeducte i les pilastres, i que impedia l'entrada d'aigua. Aquesta solució no es va acceptar ja que sobresortia de la façana de l'edifici - veure figura 34.

Aquest volum permetia poder distanciar-se de les estructures romanes i garantia la visió del basament de l'aqüeducte, actualment per sota de la cota de circulació. També es buscava l'efecte de reflex que permetés doblar la imatge de les arcades romanes i facilitar l'enllaç amb l'aqüeducte reconstruït a la Plaça Nova. La volumetria permetia sustentar el mur cortina fora de l'àmbit de l'aqüeducte, l'element volat que sustenta l'estructura nova de pilars i els 2 metres de volada de les plantes primeres i segona. Aquesta nova façana marca just la part superior del vas de l'aqüeducte.

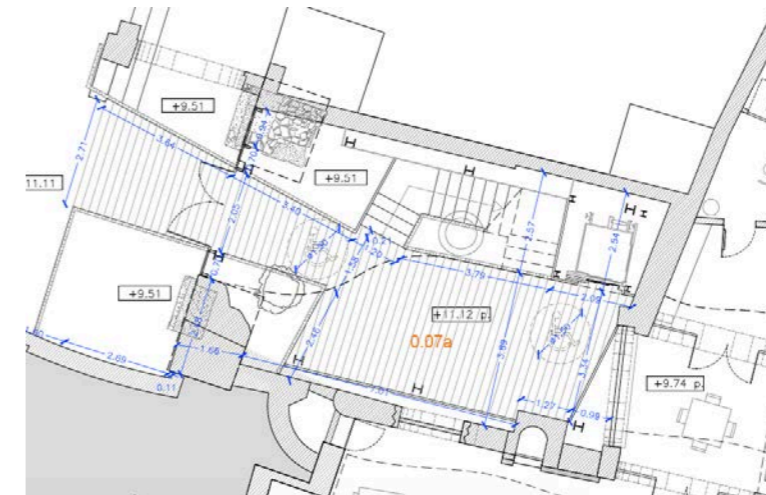
Figura 36: Accés de la plaça 8 de Març (Font: projecte executiu de l'adaptació del projecte de reforma de l'edifici del carrer Ripoll 25 i plaça del 8 de Març - 4ª fase)

Aquest nou accés permet donar més activitat i vida a la nova plaça, i a la vegada, es resol l'accessibilitat al jardí romàntic a través d'un vestíbul que incorpora les escales i ascensor per pujar de nivell. Aquesta solució permet evitar la col·locació d'un ascensor al mig de l'espai públic, que sempre genera dificultats de seguretat i un impacte visual important. El nou accés permet que el propi vestíbul generi un doble espai que posa en valor la secció constructiva de l'aqüeducte romà que hi ha just en l'àmbit on es genera la nova proposta – veure figura 36 i 37.

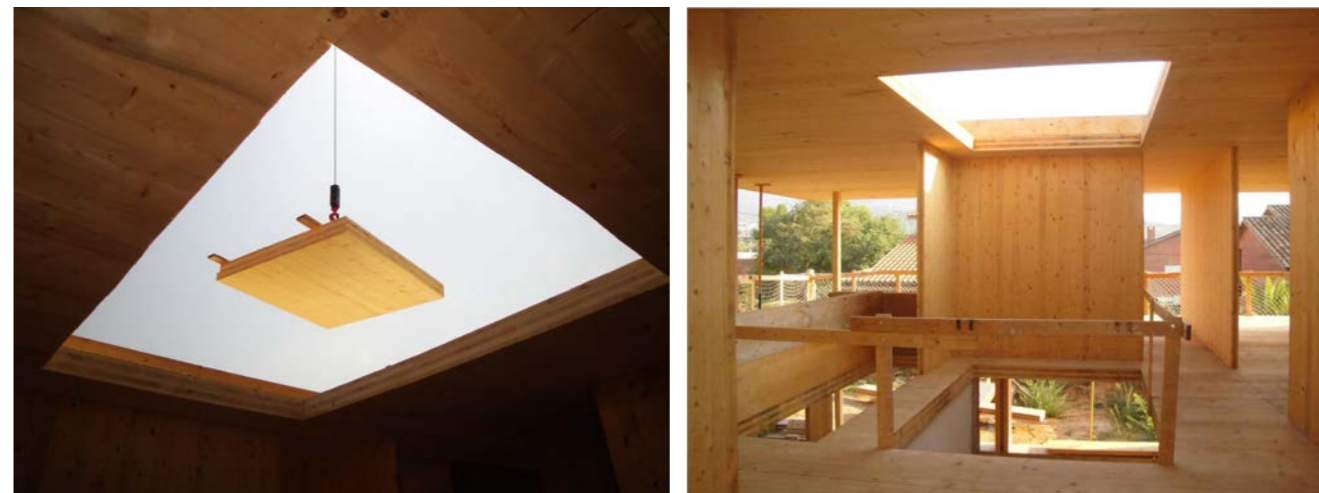
Figura 39: modificació estructural d'un habitatge a Martorelles (Font: Projecte As Buit d'un habitatge unifamiliar aïllat, Martorelles)

Un exemple de modificació estructural en sostres de fusta el trobem a la realització d'una casa a Martorelles que va realitzar el despatx BH Arquitectura l'any 2014. En aquest cas, a diferència de Ca

la Dona, la modificació estava prevista en el procés de muntatge. La intervenció, consisteix en un tall d'una de les plaques de fusta contralaminada en cada planta per a la formació d'un pati interior – veure figura 39.

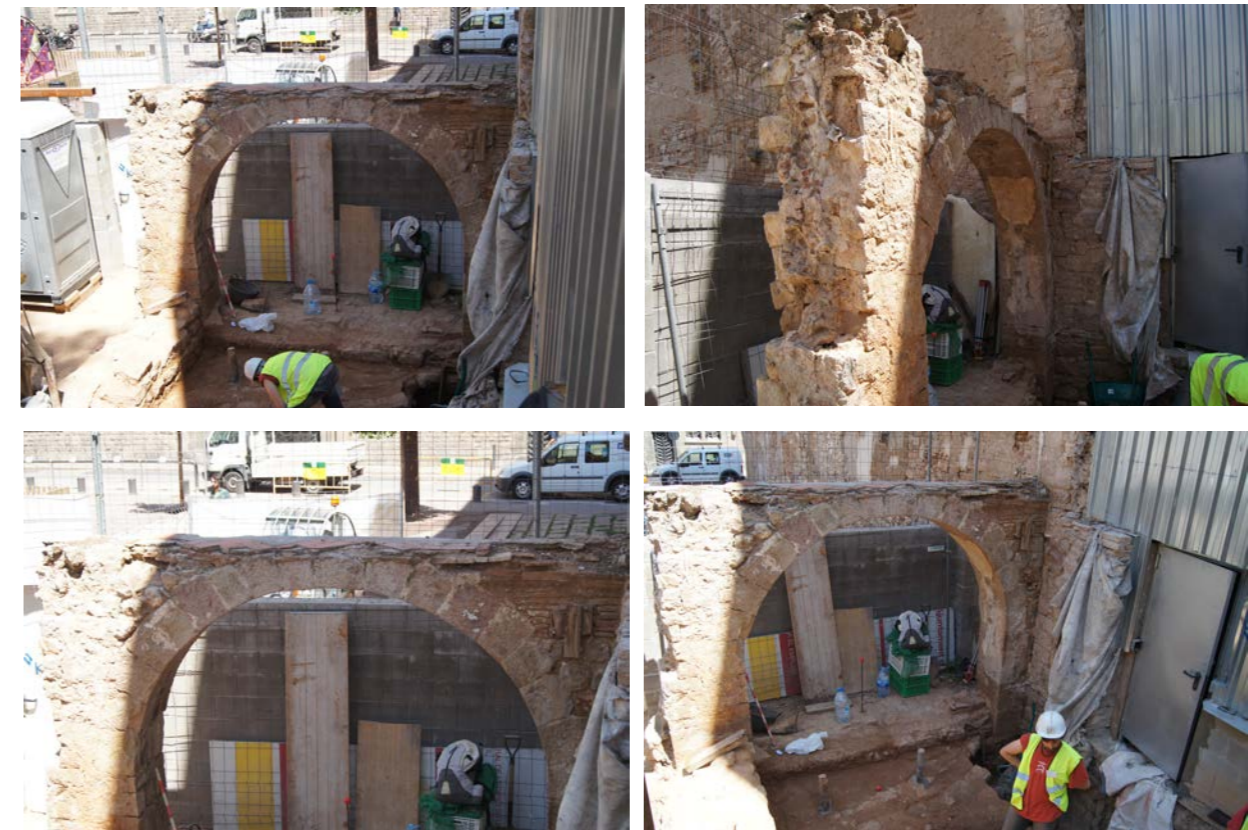
Figura 40: Arc medieval (Font pròpia)

L'arc medieval es situa perpendicularment a la façana on es troba l'aqüeducte romà. Des de l'inici de l'obra, es va comentar que l'arc no tenia cap sentit mantenir-lo perquè formava part d'altres arcs que es van enderrocar, com ja s'ha comentat amb anterioritat— veure figura 40.

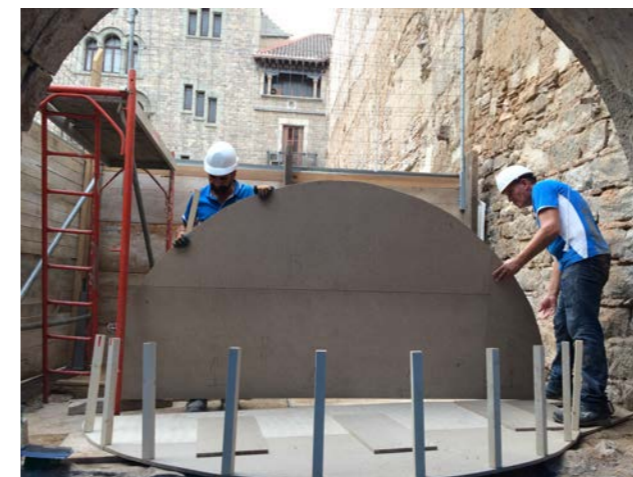
Figura 42: execució de la cintra per a procedir amb el desmuntatge de l'arc (Font pròpia)

Per a iniciar el seu desmuntatge, s'executa primer de tot la cintra, que és una estructura auxiliar de fusta que serveix per a sostenir provisionalment el pes d'un arc o volta, així com d'altres obres de pedra, durant la fase de construcció. Aquesta estructura, un cop muntades les dovelles i la claus es desmonta, en una operació anomenada: descintra. En el desmuntatge de l'arc es realitza l'operació a la inversa, es col·loca la cintra amb la mateixa forma geomètrica que l'arc per a que les dovelles i la clau deixin de treballar i poder extreure-les amb seguretat, sense perill de col·lapse – veure figura 42. Després de la col·locació de la cintra, es comença a repicar les pedres i l'argamassa que es troben al voltant de les dovelles. Aquestes pedres com que no tenen una cara vista treballada com les altres pedres que formen l'arc, no es classifiquen – veure figura 43. Un cop extretes, es procedeix a desmuntar les pedres centrals, anomenades contraclaus i clau – veure figura 44. Per a poder-les extreure es repica la junta que es troba entre elles, ja que al enretirar-ne una podrien col·lapsar les contigües a aquesta. Abans d'extreure-les de l'arc, s'enumeren per a que sigui més fàcil la seva classificació i poder, si s'escau, traslladar l'arc en un altre indret – veure figura 45. Un cop extretes les contraclaus i la clau es procedeix a enretirar les dovelles fins al coixí o dovella d'arrancada. Quan les dovelles de l'arc es troben totalment desmuntades es procedeix a l'enretirada de les pedres que formen les pilastres de l'arc fins al seu desmuntatge complet – veure figura 46.

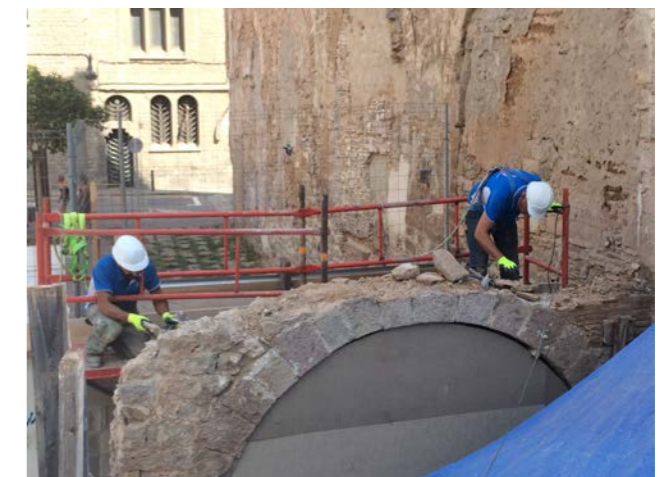
Figura 43: desmuntatge de les pedres que es troben al voltant de les dovelles de l'arc (Font pròpia)

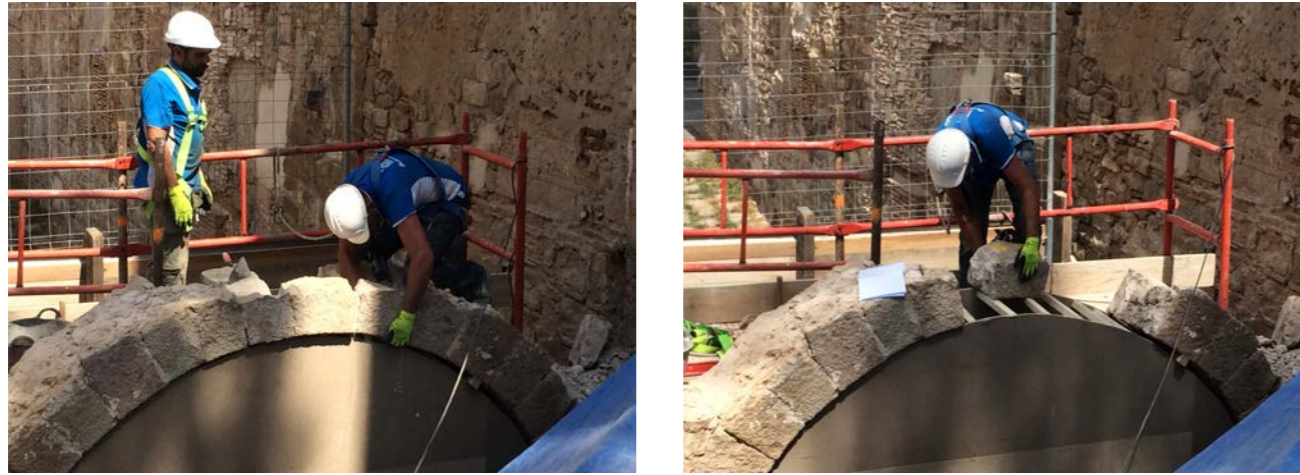
Figura 44: desmuntatge de les contraclaus i la clau de l'arc (Font pròpia)

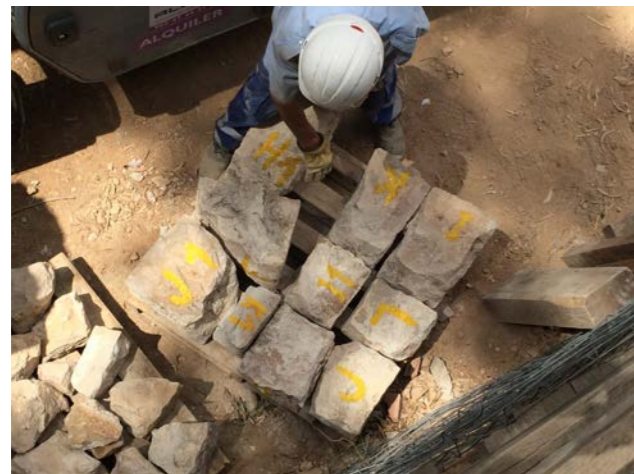
Figura 45: classificació de les dovelles, contraclaus i clau que formen l'arcada de l'arc (Font pròpia)

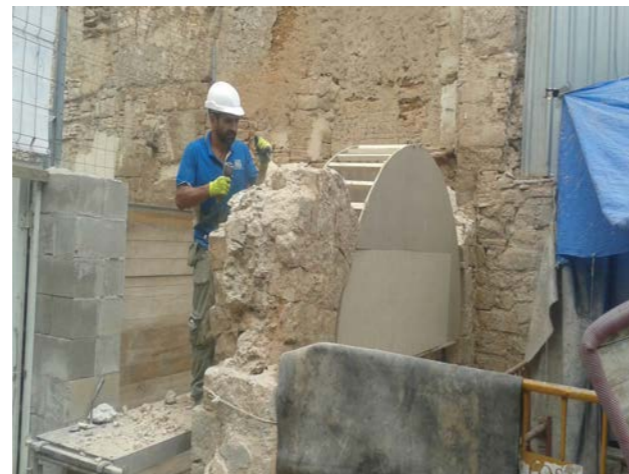
Figura 46: un cop les dovelles desmuntades s'inicia la retirada de les pedres de les pilastres de l'arc (Font pròpia)

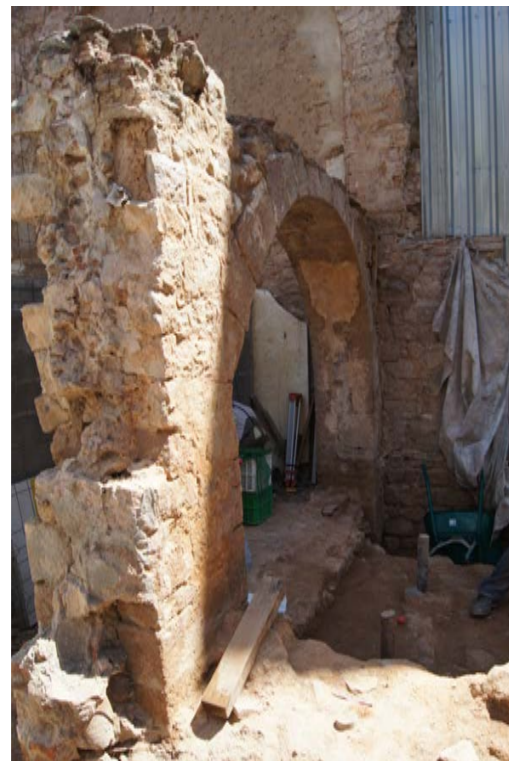
Figura 47: l'arc dificulta la visualització de la pilastra del aqüeducte romà (esquerra) Un cop desmuntat, l'arc no impedeix llegir amb més claredat l'aqüeducte amb la pilastra (dreta) (Font pròpia)

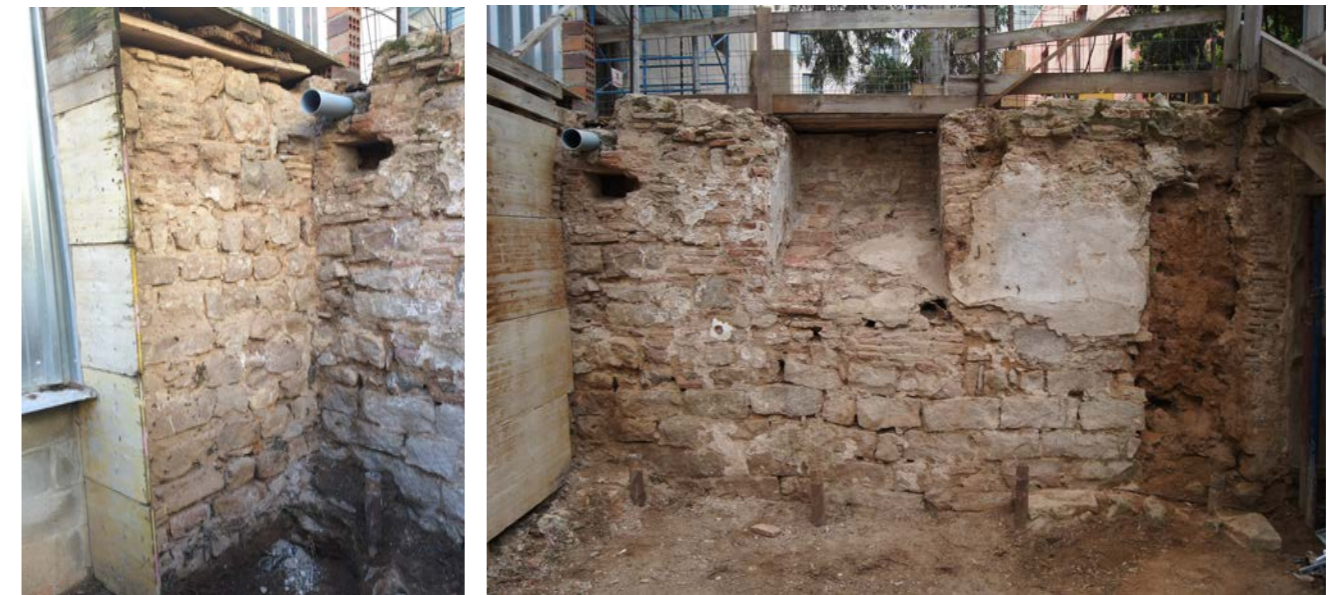
Figura 48: Pilastra de l'aqüeducte Romà (esquerra) i mur de contenció de terres jardí romàntic (dreta) (Font pròpia)

La part inferior del mur es del segle XII, època medieval, però la part superior es posterior. L'heterogeneïtat que el compona, els talls estructurals generats pel retranqueig d'un antiga lluernia i el mur perpendicular que es va enderrocar que ha generat el tall entre el propi mur de contenció, des d'on es veuen directament les terres del jardí, afecten a la seva estabilitat. En cas de pluja s'agreuja la situació ja que provoca que les argiles que estan al voltant de l'estructura es puguin debilitar – veure figura 48.

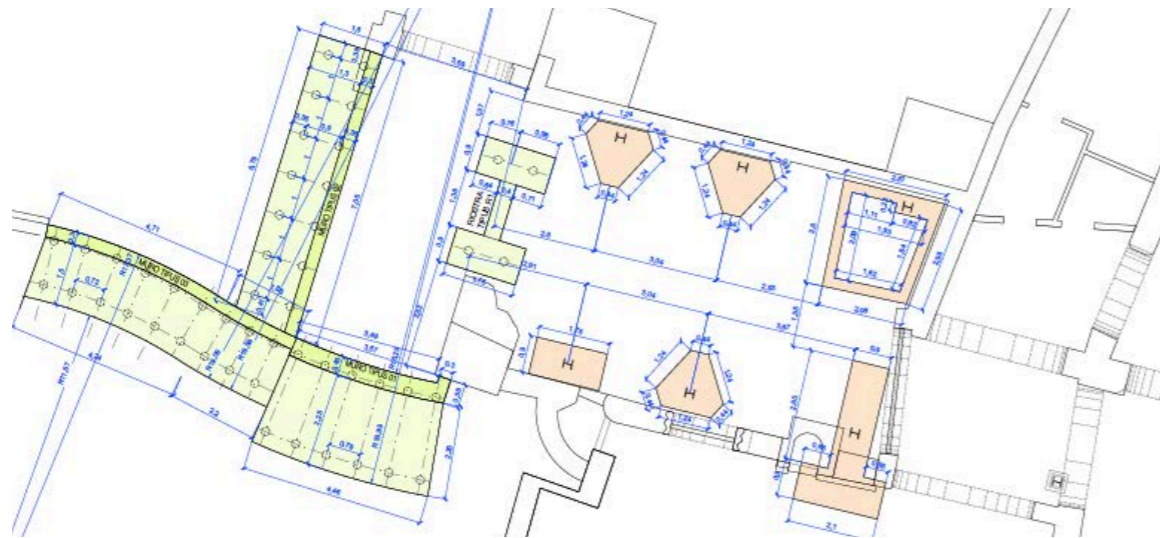
Figura 49: Proposta d'execució dels micropilons per a la consolidació del nou mur de contenció de terres (Font: VOLUM I: Memòria, Annexes i Plànols – 4ª Fase)

Retirar el mur i fer un mur de contenció, amb un doble mur que genera un talús. Aquest talús implica una afectació molt gran de terres, 21,85 m³ segons càlcul, que més enllà del treball d'estructura, impliquen una gran quantitat de treballs arqueològics i les possibles troballes i tràmits que això comporta. Posteriorment a l'execució del talús, s'executen una sèrie de micropilots en tota la longitud del mur per a evitar el seu bolc.

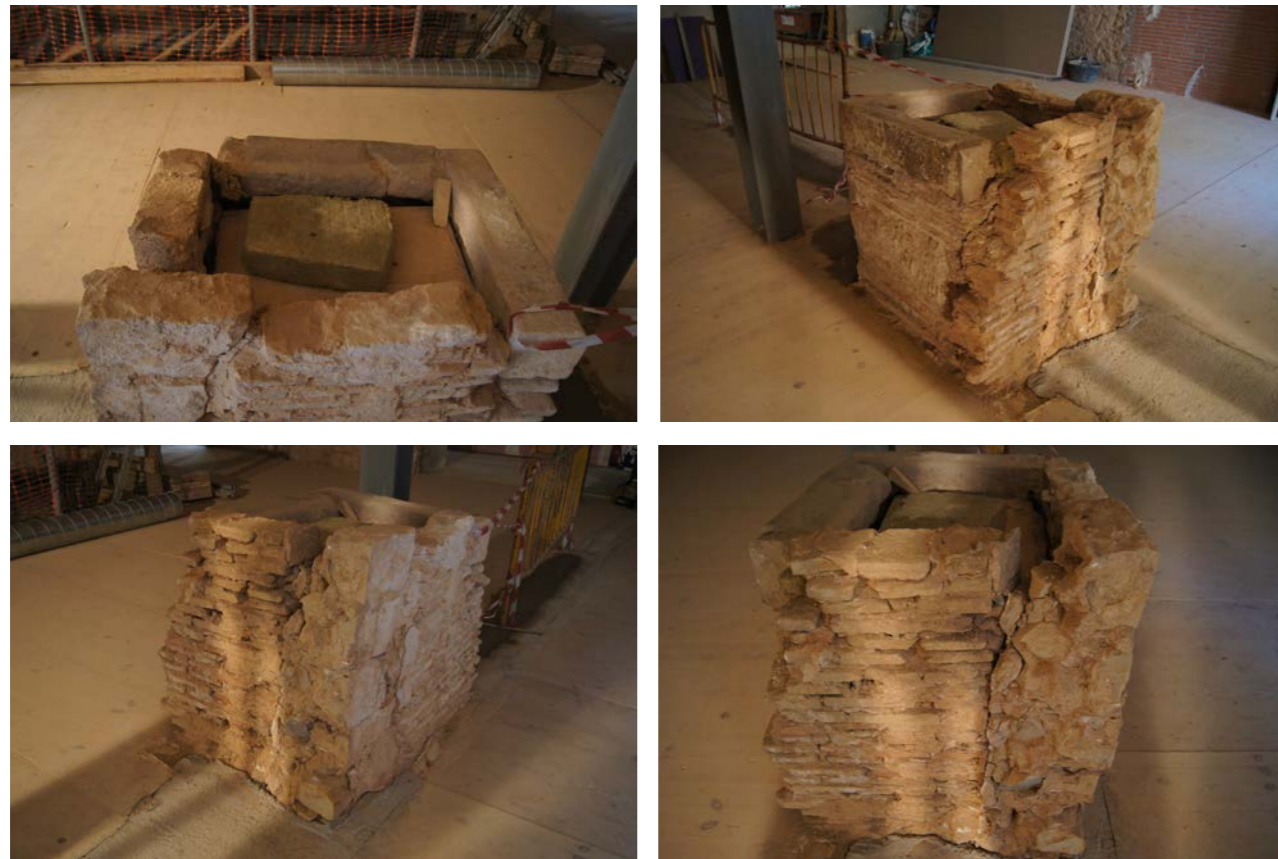
Figura 55: estat del pou abans de la intervenció (Font pròpia)

En el segle XVIII es realitza una segona reforma a la finca de Ripoll 25. Es construïren noves dependències en la zona més pròxima a la plaça 8 de març i aprofitant l'existència d'un pou medieval del segle XIV, es va construir el pou que porta l'aigua a la planta noble de la finca, juntament amb un mur fet de tàpia que el contenia, situat entre les sales 1.05 i 1.06 de la planta principal, dit pou es conserva – veure figura 55. A l'enderrocar el mur que el lligava genera una desconexió entre els paraments que el configuren i s'ha d'estudiar com arriostar-lo. – veure figura 55.

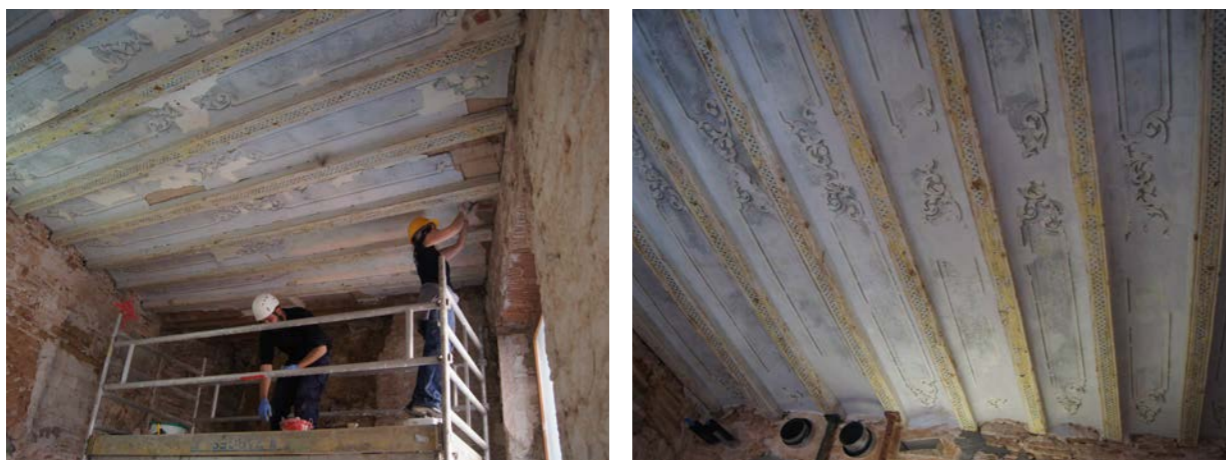
Figura 57: inici de la restauració de sostres (esquerra) (Font pròpia), restauració del mateix sostre finalitzada (dreta) (Font pròpia)

Com a criteri general en la restauració dels diversos elements artístics que trobem a l'interior, en els sostres és saneja l'entrebogat per a trobar aquells pigments que s'amaguen sota l'enguixat actual. Una vegada trobada la policromia que forma les diferents tipologies de sanefes, s'aplica a les zones on el color és inexistent, un compost format per calç i pigment per aconseguir una tonalitat de color més neutre, de tal manera que es pugui diferenciar quines són les zones on s'ha hagut d'aplicar el compost – veure figura 57.

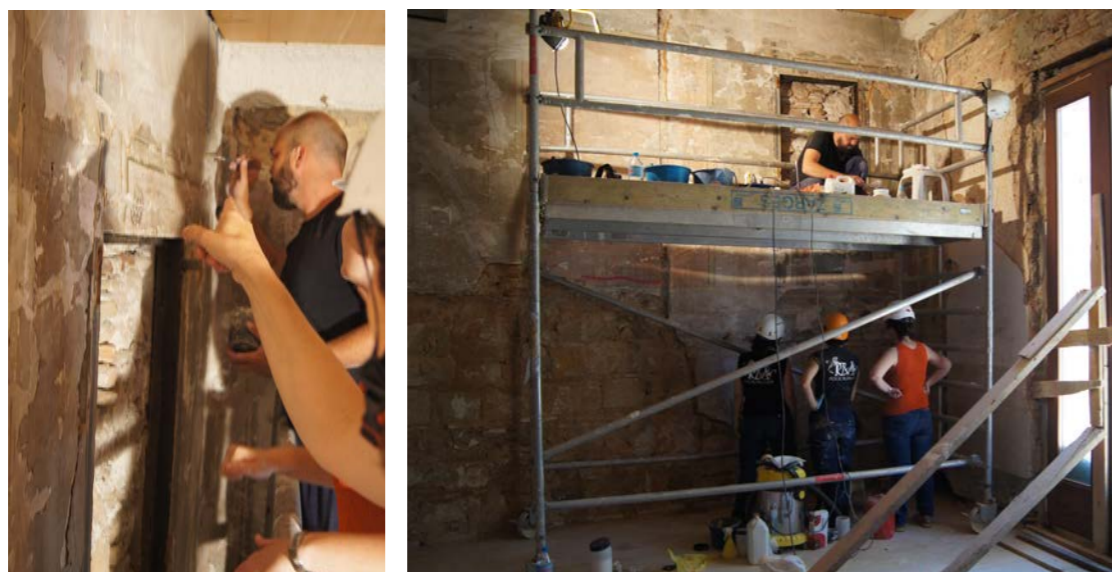
Figura 58: restauració del parament vertical (Font pròpia)

En els paraments verticals, es realitza el mateix criteri que en el sostres. Primer es saneja per a buscar la policromia que s'amaga darrera de diverses capes d'enguixat o pintat que s'han anat afegint al llarg del temps en diverses intervencions posteriors. Després, se li aplica el compost de calç més pigment – veure figura 58.
