GRAU EN CIÈNCIES I TECNOLOGIES DE L'EDIFICACIÓ
TREBALL DE FI DE GRAU

Pràcticum de rehabilitació en l'empresa Bestraten
Hormias Arquitectura

El projecte més rellevant en el que he col·laborat és el seguiment d'obra de la 4 fase de rehabilitació de l'edifici de Ca la Dona, situat al carrer Ripoll 25, en el districte de Ciutat Vella de Barcelona. En aquesta fase es centra sobretot en acabats i instal·lacions, per deixar l'edifici finalitzat i poder fer-ne ús en la seva totalitat, ja que actualment està en ús només la planta baixa.

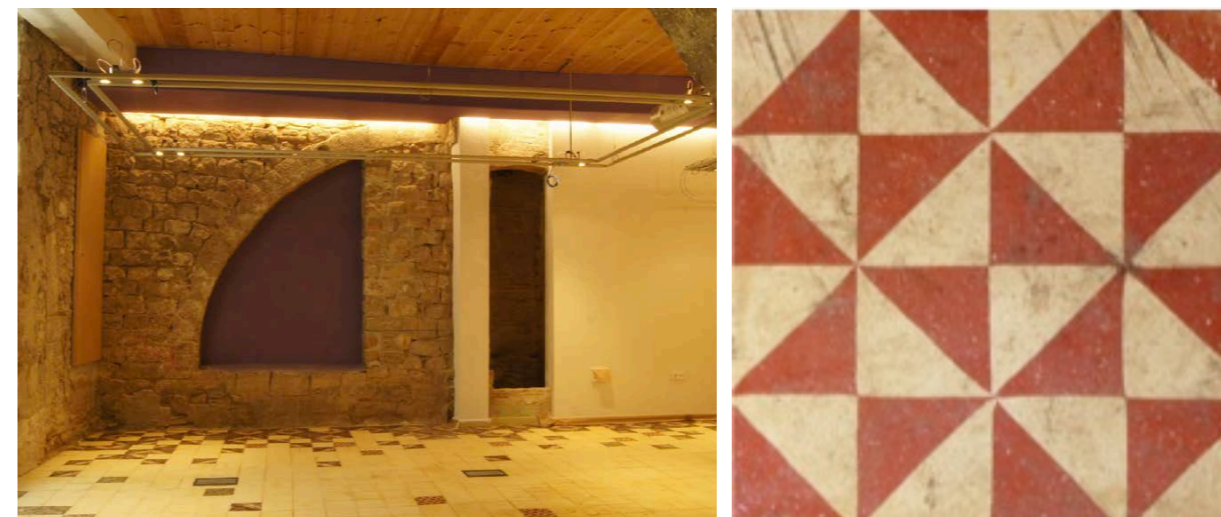
Figura 59: peça de mosaic hidràulic utilitzada per indicar els indrets on es troben restes arqueològiques (Font: Projecte As Built de reforma de la planta baixa de l'edifici del carrer Ripoll, 25 destinat a equipament sociocultural)

Durant l'adequació de la planta baixa de Ca la Dona, l'any 2010, es va utilitzar un sistema de reblliment permanent per a les restes arqueològiques trobades. El reblliment consistia en una peça de mosaic hidràulic, amb un dibuix característic, amb la finalitat de poder senyalitzar al emplaçament exacte de les restes arqueològiques.

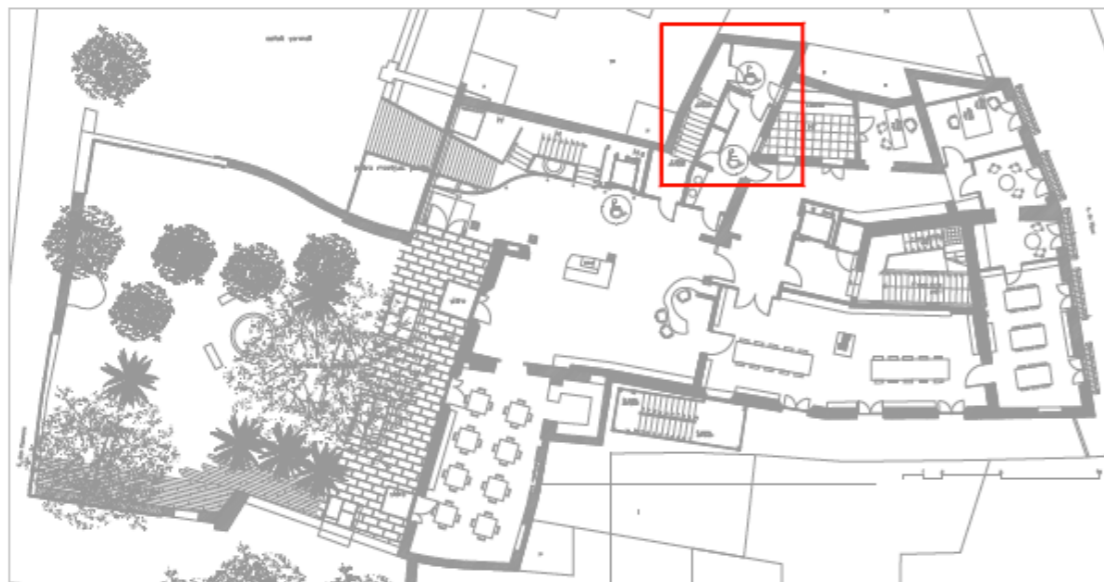
Figura 60: situació de l'escala a planta principal (Font pròpia)

En motiu de la modificació de programa, esmentat a l'apartat 2.5. modificacions de programa i redistribució dels espais en les diferents fases, en concret al 2.5.2, es realitza una escala situada a la sala 1.08 de la planta principal per a connectar-la amb la planta primera – veure figura 60.

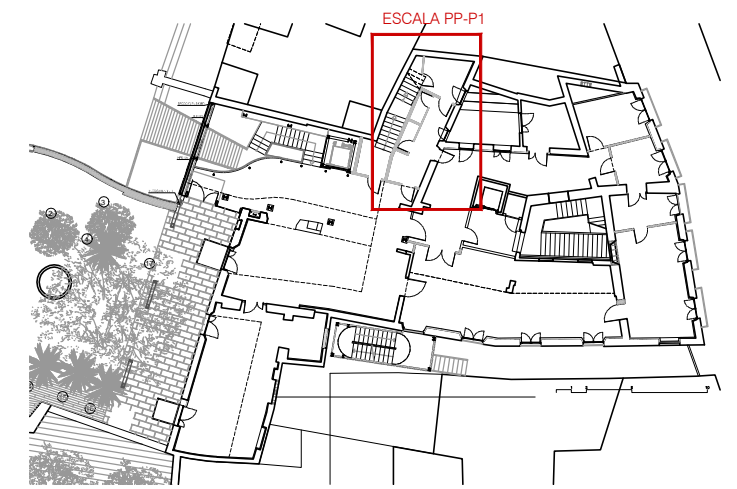
MUNTATGE I DESMUNTATGE PLAQUES FORJAT ESCALA

Les plaques 1 i 2 existents es mouen i col·loquen a la cota 16.50 m

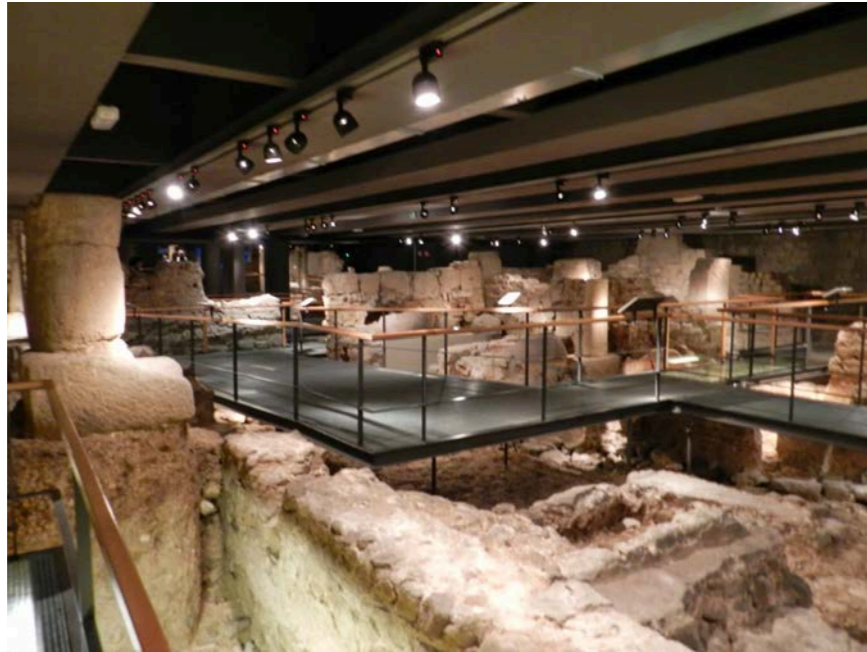
Figure 1: footbridges to see old Barcino structures (Source: Museu d'història de Barcelona)

Figura 1: passarel·les per a visualitzar les restes arqueològiques de Barcino (Font: Museu d'història de Barcelona)

After that, it is decided if the work is going to be open to the public or not. If it is decided that the structure will be open, several footbridges can be used to move around and see in a more comprehensible way that everything below is from a long time before ours. We can see it on Figure 1.

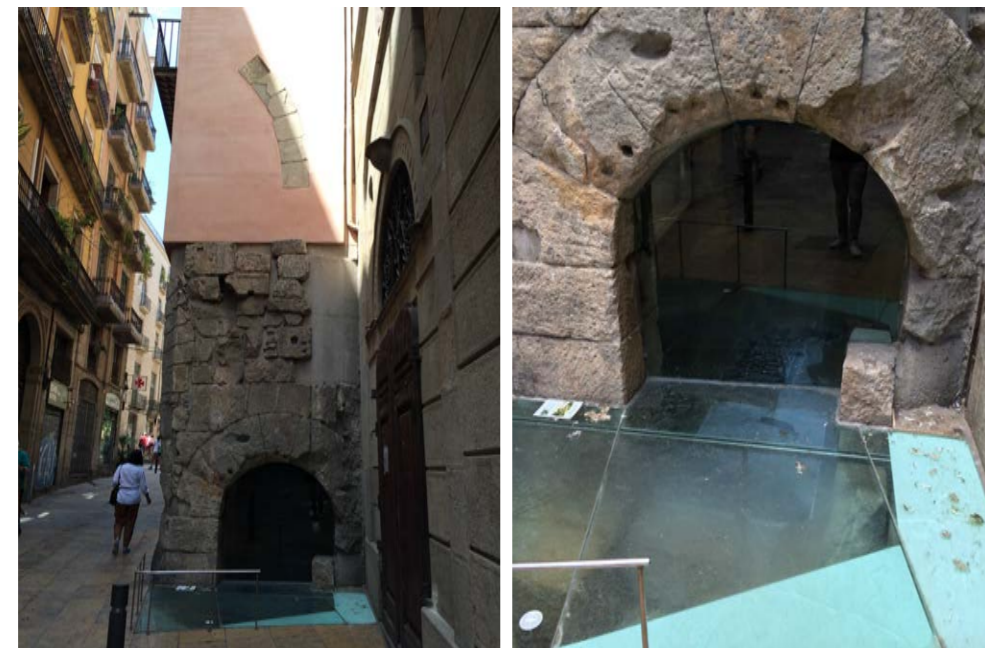
Figure 4: Roman archaeological remains located inside Pati Llimona (upstairs) (source: La Vanguardia, Monday 14 march 2012), Porta de Mar of Barcino (centre-left), Archaeological remains crystal coverage (centre-right) (Personal compilation), Reconstruction of Porta de Mar (Source: Grau, Ramón. Presència i lligams territorials de Barcelona. Vint segles de vida urbana, Barcelona Quaderns d'Història) and intervention construction section (downstairs-right) (Personal compilation)

To make visible the level of Roman traffic, it was opted a crystal coverage. We can not see through it because of the scratches generated by the passage of pedestrians - see Figure 4.

- Crystal is a transparent material, but over the time it scratches and the archaeological remains can not clearly be seen – see Figure 4.

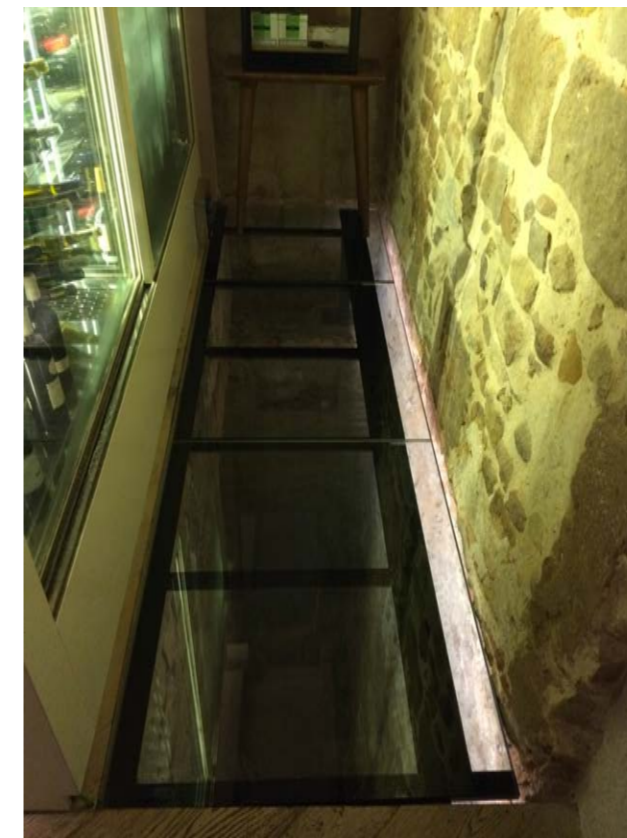
Figure 5: roman remains crystal coverage from Mercer Hotel located in Lledó's street (Personal compilation)

Figura 5: rebliment de vidre de les restes romanes de l'Hotel Mercer al carrer Lledó (Font: Pròpia)

In the Mercer Hotel, located at number 7 of the street Lledó, the architect Rafael Moneo has made a rehabilitation of a building linked to the Roman wall. The inner space where the rests are placed is well conditioned because there is a space between the crystal filling and the masonry wall. But a luminary located right on the top produces a reflection that doesn't let people see the archaeological rests. The luminary located below the crystal in order to illuminate the ruins, is softer than the one in the furniture and it doesn't prevent its reflection. There isn't an access that allows the maintenance either – see Figure 5 and 6.

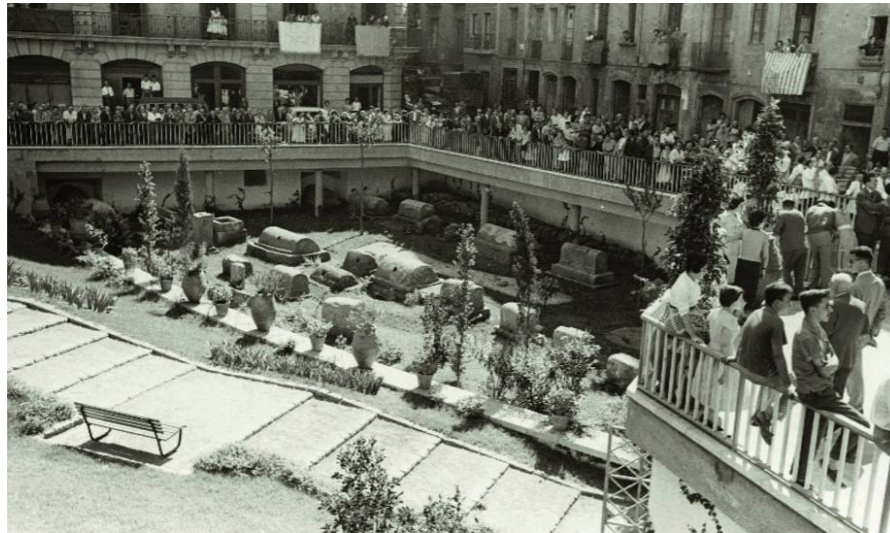
Figure 7: necropolis integrated in the 50s contemporary cityscapes (Source: revista.legadoandalusi.es) (upstairs) the current roman road with the grids intervention that prevent the entrance to the square (Source: <https://www.google.es/maps>) (downstairs)

Figura 7: necròpolis s'integra en el paisatge urbà contemporani als anys 50 (Font: revista.legadoandalusi.es) (superior). Via romana a l'actualitat amb la intervenció de les reixes que impedeixen l'accés a les restes (Font: <https://www.google.es/maps>) (inferior)

L'any 2003 es realitza una remodelació de la plaça per l'equip d'arquitectura Baena Casamor. Malgrat el bon projecte d'aquesta plaça, guanyador del premi FAD, la zona enfonsada generava l'agrupació de persones sense sostre que s'hi agrupaven – veure figura 7. Finalment, amb una intervenció realitzada al 2011⁶, la solució ha estat tancar tota la plaça mitjançant una reixa perimetral, deixant reduïda la pròpia activitat de l'espai públic, a part de l'impacte urbà que generen les reixes que impedeixen el pas a les estructures arqueològiques – veure figura 7.

In 2003 it was carried out a remodelling of the square by the architecture team Baena Casamor. Despite the great project of this square, the sunk area generated a homeless aggrupation. Finally, an intervention realised in 2011⁶, the solution given was to close the whole Square with a perimeter fence, reducing the public space's activity. The bars of the perimeter fence made a huge urban impact – see Figure 7.

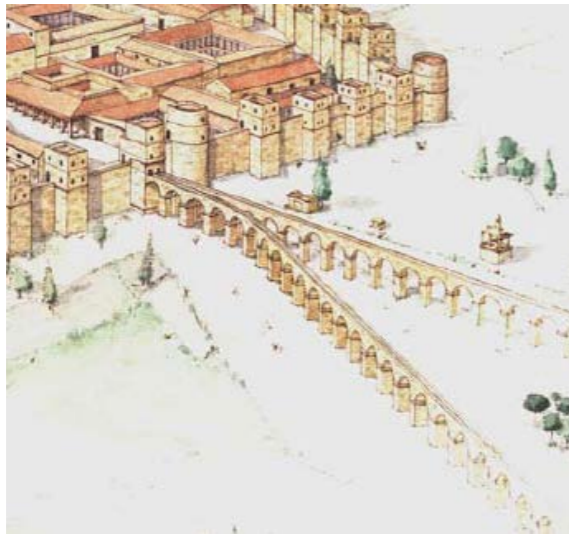
Figure 11: Roman city hypothetical restitution in the fifth Century (Source: *Estudi històrico-arquitectònic de la finca núm. 25 del carrer Ripoll de Barcelona*)

Figura 11: restitució hipotètica de la ciutat romana amb els seus aqüeductes en el segle V (Font: Estudi històric-arquitectònic de la finca núm. 25 del carrer Ripoll de Barcelona)

Barcelona – see Figure 14. The building is placed in an area that dates back to primitive times to the city, *Vilanova dels Arcs*, one of the first residential areas of high medieval period it was established outside the boundaries of the walled city and around the ancient aqueducts – see Figure 11 and Figure 12.

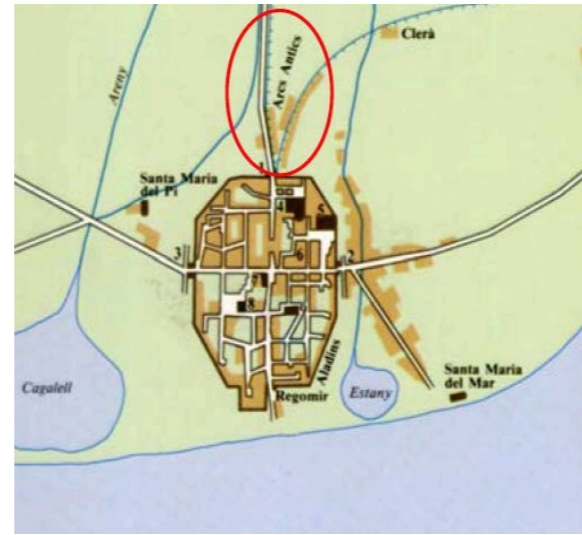
Figura 12: formació de la Vilanova dels Arcs fora als murs de la ciutat de Barcelona l'any 1000 (Font: Banks, P. L'estructura urbana de Barcelona, Història de Barcelona)

Figure 12: Vilanova dels arcs outside Barcino's walls in the 10th century (Source: Banks, P. *L'estructura urbana de Barcelona, Història de Barcelona*)

Els treballs realitzats per la Universitat de Barcelona i després per Veclus, analitzen una bona part de l'estructura medieval de l'edifici, que segons arxius històrics, va ser l'Hostal del Lleó. Més tard, al segle XV, fou la seu dels *Estudis Generals*, l'antiga universitat medieval de Barcelona – veure figura 14. L'edifici es troba en un àmbit que es remunta a les èpoques primigènies de la ciutat, la Vilanova dels Arcs, un dels primers nuclis residencials d'època alt medieval que es va establir fora dels límits de la ciutat emmurallada i al voltant dels antics aqüeductes romans - veure figura 11 i figura 12.

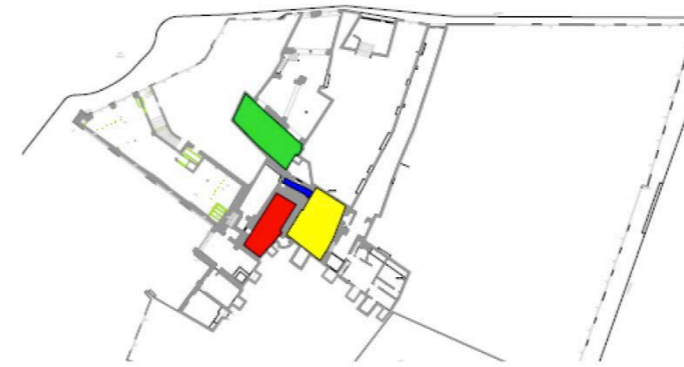
Figura 13: plànol de la situació de les diferents zones arqueològiques que s'intervé (Font: Intervenció arqueològica del carrer Ripoll, 25 i el carrer dels Capellans, 10-16, Universitat de Barcelona)

Figure 13: situation plan of several archaeological areas to take part (Source: *Intervenció arqueològica del carrer Ripoll, 25 i el carrer dels Capellans, 10-16, Universitat de Barcelona*)

L'any 2007 Ca la Dona encarrega uns treballs arqueològics a l'edifici amb la voluntat d'analitzar els nivells de fonaments de l'edifici i valorar el nivell de complexitat dels treballs de rehabilitació. Aquestes excavacions estan coordinades per la Universitat de Barcelona, amb Gisela Ripoll i Cati Mas com a arqueòlogues responsables, com es comenta amb anterioritat a les intervencions reflectides a la Carta Arqueològica de Barcelona – veure figura 13.

In 2007, *Ca la Dona* ordered some archaeological works in the building in order to analyse the complexity of the rehabilitation projects. Those excavations were coordinated by the *Universitat de Barcelona*, with Gisela Ripoll and Cati Mas as a chief archaeologists. As it was discussed in earlier interventions reflected in *la carta arqueològica de Barcelona* – See Figure 13
