PILAR MOGOLLÓN CANO-CORTÉS*

Metodología para la conservación del patrimonio mudéjar

Palabras clave: Restauración, conservación, mudéjar, metodología.

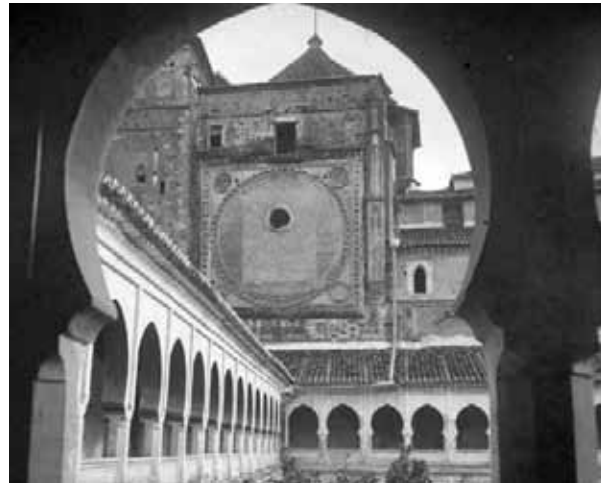
Figura 2. Entre 1920 y 1940 el fotógrafo Adolfo Almató realizó esta imagen, en la que se aprecia que el rosetón del brazo septentrional del crucero del templo de Santa María de Guadalupe aún estaba cegado. Fundación Instituto Amatller de Arte Hispánico, Archivo Mas.

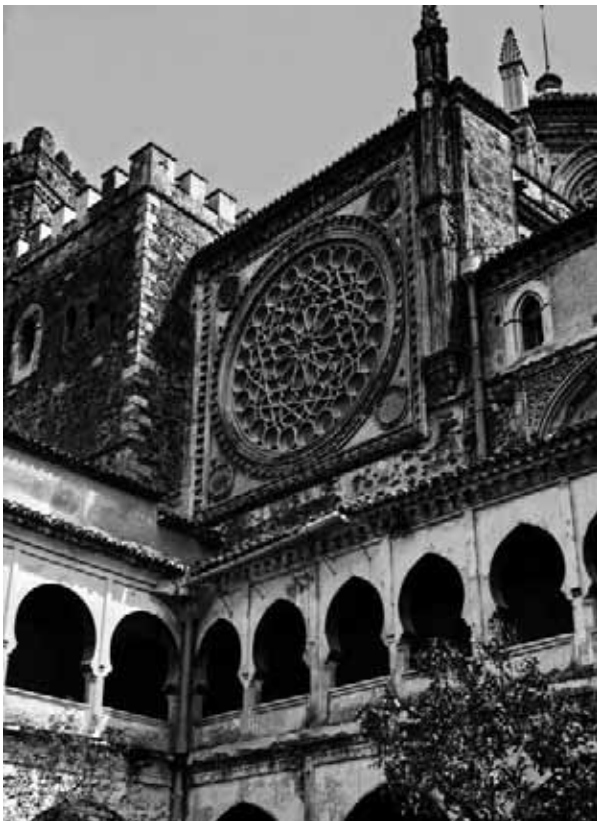
Figura 3. Imagen captada en 1963, en la que apreciamos que las obras de restauración realizadas por don Luis Menéndez-Pidal Álvarez han descubierto el rosetón de la iglesia del Monasterio de Guadalupe. Fundación Instituto Amattler de Arte Hispánico, Archivo Mas.

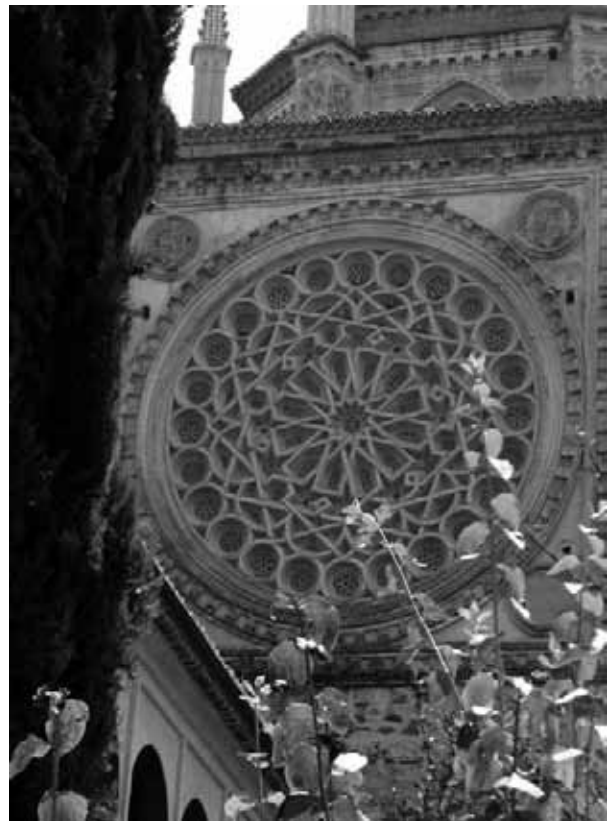
Figura 4. Aspecto que presenta el rosetón realizado en ladrillo aplanillado recubierto por un mortero fino de cal y arena, dibujando una lacería mudéjar. Fotografía de Pilar Mogollón.

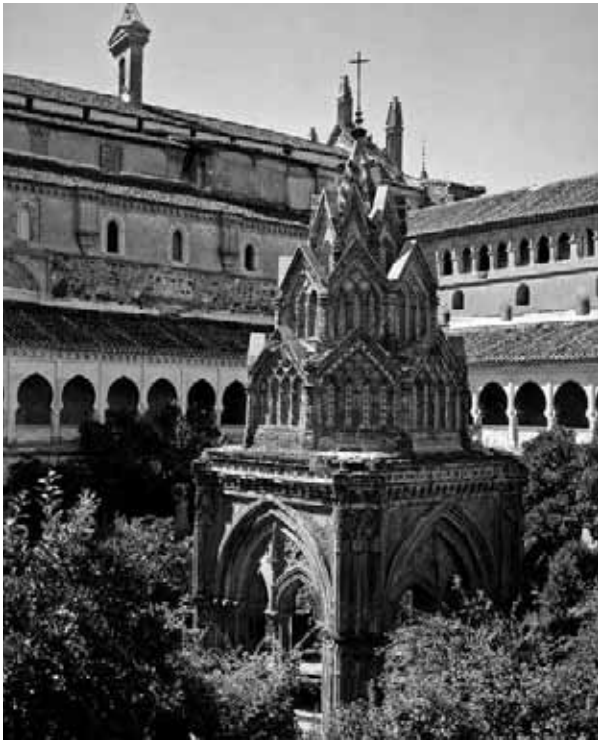
Figura 5. Fotografía del templete mudéjar central del claustro del Monasterio de Guadalupe (1935), tras la restauración efectuada en los años 1933 y 1934 por el arquitecto Luis Menéndez-Pidal. Fundación Instituto Amatlán de Arte Hispánico, Archivo Mas.

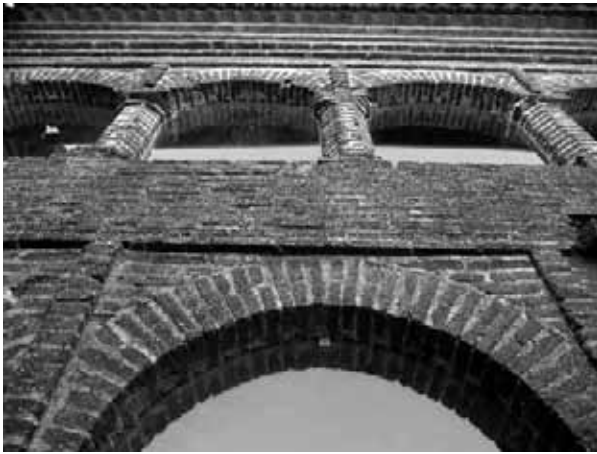
Figura 7. Colonias de hongos se han apoderado de algunos sectores de los lienzos del claustro mudéjar de Santa María de Tentudía en Calera de León, Badajoz, como resultado de la eliminación de los revocos encañados que protegían sus muros. Fotografía de Pilar Mogollón.

tos que ha sido durante centurias la protectora de los materiales que no están preparados para quedar a la intemperie, produciéndose la absorción del agua de lluvia y provocando un proceso desastroso en la vida del edificio, como podemos ver en el Monasterio de Tentudía en la provincia de Badajoz (figuras 7 y 8), que ha necesitado ser intervenido en varias ocasiones en el siglo xx —la última realizada recientemente— y en los primeros años del siglo XXI, bajo la dirección del arquitecto Manuel Fortea.

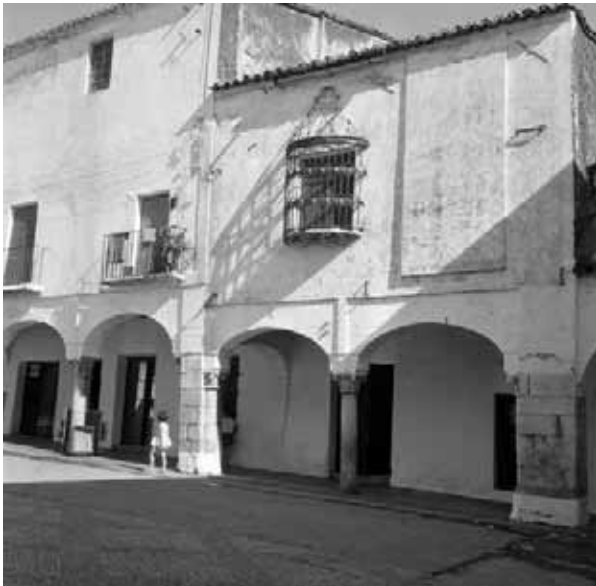
Figura 9. La Plaza Chica de Zafra, Badajoz, mantuvo las galerías mudéjares encaladas, como apreciamos en esta fotografía de 1964, hasta que la Dirección General de Arquitectura realizó su restauración. Fotografía de la Fundación Instituto Amatlter de Arte Hispánico, Archivo Mas.

Lo más preocupante es que aún hoy se sigue empleando esta práctica, iniciada en nuestro país en la primera mitad del siglo xx y en la región a partir de la década de 1970, con la restauración de la Plaza Chica de Zafra entre los años 1970-1977 (figuras 9 y 10), de descubrir los materiales, picando los morteros y enlucidos dejando al descubierto el material del soporte, mampostería o fábrica de ladrillo, alejando al edificio de su autenticidad histórica y ocasionando graves patologías que

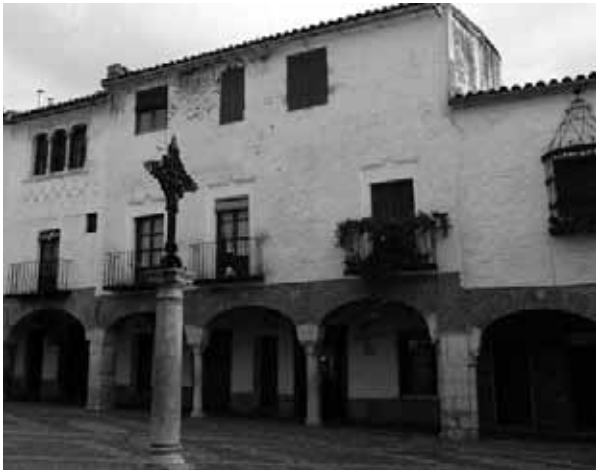
Figura 10. Aspecto actual de la Plaza Chica de Zafra, resultado de las obras de restauración en la década de 1970, con las que se cambió radicalmente su imagen al dejar al descubierto la fábrica de ladrillo de las arquerías. Fotografía de Pilar Mogollón.

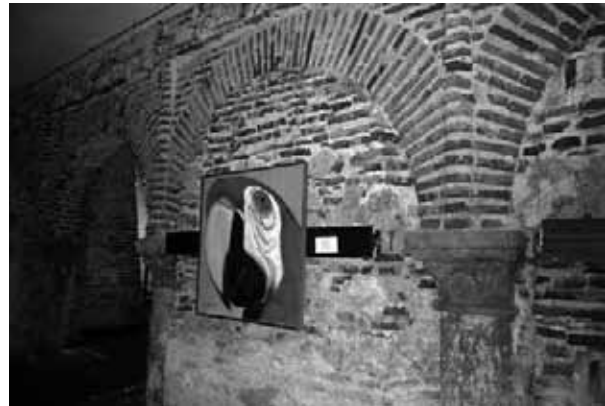
Figura 11. Antiguo edificio de la Aduana que ha sido adaptado a Museo de Arte Moderno en Cartagena de Indias, Colombia. Observamos que se ha seguido la generalizada práctica de hacer desaparecer el encalado, alterándose el principio estético con el que fue concebido. Fotografía de Pilar Mogollón.

responsables de las últimas restauraciones, tanto en Extremadura como en el resto del país, extendiéndose también en algunas intervenciones americanas (figura 11). En Extremadura se mantiene en las recientes restauraciones, aunque también observamos que los arquitectos optan en ocasiones por resultados ambivalentes, como comprobamos en la restauración del Complejo Cultural de la Merced de Llerena inaugurado en 2003 (figura 12), o en la antigua enfermería del monasterio de Nuestra Señora del Valle de Zafra inaugurada en 2007 (figuras 13 y 14).

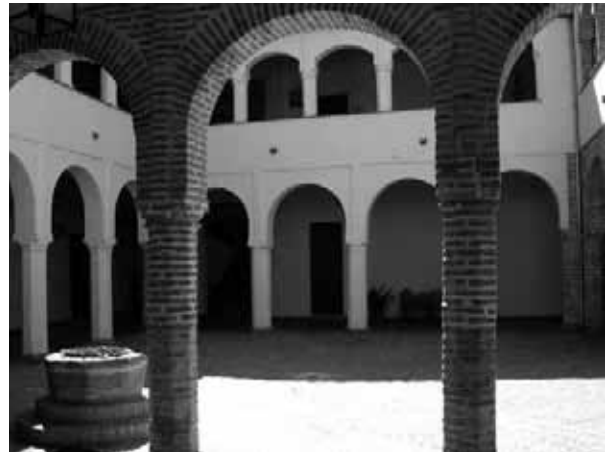
Figura 12. Patio del Complejo Cultural de la Merced de Llerena, Badajoz, inaugurado en 2003. En esta restauración se expone el debate entre la eliminación y la permanencia de los revestimientos. Fotografía de Pilar Mogollón.

en Llerena, sede de la administración de rentas de la Orden Militar de Santiago, finalizada en 2003, para convertirse en un complejo cultural (figura 12); la rehabilitación de las Casas Mudéjares de la Plaza Alta de Badajoz, construcción del siglo xv que ha sido reformada, entre 2003 y 2006, para ser la sede de la Concejalía de Turismo del Ayuntamiento de Badajoz y Centro de Interpretación Turística, o bien la intervención realizada en lo que fue la enfermería del convento de Nuestra Señora del Valle en Zafra para crear un espacio museístico inaugurado en enero de 2007.

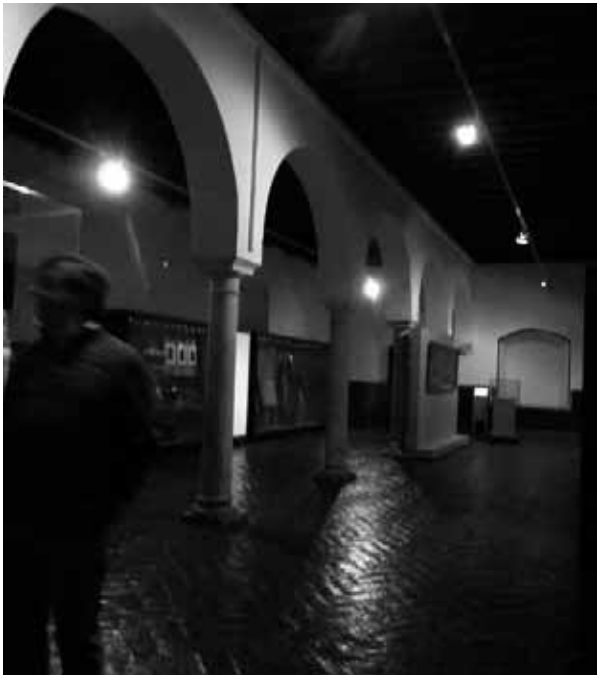
Figura 13. Sala baja de la antigua enfermería del monasterio de Nuestra Señora del Valle, convertido desde enero de 2007 en el Museo Santa Clara de Zafra, Badajoz. En esta sala expositiva comprobamos que el arquitecto opta por mantener la sinceridad del estilo, la autenticidad y el respeto al contexto cultural del patrimonio mudéjar al conservar los encalados en las arquerías. Fotografía de Pilar Mogollón.

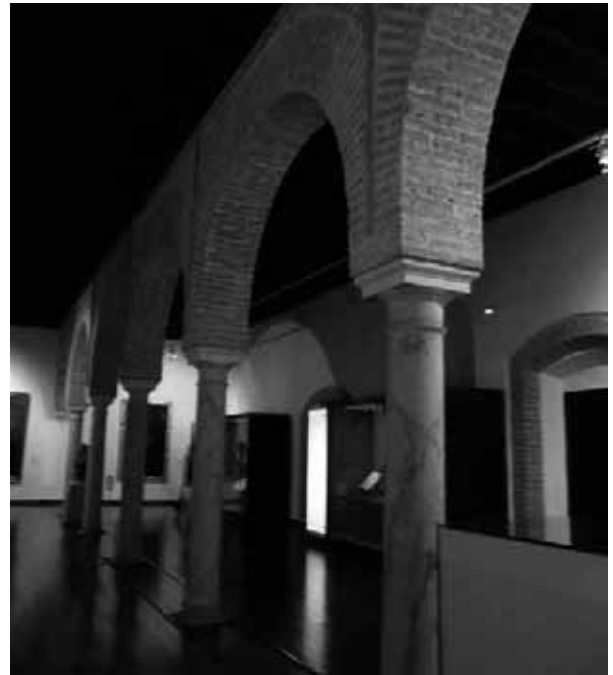
Figura 14. Sala alta de la antigua enfermería que hoy forma parte del itinerario expositivo del Museo Santa Clara de Zafra, Badajoz. Las directrices restauradora imperantes desde la primera mitad del siglo XX, de dejar los materiales vistos, se mantiene en los inicios del siglo XXI, como apreciamos en esta reciente intervención. Fotografía de Pilar Mogollón.

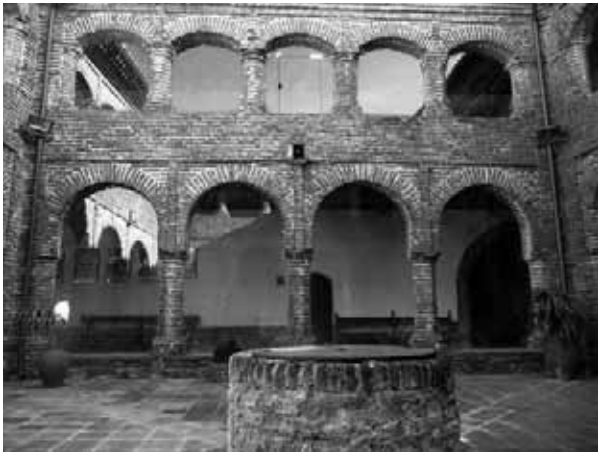
Figura 15. Claustro principal del monasterio de Tentudia en el que se incorporó un cerramiento de cristal en la restauración de la década de 1980, que se ha mantenido en la última intervención. Fotografía de Pilar Mogollón.

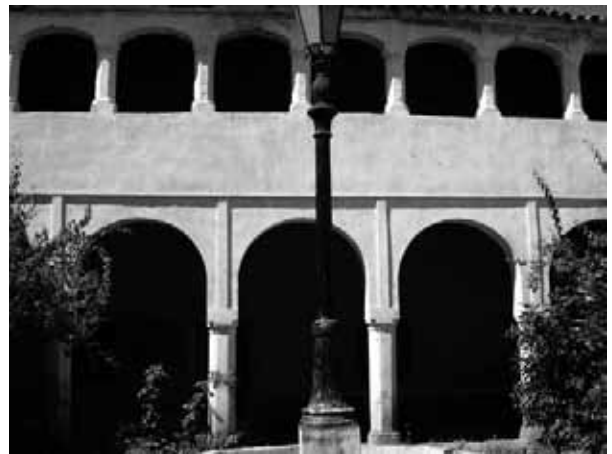
Figura 16. Patio de la antigua Casa Prioral, luego Tribunal de la Inquisición de Llerena, Badajoz, único ejemplo localizado en Extremadura en que se utilizó un mortero mixto de cal aérea y yeso. Fotografía tomada antes de la última restauración. Fotografía de Pilar Mogollón.

En un único caso hemos localizado un mortero mixto de cal aérea y yeso, sistema característico del mundo mudéjar, en la galería alta de la Casa Prioral de Llerena (1498) (figura 16). En algunas otras muestras se han apreciado algunas cantidades de yeso pero, a juzgar por los resultados de los análisis, no deben considerarse morteros mixtos, sino que más bien es un contaminante debido a la humedad o al azufre atmosférico.

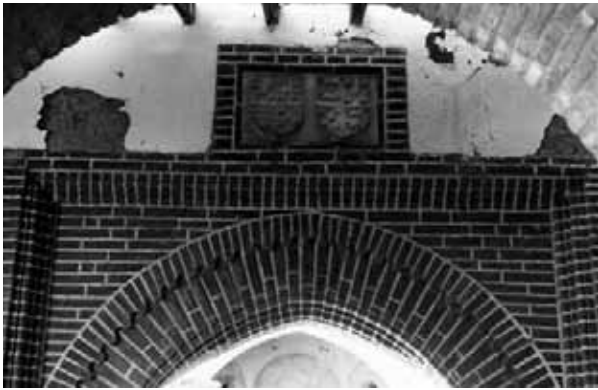
Figura 17. Portada del antiguo hospital de San Miguel de Zafra, Badajoz, en el que se conserva la pintura imitando una fábrica de ladrillo muy regular que cubre el aparejo original de ladrillo. Fotografía de Pilar Mogollón.

En todos los casos estos ladrillos de fabricación artesanal son siempre irregulares y presentan superficies rugosas, por lo que su acabado no era estética ni constructivamente el adecuado, de ahí que muchas veces solía enlucirse y pintarse con agramilados para marcar las juntas, garantizándose una regularidad en la fábrica que respondía a razones estéticas y a lograr la protección del ladrillo frente a los agentes atmosféricos (figuras 17 y 18).

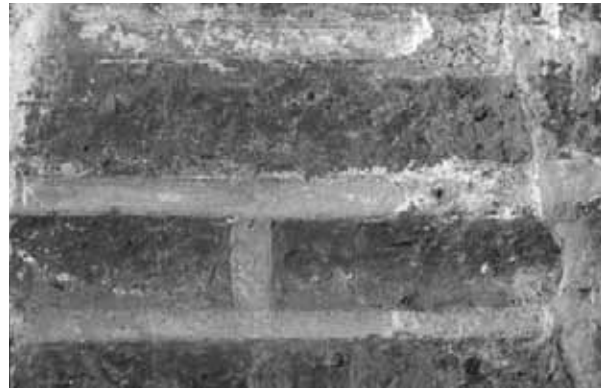
Figura 18. Los alarifes mudéjares lograron la protección del ladrillo y la regularidad estética de sus fábricas mediante el enlucido y pintado de almagre, ayudándose de agramilados, como observamos en este detalle de la portada anterior. Fotografía de Pilar Mogollón.
