**REFORZAMIENTO Y REHABILITACIÓN DE FACHADAS DE MAMPOSTERIA,  
CONSTRUIDAS EN BOGOTÁ D.C.- COLOMBIA, ANTES DE LA EXPEDICIÓN  
DEL REGLAMENTO NSR-10**

UNIVERSIDAD NACIONAL DE COLOMBIA  
FACULTAD DE ARTES  
MAESTRÍA EN CONSTRUCCIÓN  
BOGOTÁ D.C., COLOMBIA  
2015

Trabajo de investigación presentado como requisito parcial para optar al título de:

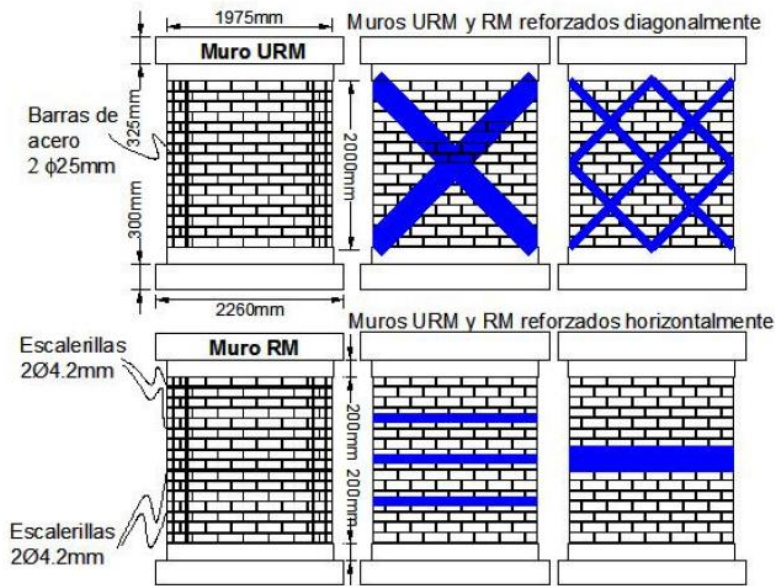
Figura 3.1.1-1. Posibilidades de reforzamiento en un muro con láminas de FCRP. Fuente: ALCAINO, P. y SANTA MARÍA, H. *Resistencia al corte de muros de albañilería reforzados exteriormente con fibras*. Santiago de Chile: s.n., 2008. XXXIII Jornadas sudamericanas de Ingeniería Estructural.

Posteriormente, se elaboraron doce probetas con dimensiones nominales de 2400x1975x140mm; sin refuerzo y 4 donde se incluyeron armadura de acero horizontal. Las probetas fueron diseñadas y construidas, de tal manera que la falla por corte antecediera a la falla por flexión.

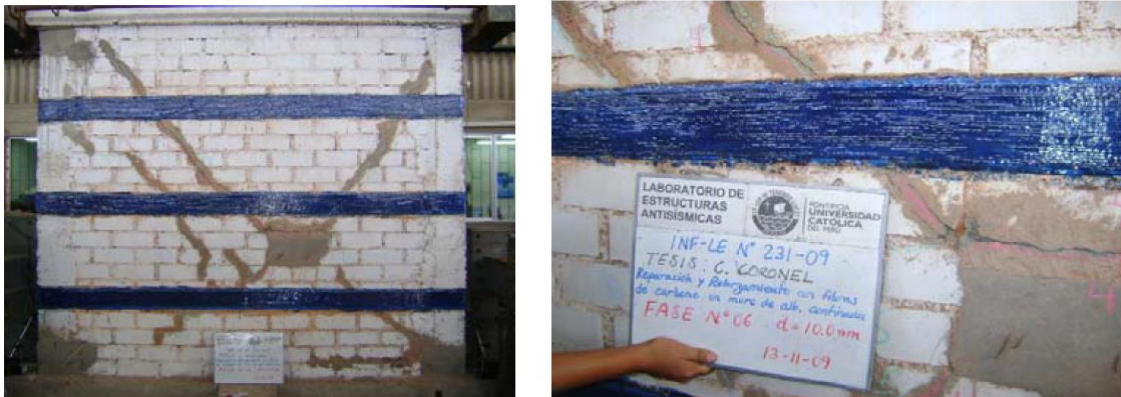
Imagen 3.1.1-1. Rehabilitación de muro con láminas FCPR. Imagen 3.1.1-2. Detalle de la rehabilitación de muro con láminas FCPR Fuente: SAN BARTOLOMÉ, A. y CORONEL, C. Reforzamiento de un muro de albañilería confinada mediante fibra de carbono. *Pontificia Universidad Católica del Perú*. [En línea] 2011. Disponible en web: <<http://blog.pucp.edu.pe/media/688/20110805-Reparacion-fibra%20de%20carbono.pdf>>.

En la Pontificia Universidad Católica del Perú se estudió la efectividad de esta técnica en la reparación en muros confinados, afectados por sismo. Para el estudio se usó un muro que previamente había fallado por fuerza cortante, en un experimento de carga lateral cíclica. Solo se repararon las grietas más protuberantes, profundizándolas y removiendo las zonas trituradas, para después limpiarlas, humedecerlas y taponarlas manualmente con mortero, 1:4. La zona central, donde quedo un vacío, fue rellenada con concreto con resistencia  $f'c = 210 \text{ kg/cm}^2$ . Luego se esmerilaron las partes del muro donde posteriormente se adicionaron láminas de fibras de carbono (Mbrace CF130) adheridas exteriormente, a cada lado del muro. Las imágenes 3.1.1-1 y 3.1.1-2 muestran el estado físico del muro, luego de la reparación.

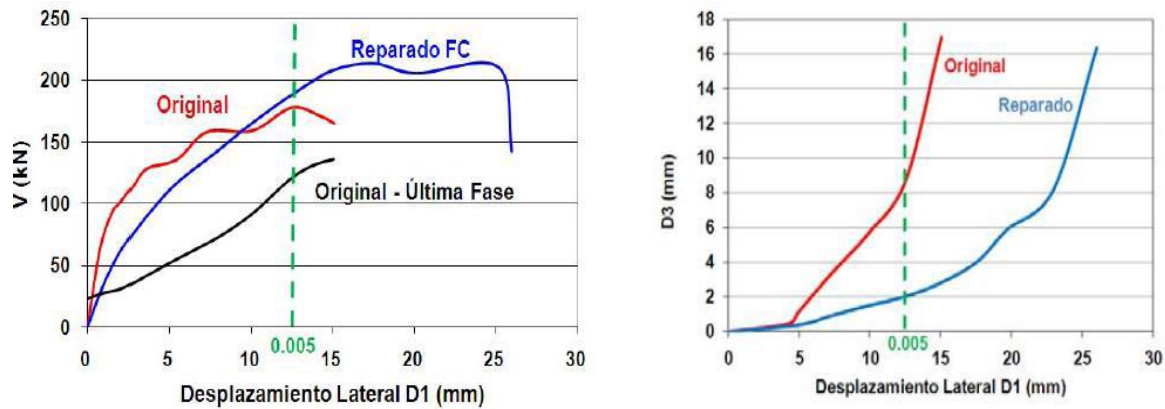
Figura 3.1.1-2. Envolvente de los lazos histeréticos V-D1; Figura 3.1.1-3. Envolvente del desplazamiento horizontal relativo entre las partes intermedias de las columnas. Fuente: SAN BARTOLOMÉ, A. y CORONEL, C. Reforzamiento de un muro de albañilería confinada mediante fibra de carbono. *Pontificia Universidad Católica del Perú*. [En línea] 2011. Disponible en web: <<http://blog.pucp.edu.pe/media/688/20110805-Reparacion-fibra%20de%20carbono.pdf>>.

El muro reparado fue sometido a un nuevo experimento de carga lateral cíclica. Los resultados se resumen en la figura 3.1.1-2 la cual muestra las envolventes de los lazos histeréticos V-D1, en ellas puede notarse que la rigidez lateral inicial del muro rehabilitado (5.6 ton/mm) fue el 50% de la correspondiente al muro original (11.6 ton/mm), sin embargo, la reparación incrementó en 1100% a la rigidez que tuvo el muro original en la última fase del ensayo (0.45 ton/mm para  $D1 = 15\text{mm}$ ). En la figura 3.1.1-3, se muestra la envolvente del desplazamiento horizontal relativo entre las partes intermedias de las columnas, donde se evidencia que mejoró el comportamiento del muro rehabilitado:

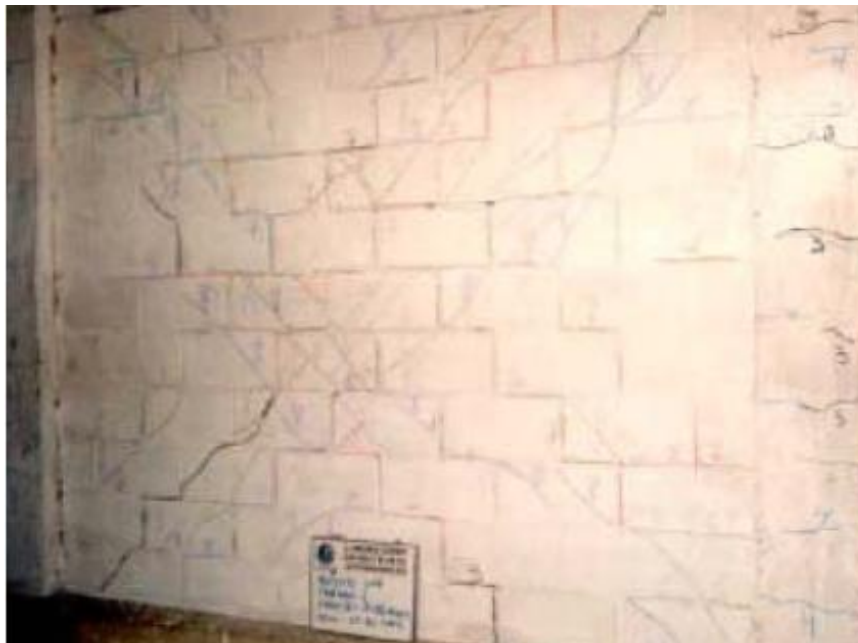
La imagen 3.1.2-1. Fisuración del murete IM2 luego del ensayo de carga lateral cíclica coplanar. Fuente: TUMIALAN, G., NANNI, A. y SAN BARTOLOMÉ, A. Comportamiento sísmico de tabiques reforzados con varillas de fibra de vidrio. *Pontificia Universidad Católica del Perú*. [En línea] 2002. Disponible en web: <<http://blog.pucp.edu.pe/media/688/20070427-URM%20Infills-Varillas%20de%20fibra%20de%20vidrio.pdf>>.

Cada espécimen fue ensayado en 8 fases de desplazamiento controlado: 1.0. 2.5. 5-0. 7.5. 10.0. 125. 15.0 y 180mm. En la octava fase, los tabiques IM1 e IM2 presentaron fisuras a lo largo De toda la columna y en los nudos. La imagen 3.1.2-1 muestra el espécimen IM2 al finalizar el ensayo.

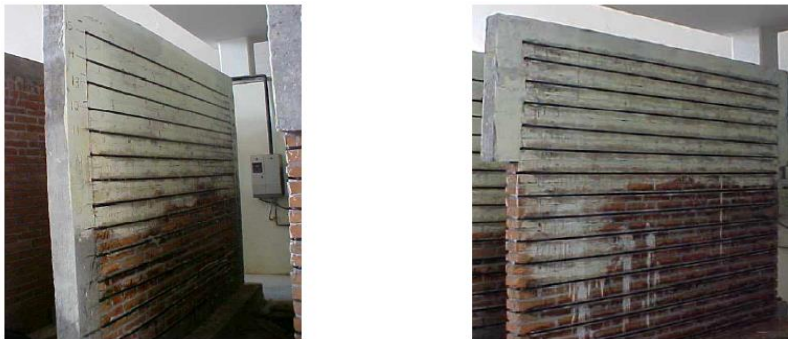
Imagen 3.1.3-1. Métodos TR2 y TR9 aplicados en muros de 2,60 m de largo y 2,30 m de altura. Fuente: RAMÍREZ, H. y CARREÓN, B. *Experimental study on masonry walls strengthened with steel and plastic straps*. Vancouver, B.C., Canadá: s.n., 2004. 13th world conference on earthquake engineering. Paper No.

En la tercera etapa se probaron cuatro modelos de muros a escala natural. Los resultados muestran que la eficacia y buen rendimiento detectado en las etapas anteriores se puede extender a muros de escala natural. En este trabajo se demostró que, con la aplicación de los flejes de acero y plástico con las técnicas propuestas, se consigue una acción confinamiento que permiten la recuperación o el aumento de la capacidad y la ductilidad de paredes dañadas, además del aumento de la capacidad y la ductilidad de las paredes con propensión a sufrir daños durante, por la acción de sismos.

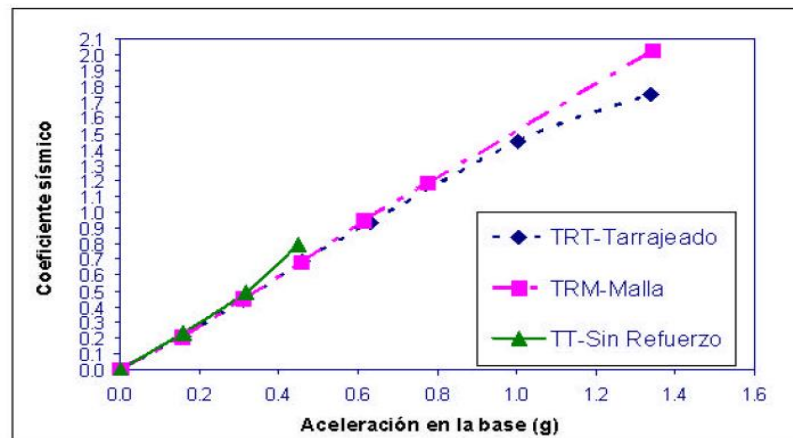
Los resultados están graficados en la Figura 3.2.1-3., en donde se visualiza que el coeficiente sísmico de los muros reforzados TRM y TRT son similares, y que en ambos casos, el coeficiente sísmico máximo fue 3.4 veces mayor, respecto a al coeficiente sísmico obtenido previo al colapso del muro no arriostrado TT, lo cual indica la validez de cualquiera de las 2 técnicas de reforzamiento estudiadas.

Figura 3.2.1-2 Variación del coeficiente sísmico “c” frente a las aceleraciones “Ao”. Fuente: SAN BARTOLOMÉ, A., ARATA, A. y DÍAZ, V. Investigación, arriostramiento de tabiques de albañilería existentes en fachadas de edificios con voladizos. *Universidad Católica del Perú*. [En línea] 2007. Disponible en web: <<http://blog.pucp.edu.pe/media/688/20070424-Arriostramiento%20de%20tabiques%20existentes.pdf>>.

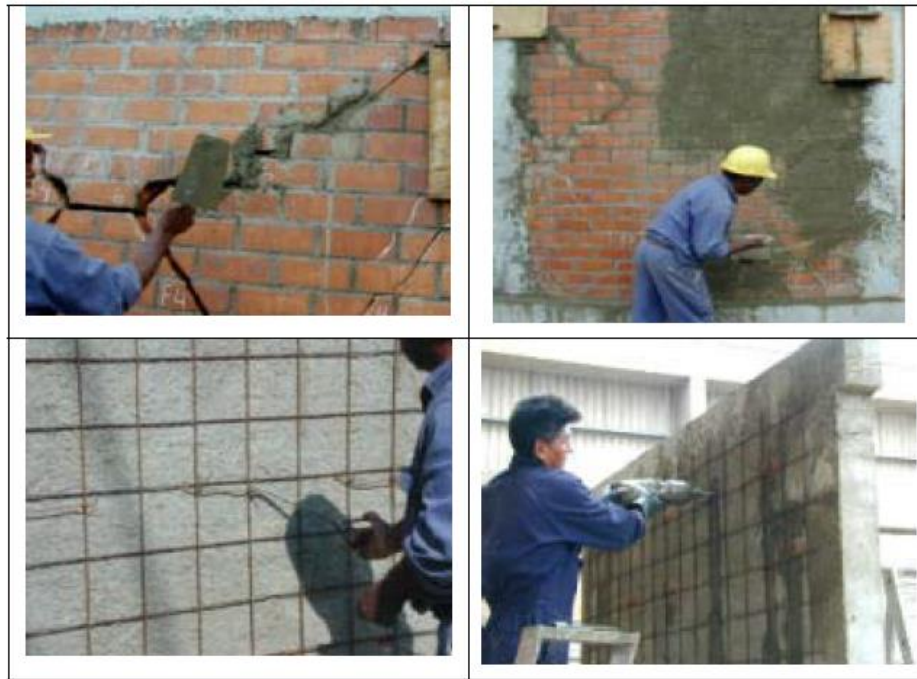
Imágenes 3.2.1-3., 3.2.1-4., 3.2.1-5., 3.2.1-6. Proceso de reforzamiento con grapas, malla electro-soldada y pañete. Fuente: SAN BARTOLOMÉ, A., ARATA, A. y DÍAZ, V. Investigación, arriostramiento de tabiques de albañilería existentes en fachadas de edificios con voladizos. *Universidad Católica del Perú*. [En línea] 2007. Disponible en web: <<http://blog.pucp.edu.pe/media/688/20070424-Arriostramiento%20de%20tabiques%20existentes.pdf>>.

En el documento *Reparación de un muro de albañilería confinada” [22]* se ha hecho evidente que luego de ser reparado y reforzado el muro de mampostería, se logró incrementar la resistencia a la tracción diagonal R1 hasta en un 40%. El proceso está ilustrado en la imagen 3.2.1-2.

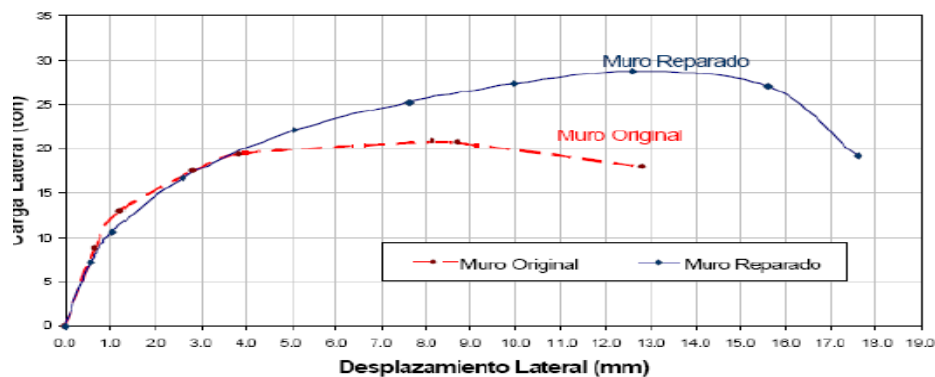
En la Figura 3.2.1-3 se puede observar el incremento de la resistencia del muro reforzado con malla electro soldada con relación al original. Mientras que el muro no reforzado empezó a fallar a partir de 9 mm, de desplazamiento, el muro reforzado lo hizo a partir de 14 mm. esto demuestra la eficacia de la técnica aplicada [21].

Figura 3.2.1-3 Envolvente de carga lateral máxima. Fuente: SAN BARTOLOMÉ, A y CASTRO, A. Investigación Reparación de un muro de albañilería confinada. *Pontificia Universidad Católica del Perú*. [En

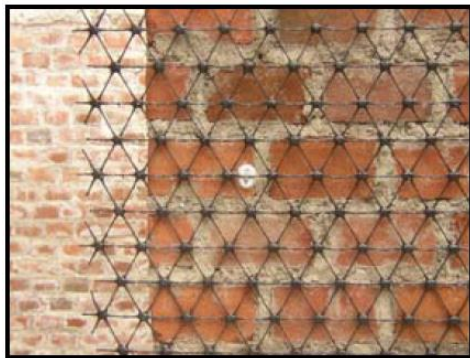
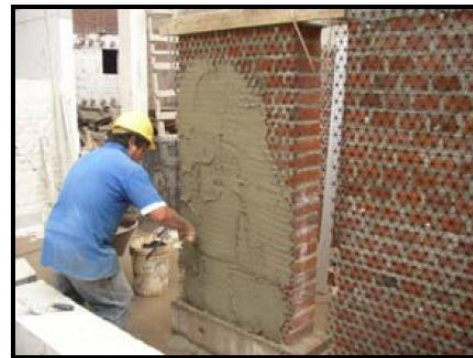
Imagen 3.2.2-1. Fijación de la malla de polímero; Imagen 3.2.2-2. Reforzamientos con malla de polímero y pañete. Fuente: TORREALVA, D. Refuerzo de muros y tabiques de albañilería con mallas de polímero. Pontificia Universidad Católica del Perú. [En línea] 2007. Disponible en web: <<http://blog.pucp.edu.pe/media/688/20071017-Torrealva-Polimero.pdf>>.

El reforzamiento de mampostería con mallas de polímero es similar al reforzamiento con malla electro-soldada. El profesor Daniel Torrealva Dávila, de la Pontificia Universidad Católica de Perú, adelantó la investigación denominada: “*Refuerzo de muros y tabiques de albañilería con mallas de polímero*” [23], para analizar el comportamiento de los muros de ladrillo macizo, con y sin refuerzo de mallas de polímero, ancladas a ambos lados de los paneles usando conectores de acero separados 40 mm horizontal y verticalmente. Las mallas quedaron embebidas en pañetes de 2 centímetros, de espesor, según se ilustra en las imágenes 3.2.2-1 y 3.2.2-2.

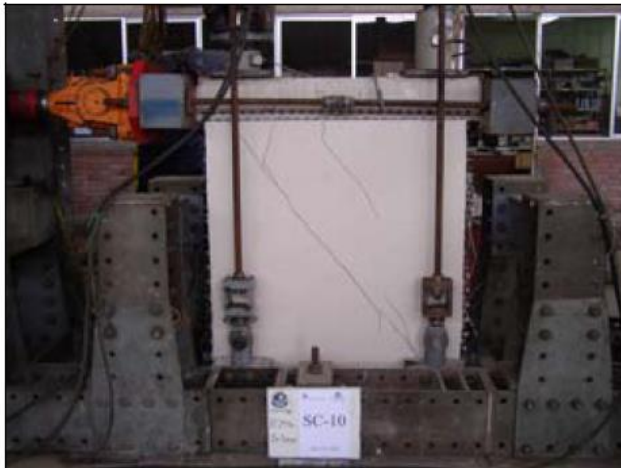
Se ensayaron 12 paneles cuadrados de 1.20x1.20 m a cargas cíclicas de corte en el plano y 12 paneles de 0.80x1.60 m, a cargas monotónicas fuera de plano. En los ensayos a corte y compresión se obtuvo un aumento del 40% de la resistencia en los paneles reforzados con relación a los de mampostería simple. En los ensayos a flexión, el aumento de la resistencia fue del 50%, demostrando que este sistema de reforzamiento cambia el comportamiento sísmico frágil en un sistema de disipación de energía, que permite que la mampostería, acoplada a las estructuras de concreto armado, resista las fuerzas de sismo satisfactoriamente.

Imagen 3.2.2-3. Ensayo de paneles a corte-compresión; Imagen 3.2.2-4. Ensayo de paneles a flexión.  
Fuente: TORREALVA, D. Refuerzo de muros y tabiques de albañilería con mallas de polímero. *Pontificia Universidad Católica del Perú*. [En línea] 2007. Disponible en web:  
<<http://blog.pucp.edu.pe/media/688/20071017-Torrealva-Polimero.pdf>>.

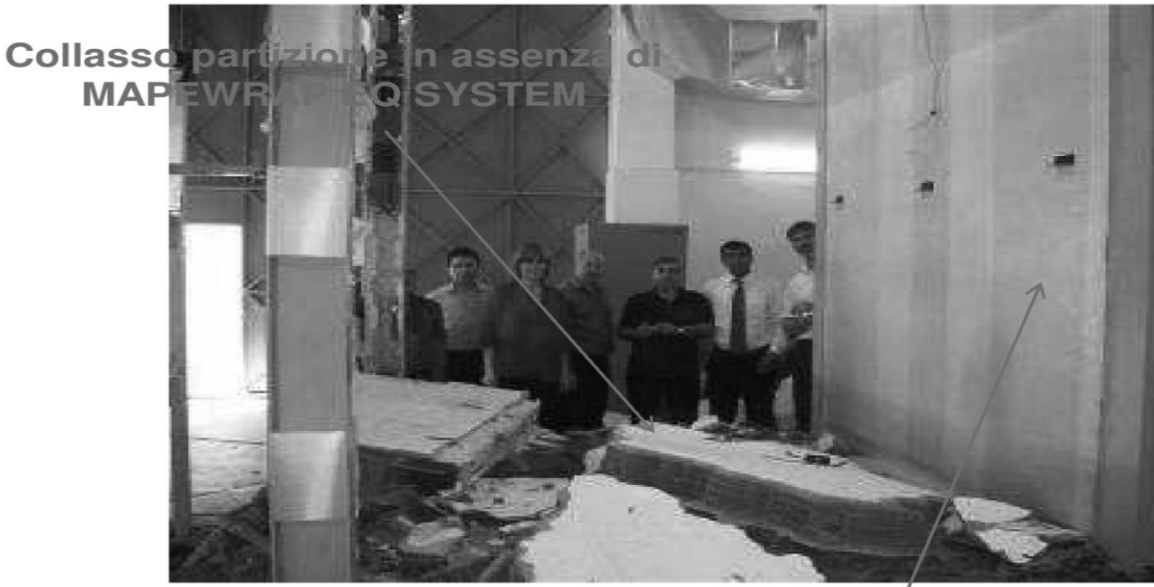
La imagen 3.2.4-1 muestra que el muro reforzado (lado derecho) presentó una falla, en la esquina del vano, en tanto el muro no reforzado, (lado izquierdo) colapso por fallas en la base y las esquinas de los vanos.

Imagen 3.2.4-1. Ensayos del sistema "MAPEWRAP EQ SYSTEM". Fuente . Fuente: MORANDI, G. La Facultad de Ingeniería de la "Università degli Studi di Napoli Federico II. Italia: s.n., 2013

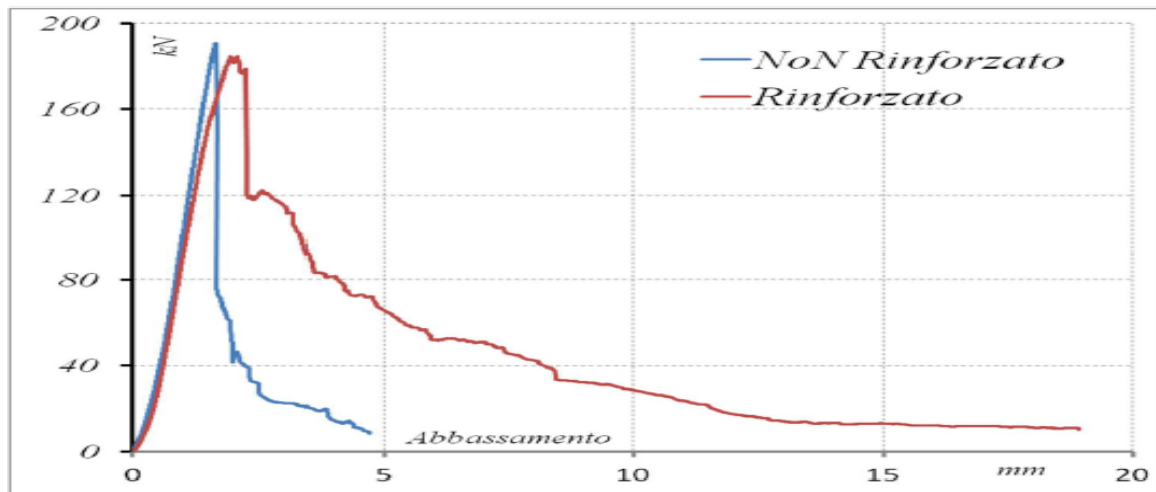
Figura 3.2.4.-1 Deformación de un muro no reforzado y de reforzado con el sistema. MAPEWRAP EQ., sometidos a cargas de compresión diagonal. Fuente: MORANDI, G. La Facultad de Ingeniería de la "Università degli Studi di Napoli Federico II. Italia: s.n., 2013.

El muro no reforzado colapsó por rotura y desplazamiento fallas y distorsión en su base. Además de roturas por flexión en las esquinas de los vanos.

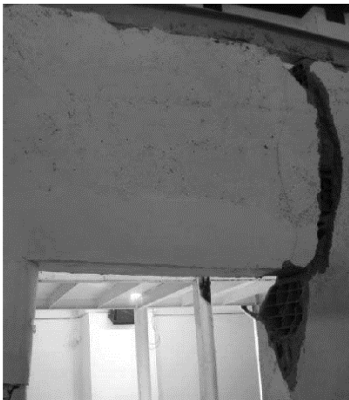
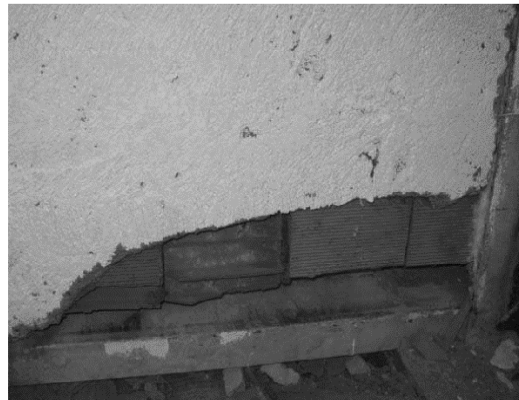
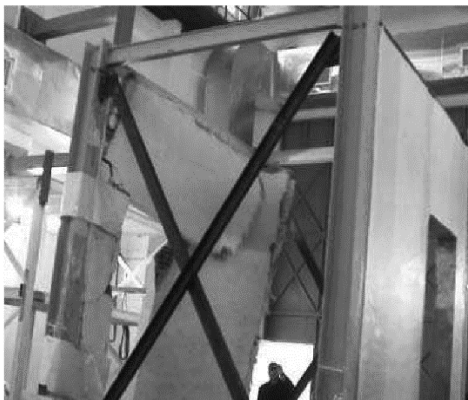
**Parete NON rinforzata:  
fessure per flessione**

**Parete NON rinforzata:  
fessure per taglio alla base**

**Collasso della parete  
NON rinforzata**

**Fessure per flessione sul modello Rinforzato  
dopo la tensione di rottura**

Imagen 3.2.4-2 Daño por flexión en muro no reforzado (superior izquierda), Imagen 3.2.4-3 Fallo de la base de un muro no reforzado (superior derecha), Imagen 3.2.4-4 Colapso de un muro no reforzado (inferior izquierda), Imagen 3.2.4-5., Fisura por flexión en muro reforzado llevado hasta la rotura (inferior derecha) . Fuente: MORANDI, G. La Facultad de Ingeniería de la "Università degli Studi di Napoli Federico II. Italia: s.n., 2013.

El muro reforzado presentó una fisura de menor grado en la esquina del vano. La imagen 3.2.4-2 evidencia que el tejido de fibra de vidrio evitó la rotura y colapso. Los fabricantes indican que esta condición previene y retarda los procesos de fisuración, rotura y caída de partes de muro, permitiendo la evacuación de las edificaciones afectadas por sismo de manera segura.

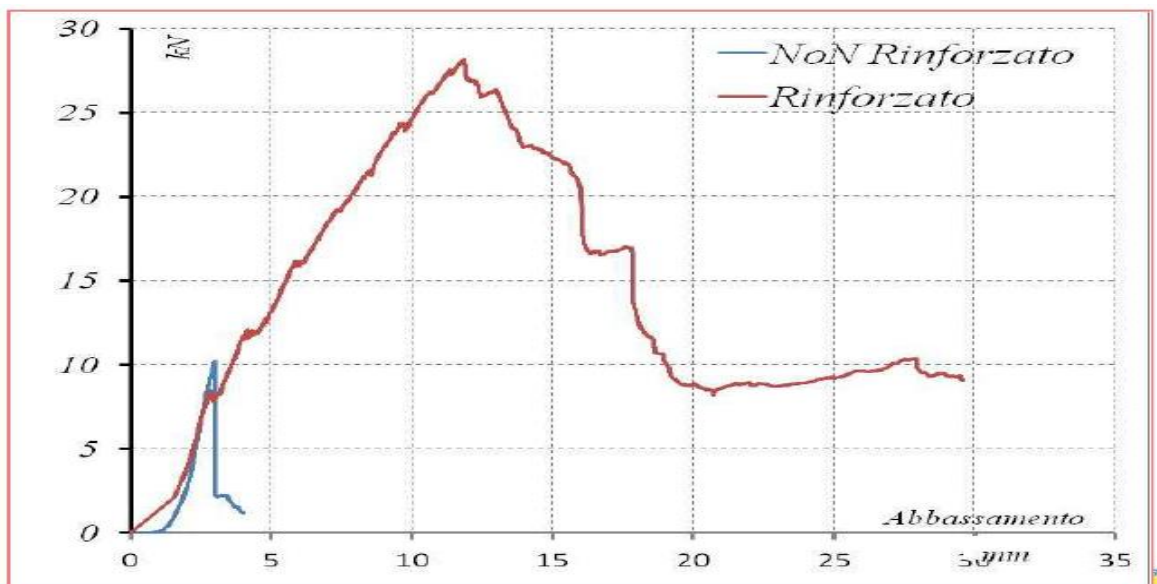
Figura 3.2.4-2 Deformación de un muro no reforzados y de reforzado con el sistema MAPEWRAP EQ., sometidos a cargas de flexión, por cargas transversales al plano del muro. Fuente: MORANDI, G. La Facultad de Ingeniería de la “Università degli Studi di Napoli Federico II. Italia: s.n., 2013.

También es evidente la mejora en la resistencia a cargas de flexión, aplicadas en el plano transversal, según se evidencia en las curvas carga- deformación de la figura 3.2.4-2.

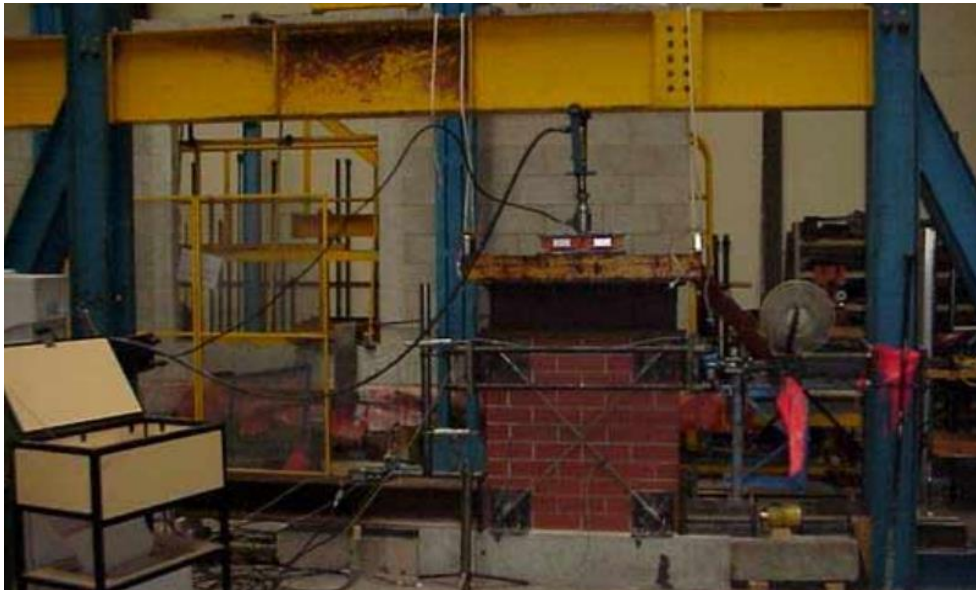
Imagen 3.3.1-1 Ensayo del murete. Fuente: CHUANG, S., ZHUGE, Y y MCBEAN, P. *Seismic retrofitting of unreinforced masonry walls by cable system*. Vancouver, B.C., Canadá: s.n., 2004. 13th. Word Conference on Earthquake Engineering. Paper No. 3228.

La validación de los resultados se hizo mediante el ensayo de tres muretes de mampostería simple, reforzados con sistema de dos cables, fijados con placas metálicas en las cuatro esquinas, formado una 'X', según se muestra en la Imagen 3.3.1-1.

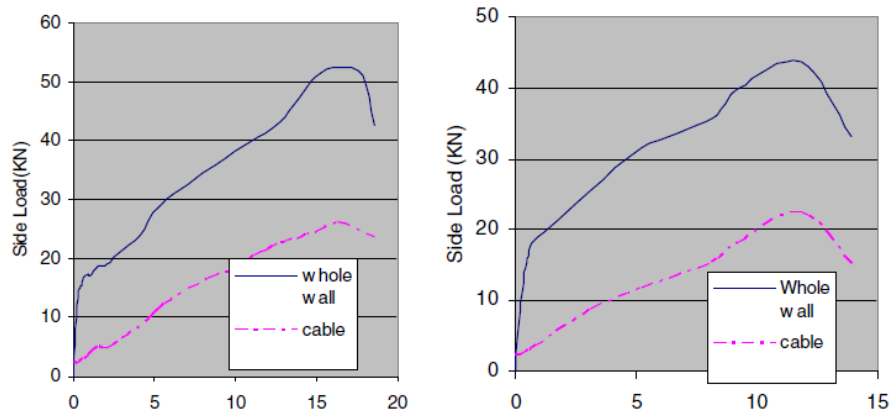
Figura 3.3.1-2. Curvas de carga y deformación de los muretes. Fuente: CHUANG, S., ZHUGE, Y y MCBEAN, P. *Seismic retrofitting of unreinforced masonry walls by cable system*. Vancouver, B.C., Canadá: s.n., 2004. 13th. Word Conference on Earthquake Engineering. Paper No. 3228.

Cada murete fue sometido a ensayos de desplazamiento horizontal y a carga axial de compresión simultáneamente, para simular cargas de sismo. De esta manera se pudo demostrar que la rigidez de muros reforzados mejoró significativamente, en comparación con el murete no reforzado. Las curvas de fuerza Vs. desplazamiento, de la figura 3.3.1-2 indican que los cables comienzan a resistir carga, desde la fase inicial del ensayo hasta absorber el 50 % de la fuerza aplicada a los muretes, con lo cual se puede deducir que muro y cables actúan conjuntamente. Estos resultados fueron similares a los obtenidos para los muros, con la modelación numérica inicial.

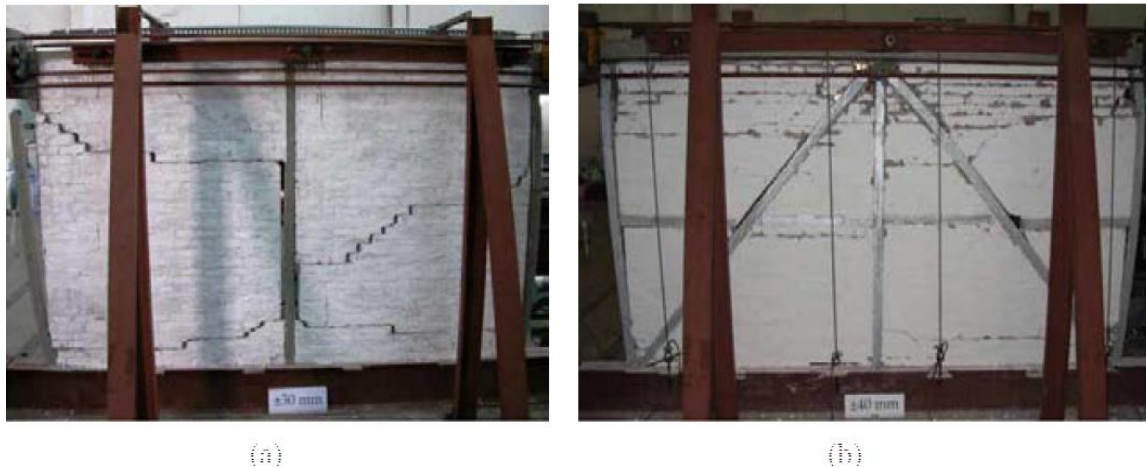
Imagen 3.3.2-1. Estado de murete de prueba (a), luego de los ensayos cíclicos; Imagen 3.3.2-2. Estado de murete de prueba (b), luego de los ensayos cíclicos. Fuente: PAIKARA, S y RAI, D. *Confining Masonry Using Pre-Cast Rc Element For Enhanced Earthquake Resistance*. San Francisco, California: s.n., 2006. Proceedings of the 8th U.S. National Conference on Earthquake Engineering. Paper No. 1177.

Las imágenes 3.3.2-1 y 3.3.2-2., evidencian que el espécimen 2 (b) presentó menor daño, fisuración y deformación, que el primero (a), luego de ser sometidos a los ensayos de prueba.

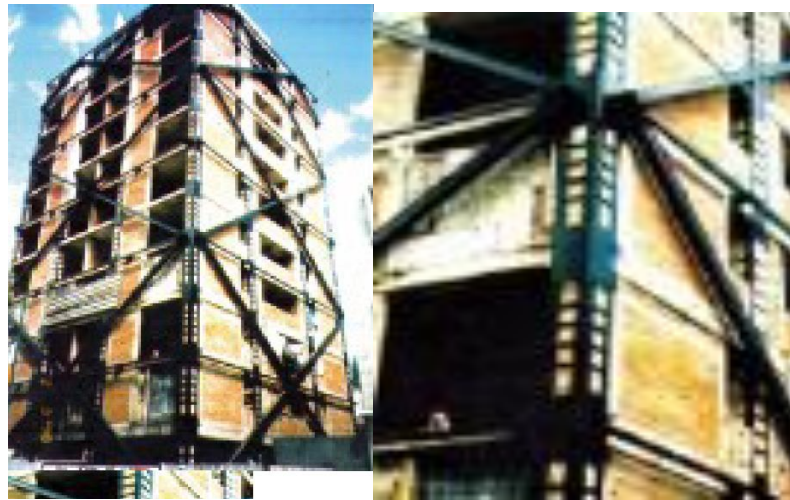
Imagen 3.3.4-2. Reforzamiento con marcos arriostrados de acero; Imagen 3.3.4-3. Detalle del reforzamiento con marcos arriostrados de acero. Fuente: RENDÓN, J. Técnicas del control pasivo: Estado del arte en rehabilitación sísmica [Presentación de diapositivas].

*Presentación*". [29], mediante la cual se pudo demostrar que la estructura arriostrada reduce las derivas, toma las fuerzas laterales, aumentado significativamente, la resistencia lateral y la capacidad de deformación del sistema estructural, con lo cual se alivian las cargas horizontales a las mamposterías, añadiéndole peso mínimo, adicional a la edificación.

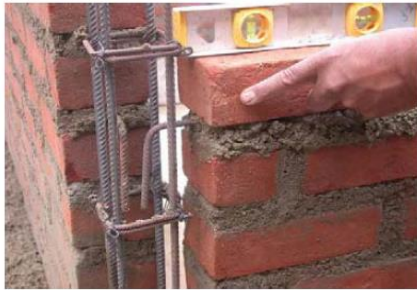
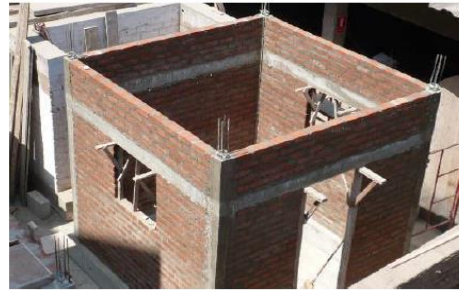
Imagen 3.4.1-1. Detalle del armado del acero de refuerzo; Imagen 3.4.1-2. Vista general del módulo B. Fuente: PÉREZ, J., ENCISO, J y QUIUN, D. Ensayos de Simulación Sísmica de Modelos de Albañilería Confinada. Pontificia Universidad Católica del Perú. [En línea] 2009. Disponible en web: <<http://blog.pucp.edu.pe/media/688/20091111-PEREZ-ENCISO-QUIUN-Ensayos%20alba%20conf.pdf>>.

En el módulo B, además de seguir el procedimiento básico, se colocaron varillas de acero con diámetro de 8mm, cada 6 hiladas, que penetraron una longitud de 0.5 m en la hilada de mortero hasta las columnas, con gancho de 0.1 m. Además, se incorporó un dintel alrededor del módulo, formando un anillo, según se muestra en la imagen 3.4.1-1. El módulo C, adicionalmente, fue reforzado con una malla de acero galvanizada de 1 mm con separación de  $\frac{3}{4}$ ", clavada sobre los muros y atornillada a los elementos de concreto armado, finalmente se recubrió con pañete con un mortero cemento: arena 1:4.

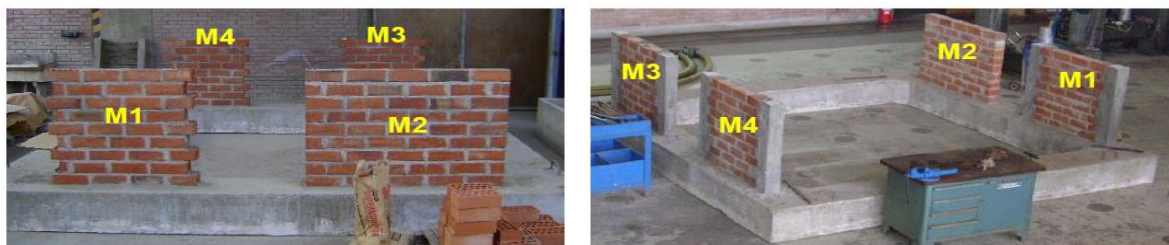
Imagen 3.4.1-3. Muretes estudiados sobre vigas de concreto. Imagen 3.4.1-4. Muretes estudiados

Con ocasión de la investigación denominada “Arriostramiento de Parapetos Existentes Hechos de Albañilería Simple” [33], adelantada en la Universidad Católica del Perú, se construyeron cuatro muretes y se sometieron a ensayos de simulación sísmica, según se puede observar en la imagen 3.4.1-3., cada uno con longitud de 1.2m y altura 1.0m y 12cm de espesor. Tres de los muretes fueron arriostrados con columnas de 12x12cm, ubicadas en sus bordes, con distinta disposición y forma de anclaje y de refuerzo vertical. Los materiales fueron de características y resistencias similares a los empleados en nuestro medio Colombiano. Para simular el reforzamiento de un antepecho real, fue construido el murete, dejando dentados en sus extremos, para después instalar el refuerzo vertical y vaciar el concreto de las columnas. Los autores del estudio señalan que *En un caso real habría que picar la albañilería en forma dentada en la zona donde irán las columnas.* [32]

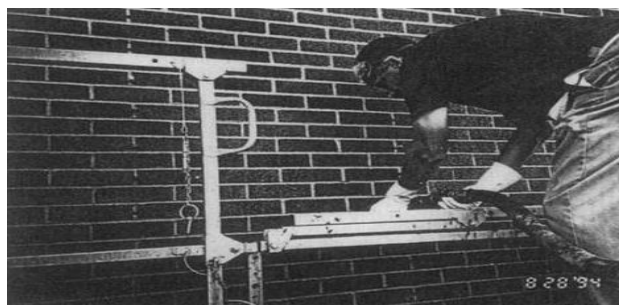
Imagen 3.5.1-1. Reforzamiento con inyección de mortero en la Escuela Primaria en Minland Texas.

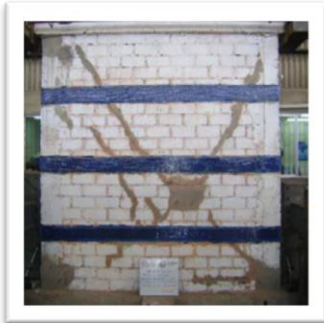
Imagen 4.1-1. Reforzamiento de 1 m<sup>2</sup> de un muro de ladrillo. Fuente: "Reparación y reforzamiento de un muro de albañilería confinada mediante fibra de carbono" [16]. Reforzamiento de un murete de prueba de 2.40 x 2.40 m. con espesor 0.20 m, con cuatro laminas horizontales de fibra de carbono, de 10 cm. en ambos lados del muro.

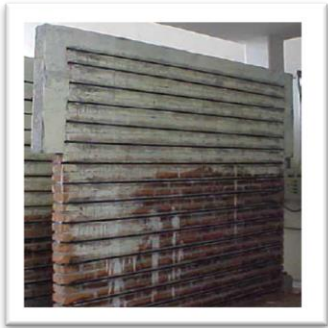
Imagen 4.1-3. Reforzamiento de 1 m<sup>2</sup> de muro de ladrillo con correas de acero. Fuente: “*Experimental study masonry walls strengthened with steel and plastic straps*” [18].- Murete de prueba de 2.60 x 2.30 m. con espesor 0.13 m, con seis varillas horizontales de acero), 0.50 cm. alrededor del muro.

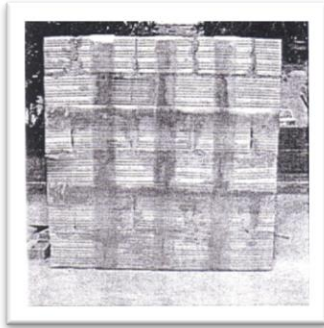
Imagen 4.1-5. Reforzamiento con Pet reciclado. Fuente: “Reforzamiento de estructuras de mampostería con láminas de tereftalato de polietileno” [20]. Cantidades de obra para el reforzamiento de un muro de bloque de 1.0 x 1.0 m. con espesor 0.13 m, con láminas de PET reciclado, cada 0.60 cm. en ambos sentidos y en los dos lados del muro.

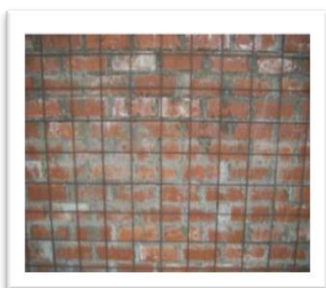
Para el reforzamiento de 1 m<sup>2</sup>. Imagen 4.2-1. Reforzamiento con malla electro-soldada. Fuente: “Control de la trituración de los ladrillos huecos mediante malla Electro soldada en muros de albañilería confinada” [23] Cantidades de obra para el reforzamiento de un muro de ladrillo, de 2.40 x 2.40 m. X 0.13 m., con malla y pañete.

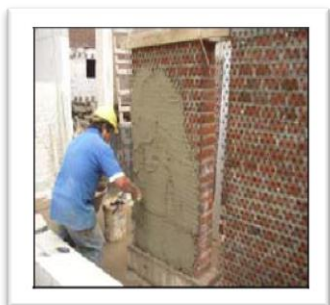
Para el reforzamiento de 1 m<sup>2</sup> de muro. Imagen 4.2-2. Reforzamiento con malla de polímero. Fuente: “*Refuerzo de muros y tabiques de albañilería con mallas de polímero*” [24]. Murete de ladrillo de 1.20 x 1.20 m. con espesor 0.13 m, con mallas de polímero y pañete de mortero de cemento portland gris y arena fina, en proporción 1:4, en ambos costados del muro.

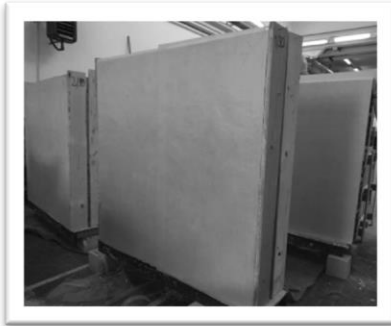
Corresponde al reforzamiento de 1 m<sup>2</sup>, de un muro de ladrillo. Imagen 4.2-4. Reforzamiento con tejido de fibra de vidrio. Fuente: “*Estudio del sistema Mapewrap EQ System*” [26]. Reforzamiento de un murete de prueba de 1.28 x 1.28 m. con espesor 0.12 m, con tejido de fibra de vidrio en ambos lados del muro.

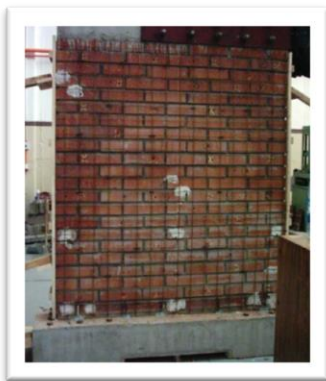
Para el reforzamiento de 1 m<sup>2</sup> de muro. Imagen 4.3-3 Reforzamiento con grapas de acero y malla electro soldada. Fuente “*Ensayos De Muros De Albañilería Armada Dañados y Reparados Sometidos A Carga Horizontal Dinámica*” [29] Reparación y reforzamiento de un muro de ladrillo de 2.52 m. de altura, 1.67 de longitud y 14 cm. de espesor afectado por sismo simulado, usando grapas de acero, mallas electro-soldadas y pañete.

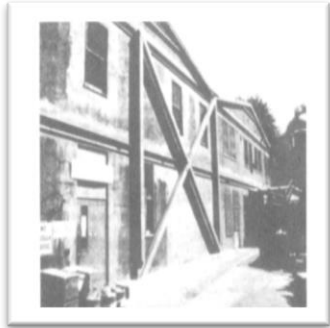
Para el reforzamiento de 1 m<sup>2</sup> de muro. Imagen 4.3-4. Reforzamiento externo con perfiles de acero. Fuente: “*Handbook of Techniques for the Seismic Rehabilitation of Existing Buildings FEMA 172*” [31]. Cantidades de obra para reparación y reforzamiento de un muro de ladrillo de 6 m. de altura, 6 de longitud y 13 cm. de espesor, usando perfiles tubulares de acero.

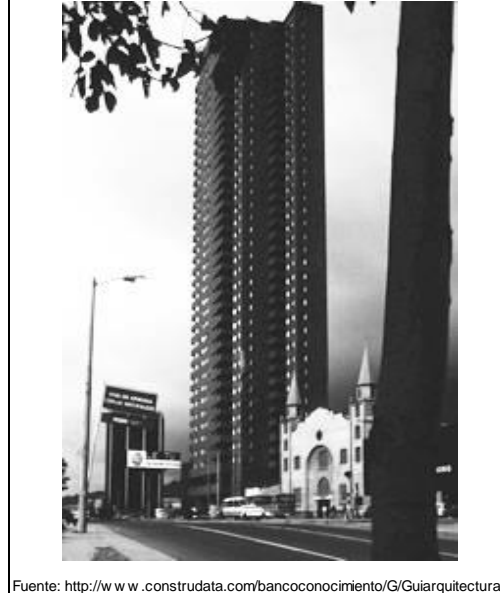
**REHABILITACION DE LA FACHADA**

Diseñador Ing. Luis Guillermo Aycardi - PCA  
 Constructor  
 Año 2005  
 Sistema Constructivo Confinamiento de las tabletas mediante perfiles metalicos anclados a las placas

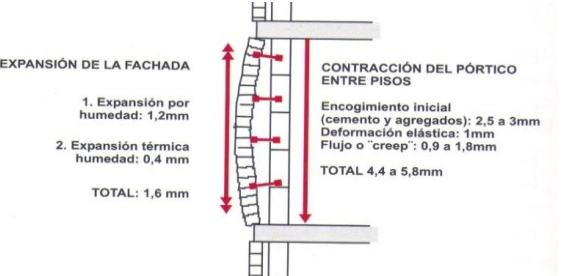
<b>EFFECTO: EXPANSIÓN RESTRINGIDA DE LA FACHADA</b>

<p>1. Expansión por humedad: 1,2mm</p> <p>2. Expansión térmica humedad: 0,4 mm</p> <p>TOTAL: 1,6 mm</p>																															
<p>Fuente: Manual de Fachadas, Ing. Víctor Manuel Aristizabal</p>		<p>Imagen de los enchapes y mortero de pega. Fuente: Proyectistas Civiles Asociados- PCA</p>

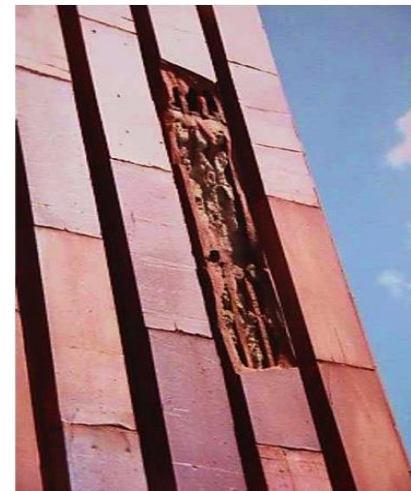
**IMAGEN DE LA LESION**

Rotura longitudinal de las tabletas y desprendimiento de capa externa piezas. La falla es interna de la pieza de gres  
 También se observan fallas del mortero de pega, en tales casos hubo desprendimiento de las tabletas y del mortero de pega  
 Los espesores del mortero variaron entre 2 a 8 cms y se observan "capas" de mortero, en una mezcla no homogénea

Imagen de los desprendimientos. Fuente: Proyectistas Civiles Asociados- PCA

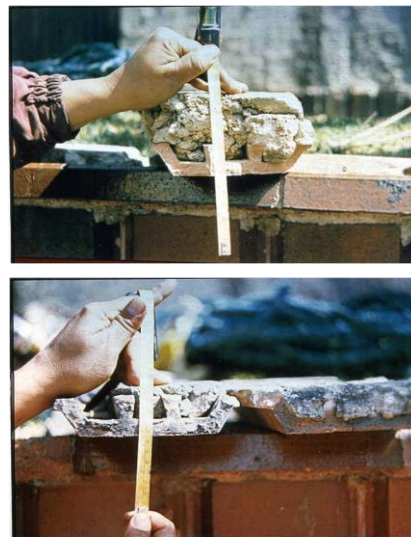
**DETALLE DE LA LESION**

La variación en los espesores del mortero se, se explican por eventuales falla en la verticalidad de las estructuras y mamposterías y su corrección con la variación de espesores en el mortero de pega.

Imagen de los enchapes y mortero de pega. Fuente: Proyectistas Civiles Asociados- PCA

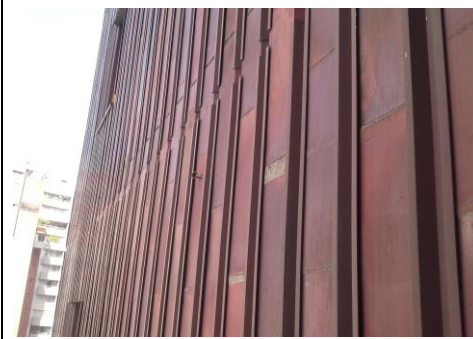
FICHA DE ESTUDIO		CASO : Edificio de la Caja de Empleados de la Policía Nacional	
<b>DATOS DE LA EDIFICACIÓN</b>		<b>CUADRO DE AREAS</b>	
Diseñador	Ing. Luis Guillermo Aycardi - PCA	Numero de pisos	40
Constructor		Área por piso	790 M2 (Aprox.)
Año	2005	Área construida	38055 M2 (Aprox.)
Solución constructiva	Confinamiento de las tabletas	Área de la envolver	19379 M2 (Aprox.)
		Área de Ventanas	2835 M2 (Aprox.)
		Área de tableta de :	16544 M2 (Aprox.)
<b>ESTADO ACTUAL DE LA FACHADA</b>		<b>IMAGEN DEL ESTADO ACTUAL DE LA FACHADA</b>	
<p><b>Eficiencia del sistema</b></p> <p>El comportamiento de la fachada fue satisfactorio durante los eventos sísmicos, de 5.5 grados y de 6,6 grados en la escala de Richter; registrados los días 25 de mayo de 2.008 y 10 de marzo de 2015, respectivamente. No se registraron daños de ningún tipo</p> <p>No se han registrado roturas de muros ni desprendimientos de material de fachada de la torre, desde el reforzamiento a la fecha.</p> <p>En algunas zonas de las fachadas norte y sur del edificio base de la torre, no se efectuó el reforzamiento con los perfiles metálicos. Allí se observan desprendimientos de las tabletas cerámicas.</p> <p>Las fachadas de la torre se ven en buen estado, con las piezas cerámicas en su sitio y los perfiles metálicos continúan adheridos, firmemente</p>

<p>Imagen del estado actual de la fachada y de los perfiles metálicos. Fuente: Imagen propia</p>

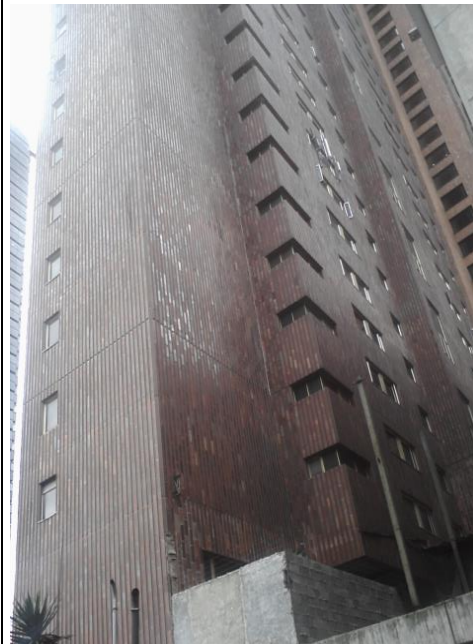
<p>El efecto de expansión restringida de la fachada, se puede prevenir con la correcta disposición de dilatación de Juntas de dilatación y las recomendaciones que se dan a continuación:</p> <p><b>Recomendaciones</b></p> <p>A) Para diseñar un revestimiento cerámico de fachada, se debe tener conocimiento de los valores de expansión del material a emplear</p> <p>B) Es indispensable hacer pruebas de absorción de humedad a las piezas cerámicas a emplear</p> <p>C) En caso en que sea alto el valor de expansión, se debe esperar de 3 a 4 desde la fabricación hasta la puesta en obra de las piezas cerámicas.</p> <p>D) Controlar y acotar la rigidez de los morteros (por resistencia)</p> <p>E) Emplear morteros mixtos de cemento y cal con dosificación 1:1:7.</p> <p>F) Prever de juntas de dilatación, a distancias de 12 a 15 m</p> <p>G) Usar impermeabilizantes o repelentes de humedad en las cantidades indicadas por los fabricantes</p> <p>H) Hacer mantenimiento integral a las fachadas, emboquillados e impermeabilización de la fachada, como mínimo cada 10 años</p>

<p>Imagen del estado actual de la fachada y de los perfiles metálicos. Fuente: Imagen propia</p>

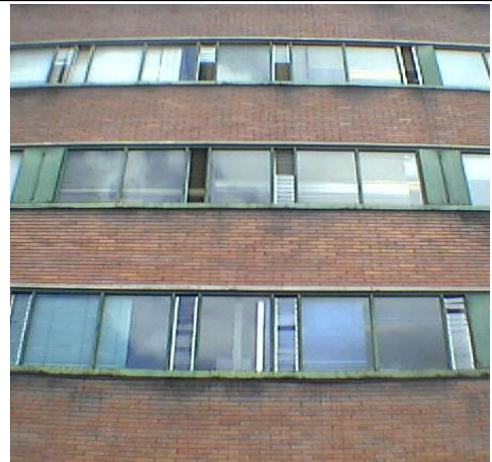
**IMAGEN DE LA LESION**

- Manchas de humedad y polución en los muros de ladrillo
- Manchas de humedad y polución en las pestañas de las placas
- Corrosión en las alfajías y elementos metálicos de remate de muros
- Oxidación en los marcos y batientes de las ventanas metálicas

Imagen de la corrosión de la ventaneria metálica. Fuente: Consorcio Obcivil

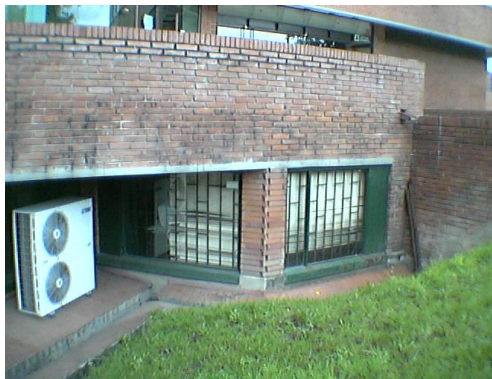
**DETALLE DE LA LESION**

- La lluvia acida contiene óxidos de azufre, sulfatos y nitratos que causan corrosión a la mayoría de materiales, en diferentes grados
- Se usaron diferentes lacas a modo de impermeabilizantes en muros generando manchas y disparidad de tonos en los muros de ladrillo
- Fallas en la periodicidad y de calidad en el mantenimiento

Imagen de la afectación por lluvia ácida en ladrillo y mortero de pega. Fuente: Consorcio Obcivil

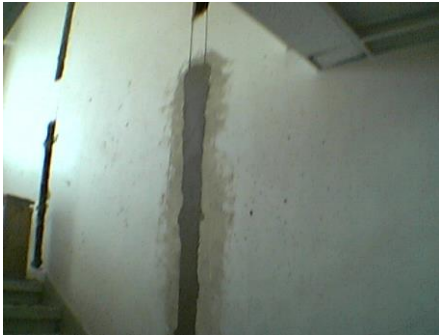
FICHA DE ESTUDIO		CASO : Edificio Central de Operaciones del Acueducto de Bogotá	
<b>DATOS DE LA EDIFICACIÓN</b>		<b>CUADRO DE AREAS</b>	
Diseñador	Ing. Guillermo González	Numero de pisos	7 y sótano
Constructor	Consortio Obcivil	Área por piso	1275 m <sup>2</sup>
Interventor	Consulobras	Área construida	10200 m <sup>2</sup>
Año	2005	Área de la FACHADA	5650 m <sup>2</sup>
<b>SOLUCIÓN ESTRUCTURAL:</b>			
<b>Reforzamiento de culatas de ladrillo con columneta 0,125 x 0,25</b>			
<b>Descripción de la solución constructiva</b>			
Para hacer competente al muro, frente al efecto sísmico, se plantea un reforzamiento con columnetas de concreto unida a elementos las placa de entrepiso			
<b>Proceso constructivo</b>		<b>IMAGEN DE LA REHABILITACIÓN</b>	
<ol style="list-style-type: none"> <li>1) Abrir caja en el muro, en el muro de bloque, 25 cm a la altura del muro para poder poner anclajes al muro de ladrillo y vigas</li> <li>2) Retiro de escombros de ladrillos y/o bloques de arcilla</li> <li>3) Instalación de 4 anclajes de 1/2", en la vigas de concreto y en los muros de ladrillo macizo, de la culata</li> <li>4) Amarre del acero de refuerzo, con los anclajes</li> <li>5) Instalación d la formaleta</li> <li>6) Fundida de la columneta, con concreto fluido</li> <li>7) retiro de la formaleta, al día siguiente de la fundida</li> <li>8) Pañete sobre la columna, dejando dilataciones</li> <li>9) estuco y pintura</li> </ol>

<p>Imagen la solución constructiva, mediante el uso de columnetas . Fuente: Consortio Obcivil</p>

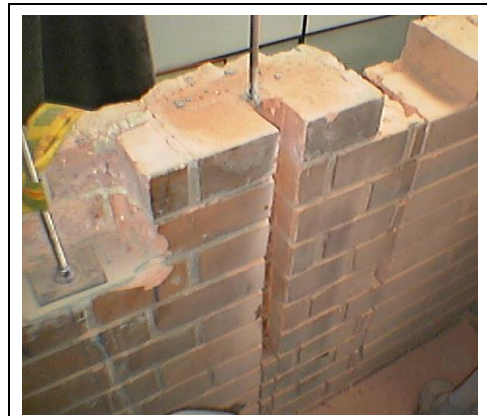
**DETALLE DE LA SOLUCIÓN CONSTRUCTIVA**

- A) La solución no afecta la estética original de la FACHADA
- B) se puede verificar la fuerza que se aplica al muro y la confiabilidad del anclaje, con el el uso del torquimetro

Imagen la solución constructiva . Fuente: Propia

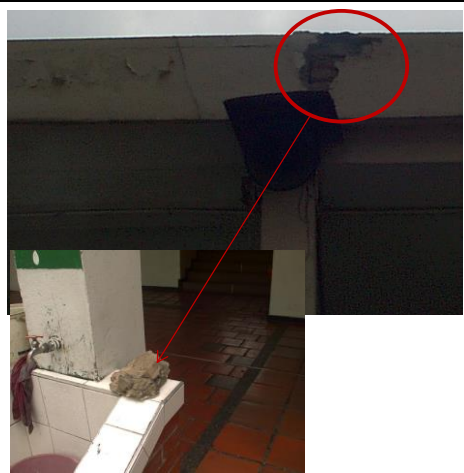
**IMAGEN DE LA LESION**

Manchas de humedad y procesos de fisuración de los pañetes  
 Desprendimiento y caída de pañetes

Imagen de desprendimiento de pañetes de una canal a nivel de cubierta. Fuente: Consorcio TDF

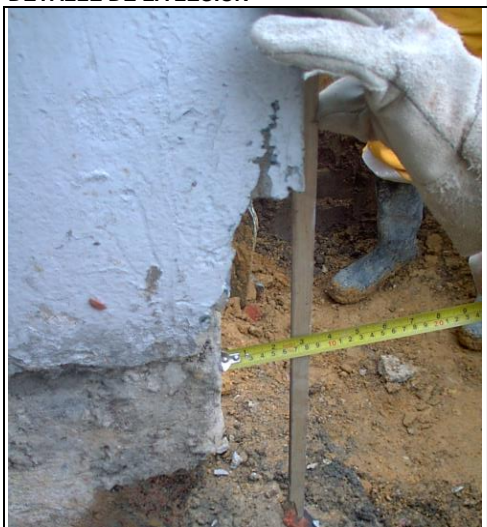
**DETALLE DE LA LESION**

Imagen del desprendimiento y espesor de los pañetes en una columna. Fuente: Consorcio TDF

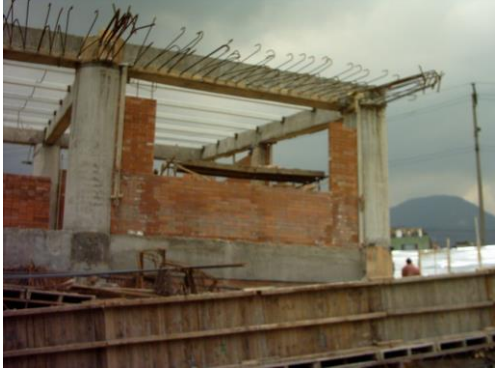
FICHA DE ESTUDIO		CASO : Institución Educativa Distrital Country Sur en Bogotá	
<b>DATOS DE LA EDIFICACIÓN</b>		<b>CUADRO DE AREAS</b>	
Nombre	Institución Educativa Distrital Country Sur	Numero de Edificios	5
Dirección	Calle 31 No. 10-21 sur, de la ciudad de Bogotá, Localidad 18.	Numero de pisos	2
Diseñador	Consortio Consultores SED	Área de reforzamiento	3252 m2
Constructor	Consortio TDF	Área construida	1682 m2
Usos	Educación primaria y secundaria	Área de la envolvente	1894 m2
<b>SOLUCIÓN ESTRUCTURAL:</b>			
<b>Reforzamiento de culatas de ladrillo con columneta 0,125 x 0,25</b>		<b>IMAGEN DE LA REHABILITACIÓN</b>	
<p>Para hacer competente al muro, frente al efecto sísmico, se plantea aquí generar una fuerza perpendicular a su plano, a través del acero de refuerzo, previamente fijado a las vigas de borde de placas de entrepiso. Este es prolongado al interior de los muros usando ladrillo con perforación vertical, El acero horizontal esta conformado por malla tipo RAM</p> <p>Se instalaron láminas de icopor de 2 cms. de espesor , para aislar los muros de la estructura de concreto según se muestra en la imagen de la solución constructiva</p>

<p>Imagen la solución constructiva, de la mampostería reforzada . Fuente: Consortio TDF</p>

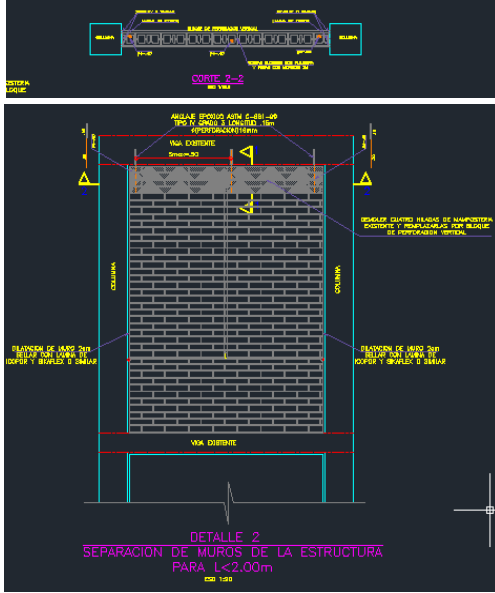
<b>PROCESO CONSTRUCTIVO</b>		<b>DETALLE DE LA SOLUCIÓN CONSTRUCTIVA</b>	
<ol style="list-style-type: none"> <li>Desmonte de las ventanas metálicas</li> <li>Demolición de muros de ladrillo</li> <li>Construcción de vigas y columnas, adosadas al exterior de la estructura de concreto original y ampliación de esta.</li> <li>Anclaje del acero de refuerzo para la nueva mampostería</li> <li>Levantar los nuevo muros, con mampostería estructural</li> <li>Levantar los nuevo muros, con ladrillo con perforación vertical y colocación colocación de refuerzo de acero interno</li> <li>Llenado de las dovelas, de la mampostería estructural, con grouting</li> <li>Construcción viga de confinamiento en la parte superior del muro</li> <li>Enchape de la viga de confinamiento</li> <li>Lavado de los muros, con rinces especializados</li> <li>Impermeabilización del ladrillo de fachada</li> </ol> <p><b>Ventajas de la solución constructiva</b></p> <ol style="list-style-type: none"> <li>La solución mejoró la estética de la envolvente, y garantiza su eficiencia ante el efecto sísmico</li> <li>La viga de confinamiento y el acero fijan el muro a la estructura</li> <li>La viga de confinamiento, queda oculta dentro de la mampostería</li> <li>Se ampliaron los espacios interiores de la edificación</li> </ol>

<p>Imagen la solución constructiva, de la mampostería reforzada y viga de remate . Fuente: Consortio Consultores SED</p>

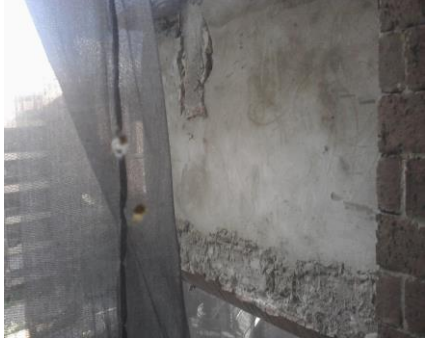
<ol style="list-style-type: none"> <li>1) Desmonte de las ventanas metálicas</li> <li>2) Retiro de ladrillos rotos y lleno del vacío con concreto de gravilla fina</li> <li>3) Lleno de fisuras con mortero en proporción 1:3</li> <li>4) Recubrimiento de ambas superficies con mortero 1:4</li> <li>5) Perforación de muros con broca 1/2", a tres bolillos</li> <li>6) Instalación de malla electrosoldadas de 15 x 15 cms d= 4 mm</li> <li>7) Aplicación de pañete con mortero 1:4 de cemento y arena fina</li> <li>8) Hacer las dilataciones en mortero en módulos de 1,20 x 0,60 mts</li> <li>9) Resanes y remates</li> <li>10) Aplicación de dos manos de pintura acrílica para exteriores tipo Koraza</li> <li>11) Instalación de ventanas de aluminio y vidrio de seguridad</li> <li>12) Aplicación de mano final de pintura acrílica para exteriores tipo Koraza</li> </ol>

<p>Imagen la solución constructiva, enchapado de los muros con malla electro soldada y pañete . Fuente: Ediobras Ltda</p>

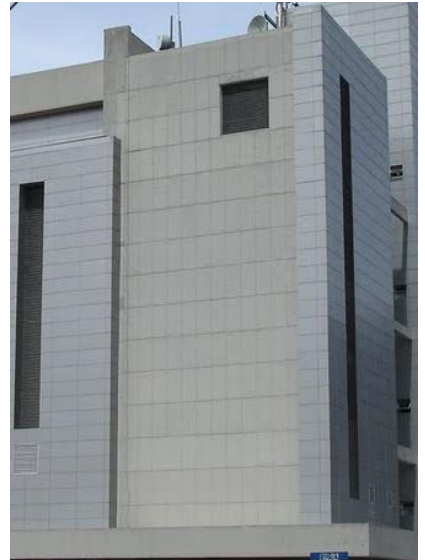
<b>REHABILITACION DE LA FACHADA</b>		<b>IMAGEN DE LA SOLUCIÓN CONSTRUCTIVA</b>	
<b>Descripción de la solución constructiva</b> Teniendo en cuenta que uno de los daños mas frecuentes de los muros de fachada acoplados a la estructura de concreto, es la fractura, este sistema de encamisado le da mayor ductilidad y le permite mantener la unidad estructural y reducir las fallas frías y explosivas producto de las cargas sísmicas

<p>Imagen la solución constructiva, enchapado de los muros con malla electro soldada y pañete . Fuente: Ediobras Ltda</p>	
<b>Ventajas de la solución constructiva</b> a) Esta solución está avalada en la Norma NSR-10, como método de reforzamiento y de rehabilitación de mamposterías, b) La estructura de soporte de revestimiento contribuye al reforzamiento de la mampostería, junto con el encamisado de malla electrosoldada y mortero			
<b>Estado actual de la FACHADA</b> El comportamiento de la FACHADA fue satisfactorio durante el evento sísmico de 5.5 grados, del 24 de mayo de 2008. No se registraron daños importantes. Solo se registran algunas fisuras de pañete en algunos puntos localizados en la unión de las mamposterías con los elementos estructurales de concreto

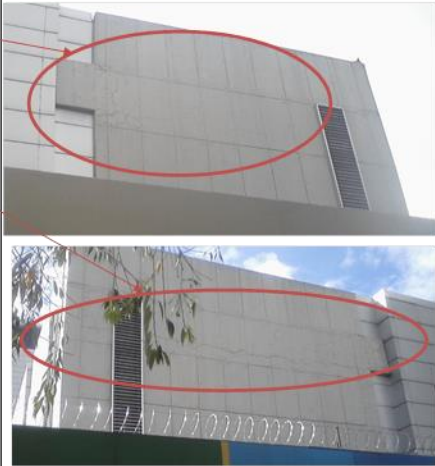
Fisuras horizontales sobre los pañetes y mallas electrosoldadas								
<b>AUSCULTAMIENTO</b>								
Se hizo registro fotográfico								
<b>DIAGNOSTICO</b>								
Durante la inspección visual al estado de las fachadas se detectaron fisuras, de diferentes espesores y profundidades que evidencian daño en el pañete. Las fisuras horizontales, marcan el sitio de unión, entre la placa de entrepiso y la mampostería de ladrillo, que se refleja sobre el pañete.
