**REFORZAMIENTO Y REHABILITACIÓN DE FACHADAS DE MAMPOSTERIA,  
CONSTRUIDAS EN BOGOTÁ D.C.- COLOMBIA, ANTES DE LA EXPEDICIÓN  
DEL REGLAMENTO NSR-10**

UNIVERSIDAD NACIONAL DE COLOMBIA  
FACULTAD DE ARTES  
MAESTRÍA EN CONSTRUCCIÓN  
BOGOTÁ D.C., COLOMBIA  
2015

Trabajo de investigación presentado como requisito parcial para optar al título de:

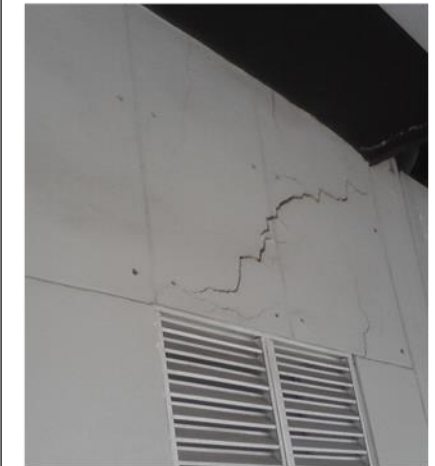
<b>CAUSAS PROBABLES DEL DAÑO EN EL PAÑETE</b>				<b>DETALLE DE LA LESION</b>				
<p>Las fallas pueden estar asociadas con prácticas constructivas deficientes en el proceso de aplicación del mortero de pañete sobre los muros de ladrillo fachada y al empleo de arenas con alto contenido de arcillas, que se evidencian en los craquelados sobre la superficie de los pañetes.</p> <p>Las fisuras horizontales, que reflejan el sitio de unión, entre la placa de entrepiso y la mampostería de ladrillo, se debe a las diferencias de rigidez y densidad de ambos elementos. Las fisuras se hacen más evidentes por el efecto sísmico y por el comportamiento elástico diferente entre la estructura de concreto y los elementos no estructurales.</p> <p>Se aprecia una fisura en diagonal, sobre la esquina de un vano, que aloja una rejilla de ventilación, junto con dos fisuras verticales de menor longitud y profundidad, que muestran una falla moderada del muro de primer piso.</p> <p>La falla pudo ser originada por el movimiento sísmico, de 5.5 grados, del 24 de mayo de 2008.</p> <p>Pese a los daños, el comportamiento de la FACHADA fue satisfactorio durante el evento sísmico y posteriores, por cuanto no se registraron daños importantes, ni desprendimientos de elementos de fachada. La Central telefónica no ha visto interrumpidas sus operaciones, por esta circunstancia.</p>

Detalle de las lesiones de fachada. Fuente: Propia

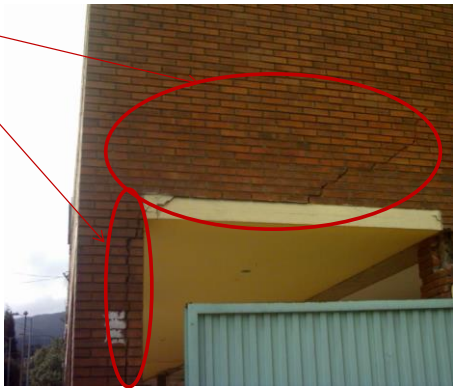
LESION	FISICAS	X	HUMEDAD			QUIMICAS		DEFORMACION	GRIETA	X FISURA	MECANICAS		EFLORESCENCIAS	OXIDACION	CORROSION	ALTERACIONES		APARICION DE EFECTOS SECUNDARIOS		CAMBIOS DE NIVEL	EROSION		DESPRENDIMIENTOS	X ORGANISMOS	MUESTRA ANTERIOR
LESION	FISICAS	X	HUMEDAD																												
	QUIMICAS		DEFORMACION	GRIETA	X FISURA																										
	MECANICAS		EFLORESCENCIAS	OXIDACION	CORROSION																										
	ALTERACIONES		APARICION DE EFECTOS SECUNDARIOS		CAMBIOS DE NIVEL																										
	EROSION		DESPRENDIMIENTOS	X ORGANISMOS	MUESTRA ANTERIOR																										
<b>DESCRIPCION DE LA PATOLOGIA</b>			<b>IMAGEN DE LA LESION</b>																												
<p>Agrietamiento y proceso de desprendimiento de los muros de ladrillo de la estructura de concreto</p> <p>Ausencia total de acero de refuerzo dentro de los muros</p>

<b>AUSCULTAMIENTO</b>																															
Se hicieron levantamientos fotográficos, durante el proceso de demolición de los muros

<b>DIAGNOSTICO</b>																															
<p>La ausencia de acero de refuerzo y de juntas de dilatación en los muros de ladrillo, de hasta 26 mts de long. Por 5 de altura., sin ningún amarre a la estructura aporticada de concreto y sus deformaciones, son la causa probable de los agrietamientos mostrados en la imagen</p> <p>Esta condición le genera una alta vulnerabilidad, por el estado de deterioro y la facilidad para perder el equilibrio ante las fuerzas de viento o de sismo.</p>																															
<b>CAUSAS</b>			<b>DETALLE DE LA LESION</b>																												
<p>Mampostería simple, sin acero de refuerzo, desvinculada de la estructura</p> <p>Las deformaciones de la estructura de concreto, introducen desprendimientos en los enchapes y ladrillos, por la falta de juntas de dilatación</p> <p>Ausencia de juntas de dilatación, verticales, en los antepechos que conforman grandes superficies de ladrillo</p>

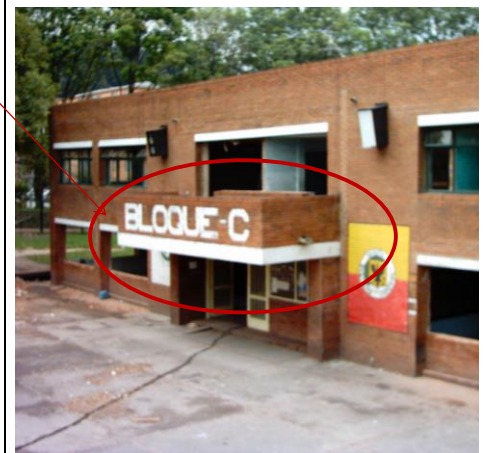
Deformación de la placa de entrepiso, en voladizo, en la zona del balcón  
 Desprendimiento de los muros de ladrillo

Imagen de la deformación de la placa, en la zona del balcón .  
 Fuente: Interventoría de la Universidad Distrital F.J. de C.

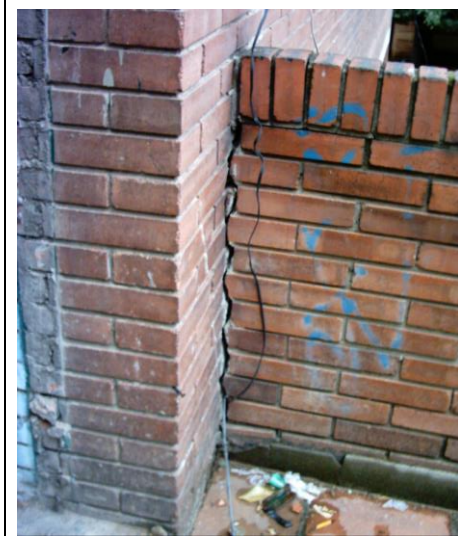
Deformación de la placa, por efectos del voladizo y el peso de los muros y pisos en la zona del balcón  
 No de dejaron amarres entre los muros del edificio y el balcón  
 Tampoco se dejaron dilataciones en los muros de ladrillo  
 Falta de elementos de soporte en la parte superior de muros

Imagen de muros de ladrillo, afectados. Fuente: Interventoría de la Universidad Distrital F.J. de C.

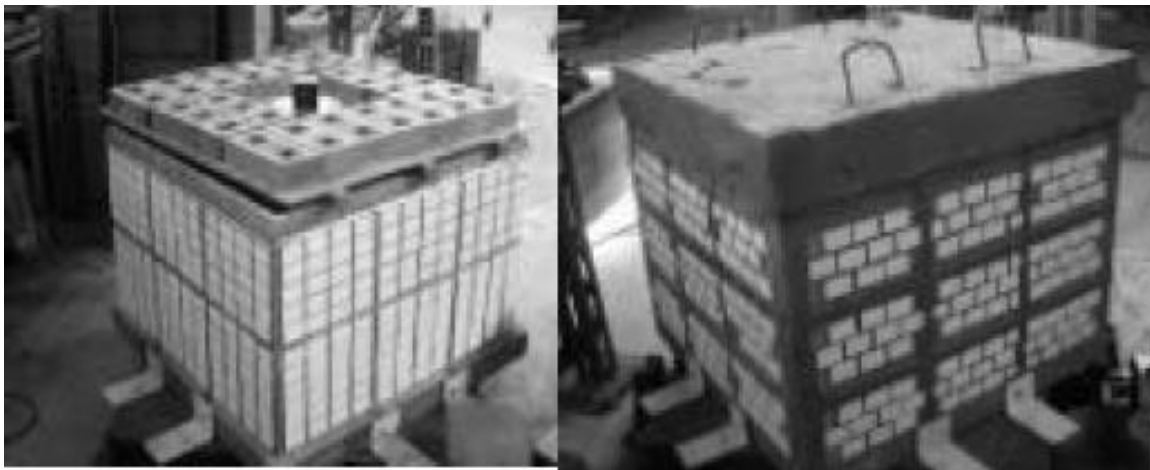
En esta investigación, se adelantaron ensayos en modelos en bloque y ladrillo, a escala 1:5, para lo cual se utilizó el procedimiento de construcción de muros confinados, sobre los que se colocó carga, para simular el peso de la cubierta. En el modelo de 98 x 98 x 68 cm, se ensayaron 4 diferentes alternativas de rehabilitación, todos con la misma configuración geométrica, la cual consistía en dos líneas verticales y dos horizontales. Los materiales utilizados fueron: madera, PET, acero. y fibra de vidrio. Los tres primeros materiales fueron fijados al muro utilizando pernos anclados a las columnas o vigas por medio de epóxico, mientras la fibra de vidrio se ancla a las vigas y columnas con un cruce de lado y pegados con epóxico. En los ensayos se simuló la señal del sismo de Tauramena ocurrido el 19 de enero de 1995 y el modelo fue llevado hasta la falla.

Imágenes 6.1.1, y 6.1.2., Modelos a escala 1:5 contruidos con ladrillo tolete y con bloque de arcilla hueco. Fuente: Comportamiento sísmico de muros de mampostería con refuerzo exterior estudiados en modelos a escala en la mesa vibratoria [41]

Los autores de la investigación, luego de los ensayos han indicado: *“La rehabilitación con platinas de acero, utilizada en el modelo a escala 1:5 ladrillo tolete se comportó de manera satisfactoria. En este modelo se presentaron dos tipos de fallas, la primera consistió en una falla generalizada a corte en la primera hilada del modelo, y la segunda se presentó por una incompatibilidad de deformaciones que se presentan en las esquinas del modelo. Estas clases de daño no generan un colapso de la edificación, además con este tipo de falla las instalaciones de acueducto y alcantarillado no se ven comprometidas”*. [41]

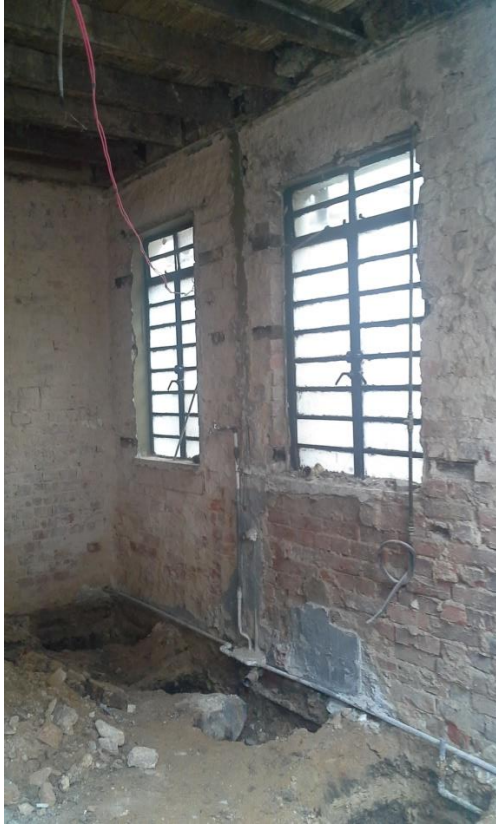
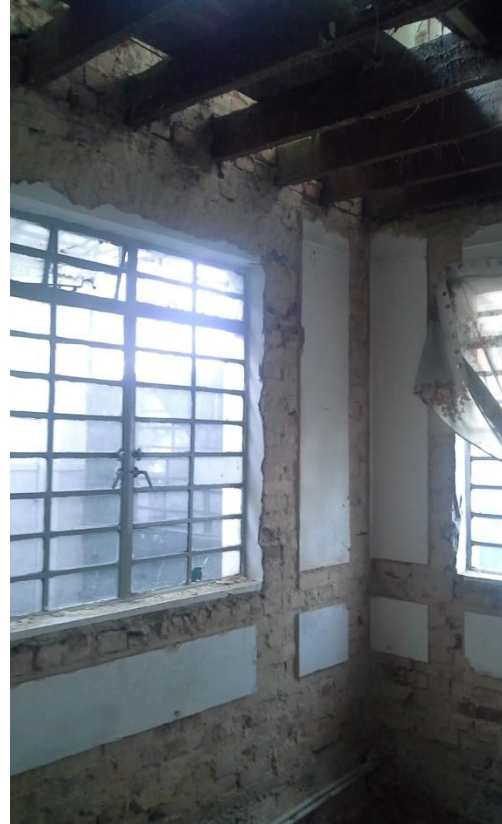
Imágenes 6.3.1. y 6.3.2 , demolición de pañetes en mal estado, afectados por la humedad (imagen del lado izquierdo) y . Preparación de las superficies de contacto de las láminas de acero, con el corte y demolición del pañete. Fuente Imágenes propias

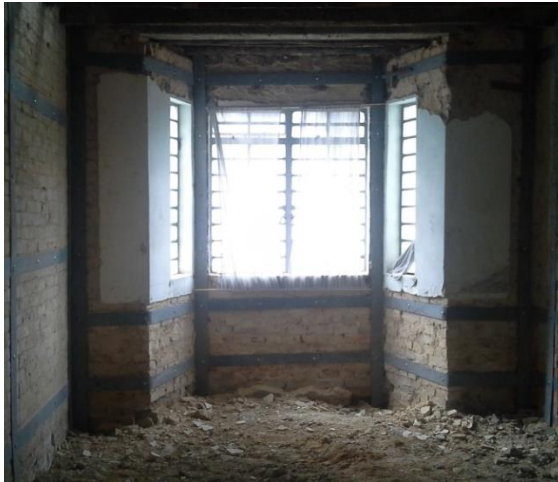
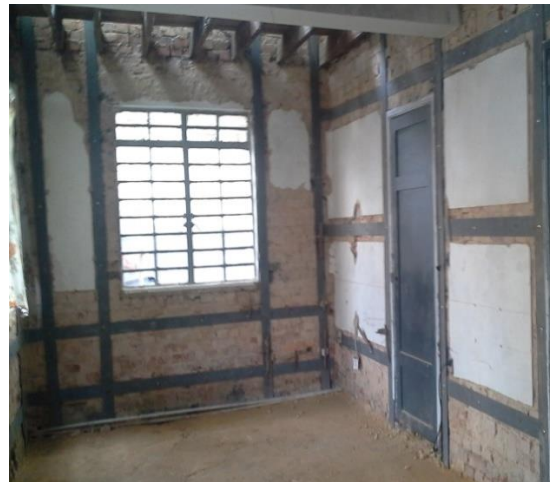
Imágenes 6.3.3. y 6.3.4 , anclaje de las láminas de acero a la cimentación de la edificación (imagen del lado izquierdo) y . anclaje químico del perno de acero, en el cruce de dos platinas . Fuente Imágenes propias

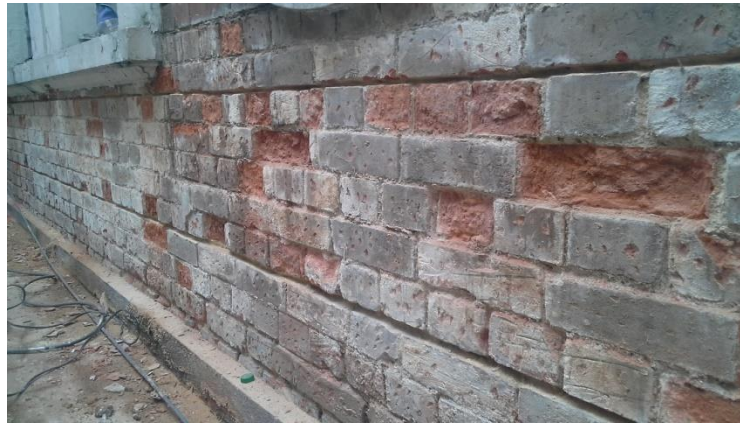
Imagen 6.3.7. Ranura en la zona de la pega. Fuente Imagen propia

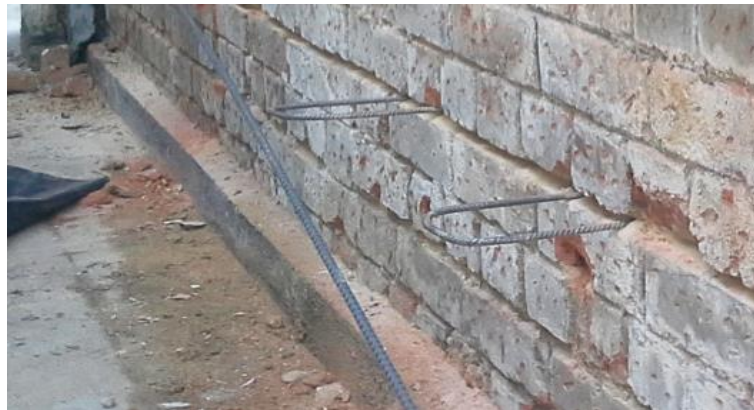
Imagen 6.3.8. perforaciones para colocar los estribos de acero abiertos. Fuente Imagen propia

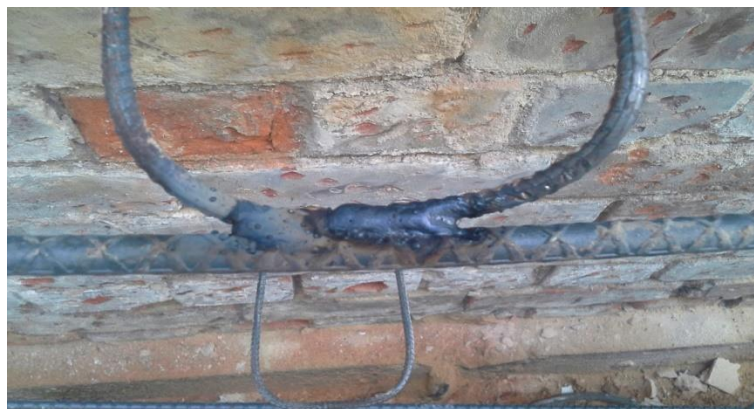
Imagen 6.3.9., Soldadura del estribo a la varilla. Fuente Imagen propia

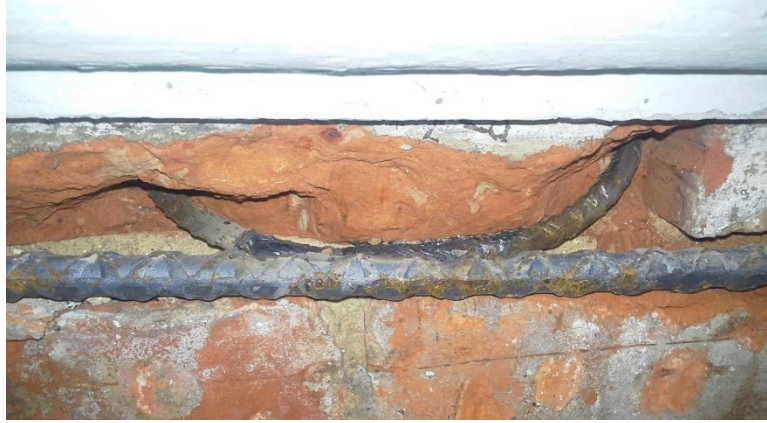
Imagen 6.3.10. Instalación simultánea de los estribos abiertos, a través de las perforaciones y de las varillas, en las ranuras longitudinales. Fuente Imagen propia

- Instalación simultánea de los estribos abiertos, a través de las perforaciones y de las varillas, en las ranuras longitudinales - ver imágenes 6.3.10., 6.3.11. y 6.3.12.

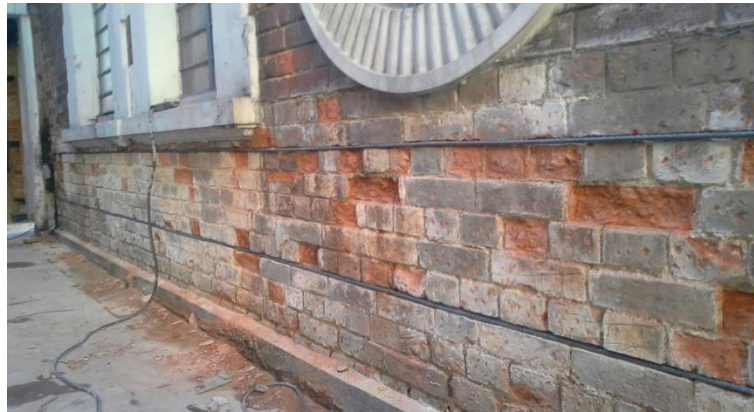
Imagen 6.3.11. Instalación simultánea de los estribos abiertos, a través de las perforaciones y de las varillas, en las ranuras longitudinales, en la fachada lateral. Fuente Imagen propia

- Cierre de los estribos, sobre las platinas, ubicadas al interior de los muros.
- Soldadura de los estribos a las platinas. - ver imágenes 6.3.11., 6.3.12. y 6.3.13.

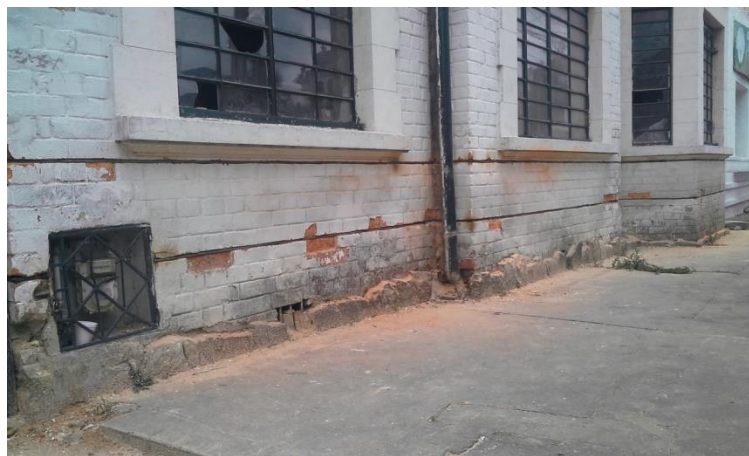
Imagen 6.3.12. Instalación simultánea de los estribos abiertos, a través de las perforaciones y de las varillas, en las ranuras longitudinales, en la fachada principal. Fuente Imagen propia

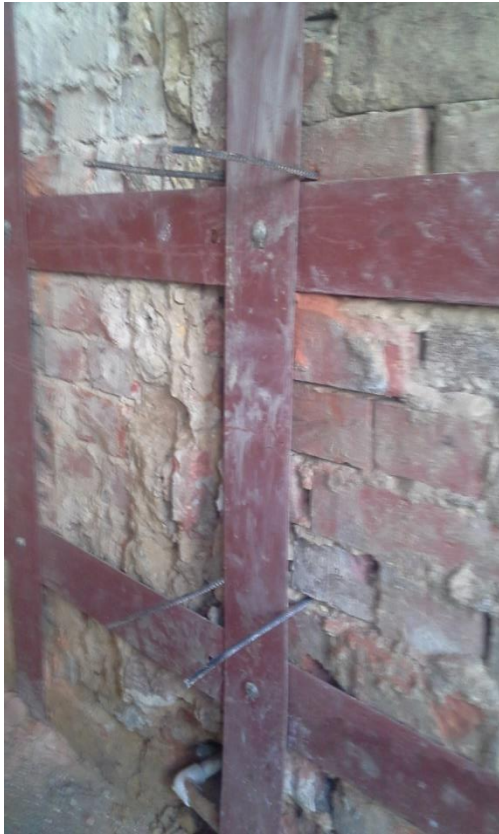
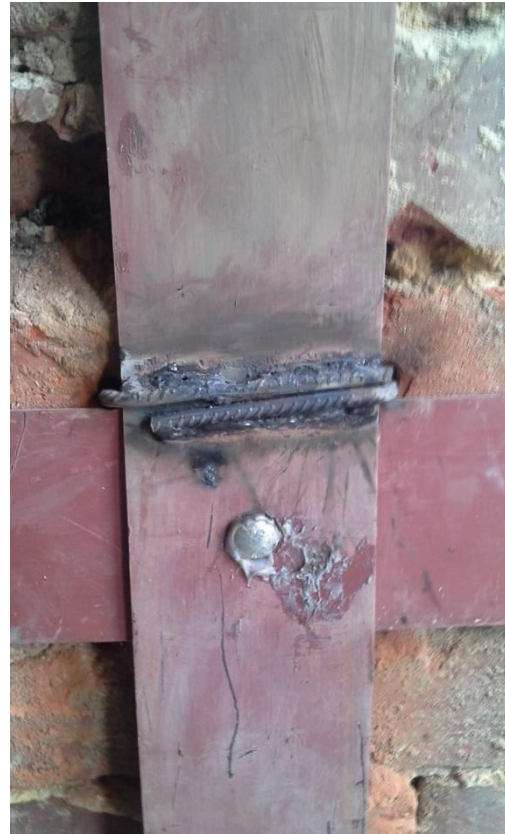
Imágenes 6.3.13 y 6.3.14 Doblaje de los estribos, amarando las platinas, ubicadas al interior de los muros y Soldadura de un estribo a las platinas, respectivamente. Fuente Imágenes propias

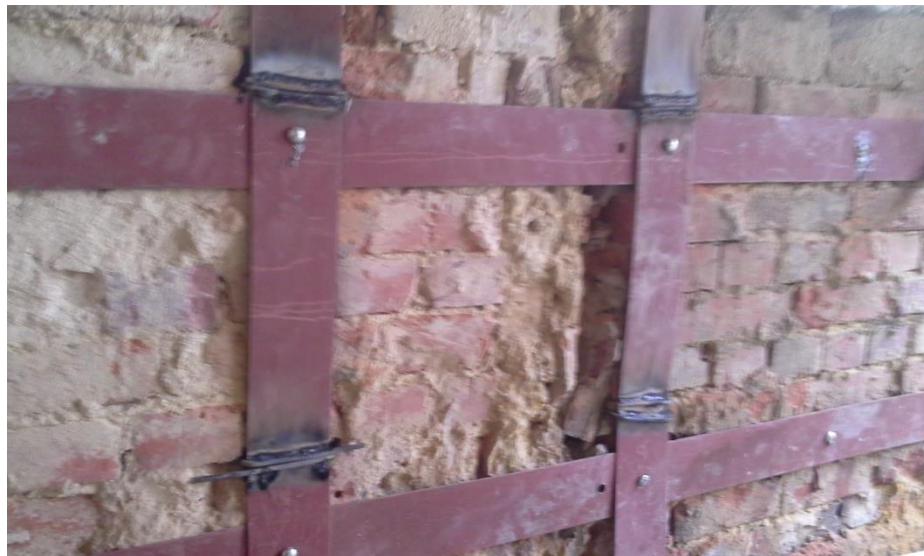
Imagen 6.3.15, Soldadura de los estribos a las platinas. Fuente Imagen propia

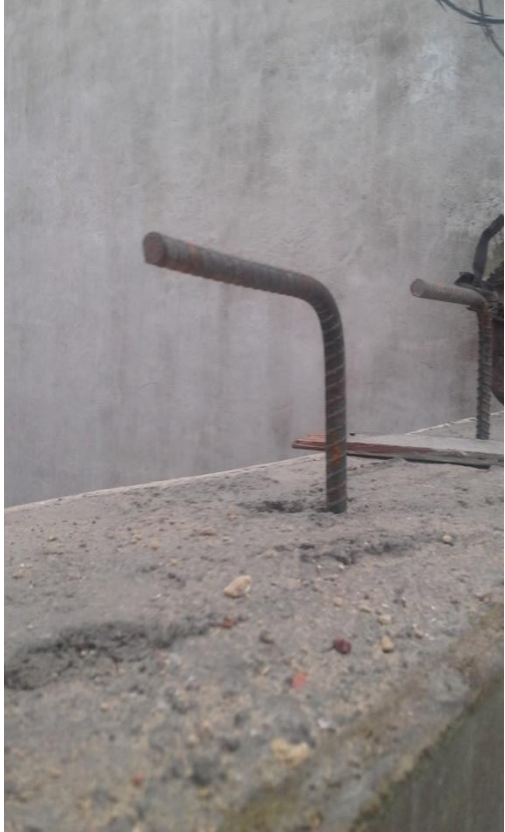
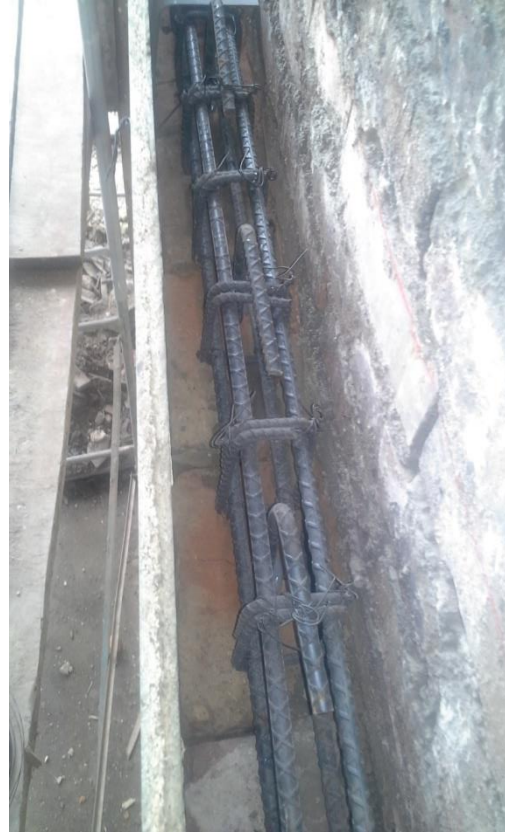
Imágenes 6.3.16 y 6.3.17 Anclaje químico de varillas, en L, con adhesivo epóxico (imagen de la izquierda) y , amarre de la canasta de acero con las varillas el L, respectivamente. Fuente Imágenes propias

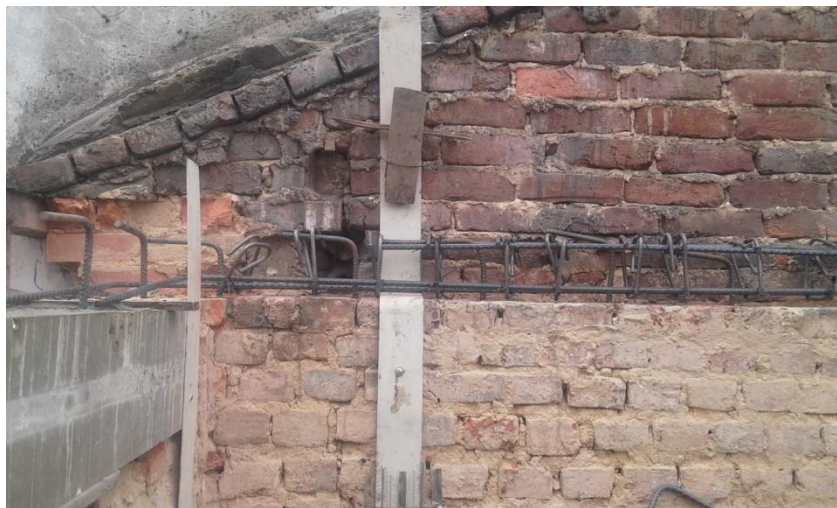
Imagen 6.3.18, amarre de la canasta de acero con las varillas el L. Fuente Imagen propia

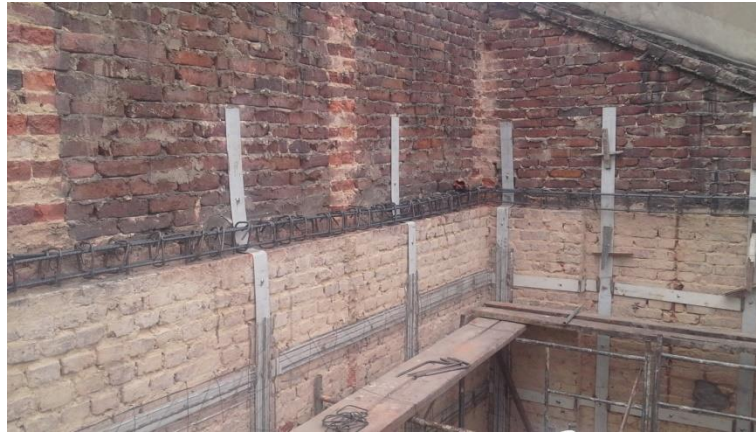
Imagen 6.3.19, Soldadura de las láminas de acero a la armadura de la viga. Fuente Imagen propia

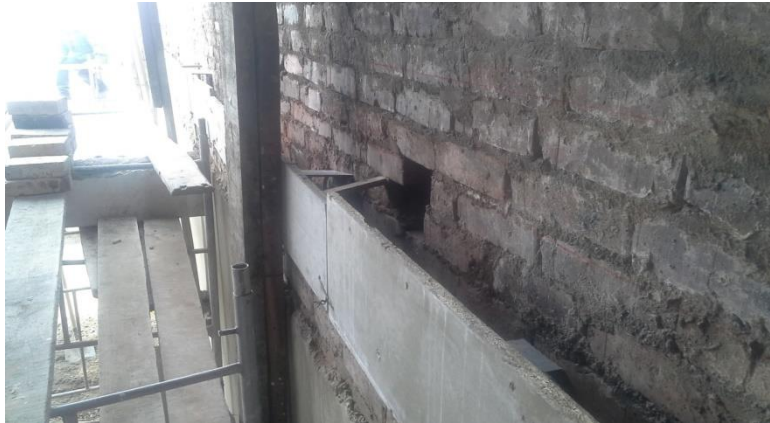
Imagen 6.3.20, Instalación de la formaleta de madera. Fuente Imagen propia

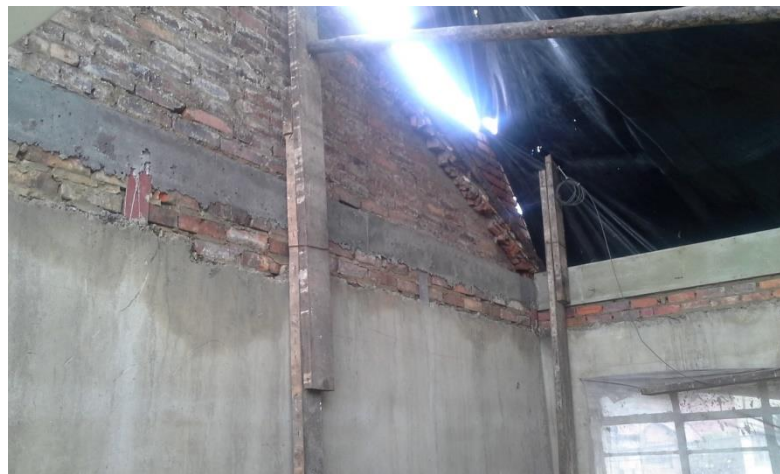
Imagen 6.3.21, Fundida de la viga de coronamiento del muro. Fuente Imagen propia

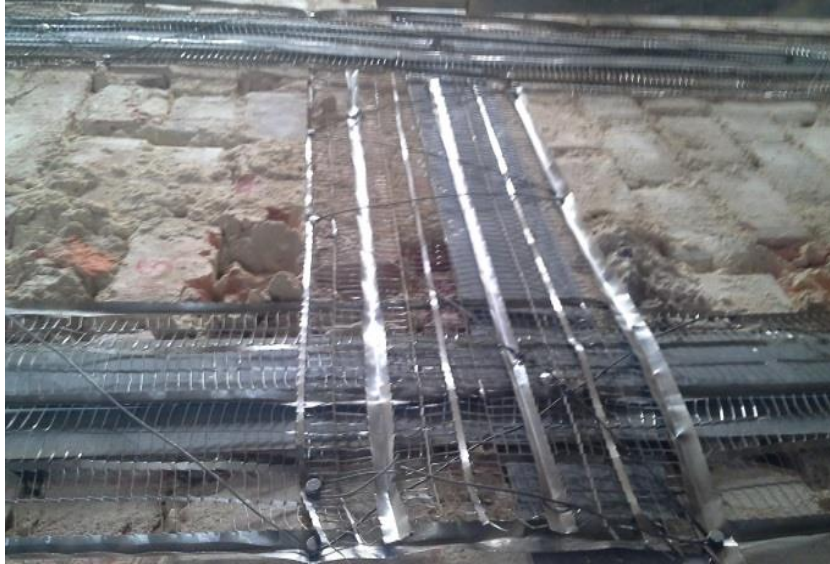
Imagen 6.3.22, Amarre de malla metálica con vena, sobre, las láminas metálicas. Fuente Imagen propia

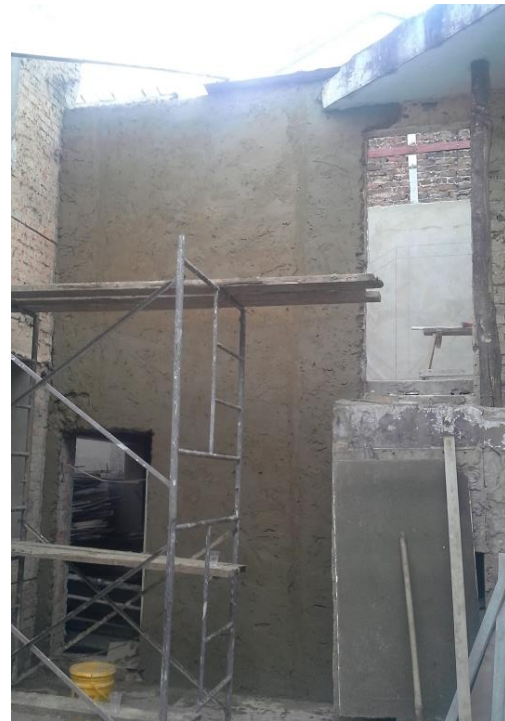
Imágenes 6.3.23 y 6.3.24 Amarre de malla metálica con vena, sobre, las láminas metálicas (imagen de la izquierda) y , pañete sobre los muros reforzados, respectivamente. Fuente Imágenes propias

- Aplicación de pañete, rico en cemento, en proporción 1:4, en las franjas donde se instalaron las láminas metálicas- ver imagen 6.3.24.
- Emboquillado con mortero de cemento de las ranuras donde se instalaron las varillas.

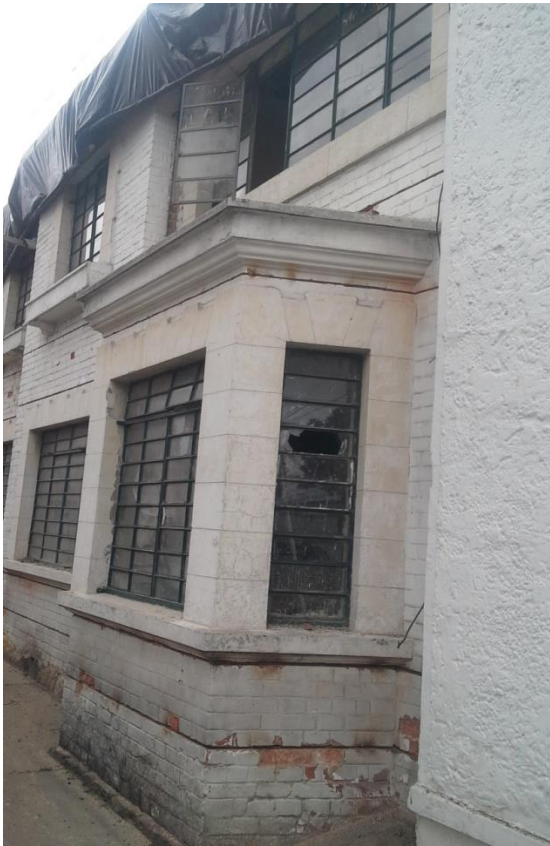
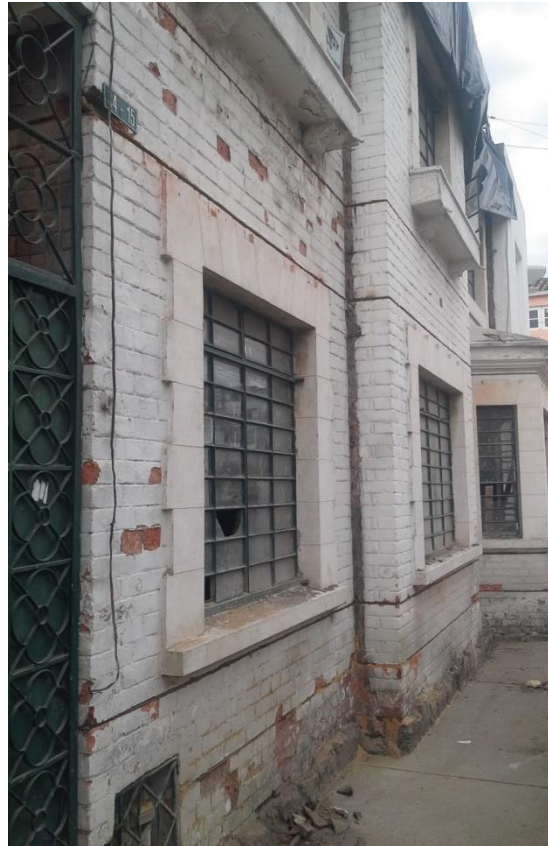
Imágenes 6.5.1. y 6.5.2 , estado de los muros de la fachada principal, luego del sismo del 10 de marzo de 2015 . Fuente Imágenes propias

Para evaluar la eficiencia del sistema propuesto, se tuvo en cuenta el comportamiento de la fachada durante el evento sísmico de 6.6 grados en la escala de Richter; registrado el día 10 de marzo de 2015. Después del sismo se revisó detenidamente la fachada y no se detectó ningún tipo de daño ni de fisuración, hecho que se constituye en evidencia del buen comportamiento de los muros en proceso de reforzamiento.

Para la fecha se habían instalado la totalidad de las láminas de acero, al interior de las mamposterías de fachada y todas las varillas, en el exterior de los muros y se habían soldado a los estribos de acero dispuestos en el interior del muro, cuya función es vincular las varillas y láminas de acero, para conformar un conjunto. Solo faltaba construir la viga de coronamiento, de concreto reforzado. En esta fase, se estaba desmontando la teja y la estructura de madera de la cubierta estaba cumpliendo la función de amarrar el sistema de muros.

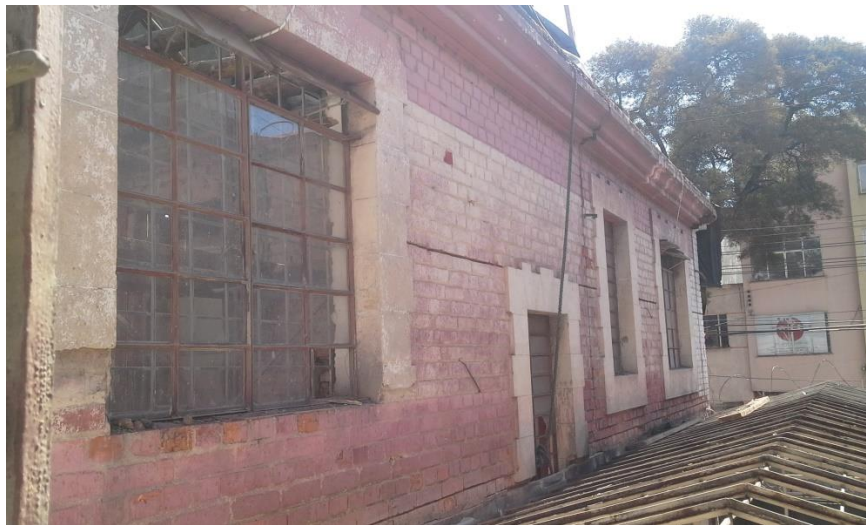
Imagen 6.5.3, estado de los muros de la fachada lateral, luego del sismo del 10 de marzo de 2015 . Fuente Imagen propia
