Défendre un oppidum en Provence Les Caisses de Jean-Jean à Mourières (VI^e-I^{er} s. av. J.-C.)

Chapitre 9. La porte du rempart de l'oppidum

La porte du rempart de l'oppidum

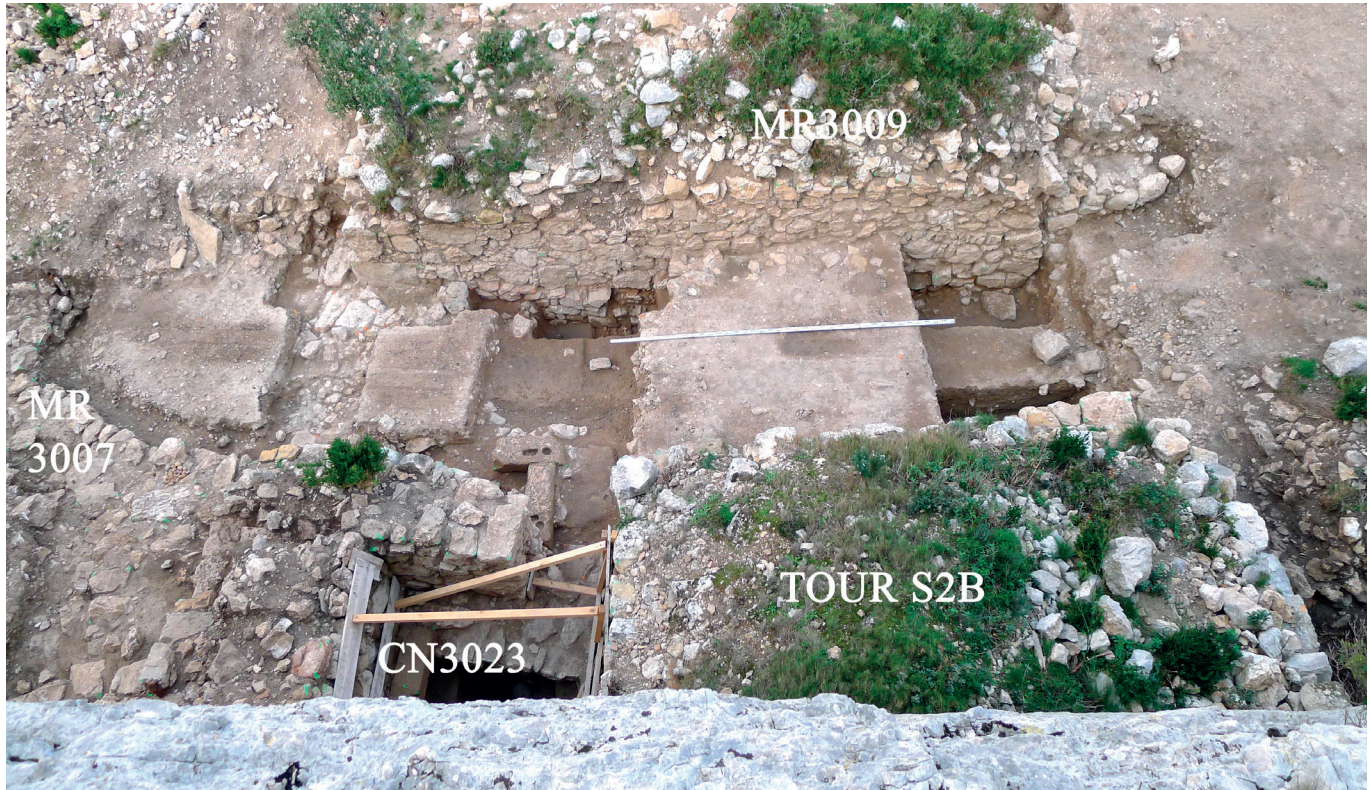
Fig. 95. Vue vers le nord de la porte du rempart R1 en fin de fouille.

La fouille de cette porte, à peine abordée par Fernand Benoit en 1936, a été reprise récemment¹¹⁶. D'après l'analyse des vestiges imposants visibles actuellement (fig. 95), elle a constitué pendant plusieurs siècles un des ouvrages majeurs du système de défense de l'oppidum, tout en connaissant un certain nombre de transformations au fil des siècles.

Devant l'entrée existe une chicane courbe (**fig. 94, 95**) qui constitue un dispositif de protection destiné à gêner la progression des assaillants vers la porte. Dans le secteur 2D, entre la falaise et le mur en arc de cercle MR3007, un vaste massif de blocs, dont ne subsistent plus actuellement que les assises inférieures, est accolé au parement du mur occidental de la pièce 2C. Ses limites, encore ensevelies sous d'énormes tas de blocs et de terre, ne sont pas encore entièrement connues. Cette construction servait de contrefort au mur MR3005 dont elle augmentait l'épaisseur et renforçait la valeur défensive. Elle constituait en même temps une sorte de bastion protégeant l'entrée, à partir duquel des défenseurs pouvaient menacer le flanc droit des attaquants. Une muraille (MR3007) de blocs imposants la prolonge en arc de cercle. L'ensemble du dispositif forme une chicane courbe obligeant les arrivants à pénétrer

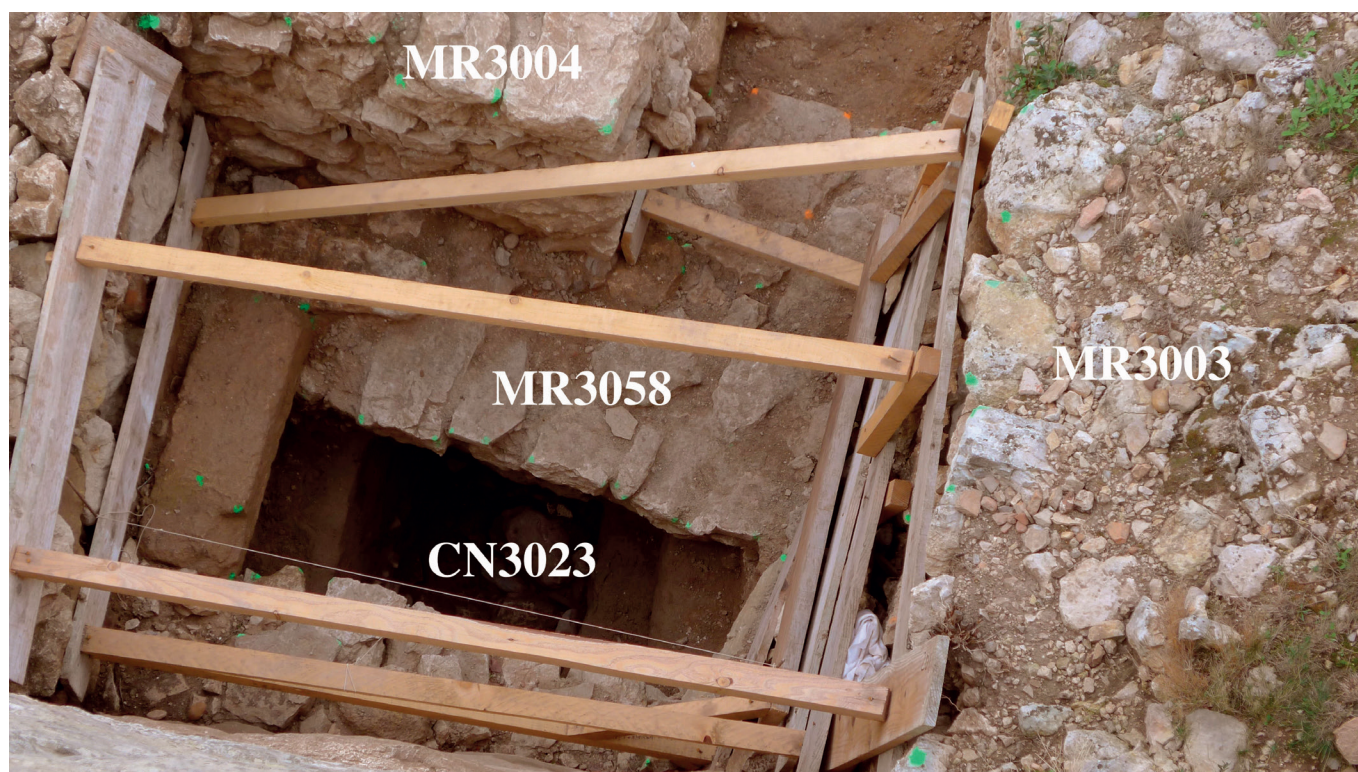
Fig. 99. L'égout CN3023 de la salle 2C entre le pied de la falaise et le massif MR3058. Après être passé sous le mur MR3003 de la tour (à droite), il s'engage (à gauche) sous le mur MR3005.

Le conduit intérieur était comblé jusqu'au sommet de sédiments stratifiés de façon assez simple : à la base, une épaisseur de terre mélangée à des graviers, puis un lit de terre renfermant quelques blocs provenant peut-être d'un effondrement des parois ou de réparations et surtout des cailloux, et enfin et surtout des limons très fins, d'abord mélangés à de la cendre ou même légèrement rubéfiés puis de couleur claire. De petites inclusions (petits morceaux de céramique usés, particules de charbon) sont dispersées dans toute la masse de ce remplissage. La plupart de ces tessons ne sont pas identifiables.

La position de cet aménagement au bas de la falaise permet de l'interpréter comme un collecteur des eaux de ruissellement et d'infiltration qui, par suite de la topographie du site, se réunissaient à cet emplacement. Il était vraisemblablement rejoint par des canalisations secondaires. L'une d'elles, encadrée par des murets et couverte de lauzes, a été mise au jour en 1999 dans la zone 05 (Marcadal 1999). Les niveaux archéologiques voisins permettent de la dater du II^e s. av. J.-C.

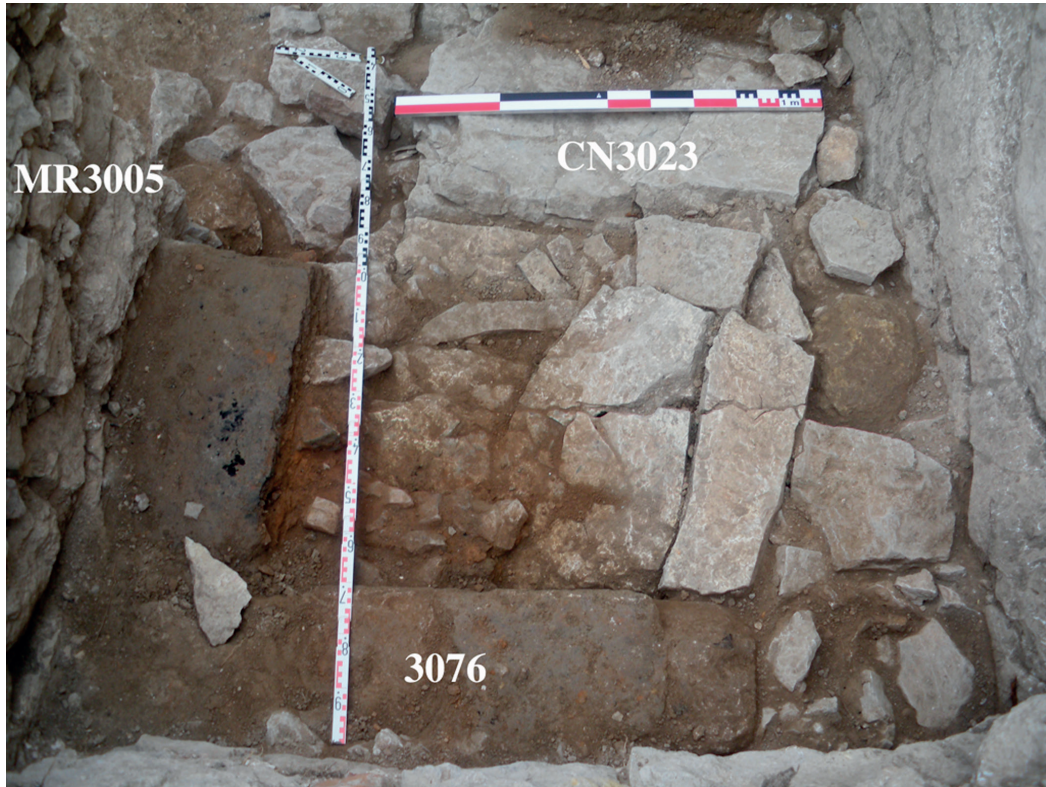
Fig. 100. Couverture de lauzes de l'égout CN3023, recouverte par le sol d'argile rubéfiée (Us 3076).

La couverture est constituée de grandes lauzes naturelles de calcaire, posées sur les bords côté à côté (**fig. 100**). Quoique assez épaisses, elles se sont pourtant brisées en leur milieu et affaissées sous le poids du remplissage postérieur de la pièce.

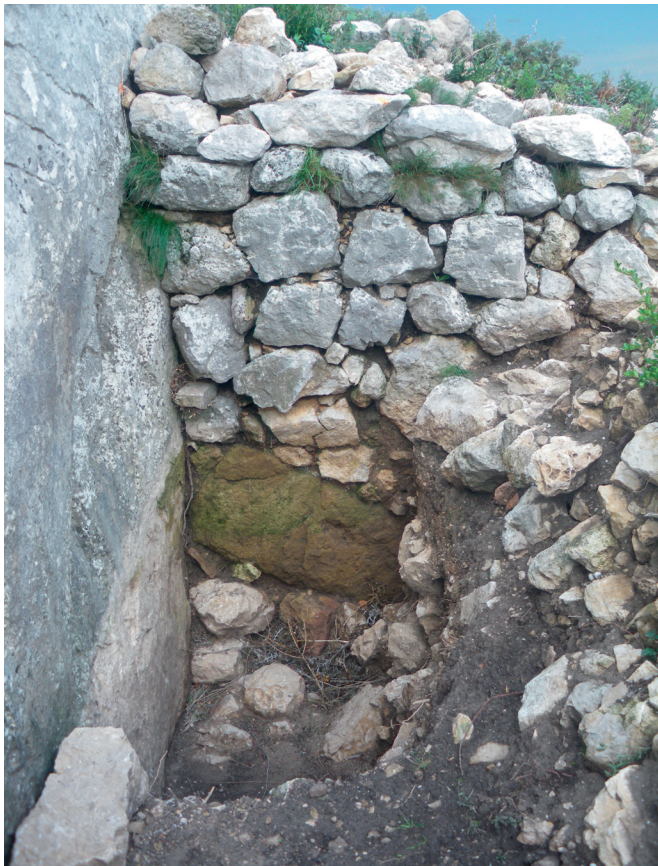
Fig. 101. Face extérieure du mur oriental MR3001 de la tour, fondée sur un amas de blocs.

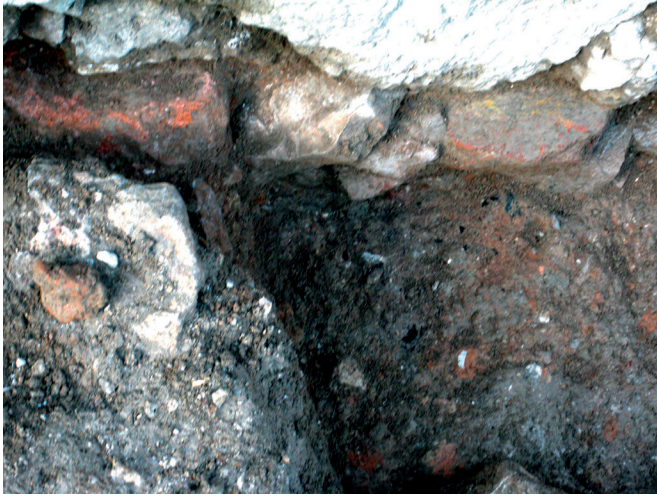
Fig. 102. Bloc rubéfié par l'incendie et couche de destruction dans le couloir de la porte.

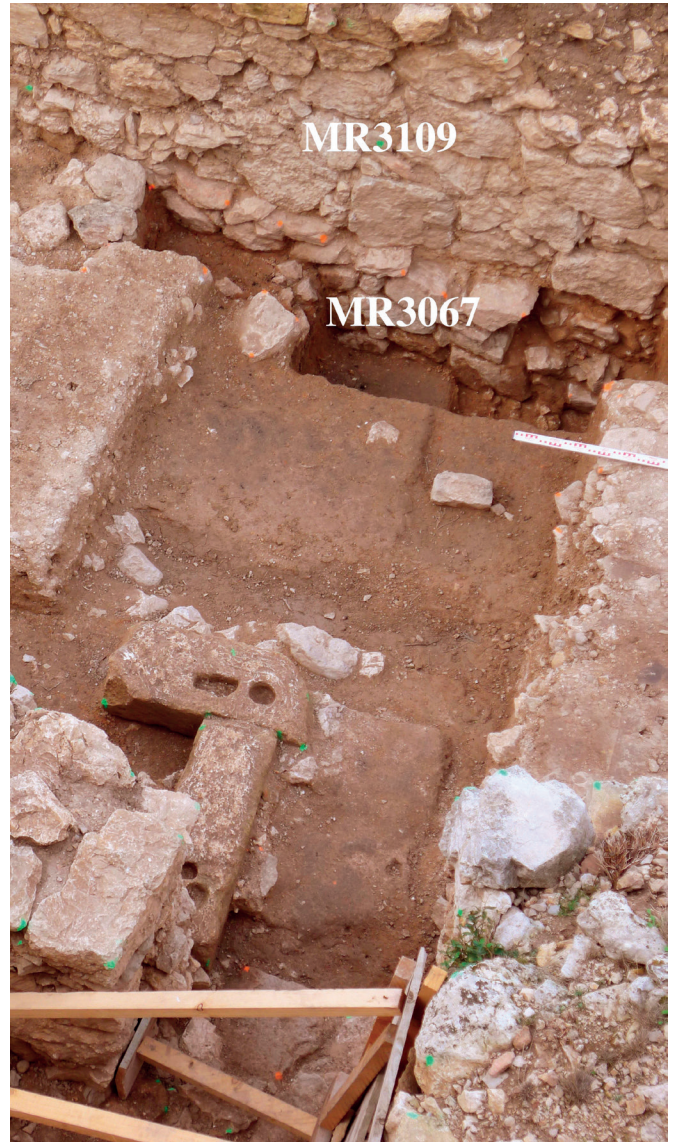
Fig. 104. Vestiges de la porte : blocs taillés à crapaudines (Us 3014 et 3015), fosse de spoliation (FS3100).

De nouvelles portes sont établies pour contrôler l'entrée, à environ 3 mètres à l'intérieur du couloir. Leur emplacement est indiqué par les montants en pierre retrouvés en place sur le côté sud du passage (**fig. 103, 104**), près de la porte de la salle de garde.

La présence d'une porte fermant le passage est indiquée par un premier bloc de molasse blanche taillée (Us 3014, **fig. 103, 104**), placé en avant du mur limitant le couloir au sud, au sommet de la couche d'argile rubéfiée (Us 3044). De section quadrangulaire (larg. 0,32 x 0,22 m, long. 0,81 m), il porte à une des extrémités de la face supérieure deux cavités aménagées : un trou de crapaudine circulaire (Us 3051, diam. 0,07 m, prof. 0,08 m) et une cavité trapézoïdale (Us 3077, long. max. 0,016 m, larg. max. 0,10 m) destinée à insérer un des éléments en bois du chambranle.

Elle a été aménagée en même temps que la précédente, à côté d'elle et au même niveau (**fig. 103, 104**). Un bloc de molasse blanche taillée (Us 3015, dim. 0,995 x 0,31 m), perpendiculaire au bloc 3014, servait de seuil tout en maintenant un chambranle. La face supérieure de son extrémité méridionale est creusée de plusieurs cavités. Deux d'entre elles ont servi pour cette porte piétonnière : un trou de crapaudine circulaire (Us 3053, diam. 0,06 m, prof. 0,04 m) associé à une grande mortaise rectangulaire et à une petite cavité carrée (Us 3055, dim. 0,04 x 0,04 m), toutes deux destinées à fixer des pièces de bois.

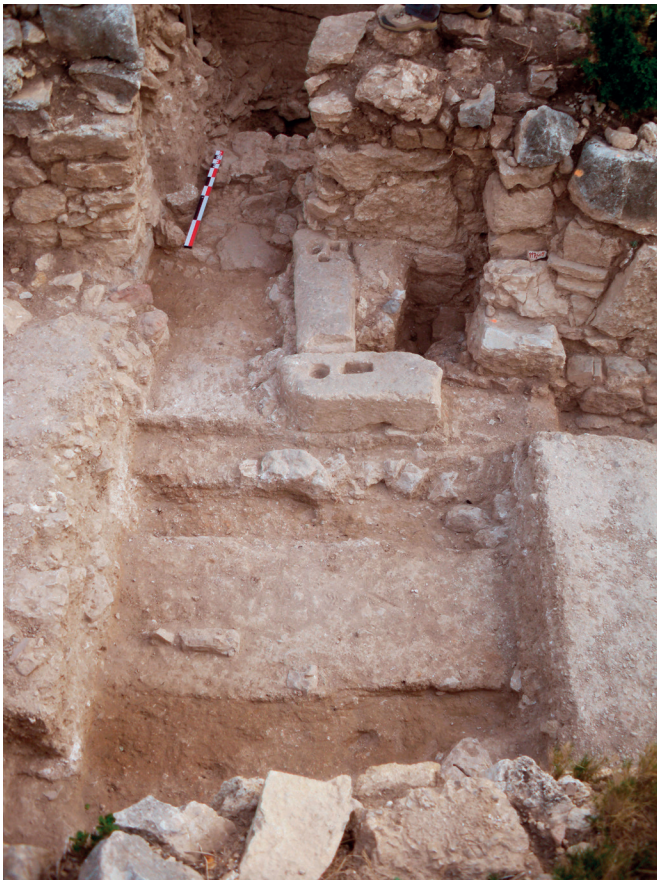
Fig. 103. Vue nord-sud des montants des portes PR3014 et 3015 et des ornières 3045 et 3046 du couloir d'entrée.

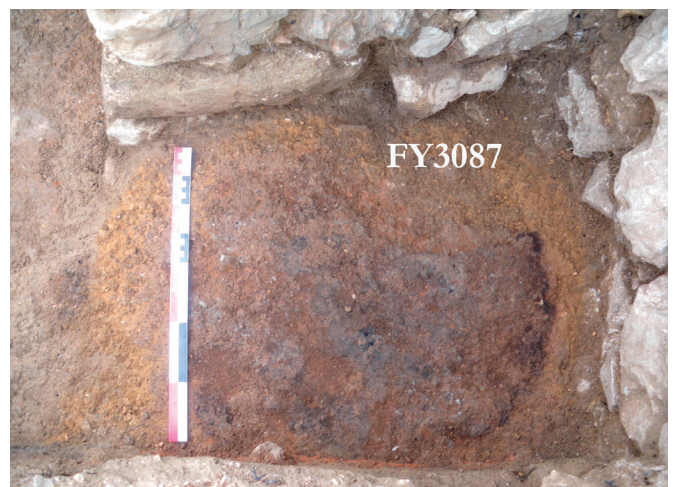
Fig. 105. Foyer FY3087 dans le couloir d'entrée.

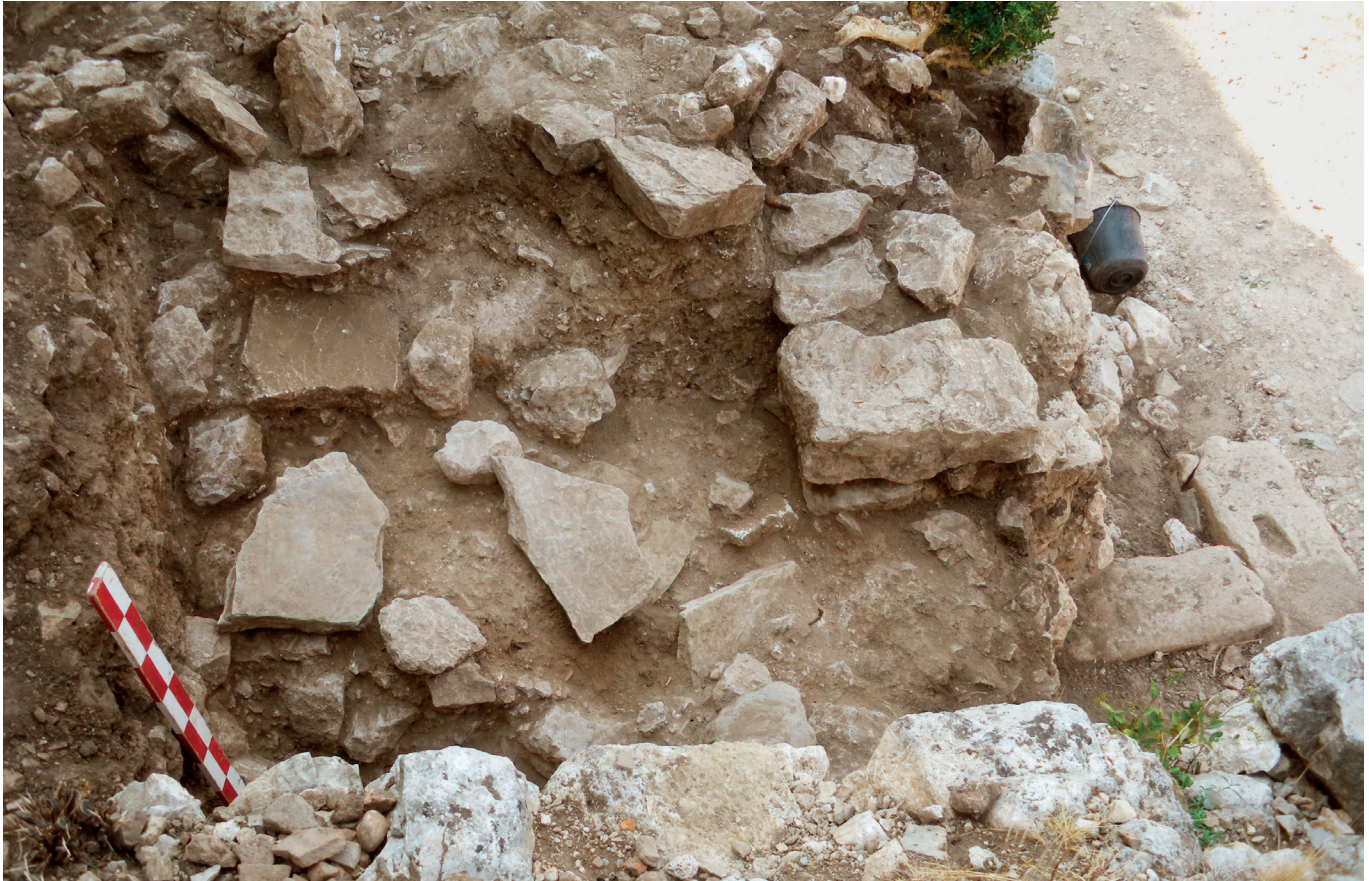
Fig. 107. Lits de fragments de lauze dans le remplissage de la salle 2C.

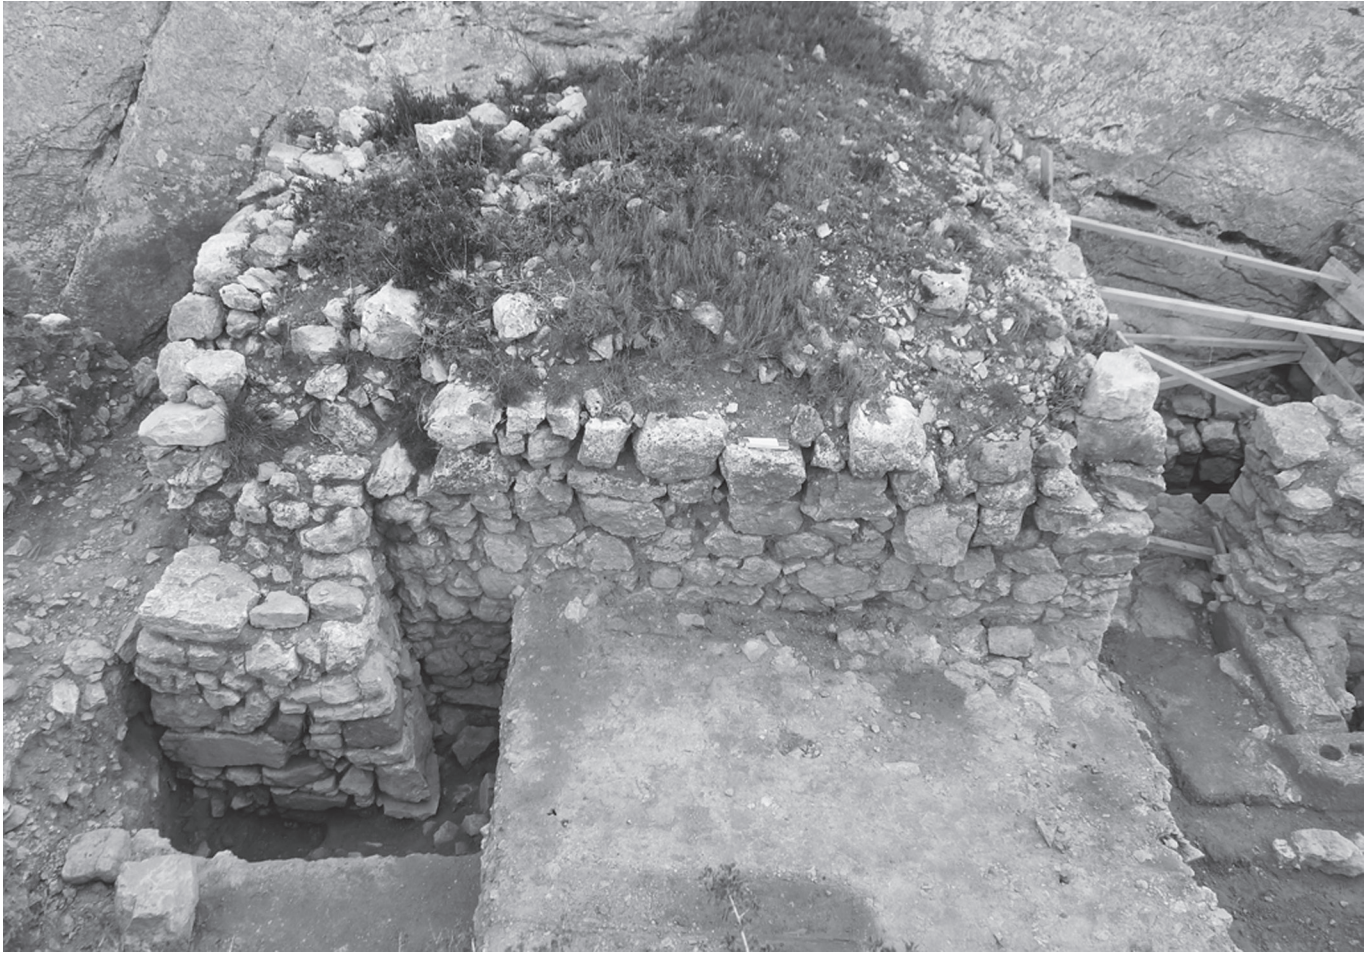
Fig. 108. La tour tardive du secteur 2B au pied de la falaise, vue du nord.

Cette grosse tour (**fig. 108, 109**) de plan rectangulaire (5 x 2,80 m) a été implantée au débouché du couloir vers l'habitat, alors que la salle 2C était déjà abandonnée et ensevelie sous ses propres matériaux.
