INSTITUTO SUPERIOR DE ENGENHARIA DE LISBOA
Área Departamental de Engenharia Civil

Reabilitação do Emissário das Marianas ao Longo do Bairro das Marianas e entre o Bairro do Junqueiro e a Estação Elevatória de Carcavelos

Relatório de Estágio para obtenção do grau de Mestre em Engenharia na Área de
Especialização em Edificações

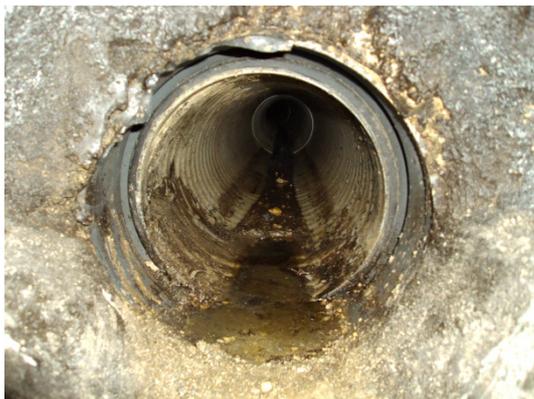
Imagem 1- Tubagem a reabilitar

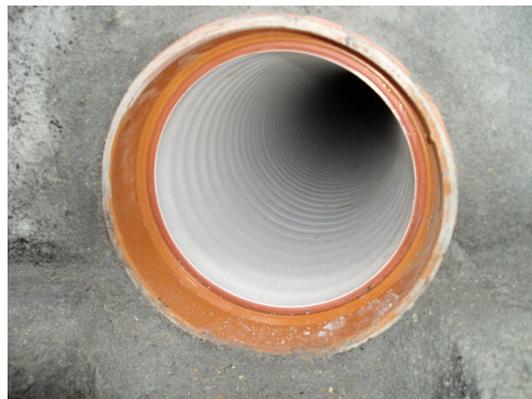
Imagem 2- Tubagem reabilitada

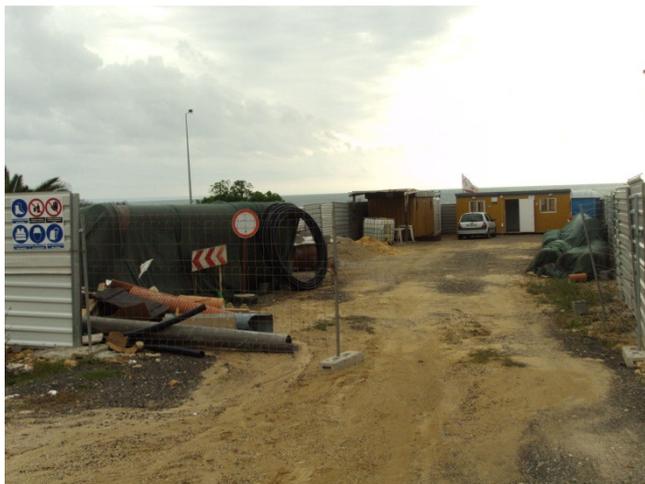
Imagem 3- Estaleiro de apoio à Obra

Equipamento:

- 1 Retroescavadora CAT438;
- 1 Camião;
- 1 Betoneira tipo Fersama.

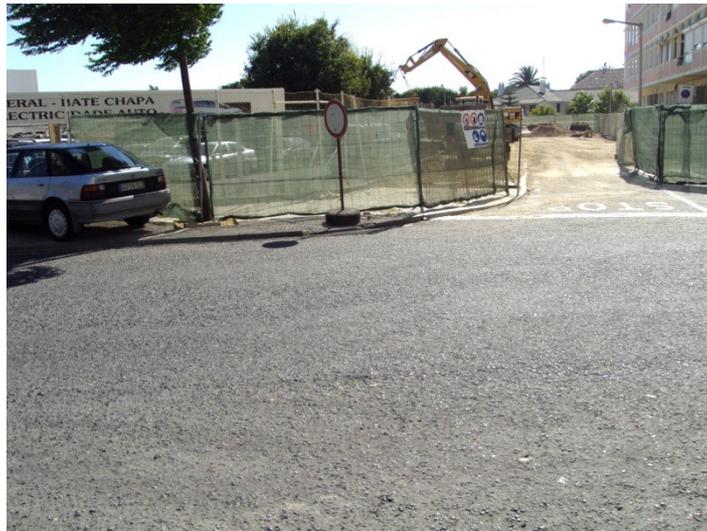
Nesta zona optou-se por efectuar uma interdição do trânsito rodoviário, garantindo-se o acesso pedonal a moradores e veículos prioritários. A área de intervenção foi devidamente vedada com colocação de toda a sinalização prevista no “*Plano de Desvios de Trânsito e Pedonal*”.

Imagem 6- Vedação na Praceta de Gaza com Bekaert

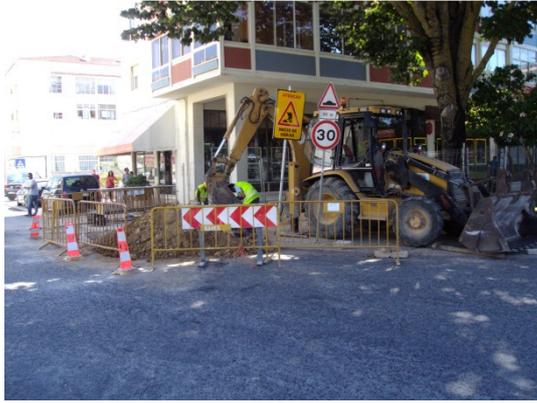
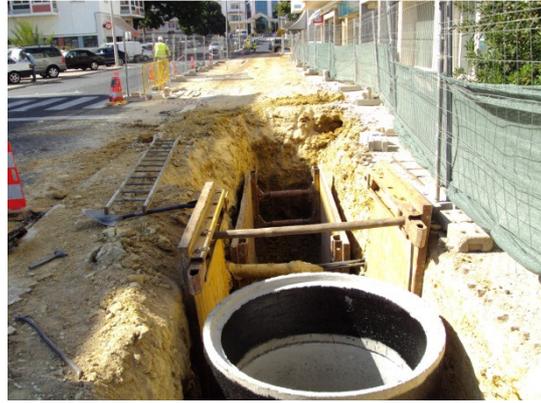
Nesta zona optou-se por efectuar um condicionamento do trânsito rodoviário, com ocupação de parte de uma das faixas, de forma a assegurar a circulação viária e pedonal. A zona de intervenção dos trabalhos foi fundamentalmente no passeio, pelo que foi criado um corredor de circulação pedonal, devidamente identificado e delimitado.

As travessias foram executadas de forma a assegurar o tráfego numa das vias, tendo sido colocados semáforos luminosos nas extremidades da zona de intervenção, de forma a disciplinar o tráfego.

Imagens 7 e 8- Frentes de trabalho no Bairro do Junqueiro

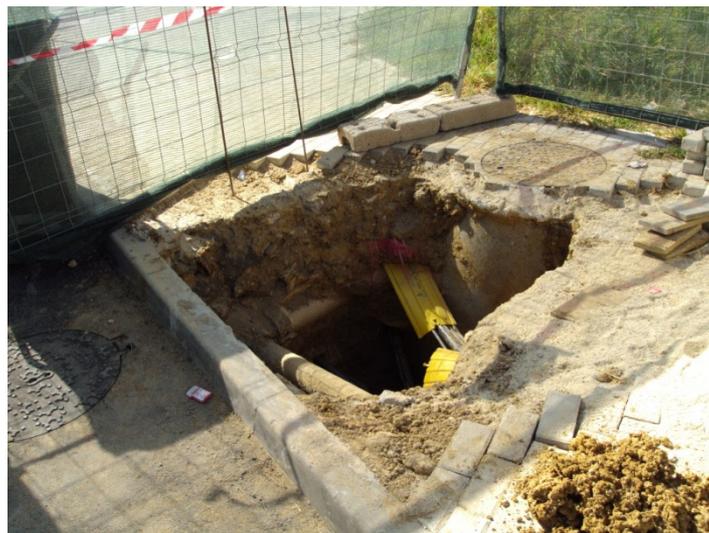
À semelhança da 3ª Fase, na zona da Rua de Luanda, optou-se por efectuar um condicionamento do tráfego viário, com interdição alternada numa das vias, e onde, foram colocados semáforos luminosos nas extremidades da zona de intervenção, de forma a disciplinar o tráfego.

Imagem 9- Vedaçao na Rua de Luanda com Bekaert, sondagem manual

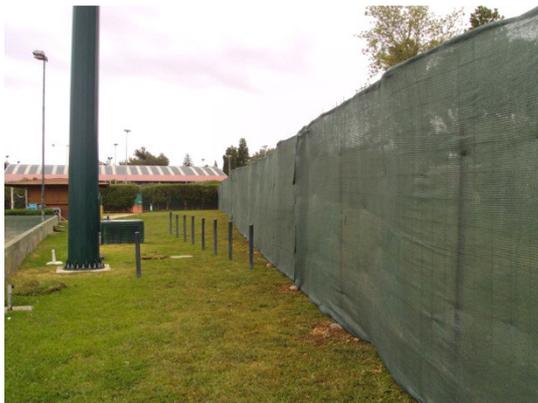
Imagem 10- Vedação 1ª Fase

Além da sinalização específica para uma das fases de intervenção, é de salientar que todas as frentes de trabalho foram devidamente delimitadas ao longo de todo o seu perímetro com vedação tipo *bekaert* ou baias de protecção, bem como as respectivas placas de sinalização de zona de trabalhos. A vedação tipo *bekaert* em determinadas zonas foi coberta com rede sombreira com objectivo de protecção da envolvente e das pessoas.

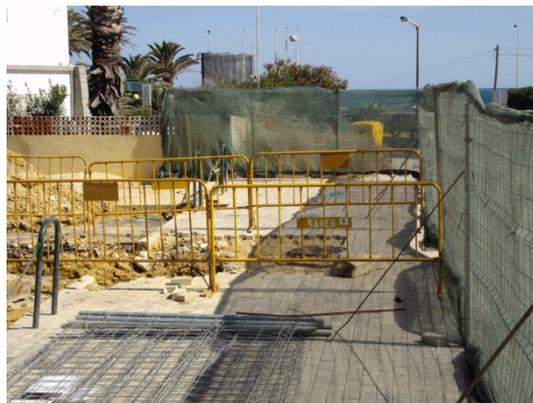
Imagem 11- Vedação 2ª Fase

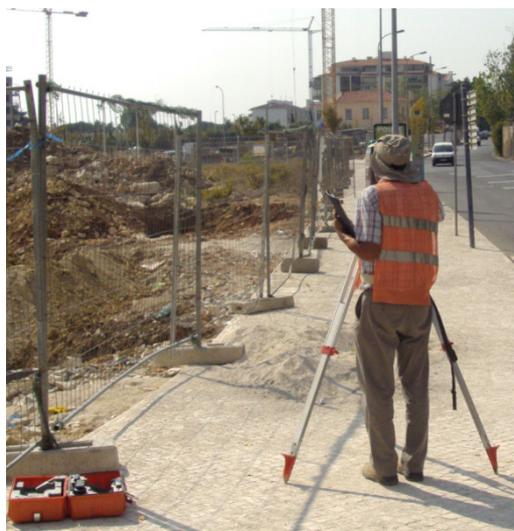
Com as medidas de sinalização e vedação correctamente implementadas procedeu-se à abertura de vala, a partir da marcação efectuada pela equipa de topografia.

Imagem 12- Marcação topográfica de zona de trabalho

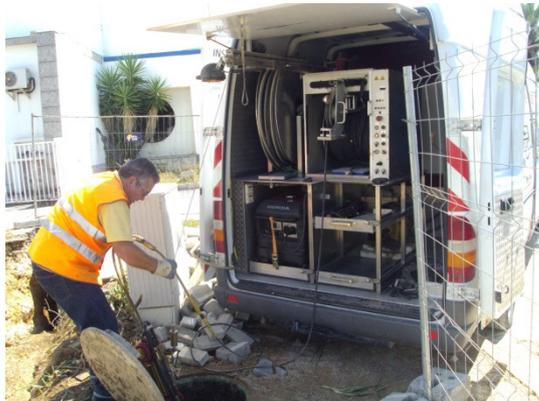
Foi realizada inspeção vídeo ao interior dos colectores com o objectivo de confirmar a correcta aplicação da tubagem.

Imagem 13- Colocação de *robot* em Câmara de Visita

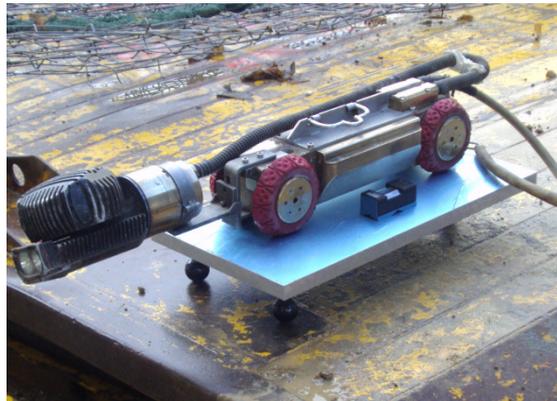
Imagem 14- Robot de inspeção vídeo

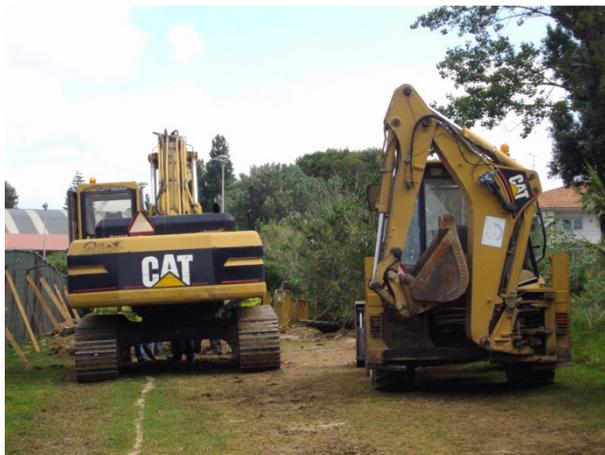
Imagem 15- Escavadora Giratória CAT325 e Retro-Escavadora CAT 438

- 1 Escavadora Giratória CAT325 c/ Martelo Hidráulico;
- 1 Escavadora Giratória CAT320 c/ Martelo Hidráulico de pneus;
- 1 Retro-Escavadora CAT 438;
- 1 Camião Basculante 12 m³;
- 1 Cilindro Rolos CAT CB224;
- 1 Placa Vibratória Compactadora;
- 1 Betoneira;
- 1 Bomba submersível.

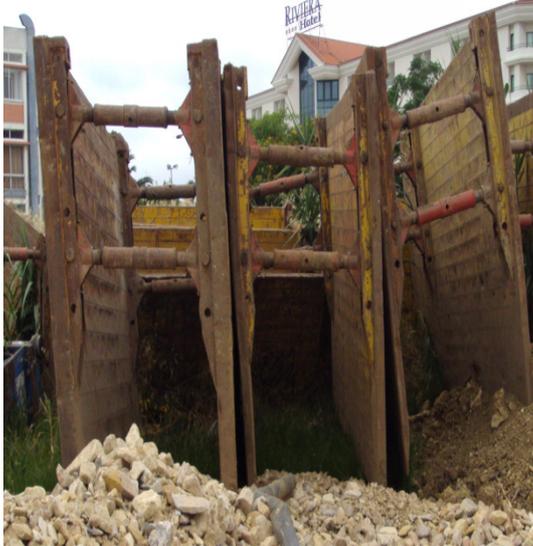
A escavação foi também acompanhada com entivação e escoramento de modo a impedir movimentos do terreno e deslizamentos das paredes das valas. A entivação foi feita com recurso a painéis de entivação tipo LTW, escorados com elementos dispostos perpendicularmente ao eixo da vala e também por métodos mais

rudimentares através de pranchas de madeira (devidamente travadas por tábuas) e com barrotes de escoramento.

Imagem 16- Painéis de entivação tipo LTW

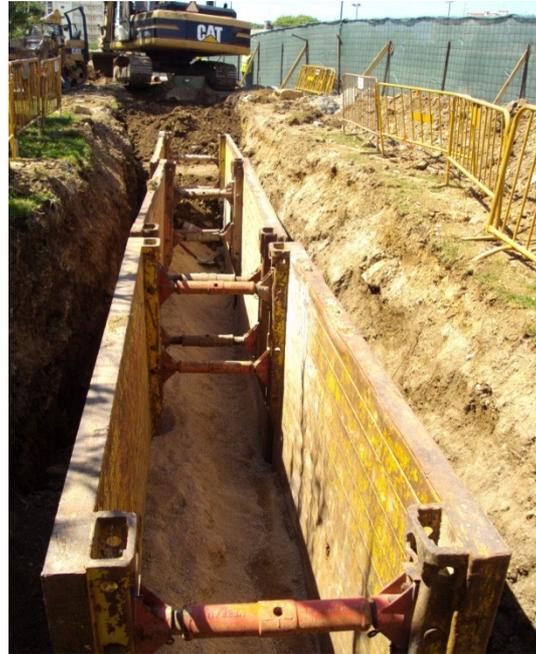
Imagem 17- Aplicação dos painéis de entivação

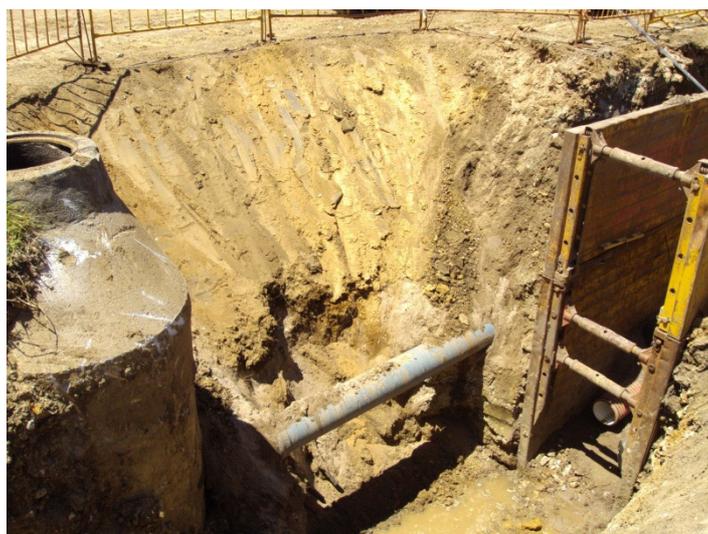
Na escavação, nem sempre foi possível respeitar a largura e a profundidade indicadas nos perfis do projecto (Anexo), afastando-se ligeiramente de certas infra-estruturas, pois por razões de segurança foi adoptada a solução de abertura com talude, quando não eram aplicáveis os painéis de entivação.

Imagem 18- Abertura de vala em talude

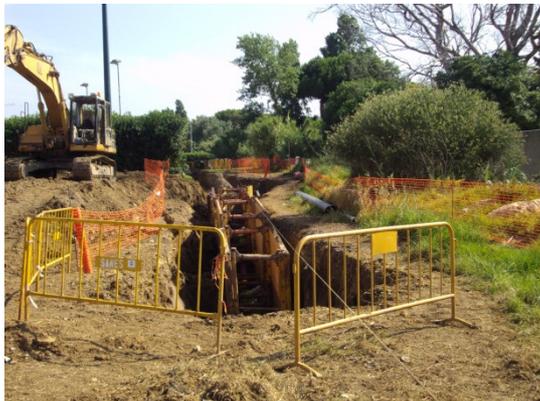
Por questões de segurança foram colocadas baias de protecção ao longo das valas abertas, devidamente sinalizadas com rede sinalizadora cor de laranja.

Imagem 19- Protecção de vala 1ª Fase

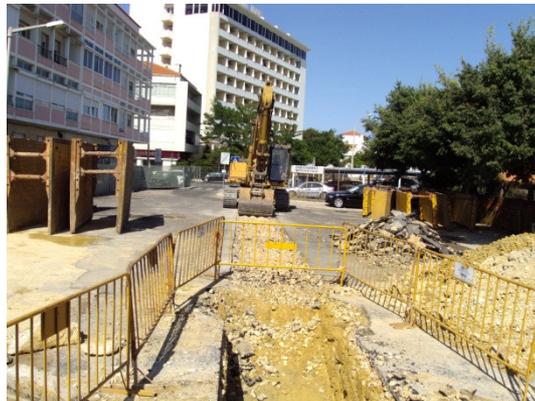
Imagem 20- Baias de protecção 2ª Fase

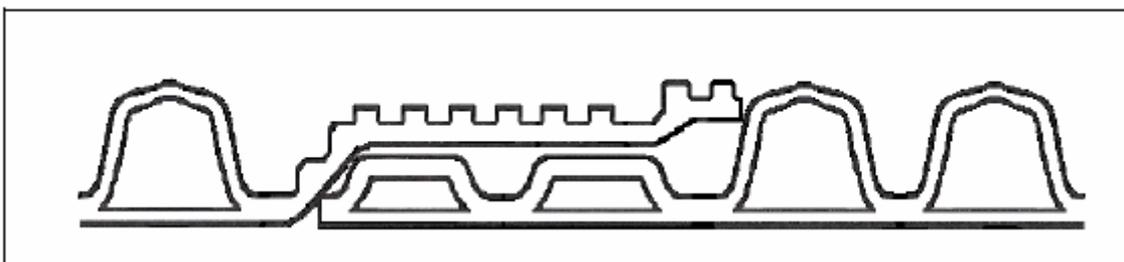
A união entre tubos é efectuada por anel de impermeabilização.

Os tubos corrugados com diâmetros 315 e 500 mm têm o tipo de ligação macho/fêmea como se representa na Figura. Nesta ligação, o anel de borracha é colocado no primeiro anel, contado a partir da extremidade do terminal macho.

Imagem 21 - Esquema do tipo de embocadura produzida nos tubos de diâmetro 315 e 500 mm.

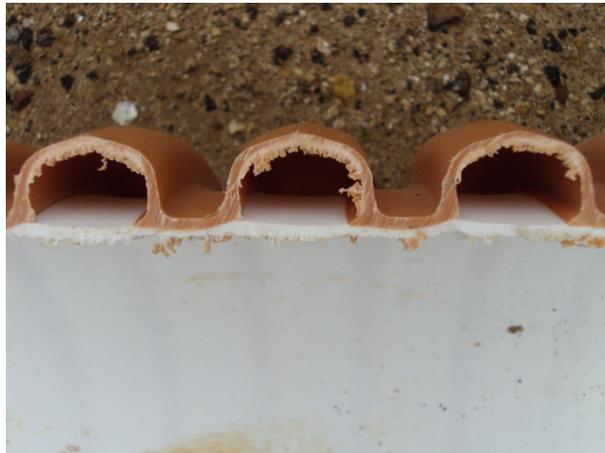
Imagem 22 – Corte longitudinal de Tubagem PPc 315 mm.

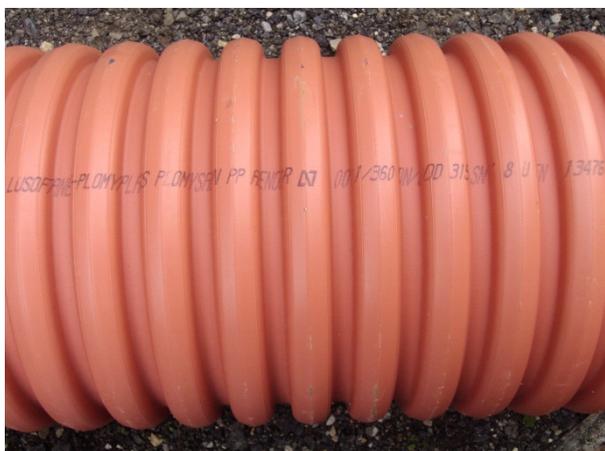
A marcação utilizada é impressa directamente no tubo a intervalos máximos de 2 metros, e contém os seguintes elementos:

- Marca;
- Sigla PPc;
- Dimensão nominal relativa ao diâmetro exterior (DN);
- Rigidez circunferencial nominal (SN8);
- Código da zona de aplicação;
- EN 13476-3;
- Hora e data da produção;
- Número da linha de extrusão.

Imagem 23- Marcação em PPc 315mm

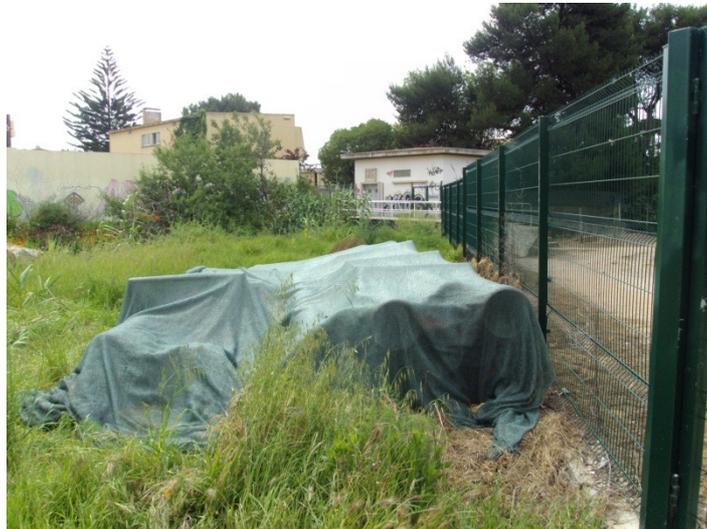
Após a chegada à obra, a tubagem e acessórios foram distribuídos criteriosamente pelas diversas frentes e ao longo do traçado. As operações de descarga ao longo das zonas de instalação foram executadas através de meios mecânicos de acordo com as

normas preconizadas pelos fabricantes de forma a serem evitados danos nos materiais. Estas operações foram orientadas por um elemento responsável devidamente instruído procedendo-se simultaneamente a uma primeira avaliação dimensional da tubagem que constitui uma das componentes do sistema de controlo de qualidade interno que se implementou nesta obra.

Imagem 24- Tubagem protegida por rede sombreira

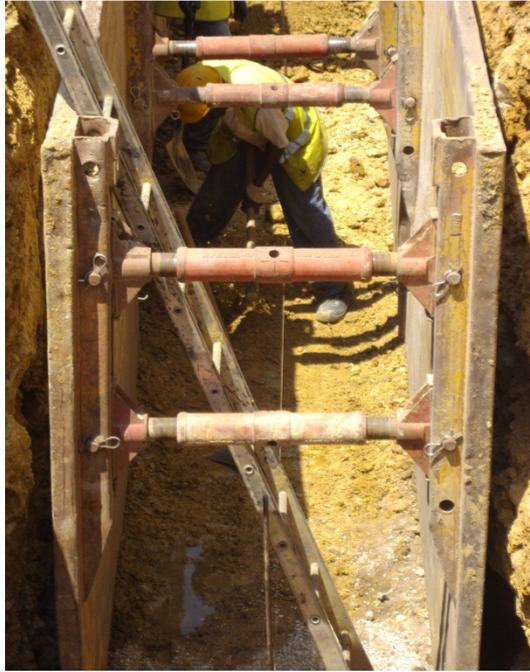
A tubagem foi assente segundo linhas rectas entre local de implantação das câmaras de visita, com base nas cotas e inclinações previstas em projecto, embora nem sempre coincidentes.

Imagem 25- Alinhamento do fundo da vala com fio-de-prumo

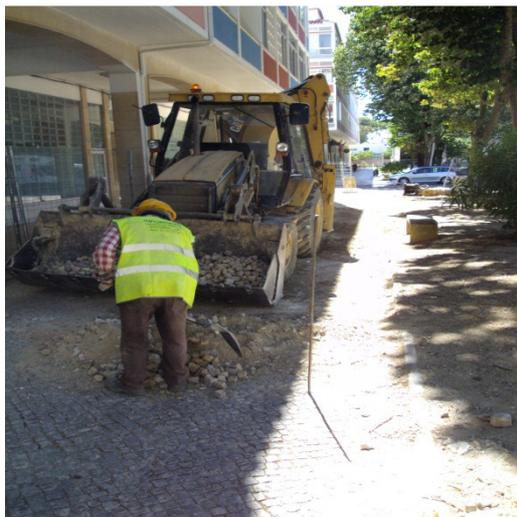
- Descarga dos tubos, em locais planos, ao longo do traçado previamente piquetado, ficando estes protegidos por rede sombreira;
- Arranque de pavimentos (calçadas, pavês, etc.) ou desmatação da camada de terra vegetal (0,30m), com retroescavadora.

Imagem 26- Arranque de calçada de vidroço, 3ªFase

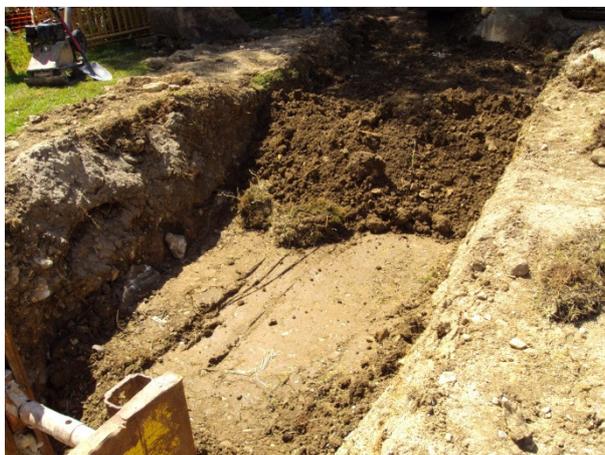
- Colocação de bandas avisadoras de tubagens em polietileno (cor castanha – saneamento), ao longo destas;
- Tapamento com material da própria vala, resultante da escavação, sendo isento de pedras grandes e raízes. Após a crivagem das terras, foi executado o aterro, de início com recurso à placa vibratória, em camadas de 0,45m e posteriormente com recurso a cilindro compactador de 800kg, todo este processo implicou uma rega contínua entre camadas.

Imagem 27- Aterro por camadas devidamente compactadas, 1ªFase

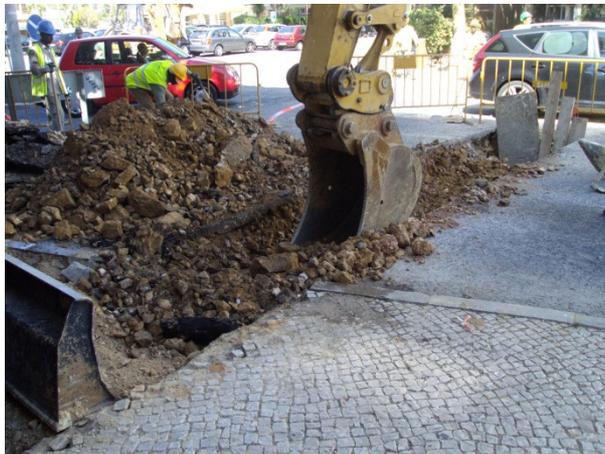
- Descarga dos tubos, de igual forma;
- Arranque de betuminoso e respectivas camadas de base e sub-base;
- Abertura de vala com escavadora giratória CAT320 de rodados de pneus;

Imagem 28- Abertura de vala, 3ª Fase

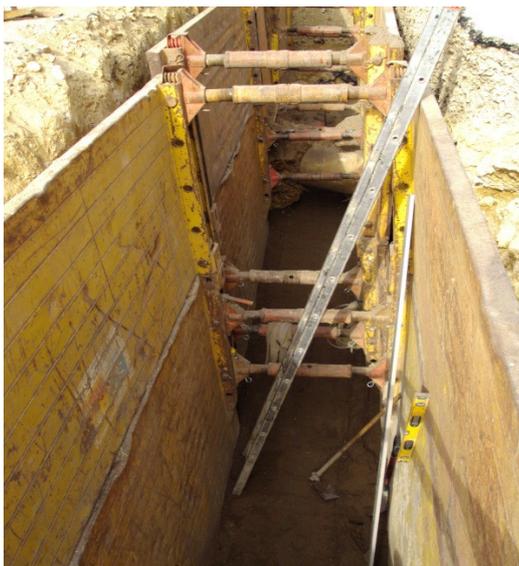
- Colocação do material em coxim (almofada de assentamento - 0,10m de espessura) com aplicação de solo arenoso, devidamente compactado e regularizado;
- Assentamento de colectores em PPC, correctamente alinhada com direcção e pendente de projecto;

Imagem 29- Regularização da almofada de assentamento

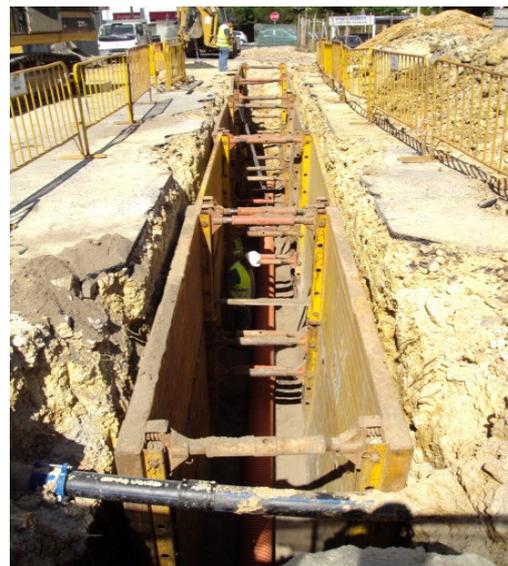
Imagem 30- Aplicação de tubagem

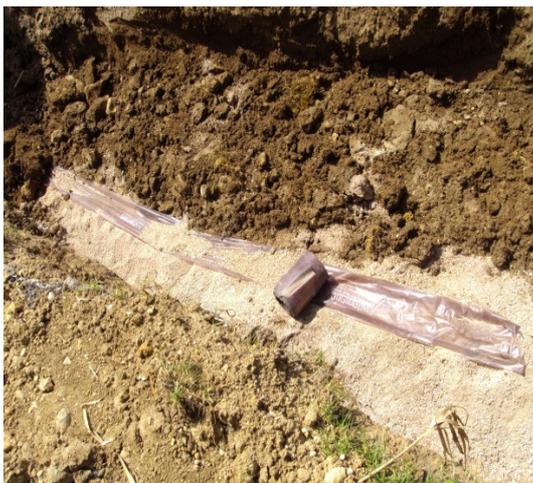
- Restante aterro de envolvimento das tubagens com o mesmo material da almofada de assentamento, 0,30 m de espessura acima do extradorso da tubagem bem como em todo o seu envolvimento;
- Colocação de bandas avisadoras de tubagens em polietileno (cor castanha – saneamento), ao longo destas;

Imagem 31- Colocação de banda avisadora

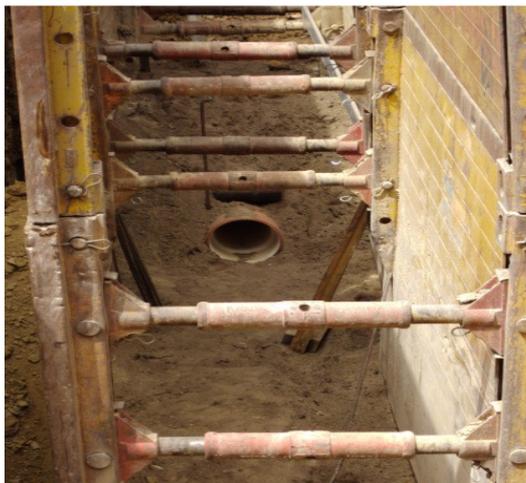
Imagem 32- Envolvimento da tubagem com areia

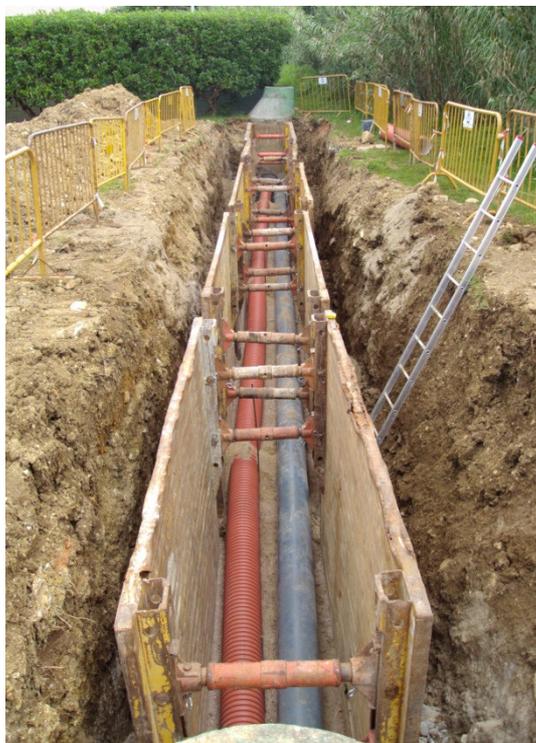
A reabilitação destes troços obrigou à construção das estruturas temporárias de desvio de caudal necessárias, por forma a assegurar a continuidade do escoamento, através de um colector em derivação (by-pass). Assim, procedeu-se à “descoberta” do troço do emissário existente, aplicando-se um colector de derivação paralelo, devidamente ligado às câmaras de visita (montante e jusante). Com esta ligação estabelecida colocou-se um balão obturador na tubagem existente, com dimensão compatível com a secção do emissário, que permitiu desviar o caudal de escoamento, para o colector de derivação, de uma forma gravítica. Com a correcta realização deste processo foi possível reabilitar o emissário com a desactivação do antigo e aplicação de nova tubagem, ficando esta “em espera”, bem como a construção de nova câmara, executando-se no local da câmara antiga.

Imagem 33- Tubagens paralelas Colector derivação/Emissário Existente

Como foi referido na Descrição Global da Obra, os troços entre as CV MA1220.00 e MA1230.00 (21,40m), CV MA1320.00 e MA1330.00 (30,00m) e CV MA1410.00 e MA1420.00 (7,05m) desenvolveram-se no local do existente emissário, existindo deste modo uma necessidade de desviar o caudal.

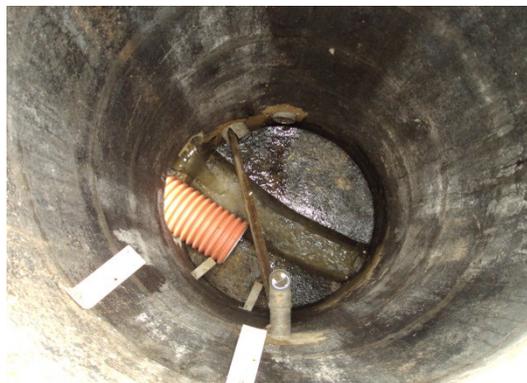
Imagem 34- Vista do interior da Câmara de Visita
Imagem 35- Ligação à Camara de Visita

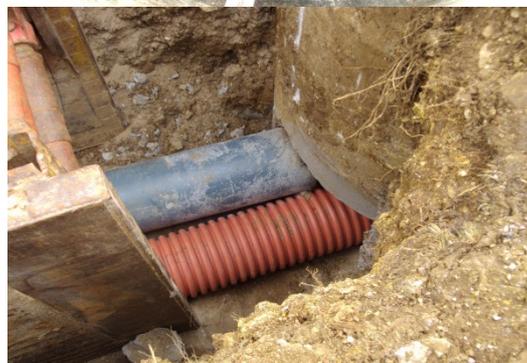
Aquando da ligação da nova tubagem à caixa de visita (situação que se encontrava “em espera”) de modo a não se verificar um corte do caudal de escoamento, foi utilizado um desvio de caudal por bombagem, “by-pass” exterior. Este sistema implicou a execução de um colector de derivação com recurso a bombagem para a câmara de

visita mais a jusante. O emissário foi tamponado na caixa a montante e o caudal foi bombeado para outra a jusante. Após conclusão do ensaio, o novo troço foi reposto em serviço.

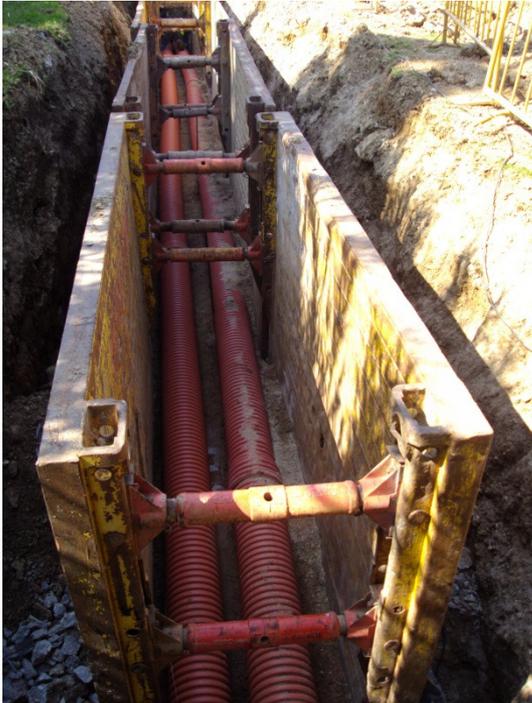
Imagem 36- Substituição do Novo Emissário

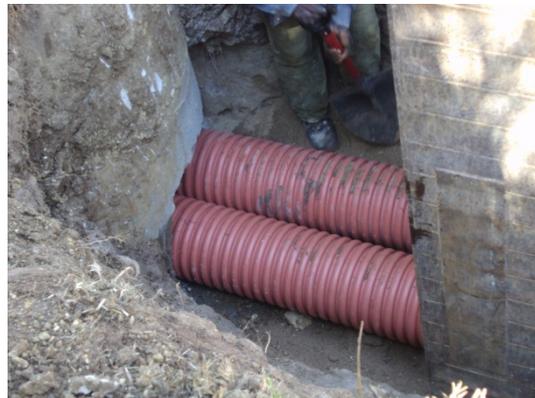
Imagem 37- Ligação em espera

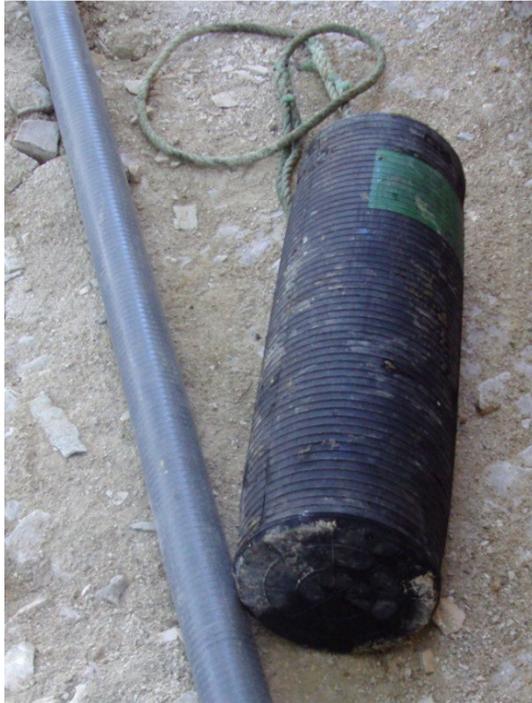
O desvio efectuado com o auxílio de “by-pass” exterior foi composto por:

- 1 Balão obturador;
- 2 Bomba Submersível (e respectivas mangueiras);
- 1 Sensor de nível;
- 1 Compressor;
- 1 Gerador;

Imagem 38- Balão obturador

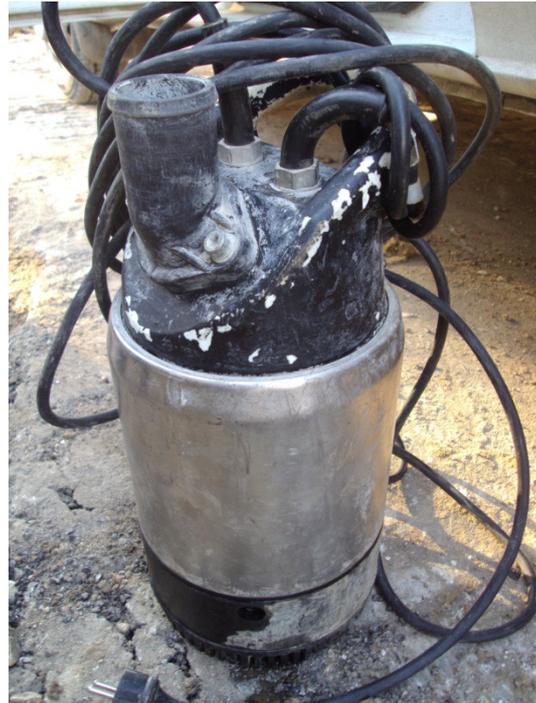
Imagem 39- Bomba Submersível

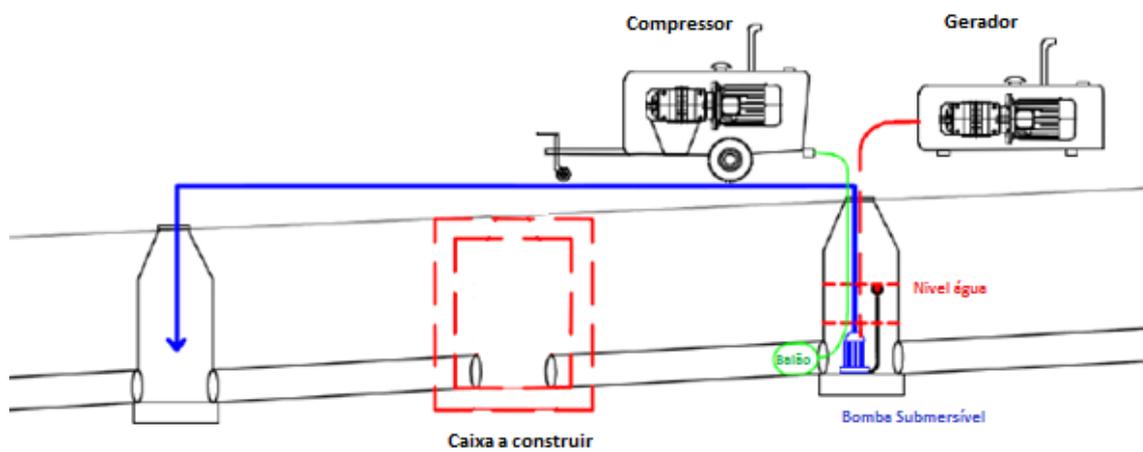
Segue-se um exemplo esquemático do procedimento realizado:

Imagem 40- Exemplo esquemático do desvio de caudal

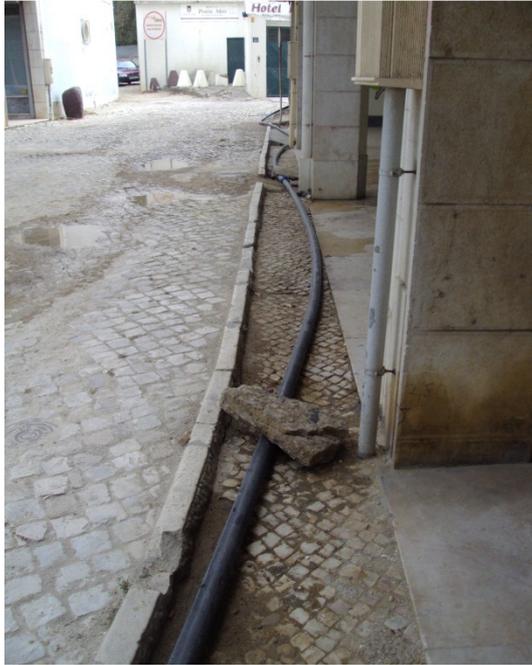
Imagem 41- Mangueira “by-pass”

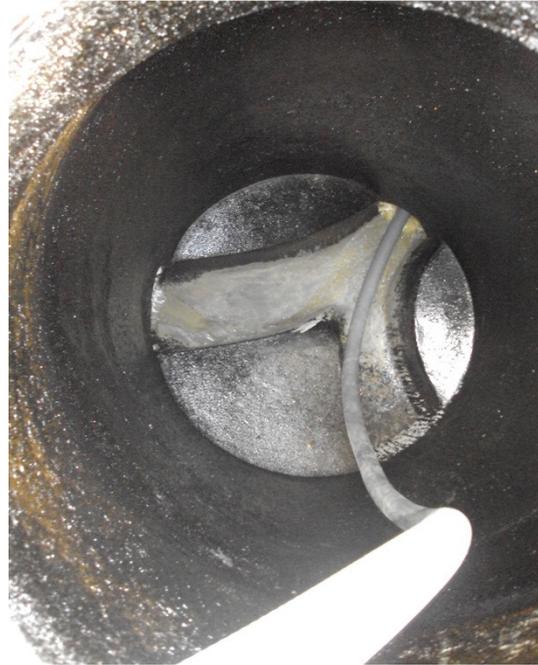
Imagem 42- Derivação para interior de CV

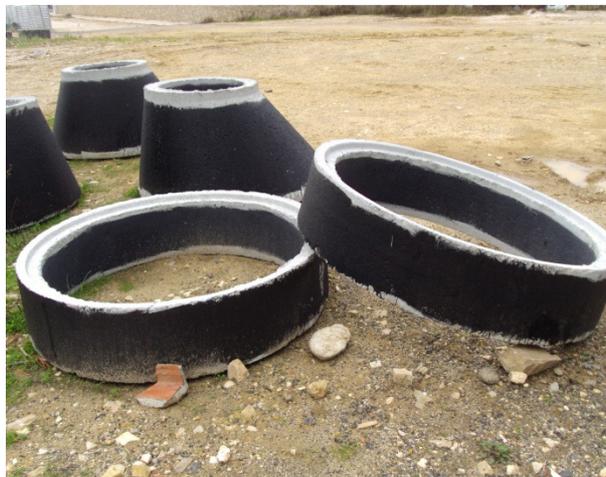
A cúpula utilizada é uma cobertura tronco cónica assimétrica, isto é, tem o cone excêntrico, sendo esta estrategicamente aplicada com base na acessibilidade ao interior da câmara de visita.

Imagem 43- Cúpula e anel pré-fabricado

Todos os anéis de betão pré-fabricados tinham um diâmetro interior de 1,25m, respeitando, deste modo o quadro tipo “Diâmetros dos anéis das câmaras de visita”, em cinco caixas de visita.

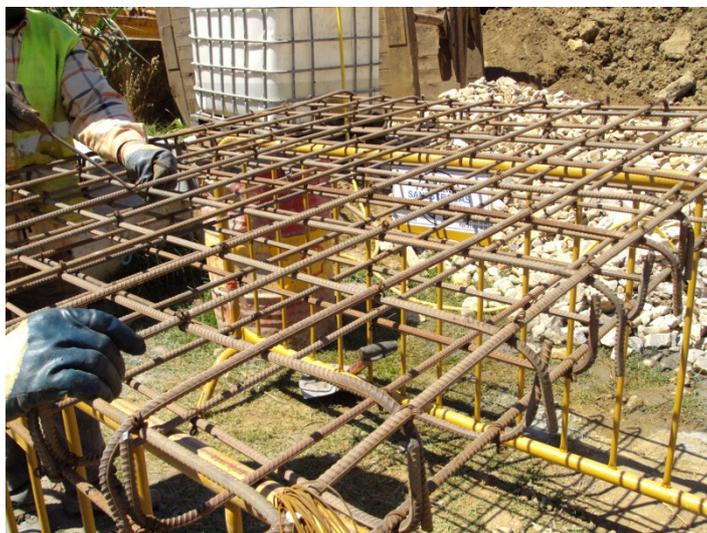
O corte e a moldagem dos varões de aço ($\varnothing 10$ - A400NR) foi efectuada na respectiva frente de obra estaleiro, com recurso a máquinas de dobrar e cortar, sendo o mesmo também aplicado por operários especializados, respeitando-se as disposições construtivas e regulamentação vigente.

Imagem 44- Execução de armadura para reforço de fundo de CV

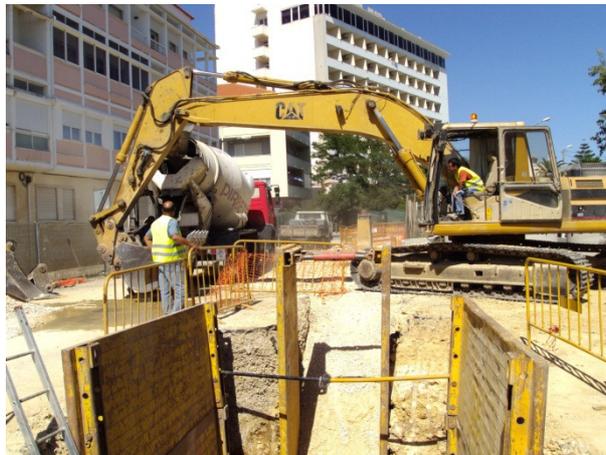
As betonagens dos elementos estruturais foram efectuadas, com betão pronto de classe C30/37 colocado nos elementos estruturais (laje inferior e paredes laterais), com recurso a meios manuais e mecânicos.

Imagem 45- Betonagem do fundo de uma caixa

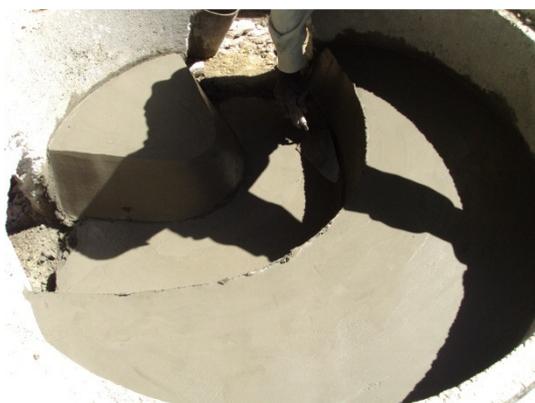
O perfil transversal do canal de soleira, “meia-cana”, quando o alinhamento não era recto (ângulo dos ligadores diferente de 180º), foi executado de forma a ser coincidente com as secções de entrada e saída dos colectores, até ao nível da sua maior largura, prolongando-se assim por superfícies verticais até à cota da geratriz superior, boleando-se ligeiramente a linha de crista. Em situação de alinhamento recto, foi utilizado fundo pré-fabricado com “meia cana” já executado.

Imagem 46- Execução de caleira

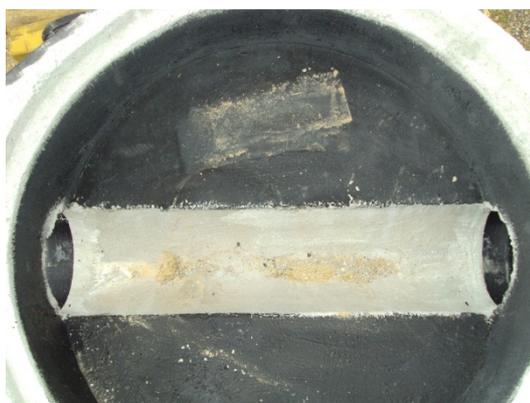
Imagem 47- Fundo de caixa pré-fabricado 180º

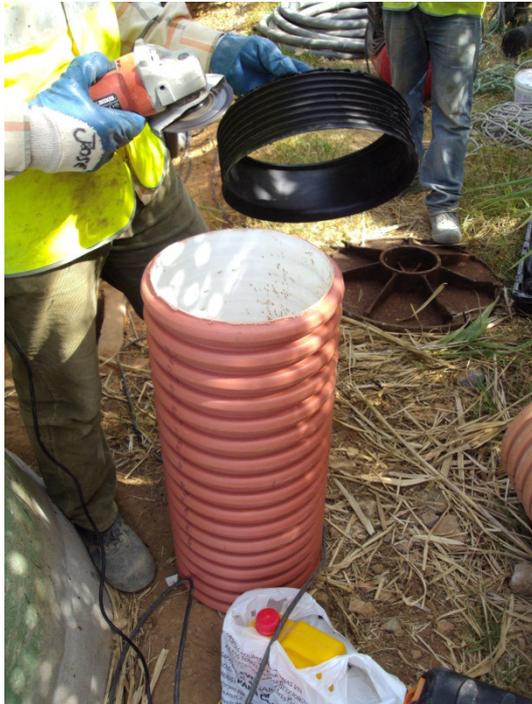
A ligação dos colectores às câmaras de visita foi feita através de golas passa-muros incorporadas nos fundos pré-fabricados. Na ligação do colector a caixas existentes (Antigo Emissário) é colocada a gola passa-muros devidamente argamassada de modo a garantir uma total impermeabilização.

Imagem 48- Ensaio de colocação de gola passa-muros

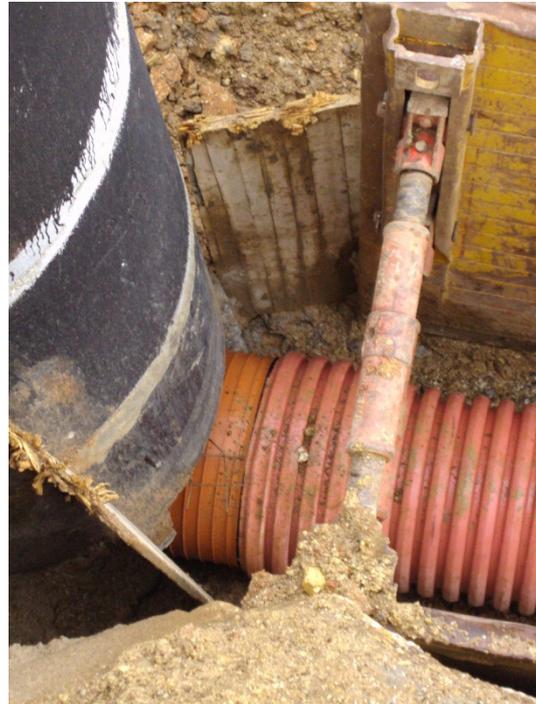
Imagem 49- Ligação Tubagem-Gola passa-muros

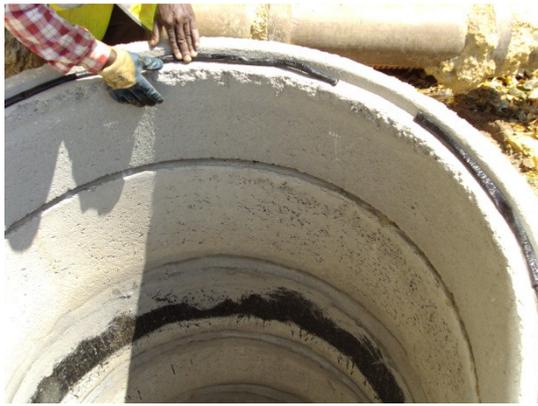
As juntas soleira/anéis e anéis/anéis foram executadas com aplicação de cordão betuminoso, Impermastic. Este produto é constituído por uma massa betuminosa, pré moldada, de aplicação "in situ" à base de betumes, resinas, fibras minerais e elastómetros. Dada a sua boa propriedade de aderência superficial, inclusive a baixas temperaturas, a sua aplicação fez-se a frio, isto é, aplicou-se directamente nas juntas.

Imagem 50- Aplicação de cordão betuminoso

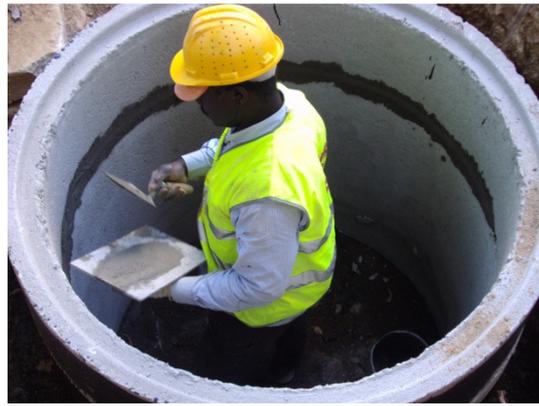
Imagem 51- Remate com argamassa nas juntas

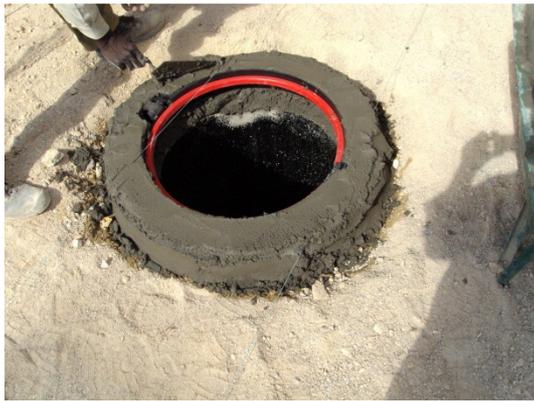
A tampa de ferro fundido assenta numa abertura circular de 600mm e classe D400 (em todo o seu traçado), com dispositivo anti-roubo e as respectivas inscrições exigidas pelo Dono de Obra. Por questões de segurança foi provisoriamente colocada uma tampa amovível em ferro, até a colocação do aro de argamassa e tampa definitiva.

Imagem 52- Execução do aro em argamassa

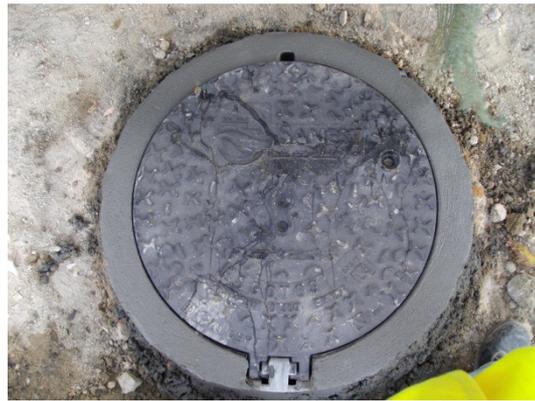
Imagem 53- Colocação de tampa

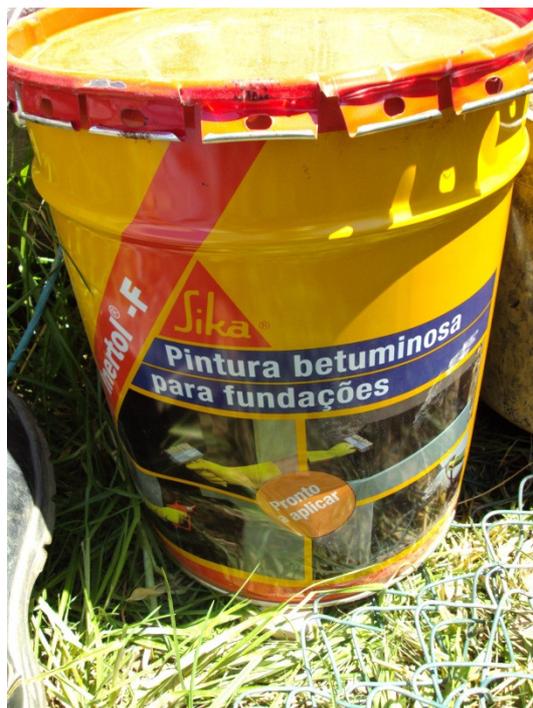
As superfícies exteriores das câmaras de visita foram pintadas com emulsão betuminosa do tipo “Inertol F”, também da *Sika*, sendo 2 demãos (cruzadas) o suficiente, pois penetra profundamente nas paredes assegurando um boa aderência à base. Esta tinta tem a função de reforçar a impermeabilidade das câmaras de visita, tendo a vantagem de resistir ao atrito mecânico no decorrer das operações seguintes de aterro.

Imagem 54- Inertol F, pintura exterior de CV

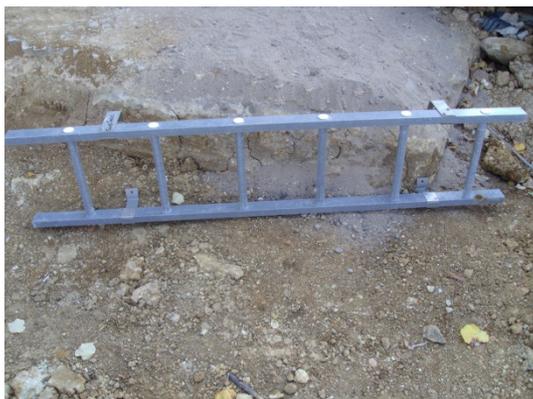
Aplicação de escadas com perfis Pultrudidos fibra de vidro/resina isoftálica, com fixação em barras de inox M316 executada através de buchas químicas. A posição das escadas foi orientada por forma a garantir as melhores condições de acesso ao interior da câmara, situação que foi previamente analisada aquando da colocação da cúpula, orientando a excentricidade desta, de modo a facilitar o acesso ao fundo de caixa.

Imagem 55- Escada a aplicar

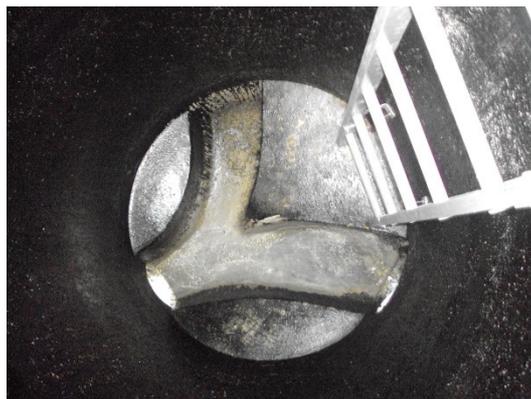
Imagem 56- Colocação de escada devidamente orientada

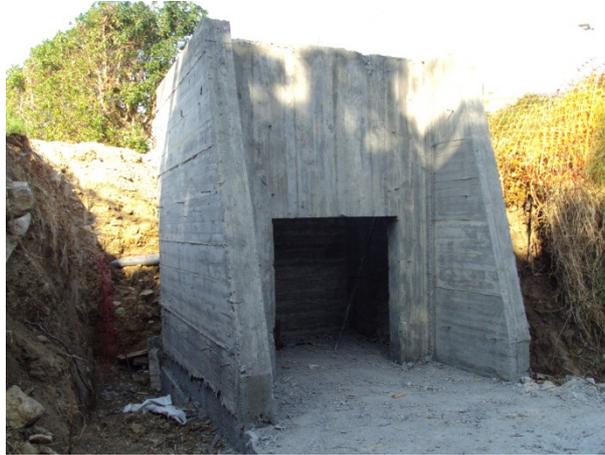
Além da construção das Caixas de Visita acima descritas houve a necessidade de executar uma Câmara de Válvula de Maré, visto a câmara de visita MA1240.00 do

Antigo Emissário recebia um colector pluvial, o qual foi objecto de prolongamento até descarga na Ribeira das Marianas. Deste modo, o refluxo de caudais ao Emissário, com origem na referida linha de água, foi controlado e eliminado através da instalação de uma válvula de maré, tipo opérculo de borracha, no colector de descarga.

Imagem 57- Câmara de Válvula de Maré

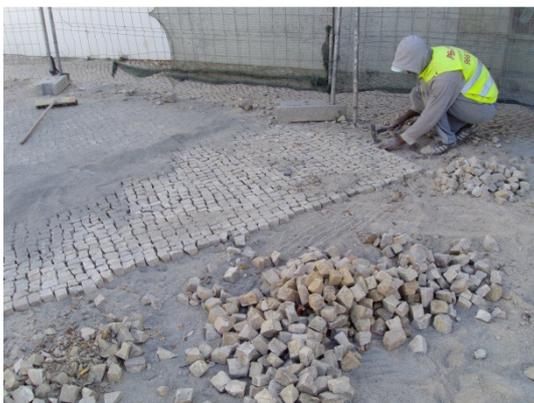
Reposição do respectivo pavimento (calçada portuguesa, calçada de vidro, pavê) assente sobre camada de areão com pó de cimento (0,10m); ou camada de terra vegetal (0,30) bem como replantação de relva.

Imagem 58- Reposição de calçada, 3ªFase

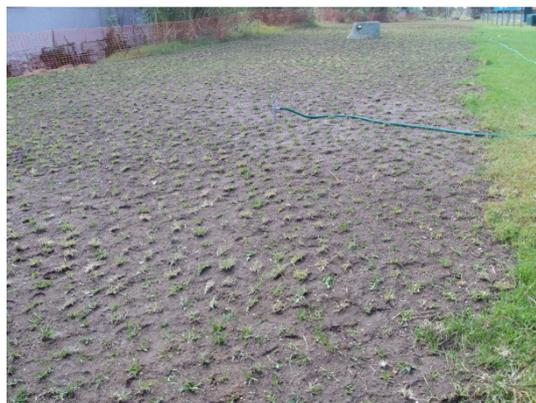
Imagem 59- Plantação de relva, 1ªFase

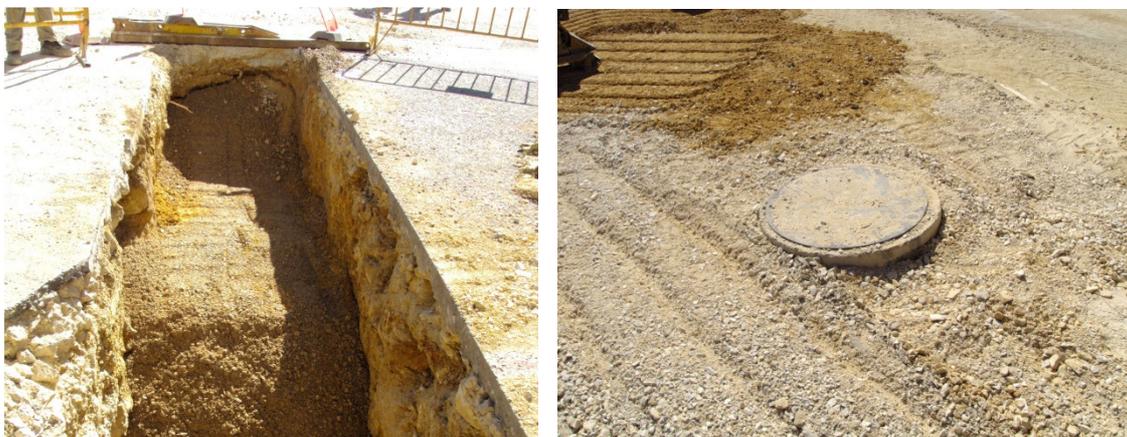
Imagens 60 e 61- Aterro com "tout-venant" por camadas devidamente compactadas, 3ª Fase travessia

O material foi colocado na base, procedendo-se à sua regularização com uma retroescavadora e em seguida efectuou-se a rega com auxílio de um depósito de 1000 litros, alternativa a um tractor agrícola com atrelado tipo Joper previsto para este trabalho, de modo a atingir um grau de humidade óptimo. Posteriormente foi compactado por cilindro com rastos lisos que para além de compactar, deu o acabamento da superfície.

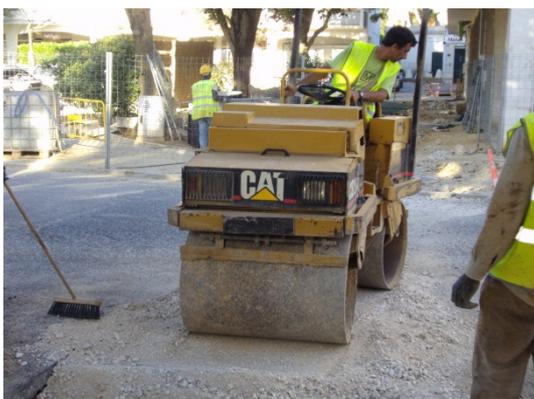
Imagem 62- Compactação de "tout-venant" com cilindro de rastos lisos

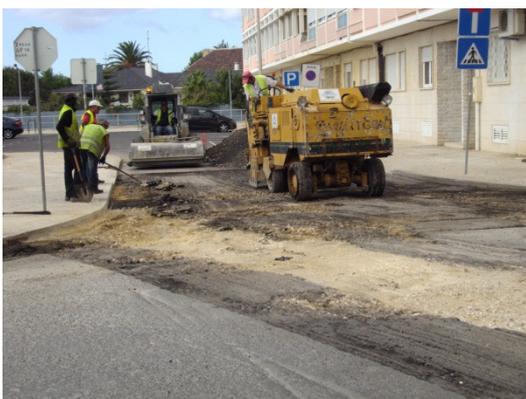
Imagem 63- Fresagem do Pavimento

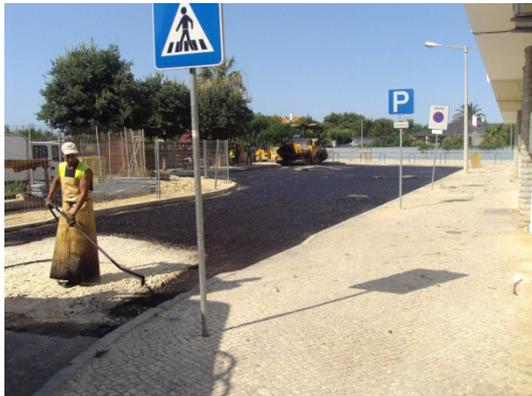
Imagem 64- Rega do “tout-venant”

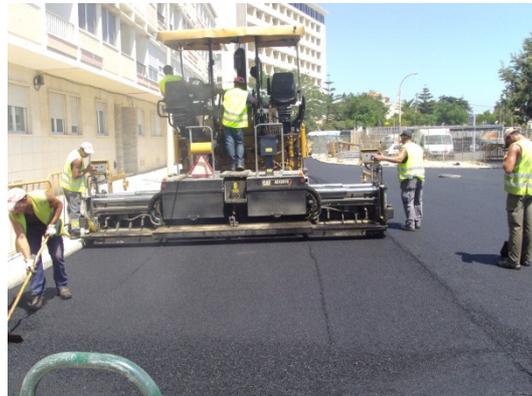
O espalhamento foi efectuada por uma pavimentadora com sistema de nivelamento e mesas aquecidas, de modo a evitar o arrefecimento rápido das massas após a descarga. Com a ajuda dos espalhadores, foi efectuada a camada de regularização com macadame betuminoso, para se obter uma superfície lisa e sem ondulações. Posteriormente foi aplicada a segunda camada, de desgaste, devidamente compactada pelos cilindros de rolos de alta frequência e baixa amplitude de vibração e por compactadores de pneus de grande porte.

Imagem 65- Execução do Pavimento Betuminoso

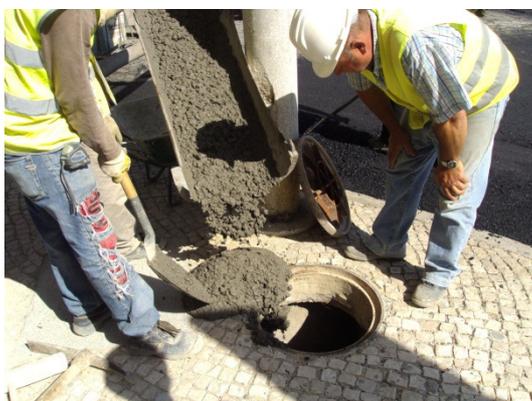
Os troços do emissário antigo que deixaram de estar em funcionamento, e que foram substituídos pelo novo emissário, bem como as câmaras de visita ao longo do traçado, deste foram alvo de trabalhos de desactivação que consistiram no seguinte: retirada da tampa e aro metálico, demolição da cobertura tronco cónica em betão, aterro das caixas com tamponamento do fundo em betão simples de modo a selar o antigo emissário e enchimento do restante interior da câmara com terras resultantes da escavação. Foi efectuada também a recuperação de terreno envolvente com o revestimento superficial da zona.

Imagem 66- Desactivação de CV

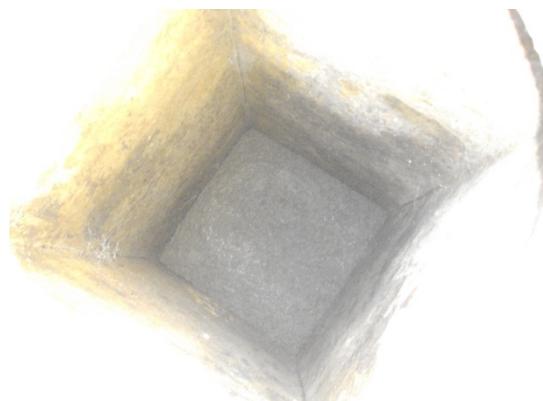
Imagem 67- Interior de CV após tamponamento com betão
