INSTITUTO SUPERIOR DE ENGENHARIA DE LISBOA
Área Departamental de Engenharia Civil

Reabilitação do Emissário das Marianas ao Longo do Bairro das Marianas e entre o Bairro do Junqueiro e a Estação Elevatória de Carcavelos

Relatório de Estágio para obtenção do grau de Mestre em Engenharia na Área de
Especialização em Edificações

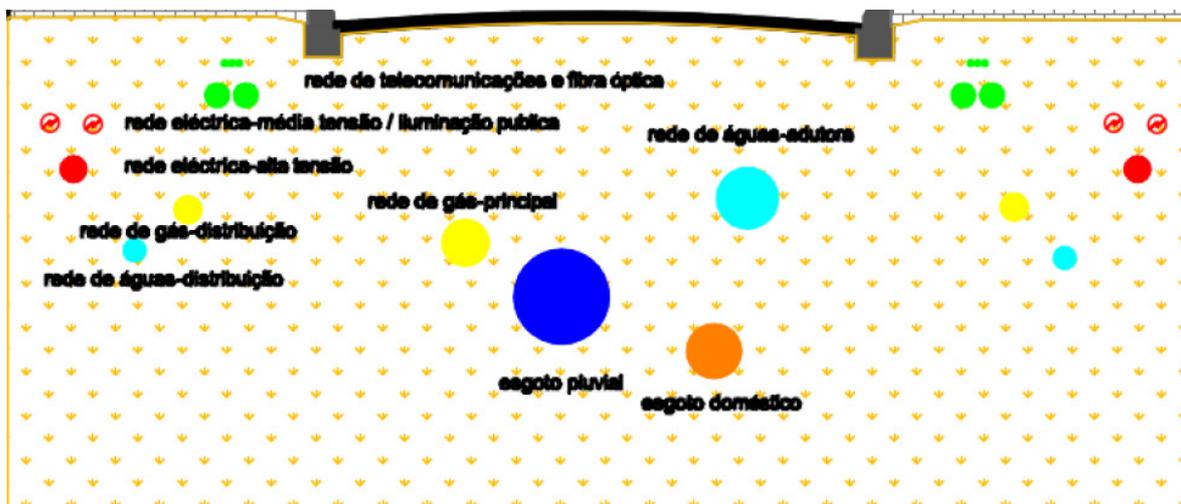
A identificação das infra-estruturas existentes foi previamente realizada, solicitando todos os cadastros das redes existentes, de forma a evitar a danificação de qualquer uma das estruturas, entre as quais:

- Gás;
- Electricidade;
- Telecomunicações e fibra óptica;
- Redes de abastecimento de água;
- Redes de drenagem (pluvial e doméstico);
- Iluminação pública.

Imagem 68- Zona de “acção” de infra-estruturas

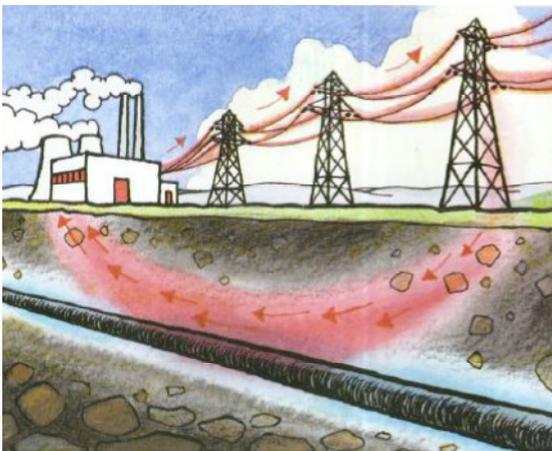
A localização das infra-estruturas também poderia ser realizada recorrendo a um Radiodetector que permite detectar o campo electromagnético em redor de tubagens e cabos, cuja utilização estava também prevista no projecto. O seu funcionamento baseia-se, essencialmente, na propagação de ondas electromagnéticas, de frequência específica, através do solo e materiais de construção. O campo assim criado, designado por sinal de cor azul, faz com que o receptor localize dois tipos de sinal “Passivos”: sinal de potência e sinal de rádio:

Imagem 69- Sinal de potência de 50hz ou 60h

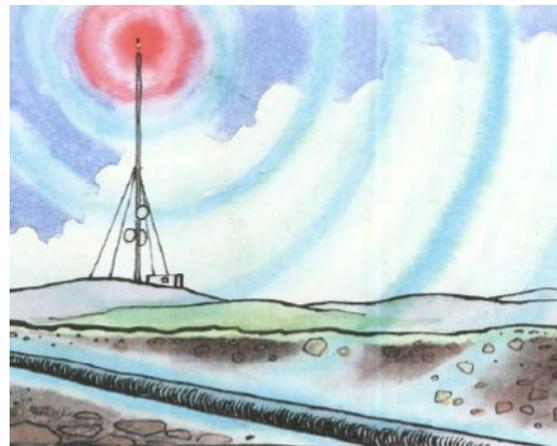
Imagem 70- Sinal de rádio

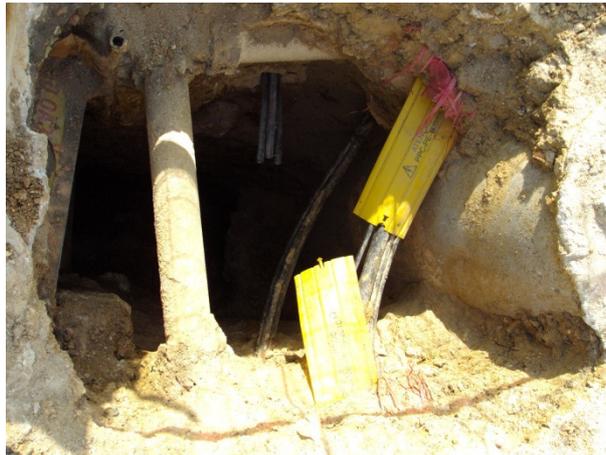
escavação manual (utilizando picareta e pá), com pesquisa de infra-estruturas “à vista”, de modo a evitar danos sobre as mesmas.

Imagem 71- Sondagem, 4ªFase

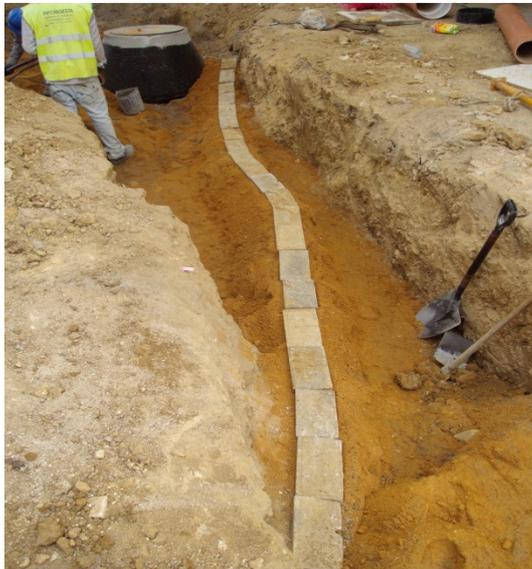
Imagem 72- Sinalização de Infra-estrutura (Rede de Media Tensão)

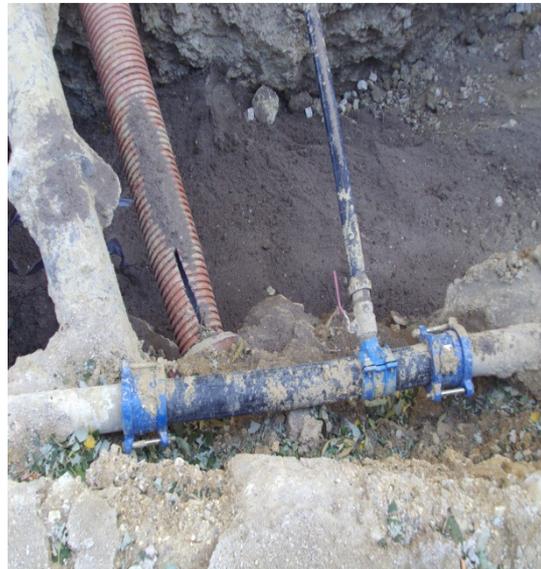
Imagem 73- Reparação de Infra-estrutura danificada (Ramal de abastecimento)

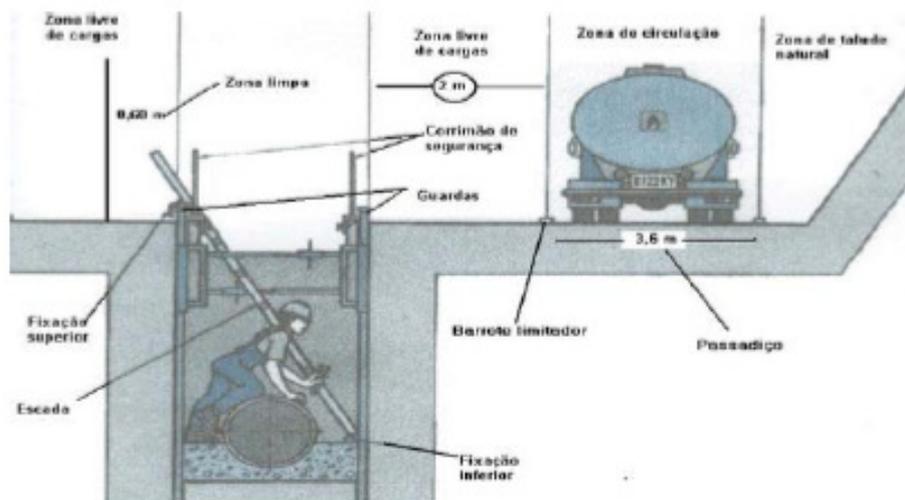
- Colocar a entivação de tal modo que sobressaia pelo menos 15 cm acima da cota superior do terreno criando assim um rodapé a toda a volta da abertura.
- Vigiar constantemente os trabalhos e interrompê-los sempre que se detecte algo de anormal que possa constituir um risco.
- Não permitir a colocação de materiais ou sobrecargas a uma distância do coroamento inferior a 1/3 da profundidade da escavação.
- No caso de se prever a proximidade de veículos ao bordo da vala para transporte de materiais, criar um batente que garanta a paragem do veículo a uma distância segura (cerca de 4 metros).
- Iluminar, caso necessário, com auxílio de gambiarras.

Imagem 74- Execução de processo de entivação, em segurança

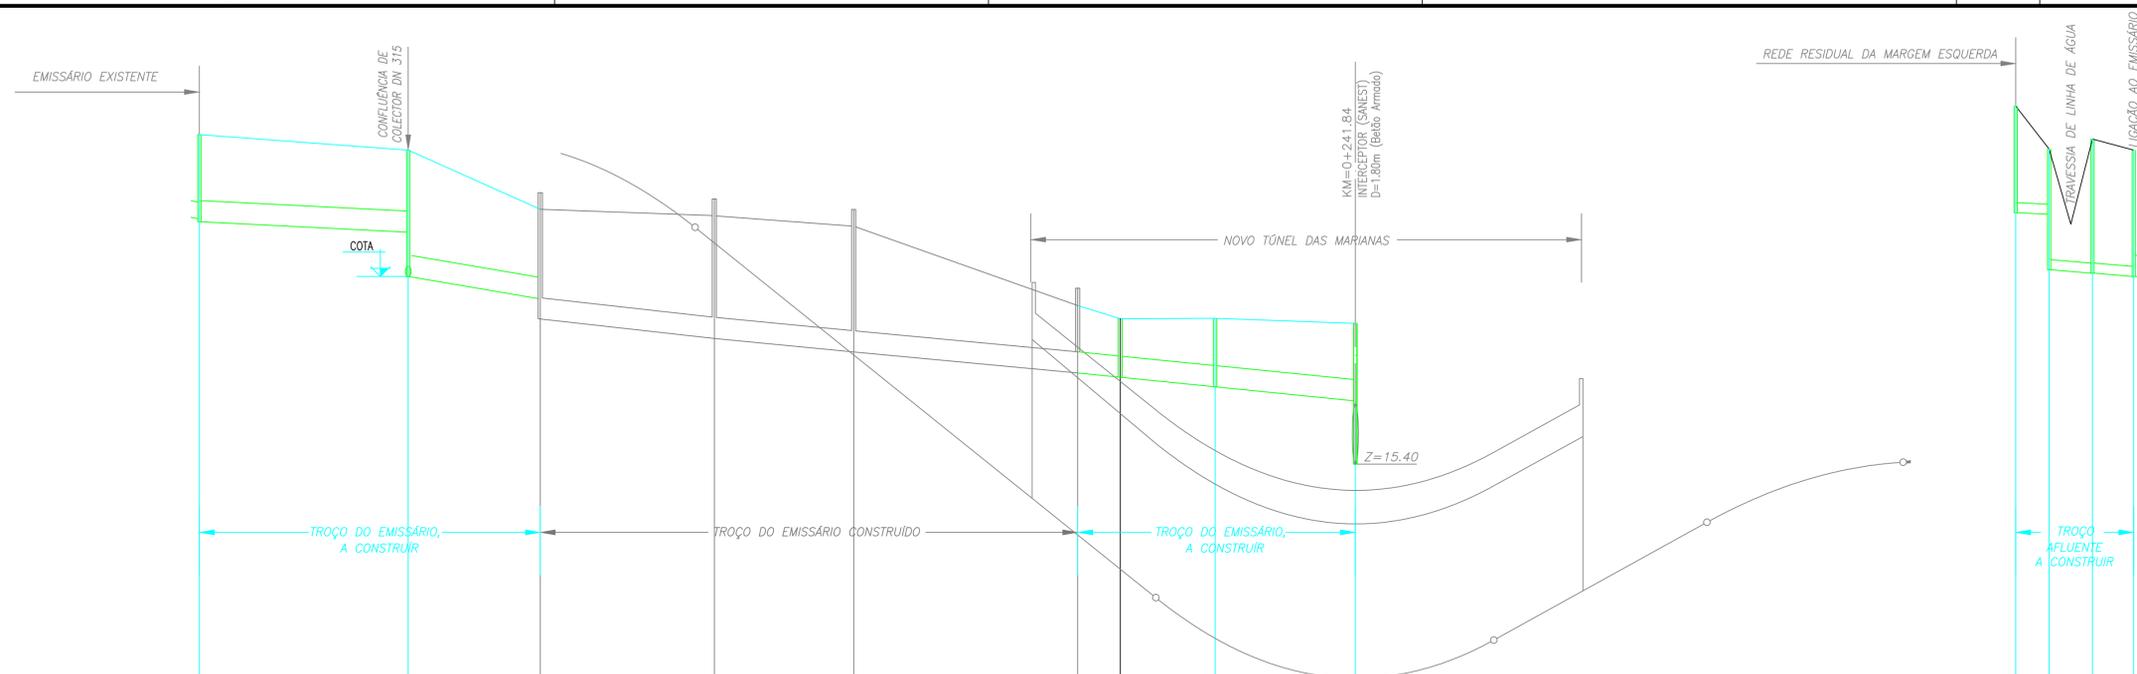
NÚMERO DOS PERFIS	MA1070.00	A	B	C	D	E	F	G	Ma1130.00
DISTÂNCIAS (m)									
ENTRE PERFIS	0.00	16.57	16.57	16.57	16.57	16.57	16.57	16.57	16.57
A ORIGEM	0.00	16.57	33.14	49.71	66.28	82.85	99.42	115.99	132.56
COTAS (m)									
TERRENO/BASANTE	23.33	23.33	23.33	23.33	23.33	23.33	23.33	23.33	23.33
SOLEIRA	22.33	22.33	22.33	22.33	22.33	22.33	22.33	22.33	22.33
ALTURA DA ESCAVAÇÃO	1.00	1.00	1.00	1.00	1.00	1.00	1.00	1.00	1.00
DÍAMETRO E MATERIAL DA CONDUITA	PPC DN630								
INCLINAÇÕES	S/0,00

NOTA : Perfil longitudinal da nova via, fornecido pela empresa RODEST

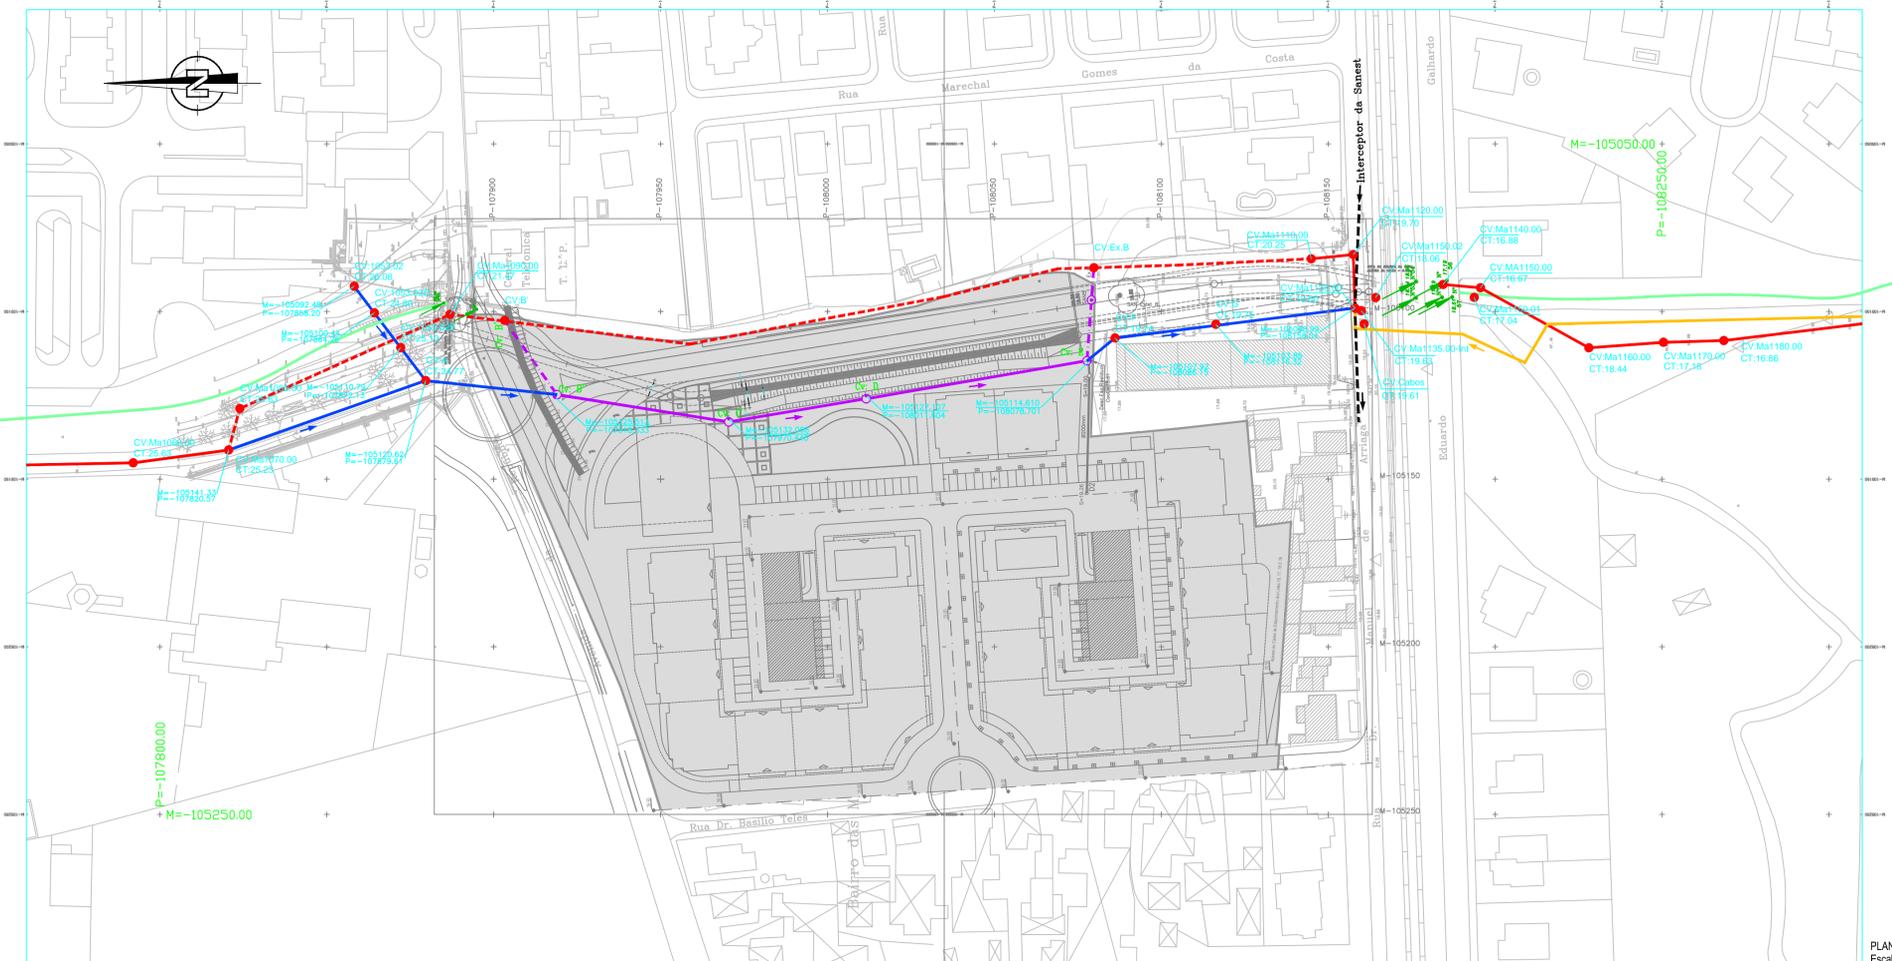
EMISSÁRIO DAS MARIANAS - TROÇO DO BAIRRO DAS MARIANAS
PLANTA E PERFIL LONGITUDINAL

- DESCARGA (Profundidade=5.01; N° Fotografia=62)
- CÂMARA DE VISITA (Cv-Ma1430.04.01; Ct:7.42)
- EMISSÁRIO EXISTENTE
- EMISSÁRIO EXISTENTE A DESACTIVAR
- TROÇO A DESACTIVAR
- TROÇO DO EMISSÁRIO, CONSTRUÍDO
- TROÇO A CONSTRUIR
- INTERCEPTOR DA SANEST
- CONDUITA ELEVATÓRIA
- LINHA DE ÁGUA
- LIMITE DA URBANIZAÇÃO

PLANTA
Escala: 1:1000

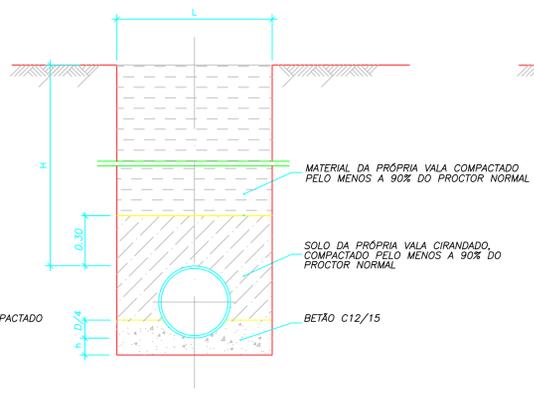
TIPO II

(Reforço da capacidade resistente dos tubos) a)

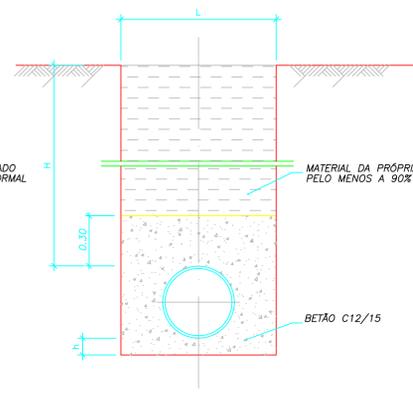
TIPO III

(Reforço da capacidade resistente dos tubos) a)

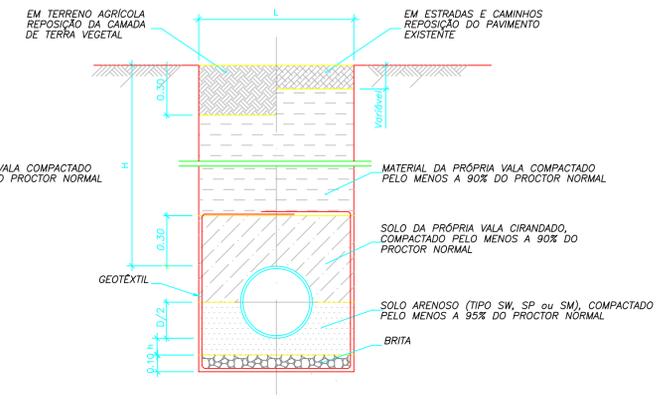
TIPO IV

(Estabilização da fundação) b)

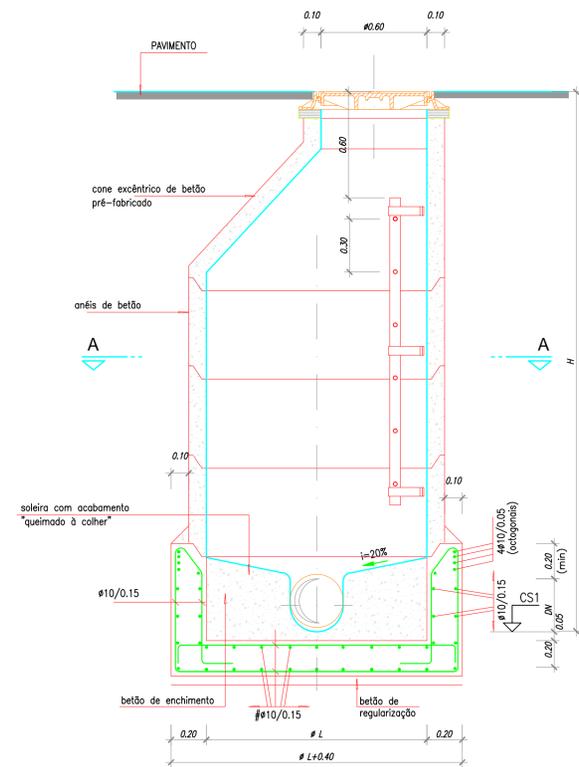
CORTE B-B

CÂMARA DE VISITA SIMPLES

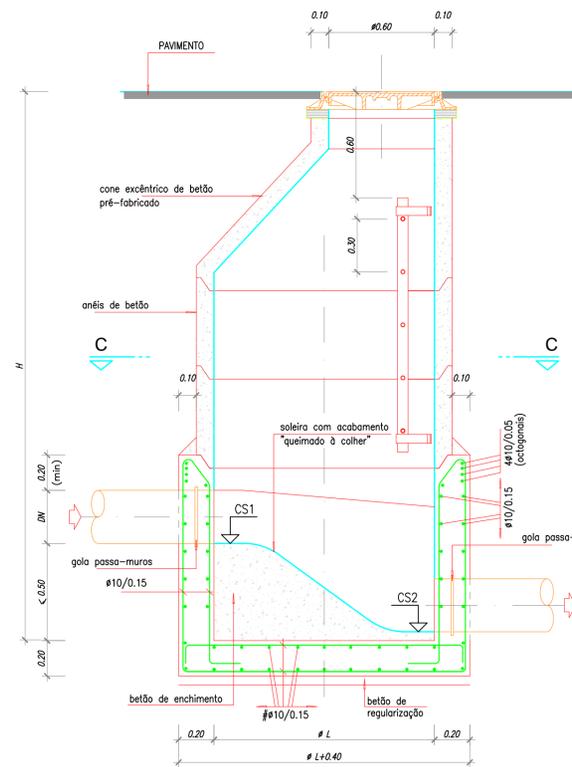
CORTE D-D

CÂMARA DE VISITA COM QUEDA < 0.50m

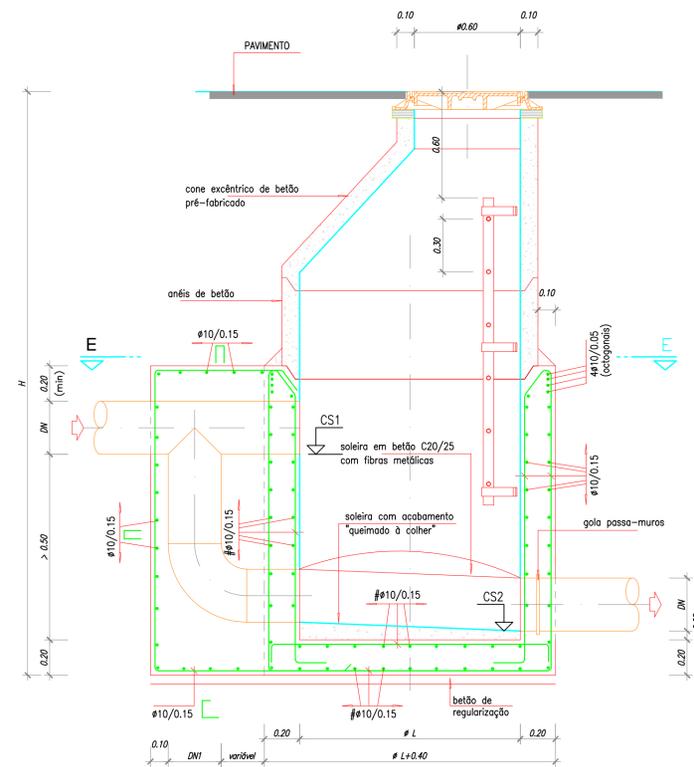
CORTE F-F

CÂMARA DE VISITA COM QUEDA GUIADA > 0.50m

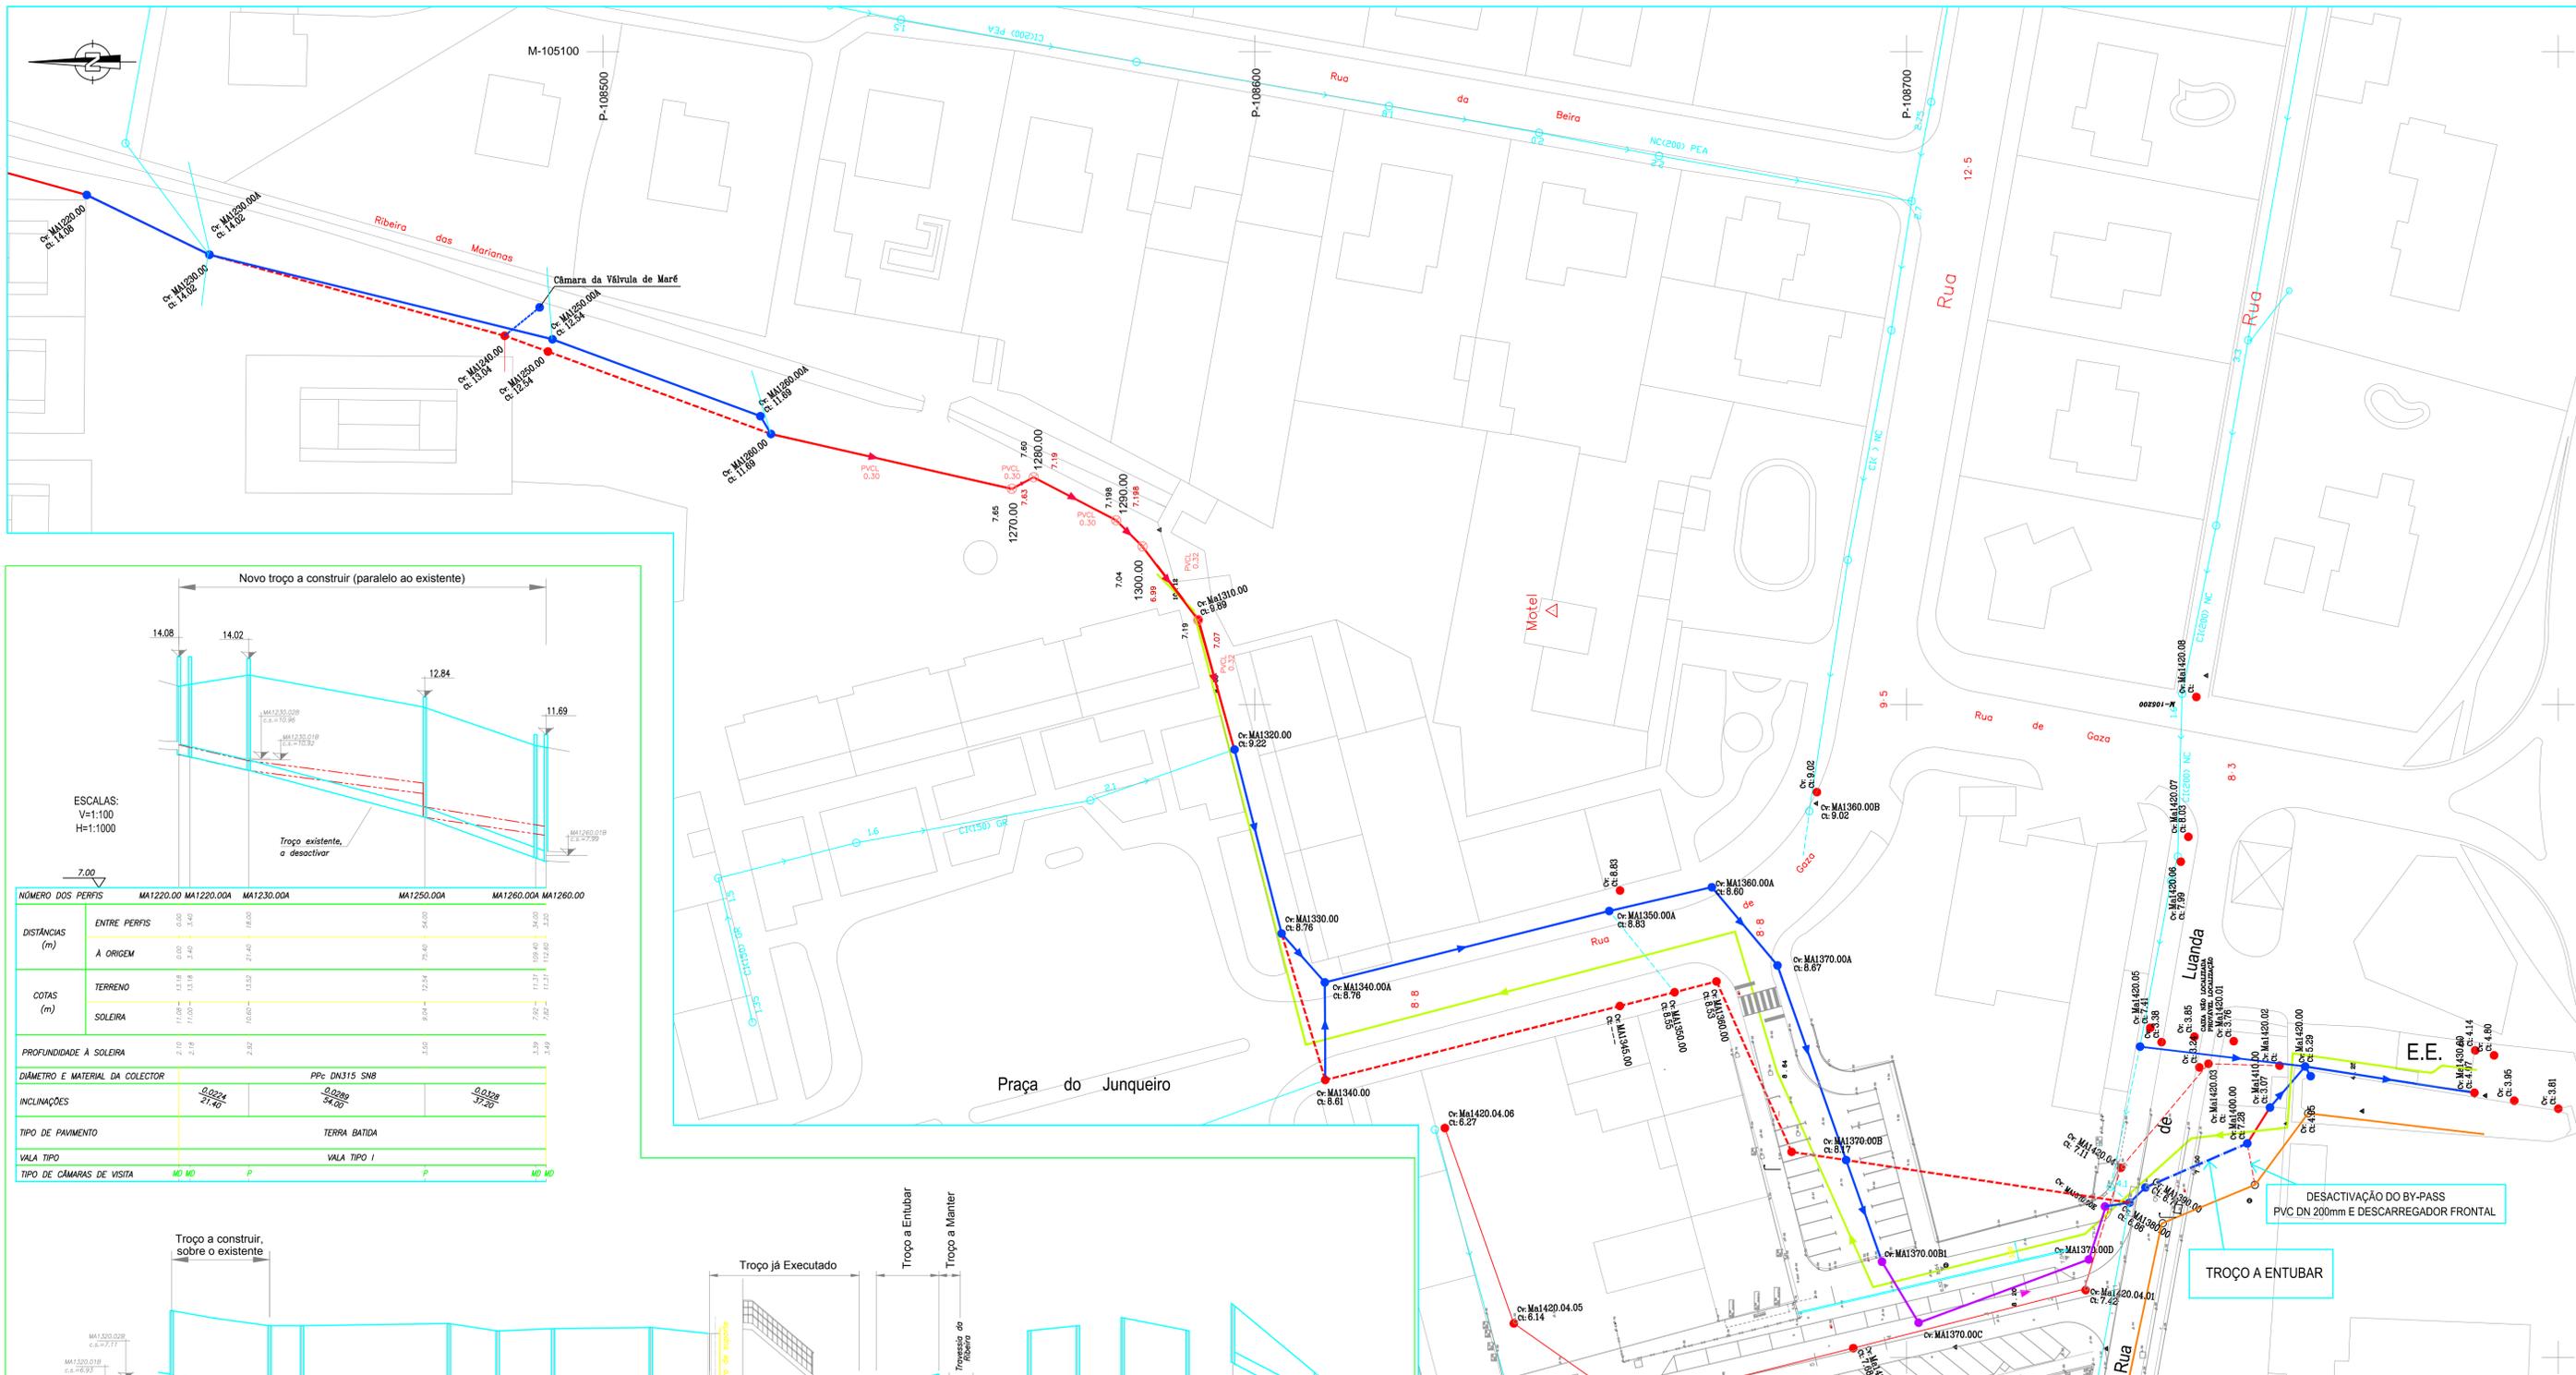
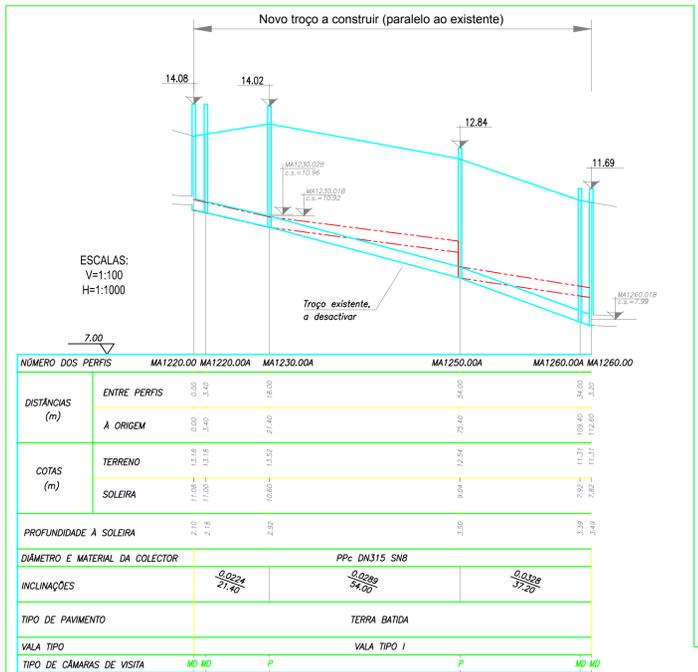
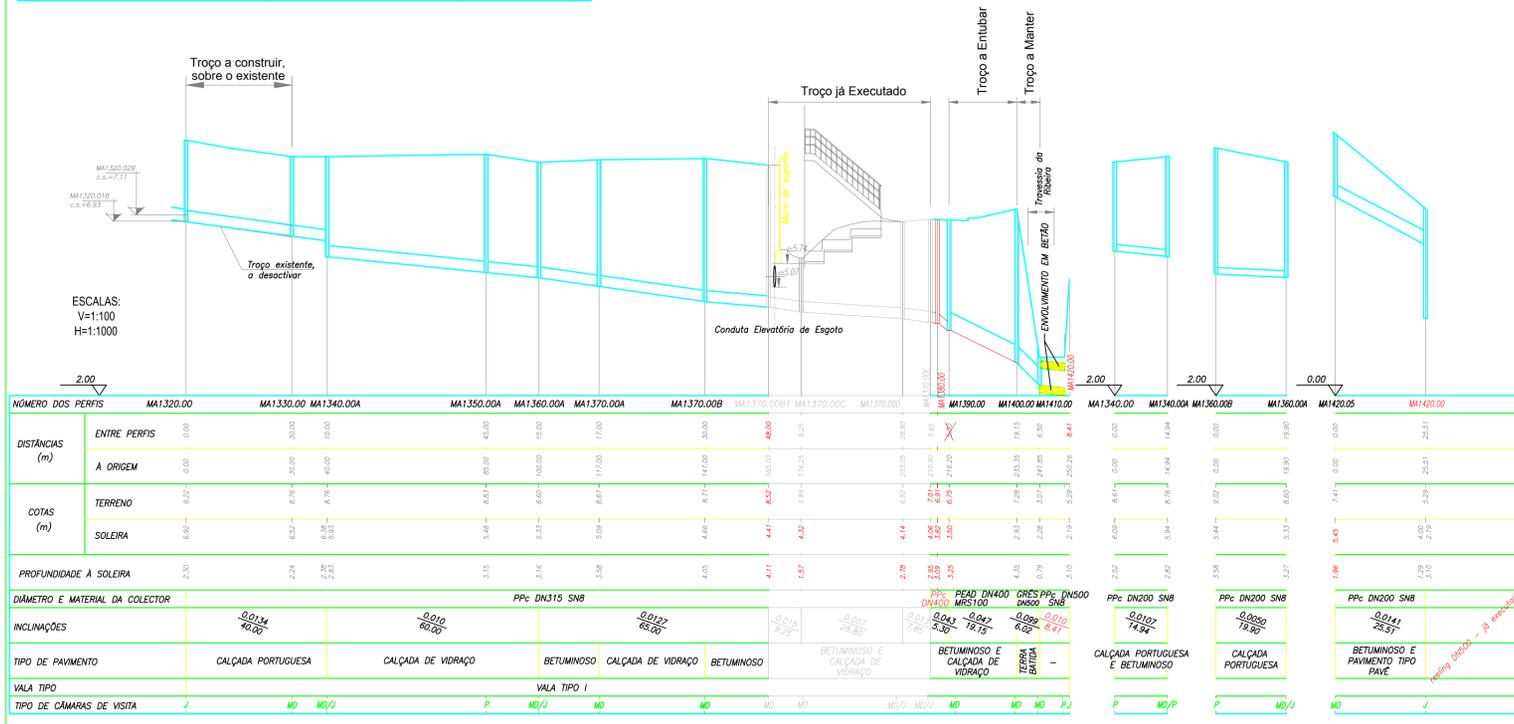
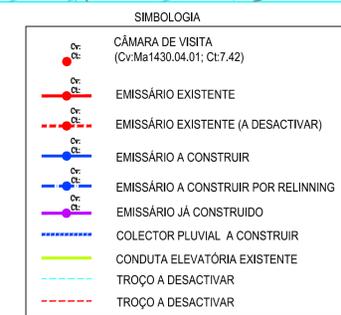
EMISSÁRIO DAS MARIANAS
 TROÇO DO BAIRRO DO JUNQUEIRO
 PLANTA E PERFIS LONGITUDINAIS

NOTA 1: RAMAIS DE LIGAÇÃO AO EMISSÁRIO.
 MA1230.01B, MA1230.02B, MA1240.01B, MA1250.01B, MA1260.01B, MA1320.01B, MA1320.02B, MA1320.03B, MA1330.01B, MA1340.01B, MA1350.01B, MA1380.01B E MA1380.02B

NOTA 2: DECLIVES E COTAS A CONFIRMAR EM OBRA. PARA A INTERCEPÇÃO DOS RAMAIS DE LIGAÇÃO AO EMISSÁRIO.

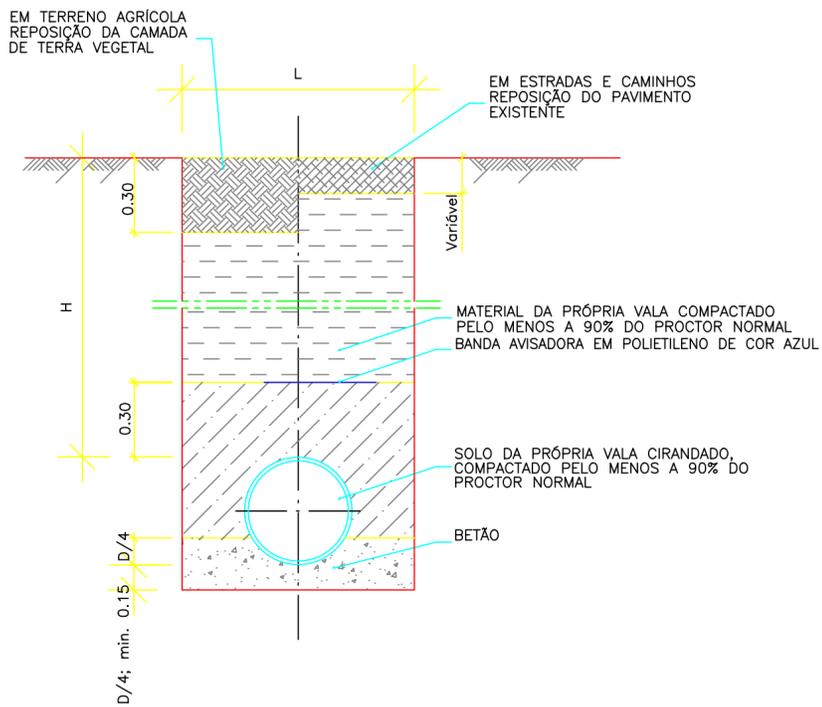
TIPO II

(Reforço da capacidade resistente dos tubos) a)

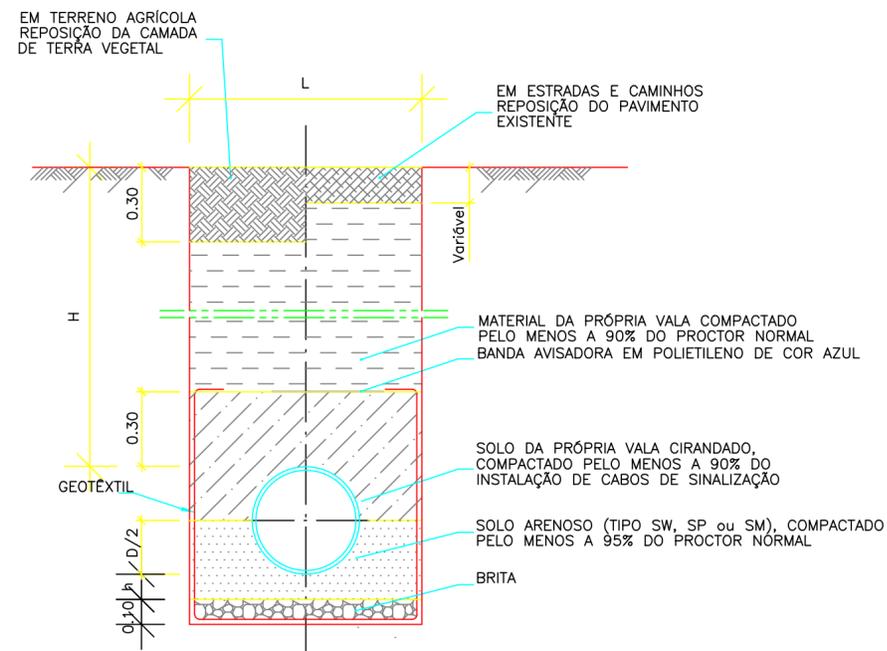
TIPO III

(Estabilização da fundação) b)

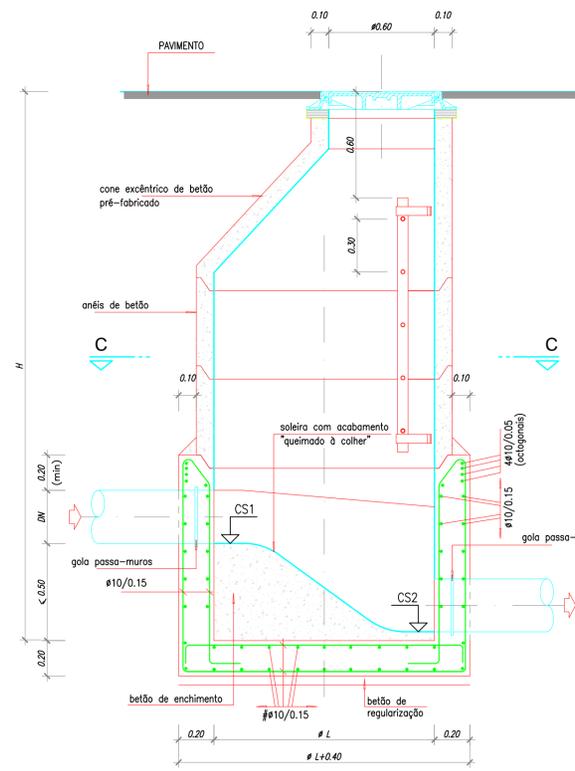
CORTE D-D

CÂMARA DE VISITA COM QUEDA < 0.50m

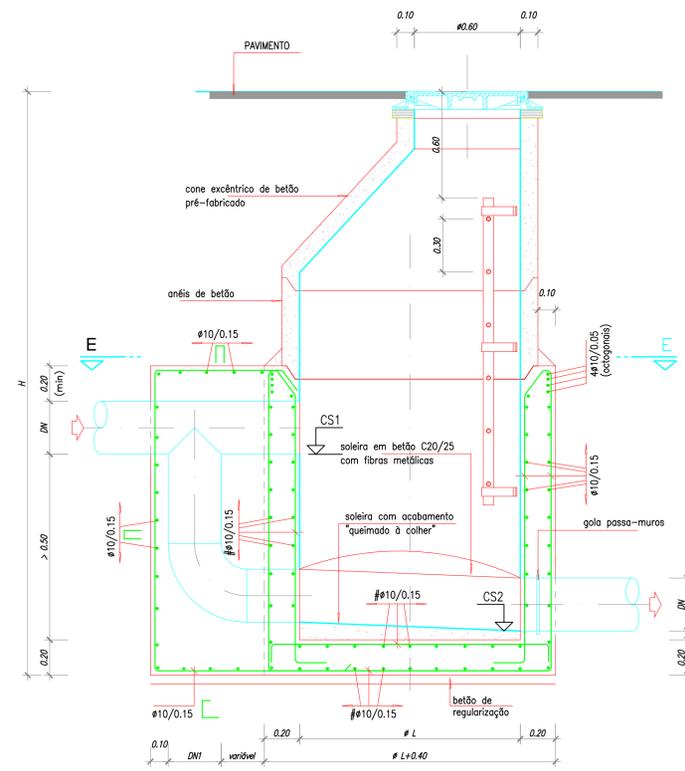
CORTE F-F

CÂMARA DE VISITA COM QUEDA GUIADA > 0.50m
