APLICAÇÃO DA FILOSOFIA *LEAN* PARA MELHORIA DO PROCESSO NUMA LINHA DE PRODUÇÃO DA EMPRESA IKEA

Dissertação de Mestrado

Mestrado em Engenharia Mecânica - Gestão Industrial

Empresa: IKEA Industry Portugal

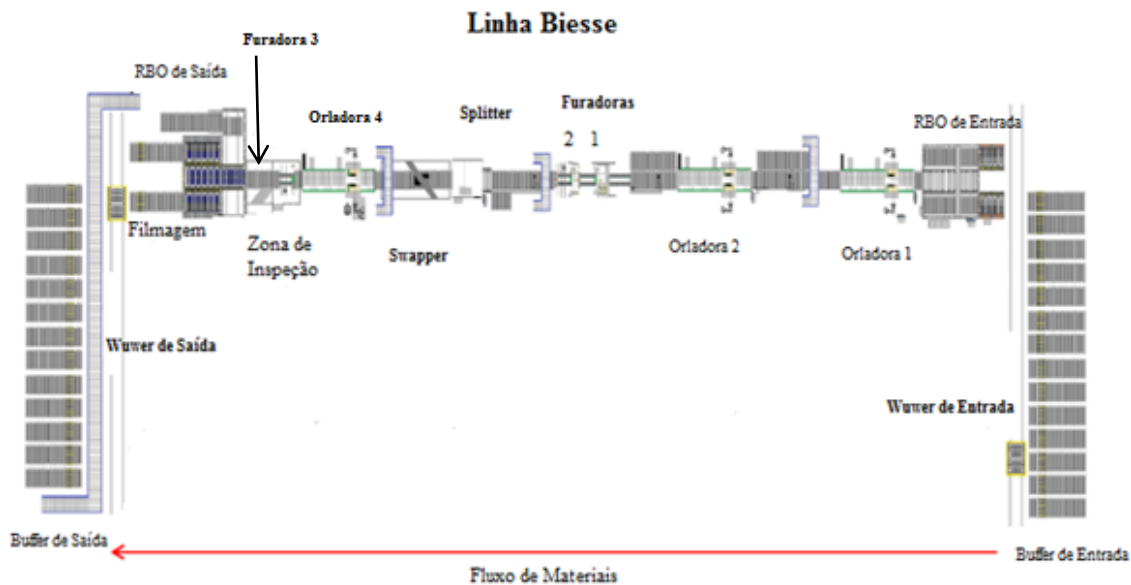
Figura 20 - Layout da Linha Biesse com a identificação das diferentes fases do processo e com a representação do fluxo de materiais (IKEA, 2014)

A título de exemplo, o processo da linha Biesse, apresentado na Figura 20, inicia-se com o envio de paletes da área produtiva Frames & ColdPress através de rolos de transporte (*conveyors*) para a área de orlagem e furação. Estas paletes encontram-se ordenadas num **Buffer de Entrada** que com ajuda de uma transportadora horizontal automática, **Wuwer de Entrada**, alimenta a linha com as peças que necessitam de ser produzidas.

Através de um braço automatizado, **RBO** (Robot Biesse Operator) **de Entrada**, composto por várias ventosas, as peças são retiradas dos tapetes automáticos e colocadas no corredor central da linha. As peças são encaminhadas para a primeira orladora, **Orladora 1**, a qual é responsável por confinar o acabamento das peças (desbaste, aparo e eliminação de rebarbar), seguindo-se a colocação e colagem de orlas numa das faces laterais das peças.

O processo produtivo da EdgeBand & Drill envolve diferentes fases que são realizadas e controladas por seis operadores ao longo das três linhas de produção (extensão de 115 metros), onde todas as peças são transportadas por tapetes automáticos.

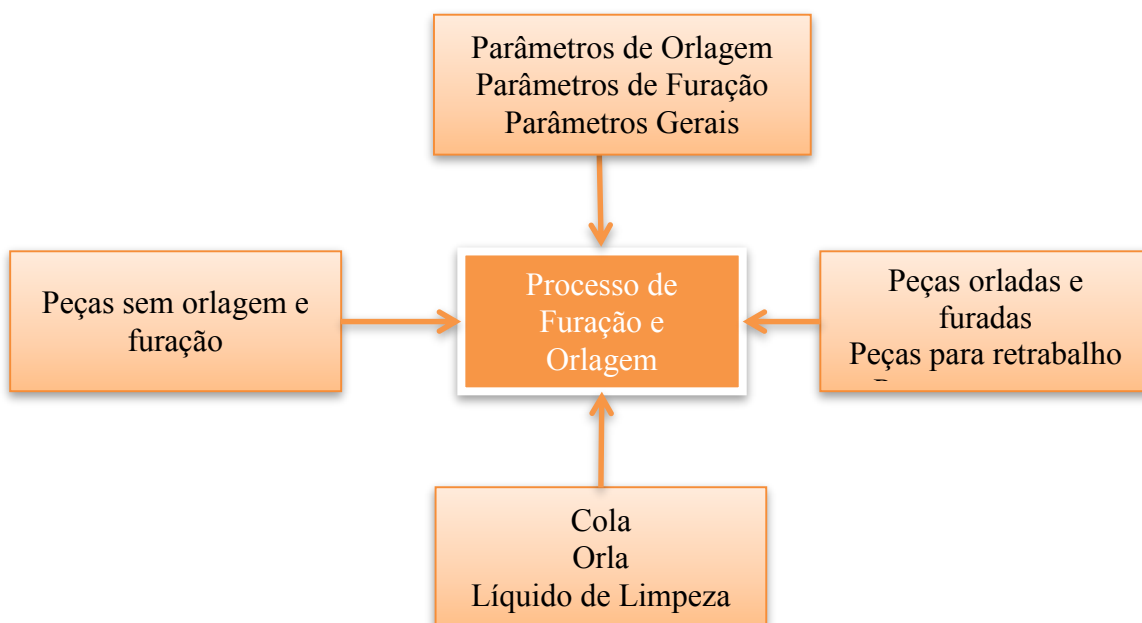
Figura 21 - Diagrama do Processo Produtivo da EdgeBand & Drill (Fonte:Próprio)

Tendo em conta que o processo realizado nesta área de produção é bastante minucioso é necessário identificar quais os parâmetros de produção que contribuem para a produção de peças conformes (peças produzidas de acordo com as especificações definidas pela área da Qualidade). Na Figura 21 encontra-se o diagrama do processo produtivo da área EdgeBand & Drill.

No processo realizado na área EdgeBand & Drill os parâmetros de produção encontram-se divididos em três grupos: Parâmetros de Orlagem, Parâmetros de Furação e Parâmetros Gerais.

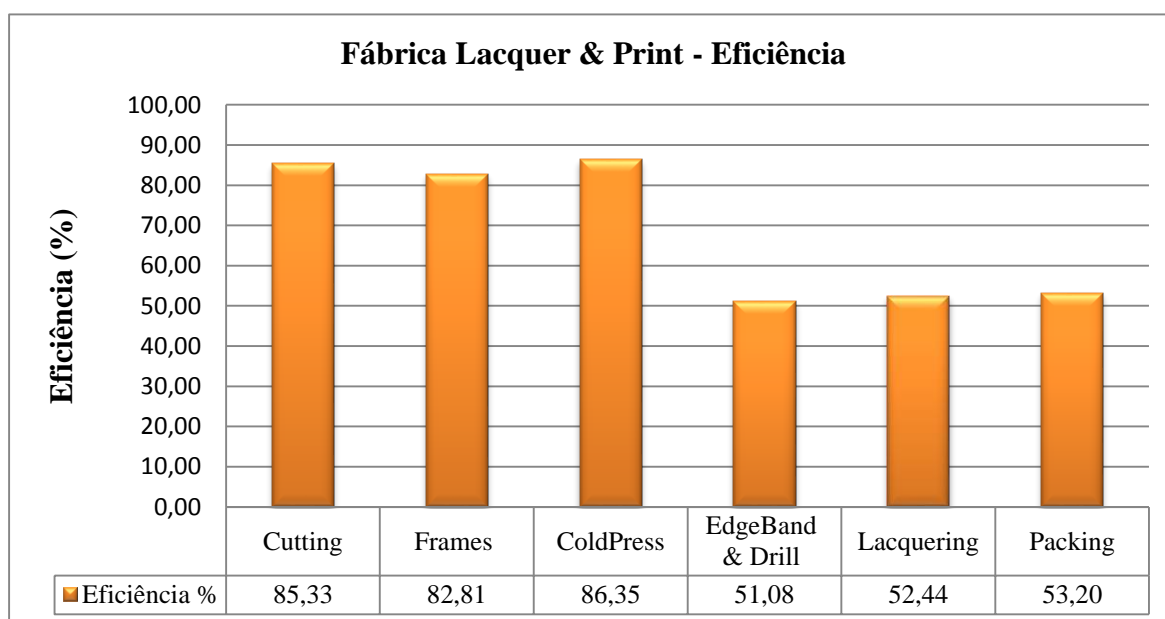
Figura 22 - Representação gráfica da medida de desempenho Eficiência nas diferentes áreas da fábrica Lacquer & Print (Abril 2014)

Como já referido anteriormente, a Eficiência é a medida de desempenho com maior importância na produção, esta é calculada pelo produto da Disponibilidade e Desempenho. Na Tabela 7 e Figura 22 são apresentados os valores desta medida referentes ao mês de Abril (início do estudo) de todas as áreas de produção da fábrica Lacquer & Print.

Através da análise dos dados apresentados verifica-se que a área EdgeBand & Drill é o *bottleneck* atual da fábrica Lacquer & Print, uma vez que apresenta no mês de Abril a menor percentagem de eficiência (**51,08%**).

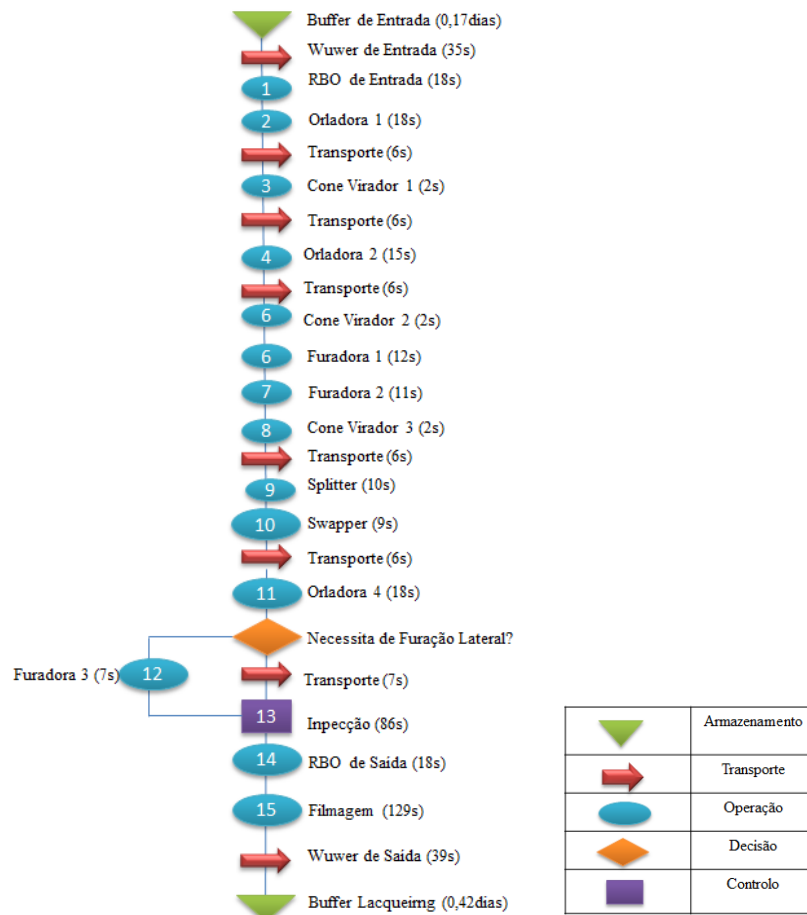
Figura 24 - Representação do Gráfico de Análise de Processo da Linha Biesse e respectiva legenda (Fonte:Próprio)

O tempo de processamento da linha é também considerado um ponto relevante na análise da eficiência da linha. Para realizar a contagem do tempo de processamento escolheu-se a referência (peça) com maior importância na linha Biesse. Através do gráfico apresentado na Figura 24 e dos valores apresentados no Anexo D constatou-se que o tempo de processamento de uma só peça (desde o RBO de Entrada até ao RBO de Saída) é aproximadamente de 7 minutos.

Este tempo de processamento não se aplica a todas as referências processadas na linha, dado que existem diferentes especificações técnicas nas dimensões e esquadrias que influenciam a velocidade da linha. Assim é possível referir que a velocidade da linha é o único fator que pode alterar o tempo de processamento, quanto mais elevada for a velocidade menor será o tempo de processamento da linha.

É de salientar que o tempo da operação filmagem refere-se à colocação de cantoneiras e ao envolvimento de uma paleta de peças (255) com um filme específico usado essencialmente para proteger as peças de sujidade enquanto estas se encontram no *buffer* do Lacquering. Esta operação, uma vez que é realizada manualmente, necessita que o operador 6 disponha de um tempo elevado para a realizar (129s) e esteja sujeito a más condições ergonómicas.

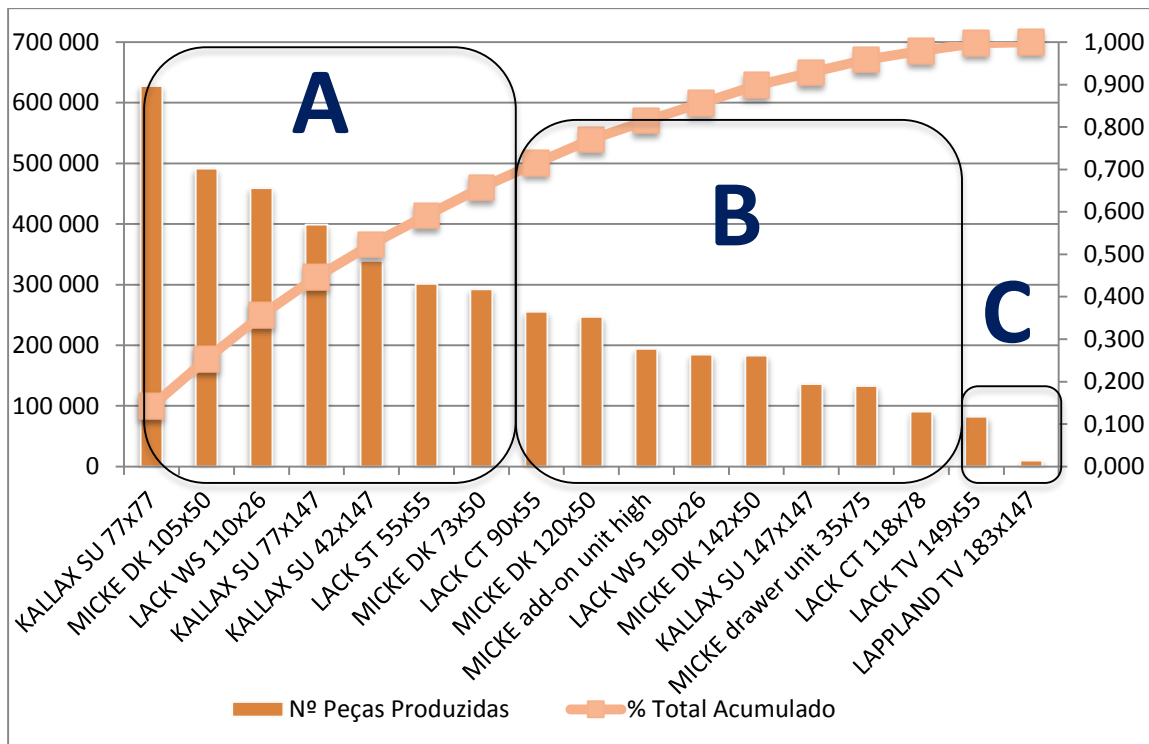
Figura 30 - Gráfico de Pareto (Representação da Análise ABC - Produtos produzidos na fábrica Lacquer & Print)

Na **Figura 30** verifica-se que os produtos que possuem maior peso no volume de produção são: Kallax SU 77 x 77, Micke DK 105 x 50, Lack WS 110 x 26, Kallax SU 77 x 147, Kallax SU 42 x 147, Lack ST 55 x 55 e Micke DK 73 x 50.

Na Figura 30 pode-se observar a representação da análise ABC realizada e verificar as classes de cada produto.

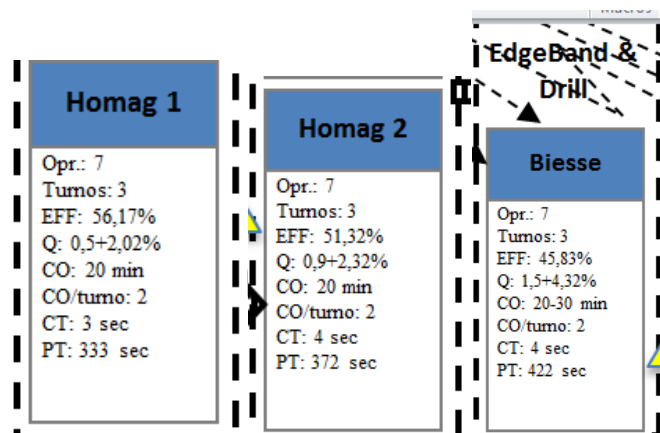
Figura 32 - Extrato do VSM da área EdgeBand & Drill (Fonte: Equipa Lean)

Através deste extrato é possível afirmar que na produção deste produto as linhas que constituem esta área apresentam baixa eficiência Linha Homag1 – EFF = 56,17%, Linha Homag2 – EFF = 51,32%, Linha Biesse – EFF = 45,83%, elevada taxa de retrabalho Linha Homag1 – Q = 2,52%, Linha Homag2 – Q = 3,22%, Linha Biesse – Q = 5,82% em que 0,5%, 0,9% e 1,5% é sucata respetivamente, bem como tempos médios de preparação (*setup*) elevados 20 minutos para as linhas Homag e entre 20 e 30 minutos para a linha Biesse.

Para a realização do VSM analisou-se todo o processo produtivo do produto Kallax 77 x 77. O VSM geral encontra-se no Anexo F. Na Figura 32 está representado o extracto deste VSM para a área EdgeBand & Drill.

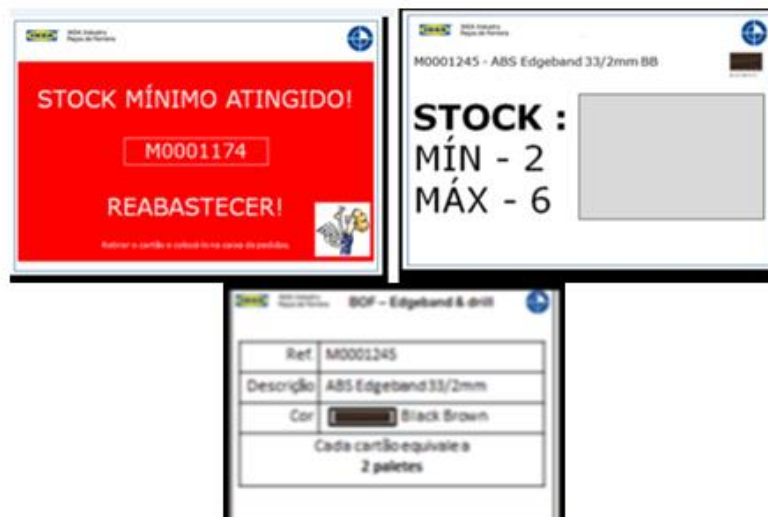
Figura 43 - Cartões de Aviso de reabastecimento e cartão *Kanban*

Durante a implementação do *kanban* criaram-se, internamente, cartões para auxiliar o gestor de *kanban* e os operadores. Na Figura 43 encontra-se a representação dos cartões de aviso para reabastecimento de orlas e o cartão *kanban* referente a uma determinada referência de orla.

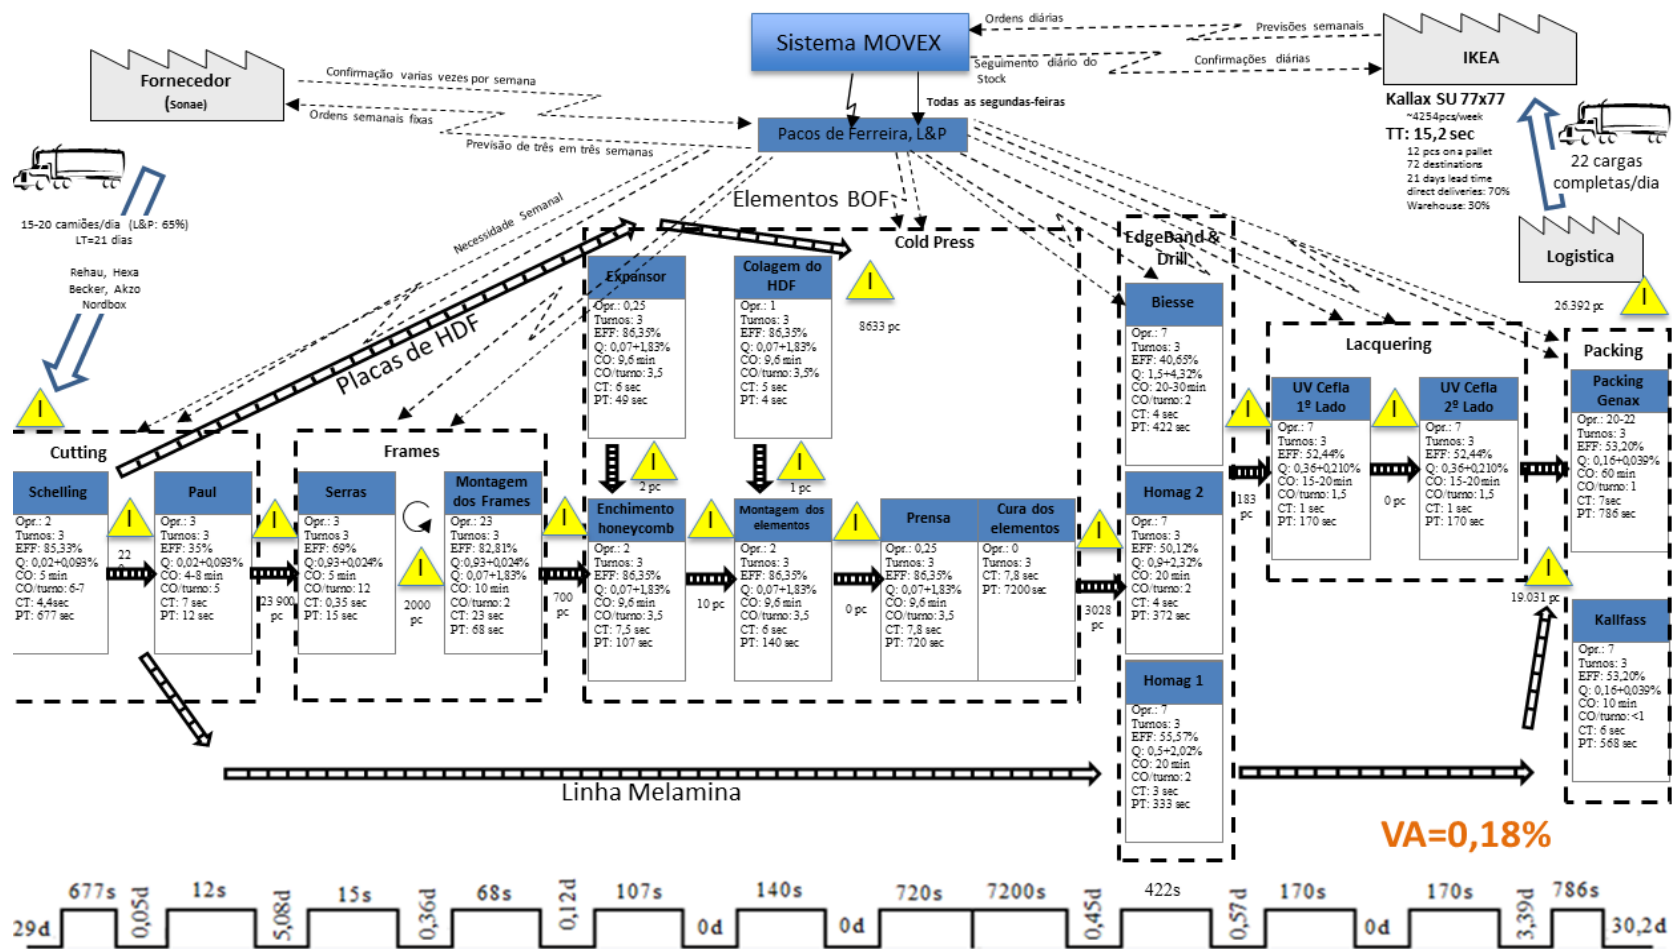
Anexo F. VSM Atual para o produto Kallax Shelving Unit 77x77

Figura 52 - Representação do VSM atual para o produto Kallax SU 77x77
