FACULTAD DE INGENIERÍA Y ARQUITECTURA
ESCUELA PROFESIONAL DE INGENIERÍA CIVIL

**Diagnóstico patológico estructural en el concreto, para la propuesta
de reparación de edificaciones en Instituciones Educativas
Secundarias estatales, Puno-2021**

TESIS PARA OBTENER EL TÍTULO PROFESIONAL DE:

Ingeniero Civil

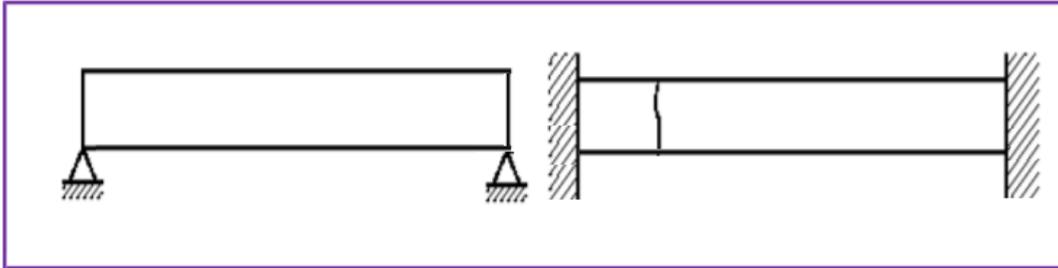
Rotura de estructura por la parte más débil

FIGURA 1 ROTURA DE ESTRUCTURA POR LA PARTE MÁS DÉBIL

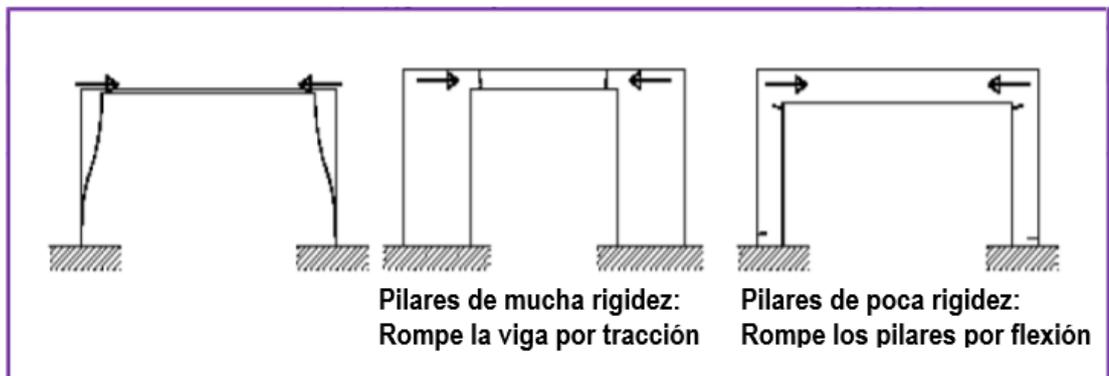
Fisuras por retracción vigas y columnas

FIGURA 2 FISURAS POR RETRACCIÓN VIGAS Y COLUMNAS

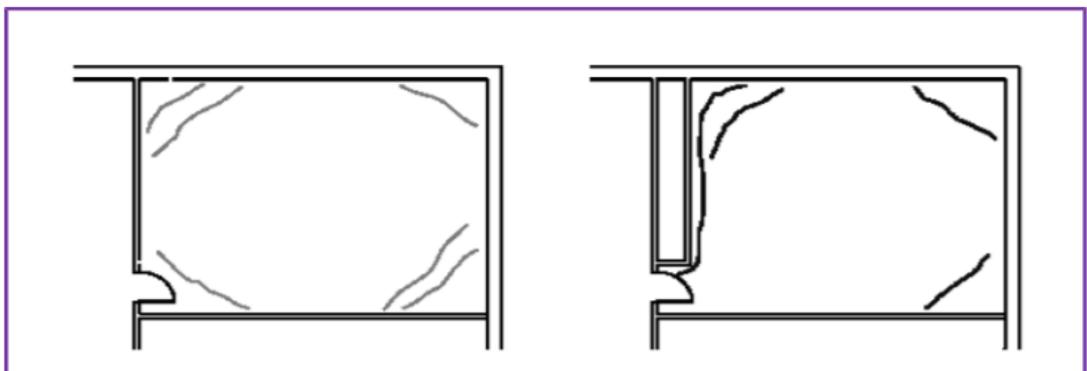
Fisuras por retracción techos o pisos

FIGURA 3 FISURAS POR RETRACCIÓN TECHOS O PISOS

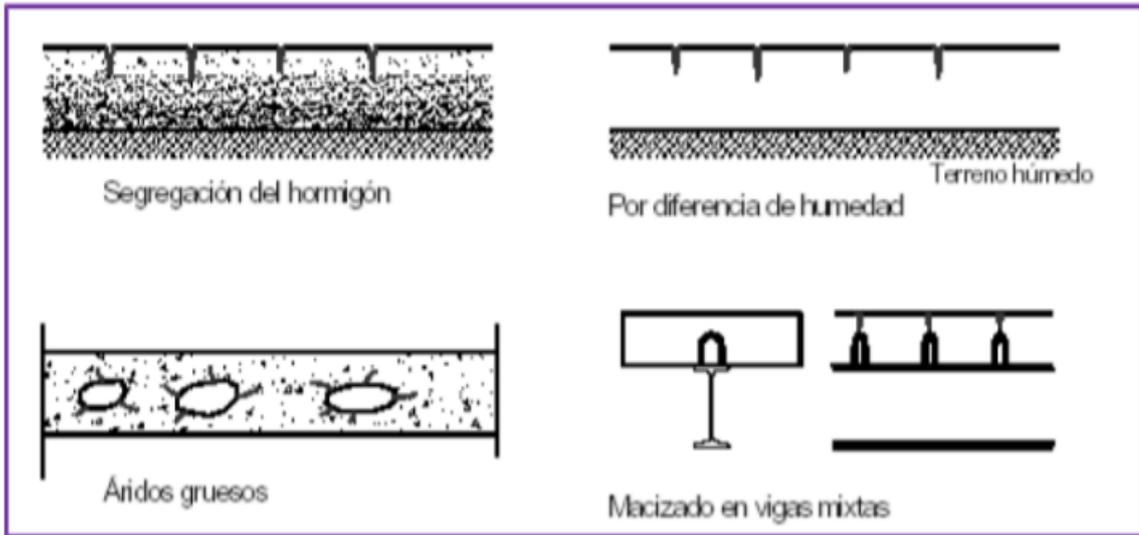
Fisuras con retracción hidráulica techos o pisos

FIGURA 4 FISURAS CON RETRACCIÓN HIDRÁULICA TECHOS O PISOS

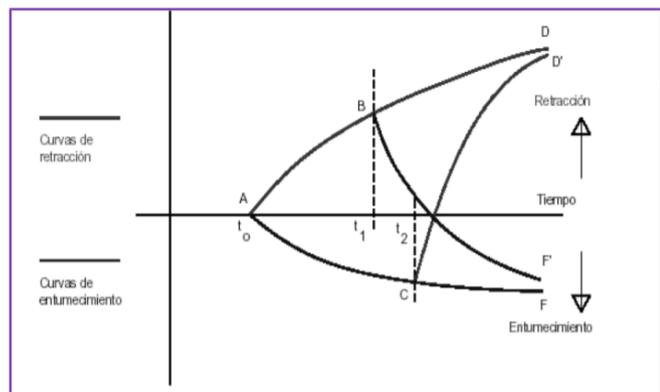
Fisuras por Entumecimiento, en este tipo de lesiones se representan por el resultado contrario que se da en la retracción, en consecuencia, cuando el concreto se fragua a la intemperie o aire libre disminuirá el volumen, a esto se denomina retracción, por lo contrario, cuando el fraguado sumergiéndolo el concreto en agua se acrecienta el volumen llamado como entumecimiento, así lo manifiesta (Perez V.)

Curvas de retracción y entumecimiento

FIGURA 5 CURVAS DE RETRACCIÓN Y ENTUMECIMIENTO

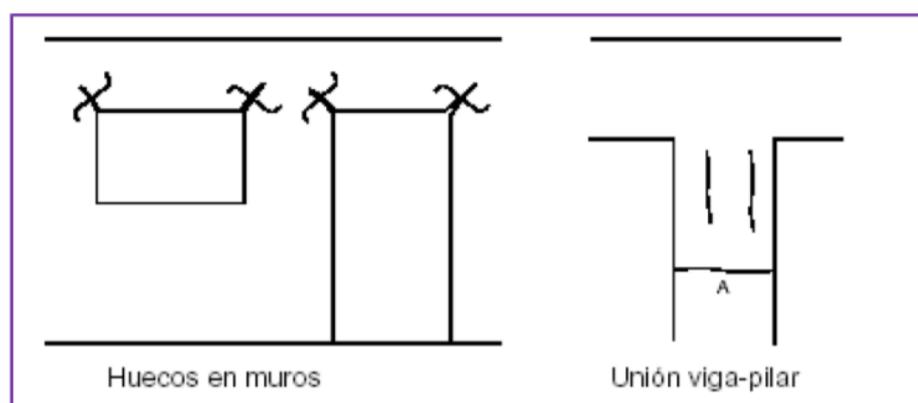
Fallas en el estado plástico

FIGURA 6 FALLAS EN EL ESTADO PLÁSTICO

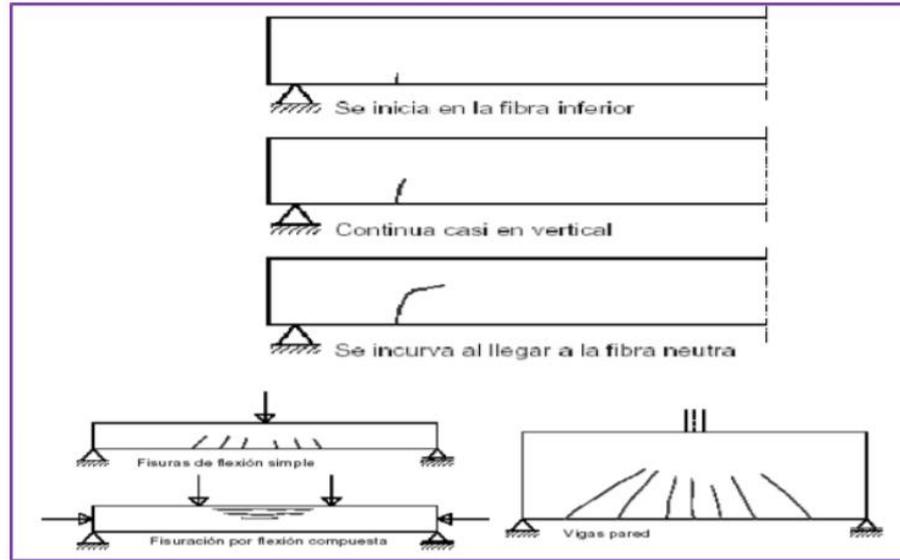
Tipos de fisuras por momento flector

FIGURA 7 TIPOS DE FISURAS POR MOMENTO FLECTOR

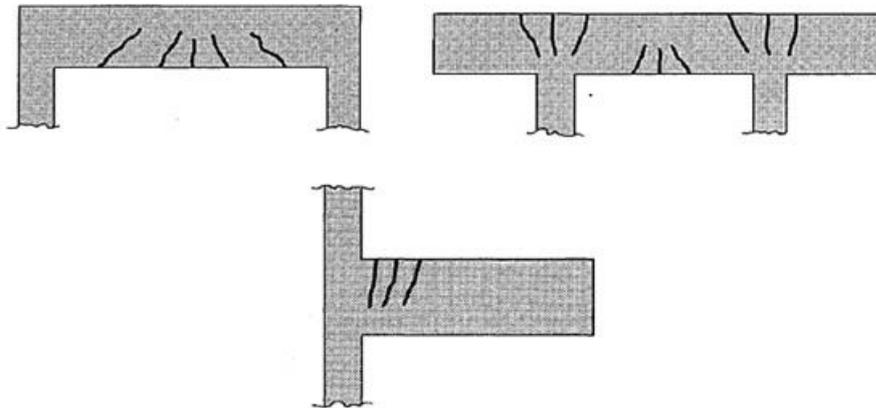
FIGURA 8 OTROS TIPOS DE FISURAS POR MOMENTO FLECTOR

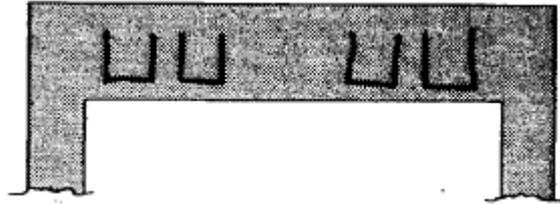
Fisuras de flexión y corrimiento en el acero de refuerzos

FIGURA 9 FISURAS DE FLEXIÓN Y CORRIMIENTO EN EL ACERO DE REFUERZOS

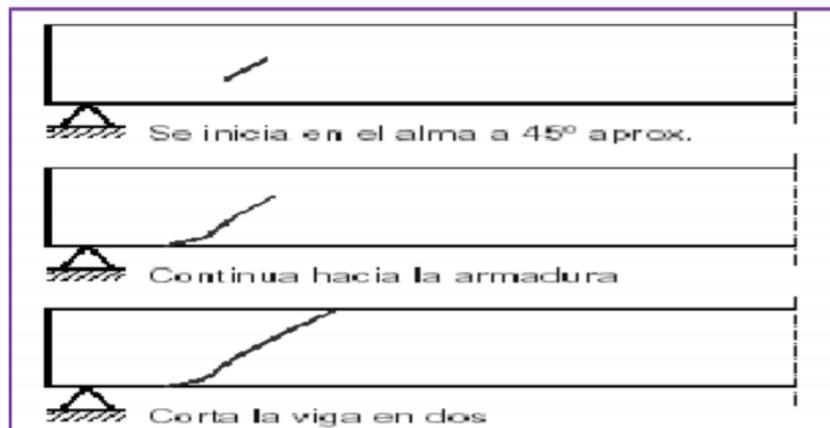
Fisura por esfuerzo cortante

FIGURA 10 FISURA POR ESFUERZO CORTANTE

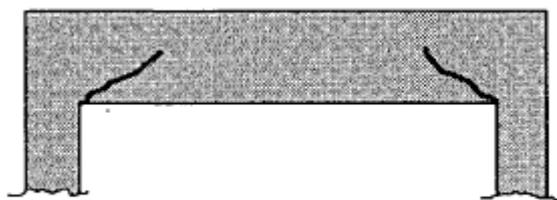
FIGURA 11 OTRO TIPO DE FISURA POR ESFUERZO CORTANTE

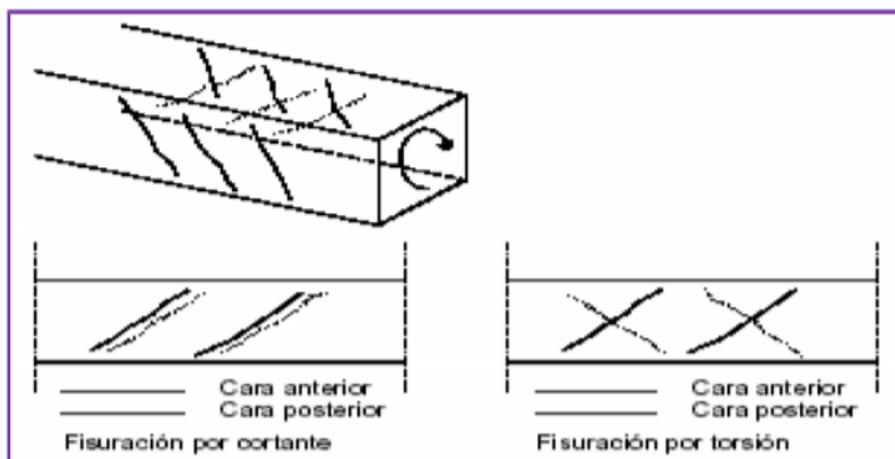
Fisuración por torsión

FIGURA 12 FISURACIÓN POR TORSIÓN

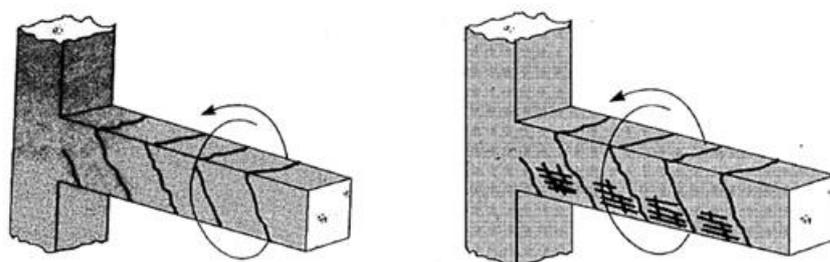
FIGURA 13 OTRO TIPO DE FISURACIÓN POR TORSIÓN

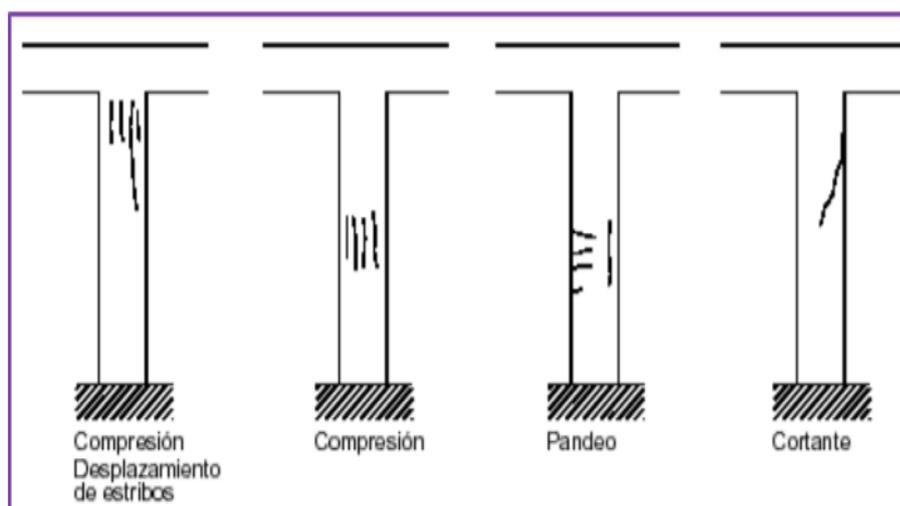
Fisuración por compresión

FIGURA 14 FISURACIÓN POR COMPRESIÓN

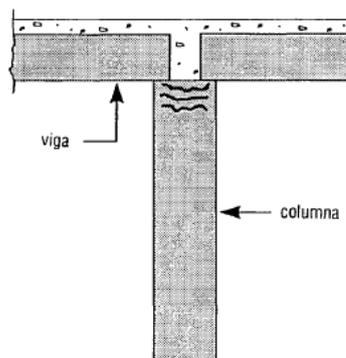
Fisuras de asentamiento plástico

FIGURA 15 FISURAS DE ASENTAMIENTO PLÁSTICO

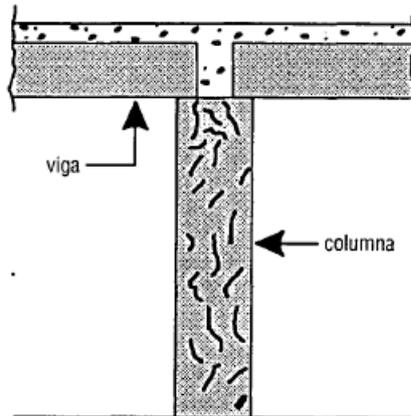
Fisuras de fraguado o falso fraguado, estas fisuras se presentan cuando la pasta de cemento, mortero u hormigón, tiene una pérdida de la plasticidad muy de inmediato o posterior sin ningún progreso de mucho calor, a este tipo de fraguado también se le conoce como fraguado indeciso, arrebatado, gomoso, rigidez prematura, la sintomatología que puede presentar este tipo de fisura son: Cuando el cemento contiene un exceso de anhídrita (yeso anhidro), calor excesivo y humedad relativa baja, la demora en la colocación del concreto, así lo corroboro (Do Lago, 1997)

Fisuras de fraguado o falso fraguado

FIGURA 16 FISURAS DE FRAGUADO O FALSO FRAGUADO

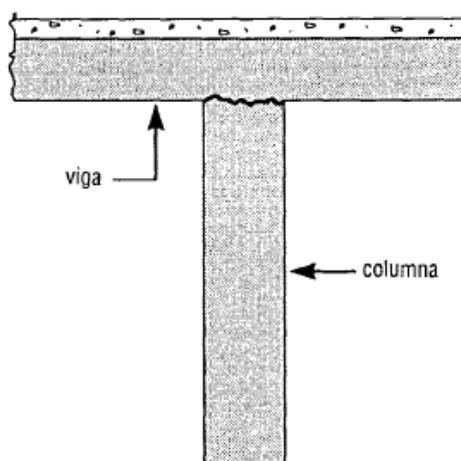
Fisuras de junta entre columna y viga

FIGURA 17 FISURAS DE JUNTA ENTRE COLUMNA Y VIGA

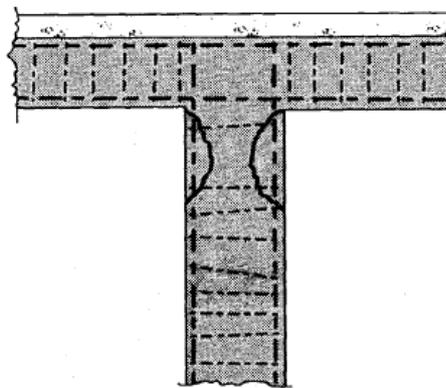
Fisuras por compresión localizada

FIGURA 18 FISURAS POR COMPRESIÓN LOCALIZADA

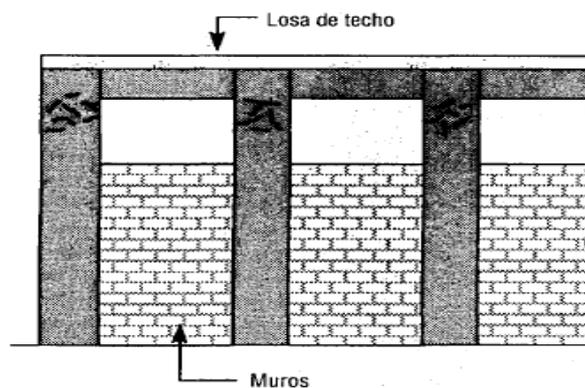
Fisuras - roturas en cabeza de columna corta, comúnmente se dan en las columnas que están ubicados en distancias cortas.

Fisuras - roturas en cabeza de columna corta

FIGURA 19 FISURAS - ROTURAS EN CABEZA DE COLUMNA CORTA

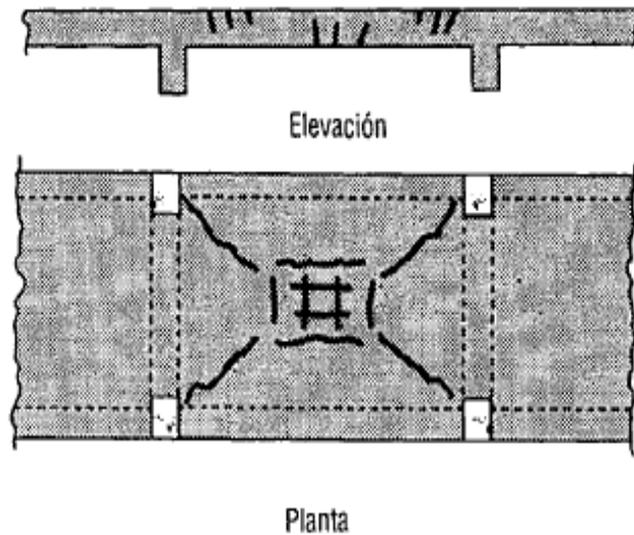
Fisuras de flexión, el cual se muestra en manifestación típica

FIGURA 20 FISURAS DE FLEXIÓN

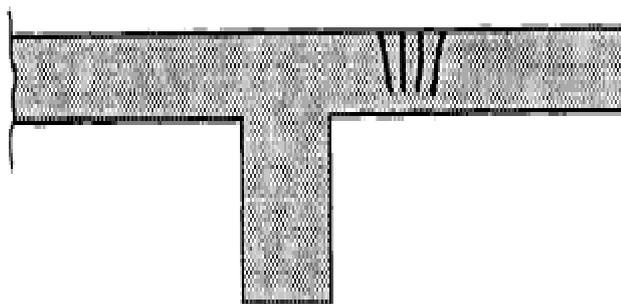
Fisuras de flexión en voladizo

FIGURA 21 FISURAS DE FLEXIÓN EN VOLADIZO

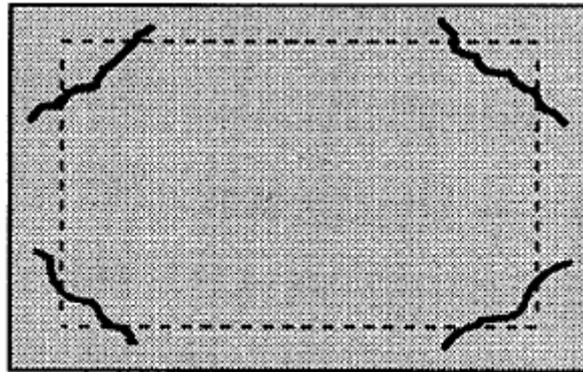
Fisuras de momentos torsionantes.

Parte superior de losas apoyadas

FIGURA 22 FISURAS DE MOMENTOS TORSIONANTES

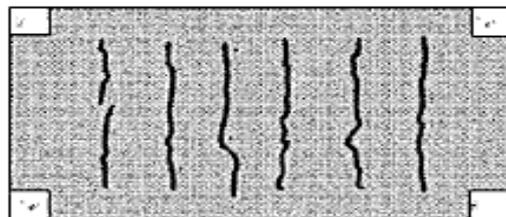
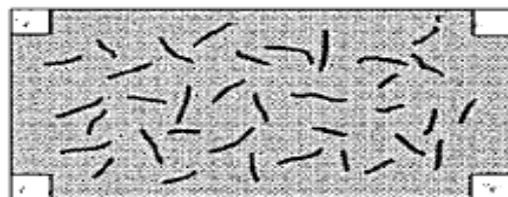
Fisuras de contracción hidráulica y térmica

FIGURA 23 FISURAS DE CONTRACCIÓN HIDRÁULICA Y TÉRMICA

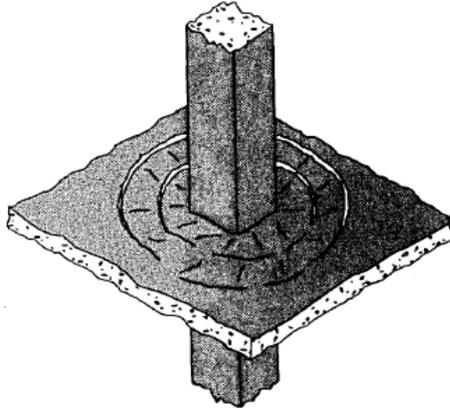
Fisuras por punzonamiento

FIGURA 24 FISURAS POR PUNZONAMIENTO

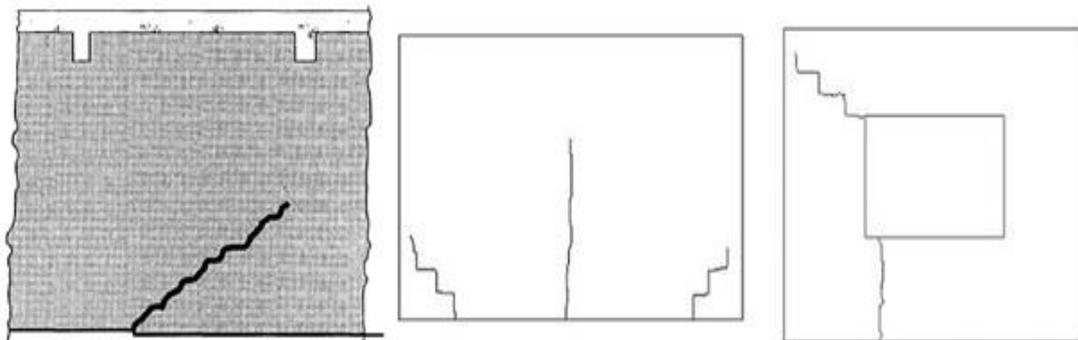
Fisuras de asentamiento.

Fig. 6. Formas características de fisuras en mampostería por asentamiento diferencial de fundación.

FIGURA 25 FISURAS POR ASENTAMIENTO

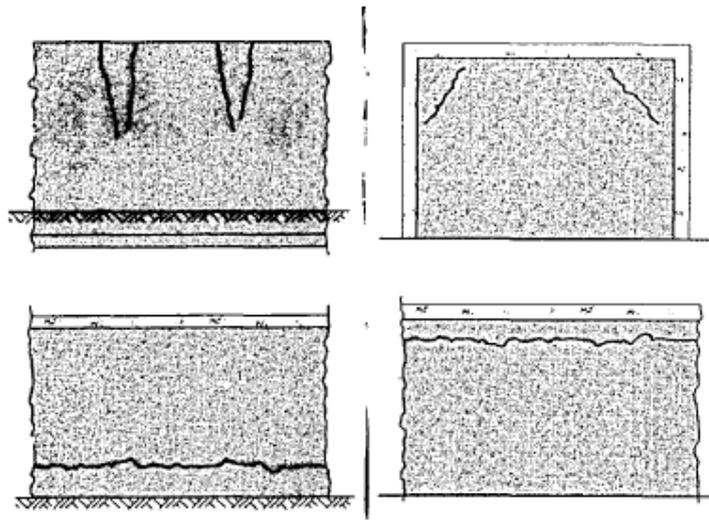
Fisuras de contracción hidráulica y térmica

FIGURA 26 FISURAS DE CONTRACCIÓN HIDRÁULICA Y TÉRMICA

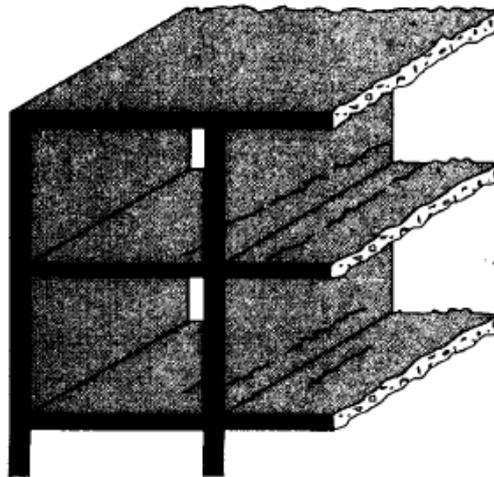
Fisuras de flexión.

FIGURA 27 FISURAS DE FLEXIÓN.

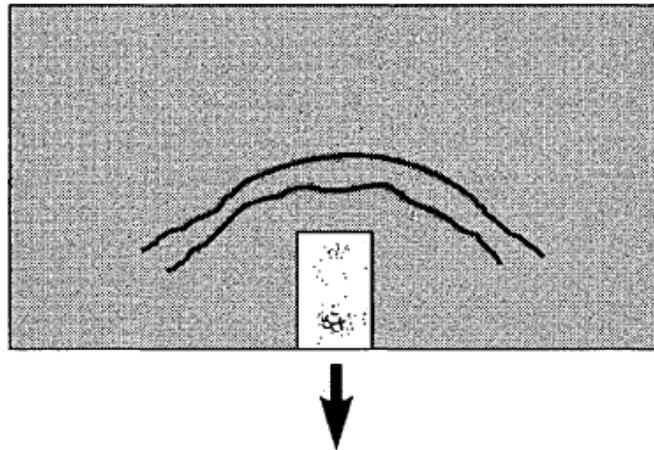
Fisuras de tensión

FIGURA 28 FISURAS DE TENSIÓN

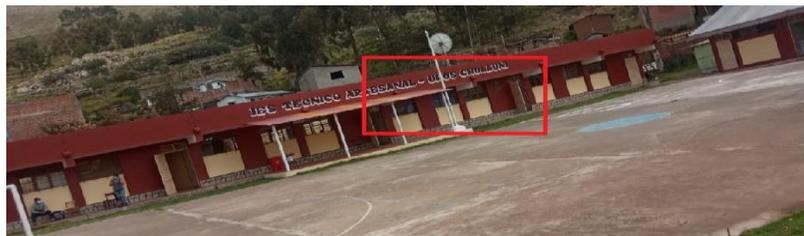
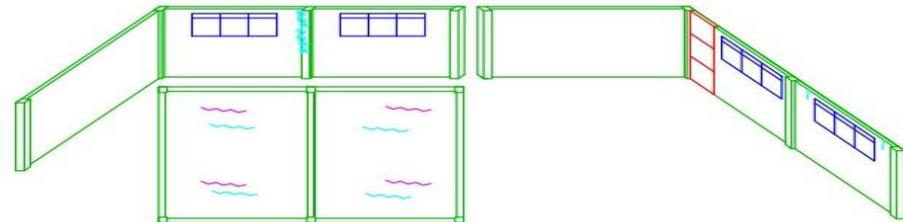
ELEMENTO ESTRUCTURAL	PATOLOGIA	CODIGOS	MANIFESTACIÓN	X	LEVE
Columnas		#N/D			●
Vigas	No	N			●
Muros	No	N			●
Losas	Fisuras de Flexion	L-FFXL			●

FOTOGRAFIA DE LA UNIDAD MUESTRAL

GRAFICA DE LA UNIDAD MUESTRAL

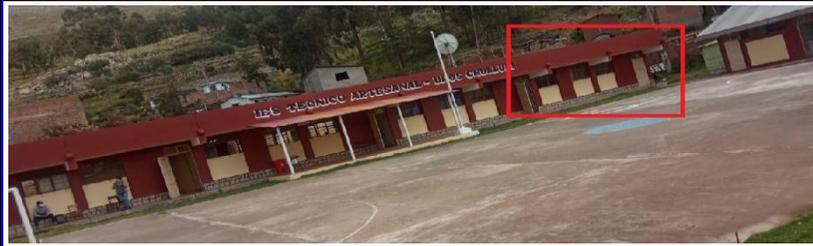
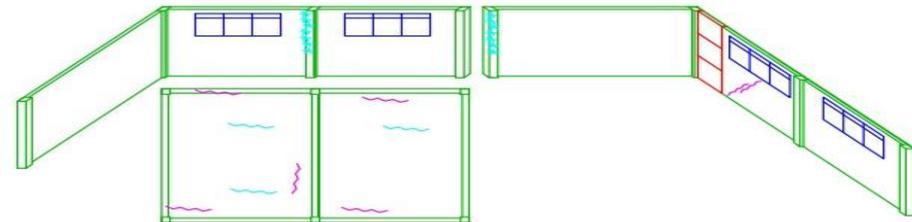
ELEMENTO ESTRUCTURAL	PATOLOGÍA	CODIGOS	MANIFESTACIÓN		NIVELES DE SEVERIDAD
				X	LEVE
Columnas	Fisuras de Fraguado o Falso Fraguado	C-FFF			MODERADO
Vigas	No	N			
Muros	Fisuras de Asentamiento	M-FAS			SEVERO
Losas	Fisuras de Flexion	L-FFXL

FOTOGRAFIA DE LA UNIDAD MUESTRAL

GRAFICA DE LA UNIDAD MUESTRAL

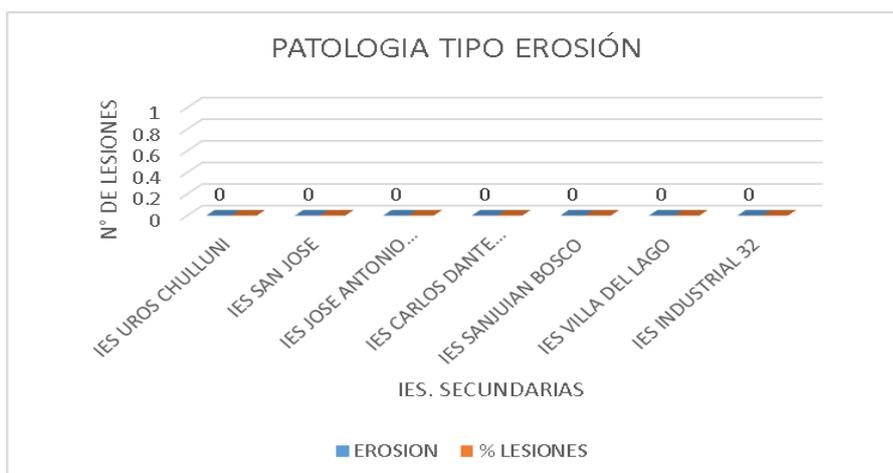
FIGURA 29 PATOLOGÍAS DE TIPO EROSIÓN (ORIGEN FÍSICO)

En el análisis de la Tabla N° 17 se puede mostrar las patologías que pertenecen a la tipología de origen **físico** diagnosticadas en las edificaciones específicamente en los elementos estructurales (columnas, vigas, muros y losas) de las 07 Institución Educativa Secundaria en estudio **no** se encontró lesiones de este tipo erosión por lo que no requiere de propuestas, procedimientos de reparación preventiva, criterios económicos de evaluación y mucho menos criterios técnicos de evaluación detallada, por tanto **NO** se acepta la hipótesis planteada que detalla que las patologías de origen físico tienen mayor incidencia.

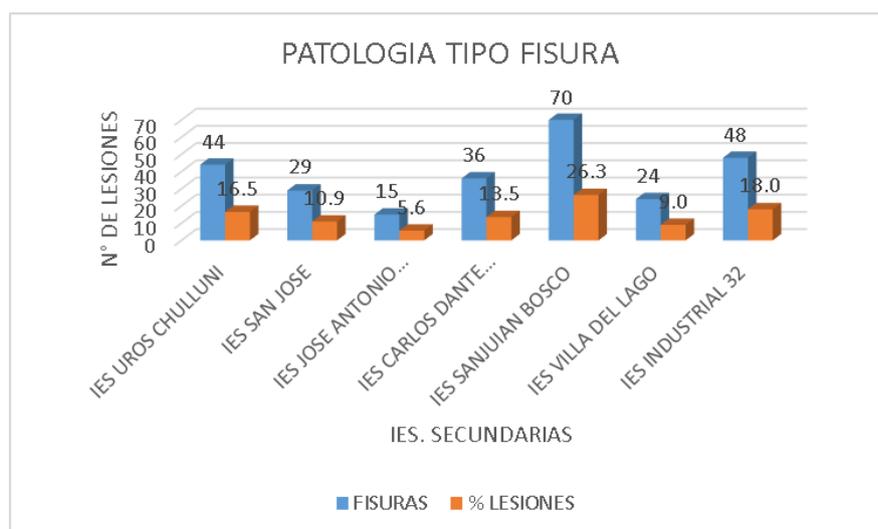
FIGURA 30 PATOLOGÍAS DE TIPO FISURA (ORIGEN MECÁNICO)

En el análisis de la Tabla N° 18 se puede mostrar las patologías que pertenecen a la tipología de origen **mecánico** diagnosticadas en las edificaciones específicamente en los elementos estructurales (columnas, vigas, muros y losas) de las 07 Institución Educativa Secundaria en estudio, en esta tipología **si** se encontró lesiones con **fisuras** de las cuales la IES San Juan Bosco tiene el mayor número de lesiones llegando a 70 fisuras encontradas en los distintos elementos estructurales distribuidos en vigas como **Fisuras por Momento Flector (V-FMF)** en muros **Fisuras de Asentamiento(M-FAS)** y en losas **Fisuras de Flexión(L-FFXL)**. seguida de la IES Industrial 32 con 48 fisuras distribuidos según el diagnóstico, encontrando fisuras en vigas como **Fisura por Esfuerzo Cortante(V-FEC)**, en muros **Fisuras de Contracción Hidráulica y Térmica (M-FCH)** y en losas **Fisuras de Flexión (L-FFXL)** y en tercer lugar se detalla en la tabla la IES Uros Chulluni con 44 con fisuras en columnas **Fisuras de Fraguado o Falso Fraguado(C-FFF)**, en vigas **Fisura de Ejecución en Estado Plástico(V-FEP)**, en muros **Fisuras de Contracción Hidráulica y Térmica(M-FCH)** y fisuras en losas **Fisuras de Flexión (L-FFXL)**. y la institución educativa que tiene menos lesiones es la IES José Antonio Encinas con 15 fisuras encontradas. Se acepta la hipótesis planteada de: las patologías de origen mecánico tienen mayor incidencia para la propuesta de reparación de Edificaciones en Instituciones Educativas Secundarias Estatales de la ciudad

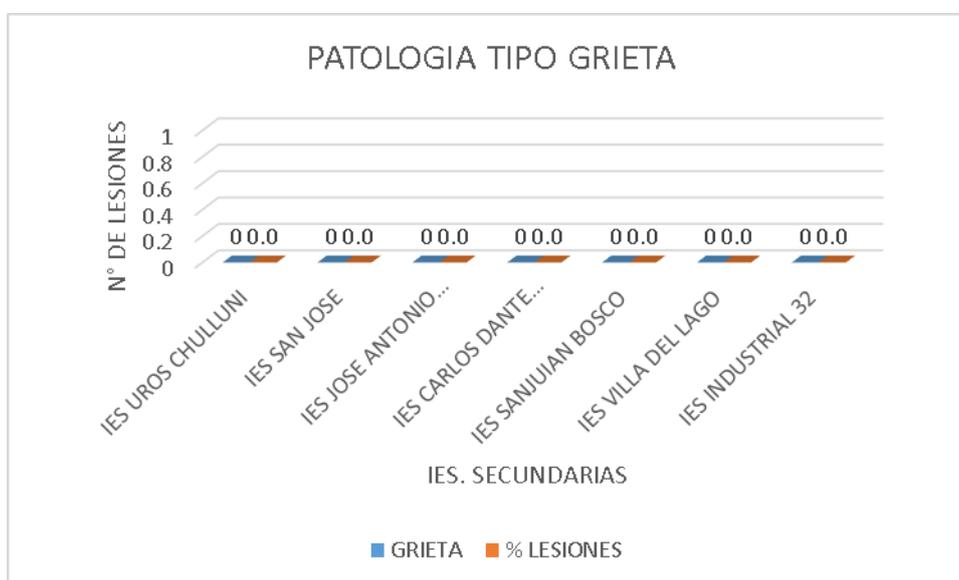
FIGURA 31 PATOLOGÍAS DE TIPO GRIETA (ORIGEN MECÁNICO)

En el análisis de la Tabla N° 19 se puede mostrar las patologías que pertenecen a la tipología de origen **mecánico** diagnosticadas en las edificaciones específicamente en los elementos estructurales (columnas,

vigas, muros y losas) de las 07 Institución Educativa Secundaria en estudio **no** se encontró lesiones de este tipo **grieta** por lo que no requiere de propuestas, procedimientos de reparación preventiva, criterios económicos de evaluación y mucho menos criterios técnicos de evaluación detallada.

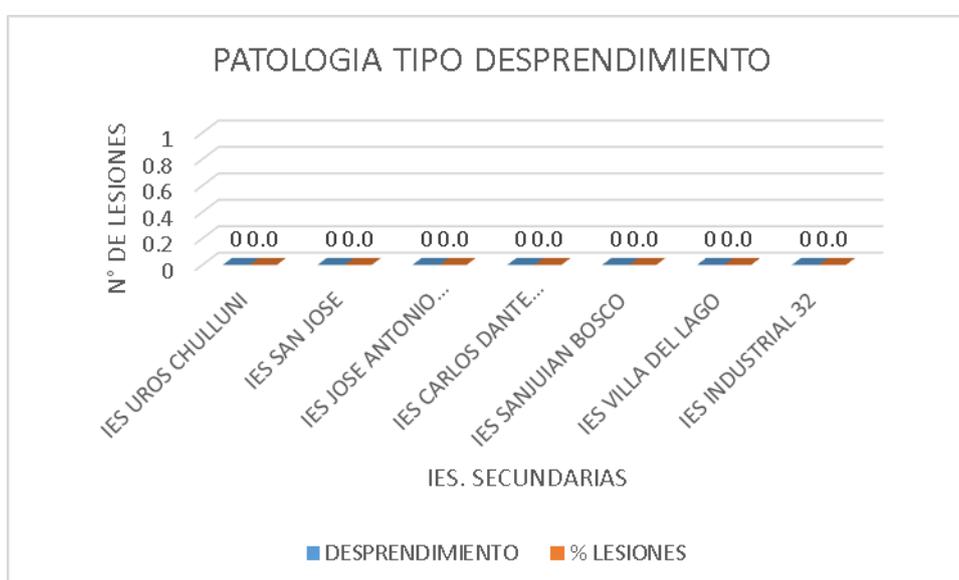
FIGURA 32 PATOLOGÍAS DE TIPO DESPRENDIMIENTO (ORIGEN MECÁNICO)

En el análisis de la Tabla N° 20 se puede mostrar las patologías que pertenecen a la tipología de origen **físico** diagnosticadas en las edificaciones específicamente en los elementos estructurales (columnas, vigas, muros y

losas) de las 07 Institución Educativa Secundaria en estudio **no** se encontró lesiones de este tipo **desprendimiento** por lo que no requiere de propuestas, procedimientos de reparación preventiva, criterios económicos de evaluación y mucho menos criterios técnicos de evaluación detallada.

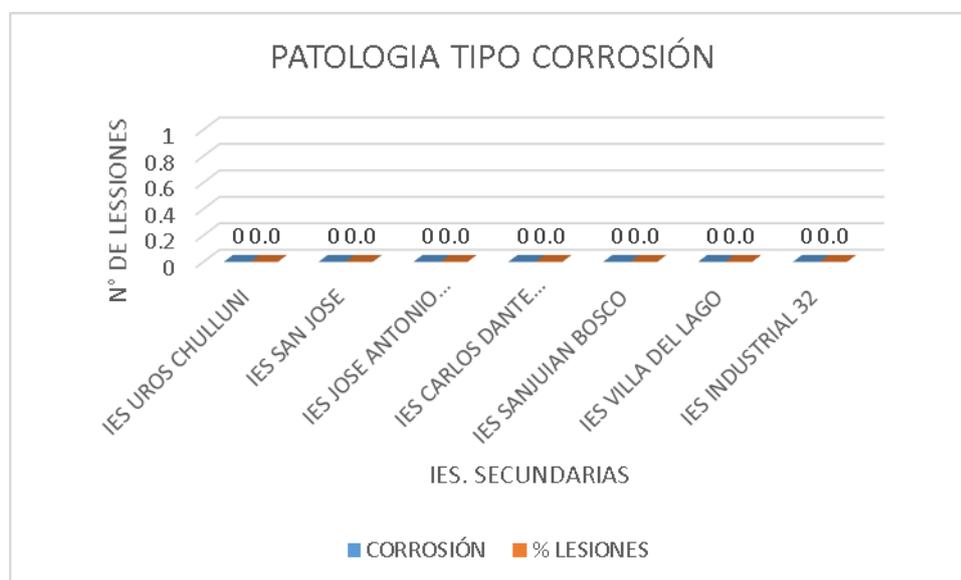
FIGURA 33 PATOLOGÍAS DE TIPO CORROSIÓN (ORIGEN QUÍMICO)

En el análisis de la Tabla N° 21 se puede mostrar las patologías que pertenecen a la tipología de origen **químico** diagnosticadas en las edificaciones específicamente en los elementos estructurales (columnas,

vigas, muros y losas) de las 07 Institución Educativa Secundaria en estudio **no** se encontró lesiones de este tipo **corrosión** por lo que no requiere de propuestas, procedimientos de reparación preventiva, criterios económicos de evaluación y mucho menos criterios técnicos de evaluación detallada.

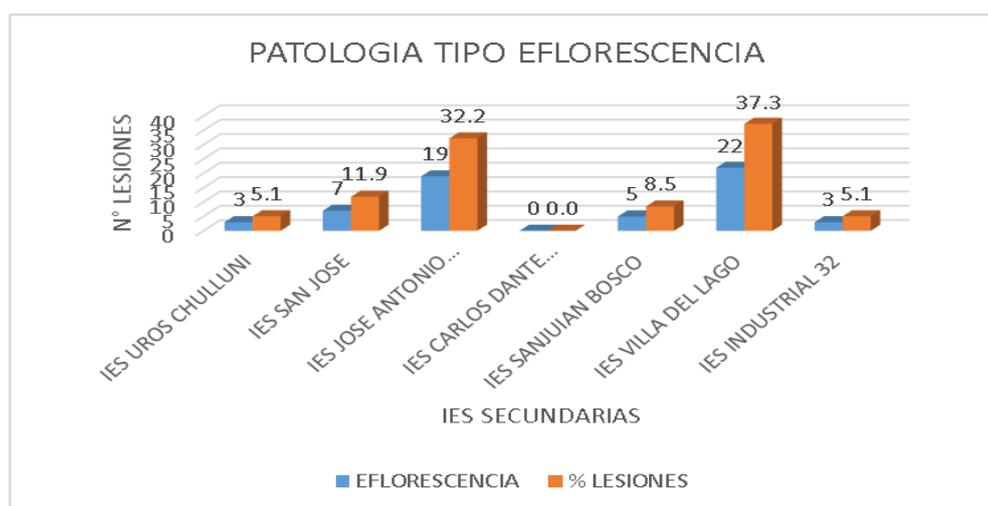
FIGURA 34 PATOLOGÍAS DE TIPO EFLORESCENCIA (ORIGEN QUÍMICO)

En el análisis de la Tabla N° 22 se puede mostrar las patologías que pertenecen a la tipología de origen **químico** diagnosticadas en las edificaciones específicamente en los elementos estructurales (columnas,

vigas, muros y losas) de las 07 Institución Educativa Secundaria en estudio, en esta tipología **si** se encontró lesiones con **eflorescencia** de las cuales la IES Villa del lago tiene el mayor número de lesiones llegando a 22 dalos de eflorescencia encontradas en los distintos elementos estructurales como el de eflorescencia en columnas, muros y losas. seguida de la IES José Antonio Encinas con 19 incidencias de danos de eflorescencia encontradas en los distintos elementos estructurales como el de eflorescencia en columnas, muros y losas. y en tercer lugar se detalla en la tabla la IES San José con 07 con eflorescencia en los elementos estructurales de muros y losas, finalmente la institución educativa que no tiene lesiones de eflorescencia es la IES Carlos Dante Nava. Se acepta la hipótesis planteada de: Las patologías de origen química tienen mayor incidencia, para la propuesta en la reparación de Edificaciones en Instituciones Educativas Secundarias Estatales de la ciudad de Puno 2021. porque según el diagnóstico realizado a los elementos estructurales (columnas, vigas, muros y losas) de las edificaciones de las siete instituciones en estudio son de origen **químico** como segundo mayor número en la tipología de eflorescencias no encontrándose el tipo corrosión que pertenecen a dicha patología.

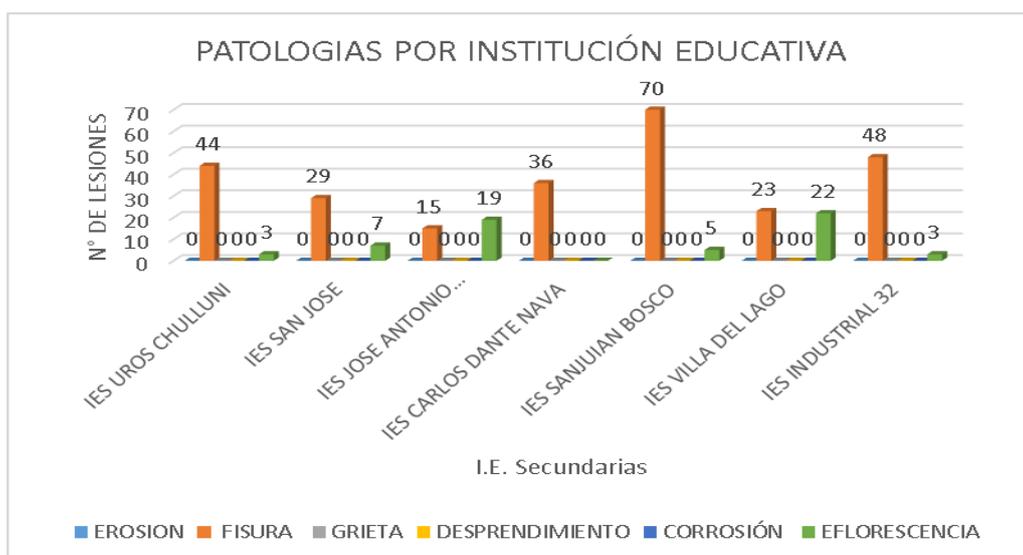
FIGURA 35 PATOLOGÍAS POR INSTITUCIÓN EDUCATIVA SECUNDARIA

En el análisis de la Tabla N° 23 se puede el resumen mostrados de las patologías que se encontraron en las 07 Institución Educativa Secundaria en estudio, de los elementos los elementos estructurales (columnas, vigas, muros y losas) de las edificaciones, observándose claramente las lesiones con mayor incidencia en la tipología de **fisuras** que pertenecen a la patología de origen mecánico encontradas en la IES San Juan Bosco, así mismo otra de las lesiones que se encuentra con mayor incidencia es la de tipo **eflorescencia** que pertenece a las patologías de origen químico que se entran en la IES Villa del Lago.

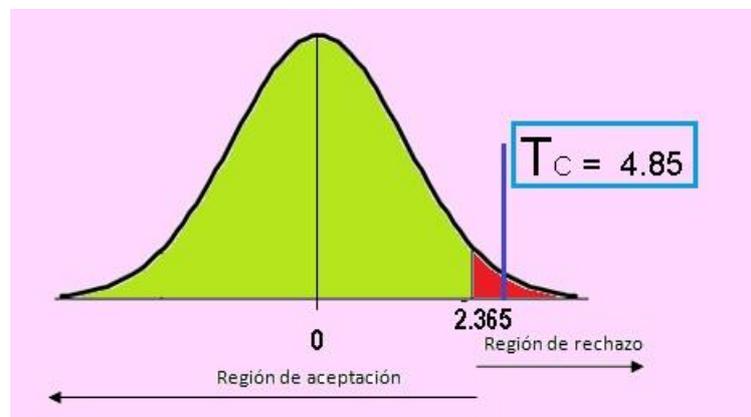
Regla de decisión patologías de origen mecánico

FIGURA 36 REGLA DE DECISIÓN PATOLOGÍAS DE ORIGEN MECÁNICO

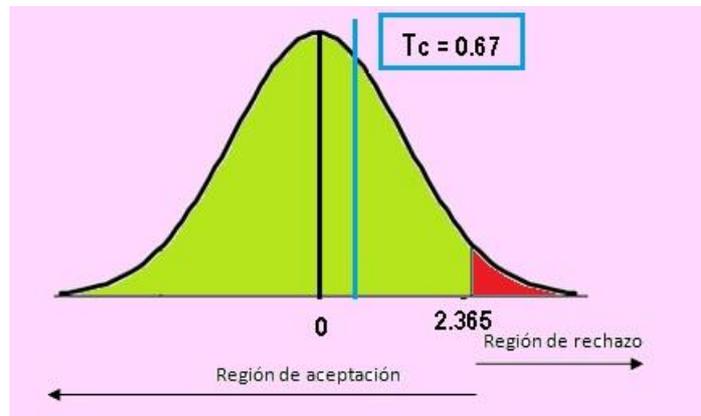
FIGURA N° 37
Regla de decisión patologías de origen químico

FIGURA 37 REGLA DE DECISIÓN PATOLOGÍAS DE ORIGEN QUÍMICO

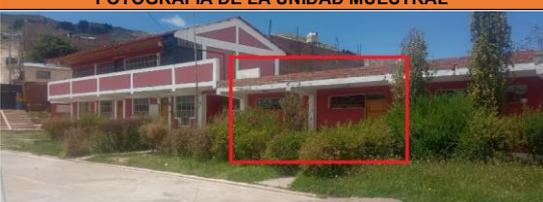
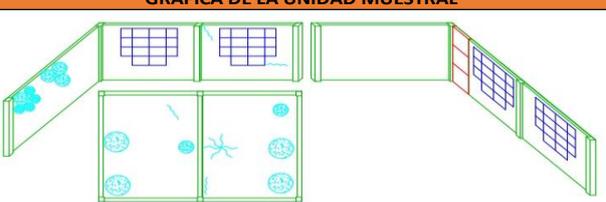
Columnas				● LEVE
		Vigas	fisuras por Momento Flector.	V-FMF

●		
FOTOGRAFIA DE LA UNIDAD MUESTRAL		GRAFICA DE LA UNIDAD MUESTRAL

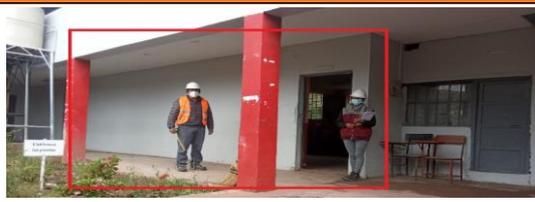
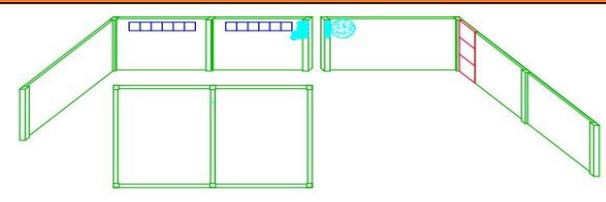
Columnas	GRIETA	C-G				MODERADO
		Vigas	Fisura de Ejecución en Estado Plástico	V-FEP

MODERADO
		Muros	No	N				SEVERO
Losas	No	N				SEVERO		
FOTOGRAFIA DE LA UNIDAD MUESTRAL		GRAFICA DE LA UNIDAD MUESTRAL

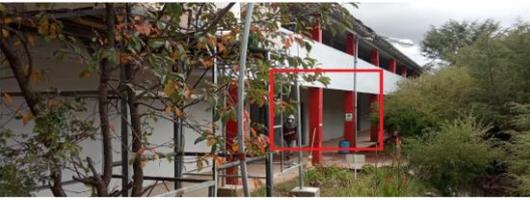
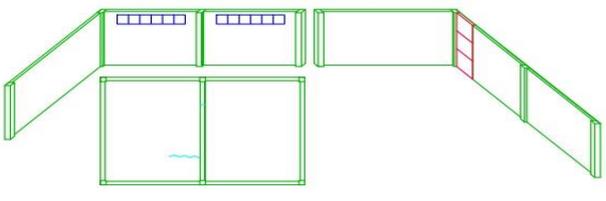
ELEMENTO ESTRUCTURAL	PATOLOGIA	CODIGOS		MANIFESTACIÓN	MODERADO	
		Columnas	GRIETA	C-G				
		Vigas	No	N				
		Muros	No	N				SEVERO
		Losas	Fisuras de Flexión	L-FFXL

FOTOGRAFIA DE LA UNIDAD MUESTRAL		GRAFICA DE LA UNIDAD MUESTRAL

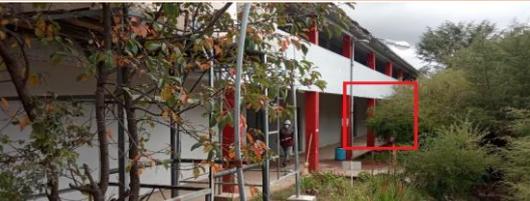
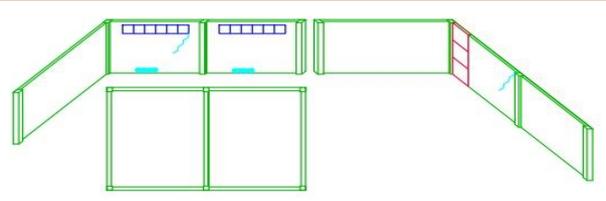
ELEMENTO ESTRUCTURAL	PATOLOGIA	CODIGOS		MANIFESTACIÓN	MODERADO	
		Columnas						
		Vigas	No	N				
		Muros	Fisuras de Contracción Hidráulica y Térmica	M-FCH

SEVERO
		Losas	No	N				
FOTOGRAFIA DE LA UNIDAD MUESTRAL		GRAFICA DE LA UNIDAD MUESTRAL

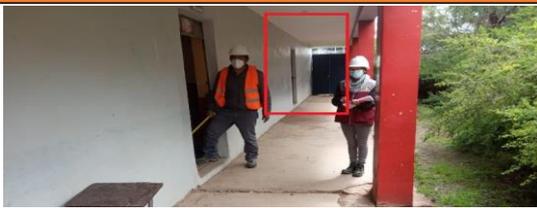
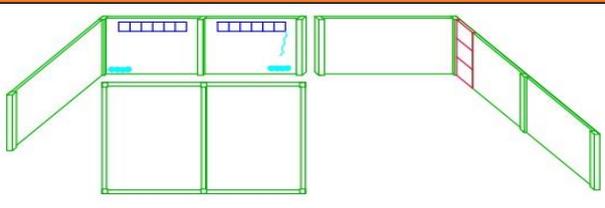
ELEMENTO ESTRUCTURAL	PATOLOGIA	CODIGOS	MANIFESTACIÓN	X	LEVE
Columnas		#N/D			MODERADO
Vigas	No	N			
Muros	EFLORESCENCIA	M-EFL			SEVERO
Losas	No	N

FOTOGRAFIA DE LA UNIDAD MUESTRAL

GRAFICA DE LA UNIDAD MUESTRAL

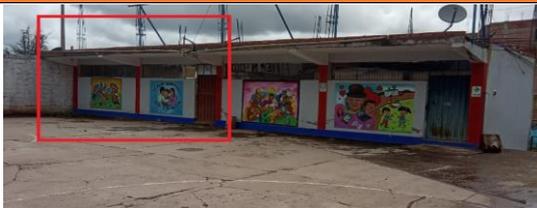
FOTOGRAFIA DE LA UNIDAD MUESTRAL

ELEMENTO ESTRUCTURAL	PATOLOGIA	CODIGOS	MANIFESTACIÓN	X	LEVE
Columnas	Fisuras de Fraguado o Falso Fraguado	C-FFF			MODERADO
Vigas	No	N			
Muros	EFLORESCENCIA	M-EFL			SEVERO
Losas	Fisuras de Flexion	L-FFXL

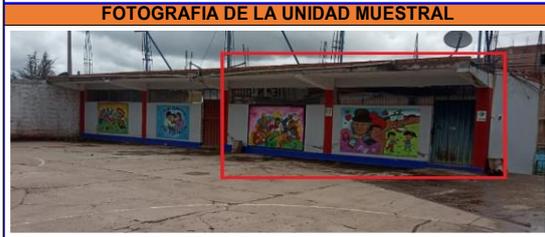
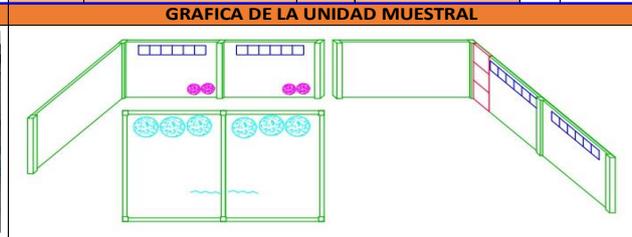
PLANO DE UBICACIÓN DE LA UNIDAD MUESTRAL	TIPOS DE PATOLOGÍAS			X	NIVELES DE SEVERIDAD
	ELEMENTO ESTRUCTURAL	PATOLOGIA	CODIGOS		
	Columnas	Fisuras de Fraguado o Falso Fraguado			LEVE ●
	Vigas	No	N		MODERADO ●
	Muros	EFLORESCENCIA	M-EFL		SEVERO ●
	Losas	Fisuras de Flexion	L-FFXL		●

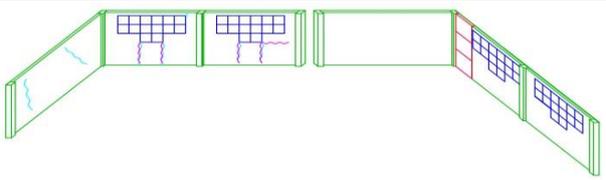
● SEVERO
		Losas	No	N		● SEVERO
FOTOGRAFIA DE LA UNIDAD MUESTRAL		GRAFICA DE LA UNIDAD MUESTRAL

Columnas	Fisuras de Fraguado o Falso Fraguado	C-FFF

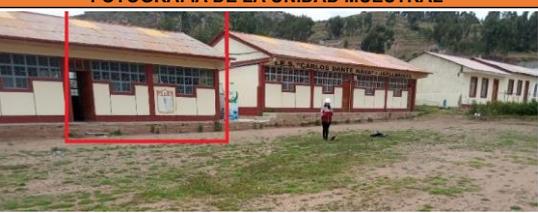
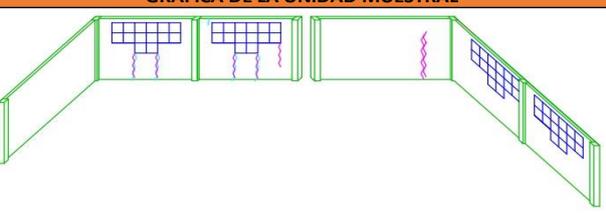
● SEVERO
		Losas	No	N		● SEVERO
FOTOGRAFIA DE LA UNIDAD MUESTRAL		GRAFICA DE LA UNIDAD MUESTRAL

Columnas				● LEVE
		Vigas	Fisura de Ejecución en Estado Plástico	V-FEP

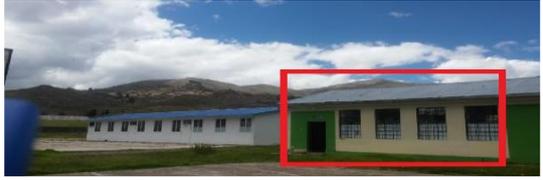
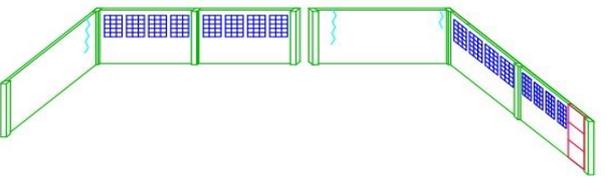
●
		Losas	No	N		●
FOTOGRAFIA DE LA UNIDAD MUESTRAL		GRAFICA DE LA UNIDAD MUESTRAL

Columnas		#N/D		●
		Vigas	No	N		●
		Muros	Fisuras de Asentamiento	M-FAS

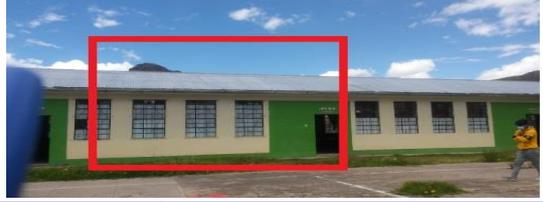
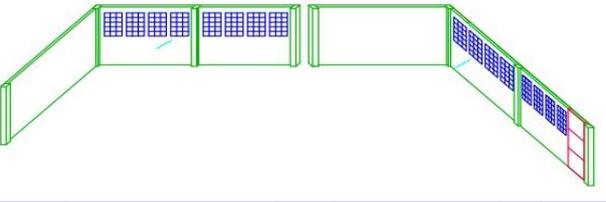
●
		Losas	No	N		●
FOTOGRAFIA DE LA UNIDAD MUESTRAL		GRAFICA DE LA UNIDAD MUESTRAL

Columnas		#N/D		●
		Vigas	No	N		●
		Muros	Fisuras de Asentamiento	M-FAS

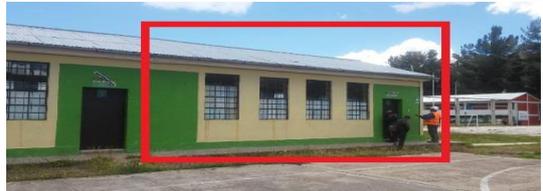
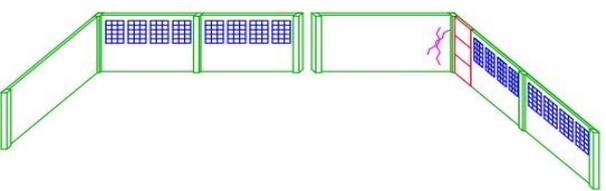
FOTOGRAFIA DE LA UNIDAD MUESTRAL	GRAFICA DE LA UNIDAD MUESTRAL

Columnas		#N/D		MODERADO	
	Vigas	No	N			
	Muros	Fisuras de Asentamiento	M-FAS

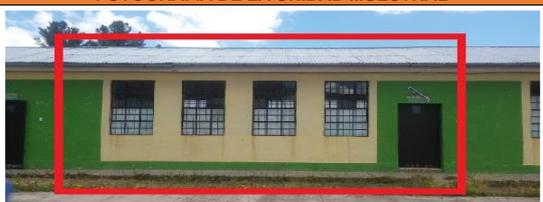
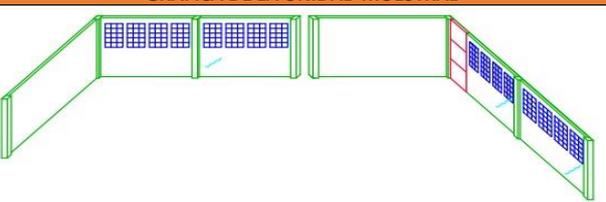
FOTOGRAFIA DE LA UNIDAD MUESTRAL	GRAFICA DE LA UNIDAD MUESTRAL

Columnas		#N/D		MODERADO	
	Vigas	No	N			
	Muros	Fisuras de Asentamiento	M-FAS

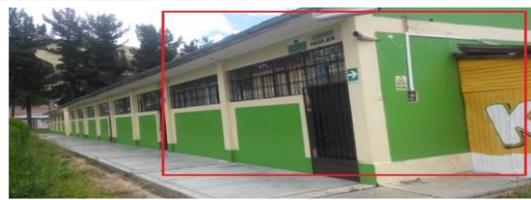
FOTOGRAFIA DE LA UNIDAD MUESTRAL

ELEMENTO ESTRUCTURAL	PATOLOGIA	CODIGOS	MANIFESTACIÓN	LEVE	MODERADO	SEVERO
Columnas				●	●	●
Vigas	No	N		●	●	●
Muros	Fisuras de Asentamiento	M-FAS		●	●	●
Losas	No	N		●	●	●

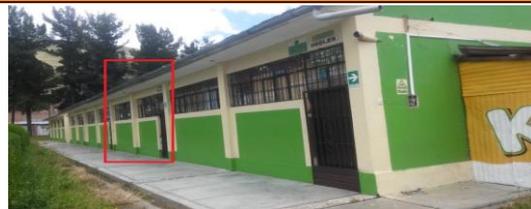
FOTOGRAFIA DE LA UNIDAD MUESTRAL

ELEMENTO ESTRUCTURAL	PATOLOGIA	CODIGOS	MANIFESTACIÓN	LEVE	MODERADO	SEVERO
Columnas				●	●	●
Vigas	No	N		●	●	●
Muros	Fisuras de Asentamiento	M-FAS		●	●	●
Losas	No	N		●	●	●

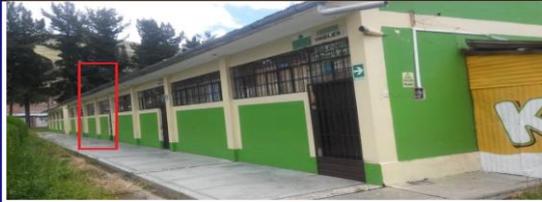
FOTOGRAFIA DE LA UNIDAD MUESTRAL

ELEMENTO ESTRUCTURAL	PATOLOGIA	CODIGOS	MANIFESTACIÓN	NIVELES DE SEVERIDAD
Columnas				LEVE
Vigas	No	N		MODERADO
Muros	Fisuras de Asentamiento	M-FAS

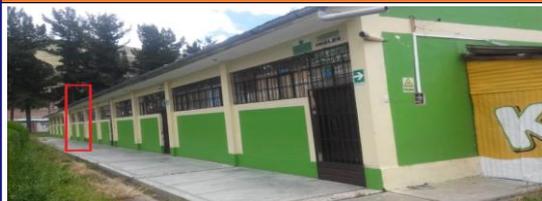
FOTOGRAFIA DE LA UNIDAD MUESTRAL

ELEMENTO ESTRUCTURAL	PATOLOGIA	CODIGOS	MANIFESTACIÓN	NIVELES DE SEVERIDAD
Columnas				LEVE
Vigas	No	N		MODERADO
Muros	Fisuras de Asentamiento	M-FAS

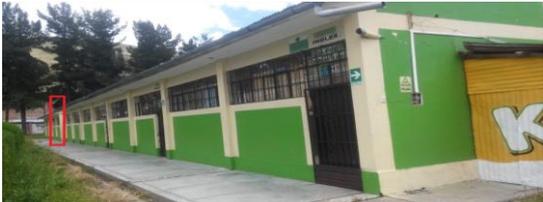
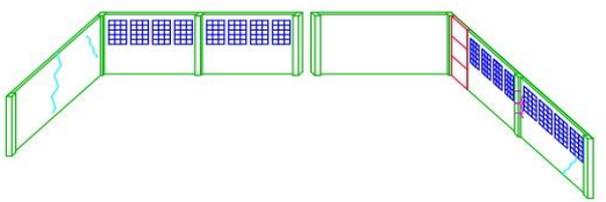
SEVERO
		Losas	No	N		
FOTOGRAFIA DE LA UNIDAD MUESTRAL		GRAFICA DE LA UNIDAD MUESTRAL

ELEMENTO ESTRUCTURAL	PATOLOGIA	CODIGOS	MANIFESTACIÓN	
		Columnas				MODERADO
		Vigas	No	N		
		Muros	Fisuras de Asentamiento	M-FAS

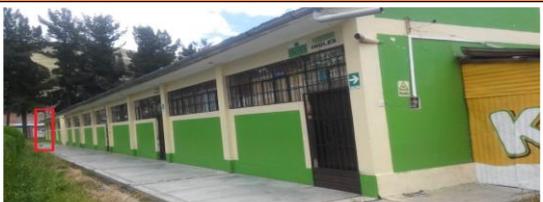
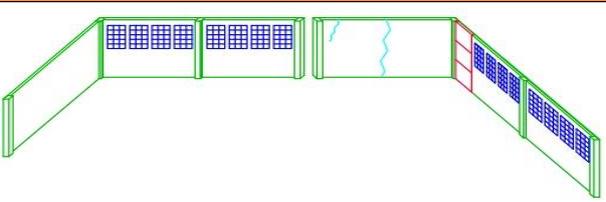
ELEMENTO ESTRUCTURAL	PATOLOGIA	CODIGOS	MANIFESTACIÓN	
		Columnas				MODERADO
		Vigas	No	N		
		Muros	Fisuras de Asentamiento	M-FAS

SEVERO
		Losas	No	N		
FOTOGRAFIA DE LA UNIDAD MUESTRAL		GRAFICA DE LA UNIDAD MUESTRAL

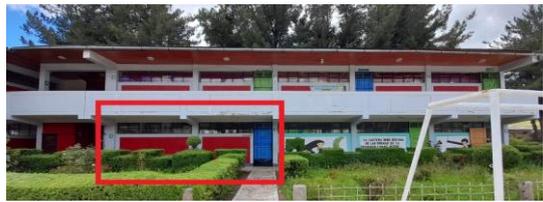
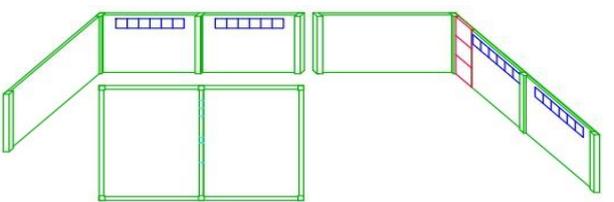
ELEMENTO ESTRUCTURAL	PATOLOGIA	CODIGOS	MANIFESTACIÓN	SEVERIDAD
		Columnas				MODERADO
		Vigas	Fisuras por Momento Flector.	V-FMF

Muros	No	N		SEVERO
Losas	No	N				
FOTOGRAFIA DE LA UNIDAD MUESTRAL		GRAFICA DE LA UNIDAD MUESTRAL

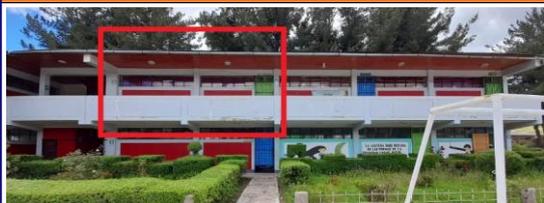
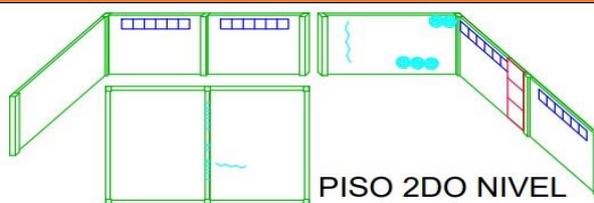
FOTOGRAFIA DE LA UNIDAD MUESTRAL

ELEMENTO ESTRUCTURAL	PATOLOGÍA	CODIGOS	MANIFESTACIÓN	SEVERIDAD
Columnas				MODERADO
Vigas	Fisuras por Momento Flector.	V-FMF

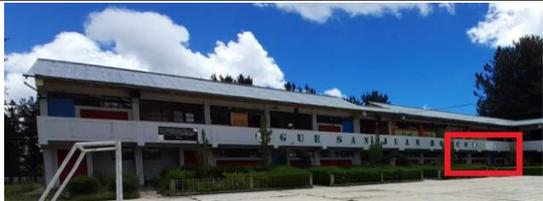
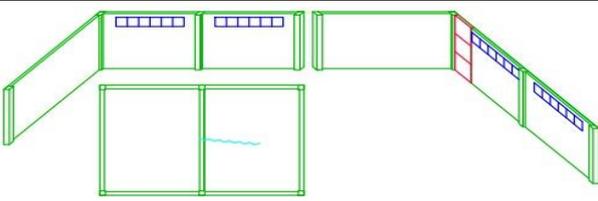
FOTOGRAFIA DE LA UNIDAD MUESTRAL	GRAFICA DE LA UNIDAD MUESTRAL

Columnas				MODERADO
	Vigas	No	N		
	Muros	No	N		SEVERO
	Losas	Fisuras de Flexion	L-FFXL

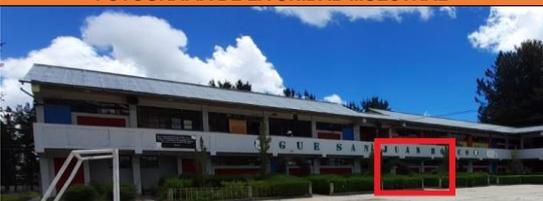
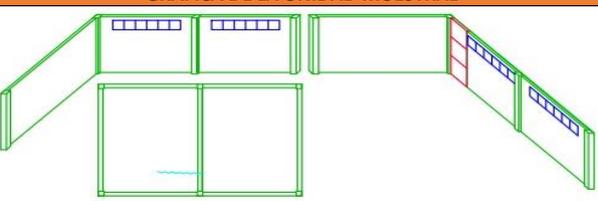
FOTOGRAFIA DE LA UNIDAD MUESTRAL	GRAFICA DE LA UNIDAD MUESTRAL

Columnas				MODERADO
	Vigas	No	N		
	Muros	No	N		SEVERO
	Losas	Fisuras de Flexion	L-FFXL

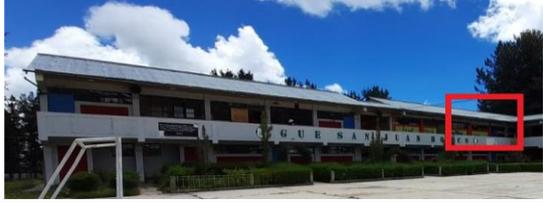
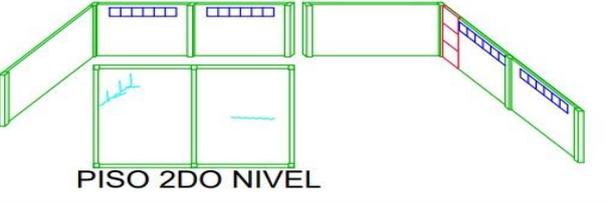
SEVERO
FOTOGRAFIA DE LA UNIDAD MUESTRAL			GRAFICA DE LA UNIDAD MUESTRAL

ELEMENTO ESTRUCTURAL	PATOLOGIA	CODIGOS	MANIFESTACIÓN	MODERADO
		Columnas				
		Vigas	No	N		
		Muros	No	N		
		Losas	Fisuras de Flexion	L-FFXL

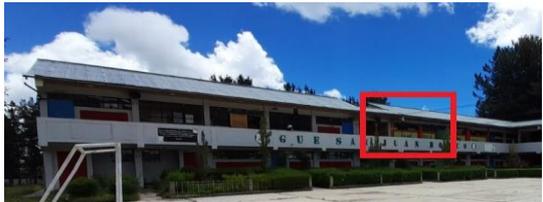
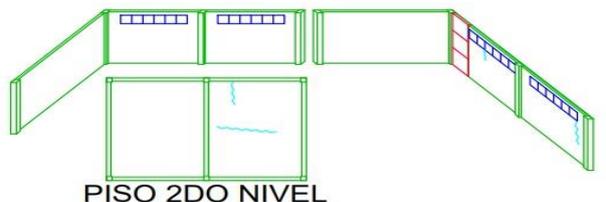
FOTOGRAFIA DE LA UNIDAD MUESTRAL			GRAFICA DE LA UNIDAD MUESTRAL

ELEMENTO ESTRUCTURAL	PATOLOGIA	CODIGOS	MANIFESTACIÓN	MODERADO
		Columnas				
		Vigas	No	N		
		Muros	Fisuras de Asentamiento	M-FAS

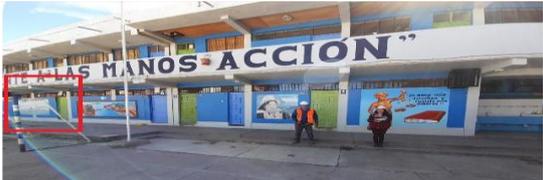
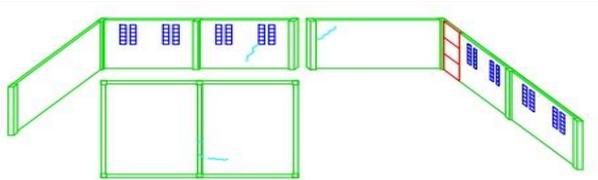
●
FOTOGRAFÍA DE LA UNIDAD MUESTRAL		GRÁFICA DE LA UNIDAD MUESTRAL

Columnas				●
		Vigas	Fisura por Esfuerzo Cortante	V-FEC
