FACULTAD DE INGENIERÍA Y ARQUITECTURA
ESCUELA PROFESIONAL DE INGENIERÍA CIVIL

**Diagnóstico patológico estructural en el concreto, para la propuesta
de reparación de edificaciones en Instituciones Educativas
Secundarias estatales, Puno-2021**

TESIS PARA OBTENER EL TÍTULO PROFESIONAL DE:

Ingeniero Civil

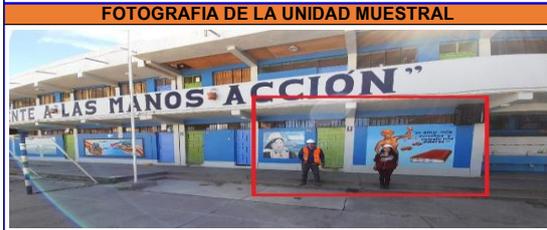
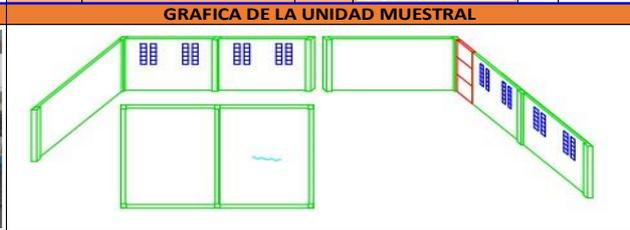
PLANO DE UBICACIÓN DE LA UNIDAD MUESTRAL	TIPOS DE PATOLOGÍAS				LEVE
	ELEMENTO ESTRUCTURAL	PATOLOGIA	CODIGOS	MANIFESTACIÓN	MODERADO
<p>PRIMER NIVEL</p>	Columnas				MODERADO
	Vigas	No	N		LEVE
	Muros	No	N		SEVERO
	Losas	Fisuras de Flexion	L-FFXL

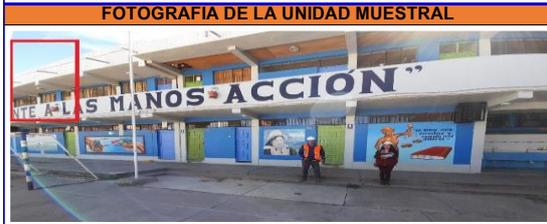
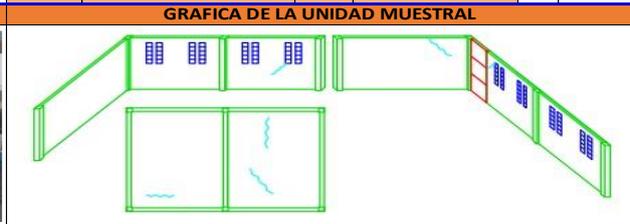
PLANO DE UBICACIÓN DE LA UNIDAD MUESTRAL	TIPOS DE PATOLOGÍAS				LEVE	
	ELEMENTO ESTRUCTURAL	PATOLOGIA	CODIGOS	MANIFESTACIÓN	MODERADO	
<p>SEGUNDO NIVEL</p>	Columnas	GRIETA	C-G		MODERADO	
	Vigas	No	N		LEVE	
	Muros	Fisuras de Contracción Hidráulica y Térmica	M-FCH			SEVERO
	Losas	Fisuras de Flexion	L-FFXL

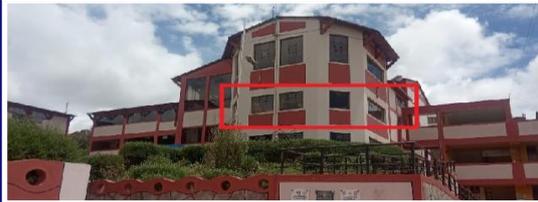
FOTOGRAFIA DE LA UNIDAD MUESTRAL

ELEMENTO ESTRUCTURAL	PATOLOGIA	CODIGOS	MANIFESTACIÓN	NIVELES DE SEVERIDAD
Columnas				LEVE
Vigas	No	N		MODERADO
Muros	Fisuras de Asentamiento	M-FAS

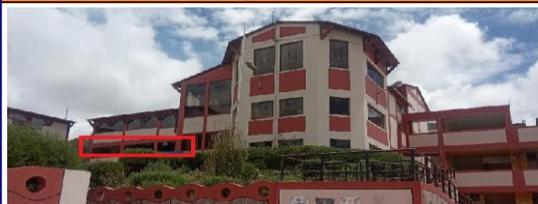
FOTOGRAFIA DE LA UNIDAD MUESTRAL

ELEMENTO ESTRUCTURAL	PATOLOGIA	CODIGOS	MANIFESTACIÓN	NIVELES DE SEVERIDAD
Columnas				LEVE
Vigas	No	N		MODERADO
Muros	Fisuras de Asentamiento	M-FAS

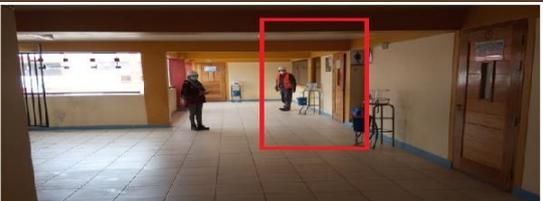
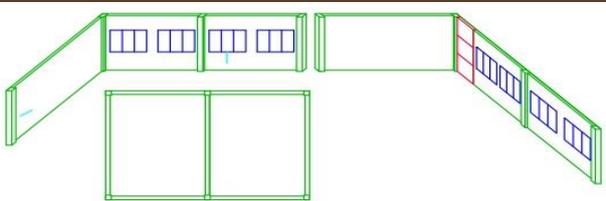
FOTOGRAFÍA DE LA UNIDAD MUESTRAL	GRÁFICA DE LA UNIDAD MUESTRAL

Columnas				MODERADO	
	Vigas	No	N			
	Muros	Fisuras de Asentamiento	M-FAS

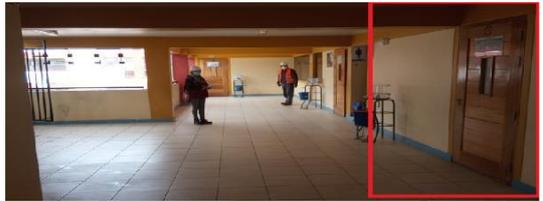
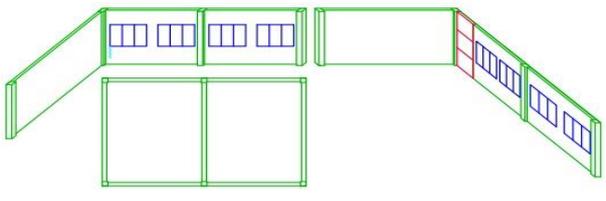
FOTOGRAFÍA DE LA UNIDAD MUESTRAL	GRÁFICA DE LA UNIDAD MUESTRAL

Columnas				MODERADO	
	Vigas	No	N			
	Muros	Fisuras de Asentamiento	M-FAS

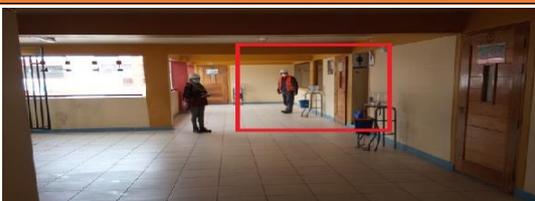
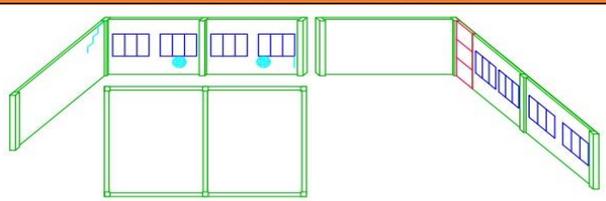
Losas	No	N				
FOTOGRAFIA DE LA UNIDAD MUESTRAL		GRAFICA DE LA UNIDAD MUESTRAL

ELEMENTO ESTRUCTURAL	PATOLOGIA	CODIGOS	MANIFESTACIÓN	MODERADO
		Columnas				
		Vigas	No	N		
		Muros	Fisuras de Asentamiento	M-FAS

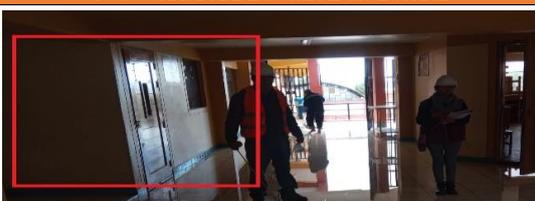
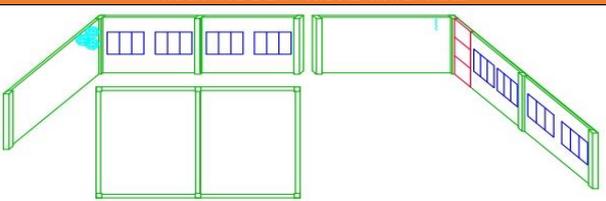
Losas	No	N				
FOTOGRAFIA DE LA UNIDAD MUESTRAL		GRAFICA DE LA UNIDAD MUESTRAL

ELEMENTO ESTRUCTURAL	PATOLOGIA	CODIGOS	MANIFESTACIÓN	MODERADO
		Columnas				
		Vigas	No	N		
		Muros	Fisuras de Asentamiento	M-FAS

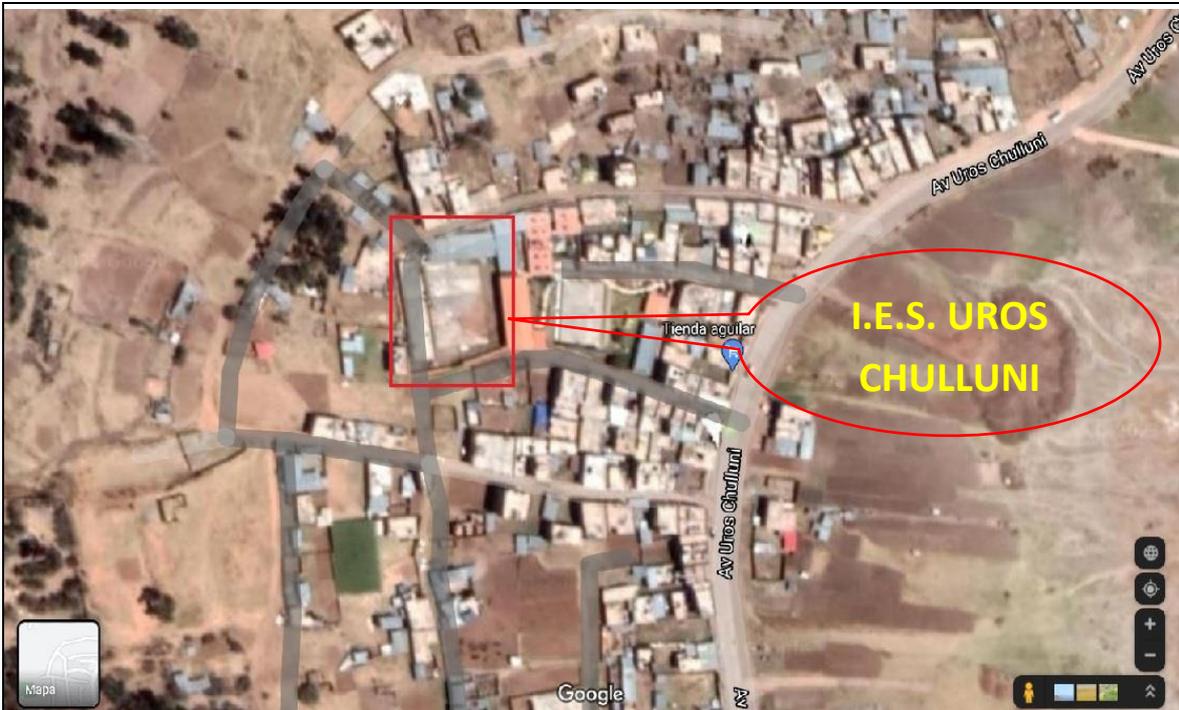
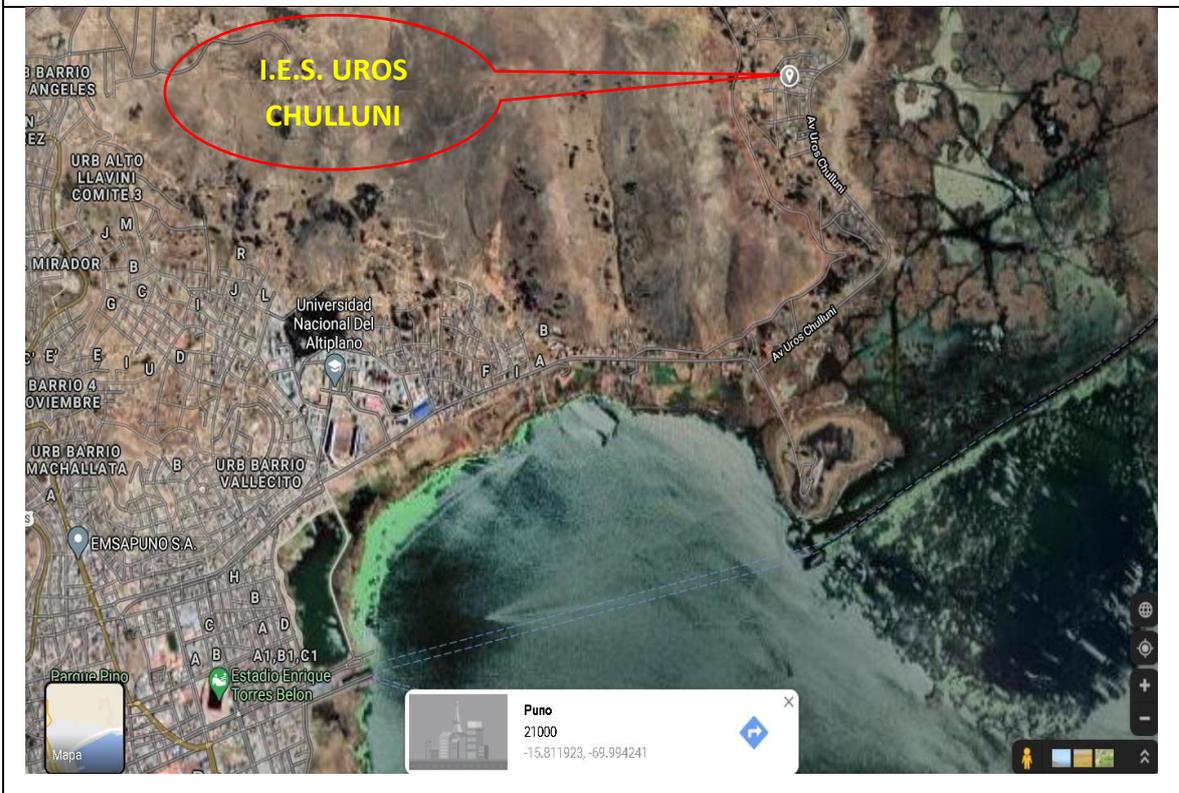
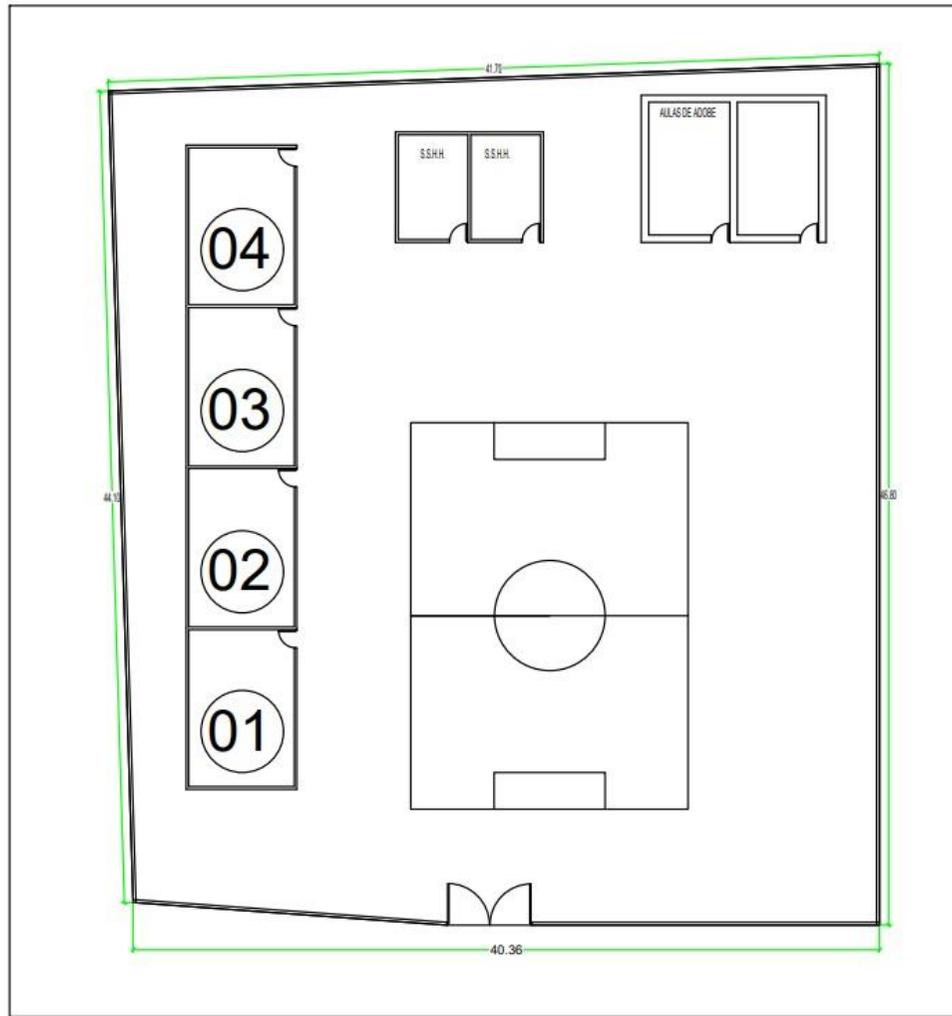
IES. UROS CHULLUNI

PLANOS DE UBICACIÓN DE LAS INSTITUCIONES EDUCATIVAS

OBJETO: G.R.C. J.W.V.C		PLANO: PLANO EN PLANTA		
LOGAR: URB.	DISTRITO: PUNO	PROVINCIA: PUNO	ESCALA: 1 : 250	FECHA: MARZO 2021

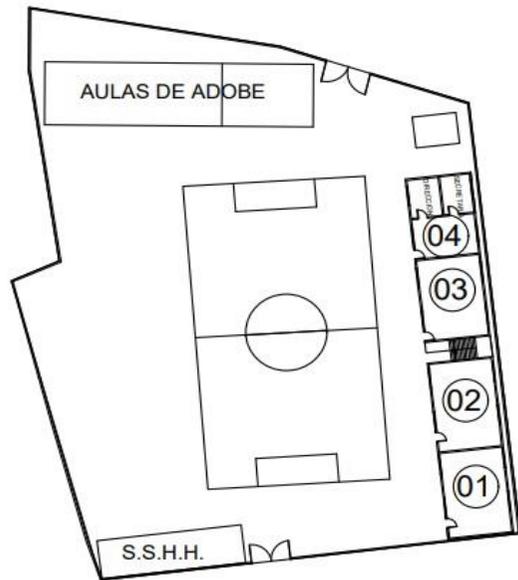
PRIMER NIVEL

PLANO DE UBICACIÓN DE LA INSTITUCION EDUCATIVA SECUNDARIA SAN JOSE

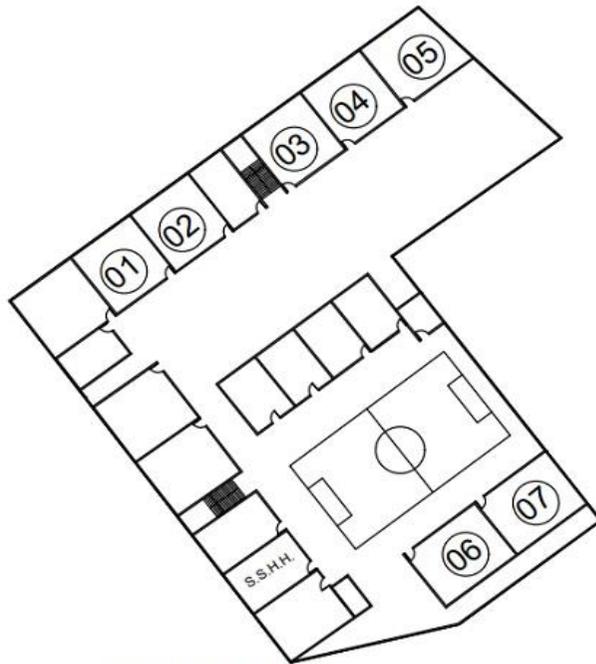
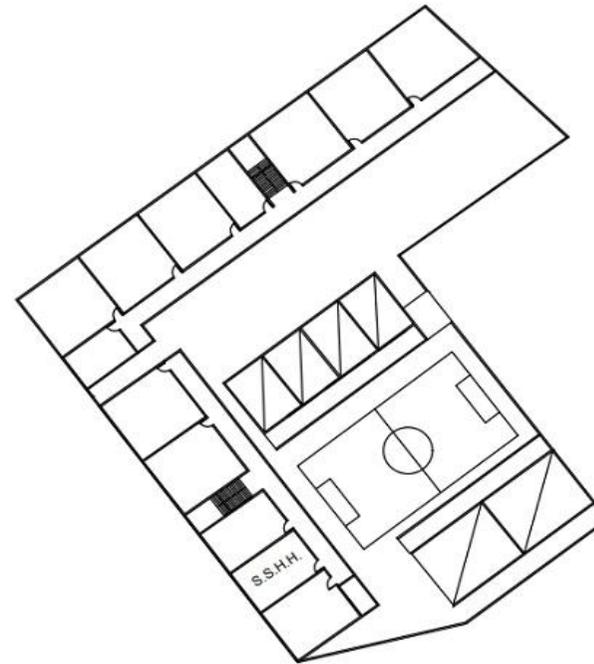
PRIMER NIVEL

SEGUNDO NIVEL

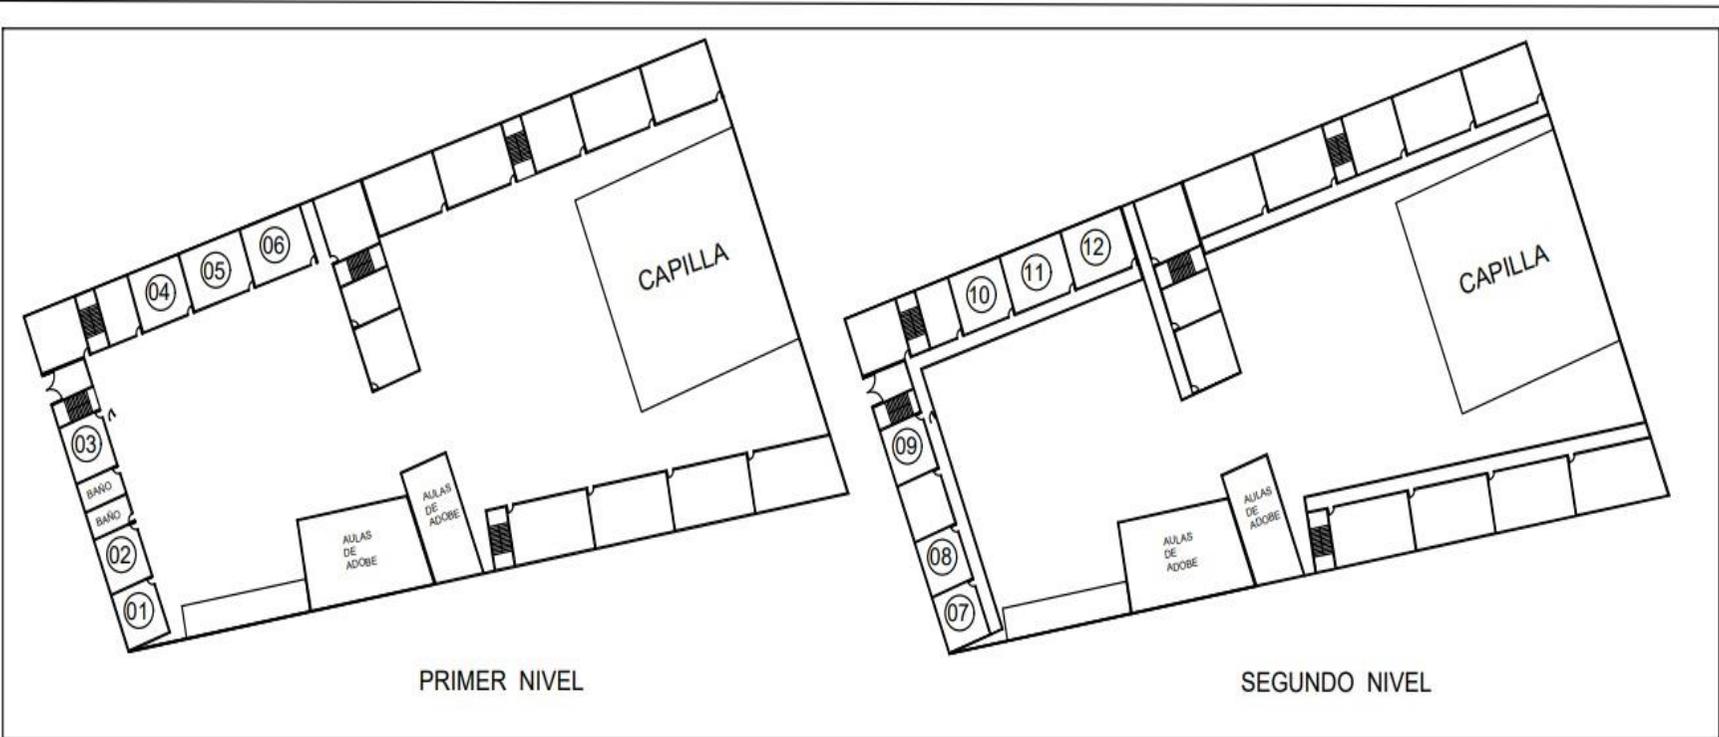
PRIMER NIVEL

SEGUNDO NIVEL
