Emissários Submarinos – Trabalhos Marítimos e Segurança da Navegação

EMISSÁRIOS SUBMARINOS
TRABALHOS MARÍTIMOS E SEGURANÇA DA NAVEGAÇÃO

Dissertação para a obtenção do grau de Mestre em Pilotagem

Norberto José Sanches Ruivo

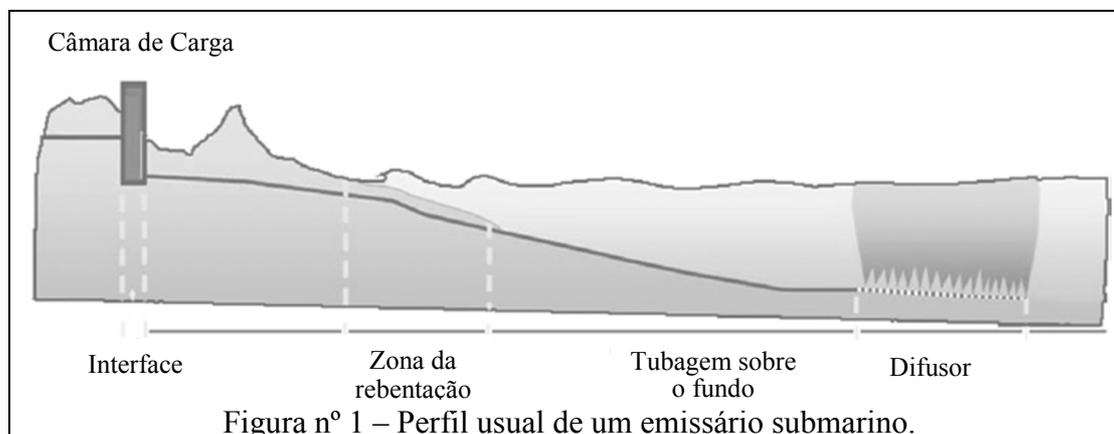
O primeiro emissário submarino foi construído em 1910 em Santa Mónica (Califórnia). Existem atualmente diversos projetos para novas construções, especialmente nos países em vias de desenvolvimento. Na figura abaixo apresenta-se o perfil longitudinal típico de um emissário submarino.

<u>Figura nº 1</u> – Perfil usual de um emissário submarino. Fonte: autor.....	5
<u>Figura nº 2</u> – Tubo em Polietileno Corrugado. Fonte: AECweb, 2018.....	6
<u>Figura nº 3</u> - Instalação dum tubo em GPR. Fonte: HOBAS, 2017.....	6
<u>Figura nº 4</u> – Perfil Longitudinal do emissário da Celbi-Soporcel. Fonte: Etermar, s.d.....	8
<u>Figura nº 5</u> – Construção e lançamento à água de um troço de tubagem. Fonte: Etermar, s.d....	8
<u>Figura nº 6</u> – Perfil Longitudinal do emissário submarino de S. Jacinto. Fonte: Etermar, s.d....	9
<u>Figura nº 7</u> – Tubo na rampa de lançamento. Foto do autor.	10
<u>Figura nº 8</u> – Manobra de tubo na Ria. Foto do autor.	10
<u>Figura nº 9</u> – Instalação do troço de 500 m. Foto do autor.	10
<u>Figura nº 10</u> – Cabeça do esporão. Foto do autor.	10
<u>Figura nº 11</u> – Perfil Longitudinal do emissário submarino da Tapada do Outeiro. Fonte: Etermar, s.d.....	10

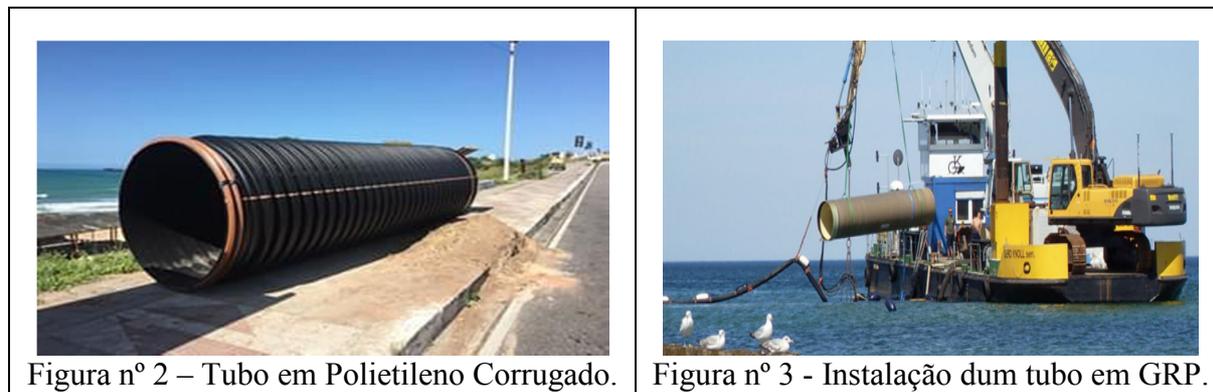
Este último material, já utilizado em alguns emissários submarinos, tem contudo originado grandes problemas, especialmente na fase de colocação das tubagens, dado se tratar de tubos soldados em helicoidal, cuja fragilidade é acentuada quando os tubos estão sujeitos a esforços elevados na fase de afundamento. Apresenta-se abaixo uma fotografia deste tipo de tubagem.

A principal característica dos tubos de GRP é a sua elevada resistência à corrosão. Contudo, tratando-se de tubos rígidos e de difícil ligação debaixo de água, mostram-se pouco adequados à instalação em zonas pouco abrigadas. Os tubos de MDPE têm caído em desuso em favor dos tubos de HDPE, que apresentam características mais adequadas. As tubagens em betão ou em aço são utilizadas quando se pretende diâmetros mais elevados.

Figura nº 2 – Tubo em Polietileno Corrugado.

Figura nº 3 - Instalação dum tubo em GRP.

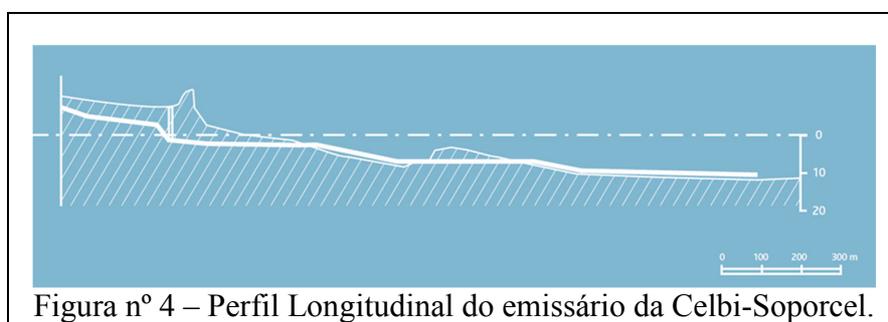
Local - Figueira da Foz; Período de execução 1995; Dono de Obra CELBI e SOPORCEL; Empreiteiro Etermar S.A.; Comprimento do emissário 1546 m; Diâmetro da tubagem 1200 mm; Profundidade máxima -14,20 m ZH (Zero Hidrográfico). O emissário destina-se ao lançamento no mar, dos efluentes industriais provenientes das fábricas de papel da Celbi e da Soporcel. Foi utilizada tubagem MDPE, sendo esta instalada em vala aberta em terra e no mar. Para a colocação da tubagem na zona de rebentação, foi construído um esporão provisório com enrocamento. A dragagem da vala, para além dessa zona, foi efetuada pela draga “Europa” da Sociedade Portuguesa de Dragagens, draga de sucção para porão com 900 m³ de capacidade.

Figura nº 4 – Perfil Longitudinal do emissário da Celbi-Soporcel.

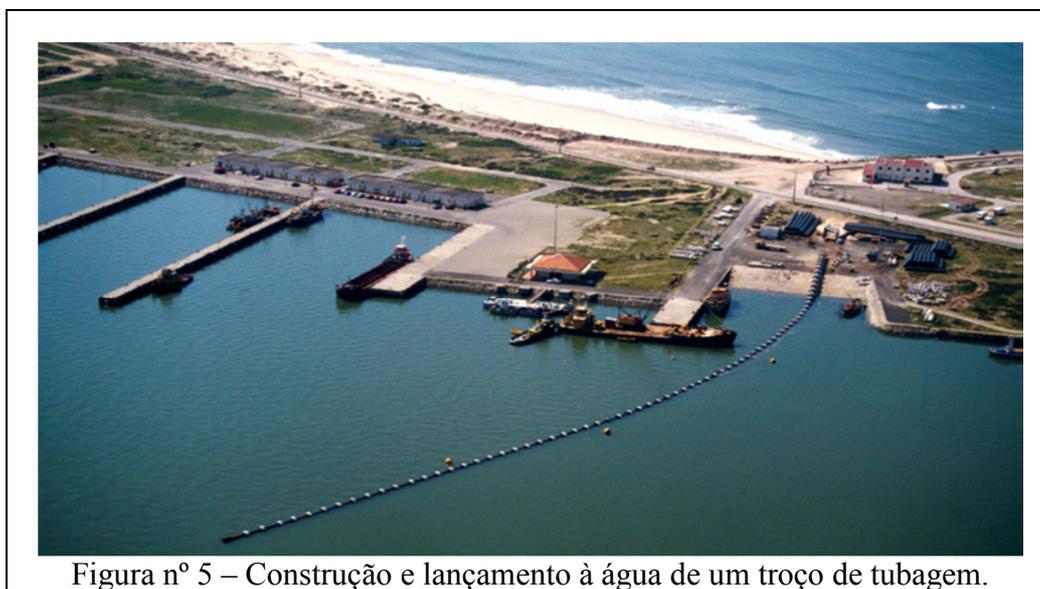
A tubagem foi soldada em rampa a partir de varas de 12 metros, sendo em simultâneo, montados os anéis de afundamento. Conforme se ia procedendo à montagem da tubagem, esta ia sendo lançada água no Porto da Figueira da Foz. Abaixo é apresentada uma foto dessa operação. Foram utilizados troços com 300 m de comprimento, que após montagem, ficaram stockados no rio Mondego, sendo posteriormente rebocados para o local de instalação e aí afundados.

Figura nº 5 – Construção e lançamento à água de um troço de tubagem.

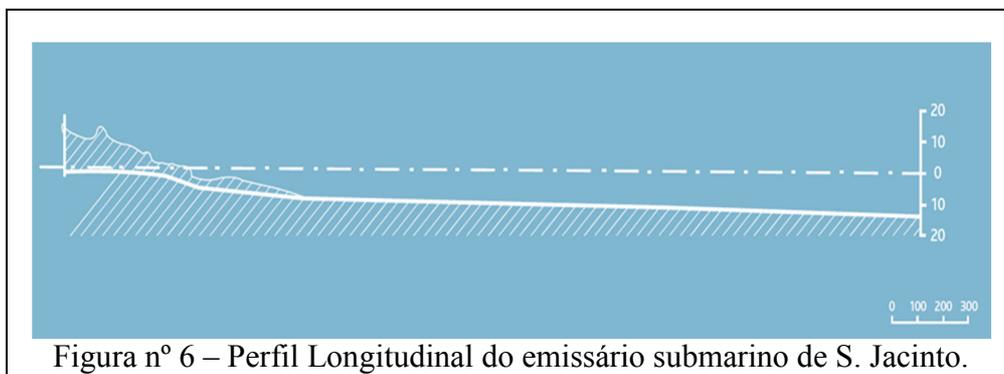
Período de execução de 1997 a 1999; Dono de Obra SIMRIA - Saneamento Integrado dos Municípios da Ria, S.A.; Empreiteiro Etermar S.A.; Comprimento do emissário 3056m; Diâmetro da tubagem 1600 mm; Profundidade máxima -15,10 m (ZH).

Figura nº 6 – Perfil Longitudinal do emissário submarino de S. Jacinto.

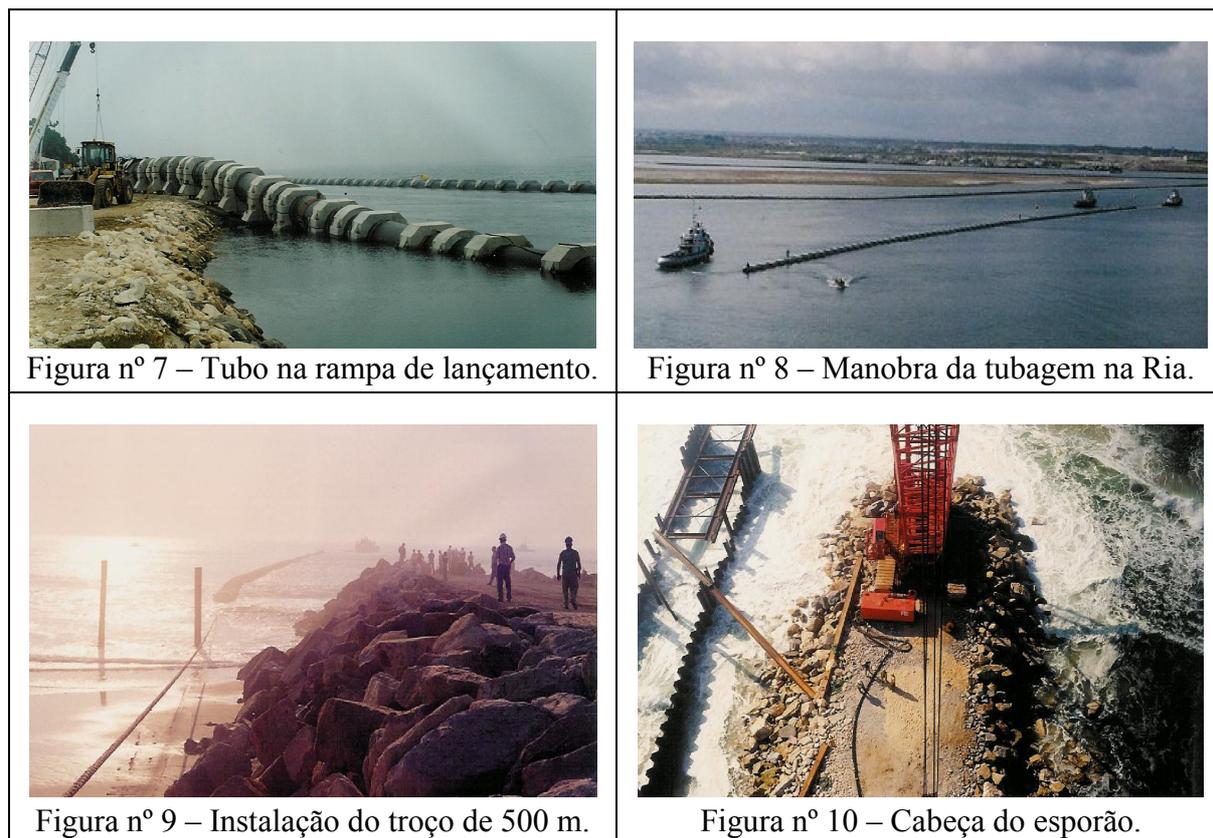
(Figuras nºs 7, 8, 9 e 10 - Fotos do autor)

Os troços de tubagem foram montados e lançados à água na Ria de Aveiro, onde ficaram stockados em flutuação, sendo posteriormente transportados para o mar e afundados. Na zona de rebentação foi utilizado um troço único com 500 metros de comprimento, tendo sido utilizados 4 rebocadores para o seu transporte e colocação.

São apresentadas abaixo algumas fotografias dos trabalhos realizados neste emissário, sendo visível na figura nº 7 um troço de tubagem na rampa de lançamento e um outro troço em stock, na figura nº 8 a manobra de um troço de tubagem dentro da Ria de Aveiro, na figura nº 9 o posicionamento do troço de 500 metros na zona de rebentação e na figura nº 10 a cabeça do esporão e a cortina de estacas prancha, durante um temporal.

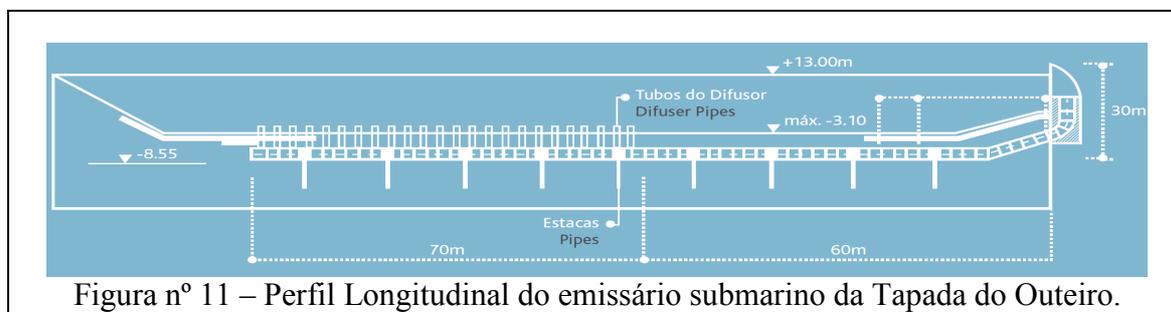
Local - Rio Douro; Período de execução 1996/1997; Dono de Obra - TURBOGAS, Produtora Energética, S.A.; Empreiteiro Geral KOCH, Lda; Tubagem em aço com 130 metros de comprimento, diâmetro 2743 mm e 25 mm de espessura; Difusor constituído por 20 tubos de 0,5 m de diâmetro e 2,5 m de altura; Estacas tubulares de ancoragem com 20 m de comprimento e 608 mm de diâmetro.

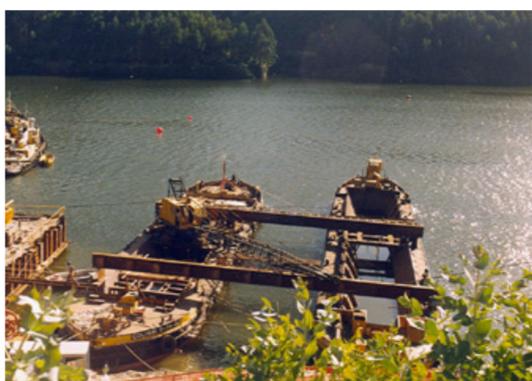
somente 12 metros de largura. Foi por isso adotada a solução de se construir um catamarã provisório, com o recurso a dois batelões de dragagem, o “Estorninho” e o “Colibri”, que foram unidos utilizando-se perfis metálicos. Foram montados dois guinchos hidráulicos de grande capacidade, uma grua e outros equipamentos (ver figura nº 12 abaixo). A tubagem foi pré-montada em troços e descida para o Rio Douro na praia de Melres, tendo flutuadores insufláveis no interior e no exterior (ver figura nº 13 abaixo). Com o apoio do rebocador “Figueira da Foz”, o troço de tubagem era afastada da margem e depois suspensa no poço do catamarã com o apoio de guinchos. Seguidamente, o catamarã era rebocado para o local de instalação, sendo o troço descido e unido no fundo com o apoio dos mergulhadores.

Figura nº 12 - Catamarã provisório.

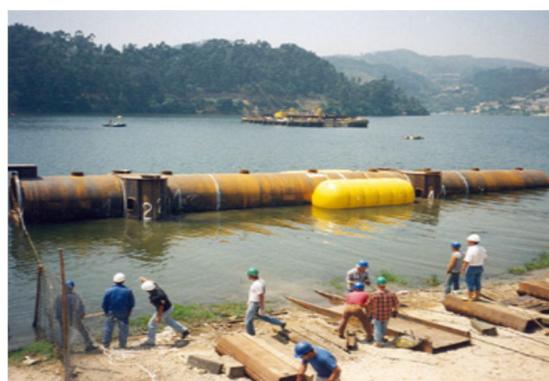
Figura nº 13 - Tubagem na Praia de Melres.

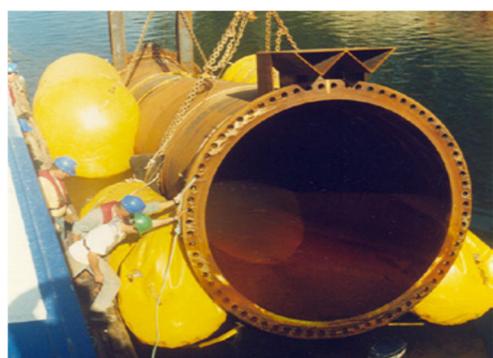
O pontão “Aquáriu”, além da colocação dos troços mais pequenos da tubagem (ver figura nº 14 abaixo), apoiou as operações de dragagem e as operações de remoção das estacas prancha da ensecadeira da tomada de água (ver figura nº 15 abaixo). Este pontão serviu também, como unidade de suporte às operações de mergulho, tendo nele sido instalado uma câmara de descompressão e uma unidade de “Nitrox”, utilizado pelos mergulhadores durante as demoradas operações de ligação dos troços no fundo. Refira-se que o “Nitrox” é uma mistura gasosa, que contém uma percentagem maior de oxigênio, do que a existente no ar.

Figura nº 14 - Colocação de um troço.

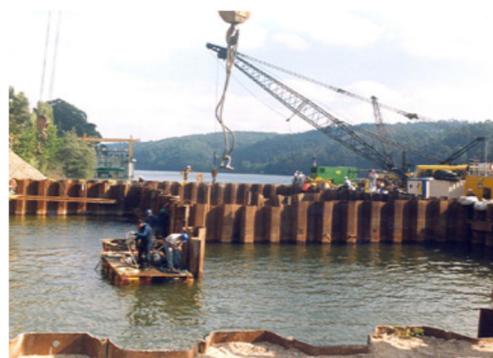
Figura nº 15 - Remoção da ensecadeira.

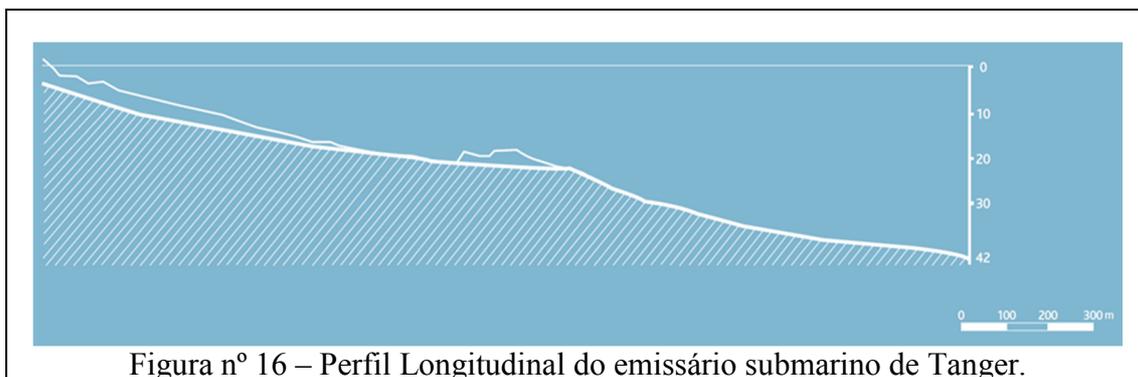
Período de execução Junho 2006 a Janeiro 2008; Dono de Obra - Amendis, S.A; Consórcio Somagec / Geocan / Etermar; Comprimento do emissário 2155 m; Diâmetro da Tubagem PEAD 1400 mm; Profundidade na extremidade do Difusor - 42.00 m ZH (Zéro Hydrographique).

O emissário submarino foi instalado em vala até à cota -22.00m (ZH), ficando a partir dessa cota assente diretamente sobre o fundo. Como este é de natureza rochosa, procedeu-se à abertura da vala, com o recurso a equipamentos de furação sobre um pontão, e à utilização de explosivos.

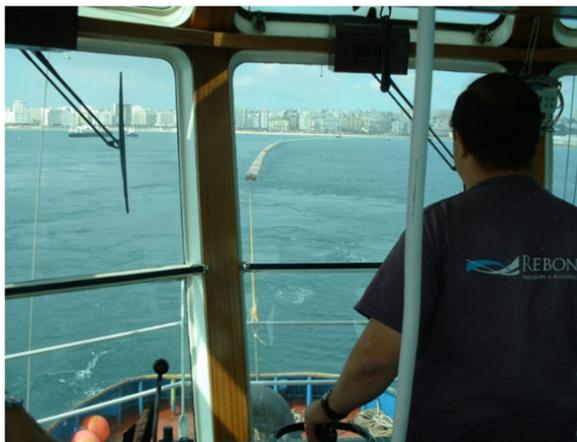
Refira-se que o início do emissário submarino fica localizado a poucas centenas de metros a oeste do Porto de Tanger. Abaixo apresenta-se uma foto da manobra de saída de Tanger da tubagem de 832 m rebocada pelo “Monforte”, que tem 45 tons de tração e está equipado com 2 propulsores “Schottel” e outra foto do posicionamento para o afundamento da mesma tubagem.

Figura nº17 – Saída de Tanger da tubagem de 832 metros.

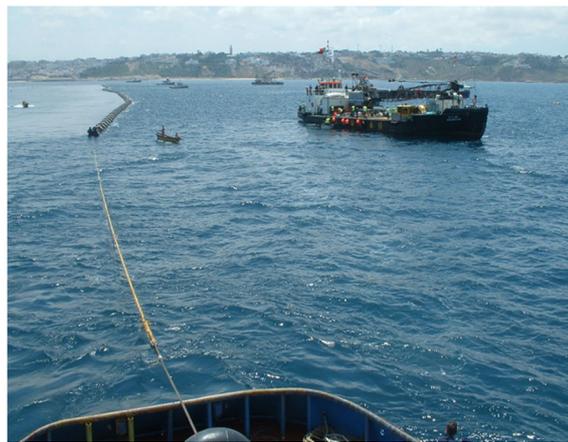
Figura nº18 – Posicionamento para o afundamento da tubagem.

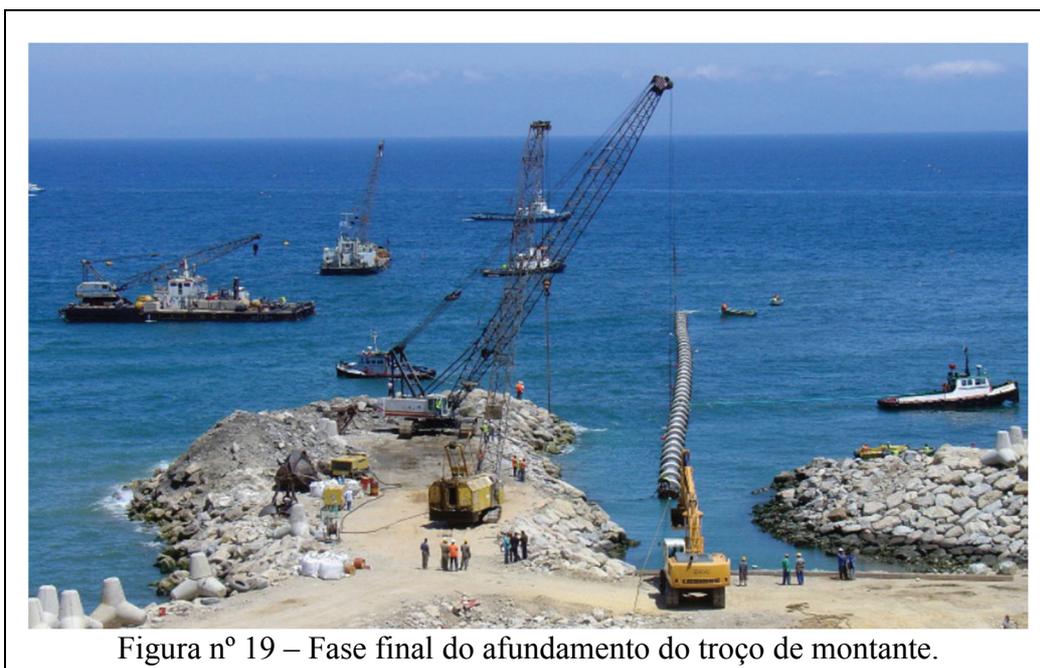
Apresenta-se abaixo uma foto da fase final do afundamento, do troço de montante do emissário submarino de Tanger.

Figura nº 19 – Fase final do afundamento do troço de montante.

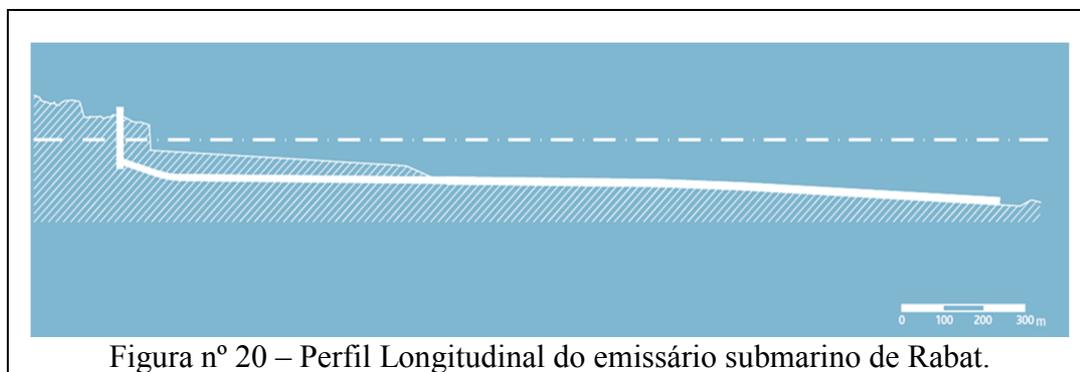
emissário 2150 m, sendo os primeiros 800 m executados em túnel e os restantes 1350 m em tubagem PEAD de 2000 mm de diâmetro; Profundidade na extremidade do difusor -25.40 m ZH.

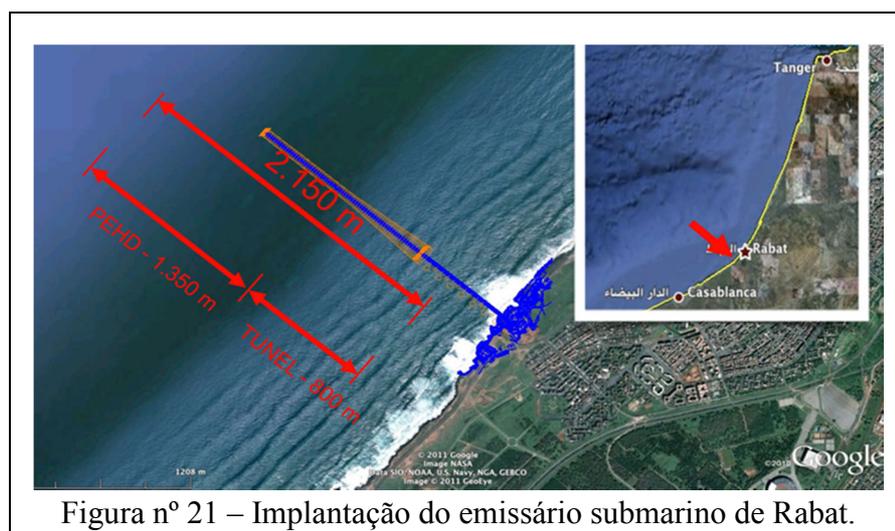
O início do emissário encontra-se em terra à cota +13.00 m ZH e a cerca de 70 metros da falésia. A rocha, que em terra aflora à superfície, prolonga-se pelo leito submarino. A espessura da areia vai aumentando com o afastamento da costa. Para vencer essa zona rochosa, procedeu-se à construção de um poço de ataque com 12 metros de diâmetro e com 23 metros de profundidade. Aí iniciou-se a construção dos primeiros 800 metros em túnel, pelo processo de microtunelagem, utilizando-se nessa zona tubos de betão armado, com diâmetro exterior de 2630 mm, diâmetro interior de 2000 mm e com 2,5 metros de comprimento.

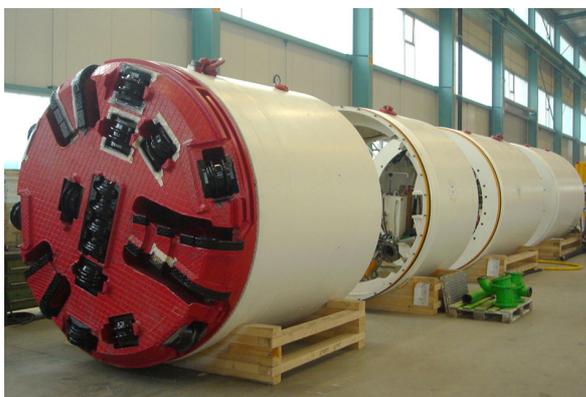
A tuneladora começou a furação da rocha a partir do poço acima referido. Os tubos de betão armado foram entrando pelo poço um após outro, sendo empurrados por macacos hidráulicos,

Figura nº 22 – Tuneladora em segmentos.

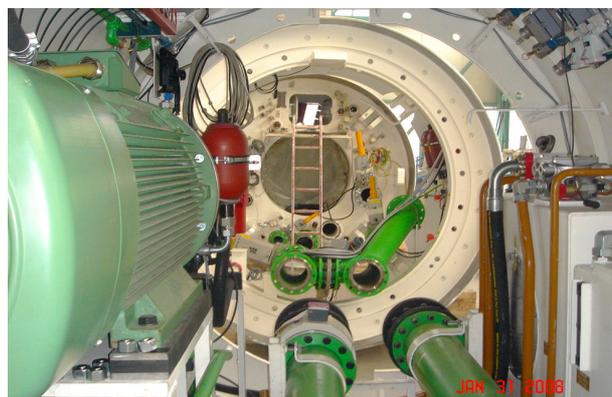
Figura nº 23 – Interior da tuneladora.

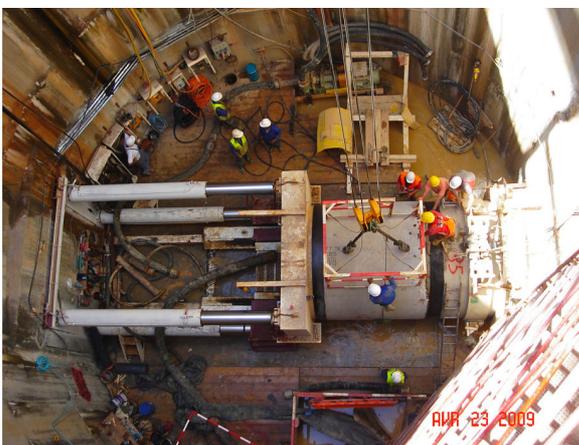
ficando encastrados uns nos outros. O avanço da tuneladora, cuja média foi de 10 metros por dia, parou aos 800 metros do ponto de partida, à cota -18.0 m ZH. Nesse ponto saiu da massa rochosa, mas ficou ainda enterrado na areia cerca de 4,5 metros. Essa areia teve que ser dragada posteriormente, de forma a ser possível retirar a tuneladora e fazer-se a ligação à tubagem de polietileno. Apresenta-se abaixo uma foto da tuneladora em segmentos (figura nº 22). Esta tinha 2,70 m de diâmetro, 11 m de comprimento e pesava 80 toneladas. Apresenta-se também uma foto do interior da tuneladora (figura nº 23), uma foto do posicionamento de uma manilha em betão à entrada do túnel (figura nº 24) e ainda uma foto da entrada do túnel visitável.

Figura nº 24 – Poço de ataque.

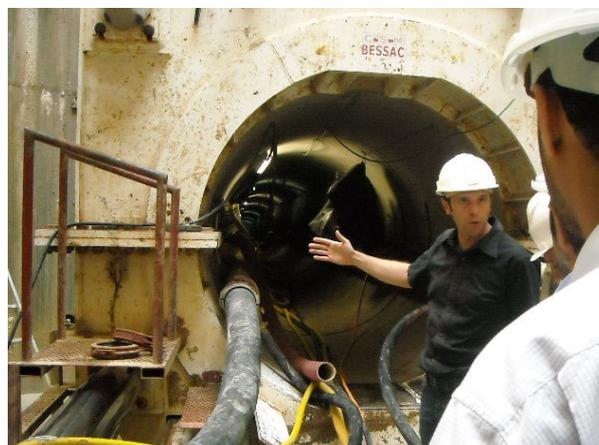
Figura nº 25 – Entrada do túnel visitável.

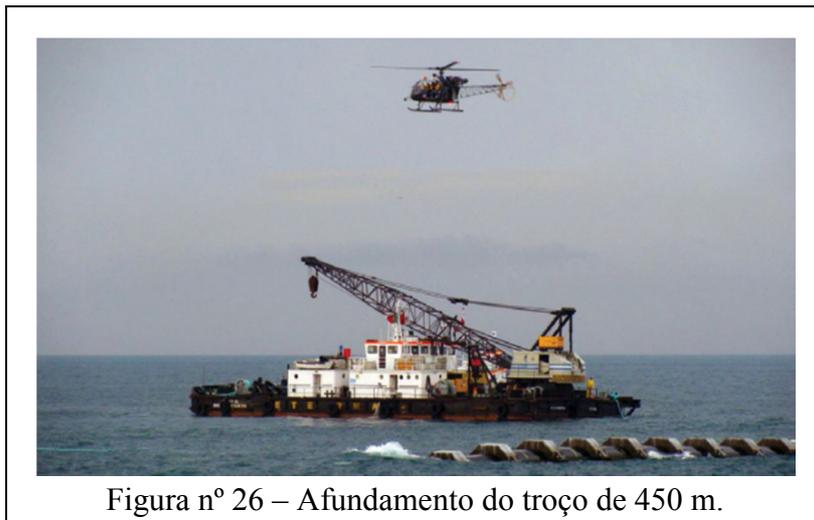
Os tubos PEAD foram fabricados na Noruega, sendo rebocados em 3 troços com 450 m de comprimento, até ao Porto de Mohammedia, a Sul de Rabat. Aí onde foram montados os anéis de afundamento e preparados os dois troços longos com comprimentos de 450 m e 900 m. Esses troços longos foram posteriormente rebocados para Rabat e instalados. Foi efetuada a ligação submersa entre os troços longos e colocados lastros adicionais sobre a tubagem. Na fotografia abaixo é visível além da tubagem a afundar, o pontão auto propulsionado “Eng. Sá Nogueira” e um helicóptero da “Gendarmerie Royale” com representantes do dono de obra.

Figura nº 26 – Afundamento do troço de 450 m.

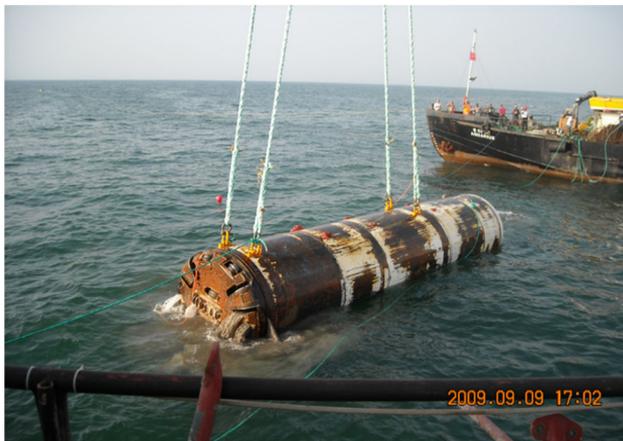
Foi executada a complexa operação de retirada da tuneladora do fundo, efetuada pelo pontão grua "Chernomorets 4" (de 100 toneladas), apoiada pelo “Aquárius” e executada a ligação entre o túnel e a tubagem PEAD. Foram montadas as 22 chaminés do difusor (de 350 mm de diâmetro) e colocados blocos de proteção em redor do difusor, de forma a desincentivar a pesca nessa zona. Foi ainda efetuada a sinalização marítima definitiva do emissário.

Figura nº 27 – Operação de retirada da tuneladora do fundo.

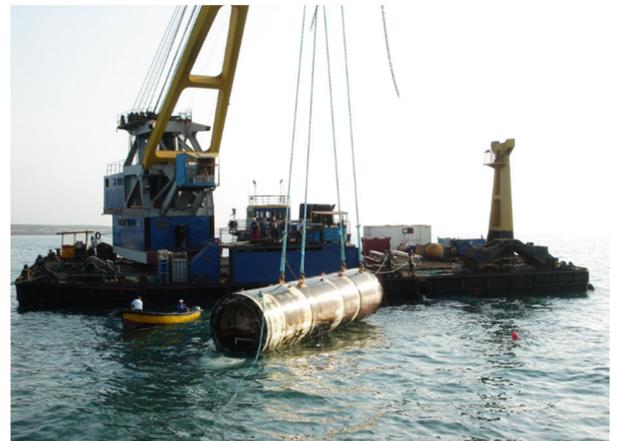
Figura nº 28 – Operação de retirada da tuneladora do fundo.

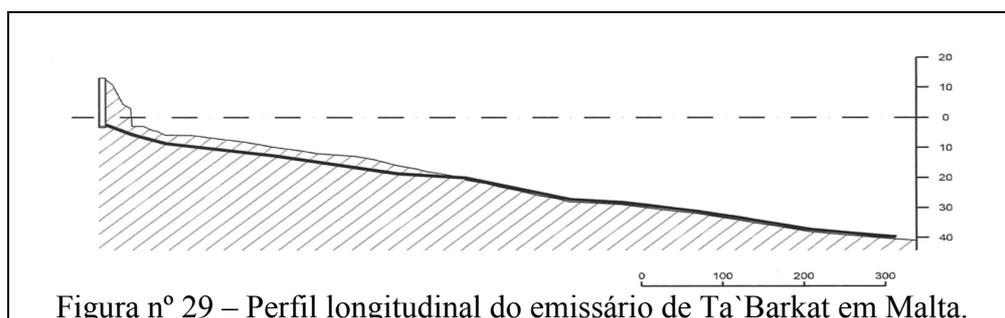
Período de execução 2010 e 2011; Dono de Obra - Water Services Corporation; Consórcio Etermar S.A. / Pollidano Brothers Ltd; Comprimento do emissário 971 m; Diâmetro da tubagem 1600 mm; Profundidade na extremidade do difusor - 40.5 m MSL (Mean Sea Level). A tubagem PEAD tem 1600 mm de diâmetro. O emissário foi instalado em vala nos primeiros 440 m e os restantes 530 m foram assentes sobre o fundo natural. A abertura da vala em rocha calcária foi efetuada por escavadora sobre pontão, com recurso a martelo hidráulico.

Figura nº 29 – Perfil longitudinal do emissário de Ta`Barkat em Malta.

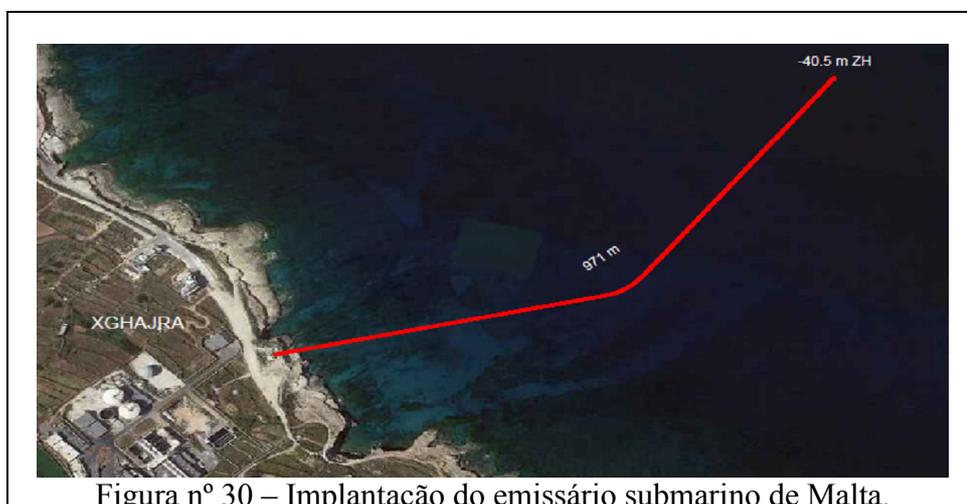
A direção inicial do emissário é de 073°, passando depois a ter 034°. Essa configuração foi escolhida de forma a diminuir o volume de escavação em rocha e de permitir, que o troço assente sobre o fundo marinho estivesse numa zona mais regular e arenosa. A tubagem foi fabricada pela Pipelife, sendo rebocada até ao Porto de Marsaxlokk. Aí foram montados os anéis de afundamento e os outros acessórios em dois troços com 559 m e 383 m. Esses troços foram posteriormente rebocados para o local da obra e aí afundados. Além da tubagem principal, foi construída uma descarga de emergência com 46 m e diâmetro 1600 mm. Foi ainda construída na falésia, uma camara de carga em betão armado.

Figura nº 30 – Implantação do emissário submarino de Malta.

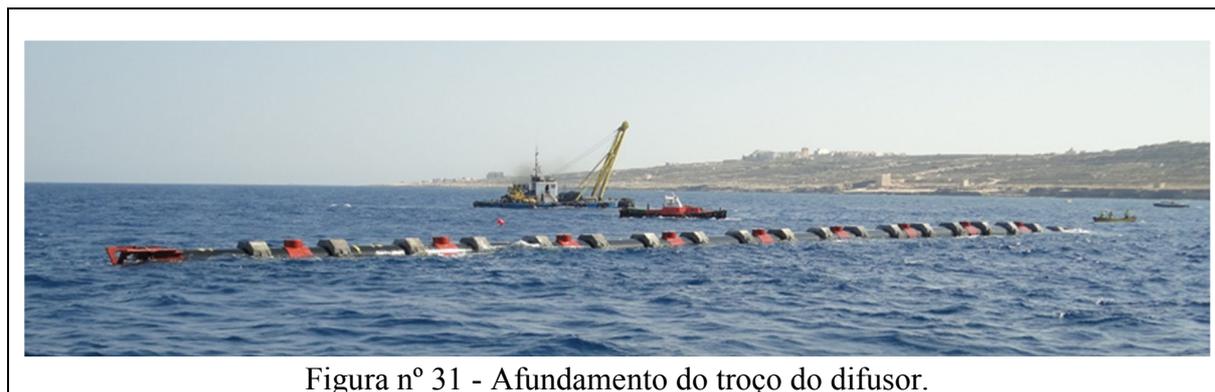
Apresenta-se abaixo uma foto da fase final do afundamento do troço de 383 metros. Este troço do lado de jusante do emissário levava já abertos os furos do difusor. De forma à tubagem ser estanque durante o transporte e afundamento esses furos iam tamponados com campânulas metálicas que foram depois retiradas pelos mergulhadores. Na foto é visível além dos anéis de afundamento, essas campânulas metálicas e ainda na extremidade da tubagem a parte emersa da Cabeça de Puxo.

Figura nº 31 - Afundamento do troço do difusor.

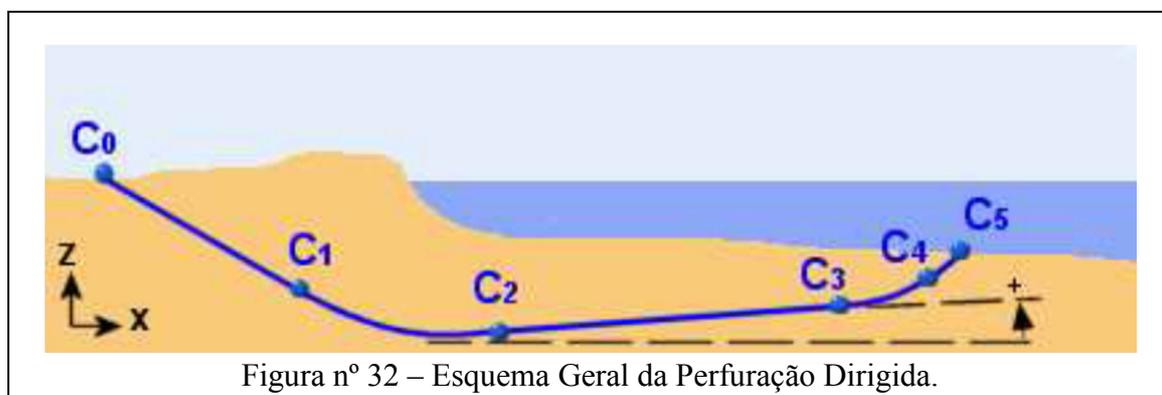
Período de execução Novembro de 2011 a Novembro de 2013; Dono de Obra - RAMSA; Consócio – Somagec / Geocean / Etermar; Tubagem PEAD com 710 mm de diâmetro; Profundidade Máxima - 31.0 m ZH; Comprimento total do emissário 2870 m, estando os primeiros 225 m instalados em terra, segue-se um segundo troço com 990 m, que começa antes da falésia e que aflora no fundo marinho à cota -13.7 m ZH, segue-se o último troço que inclui o difusor, que tem 1655 m de comprimento e está assente diretamente sobre o fundo marinho.

Figura nº 32 – Esquema Geral da Perfuração Dirigida.

A perfuração horizontal dirigida, que permitiu ultrapassar a zona da rebentação, foi executada pela firma da especialidade HDI / Horizontal Drilling International, SAS. Na figura nº 32, acima, é apresentado o esquema geral dessa perfuração.

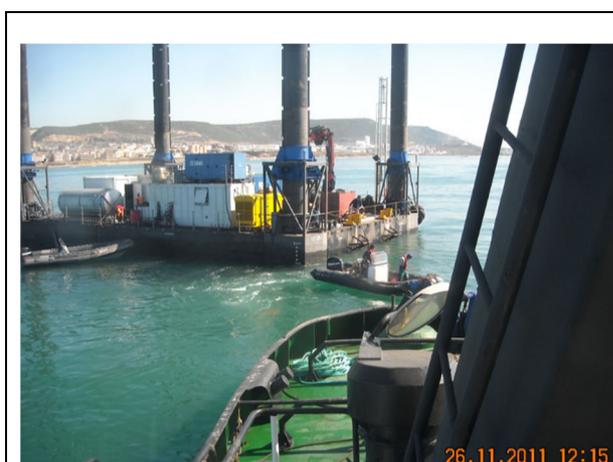
Figura nº 33 – Posicionamento do “Jackup”.

Para a realização dessa perfuração através da rocha, foi utilizada no lado de mar a plataforma auto elevável “Jackup” (ver fotos abaixo). Essa plataforma desmontável tem 24,4 m de comprimento, 17,1 m de largura e 2,44 m de pontal. O comprimento total das suas patas é de 36 m. Apresenta-se no Anexo nº 1 o Arranjo Geral dessa *Containerised Jackup Platform*.

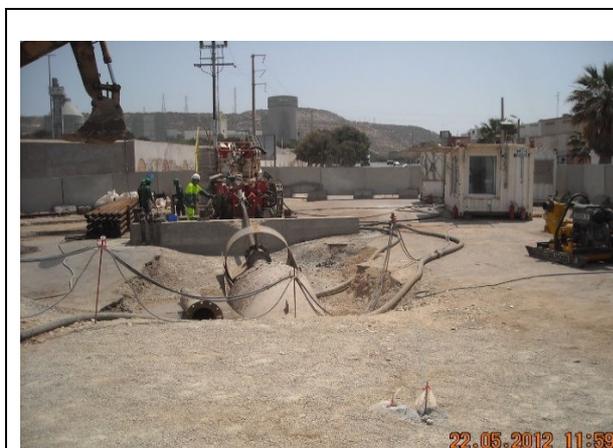
Figura nº 35 – Perfuração Dirigida.

Nas figuras nºs 35 e 36, abaixo, são apresentadas fotografias da perfuração dirigida vista do lado de terra e do lado de mar.

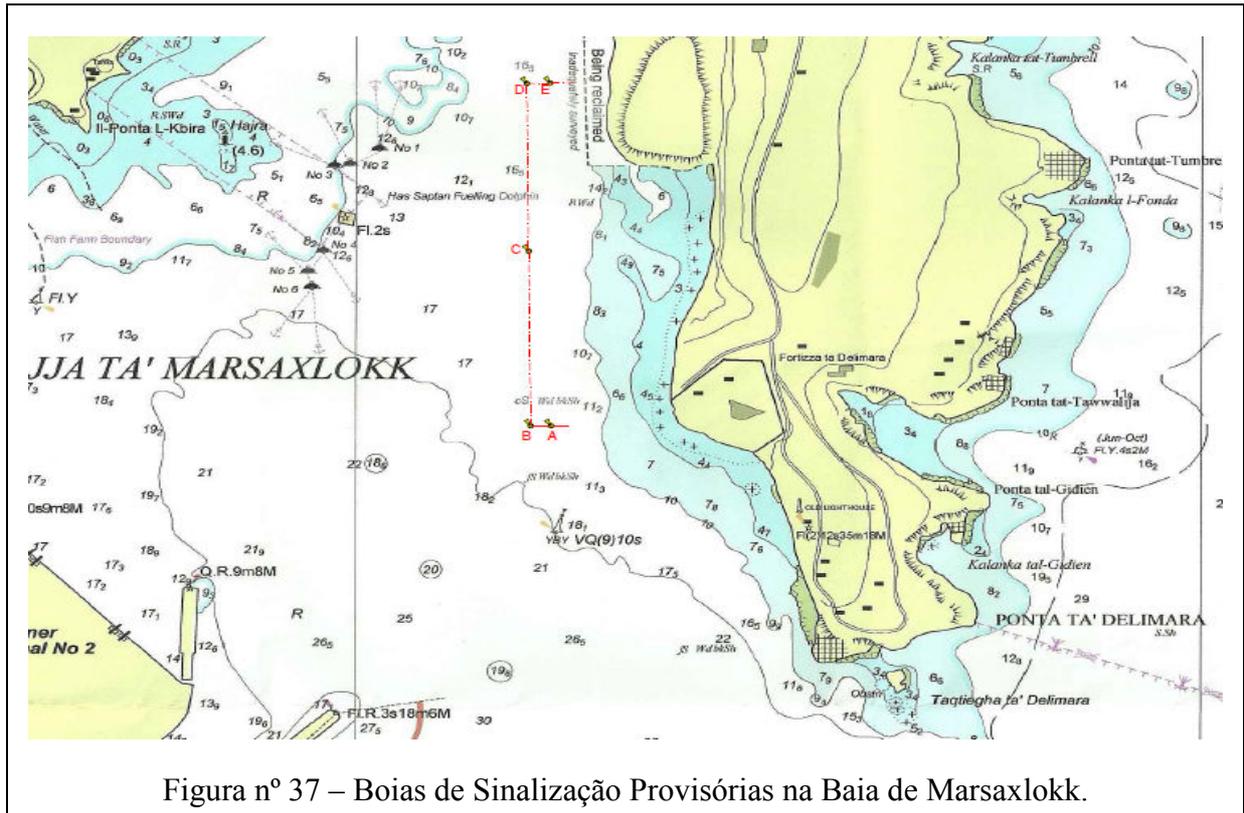
Figura nº 37 – Boias de Sinalização Provisórias na Baía de Marsaxlokk.

Como exemplo, é apresentado na figura nº 37 um extrato da carta de navegação do Porto de Marsaxlokk, em Malta, onde estão representadas as boias de sinalização provisória, colocadas para delimitar a zona de stockagem e montagem das tubagens, aquando da realização do emissário submarino. Apresenta-se também na figura nº 38 um extrato do desenho dessa zona de trabalho, que tinha 60000 m², no qual estão representadas além das 5 boias de sinalização, as tubagens em stock, as boias de amarração, assim como o posicionamento do pontão que apoiou a preparação das tubagens.

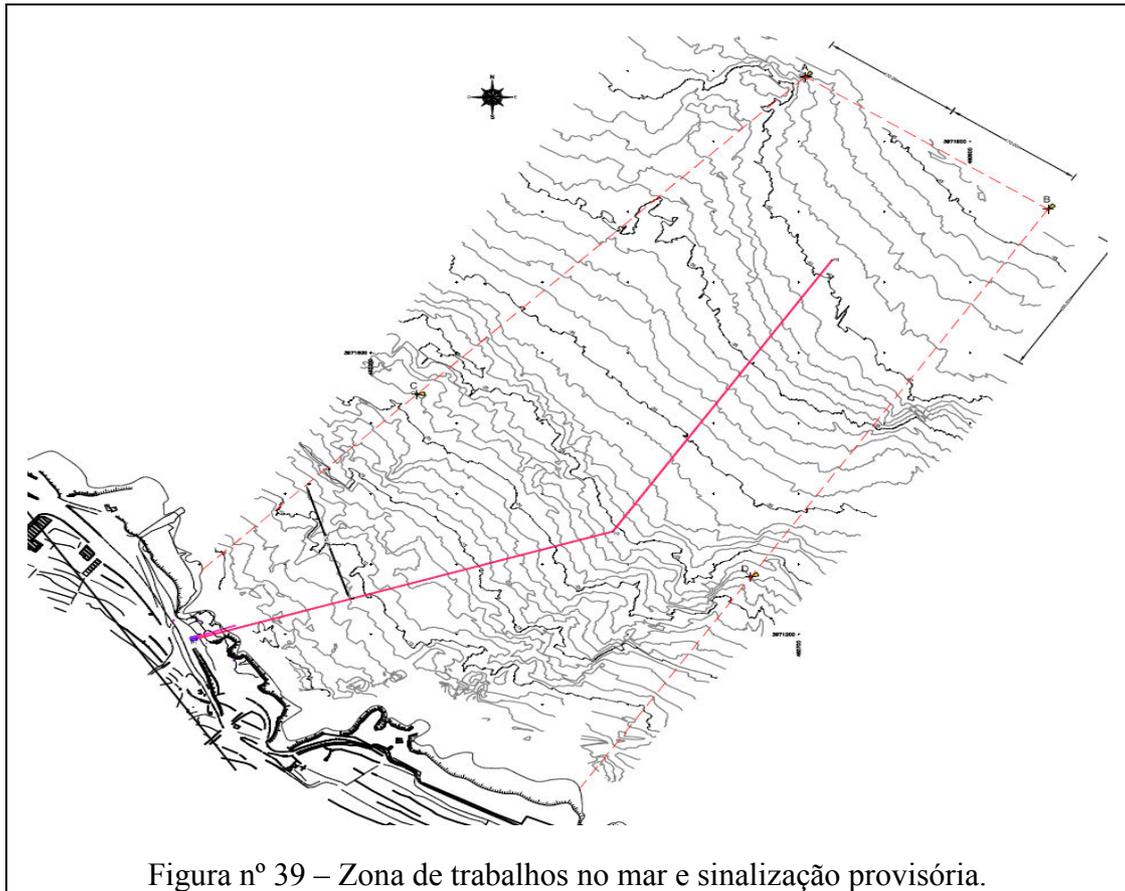
Figura nº 39 – Zona de trabalhos no mar e sinalização provisória.
(Fonte: Documentação Técnica da Obra do emissário submarino de Ta`Barkat)

Na figura nº 39 apresenta-se um extrato do desenho contendo a implantação do emissário submarino de Malta, assim como a zona envolvente interdita à navegação durante a execução do referido emissário. Essa zona era delimitada por 4 boias de sinalização provisórias.

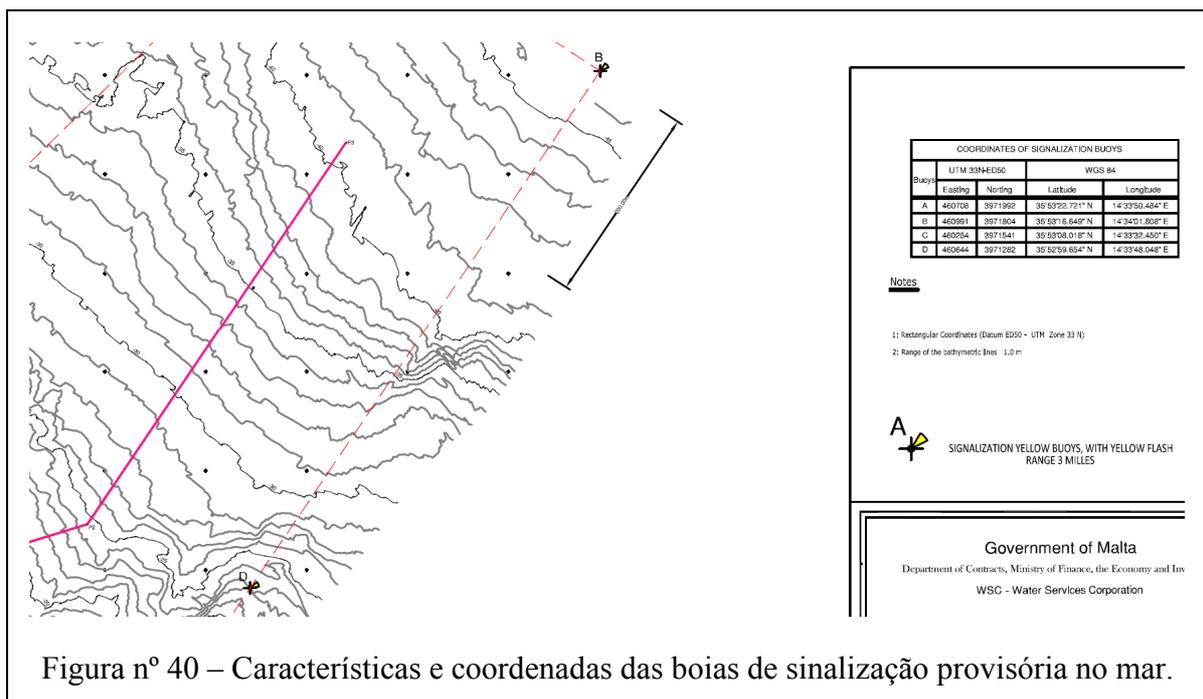
Figura nº 40 – Características e coordenadas das boias de sinalização provisória no mar.

Apresenta-se abaixo (figura nº 40) um extrato do mesmo desenho, contendo as características e as coordenadas das boias de sinalização provisória.

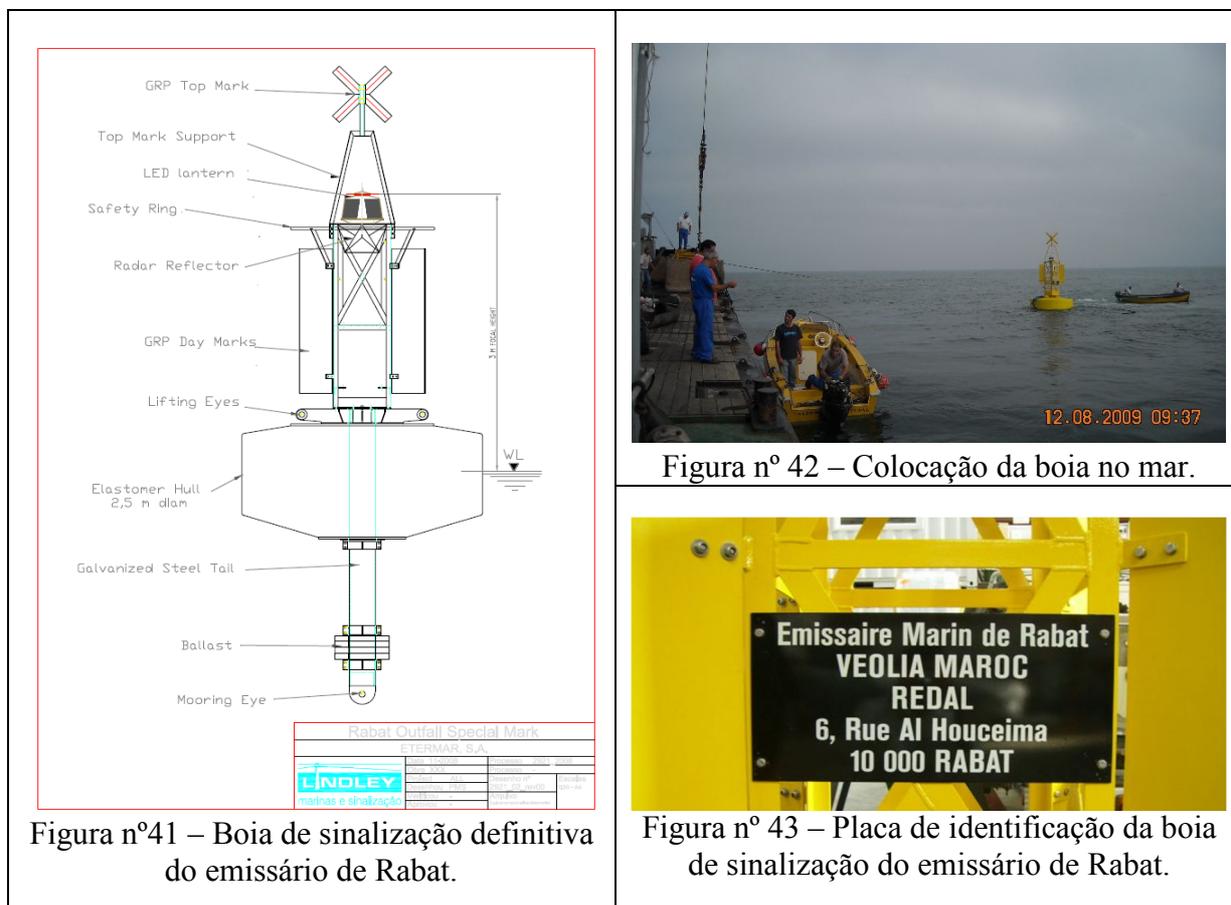
(Figura nº 41 - Fonte: Documentação Técnica da Obra Rabat “Outfall Special Mark / Lindley marinas e sinalização / 11-2008 / Etermar”); (Figuras nºs 42 e 43 - Fotos do autor)

Abaixo, apresenta-se o desenho geral da boia de sinalização definitiva do emissário de Rabat. Apresenta-se também uma foto da sua colocação no mar e uma foto da respetiva placa de identificação. No Anexo nº 3 é apresentada a documentação técnica dessa boia de sinalização definitiva, nomeadamente os cálculos de flutuabilidade e da catenária da referida boia.

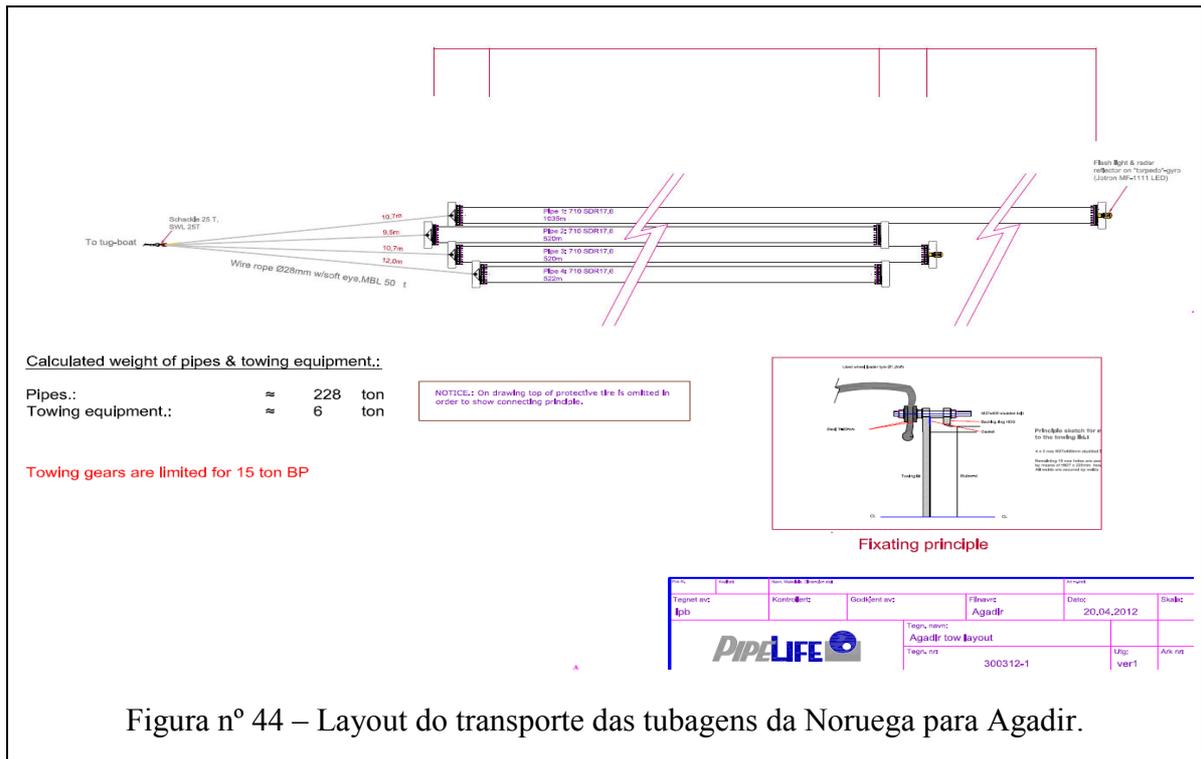
Figura nº 44 – Layout do transporte das tubagens da Noruega para Agadir.

Refira-se que a Pipelife na Noruega é a única fábrica, na nossa parte do mundo, que produz atualmente essas tubagens de grandes dimensões. Elas podem ser entregues em qualquer parte do Oceano Atlântico ou dos mares que com ele confinam. O documento “Advantages and Experiences of the use of Long Length Pipes for Marine Pipeline Construction & Installation Techniques for Flexible PE Pipes - Pipelife” (Blomster, s.d.), refere as principais entregas que essa empresa efetuou entre 1995 e 2011. Tal perfaz um total de 144 quilómetros de tubagens, em pelo menos 42 viagens. O documento refere entregas no Brasil, Colômbia ou Ghana, além de muitos outros destinos. Abaixo apresenta-se o Layout referente à rebocagem das tubagens da Pipelife para o emissário de Agadir.

Apresenta-se abaixo algumas fotos efetuadas durante a receção das tubagens em Agadir. Como referido no Layout acima, foram rececionados 3 tubos com 520 m e 1 tubo com 1035 m, sendo este último utilizado na zona da perfuração dirigida. Uma vez que a área disponibilizada pelas autoridades portuárias tinha um comprimento bastante inferior a 1035 m, teve que se proceder à amarração desse tubo de forma engenhosa. Assim a tubagem de 1035 m foi recebida no exterior do porto, ficando o rebocador oceânico no exterior com as outras tubagens. A tubagem mais comprida entrou em Agadir, ficando após diversas manobras, amarrada com as extremidades paralelas e fazendo um arco na zona central, de forma a caber no espaço cedido. Após essa amarração, deu então entrada às outras tubagens, que foram amarradas numa segunda fase.

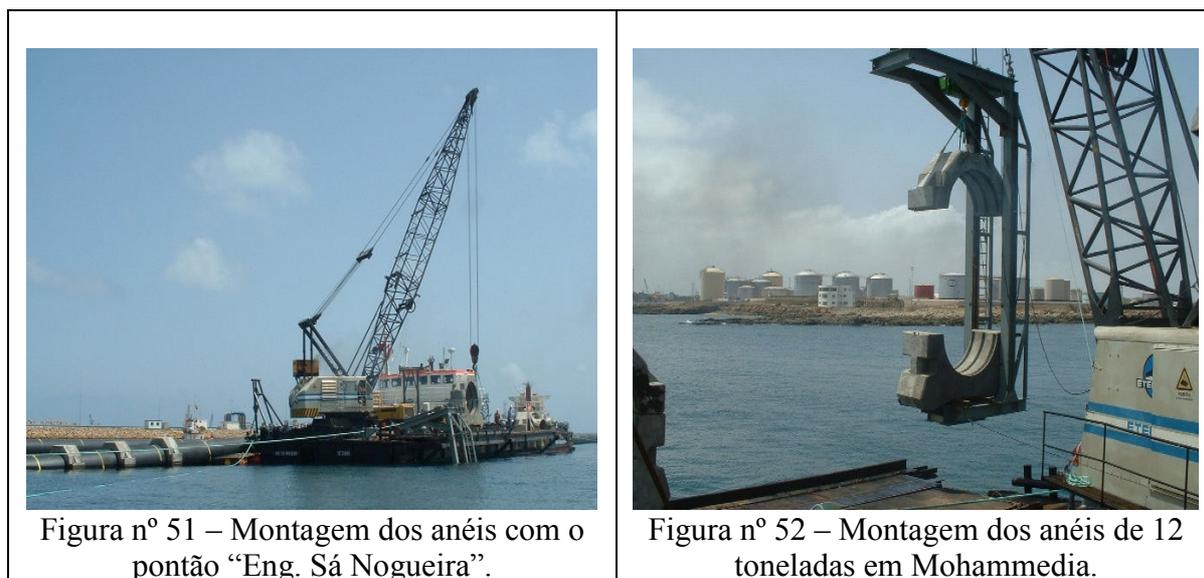
(Figuras nºs 51 e 52 - Fotos do autor)

A zona de trabalhos no porto está normalmente subdividida em duas partes. A zona onde se está a montar os anéis e a zona onde as tubagens estão stockadas. Tal implica, a necessidade de se efetuar várias movimentações das tubagens, entre essas duas zonas. Tem também, que se providenciar a carga atempada do pontão, com os anéis de afundamento e com os diversos acessórios. As amarrações das tubagens devem ser verificadas com bastante frequência, especialmente em situações de mau tempo ou quando as tubagens estão em locais pouco abrigados. Todas estas operações são efetuadas pelo pessoal marítimo da obra.

Abaixo, são apresentadas algumas fotografias, ilustrando a montagem das tubagens no Porto de Mohammedia, no âmbito do emissário submarino de Rabat. O Porto de Mohammedia fica situado 30 milhas a sul de Rabat, sendo dedicado quase exclusivamente ao movimento de combustíveis líquidos. Tem cotas profundas e algum espaço disponível, que não é utilizado para fins comerciais. Refira-se que Rabat tem um pequeno rio, com uma barra bastante condicionada, o que impossibilitou aí a montagem das tubagens.

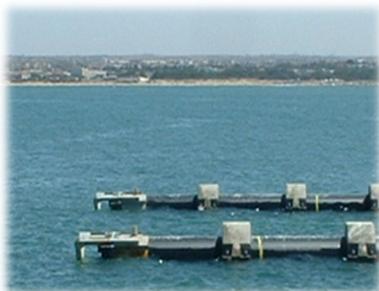
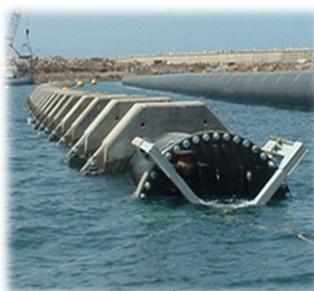
Figuras nº 55 e 56 – Cabeças de Puxo montadas nas tubagens em Mohammedia.

Apresenta-se abaixo duas fotos de Cabeças de Puxo, montadas nas tubagens em Mohammedia. Apresenta-se também, uma foto contendo uma Tampa de Afundamento e várias Abraçadeiras Laterais, que são montadas espaçadamente nas tubagens, e onde se ligarão, quer os cabos aos rebocadores laterais, quer os cabos às poitas laterais, utilizadas nas operações de afundamento.
