Emissários Submarinos – Trabalhos Marítimos e Segurança da Navegação

EMISSÁRIOS SUBMARINOS
TRABALHOS MARÍTIMOS E SEGURANÇA DA NAVEGAÇÃO

Dissertação para a obtenção do grau de Mestre em Pilotagem

Norberto José Sanches Ruivo

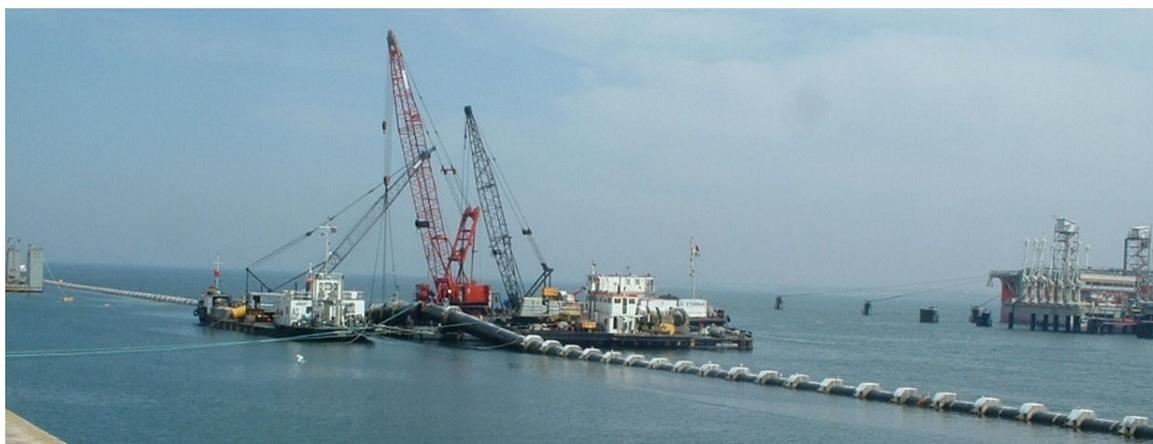
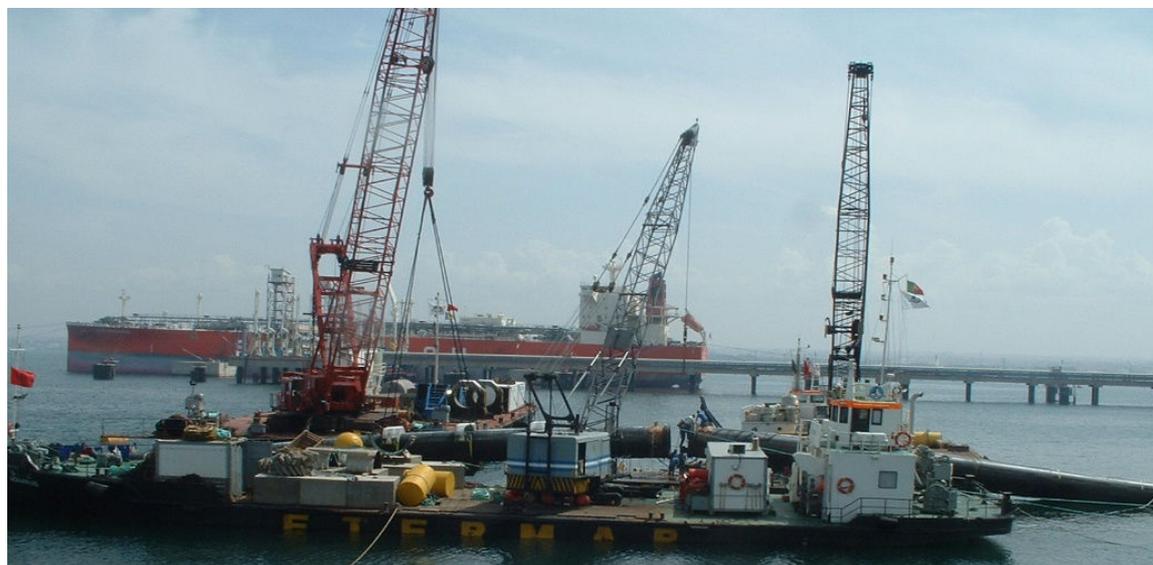
Figura nº 58 – União à superfície de 2 troços de tubagem em Mohammedia.

São apresentadas abaixo duas fotos, referentes à união efetuada à superfície de 2 troços de tubagem, com 451 m e 461 m. Tal fez um troço único com 912 m, que foi depois rebocado de Mohammedia para Rabat, onde foi afundado. Nessa união, foram utilizados os pontões/grua “Panda”, “Aquárium” e “Eng. Sá Nogueira” e ainda o flutuador “Calapouco”.

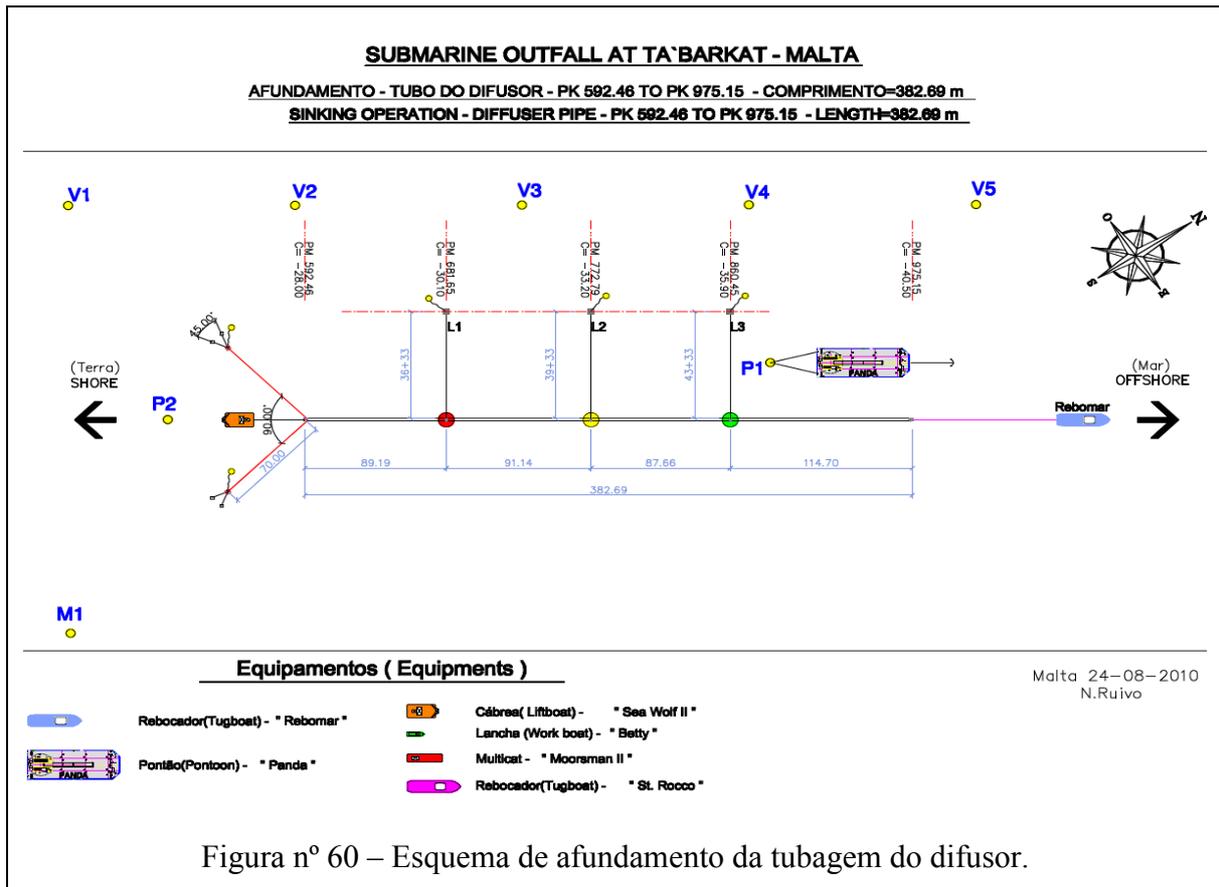
(Fonte: autor)

Apresenta-se na figura nº 60 o esquema utilizado em Malta, para o afundamento da tubagem de 383 m. Essa tubagem foi a primeira a ser afundada, tendo a operação sido efetuada de terra para o mar. Estão representadas as 8 boias utilizadas para a amarração das embarcações nessa zona de trabalhos. Os 3 círculos assinalados sobre a tubagem representam as abraçadeiras montadas nesta, onde se ligaram os cabos às poitas L1, L2 e L3, para fixar a tubagem lateralmente. Na parte de terra, estão representados a vermelho, os dois estropos de aço que ligaram as poitas no fundo à cauda do tubo. Refira-se, que para as amarrações da tubagem na fase de afundamento, é frequente recorrer-se também a âncoras como pontos de fixação.

Em seguida são apresentadas diversas fotos dos afundamentos efetuados no emissário de Malta. As figuras nºs 62 a 68 são do tubo de 383 m, cujo esquema de afundamento, foi apresentado anteriormente na figura nº 60. A última foto, figura nº 69, é do afundamento do tubo de 559 m.

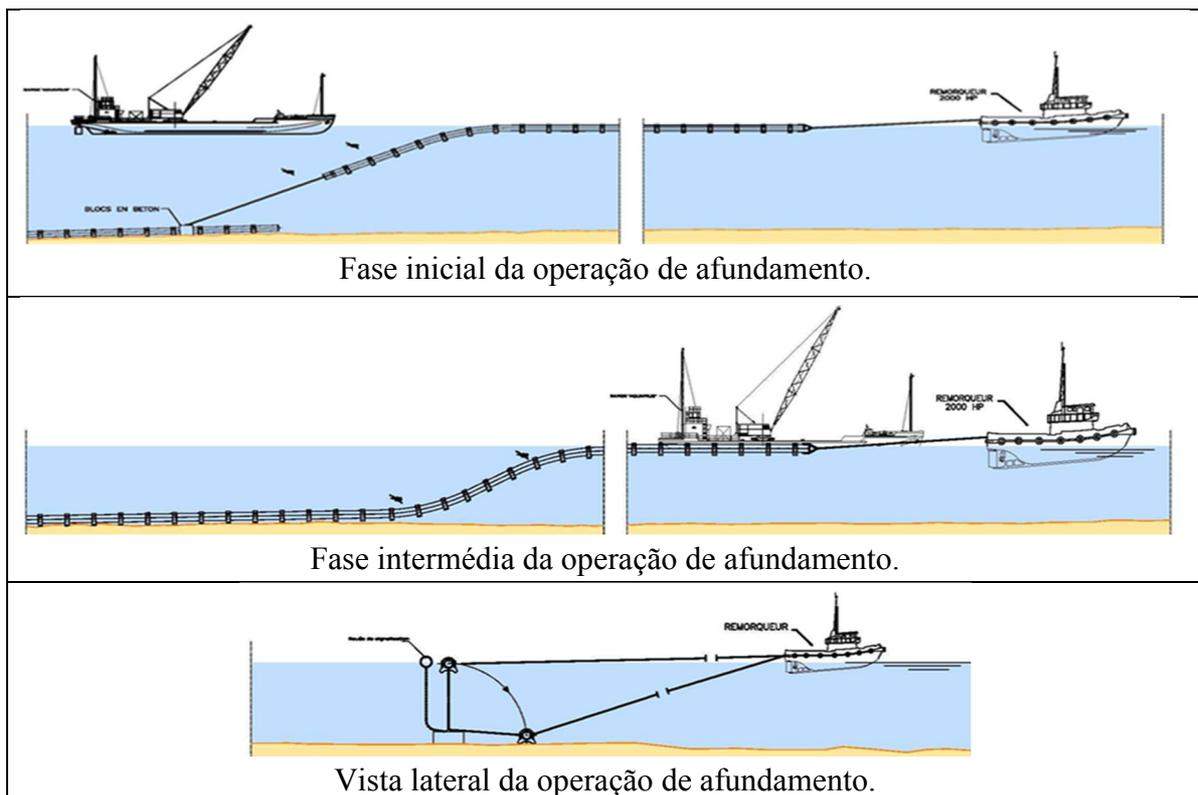
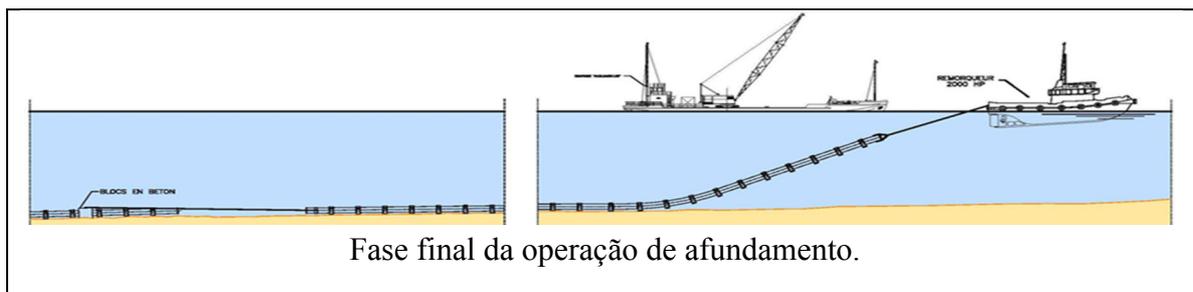
Quadro nº I – Fases das Operações de Afundamento.

Apresenta-se em seguida um quadro, que mostra de forma simplificada, as diversas fases da operações de afundamento.

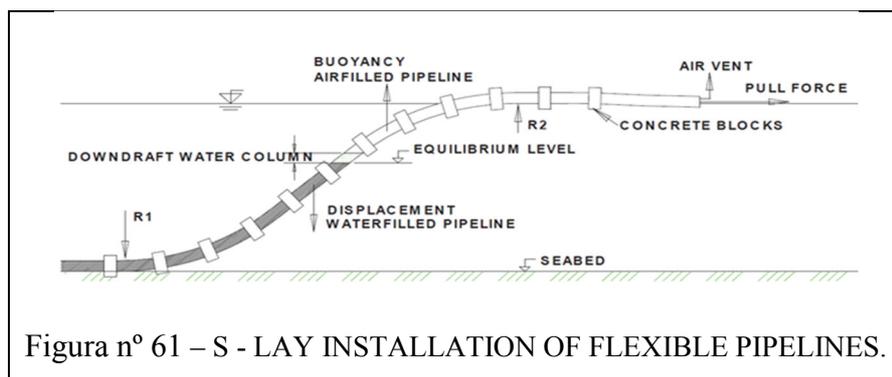
Figura nº 61 – S - LAY INSTALLATION OF FLEXIBLE PIPELINES.

Durante o afundamento, é essencial que o reboque principal esteja sempre a efetuar a tração adequada, não só para manter a tubagem esticada e alinhada, mas também para que os raios “R1” e “R2”, representados na figura abaixo, não excedam o raio mínimo admissível, a partir do qual a tubagem corre risco de partir-se. Esse raio depende da profundidade e do diâmetro da tubagem a ser afundada.

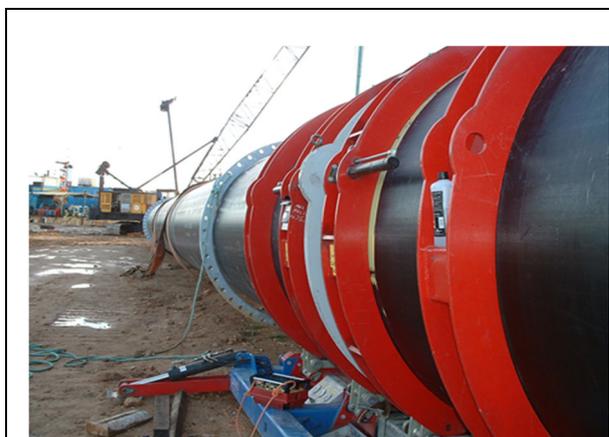
Figura nº 70 – Fabrico do troço em terra.

Apresenta-se abaixo algumas fotografias do emissário de Rabat, relativas aos troços de ligação. Na figura nº 70 o troço de tubagem está a ser soldado em terra. Na figura nº 71 aparece o monitor

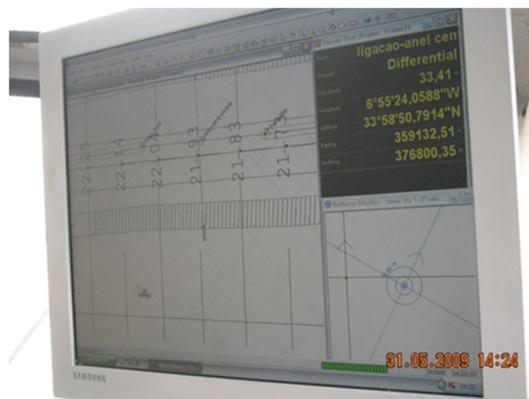
Figura nº 71 – Monitor DGPS da grua.

do DGPS da grua do “Panda”, aquando da colocação de um troço. Na figura nº 72, a grua de 320 tons, do “Panda” está a colocar um troço na água. Na figura nº 73 os mergulhadores estão a apertar os varões roscados da união, com o recurso a equipamentos hidráulicos.

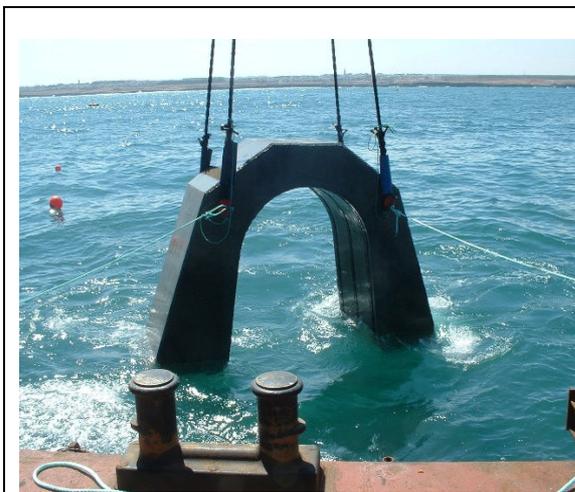
Apresenta-se abaixo uma foto da colocação de um “cavaleiro” de 23 tons em Rabat e outra foto da colocação de um “bloco de proteção do difusor” no mesmo emissário submarino. Refira-se que em Portugal não tem sido habitual o uso deste tipo de blocos junto do difusores dos emissários.

Figura nº 74 – Colocação de um cavaleiro.

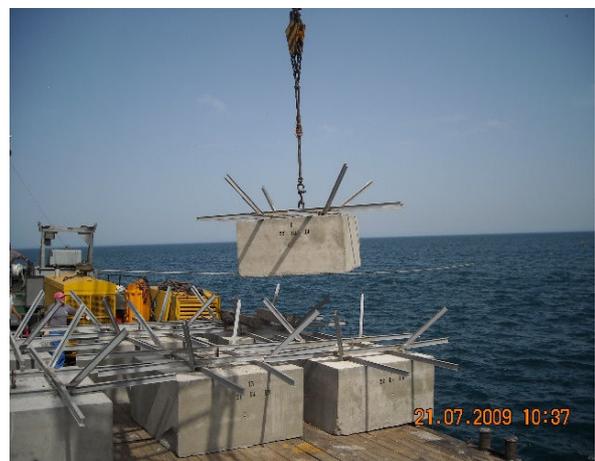
Figura nº 75 – Blocos de proteção do difusor.

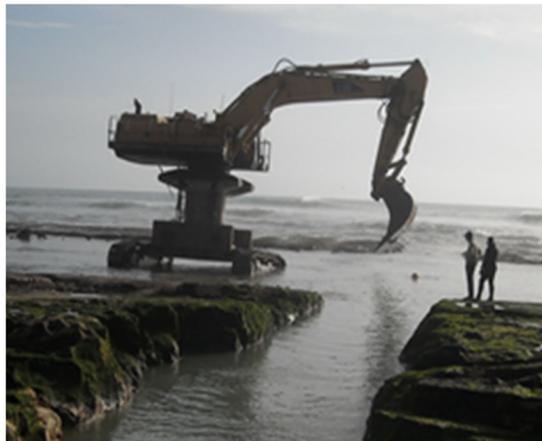
Algumas vezes, em pequenos emissários ou descargas de emergência, em zonas abrigadas e pouco profundas, pode-se recorrer a escavadoras especiais, que conseguem trabalhar dentro de água, até profundidades na ordem dos 3 a 4 metros. As fotos abaixo ilustram uma escavadora desse tipo, utilizada em Agadir, para abrir a vala (figura nº 76) e apoiar a colocação da tubagem da descarga de emergência do lado sul (figura nº 77). Refira-se que essa tubagem foi rebocada do porto, sendo puxada para terra por um guincho e depois afundada.

Figura nº 76 – Giratória da “Geocean”.

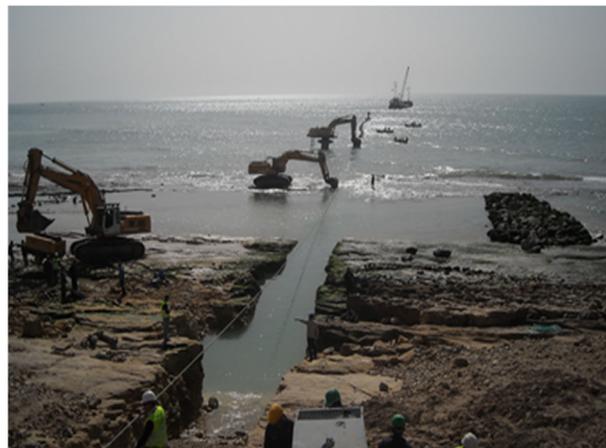
Figura nº 77 – Instalação da tubagem em vala.

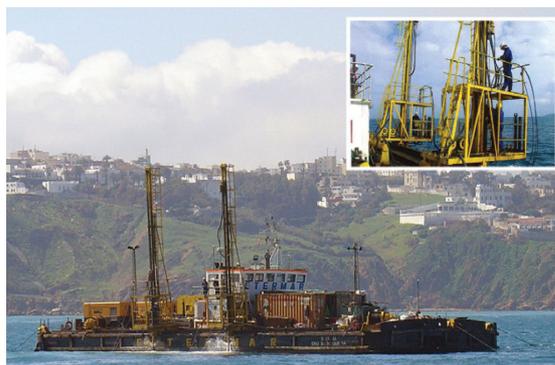
Figura nº 78 – Furação da rocha para posterior rebentamento com explosivos.

São apresentadas abaixo diversas fotos do emissário de Tanger: fig. nº 78 - “Eng. Sá Nogueira” aquando da furação e rebentamento de rocha; fig. nº 80 - Controlo de vibrações durante um rebentamento; fig. nº 81 - Pilões e diferentes baldes de dragagem; fig. nº 82 - “Panda” a quebrar rocha com pilão de 12 tons e fig. nº 83 - “Panda” a dragar para o batelão “Philae”. Apresenta-se também as seguintes fotos do emissário de Rabat: fig. nº 79 - Rebentamento com explosivos; fig. nº 84 - Draga de sucção de 1300 m³ “Belomorskiy” e fig. nº 85 - Monitor de dragagem da “Belomorskiy”, estando assinalado a verde o rasto das zonas já passadas.

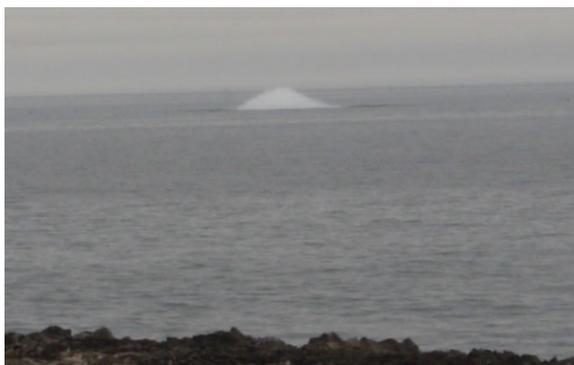
Figura nº 79 – Cogumelo durante um rebentamento subaquático.

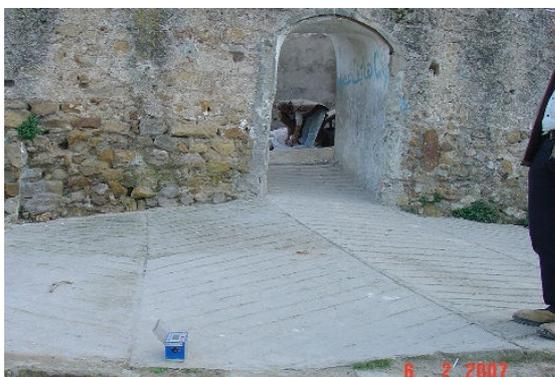
Figura nº 80 – Controlo das vibrações durante um rebentamento.

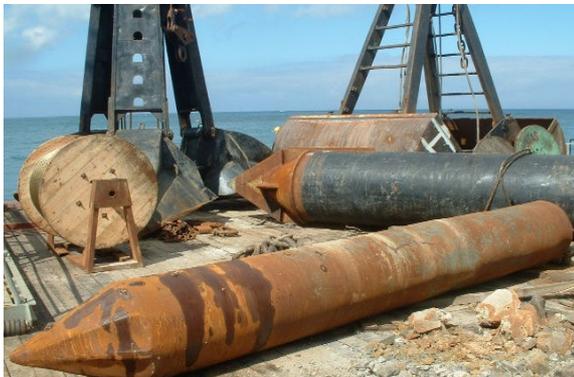
Figura nº 81 – Pilões e baldes de dragagem no convés do “Panda”.

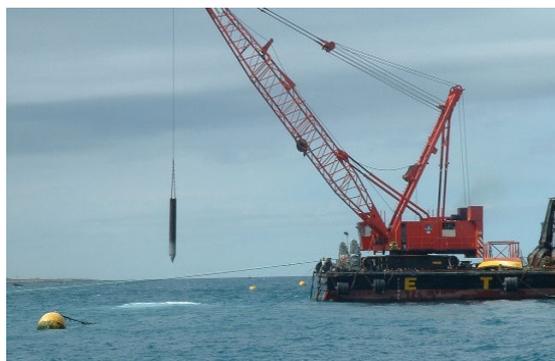
Figura nº 82 – Quebramento de rocha com pilão de 12 toneladas.

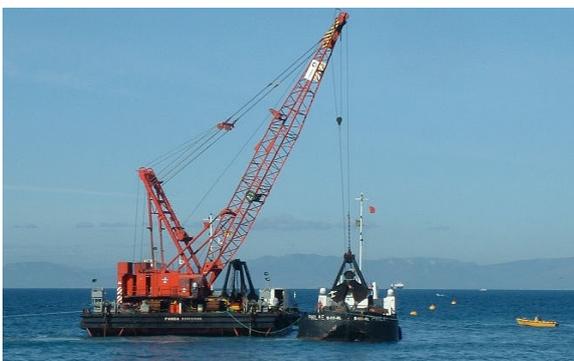
Figura nº 83 – Dragagem de rocha para batelão de dragados.

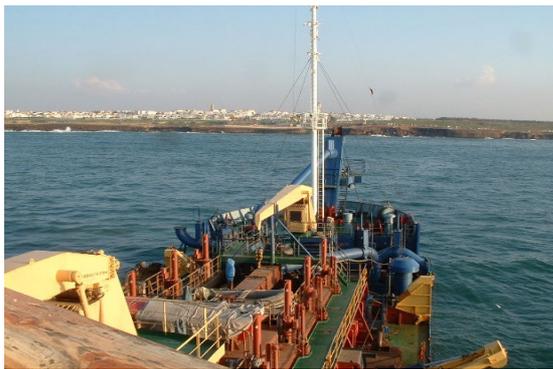
Figura nº 84 – “ Belomorskiy ”, draga de sucção para porão de 1300 m3.

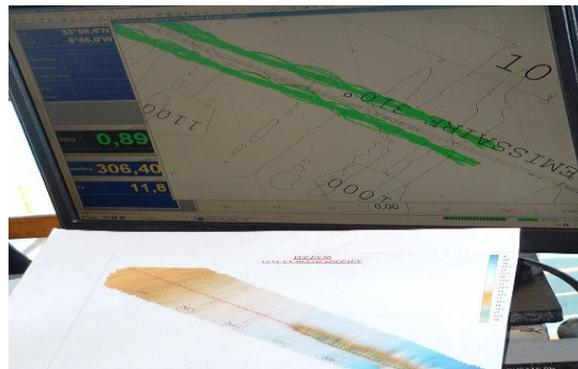
Figura nº 85 – Monitor de dragagem da “Belomorskiy” e levantamento em 3D.

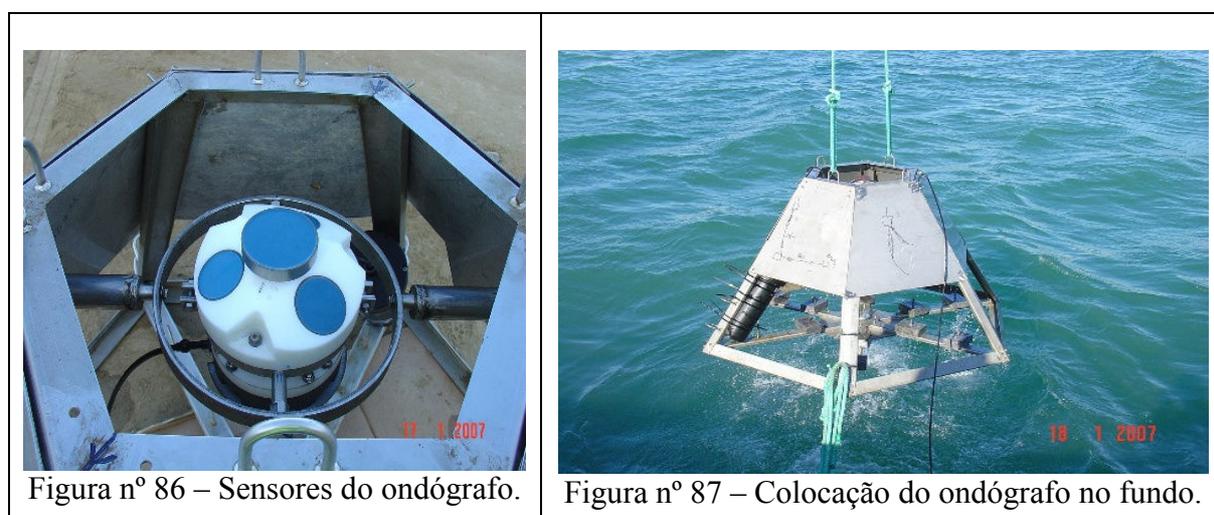
(Figuras nºs 86 e 87 - Fotos do autor)

Em vários emissários, por motivos contratuais, tem que se recolher informação da ondulação e das correntes, enquanto a obra está a decorrer. Assim no emissário de Rabat foi instalado um ondógrafo no fundo, com o apoio dos mergulhadores. Esse equipamento (AWAC) era periodicamente trazido à superfície, para manutenção e descarga da informação, ver fotos abaixo.

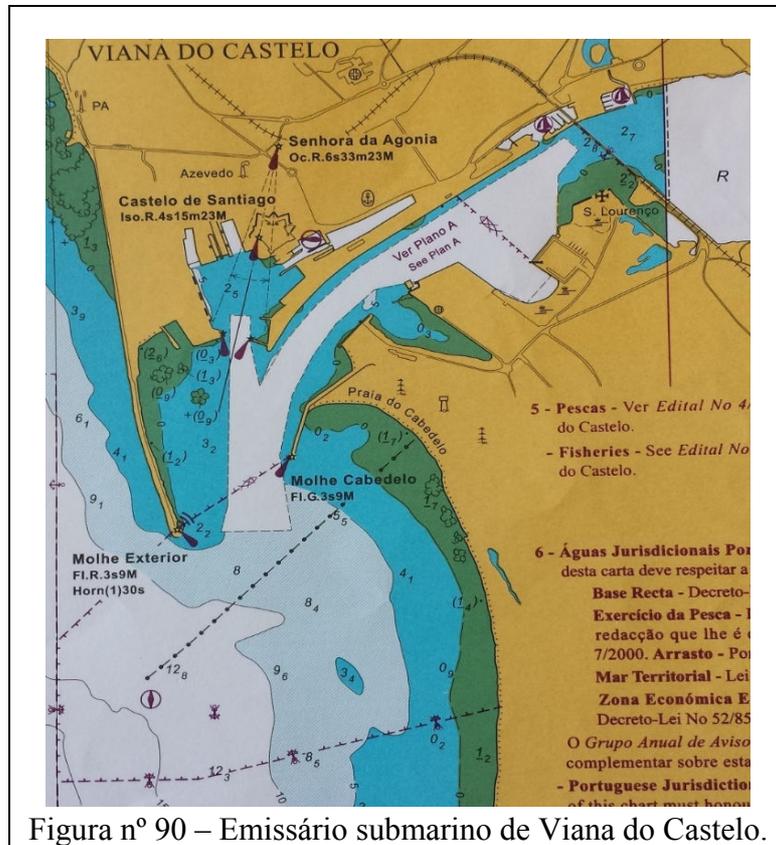
O emissário encontra-se implantado a sul da entrada do estuário do Rio Lima, enraizado na Praia do Cabedelo, está assinalado nas cartas de navegação, mas não tem sinalização marítima, conforme se pode visualizar abaixo.

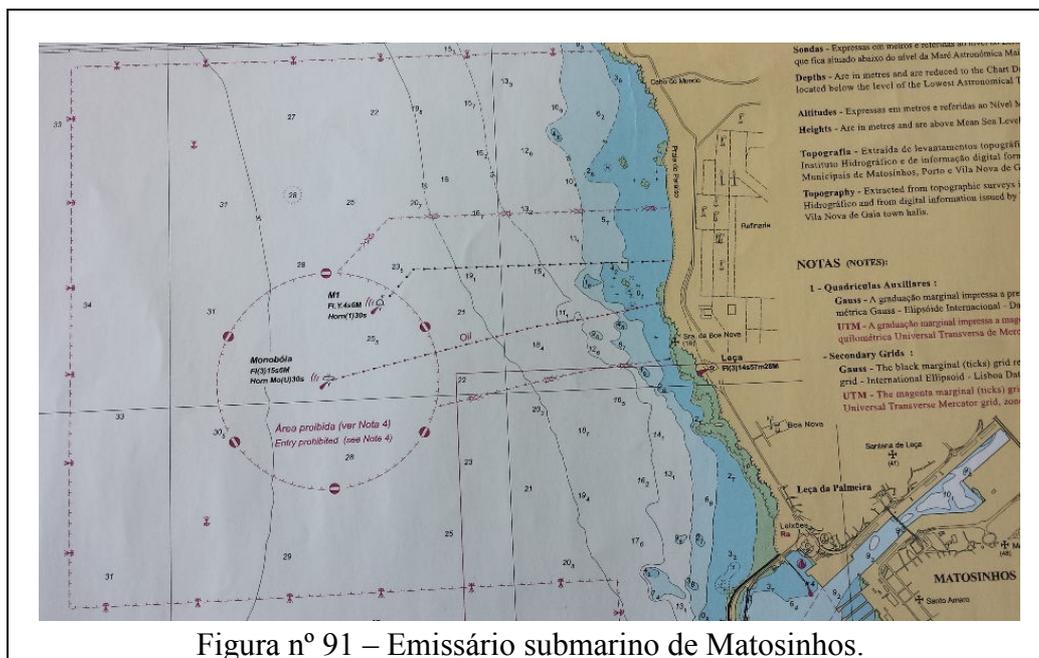
Existe uma boia de sinalização perto da extremidade do difusor, sendo interdito fundear assim como pescar na zona do emissário. Como se pode ver na cópia da carta de navegação, a extremidade do emissário e a respetiva boia de sinalização já estão dentro da área interdita da “Monoboia de Leixões”. A sul do emissário está localizado o pipeline que liga a referida monoboia à refinaria de Leixões.

Figura nº 91 – Emissário submarino de Matosinhos.

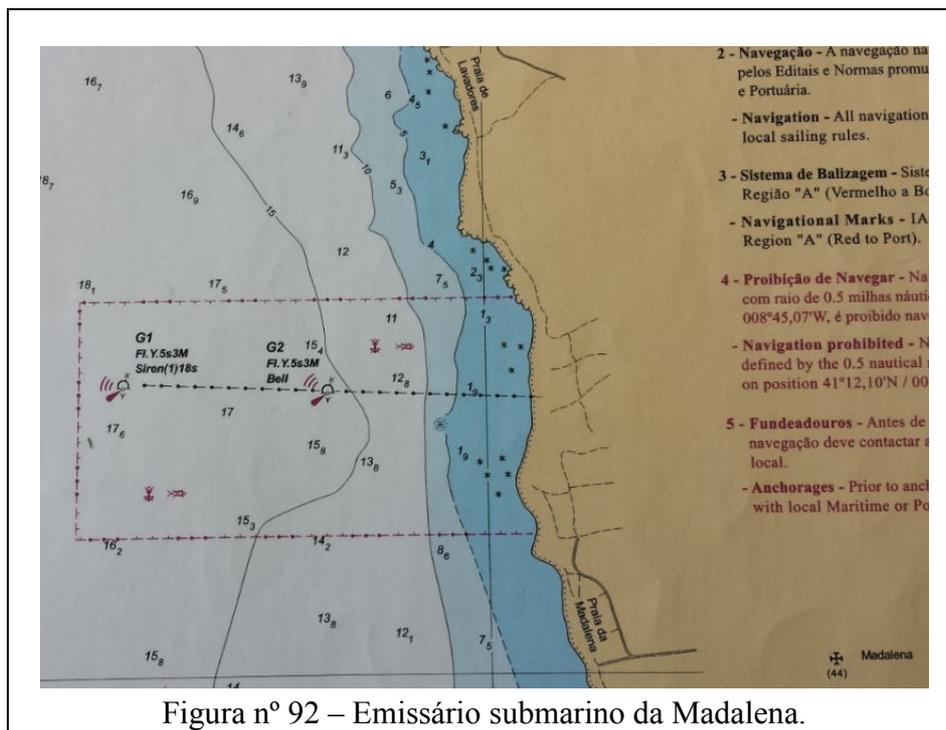
A sinalização marítima é constituída por duas boias, sendo interdita a pesca e fundear na zona do emissário.

Figura nº 92 – Emissário submarino da Madalena.

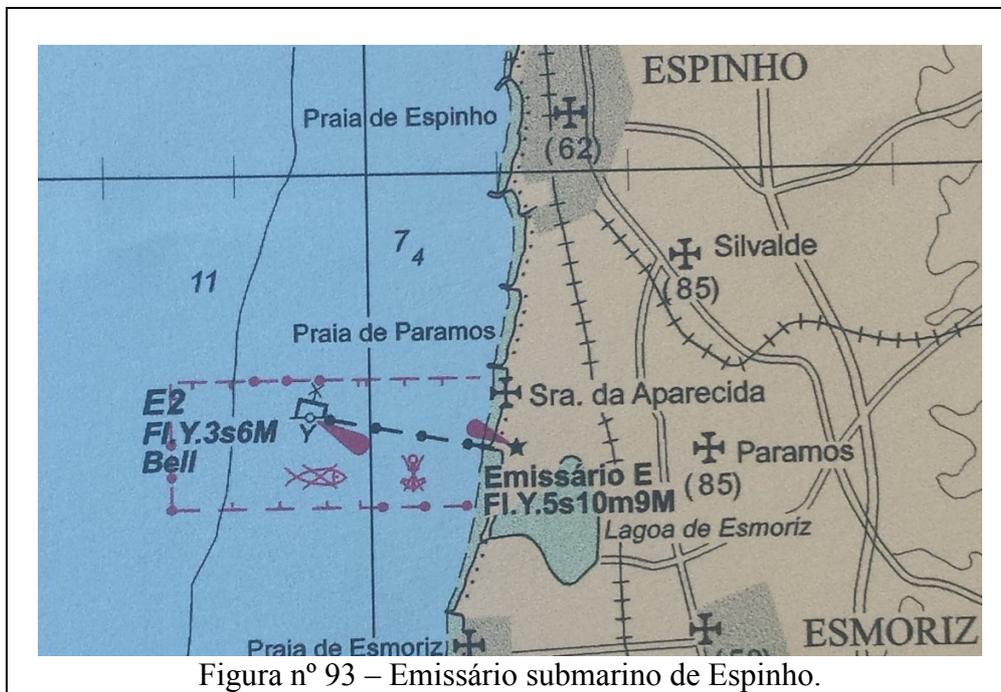
Está assinalado nas cartas de navegação. A sinalização é efetuada por uma boia perto da extremidade do difusor. É interdito fundear assim como pescar na zona assinalada, que tem 0,7 milhas de largura e 1,8 milhas de comprimento.

Figura nº 93 – Emissário submarino de Espinho.

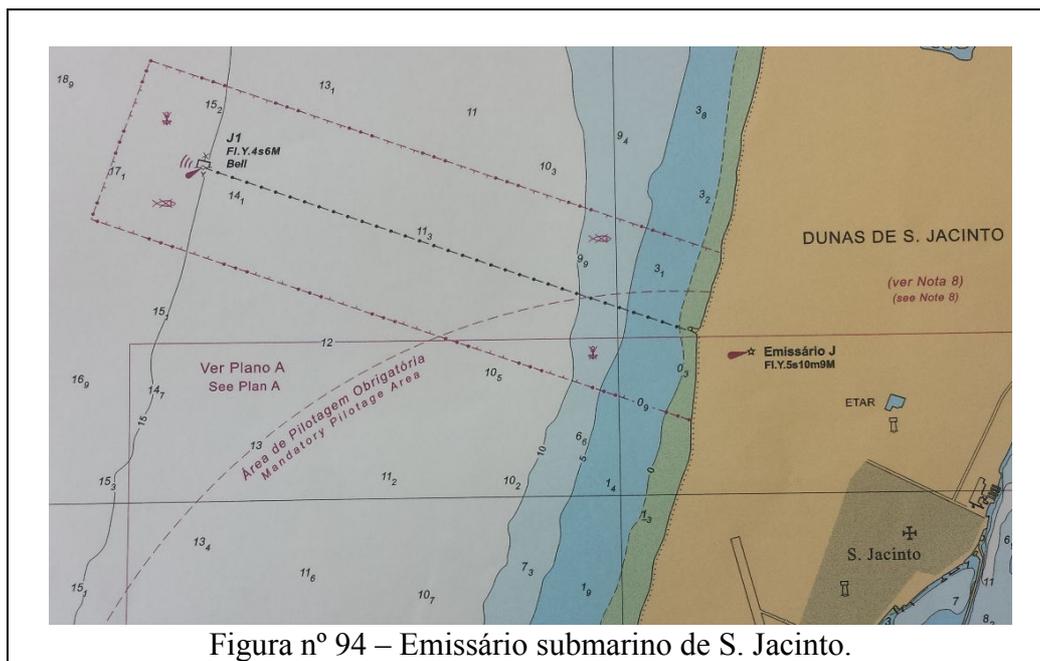
(Fonte: Carta de Navegação nº 26403)

Está assinalado nas cartas de navegação, sendo a sinalização efetuada por uma boia perto da extremidade do difusor e por um farolim em terra no alinhamento do emissário. A área envolvente do emissário submarino, onde é proibido pescar e fundear, tem aproximadamente uma largura de 0,5 milhas e um comprimento de 2.0 milhas.

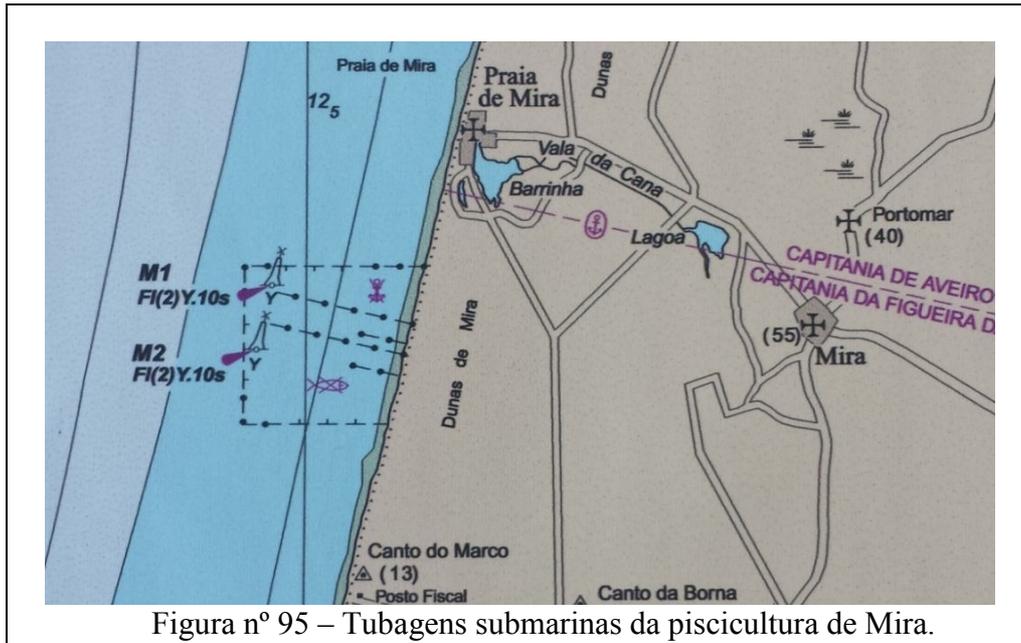
(Fonte: Carta de Navegação nº 24202)

As tubagens estão assinaladas nas cartas, sendo a sinalização marítima efetuada por duas boias que delimitam os 4 emissários. A área onde é interdito fundear ou pescar tem a largura de 1,4 milhas, sendo o seu comprimento de 1,5 milhas no lado norte e 1,2 milhas no lado sul.

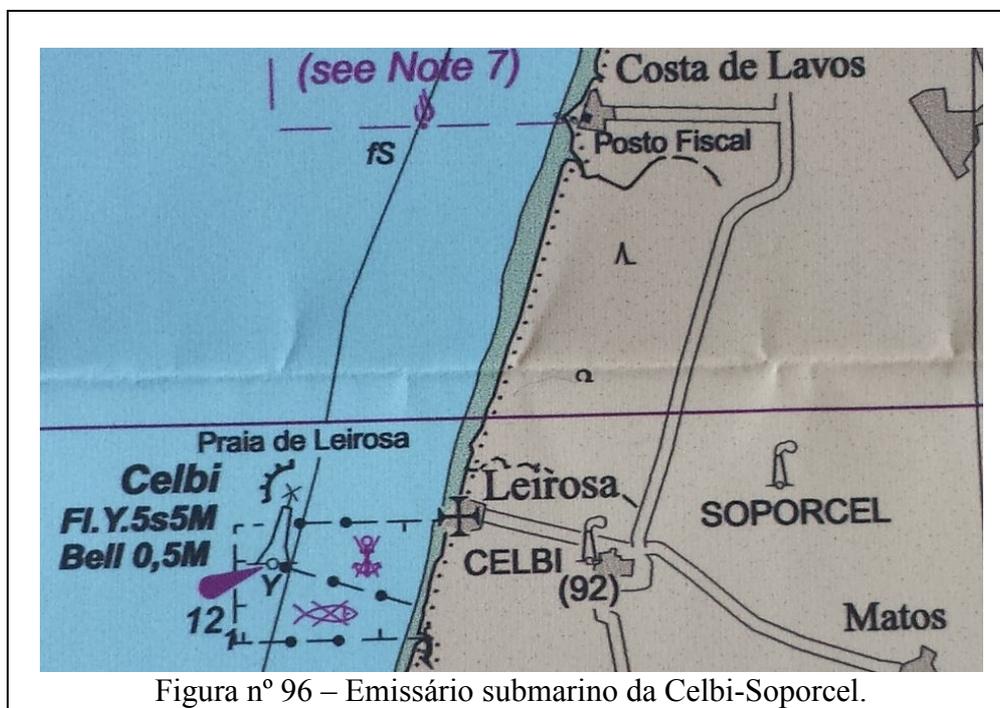
(Fonte: Carta de Navegação nº 24202)

A sinalização marítima é efetuada por uma boia perto da extremidade do difusor. A área onde é interdito fundear e pescar tem uma largura de 0,6 milhas, por 1,0 milhas de comprimento no lado norte e 0,8 milhas de comprimento no lado sul. De referir, que aquando da entrada em funcionamento, foi instalada uma boia de sinalização, que periodicamente partia a amarra e vinha ter à costa. Essa situação arrastou-se, havendo largos períodos em que a boia não esteve

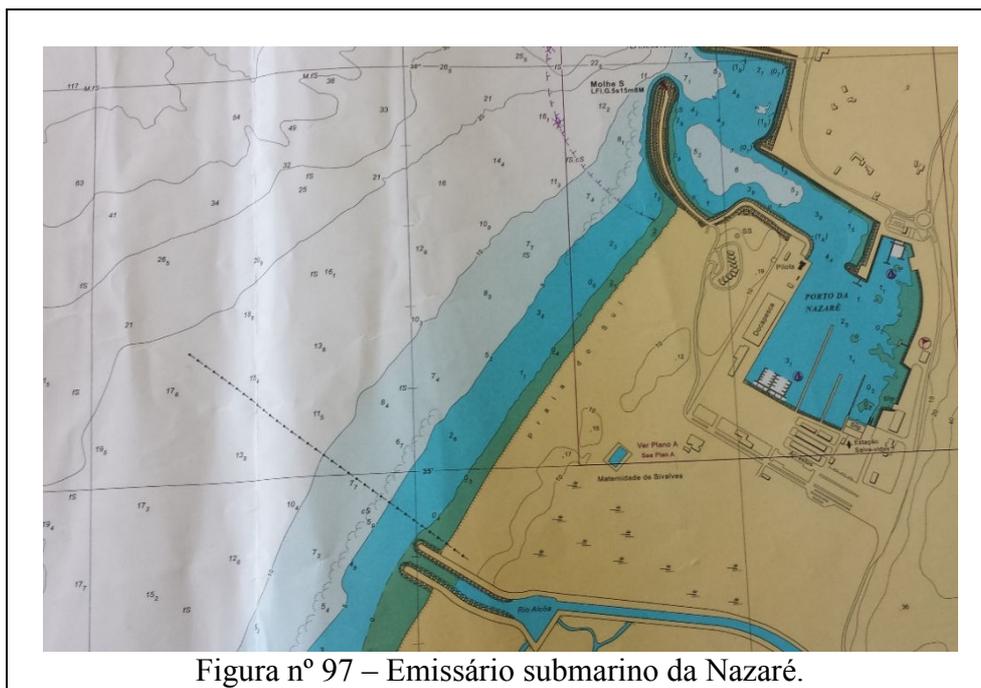
Não existe sinalização marítima do emissário, nem nenhuma área assinalada na carta, onde seja proibido fundear ou pescar.

Figura nº 97 – Emissário submarino da Nazaré.

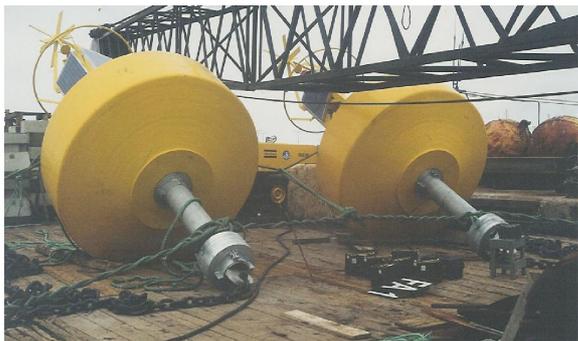
A sinalização marítima inicial era constituída por duas boias, uma na extremidade do difusor e uma outra a meia distância entre essa extremidade e a linha da costa. Apresenta-se abaixo algumas fotografias efetuadas aquando da colocação das referidas boias. Atualmente a sinalização marítima é efetuada apenas pela boia “FA1” colocada na extremidade do difusor.

Figura nº 98 – Boias no convés do “Aquáriu” antes da colocação.

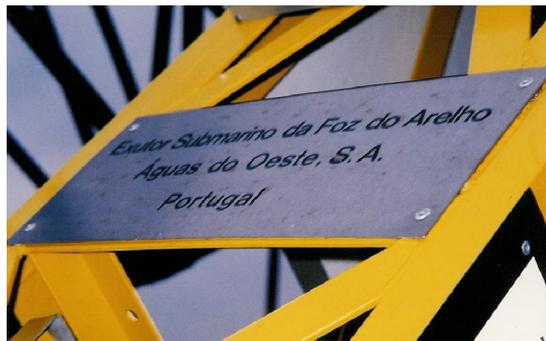
Figura nº 99 – Placa de identificação do proprietário colocada nas boias.

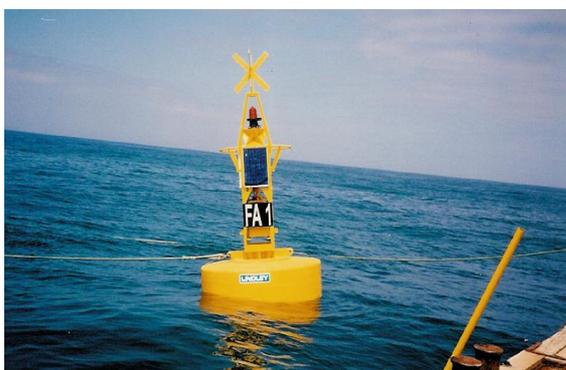
Figura nº 100 – Boia FA1 após colocação.

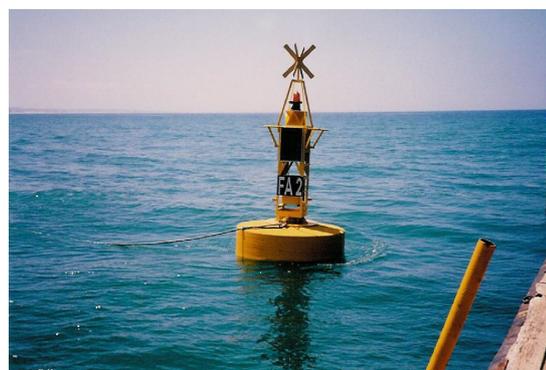
Figura nº 101 – Boia FA2 após colocação.

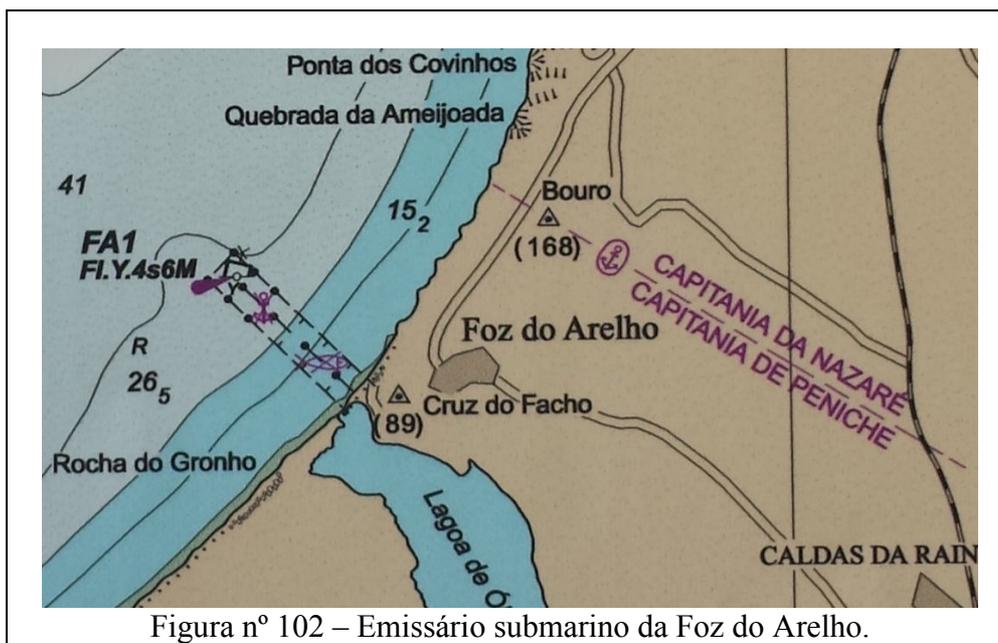
A área onde é interdito fundear e pescar tem uma largura aproximada de 0,25 milhas e um comprimento de 1,2 milhas náuticas.

Figura nº 102 – Emissário submarino da Foz do Arelho.

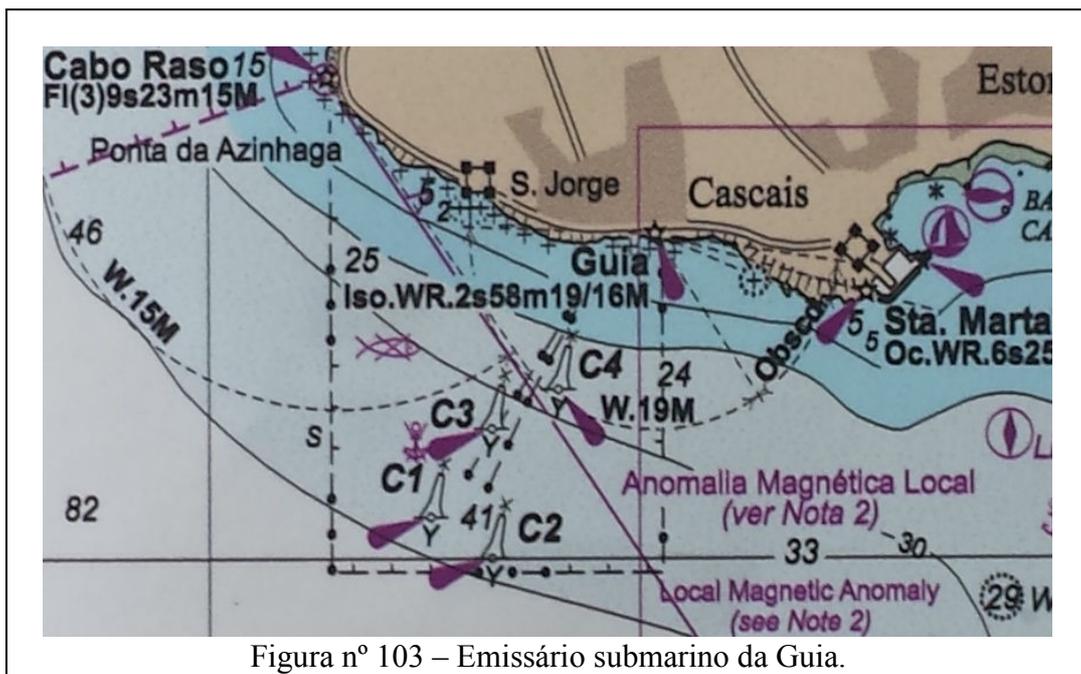
(Fonte: Carta de Navegação nº 24203)

A sinalização marítima é efetuada por 4 boias. A zona onde é interdito fundear e pescar tem aproximadamente 1,8 milhas de largura, por 2,6 milhas de comprimento do lado oeste e 1,7 milhas do lado leste. Dada a sua localização, é o emissário em Portugal, que é atravessado por maior quantidade de navegação.

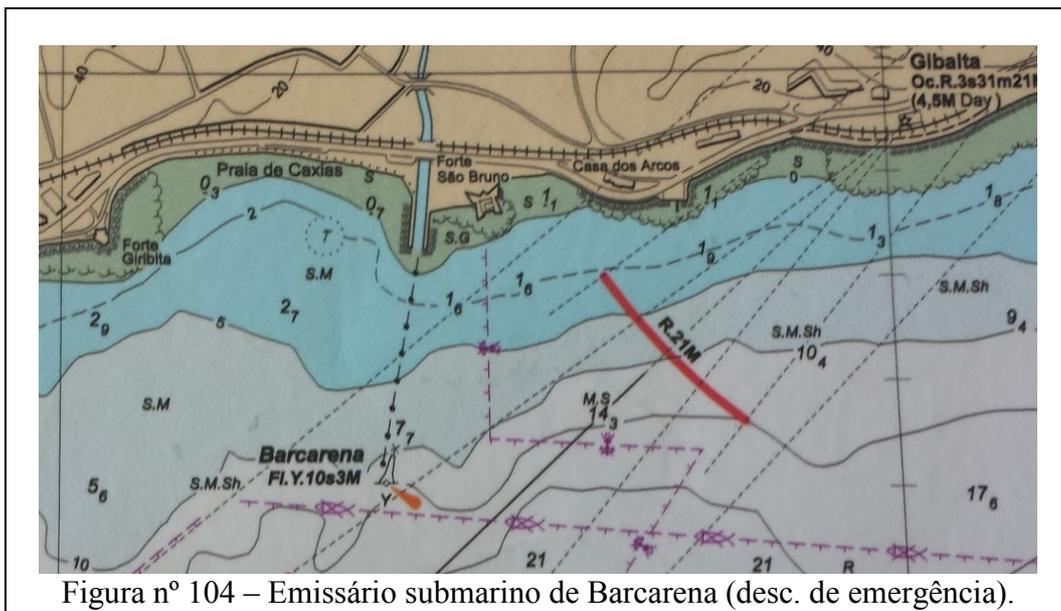
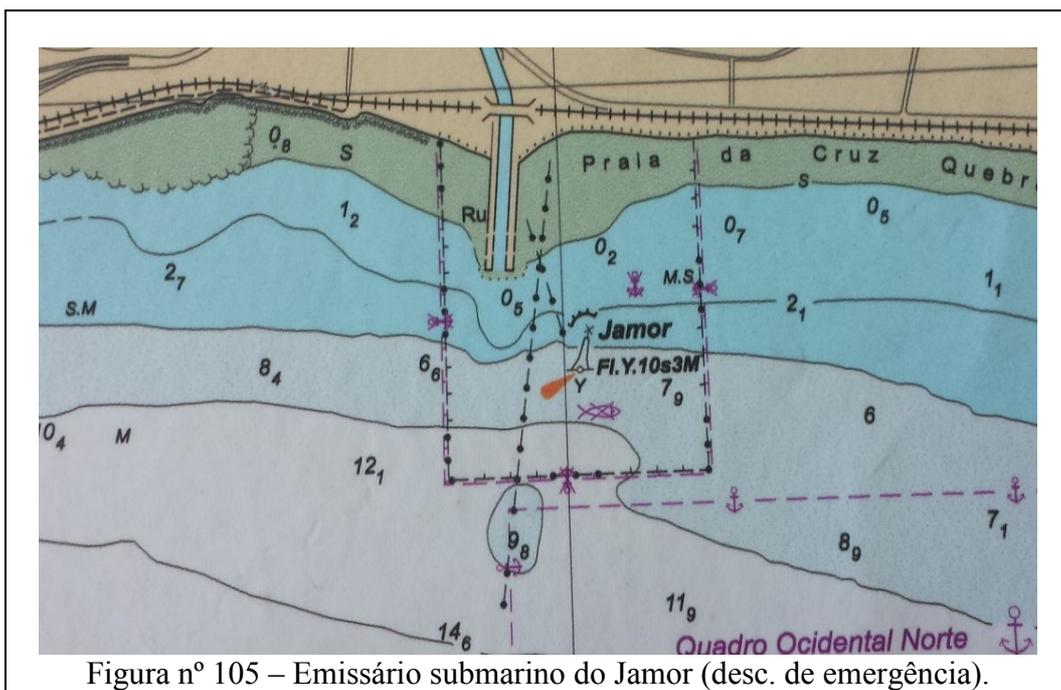
Junto à foz da Ribeira do Jamor existe também um outro pequeno emissário submarino em PEAD, com 268 metros de comprimento e diâmetro 900 mm, que serve como descarga de emergência de águas residuais urbanas. Está sinalizado com uma boia e tem uma área de proteção onde é interdito fundear e pescar. A leste da foz da Ribeira do Jamor existe também uma outra tubagem, com um comprimento aproximado de 700 metros, que não tem sinalização marítima. Não foi possível obter informação sobre essa tubagem. Deverá, eventualmente, ser uma antiga descarga de efluentes nessa zona.

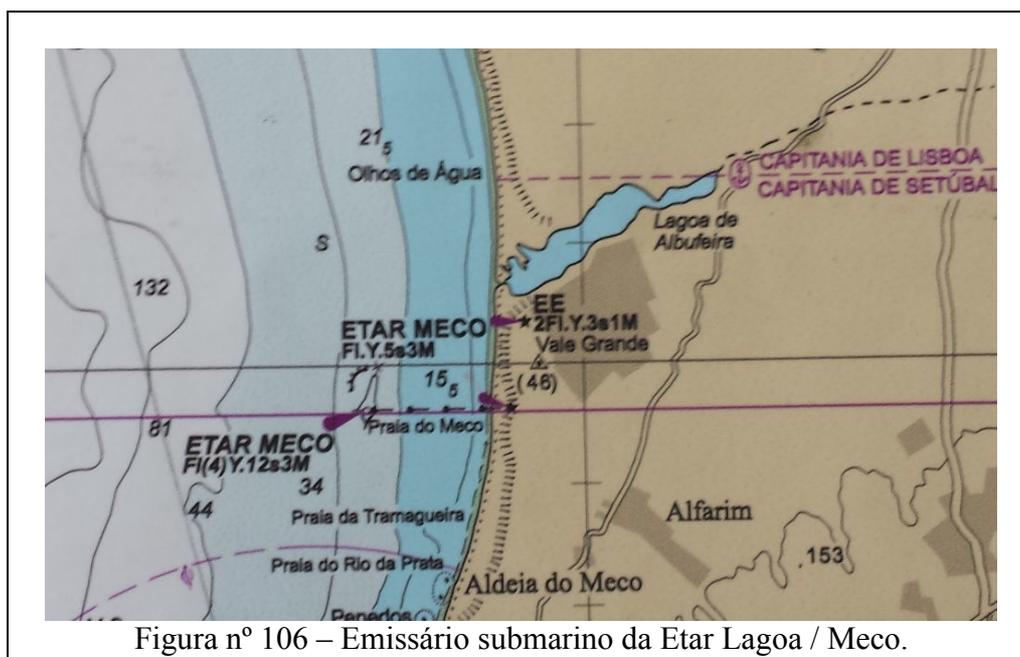
(Fonte: Carta de Navegação nº 24204)

O emissário submarino da Etar Lagoa/Meco encontra-se localizado na Praia do Meco, a sul da Lagoa de Albufeira e destina-se à descarga de águas residuais urbanas. O emissário foi executado pela Somague para a “IMARSUL”, tendo entrado em serviço em 2010. O troço marítimo do emissário tem um comprimento de 1945 m e um diâmetro de 610 mm. A cota máxima é de -24,55 m (ZH). A tubagem em aço foi instalada até à cota - 9,20 m (ZH) pelo método de microtunelação. Após essa cota e até à extremidade do difusor, a tubagem encontra-se apoiada sobre o fundo marinho.

A sinalização marítima é feita por uma boia na extremidade do difusor e por um farol em terra, no alinhamento do emissário. Não existe área assinalada, onde seja interdita a atividade da pesca ou fundear.

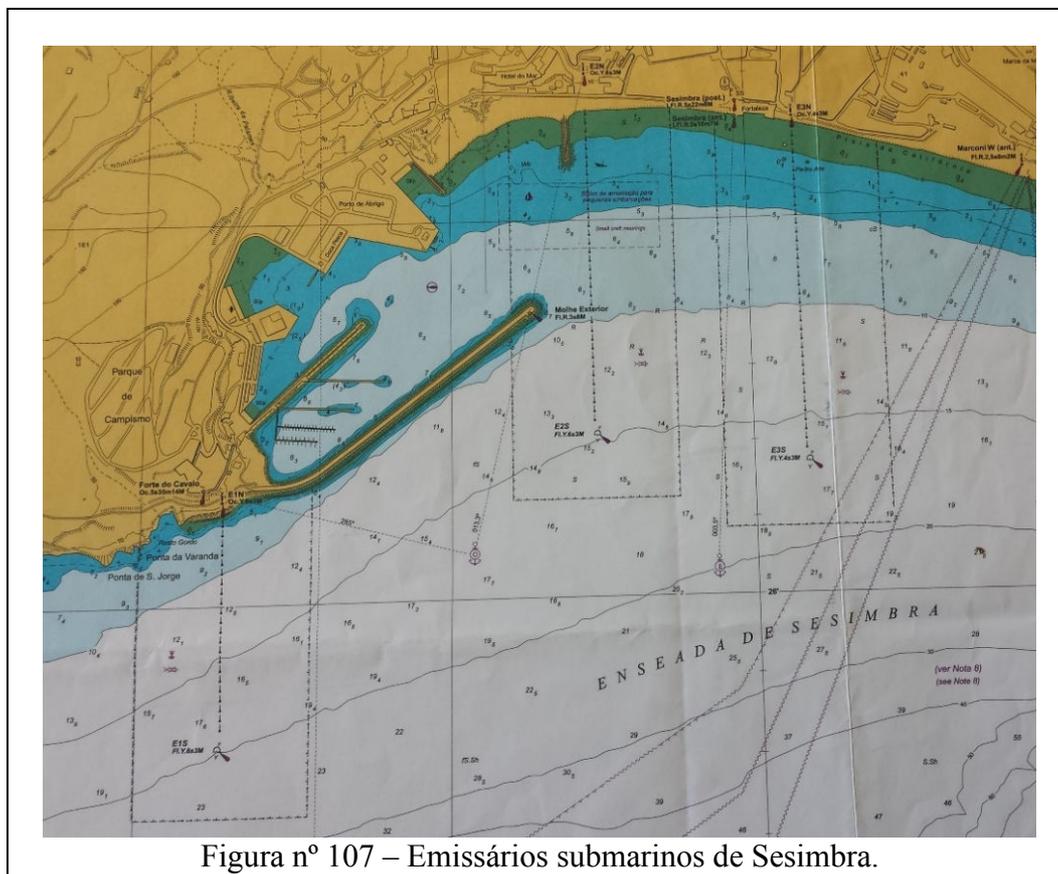
A sinalização marítima, em todos os emissários, é feita por uma boia na extremidade do difusor e um farol em terra no alinhamento do respetivo emissário. Cada emissário tem também uma zona de proteção, onde é proibido fundear e pescar. A largura dessas zonas de proteção é de 400 metros, variando o seu comprimento em função do comprimento do respetivo emissário.

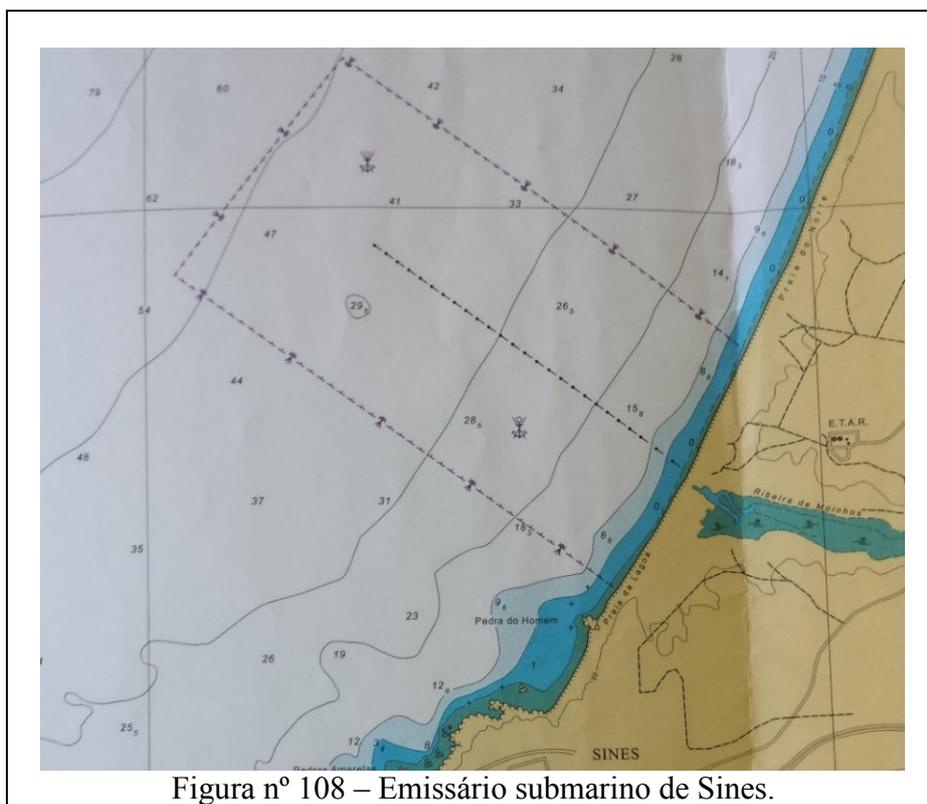
Figura nº 108 – Emissário submarino de Sines.

Este emissário submarino fica localizado a norte de Sines, na Ribeira dos Moinhos e destina-se à descarga dos efluentes industriais e domésticos provenientes da respetiva Etar. Foi construído para o Gabinete da Área de Sines, no tempo record de 4 meses, entre Julho e Outubro de 1976, pela Moniz da Maia, Serra e Fortunato e por duas empresas holandesas, a Visser & Smit BV e a Adriaan Volker. Entrou em serviço em 1978. É o segundo emissário mais antigo em Portugal, depois do emissário de Viana do Castelo. Atualmente é explorado pela Águas de Santo André. A tubagem está enterrada em vala nos 192 metros iniciais e apoiada no fundo na sua restante extensão. Os fundos são constituídos por areias. O emissário tem 2432 m de comprimento, 1100 mm de diâmetro interior e atinge a profundidade máxima de -38,0 m (ZH). A tubagem é

constituída por aço revestido exteriormente por betão. A construção foi efetuada pelo método de arrasto pelo fundo.

Não existe sinalização marítima, mas existe uma zona de proteção onde é proibido fundear ou pescar. Essa zona tem 1,9 milhas de comprimento e 1,0 milhas de largura.
