Emissários Submarinos – Trabalhos Marítimos e Segurança da Navegação

EMISSÁRIOS SUBMARINOS
TRABALHOS MARÍTIMOS E SEGURANÇA DA NAVEGAÇÃO

Dissertação para a obtenção do grau de Mestre em Pilotagem

Norberto José Sanches Ruivo

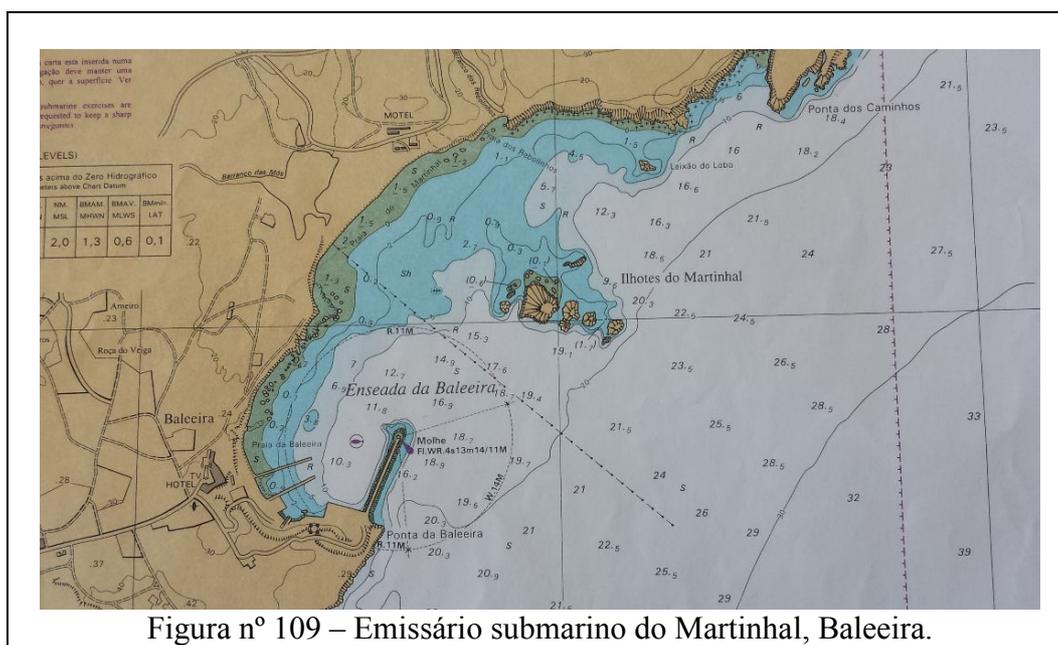
Figura nº 109 – Emissário submarino do Martinhal, Baleeira.

O emissário submarino do Martinhal, para águas residuais urbanas, encontra-se implantado entre os ilhotes do Martinhal e a Ponta da Baleeira, na costa algarvia. Foi construído para a Camara Municipal de Vila do Bispo pela Etermar, entrando em serviço em 1988. O emissário tem um comprimento total de 1822 m e um diâmetro de 450 mm. A tubagem é de PEAD exceto no difusor que é de FFD (Ferro Fundido Dúctil). É de -23,6 m (ZH) a cota máxima atingida no difusor. Os fundos são rochosos até á cota -15,4 m (ZH), com algumas manchas de areia pouco espessa. Desde essa cota até á extremidade do difusor os fundos são de areia. A tubagem está instalada em vala aberta na rocha até à cota -13.8 m (ZH) e a partir dessa cota encontra-se apoiada no fundo natural.

O emissário encontra-se assinalado nas cartas de navegação. Não tem sinalização marítima. Não existe área assinalada, onde seja interdita a atividade da pesca ou fundear.

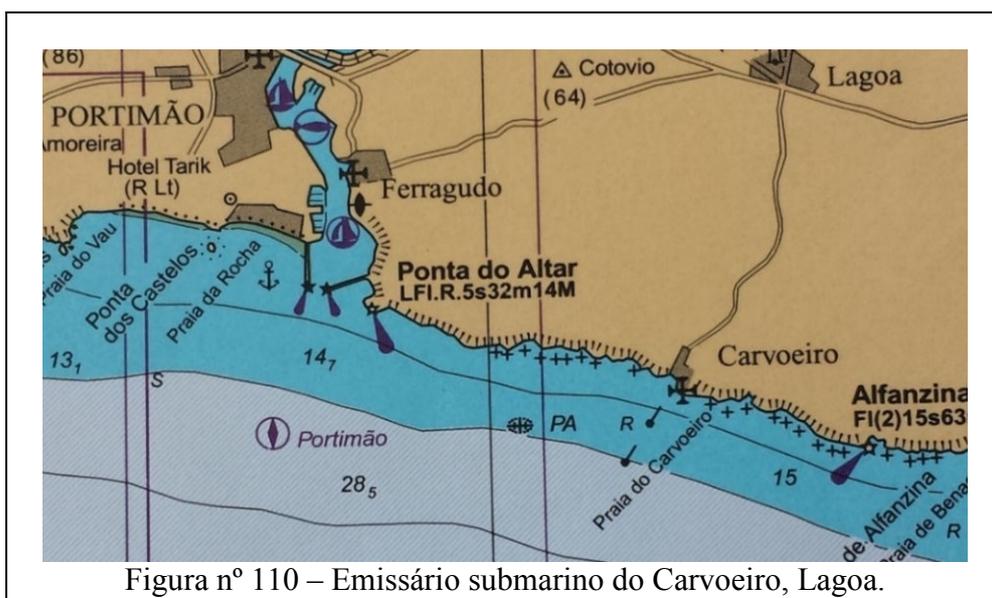
Figura nº 110 – Emissário submarino do Carvoeiro, Lagoa.

O emissário submarino do Carvoeiro fica na praia com o mesmo nome, no município da Lagoa, Algarve. Foi construído para a Camara Municipal, pela Etermar em 1987/88, entrando em serviço em 1988, é utilizado para as águas residuais urbanas. Recentemente foram detetados alguns danos estruturais neste emissário, desconhecendo-se a sua origem. Encontra-se em serviço como descarga de emergência. A tubagem em PEAD tem um comprimento total de 1582 m, um diâmetro de 280 mm e tem também 225 mm no difusor. A cota máxima é de -23,0 (ZH). Os fundos são arenosos, estando o emissário enterrado em vala inicialmente, e apoiado no fundo na restante parte.

O emissário encontra-se assinalado nas cartas de navegação. Não tem sinalização marítima. Não existe área assinalada, onde seja interdita a atividade da pesca ou fundear.

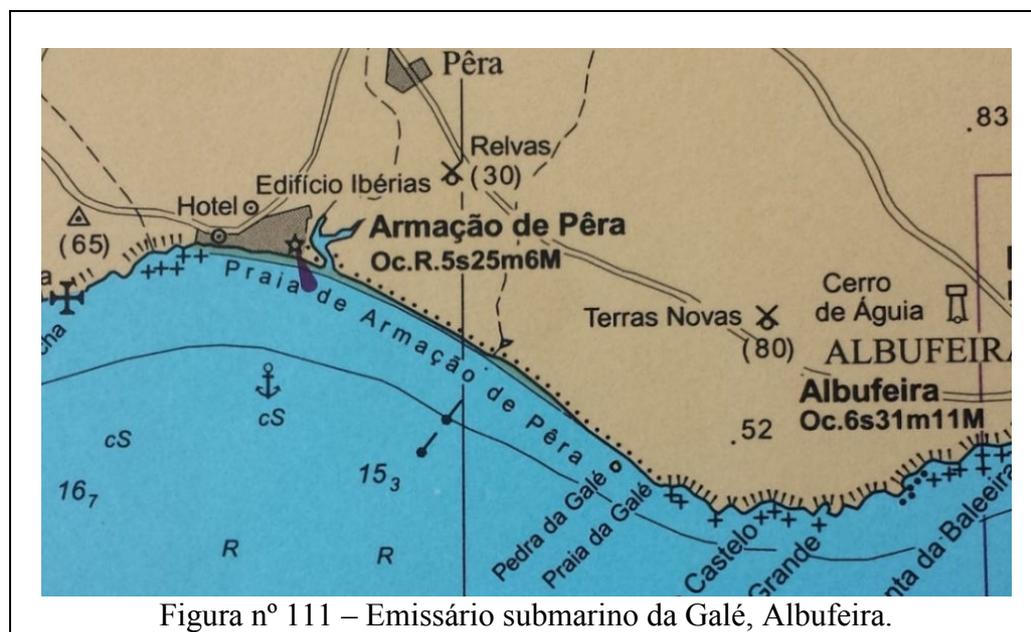
Figura nº 111 – Emissário submarino da Galé, Albufeira.

O emissário submarino da Galé fica na Praia dos Salgados, no município de Albufeira. Foi construído para a Camara Municipal, pela SETH em 1988 e 1989, entrando em serviço nesse último ano, é utilizado para as águas residuais urbanas. Encontra-se atualmente em serviço como descarga de emergência. A tubagem em PEAD tem um comprimento total de 1724 m, um diâmetro de 400 mm e uma cota máxima de -14,15 (ZH). Os fundos são arenosos e rochosos, estando o emissário enterrado em vala inicialmente e apoiado no fundo na parte final.

O emissário encontra-se assinalado nas cartas de navegação. Não tem sinalização marítima. Não existe área assinalada, onde seja interdita a atividade da pesca ou fundear.

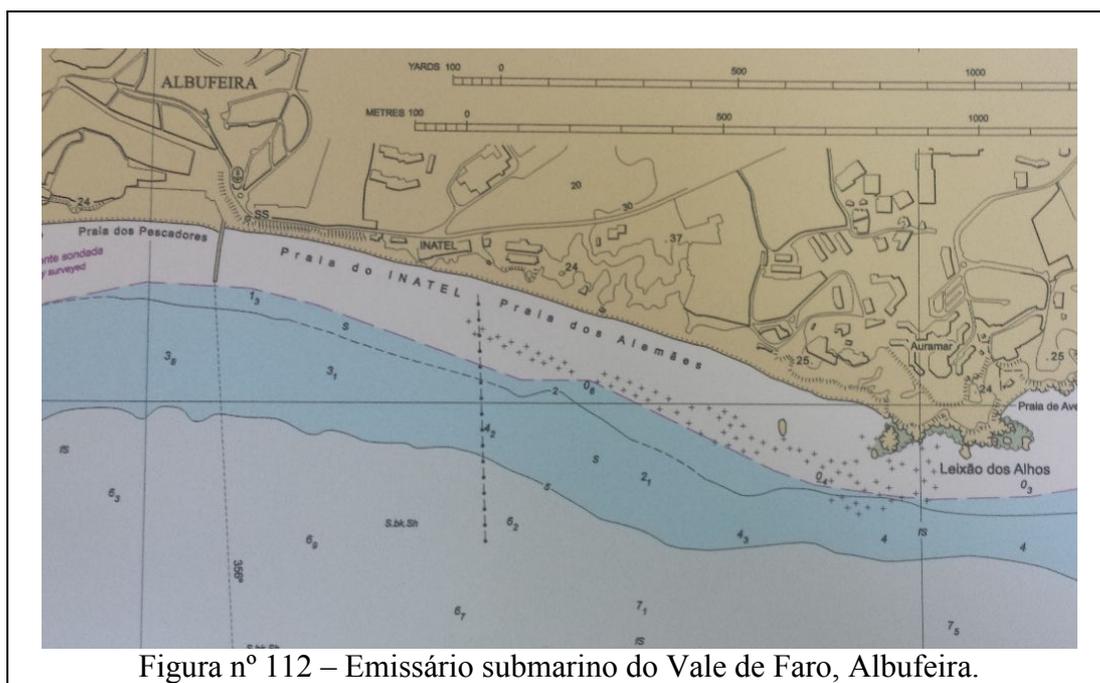
O emissário submarino do Vale de Faro situa-se na Praia do Inatel em Albufeira. Foi construído para a Camara Municipal de Albufeira pela firma “Emismar” em 1986, ano em que entrou em serviço. O emissário em PEAD tem 956 m de comprimento e um diâmetro de 400 mm e também de 315 mm no difusor. Profundidade máxima - 7.5 m (ZH). Os fundos são arenosos e rochosos e o emissário está instalado em vala natural ou artificial em quase toda a extensão. Com a construção do novo emissário submarino da ETAR do Vale de Faro em 2005, este emissário passou a ser utilizado pela Camara Municipal para a drenagem da linha de água contígua à ETAR de Vale Faro.

O emissário submarino do Vale de Faro encontra-se assinalado na carta local de navegação. Não tem sinalização marítima. Não existe área assinalada, onde seja interdita a atividade da pesca ou fundear.

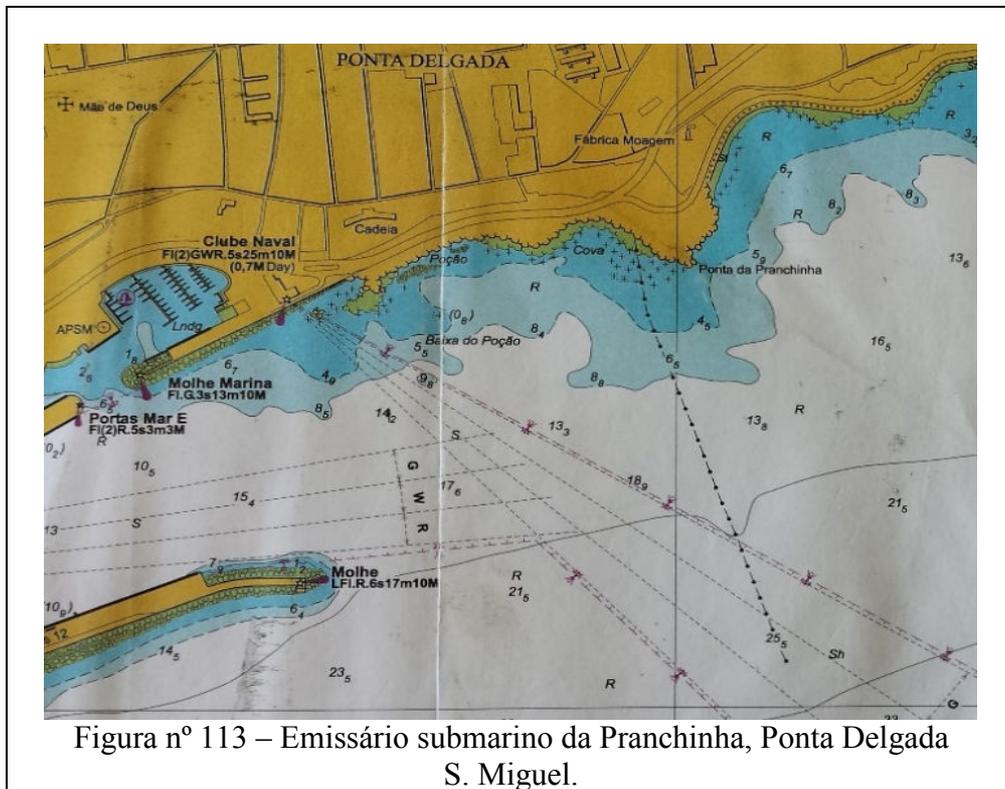
(Fonte: Carta de Navegação nº 46406)

O emissário submarino da Pranchinha situa-se em Ponta Delgada a leste da entrada do porto. Foi construído, para águas residuais urbanas, para o SMAS de Ponta Delgada, pelo consórcio Somague / Ediçor entre 1995 e 1997, entrando em serviço nesse último ano. Tem um comprimento de 852 m e um diâmetro de 500 mm. A tubagem é de PEAD e a cota máxima é de - 28,60 m (ZH). Os fundos são rochosos até aos 14 m de profundidade, de blocos de grandes dimensões entre essa profundidade e os 19 m, e de areia daí até à extremidade do difusor. O emissário está instalado em vala aberta com posterior recobrimento.

O emissário submarino da Pranchinha encontra-se assinalado nas cartas de navegação. Não tem sinalização marítima própria. Na parte inicial do emissário não existe demarcação que impeça fundear ou pescar, contudo a partir da batimétrica dos 20 metros, o emissário está implantado numa zona onde é interdito fundear.

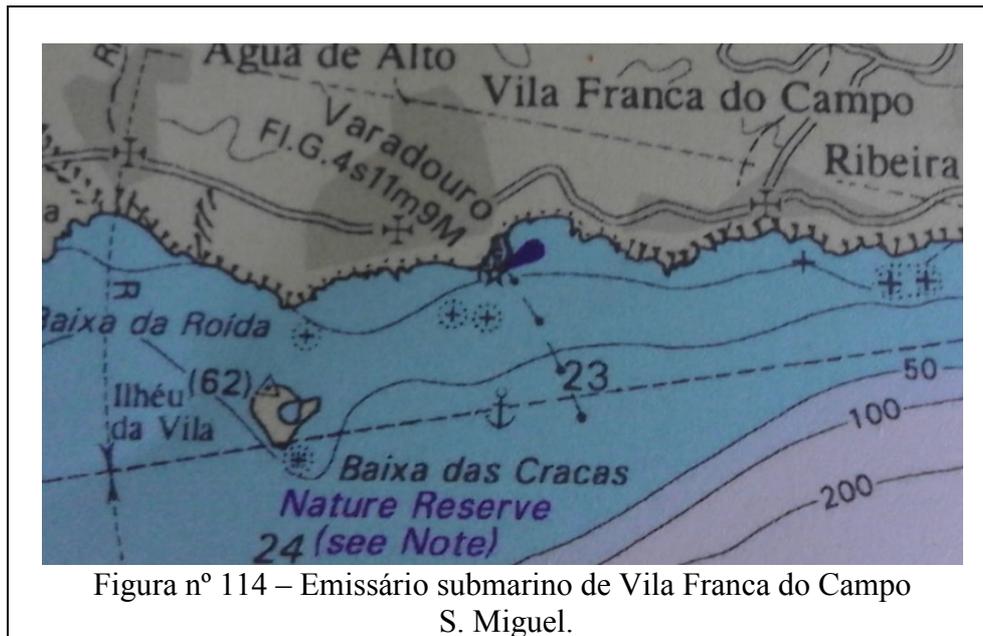
Figura nº 114 – Emissário submarino de Vila Franca do Campo S. Miguel.

O emissário submarino de Vila Franca do Campo situa-se no Varadouro, em Vila Franca do Campo, Ilha de S. Miguel. Foi construído, para águas residuais urbanas, para a Camara Municipal pela Somague. O projeto é de 1994, não tendo sido possível saber a data exata da entrada ao serviço. Tem um comprimento de 1234 m e um diâmetro de 250 mm e também 200 mm no difusor. A tubagem é de PEAD e a cota máxima é de - 27,0 m (ZH). Os fundos são de natureza rochosa até à cota -18,0 (ZH), sendo arenosos depois dessa cota. O emissário está instalado em vala aberta na fase inicial e depois apoiado diretamente no fundo.

O emissário submarino de Vila Franca do Campo encontra-se assinalado nas cartas de navegação. Não tem sinalização marítima, nem existe nenhuma área em que seja interdita a atividade da pesca ou fundear.

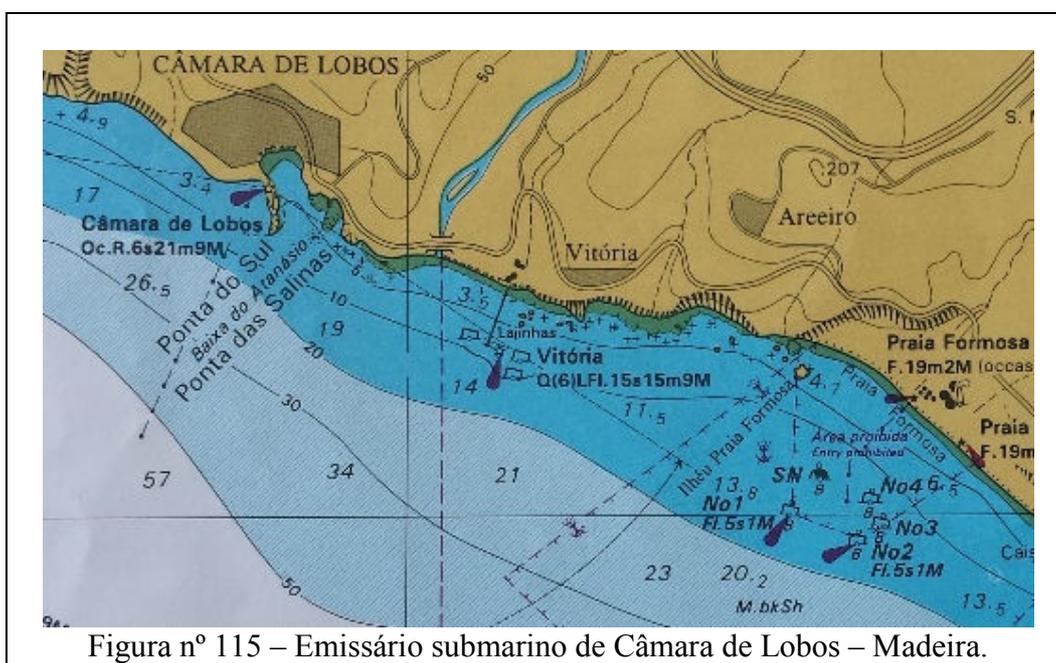
O emissário submarino de Câmara dos Lobos encontra-se assinalado nas cartas de navegação. Não tem sinalização marítima, nem existe nenhuma área em que seja interdita a atividade da pesca ou fundear.

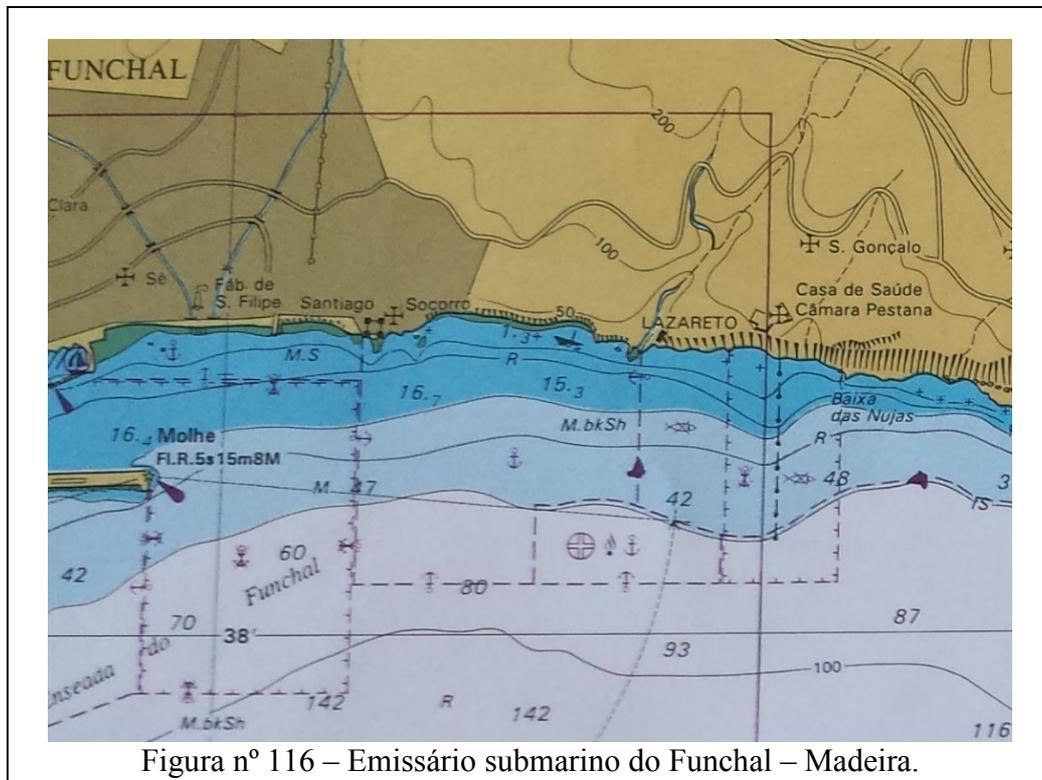
(Fonte: Carta de Navegação nº 36402)

O emissário submarino do Funchal, para águas residuais urbanas, localiza-se a leste da entrada do porto desta cidade, em frente da Casa de Saúde Câmara Pestana. Foi construído em 1992/93 pelas empresas Somague e Etermar, para a Câmara Municipal, entrando em serviço em 1993. O emissário em PEAD tem um comprimento de 606 m (abaixo do Zero Hidrográfico), diâmetros de 1200 mm e ainda de 1000 mm, 800 mm e 560 mm no difusor. Cota máxima -52,2 m (ZH). Os fundos são de natureza rochosa, estando o emissário colocado dentro de vala aberta na rocha nos primeiros 102 m, até à cota -15,0 (ZH), e simplesmente apoiado no fundo a partir daí, até à sua extremidade.

O emissário submarino do Funchal encontra-se assinalado nas cartas de navegação. Não tem sinalização marítima, mas está inserido numa zona onde é proibido fundear e pescar.

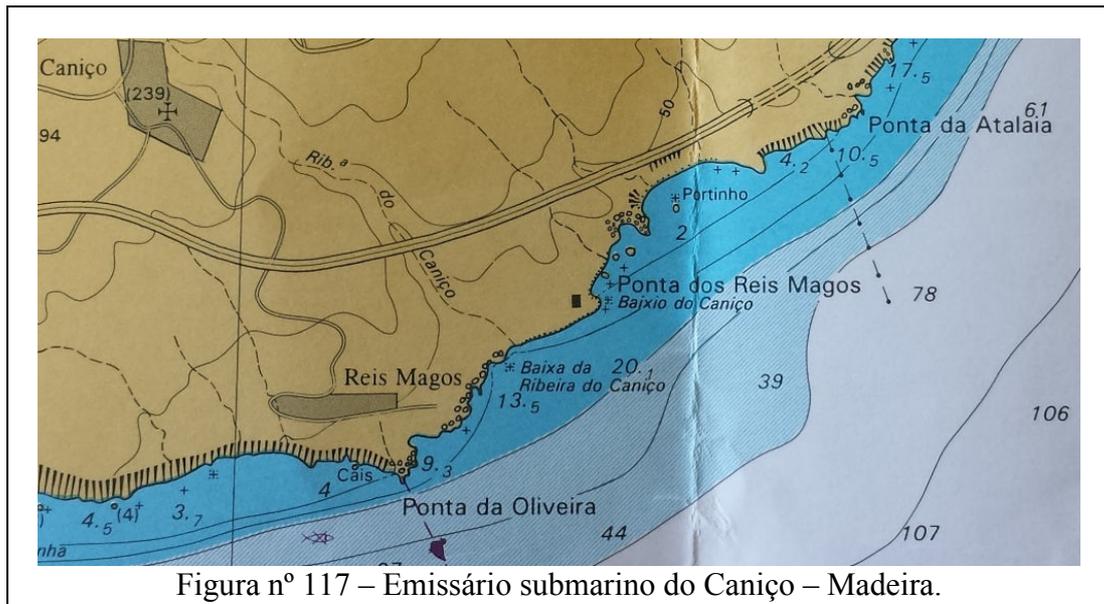
O emissário submarino do Caniço, para água residuais urbanas, localiza-se a oeste da Ponta da Atalaia, no Caniço. Foi construído pelas empresas Somague e Etermar em 1998 e 1999, ano em que entrou em serviço. Atualmente é explorado pela Camara Municipal de Santa Cruz. O emissário em PEAD tem um comprimento de 478 m e um diâmetro de 400 mm. Cota máxima de -60,0 m (ZH). Os fundos são de natureza rochosa e arenosa. O emissário está colocado em vala nos primeiros 83 m, até á cota -15,0 (ZH), e simplesmente apoiado no fundo até à sua extremidade.

O emissário submarino do Caniço encontra-se assinalado nas cartas de navegação. Não tem sinalização marítima, nem tem assinalada área onde seja proibido fundear ou pescar.

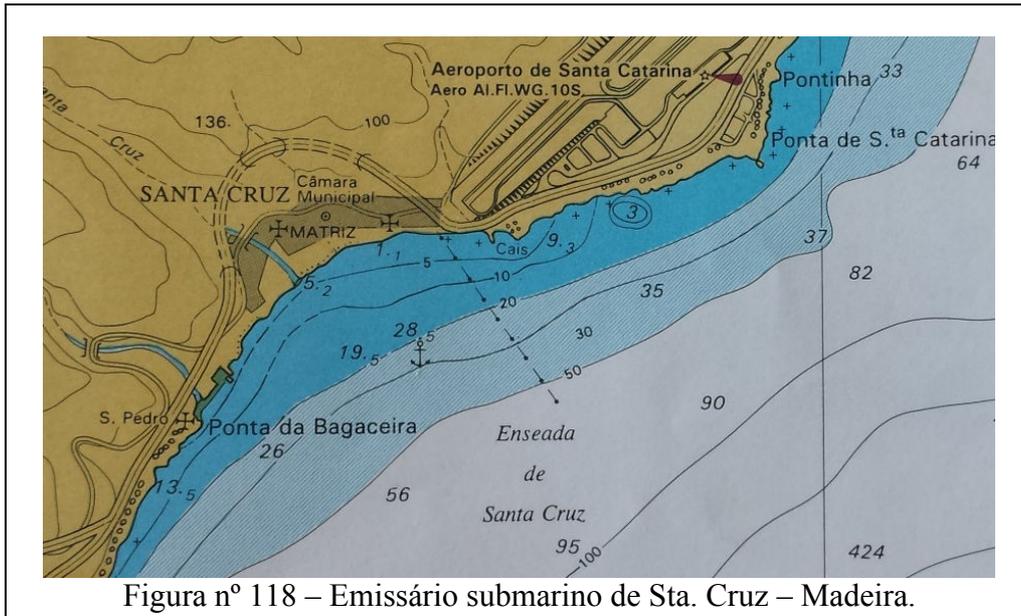
O emissário submarino de Santa Cruz encontra-se assinalado nas cartas de navegação. Não tem sinalização marítima, nem tem assinalada área onde seja proibido fundear ou pescar.

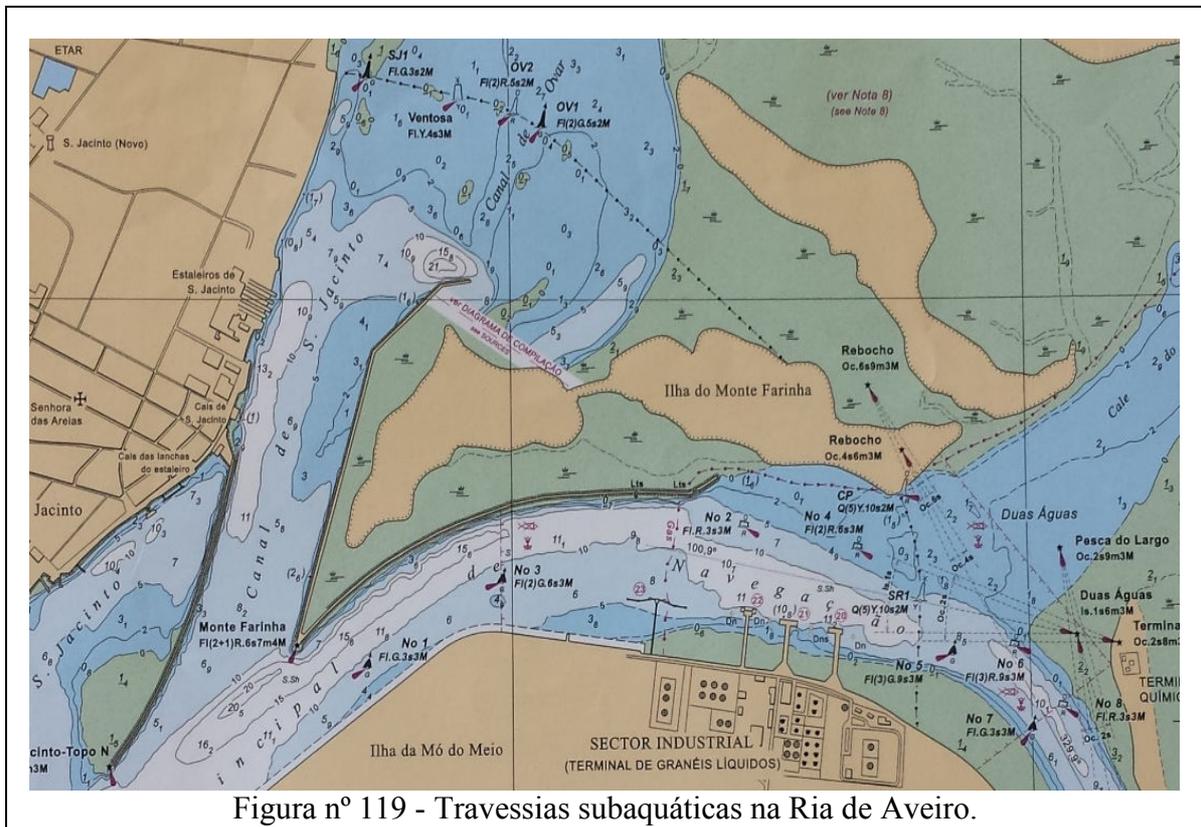
Existem diversas travessias subaquáticas na Ria de Aveiro, que fazem parte do sistema que conduz os esgotos para a Península de S. Jacinto, onde os mesmos são lançado ao mar, através do emissário de S. Jacinto, já atrás referido. Apesar dessas tubagens não funcionarem como emissários submarinos, têm características similares, fazendo parte do sistema global de saneamento da Ria de Aveiro.

É visível também nessa carta de navegação o pipeline da Companhia Industrial de Resinas Sintéticas, CIREs, Lda., empresa do sector químico especializada no fabrico de polímeros vinílicos. Este pipeline liga as instalações no Porto de Aveiro à sua fábrica de Estarreja.

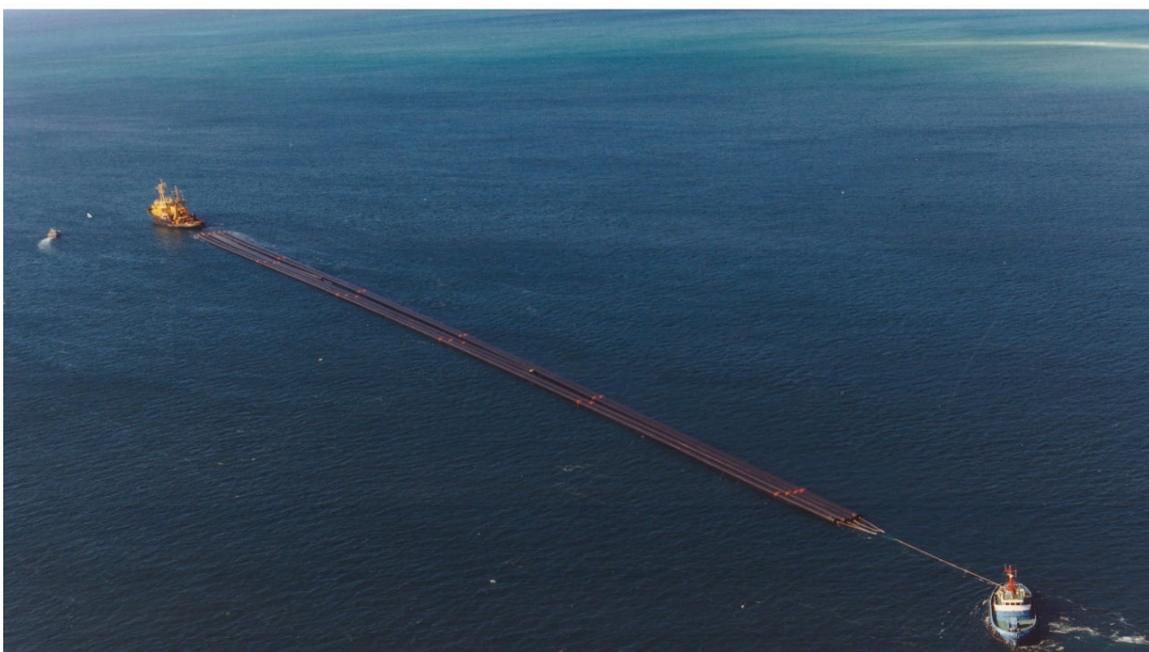
Figura nº 122 – Saída de Setúbal em 10.10.2001 dos tubos rebocados pelo “Neptunia“.

São apresentadas abaixo algumas fotos relacionadas com esses acontecimentos. Na figura nº 122, pode-se observar a saída dos tubos, na barra de Setúbal, rebocados pelo “Neptunia“, em 10.10.2001. À popa está ainda passado o cabo ao rebocador auxiliar. A figura nº 123 reporta-se à canga de reboque ainda em construção e a figura nº 124 reporta-se à canga de reboque a ser utilizada no mar.

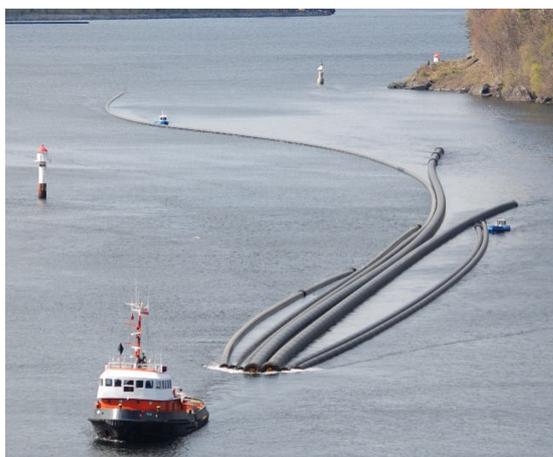
Figura nº 125 – Saída de Stathelle.

São apresentadas as seguintes fotografias: Figura nº 125 – Foto da saída das tubagens de Stathelle em 05/05/2010. São facilmente identificáveis os tubos a serem entregues em Marrocos e os tubos a serem entregues em Malta, pois estes últimos tinham maior diâmetro. Os dois troços que se perderam são os que estão na cauda do tubo central; Figura nº 126 – Operação de receção da tubagem em Malta, em 05/06; Figura nº 127 – Extremidade da tubagem avariada sobre um pontão; Figura nº 128 – Parte da soldadura que colapsou durante a operação de rebocagem; Figura nº 129 – Soldadura do novo stub end na tubagem; Figura nº 130 – Tubagem após a reparação e montagem da respetiva tampa.

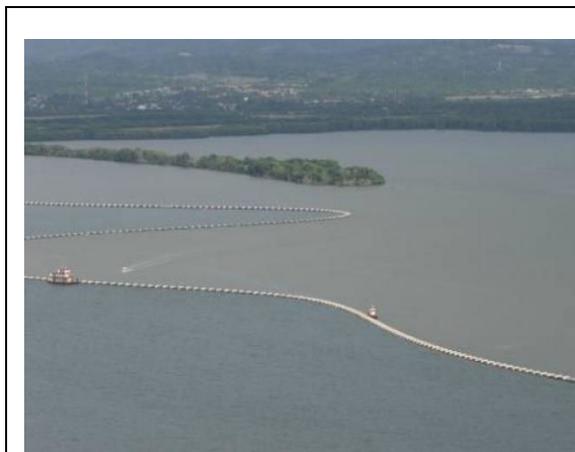
Figura nº 132 – Manobra da tubagem.

Apresenta-se abaixo as seguintes fotografias: Figuras nº 132 – Manobra da tubagem; Figura nº 133 e 134 – Tubagem após o acidente. Parte dos anéis de afundamento já se tinham perdido ou deslocado; Figura nº 135 – Troço à deriva no “Baixio Nokomis”, estava sinalizado e uma das extremidades estava submersa; Figura nº 136 – Troço de tubagem encalhado, sendo visíveis as marcas dos anéis de afundamento; Figura nº 137 – Stock com anéis de afundamento avariados

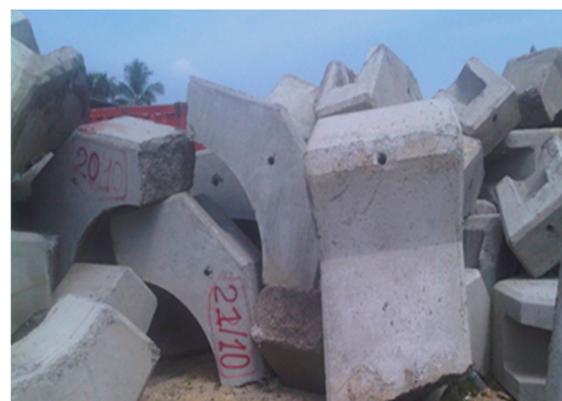
Figura nº 137 – Stock de anéis avariados.

na sequência do acidente, sendo bem visível, que os mesmos não tinham armaduras em aço.

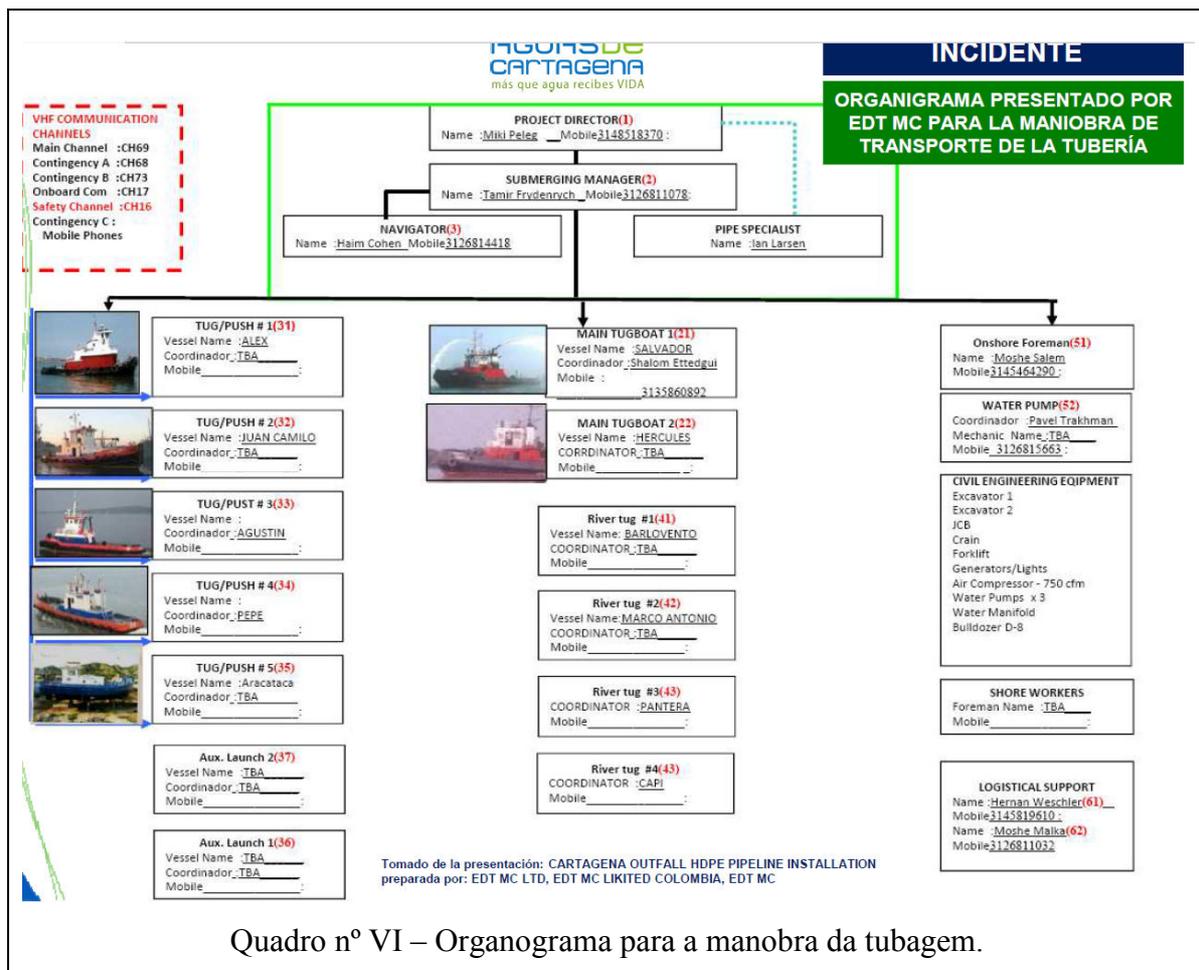
Quadro nº VI – Organograma para a manobra da tubagem.

O Quadro nº VI contem o organograma elaborado pela EDT para a manobra de transporte da tubagem, nele estão assinalados os equipamentos a utilizar, além de outras informações relevantes.

- 2 Rebocadores Principais, o “Salvador” com 52 tons BP, e o “Hercules I” com 25 a 28 tons BP (assinalados a amarelo nos esquemas que se seguirão), as características destes rebocadores são apresentadas no Anexo nº 43;
- 5 Rebocadores *Pull/Push* (assinalados a azul nos esquemas que se seguirão);
- 4 Rebocadores *River/Tugs* (assinalados a verde nos esquemas que se seguirão);
- 2 Lanchas auxiliares;
- Diverso equipamento em terra, pressupostamente para utilizar nas operações de afundamento, como 2 escavadoras, 1 buldózer, 1 grua, bombas, gerador, compressor, etc.

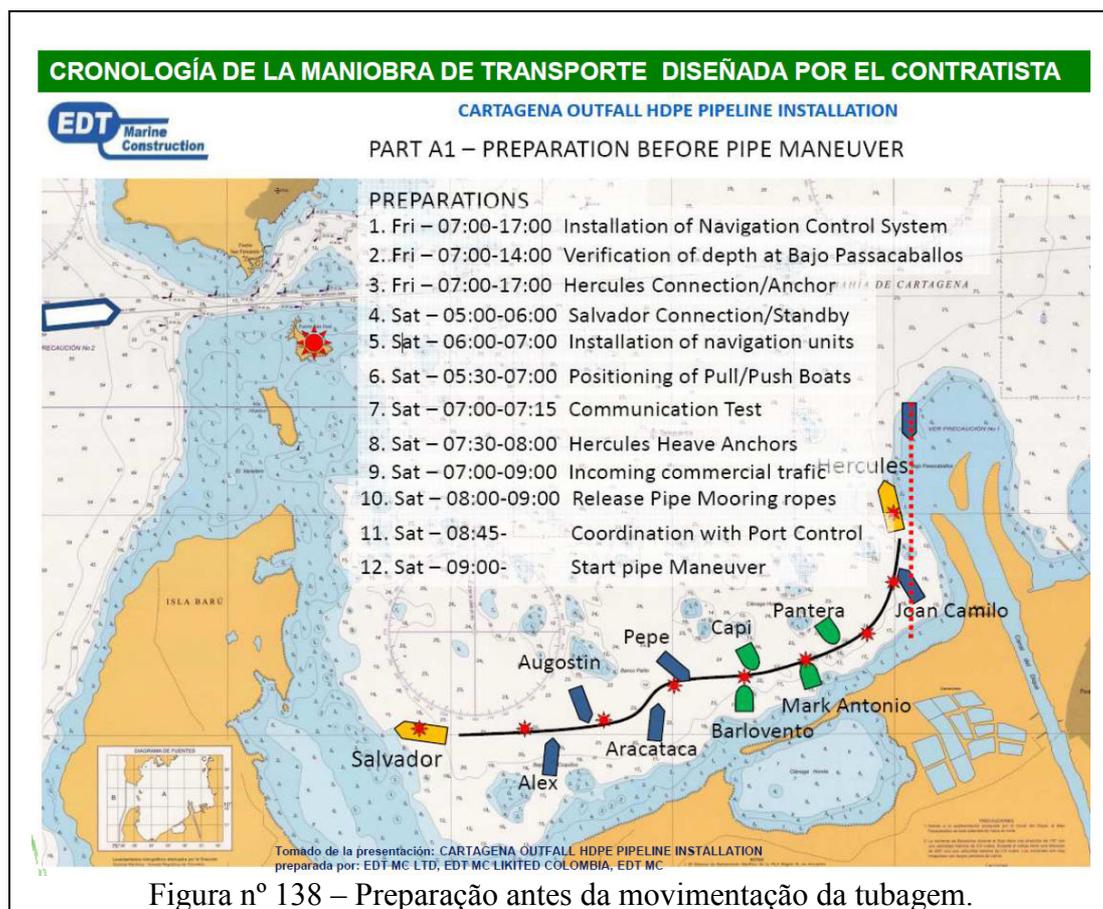
Figura nº 138 – Preparação antes da movimentação da tubagem.

Em seguida são apresentados dois esquemas elaborados pela EDT, referentes à preparação a efetuar antes da movimentação da tubagem (Figura nº 138) e à manobra de saída da Baía de Cartagena (Figura nº 139).

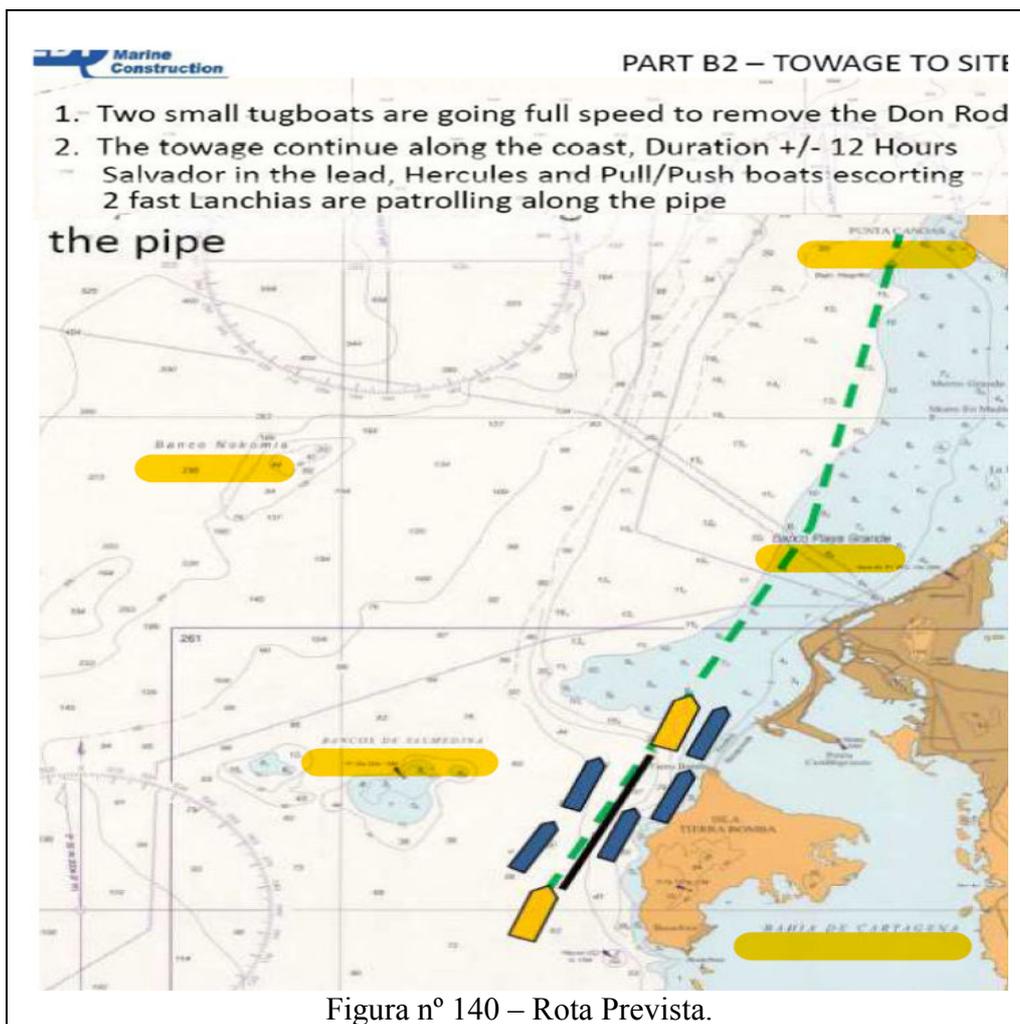
Na Figura nº 140 apresenta-se uma ampliação, na zona a navegar, do esquema elaborado pela EDT, referente ao transporte da tubagem da Baía de Cartagena para “Punta Canoas”. Encontram-se avivados os nomes dos baixios existentes e dos locais de partida e chegada. O referido esquema menciona que a tubagem continua ao longo da costa. A tubagem é rebocada pelo “Salvador”, o “Hercules” e os 5 rebocadores *Pull/Push* fazem escolta, existem também 2 lanchas rápidas que patrulham a tubagem. A previsão da viagem é de 12 horas, ou seja chegar ao local de instalação ao raiar do dia.

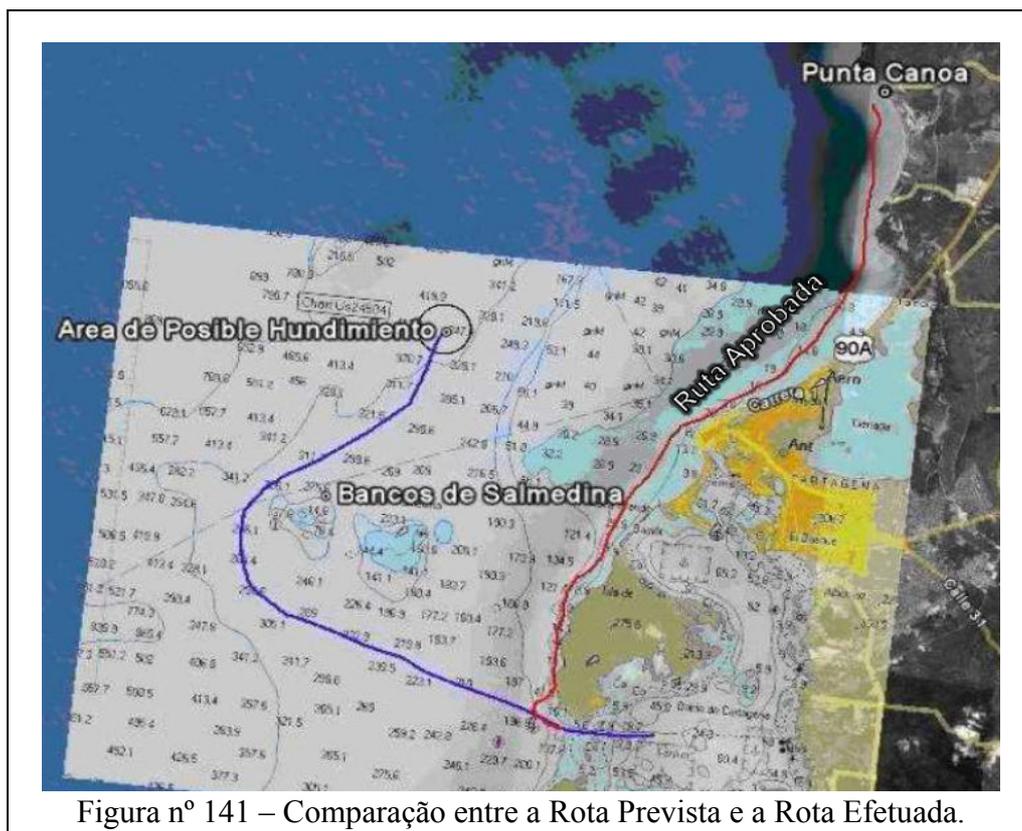
Figura nº 141 – Comparação entre a Rota Prevista e a Rota Efetuada.

Na Figura nº 141 apresenta-se um esquema comparando a rota prevista e a rota efetivamente efetuada pela tubagem.

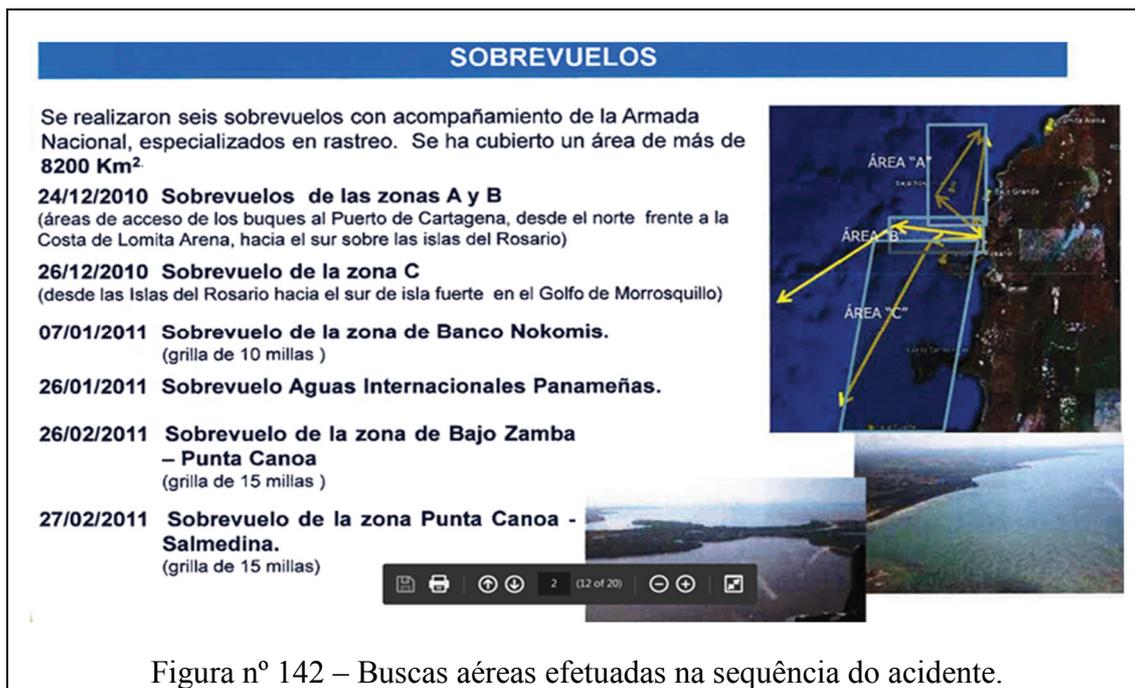
Figura nº 142 – Buscas aéreas efetuadas na sequência do acidente.

Na sequência do acidente foram efetuadas as seguintes démarches: busca das tubagens por meios aéreos e marítimos; sinalização das tubagens localizadas e recuperação de troços de tubagem; estudos geofísicos com ecosonda e sonar de arraste lateral. Abaixo, apresenta-se um esquema do documento da Aguas de Cartagena, referindo às diversas buscas aéreas efetuadas.

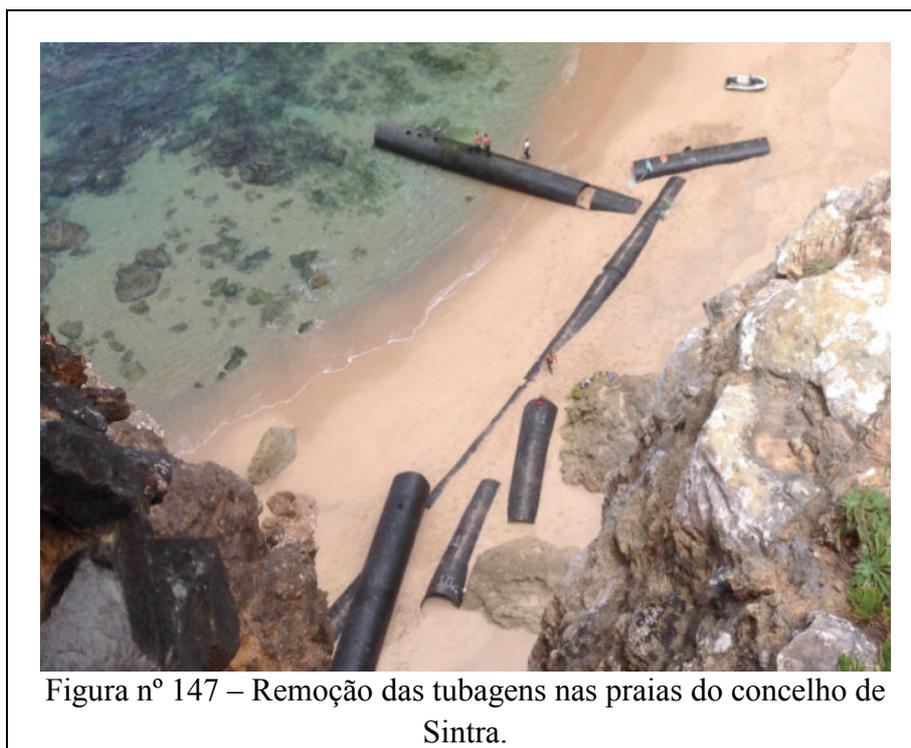
Figura nº 147 – Remoção das tubagens nas praias do concelho de Sintra.

Na primavera e verão de 2014 foram removidos 25% dos tubos da Praia do Caneiro. Posteriormente, em março de 2015, parte da tubagem, que estava “aprisionada” nessa praia, libertou-se e derivando de novo para sul, foi encalhar a cerca de 1 Km na Praia da Ursa, tendo uma parte da tubagem desaparecido. As operações de remoção das tubagens continuaram pelo menos no ano de 2015. Apresenta-se abaixo uma fotografia dessas operações (Figura nº 147).

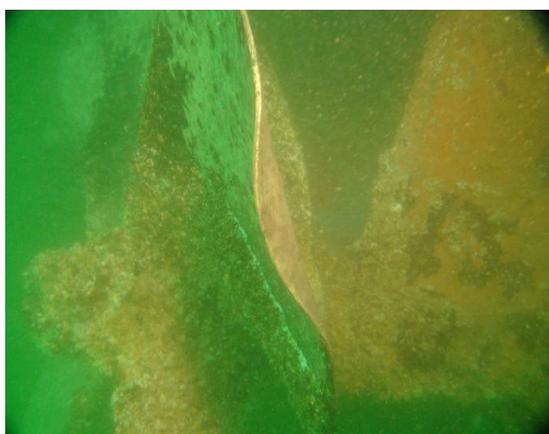
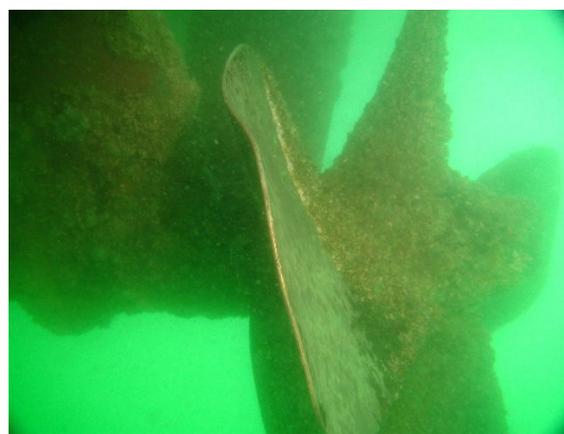
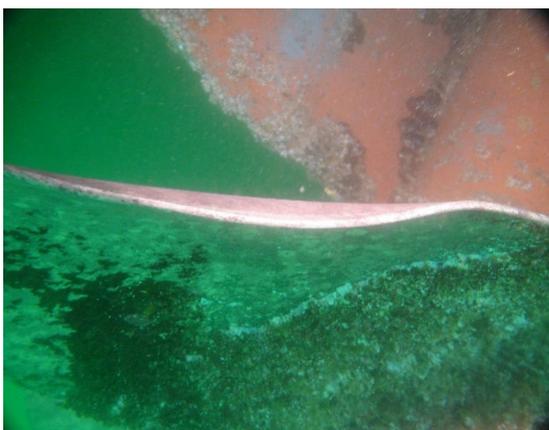
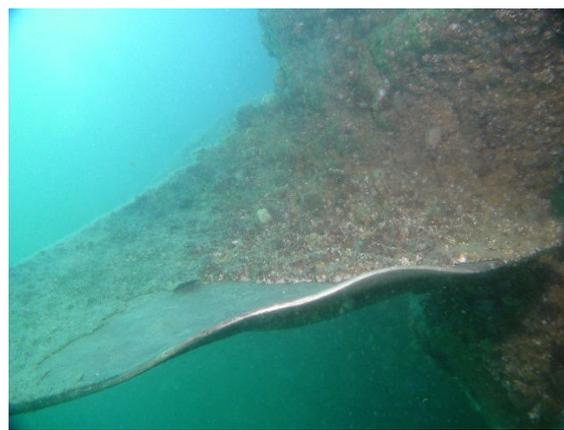
Figura nº 149 – Hélices do “Aquáriu”.

Entretanto, de forma bastante repentina e anormal, começou a soprar a nortada, fazendo com que a tubagem se metesse por debaixo da popa do “Aquáriu”, na zona dos hélices, tendo tal sido facilitado, pelo facto da parte emersa da tubagem ser mínima. Refira-se que o pontão estava amarrado às boias e assim ficou até se conseguir libertar o troço. O “Aquáriu” foi depois rebocado para Agadir, tendo sido feita inspeção pelos mergulhadores. Apresenta-se abaixo, algumas fotos realizadas aquando da referida inspeção.

Foi verificado pelos mergulhadores, que não existiam quaisquer danos no casco ou nos lemes, mas os hélices tinham avarias significativas, estando as 4 pás de um hélice amolgadas e 2 pás do outro hélice também, essas amolgadelas chegavam a ser algumas vezes na ordem dos 3 cm.
