PIENEN JULKISEN RAKENNUKSEN KORJAUSSUUNNITTELU

KIRKKOTORIN KOULUTUSKESKUS

JENNA HYVÄRINEN, KANDIDAATINTYÖ

Työssä laadin Kirkkotorin koulutuskeskuksena toimivalle ja rakennushistoriallisesti merkittävälle rakennukselle korjaussuunnitelman. Työ muodostuu ryhmä- sekä yksilötyöosuuksista.

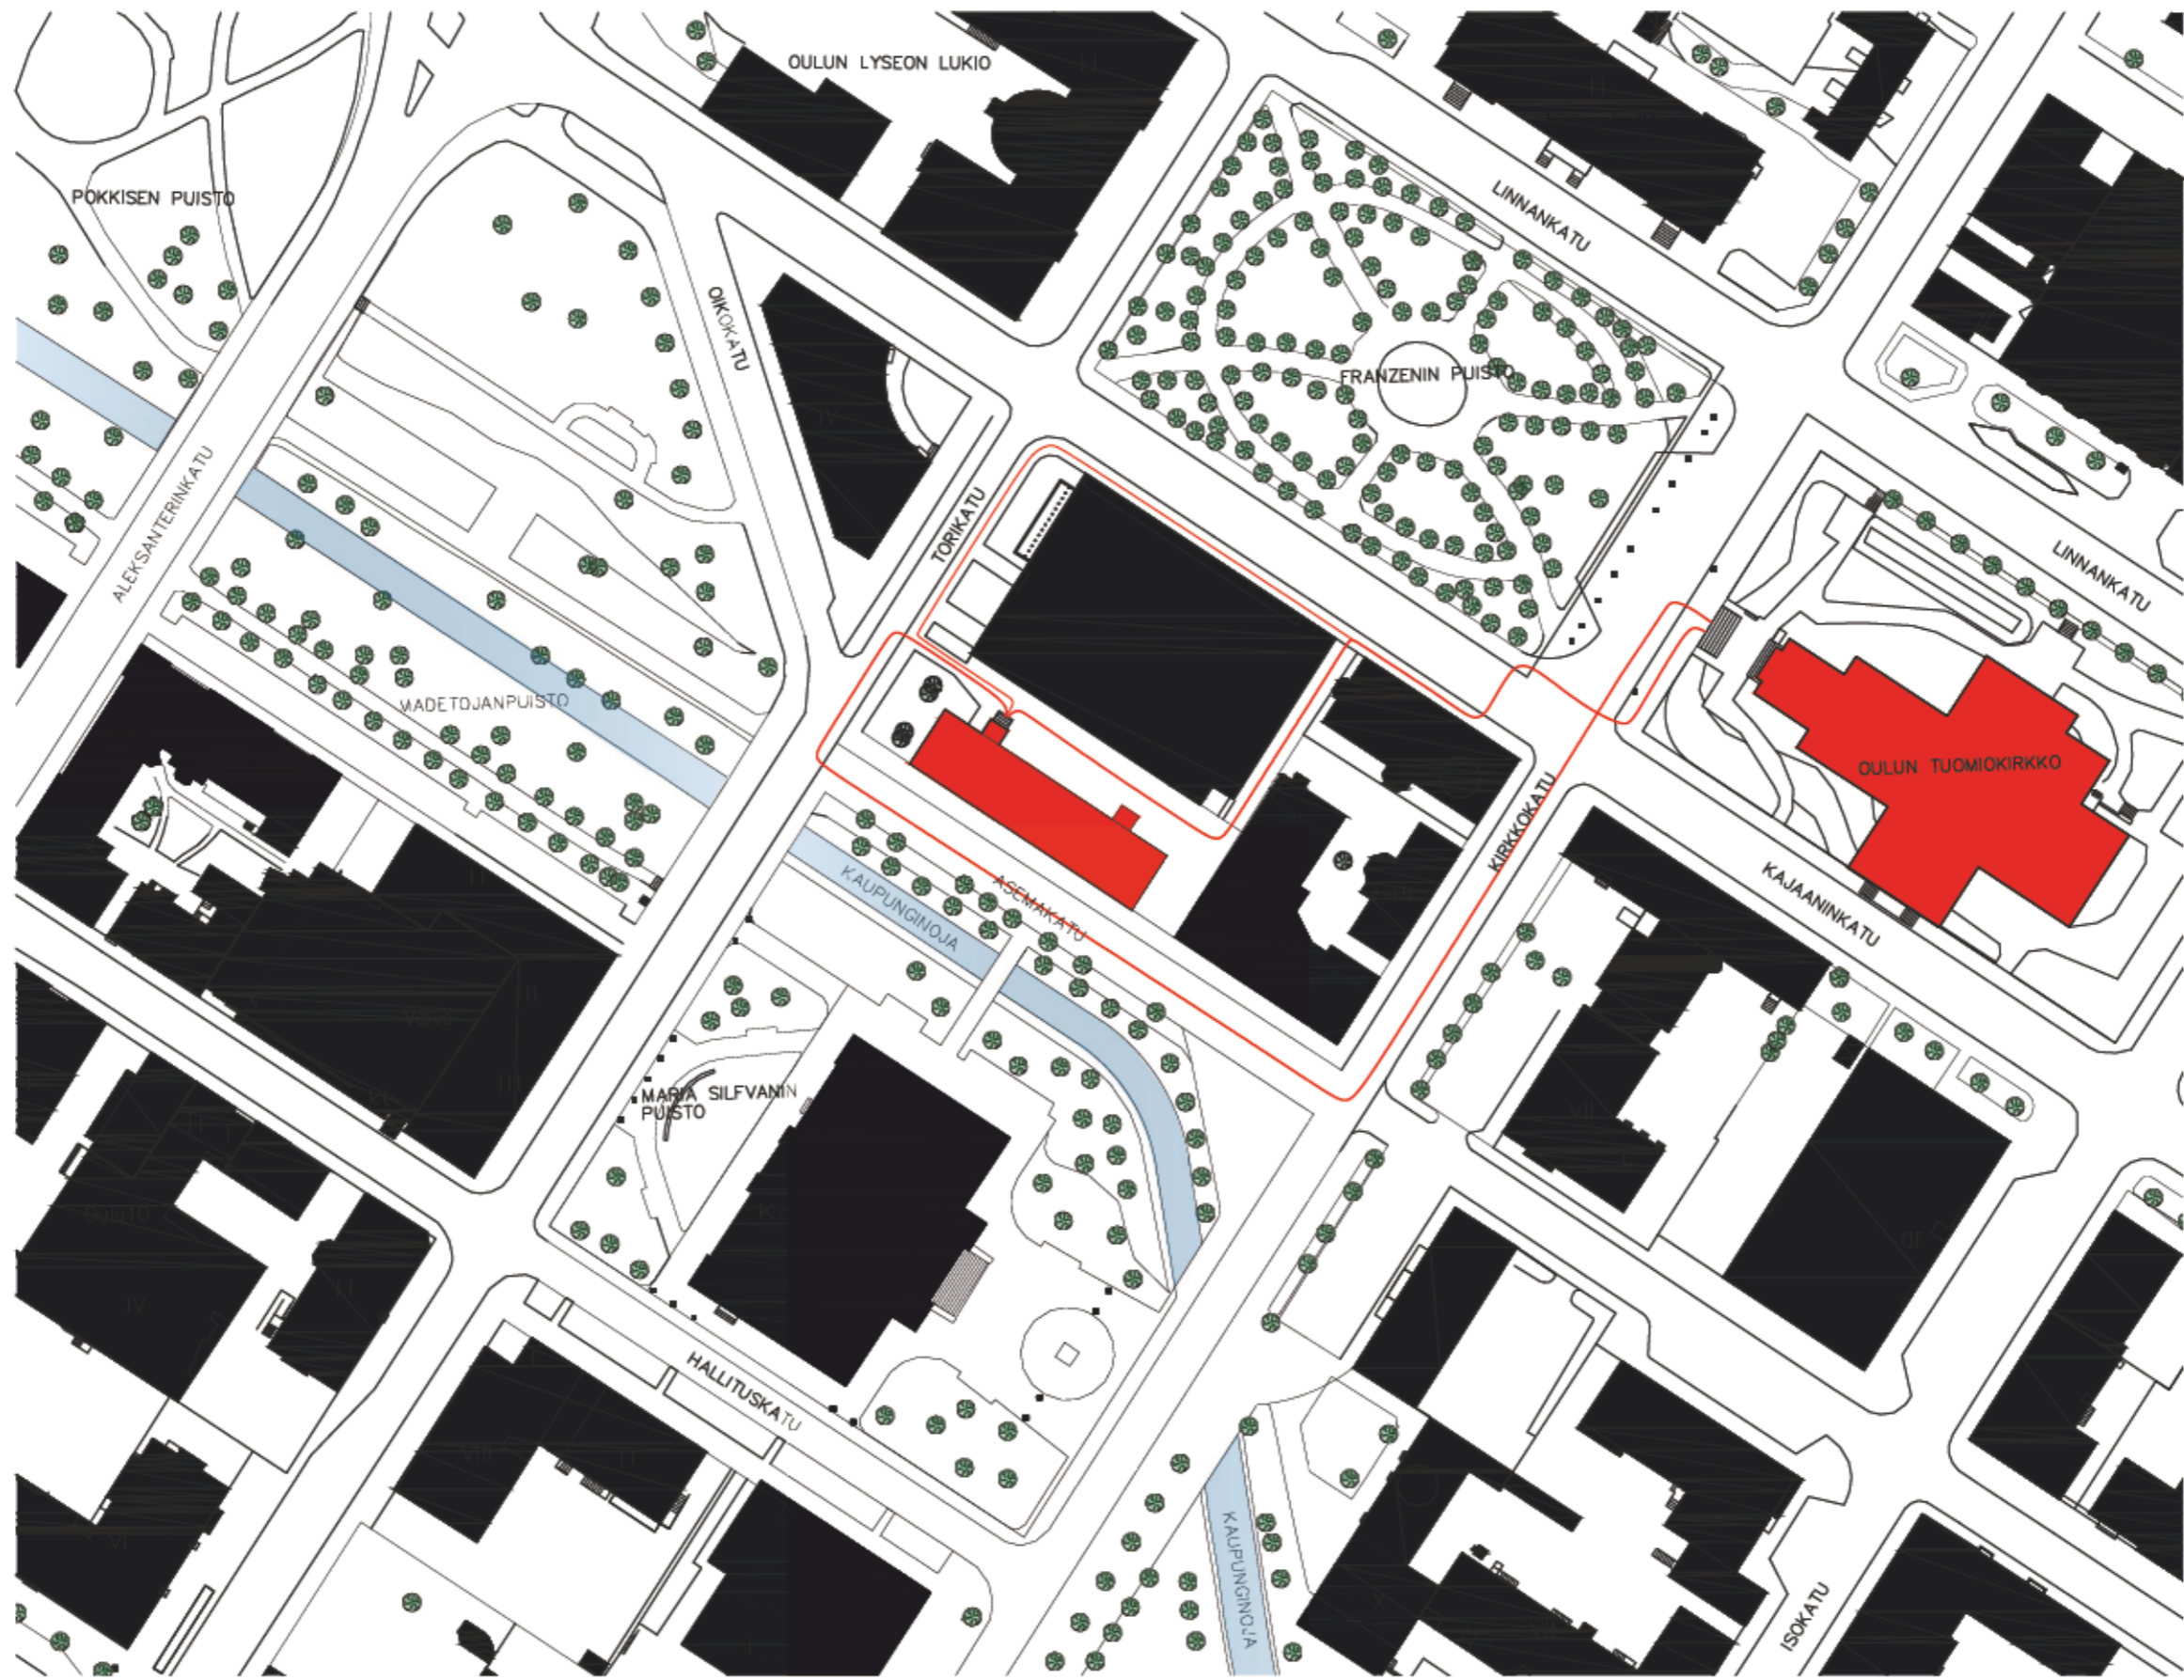
Rakeisuuskaavio 1:1000. Kirkkotorin Wanhan Kartanon yhteys Oulun tuomiokirkolle.

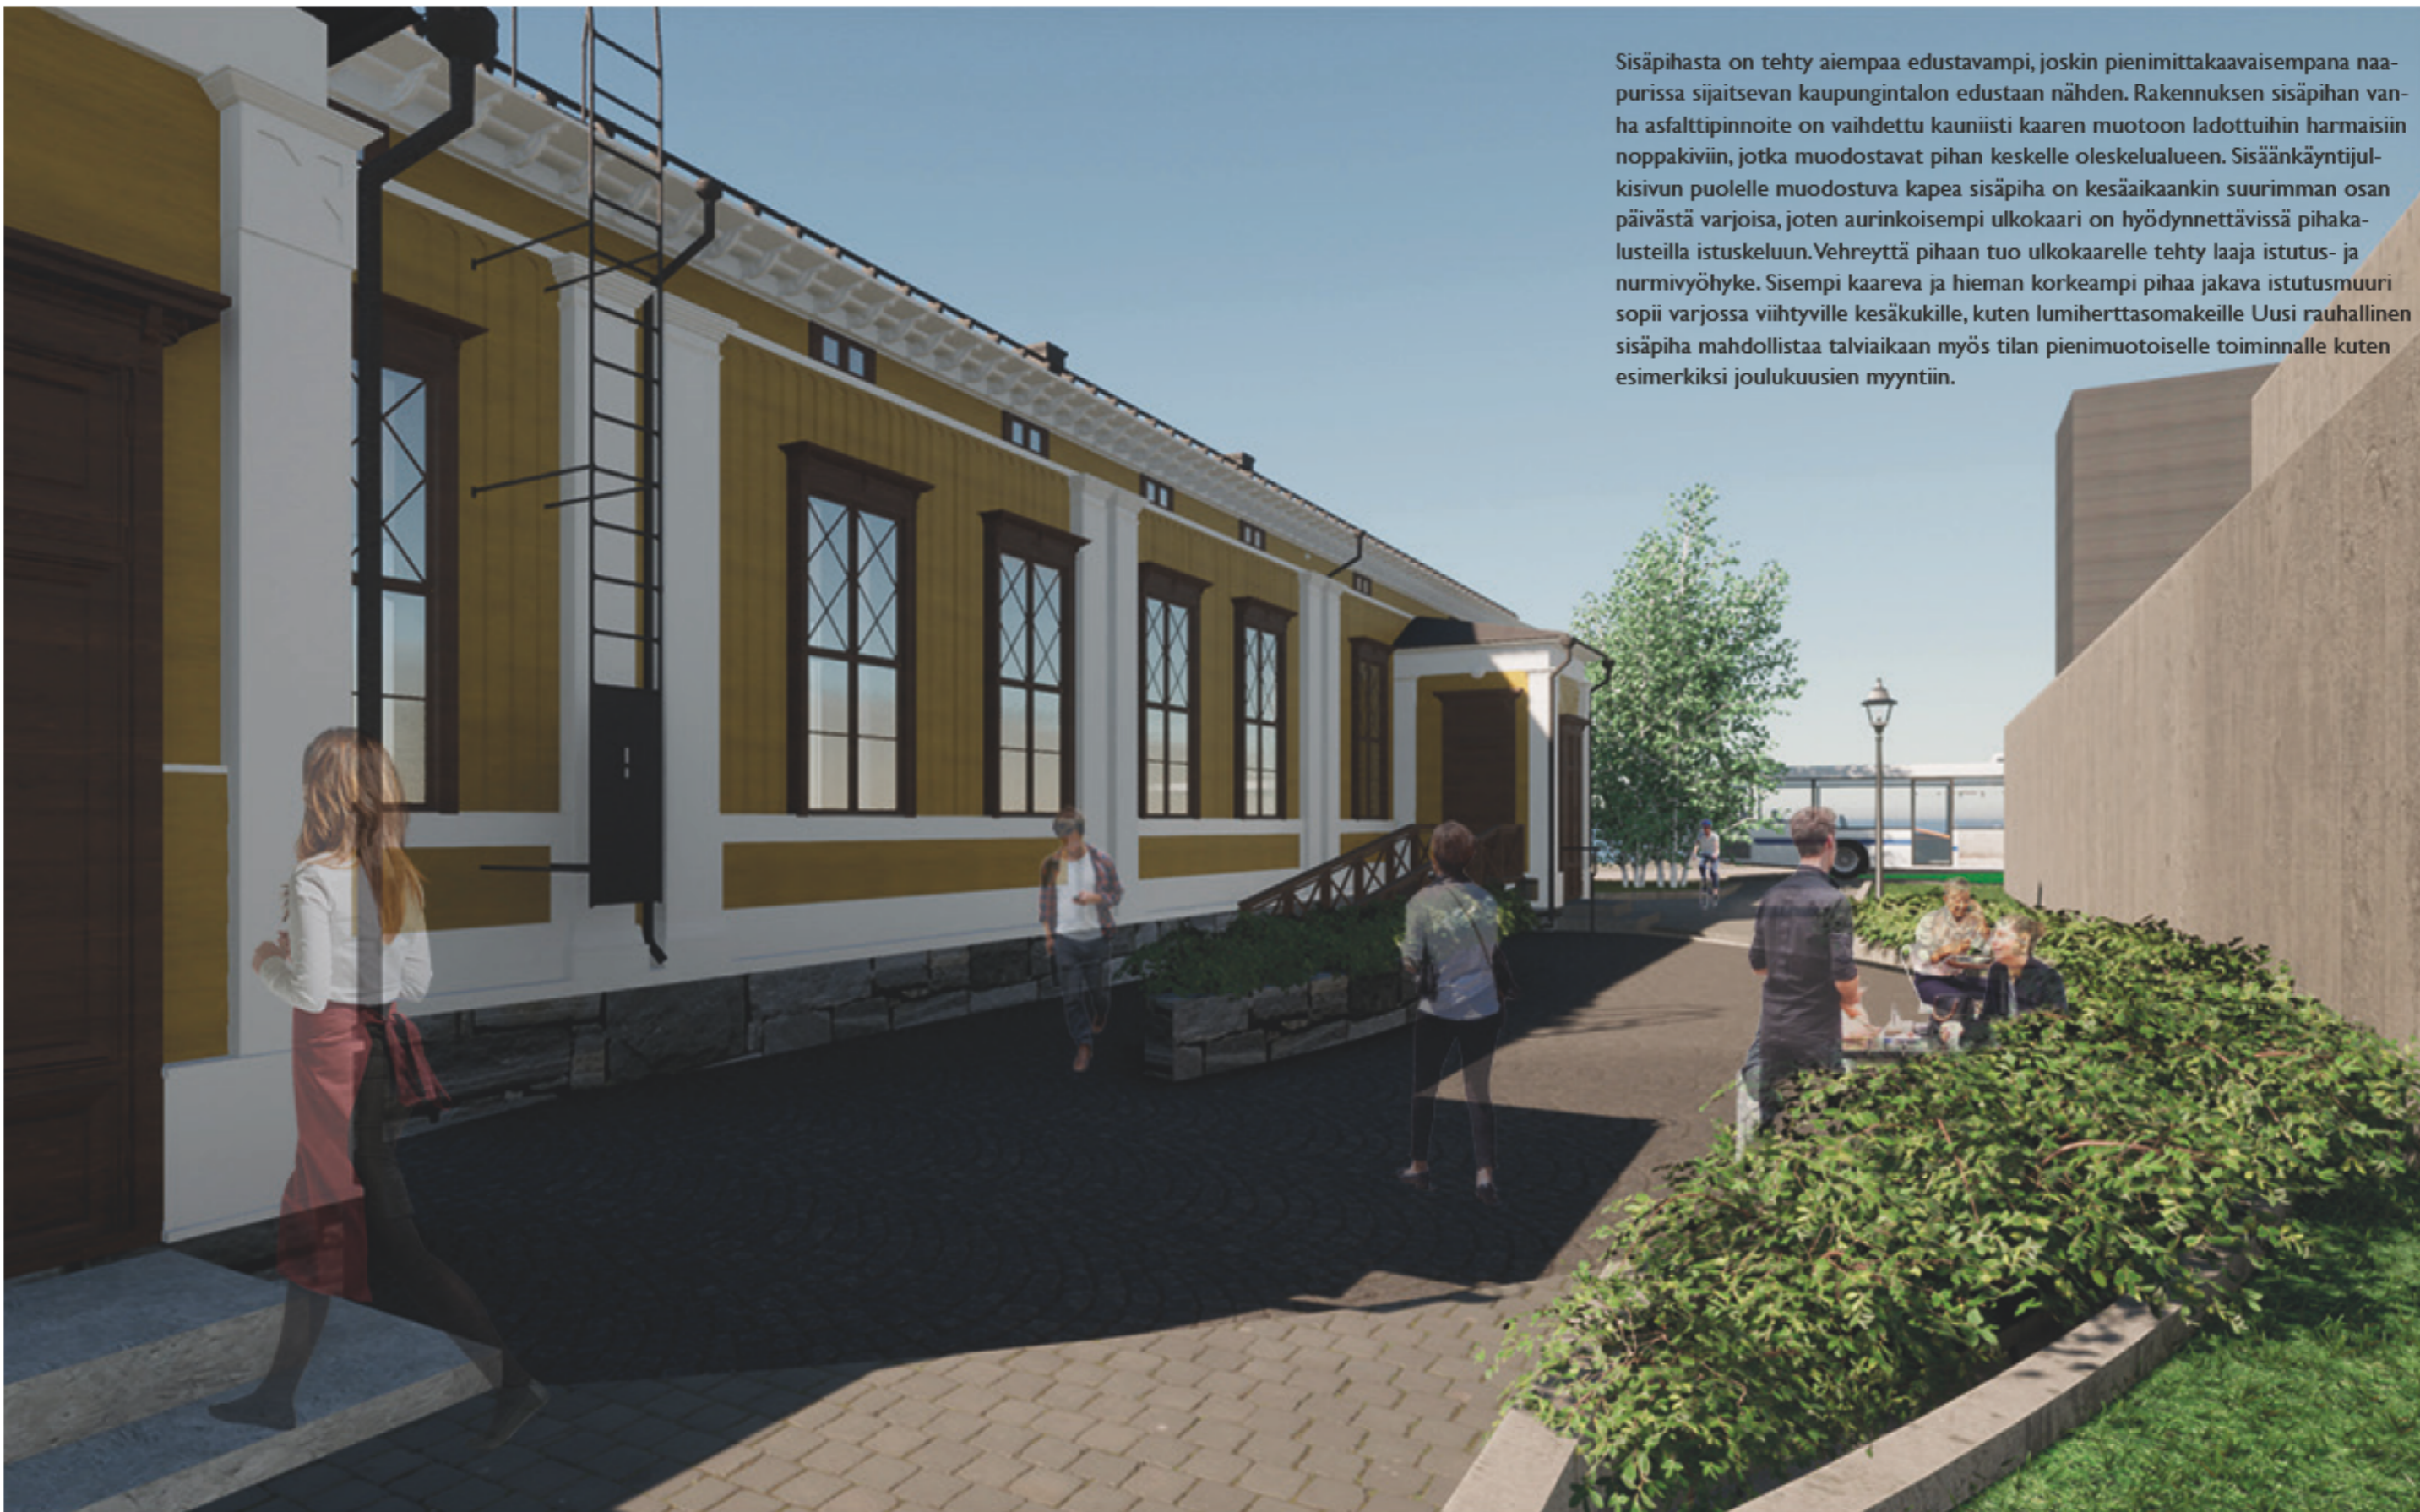
Sisäpihasta on tehty aiempaa edustavampi, joskin pienimittakaavaisempaan naapurissa sijaitsevan kaupungintalon edustaan nähden. Rakennuksen sisäpihan vanha asfalttipinnoite on vaihdettu kauniisti kaaren muotoon ladottuihin harmaisiin noppakiviin, jotka muodostavat pihan keskelle oleskelualueen. Sisäänkäyntijulkisivun puolelle muodostuva kapea sisäpiha on kesäaikaankin suurimman osan päivästä varjoisa, joten aurinkoisempi ulkokaari on hyödynnettävissä pihakalusteilla istuskeluun. Vehreyttä pihaan tuo ulkokaarelle tehty laaja istutus- ja nurmivyöhyke. Sisempi kaareva ja hieman korkeampi pihaa jakava istutusmuuri sopii varjossa viihtyvälle kesäkukille, kuten lumiherttasomakeille. Uusi rauhallinen sisäpiha mahdollistaa talviaikaan myös tilan pienimuotoiselle toiminnalle kuten esimerkiksi joulukuusien myyntiin.

Ulkoperspektiivi sisäpihalta. Sisäpihan kiveys toimii kesäpihana ravintolan asiakkaille.

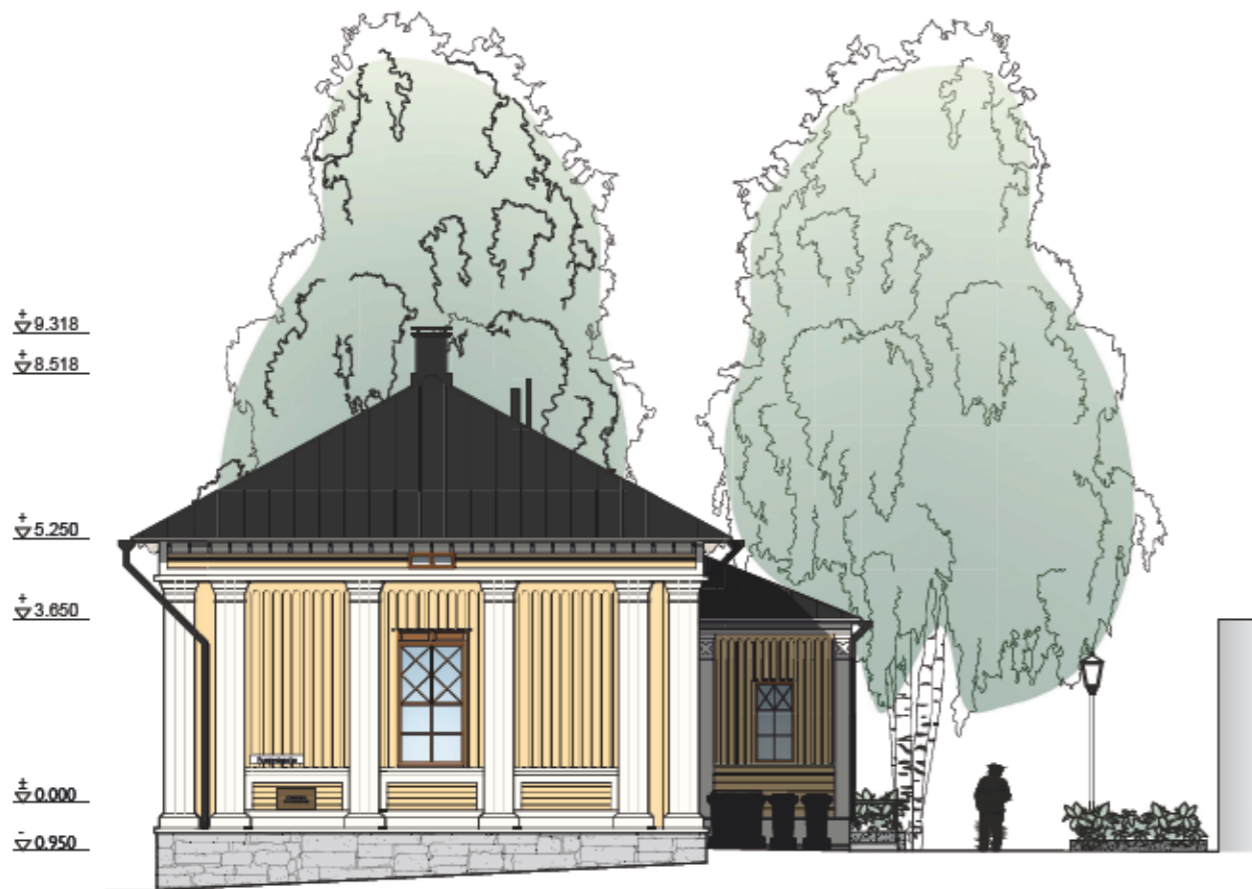
Julkisivu kaakkoon 1:150

Julkisivumaalaus on muutettu aiempaa raikkaammaksi tuomalla siihen valkoista sävyä osittain vanhojen ruskeiden osien tilalle. Uusi ilme mukailee ympäröivän monumentaalikeskusalueen rakennusten, kuten Oulun tuomiokirkon, sävyä-ilmää. Ruskea sävy rytmittää julkisivua edelleen rakennuksen ikkunan osissa, ovissa ja sisäpihan invaluiskassa. Kevennetyllä värityksellä saavutetaan myös valoisa sisäpihamiljö. Vanha julkisivulaudoitus maalipintoineen on muilta osin hyväkuntoinen eikä kaipaa maalausta.

Rakennuksen julkisivun ilmeestä on riisuttu arkiset lisäykset, kuten vanhat valaisimet. Julkisivun valkoiset pilasterit on valaistu niiden juuresta näyttävästi osoittaen ylöspäin, mikä korostaa koko rakennuksen julkisivua ja korkeusvaikutelmaa.

Kuluneet syöksytorvet on uusittu ja niitä on pidennetty, jotta vesi ohjautuu jatkossa pois vanhasta kivijalasta. Syöksytorvet on maalattu peltikattoa mukailevaksi mustaksi vanhan ruskean sijaan.

Länsipäädyn poistettu ikkuna on palautettu paikalleen.

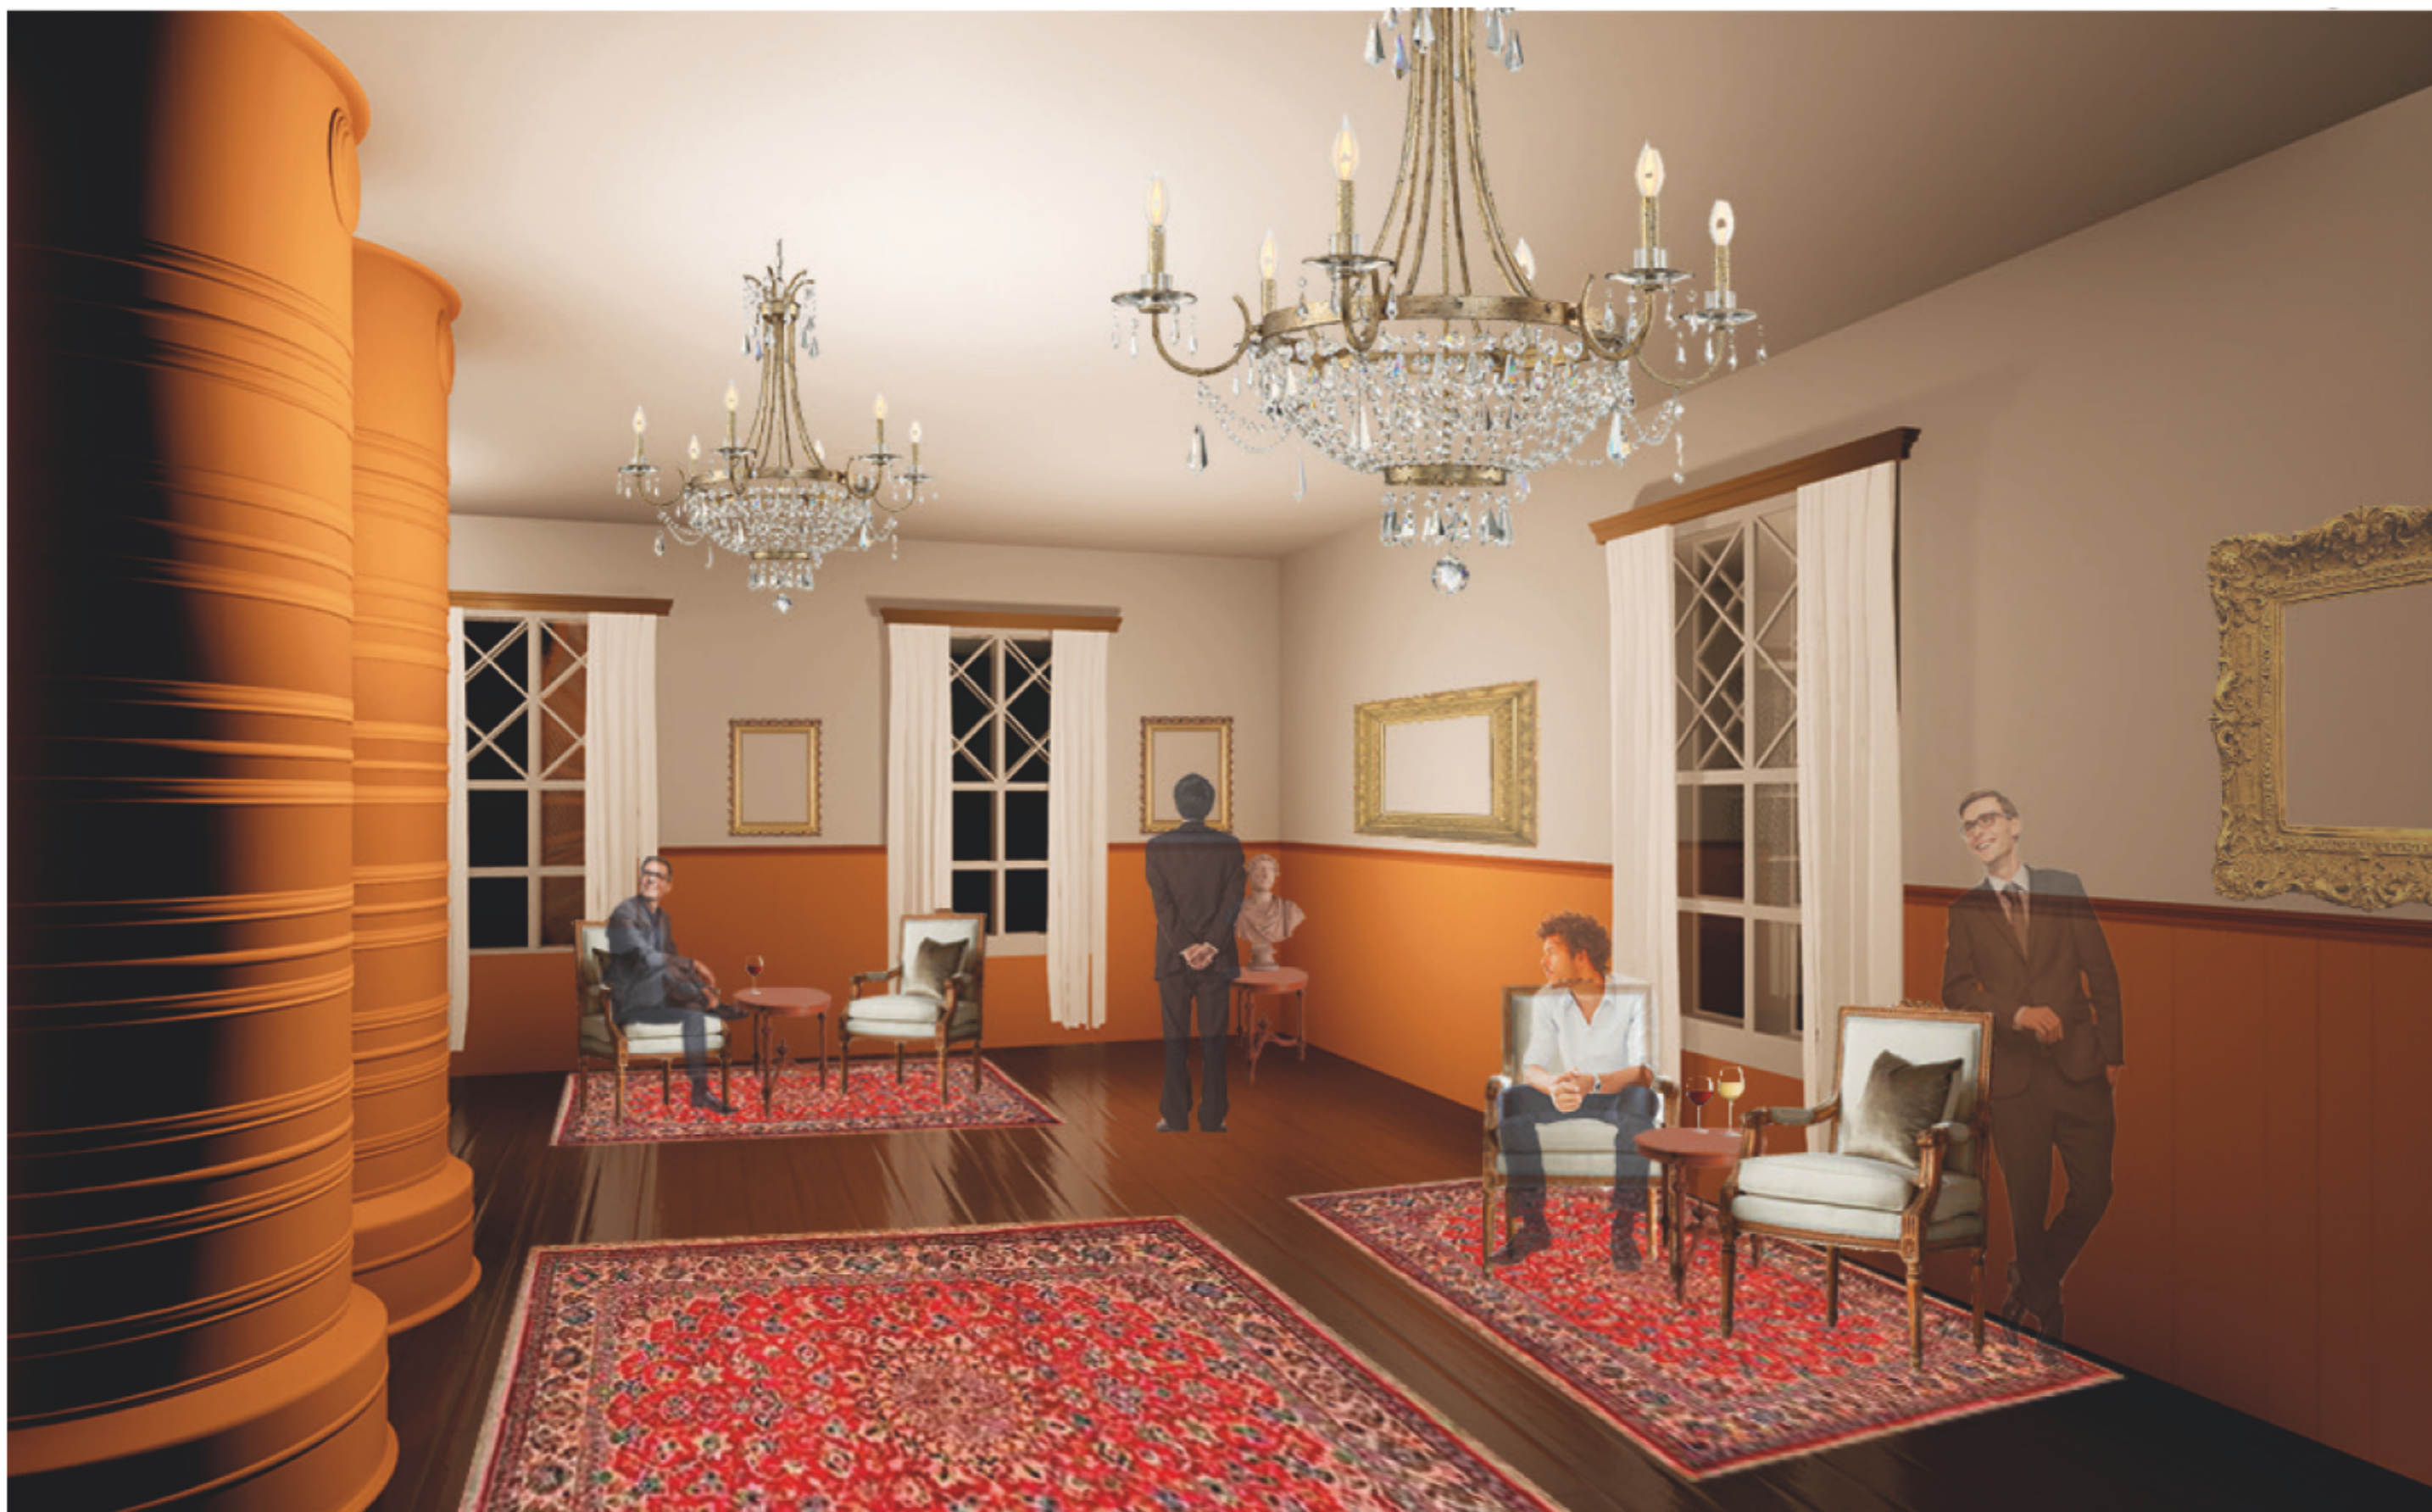
Sisäperspektiivi galleriasta

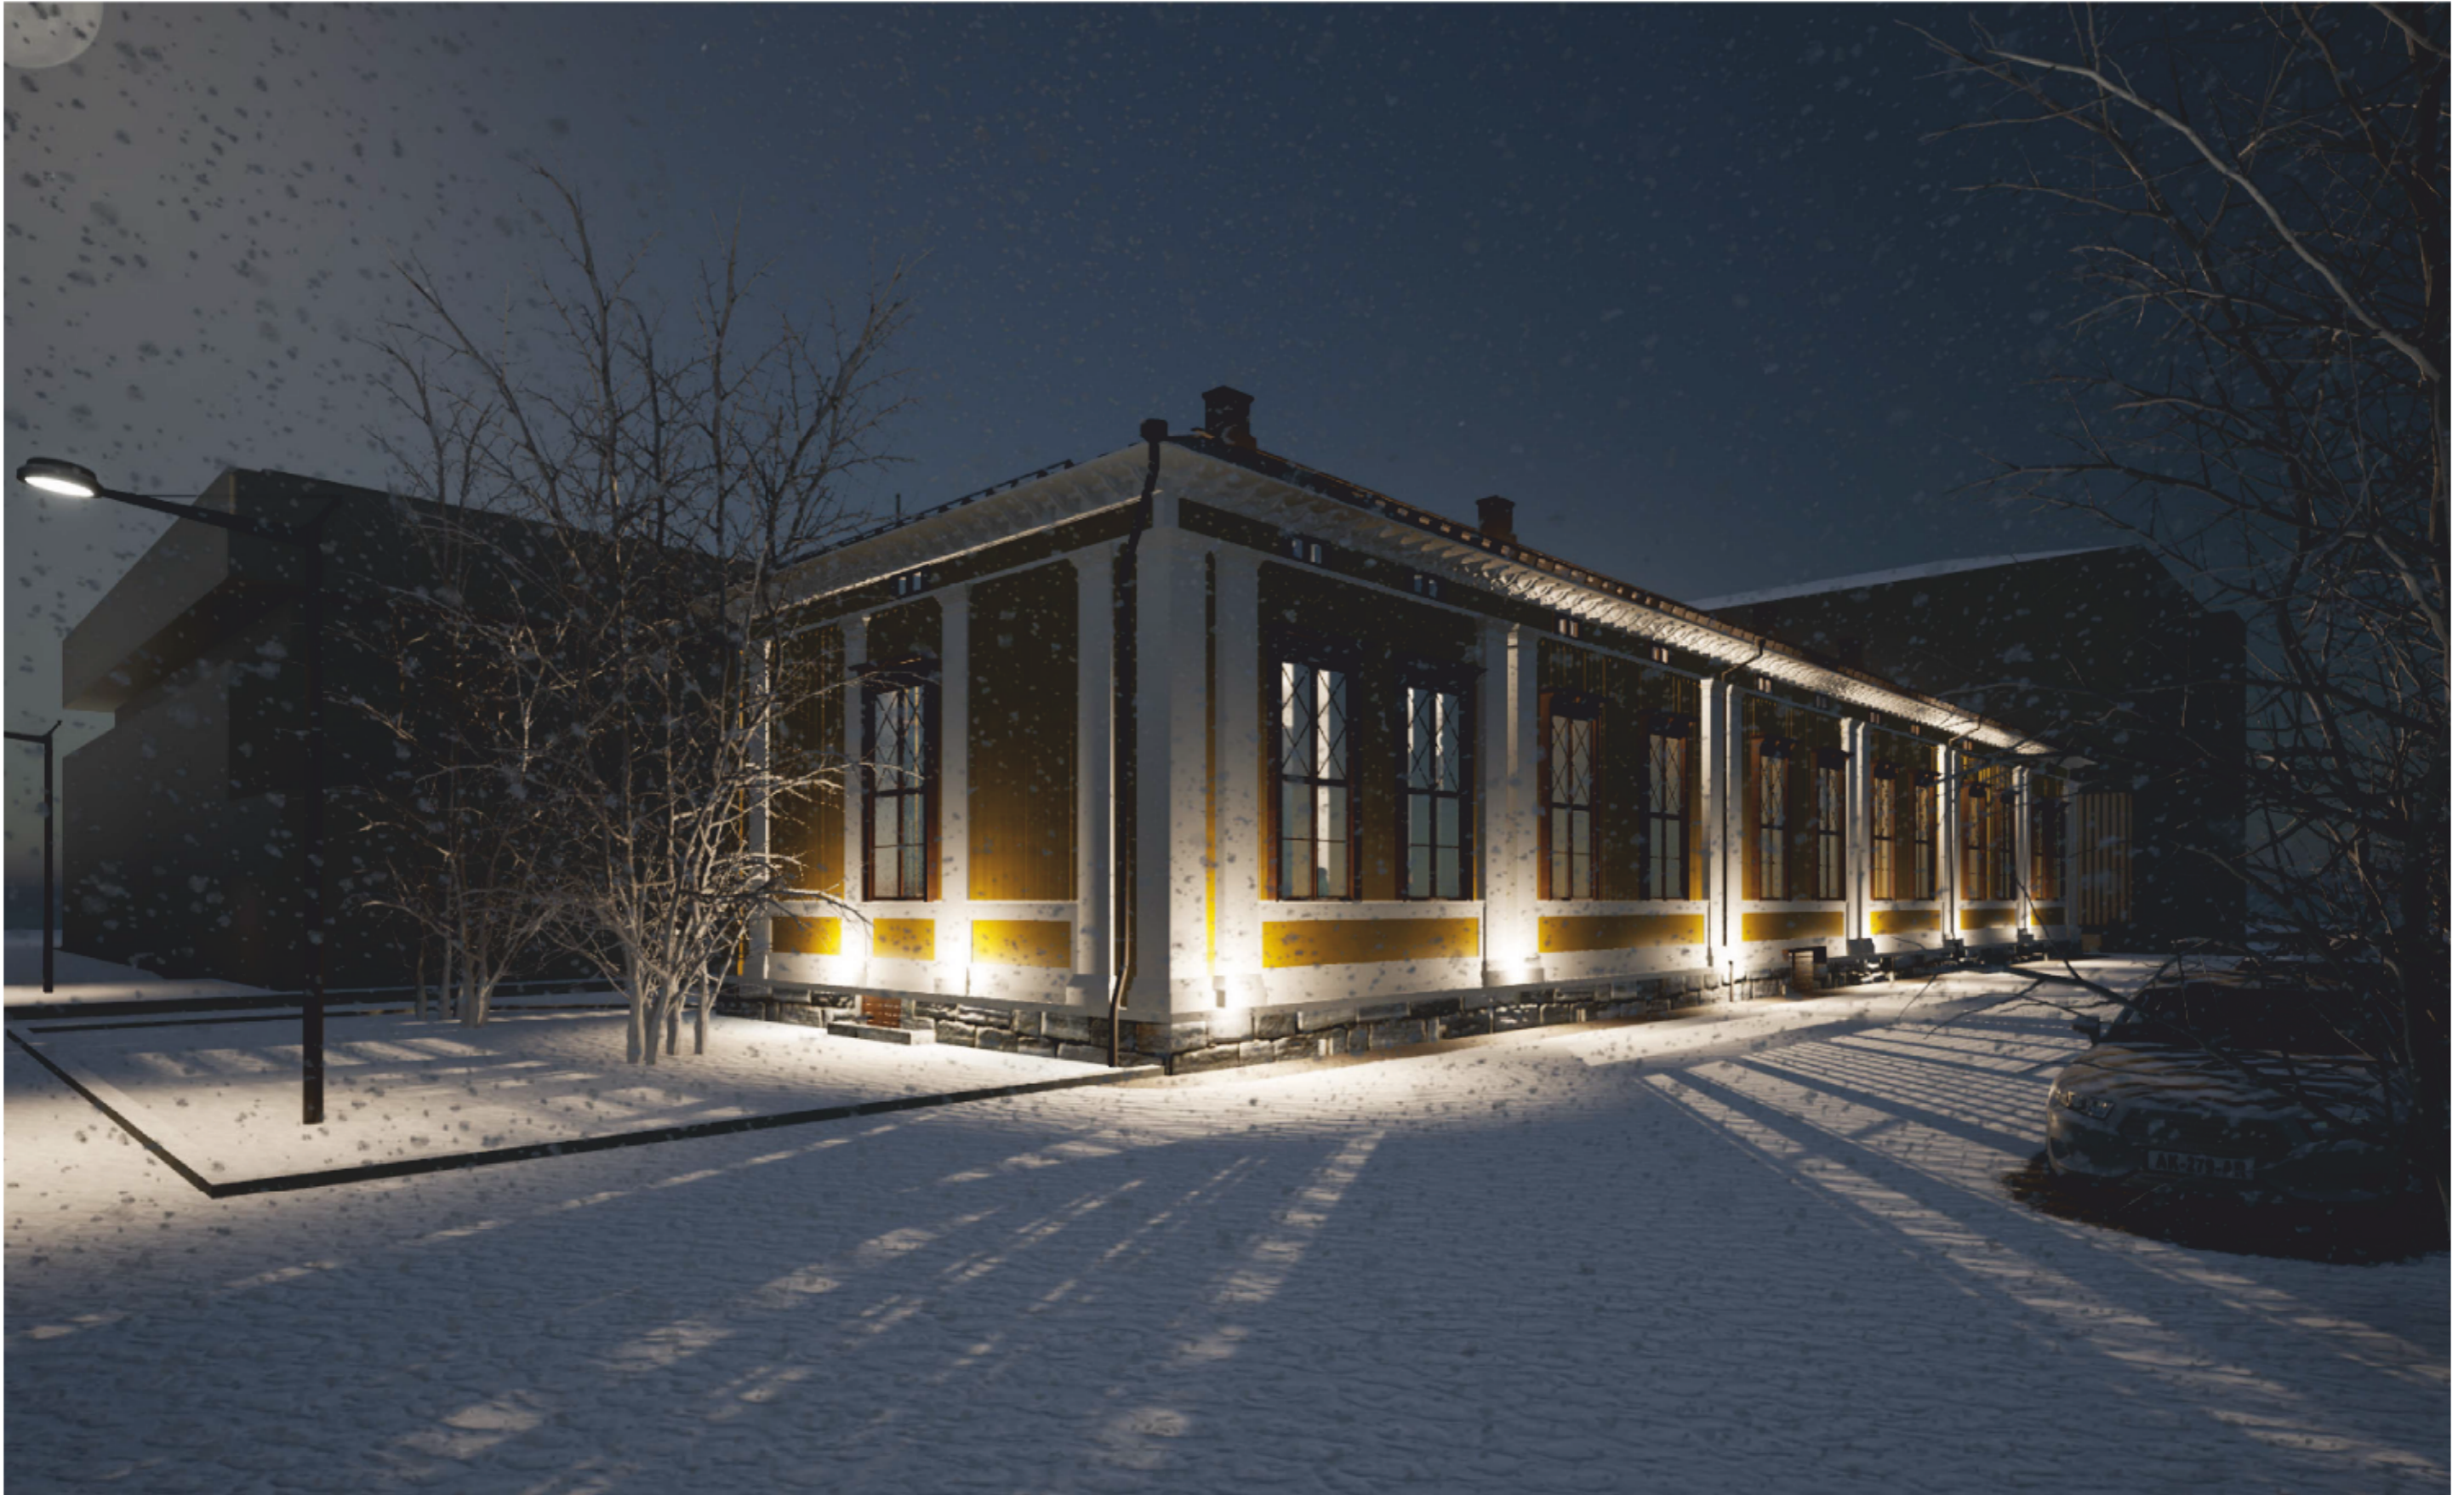
Ulkoperspektiivi julkisivuvalaistuksesta Asemakadun puolelta
