**REUTILIZACIÓN ADAPTATIVA DEL
EDIFICIO N°4 EN LA PLAZA DOS DE MAYO:
ESCUELA DE ARTES VISUALES Y DIGITALES**

Trabajo de suficiencia profesional para optar el Título Profesional de Arquitecto

Proyecto de Fin de Carrera

**ADAPTATIVE REUSE OF BUILDING N°4 IN
THE “DOS DE MAYO PLAZA”: SCHOOL OF
VISUAL AND DIGITAL ARTS**

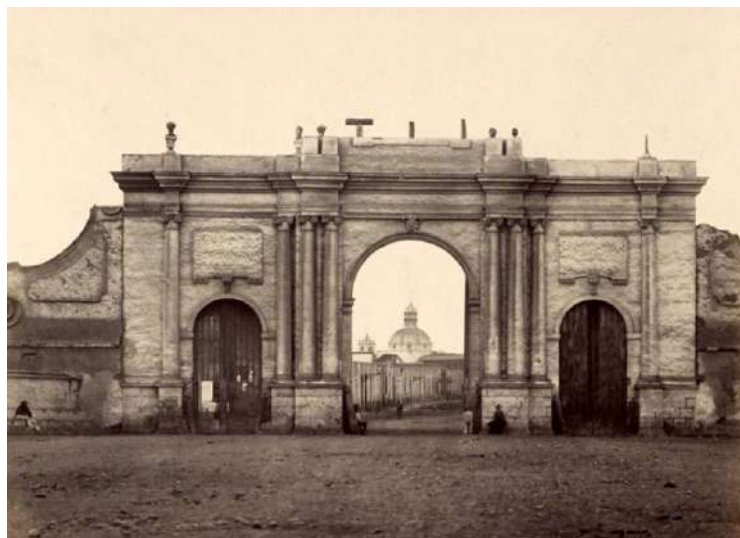
Figura 2.4

Detalle de la Portada del Callao

Desde la Portada hacia el Callao, partía uno de los primeros ferrocarriles que se construyeron en el país (Cantuarias, 1998, p. 114). Hipólito Unánue, en su discurso histórico sobre el nuevo camino del Callao de 1801, describe a la Portada de la siguiente manera: cuenta con un basamento de cantería y mampostería fina de ladrillo; detalles de columnas con orden jónico compuesto y que, al entrar por la portada, se encontraba el Óvalo de la Reina con una especie de anfiteatro de diámetro aproximado de 108 varas (90 metros) (De Odriozola, 1874, p. 363). Como se observa en la Figura 2.4, la puerta del lado derecho de menor dimensión, era la que se usaba comúnmente y fue denominada “de las armas de Lima” (Burneo, 2012, p. 151).

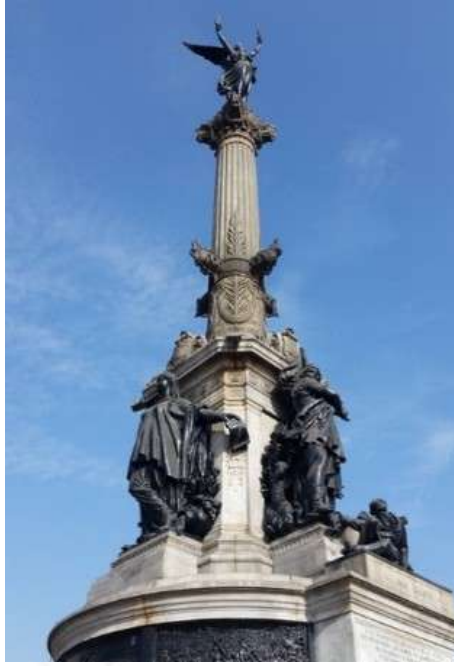
Figura 2.7

Monumento al Combate del Dos de Mayo

Es una gran columna rostral de 23.88 metros de alto, sobre la que se levanta Nike, diosa griega de la victoria, una figura alada con corona de laureles que carga la palma y la espada (símbolos de la paz y la guerra). Ella hace alusión a la victoria de Perú junto con las repúblicas aliadas: Chile, Bolivia y Ecuador, frente a la flota española. Cada uno de los cuatro países es representado por una mujer acompañada de flora y fauna características de sus regiones. A los pies de Perú, se encuentra el ministro de guerra José Gálvez, héroe del combate. En el tambor, debajo de las cuatro Repúblicas, se detallaron en bronce relieves de algunas escenas del combate naval y, se realizó la inscripción del monumento (Hamann, 2015, págs. 39-41).

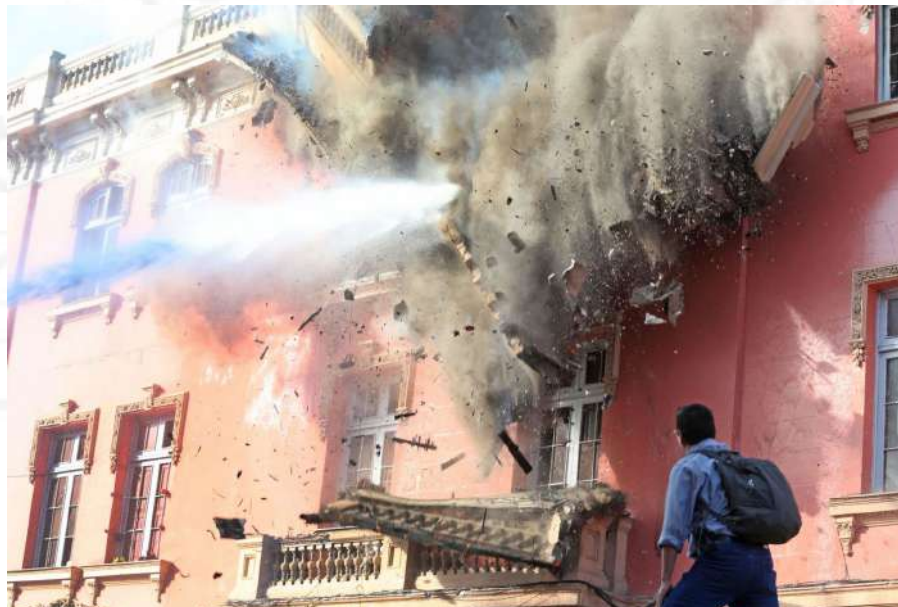
Figura 2.14

Desprendimiento de parte de la fachada durante el incendio

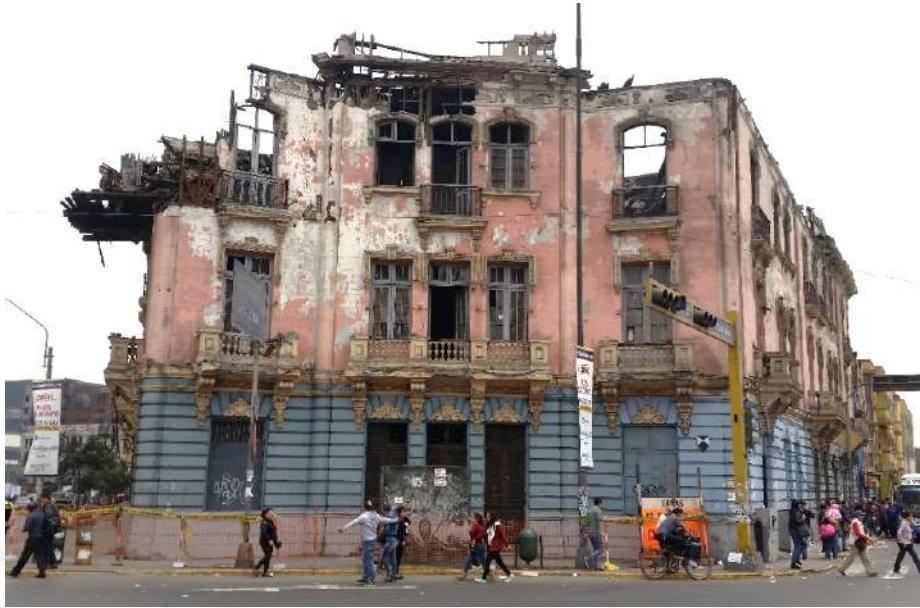
Figura 2.15

Estado del Edificio N° 4 de la Plaza Dos de Mayo después del incendio

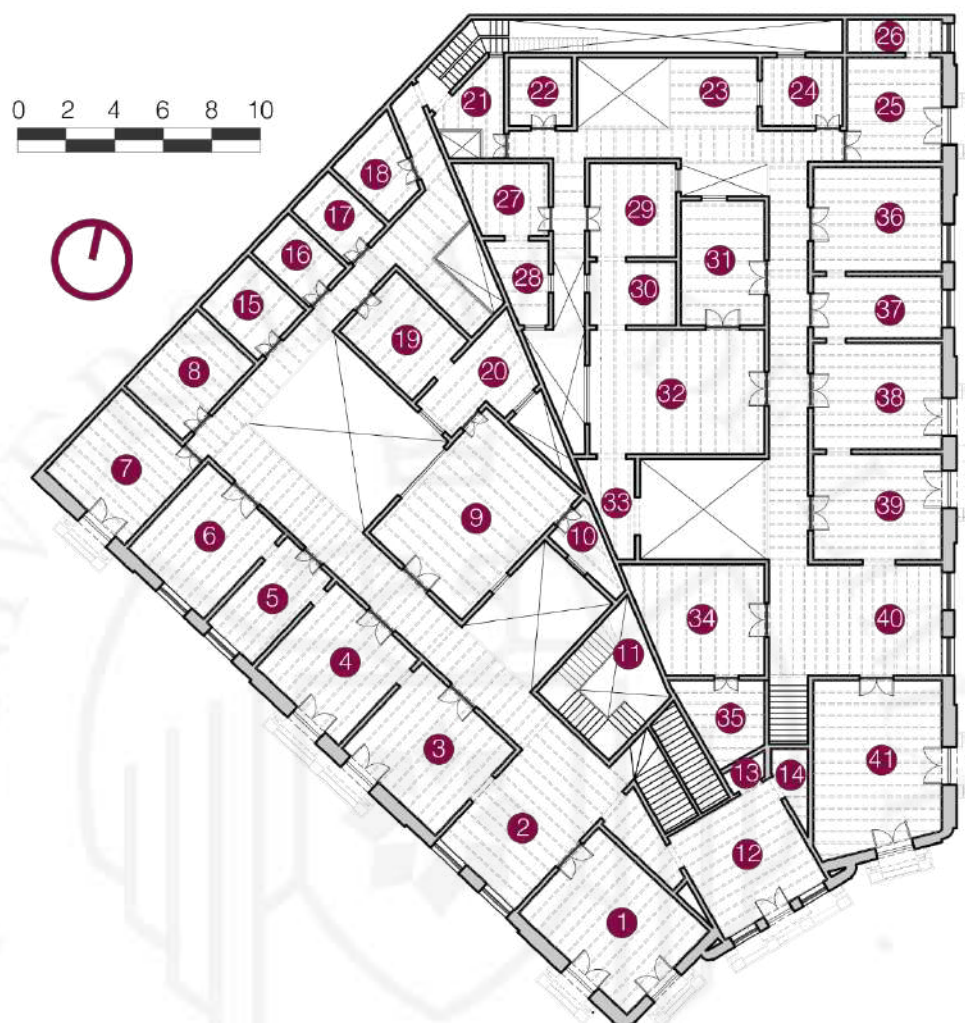
Figura 2.17

Planta del segundo nivel del Edificio N° 4 de la Plaza Dos de Mayo

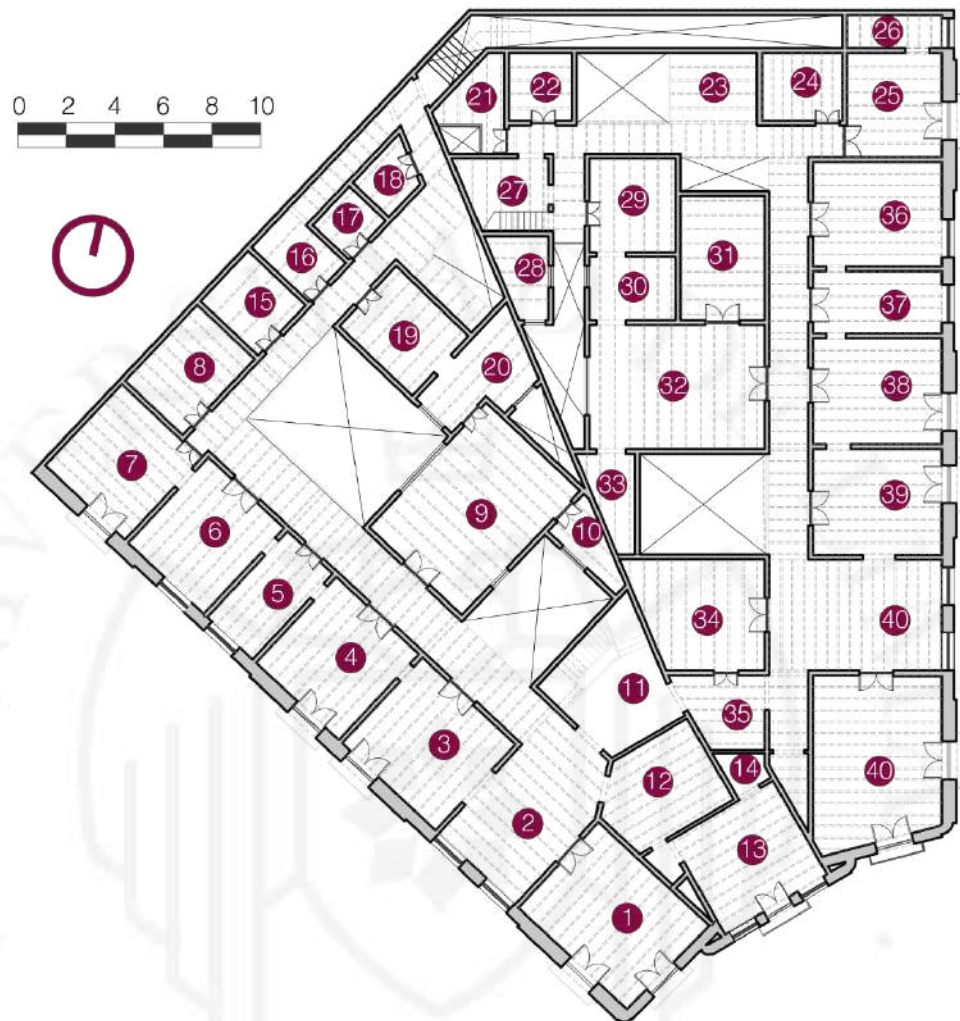
Figura 2.18

Planta del tercer nivel del Edificio N° 4 de la Plaza Dos de Mayo

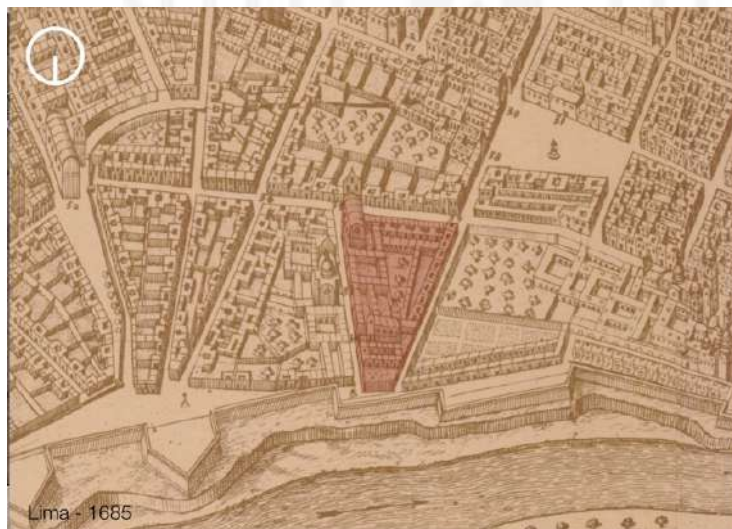
Figura 2.20

Detalle de la manzana donde se encontraba el Hospital San Pedro en 1685.

Como se observa en la figura 2.20 el Hospital San Pedro contaba con dos grandes patios internos y alrededor de estos, se ubicaban los dormitorios de los clérigos enfermos.

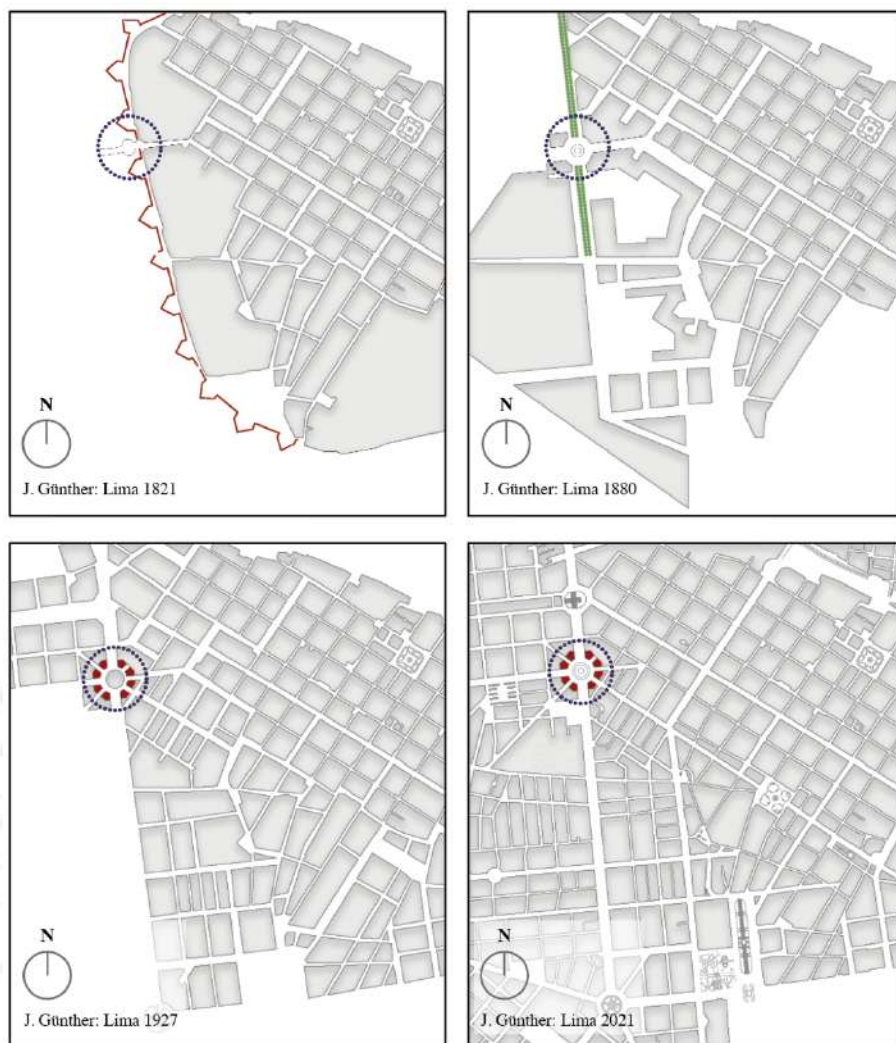
Figura 2.33

La construcción del monumento al combate Dos de Mayo a finales del siglo XIX, conllevó a la creación de los primeros espacios públicos fuera de las murallas. Posteriormente, con la construcción de los edificios, la ciudad comenzó a crecer hasta tener la traza urbana actual que se observa en la figura 2.33. La zona es un área comercial en su mayoría y alrededor de la plaza, se tienen talleres de música y de artes marciales.

Comparación de evolución urbana alrededor de la Plaza Dos de Mayo

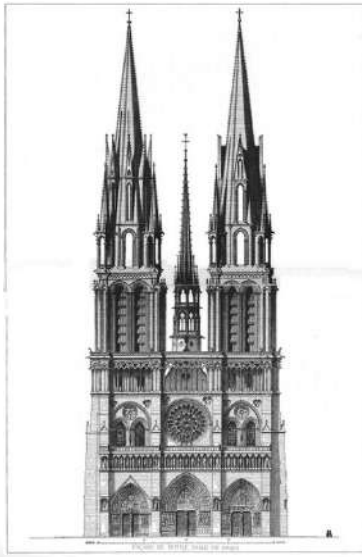
Figura 3.1

Proyección de la Catedral de Notre-Dame de Viollet le-Duc y Lassus

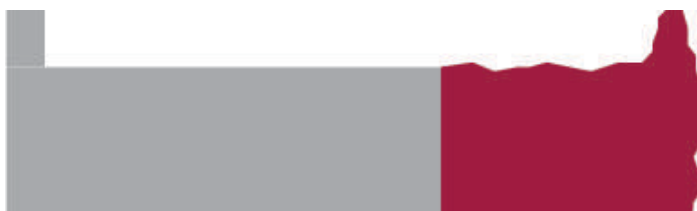
Figura 3.22

Diagrama conceptual de elevación de la Sede de Sanidad de Bilbao

Se trabajó una doble envolvente en la fachada para cumplir con los lineamientos urbanísticos anteriormente mencionados, los requerimientos energéticos, de resistencia al fuego y de aislamiento térmico y acústico. Esta envolvente permite eliminar el uso de aire acondicionado, lo que desaparece la recirculación de aire, mejora la higiene laboral, minimiza el sonido producido al interior y reduce el volumen ocupado por nivel construido, ahorrando así recursos para la construcción (Coll-Barreu Arquitectos, 2014).

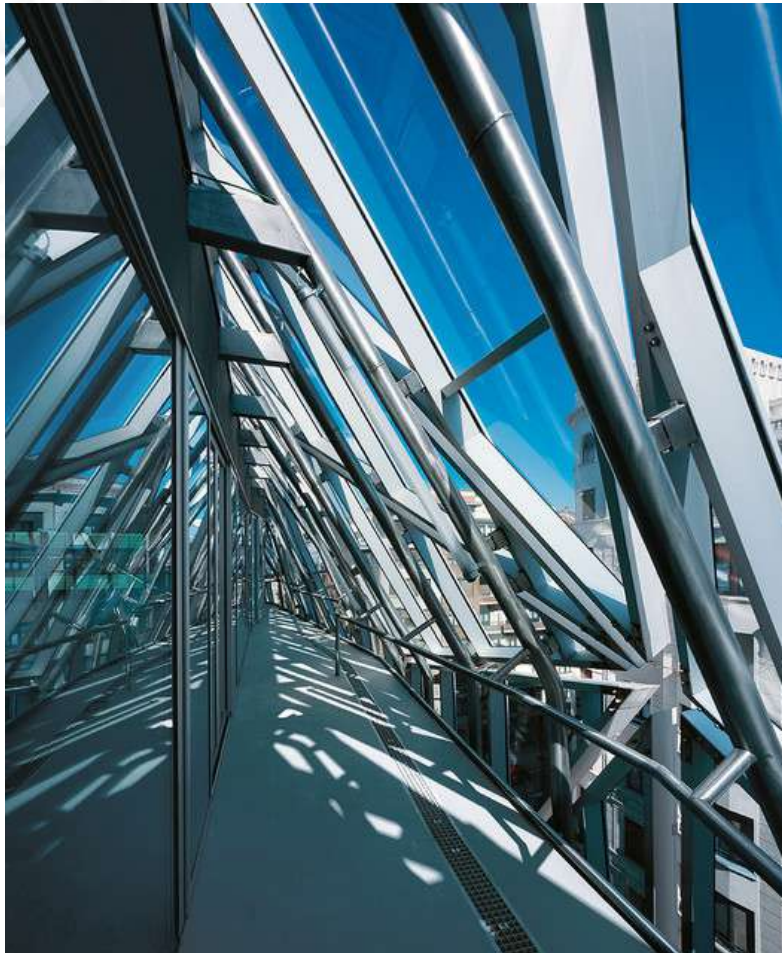
Figura 3.23

Interior de la doble envolvente de la Sede del Departamento de Sanidad

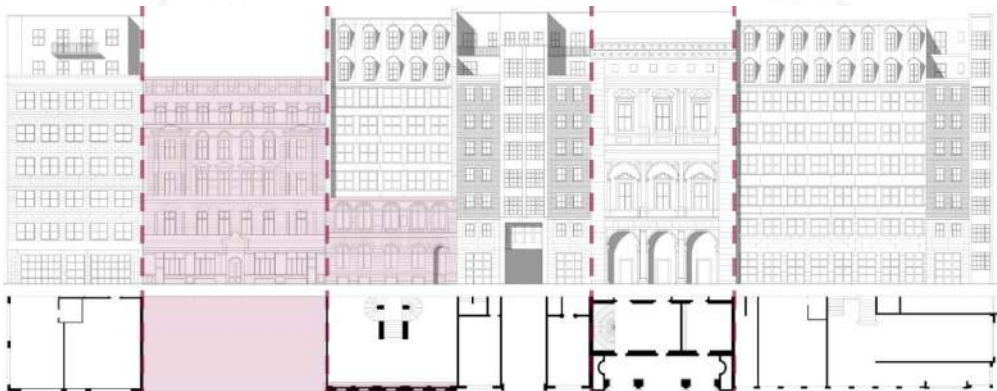
Figura 3.30

Elevación y planta desde la Calle Schützenstrasse

Nota. Rossi (1994) / Elaborado por Acciani, Bertugno, Digiesi y Sforza (2013) / Elaboración propia. En color, lo existente. Las líneas segmentadas dividen cada parcela.

La disposición de los patios permite atravesar la manzana longitudinal y transversalmente en el primer nivel, generando permeabilidad y creando espacio público al interior de la manzana. El conjunto no tiene una fachada unificada, sino que se crean varios tipos de fachadas, que no coinciden con la división de las parcelas, ni entre sí, como se observa en la figura anterior. La cantidad total de fachadas excede al número de edificios. Es decir, que Aldo Rossi trabajó cada edificio por separado, pero al mismo tiempo, algunas de estas fachadas también fueron subdivididas y diseñadas como parches con elementos y detalles arquitectónicos distintos de los demás, como se muestra en la figura 3.30.

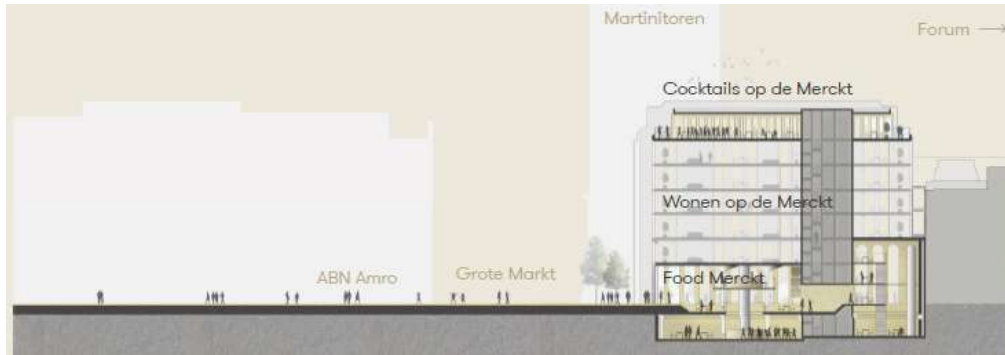
Figura 3.36

Corte del edificio Merckt con la Plaza Mayor

El nuevo edificio, Merckt, es de uso mixto: comercio en los primeros niveles y vivienda en los superiores. Su ubicación, en la esquina de Oostwand le permite conectarse con los diferentes elementos del desarrollo de la ciudad, creando a la vez una nueva entrada al centro histórico (Powerhouse Company, 2016). Como se observa en la figura 3.36, se genera una relación entre la Plaza Mayor y el edificio, mediante su zócalo comercial.

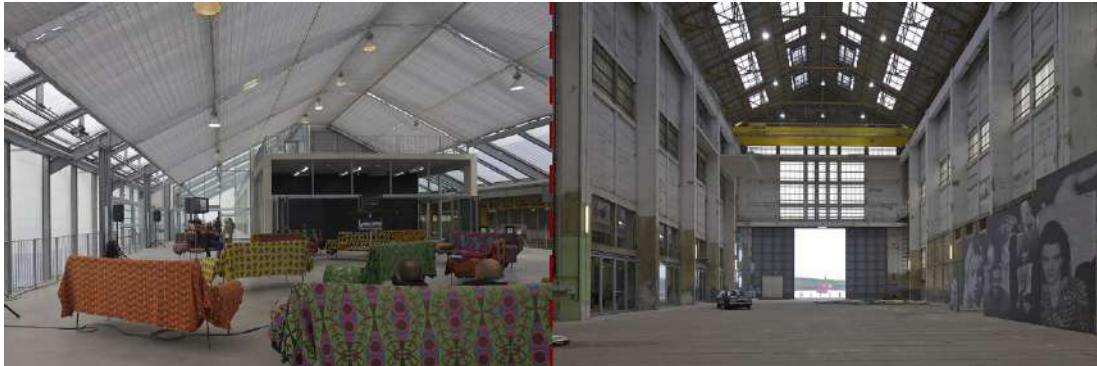
Figura 3.44

Interior del doble / Interior del AP2

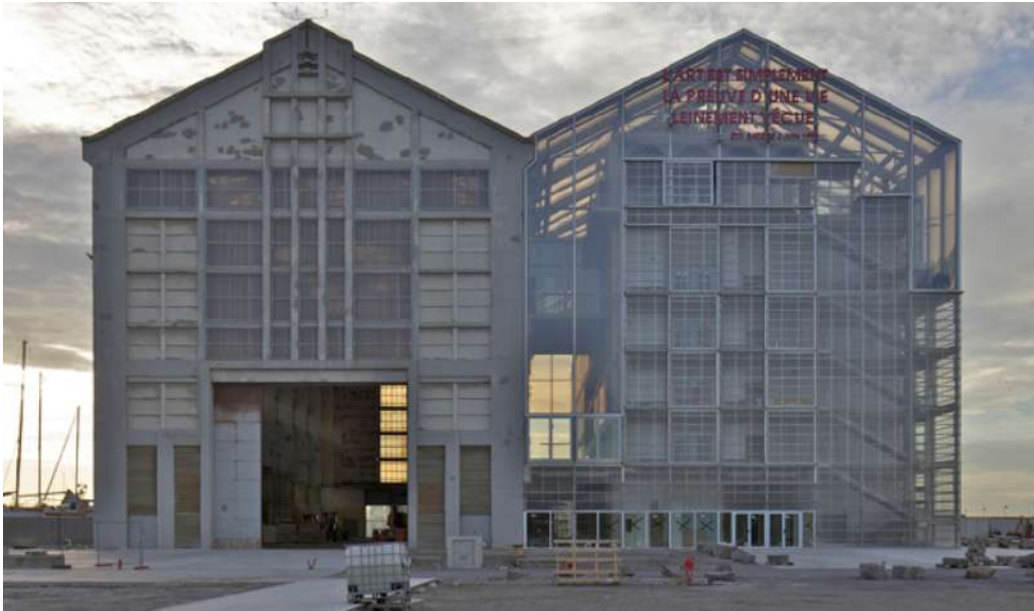
Figura 3.47

Fachada principal FRAC Nord-Pas de Calais

Al simplificar la fachada del conjunto, se encuentra que existe una intención de proporcionalidad, que parte de la estructura de los edificios. La fachada del AP2 está conformada por vigas y columnas, que forman paños que se vuelven opacos o traslúcidos para permitir de cierta manera el ingreso de luz natural. Por otro lado, la fachada del doble está conformada por las losas que llegan a ella y los elementos verticales que la estructuran y se traducen en proporciones similares, pero no idénticas a la del AP2. Mientras en el primer edificio predominan los paños horizontales; en el segundo, los verticales. Ver figura 3.48. Todo el exterior del edificio programático funciona a manera de envoltura transparente y bioclimática que toma la forma del edificio original. Tras la fachada principal del doble hay corredores y escaleras, espacios de circulación; tras la del AP2, hay un gran vacío.

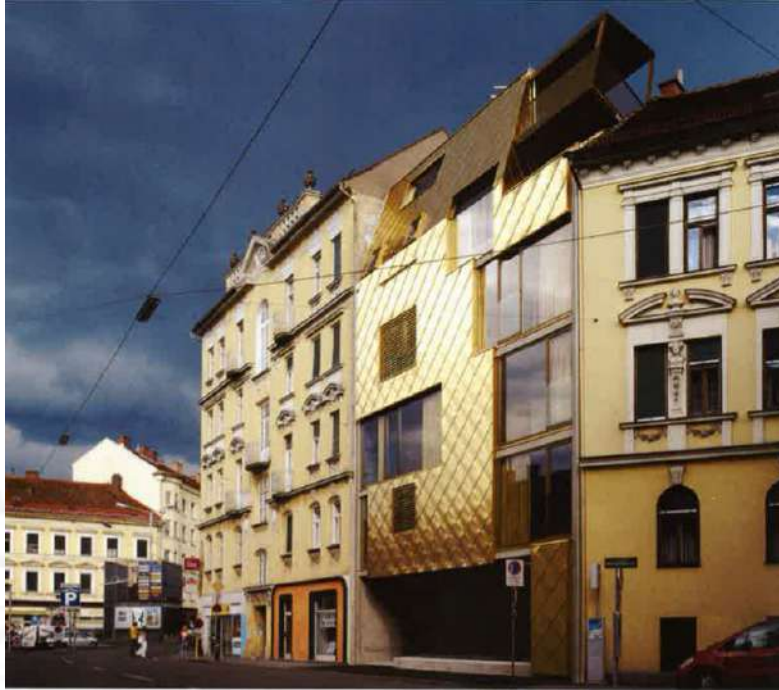
Figura 3.51

Fachada principal del Golden Nugget

El Golden Nugget tiene una forma similar a la de sus vecinos. Se ha generado dos inclinaciones en la fachada, que se alinean, cada una, con las inclinaciones de los tejados de los edificios vecinos. Como se observa en la figura 3.51, todos los edificios del entorno están pintados con tonos amarillos; por esta razón, los arquitectos optaron por darle un acabado de planchas de cobre doradas a la fachada. Dado que los elementos de las fachadas de los edificios laterales, como molduras, frisos o vanos, no coinciden entre sí, se buscó dar una altura de piso a techo que llevara las losas a un punto intermedio entre las molduras de los dos vecinos, para hacer una transición de niveles entre las tres fachadas (ver figura 3.52).

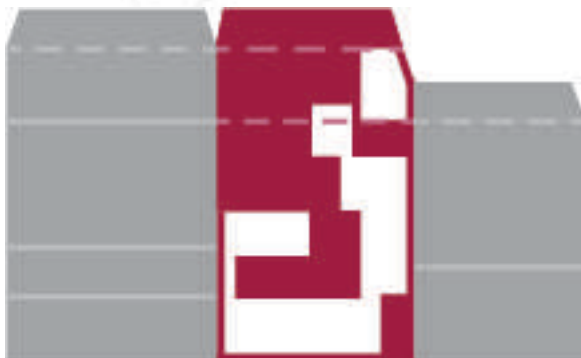
Figura 3.52

Diagrama conceptual de la relación del Golden Nugget con sus vecinos

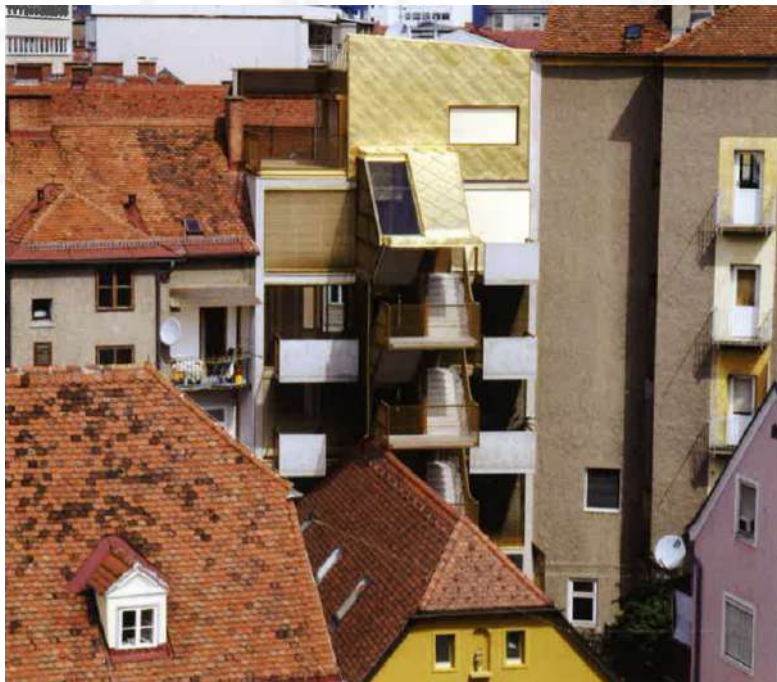
Figura 3.53

Fachada posterior del Golden Nugget

Las planchas de cobre doradas se trasladaron a la fachada posterior y, la casa existente se pintó de un color ocre similar al de las planchas (ver figura 3.53).

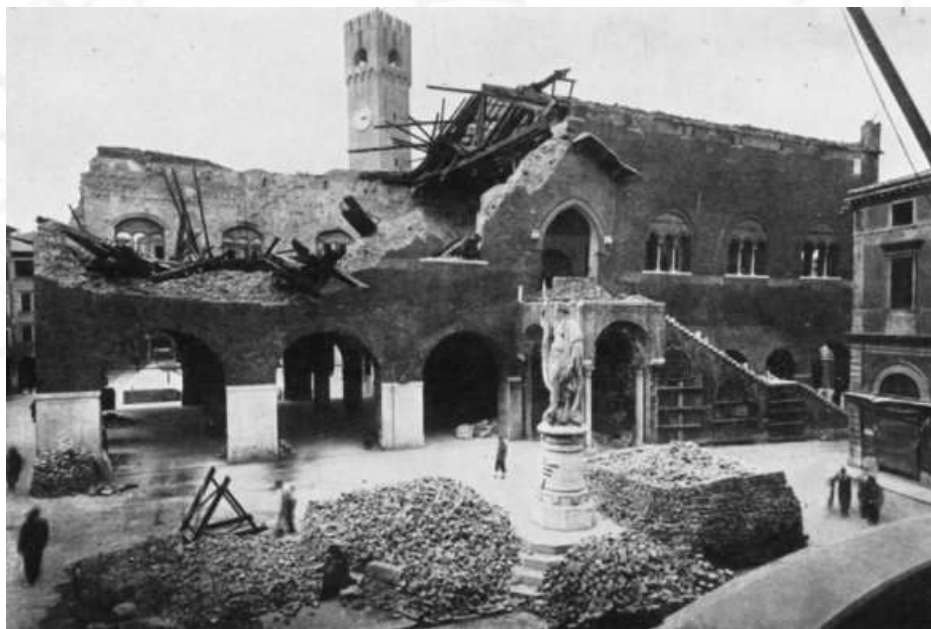
Figura 3.55

Palazzo dei Trecento después del bombardeo

Un ejemplo de restauración es el Palazzo dei Trecento, en Treviso, una construcción románica de inicios del siglo XIII que fue bombardeada en 1944, durante la Segunda Guerra Mundial. Gran parte del techo y fachada quedaron destruidos, como se aprecia en la figura 3.55 (Forlati, 1941, pág. 260).

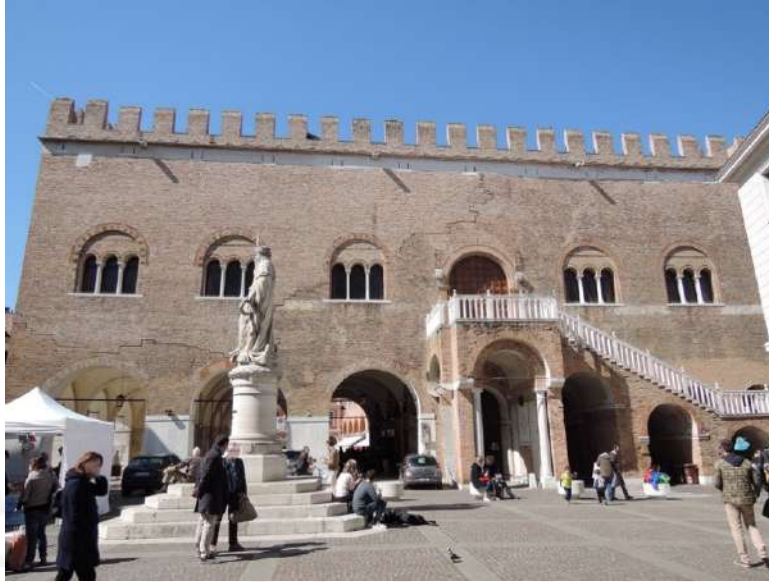
Figura 3.56

Palazzo dei Trecento después de la restauración

El conocido especialista en conservación, Ferdinando Forlati, fue el encargado de la restauración del Palacio, al terminar la guerra. Para realizar los completamientos, tuvo como criterios principales la mínima intervención y la distinción. En la imagen siguiente, se observa huella de la bomba. Forlati diferenció el sector agregado mediante la distinción de materiales: los ladrillos de la intervención poseen un color más claro, además se ven en conjunto como una tonalidad pareja, a diferencia de los cambios de color de las piezas originales (ver figura 3.56).

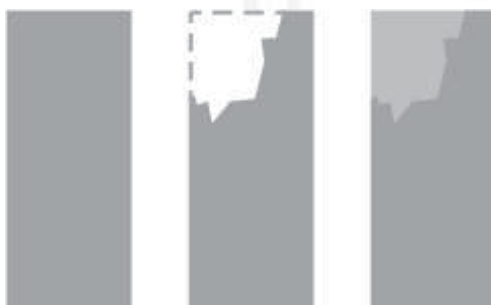
Figura 3.57

Diagrama conceptual de la restauración

Al restaurar un edificio se busca completar lo faltante sin interferir con el diseño original, diferenciándose sutilmente para que se entienda la historia del edificio y se sepa

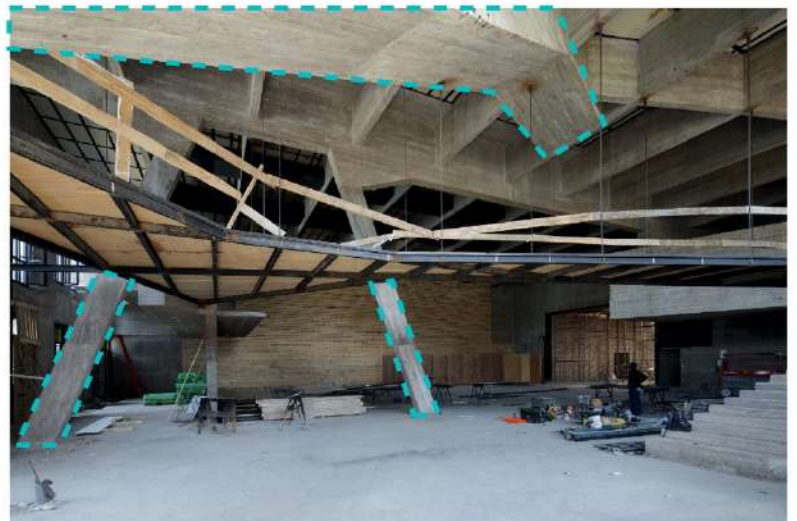
Se tiene estructura metálica y concreto para estructurar la pasarela y el techo. Las vigas tienen un fondo de 0.80m. - 1.00m. para estructurar el techo.

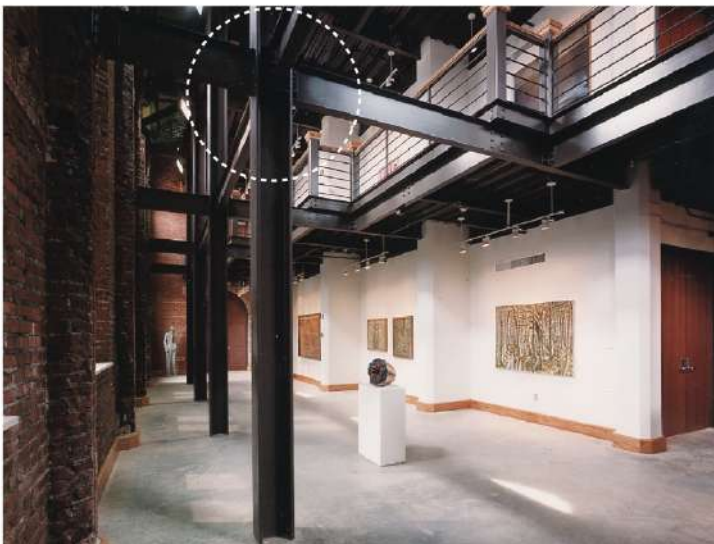
Se busca estructurar la fachada original mediante vigas y columnas metálicas de perfil H que funcionan como contrafuertes. Al estar separadas de la cáscara del edificio antiguo se puede conservar la visual de la fachada histórica.

Unión entre el muro antiguo de ladrillos y la estructura metálica

1. Muro existente
2. Viga H
3. Perfil de anclaje
4. Pernos de anclaje

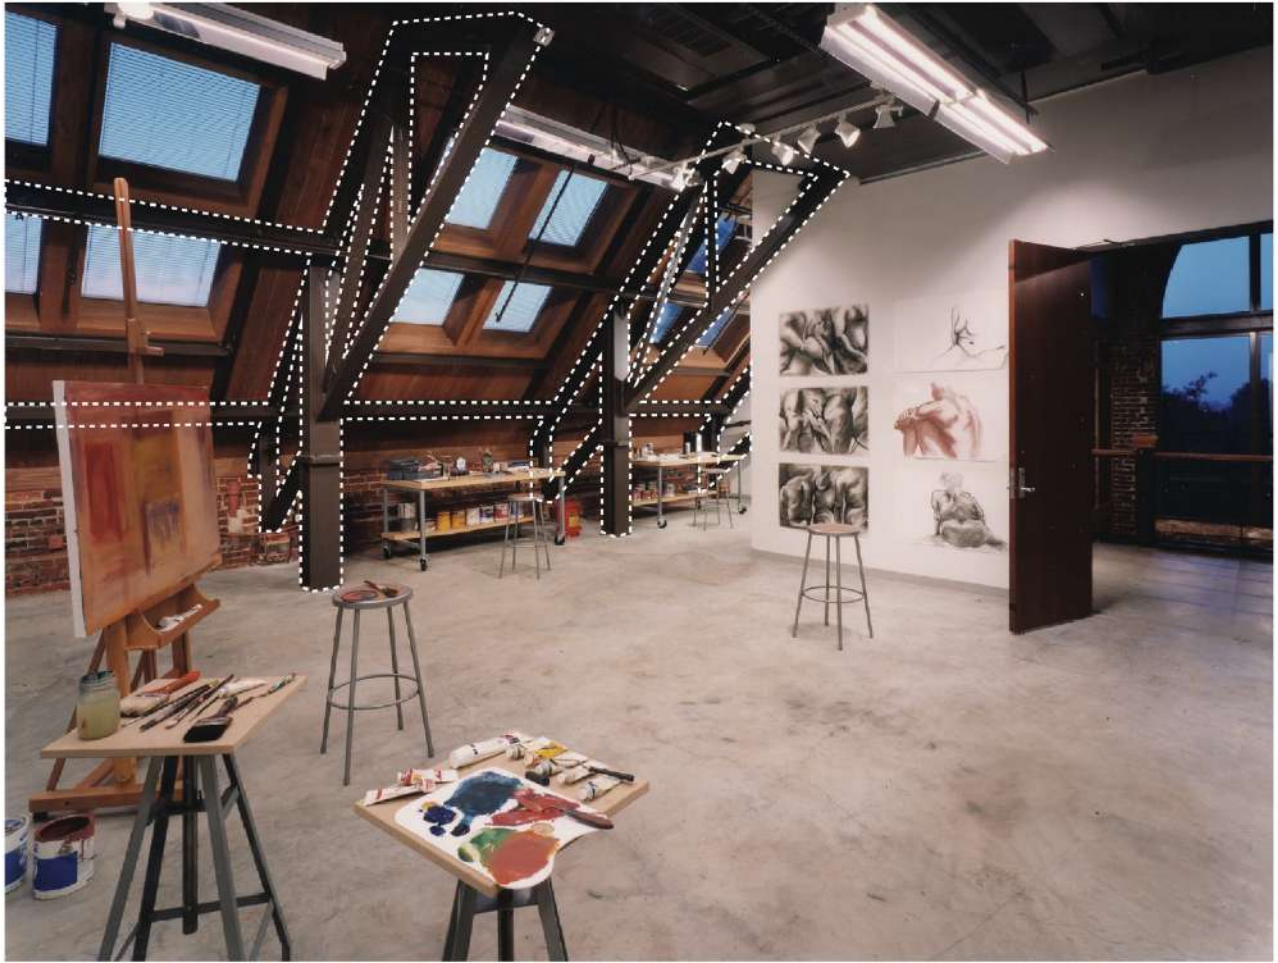
ELEMENTOS DE COBERTURA

Para la cobertura se usa una armadura metálica que sostiene un techo nuevo de madera inclinado. Esta estructura se posa sobre el muro original sin recubrir las uniones para evidenciar la intervención. Se abren vanos en el recubrimiento para iluminar los ambientes del nuevo nivel.

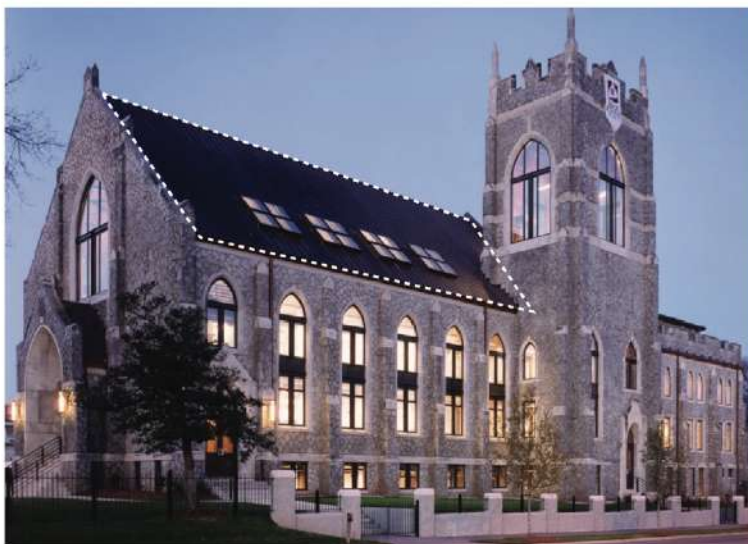
Nuevos ingresos de luz en la cobertura de techo.

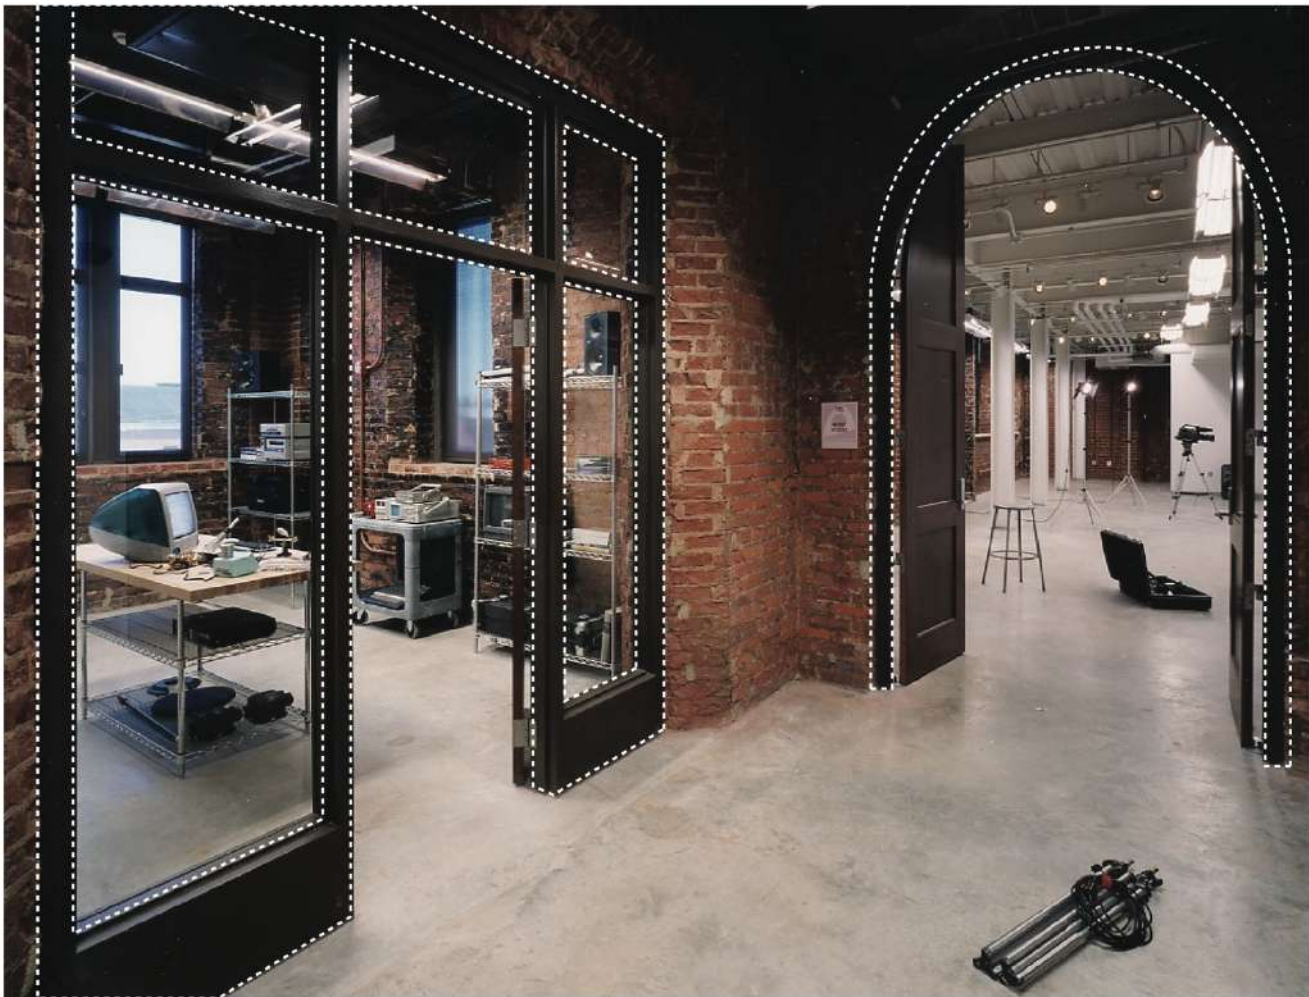
REUTILIZACIÓN DE VANOS

Ya que los edificios cambian de función para perdurar en el tiempo y poder seguir siendo utilizados, algunos de los vanos existentes deben ser cerrados para poder generar nuevas espacialidades. Se usa carpintería metálica ligera que enmarca los vanos pero contrasta por su esbeltez y materialidad.

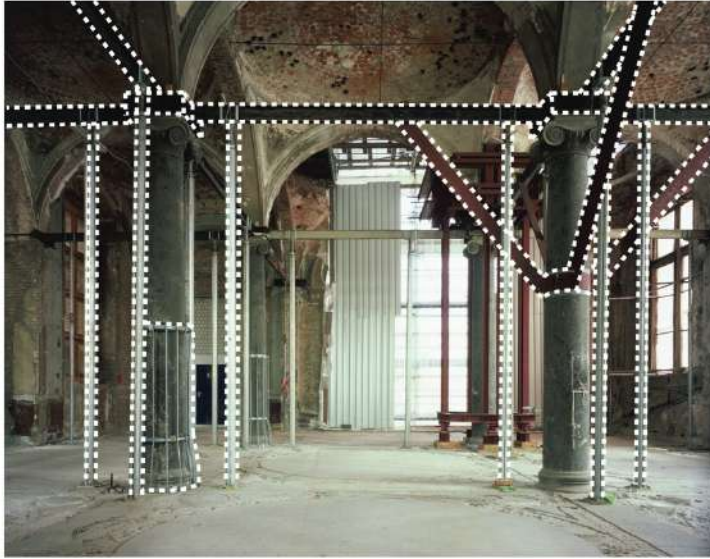
APUNTALAMIENTO

Reforzar el interior antes de intervenir para evitar el colapso de la estructura existente.

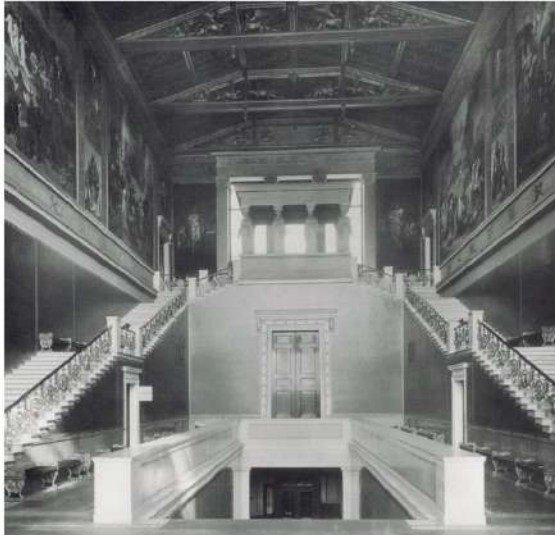
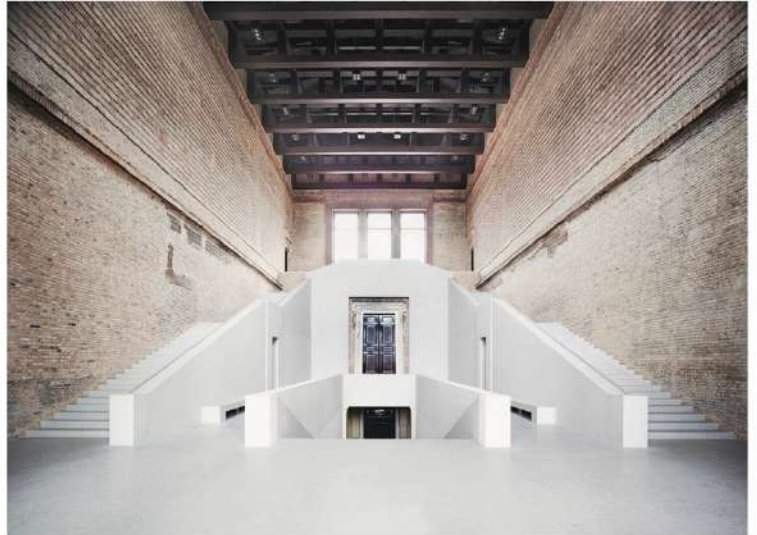
Completar con un lenguaje CONTEMPORÁNEO por dentro y fuera, respetando LINEAMIENTOS del edificio original.

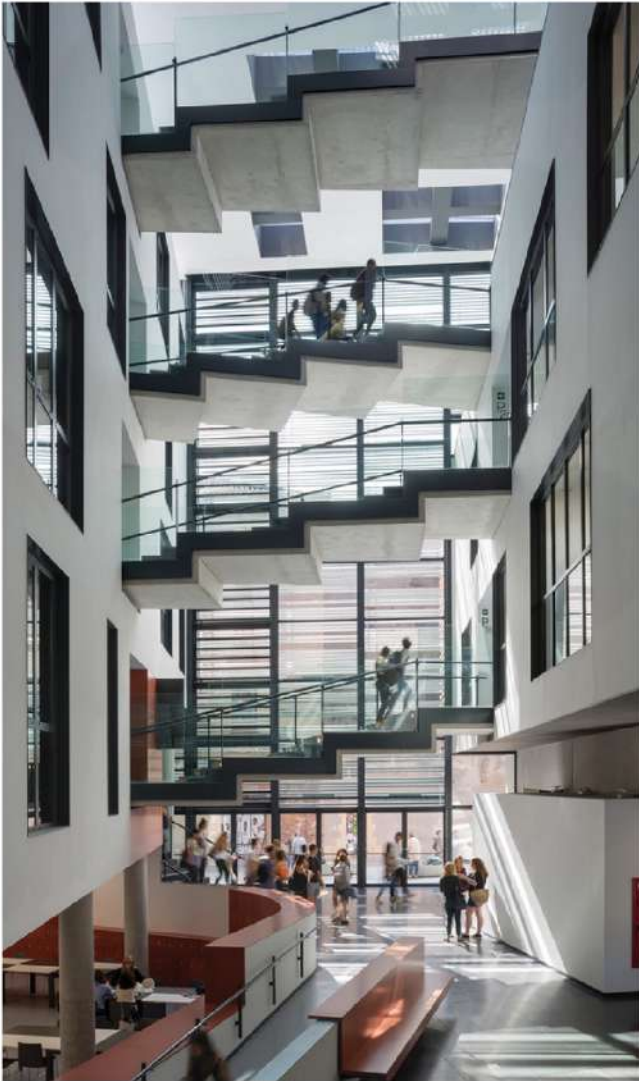
La intención principal de los arquitectos fue crear un espacio interior luminoso, con espacios abiertos de interacción y además, que el edificio armonice con la trama urbana.

Para conseguir buena iluminación, se creó un vacío central, que es atravesado por la circulación.

Los espacios abiertos de interacción son terrazas que se crean al rotar los volúmenes que conforman el edificio. Esto le da un carácter escultórico y quita la pesadez.

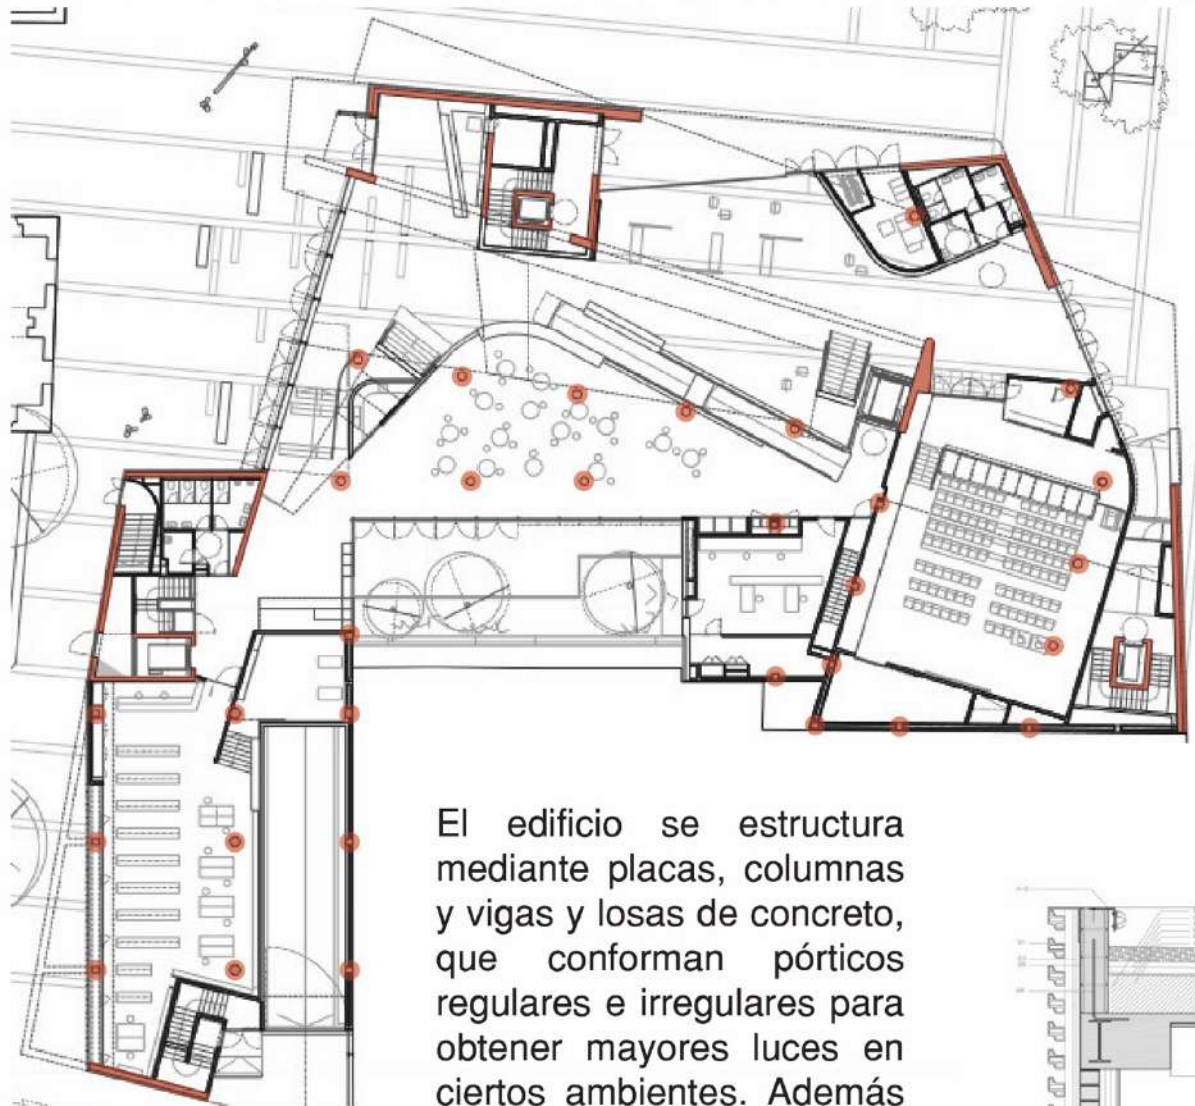
El edificio se estructura mediante placas, columnas y vigas y losas de concreto, que conforman pórticos regulares e irregulares para obtener mayores luces en ciertos ambientes. Además cuenta con celosías para protección solar.

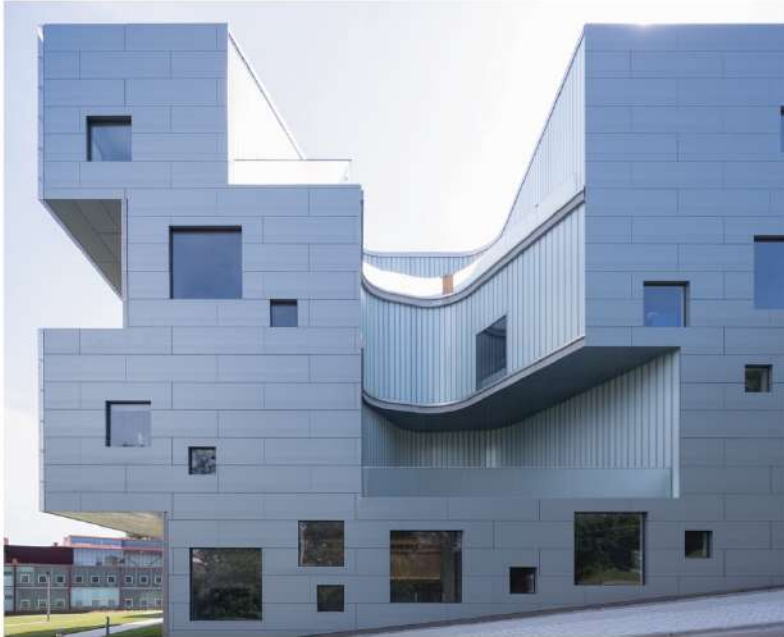
VOLUMETRÍA

La intención principal de los arquitectos fue tener múltiples centros de luz. Para ello, se crearon terrazas que, en planta, se observan como retranques alrededor de las cuatro fachadas.

Asimismo, se creó un vacío central, que es rodeado por la circulación en cada nivel.

De esta manera, las perforaciones creadas, a manera de porosidad vertical, introducen luz y ventilación natural al edificio y además, generan una conexión entre todos los departamentos de arte.

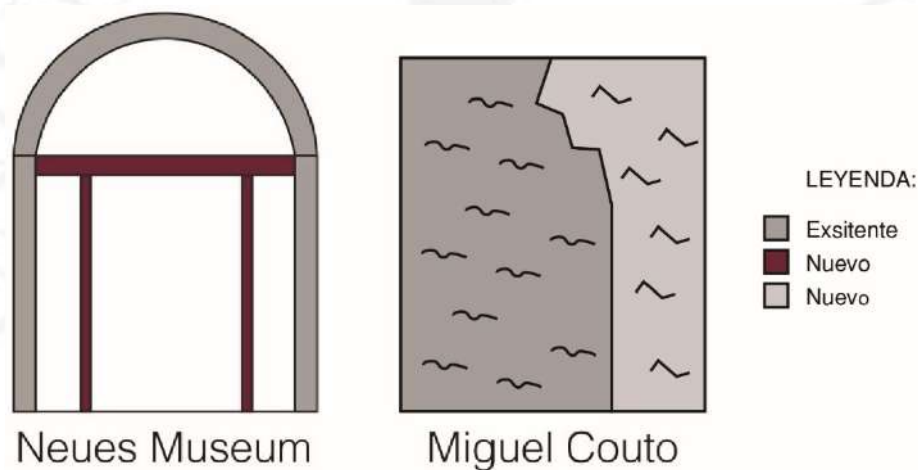
Figura 5.2

Técnicas estructurales al interior

Por otro lado, el Neues Museum realizó un apuntalamiento interior para evitar el colapso de la estructura. Utilizó un lenguaje contemporáneo por dentro y fuera para completar los elementos que habían sido destruidos. Finalmente, el proyecto Miguel Couto, se enfoca en mostrar los elementos originales del edificio por medio de apuntalamientos y utiliza materiales similares a los originales para que la transición entre estos no sea tan brusca (ver figura 5.2).

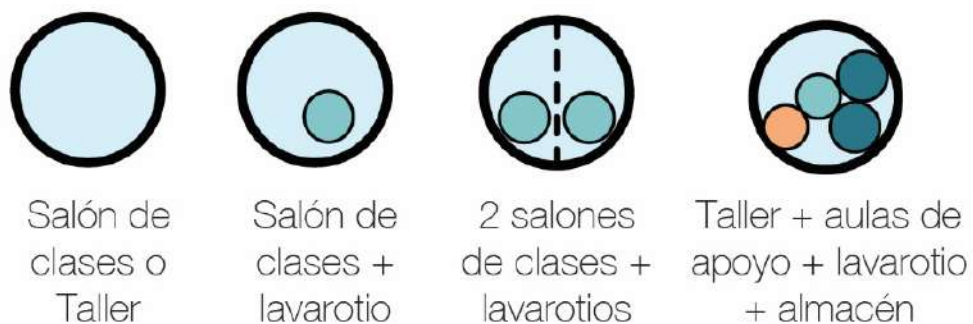
Figura 5.5

Tipos de espacios educativos

Dentro del área educativa, los ambientes se dividen en talleres, salones de clase y aulas de apoyo. Estas últimas pueden estar tanto dentro como fuera de los talleres. Si se encuentran fuera de ellos, son cubículos, salas de trabajo o salas de profesores. Si se encuentran adentro, son ambientes que complementan al taller y, en ocasiones, existe más de una. Por otro lado, los talleres se diferencian de los salones de clase por abarcar más área. En ellos, se usan mesas amplias y el profesor no tiene un lugar fijo, porque rota por todos los asientos. Los salones de clase, en cambio, son aulas convencionales con carpetas unipersonales, en las que hay un lugar para la pizarra y para el profesor. Si son contiguas y los tabiques que las separan lo facilitan, pueden fusionarse para obtener aulas más amplias. Por lo general, los talleres poseen lavatorios y almacenes y los salones de clase, solo poseen lavatorios; pero también existen talleres y salones que no tienen estos complementos.

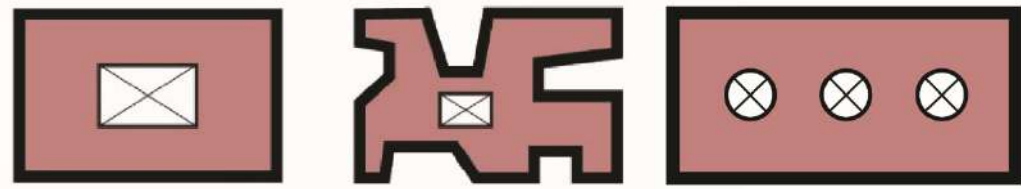
Figura 5.6

Tipos de perforaciones al edificio

En las escuelas de arte, se usan sistemas aporricados de concreto. Dos de los ejemplos, poseen columnas y vigas como sistema estructural; mientras que, en el tercero, en vez de columnas, predominan las placas (también) de concreto. Asimismo, se suele perforar el edificio con vacíos céntricos o laterales, de modo que todos los espacios tengan iluminación y ventilación natural (ver figura 5.6).

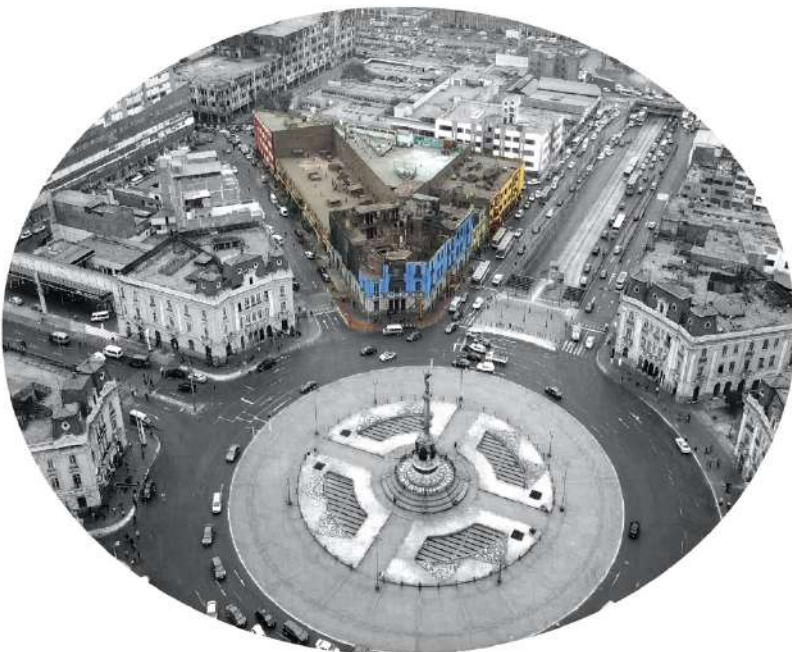
La manzana cuenta con los siguientes lotes:

1. Sobre el Jr. Zamora, un proyecto multifamiliar-comercial de dos niveles.
2. Jr. Zamora y Guillermo Dansey, un edificio comercial de cinco niveles
3. En la Av. Alfonso Ugarte, un edificio multifamiliar-comercial de tres niveles y un lote de tres niveles catalogado como Inmueble de Valor Monumental.
