**REUTILIZACIÓN ADAPTATIVA DEL
EDIFICIO N°4 EN LA PLAZA DOS DE MAYO:
ESCUELA DE ARTES VISUALES Y DIGITALES**

Trabajo de suficiencia profesional para optar el Título Profesional de Arquitecto

Proyecto de Fin de Carrera

**ADAPTATIVE REUSE OF BUILDING N°4 IN
THE “DOS DE MAYO PLAZA”: SCHOOL OF
VISUAL AND DIGITAL ARTS**

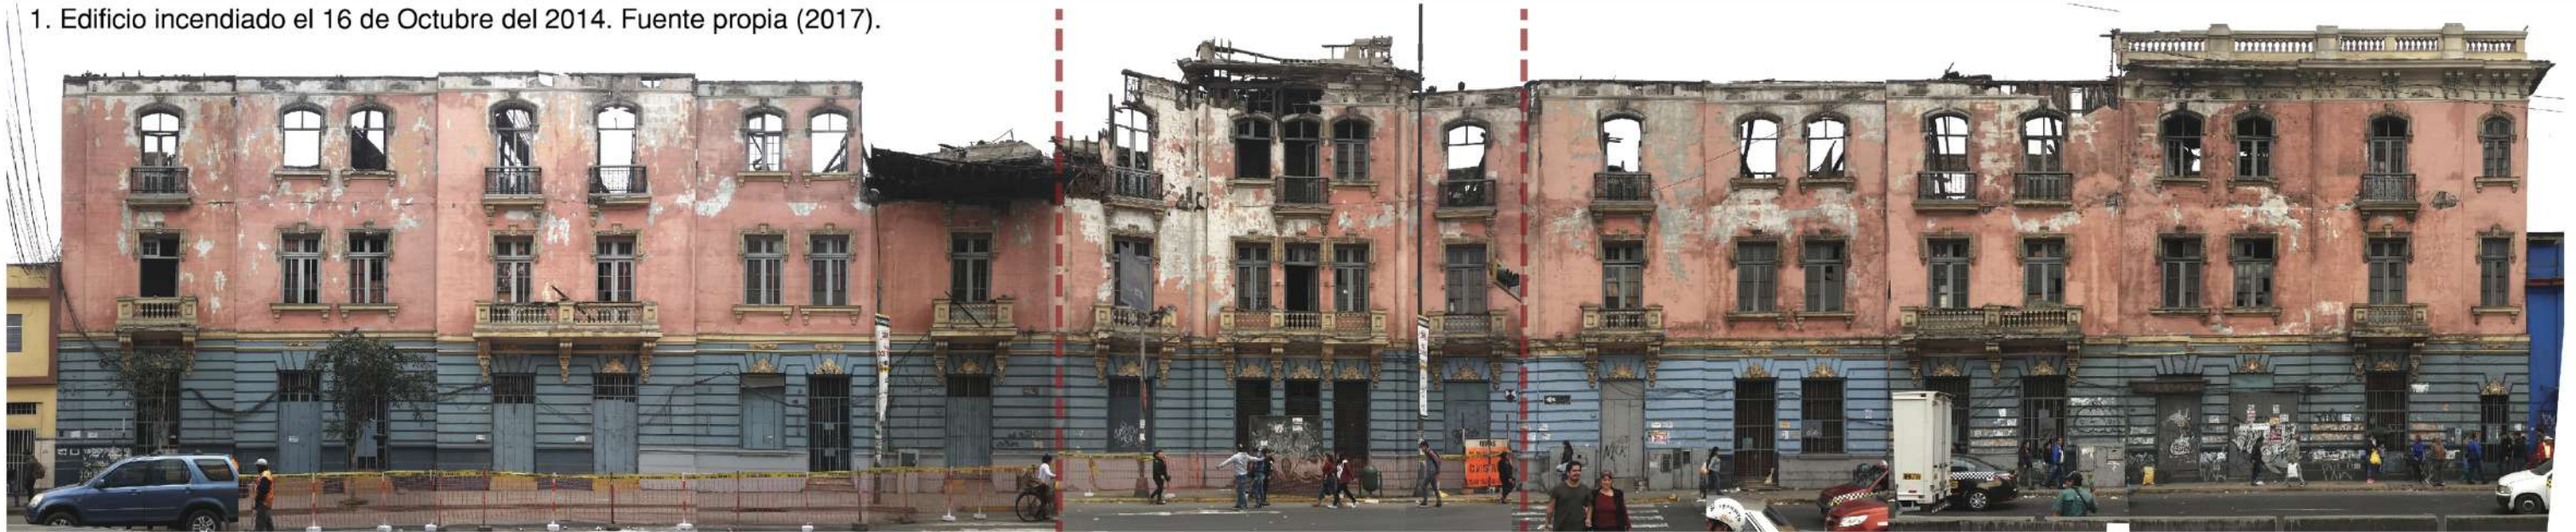
Elevación Psje. Zamora

Elevación Plaza Dos de Mayo

Elevación Av. Alfonso Ugarte

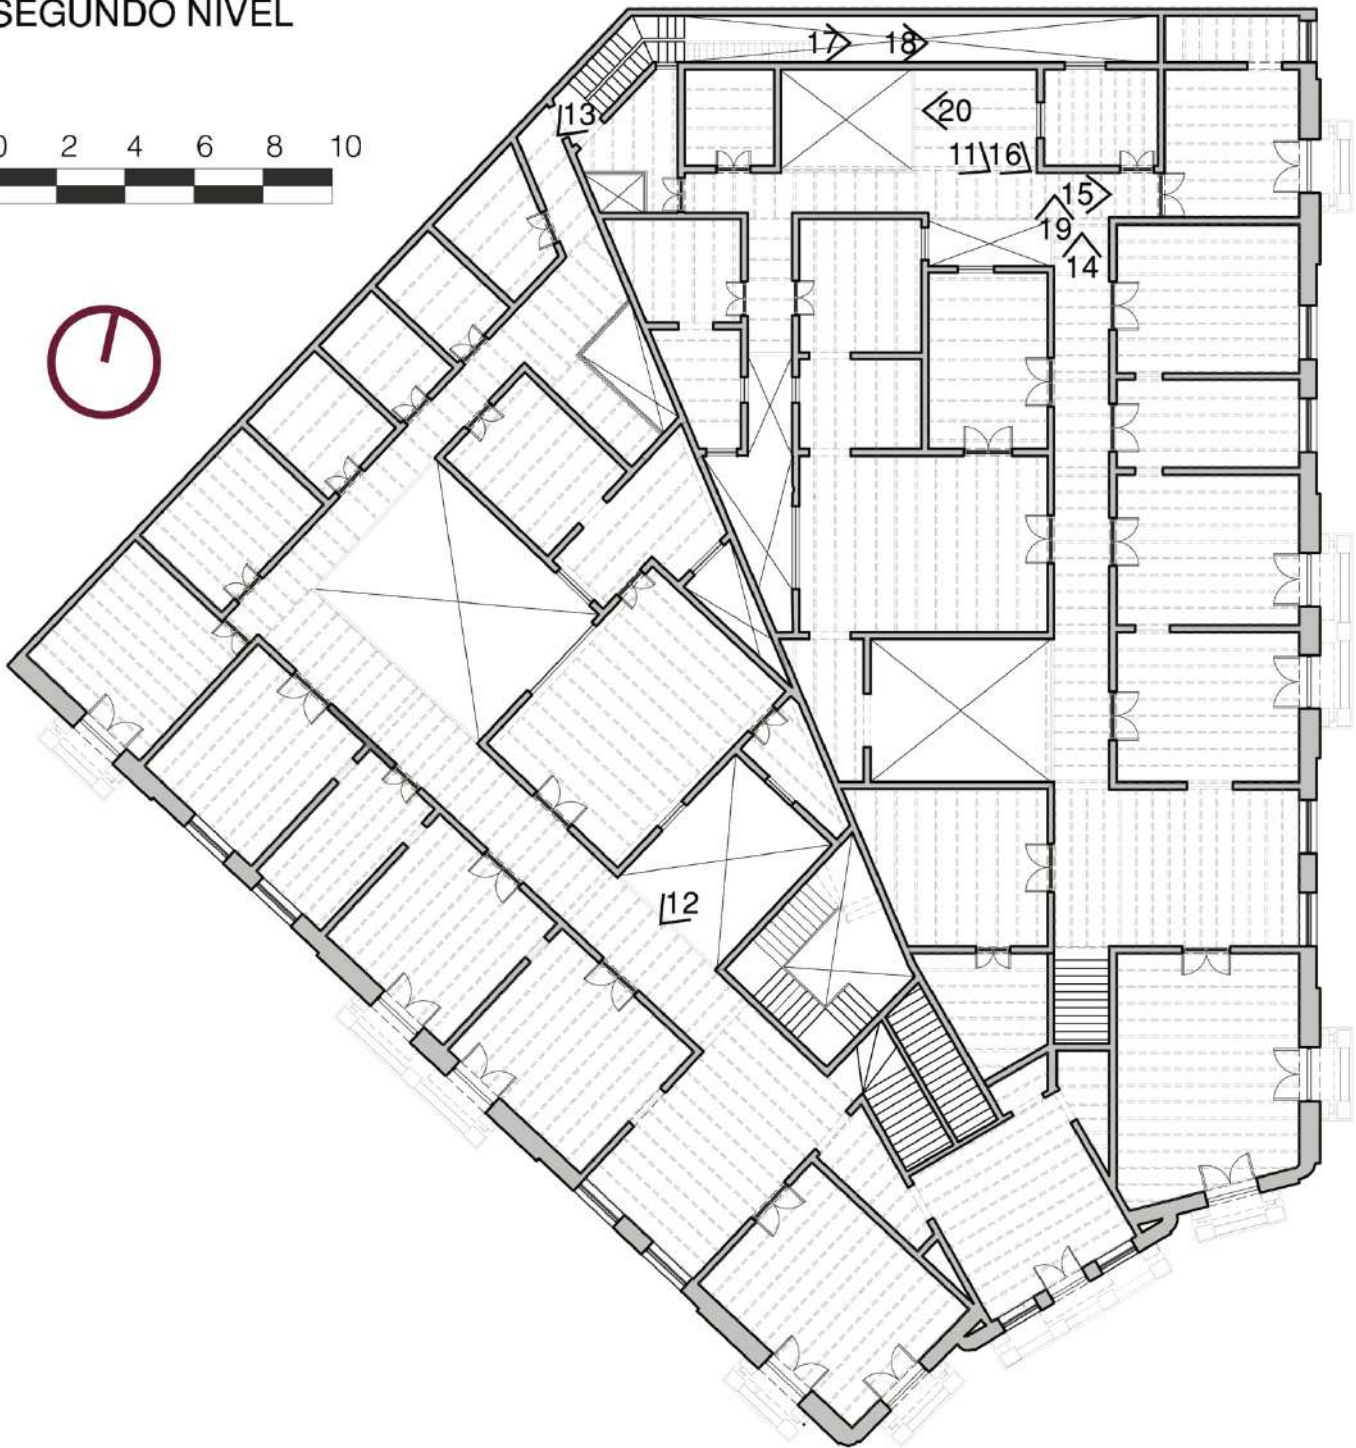
SEGUNDO NIVEL

ESTADO ACTUAL DEL EDIFICIO

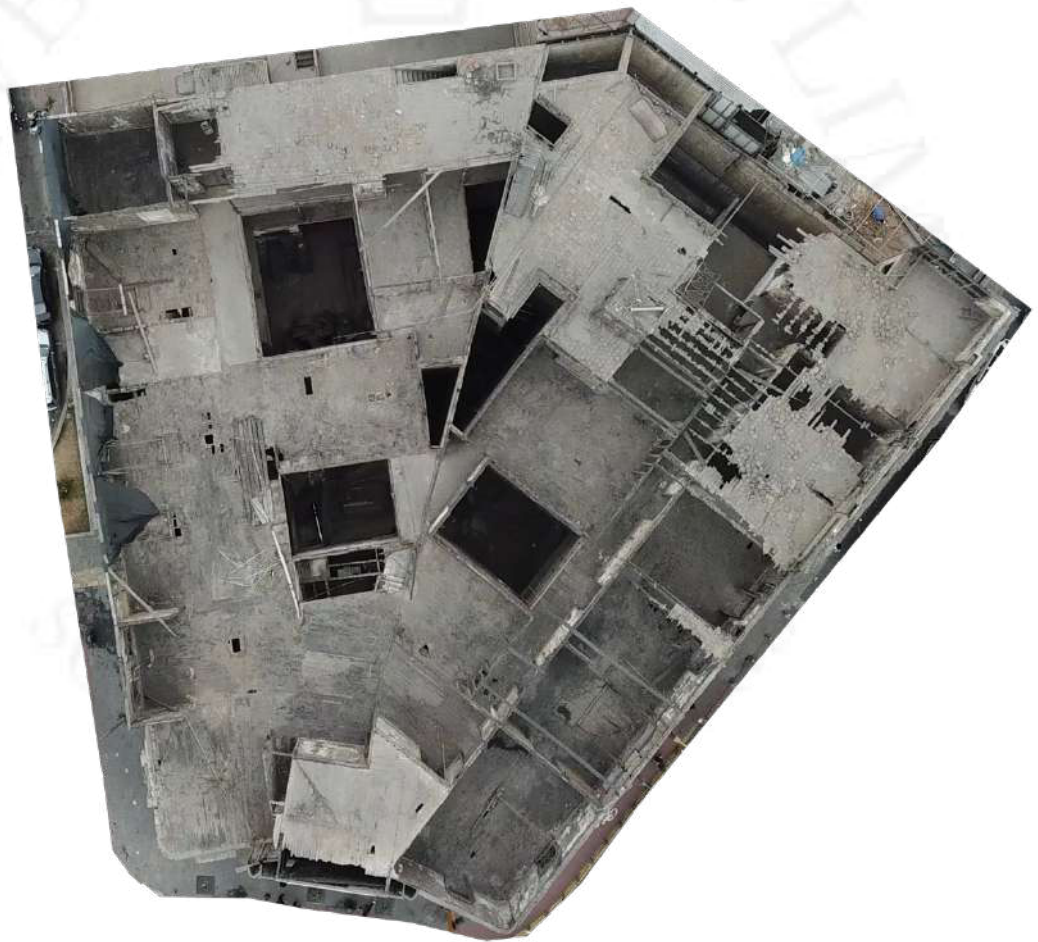
Figura 6.5

Imagen aérea del Edificio N.4 en la Plaza Dos de Mayo

La imagen se tomó con un dron después de los trabajos de limpieza que realizó Arte Express en el 2018.

A raíz del incendio e inundación que ocurrió en el 2014, el edificio presentó diversos daños en toda su estructura. El mayor porcentaje de destrucción se ha presentado en el tercer nivel porque todo el techo colapsó como se observa en la figura 6.5. En este nivel, solo quedan algunos vestigios de muros y vigas hasta la parte posterior del edificio. Las patologías encontradas en el edificio son humedad, eflorescencias, deterioro por organismos, elementos afectados por el fuego, desmonte y desprendimientos de elementos del mismo.

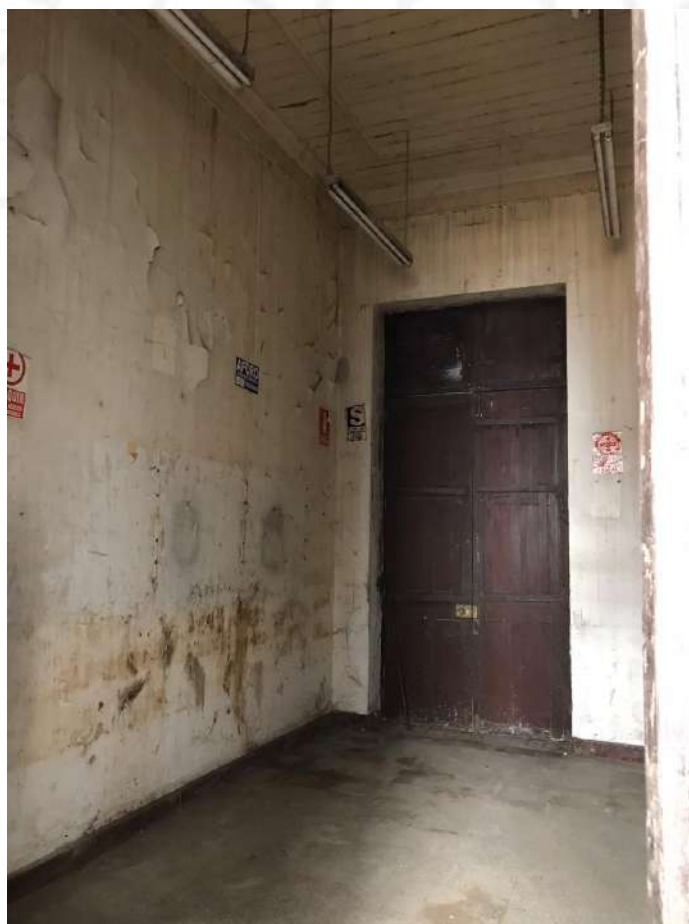
Figura 6.6

Muro del edificio afectado por humedad y organismos

La humedad es el problema más común y uno de los más difíciles de tratar a la vez. En el caso del edificio, esta fue causada a raíz del incendio y empeoró por la inundación que no fue controlada al interior. En la figura 6.6, se tiene un muro afectado por la humedad y que, además, al no haber sido tratada, ha pasado a tener hongos. Esto ha causado también, el desprendimiento de elementos originales. Los muros del edificio, al ser de adobe, quincha o ladrillo, tienden a ser irreparables (en caso se desee usar como muro estructural) en el tercer y segundo nivel (ver Anexo 7). En el primer nivel, donde el daño es relativamente menor, se puede aplicar selladores que eviten que la humedad se siga propagando. Sin embargo, esto depende del grado de deterioro alcanzado en cada elemento.

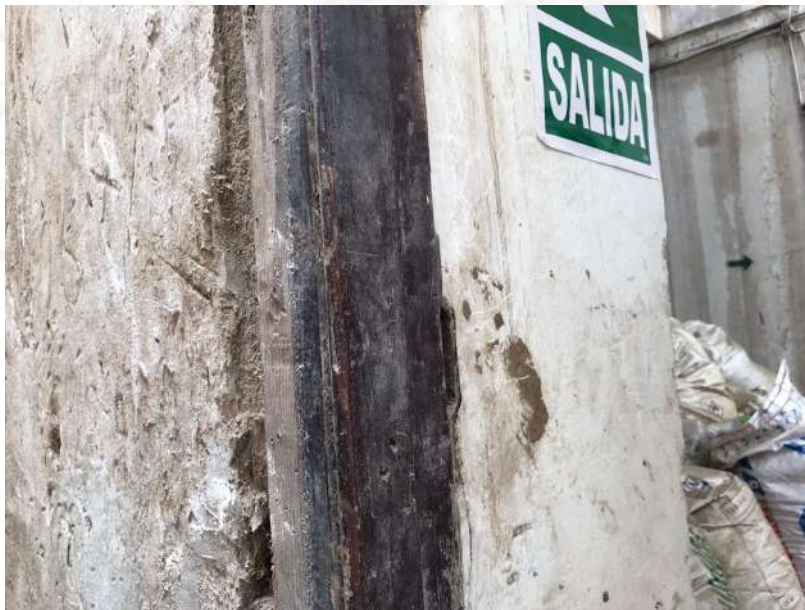
Figura 6.7

Marco de puerta del edificio

Las eflorescencias son partículas blancas, finas y polvorientas que provienen de sales minerales. Estas pueden formarse en las superficies de un edificio por su exposición al agua y el aire (MAPEI, 2018). En el caso del edificio, a raíz de la inundación, la estructura quedó expuesta sin protección alguna por muchos meses, por lo que el agua que penetró por los muros, causó hongos y eflorescencias. En la figura 6.7, se observa un detalle de carpintería de edificio que fue afectado por el fuego y el agua. El polvo fino y blanco que se ve sobre el muro y sobre la madera, son las sales de eflorescencias que, se podrían expandir sobre toda la superficie si no son tratadas a tiempo. Además, los hongos que aparecen cerca a estos, podrían causar daños irreversibles sobre el elemento.

Las eflorescencias tienden a ser fáciles de tratar, por lo que solo puede ser necesario un proceso de limpieza con cepillos de cerdas duras y secas. Posteriormente, al elemento se le debe aplicar un sellador para evitar que la humedad reaparezca (MAPEI, 2018).

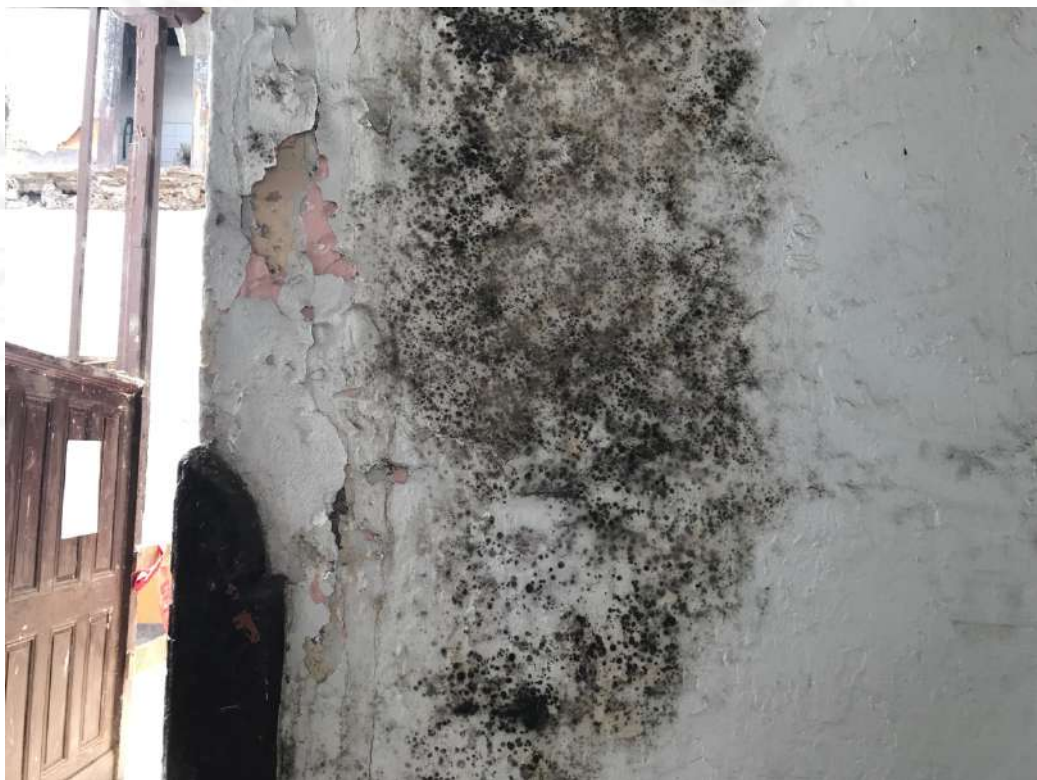
Figura 6.8

Muro deteriorado por organismos

El deterioro por organismos se refiere a las lesiones producidas por un organismo vivo, sea animal o vegetal. Estos afectan física o químicamente las superficies, al liberar sustancias para degradar el sustrato, obtener nutrientes y adherirse mejor a las superficies, lo que produce que el material se desgaste, cambie su textura y su aspecto (García & Rosato, 2011).

La solución frente a este problema es uniformizar la superficie lijando en seco la parte afectada. De ser un daño profundo, se deberá remover el enlucido y solucionar las grietas, rellenándolas con mortero fluido. Finalmente se deberá volver a enlucir el muro de manera uniforme para evitar futuros daños (Ministerio de Vivienda, Construcción y Saneamiento, 2014).

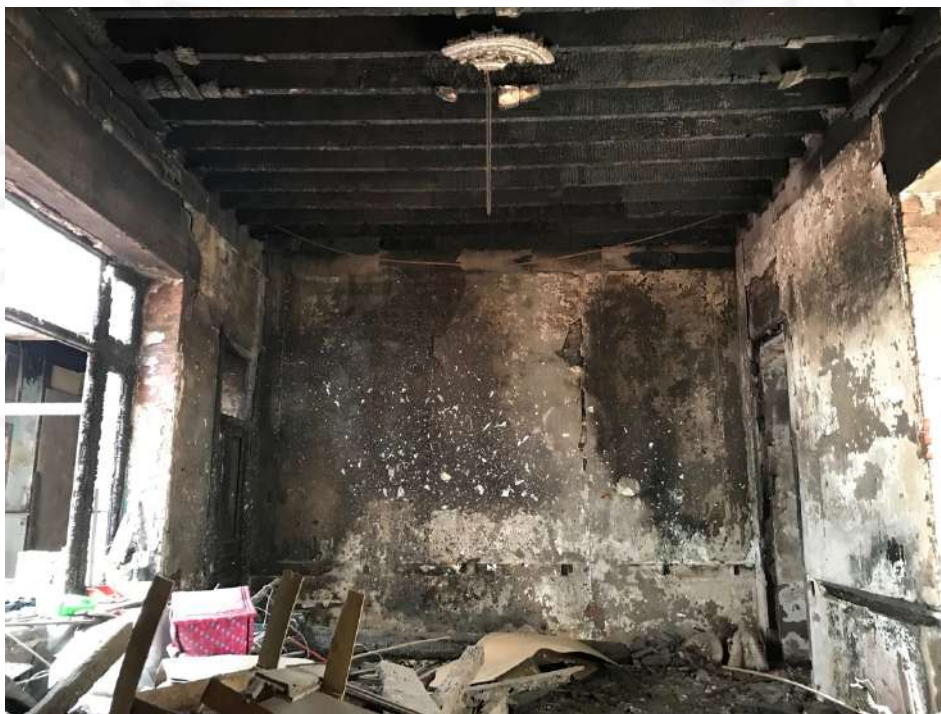
Figura 6.9

Ambiente del edificio afectado por el fuego

El deterioro derivado de la acción del fuego variará dependiendo de la intensidad del mismo. Podrá fisurarse o desprenderse el tarrajeo, disgregarse el mortero de asentamiento de los ladrillos, incluso se podrá fisurar el mismo muro de albañilería. Los elementos de madera son de combustión veloz y podrán calcinarse. (Ferreyra Hirschi, Vicente, & Eperjesi, 2010)

La restauración de muros de albañilería afectados por el fuego implica obtener superficies firmes y sanas, de modo que el tarrajeo se adhiera bien. Para lograrlo, se recomienda remover totalmente el tarrajeo existente con un cincel y un martillo, humedecer las superficies con abundante agua y, finalmente, tarrajar. Para evitar fisuras, este nuevo tarrajeo debe permanecer las primeras 24 horas húmedo y fuera del alcance de los rayos del sol. Asimismo, se deberá remover los restos de las vigas y viguetas de madera que hayan sido quemadas (Ferreyra Hirschi, Vicente, & Eperjesi, 2010).

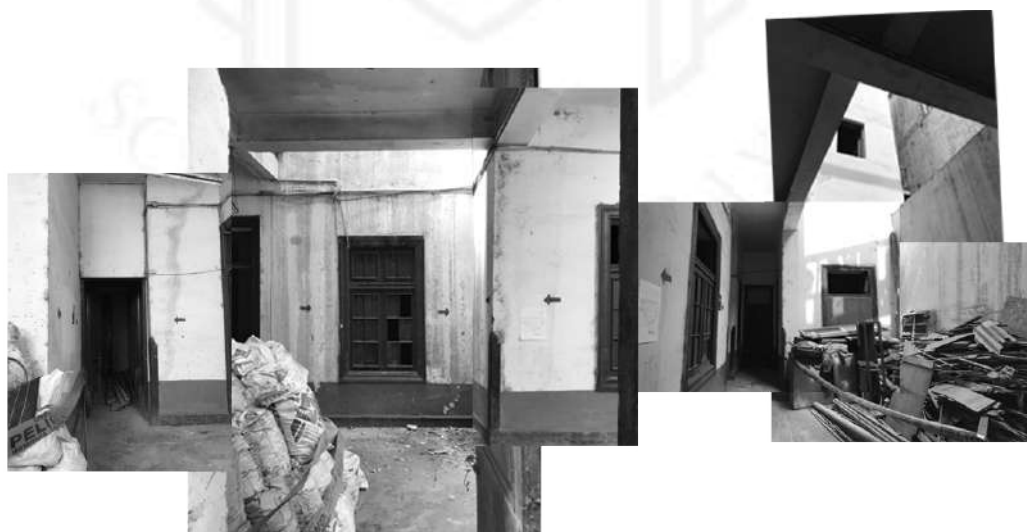
Figura 8.1

Collages de circulaciones y patios del Edificio N°4 de la Plaza Dos de Mayo

Se ha tomado como referencia las teorías del artista estadounidense Gordon Matta-Clark (1973) que hablan sobre descomponer el espacio para entenderlo de una manera en la que no se aprecia normalmente. En la figura 8.1, se muestran los collages en los que se observa la profundidad de ciertos espacios del edificio original, que se fragmenta y descompone, de manera que sus espacios se traduzcan en los nuevos espacios del programa contemporáneo, manteniendo una coherencia entre ellos. También se puede apreciar el vínculo que existe entre los patios con las circulaciones y los espacios anexos a estos.

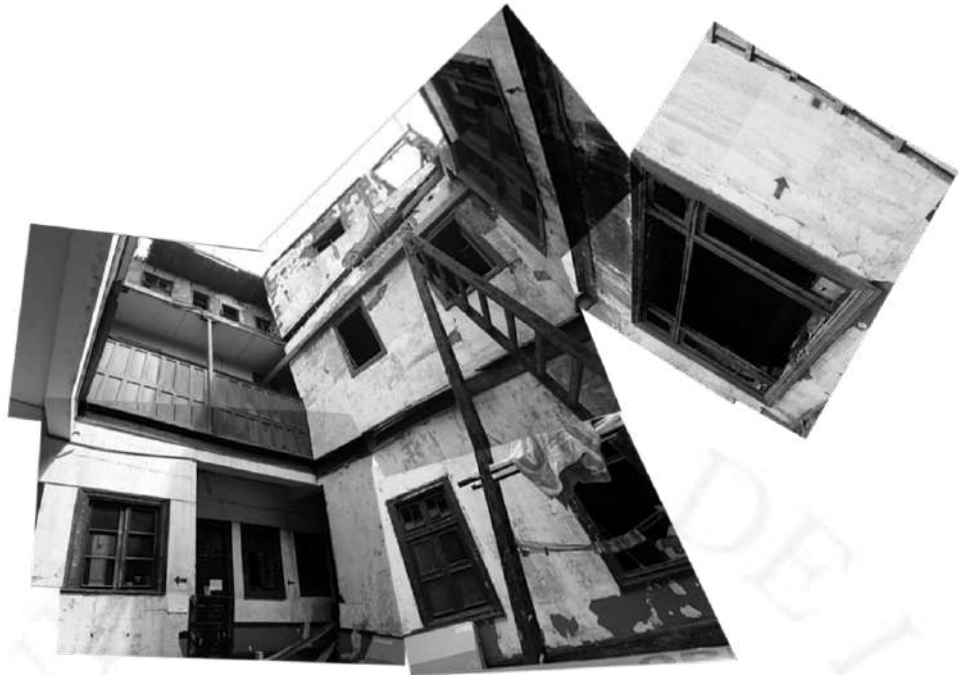
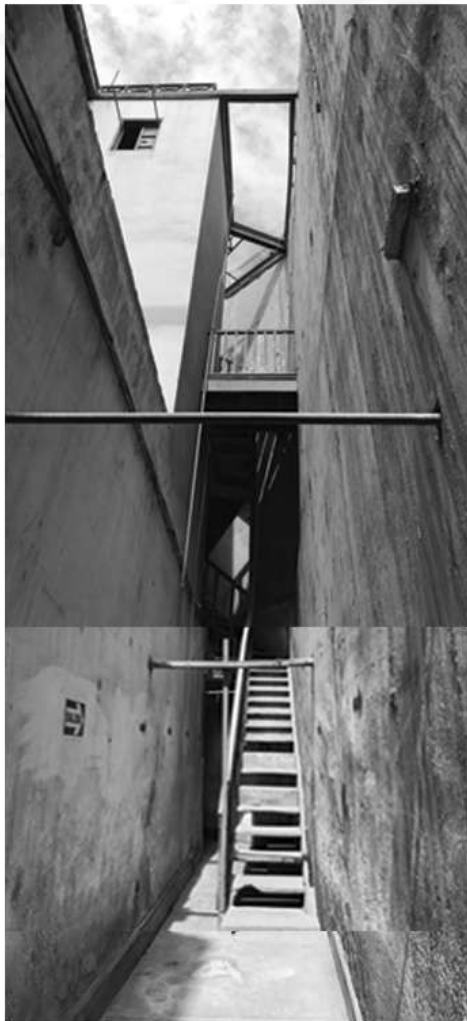
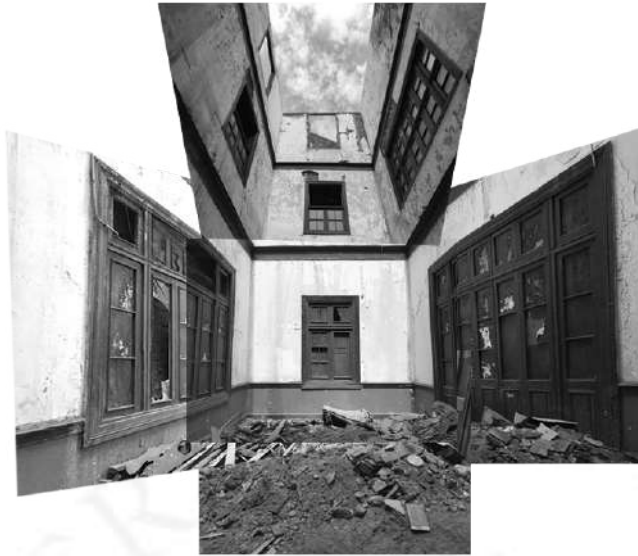
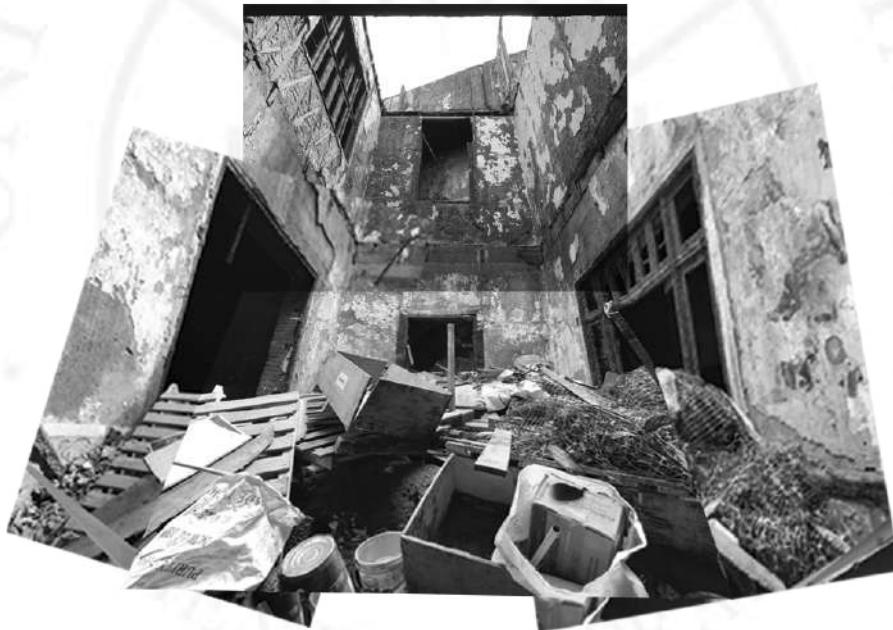
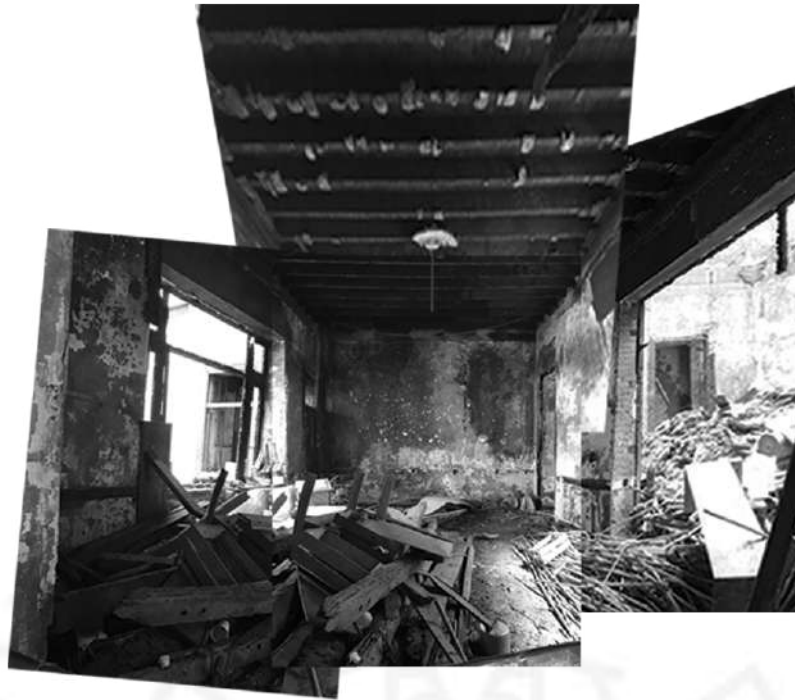
Se plantea recuperar la experiencia de los espacios y elementos más importantes de la tipología original, como los patios y las circulaciones, manteniendo las relaciones existentes entre ellos, creando una diferenciación entre lo contemporáneo y lo antiguo, y respetando las proporciones y escalas originales, para dar la importancia debida a lo histórico. Asimismo, existe la intención de trasladar este lenguaje a la nueva parte del terreno, creando una transición entre lo original y lo contemporáneo. A partir de esta idea, se trazan vectores en los collages para entender las proporciones de estos espacios (ver figura 8.2).

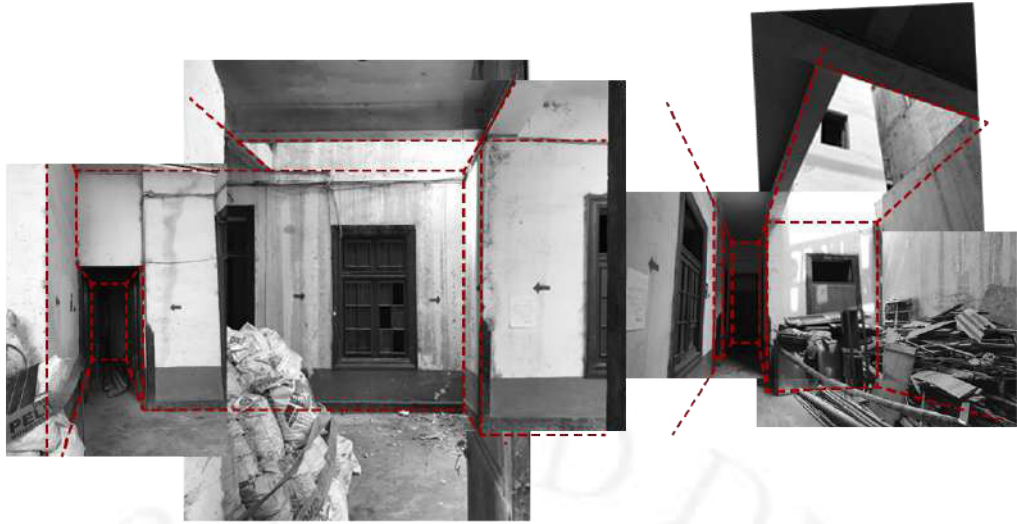
Figura 8.2

Collages de circulaciones y patios con vectores

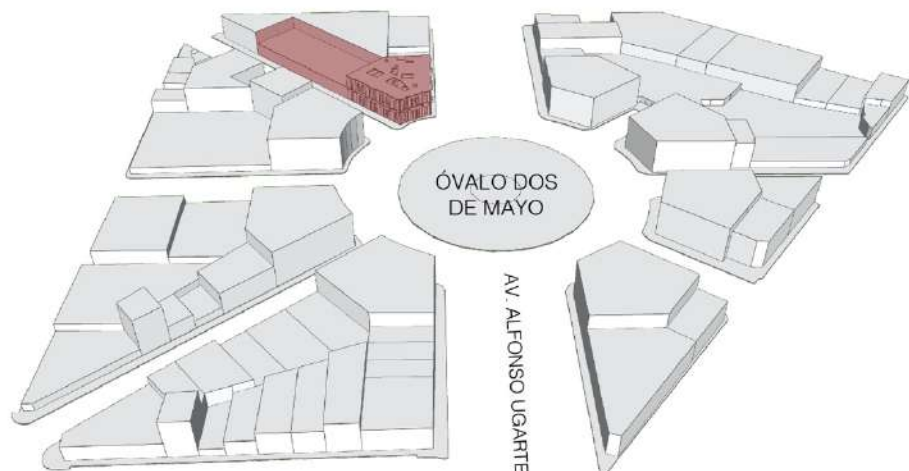
A-01 ESTRATEGIAS DE PROYECTO

DATOS GENERALES EDIFICIO N°4

El proyecto forma parte de un conjunto de ocho casonas en la Plaza Dos de Mayo. Estos edificios fueron los primeros multifamiliares construidos en la ciudad (1924) fuera de la muralla del siglo XVI. Los edificios pasaron a tener un carácter comercial a finales del siglo XX y en el 2014, el edificio N°4 se incendió, entrando en un estado de abandono y deterioro constante.

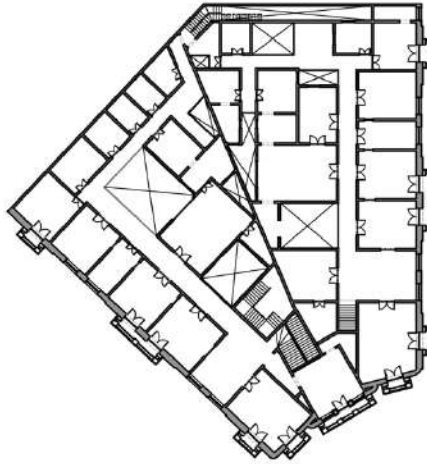
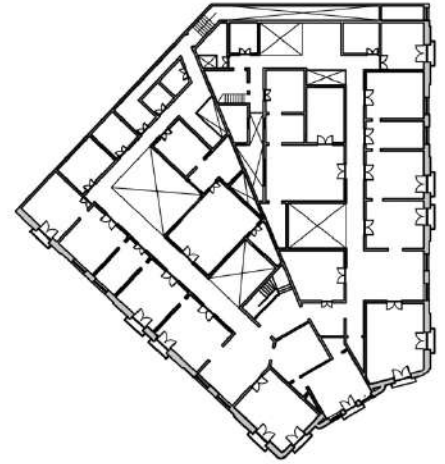
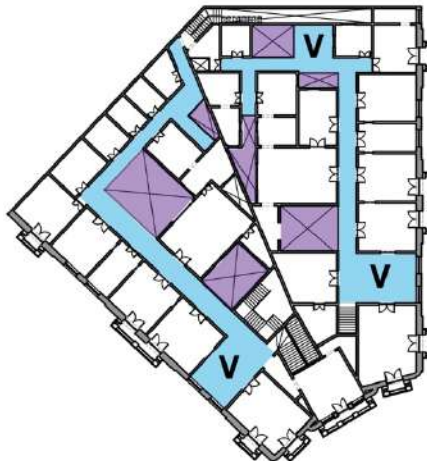
PATIOS Y CIRCULACIONES

ORIGINAL

RELACIÓN PATIO - CIRCULACIÓN

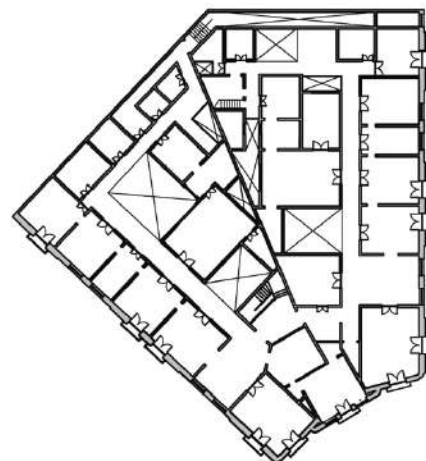
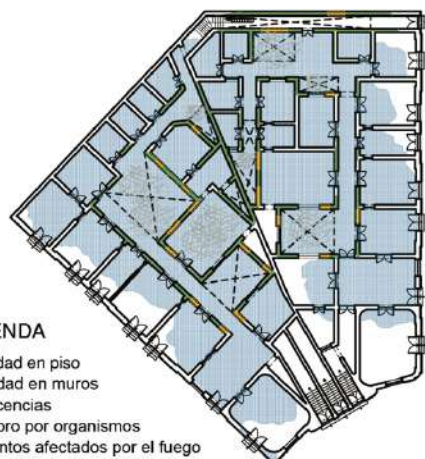
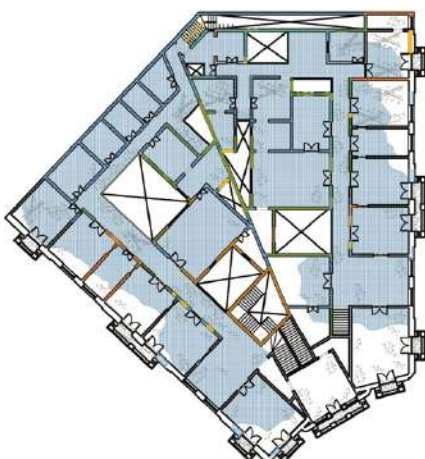
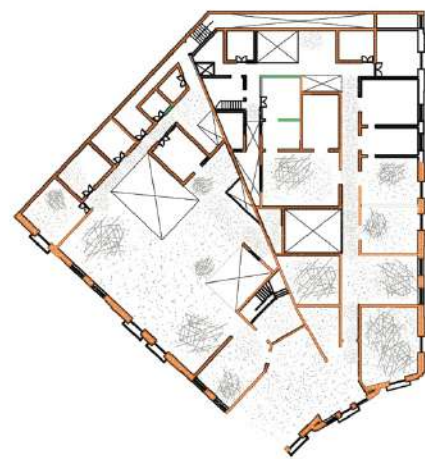
ANÁLISIS DE DAÑOS

- Humedad en piso
- Humedad en muros
- Eflorcencias
- Deterioro por organismos
- Elementos afectados por el fuego
- Desmonte

1. Se retira el lote anexo para introducir un proyecto nuevo.
2. En base al análisis patológico, se procede a identificar los muros con un alto porcentaje de daño y aquellos que puedan recuperarse para mantenerlos dentro del edificio original.
3. Se identifican los patios y circulaciones que se puedan mantener en su ubicación y proporción original. Algunos muros van a requerir un proceso de tratamiento para su restauración.
4. Se buscará trasladar la circulación patio-circulación al nuevo proyecto.

Al realizar el análisis patológico del edificio patrimonial existente, se determinó que en el primer nivel se mantendrá todos los ambientes del perímetro y en el segundo se mantendrá la mayoría de los muros que dan a la fachada de la Av. Alfonso Ugarte, los ambientes aledaños a la fachada de la Plaza Dos de Mayo y algunos muros que dan a la fachada del Jr. Zamora.

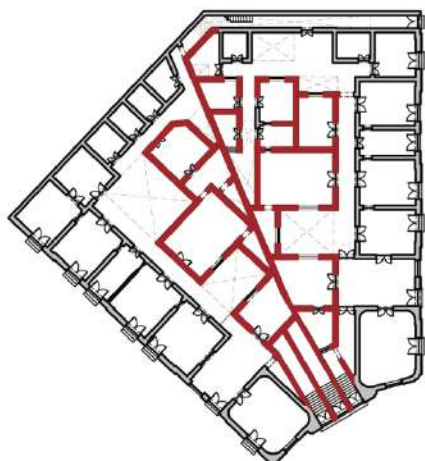
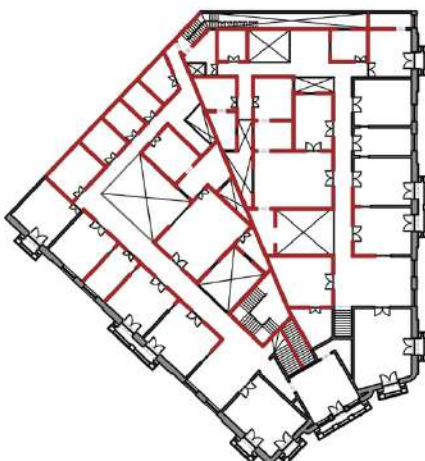
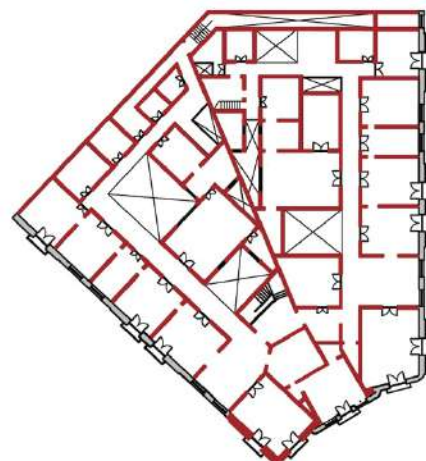
ESTADO ACTUAL

MUROS A RETIRAR

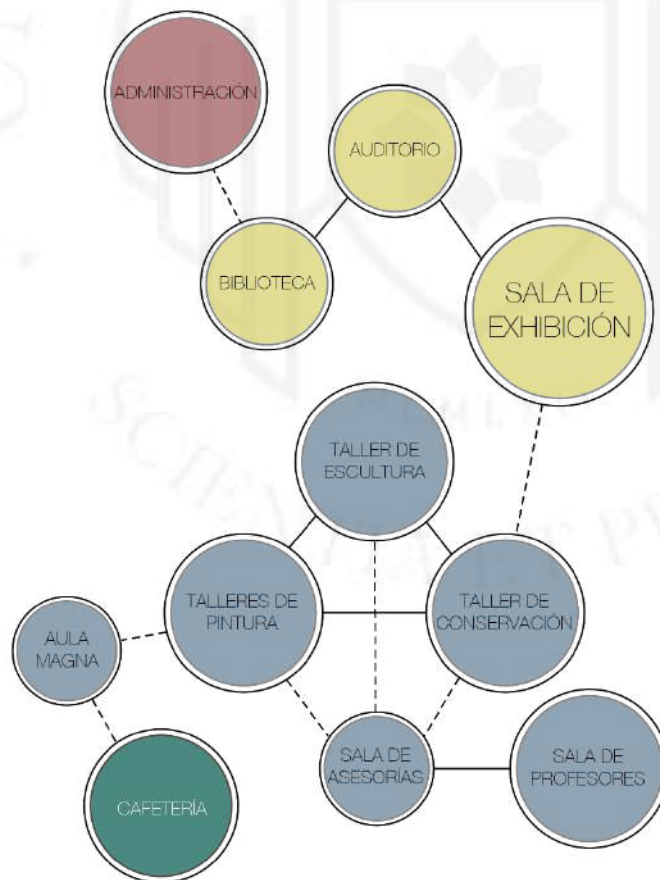
Figura 8.5

Relaciones programáticas del proyecto

El proyecto cuenta con un espacio de exhibición amplio, que se sitúa en el primer nivel del edificio original. Junto a este espacio, en el edificio nuevo, se encuentran el auditorio, la biblioteca y la administración. Es decir que, los ambientes culturales y administrativos se encuentran en el primer nivel; mientras que, en el segundo y tercero, se sitúan los académicos.

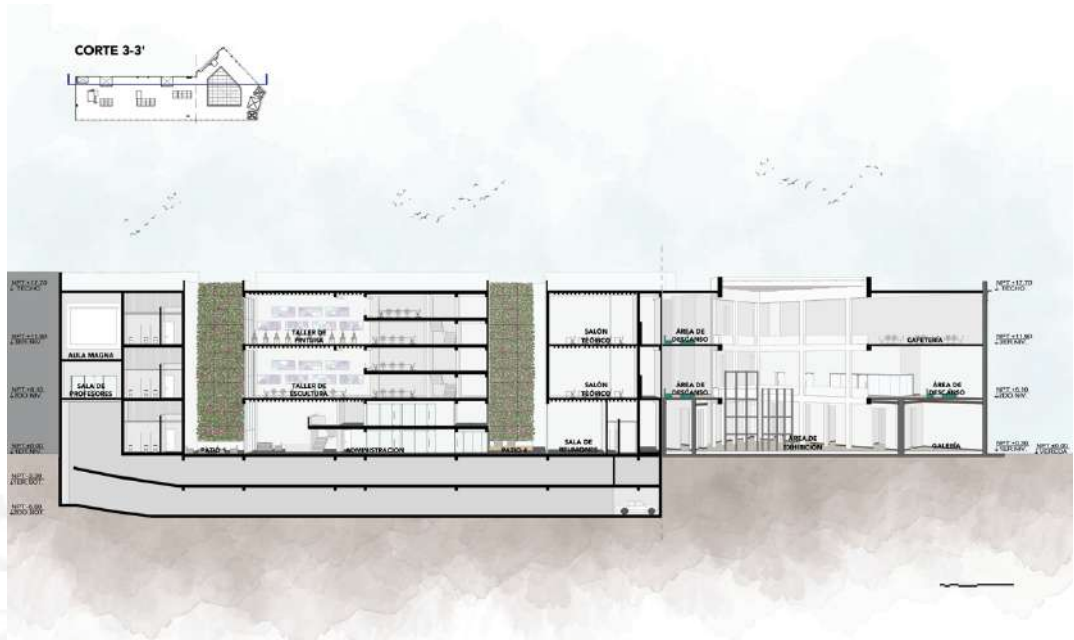
Figura 8.11

Corte 3-3'

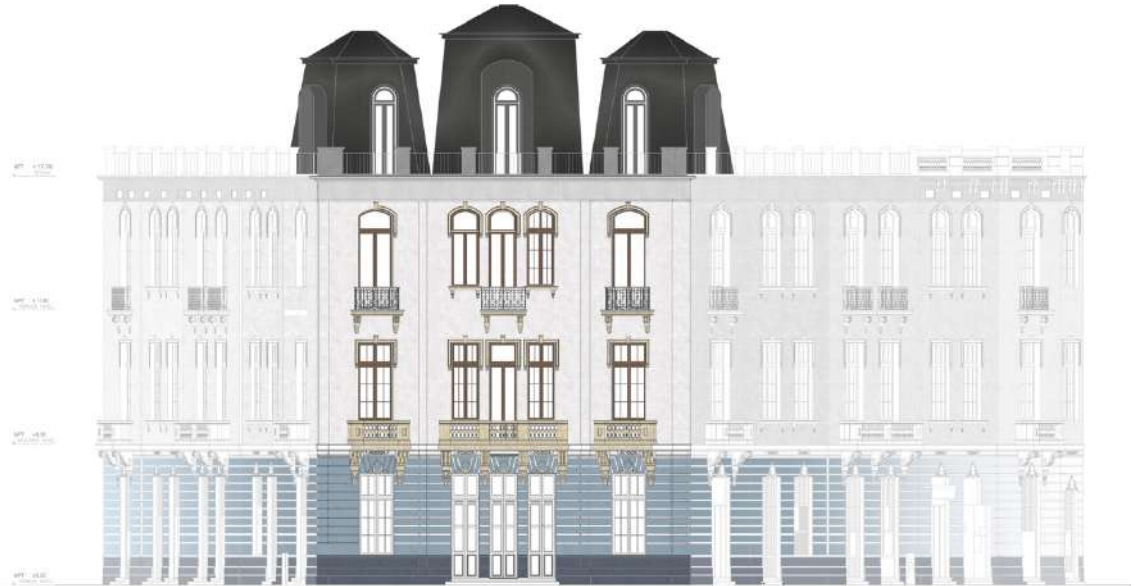
Figura 8.13

Elevación hacia el Óvalo Dos de Mayo

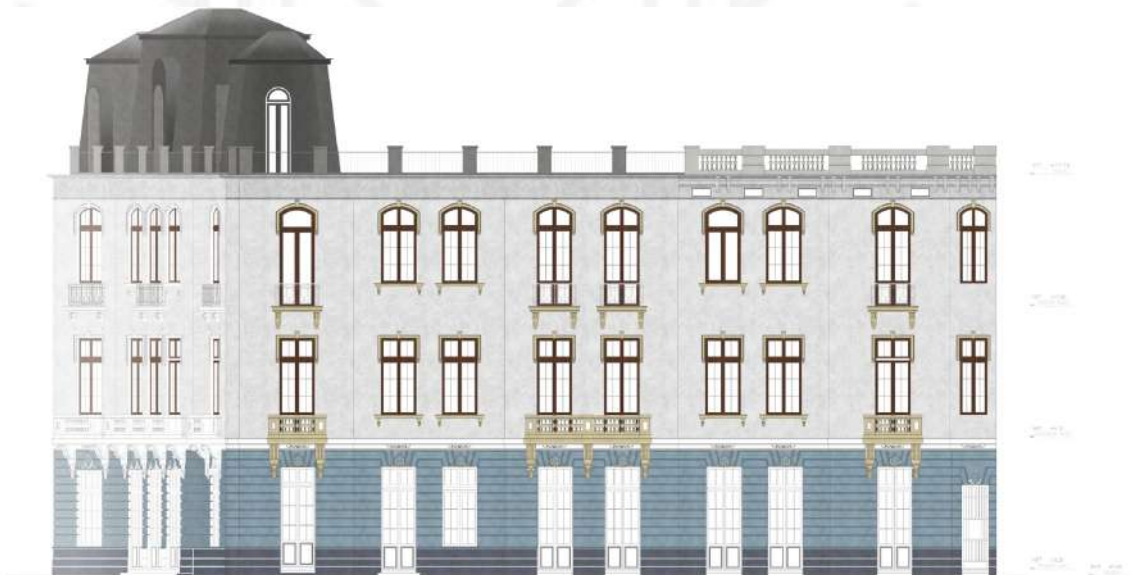
Figura 8.14

Elevación en Alfonso Ugarte

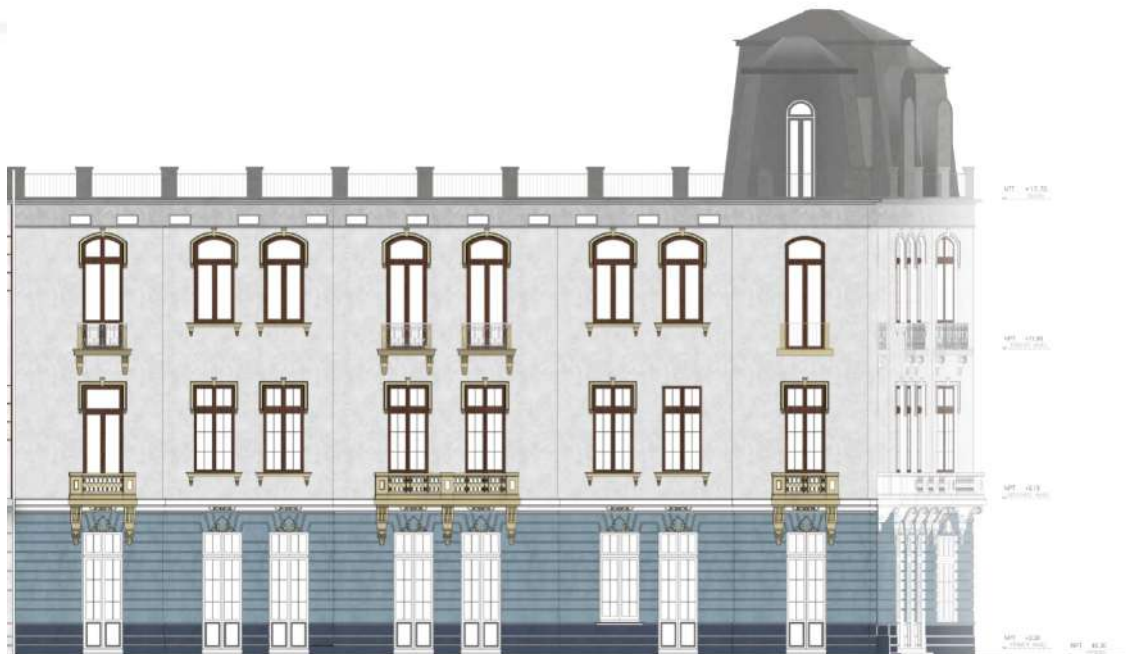
Figura 8.16

Elevación del edificio original en Jr. Zamora

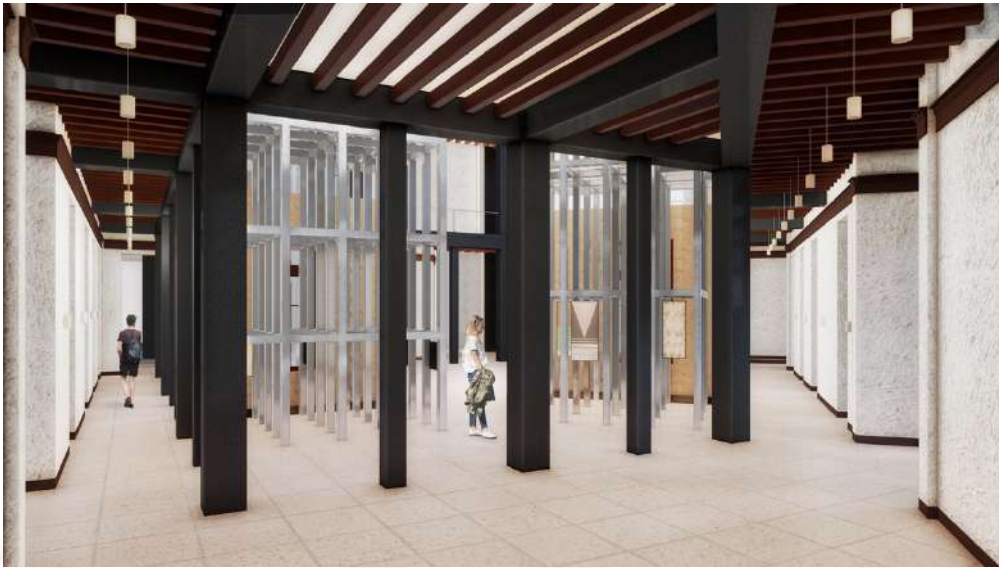
Figura 8.30

Vista del ingreso principal en el edificio original

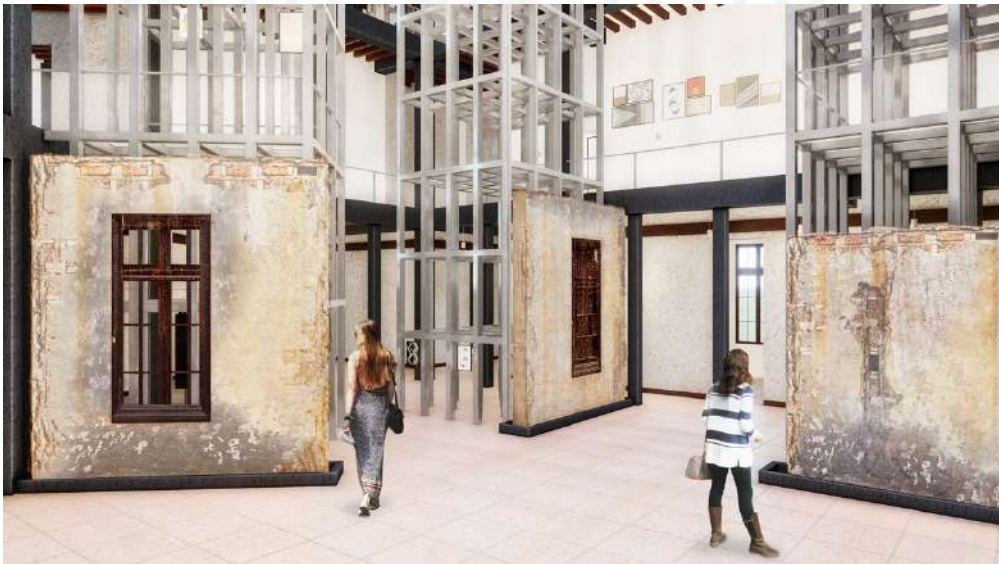
Figura 8.31

Vista del área de exhibición en el edificio original

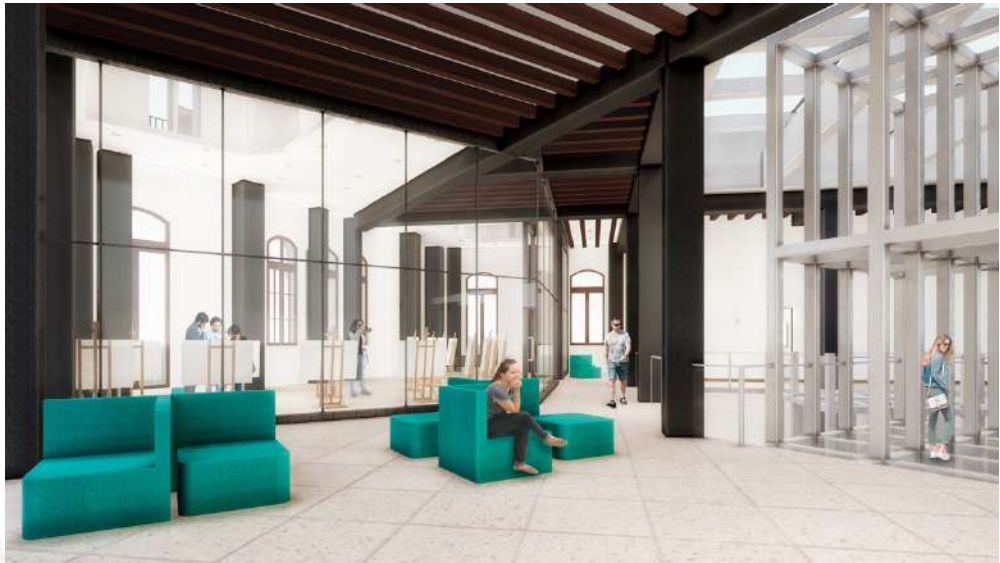
Figura 8.32

Vista del salón de arte del tercer nivel en el edificio original

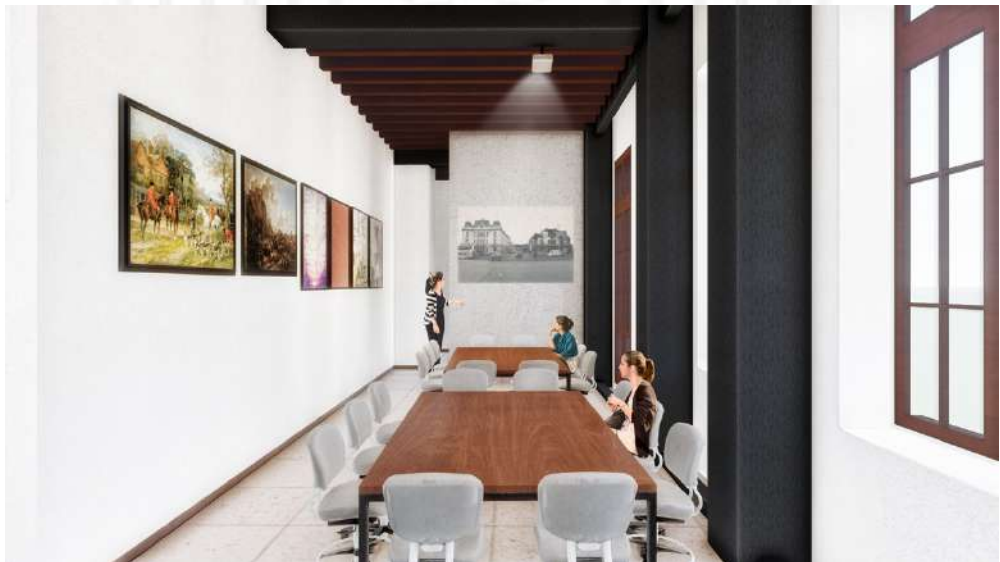
Figura 8.33

Vista del salón de conservación del segundo nivel en el edificio original

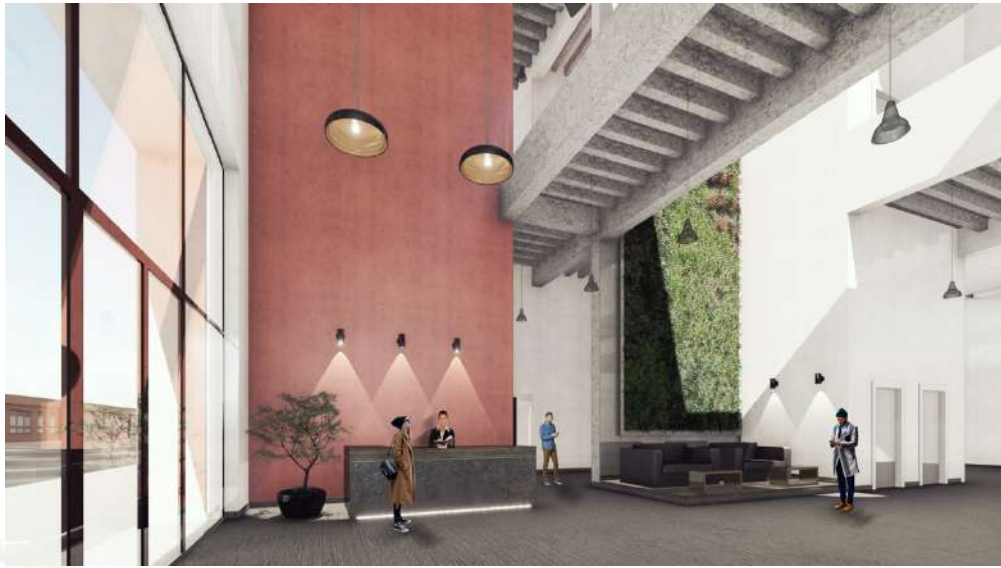
Figura 8.34

Vista del ingreso principal en el edificio anexo

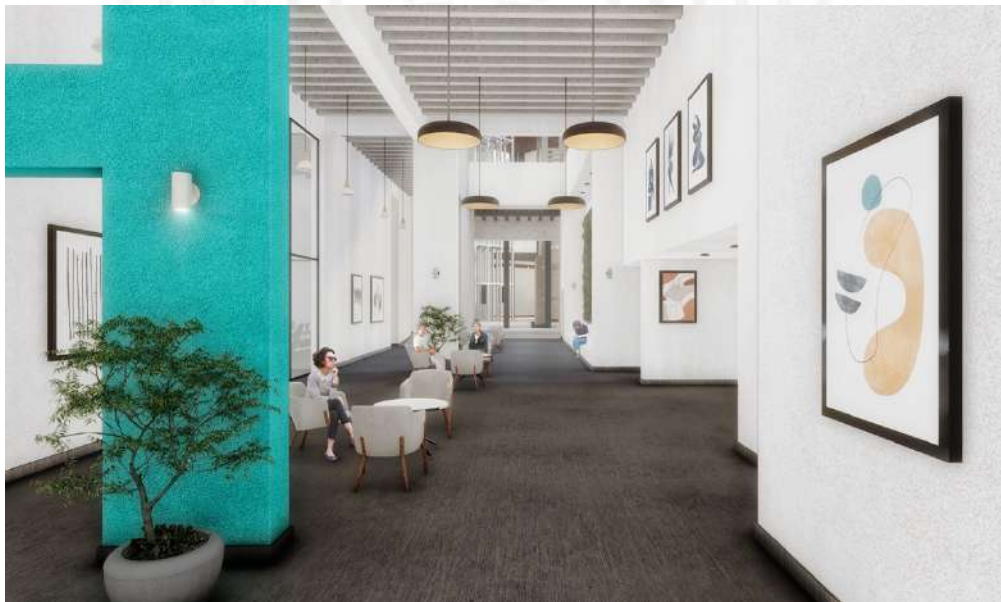
Figura 8.35

Vista de la conexión entre ambos edificios

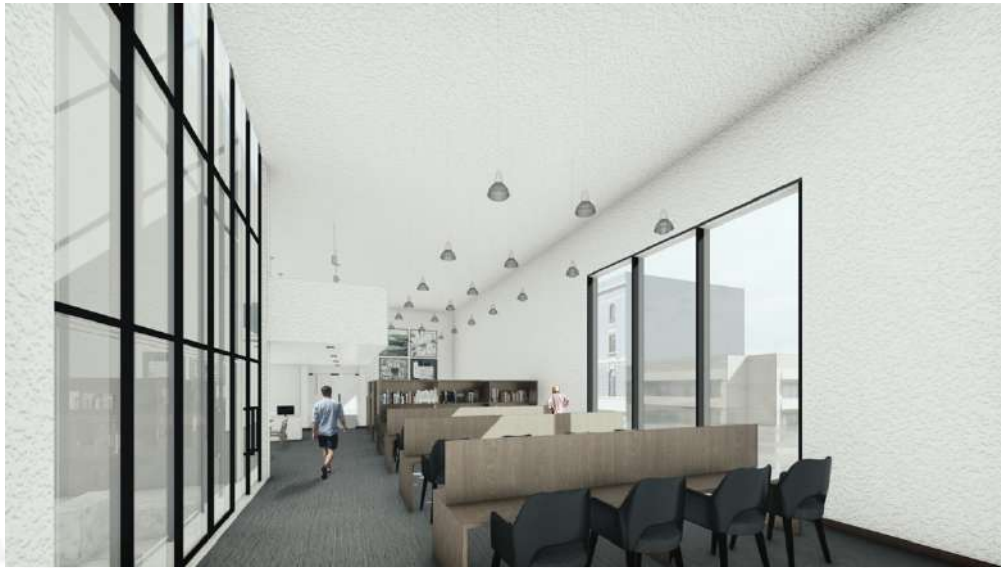
Figura 8.36

Vista de la biblioteca en el edificio anexo
