**REUTILIZACIÓN ADAPTATIVA DEL
EDIFICIO N°4 EN LA PLAZA DOS DE MAYO:
ESCUELA DE ARTES VISUALES Y DIGITALES**

Trabajo de suficiencia profesional para optar el Título Profesional de Arquitecto

Proyecto de Fin de Carrera

**ADAPTATIVE REUSE OF BUILDING N°4 IN
THE “DOS DE MAYO PLAZA”: SCHOOL OF
VISUAL AND DIGITAL ARTS**

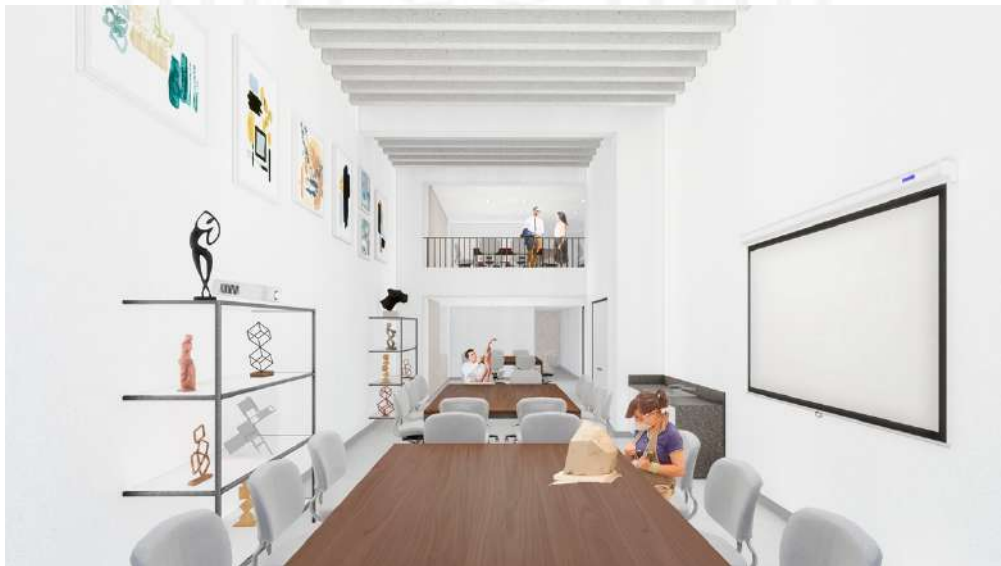
Figura 8.37

Vista del salón de escultura del segundo nivel en el edificio anexo

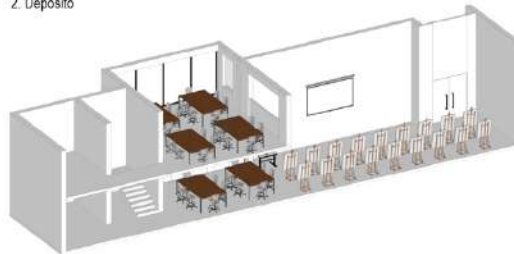
Isometría salón de pintura

Leyenda
1. Área de trabajo
2. Depósito

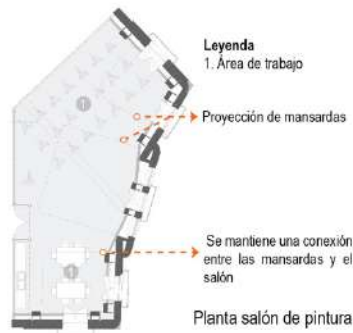
Planta salón de pintura

PROYECTO: SALONES DE PINTURA EN EDIFICIO N4
