13º CONGRESSO BRASILEIRO DE POLÍMEROS

NATAL - RN
18 a 22 de outubro de 2015

AVALIAÇÃO MICROESTRUTURAL DE RODS PULTRUDADOS DE FIBRA DE VIDRO COM MATRIZ EPÓXI E ÉSTER VINÍLICA EXPOSTOS A AMBIENTES AGRESSIVOS

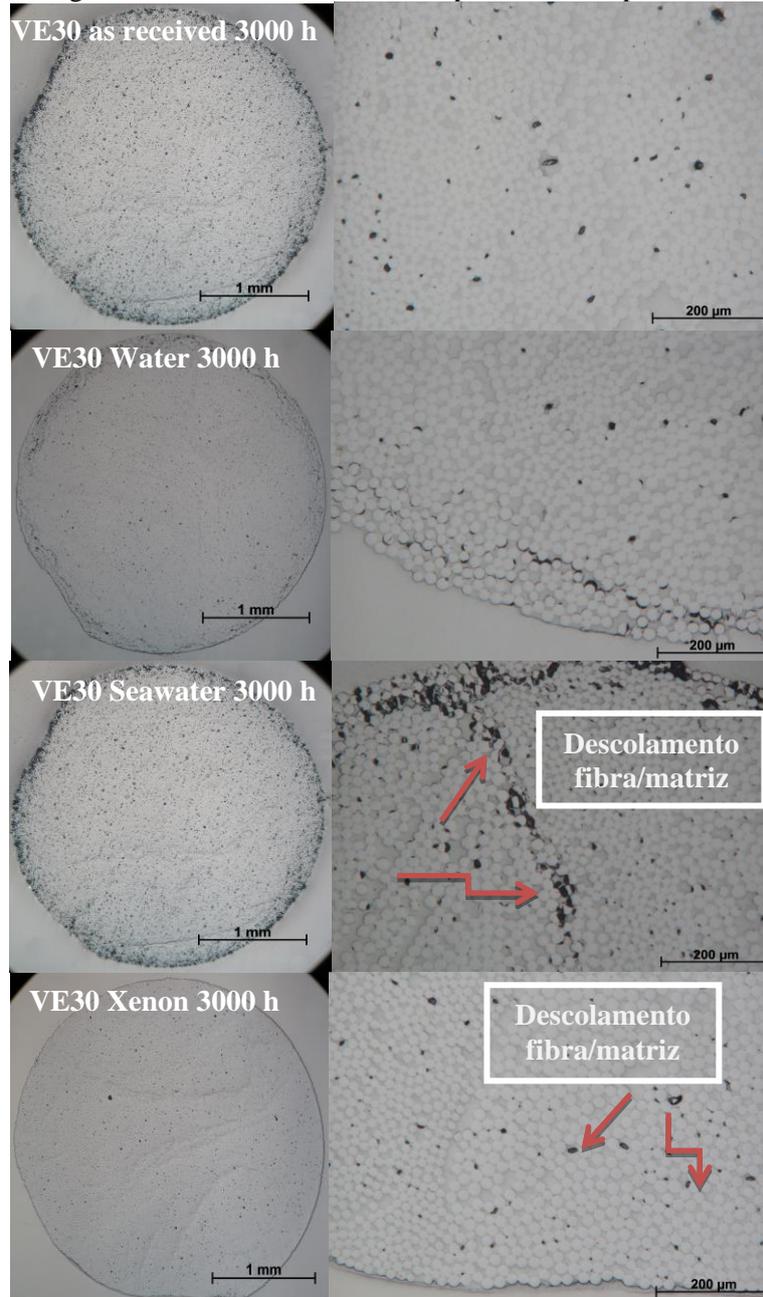
Figura 1. Micrografias dos *rods* de com matriz epóxi, antes e após os envelhecimentos.

As micrografias dos *rods* de fibra de vidro com resina epóxi e resina éster-vinílica, antes e após os envelhecimentos estão apresentadas na Fig. 1 e 2, respectivamente.

Os *rods* VE30 Water - 3000 h e VE30 Seawater - 3000 h apresentaram descolamento fibra-matriz na interface. As trilhas mais escuras evidenciam isso, e deixa claro o efeito da umidade no interior do compósito, o mesmo foi encontrado em pultrudados com resina epóxi em estudos anteriores [4]. Isso se deve pela geração de micro-trincas no compósito em zonas ricas em resina devido à diferença nos coeficientes de expansão dos componentes do compósito, e aos efeitos da distribuição heterogênea de fibra [1]. Para os *rods* VV30 como recebido, observa-se um alto teor de vazios devido à fabricação. Os *rods* VV30 Water - 3000 h também apresentaram descolamento fibra-matriz, o mesmo que ocorreu para os *rods* com epóxi.

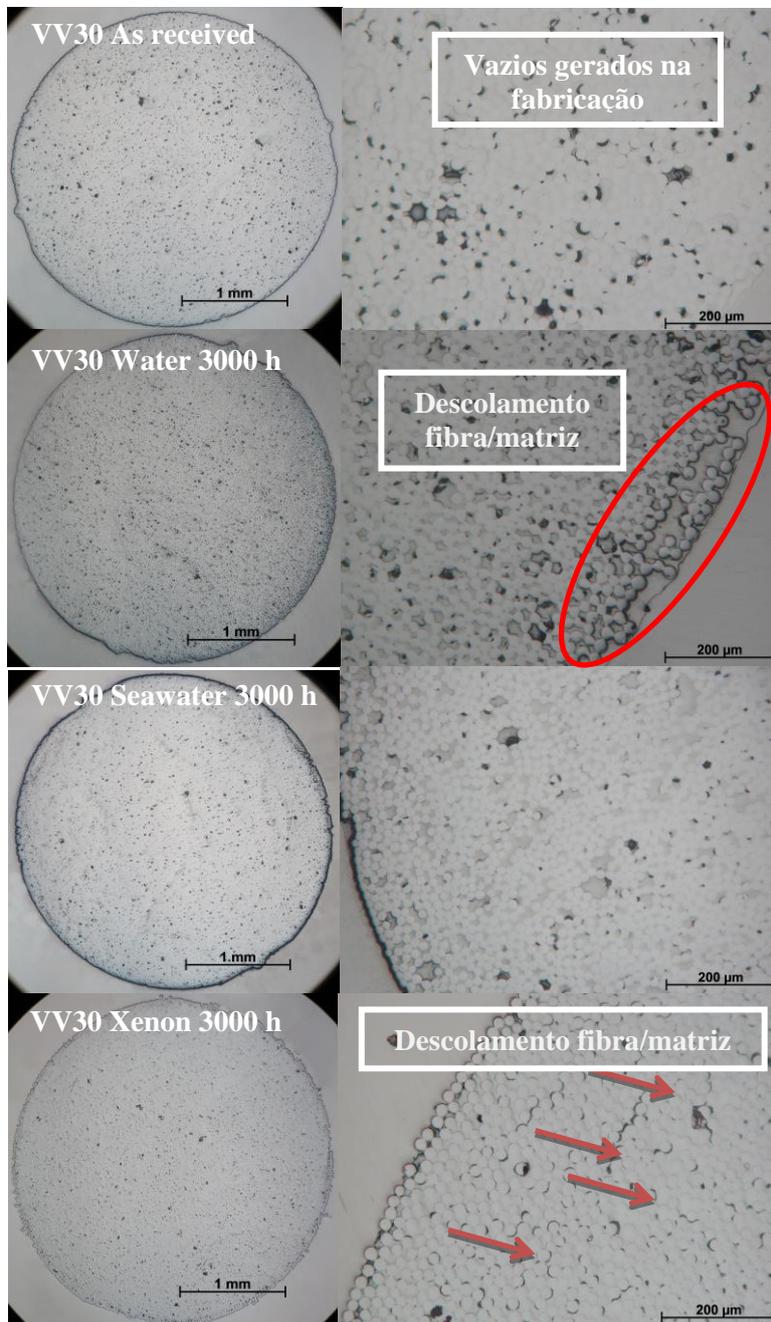
Figura 2. Micrografias dos *rods* de fibras de vidro e matriz éster-vinílica, antes e após envelhecimentos.

Os VV30 Xenon - 3000 h apresentaram um alto teor de trincas que representa o descolamento de interfaces fibra-matriz, fenômeno este gerado pela fragilização da matriz com o aumento da

densidade de ligações cruzadas a partir do processo de foto-oxidação [5]. Diferentemente dos *rods* VE30 Xenon - 3000 h que não apresentaram grandes modificações quando comparados *rods* VV30 Xenon - 3000 h, mostrando uma maior resistência da matriz epóxi à radiação UV.

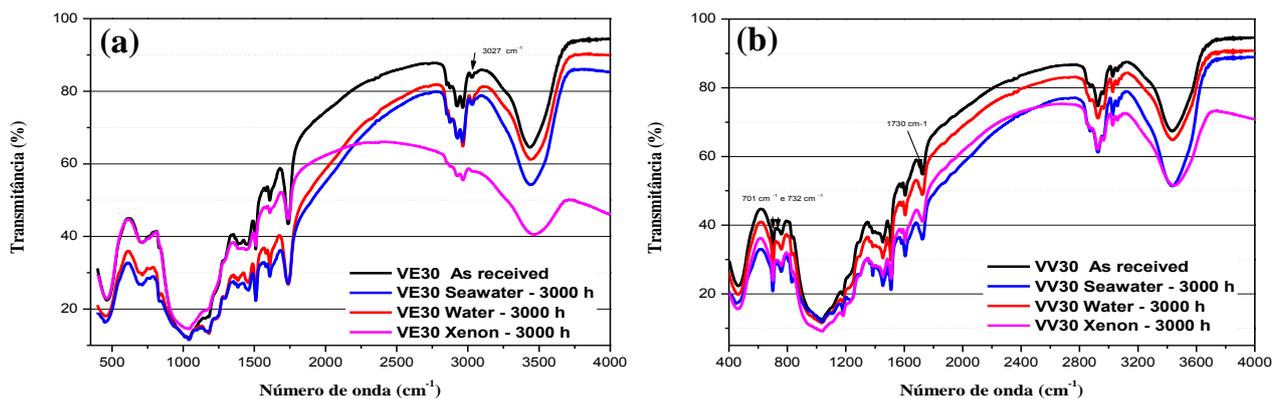
Figura 3. Espectros de FTIR dos *rods* como-recebidos e após os diferentes tipos de exposição para envelhecimento ambiental: (a) VE30 e (b) VV30.

Estão apresentados na Fig. 3 os espectros dos *rods* com fibra de vidro com matriz epóxi (a) e matriz éster-vinílica (b), antes após os diferentes tipos de envelhecimentos. A presença de umidade na matriz dos *rods* foi detectada nos espectros de infravermelho apresentados, nas bandas de 3431 e 3439 cm^{-1} , região característica de grupos hidroxilas (OH). Portanto, confirma-se que houve

penetração de umidade na estrutura dos compósitos com fibra de vidro após as 3000 h para todos os tipos de envelhecimento. O mesmo foi observado para os *rods* com resina éster-vinílica, porém com uma intensidade aumentada da banda 3400 cm^{-1} indicando uma maior presença desses grupos na cadeia da resina éster-vinílica. O grupo éster da resina éster-vinílica é susceptível à hidrólise durante o envelhecimento, e este processo é acelerado e catalisado pela presença de ácidos ou bases. A alteração na intensidade de pico relativa de grupos hidroxilas (OH). A intensidade de hidrólise pode ser avaliada pela determinação da relação entre a intensidade máxima de pico de grupos OH a 3400 cm^{-1} e a intensidade do pico de estiramento carbono-hidrogênio (C-H) do grupo aromático em 3026 cm^{-1} [4].
