# La antigua Lonja del río Barbate

Diego Anguís Climent

María Dolores Robador González

El edificio de la antigua Lonja se sitúa en el interior del río Barbate. Obra del arquitecto Casto Fernandez-Shaw, y considerada una obra emblemática dentro del municipio barbateño, se concluye sobre 1943. Hacia 1965, por razones técnico-económicas, las instalaciones portuarias donde se asienta el edificio se abandonan, comenzando con ello una larga agonía que llega hasta nuestros días. La organización internacional «Documentation and Conservation of building, sites and neighbourhoods of the Modern Movement», DOCOMOMO, incluye en su Registro de Arquitectura ésta edificación. La información planimétrica y fotográfica del estado actual es escasa, utilizándose para la presente ponencia como fuente los distintos archivos de los Grupos de Puertos del Estado y los archivos históricos de la Empresa Pública de Puertos de Andalucía. Al final, encontraremos la

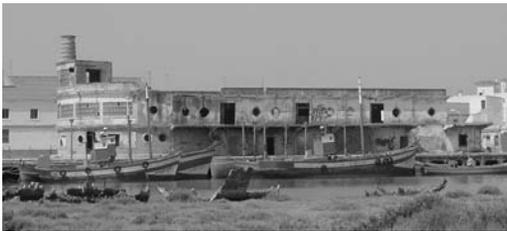
Figura 1  
Estado actual de la antigua Lonja. Fachada al río Barbate.  
Julio de 2004

La situación actual (figs. 1 y 14) de la edificación es de un gran abandono, pudiéndose definir su estado

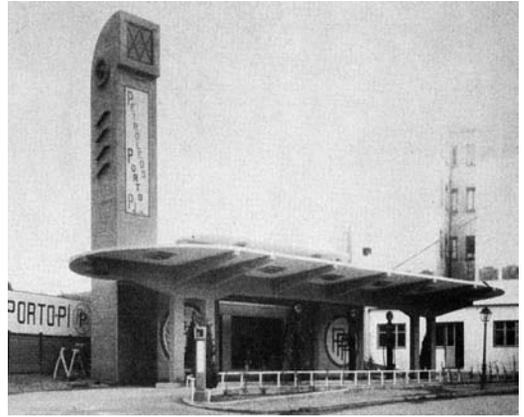
Figura 3  
Estación de Porto-Pí

Si analizamos la obra construida hasta entonces por CFS, podemos encontrar en la estación de servicio de Porto Pí (Madrid, 1927) (fig. 3) las primeras definicio-nes de unas formas constructivas que luego desarrolla-rá en la Lonja de Barbate. Los grandes pilares acarte-

lados donde reposa una delgada losa de hormigón, se trasladan en Barbate a la configuración de la zona de descarga de pescado. Las palabras de CFS referidas a la estación de servicio de Porto Pi, bien podrían apli-carse a su edificio de la Lonja: «el edificio estaba esencialmente construido por la escueta estructura de hormigón, con claras evocaciones de la construcción naval . . . La superposición de los planos de las mar-quesinas recuerda las alas de un biplano. La torre re-cuerda a los tubos de ventilación de los barcos».

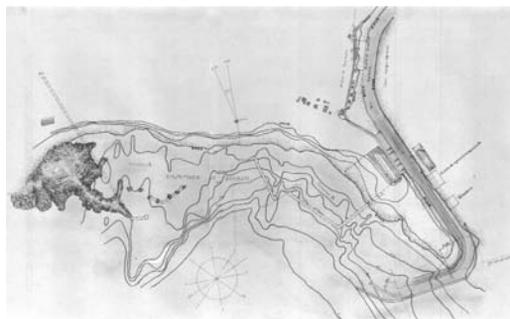
Figura 4  
Proyecto de Puerto de Refugio para embarcaciones pesqueras en Barbate (Cádiz). Anejo. Plano General. 25 de agosto de 1932

A partir de 1921 se inicia un periodo de discusión donde las diferencias entre atribuciones de distintas administraciones encargadas de dar respuesta a la construcción de una nueva instalación portuaria y los intereses del sector pesquero, van a mantener posiciones enfrentadas. A la solución presentada en este año por el ingeniero Ramírez Dampierre, se le añaden en 1932 dos soluciones más propuestas por la Dirección Facultativa del Puerto de El Puerto de Santa María, del que por entonces depende el la zona portuaria de Barbate (fig. 4).

En este momento se presentan por primera vez, a la vista de los datos de campo recogidos, tres opciones para la construcción de un puerto refugio. Las dos primeras identificadas en el plano de 2 de Mayo de 1932, como opción A y opción B, se refieren a la construcción de un puerto exterior. Por el contrario, la opción identificada en dicho plano como C, se refería a la opción de construir un muelle para atraque de embarcaciones dentro del río Barbate, denominado puerto interior. En un principio, el Ingeniero Director, afirma que la solución del puerto interior

plantearía problemas, tanto en el dragado de la canal de acceso a la ría por existir roca en su desembocadura a la cota  $-2,50$  mts, como por la necesidad de construir un fuerte dique de protección de la entrada frente a los temporales del oeste. A pesar de esto, la posibilidad que esta solución aportaba era la posibilidad de simultanear las obras de defensa con las de construcción del muelle y dragado de la ría, mejorando la rapidez de la puesta en servicio de las nuevas instalaciones dado el crecimiento que la actividad pesquera estaba teniendo en los últimos años. Igualmente en las documentaciones previas se constata la diferencia de coste entre los 5.103.126 pesetas del puerto exterior y los 3.372.871 pesetas del puerto interior. Por ambas razones, y a pesar de que en el propio documento de proyecto, el Director Facultativo del Grupo de Puertos sigue expresando su preferencia por la opción B, con fecha 28 de julio de 1932 se propone definitivamente la ejecución del puerto interior, aprobándose su ejecución por O. M. de 24 de diciembre de 1932. Las características principales de esta obra amplían el dragado de la ría hasta la cota  $-2,50$ , y prolongan el dique de abrigo hasta la cota  $-6,00$ . En la figura nº 4 aparece una planta donde pueden distinguirse las tres opciones planteadas inicialmente, grafiándose sobre la opción C las modificaciones que más tarde se recogerían en el documento definitivo.

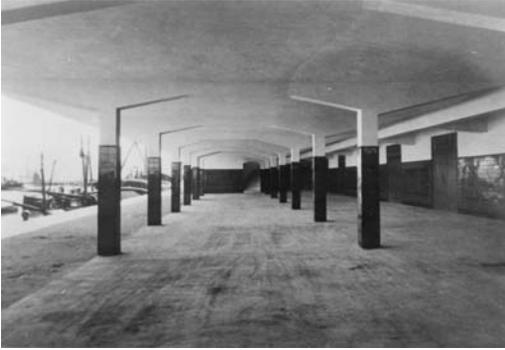
Figura 7  
Estado de la Lonja hacia 1944. Fuente: Programa de Intervención en el Patrimonio Público de Interés Arquitectónico. Junta de Andalucía

Según las imágenes aportadas y recogen la situación del edificio hacia 1944, las paredes aparecían recubiertas hasta una altura aproximada de 2 metros de piezas cerámicas que sin duda posibilitaban el baldeo y la necesaria limpieza diaria de la explanada de su-

basta. En la figura 7 se observa al fondo, el arranque de la escalera que accede a las oficinas situadas en la planta primera. A la derecha las diferentes estancias destinadas a exportadores se abren a la marquesina o sala de subasta mediante grandes puertas que permitan el acceso de carros. A la izquierda se observa como el pavimento de hormigón utilizado bajo la marquesina se interrumpe a la altura de la línea de pilares

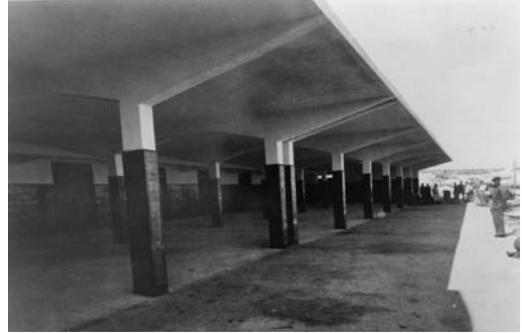
Figura 9  
Imagen de la marquesina y muelle

El pescado debe ser desembarcado, por tanto, cerca del edificio de destino y en un sitio a cubierto de las inclemencias meteorológicas, al objeto de que en ese lugar se permita el desarrollo de las labores propias de la clasificación y subasta de las capturas realizadas. Dicho lugar debe poseer una mínimas condiciones higiénicas que posibilite realizar las labores descritas, teniendo en cuenta mantener las condiciones higiénicas del pescado. Esas condiciones mínimas higiénicas pasan hoy día por un pavimento higiénico y por mantener las paredes con un revestimiento fácilmente limpiable. La marquesina protege el pescado desembarcado de las inclemencias atmosféricas desde las embarcaciones para su subasta (figs. 7 y 9). CFS genera una gran sala abierta al frente del muelle. Al objeto de liberar el muelle para la carga y descarga plantea una solución estructural semejante a la ensayada en la estación de suministro de combustible Porto Pí de Madrid, donde mediante la utilización de pilares acartelados y grandes voladizos, cubre una amplia longitud, sin necesidad de disponer pilares al borde del muelle.

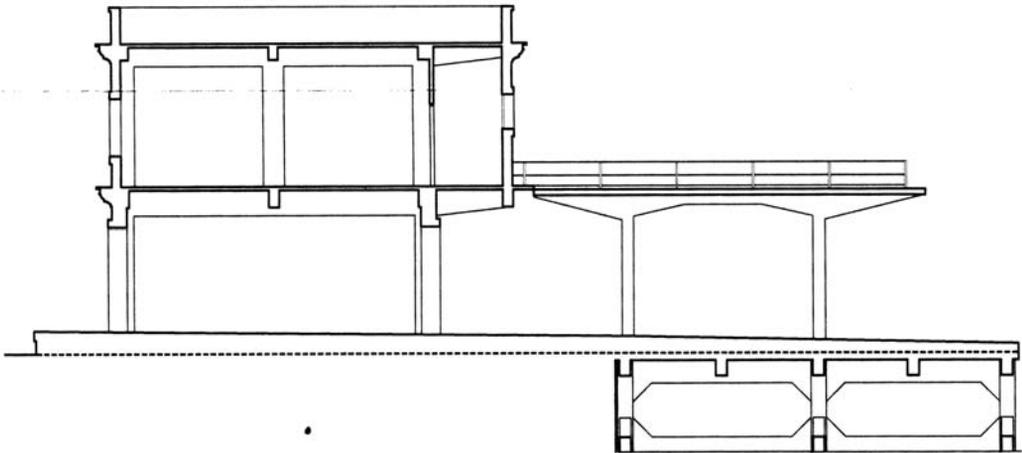
Figura 8  
Sección de la Lonja. Fuente: Programa de Intervención en el Patrimonio Público de Interés Arquitectónico. Junta de Andalucía

prismática y más de la mitad del cilindro descansan sobre el terreno, mientras que el resto del cilindro y toda la marquesina se apoyan sobre el muelle de hormigón. La existencia de una junta estructural en el muelle, entre el sexto y séptimo vano de la marquesina obliga a CFS a plantear que los dos últimos vanos de la marquesina queden solidarios con el cuerpo semicilíndrico del edificio, independizando con ello seis de los ocho vanos de la marquesina del resto del edificio.

La zona del edificio de dos plantas resuelve su estructura horizontal mediante losas de hormigón de 10 cm de espesor. En la estructura de esta zona CFS vuelve a sorprender en la utilización de pórticos de hormigón de 30 cm de anchura y espesor variable. Así, mientras la planta baja la resuelve mediante un único vano de 7,25 m sustentado por pilares extremos de 58 × 30 cm, en la planta primera divide el vano mediante la incorporación de un pilar intermedio que se apea sobre una jácena de 30 cm de ancho por 75 cm de canto, atada perpendicularmente por una viga de 65 × 30 cm que recoge todos los arranques de los pilares centrales de planta primera, que en esta ocasión son de 58 × 30 cm. Respecto a la cimentación, el edificio de la Lonja utiliza zapatas aisladas de 1,80 × 1,80 m aproximadamente, con forma de campana y altura máxima de 80 cm, situadas a 1,50 m de profundidad con respecto al nivel del suelo de planta baja en la zona de apoyo sobre terreno firme. Los soportes se disponen formando parte de

pórticos de carga (9) alineados con los de la marquesina en la zona de planta rectangular y de pórticos radiales (7) en la zona de planta semicilíndrica. Los pórticos de arriostramiento se disponen paralelos al río (3) en la zona rectangular y circulares (2) en la semicilíndrica. En el cuerpo rectangular los pórticos de carga son de un vano en planta baja y de dos en la alta; aparecen en planta alta pilares intermedios apoyados sobre vigas de canto.

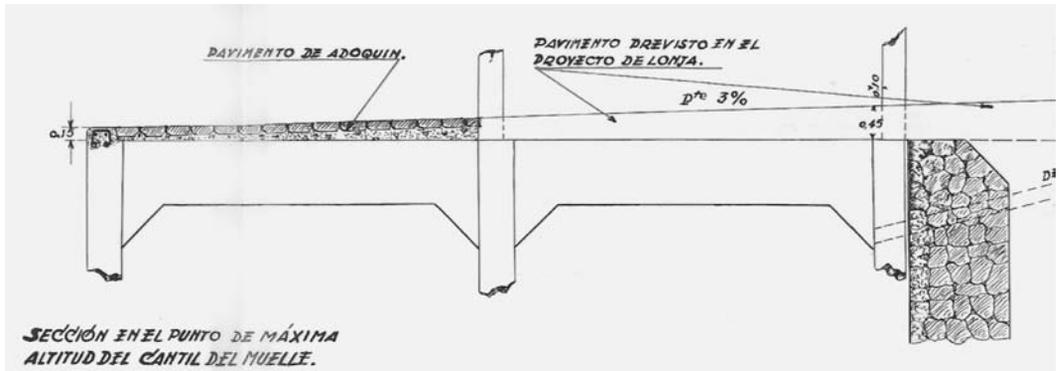
Figura 10

Proyecto de pavimentación del muelle de hormigón armado y su zona de servicio en el puerto pesquero de Barbate (Cádiz). Hoja nº 2. Planta y sección tipo. 1942. Fuente: Archivo histórico del puerto de Barbate. EPPA. Junta de Andalucía

ción de esta zona. Así aparece en el proyecto de pavimentación del muelle de 15 de noviembre de 1942 donde se refiere a la nueva Lonja que «se encuentra en construcción y próxima a terminarse». En dicho proyecto (fig. 10) se propone la pavimentación de la zona de muelle de desembarco de pescado, especialmente el situado frente a la Lonja. Según la memoria del proyecto, sólo el suelo bajo la marquesina se encontraba con un pavimento continuo de hormigón, mientras que el muelle se encontraba sin pavimentar, existiendo únicamente como firme una capa de arcilla sobre un relleno de arena, lo que producía con gran frecuencia el atasco de los carros y camiones que acudían a la descarga del pescado. En ocasiones había que desocupar el camión o carro para poderlo desatascar con el consiguiente riesgo de contaminación del pescado.

Para darle una solución se elige una pavimentación a base de adoquín de granito, con firme de hormigón. Este granito, procedente de las canteras de Gerena era transportado hasta el embarcadero de San Juan de Aznalfarache, y transportado vía marítima hasta Barbate. Este pavimento es el que aún se conserva en el actual muelle. La carencia de mano de obra para este tipo de construcciones debido a la preferencia de los habitantes de Barbate por las tareas del mar queda reflejado en la propia justificación de los precios del proyecto. Así se afirma que el 90% de la mano de obra destinada a la construcción viene del pueblo de Vejer, situado a 10 km de Barbate y «por

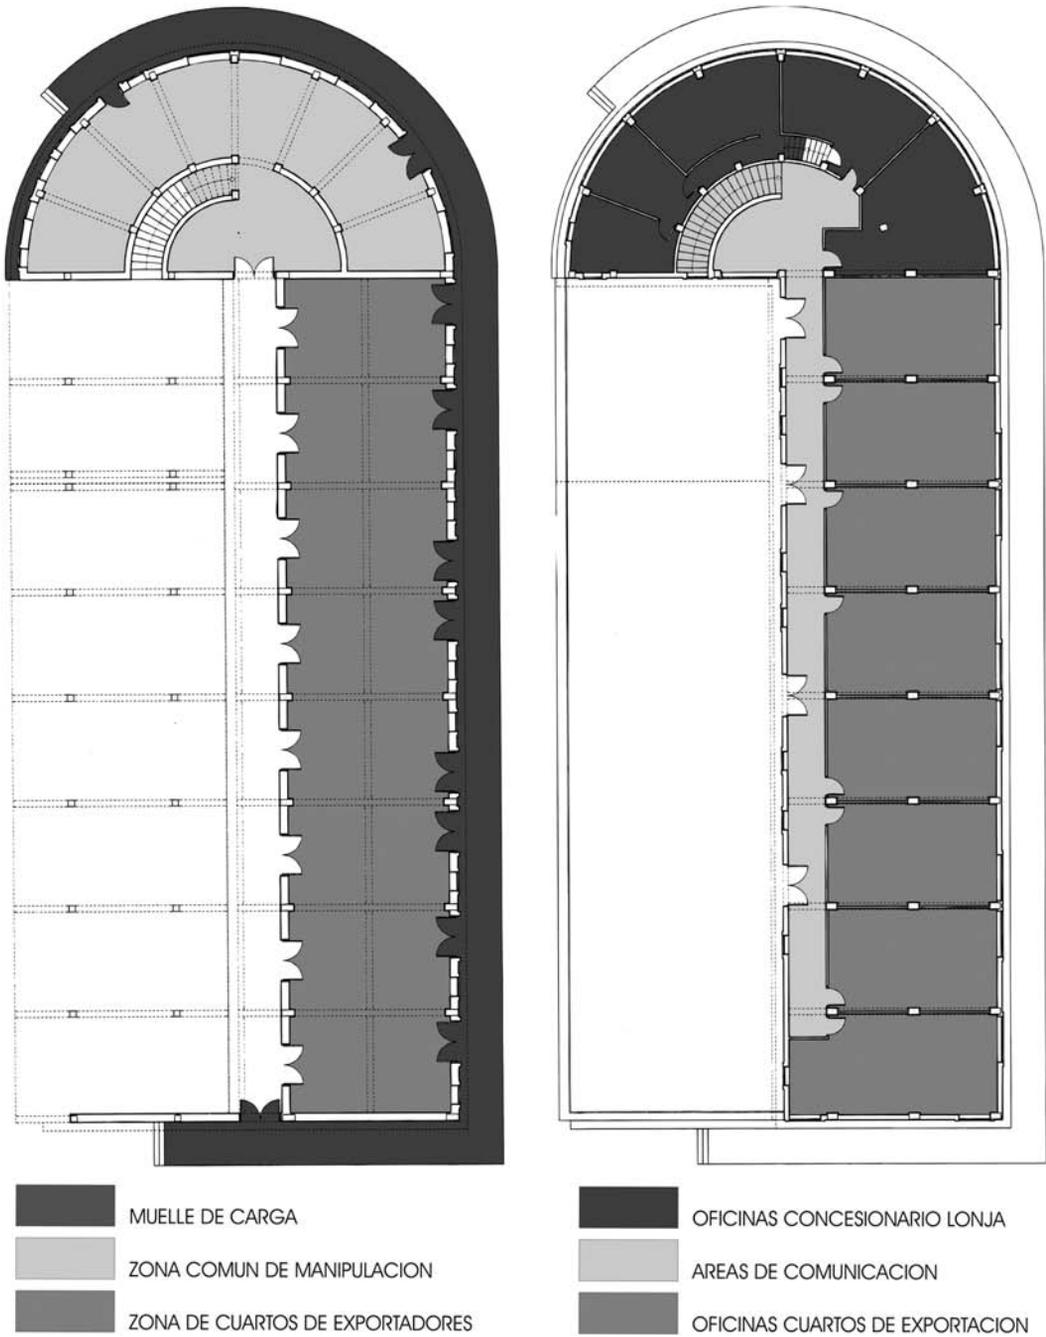
Figura 11  
Plantas del edificio. Fuente: Elaboración propia

Para analizar la funcionalidad del resto de las dependencias del edificio, se muestran las plantas primera y segunda (fig. 11) donde se han tramado cada una de las áreas homogéneas de funcionamiento, al objeto de poder observar la facilidad con que CFS combina los requerimientos funcionales y formales en el edificio. Tras la marquesina, en planta baja, se distribuyen una serie de estancias destinadas a la manipulación del pescado, donde éste se evisceraba y quedaba preparado para su transporte terrestre. En la fachada contraria a la ría se disponen los muelles para facilitar la carga del producto sobre los camiones. Para este fin se configuran dos tipos de estancias diferenciadas. Las que corresponden al cuerpo prismático, donde se sitúan una serie de cuartos para exportadores individuales, destinadas a comerciantes del sector cuyo volumen de trabajo compensaba el coste de disponer de una estancia individualizada dentro del edificio. Por otra parte, en el sector semi-

circular, se sitúa un espacio común destinado a proporcionar un lugar para la manipulación del pesado de pequeños exportadores, que no podían disponer de uno de los locales individuales. Este espacio común se ha ido manteniendo a lo largo del tiempo con ligeras variaciones tal y como se observa en la fotografía tomada del estado actual (fig. 12), donde quedan reflejadas unas al lado de otras, una serie de piletas donde se debía eviscerar el pescado previamente a su salado y transporte.

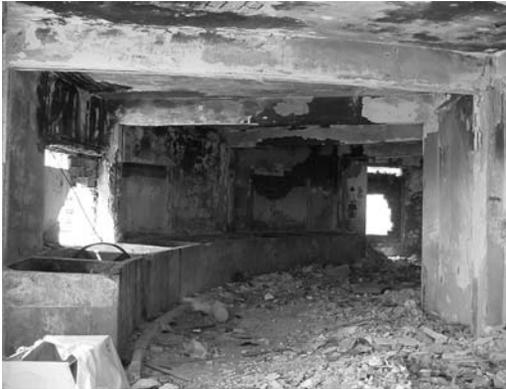
Figura 12  
Estado interior de la lonja. Julio de 2004. Fuente: Elaboración propia

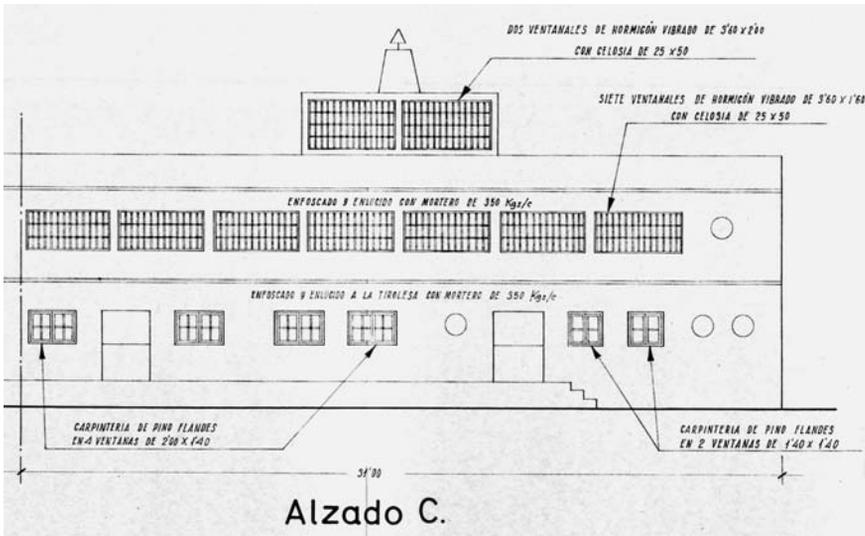
Figura 13

Proyecto de liquidación de las obras del proyecto de reparación de la Lonja de pescado en el Puerto de Barbate de Franco. Junio 1961. Fuente: Archivo histórico del puerto de Barbate. EPPA. Junta de Andalucía

En relación al resto de terminaciones del edificio, tan sólo podemos disponer de las referencia que sobre su estado se hacían varios años más tarde, en 1961. En junio de este año, se redacta un proyecto al objeto de atender algunas reparaciones de la Lonja (fig. 13). Dentro de las obras en ese momento proyectadas, se incluye el arreglo de la pavimentación del muelle de carga, corrección de revestimientos. En ese momento se decide sustituir el enfoscado liso existente en planta baja por un enfoscado a la tirolesa. Sustitución de piezas cerámicas de la sala de subastas dañadas. No obstante, el cambio que seguramente supuso una transformación mas importante en la imagen del edificio fue la sustitución de todas las carpinterías de madera que estaban colocadas en las celosías de planta segunda y planta ático y que aportaban una imagen ligera al edificio imaginado por CFS como un barco varado en la orilla, por una estructura de hormigón prefabricado. Sobre esta estructura se fija directamente el vidrio, y es la imagen que ha perdurado hasta nuestros días. El presupuesto total previsto es de 228.817,81 pesetas.

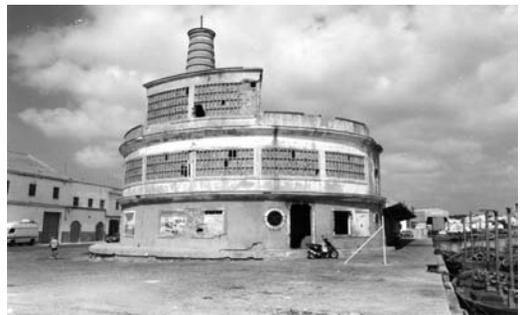
Figura 14

Estado interior de la lonja. Julio de 2004. Fuente: Elaboración propia

como de ruina. De los análisis realizados a la estructura se obtienen algunas causas que podrían justificar, aparte del abandono sufrido, el avanzado grado de deterioro que la estructura del edificio posee. En este sentido conocemos que la resistencia de los hormigones no es homogénea en todos los elementos del edificio, resultando fácilmente disgregables y de granulometrías discontinuas. Por la fecha de construcción del edificio podemos suponer que el cemento utilizado es del tipo Portland sin adiciones, y que las cantidades de cemento por m<sup>3</sup> de hormigón serían reducidas. En este sentido encontramos que la estructura del muelle, prácticamente coetánea del edificio de la Lonja, se ha conservado frente a los mismos agentes en mejores condiciones que el edificio. Los pilares presentan resistencias no superiores a los 100 kp/cm<sup>2</sup>, mientras que las losas de los forjados presentan por el contrario resistencias del orden de 160 kp/cm<sup>2</sup>. En su conjunto el hormigón presenta una alta porosidad, Ph bajo en las capas de recubrimiento de las armaduras y una fuerte presencia de cloruros. La armadura utilizada es acero liso, encontrándose muy oxidada, con pérdida de sección que en ocasiones es total. Los cerramientos están por lo general fisurados con desprendimiento de revestimientos. Las cornisas
