SISTEMAS DE RECALCE DE CIMENTACIONES EN LOS PROYECTOS DE CONSERVACIÓN DE EDIFICIOS PATRIMONIALES EN ANDALUCÍA. REVISIÓN CRÍTICA DE INTERVENCIÓN REALIZADAS Y DE LOS SISTEMAS EMPLEADOS

UNIVERSIDAD DE SEVILLA

TESIS DOCTORAL

TÍTULO: “Sistemas de recalce de cimentaciones en los proyectos de conservación de edificios patrimoniales en Andalucía. Revisión crítica de intervenciones realizadas y de los sistemas empleados.”

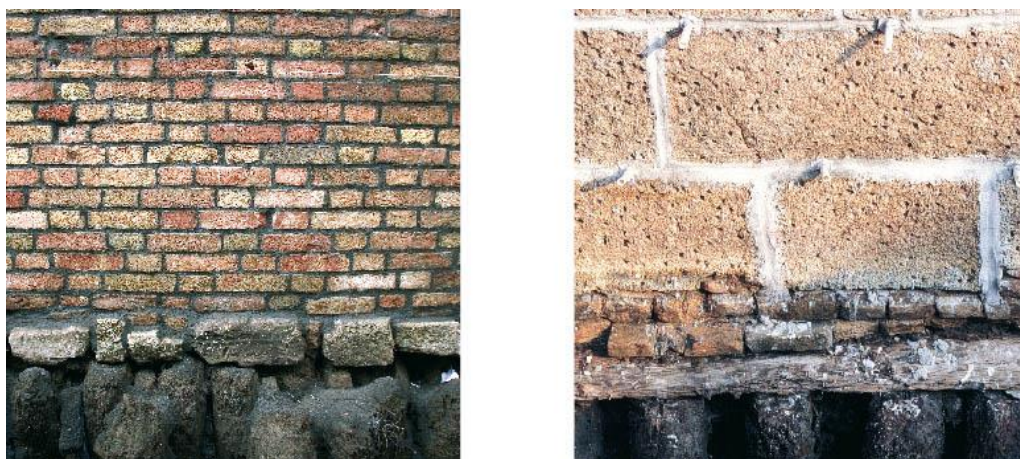
Ilustración 8. Cimentaciones venecianas con pilotes de madera.
www.venicebackstage.org (2009) "Cimientos en los Palacios Venecianos".

Para aislar la humedad de las paredes se empleaba caliza blanca cubriendo el edificio en su parte sumergida. La estructura se diseñaba flexible para que pudiera soportar pequeñas deformaciones debidas a la inestabilidad del suelo pantanoso.

Por ello se recurría en las estructuras a los pórticos de madera, y se empleaban morteros elásticos de cal, que permitieran el movimiento flexible sin rotura.

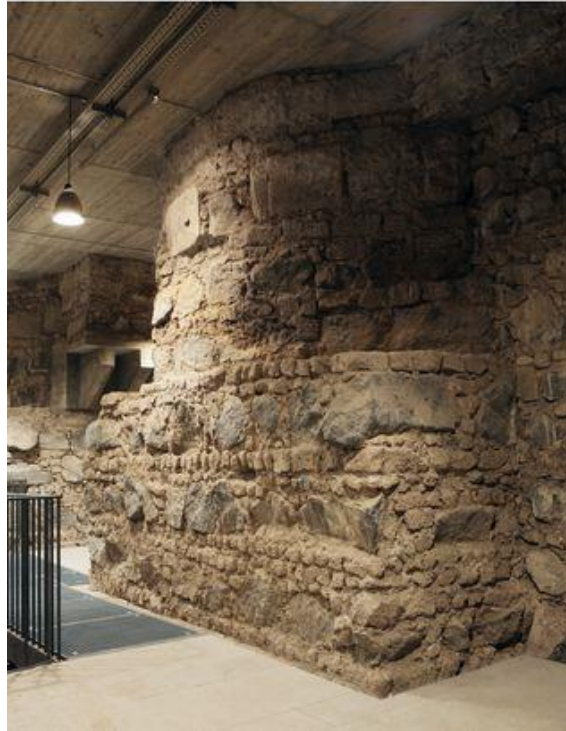
Ilustración 11. Cimentación a base de mampuestos y verdugadas de ladrillo bajo grandes machones. www.koelner-dom.de Der Kölner Dom.

Con la aparición del estilo gótico que sustituía muros de carga por pilares y machones que transmitían grandes cargas, comenzaron a construirse zapatas aisladas. Tratándose de edificios de gran altura, las solicitaciones exigían aumentar el tamaño de las zapatas para hacer la carga del suelo admisible. Ello originó problemas constructivos, ya que en ocasiones las dimensiones de los cimientos resultaban excesivas y muy pesadas.

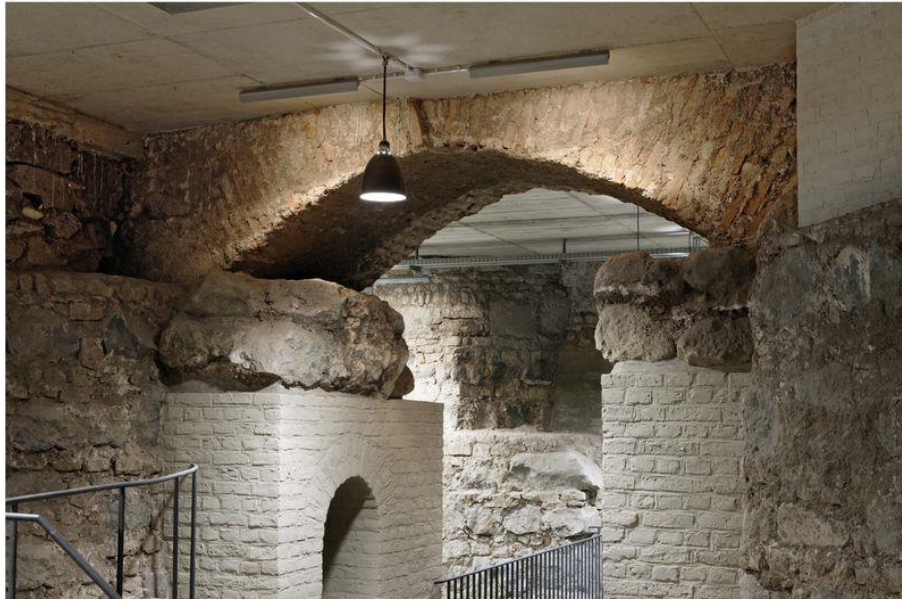
Ilustración 13. Arriostramiento de zapatas aisladas mediante arcos.
www.koelner-dom.de Der Kölner Dom.

De aquí surge la necesidad de arriostramiento de las cimentaciones, ya sea mediante carreras o arcos invertidos, que combinados con los emparrillados de madera, ayudan a minimizar asentamientos diferenciales por lavados del terreno o roturas mayores por efecto de sismo.

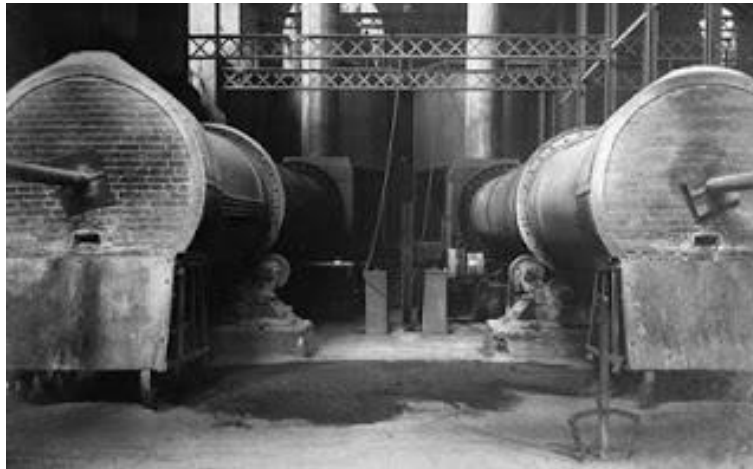
Ilustración 15. Hornos rotatorios en la fábrica Asland. (1904).
<http://tregaby.blogspot.com.es/p/la-asland-i-el-clot-del-moro>

A finales del XIX se extendió su uso, debido a la introducción de los hornos rotatorios que abarataron considerablemente su proceso de producción.

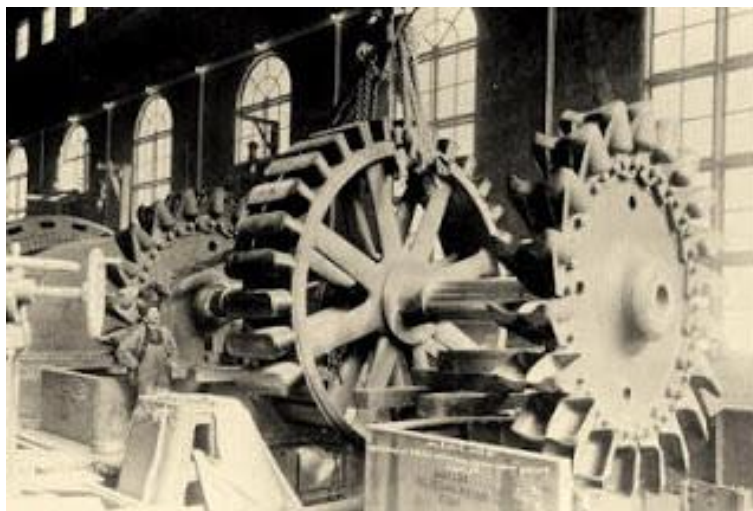
Ilustración 16. Rueda tipo Peltón sistema hidráulico para el suministro de energía. (1904). <http://tregaby.blogspot.com.es/p/la-asland-i-el-clot-del-moro>

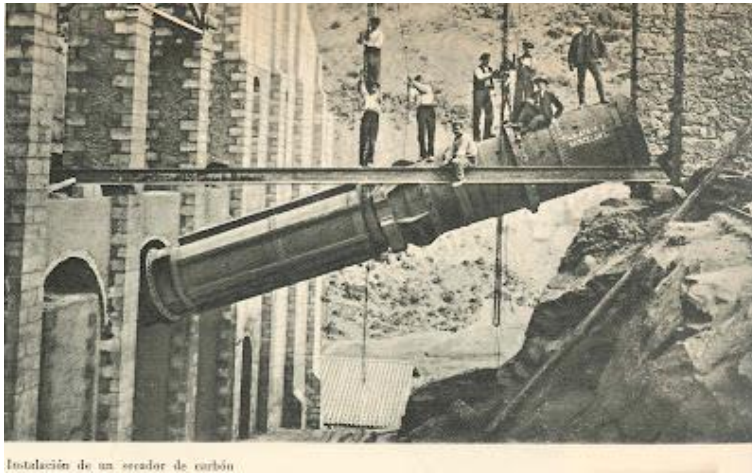
Instalación de un secador de carbón.

Ilustración 17. Instalación de un secador de carbón en la fábrica Asland (1902).
<http://tregaby.blogspot.com.es/p/la-asland-i-el-clot-del-moro>

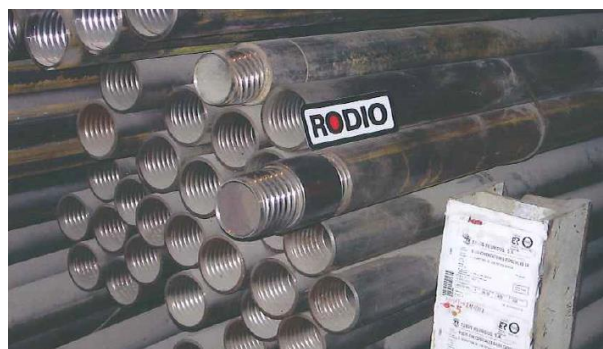
Ilustración 26. Pilotes autoperforantes de Rodio.
http://www.rodio-kronsa.es/images/stories/micropilotes/pdf/doctec/folleto_presentacion_general_micropilotes.pdf

El sistema autoperforante utiliza la propia armadura del micropilote como varillaje de perforación, inyectándose después a través de los agujeros de barrido. El inconveniente es que no queda garantizado el recubrimiento de la armadura, por lo que no se debe emplear en suelos agresivos o sospechosos de serlo.

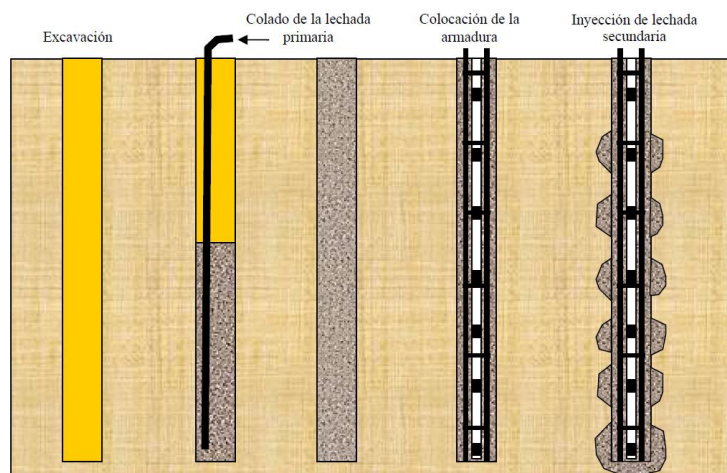
Ilustración 28. Sistema IRS. Facultad de ingeniería Universidad nacional de la Plata, apuntes sobre micropilotes inyectados del Ingeniero Augusto José Leoni (Profesor Titular Área Geotecnia).

O bien mediante una Inyección Repetitiva y Selectiva (IRS) del taladro de la perforación (inyección por fases).

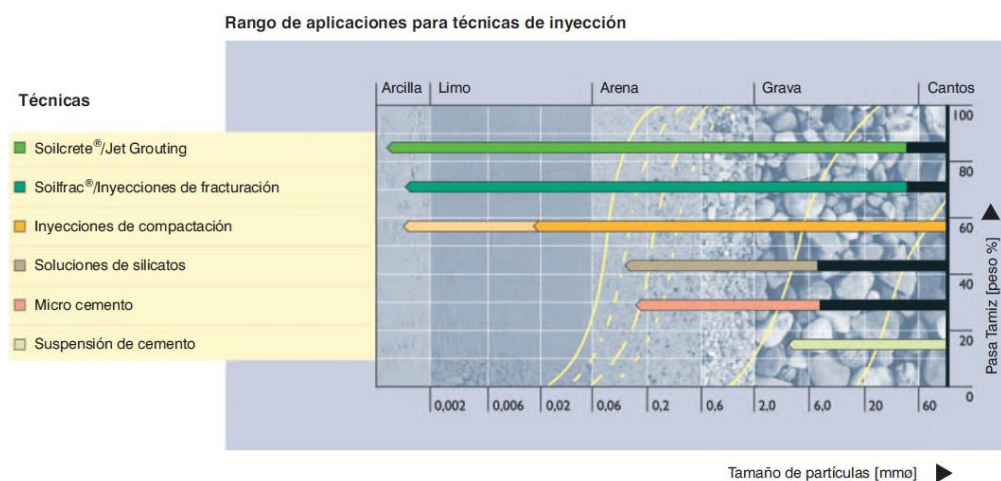
Ilustración 36. Recomendaciones de Kellerterra sobre tratamientos de suelo según sus características. Catálogo de Inyecciones de Compactación. Kellerterra.

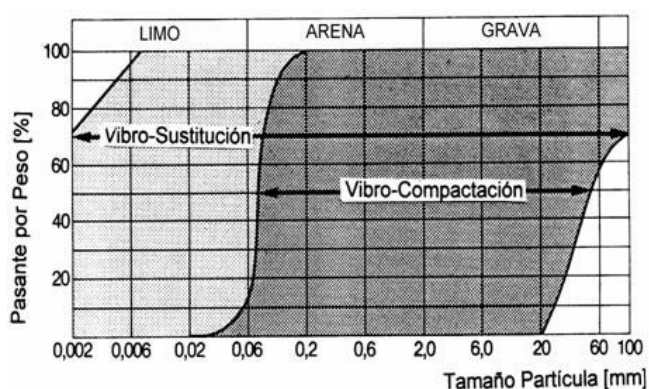
Ilustración 41. Tratamiento recomendado en función de la granulometría.
http://vibroflotacion.com/index.php?option=com_content&view=article&id=46&Itemid=62

En el estudio geotécnico, es fundamental la granulometría para determinar la idoneidad del tratamiento a aplicar.

Para grano grueso, con un contenido de finos (porción que pasa el tamiz # 200) inferior a un 15 a 20 %, el tratamiento óptimo es la Vibroflotación, dado que se consigue un acomodamiento

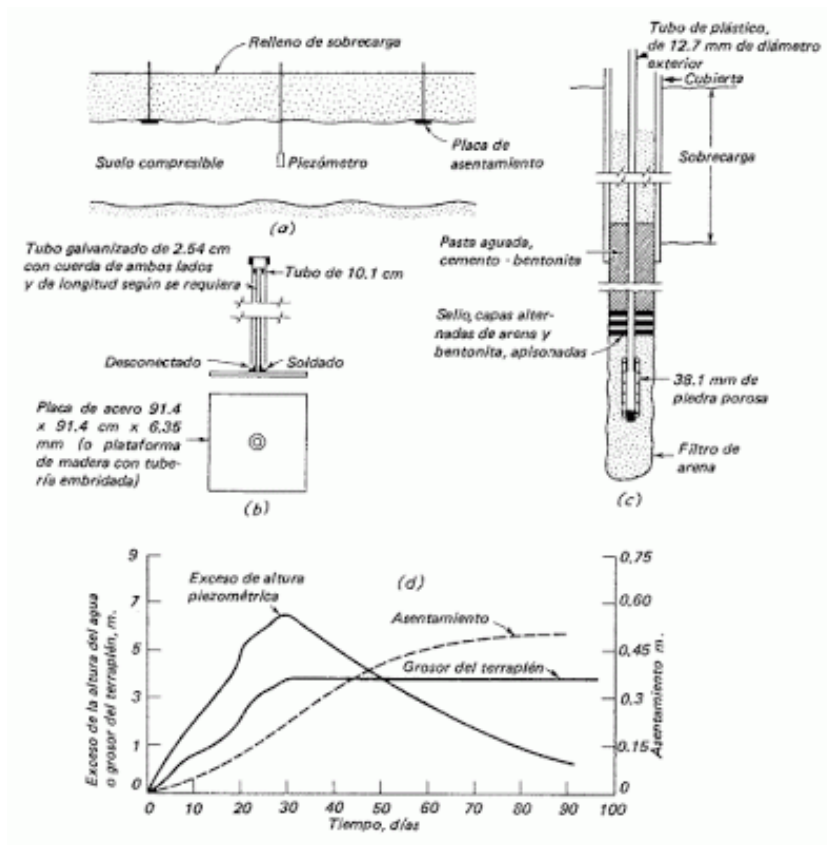
Ilustración 42. Control realizado durante el proceso de sobrecarga.
<http://civildocs.blogspot.com.es/2011/05/asentamientos-por-consolidacion-de.html>

a) Instalación típica b) Detalles del banco para medir asentamientos c) Detalle de un modelo de piezómetro abierto d) Resultados típicos de las observaciones.

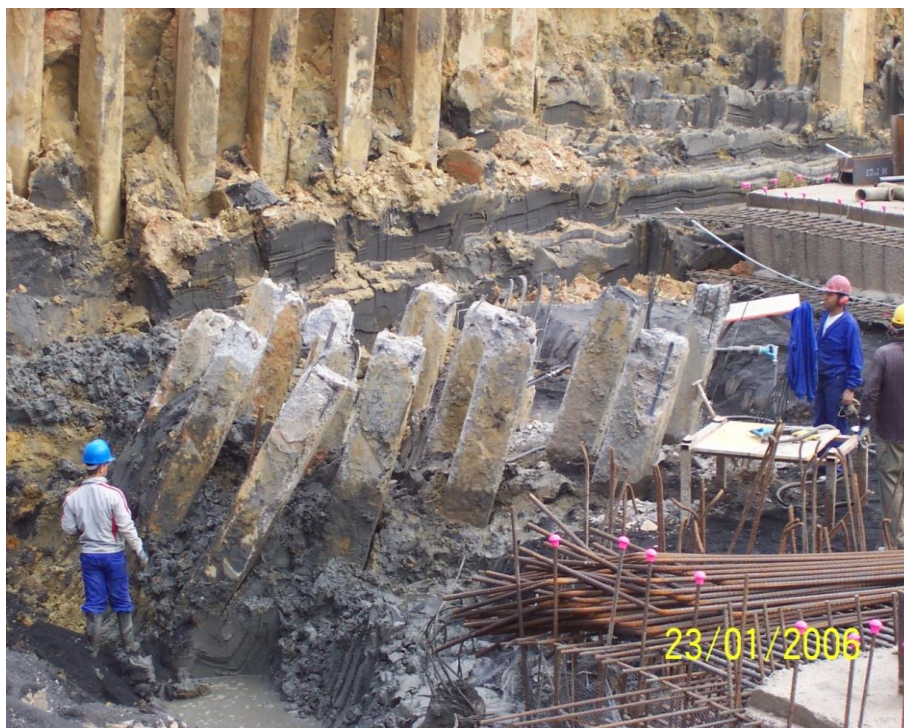
Ilustración 52. Pilotes de hinca en la cimentación del mercado de la Pescadería (Huelva). Fuente: Archivos del estudio de D. Joaquín Aramburu Maqua.

pesada losa de hormigón de 1.50 m de canto, con arriostramientos rígidos para compensar las grandes excentricidades existentes.

Los pilotes parecían flotar en un mar de fango, por lo que se midió la continuidad del 100% de las unidades de pilotes.

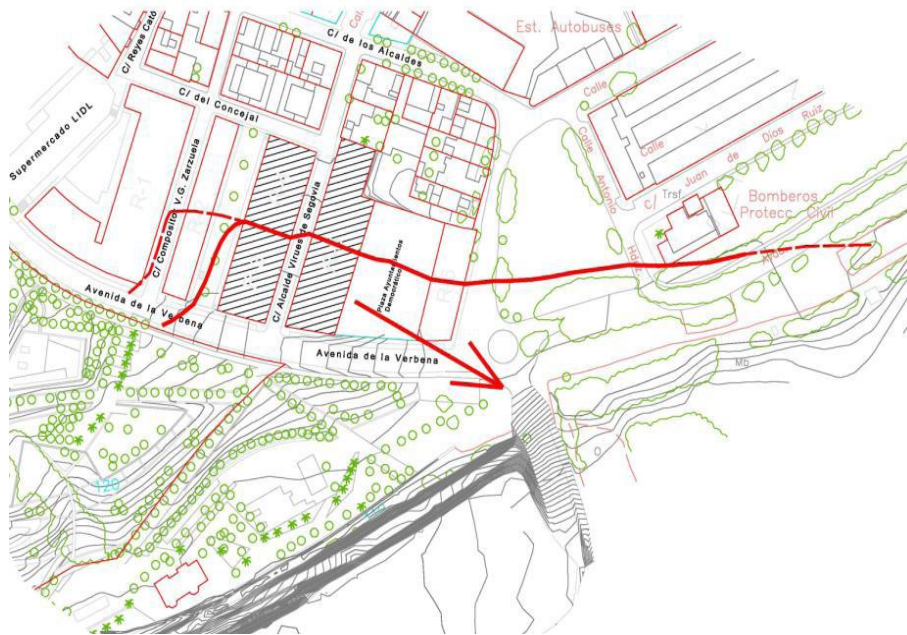
Ilustración 59. Masa deslizada en Barriada La Verbena (Arcos de la Frontera) Juan Moreno Pérez. ICOGA, 2012

En el área que ocupa la barriada, las patologías afectan tanto a las edificaciones como a la urbanización, correspondiendo a un deslizamiento rotacional de ladera, que aún se encuentra activo actualmente.

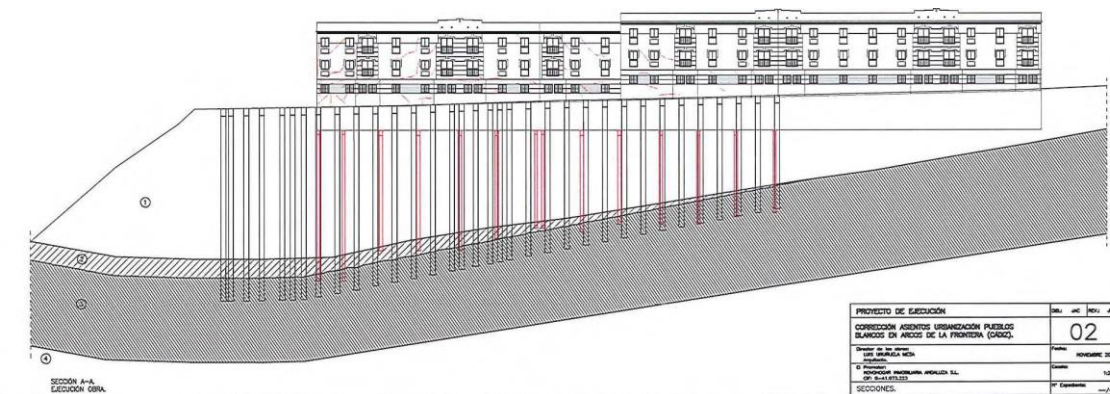
Ilustración 63. Sección de Consolidación. (Luis Urruñuela. Arquitecto. 2009)

- Adicionalmente se ejecuta una pantalla formada por pilotes armados. Los pilotes adjuntos al bloque y a la zona de vial, donde la altura de terraplen es de 20 m, se dotan de una armadura de 8φ20 para absorber esfuerzos cortantes, ejecutándose tres filas de pilotes armados.

- El problema se modeliza a través de un programa de elementos finitos (PLAXIS 8.6), procediendo previamente a una calibración del modelo, con la obtención de los asientos similares a los reales mediante análisis por consolidación, posteriormente un análisis de los asientos remanentes en caso de no existir tratamiento alguno, un análisis de los asientos durante la etapa de construcción de los elementos de refuerzo estimados (inyecciones de gran diámetro), y finalmente un análisis de asientos remanentes tras el refuerzo.

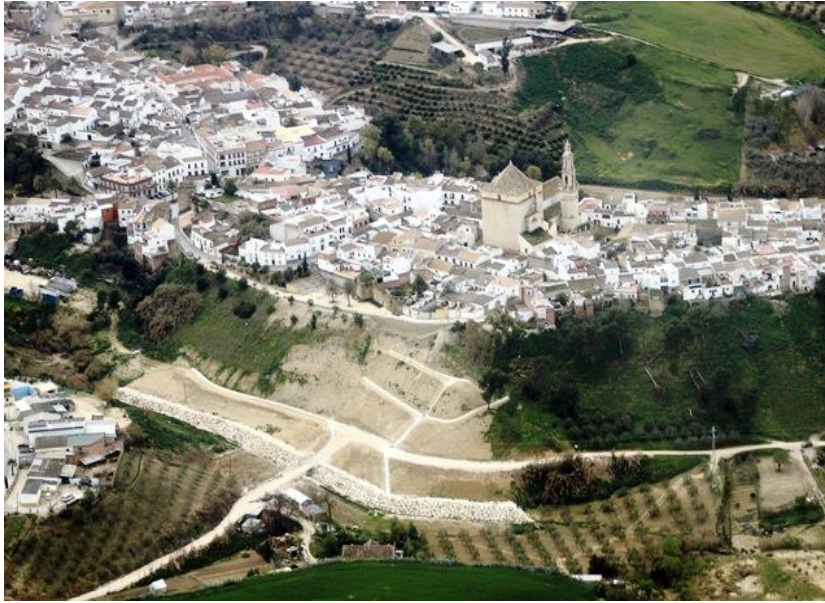
Ilustración 73. Obras de estabilización de talud en Santaella finalizadas en 2013.
http://www.santaella.es/noticias?noticia=69&return_id=19&plantilladetalle=Detalle%20Noticia%20con%20Categorias

- Para la recuperación del paseo del Adarve, puesto que había deslizado el anterior relleno que lo constituía, se ha ejecutado un muro de 4m de altura y 31 de longitud, micropilotado en su

cimentación, que permitiese el relleno en su tradós hasta la cota actual el paseo, dándole continuidad al mismo.

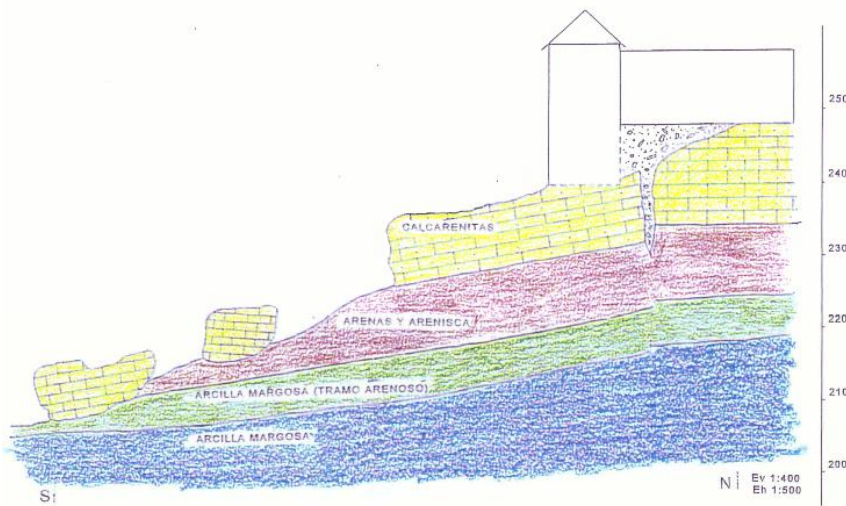
PERFIL GEOLOGICO ESQUEMATICO N-S

Ilustración 78. Esquema de desplome de los bloques de calcarenita. Ilustraciones cedidas por el CEDEX.

El movimiento del bloque de calcarenita se vinculó, por un lado, con el progresivo descalce por erosión de la ladera en los materiales subyacentes a la calcarenita, y por otro al efecto de las aguas infiltradas a través de la grieta que desgaja el bloque en los niveles inferiores más arenosos. La presencia de movimientos horizontales estaba condicionada por el basculamiento del bloque de calcarenita. Esta tipología de movimiento podría haberse visto incrementada en el caso de sollicitación dinámica, ya que la saturación de las arenas en la base de las calcarenitas, podía inducir mecanismos del tipo soliflucción, con una drástica reducción de la resistencia y rigidez en el apoyo de la calcarenita.

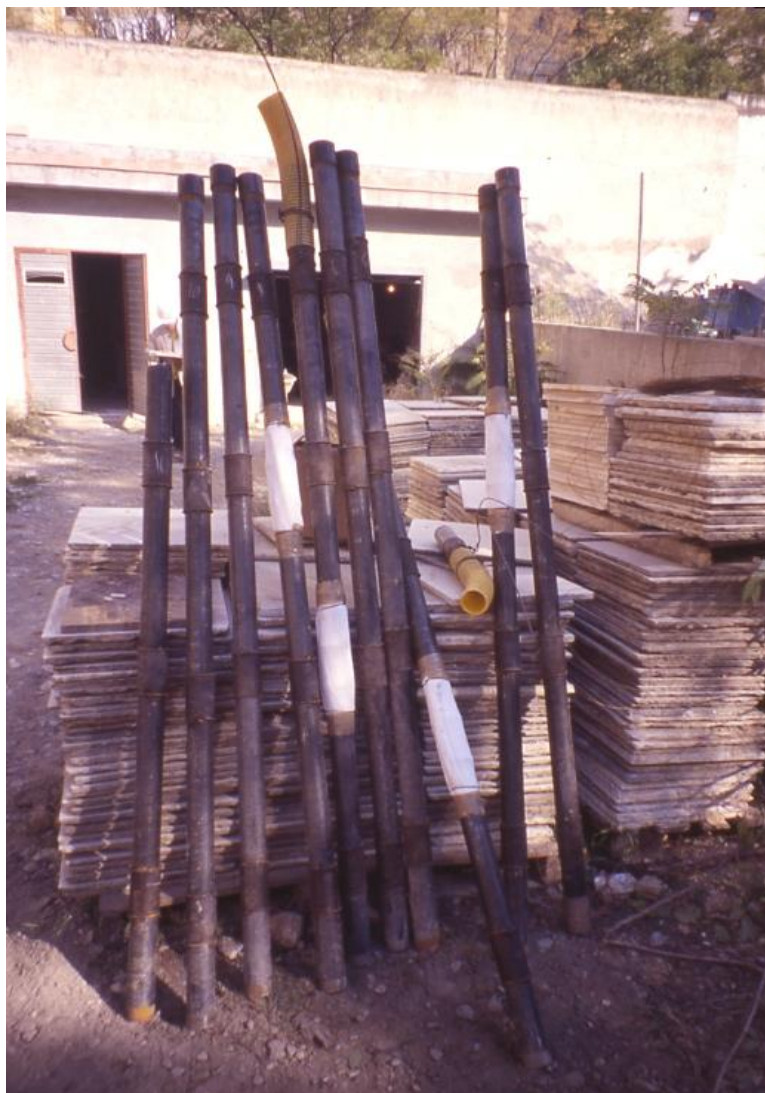
Para ello se dispone en el manguito, a la cota elegida, un trozo de tubería armada helicoidal. Este tipo de tuberías están normalizadas y se encuentran disponibles en el mercado para su uso en conducciones de alta presión. Se trata de un cilindro de material plástico que en su interior alberga un alambre de acero con forma helicoidal, y que ejerce a modo de fuelle.

Ilustración 87. Manguitos en obra con el dispositivo fusible.

Este tubo se ata a por ambos extremos al tubo manguito mediante un alambre de acero que se aloja siguiendo el desarrollo de las cánulas que forma la cobertura plástica del tubo helicoidal.

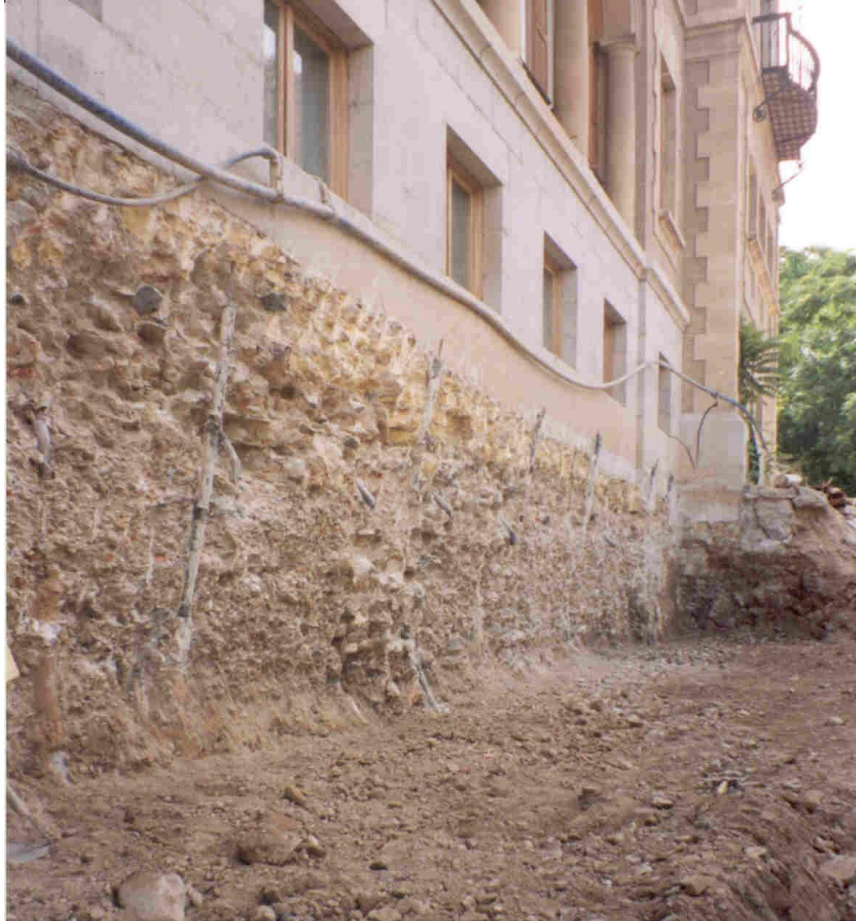
Ilustración 89. Cimiento de la fachada principal.

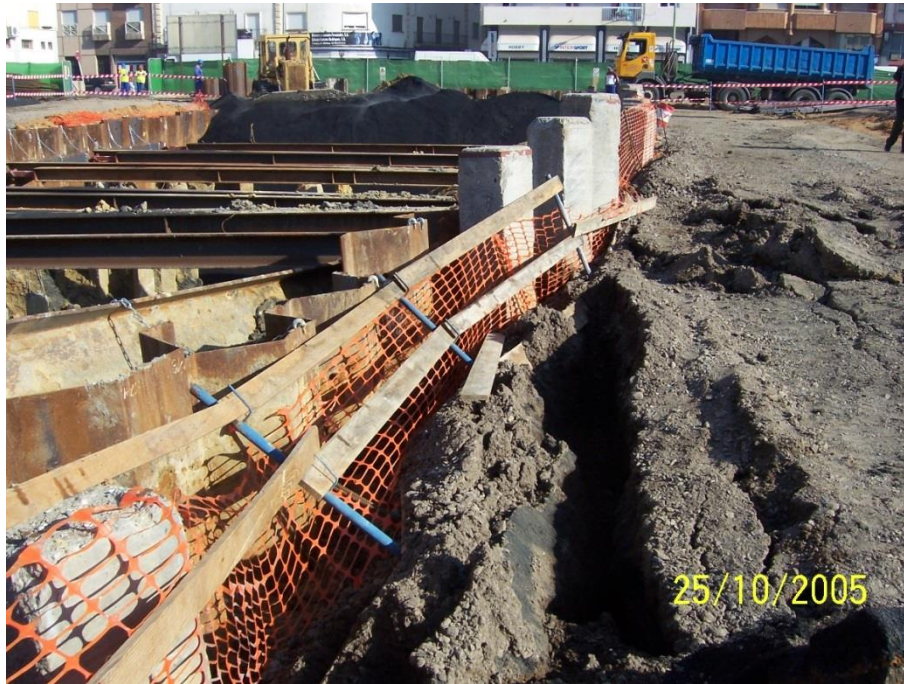
Mientras se realizaba el proceso de vaciado para ejecutar la cimentación del sótano, se produjo el derrumbe del sistema de contención debido a la licuefacción del suelo, que provocó el fallo de la tablestaca y de los arriostramientos constituidos por perfiles conformados de gran canto.

Ilustración 96. Derrumbe del sistema de entibación.

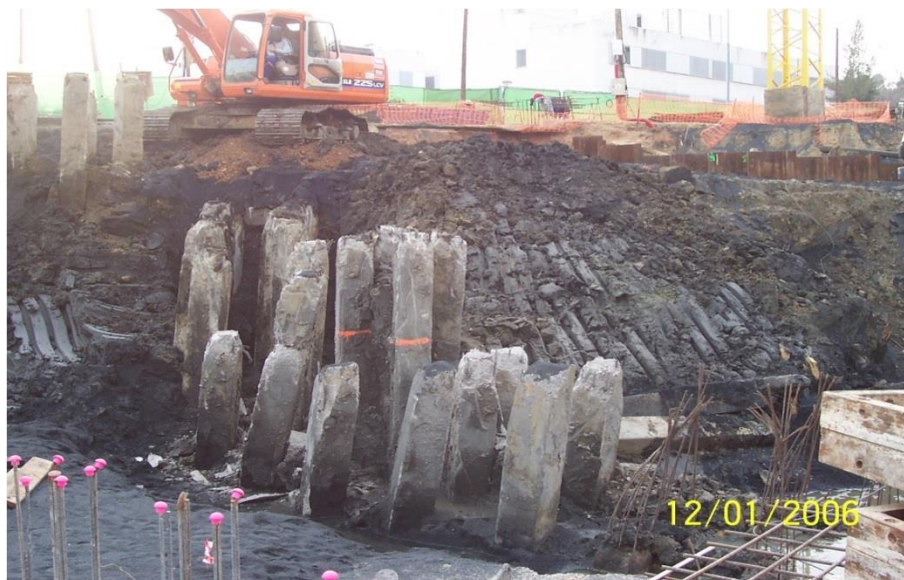
Ilustración 97. Movimiento de masas del terreno.

Esta licuefacción propicia que se produzcan movimientos de masas del terreno de una envergadura tal, que los pilotes de hincia prácticamente flotan en el fango, produciendo inclinaciones en los encepados de pilotes de hasta 200 y excentricidades en planta de hasta 2.5 m.

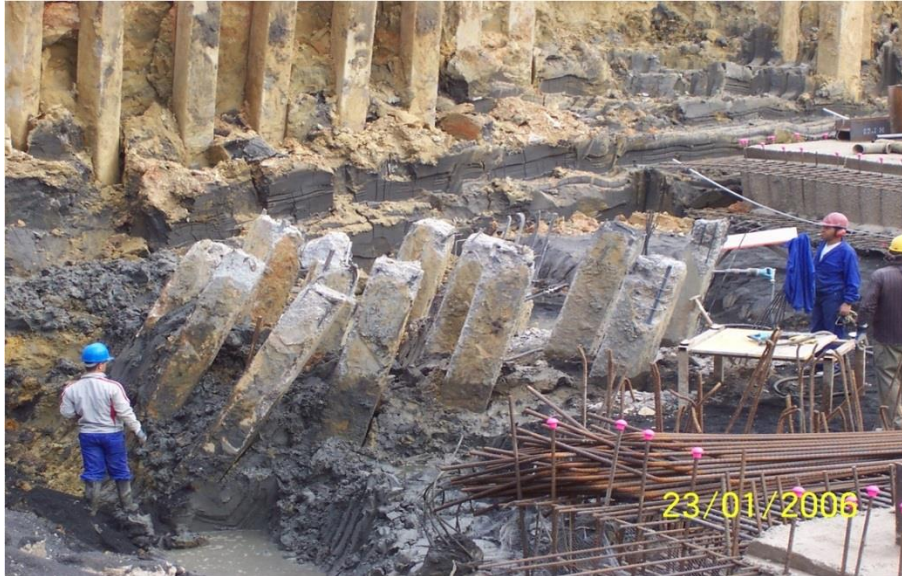
Ilustración 98. Inclinación producida en los pilotes de hinca.

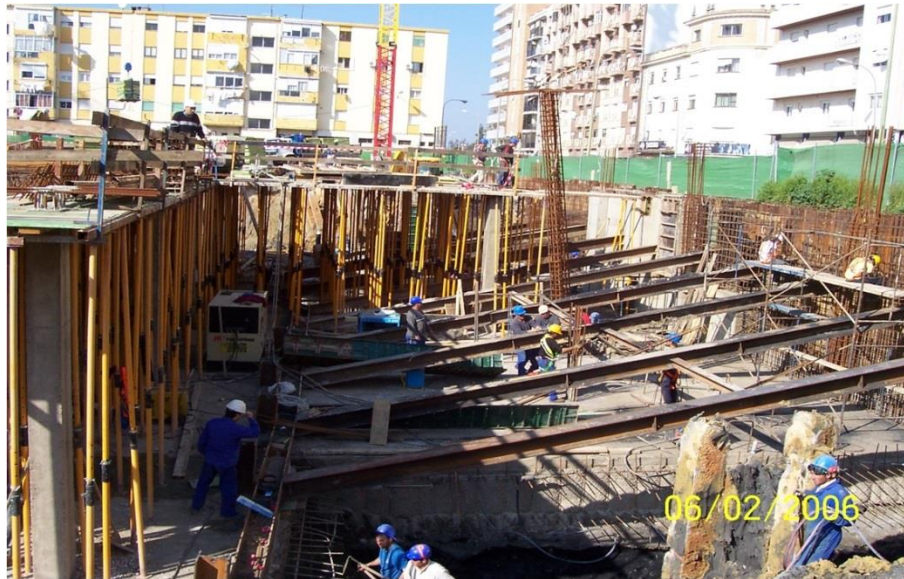
Ilustración 100. Complejidad de ejecución de la obra. Entibación y losa.

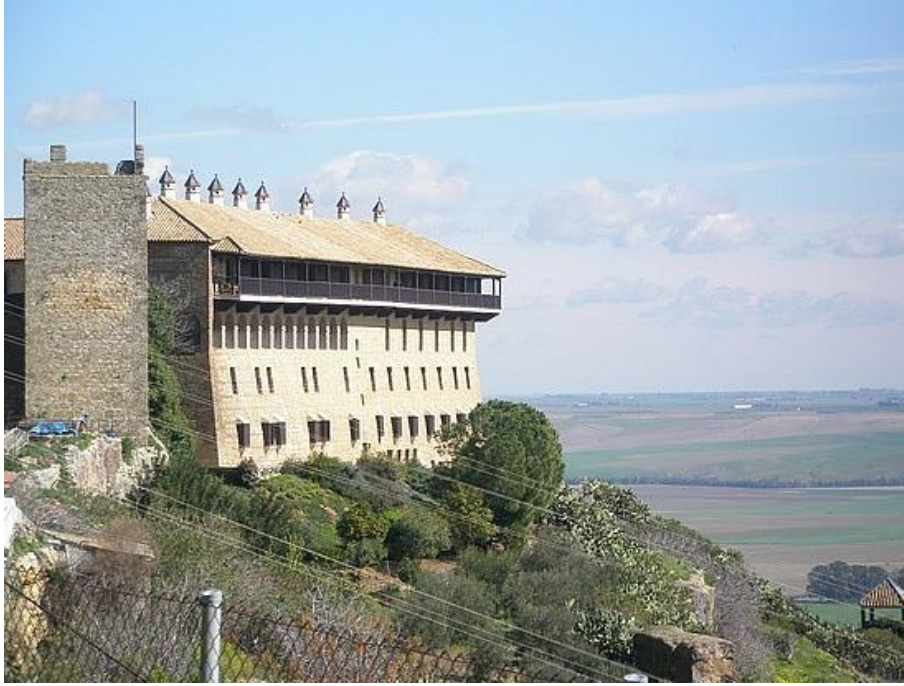
Ilustración 102. Emplazamiento del edificio al borde de la cornisa.

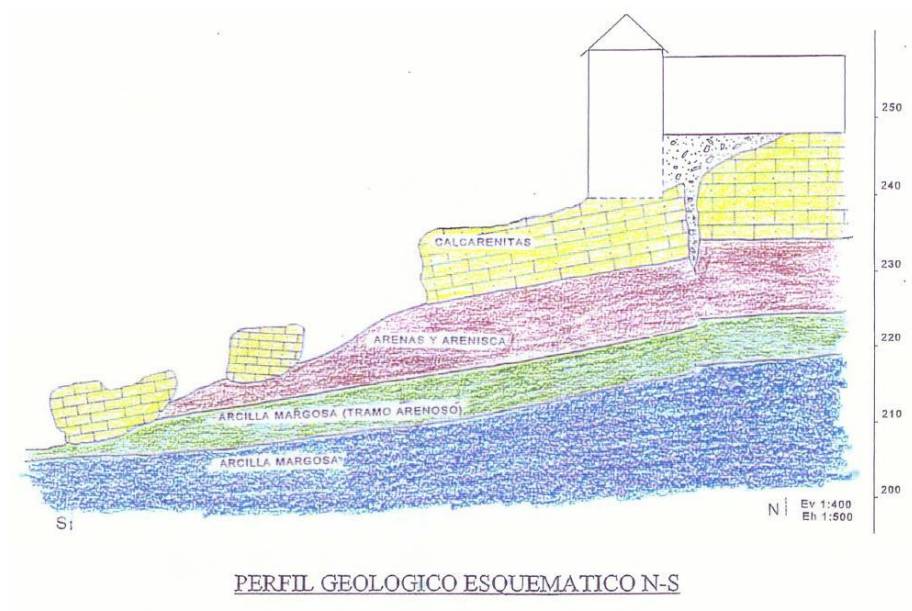
Ilustración 105. Esquema de deslizamiento de la ladera.

Este fenómeno se debe en parte al descalce de la ladera por erosión, y al desgajamiento que se produce en el bloque debido a la infiltración de aguas pluviales por la grieta principal, y que afecta a niveles inferiores más arenosos.
