# **TERÄSBETONISTEN SILTAKANSIEN VEDENERISTEEN KUPLIMISONGELMA**

Diplomityö

Toukokuu 2022

Teräsbetonisten siltakansien vedeneristeen kuplimisongelma

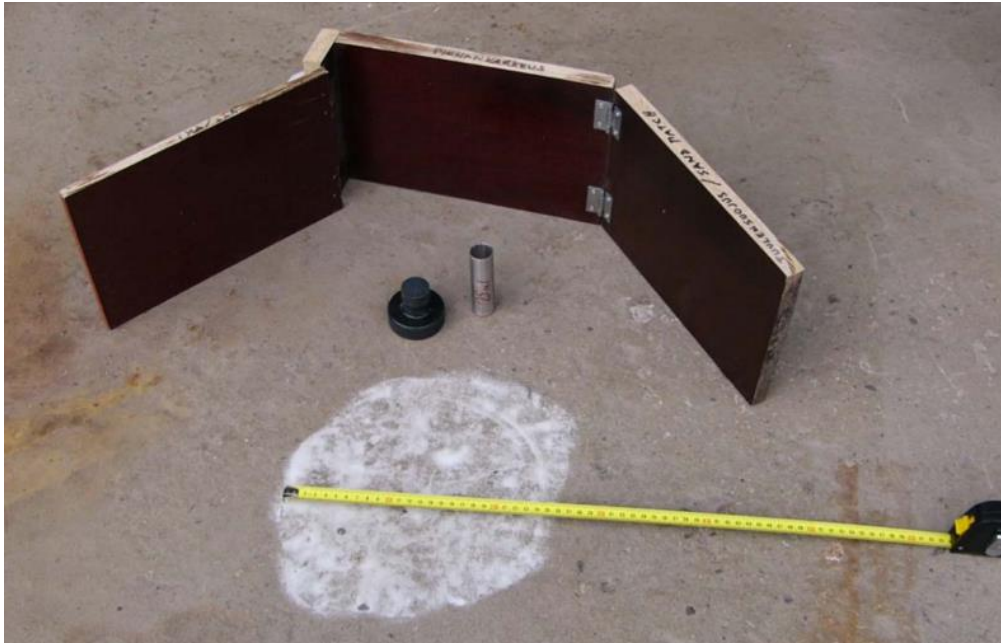
*Kuva 6. Eristysalueen makrokarkeuden määrittäminen (Liikenneviraston ohjeita 2/2017, s.12).*

Mitattava kohta tulee olla kuiva ja tasalaatuinen alue ilman yksittäisiä paikallisia eroja, kuten halkeamia tai saumoja. Mittauksen alussa alue puhdistetaan pölystä, roskista ja irrallisista pintakiviainesrakeista ensin teräsharjalla ja sen jälkeen pehmeällä jouhiharjalla. Mittauskohdan suojaksi asetetaan tuulensuoja, jottei ilmavirtaus pääsisi häiritsemään mittausta. Kuvassa 6 on kuvattuna makrokarkeuden mittaustapa.

Mittauksessa kaadetaan 25 ml pieniä lasihelmiä puhdistetulle koealueelle kasaan ja levitetään levitystyökälulla tasaisesti ympyränmuotoiseksi alueeksi. Levitystyökälua tulee painaa alustaan vasten vain vähän, että levitin koskettaa pintakiviaineksen osasten huippuja. Lasihelmiympyrän halkaisija mitataan vähintään neljästä kohtaa, joista mittaustulokseen otetaan keskiarvo. Mittaus tulee tehdä vähintään neljässä satunnaisesti valitussa mittauskohdassa. (PANK-5103, s.2-3)

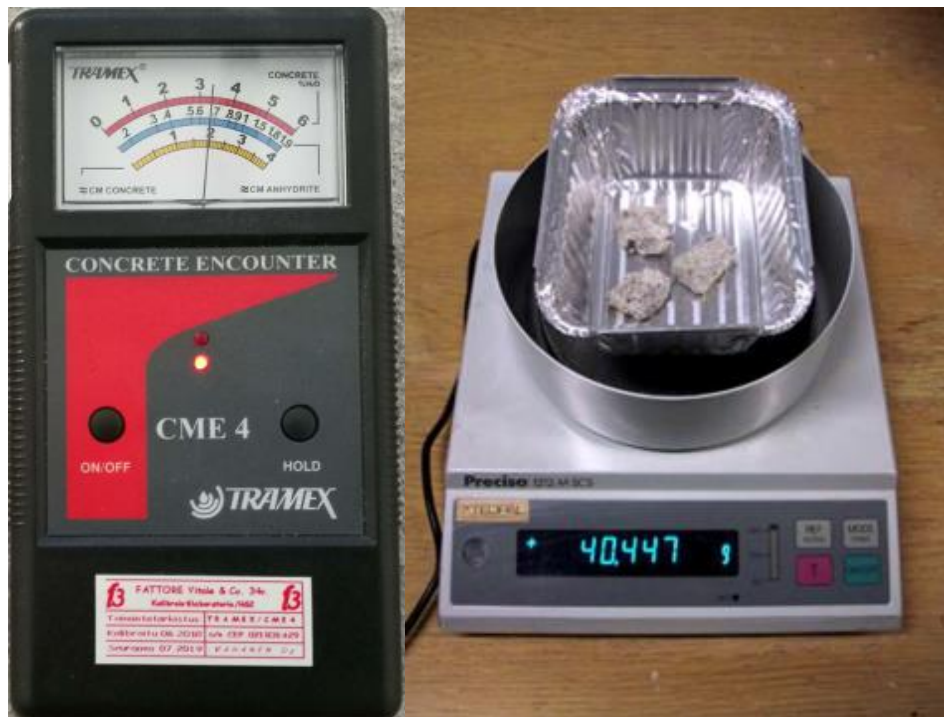
Kuva 7. Vasemmalla pintakosteusmittari ja oikealla puntari (Rateko 2021).

nestemäistä vedeneristettä tai tiivistyskäsittelyä. Kosteuden mittauksessa käytetään aluksi pintakosteusmittaria (kuva 7), joka kuuluu ainetta rikkomattomaan menetelmään. Mittaus tapahtuu pintakosteusmittarilla niin kauan, kun ylittäviä arvoja ei enää löydy. Tämän jälkeen siirrytään kuivatus-punnitus menetelmään, jossa absoluuttinen kosteus mitataan näytteestä, joka on irrotettu 30 mm syvyydelle ulottuvasta näytteestä. (InfraRYL 2021, 42310.2)

Kuivatus-punnistus menetelmässä absoluuttinen kosteus mitataan siten, että porataan näytteenottopala poralla (n. Ø 55 mm) 30 mm syvyyteen. Lieriönäyte irrotetaan kiilalla lyömällä porattuun uraan. Näytteestä punnitaan alkupaino, jonka jälkeen näytettä kuivataan uunissa (105 °C). Kuivattu näyte punnitaan kerran päivässä niin kauan, ettei paino enää alene. Vertaamalla vähentynyttä massaa alkuperäiseen painoon, saadaan absoluuttinen kosteuspitoisuus selville. Menetelmä tulee tehdä esimerkiksi betonilaboratoriossa, josta löytyvät tarvittavat laitteet absoluuttisen kosteuden määrittämiseksi. (Rateko 2021)

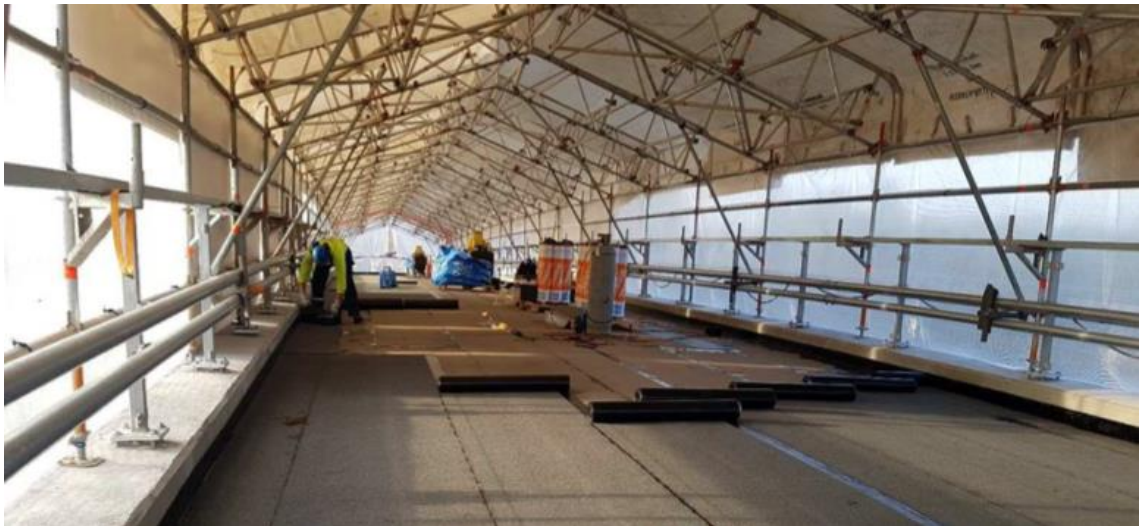
*Kuva 8. Asianmukainen sääsuoja (Rateko 2021).*

Vedeneristeen onnistumisen varmistamiseksi tiivistys- ja vedeneristystyöt suoritetaan sääsuojan sisällä. Kuvassa 8 näkyy hyvin asennettu sääsuoja. Sääsuojan sisäpuolen korkeus tulee olla vähintään 2.5 m ja ulottua sillan päästä päähän. Sääsuojan tulee olla päistä tuuletettavissa ja tarvittaessa lämmitettävissä. Sillan kannelle ei tulisi päästä kondenssi- tai hulevesiä, eikä pölyä. (Rateko 2021)

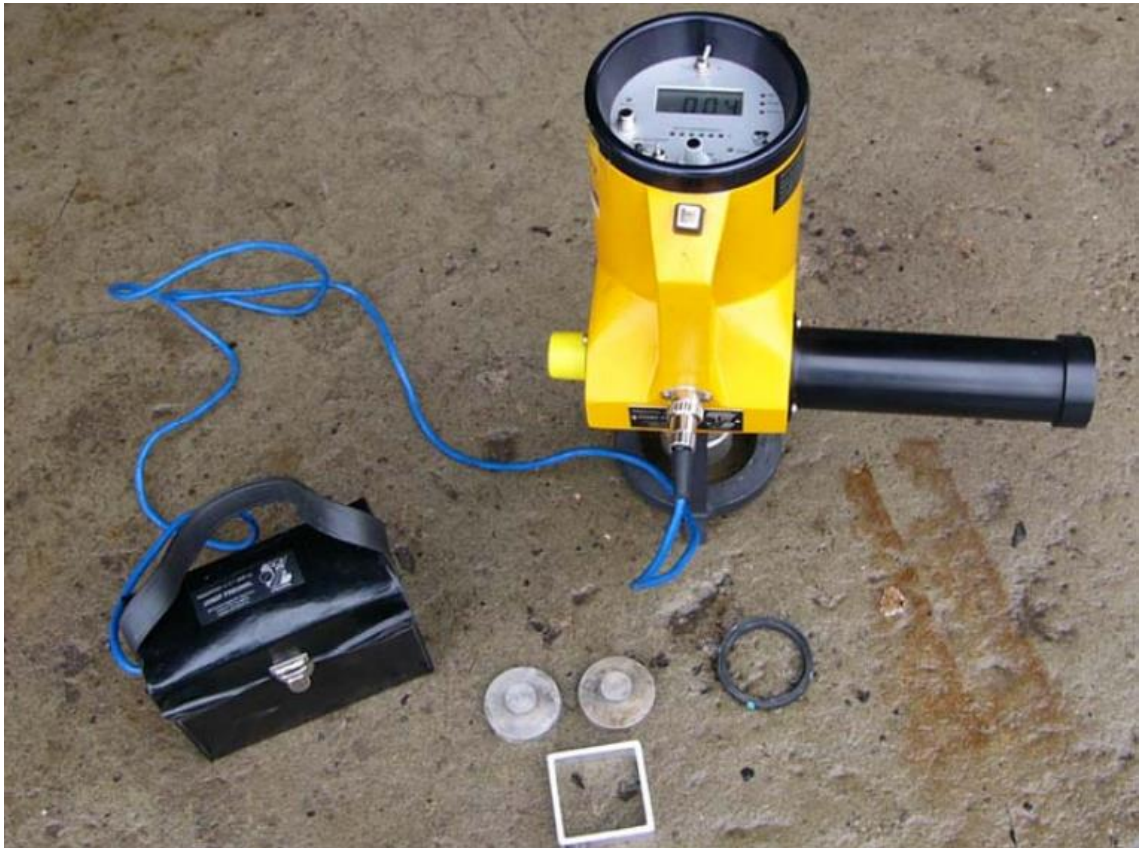
*Kuva 9. Tartuntavetolaite (Liikenneviraston ohjeita 2/2017, s.19).*

Tiivistyskerroksen tartuntalujuuden tulisi olla joka kohdassa vähintään 1.0 MPa ja keskimäärin 1.5 MPa (InfraRYL 2021, 42310.3). Tartuntalujuutta mitataan tartuntavetolaitteilla (esimerkki tartuntavetolaitteesta kuvassa 9). Vetokokeen aikana laite lisää vetovoimaa vakionopeudella ja ilmoittaa tuloksen näytetalan irrotessa alustastaan. Mittauskohdat valitaan siltakannelta silmämääräisesti havainnoiden heikoimmista kohdista. (Liikenneviraston ohjeita 2/2017, s.18-20)

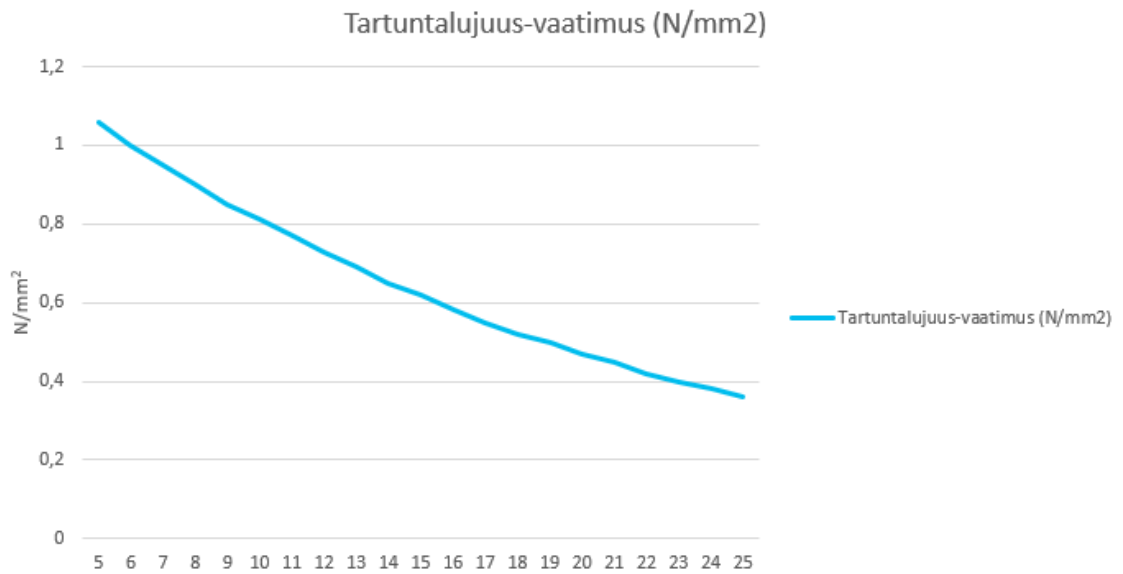
Taulukko 14. Kermieristyksen tartuntalujuusvaatimus siltakannella (mukaillen InfraRYL 2021, 42310:T2).

Kermien tartuntalujuusvaatimuksen toteutuminen siltakannella mitataan tartuntavetolaitteella VTT 2651-17-ohjeen mukaisesti. Tartuntalujuusvaatimus vaihtelee eristysalustan pintalämpötilan mukaan. Taulukossa 14 on esitetty kermien tartuntalujuusvaatimus eristysalueen lämpötiloissa. Tartuntavetolujuus heikkenee huomattavasti lämpötilan kasvaessa. Tartuntavetolujuuksia on testattu myös taulukon 14 asteikkoa kuumemmilla lämpötiloilla ja on huomattu, että kermi menettää lähes kokonaan tartuntaominaisuutensa lämpötilan kohotessa yli 30 °C (Kuronen 2022).

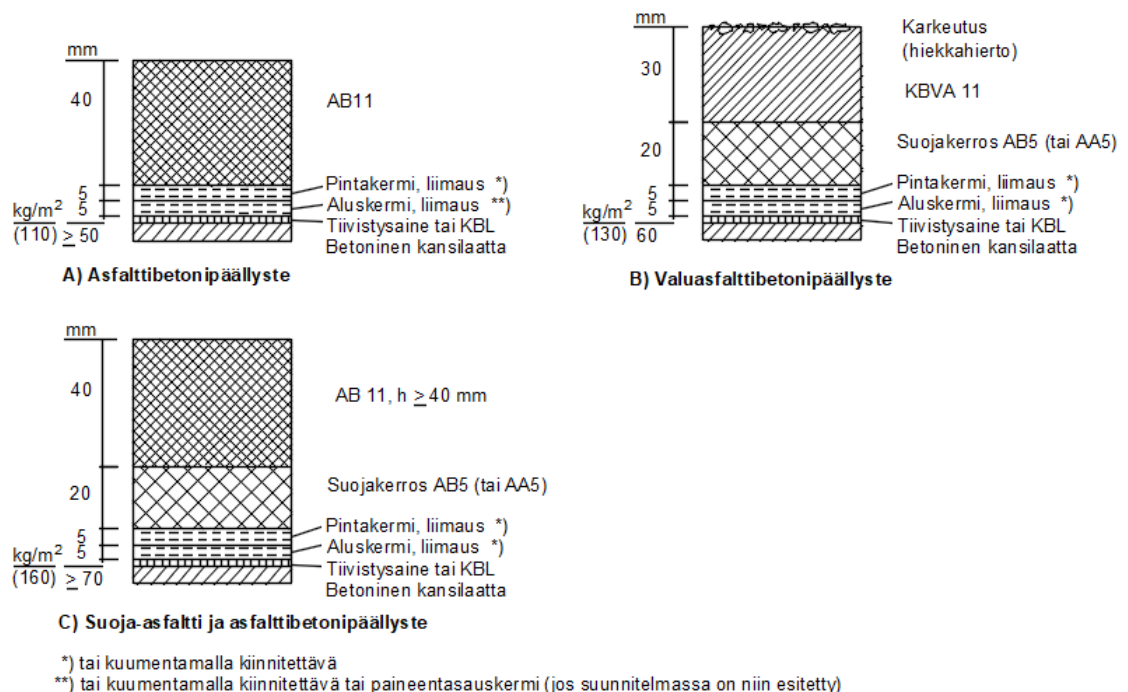
Kuva 12. Kevyen liikenteen betonikantainen silta- Kermieristeinen pintarakenne (mukaillen Väyläviraston ohjeita 4/2019, s.53).

Kevyenliikenteen silloilla (kuva 12) kulutuskerroksena toimii asfalttibetoni (AB 11) tai valuasfaltti (KBVA 11). Varsinaista sidekerrosta ei tarvita vähäisen liikennekuormituksen vuoksi, joten kulutuskerroksen alla on joko suoraan vedeneristys tai vedeneristyksen suojakerros asfalttibetoni (AB 5) tai avoin asfalttikerros (AA5). (Väyläviraston ohjeita 4/2019, s.53). Suoja-asfaltin vaatimukset tulee täyttää InfraRYL kohdan 21411 vaatimukset.

Kuvien 10, 11 ja 12 pintarakenteet ovat esimerkkejä tyypillisimmistä betonikantisista kermieristeisistä pintarakenteista. Hyvin vilkkaasti liikennöidyillä silloilla kerrosten paksuudet ja materiaalit voidaan sopia tilaajan kanssa erikseen. Paksummat päällystekerrokset ja isommat raekoot parantavat päällysteen kestävyyttä. (Väyläviraston ohjeita 4/2019, s.52).

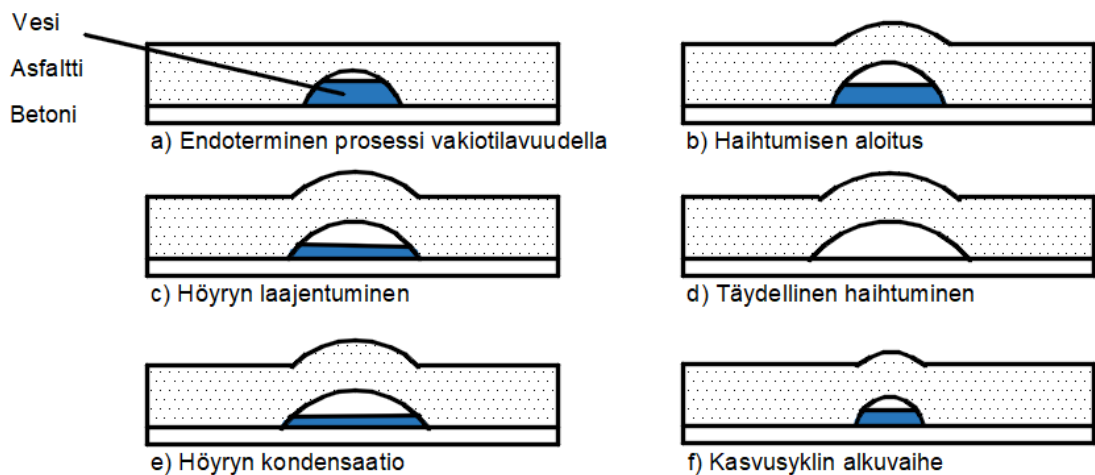
Kuva 15. Termodynaaminen sykli kuplan muodostumisessa (mukaillen Liao & Lou 2022, s.2).

Kiinassa tehdyssä simulaatiotutkimuksessa (Liao & Lou 2022) oletettiin veden olevan pintarakenteen alla. Lämpötilan noustessa ja veden höyrystyessä kupla muodostuu ja laajenee syklisen vaikutuksen vuoksi. Kuvassa 15 on kuvattu termodynaamisen syklin vaikutus kuplan muodostumiseen. Yksinkertaistettuna kuvan 15 kohdat a) ... d) kuvaavat, kuinka vesi lämpötilan noustessa höyryyntyy ja aiheuttaa kuplan pintarakenteeseen. Kuvan kohdat e) ja f) kertovat rasituksen dynaamisesta vaikutuksesta. (Liao & Lou 2022, s.2)

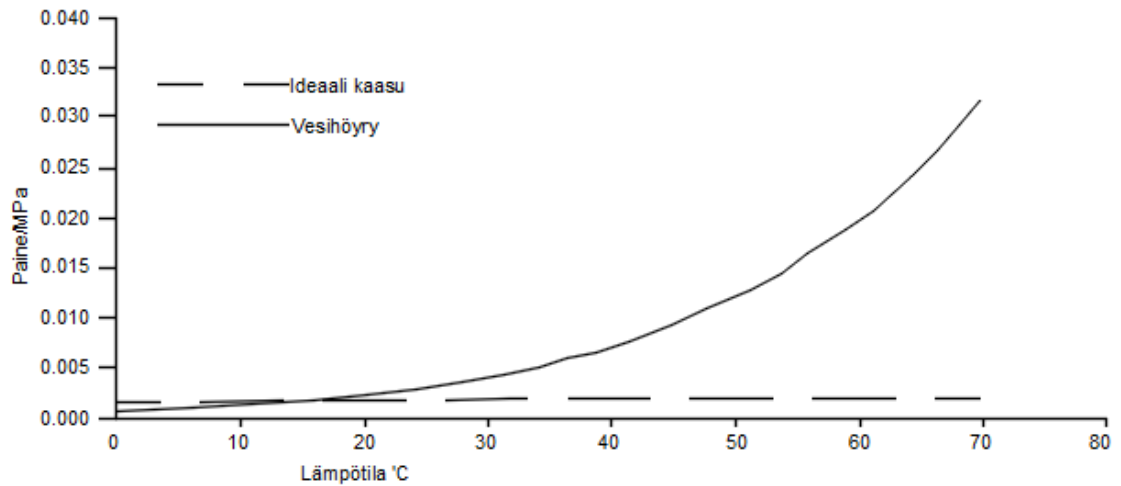
Tutkimuksessa havainnollistettiin, että dynaamisen kuormituksen vuoksi sillankannen pintamateriaalit menettävät osan lujuudestaan ja tällöin kupla pääsee muodostumaan. Tutkimuksessa todettiin myös, ettei pelkkä ilmatasku vedeneristeen alla kykene muodostamaan niin isoa painetta, jotta sykliselläkään kuormituksella kupla pääsisi muodostumaan. Kuvassa 16 on esitetty ideaalikaasun ja höyrynpaineen muodostavat paineet. Ideaalikaasu edustaa ilmataskua vedeneristeen alla. (Liao & Lou 2022, s.3-6)

Kuva 16. Ideaalikaasun ja vesihöyryn paineet (mukaillen Liao & Lou 2022, s.3).

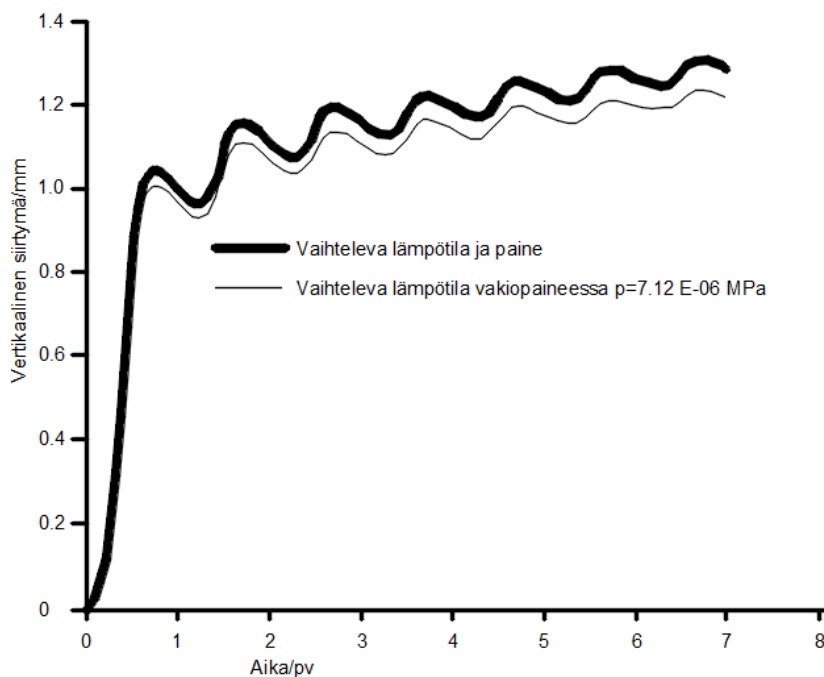
Myös Hailelassie & Partl (2012) ovat tutkineet kuplan muodostumisen mekanismia. Tutkimuksessa havainnollistettiin, kuinka kupla laajenee syklisessä lämpötila- ja painerasituksessa seitsemän päivän aikana (kuva 17). Simulaatio osoitti, että kupla kasvaa jatkuvasti toistuvien rasitusten vuoksi. Tutkimus osoitti myös, että pintarakenteiden painon lisääminen vähentää kuplan muodostumista. (Hailelassie & Partl 2012, s.14-15)

Kuva 17. Pystysuuntainen kuplan taipuma syklisen lämpötila- ja painejaksojen aikana (mukaillen Hailelassie & Partl 2012, s.14).

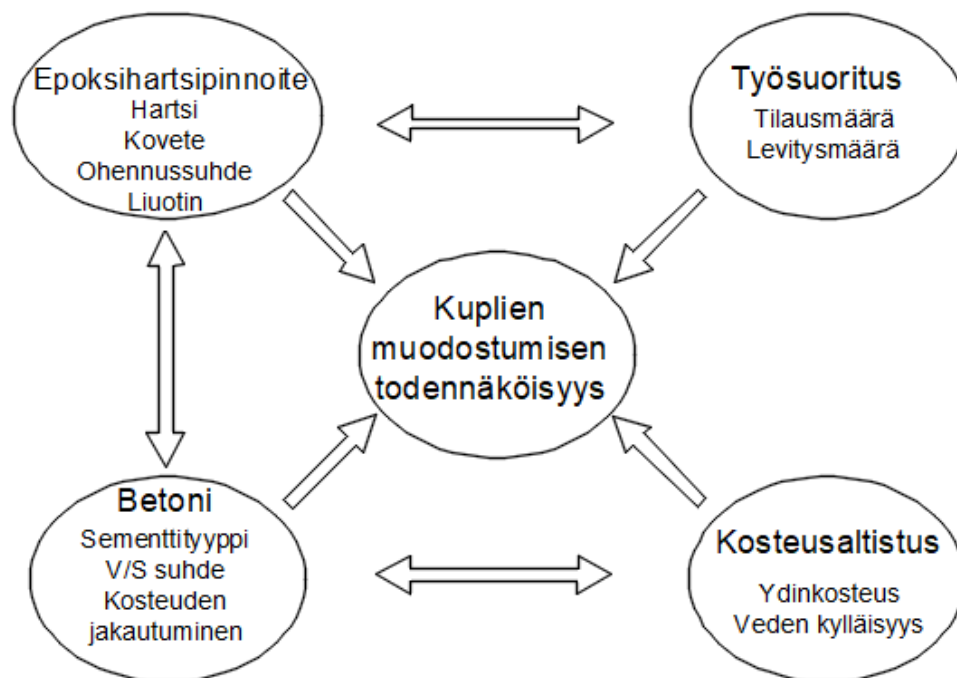
Tutkimuksen tärkeimmät kuplien muodostumiseen vaikuttavat tekijät ja niiden keskinäiset vuorovaikutukset on tiivistetty kuvassa 23. Kuvan keskellä on kuplan muodostumisen todennäköisyys. Epoksinnoitteeseen kuuluvat hartsi, kovete, reaktiivinen laimennusaine ja liuotin. Epoksinnoite vaikuttaa betonin ja toteutuksen kanssa. Toteutukseen kuuluvat tilausmäärä ja levittäminen. Betoniin kuuluvat sementtityyppi, vesi/sementtisuhte ja kosteuden jakautuminen. Betoni vaikuttaa myös kosteusaltistukseen, johon kuuluvat ytimen kosteus ja kylläisyysaste. Jokainen pääkohta vaikuttaa kuplimisen todennäköisyyteen ja osa pääkohdista vaikuttaa toinen toisiinsa. (Wolff et al. 2007, s.440)

Kuva 23. Epoksinnoitetun betonirakenteen kuplimisen syyt ja niiden keskinäiset vuorovaikutukset (mukaillen Wolff et al. 2007, s.440).

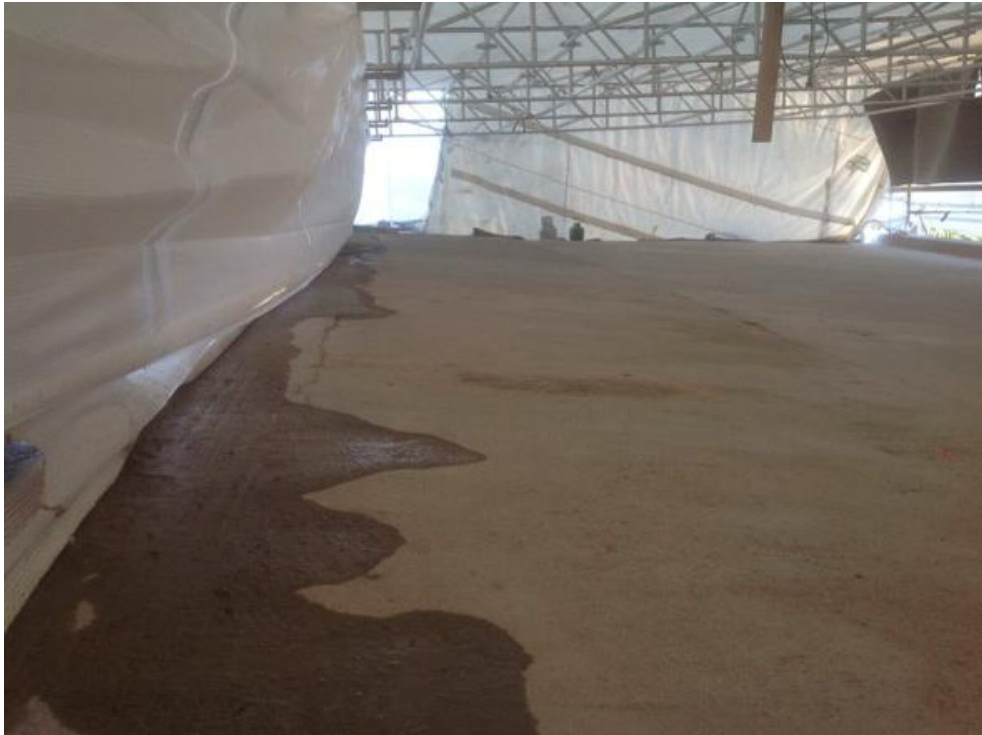
Sääsuojien puutteellisuudet heikentävät huomattavasti eristyksen laatua. Sääsuojan puuttuminen tai vesivuodot aiheuttivat kosteusrasitusta eristysalustalle. Kuvassa 24 näkyy, kuinka sadevesi on päässyt huonon sääsuojan läpi eristysalustalle. Myös talvella tehdyt eristystyöt aiheuttavat laaturiskejä vedeneristykselle. Huonoihin eristysolosuhteisiin lukeutuvat myös kastelämpötilan läheisyys, liika kuumuus ja viileys. (Laukkanen ym. 1998, s.88-89)

*Kuva 24. Sääsuoja on päästänyt sadeveden siltakannelle (Saarinen & Vuorikoski, 2021).*
