**Reparação de painéis curvos em materiais
compósitos para aplicações aeronáuticas**
(Versão final após defesa)

Dissertação para obtenção do Grau de Mestre em
Engenharia Aeronáutica
(Mestrado integrado)

Janeiro de 2021

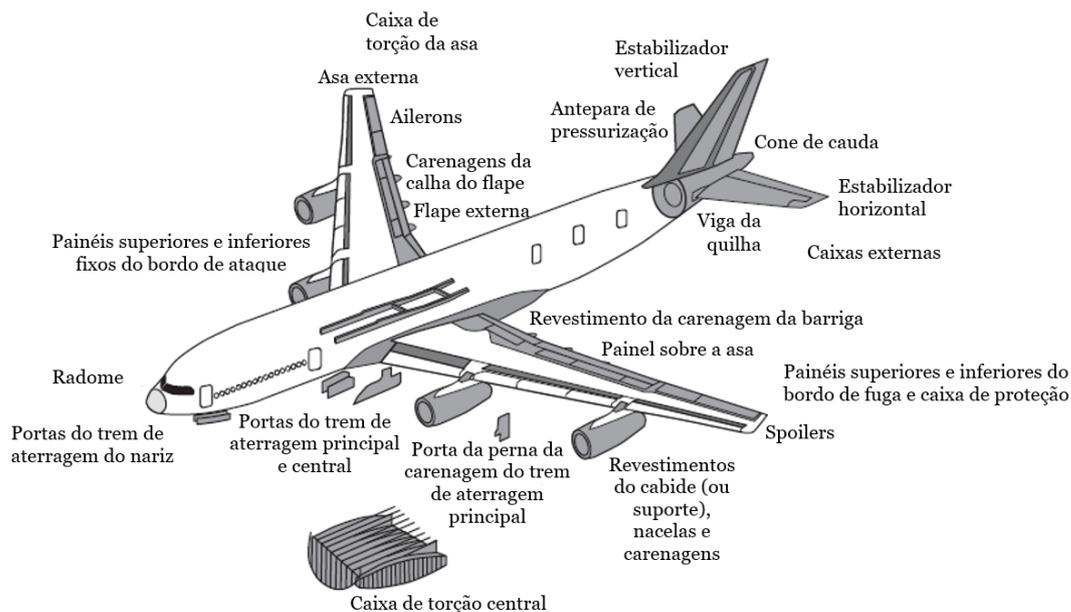
compósito, que inclui o cone da cauda, estabilizador vertical e estabilizador horizontal. A Figura 1.2 mostra, esquematicamente, o uso dos materiais compósitos no Airbus A380, introduzido em 2006, onde 25% do seu peso inclui materiais compósitos. Entre os principais componentes estão a caixa de torção central (que liga os lados esquerdo e direito das asas sob a fuselagem), a anteparada de pressurização traseira (uma partição em forma de cúpula que separa a cabine de passageiros da parte traseira do avião que não é pressurizado), a cauda e os elementos de controle de voo, como os flapes, spoilers e ailerons.

Figura 1.2: Aplicação dos materiais compósitos no Airbus 380 (adaptado da ref. [2]).

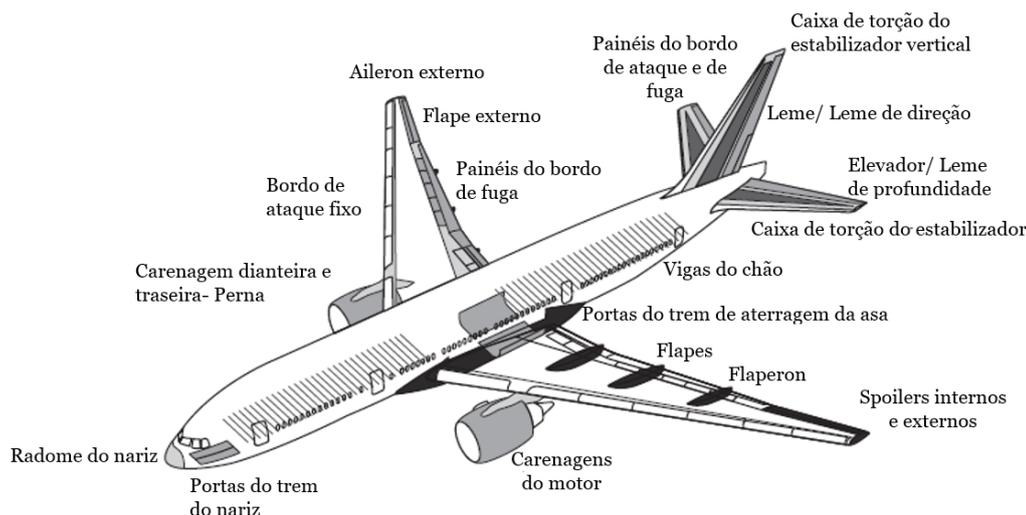
O Boeing 777, que foi introduzido pela primeira vez em 1995, começou a fazer uso de compósitos na empenagem (que incluem estabilizador, estabilizador vertical, elevador e leme), a maioria dos elementos de controle, carenagens do motor e vigas do piso da fuselagem (Figura 1.3). Cerca de 10% do seu peso estrutural inclui compósitos carbono/epóxi e cerca de 50% de ligas de alumínio. Todavia, estes valores atingem no 787 Dreamliner cerca de 50% e 20%, respetivamente, para além das ligas de titânio representarem 15% e o aço 10%. Por exemplo, a fuselagem e a secção dianteira serão componentes fabricados essencialmente por compósitos carbono/epóxi [2].

Figura 1.3: Aplicação dos materiais compósitos no Boeing 777 (adaptado da ref. [2]).

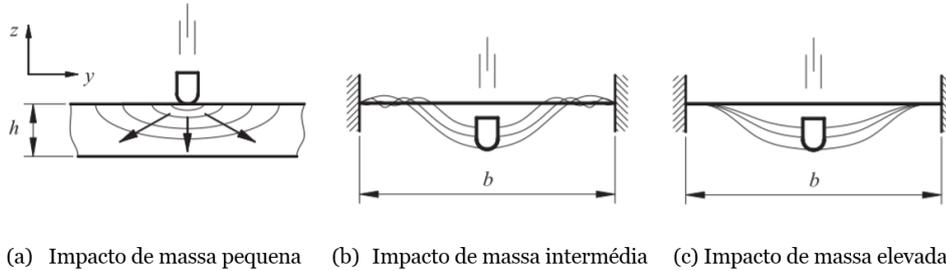
No entanto, a classificação dos impactos não apresenta uma clara transição e, por isso, não é consensual entre autores [22]. Neste sentido, Olsson [25, 26] sustenta a sua classificação com base na razão impactor/massa da placa. Assim, de acordo com a Figura 1.4, classifica o evento de pequena massa (Fig. a), grande massa (Fig. c) ou massa intermédia (Fig. b).

Figura 1.4: Critério da massa (adaptado da ref. [27]).

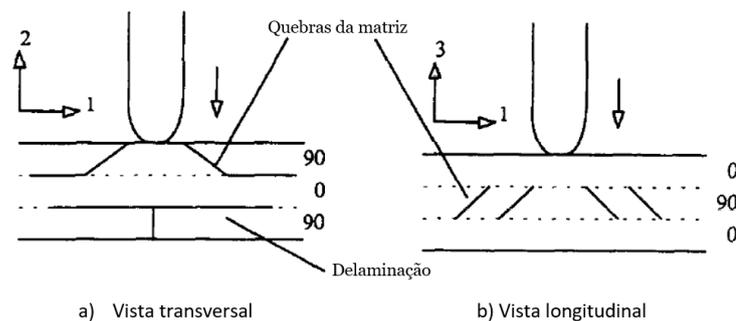
resistente do compósito e podem ocorrer nos compósitos unidirecionais, em planos paralelos à direção da fibra [22]. A figura 1.6 ilustra estes modos de dano, e as consequentes delaminações, onde se pode verificar que a sua iniciação depende fortemente do *lay-up* dos laminados. No caso dos laminados $[90,0,90]$, figura 1.6a, as primeiras fissuras ocorrem nas camadas exteriores, iniciando-se junto ao ponto de contacto impactor/laminado nas camadas superiores, enquanto nas inferiores elas ocorrem verticalmente e devido às elevadas tensões de flexão induzidas nestas camadas. No caso de laminados $[0,90,0]$, estas ocorrem essencialmente nas camadas intermediárias devido às elevadas tensões de corte aí desenvolvidas [36, 37].

Figura 1.6: Danos iniciais de um laminado compósito impactado (adaptado da ref. [22]).

De acordo com Takeda *et al.* [40], as delaminações nem sempre surgem na região da interface, mas podem ocorrer em qualquer lado. Já Joshi e Sun [41] afirmam que quando as fissuras surgem nas camadas superiores (Fig. 1.6) atingem a interface onde ocorre a mudança de orientação das fibras, estas passam a propagar-se entre camadas na forma de delaminação.

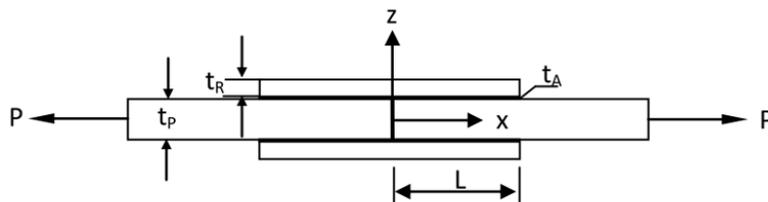
Uma das vantagens mais importantes das reparações adesivas e que envolvem remendos produzidos com materiais compósitos, está relacionada com a leveza que se pode associar à estrutura, para além destes serem fáceis de projetar com vista a estabelecer a forma e rigidez necessária ao reparo. Em comparação com os métodos mecânicos, a colagem oferece transferência de carga mais eficiente e menos pontos com concentração de tensões na estrutura [71]. Por sua vez, as reparações que envolvem remendos externos seguem procedimentos muito mais fáceis e visam, essencialmente, proporcionar uma restauração temporária da resistência mecânica em regiões que não são tão críticas em termos de desempenho estrutural. Essas reparações podem ser simples ou duplas, dependendo da acessibilidade. Este método baseia-se no modelo teórico de Hart-Smith [72, 73], posteriormente desenvolvido por Hu e Soutis [74].

Figura 1.7: Junta de dupla sobreposição [74].

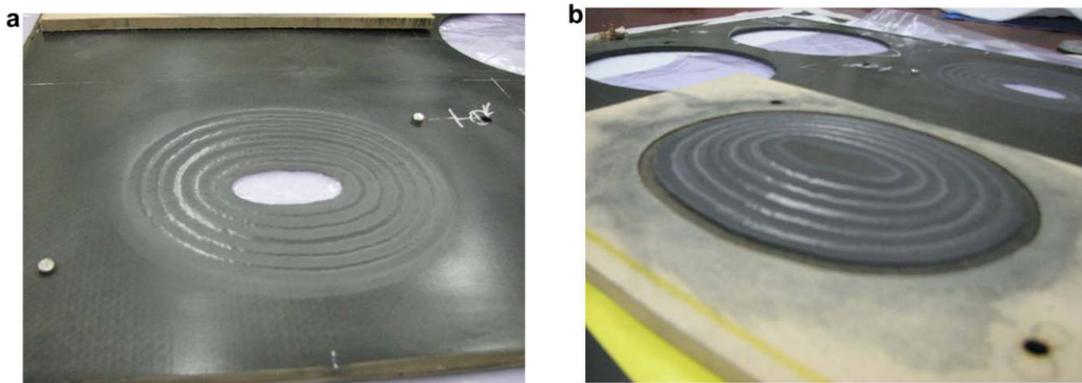
Existem duas técnicas principais para a fabricação de reparos *scarf*, o *soft-patch* (remendo macio) e o *hard-patch* (remendo rígido). O primeiro envolve o acondicionamento das camadas na cavidade do *scarf* e, posteriormente, a sua cura na placa, enquanto a última envolve a colagem de um remendo pré-formado na cavidade do *scarf*. Neste caso, o remendo pode ser fabricado num molde ou maquinado a partir de um painel compósito com a geometria da cavidade do *scarf* [77]. Exemplos típicos encontram-se ilustrados nas Figuras 1.8 e 1.9.

Figura 1.8: Figura representativa de um remendo *scarf*, onde a) cavidade e b) adesivo, [77].

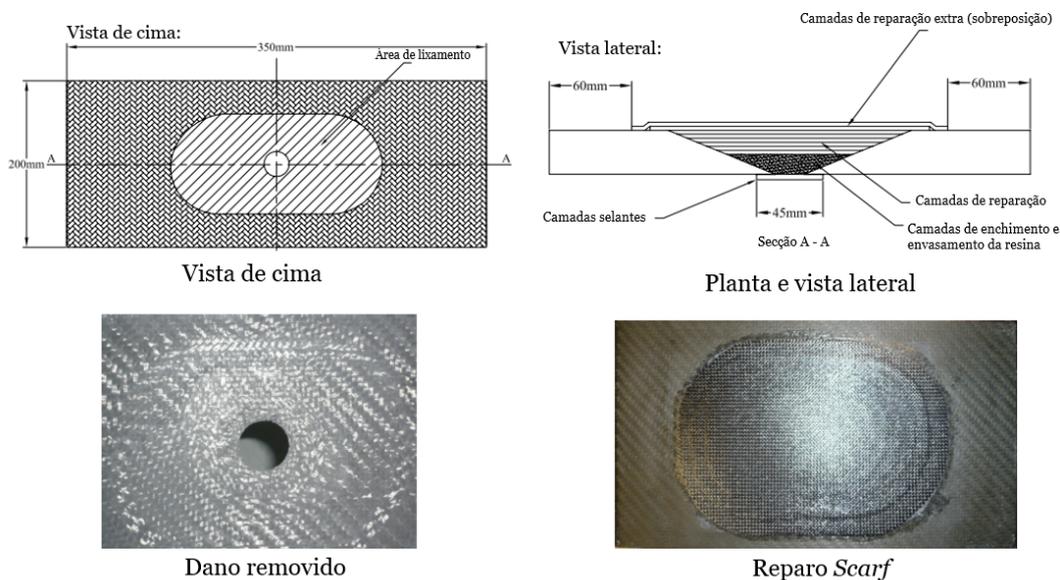
Figura 1.9: Ilustração da placa reparada e implementação da reparação *scarf* (adaptado da ref. [32]).

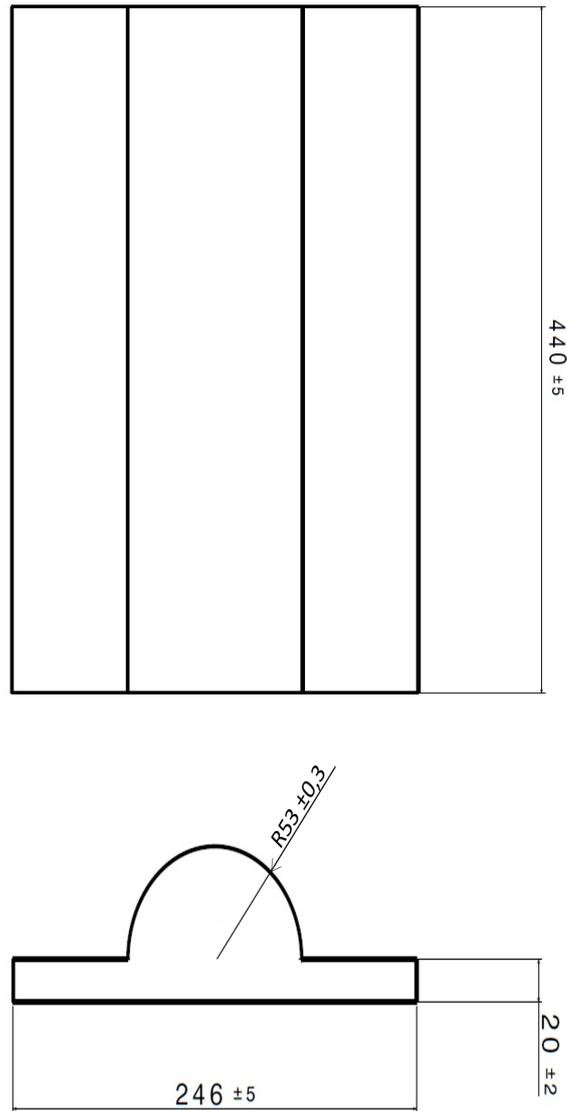
De modo a dar a forma pretendida aos provetes foi necessário desenhar um molde no programa CATIA V5[®] para, posteriormente, ser impresso em poliestireno com recurso a um router de 3 eixos da marca Pronum, com a geometria indicada na figura 2.1.

Figura 2.1: Desenho do molde produzido, em [mm].

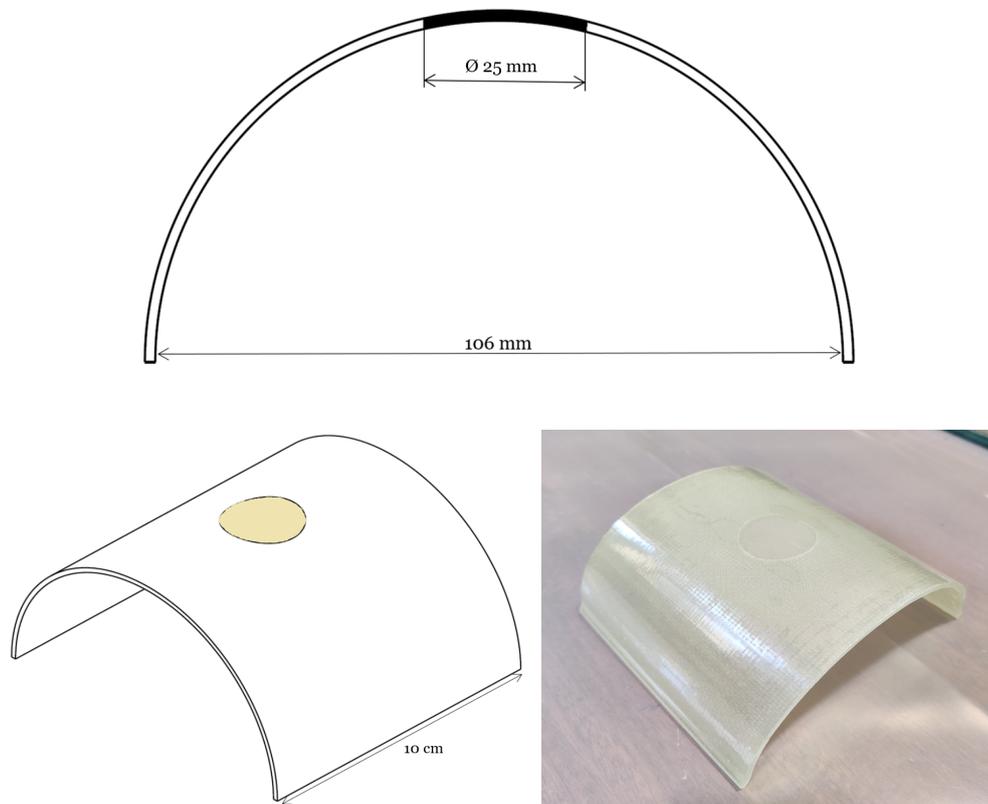
Estes provetes foram divididos em dois grupos, sendo um composto por 17 provetes de controlo. Os restantes 59 provetes foram perfuradas no seu centro com uma broca craniana de 25 mm de diâmetro. Destes, a cavidade produzida em 5 provetes foi preenchida com a resina usada na produção dos laminados, para avaliar a sua resistência estática (Figura 2.2), e os restantes sujeitos a reparação para posterior caracterização estática e à

Figura 2.2: Provette preenchido com resina.

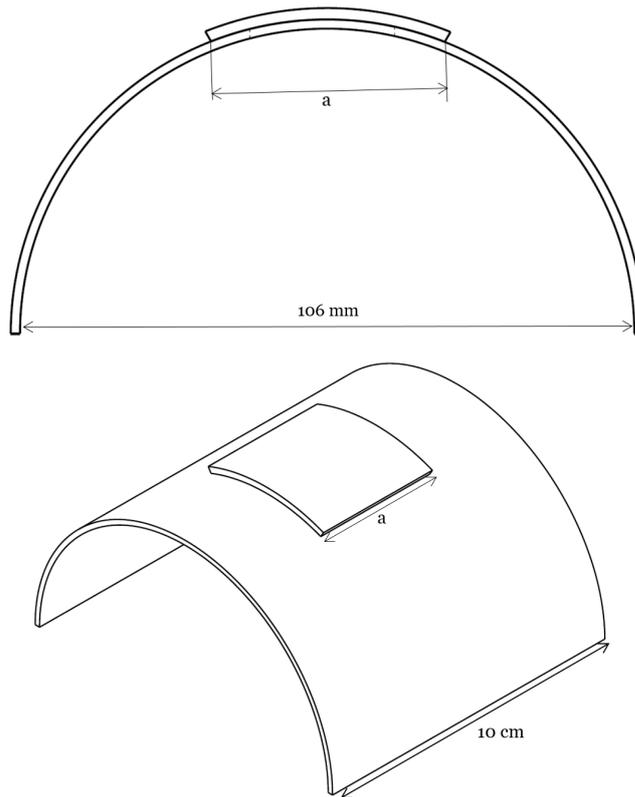
No que diz respeito aos provetes reparados, foram utilizados laminados compostos por 6 camadas de tecido de fibra de vidro ($195\text{g}/\text{m}^2$) e a mesma resina e endurecedor descritos anteriormente (SR 8100/ SD 8824) na reparação, assim como o procedimento de fabrico foi semelhante ao descrito anteriormente. Num total de quatro grupos, a reparação em dois deles foi feita com recurso à sobreposição de uma única camada, como ilustra a Figura 2.3, diferindo apenas no tamanho da sobreposição. Conforme se pode observar na referida figura, foram coladas camadas de $35\times 35\text{mm}$ e $55\times 55\text{mm}$. Os outros dois grupos envolveram uma reparação dupla, como ilustra a Figura 2.4, onde, após a cavidade ter sido preenchida com resina (como descrito anteriormente), foram coladas camadas superiores e inferiores ao provete com vista a aumentar a rigidez da reparação. Tal como na reparação simples, as camadas de sobreposição apresentaram as dimensões de $35\times 35\text{mm}$ e $55\times 55\text{mm}$.

Figura 2.3: Provete reparado apenas com uma camada sobreposta ($a = 35 \text{ mm}$ e 55 mm).

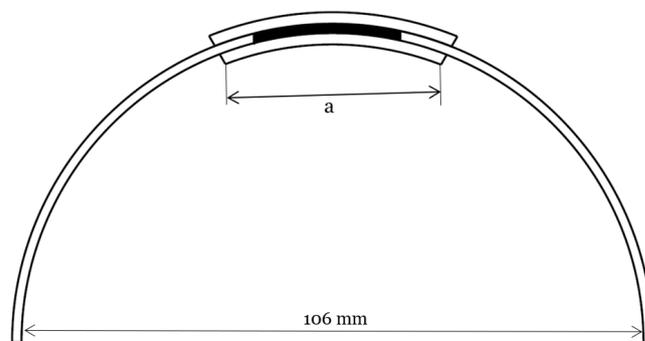
facilitar a colagem do adesivo. A cola utilizada de base epoxídica da marca Araldite[®] 420 A/B (bi-componente) onde, de acordo com as especificações do fabricante, para cada 100g do componente A devem ser adicionas 40 g do componente B. A mistura foi aplicada com uma espátula nas superfícies limpas e os provetes curados a 40°C, durante 16 horas, numa mufla da marca Carbolite[®].

Figura 2.4: Adesivo superior e inferior, onde (a) corresponde a 35 mm e 55 mm.

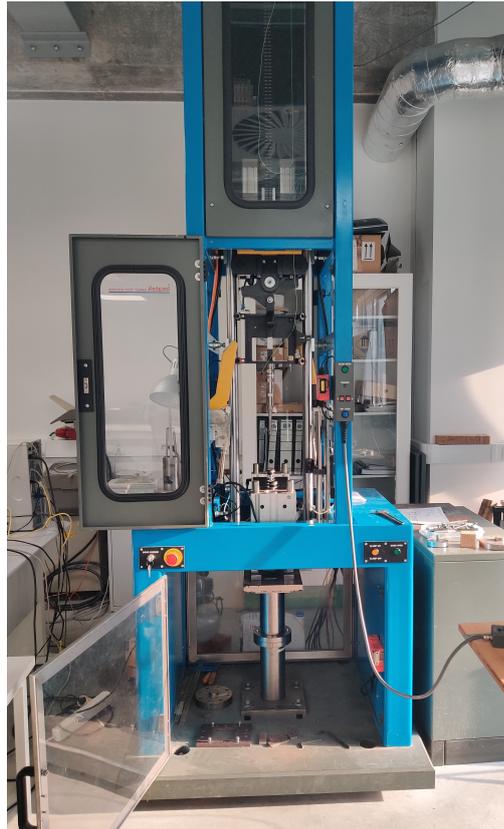
Os ensaios de impacto foram realizados num equipamento IMATEK, modelo IM10, ilustrada na figura 2.5. O funcionamento deste equipamento baseia-se essencialmente na queda livre de um peso, sendo feita uma aquisição de 32000 pontos através de uma célula de carga piezoelétrica, localizada na raiz do impactor.

Figura 2.5: Equipamento de impacto IMATEK, modelo IM10.

Este equipamento é constituído por uma torre com duas colunas-guia, onde o carrinho que sustenta o impactor desloca-se através de rolamentos. A combinação de altura, massa e velocidade fornece a energia de impacto e esta pode ser ajustada através da altura de queda. A massa do sistema pode ser alterada pela adição de pesos até um total de 30 kg e esta pode ser elevada até uma altura máxima de 2,5 m. Depois de definida a altura do impactor, no decurso de dada uma energia (em Joules) ao sistema, este é solto e desliza verticalmente nas colunas-guia embatendo no provete. A existência de um sistema “*anti-rebound*” previne a ocorrência de um segundo impacto no mesmo ensaio. Em termos de parâmetros, a velocidade é medida no início do contacto mediante um sensor eletrónico e a força por meio de uma célula de carga, sendo, posteriormente, os dados tratados com recurso ao *software* Impact Versão 1.3.

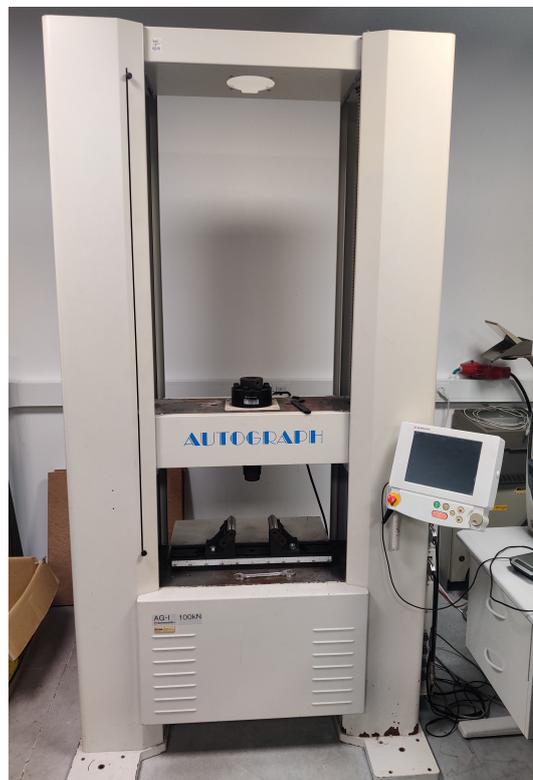
Também foram realizados ensaios de flexão em provetes não impactados, num equipamento Shimadzu, modelo AG-100KN, ilustrado na figura 2.6. Este equipamento está equipado com uma célula de carga de 100 kN e os ensaios foram realizados à temperatura ambiente com uma velocidade de 2 mm/s.

Figura 2.6: Equipamento de ensaios estáticos Shimadzu, AG-100KN.

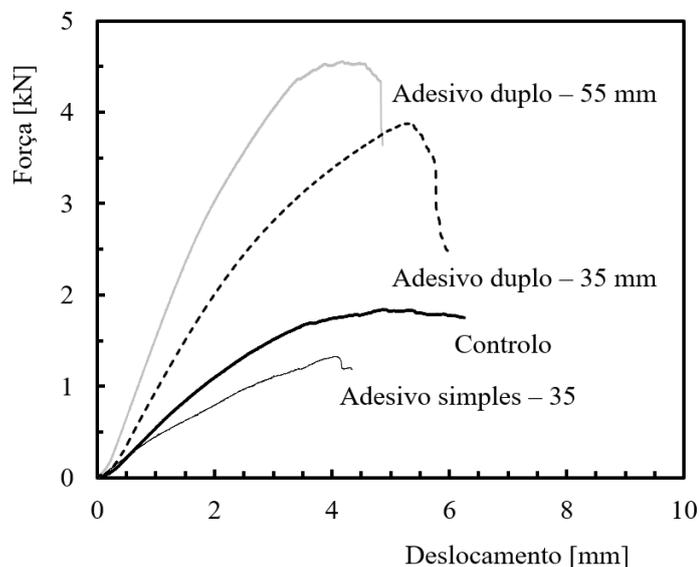
A Figura 3.1 ilustra as curvas força–deslocamento obtidas a partir dos ensaios estáticos para as diferentes reparações estudadas.

Figura 3.1: Curvas típicas força-deslocamento para ensaios estáticos.

Uma análise mais detalhada revela que todas as curvas apresentam um comportamento linear, seguido de um não linear, onde ocorre a força máxima na mudança entre o comportamento linear para o não linear. Por outro lado, apesar de não estar representada a curva para a reparação simples de 55 mm, é possível concluir que, independentemente da dimensão do remendo, a força máxima e a rigidez são inferiores à da observada para os provetes de controlo. Contrariamente, as reparações duplas apresentam maior forças de rotura e rigidez, mas estas dependem do comprimento do remendo.

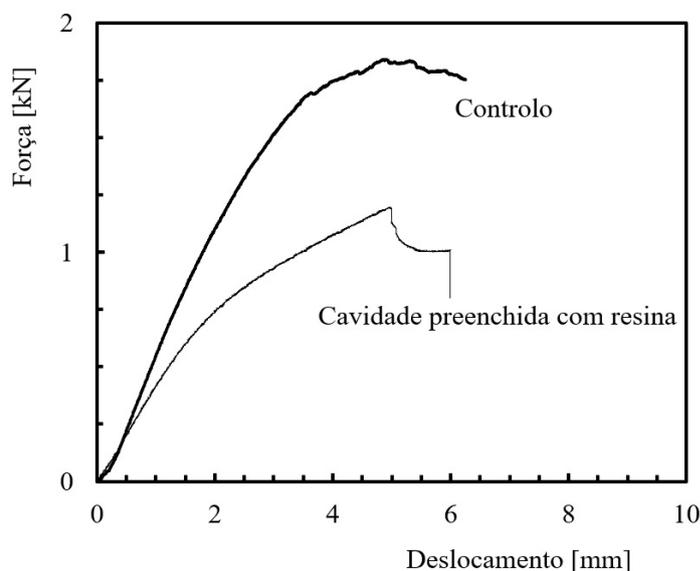
Por sua vez, a Figura 3.2 compara as curvas obtidas para os provetes de controlo e os provetes reparados apenas com a resina semelhante à utilizada na produção dos compósitos. Neste caso, a cavidade está unicamente cheio de resina. O comportamento das curvas é semelhante ao descrito anteriormente, sendo, todavia, evidente a menor força de rotura e rigidez do provete reparado face ao de controlo.

Figura 3.2: Curvas típicas força-deslocamento de flexão.

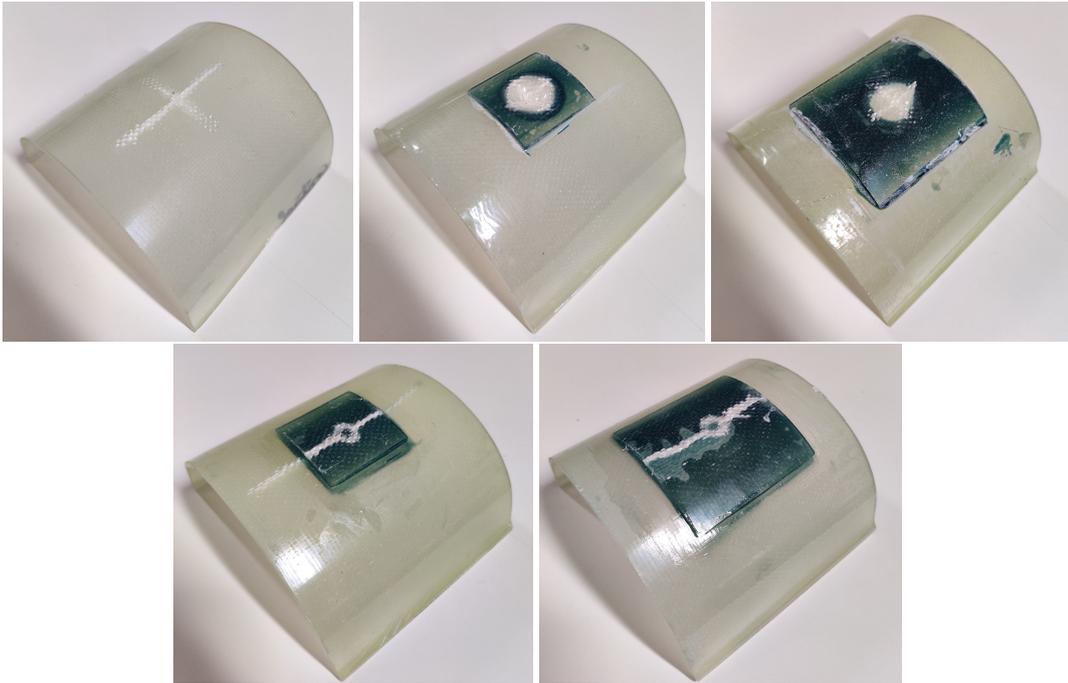
Figura 3.3: Dano final nos ensaios estáticos de todas as geometrias (em cima- controlo e simples de 35 e 55 mm; em baixo- duplo 35 e 55 mm).

Em termos de uma análise quantitativa, a tabela 3.1 apresenta os valores médios da força máxima e o respetivo desvio padrão. Face aos valores obtidos para os provetes de controlo (1,8 kN), verifica-se que a reparação simples promove forças 27,8% mais baixas e estas são independentes das dimensões do remendo. Assim, apesar do comprimento do remendo não apresentar qualquer efeito na resistência, será expectável que deve existir uma relação entre o comprimento e a espessura capaz de melhorar a resistência do laminado reparado. No entanto, deve-se salientar que espessuras de remendos muito elevadas podem ser contra procedentes ao nível aerodinâmico, pelo que um estudo adicional deve ser realizado com vista a incluir este efeito. Ao nível da reparação apenas com resina, verifica-se que esta é apenas 33,3% inferior à obtida com os provetes de controlo, ou seja, 7,7% inferior à obtida com uma reparação simples. Por outro lado, no que diz respeito às reparações duplas, as dimensões do remendo apresentam um efeito bastante acentuado. Para um remendo de 35 mm verifica-se um aumento da força máxima na ordem dos 105,6%, enquanto o remendo de 55 mm apresenta um aumento de 138,9%, o que representa um valor de 1,3 vezes superior ao obtido com o remendo de 35 mm. Este aumento deve-se à maior rigidez do elemento, conforme ilustram as curvas representadas na Figura 3.1, e encontra-se de acordo com a literatura [72, 73, 74]. Na figura 3.3 estão representados os danos finais nas diferentes geometrias dos ensaios estáticos.

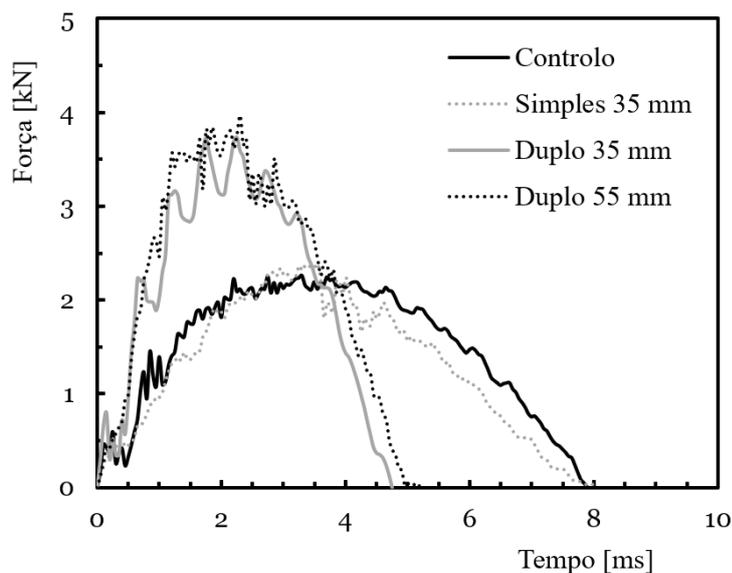
As cascas foram submetidas a testes de impacto com o intuito de avaliar a resistência ao impacto das diferentes reparações propostas. Na figura 3.4 encontram-se representadas as curvas típicas força-tempo obtidas para o primeiro impacto e para uma energia de 10 J, enquanto a figura 3.5 ilustra as curvas energia-tempo.

Detalhadamente, é possível observar que a força aumenta até um determinado valor máximo (P_{max}), passando, seguidamente, a diminuir devido ao retrocesso do impactor. Por outro lado, verifica-se também que a energia de impacto não foi suficientemente elevada de modo a existir perfuração total, dado que o impactor retrocede sempre. O valor mais alto representa a energia à força máxima, e o início do patamar coincide com a perda de contacto do impactor, ou seja, é a energia absorvida pela amostra. É possível ainda observar que a força máxima é mais alta para as reparações duplas do que para o provete de controlo e para o provete com uma reparação simples de 35 mm. Ainda é possível constatar que o tempo de impacto observado para os provetes com reparação dupla é o

Figura 3.4: Curvas típicas força-tempo para o 1º impacto.

A força máxima, o deslocamento máximo, a energia elástica, o tempo de contacto e a rigidez à flexão por impacto (IBS) são obtidas, para o primeiro impacto, através das curvas força-tempo e energia-tempo, apresentadas anteriormente, encontrando-se estes valores apresentados na Tabela 3.2 em termos de valores médios e respetivos desvios padrões para uma energia de 10 J, onde DP significa desvio padrão. A energia elástica é calculada pela diferença entre a energia máxima e a energia absorvida.

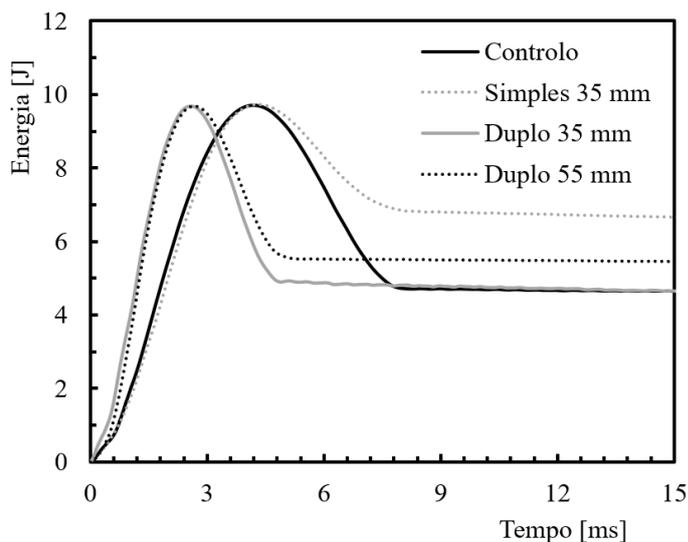
Figura 3.5: Curvas típicas energia-tempo para o 1º impacto.

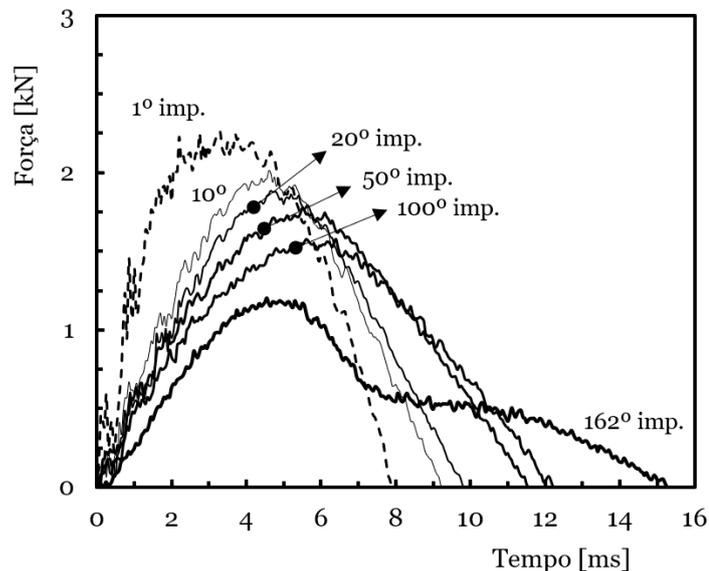
Figura 3.6: Curvas típicas força-tempo para 10J.

As figuras 3.6 e 3.7 mostram as curvas típicas força-tempo e energia-tempo, respetivamente, até ao colapso, ou seja, até à perfuração total da amostra. É possível verificar que no último impacto a energia elástica é zero, pois toda a energia é absorvida pela amostra em forma de dano.

Relativamente às curvas força-tempo, após a força máxima ocorre um decréscimo abrupto

do valor da força, denotando assim a perfuração do provete. É ainda possível observar que, quanto maior a força de impacto, menor será o tempo de contacto do impactor na amostra e, nas curvas energia-tempo, a energia absorvida vai aumentando em cada impacto até que no último impacto será totalmente absorvida.

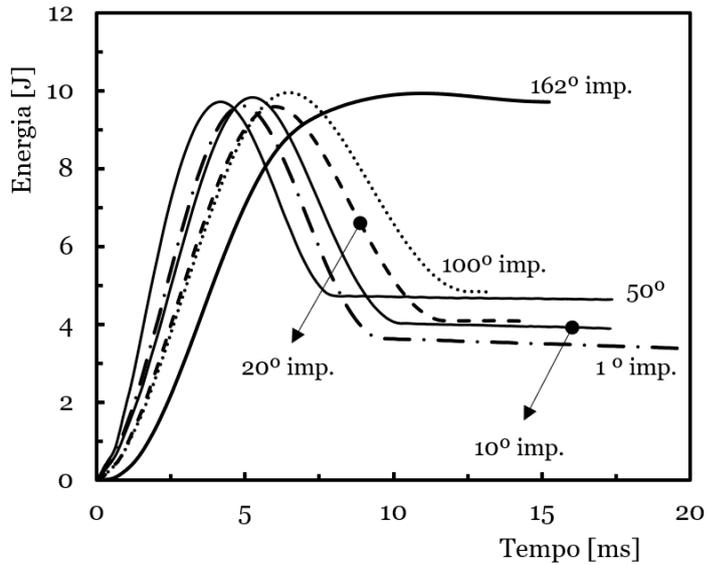
Figura 3.7: Curvas típicas energia-tempo para 10J.

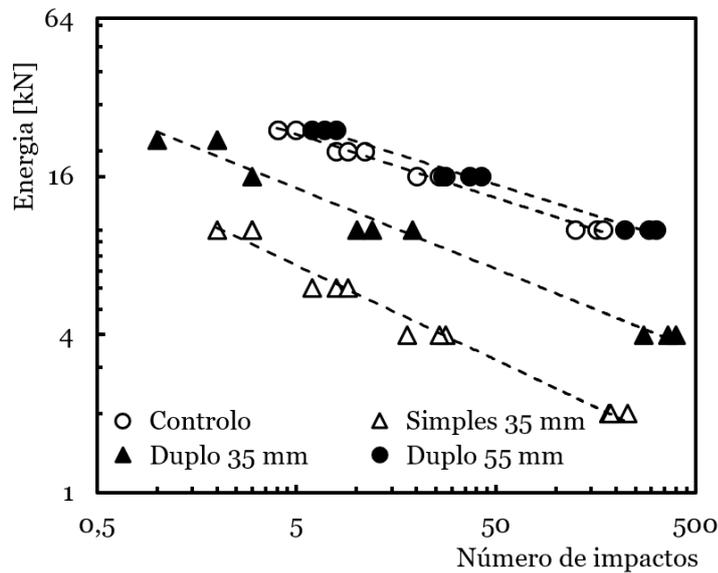
Figura 3.8: Número de impactos em função da energia.

Utilizando uma forma semelhante à representação usada na fadiga, curvas SN, a figura 3.8 representa o número de impactos até ocorrer perfuração total versus energia de impacto. Para haver termos de comparação entre as diferentes configurações, considera-se a energia de 10 J. É possível verificar que os provetes simples reparados apresentam, em termos médios, uma vida à fadiga por impacto 57,6 vezes inferior à dos provetes de controlo (sem dano), enquanto a dos provetes com reparação dupla e um remendo de 35 mm

é apenas 11,2 vezes inferior. Já no que diz respeito aos provetes com reparação dupla e um remendo de 55 mm, a vida à fadiga aumentou 1,8 vezes.

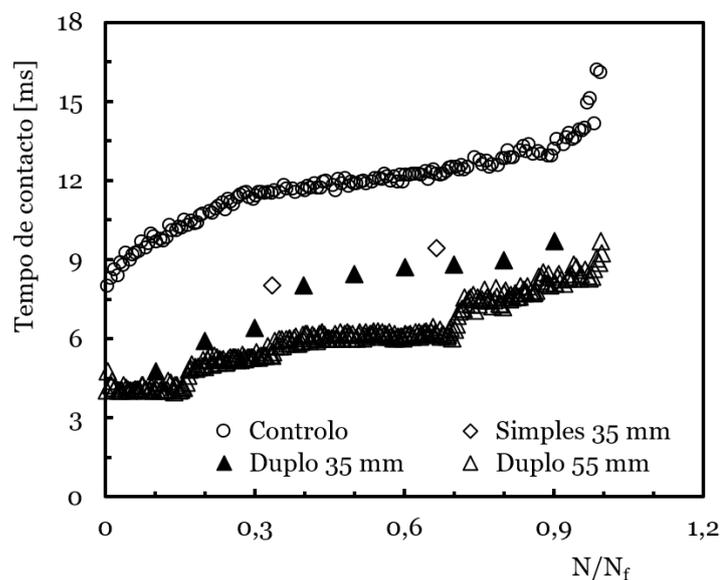
Na figura 3.9 é possível observar a evolução do tempo de contacto ao longo dos vários impactos para todas as configurações estudadas. N é o número de impactos para um dado instante e N_f o número de impactos para o qual ocorreu a ruína. Nesta representação, o último impacto não se encontra ilustrado dado ter ocorrido a perfuração total. Como esperado, o tempo de contacto aumenta com o número de impactos, independentemente do tipo de reparação, devido ao dano induzido. A figura 3.10 ilustra a evolução da força máxima com o número de impactos. Como é possível verificar, a força máxima diminui com o aumento do número de impactos. A acumulação de danos é responsável pela menor rigidez, especialmente no ponto de impacto, o que explica a diminuição da força máxima.

Figura 3.9: Evolução do tempo de contacto ao longo dos vários impactos para a energia de impacto de 10 J.

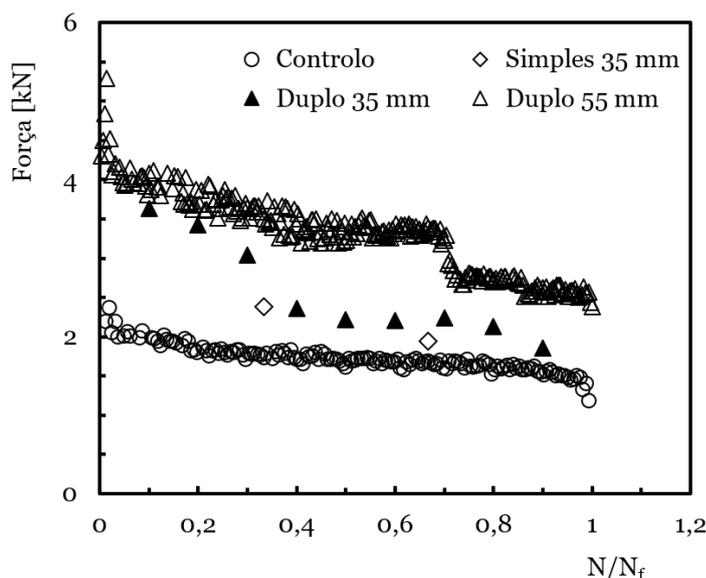
Figura 3.10: Evolução da força ao longo dos vários impactos para a energia de impacto de 10 J.

Em termos do deslocamento máximo, a figura 3.11 ilustra a tendência oposta da observada anteriormente, ou seja, o deslocamento máximo aumenta com o número de impactos. Com exceção das amostras simples de 35 mm, em que se verifica uma diminuição bastante rápida da força devido à baixa rigidez do remendo, as restantes configurações apresentam uma evolução caracterizada por três estágios. No primeiro estágio, que representa 20 a 30% da vida de fadiga, verifica-se uma diminuição bastante rápida da força máxima como resultados do surgimento dos primeiros danos, como fissuras na matriz e delaminações, e da sua propagação. Já no segundo estágio, que se estende dos 30% sensivelmente até aos 80% da vida de fadiga, esta diminuição resulta da saturação dos danos iniciados no estágio anterior e surgimento de novos. Por último, o terceiro estágio caracteriza-se novamente por uma queda abrupta da força máxima, como resultado de uma elevada severidade dos danos introduzidos, culminando assim, com o colapso final, associado neste caso à ruína do remendo superior. Nas curvas que representam as reparações duplas, a mudança de estágio também está relacionada com o descolamento do remendo inferior

da amostra. Isto acontece na mudança do estágio dois para o estágio três, existindo assim uma diminuição abrupta da força, levando a um aumento do deslocamento.

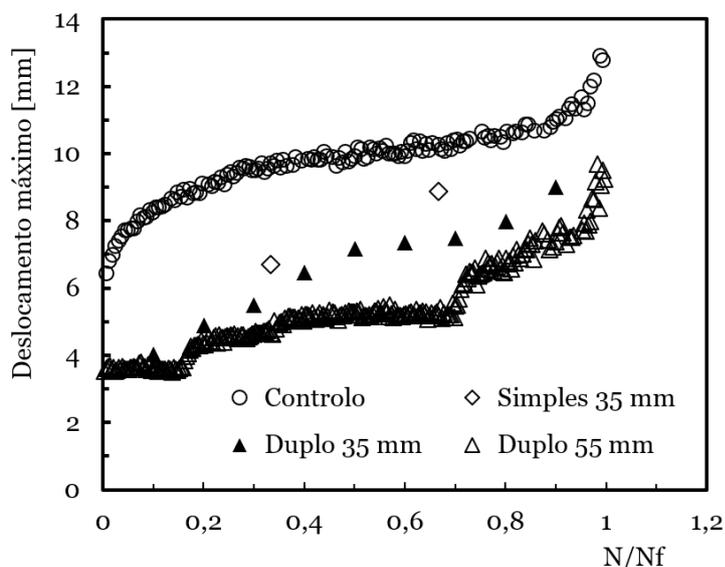
Figura 3.11: Evolução do deslocamento máximo ao longo dos vários impactos para a energia de impacto de 10 J.

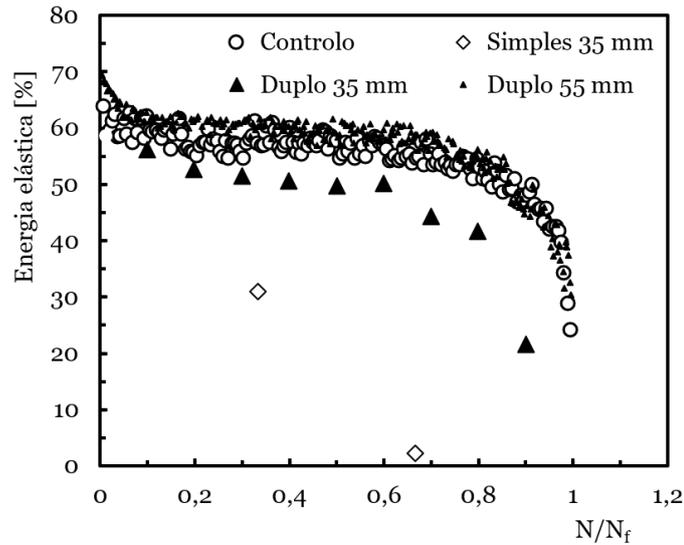
A energia elástica, ou recuperação elástica, está representada na figura 3.12. No ensaio do provete simples de 35 mm, por ter reduzidos impactos até ao colapso total, não é possível verificar uma tendência. Contudo, observa-se uma certa tendência nos restantes testes. É possível confirmar que, numa primeira fase inicial o dano progride rapidamente. Numa segunda fase apresenta-se menos severo e, numa última fase, a partir de cerca de dois terços da vida, a progressão do dano assume especial relevância e evidencia-se até ao colapso final.

Figura 3.12: Evolução da energia elástica ao longo dos vários impactos para a energia de impacto de 10 J.

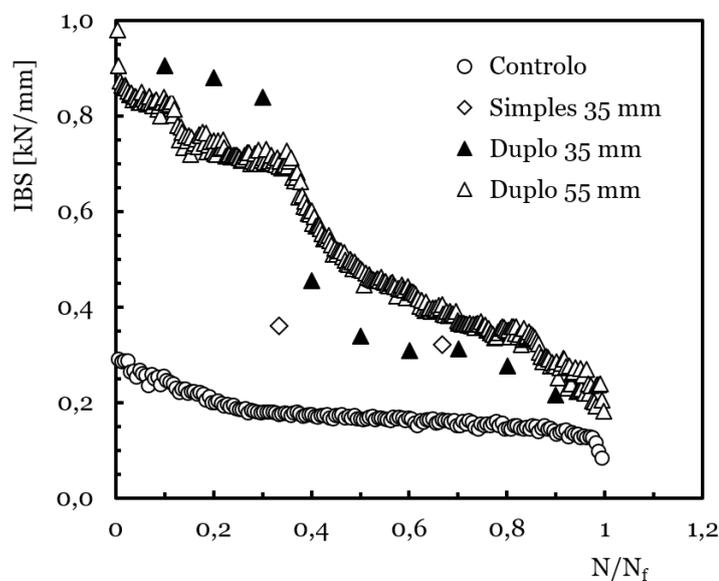
Em termos de rigidez à flexão por impacto, a sua evolução com o número de impactos encontra-se ilustrada na figura 3.13. A rigidez à flexão por impacto, IBS, mostra-se uma ferramenta bastante importante na avaliação de danos globais em materiais compósitos e é obtida pelo declive da parte ascendente da curva força-deslocamento. A sua evolução é similar à observada para a energia de recuperação elástica. Aqui também se verifica a existência de três estágios com um andamento muito semelhante ao descrito anteriormente. Por isso, estas curvas estão de acordo com a progressão do dano já verificado antes. Finalmente, as figuras 3.14, 3.15, 3.16 e 3.17 ilustram os danos finais ocorridos.

Figura 3.13: Evolução do IBS ao longo dos vários impactos para a energia de impacto de 10 J.

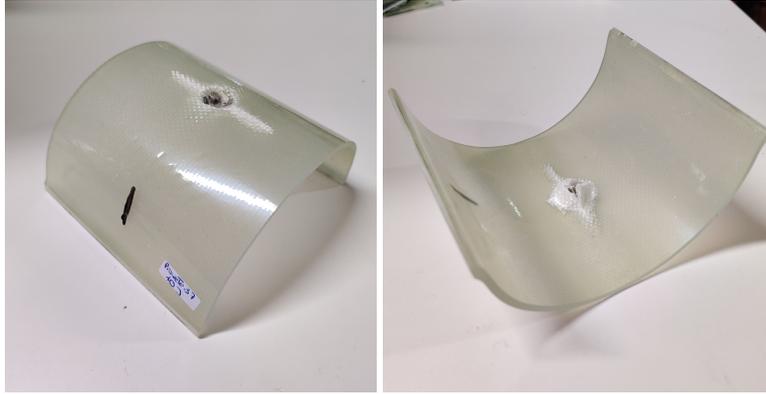
Figura 3.14: Dano final nos provetes de controlo, para 10J.

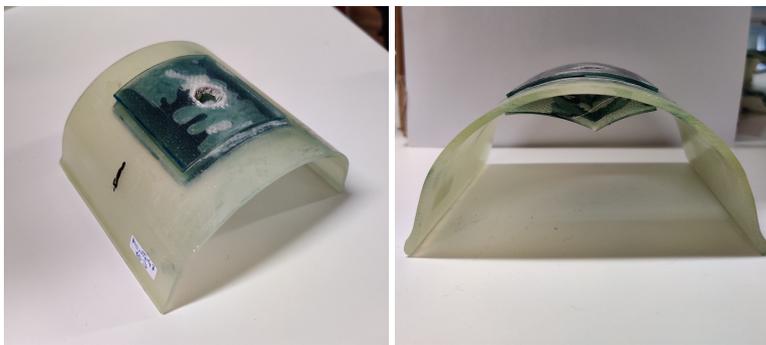
Figura 3.15: Dano final nos provetes duplos de 55 mm, para 10J.

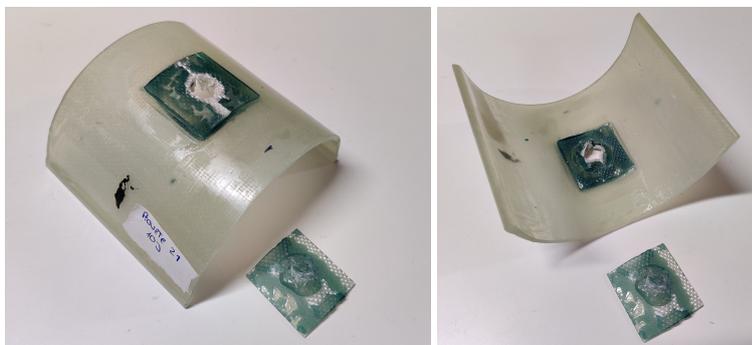
Figura 3.16: Dano final no provete com reparação dupla de 35 mm para 10J.

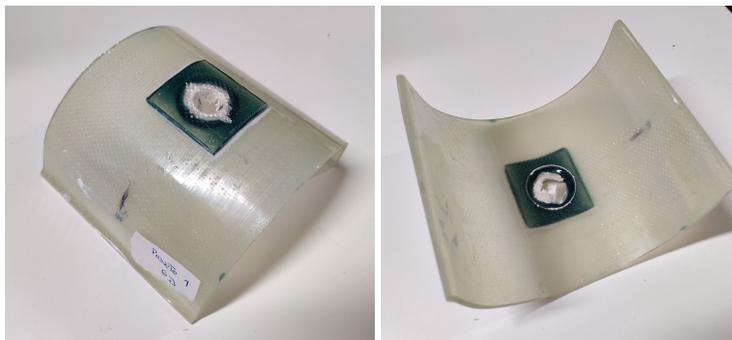
Figura 3.17: Dano final no provete com reparação simples de 35 mm para 6J.
