UNIVERSIDAD RICARDO PALMA
FACULTAD DE INGENIERÍA
PROGRAMA DE TITULACIÓN POR TESIS
ESCUELA PROFESIONAL DE INGENIERÍA CIVIL

**PROPUESTA DE GUÍA DE INTERVENCIÓN ANTE
DESLIZAMIENTOS PARA ASEGURAR LA TRANSITABILIDAD
EN CARRETERAS VECINALES**

**TESIS
PARA OPTAR EL TÍTULO PROFESIONAL DE
INGENIERO CIVIL**

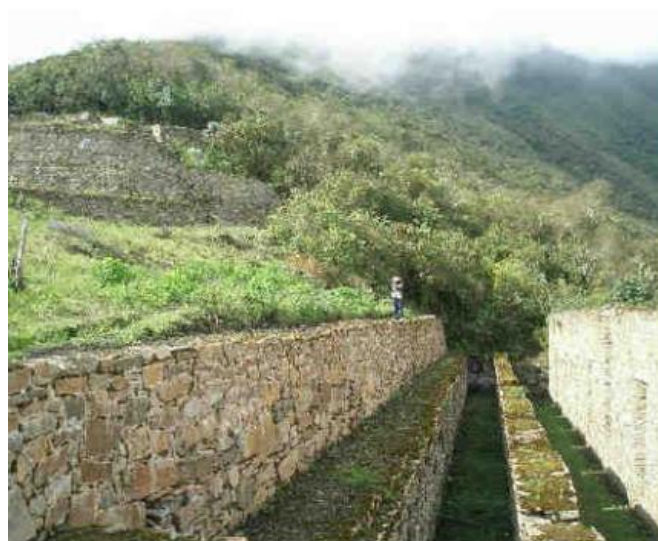
Figura N° 5: Muro de contención en andenes incas en Sector Alto de Choquequirao.

Algunas de sus estructuras siguen en buen estado de conservación hasta la actualidad, otras; con señales de agrietamientos. En Pachacamac (Lima) construyeron un muro de 7 metros de alto por 6 de ancho, y de 700 metros de largo, especialistas presumen que estaba destinado a reducir los efectos de los deslizamientos que generan las fuertes lluvias. En el cerro de Choquequirao (3,075 msnm) los incas desarrollaron obras estructurales: muros de contención, grandes andenes (Chaqraanden), obras hidráulicas (drenajes), canales de regadíos y escalinatas de acceso pegados al muro, con el fin de estabilizar un deslizamiento rotacional antiguo (pre-inca).

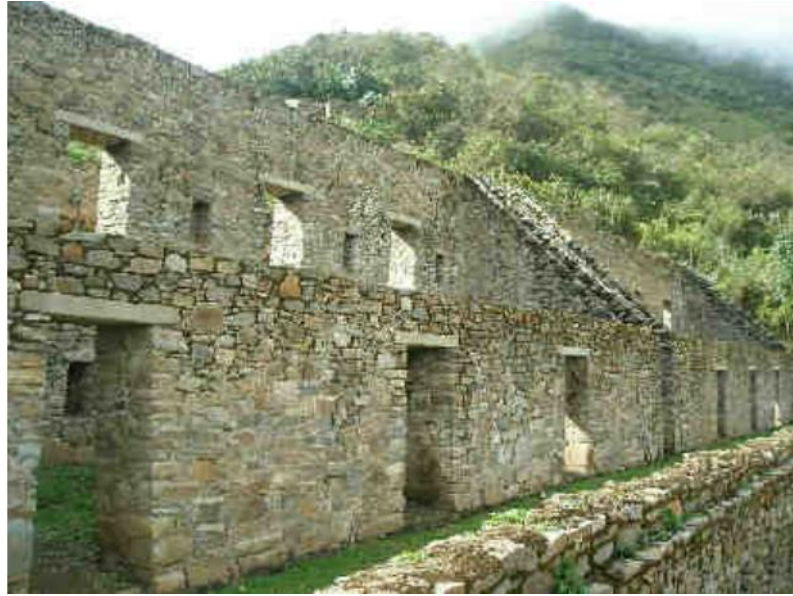
Figura N° 6: Qolqas protegidos por andenes construidas sobre muros de contención.

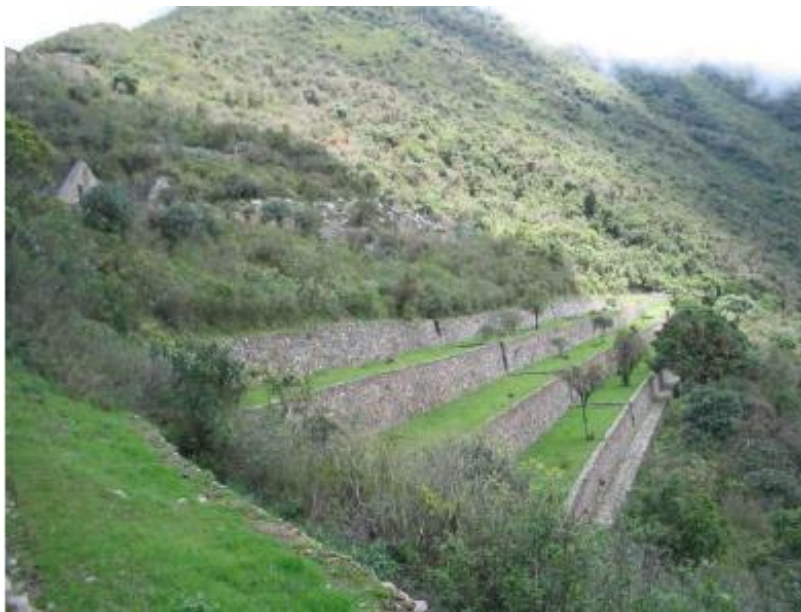
Figura N° 7: Conjunto de andenes que estabiliza el deslizamiento en Choquequirao.

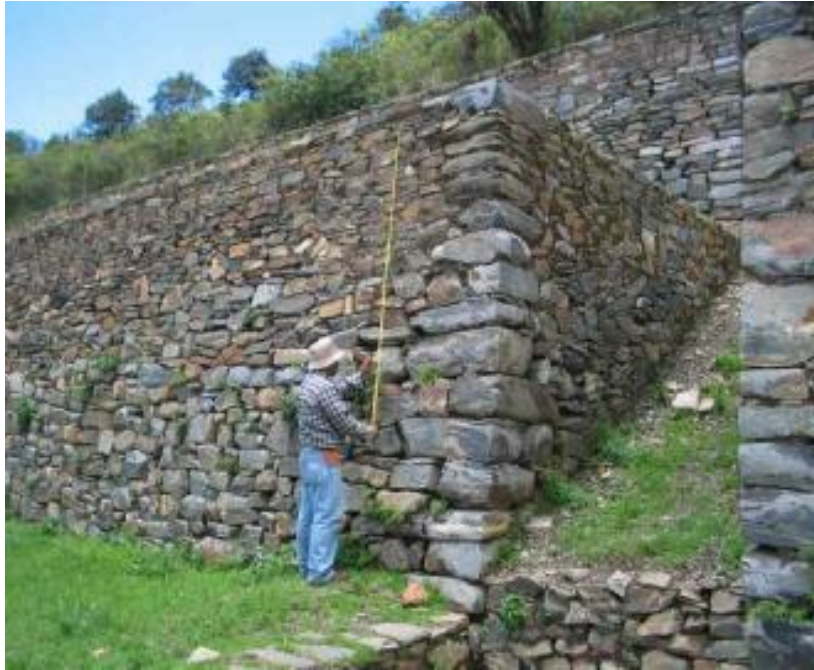
Figura N° 8: Andenes del Chaqraanden con drenaje de grandes dimensiones.

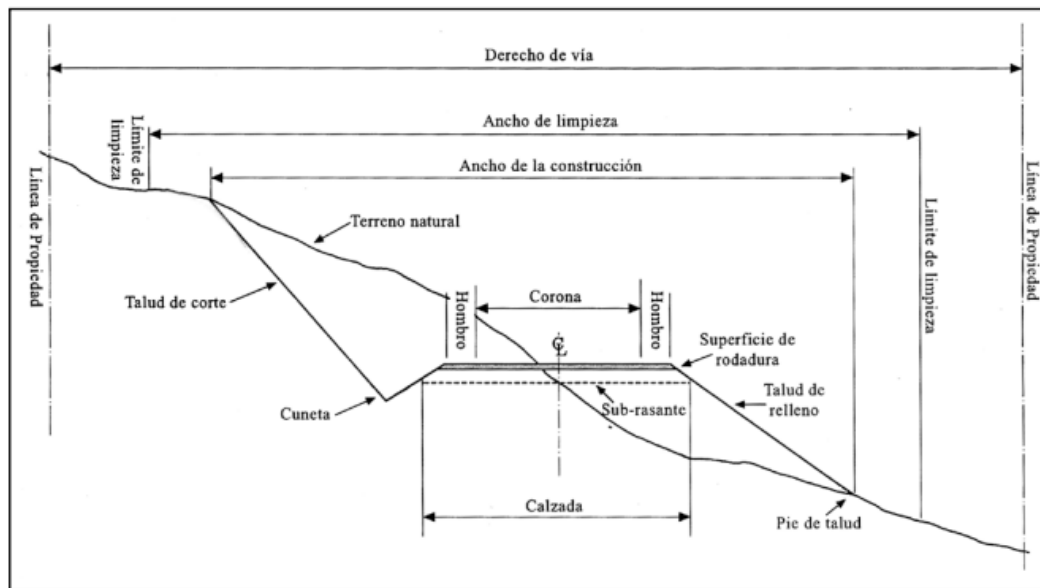
Figura N° 14: Elementos de un camino.

Dependiendo de la región, topografía, clima, los elementos de la vía varían. Los elementos principales que conforman un camino son:

Plataforma: Consiste en la franja donde circulan los vehículos (superficie de rodadura) y, en algunos casos, las franjas laterales (bermas) las cuales sirven para estacionamiento del vehículo en caso se requiera. La plataforma es el principal elemento, es fundamental para el tránsito vehicular y es necesario conservarlo en buen estado. Ante el gradual deterioro de las plataformas en caminos rurales, se presentan fallas como deformaciones, baches, encalaminado; las cuales, según su grado de daños y magnitud, se intervienen en los mantenimientos (rutinarios o periódicos) con las siguientes actividades: Reconformación de la plataforma, Perfilado del camino, Reposición de afirmado.

Obras de drenaje: Es un sistema de encauzamiento de agua para sacarla rápidamente afuera del camino, de lo contrario, la vía no pavimentada puede deteriorarse de forma prematura, pues el paso del agua de las lluvias arrastra la superficie, pudiendo ocasionar deslizamientos, inestabilidades de taludes, socavación de obras de arte, erosión del terreno y daños adicionales.

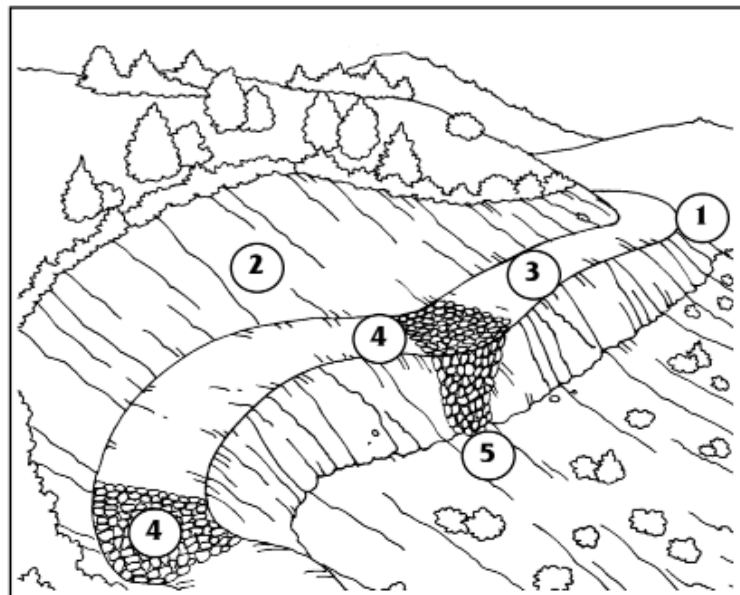
Figura N° 15: 1. Talud inferior, 2. Talud superior, 3. Vía, 4. Ondulaciones, 5. Enrocado.

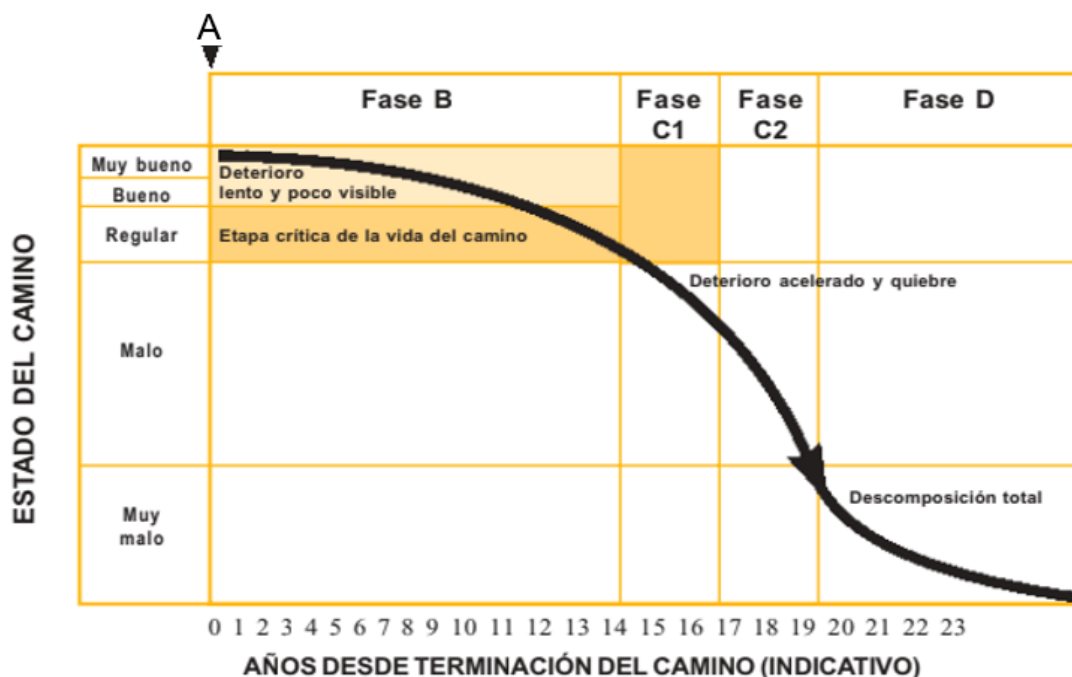
Figura N° 17: Condición de la vía sin mantenimiento.

En efecto de esto es que en Latinoamérica los caminos están oprimidos a un ciclo que ha alcanzado un estado fatal. Este ciclo consiste en cuatro fases:

En ese momento el camino está en perfectas condiciones para saciar completamente las necesidades de los transeúntes. (Punto A de la figura N°1).

Fase B: Deterioro lento y poco visible

Mientras pasan los años, el camino sufre deterioros y desgaste lento, especialmente en la superficie de rodadura, y en mínimas medidas, en el resto de su estructura. Este debilitamiento se genera proporcionalmente a la cantidad de vehículos pesados y livianos que transitan en él, también influye el clima, el agua superficial de las lluvias y otros factores. La velocidad del deterioro también depende de la calidad de la construcción original. Para reducir la evolución del deterioro y desgaste, es necesario asignar, regularmente, medidas de mantenimiento, además de ejecutar las operaciones rutinarias de mantenimiento. Si no se realizan, la vida útil de la carretera se acorta considerablemente.

Fase C: Deterioro acelerado

Con el pasar del tiempo, los componentes del camino se consumen cada vez más y entra en una etapa de desgaste acelerado, soportando cada vez menos el tránsito vehicular (ver Figura N°4). Comenzando esta fase, la estructura básica del camino sigue ileso y a simple vista parece aún sólido; pero, no. Cada vez se observan más daños en la superficie y empieza a desgastarse la estructura básica, que al principio no es notorio a simple vista, pero mientras más se deteriora, se hace más evidente. Los daños pasan de ser puntuales a afectar gran parte de la vía de manera rápida.

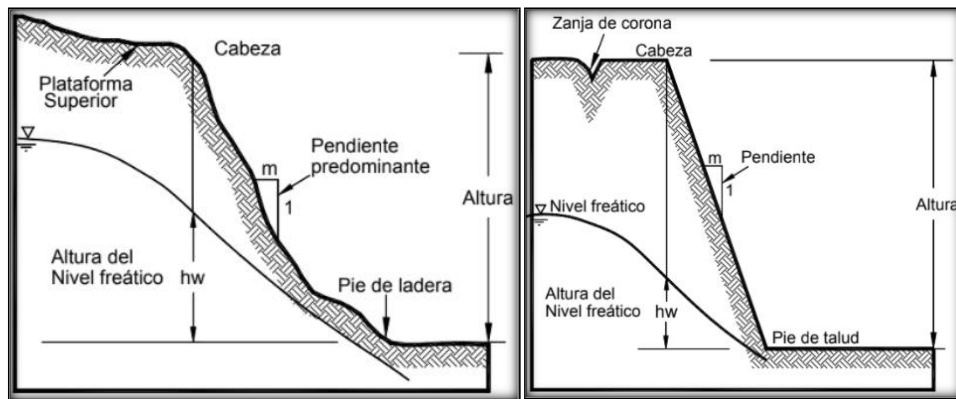
Figura N° 20: Ladera Natural.

Según Rico & Del Castillo (1976), los taludes son superficies inclinadas con respecto a la horizontal que tomarán las masas de tierra de forma permanente. Se le llama ladera cuando el talud se produce de forma natural, y talud artificial cuando son hechos por el hombre.

Las laderas naturales tienen diferencias con los taludes artificiales en cuanto a problemas de estabilidad, sobre todo de terraplenes y de cortes, pero las más importantes están, por un lado, en los materiales involucrados que contienen, su naturaleza, su estructura, estratigrafía, condiciones de su meteorización, y por otro, situaciones que dependen de la historia geológica y formación del talud, condiciones climáticas, topografía, vegetación y la influencia que el ser humano haya tenido en ella. Con ello, mediante los estudios geológicos respectivos, se define la configuración de suelos y rocas, o el flujo de aguas subterráneas que forma el talud e influye directamente en su condición de estabilidad.

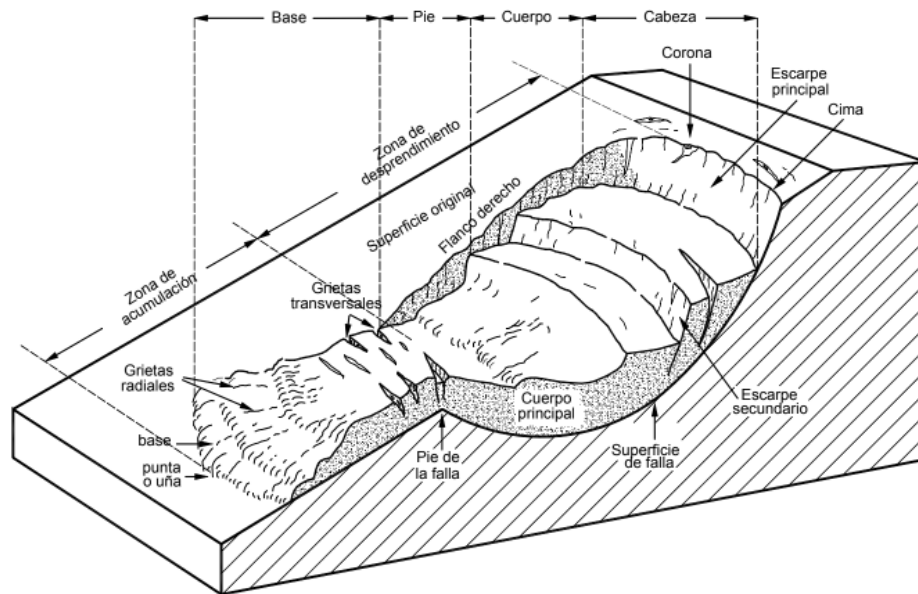
Figura N° 21: Partes de un deslizamiento.

Es importante la relación entre la resistencia del terreno y la gravedad, ya que ésta actúa como un factor desequilibrante y debe ser compensada con las fuerzas resistentes del talud, caso contrario, el desequilibrio producirá inestabilidad y desastres como deslizamientos, avalanchas, derrumbes, etc. El estudio de la estabilidad de taludes, es importante para tratar con fallas, así como con diseños de presas de tierra, diques, terraplenes y rellenos que, junto con excavaciones o cortes, aplicados para obra de ingeniería, forman taludes artificiales, ya que su naturaleza ha sido sometida por la influencia del hombre. Es importante conocer las partes que conforman un deslizamiento típico en un talud. Según Cruden (1991) en Suárez (1998), se toma en cuenta las zonas de desprendimiento y zona de acumulación, así como las siguientes partes:

- a) Superficie original: Es el área del terreno antes de la ocurrencia deslizamiento.
- b) Corona: Es la parte que está encima de la cabeza que no sufre alteraciones en el deslizamiento.
- c) Cima: Es la línea que divide la corona del escarpe principal.

- d) Cabeza: es la parte superior de la masa desplazada.
- e) Escarpe principal: es el área más inclinada a lo largo de la superficie de falla generada por el deslizamiento.
- f) Superficie de falla: área que divide el volumen desplazado del terreno con el suelo que no se mueve.
- g) Cuerpo: Se refiere al material desplazado encima de la superficie de falla.
- h) Escarpe secundario: Es el área más inclinada de la masa desplazada diferencial dentro del volumen desplazado generado por el deslizamiento. Pueden existir varios escarpes secundarios en un deslizamiento.
- i) Flanco: perfil lateral del deslizamiento. Puede ser flanco izquierdo o flanco derecho, observado desde la corona hasta el pie.
- j) Pie: es la parte inferior del volumen desplazado por el deslizamiento sobre la superficie de falla en la zona de desprendimiento.

- k) Pie de la falla: es la línea que divide la parte inferior de la superficie de rotura y la superficie original del terreno.
- l) Base: área cubierta por material caído en la superficie original del terreno.

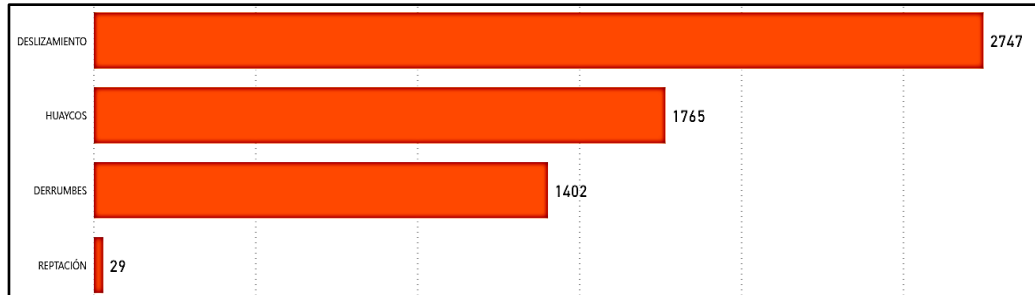
Figura N° 22: Movimientos en masa en el Perú en los últimos 10 años.

Según INDECI recopilamos datos de los mayores desastres del Perú en los últimos 10 años, obteniendo 2747 deslizamientos, 1765 huaycos, 1402 derrumbes, 29 reptaciones.

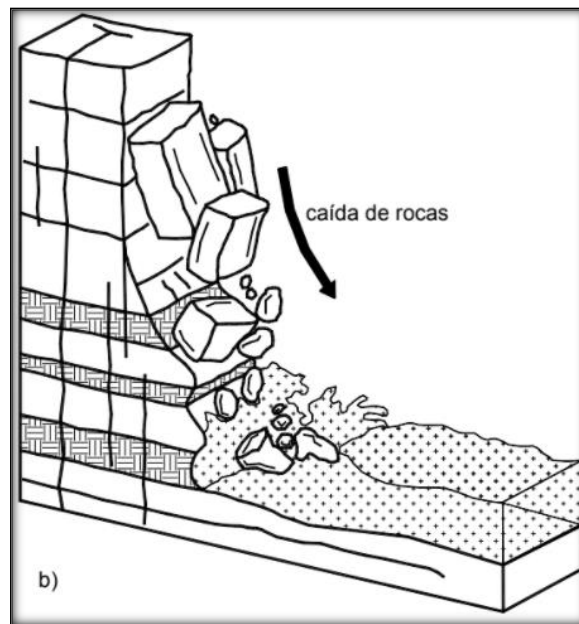
Figura N° 23: Caídos en un proceso de erosión.

Desprendimiento de bloques de rocas de una ladera en caída libre, rodados o saltos, ocasionado por la gravedad terrestre, y se recomienda un control con mallas metálicas, anclajes, barras dinámicas, fijar bloques de roca inestable y eliminar rocas sueltas (INGEMMET).

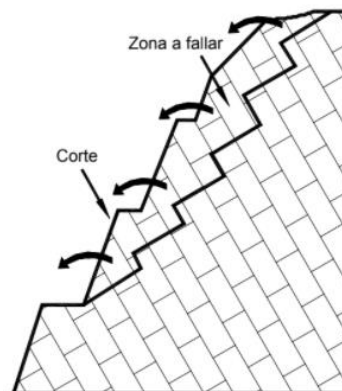
Es un movimiento de rotación de un gran cuerpo de un talud hacia adelante sobre un punto de giro por debajo de su centro de gravedad, y se produce generalmente por la inclusión de fluidos en discontinuidades, por fuerzas de gravedad y empuje de cuerpos adyacentes, y ocurre mayormente en suelos rocosos (Varnes, 1978 en Suárez, 1998).

Figura N° 25: Volcamiento.
Fuente Suárez (1998).

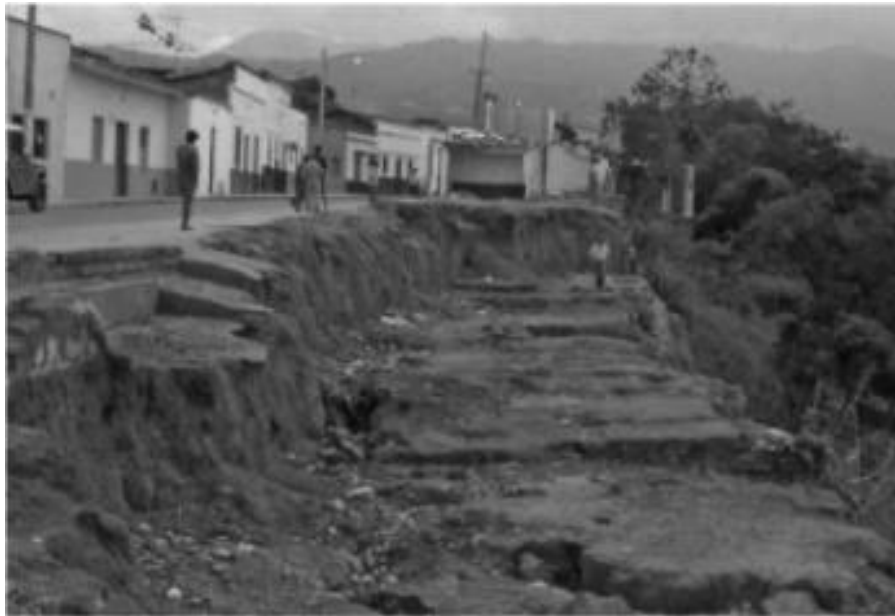
Según Rico & Del Castillo (1976), se produce cuando en la zona interior del talud actúan esfuerzos cortantes que superan su resistencia y vencen a los esfuerzos cortantes del suelo, formando una superficie curva de deslizamiento. La superficie de falla puede ser cilíndricas o concoidales, o de diversas formas, dependiendo de la naturaleza del material.

Ocurren usualmente en suelos que son homogéneos, pero en zonas tropicales, aunque el movimiento es curvo, no es necesariamente circular (Suárez, 1998). En el caso de fallas rotacionales circulares, producen distorsión de los materiales, y ocurren de forma más frecuente en materiales arcillosos. En caso de fallas rotacionales de otras formas no circulares, es común en arcillas sobreconsolidadas, que se presentan en taludes diferentes, ya sea por estratificación, por meteorización, o causas de desorden en la estructura del talud (Rico & Del Castillo, 1976).

Figura N° 27: Movimiento de Rotación.

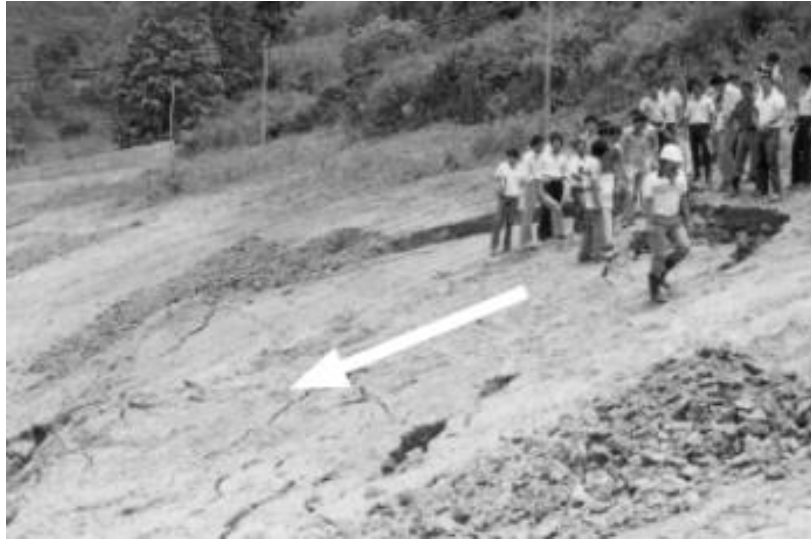
Consisten en un desplazamiento traslacional del talud sobre superficies de falla plana, que se desarrolla en paralelo al estrato débil, que son generalmente de arcillas blandas, arena fina, o limos no plásticos sueltos. Esto ocurre debido a acuíferos o elevadas presiones de poro al interior de las arcillas, por lo que se presume que está relacionada con las temporadas de lluvias, (Rico & Del Castillo, 1976). Las masas de suelo se rompen y pueden convertirse en flujo, dependiendo también de las inclinaciones altas, así como la influencia de su estructura, que pueden ocurrir sobre una, dos, o varios niveles de discontinuidades (llamados, respectivamente, deslizamientos de bloque, de cuña y falla en escalera) (Suárez, 1998).

Figura N° 28: Deslizamiento Traslacional.

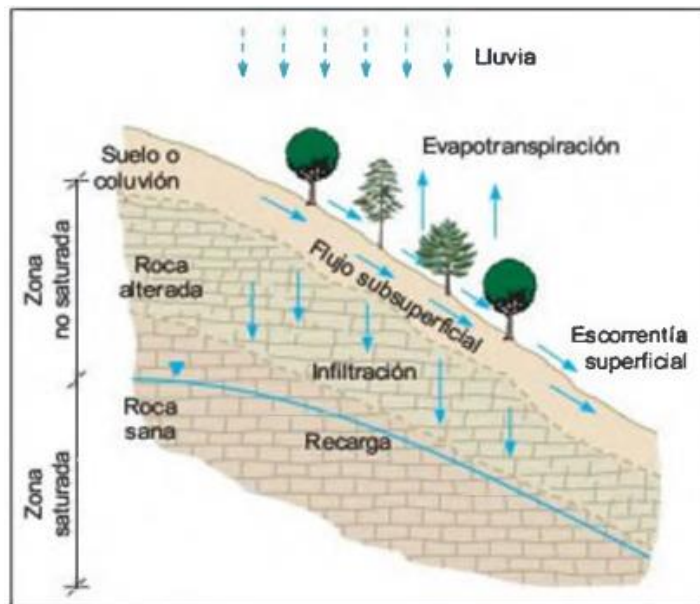
Figura N° 30: Esquema de circulación del agua en una ladera.

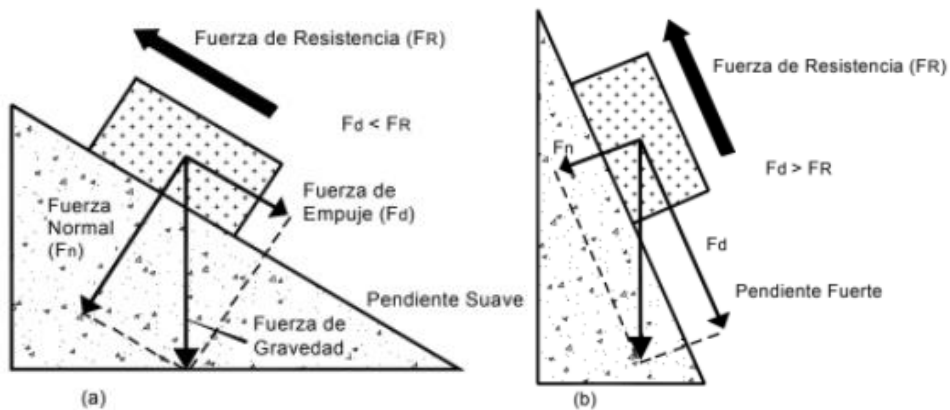
Según Suárez (1998), los taludes con altas pendientes son vulnerables a derrumbes, vuelcos y flujos residuales. Suárez indica que cuando aumenta una pendiente, se incrementan las fuerzas actuantes que desestabilizan al talud, y disminuyen las fuerzas resistentes junto con los factores de seguridad al deslizamiento. A continuación, se muestra la imagen de cómo actúan las fuerzas sobre un bloque en una superficie inclinada cuando va aumentando su pendiente.

Figura N° 34: Esquema de un bloque en una pendiente.

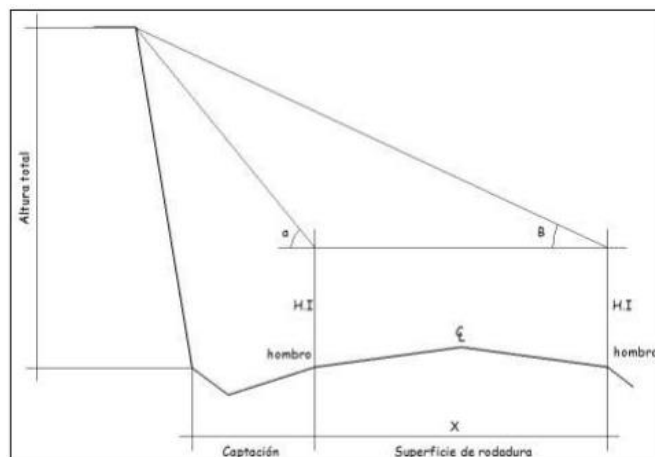
La altura del talud que se considera es la que abarca desde la superficie de la vía hasta el punto más alto del talud de donde se espera el desastre, independientemente del corte.

Para tener una medida aproximada de la altura, es recomendable el uso del clinómetro.

Figura N° 36: Medición de la altura con clinómetro.

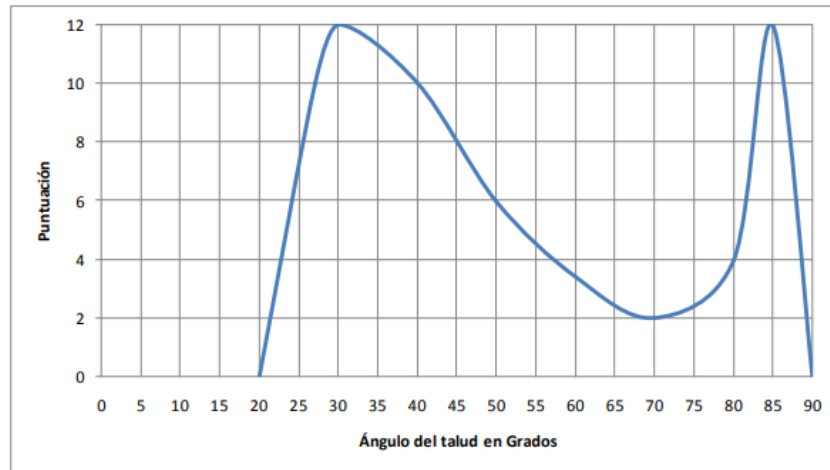
- Ángulo de talud en formaciones rocosas: Se determina si una roca cae rebotando hacia la carretera, cae dentro de la cuneta o baje por el corte mismo del talud. El IMT indica que el Departamento de Transporte de Missouri usando un programa de simulación de fallas de Colorado (CRSP, Colorado Rockfall Simulation), encontró que las rocas que caen de un corte de talud con inclinación de 30° pueden alcanzar la carretera a diferencia de una pendiente de 85°. Como se ve en el gráfico, los taludes con inclinación menor a 70° presentan mayor riesgo (mayor puntuación) hasta llegar a 30°, ya que pueden rodar y obtener gran momento horizontal para alcanzar la vía.

Figura N° 37: Puntuación para caídas de roca según ángulo del talud.

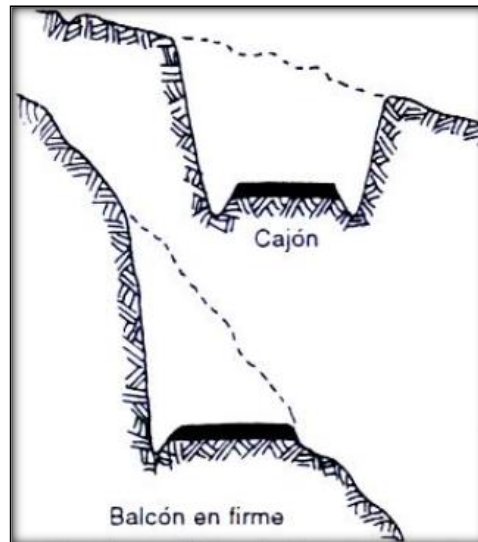
El tipo de sección transversal cuenta con mucha influencia sobre la estabilidad del talud. Según el IMT, las observaciones que se han estudiado en campo indican que la sección tipo balcón son las más susceptibles a deslizamientos y fallas en la superficie de la vía.

El tipo de sección transversal de un corte se puede identificar fácilmente, son cuatro y contienen la siguiente puntuación: sección tipo cajón que no tiene fallas en la superficie de rodadura tiene 3 puntos, a diferencia de la que sí presenta fallas (9 puntos), la sección tipo balcón que no tiene fallas en la superficie de rodadura tiene 27 puntos, a diferencia de la que sí presenta fallas (81 puntos).

Figura N° 38: Sección típica de una vía en corte de talud.

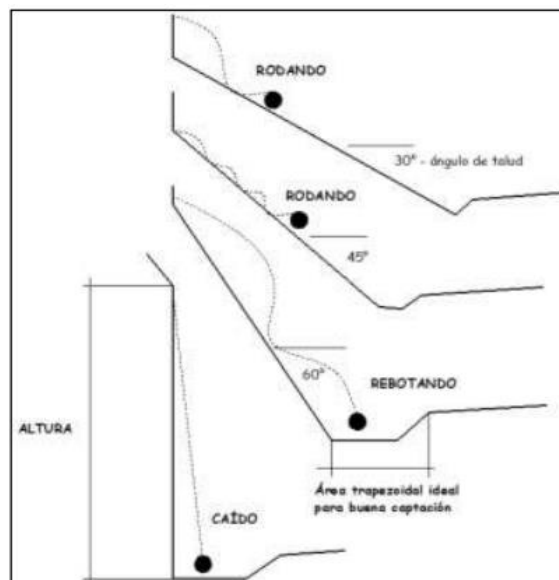
Figura N° 39: Forma de caer de las rocas.

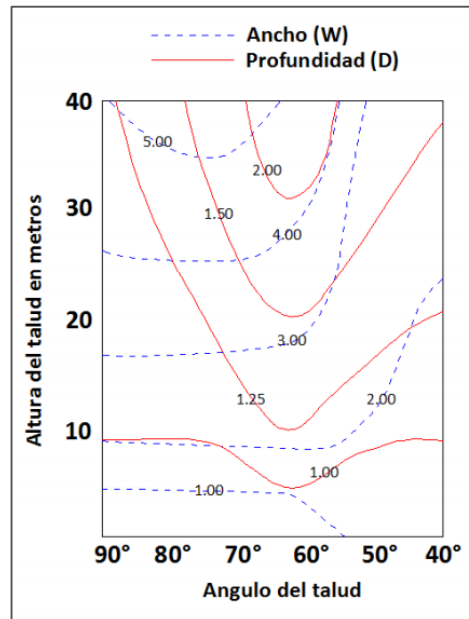
Se define como el espacio entre el pie del talud y el hombro de la carretera, y permite que se reduzca el riesgo a que los materiales caídos del corte lleguen a la vía. El Departamento de Transporte del estado de Washington (WSDOT) junto a Ritchie propuso en 1963, un criterio de diseño basado en la altura y el ángulo del talud, pero en 1986 fueron modificados por Whiteside.

Figura N° 40: Criterio de Whiteside (1986) para el diseño de área de captación.

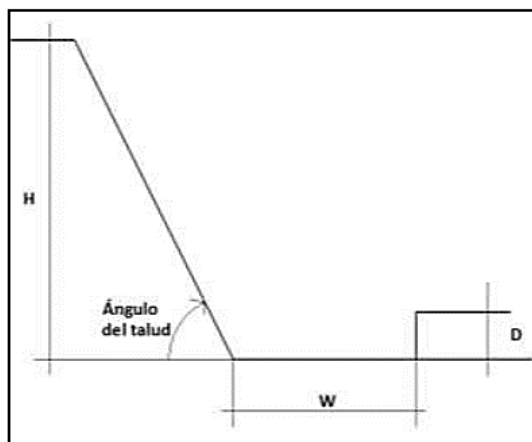
D_r = Profundidad propuesta por Ritchie-Whiteside

W_r = Ancho propuesto por Ritchie-Whiteside

Figura N° 41: Dimensionamiento de área de captación.

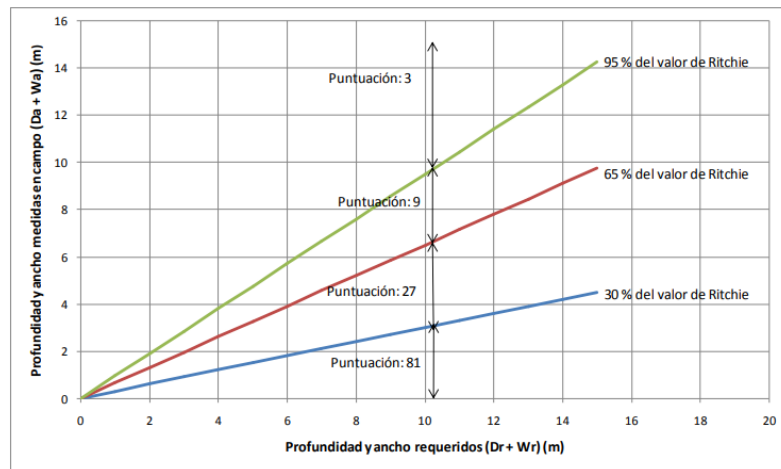
Las puntuaciones finales se miden, según el Departamento de Transporte de Colorado con respecto a la efectividad.

Figura N° 42: Puntuaciones Dimensiones en campo VS Dimensiones ideales.
 Fuente: “Modification and Statical Analysis of the Colorado Rockfall Hazard Rating System”
 (2008) en IMT (2012)

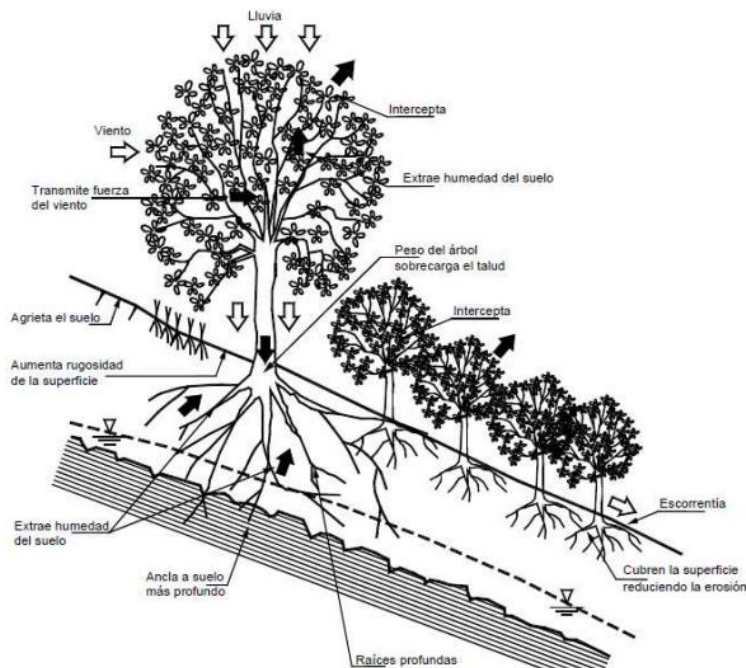
La vegetación y el follaje reducen considerablemente el contacto directo de la lluvia con los suelos, por lo que modifica el ciclo hidrológico y disminuye la infiltración del agua, evitando la erosión. Por otro lado, las raíces absorben la humedad del suelo. Según el tipo de vegetación y tipo de suelo se tiene cierto potencial de evapotranspiración.

Figura N° 43: Efecto de la vegetación en un talud.
 Fuente: Jaime Suárez (2001), en IMT (2012).

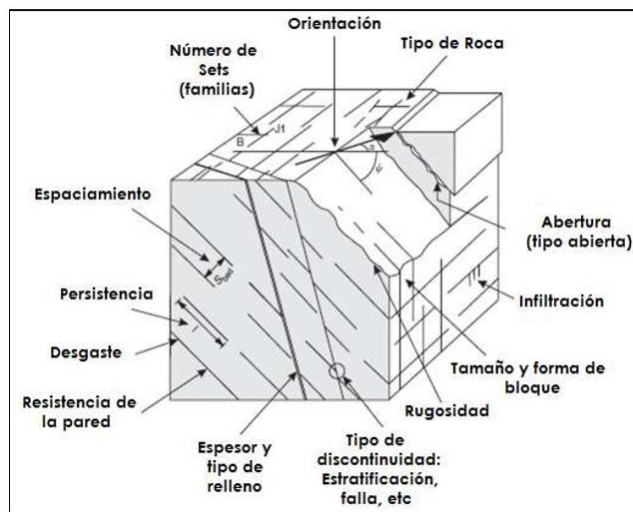
Se encuentran presentes en las rocas y es importante tener en cuenta su geometría, naturaleza, condición y estado, ya que influyen en el macizo rocoso, así como las cicatrices, aberturas, número de familias, rugosidad, y los que se muestran en la siguiente figura:

Figura N° 44: Presentación de discontinuidades en un macizo rocoso.

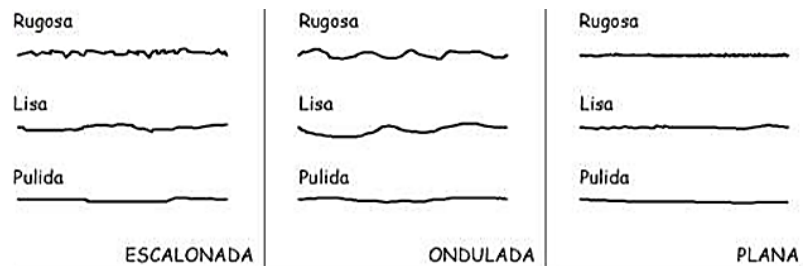
Según estudios de Barton (ISRM, 1981), cuando una discontinuidad no es interestratificada y degradada, la aspereza en su superficie es importante en la resistencia al corte. Dependiendo de la dirección, la aspereza debe ser observada en superficies con posible deslizamiento. La puntuación se dará evaluando su perfil de rugosidad en la superficie de la cara del talud, como en la figura N°45. En superficies planas la puntuación será alta, y baja en superficies rugosas.

Figura N° 45: Perfiles de rugosidad.

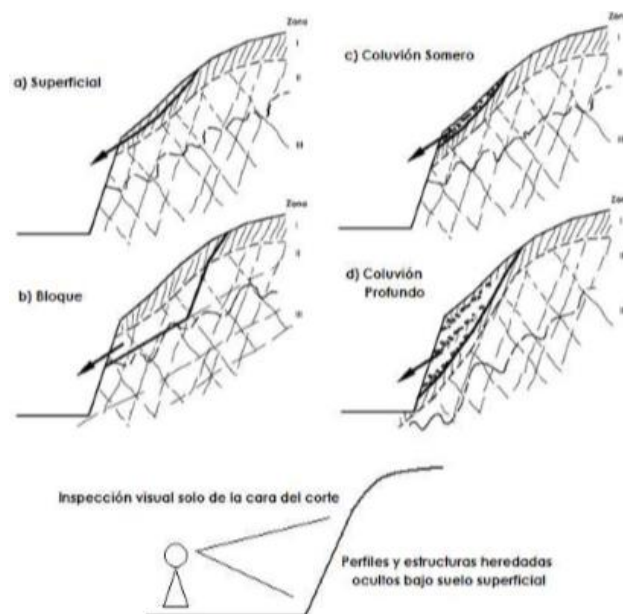
Para su evaluación se consideran los conceptos de perfil de meteorización, escurrimiento superficial y contacto de suelo sobre rocas; cuyos análisis son de gran dificultad ya que a simple vista solo se observa la cara del talud de corte. Depende de la experiencia del evaluador.

Figura N° 46: Perfiles de meteorización.

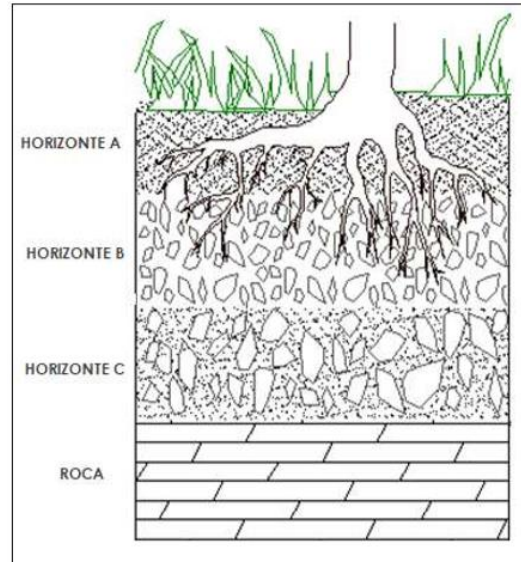
El suelo se constituye por horizontes o capas estratigráficas paralelas a la superficie. El perfil de suelo se refiere a la sección vertical, y el horizonte un estrato como consecuencia de intemperismo. Las capas de suelo se refieren, en cambio, a un estrato con débil alteración.

Figura N° 47: Perfil teórico del suelo.

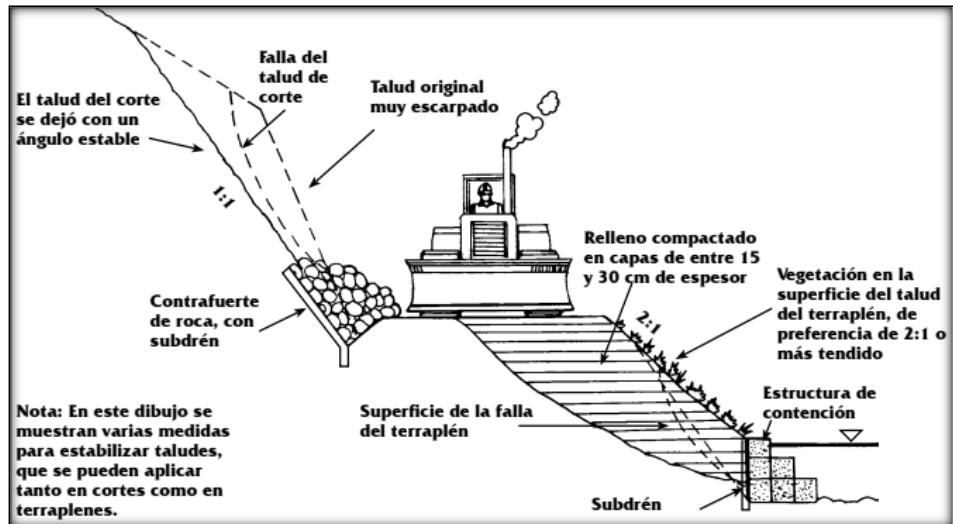
- Cuando ocurren los deslizamientos, se debe estabilizar la zona removiendo el material caído, haciendo el talud más tendido, añadiendo drenaje, o empleando estructuras, etc. Las condiciones locales pueden variar grandemente; por lo que la medida de estabilización más apropiada dependerá de las condiciones particulares del sitio tales como la magnitud del deslizamiento, el tipo de suelo, el uso del camino, las restricciones de alineamiento, y la causa de la falla.

Figura N° 48: Soluciones a deslizamientos en carreteras vecinales.

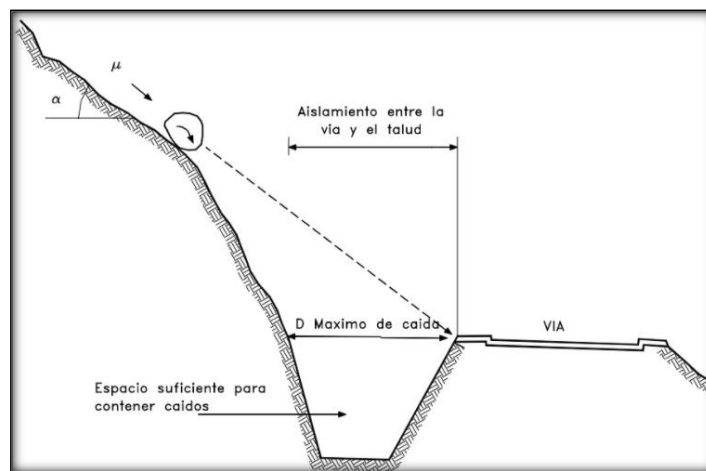
Trincheras o excavación al pie del talud o ladera, impide que la roca de deslizamiento dañe la calzada de una vía. Se recomienda tomarlo como medida física cuando existe espacio suficiente para su construcción; de otra manera podría resultar muy peligroso; y un análisis a detalle el comportamiento de los bloques caídos para un adecuado diseño. Las trincheras también sirven para controlar el agua de las lluvias.

Según Ritchie (1963), las dimensiones de las trincheras están relacionadas con la altura y pendiente o inclinación del talud. En pendientes igual o mayores a 75° los bloques suelen caer cerca al talud, en inclinaciones de 55° a 75° suelen rodar y rebotar, donde se requiere más espacio para la trinchera. En pendientes de 40° a 50° los bloques tienden a rodar hasta chocar con una “pared”, por lo que se necesita un muro vertical junto a la trinchera para impedir el paso de los bloques.

Figura N° 50: Trincheras para el control de deslizamientos, o flujos.

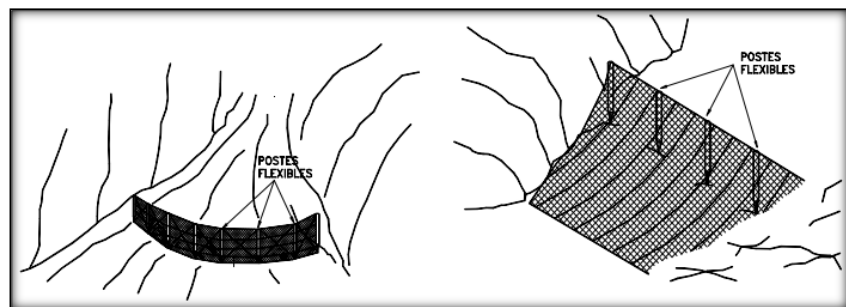
Es un sistema especial de amortiguación que está suspendido en cables, y permite disipar energía de rocas que se encuentren susceptibles a movimiento. En la figura N°54 se presentan formas diferentes de colocar las mallas. Cada malla que se necesite depende de la capacidad, en cuanto a la disipación de energía requerida (Suárez, 1998).

Figura N° 51: Mallas con postes flexibles, que permite detener rocas.

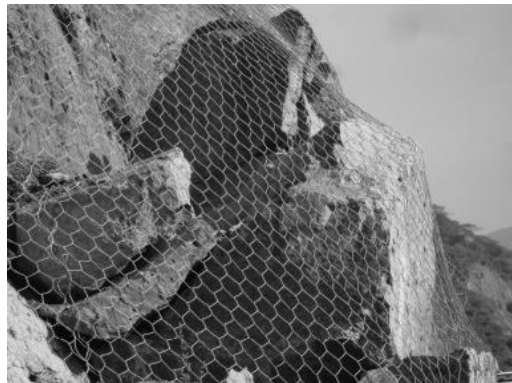
Es un sistema de red de alambre galvanizado que tiene como fin evitar desprendimientos o caídas rocas de bajas proporciones (0.6m a 1m de diámetro), o en ocasiones, el movimiento de bloques más grandes. Estas mallas deben ser usados para casos en los que puedan tener contacto directo con la fachada del talud, protegiéndolo de forma permanente. También se puede usar refuerzo con cables, amarrándose con los anclajes.

Figura N° 52: Control de rocas con mallas ancladas.

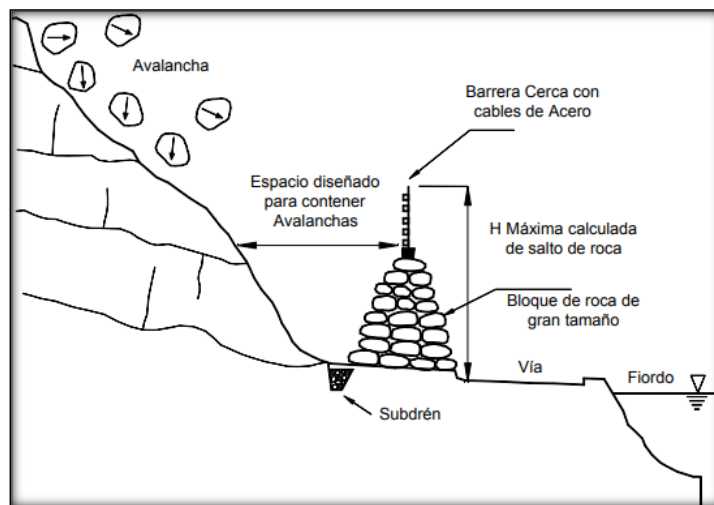
Se refiere a un muro interceptor que sirve como barrera contra caídos de bloques de roca de hasta 2 metros de diámetro, a fin de proteger la vía. Puede ser construido con bloques de roca, concreto (simple, armado o ciclópeo), suelo reforzado, o gaviones. En ocasiones pueden ser destruidos por el impacto de bloques si son de gran magnitud; por ello, pueden construirse junto a trincheras para aumentar su capacidad de intercepción.

Figura N° 53: Muro alcancía.

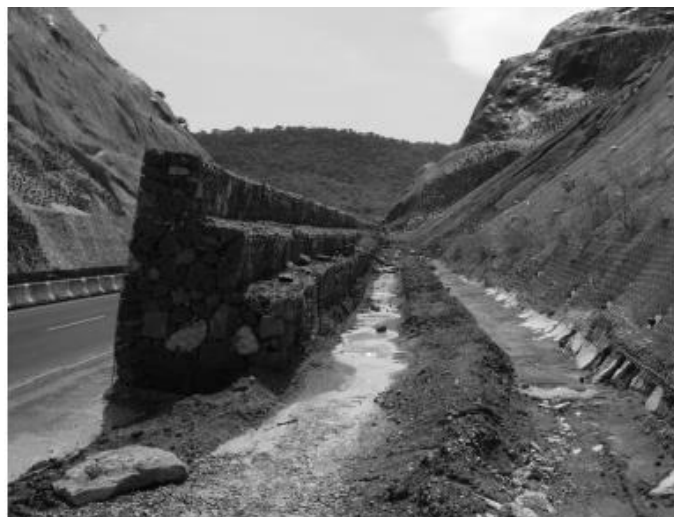
Figura N° 54: Muro "Alcancía" para protección contra caídos.

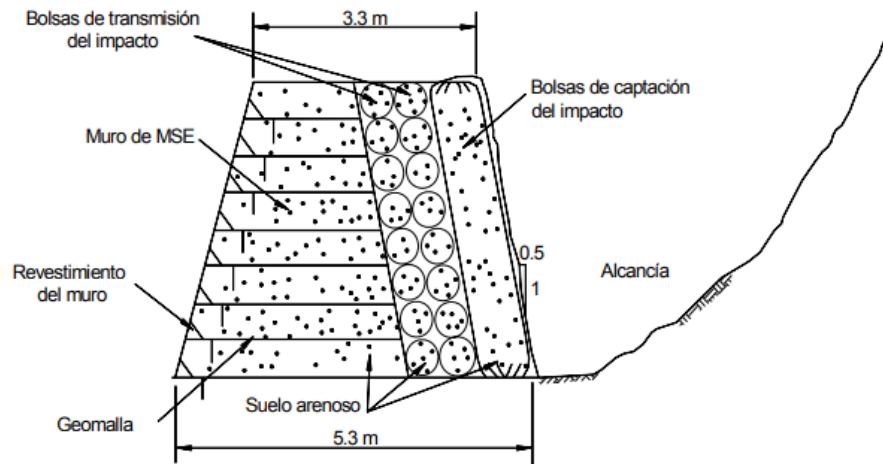
Figura N° 55: Muro alcancía de tierra armada con geotextiles.

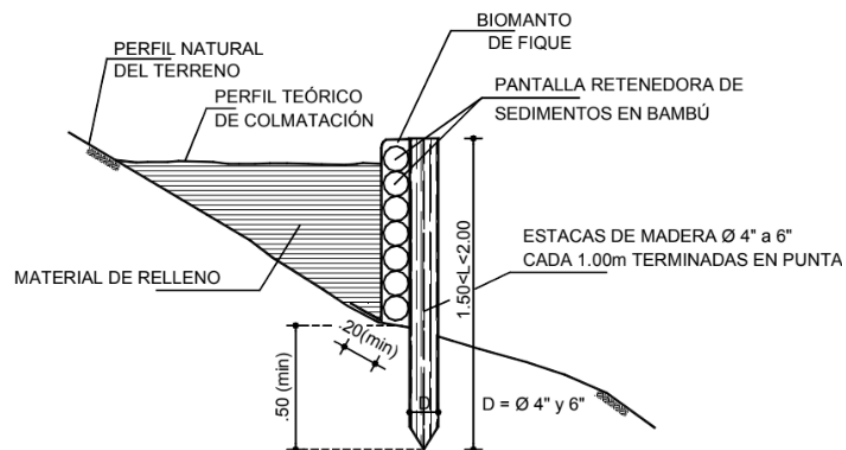
Según Suárez en su libro Control de erosión (2001), los trinchos también son útiles para la protección de un talud ante deslizamientos. Los trinchos consisten en elementos horizontales de bambú o madera sostenidos por estacas (pueden ser vivas) que impiden la formación de surcos y cárcavas en los taludes con concentraciones altas de escurrimiento, previniendo el movimiento de sedimentos sobre su superficie. Los trinchos pueden estar enterrados o por encima de la superficie del talud. Las estacas se entierran hasta 50cm, y tienen un espaciamiento entre trinchos de 1.5 y 3 metros.

Figura N° 56: Cubierta de protección contra deslizamientos.

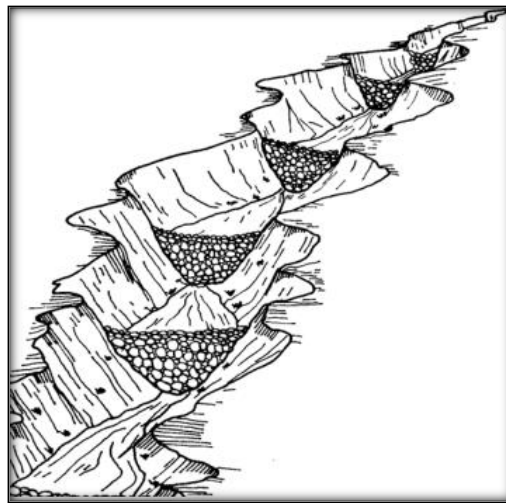
Según Gordon Keller (2008), las estructuras típicas para el control de huaicos y quebradas se construyen con roca, gaviones, troncos, estacas de madera con malla de alambre o con maleza, bambú, barreras de vegetación, etc. Los métodos biotécnicos ofrecen una combinación de una estructura física con medidas de vegetación para la protección física, así como para un soporte adicional de las raíces a largo plazo y para mejorar el aspecto estético. También se necesitará en general una estructura de retención para estabilizar la pendiente ascendente, es decir, la parte superior de la quebrada y evitar el futuro avance hacia adelante.

Figura N° 57: Estructuras de detención (diques) de roca.

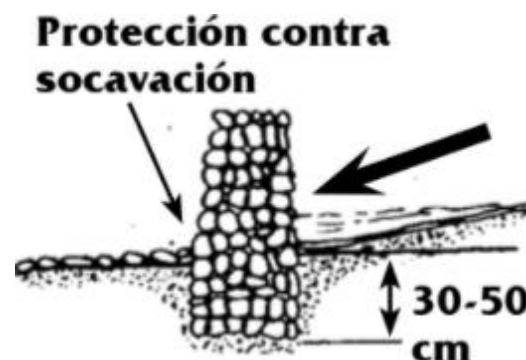
La estructura debe empotrarse en el suelo nativo, de 30 a 50cm en el fondo de la quebrada y en las márgenes de suelo natural manteniendo una forma de “U” o “V” sobre la estructura.

Figura N° 58: Vista lateral de la estructura de detención.

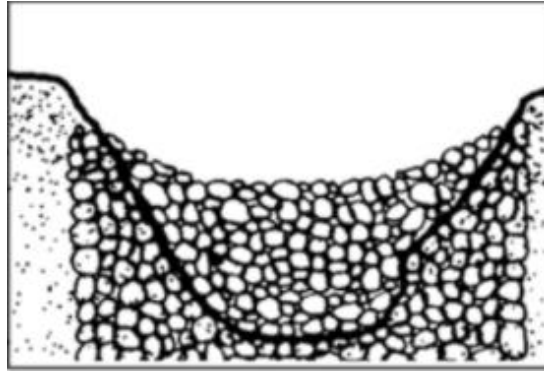
Figura N° 59: Vista frontal de la estructura de detención.

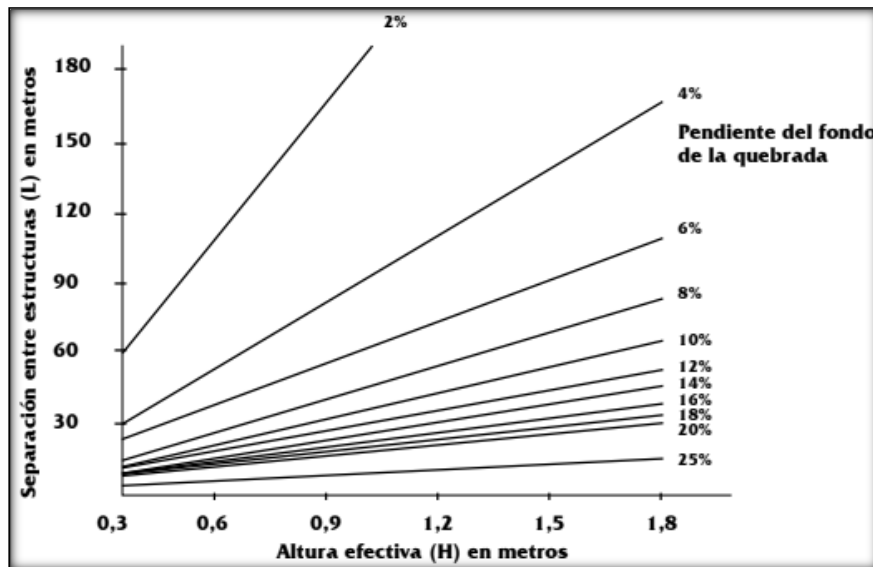
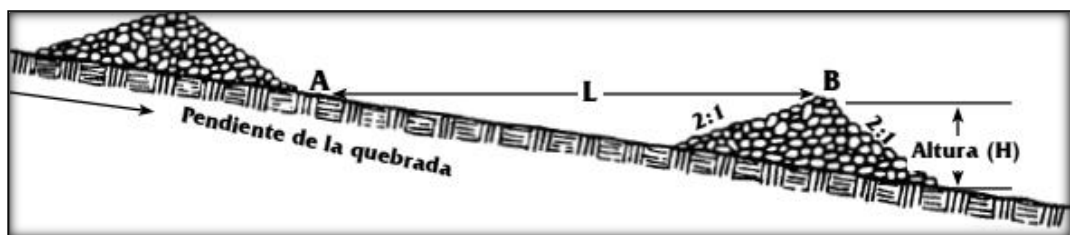
La separación recomendada entre estructuras depende de la pendiente del terreno o del canal de la quebrada, y de la altura de cada una de las estructuras.

Figura N° 60: Detalles de separación entre estructuras de control quebradas.

- a. La distancia entre los diques de roca debe ser suficiente para que tengan la misma elevación (entre el pie de uno y la corona del otro).
- b. Usar una pendiente de 2:1 o más tendida para los diques de roca.
- c. Tomar medidas necesarias a fin de evitar la formación de quebradas y estabilizar a las existentes antes de que aumenten de tamaño.
- d. Empotrar y anclar perfectamente en las márgenes y en el fondo del canal.
- e. Usar diques de detención para el control de la formación de quebradas construidos con estacas, troncos, gaviones o rocas suelta, así como barreras de vegetación viva o capas de maleza plantadas en hileras a través de las laderas y de las zonas alteradas para controlar la erosión en las quebradas.

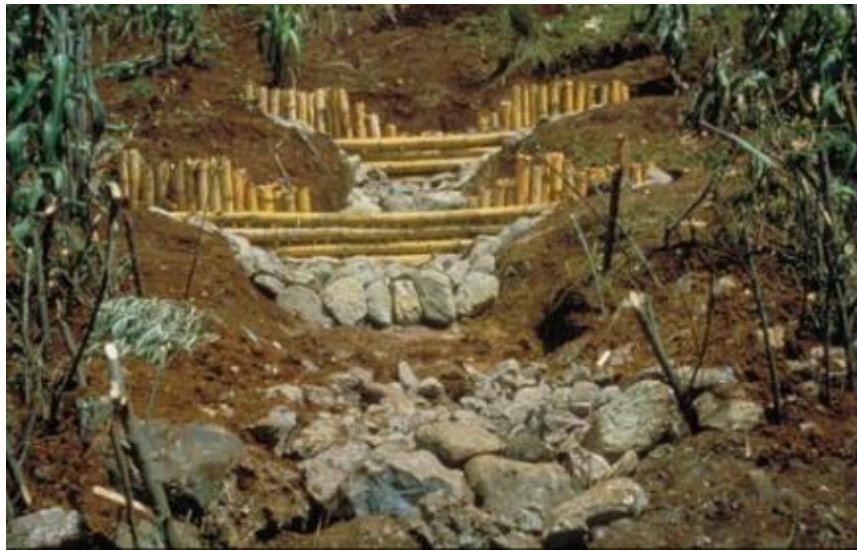
Figura N° 62: Estructuras de estabilización de quebradas.

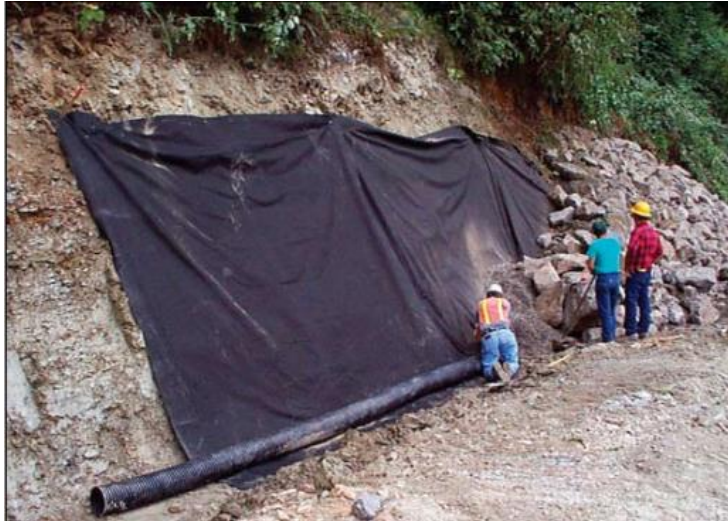
Según Keller, los geotextiles tejidos o no tejidos punzados con aguja se usan generalmente para lograr un filtro entre la roca y el suelo, con lo cual se evita la socavación y el movimiento del suelo. Son relativamente fáciles de instalar bajo la mayoría de las condiciones. La tela debe estirarse bien a través del área del suelo que se va a proteger antes de proceder a colocar el enrocamiento. Se puede usar un geotextil tejido de un solo filamento o uno del tipo no tejido y punzado con aguja, y además debe ser permeable. Se usa comúnmente un geotextil no tejido punzado con aguja con peso de 200 g/m² (6,0 oz/yd²) para muchas aplicaciones de filtración y separación de suelos. De manera tradicional, se ha usado arena gruesa o grava bien graduada con drenaje libre como material de filtro. Una capa de filtro de arena o de grava tiene comúnmente entre 15 y 30 cm de espesor. Los geotextiles son de uso común para proporcionar zonas de filtro entre materiales de diferentes tamaños y granulometrías debido a que resultan económicos, son fáciles de instalar, y se comportan bien dentro de una amplia variedad de suelos. (Keller, 2008).

Los geotextiles pueden ser usados en diferentes tipos de muro, enrocados y medidas de mitigación, y no como solución independiente.

Figura N° 63: Geotextil como respaldo de un contrafuerte de talud.
