UNIVERSIDAD RICARDO PALMA
FACULTAD DE INGENIERÍA
PROGRAMA DE TITULACIÓN POR TESIS
ESCUELA PROFESIONAL DE INGENIERÍA CIVIL

**PROPUESTA DE GUÍA DE INTERVENCIÓN ANTE
DESLIZAMIENTOS PARA ASEGURAR LA TRANSITABILIDAD
EN CARRETERAS VECINALES**

**TESIS
PARA OPTAR EL TÍTULO PROFESIONAL DE
INGENIERO CIVIL**

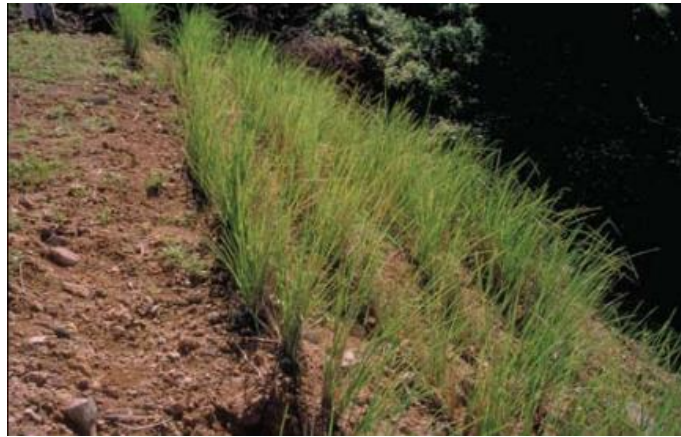
Entre las prácticas de control de la erosión se incluye la protección de la superficie y la cobertura del terreno con redes de material vegetal: siembra de pasto y diversas formas de reforestación. Ofrecen cobertura al talud, resistencia producida por las raíces, y protección del suelo con vegetación “natural” económica y estética, al mismo tiempo, ayudan a controlar el agua y promover la infiltración. (Guía Gordon Keller, 2008). En este método se selecciona vegetación que se adapte al sitio, con raíces fuertes, y que proporcione una buena cobertura del terreno. De preferencia usar especies nativas que tengan buenas propiedades de crecimiento, resistencia, cobertura densa y raíces profundas, como el Vetiver.

Figura N° 64: Uso de pasto Vetiver para estabilizar el talud y control de erosión.

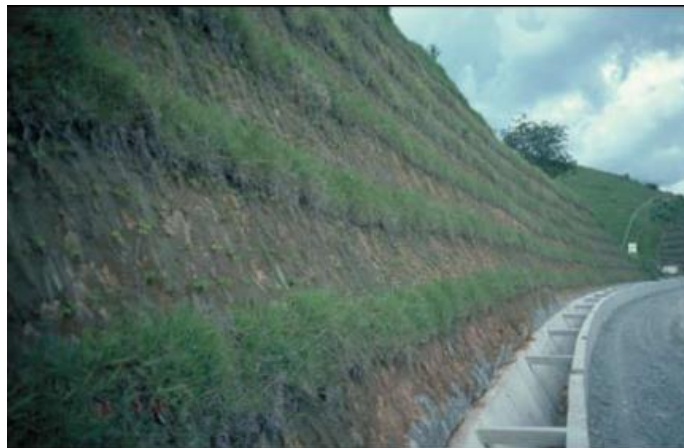
Según Keller (2008), los métodos biotécnicos (capas de maleza, estacas vivas, arbustos en hilera) ofrecen combinaciones de estructuras con vegetación para impartir protección física, como apoyo adicional a largo plazo para las raíces y aspectos estéticos.

Figura N° 65: Hileras de pasto para estabilización y control de erosión.

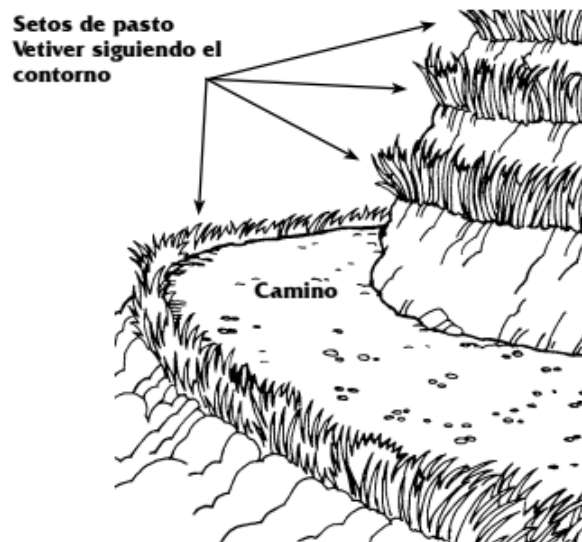
Figura N° 66: Arbustos siguiendo el contorno para estabilización de taludes.

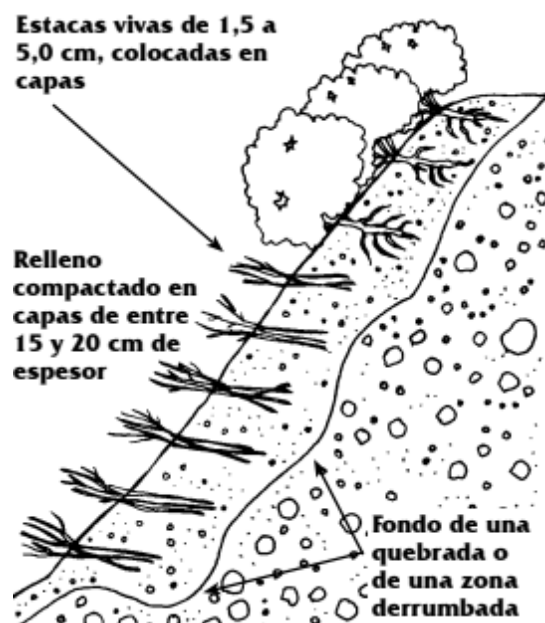
Figura N° 67: Capas de maleza para estabilización de quebradas y deslizamientos.

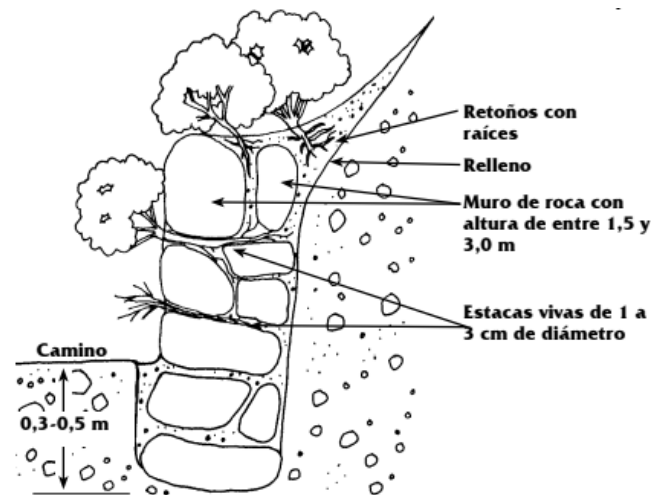
Figura N° 68: Muros de retención vivos con rocas o gaviones y vegetación.

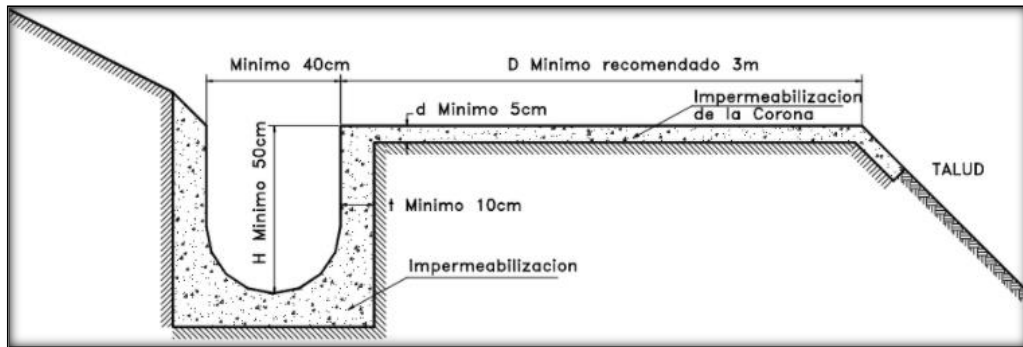
Servirán para poder captar el agua de la escorrentía para luego desaguar las cuencas ciegas ubicadas en la parte inferior del talud natural (Suárez, 1998). Se deben ubicar dentro del cuerpo del deslizamiento, o en la parte superior de los escarpes; y permitirán interceptar y conducir de una forma adecuada las aguas superficiales, minimizando su infiltración y acciones erosivas. Con una distancia apropiada al borde, se emplazarán en la corona de los escarpes, y, en lo posible, no se habilitarán cerca de grietas de tensión, ni paralelas a los escarpes. Se impermeabilizará sus paredes y fondo, y mantendrán una adecuada inclinación para una efectiva y rápida evacuación del agua.

Se sugiere considerarlo como una obra complementaria, generalmente se construyen encima de la corona del talud.

Figura N° 69: Detalle de zanjas de coronación.

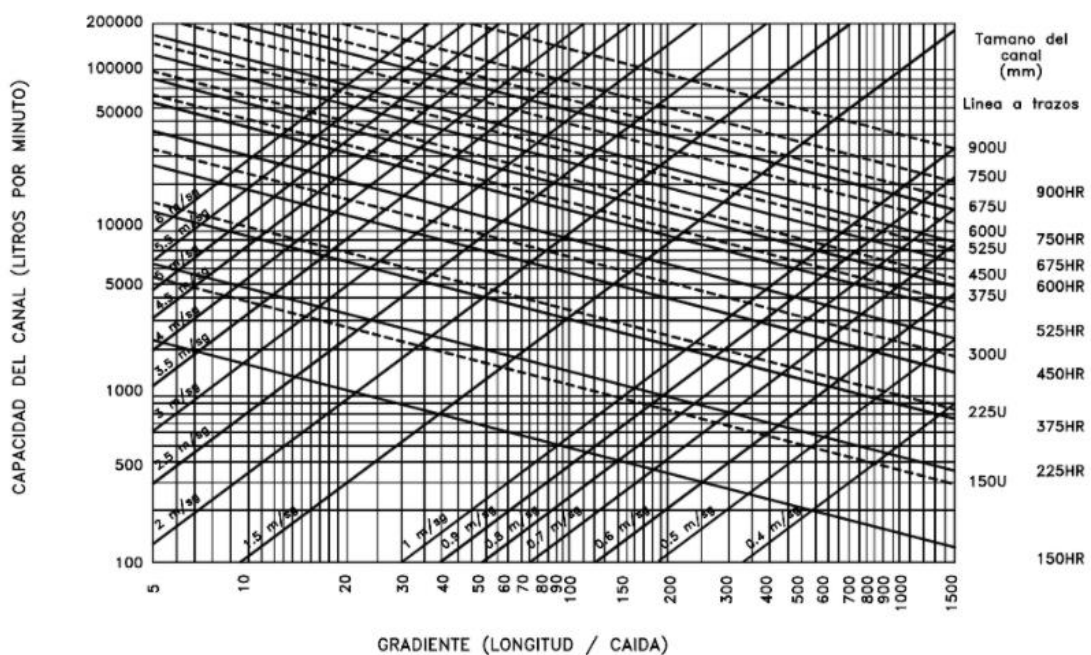
Figura N° 70: Abaco para el diseño rápido de canales de drenaje en taludes.

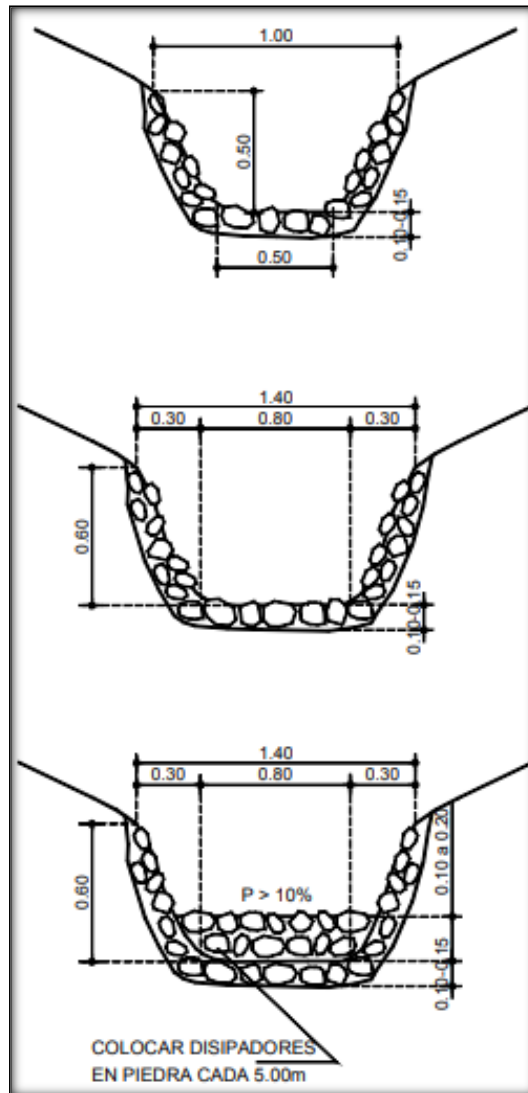
Figura N° 71: Dimensiones estándar para zanjas revestidas con piedra.

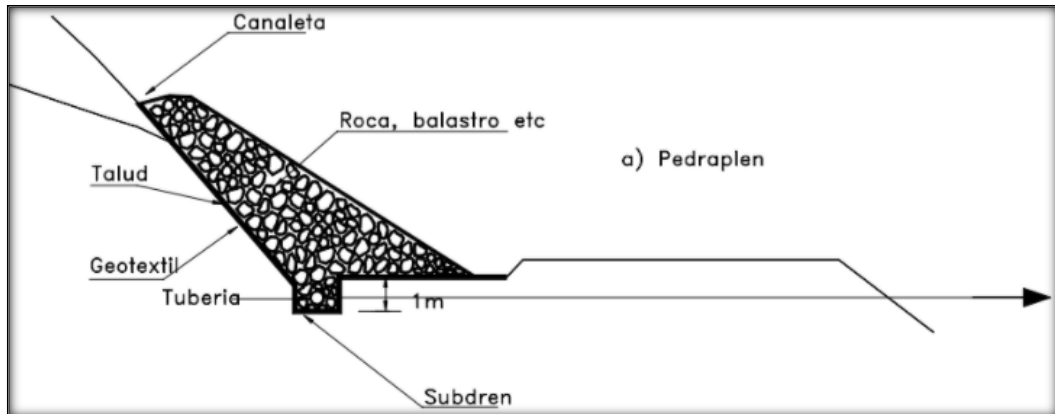
La estructura de retención mantiene en su sitio al filtro y ayudar a la contención de la masa de suelo sobre la cual actúa el gradiente hidráulico, al aflorar el agua. Puede ser un muro en gaviones, enrocado, muro criba, etc.

El subdren se coloca en el pie del talud para recoger el agua captada por la pantalla y conducirla a un sitio seguro.

Figura N° 72: Subdren de pantalla con enrocado.

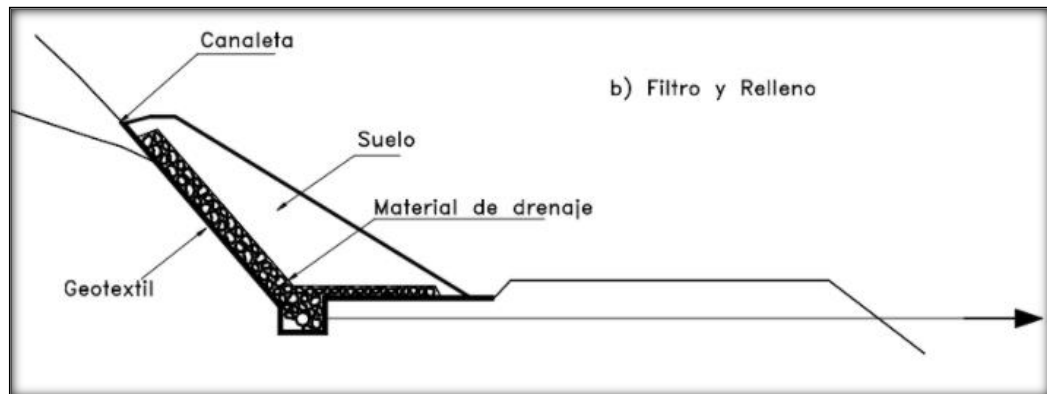
Figura N° 73: Subdren de pantalla con relleno.

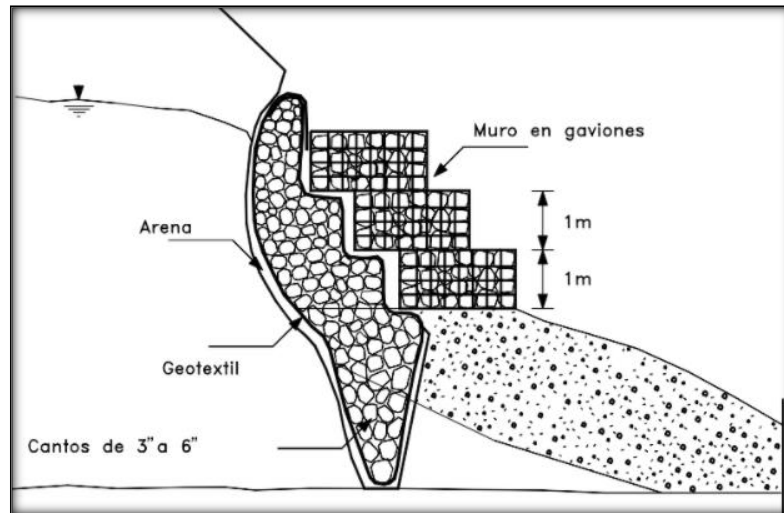
Figura N° 74: Subdren de pantalla con muro de gaviones.

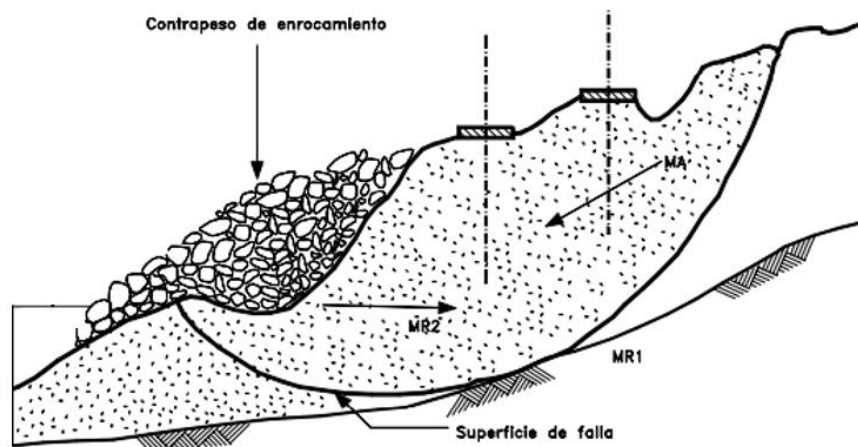
Al agregarle carga a la parte inferior de un deslizamiento de rotación se origina un momento en dirección opuesta al movimiento, generando un incremento en el factor de seguridad. Se tiene que analizar el peso requerido para alcanzar un factor de seguridad adecuado. Para que el sistema sea óptimo debe haber una apropiada cimentación de estos contrapesos. El efecto del sistema de contrapeso es provocar que el círculo crítico en la zona baja del talud se alargue. Los contrapesos pueden ser estructuras como muros de contención, llantas de caucho, rellenos de tierra armada, etc.

Figura N° 75: Contrapeso para estabilización de un deslizamiento activo.

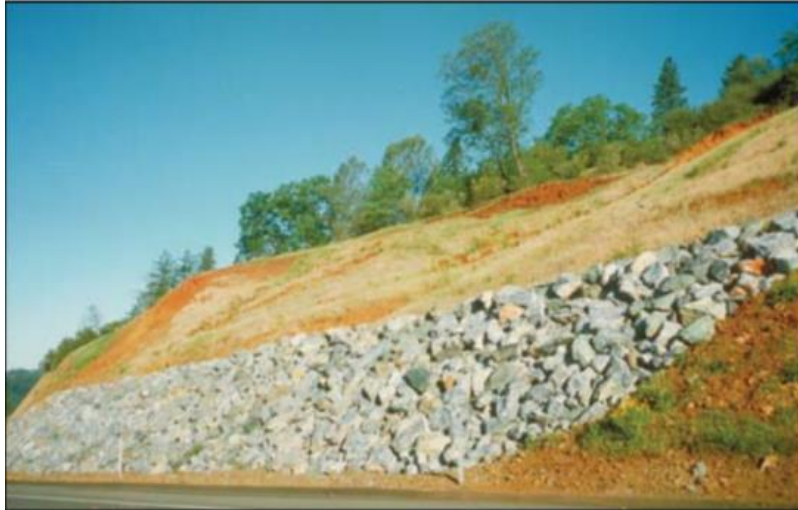
Figura N° 76: Contrapeso de contrafuerte de roca permeable.

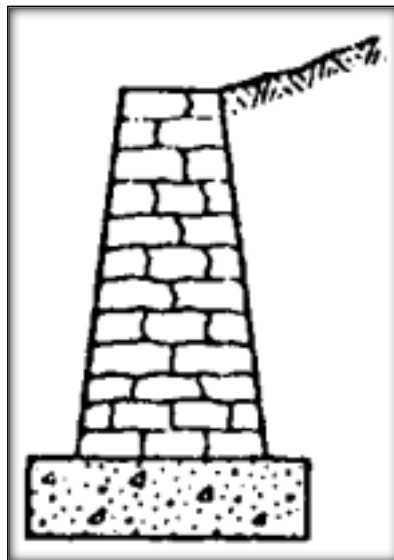
Son estructuras construidas con bloques de roca colocándolos uno encima de otro de forma manual, en la parte inferior del talud. Generalmente se utilizan bloques de 3" hasta 1 metro. El diseño según Keller:

Figura N° 77: Muro de roca.

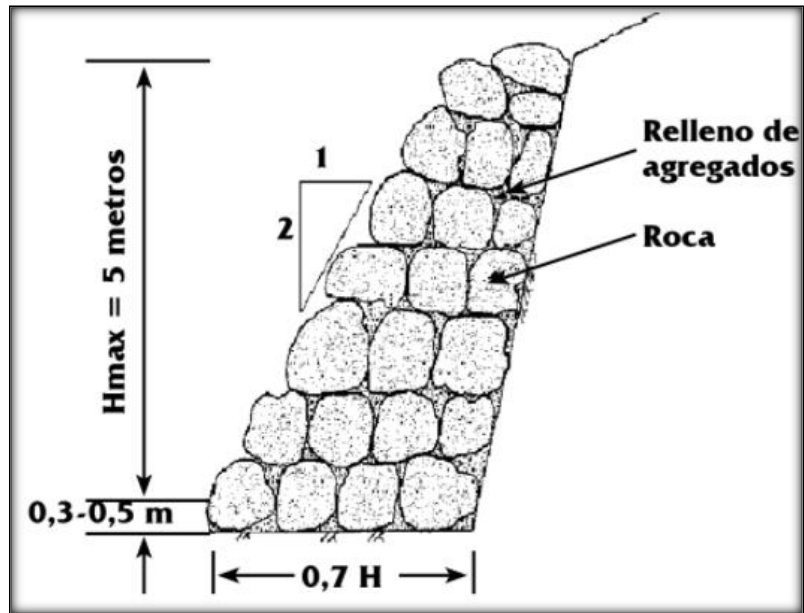
Figura N° 78: Configuración para muro alto de roca.

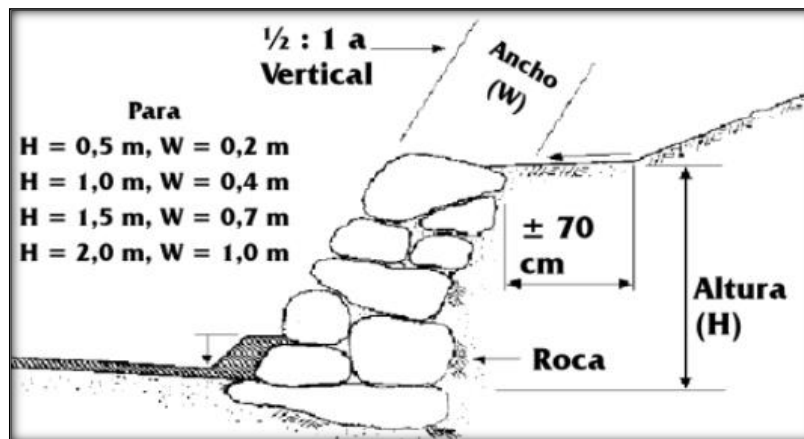
Figura N° 79: Configuración para muro bajo de roca.

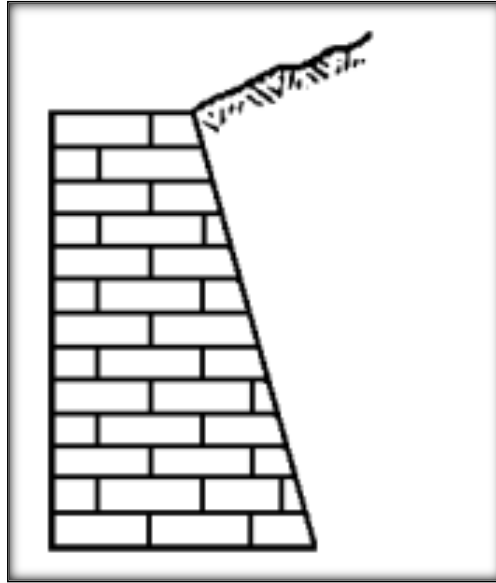
Figura N° 80: Ladrillo o mampostería.

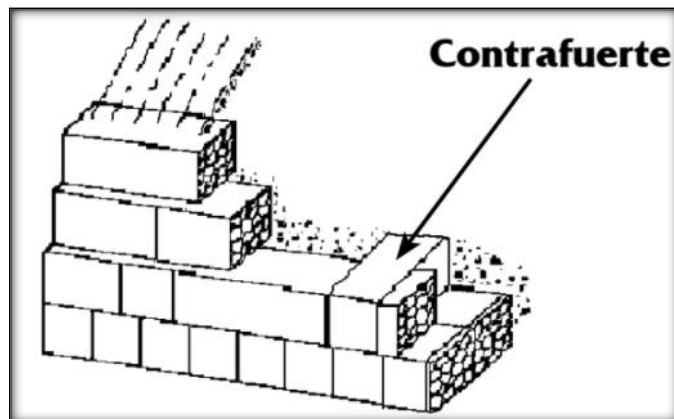
Figura N° 81: Contrafuerte.

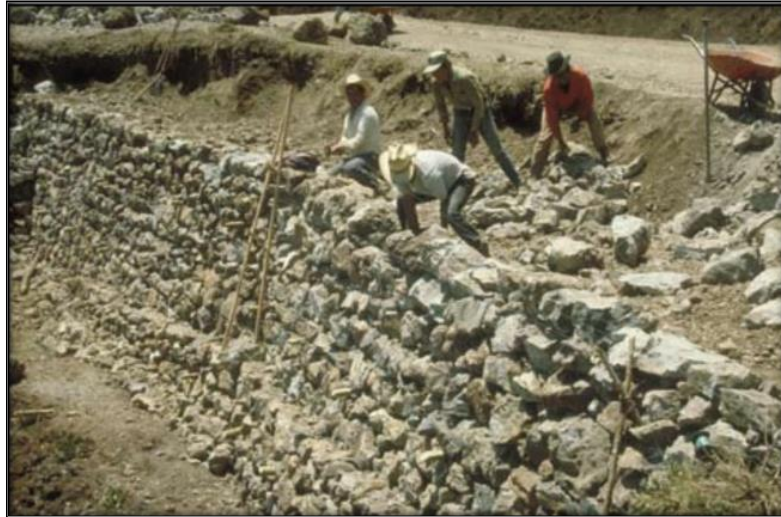
Figura N° 82: Métodos de estabilización en taludes.

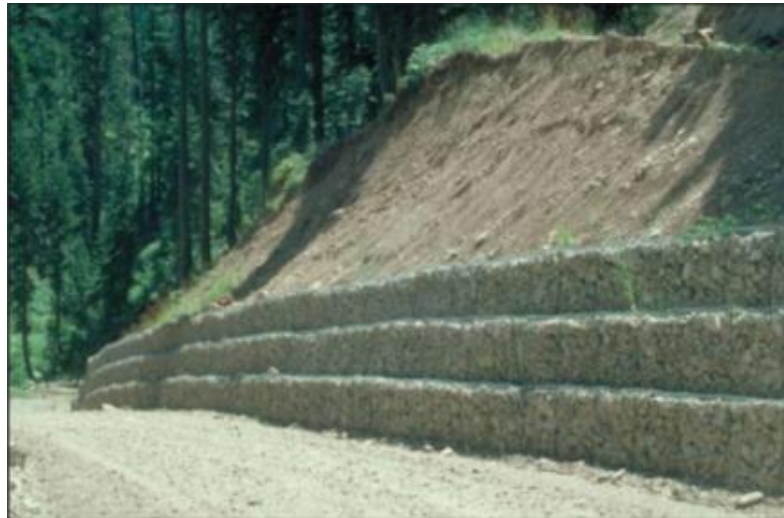
Es importante tener en cuenta las especificaciones del tipo de malla, calibre del alambre tamaño de las unidades, tipo y número de uniones y calidad del galvanizado, tamaño y forma de los cantos. Se debe diseñar unión por unión la cantidad de alambre de amarre entre unidades. Se debe definir si la malla es de doble torsión electrosoldada o eslabonada y el

Figura N° 83: Estructuras de gaviones de baja altura.

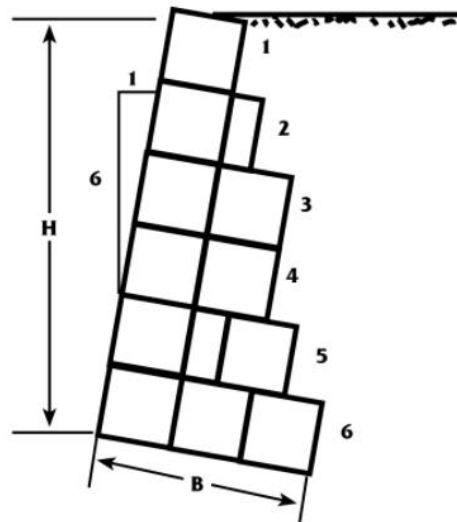
Diseño estándar para estructuras de contención de gaviones de hasta 6 m, con relleno plano o inclinado. (Gray and Leiser, 1982).

Relleno con superficie plana:

Figura N° 84: Fachada plana.

Las condiciones de carga corresponden a rellenos de arena limosa a grava. Para suelos más finos o arcillosos, el empuje de la tierra sobre el muro aumentará y el ancho de la base del muro (B) deberá incrementarse para cada altura. El peso volumétrico del relleno es de = 110 pcf. (1.8 T/m³ ó 1,762 kg/m³)

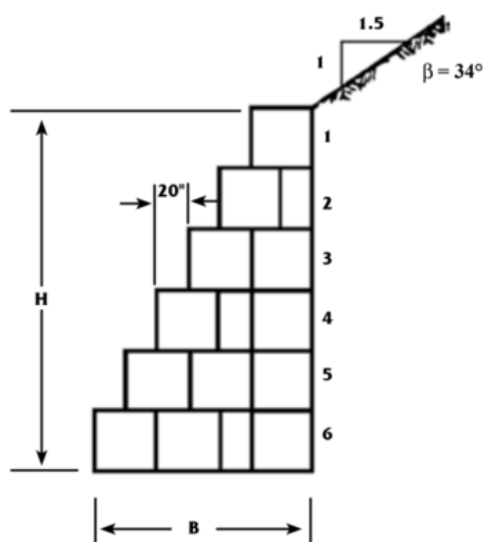
Relleno con talud 1 ½:1

Figura N° 85: Fachada escalonada.

- Debe ser seguro contra volteo para suelos con una capacidad de carga mínima de 2 T/pie² (19,500 kg/m²)
- Para rellenos con superficie plana o inclinada, se puede usar un fachada plana o escalonada.

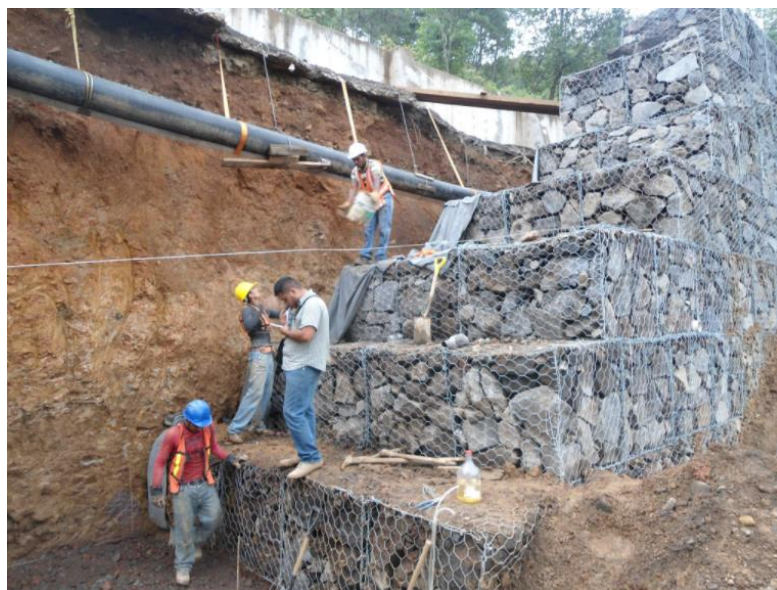
Figura N° 86: Proceso constructivo de muro de gaviones.

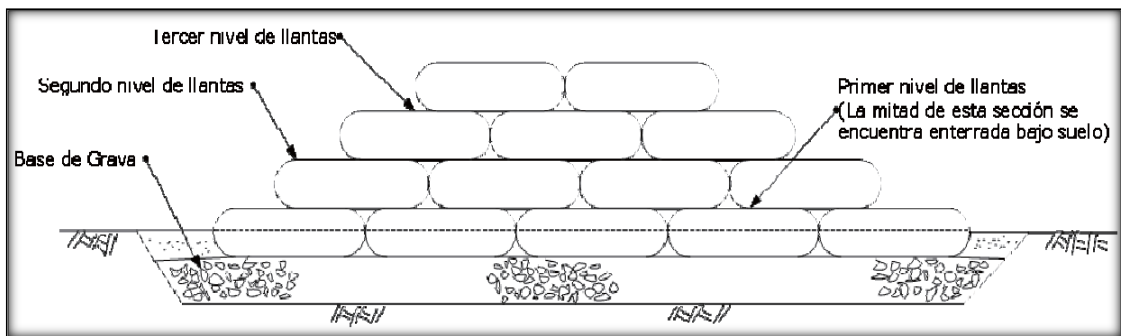
1. Se debe cavar 20cm de la superficie, rellenar con 10 cm de grava y distribuirlo uniformemente para luego compactarlo firmemente. Arriba de la grava compactada se coloca la primera fila de llantas y se deja enterrada la primera fila aproximadamente 10 cm.

Figura N° 87: Vista frontal de apilado de llantas de forma piramidal.

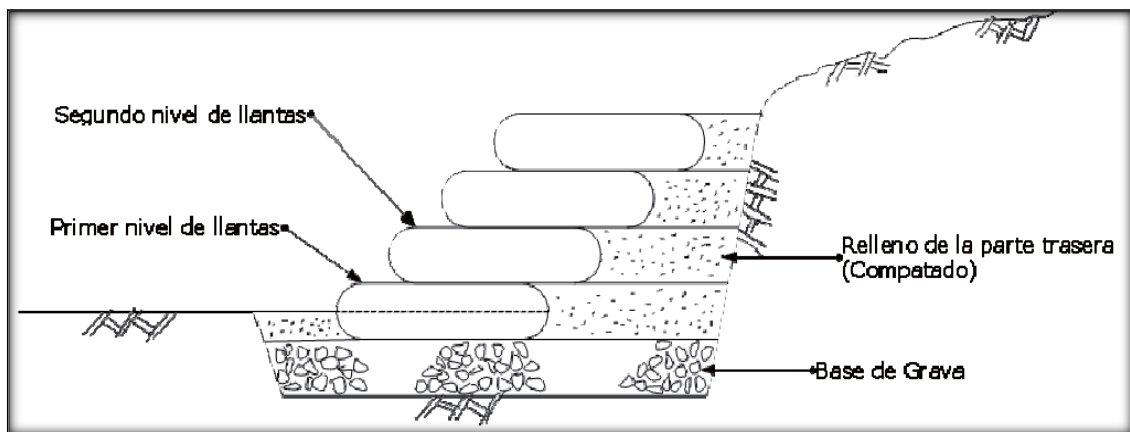
Figura N° 88: Vista seccional de apilado de llantas.

2. Las llantas se alinean desplazando hacia la pendiente de 5 cm a 10 cm con respecto a la fila de llantas colocada abajo. Se amarra una llanta con la otra usando alambre galvanizado, ganchos metálicos o polipropileno.

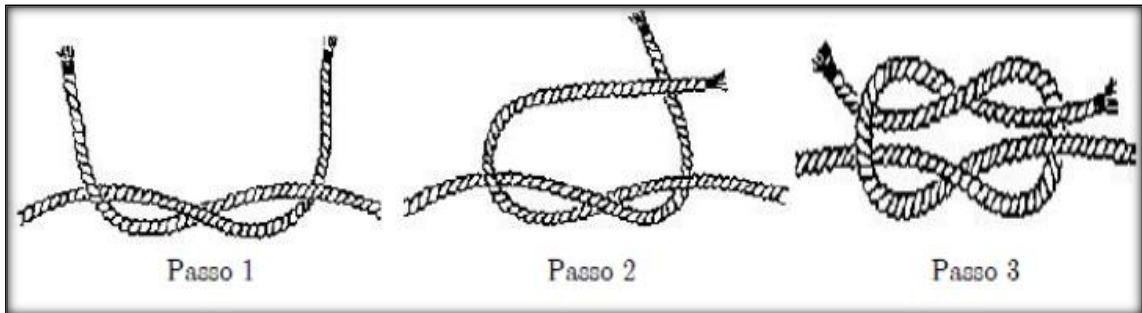
Figura N° 89: Nudo para el amarre de neumáticos con polipropileno.

El muro de llantas a construir deberá tener más o menos la forma de la pendiente a proteger. Por facilidad de instalación se recomienda usar amarres de polipropileno o tornillos ya que solo requieren de apertura de huecos en los neumáticos y realización del nudo, mientras que los metálicos requerirían hacer el gancho para cada amarre lo que resulta un trabajo más tedioso de realizar, aunque también se puede considerar el uso de tornillos. En caso se considere una altura del muro como insegura, se pueden anclar varillas de acero de $\frac{1}{2}$ " de diámetro. Puede utilizarse llantas de diferentes tamaños, En caso de construir un muro que supere los 2 metros de altura es necesario consultar primero a un técnico o ingeniero calificado.

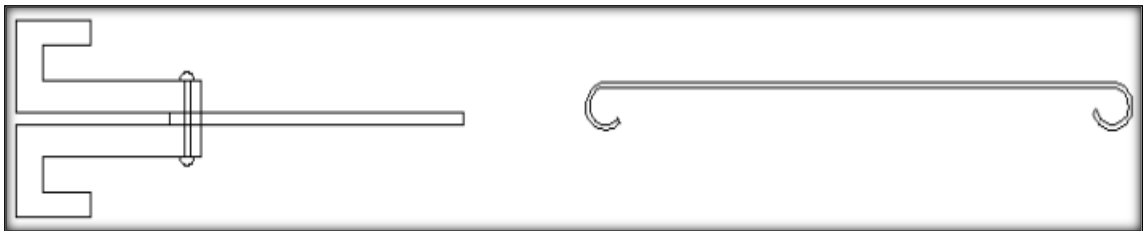
Figura N° 90: Ganchos metálicos para amarre de neumáticos.

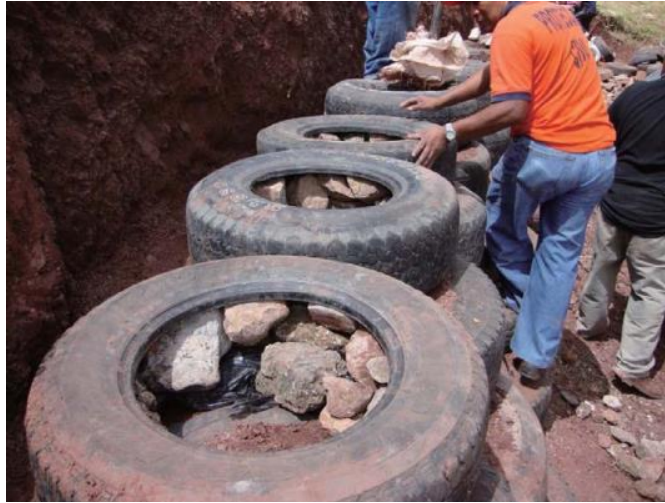
3. Se rellenan internamente las llantas en su totalidad con piedras (de ser posible tamaño $\frac{3}{4}$ "") de la zona para lograr darle suficiente peso. El agujero de la llanta se rellena con lo que llamamos "suelo cemento", que es una mezcla de tierra y cemento, lo cual evita que el agua de lluvia erosione la estructura. La fórmula precisa del "suelo cemento" es: por 1 m³ de tierra, mezclar 100 kg de cemento.

Figura N° 91: Colocación de rocas dentro de las llantas.

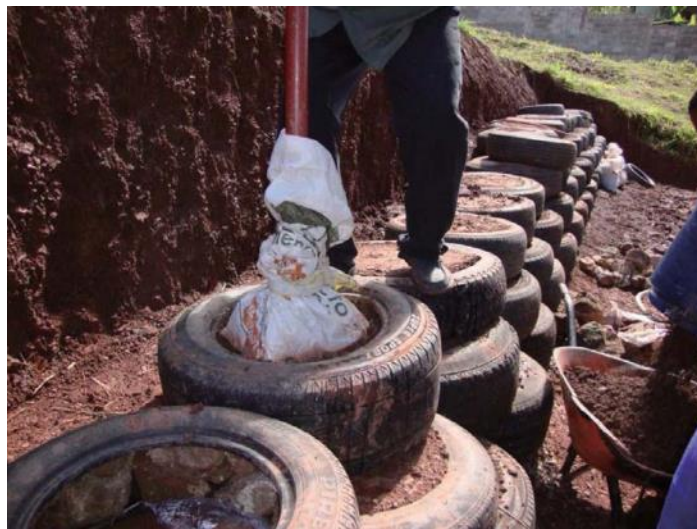
4. El suelo cemento dentro de las llantas deberá ser compactado firmemente mediante trabajo humano.

Figura N° 92: Compactación manual de rocas del suelo-cemento.

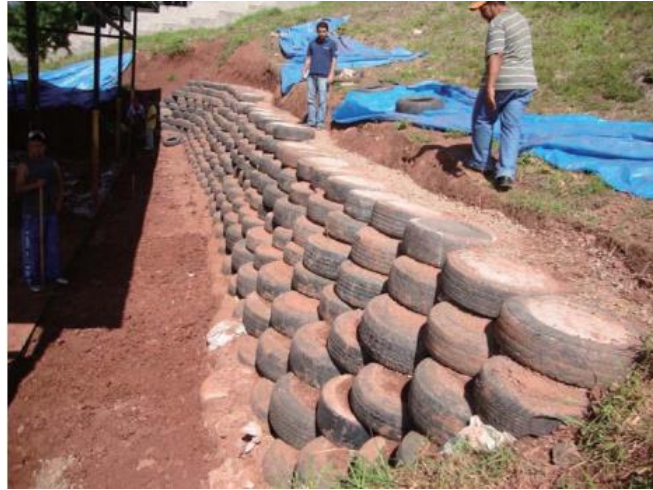
Figura N° 93: Talud estabilizado con muro de llantas.

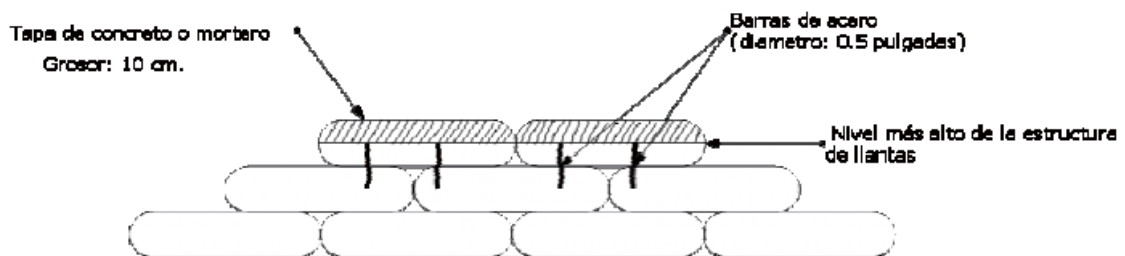
Figura N° 94: Anclaje de barras de acero.

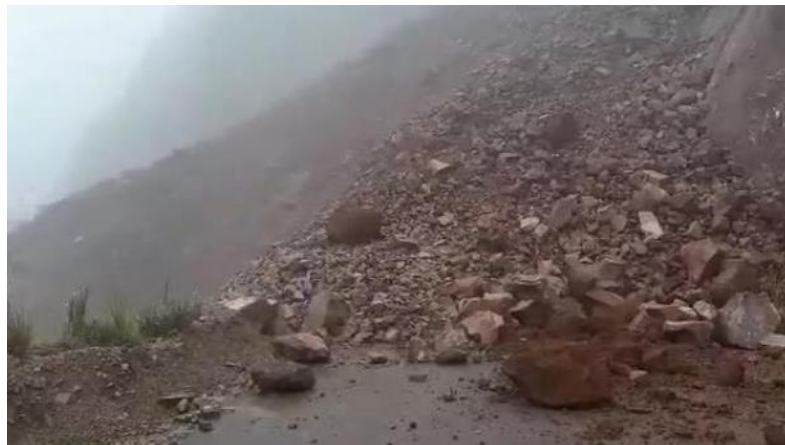
Figura N° 95: Caída de rocas en la vía Cusco-Paucartambo.

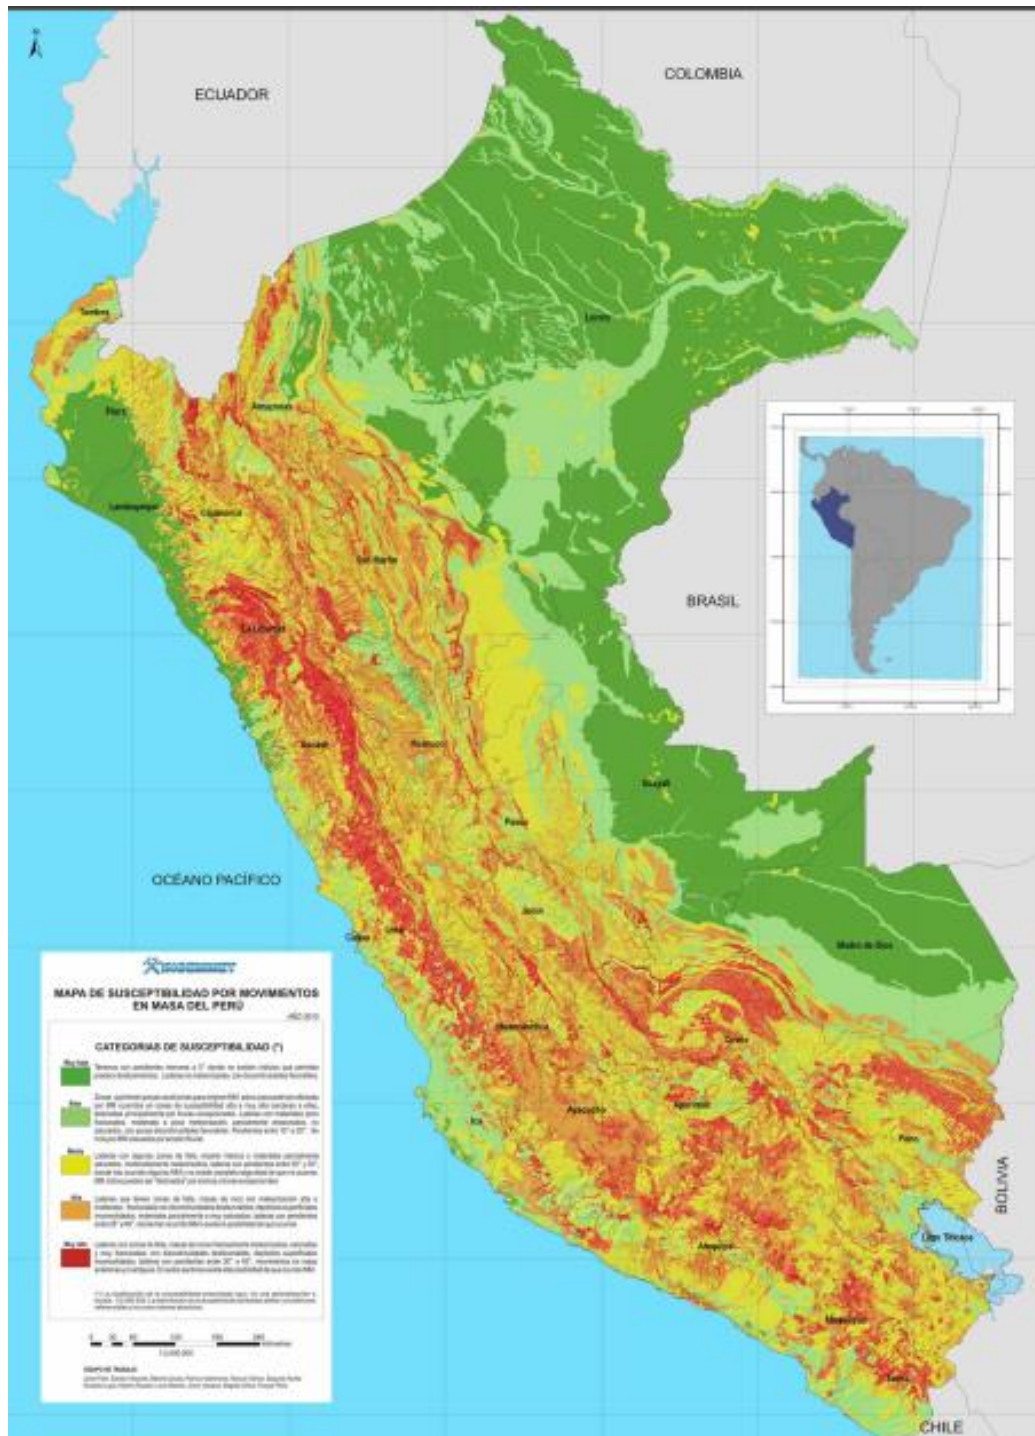
Nos muestra las áreas que tienen el potencial de deslizamientos.

Figura N° 97: Mapa de susceptibilidad por movimientos en masa del Perú.

■ Bajo: Zonas que tienen pocas condiciones para originar Movimientos en masa, salvo que pueda ser afectada por MM ocurridos en zonas de susceptibilidad alta a muy alta cercanas a ellas, detonadas principalmente por lluvias excepcionales. Laderas con materiales poco fracturados, moderada a poca meteorización, parcialmente erosionados, no saturados con pocas discontinuidades favorables. Pendientes entre 10° a 20°. Se incluyen MM causados por erosión fluvial.

■ Media: Laderas con algunas zonas de falla, erosión intensa o materiales parcialmente saturados, moderadamente meteorizados, laderas con pendientes entre 20° y 30°, donde han ocurrido algunos MM y no existe completa seguridad de que no ocurran MM. Estos pueden ser “detonados” por sismos y lluvias excepcionales.

■ Alta: Laderas que tienen zonas de falla, masas de roca con meteorización alta a moderada, fracturadas con discontinuidades desfavorables; depósitos superficiales inconsolidados, materiales parcialmente a muy saturados, laderas con pendientes entre 25° a 45°, donde han ocurrido MM o existe la posibilidad de que ocurran.

■ Muy alta: Laderas con zonas de falla, masas de rocas intensamente meteorizadas, saturadas y muy fracturadas; con discontinuidades desfavorables, depósitos superficiales inconsolidados, laderas con pendientes entre 30° a 45°, movimientos en masa anteriores y/o antiguos. En estos sectores existe alta posibilidad de que ocurran MM.

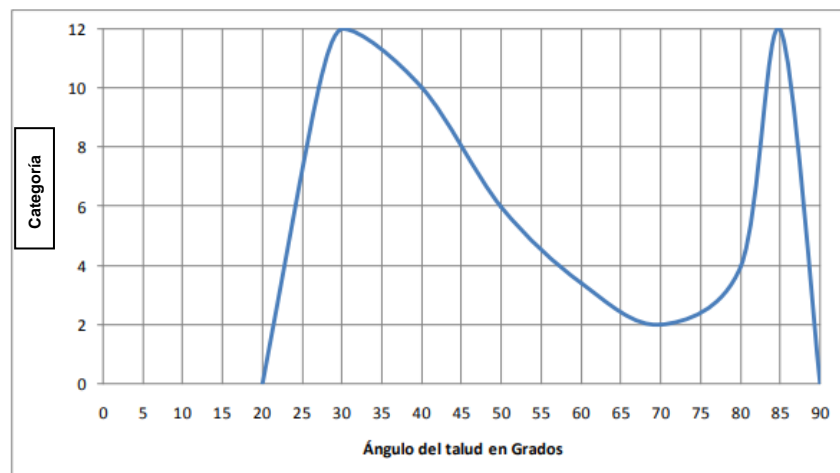
Para ángulo de roca, Se evalúa según la tabla:

Figura N° 99: Puntuación para caídas de roca según ángulo del talud.

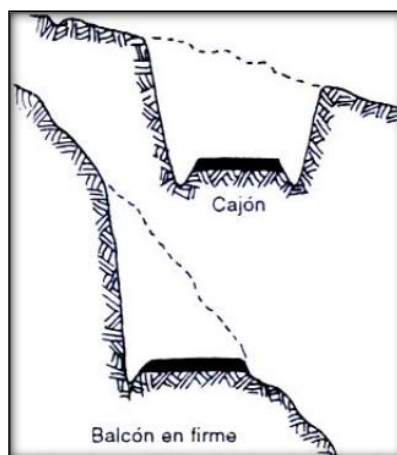
5. Tipo de sección transversal: Se elige entre las opciones si la sección de la vía es tipo balcón o tipo cajón, con fallas o sin fallas:

Figura N° 100: Sección típica de una vía en corte de talud.

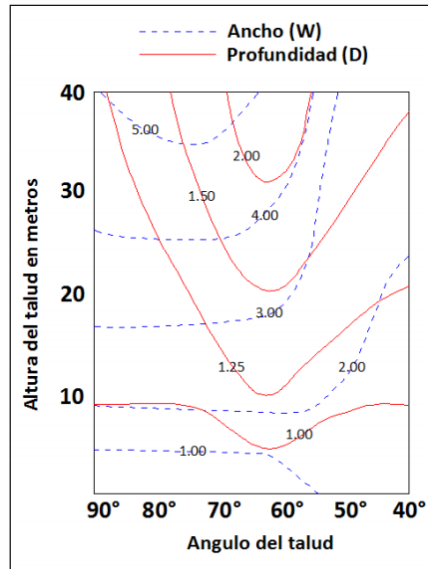
6. Área de captación de material desprendido: Primero, se calcula las dimensiones de ancho (W_a) y altura (D_a) del espacio entre el talud y la carretera. Con estos datos se obtienen los valores del nuevo ancho (W_r) y altura (D_r) de forma aproximada siguiendo la tabla:

Figura N° 101: Criterio de Whiteside (1986) para el diseño de área de captación.

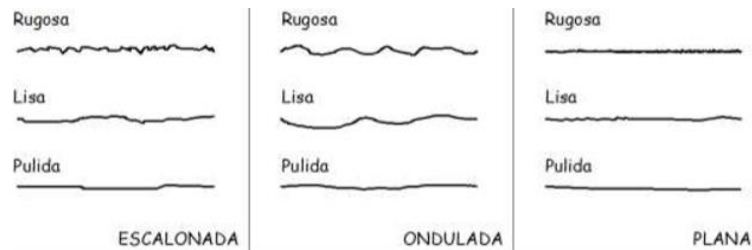
21. Fricción: Se obtiene el dato observando el talud y su superficie rugosa, y se ingresa en la hoja de cálculo según las opciones:

Figura N° 102: Perfiles de rugosidad.

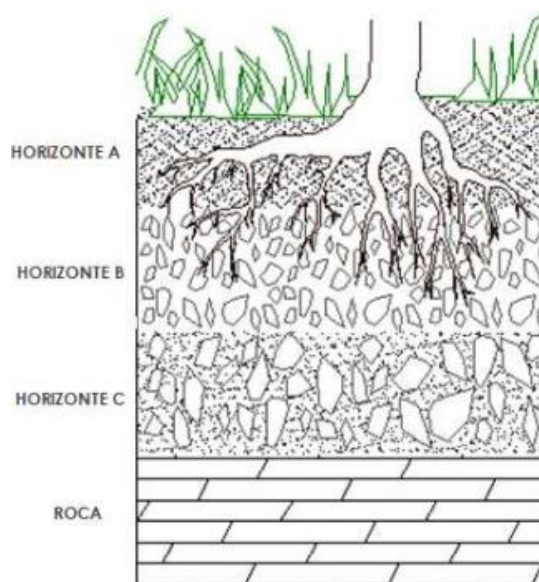
Figura N° 103: Perfil teórico del suelo.

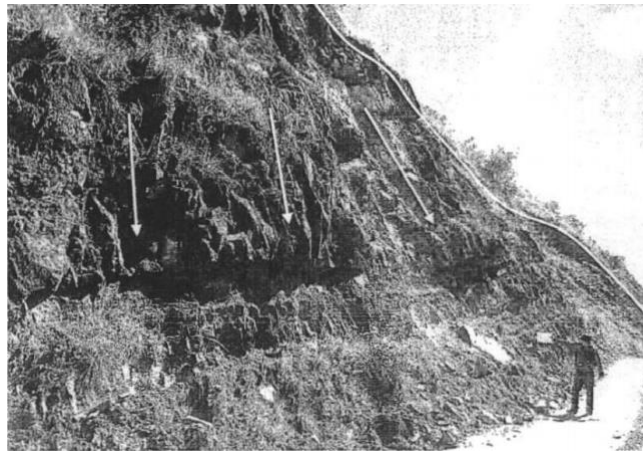
Deslizamiento: Caída de rocas

Figura N° 112: Sector crítico km 5+680.

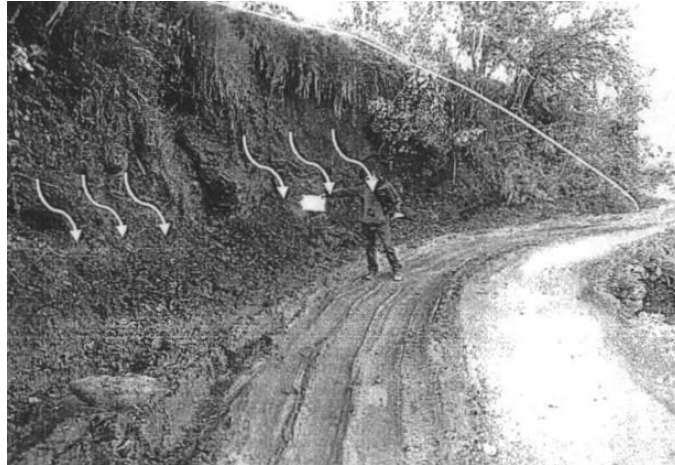
Tipo de deslizamiento: Hundimiento

Figura N° 113: Sector crítico km 13+860.

- Precipitación: 800mm. Rango: 501 a 850mm. 27 puntos.
- Infiltración: se aprecia filtración de agua hacia el pie del talud y genera hundimiento en la plataforma de la vía. 81ptos.

Medida de mitigación: Zanjas de coronación con revestimiento de piedra, ya que presenta gran precipitación, y alta infiltración a pesar de la vegetación. Muro de roca con pantallas de drenaje.

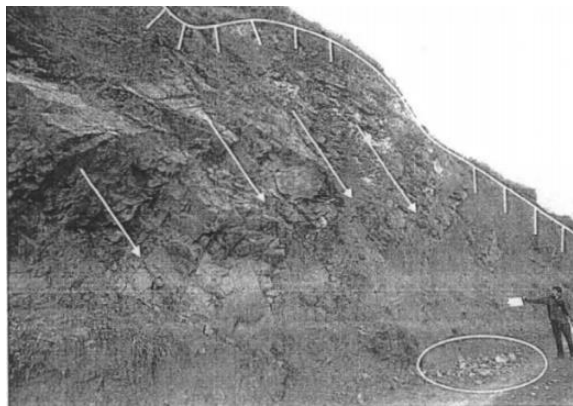
Tipo de deslizamiento: Caída de rocas

Figura N° 114: Sector crítico km 16+640.

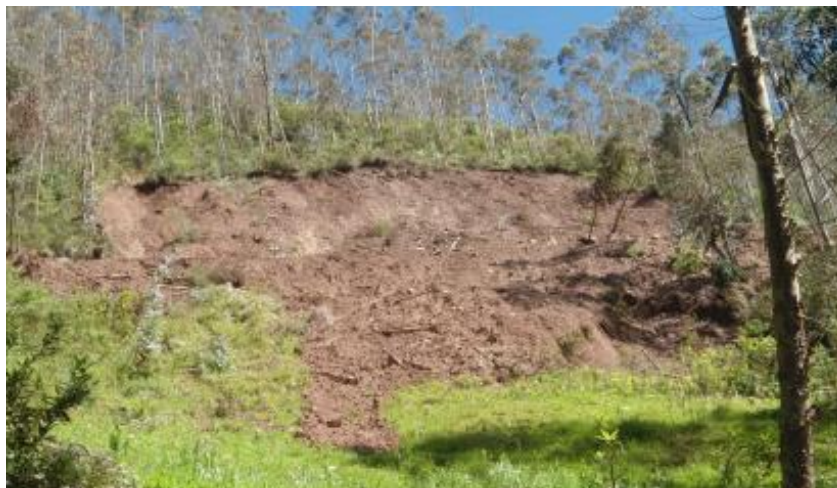
Tipo de deslizamiento: Deslizamiento traslacional

Figura N° 115: Sector crítico km 23+860.

Presenta fallas en la superficie de rodadura, por lo tanto, en suelo entre el talud y el camino se ven afectados. La zanja de coronación reducirá el nivel de infiltración y la formación de surcos pueden controlarse con trinchos en esa zona del talud, ya que son cárcavas.

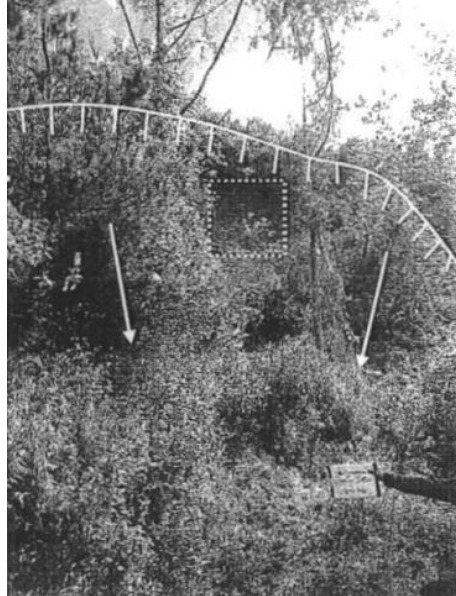
Tipo de deslizamiento: Derrumbe, deslizamiento traslacional

Figura N° 116: Sector crítico km 24+740.

Medida de mitigación: El nivel de riesgo de los derrumbes es bajo, y se presenta debido al nivel de infiltración, lo cual se puede controlar mediante zanjas en la corona del talud.

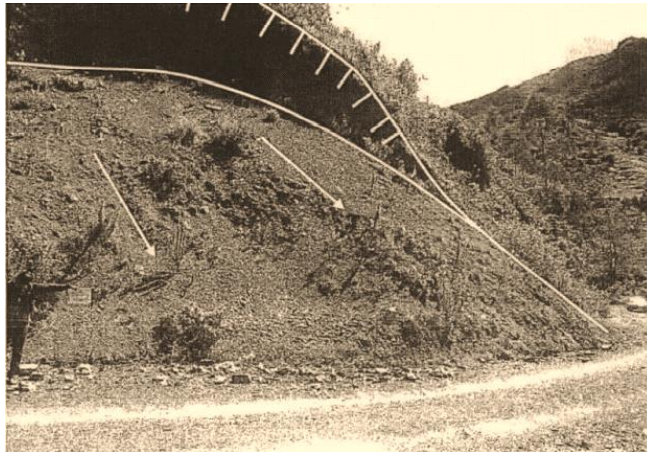
Tipo de deslizamiento: Derrumbe

Figura N° 117: Sector crítico km 24+800.

Medida de mitigación: Cobertura vegetal con estacas, y desquinche. Tiene alto grado de infiltración y vegetación semipoblado, lo cual se controla con vegetación, y mediante las estacas se retiene los posibles derrumbes.

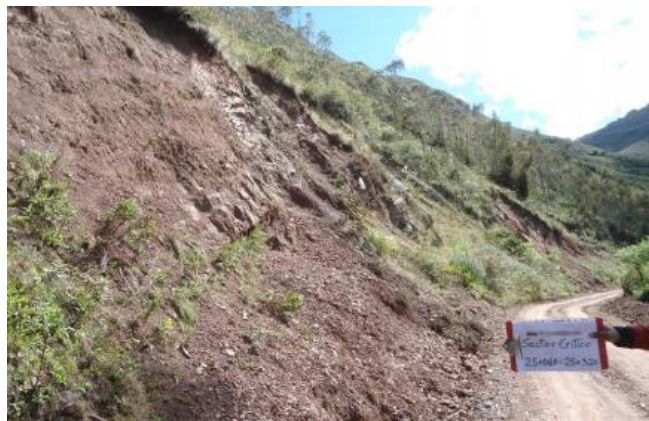
Tipo de deslizamiento: Derrumbes y caída de rocas

Figura N° 118: Sector crítico km 25+060.

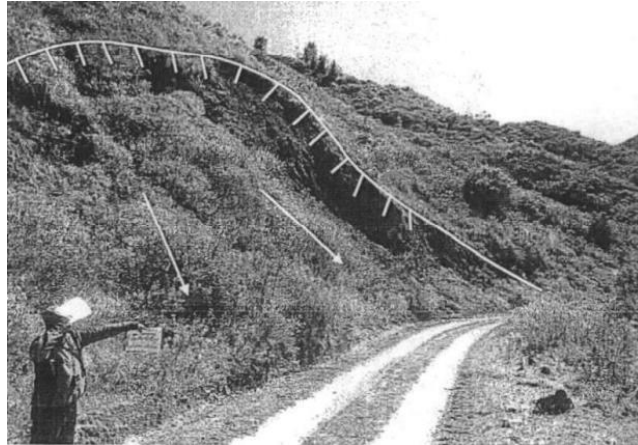
Tipo de deslizamiento: Deslizamiento traslacional

Figura N° 119: Sector crítico km 25+640.

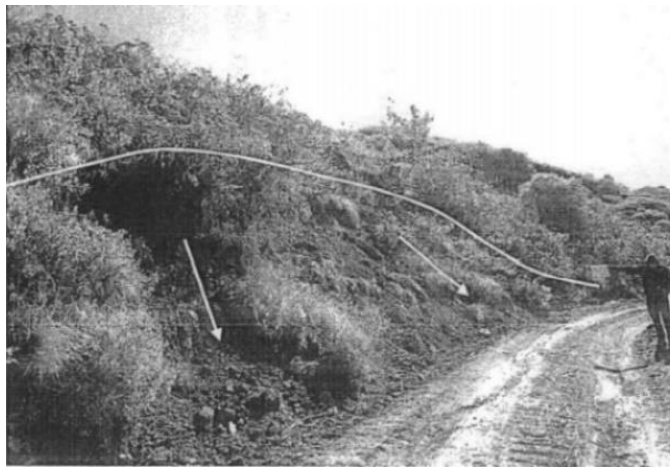
Tipo de deslizamiento: Derrumbe

Figura N° 120: Sector crítico km 26+450.

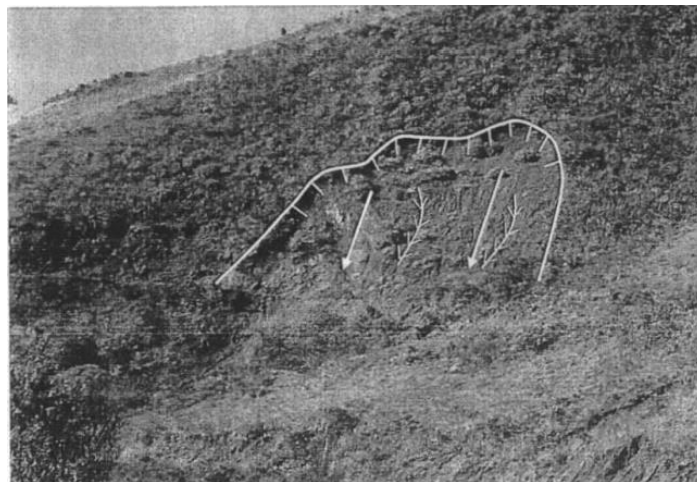
Tipo de deslizamiento: Deslizamiento traslacional

Figura N° 121: Sector crítico km 28+240.

Medida de mitigación: Muro de gaviones de 6metros, cobertura vegetal, zanjas de coronación y trinchos, ya que presenta una gran altura, un cuerpo semidesnudo de vegetación, se encuentra goteando por la alta infiltración, y tiene formación de cárcavas.

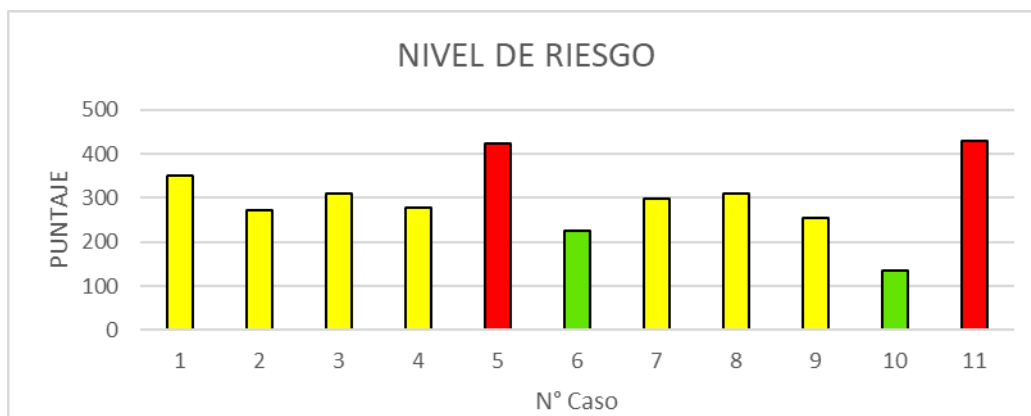
A continuación, se presenta el gráfico de barras de cada caso según el nivel de riesgo bajo, medio o alto de la carretera evaluada:

Figura N° 122: Nivel de riesgo en zonas críticas de la carretera.

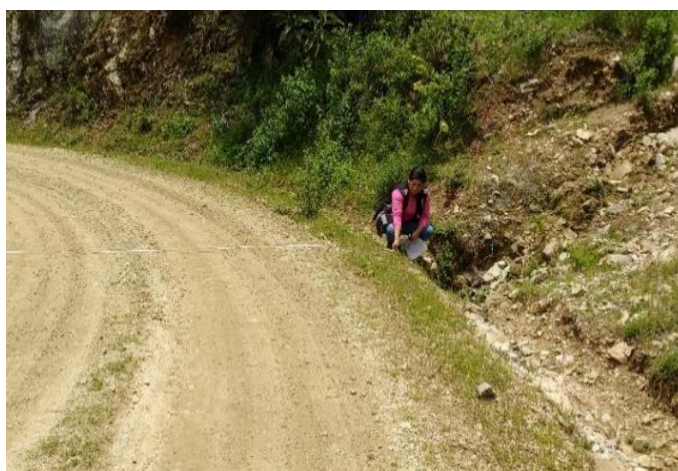
Tipo de deslizamiento: Derrumbe

Figura N° 123: Cunetas obstruidas por deslizamiento en la progresiva 01+210.

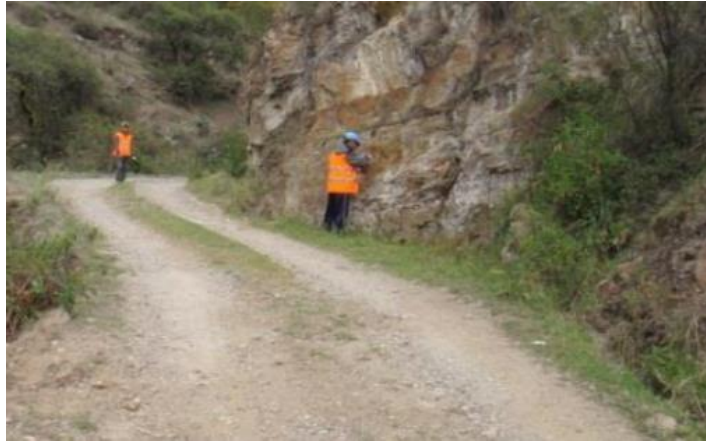
Tipo de deslizamiento: Deslizamiento rotacional

Figura N° 124: Rehabilitación de muro de piedra en la progresiva 02+210.

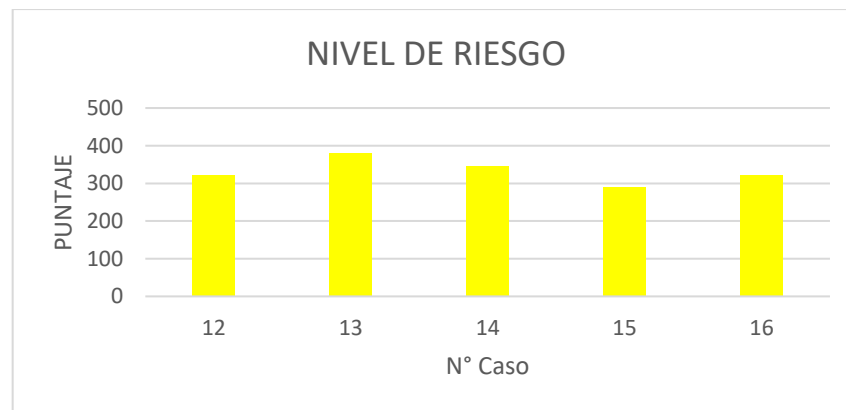
A continuación, se presenta el gráfico de barras de cada caso según el nivel de riesgo bajo, medio o alto de la carretera evaluada:

Figura N° 125: Nivel de riesgo en zonas críticas de la carretera.

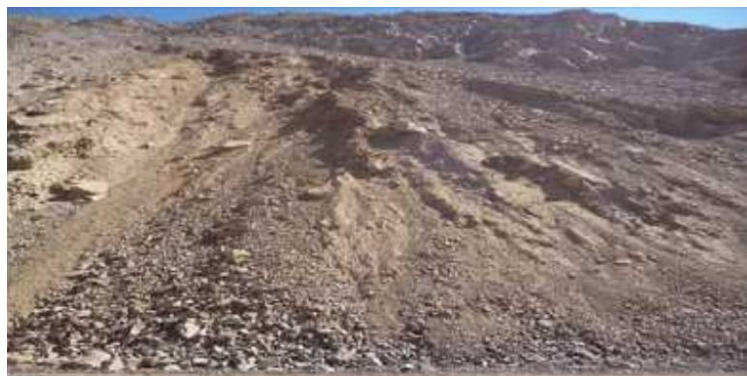
Tipo de deslizamiento: Deslizamiento traslacional

Figura N° 126: Progresiva 6+170.
